Affidamento a Contraente Generale dei "Lavori di ammodernamento del tratto Palermo - Lercara Friddi, lotto funzionale dal km 14,4 (km. 0,0 del Lotto 2) compreso il tratto di raccordo della rotatoria Bolognetta, al km 48,0 (km. 33,6 del Lotto 2 - Svincolo Manganaro incluso) compresi i raccordi con le attuali SS n.189 e SS n.121

Bolognetta S.c.p.a.

- PERIZIA DI VARIANTE N.3 -

ELABORATI GENERALI INQUADRAMENTO GENERALE Relazione d'inquadramento tecnico economico della Variante

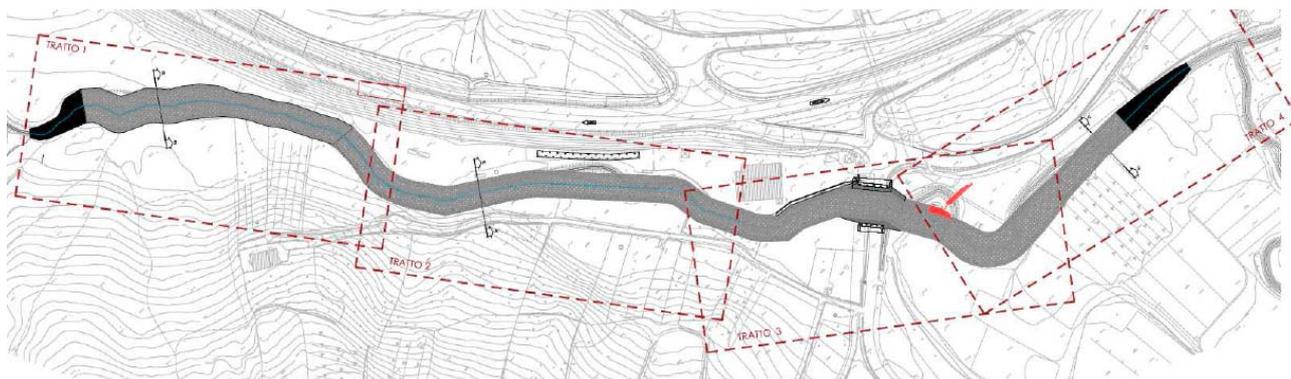
Figura 25 - Stralcio planimetrico

Di seguito una planimetria di insieme ed alcune delle sezioni tipologiche.

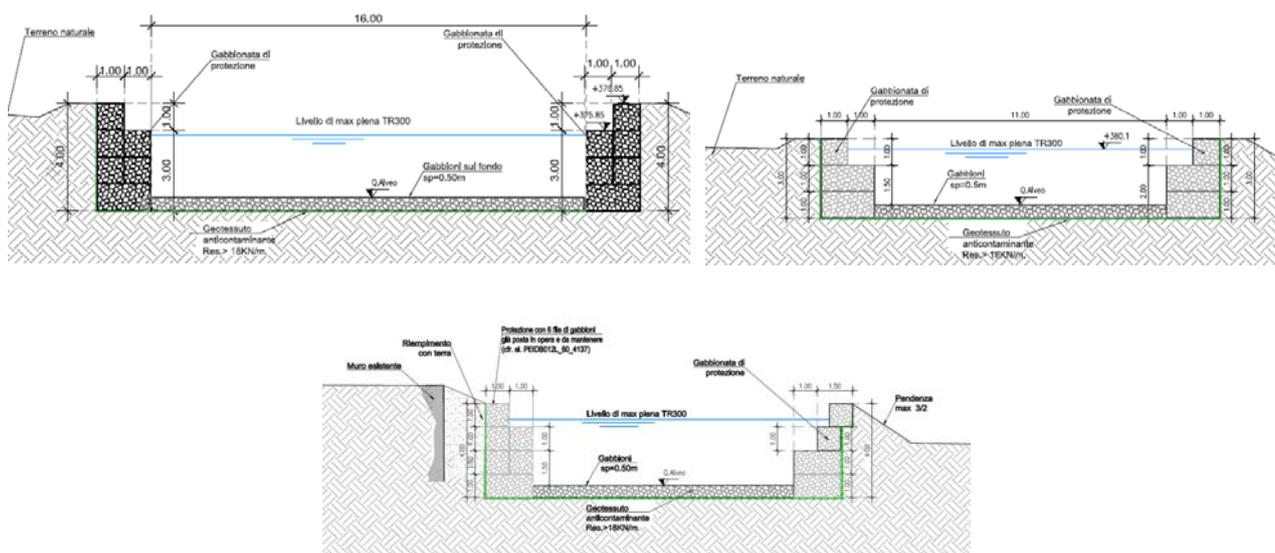
Figura 26 – Sezioni tipologiche

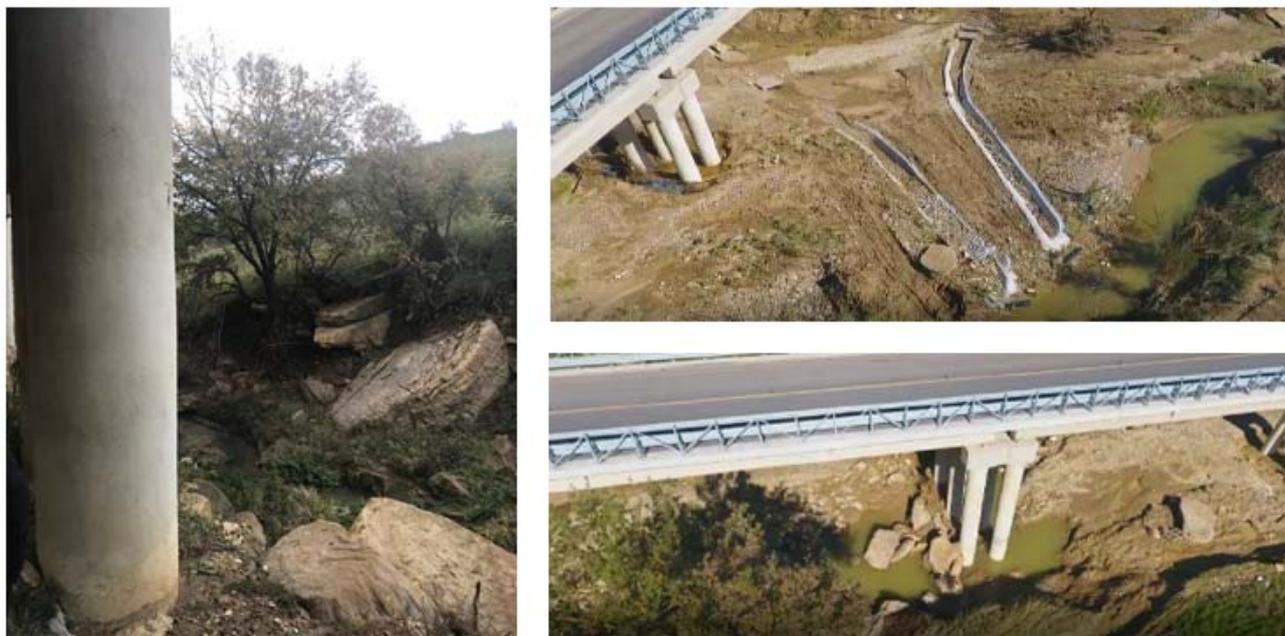
Figura 27 - Danneggiamenti in corrispondenza di VE02 a seguito degli eventi di Novembre 2018

A seguito degli eventi alluvionali del Novembre 2018, l'area sottostante il viadotto esistente Frattina 1 è stata interessata da intensi fenomeni di dissesto che hanno portato al danneggiamento e alla rimozione dei materassi Reno e dei gabbioni posti a protezione delle pile del viadotto. Suddetti eventi hanno altresì causato importanti fenomeni di erosione e trasporto solido, modificando localmente le condizioni di deflusso ed aumentando il potenziale erosivo del corso d'acqua soprattutto in corrispondenza delle pile del viadotto.

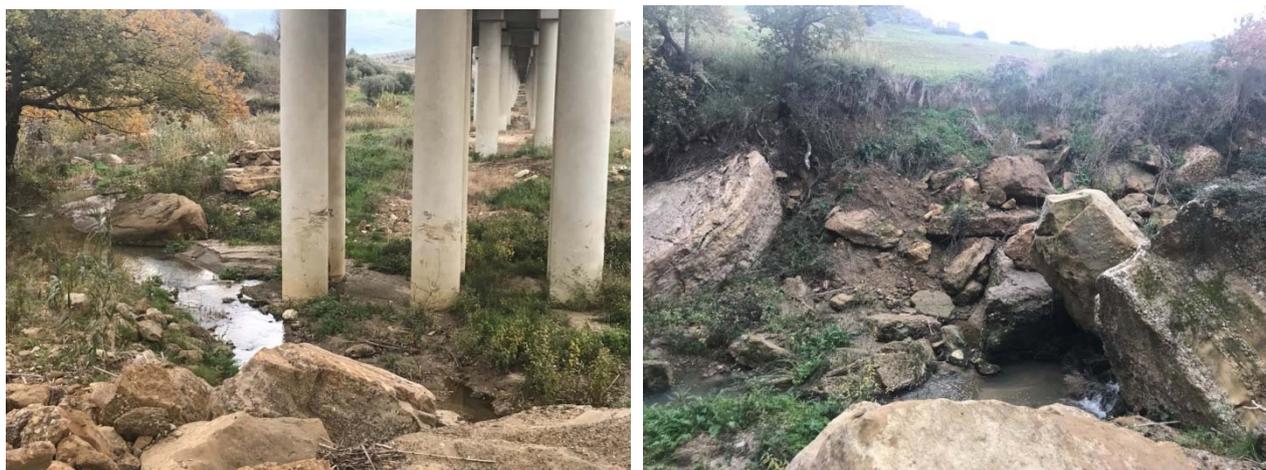
Figura 28 - Condizione attuale del Vallone frattina in prossimità della Pila 2 e fenomeni di dissesto a monte del viadotto

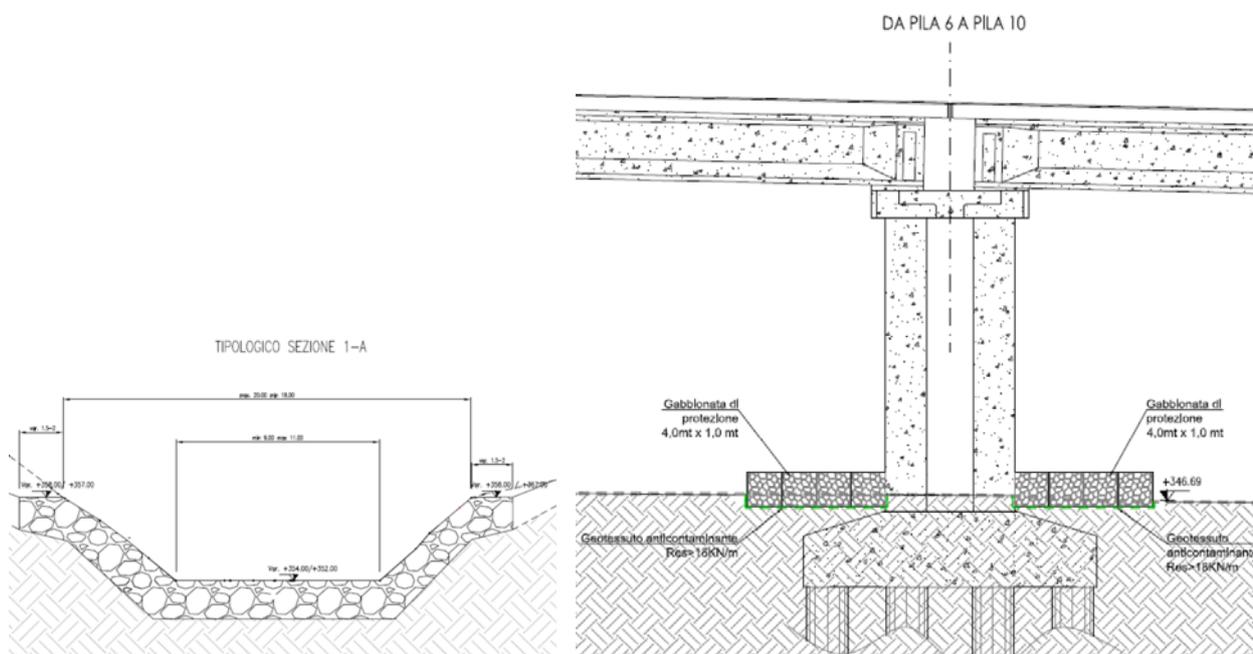
Figura 29 - Sezione tipologica in scogliera di massi cementati e in gabbioni

di due soglie in pietrame nel tratto compreso tra le pile 1 e 2, tratto nel quale sono stati osservati i fenomeni di dissesto di maggiore entità.

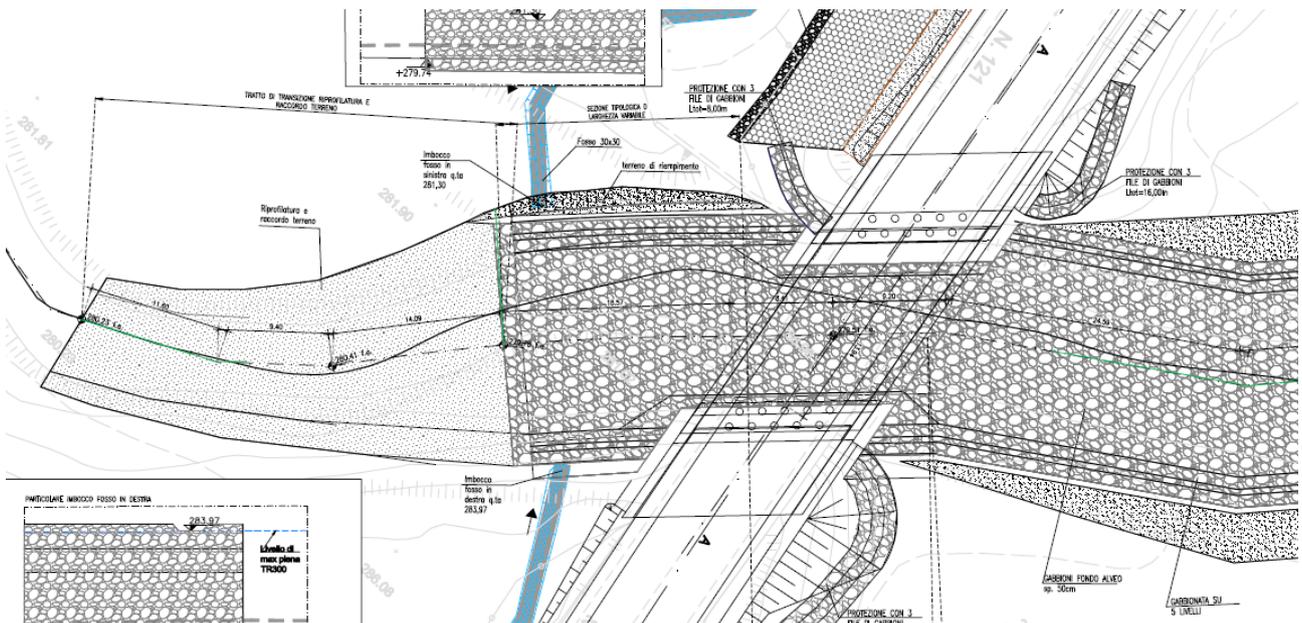
Figura 30 - Planimetria generale (1/2) – SF13

Nel caso degli interventi inerenti il primo tratto studiato (VE04) le verifiche sono state svolte considerando una portata di progetto con periodo di ritorno a 300 anni, essendo riferito al corso d'acqua principale torrente Azziriolo, mentre nel caso del secondo attraversamento VE05 le verifiche sono state svolte considerando una portata di progetto con periodo di ritorno a 100 anni, in quanto riferito ad un corso d'acqua di rango secondario.

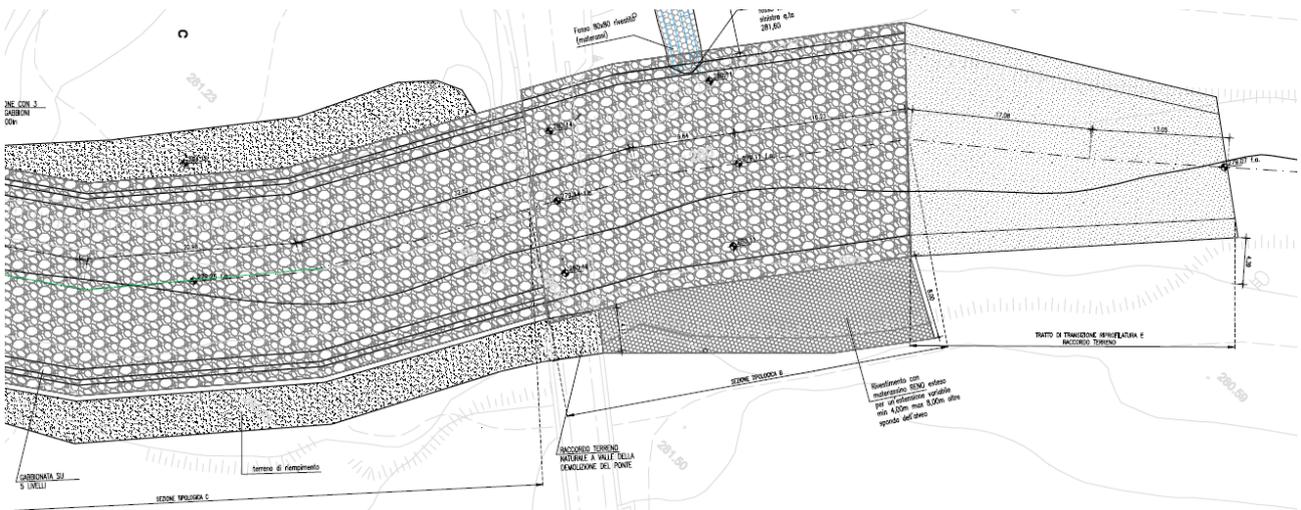
Figura 31 - Planimetria generale (2/2) – SF13

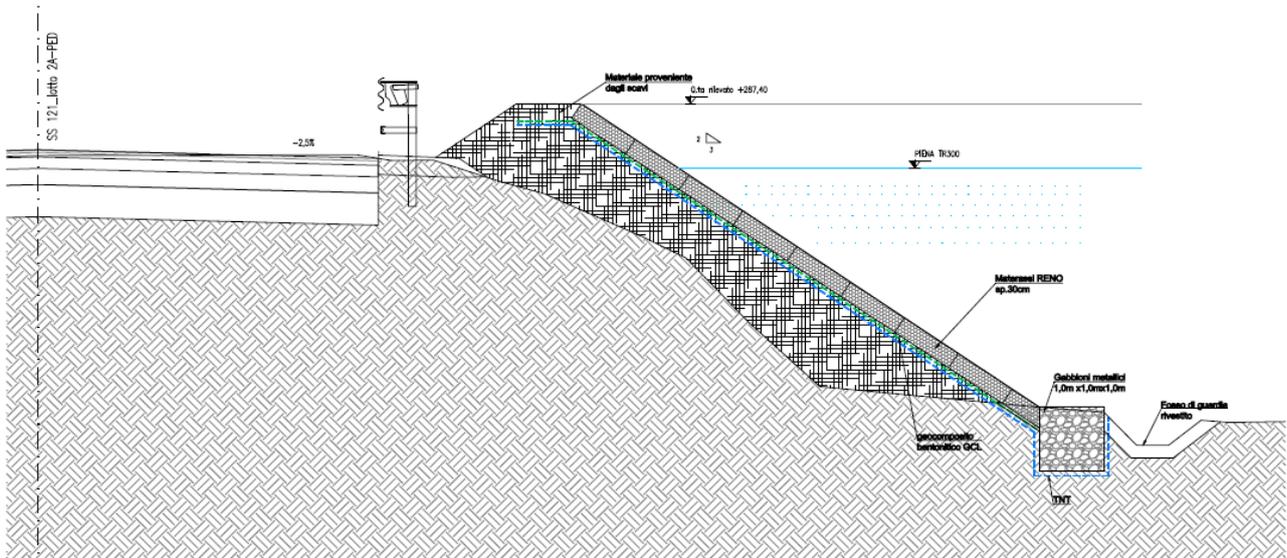
Figura 32 - Sezione tipologica di sistemazione dell'argine sulla viabilità principale

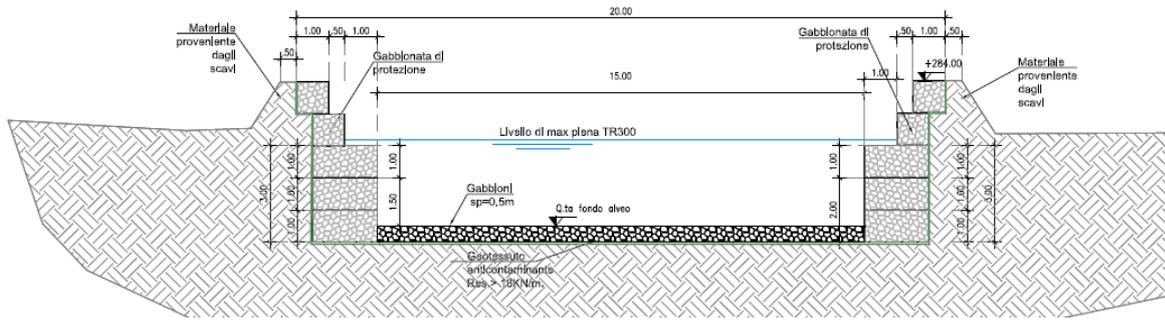
Figura 33 - Sezione tipologica di sistemazione fluviale

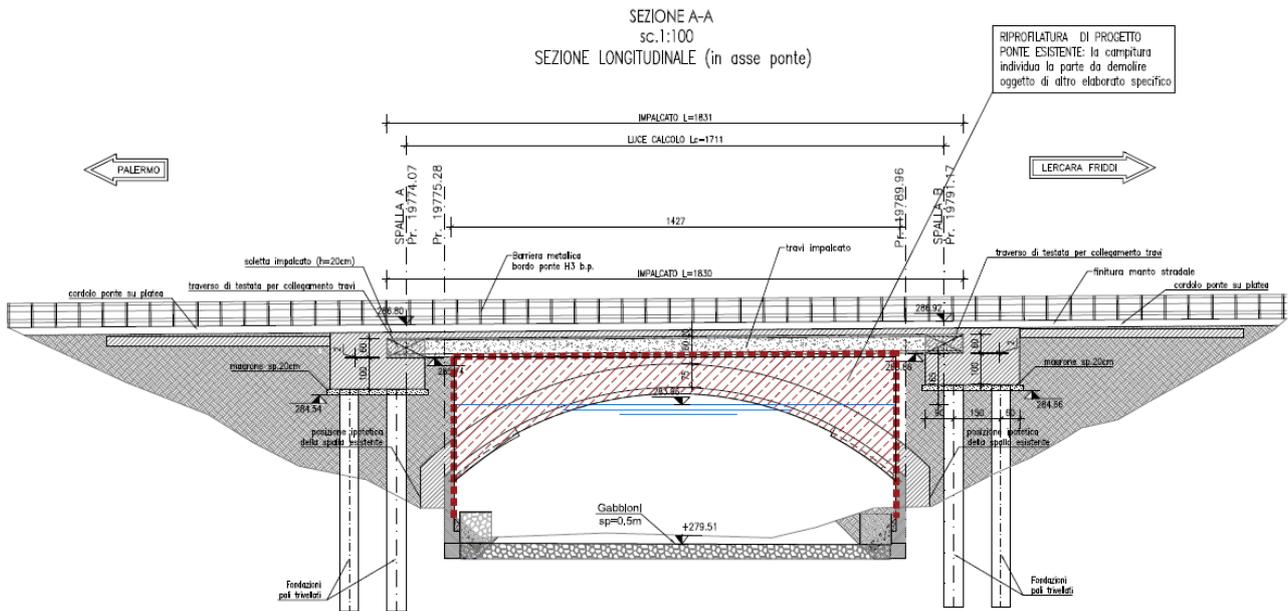
Figura 34 - Sezione tipologica in coincidenza dell'attraversamento VE04 – in rosso la riprofilatura di progetto

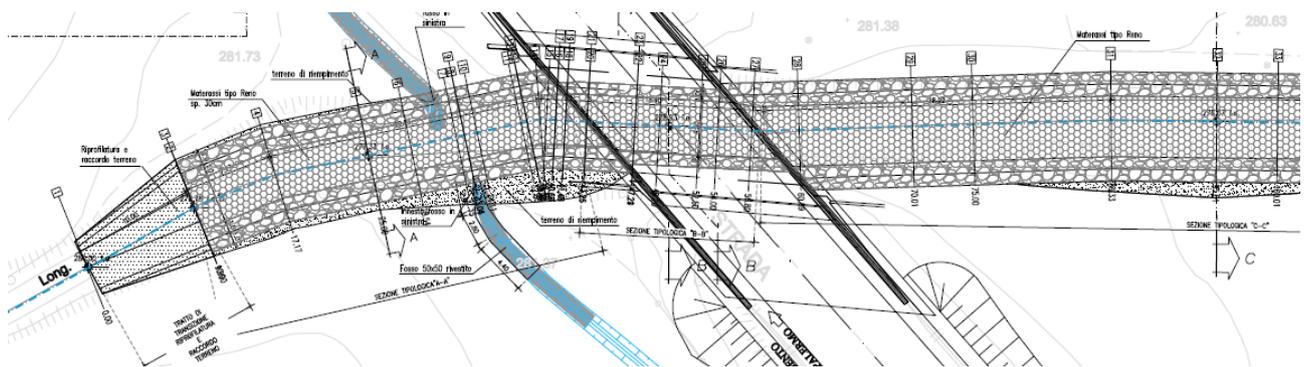
Figura 35 - Planimetria generale (1/2) – SF14

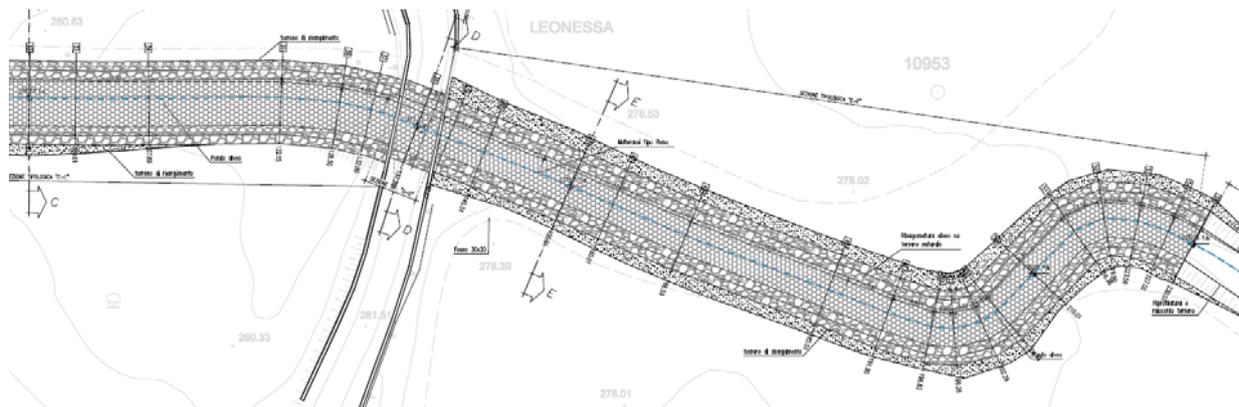
Planimetria generale (2/2) – SF1

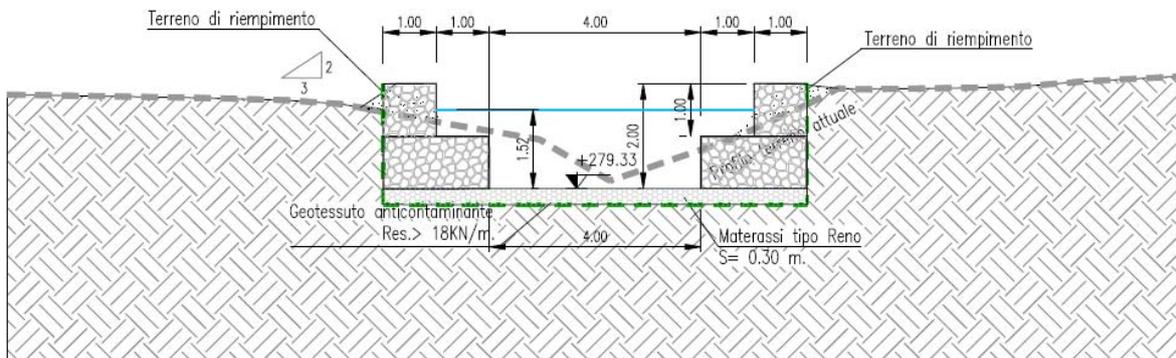
Figura 36 - Sezione tipologica sistemazione fluviale

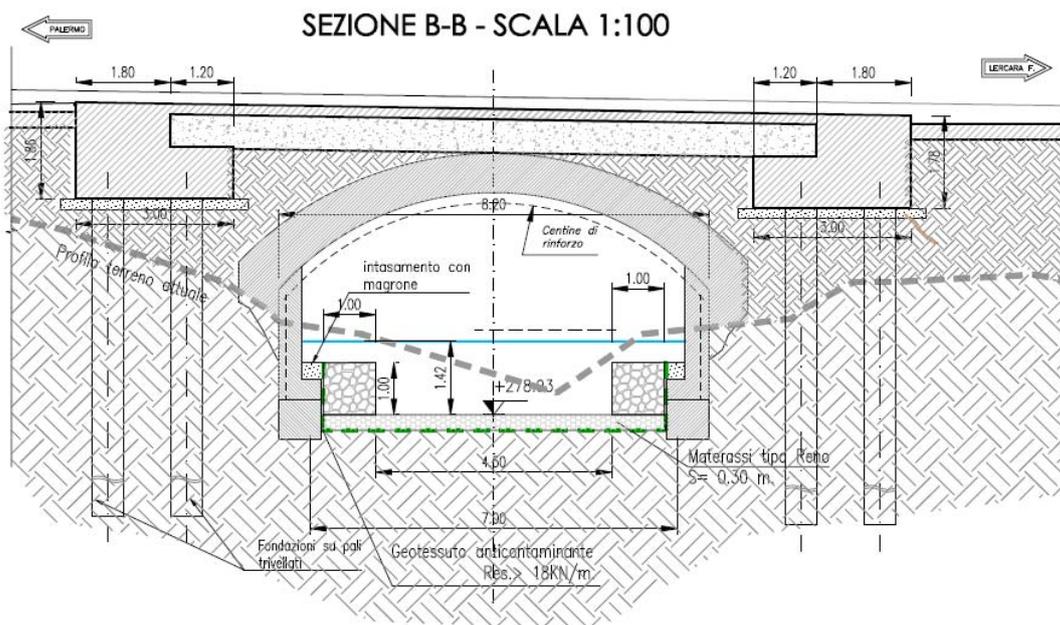
Figura 37 - Sezione tipologica in coincidenza dell'attraversamento VE05

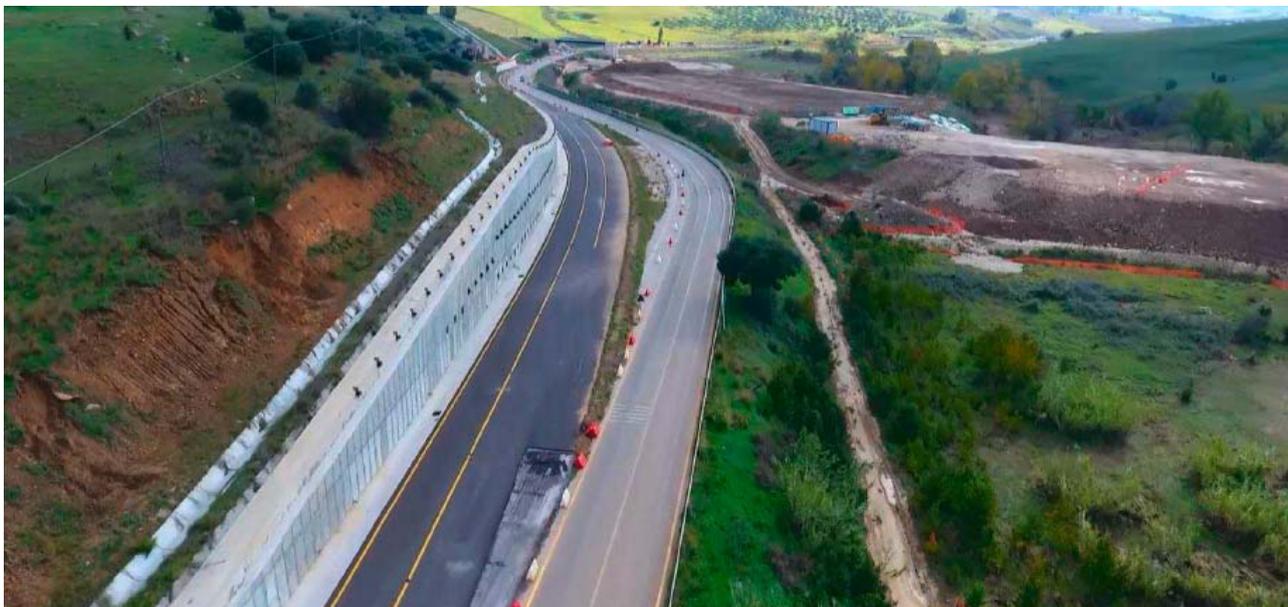
Figura 38 - Scoscendimenti superficiali in sommità della paratia OS05

La tipologia degli eventi alluvionali straordinariamente intensi nei termini descritti nel paragrafo precedente ha causato scoscendimenti di natura superficiale a monte delle paratie esistenti OS01, OS03, OS04 E OS05 come visibile dall'immagine riportata nel seguito.

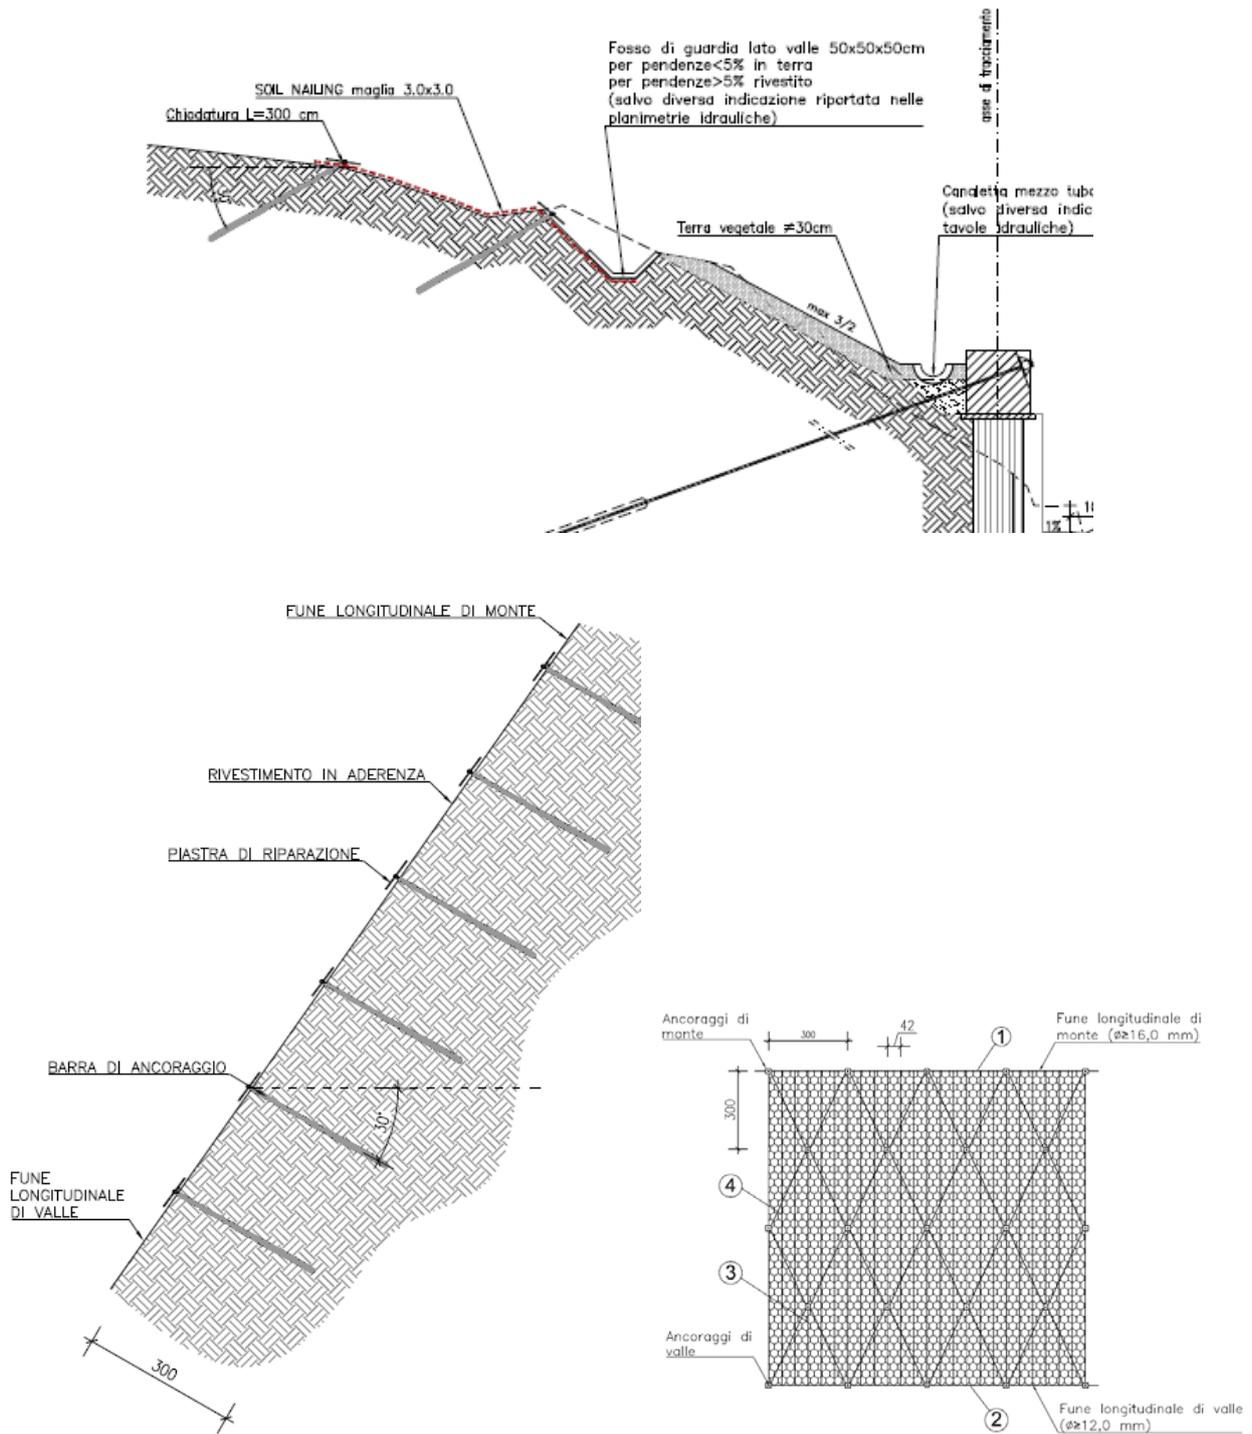
Figura 39 - Sezione tipologica e particolari dell'intervento

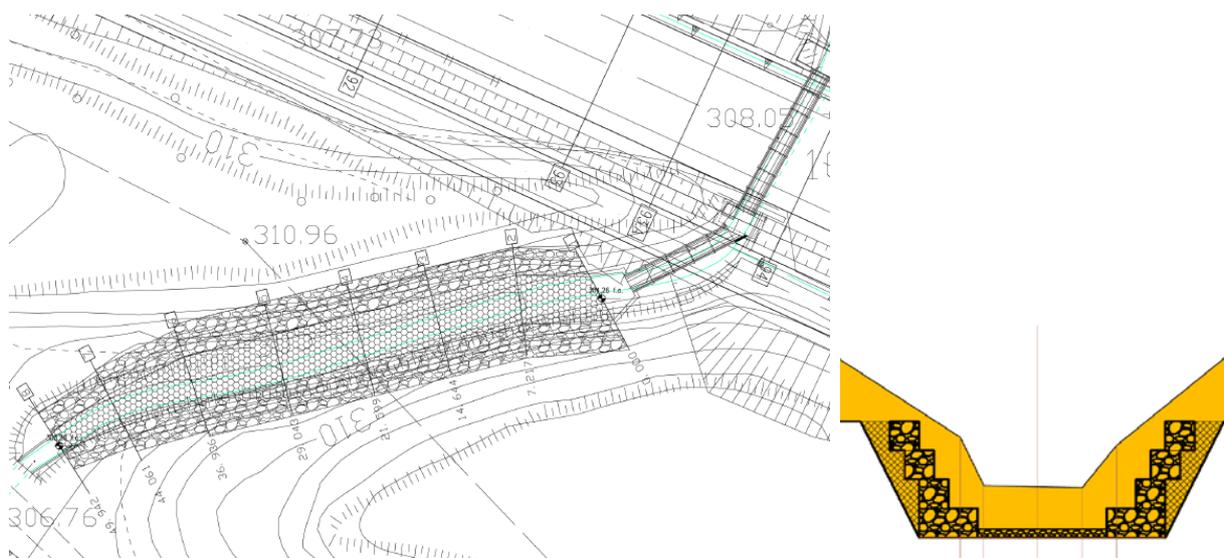
Figura 40 - Stralcio planimetria e sezione tipo inalveazione di valle TP05

L'intervento di progetto prevede pertanto la riprofilatura delle scarpate a valle del tombino ed il rivestimento dell'inalveazione IN08E con gabbioni e materassi tipo Reno per un'estensione lineare di circa 50 m.

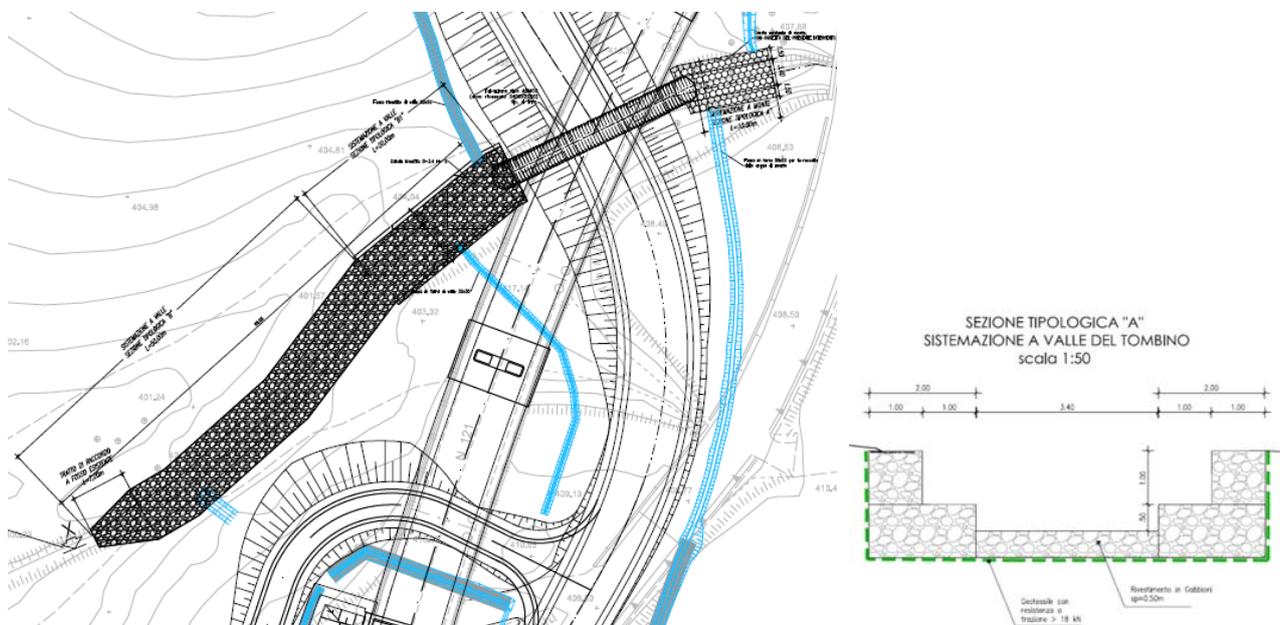
Figura 41 - Stralcio planimetria e sezione tipo inalveazione di valle TS26

L'intervento di progetto prevede l'adeguamento della sezione idraulica dell'inalveazione di monte e il rivestimento della stessa mediante materassi tipo Reno di spessore pari a 0.3m e il prolungamento inalveazione di valle adeguandone la sezione idraulica e proteggendola mediante rivestimento in gabbioni.

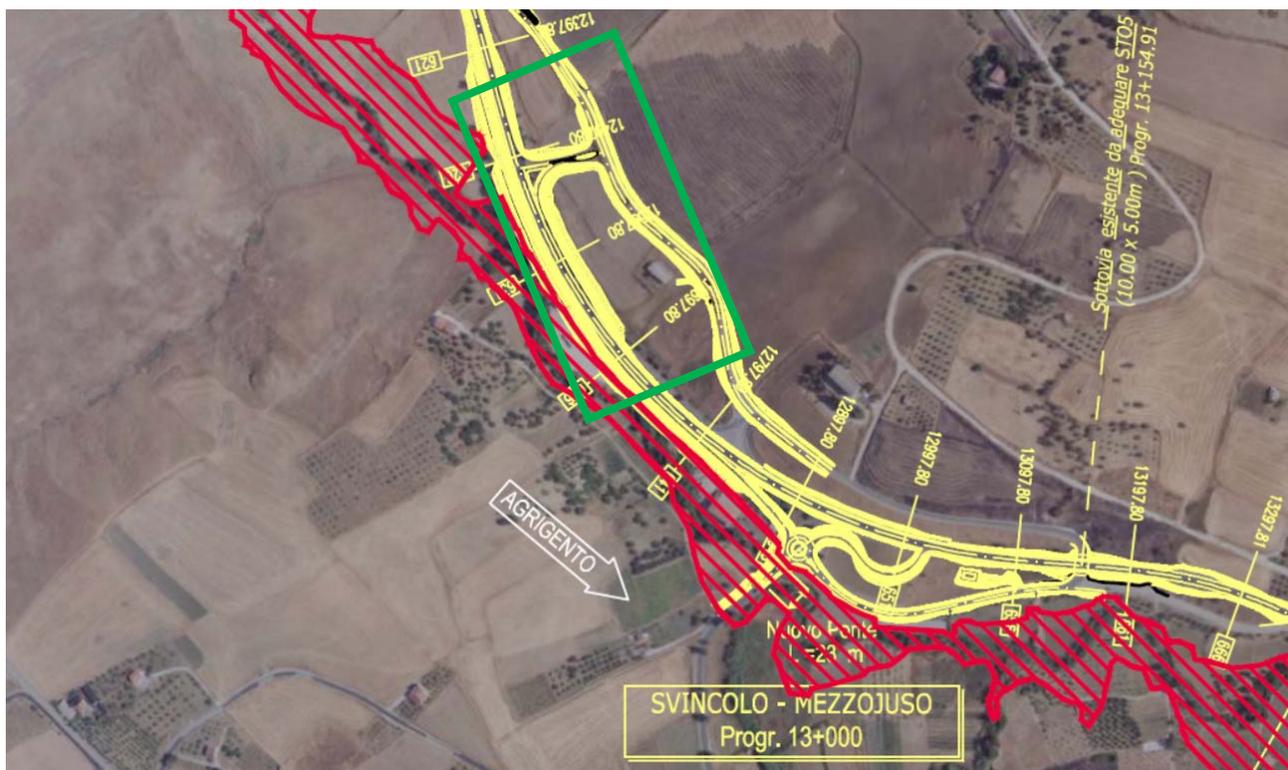
Figura 42 – Localizzazione area di progetto (in verde) ed esondazione Novembre 2018 (tratteggio in rosso)

Gli intensi eventi pluviometrici del Novembre 2018 hanno causato il danneggiamento dei fossi a monte e a valle dei tombini posti tra la viabilità secondaria VS29 bis e la viabilità principale tra le pk. 12+477 e pk 12+689.

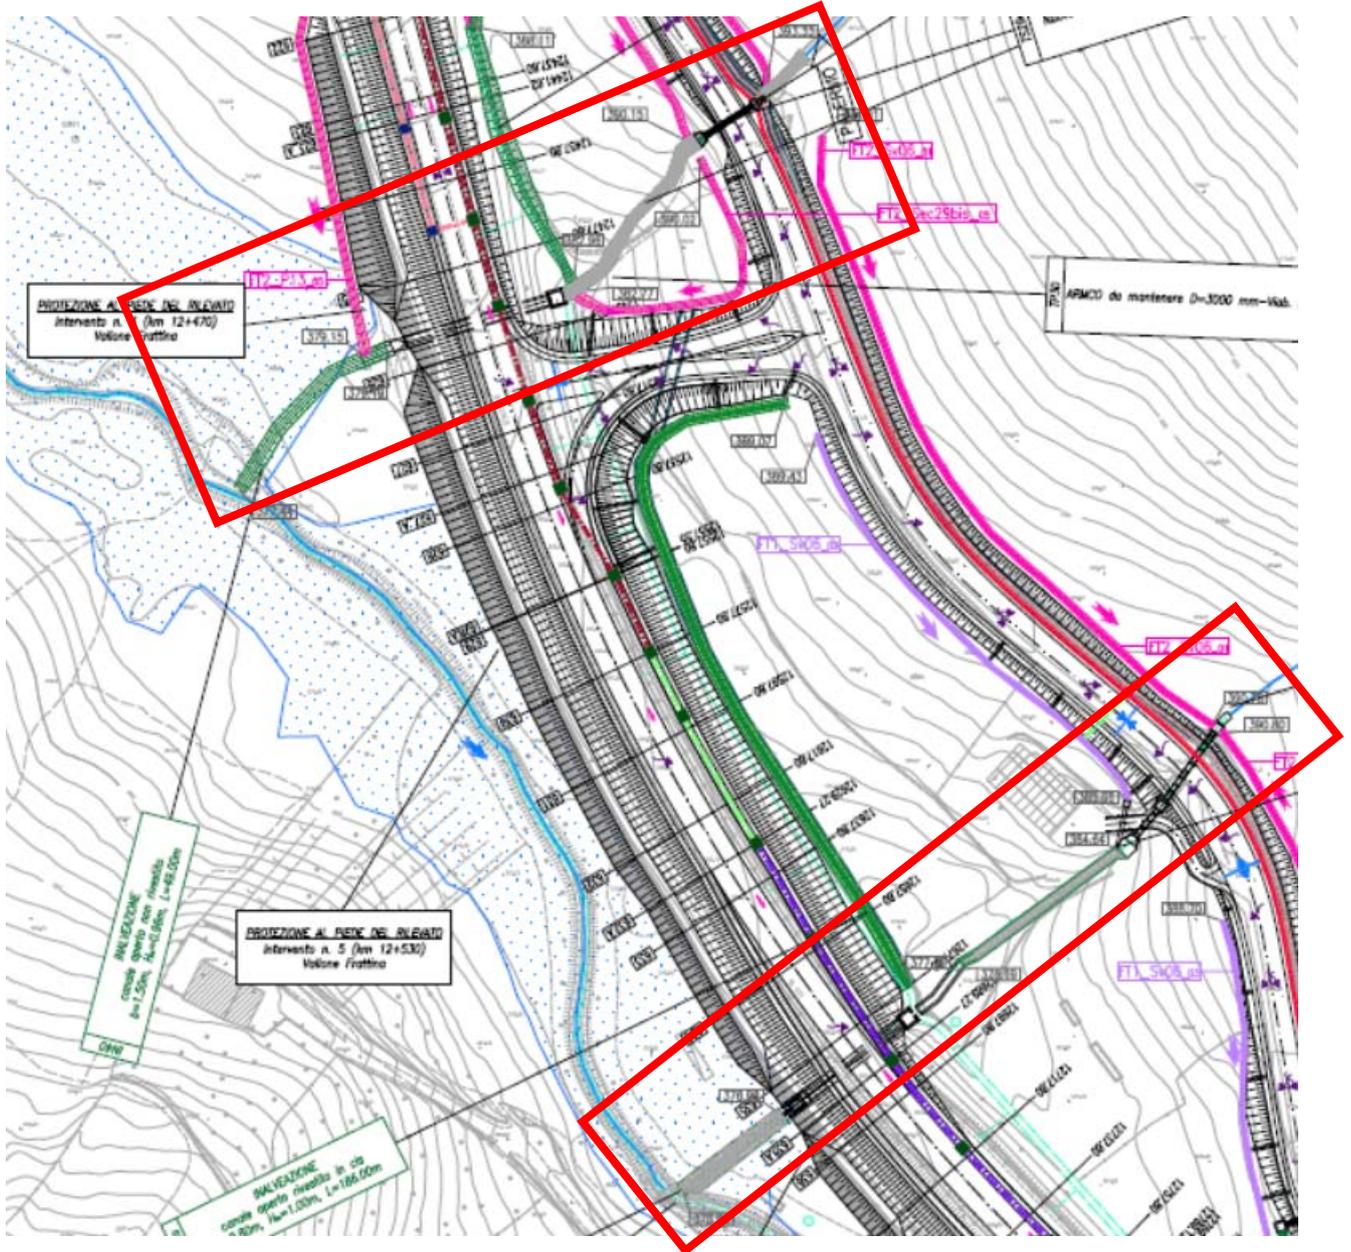
Figura 43 - Stralcio planimetria idraulica con localizzazione dei tombini TS29c-TP30 e TS29-TP31

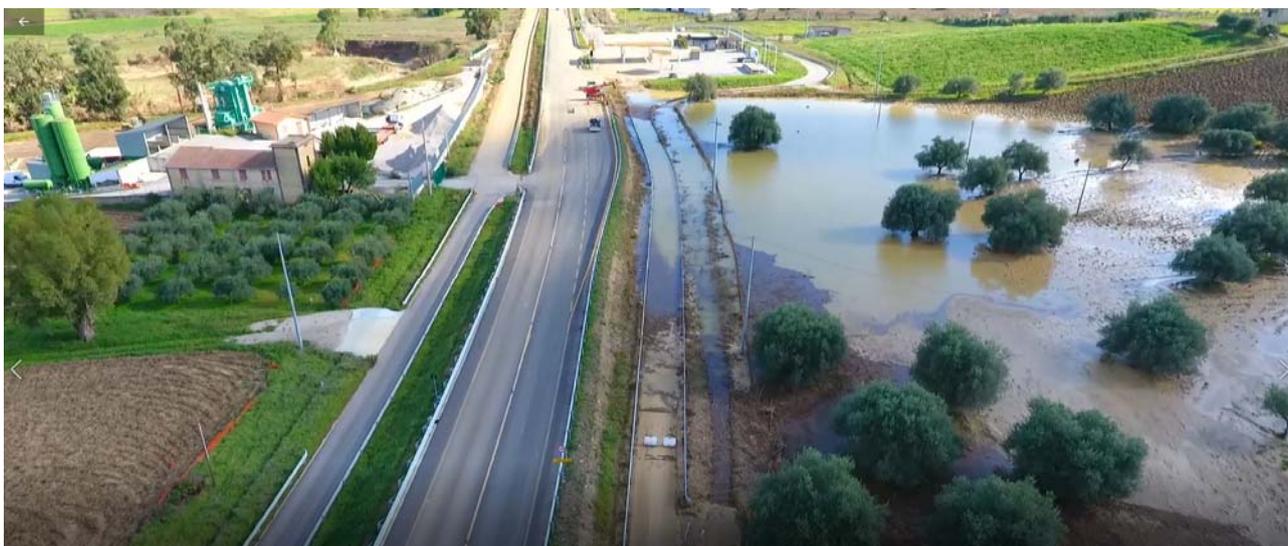
Figura 45 – Aree di allagamento

Gli eventi meteorici straordinari verificatisi nel Novembre 2018 hanno evidenziato la presenza di aree altimetricamente depresse per le quali le intense precipitazioni si sono tradotte in allagamenti. In particolare si è verificato l'allagamento dell'area compresa tra le pk 21+337 e pk 21+517 della viabilità principale.

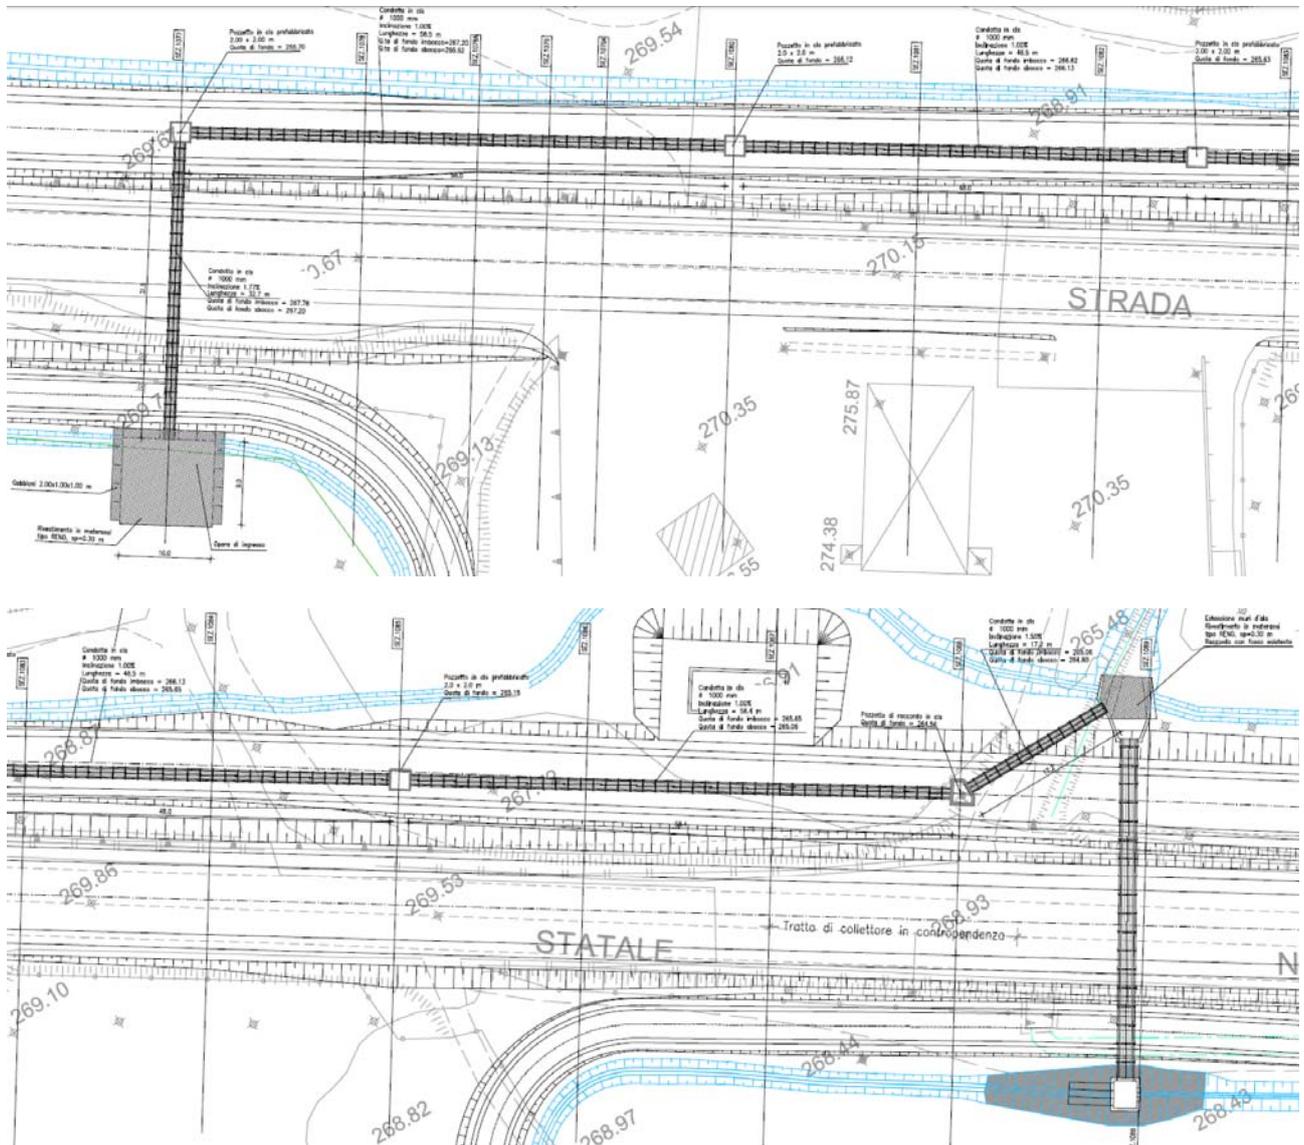
Figura 46 - Stralci planimetrici TP77

al di sotto di essa, per circa 215 m; nel tratto finale il tombino devia per ricollegarsi al fosso di sbocco del tombino esistente TP47.

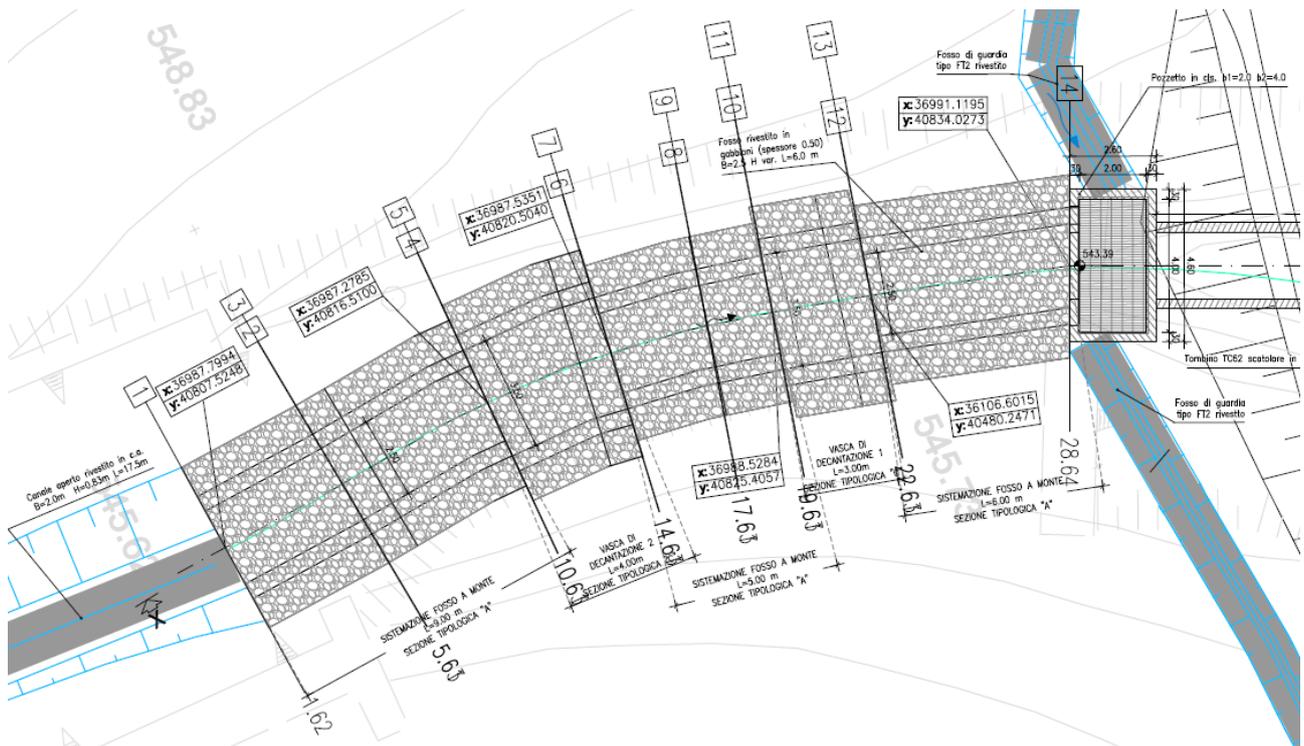
Figura 47 - Sistemazione tipologica di monte – Planimetria

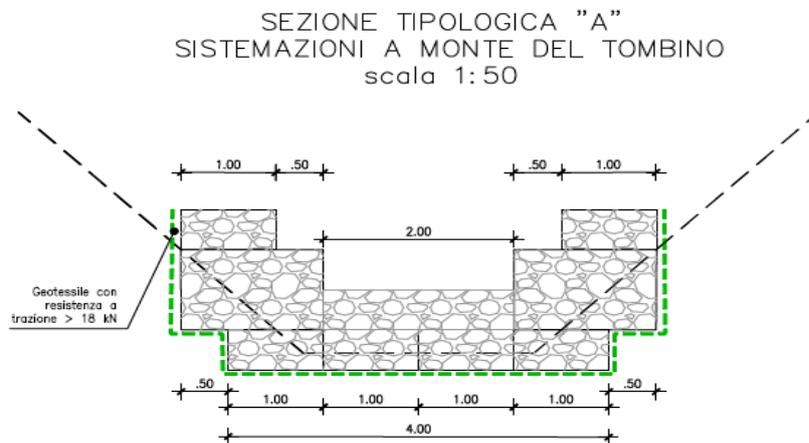
Figura 48 - Sistemazione tipologica di monte - Sezioni

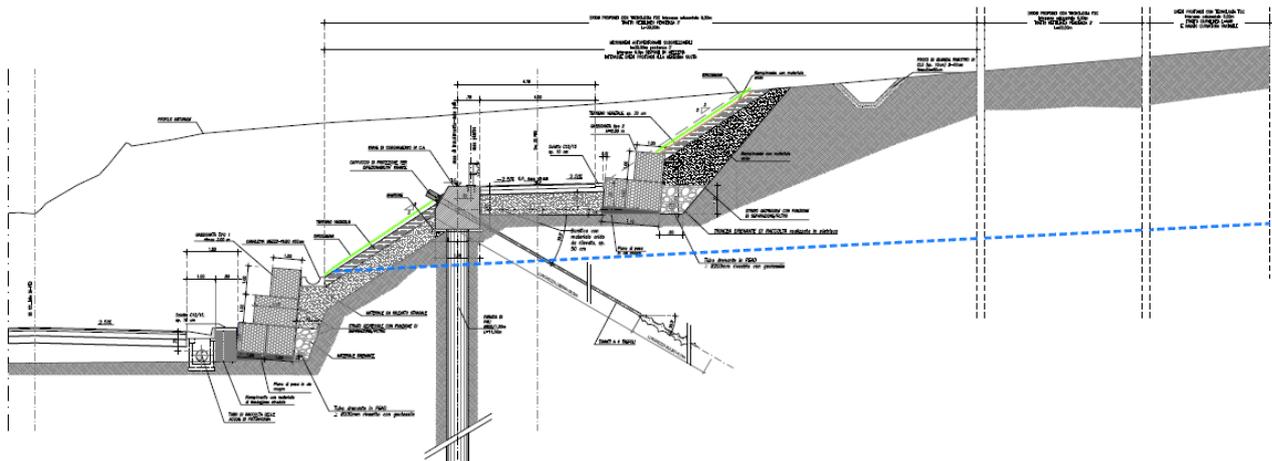
Figura 50 - Sezione tipologica

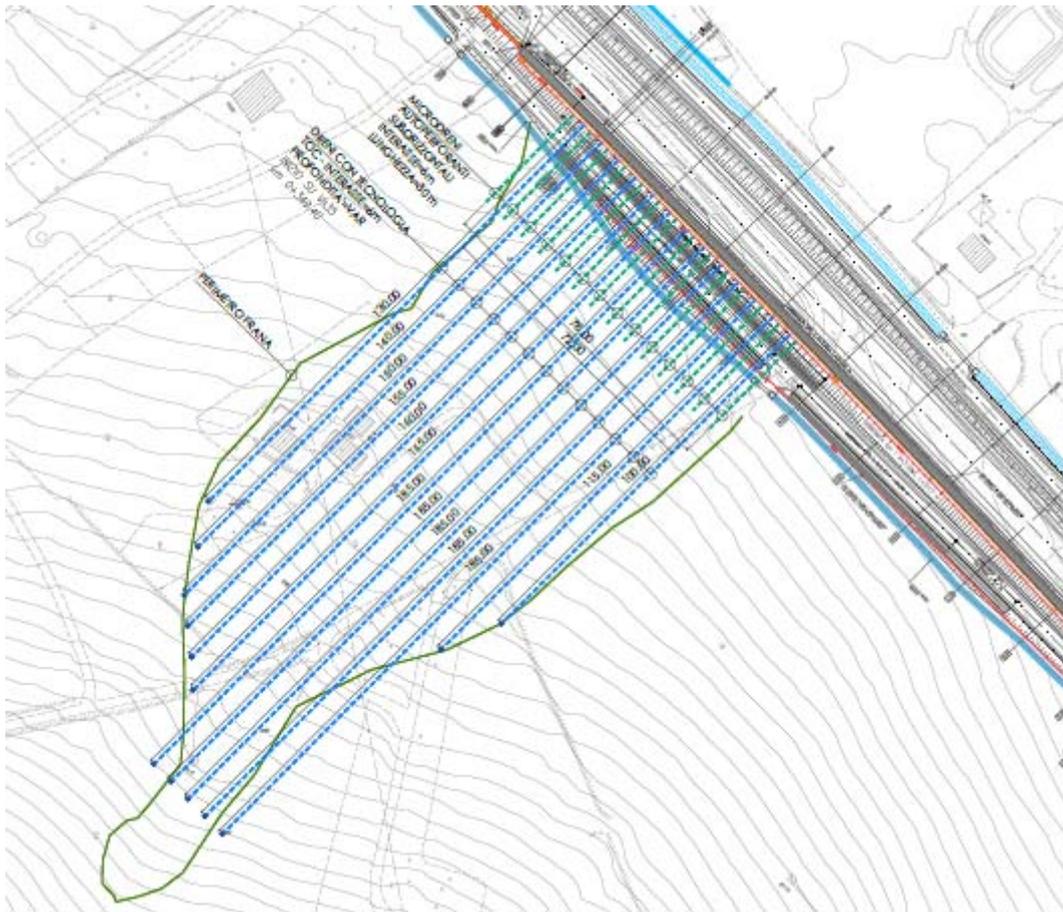
- ■ ■ ■ ■ dreni suborizzontali da 30,0m: diametro perforazione 110 mm
tubo filtrante in pvc a scanalature longitudinali diametro nominale 90 mm
- ■ ■ ■ ■ dreni con tecnologia TOC: perforazione orizzontale direzionata 150 mm
tubo in HDPE diametro esterno 110 mm.

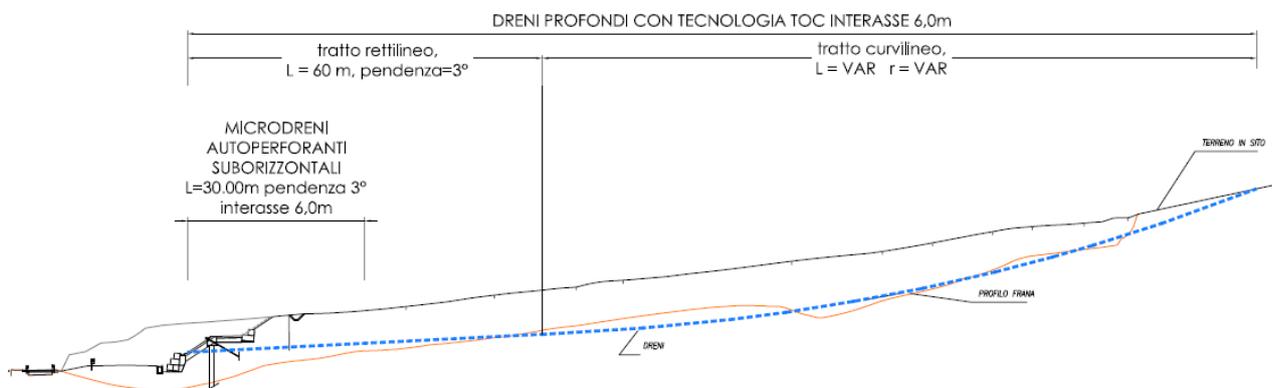
Figura 52 - Sezione schematica intervento con dreni
