Affidamento a Contraente Generale dei "Lavori di ammodernamento del tratto Palermo - Lercara Friddi, lotto funzionale dal km 14,4 (km. 0,0 del Lotto 2) compreso il tratto di raccordo della rotatoria Bolognetta, al km 48,0 (km. 33,6 del Lotto 2 - Svincolo Manganaro incluso) compresi i raccordi con le attuali SS n.189 e SS n.121

Bolognetta S.c.p.a.

- PERIZIA DI VARIANTE N.3 -

ELABORATI GENERALI INQUADRAMENTO GENERALE Relazione d'inquadramento tecnico economico della Variante

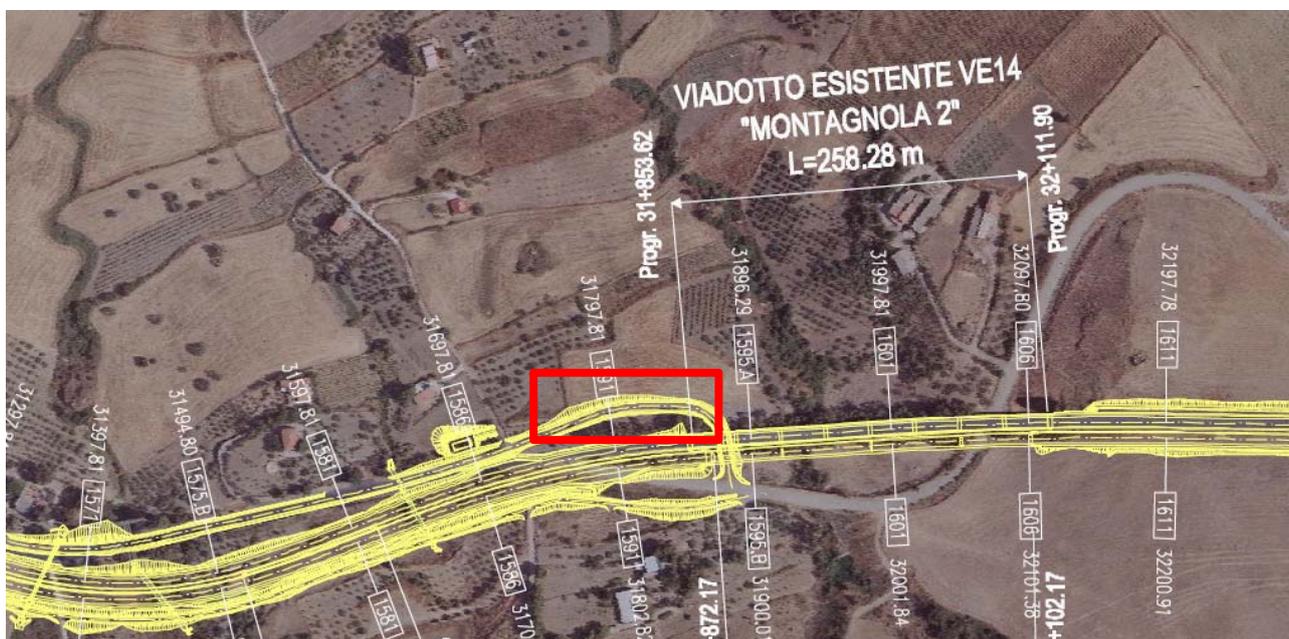
Figura 54 - Localizzazione opera OS147

A seguito degli eventi alluvionali del novembre 2018 è stato osservato il presentarsi di una nuova frana a valle della viabilità secondaria VS50, in prossimità della Spalla 1 del viadotto VN04

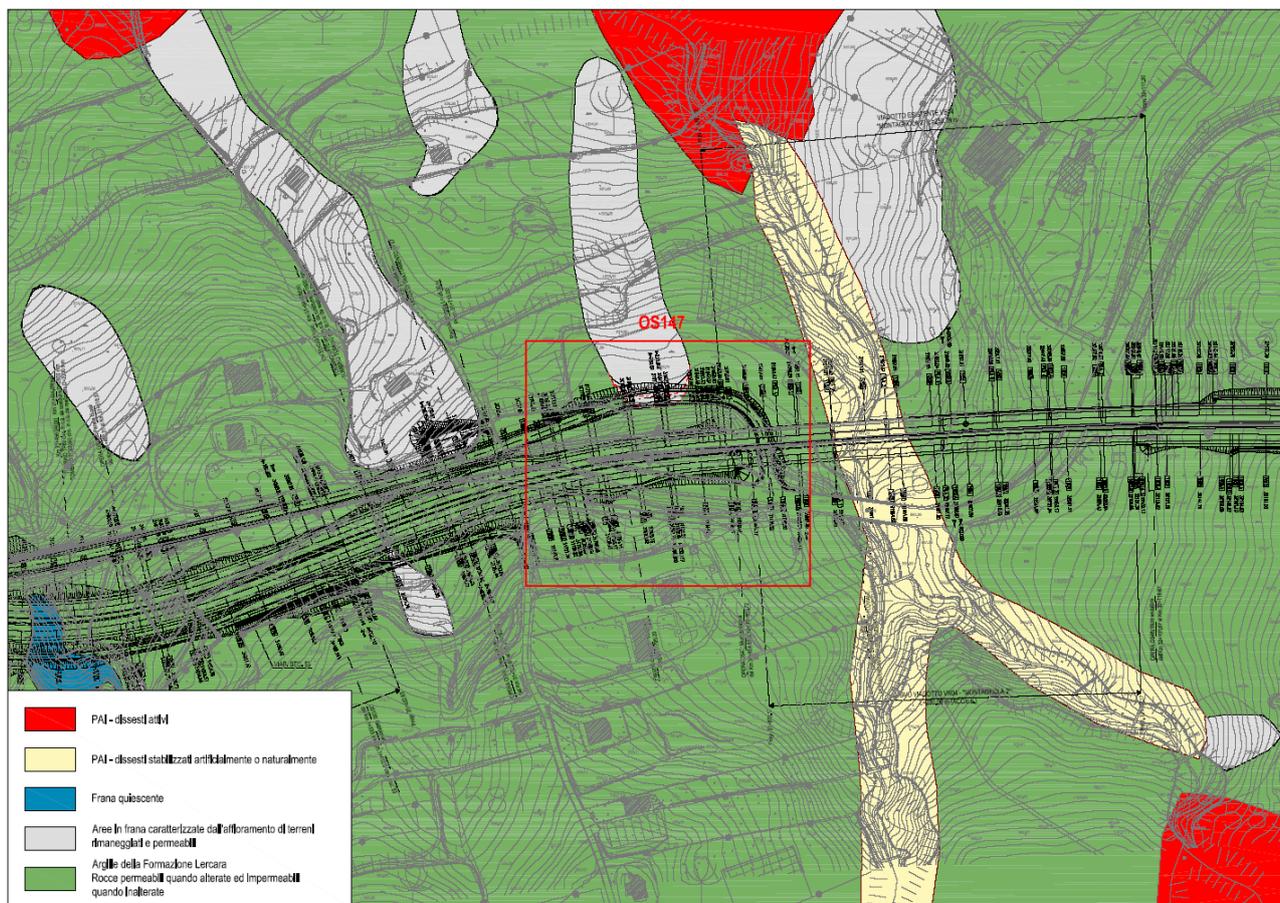
Figura 55 - Carta geologica/ idrogeologica/ geomorfologica

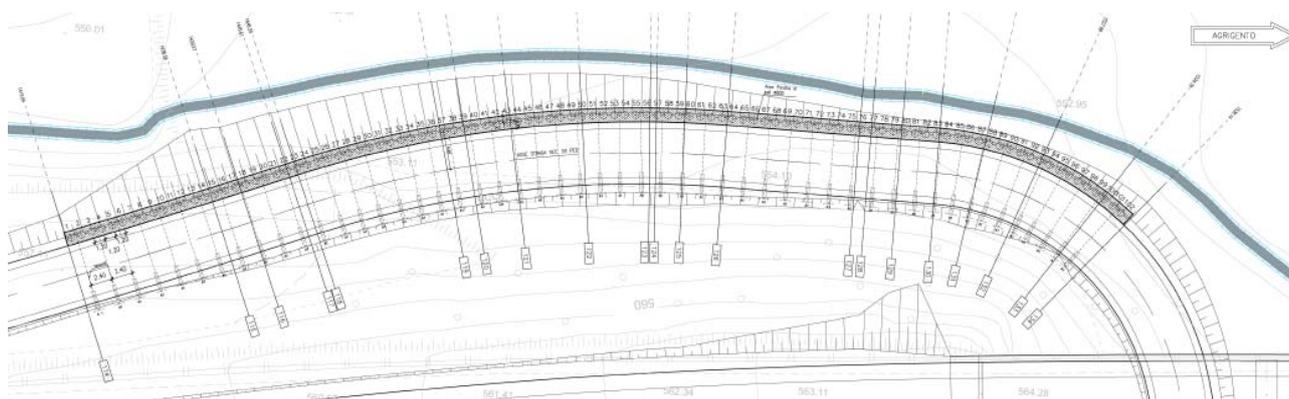
Figura 56 - Planimetria del tratto in oggetto

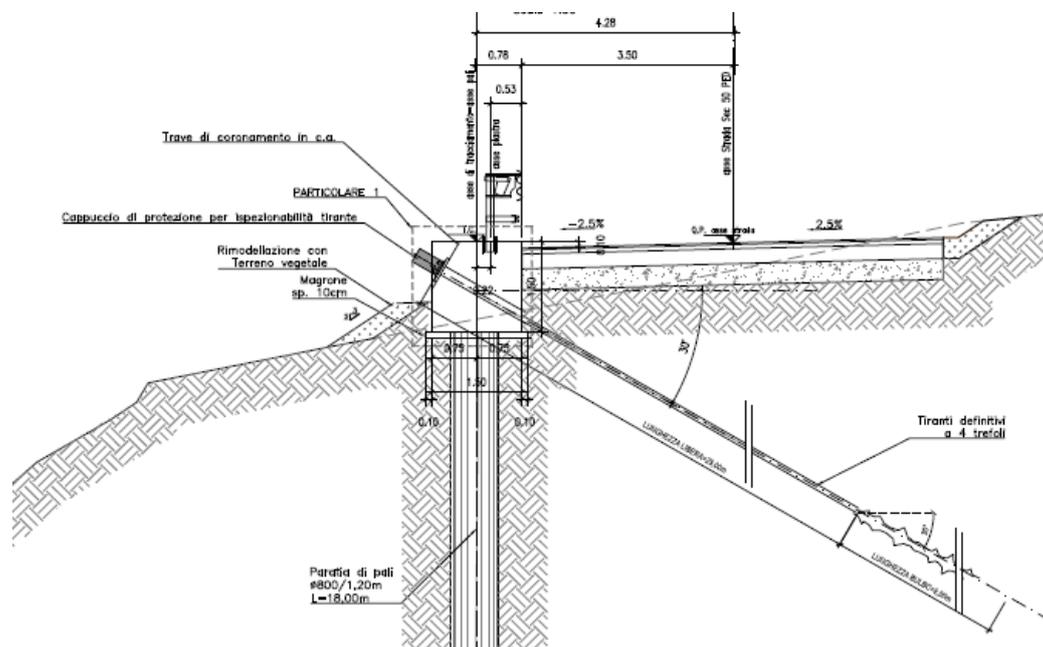
Figura 57 - Sezione tipologica

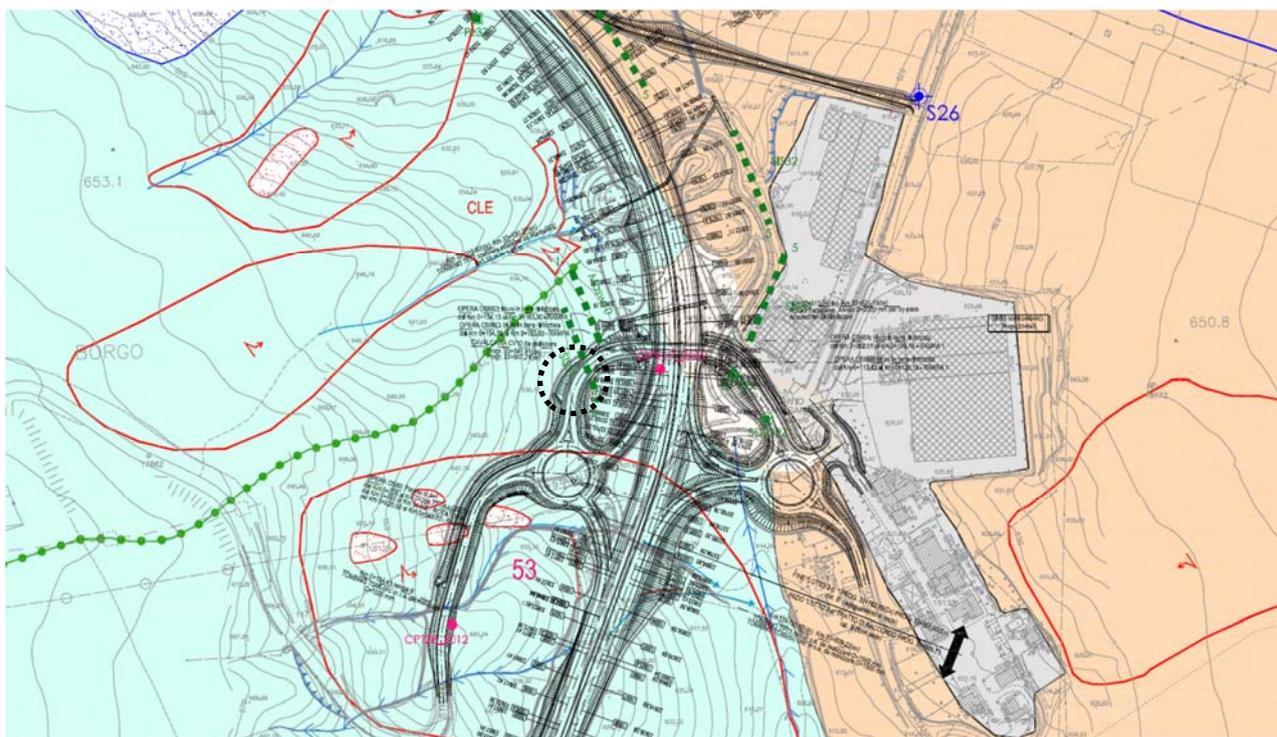
Fig. 58. Carta Geomorfologica. Estratto da elaborato PEGEP038_31_4137 – Carta geomorfologica di PEA.

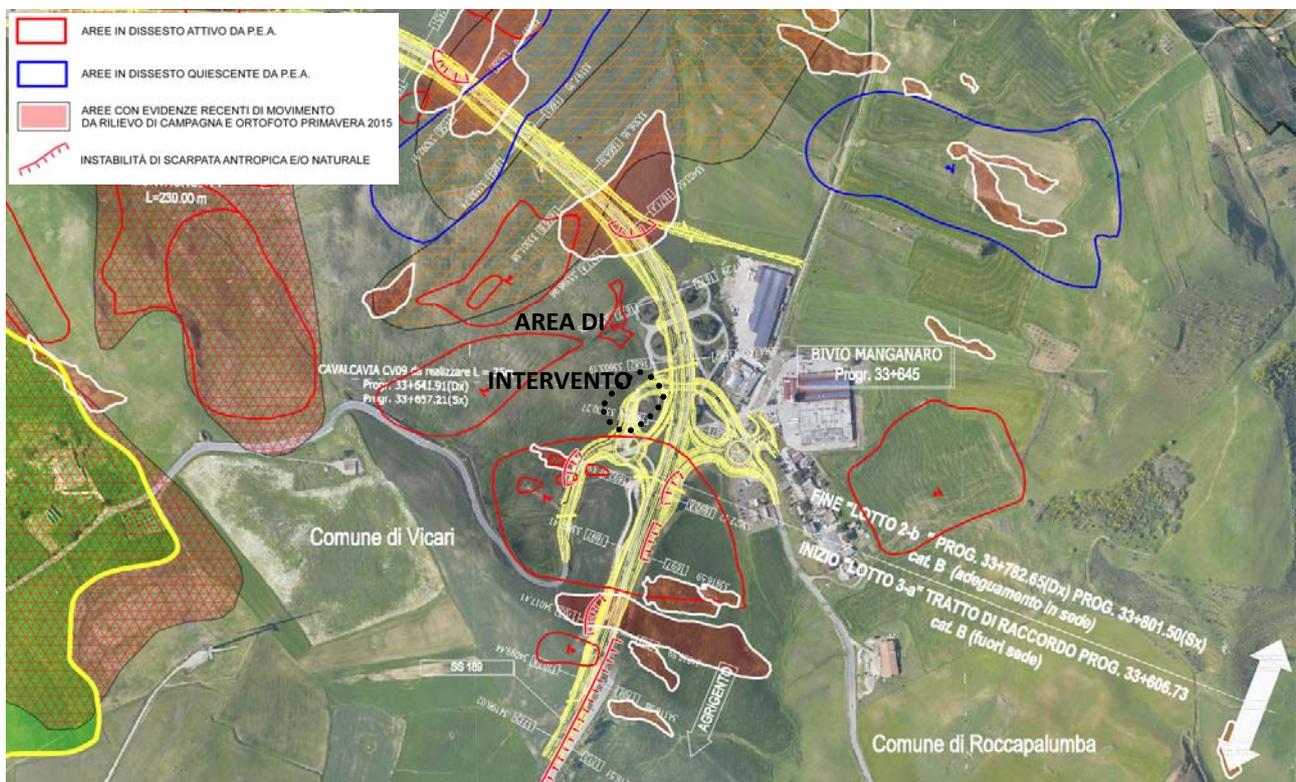
Fig. 19. Aree con evidenze di movimento da rilievo di campagna e ortofoto primavera 2015 e anni successivi.

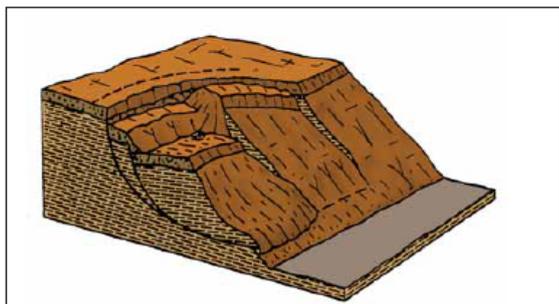
- fessure di trazione lungo la nicchia di distacco assimilabili a tension crack con profondità anche di 1.6 m;
- deformazione del fosso rivestito in calcestruzzo;
- sollevamento del terreno al piede della scarpata.

Il movimento franoso si è verificato in assenza di eventi piovosi e non è stata riscontrata venuta d'acqua dai fronti di scavo e dalle fessure.

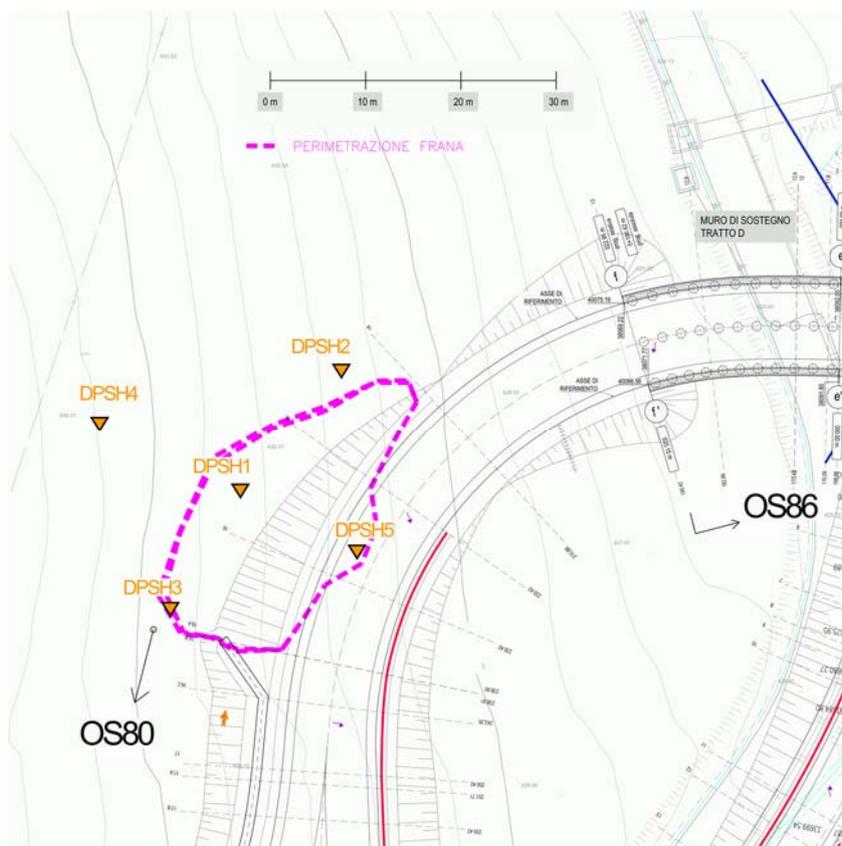
Fig. 60. Planimetria di inquadramento dell'area di frana e indagini integrative 2021.

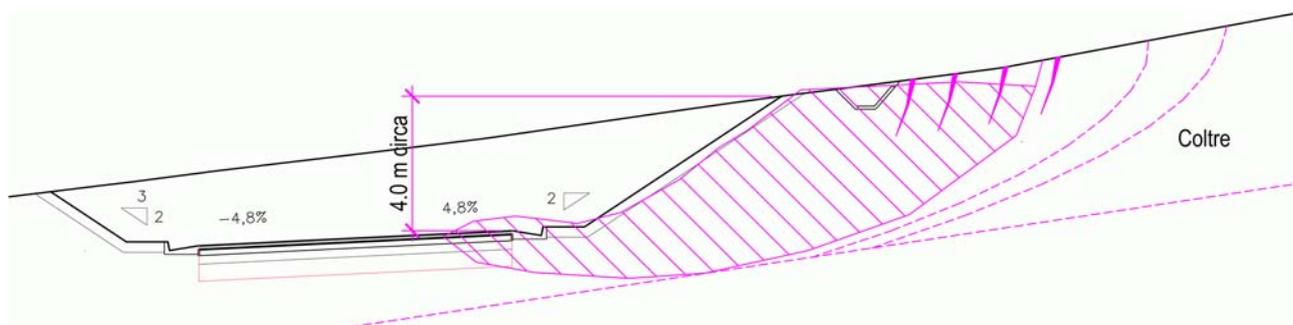
Fig. 61. Sezione 16 e ricostruzione del movimento franoso.

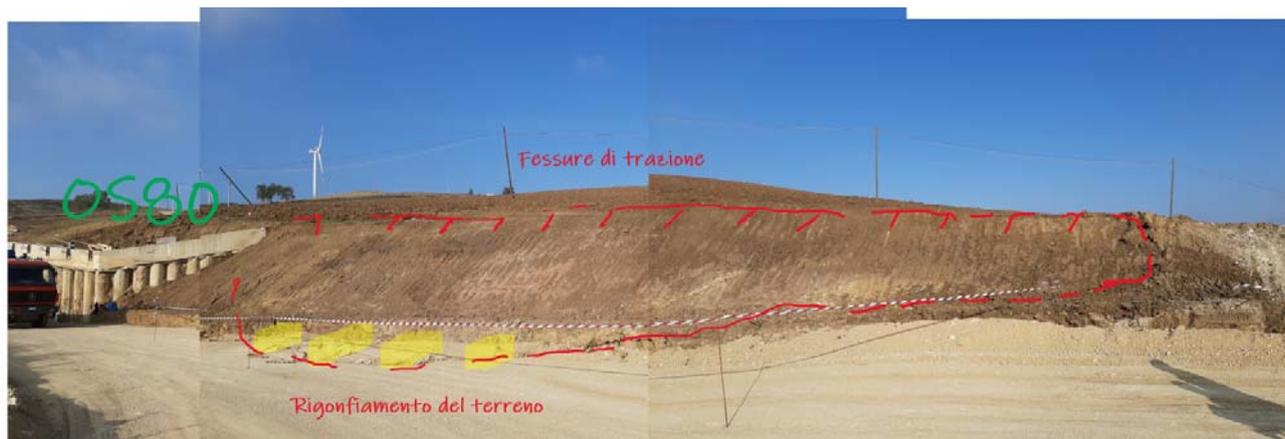
Fig. 62. Foto panoramica del tratto franato.

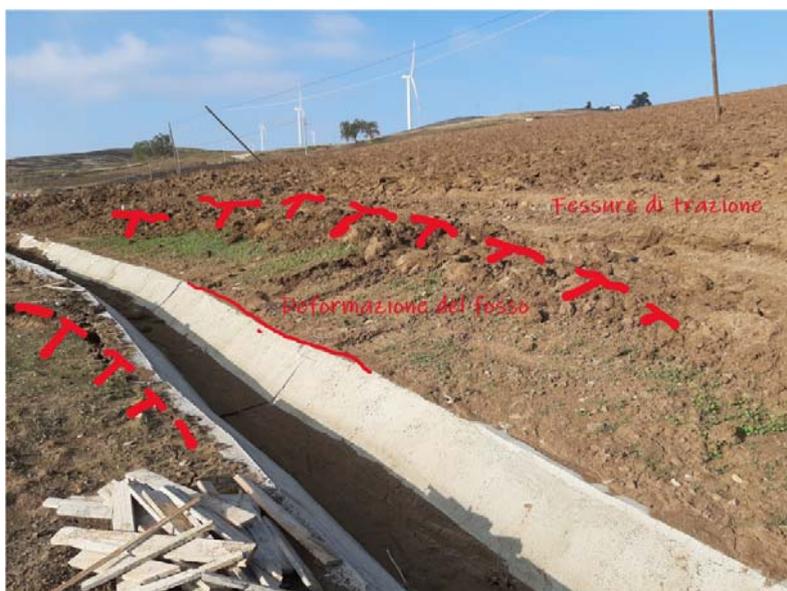
Fig. 63. Foto del ciglio di frana.

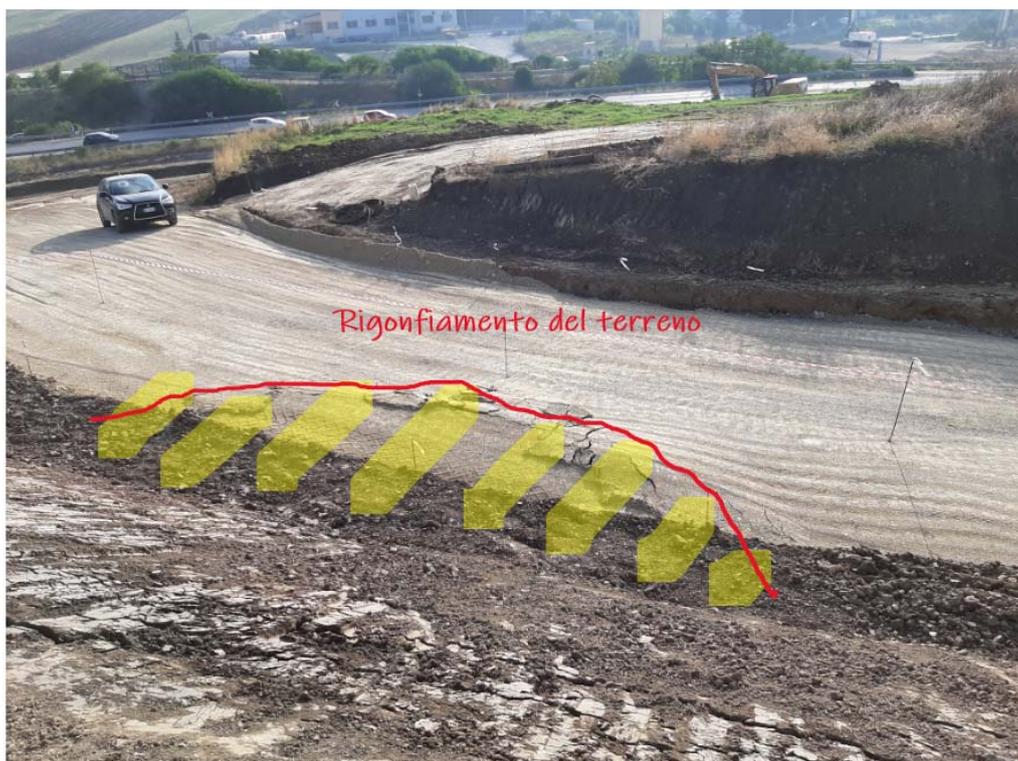
Fig. 64. Foto del piede della frana.

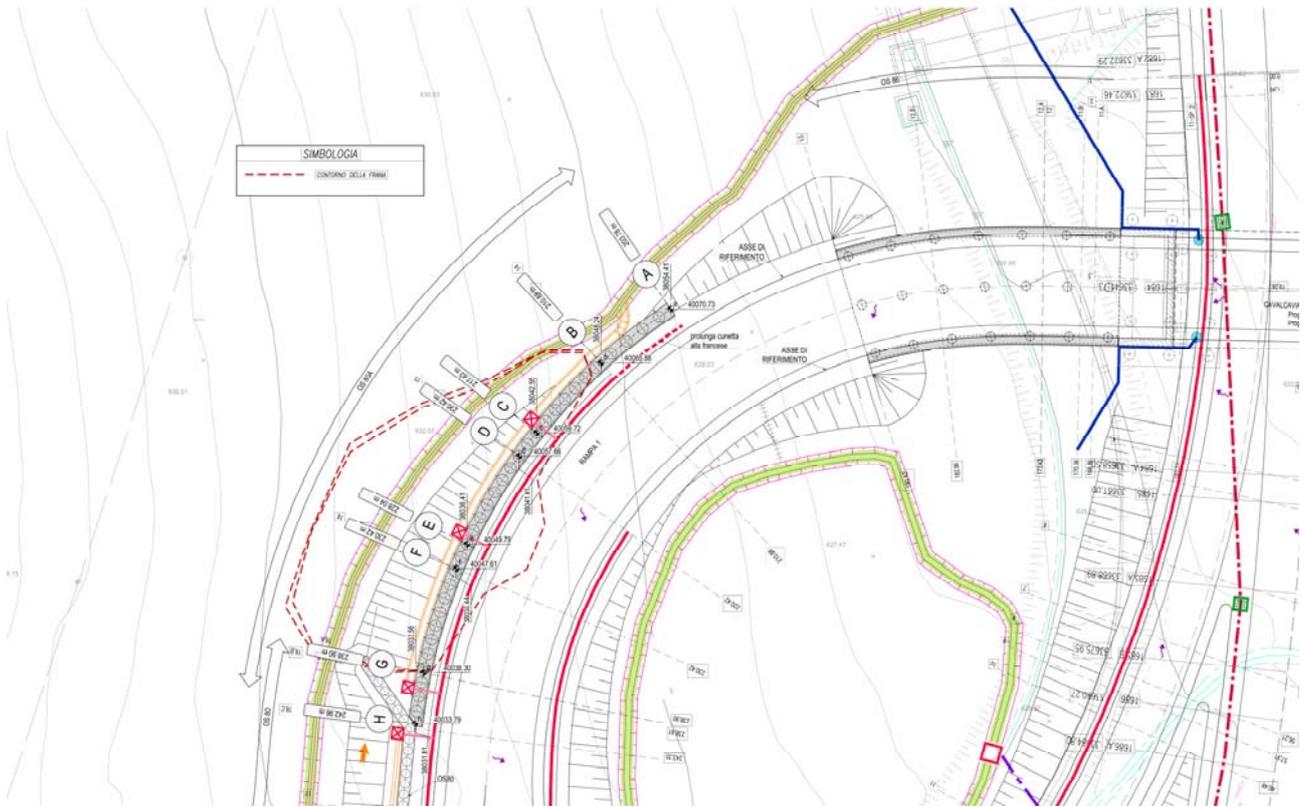
Figura 65: Planimetria dell'intervento

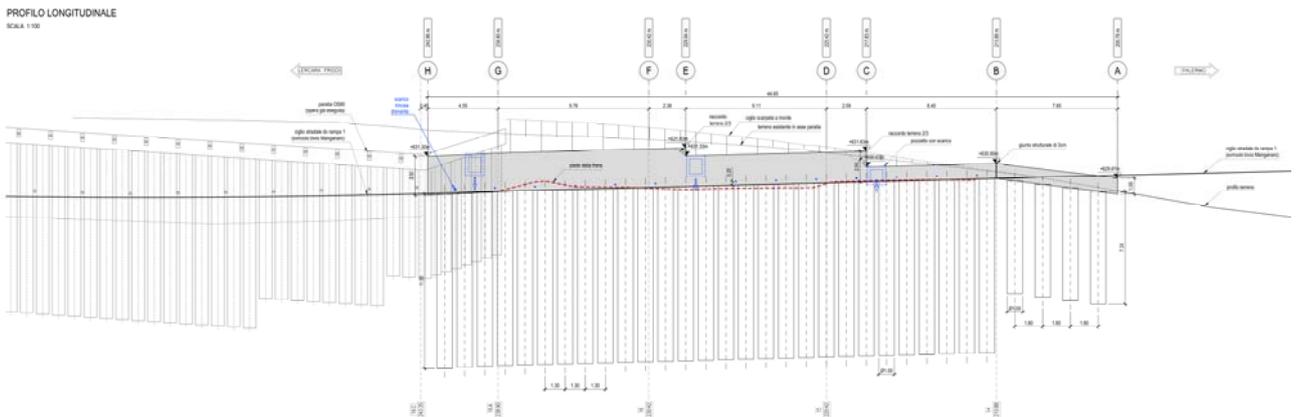
Figura 66: Profili longitudinale
