DISMISSIONE DELLA DIGA DI BUNNARI BASSO E PROGETTAZIONE DELLE OPERE DI SISTEMAZIONE IDRAULICA CONNESSE

STUDIO DI FATTIBILITA' TECNICA ED ECONOMICA

Relazione geologica, geomorfologica e idrogeologica

2020_0275_002_GEO_R001_0

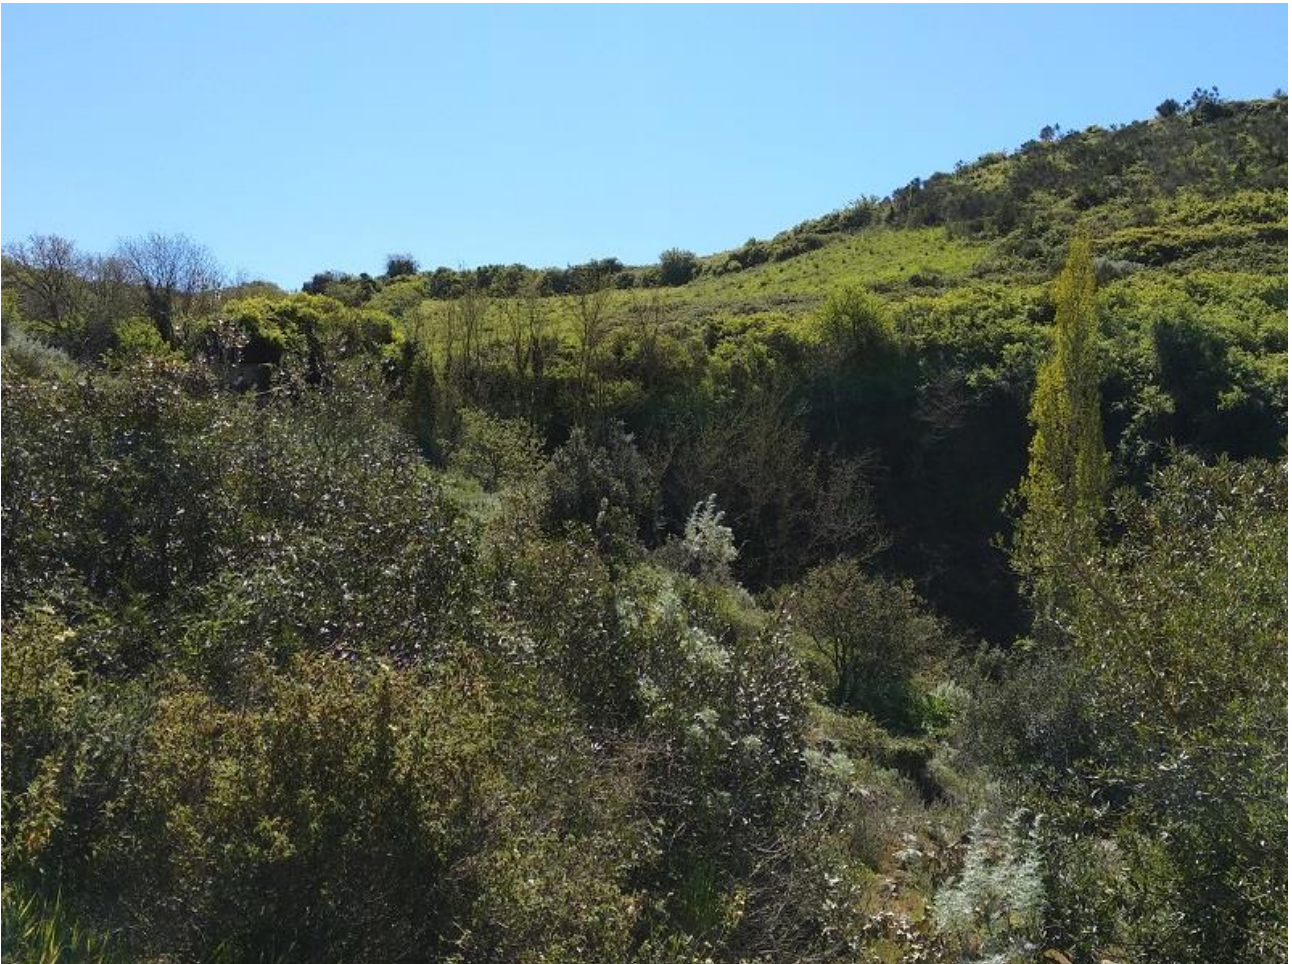
Foto 2: Vista panoramica area soggetta a soliflusso superficiale in sponda sx a valle del canale fugatore.

al sopralluogo condotto nell'aprile 2021 l'area appare interessata da un soliflusso superficiale, di limitata estensione, causato dal processo di erosione del piede del versante innescato dal piccolo affluente di sinistra idrografica alimentato in passato anche dalle acque provenienti dalla struttura del canale fugatore stesso. Questa valutazione andrà confermata nelle successive fasi progettuali mediante una campagna d'indagine incentrata su prospezioni geofisiche e geognostiche con anche strumentazione di monitoraggio.

Dall'interpretazione dei dati contenuti nei sondaggi effettuati nel 2005/2006 in quest'area possiamo valutare in massimo 5 m lo spessore del detrito di versante interessato dal soliflusso superficiale, al di sotto del quale i sondaggi riportano uno spessore variabile dai 10 ai 14 m di Daciti alterate e fortemente argillificate, cui fa seguito un substrato roccioso composto da Daciti fratturate.

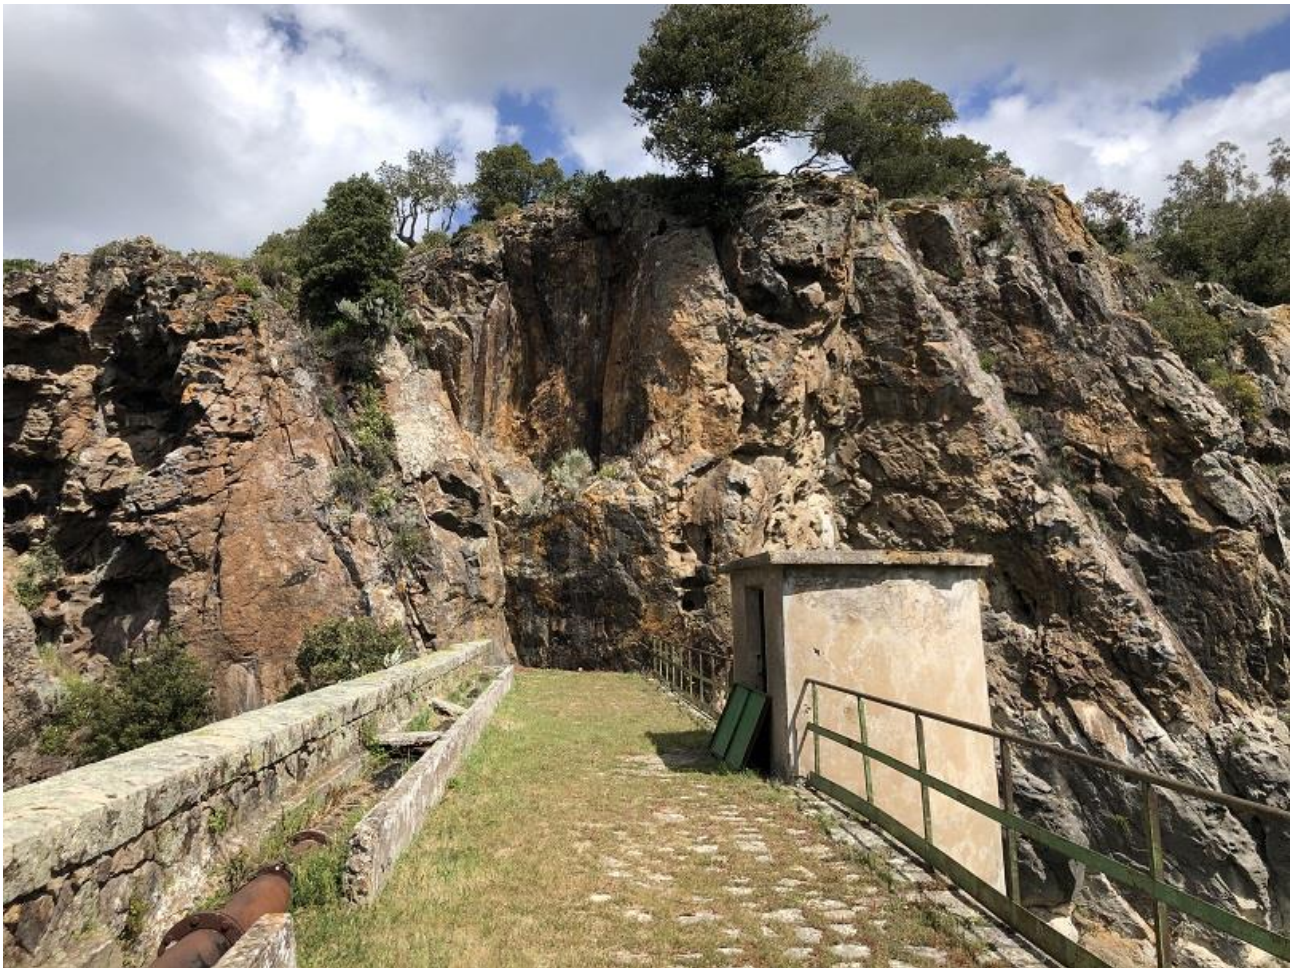
Foto 3: Vista panoramica pareti fortemente fratturate sponda imposta diga.

La verticalità del versante costituisce un fattore di instabilità potenziale che, unitamente all'intersezione fra i sistemi di fratturazione, può portare a crolli di porzioni di roccia anche di grandi dimensioni che al momento si trovano in equilibrio precario lungo i versanti verticali, in corrispondenza di quasi tutto l'invaso ed in modo particolare in prossimità del corpo diga sia nella zona di monte che di valle.

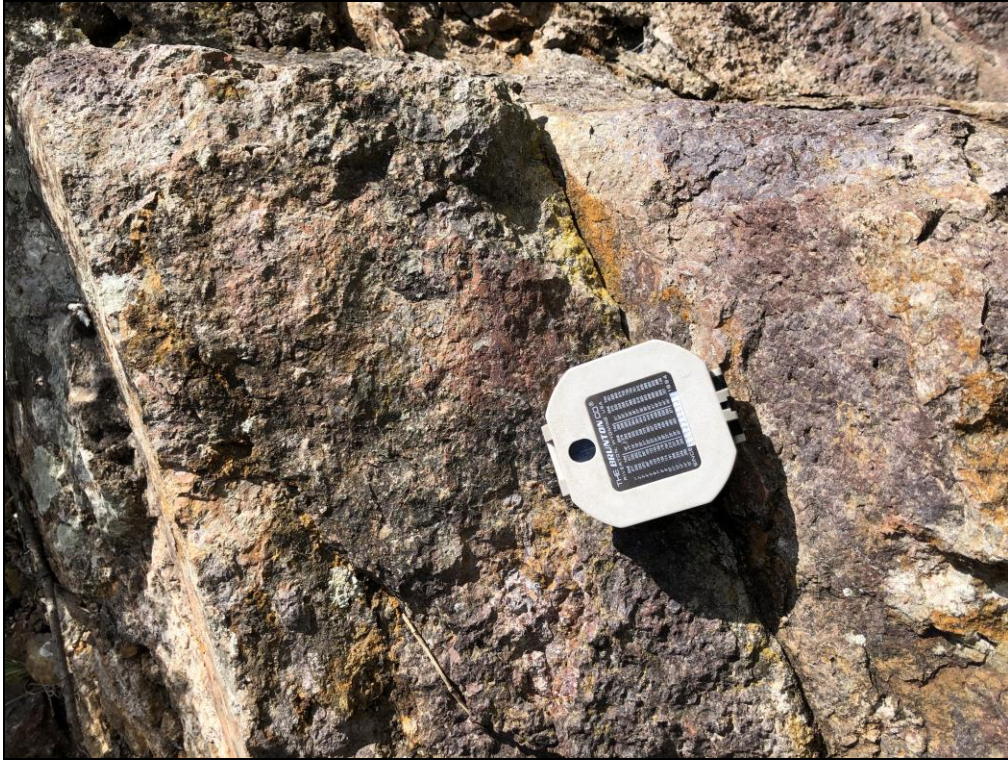
FOTO 9: Dettagli Daciti

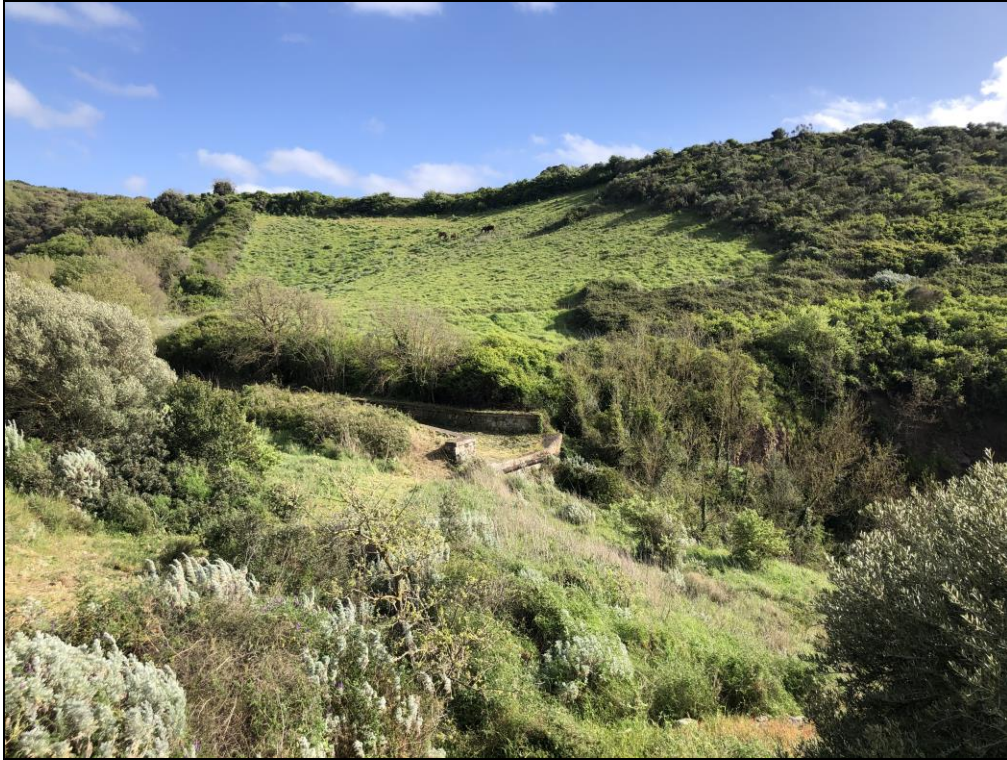
FOTO 22: Panoramica versante in sinistra idrografica (zona possibile frana)
