## Ampliamento del Parco Eolico di Ulassai e Perdasdefogu nel territorio del Comune di Jerzu (NU)

### RELAZIONE GEOLOGICA – APPENDICE INTEGRATIVA

**INTEGRAZIONI DOCUMENTALI PROGETTO PARCO  
EOLICO BOREAS**

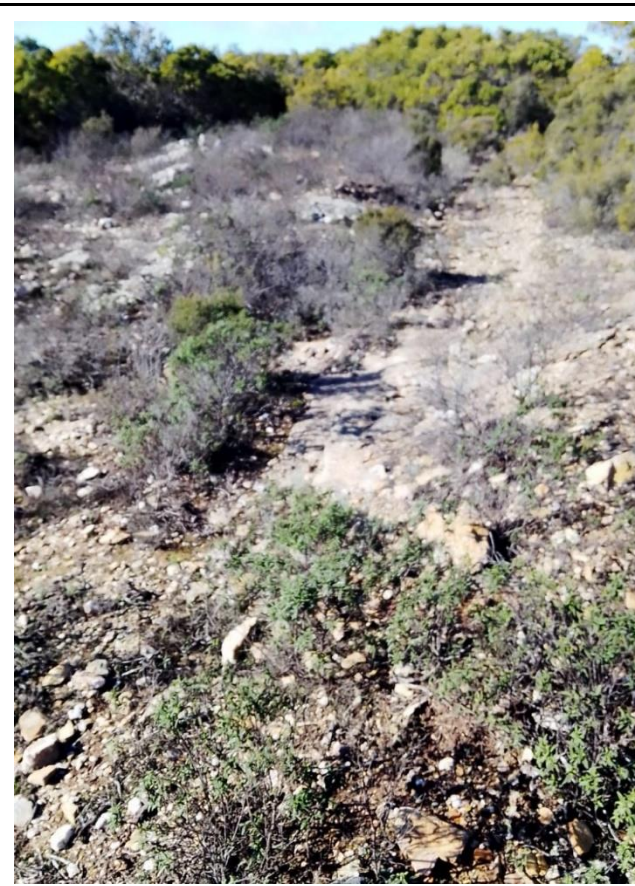
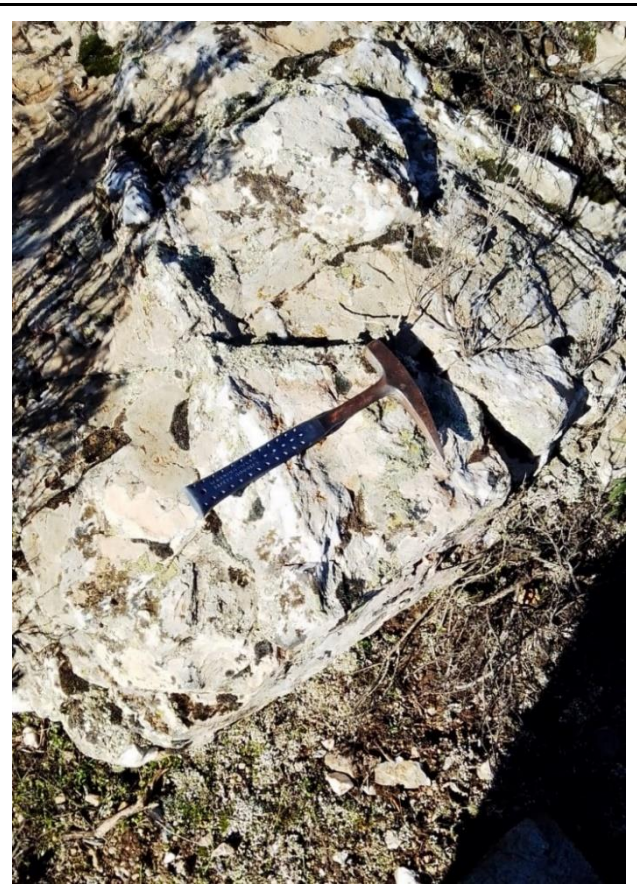
## AEROGENERATORE J01

<p><b>NATURA DEL SUBSTRATO</b></p>	<p>Il sito vede, parzialmente, uno spessore decimetrico di suolo misto a detrito, quest'ultimo costituito da clasti centimetrici della stessa litologia che caratterizza il substrato.</p> <p>Il substrato roccioso, spesso affiorante in piccole aree di pochi metri quadrati, è rappresentato dalla formazione delle Filladi Grigie del Gennargentu [GEN], attribuita al Cambriano medio-Ordoviciano inferiore: tale formazione, che comprende diverse litofacies, è caratterizzata in quest'area da metarenarie quarzoso-micacee. A causa della complessa storia deformativa che ha interessato questa formazione durante l'orogenesi ercinica, la roccia evidenzia diverse anisotropie sulle quali si impostano i piani di debolezza dell'ammasso roccioso.</p> <p>L'anisotropia più evidente è caratterizzata dalla presenza di lenti di quarzo con giacitura N120-25°NE: tuttavia questa piano non sembra rappresentare quello di rottura preferenziale della roccia.</p> <p>La seconda anisotropia, evidenziata dall'orientazione dei cristalli di mica chiara, ha giacitura NS-15°E e corrisponde più spesso al piano di rottura della roccia.</p> <p>L'andamento di questi piani è da considerarsi solo indicativo in quanto la presenza di strutture deformative, pieghe e crenulazioni, talvolta ripiegate a loro volta, rendono disomogenea la distribuzione delle giaciture anche alla scala delle opere in oggetto.</p> <p>Al piano di rottura coincidente con il piano di foliazione, occorre aggiungere due sistemi di fratturazione che sembrano interessare in modo abbastanza omogeneo l'ammasso roccioso: un sistema di fratture verticali a spaziatura metrica orientato N15 e un secondo sistema di fratturazione a spaziatura decimetrica, anch'esso verticale, ma meno continuo rispetto al primo, orientato N45.</p>

<p><b>CARATTERIZZAZIONE GEOTECNICA</b></p>	<p>La litologia sul quale poggeranno le fondazioni dell'aerogeneratore possono essere classificate con il termine generico di "metamorfiti fratturate".</p> <p>Le osservazioni svolte in campagna sono coerenti con la classificazione (cautelativa) proposta dal Geol. Alessandro Miele, ovvero riconducibile alla categoria IV della classificazione di Benjowsky.</p>
<p><b>ASSETTO MORFOLOGICO</b></p>	<p>L'area circostante il sito J01, per un raggio di circa 100 m, costituisce un piccolo altipiano a morfologia convessa debolmente inclinata (5%) in direzione SE, delimitata a SW da una piccola valle profonda circa 30 m rispetto alla zona dell'altipiano e caratterizzata da una forma a V con pendenza dei versanti di circa il 25-30%.</p> <p>Non si rilevano criticità dal punto di vista morfologico/gravitativo.</p>

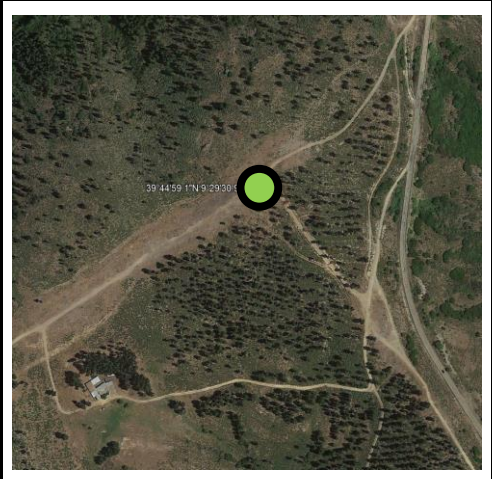
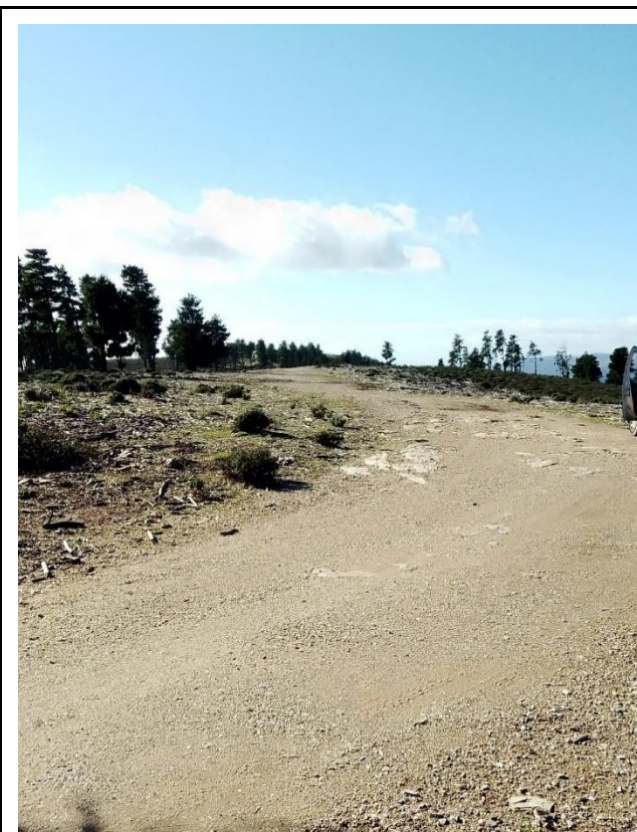
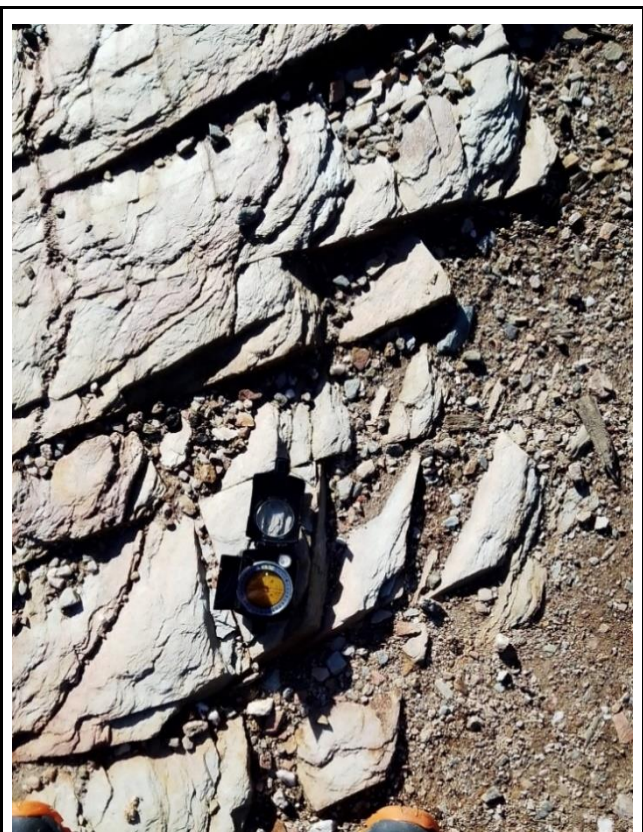
## AEROGENERATORE J02

<p><b>NATURA DEL SUBSTRATO</b></p>	<p>Il substrato roccioso affiora estesamente al livello del piano di campagna e solo piccole aree di pochi metri quadrati sono coperte da uno spessore centimetrico di suolo misto a detrito, quest'ultimo costituito da clasti centimetrici della stessa litologia che caratterizza il substrato.</p> <p>La litologia affiorante è rappresentata dalla formazione delle Filladi Grigie del Gennargentu [GEN], attribuita al Cambriano medio-Ordoviciano inferiore: tale formazione, che comprende diverse litofacies, è caratterizzata in quest'area da metaarenarie quarzoso-micacee. A causa della complessa storia deformativa che ha interessato questa formazione durante l'orogenesi ercinica, la roccia evidenzia diverse anisotropie sulle quali si impostano i piani di debolezza dell'ammasso roccioso.</p> <p>L'anisotropia più evidente è data dall'isorientazione dei cristalli di mica chiara che ha giacitura N50-10°SE e corrisponde a un piano di rottura preferenziale della roccia. L'andamento di questo piano è da considerarsi solo indicativo in quanto la presenza di strutture deformative, pieghe e crenulazioni, talvolta ripiegate a loro volta, rendono disomogenea la distribuzione della giacitura anche alla scala delle opere in oggetto.</p> <p>Al piano di rottura coincidente con il piano di foliazione, occorre aggiungere due sistemi di fratturazione che sembrano interessare in modo abbastanza omogeneo l'ammasso roccioso: un sistema di fratture verticali a spaziatura decimetrica o metrica orientato N30 e un secondo sistema di fratturazione a spaziatura decimetrica, orientato N115-65N.</p>

<p><b>CARATTERIZZAZIONE GEOTECNICA</b></p>	<p>La litologia sul quale poggeranno le fondazioni dell'aerogeneratore possono essere classificate con il termine generico di "metamorfiti fratturate".</p> <p>Le osservazioni svolte in campagna sono coerenti con la classificazione (cautelativa) proposta dal Geol. Alessandro Miele, ovvero riconducibile alla categoria IV della classificazione di Beniawsky.</p>
<p><b>ASSETTO MORFOLOGICO</b></p>	<p>Il punto J02 è situato alla sommità di un piccolo altipiano allungato in direzione NE-SO. L'area circostante il punto, per un raggio di circa 50 m, è caratterizzata da una morfologia convessa debolmente inclinata (25%) in direzione NW.</p> <p>Le pendenze aumentano in questa stessa direzione dove l'altipiano si raccorda dolcemente con il versante SW (con pendenze di circa il 30-40%) di una valle profonda circa 120 m rispetto alla zona dell'altipiano.</p> <p>In direzione SE l'altipiano si estende ancora per diverse centinaia di metri.</p> <p>Non si rilevano criticità dal punto di vista morfologico.</p>

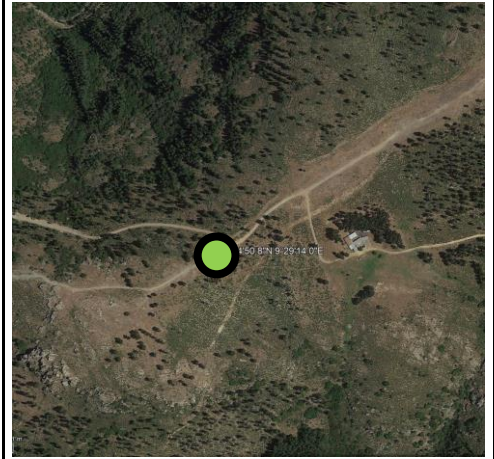
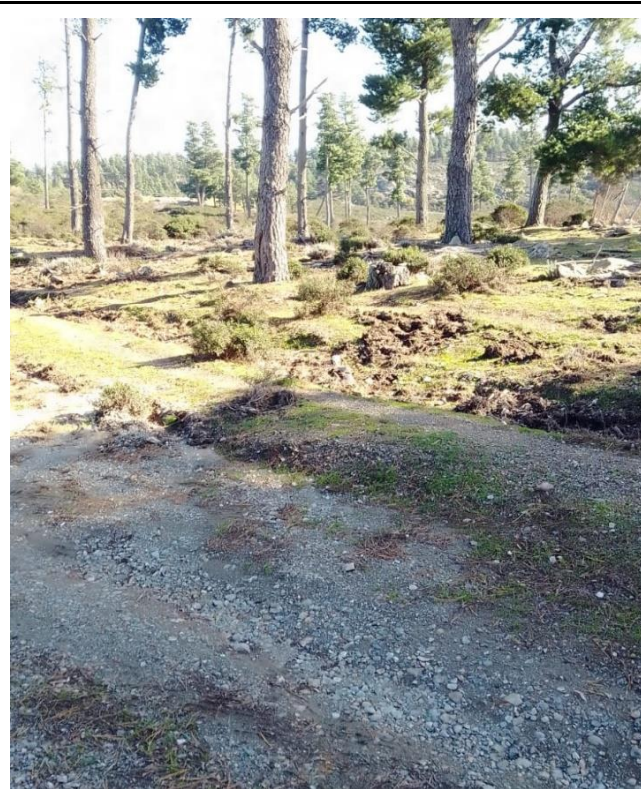
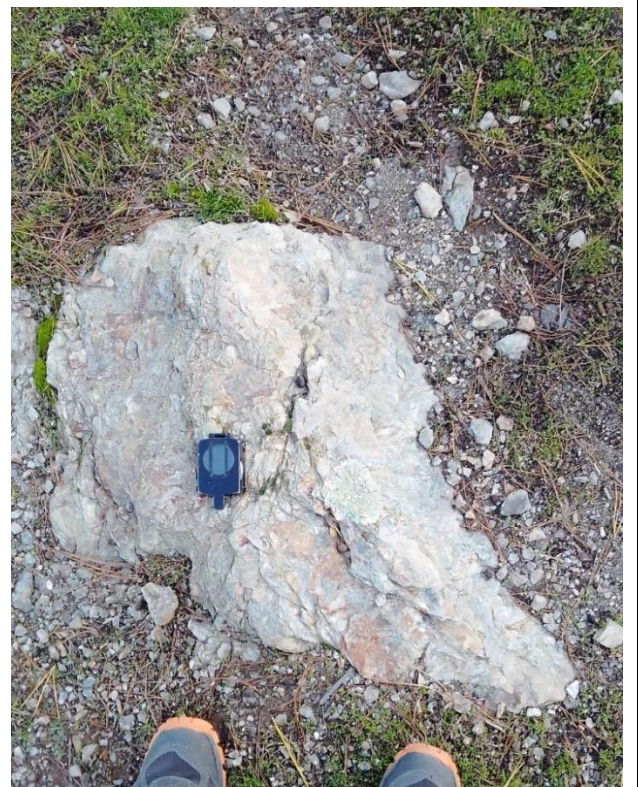
## AEROGENERATORE J03

<p><b>NATURA DEL SUBSTRATO</b></p>	<p>L'area vede la presenza di uno spessore decimetrico di suolo misto a detrito, quest'ultimo costituito da clasti centimetrici della stessa litologia che caratterizza il substrato. Quest'ultimo, spesso affiorante in piccole aree di pochi metri quadrati, è rappresentato dalla formazione delle Filladi Grigie del Gennargentu [GEN], attribuita al Cambriano medio-Ordoviciano inferiore: tale formazione, che comprende diverse litofacies, è caratterizzata in quest'area da metarenarie quarzoso-micacee. A causa della complessa storia deformativa che ha interessato questa formazione durante l'orogenesi ercinica, la roccia evidenzia diverse anisotropie sulle quali si impostano i piani di debolezza dell'ammasso roccioso.</p> <p>L'anisotropia più evidente è data dall'isorientazione dei cristalli di mica chiara che ha giacitura N110-25°S e corrisponde al piano di rottura della roccia. L'andamento di questo piano è da considerarsi solo indicativo in quanto la presenza di strutture deformative, pieghe e crenulazioni, talvolta ripiegate a loro volta, rendono disomogenea la distribuzione della giacitura anche alla scala delle opere in oggetto.</p> <p>Al piano di rottura coincidente con il piano di foliazione, occorre aggiungere due sistemi di fratturazione verticali che sembrano interessare in modo abbastanza omogeneo l'ammasso roccioso: un sistema di fratture a spaziatura decimetrica o metrica orientato NS e un secondo sistema di fratturazione a spaziatura centimetrica-decimetrica, orientato N135.</p> <p>La cartografia geologica evidenzia la presenza, nell'area di interesse, all'interno della formazione delle "Filladi Grigie del Gennargentu", di corpi intrusivi in giacitura filoniana di età permiana denominati "Porfidi Quarziferi" [Pa]. La presenza di questa litologia non trova riscontro nelle osservazioni di terreno. È probabile che la loro presenza sulla carta geologica sia il risultato di un processo interpretativo che ha portato al prolungamento degli affioramenti posti a NW al di sotto della copertura che preclude l'osservazione diretta del substrato.</p> <p>Non si può pertanto escludere che suddetti porfidi possano essere intercettati durante le fasi di scavo.</p>

<p><b>CARATTERIZZAZIONE GEOTECNICA</b></p>	<p>La litologia sul quale poggeranno le fondazioni dell'aerogeneratore possono essere classificate con il termine generico metamorfiti fratturate.</p> <p>Le osservazioni svolte in campagna sono coerenti con la classificazione (cautelativa) proposta dal Geol. Alessandro Miele, ovvero ascrivibili alla categoria IV della classificazione di Beniawsky.</p> <p>Nel caso vengano intercettate dagli scavi le rocce porfiriche permiane, si prevede per queste caratteristiche geotecniche pari o superiori rispetto alle metamorfiti fratturate.</p>

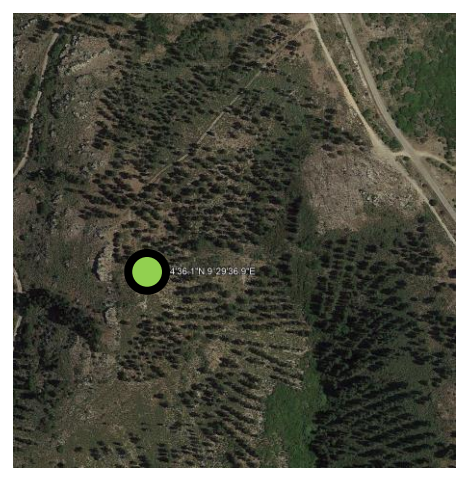
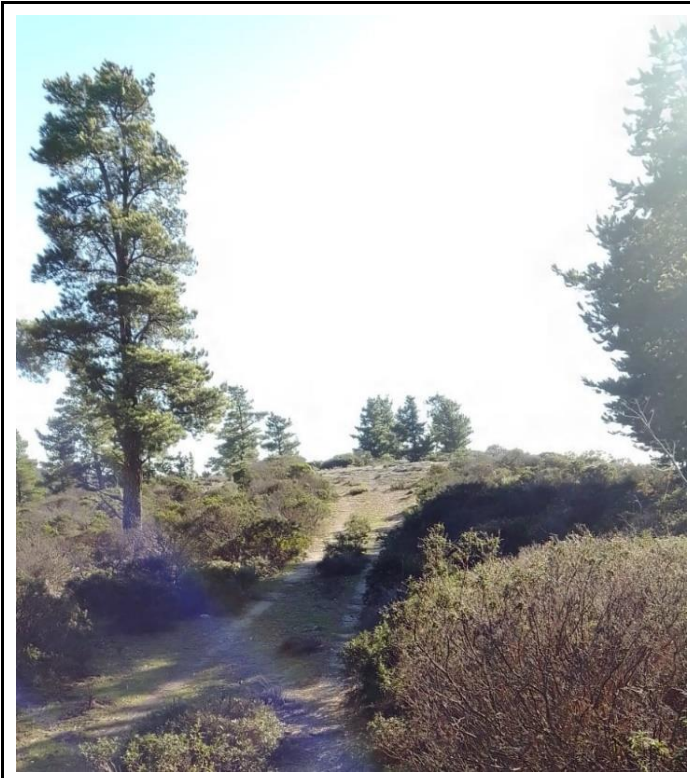
## AEROGENERATORE J04

<p><b>NATURA DEL SUBSTRATO</b></p>	<p>L'area è parzialmente coperta da uno spessore centimetrico di suolo misto a detrito, quest'ultimo costituito da clasti centimetrici della stessa litologia che caratterizza il substrato. Quest'ultimo, estesamente affiorante, è rappresentato dalla formazione delle Filladi Grigie del Gennargentu [GEN], attribuita al Cambriano medio-Ordoviciano inferiore: tale formazione, che comprende diverse litofacies, è caratterizzata in quest'area da metarenarie quarzoso-micacee.</p> <p>A causa della complessa storia deformativa che ha interessato questa formazione durante l'orogenesi ercinica, la roccia evidenzia diverse anisotropie sulle quali si impostano i piani di debolezza dell'ammasso roccioso.</p> <p>L'anisotropia più evidente è data dall'isorientazione dei cristalli di mica chiara che ha giacitura N60-30°SE e corrisponde ad un piano di rottura preferenziale della roccia. L'andamento di questo piano è da considerarsi solo indicativo in quanto la presenza di strutture deformative, pieghe e crenulazioni, talvolta ripiegate a loro volta, rendono disomogenea la distribuzione della giacitura anche alla scala delle opere in oggetto.</p> <p>Al piano di rottura coincidente con il piano di foliazione, occorre aggiungere un sistema di fratturazione verticale con orientazione NS, che sembra interessare in modo abbastanza omogeneo l'ammasso roccioso, e un sistema di fratture a spaziatura decimetrica o metrica orientato N135.</p>

<p><b>CARATTERIZZAZIONE GEOTECNICA</b></p>	<p>La litologia sul quale poggeranno le fondazioni dell'aerogeneratore possono essere classificate con il termine generico metamorfiti fratturate.</p> <p>Le osservazioni svolte in campagna sono coerenti con la classificazione (cautelativa) proposta dal Geol. Alessandro Miele, ovvero ascrivibili alla categoria IV della classificazione di Benjowsky.</p>
<p><b>ASSETTO MORFOLOGICO</b></p>	<p>Il punto J04 è situato alla sommità di un piccolo altipiano allungato in direzione NNE-SSW. L'area circostante il punto, per un raggio di circa 50 m, è caratterizzata da una morfologia convessa sub-orizzontale.</p> <p>Le pendenze aumentano in direzione SE dove l'altipiano si raccorda dolcemente con il versante (con pendenze di circa il 30%) di una piccola valle.</p> <p>In direzione NW l'altipiano si estende ancora per circa cento metri.</p> <p>Non si rilevano criticità dal punto di vista morfologico.</p>

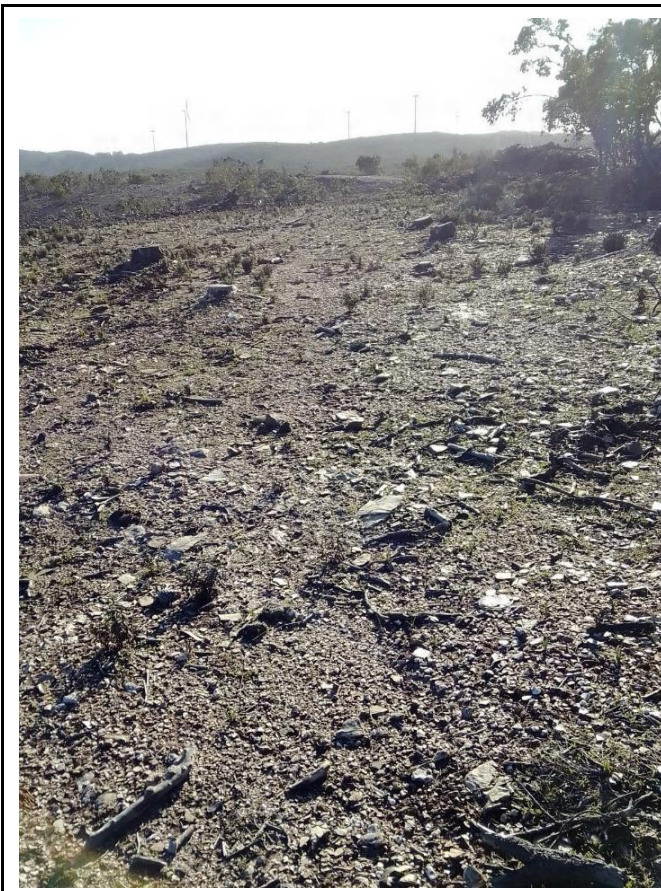
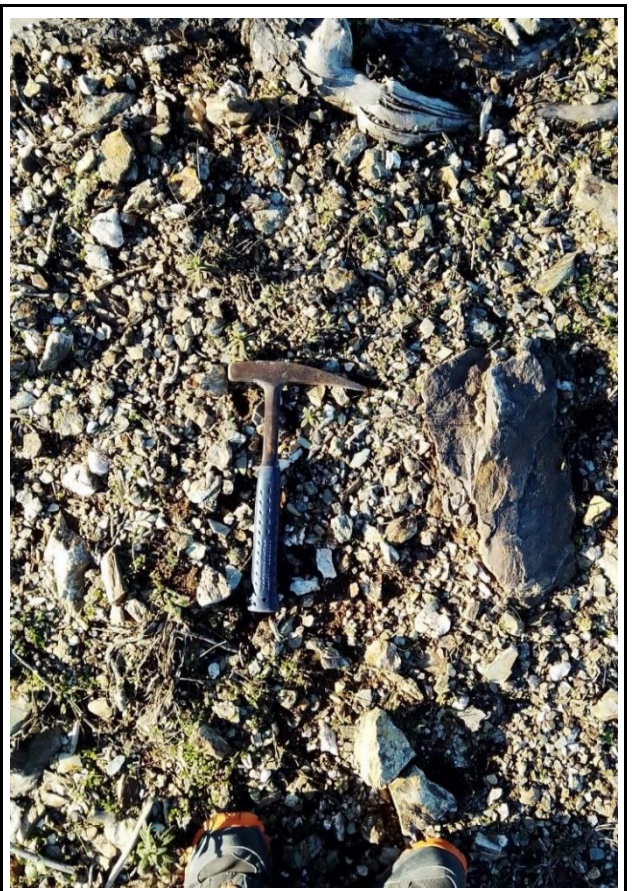
## AEROGENERATORE J05

<p><b>NATURA DEL SUBSTRATO</b></p>	<p>L'area è in parte coperta uno spessore decimetrico a metrico di suolo misto a detrito, quest'ultimo costituito da clasti centimetrici della stessa litologia che caratterizza il substrato. Quest'ultimo, non affiorante è rappresentato dalla formazione delle Filladi Grigie del Gennargentu [GEN], attribuita al Cambriano medio-Ordoviciano inferiore: tale formazione, che comprende diverse litofacies, è caratterizzata in quest'area da metarenarie quarzoso-micacee. A causa della complessa storia deformativa che ha interessato questa formazione durante l'orogenesi ercinica, la roccia evidenzia diverse anisotropie sulle quali si impostano i piani di debolezza dell'ammasso roccioso.</p> <p>Per completezza occorre segnalare che, ovunque osservate, le Filladi Grigie del Gennargentu sono caratterizzate da almeno un piano di rottura ad alto angolo e che tale caratteristica può essere verosimilmente estesa anche al substrato non affiorante.</p>

<p><b>CARATTERIZZAZIONE GEOTECNICA</b></p>	<p>Sebbene non sia stato possibile stimare con precisione la profondità del substrato roccioso al di sotto della copertura incoerente che affiora estesamente nell'area in esame, si può ragionevolmente ipotizzare, sulla base delle osservazioni geomorfologiche, che tale copertura non raggiunga i 2,00 m di spessore e di conseguenza che le opere di fondazione potranno poggiare direttamente su roccia.</p> <p>Coerentemente con i punti J01, J02, J03 e J04 la litologia interessata dalle opere di fondazione dell'aerogeneratore possono essere classificate con il termine generico di metamorfiti fratturate.</p> <p>Le osservazioni svolte in campagna sono coerenti con la classificazione (cautelativa) proposta dal Geol. Alessandro Miele, ovvero ascrivibili alla categoria IV della classificazione di Beniawsky.</p> <p>Benché non siano state svolte indagini geotecniche sui depositi incoerenti recenti che ricoprono il substrato, sulla base di osservazioni qualitative, si reputano poco performanti come piano di fondazione.</p>

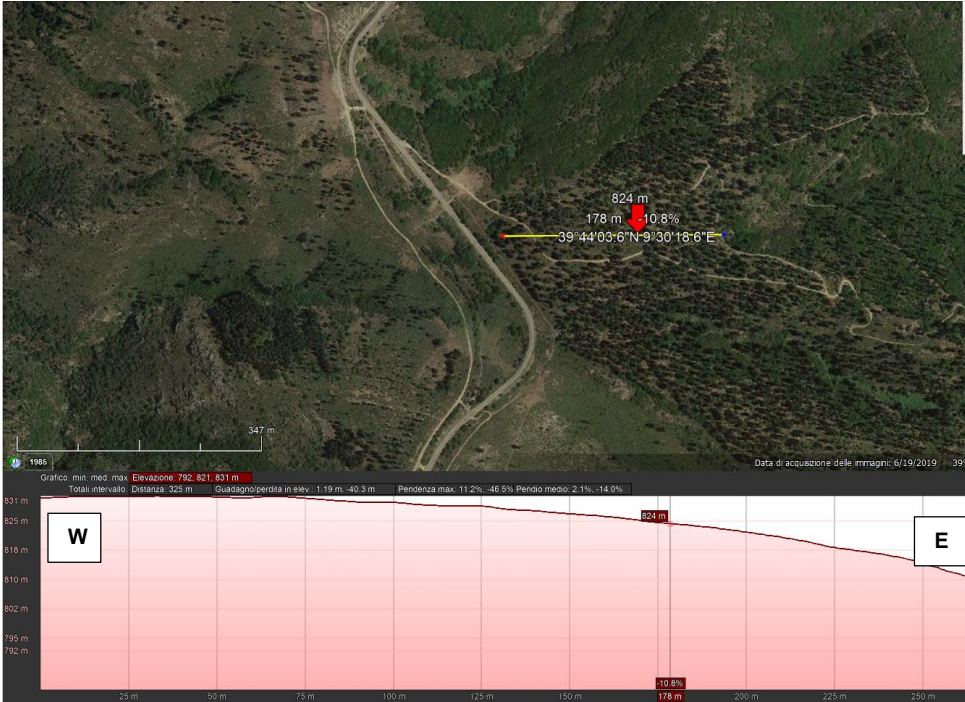
<p><b>ASSETTO MORFOLOGICO</b></p>	<p>Il punto J05 è situato in corrispondenza di un basso rilievo a forma convessa che si eleva di una decina di metri rispetto al più vasto altipiano su cui scorre la S.P. 13.</p> <p>L'area circostante, per un raggio di circa 50 m, è caratterizzata da una morfologia convessa debolmente inclinata verso est. Le pendenze aumentano in direzione est dove l'altipiano si raccorda dolcemente con un versante con pendenze di circa il 30%.</p> <p>Non si rilevano criticità dal punto di vista morfologico.</p>

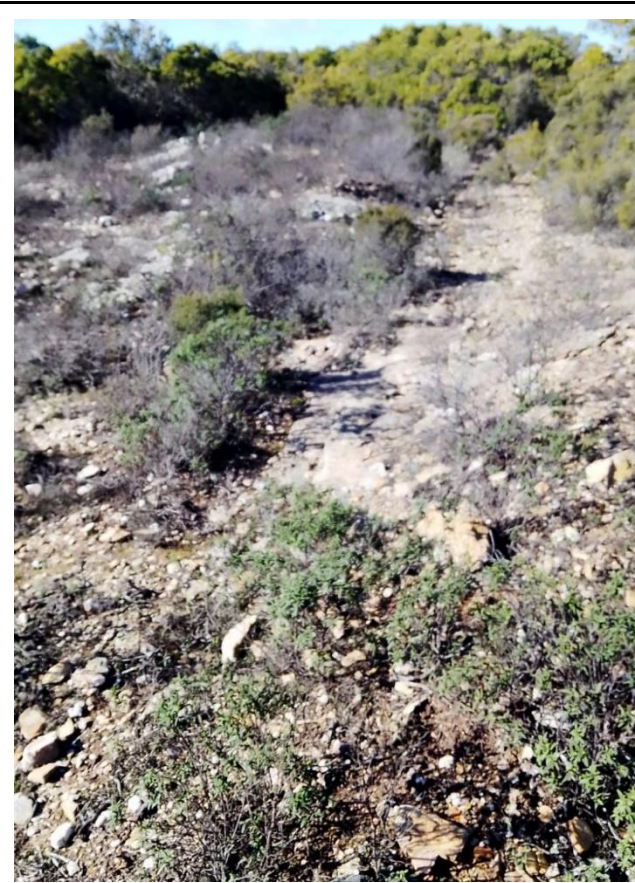
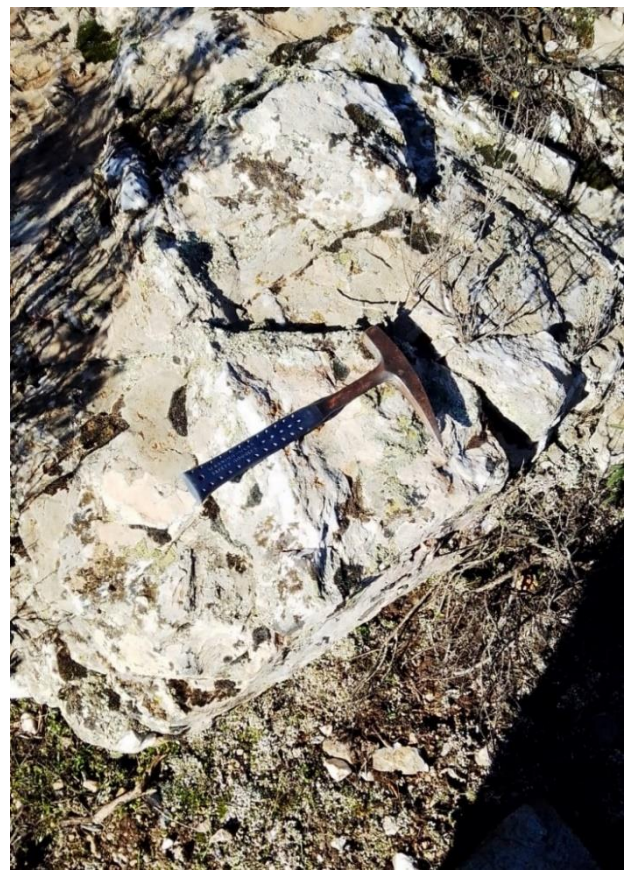
<p><b>NATURA DEL SUBSTRATO</b></p>	<p>Il sito vede, parzialmente, uno spessore decimetrico di suolo misto a detrito, quest'ultimo costituito da clasti centimetrici della stessa litologia che caratterizza il substrato.</p> <p>Il substrato roccioso, affiorante abbastanza estesamente, è rappresentato dalla formazione dalle Filladi Grigie del Gennargentu [GEN], attribuita al Cambriano medio-Ordoviciano inferiore. Tale formazione, che comprende diverse litofacies, è caratterizzata in quest'area da meta-arenarie quarzoso-micacee. A causa della complessa storia deformativa che ha interessato questa formazione durante l'orogenesi ercinica, la roccia evidenzia diverse anisotropie sulle quali si impostano i piani di debolezza dell'ammasso roccioso.</p> <p>L'anisotropia più evidente è evidenziata dall'orientazione dei cristalli di mica chiara, ha giacitura N90-25°N e corrisponde ad un piano di rottura preferenziale della roccia.</p> <p>L'andamento di questo piano è da considerarsi solo indicativo in quanto la presenza di strutture deformative, pieghe e crenulazioni, talvolta ripiegate a loro volta, rendono disomogenea la distribuzione delle giaciture anche alla scala delle opere in oggetto.</p> <p>Al piano di rottura coincidente con il piano di foliazione, si aggiunge un sistema di fratturazione a spaziatura decimetrica e giacitura verticale, orientato NS che sembra interessare in modo abbastanza omogeneo l'ammasso roccioso.</p> <p>Si osservano altre fratture subverticali orientate in modo eterogeneo alla scala dell'affioramento.</p>

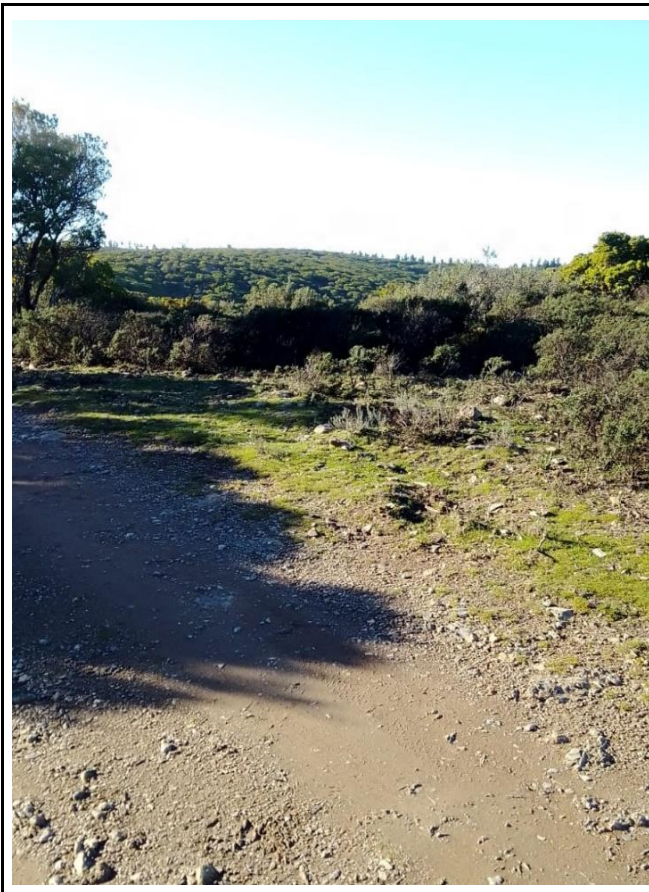
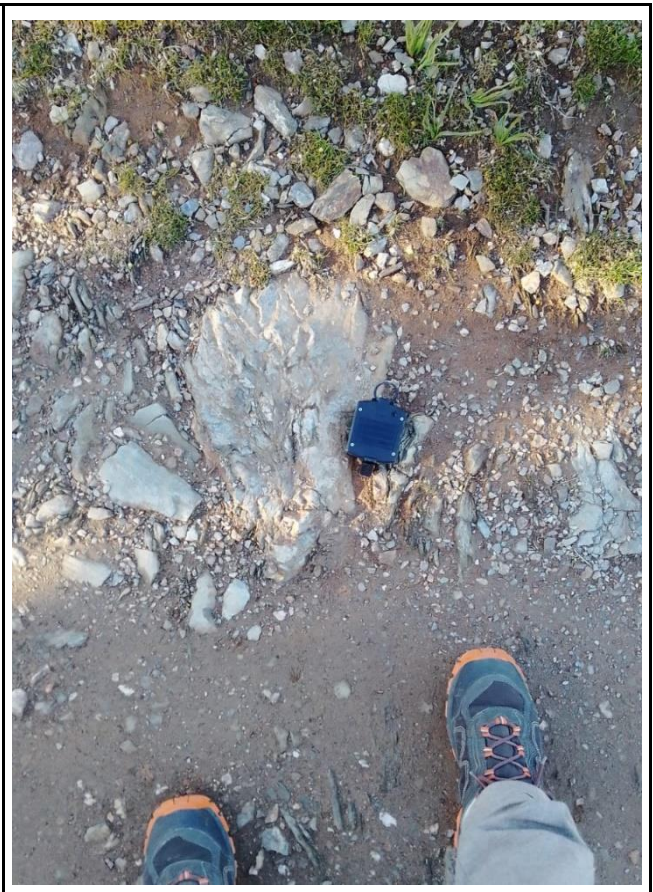
<p><b>NATURA DEL SUBSTRATO</b></p>	<p>Il sito vede, in gran parte, uno spessore da decimetrico a metrico di suolo misto a detrito, quest'ultimo costituito da clasti centimetrici della stessa litologia che caratterizza il substrato.</p> <p>Il substrato roccioso, affiorante limitatamente a pochi e poco estesi punti, è rappresentato da metavulcaniti e metaepiclastiti appartenenti alla formazione di Monte Santa Vittoria [MSV], attribuita all' Ordoviciano medio. A causa della complessa storia deformativa che ha interessato questa formazione durante l'orogenesi ercinica, la roccia evidenzia diverse anisotropie sulle quali si impostano i piani di debolezza dell'ammasso roccioso.</p> <p>L'anisotropia più evidente è rappresentata dalla scistosità, orientata N160-40°NE e corrispondente ad un piano di rottura preferenziale della roccia.</p> <p>L'andamento di questo piano è da considerarsi solo indicativo in quanto la presenza di strutture deformative, pieghe e crenulazioni, talvolta ripiegate a loro volta, rendono disomogenea la distribuzione delle giaciture anche alla scala delle opere in oggetto.</p> <p>La limitata estensione areale degli affioramenti non consente l'individuazione sistematica dei piani di frattura che interessano l'ammasso roccioso oltre alla scistosità.</p> <p>La cartografia geologica disponibile mostra la presenza nell'area di ammassi subvulcanici di età permiana denominati Porfidi Quarziferi [Pa]. Tale litologia non è stata direttamente osservata nel sito d'interesse, non è tuttavia possibile escludere la possibilità che venga intercettata durante le operazioni di scavo.</p>

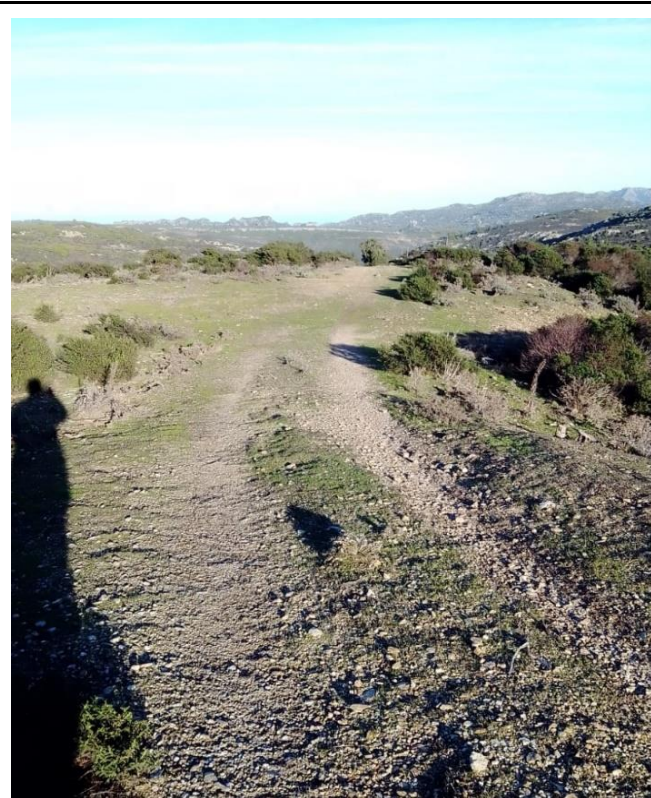
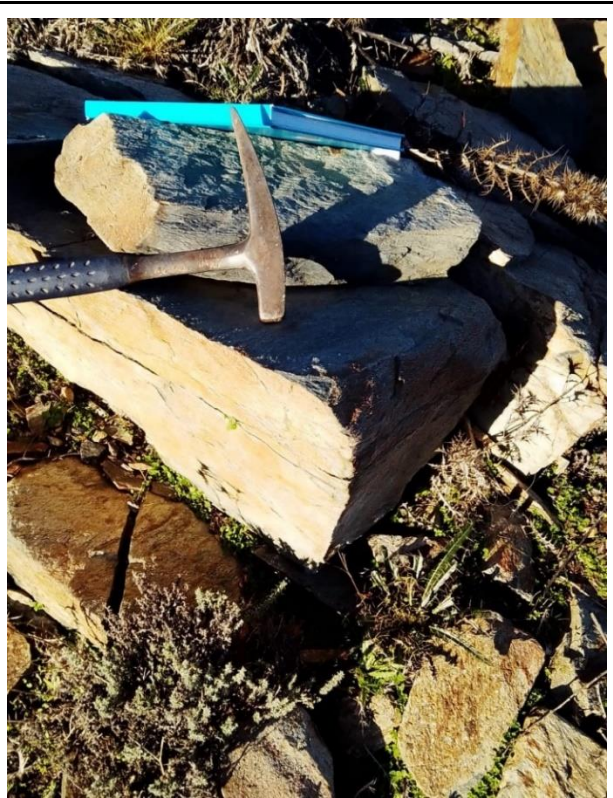
<p><b>NATURA DEL SUBSTRATO</b></p>	<p>Il sito vede, in gran parte, uno spessore decimetrico di suolo misto a detrito, quest'ultimo costituito da clasti centimetrici della stessa litologia che caratterizza il substrato.</p> <p>Il substrato roccioso, affiorante limitatamente a pochi e poco estesi punti, è rappresentato da metavulcaniti appartenenti alla formazione di Monte Santa Vittoria [MSV], attribuita all'Ordoviciano medio. A causa della complessa storia deformativa che ha interessato questa formazione durante l'orogenesi ercinica, la roccia evidenzia diverse anisotropie sulle quali si impostano i piani di debolezza dell'ammasso roccioso.</p> <p>L'anisotropia più evidente è rappresentata dalla scistosità, orientata N150-15°NE e corrispondente a un piano di rottura preferenziale della roccia.</p> <p>L'andamento di questo piano è da considerarsi solo indicativo in quanto la presenza di strutture deformative, pieghe e crenulazioni, talvolta ripiegate a loro volta, rendono disomogenea la distribuzione delle giaciture anche alla scala delle opere in oggetto.</p> <p>Al piano di rottura coincidente con il piano di foliazione, occorre aggiungere un sistema di fratturazione orientato N130-70NE a spaziatura decimetrica e un secondo sistema di fratturazione orientato N40-80 NW. Questi piani sembrano interessare in modo abbastanza omogeneo l'ammasso roccioso.</p>

<p><b>CARATTERIZZAZIONE GEOTECNICA</b></p>	<p>La litologia sul quale poggeranno le fondazioni dell'aerogeneratore può essere classificata con il termine generico di "metamorfiti fratturate".</p> <p>Le osservazioni svolte in campagna sono coerenti con la classificazione (cautelativa) proposta dal Geol. Alessandro Miele, ovvero riconducibili alla categoria IV della classificazione di Beniawsky.</p>
<p><b>ASSETTO MORFOLOGICO</b></p>	<p>Il punto J09 è situato in corrispondenza di uno stretto altipiano allungato in direzione Nord-Est che si eleva di circa 50 m rispetto alle valli che lo delimitano. L'area circostante il punto, per un raggio di circa 50 m, è caratterizzata da una morfologia convessa debolmente inclinata verso Nord-Est.</p> <p>Non si rilevano criticità dal punto di vista morfologico.</p>

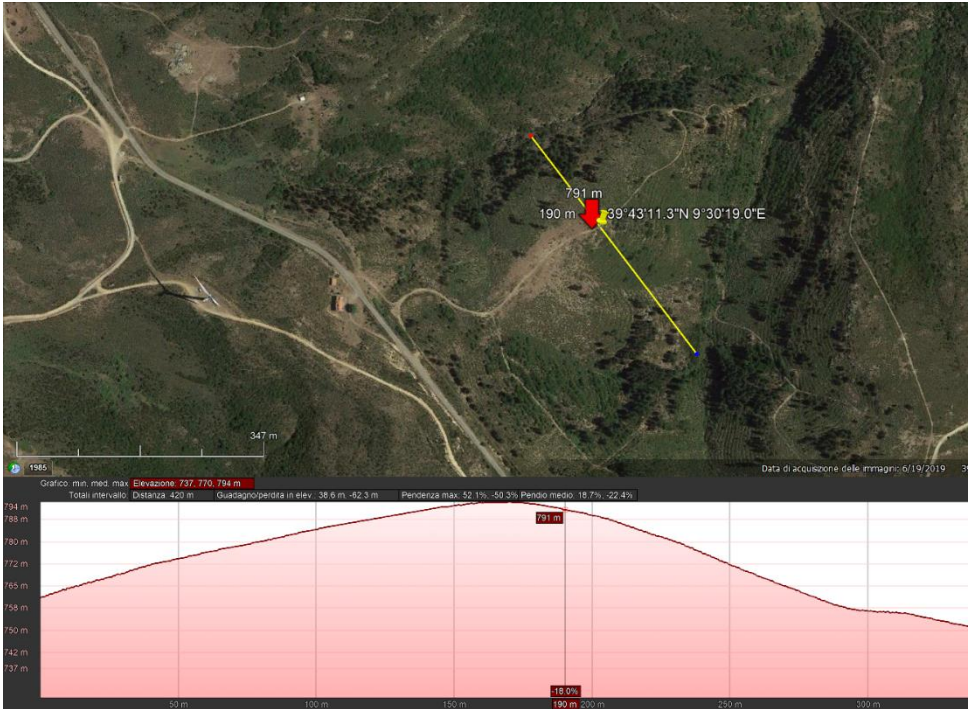
<p>The figure consists of two parts: an aerial photograph and a cross-section profile. The aerial photograph shows a hillside with a red dot indicating the location of point J09 at an elevation of 791 m. A yellow line indicates a profile line with a length of 190 m and a bearing of 39°43'11.3\"</p>

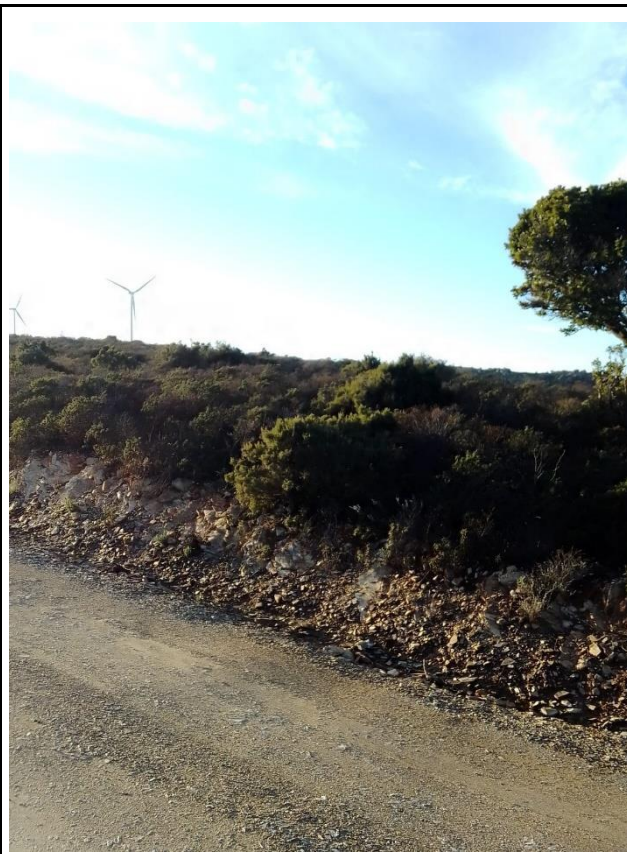
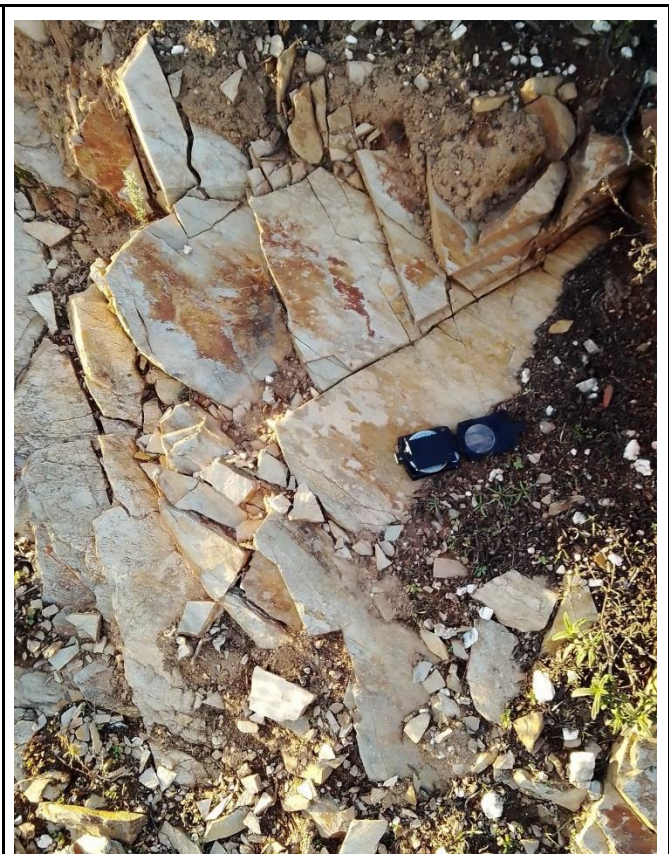
## AEROGENERATORE J10

<p><b>NATURA DEL SUBSTRATO</b></p>	<p>Il sito vede, in gran parte, uno spessore decimetrico di suolo misto a detrito, quest'ultimo costituito da clasti centimetrici della stessa litologia che caratterizza il substrato.</p> <p>Il substrato roccioso, affiora con continuità lungo lo stradello a Sud del sito. È rappresentato da metavulcaniti appartenenti alla formazione di Monte Santa Vittoria [MSV], attribuita all' Ordoviciano medio. A causa della complessa storia deformativa che ha interessato questa formazione durante l'orogenesi ercinica, la roccia evidenzia diverse anisotropie sulle quali si impostano i piani di debolezza dell'ammasso roccioso.</p> <p>L'anisotropia più evidente è rappresentata dalla scistosità, orientata N10-30°E e corrispondente a un piano di rottura preferenziale della roccia.</p> <p>L'andamento di questo piano è da considerarsi solo indicativo in quanto la presenza di strutture deformative, pieghe e crenulazioni, talvolta ripiegate a loro volta, rendono disomogenea la distribuzione delle giaciture anche alla scala delle opere in oggetto.</p> <p>Al piano di rottura coincidente con il piano di foliazione, occorre aggiungere un sistema di fratturazione verticale, a spaziatura da centimetrica a decimetrica, orientato N90 e un secondo sistema di fratturazione a spaziatura decimetrica orientato N130-75 NW. Questi piani sembrano interessare in modo abbastanza omogeneo l'ammasso roccioso.</p>

<p><b>CARATTERIZZAZIONE GEOTECNICA</b></p>	<p>La litologia sul quale poggeranno le fondazioni dell'aerogeneratore può essere classificata con il termine generico di "metamorfiti fratturate".</p> <p>Le osservazioni svolte in campagna sono coerenti con la classificazione (cautelativa) proposta dal Geol. Alessandro Miele, ovvero riconducibili alla categoria IV della classificazione di Benjawsky.</p>
<p><b>ASSETTO MORFOLOGICO</b></p>	<p>Il punto J10 è situato in corrispondenza di un altipiano ampio un centinaio di metri e allungato in direzione Nord-Est. Questo alto morfologico si eleva di circa 20 m rispetto alle valli che lo delimitano. L'area circostante il punto, per un raggio di circa 50 m, è caratterizzata da una morfologia convessa debolmente inclinata verso Est.</p> <p>Non si rilevano criticità dal punto di vista morfologico.</p>

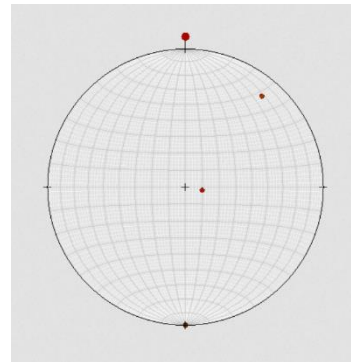
<p><b>CRITICITÀ GEOLOGICHE</b></p>	<p>Il sito non presenta criticità geologiche quali faglie o fenomeni di carsismo che potrebbero pregiudicare la stabilità delle opere in oggetto o causare una significativa instabilità dei fronti di scavo.</p> <p>Nello stereonet sulla destra sono proiettati i poli dei piani di rottura osservati nelle formazioni filladiche.</p> <p>Occorre evidenziare che mentre i giunti verticali hanno andamento regolare, il piano a basso angolo, coincidente con la scistosità, ha un andamento irregolare.</p> <p>Per le suddette ragioni non è possibile escludere la possibilità di piccoli crolli di detrito per pareti prossime alla verticalità.</p> <p><b><u>Si raccomanda la sorveglianza geologica in fase di escavo.</u></b></p>
<p><b>SCAVABILITÀ</b></p>	<p>Impiego di martello demolitore.</p>
<p><b>NOTE</b></p>	<p>Associate all'opera puntuale rappresentata dalla fondazione dell'aerogeneratore, per la quale non sono stati evidenziati elementi di criticità, sono previste opere lineari rappresentate da uno stradello e da un cavidotto.</p> <p>In ragione dell'omogeneità delle caratteristiche geologiche e geomorfologiche locali, anche per le opere lineari, valgono le stesse considerazioni riguardanti il punto J10.</p> <p>Non si ravvisano criticità che possano pregiudicare la realizzazione delle opere e la loro fruizione.</p>
