REPORT CONCLUSIVO SUL MONITORAGGIO AMBIENTALE FASE: CORSO D'OPERA (CO)

ELETTRODOTTO A 380KV IN SEMPLICE TERNA "Bisaccia Deliceto" e Opera Connessa

REFR10015C2327617

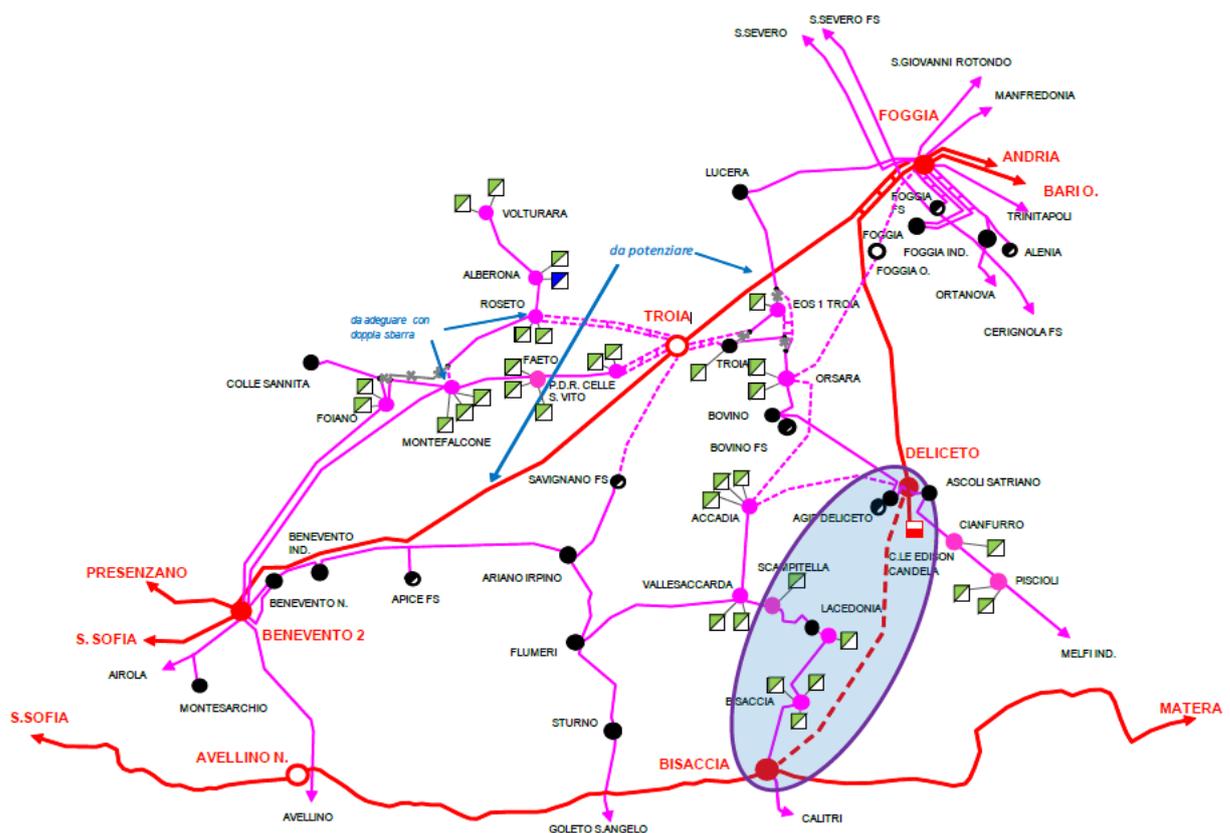
Figura 1-1. Elettrodotto 380 kV "Deliceto - Bisaccia"

L'intervento principale consiste nella realizzazione di un elettrodotto aereo in Semplice Terna 380 kV di 35 km con l'infissione di 77 sostegni in semplice terna. L'intervento secondario consiste nella risoluzione dell'interferenza tra Elettrodotto aereo in progetto e l'elettrodotto aereo 150 kV Bisaccia – Lacedonia – Calitri.

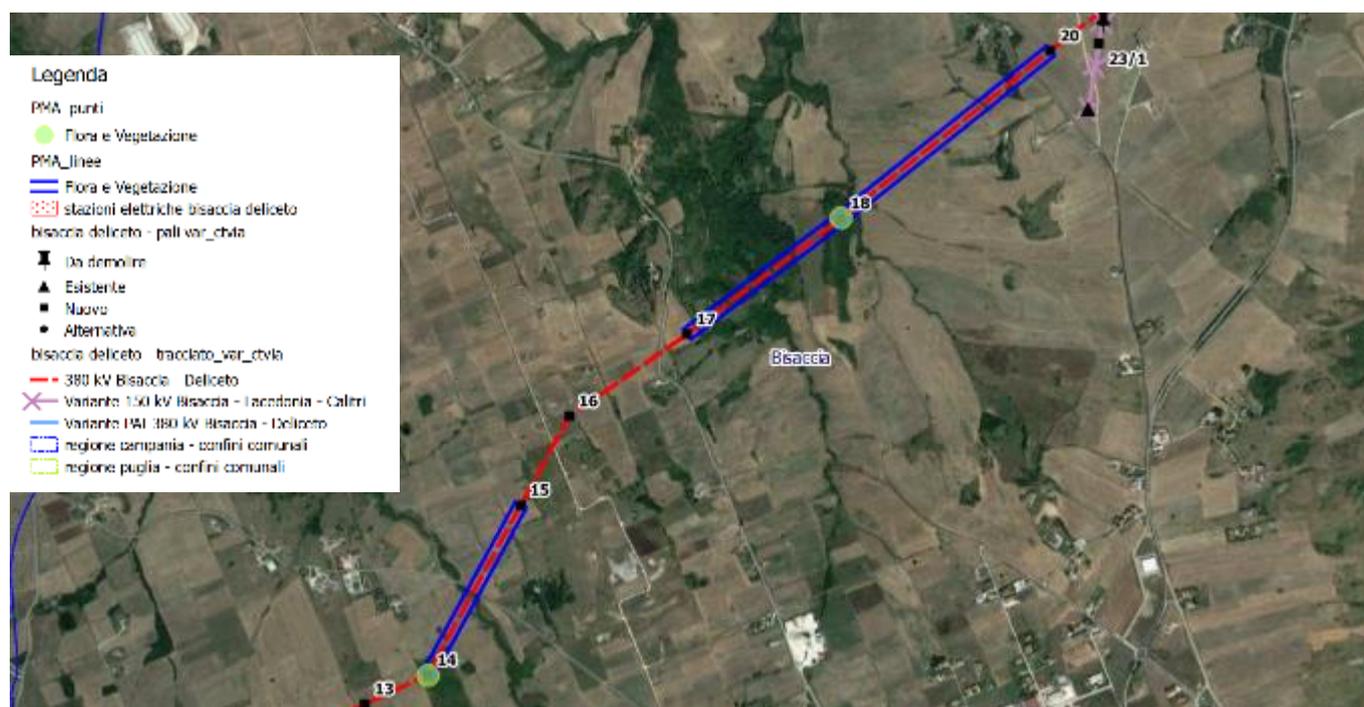
Figura 3-1. Ubicazione dei punti di monitoraggio Vegetazione – VEG_S_01 e 02 – VEG_C_01 e 02

Le aree attraversate dall'elettrodotto non risultano essere influenzate negativamente dall'infrastruttura e l'alterazione nella composizione dei popolamenti viene valutata come trascurabile per i sostegni 14-15 e 17-20 mentre risulta non significativa per i sostegni 31-33 e 41-42. I potenziali danneggiamenti alla vegetazione spontanea riguardano esclusivamente le aree prossime all'elettrodotto e sono legate ad eventuali interazioni dei conduttori con le chiome degli alberi laddove assumano carattere boschivo. Dai rilievi effettuati non risultano danni significativi alla vegetazione presente ad eccezione della rottura di qualche ramo nei tratti 31-32 e 32-33.

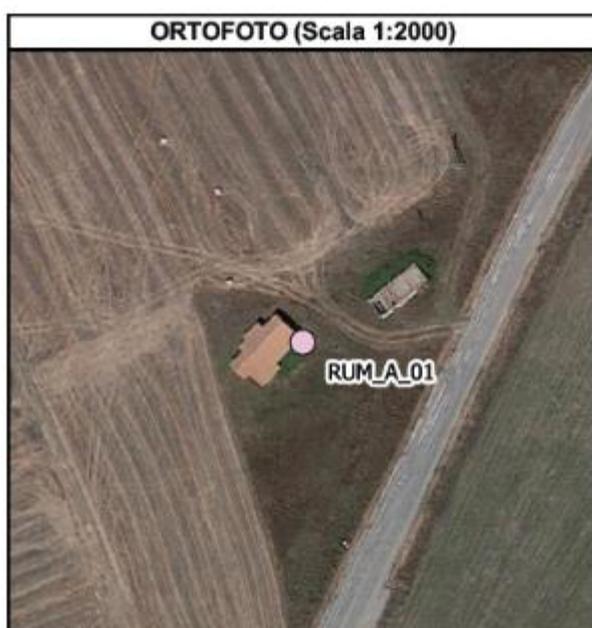
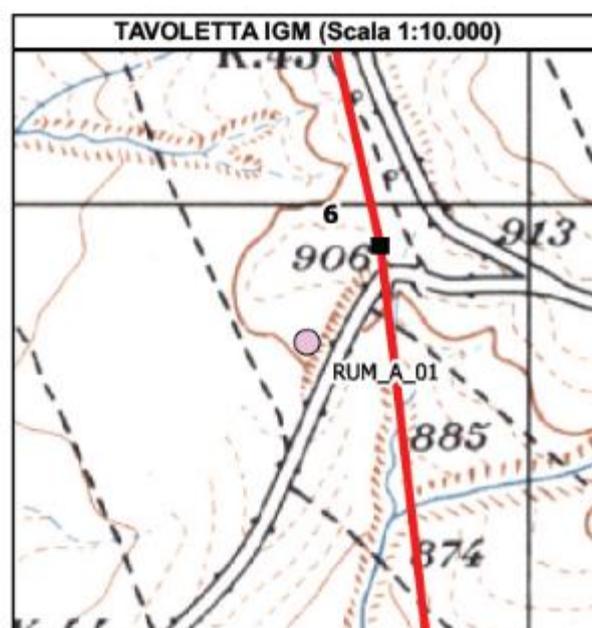
Figura 3-5. Ubicazione dei punti di monitoraggio RUM_A_01 – in rosa il punto di misura

Nelle immagini che seguono (cfr. da Figura 3-5 a Figura 3-9) viene dato riscontro del posizionamento dei punti di misura come descritti dalla precedente Tabella 3.7. Si rimanda comunque alle Schede descrittive dei punti di misura per una articolata descrizione dei vari punti di monitoraggio (cfr. **Allegato 4**).

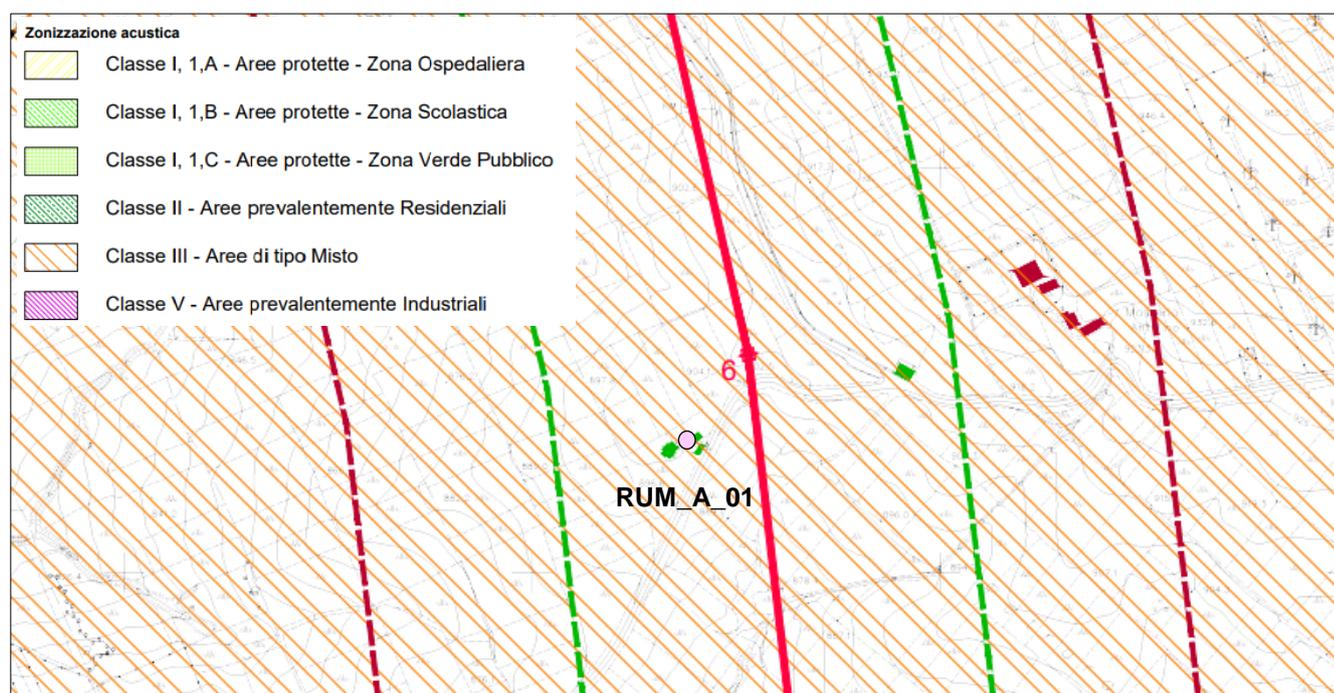
Figura 3-11. Estratto del P.Z.A. del Comune di Bisaccia presso il punto di monitoraggio RUM_A_01

Nel caso specifico i punti di monitoraggio acustico RUM_CO_A_01, RUM_CO_A_02.bis, RUM_CO_A_03 e RUM_CO_A_04 ricadono nel Comune di Bisaccia, mentre il punto di monitoraggio acustico RUM_CO_A_05 è ricompreso all'interno dell'amministrazione comunale di Lacedonia. Il Comune di Bisaccia è dotato di Piano di Zonizzazione Acustica, approvato con deliberazione consiliare n. 42 del 09/10/2002 (cfr. estratti in Figura 3-11÷Figura 3-13); il Comune di Lacedonia invece ad oggi non ha ancora provveduto alla stesura del proprio piano acustico, pertanto troveranno applicazione i limiti di cui alla Tabella 3.12 determinati dalla destinazione d'uso derivante dal P.R.G. vigente (cfr. Figura 3-14). Per completezza di informazione nelle successive Figura 3-15, Figura 3-16 e Figura 3-17 vengono riportate anche le destinazioni d'uso previste dal Piano Regolatore Generale vigente del Comune di Bisaccia.
