PIANO DI MONITORAGGIO AMBIENTALE

SCHEDA DI RILIEVO

Postazione:	SUO_CO_S_18	Componente	SUOLO E SOTTOSUOLO	FASE	CO
Rif. Sostegno n°:	46	Data:	16/03/2022

Rif. Sostegno n°:	46	WGS84 EPSG:4326	
		41° 6'26.81"N	15°24'8.10"E

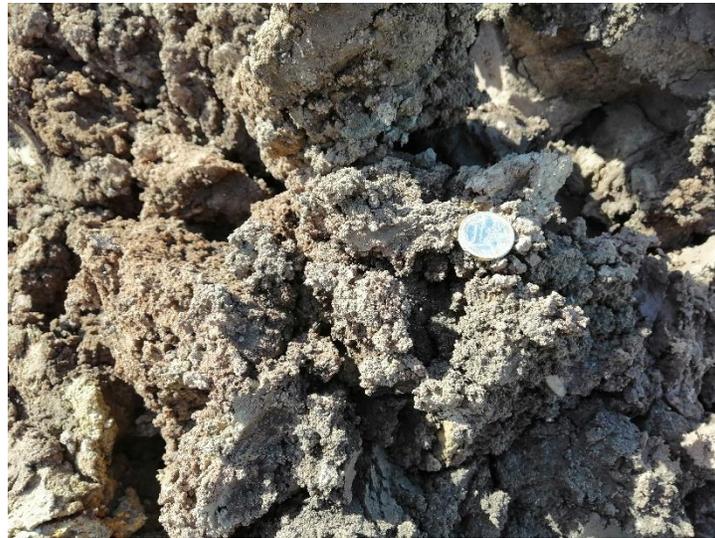
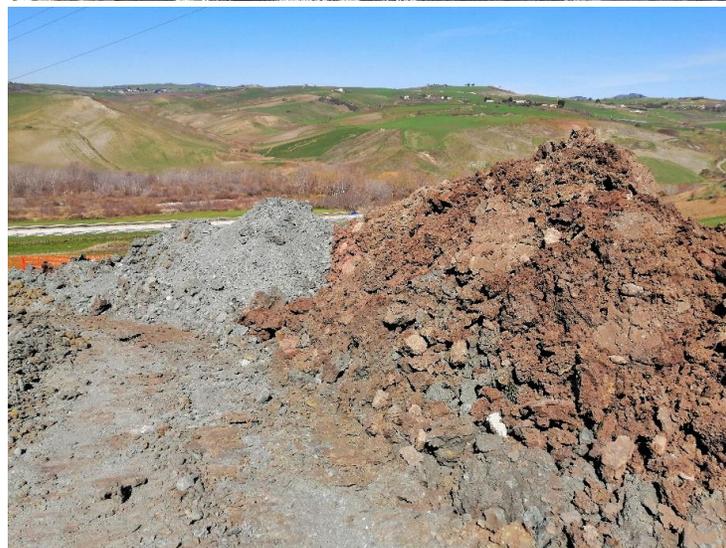
Verifica della modellazione Geotecnica e Sismica

Terreno vegetale in matrice limoso-sabbiosa di colore marrone scuro con apparati radicali.

Limi argillosi di colore marrone con diffusi trovanti carbonatici da millimetrici a multi centimetrici.
6.00

Argille marnose di colore grigio - azzurro, da molto consistenti a dure e con evidente stratificazione piano-parallela.
14.0

Stratigrafia eseguita fino a 1.5 m dalla parete dello scavo. Da 1.5 in poi da cutting.

Dall'analisi degli elaborati prodotti in fase campagna geognostica e geofisica AO si conferma, a seguito di osservazione reperite in cantiere e in particolar modo sui materiali di risulta, una buona corrispondenza. Inoltre, le prove precedentemente eseguite nel corso della campagna di indagine (SPT, DPSH, campioni etc.), riflettono pienamente le caratteristiche geomeccaniche dei materiali attraversati durante la trivellazione dei pali, specialmente dai 6 m di profondità, ovvero laddove le proprietà dei litotipi pseudolitoidi si manifestano in modo tangibile. Allo stesso modo, anche il substrato costituito dai limi argillosi possiede buone caratteristiche, tanto che gli scavi ad alto angolo realizzati con benna meccanica (di profondità circa 1,5 m), mostrano una buona tenuta e non danno luogo a dissesti, anche minimi.

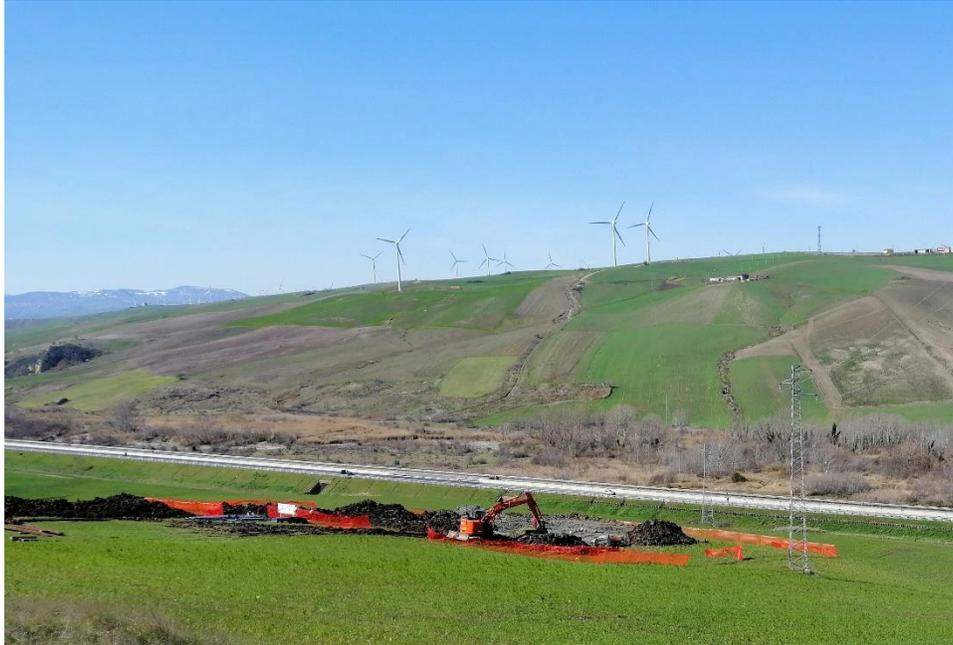
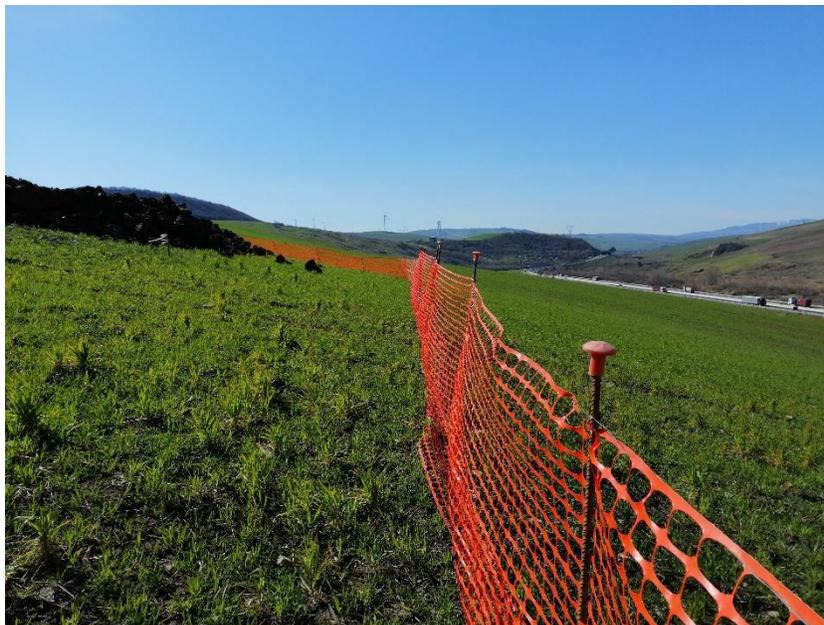
Area Cantierizzata

L'area di cantiere, estesa su una superficie di circa 400 m², ha rispettato l'ubicazione prevista in fase AO ed è posizionata sul versante in destra idrografica della valle del Torrente Calaggio a circa 375 m s.l.m. e orientata verso E-NE con pendenza di circa 20°.

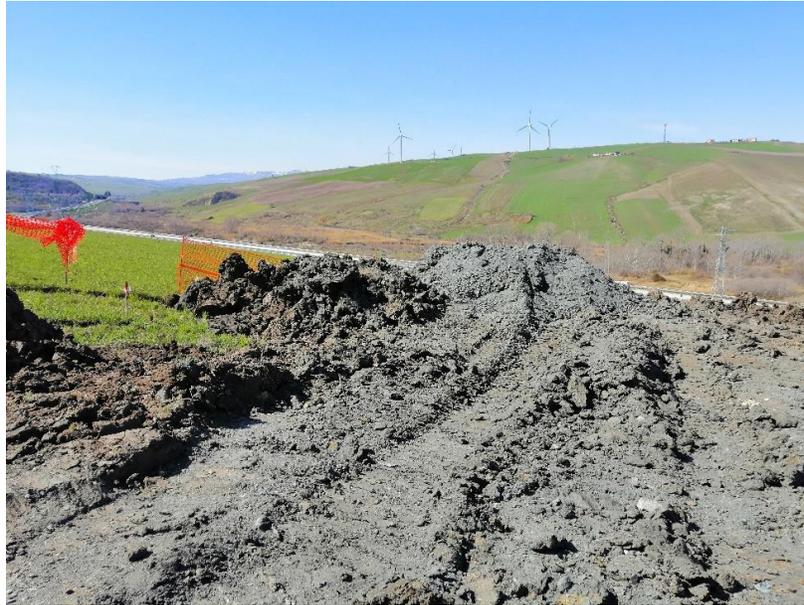
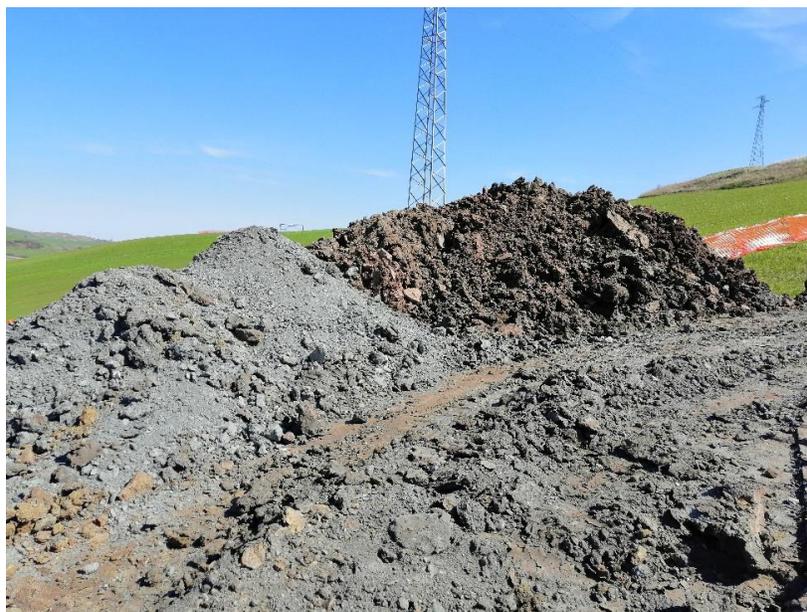
Volumi di materiale di scavo

Il materiale escavato e trivellato è stato riposto in cumuli attorno l'area di intervento, ben distribuiti e con idonei angoli di riposo. Tenendo conto delle fondazioni previste, ovvero fondazioni su pali (n. 4) di profondità 14 m dal piano campagna e diametro 1.200 mm, si stima un totale di circa 120 m³ di materiale di risulta. A tale volume si aggiungono circa 100 m³, derivanti dalle operazioni di scotico, per un totale quindi di 220 m³ di materiale prodotto.

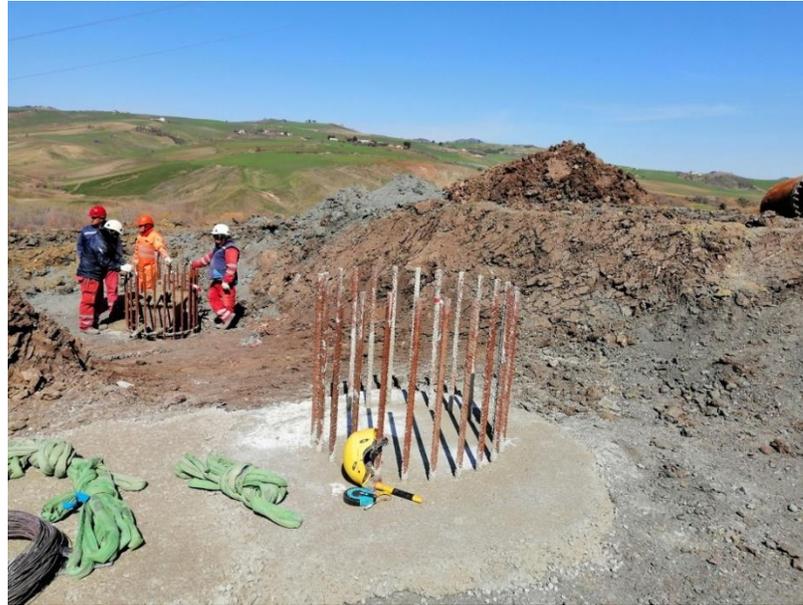
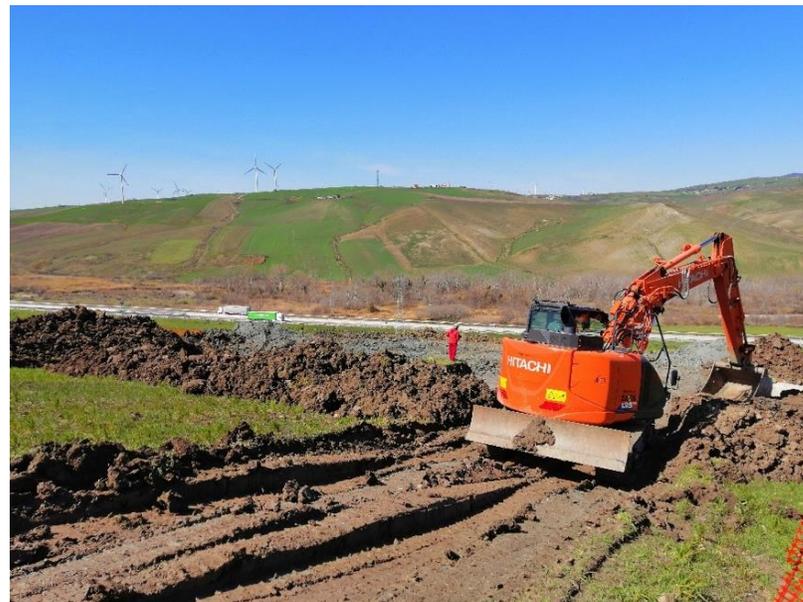
Criticità geologiche riscontrate

Il sito non mostra movimenti gravitativi importanti in atto. Tuttavia, il versante mostra delle aree sub pianeggianti, a volte in contropendenza, che possono indicare la presenza di movimenti gravitativi superficiali (soliflusso perlopiù) sparsi e ben visibili anche dalle immagini satellitari storiche. La scelta di optare per fondazioni profonde, intestando più del 50% della lunghezza dei pali in materiali dotati di buone caratteristiche geomeccaniche (argille marnose), consente di non assoggettare la struttura del traliccio a eventuali movimenti di versante (anche superficiali) e garantisce una certa stabilità alla struttura.
