APPROFONDIMENTO CANALI CANDIANO E BAIONA,
ADEGUAMENTO BANCHINE OPERATIVE ESISTENTI,
NUOVO TERMINAL IN PENISOLA TRATTAROLI E
RIUTILIZZO MATERIALE ESTRATTO IN ATTUAZIONE
AL P.R.P VIGENTE 2007 - I FASE - PORTO DI RAVENNA

oggetto ARCHEOLOGIA
INTEGRAZIONE VALUTAZIONE ARCHEOLOGICA PREVENTIVA
RELAZIONE DI SINTESI DELLE INDAGINI ARCHEOLOGICHE

Relazione di sintesi delle indagini archeologiche

Relazione Tecnica indagini ROV

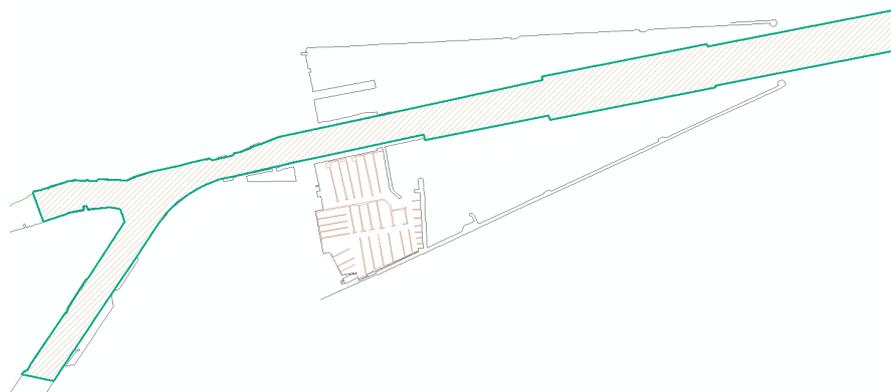
Figura 1 - Area del porto di Ravenna interessata dai rilievi Side Scan Sonar

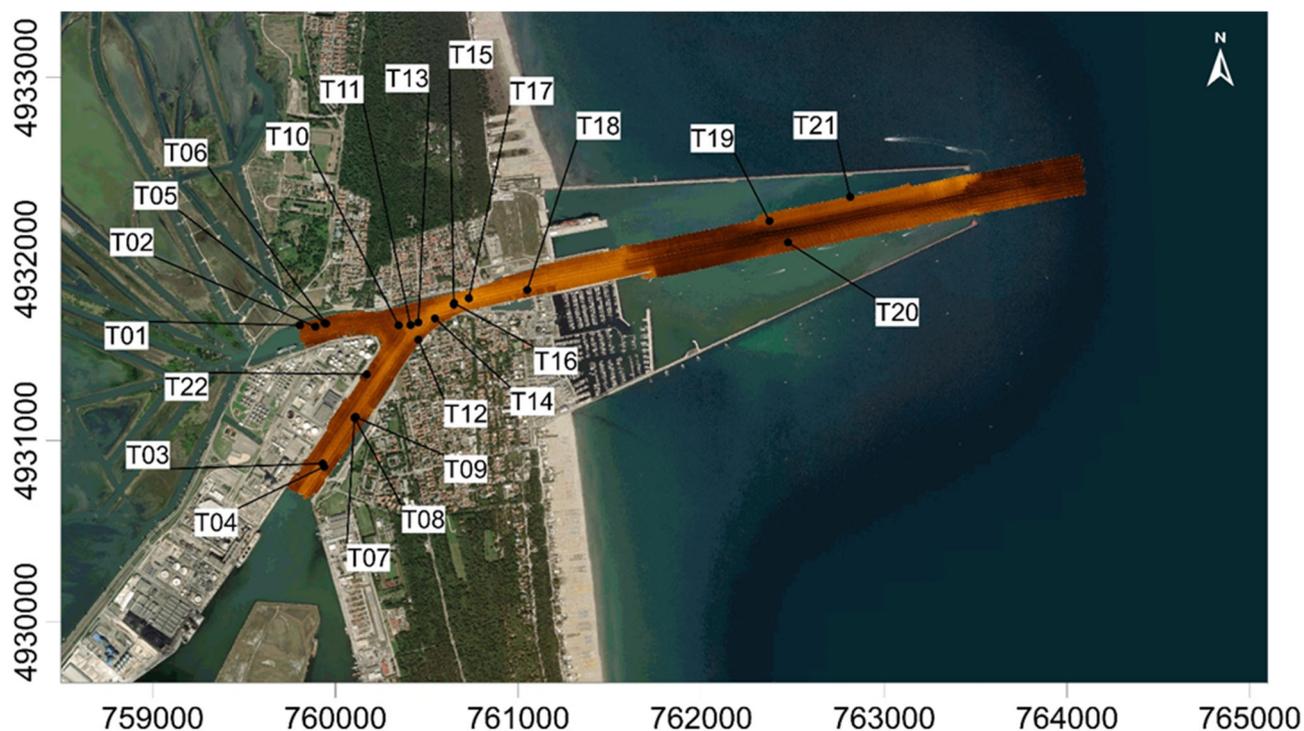
L'indagine Side Scan Sonar ha consentito di individuare e mappare 22 contatti (Figura 2).

Figura 2: Mosaico Side Scan Sonar con posizionamento dei target

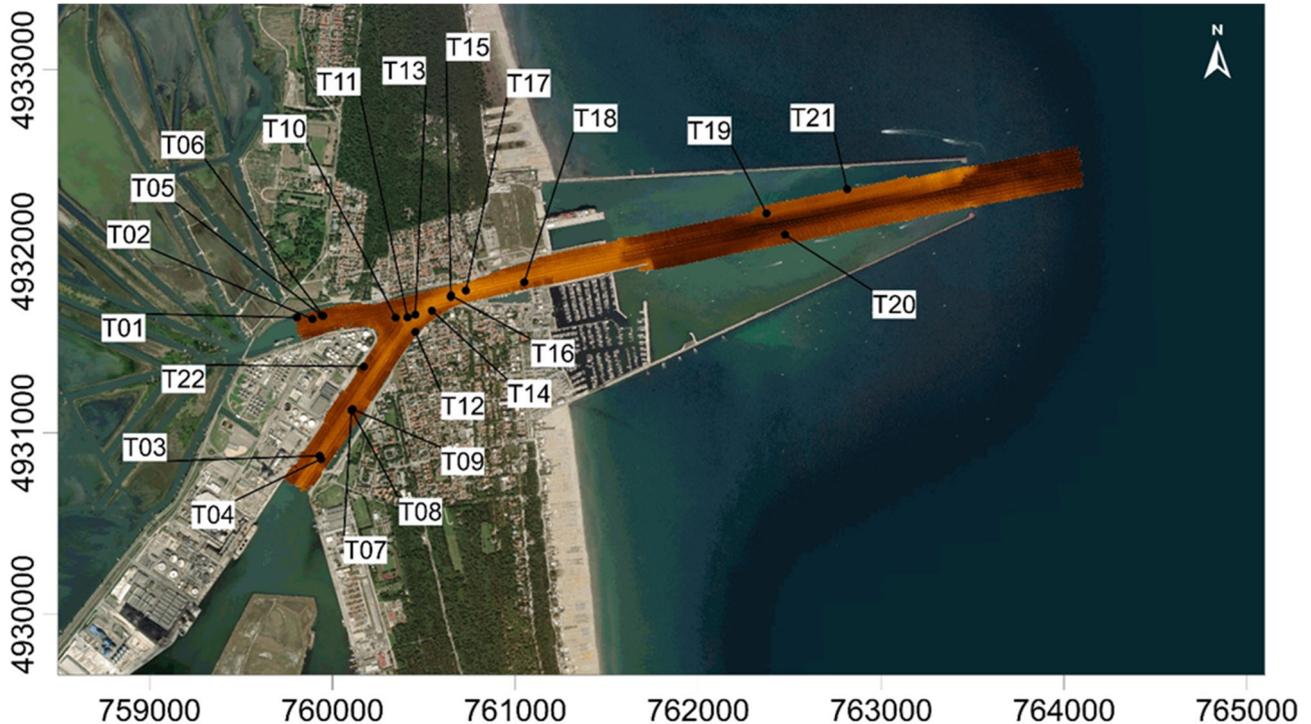
L'indagine ROV è stata ordinata per verificare la natura di 13 dei 22 target riscontrati attraverso l'indagine Side Scan Sonar, effettuata nel dicembre 2020 (Figura 1 e Relazione Tecnica Dragaggi).

Figura 1: Mosaico Side Scan Sonar con posizionamento dei target

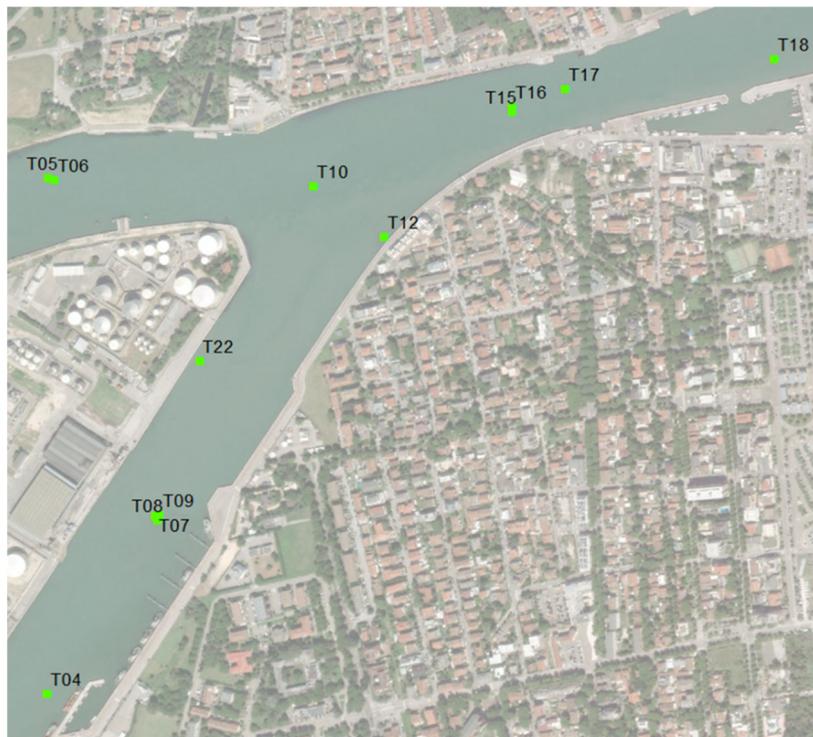
I target oggetto dell'indagine sono stati: T04, T05, T06, T07, T08, T09, T10, T12, T15, T16, T17, T18 e T22 (Figura 2 e Tabella 1).

Figura 2: planimetria dei 13 target indagati col ROV

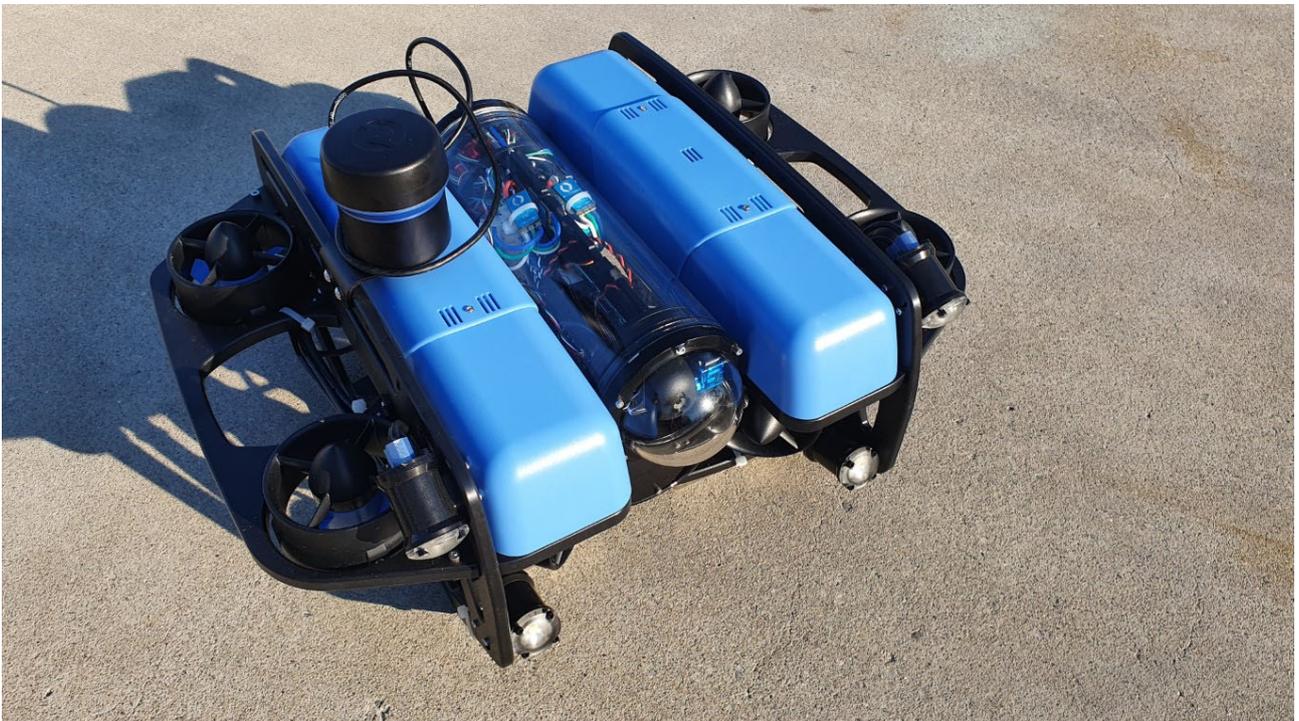
Per questa indagine è stato scelto il Sea Outpost BlueROV2 nella sua configurazione più performante, dotato di 4 truster verticali e controllo con sei gradi di libertà (Figura 3).

Figura 3: il BlueROV2 della Sea Outpost in fase di allestimento

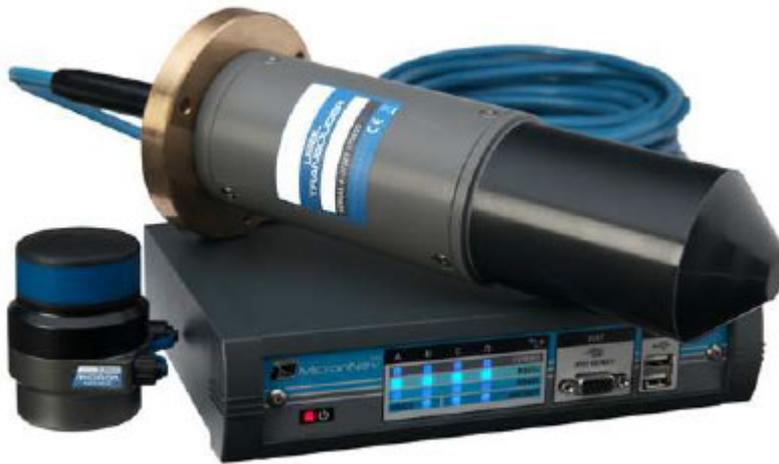
Per tracciare con maggior cura il posizionamento del ROV è stato impiegato il sistema di posizionamento subacqueo USBL (Ultra Short Base Line) Trittech MicronNav composto di due unità (si veda Allegato A):

- Transduttore posizionato al di sotto della chiglia dell'imbarcazione (Figura 4 e Figura 5) che comunica con il beacon installato a bordo del ROV;

- Beacon MicronNav installato a bordo del ROV (Figura 3 e Figura 4) che comunica continuamente con il trasduttore mediante impulsi acustici capaci di penetrare l'acqua.

Figura 4: il sistema di posizionamento subacqueo USBL Tritech MicronNav

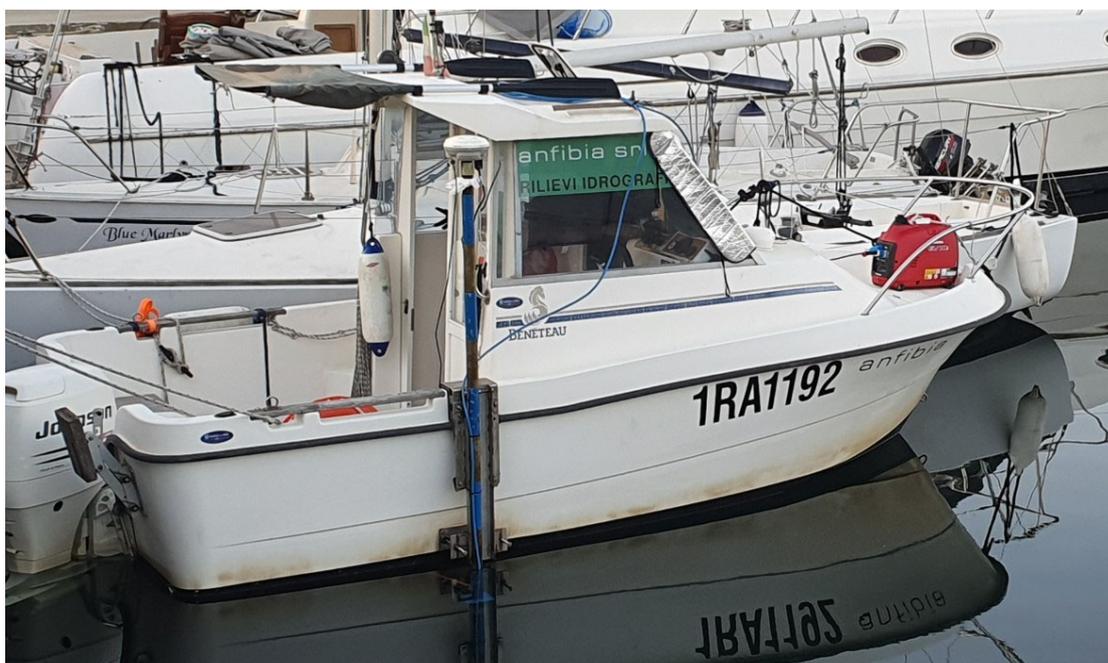
Il sistema descritto è stato installato sulla M/B Anfibia iscritta nel RNMG di Porto Garibaldi (Figura 5). Navigando a basso regime ci si è diretti verso il target prescelto per verificare le condizioni presenti: posizione rispetto alle strutture presenti e rispetto ad imbarcazioni e navi ormeggiate, vento e corrente. Definite le condizioni del sito si è atteso, in contatto diretto con la stazione radio del Piloti del Porto, di avere il "via libera" per iniziare le operazioni, vincolato essenzialmente alle condizioni di traffico navale.

Figura 5: la M/B Anfibia con installato il sistema di posizionamento (GNSS9 e tracciamento subacqueo (USBL)

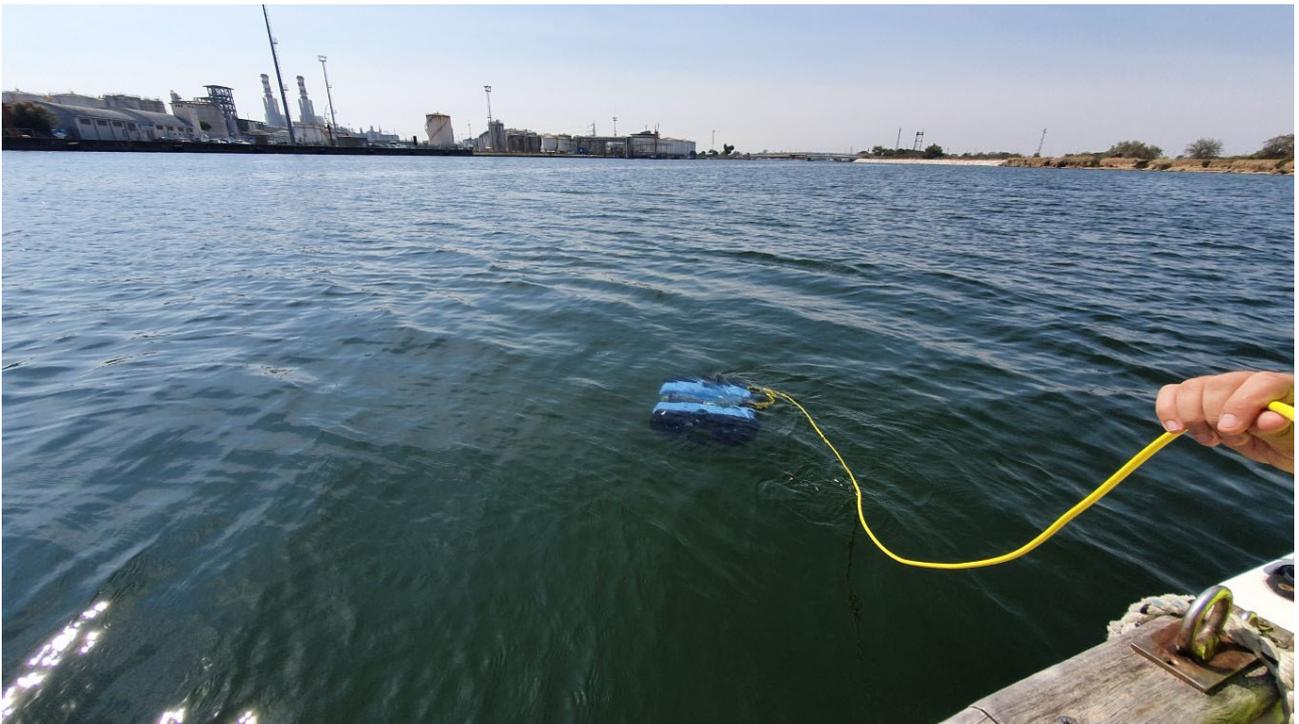
Stabilizzata l'imbarcazione è stato varato il ROV, dopo aver eseguito i controlli previsti. Il ROV pilotato da remoto, mediante il cavo ombelicale (Figura 6), è stato fatto navigare verso la posizione stimata del target prescelto (Figura 7), effettuando pause e controlli laterali per migliorare la capacità investigativa. La ridotta visibilità delle acque portuali (circa 1 – 1,5m e spesso inferiore) è risultata un grande limite soprattutto nell'orientamento e nella navigazione del ROV, che infatti è stata condotta in modo completamente strumentale (Figura 8). Un ulteriore ostacolo è stata la forte corrente che rendeva l'ormeggio della barca instabile e lo stazionamento e i movimenti del ROV più complessi.

Figura 6: il ROV collegato tramite l'ombelicale al sistema di superficie

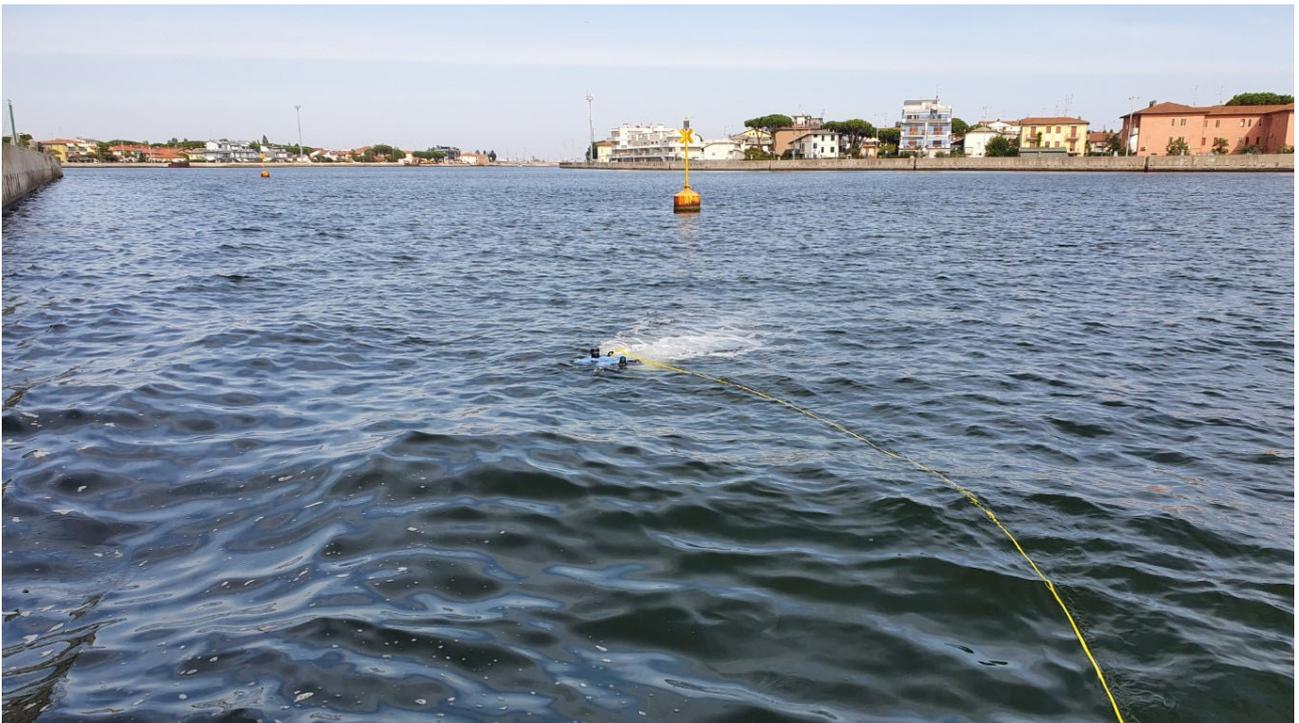
Figura 7: il ROV in navigazione in superficie prima dell'immersione

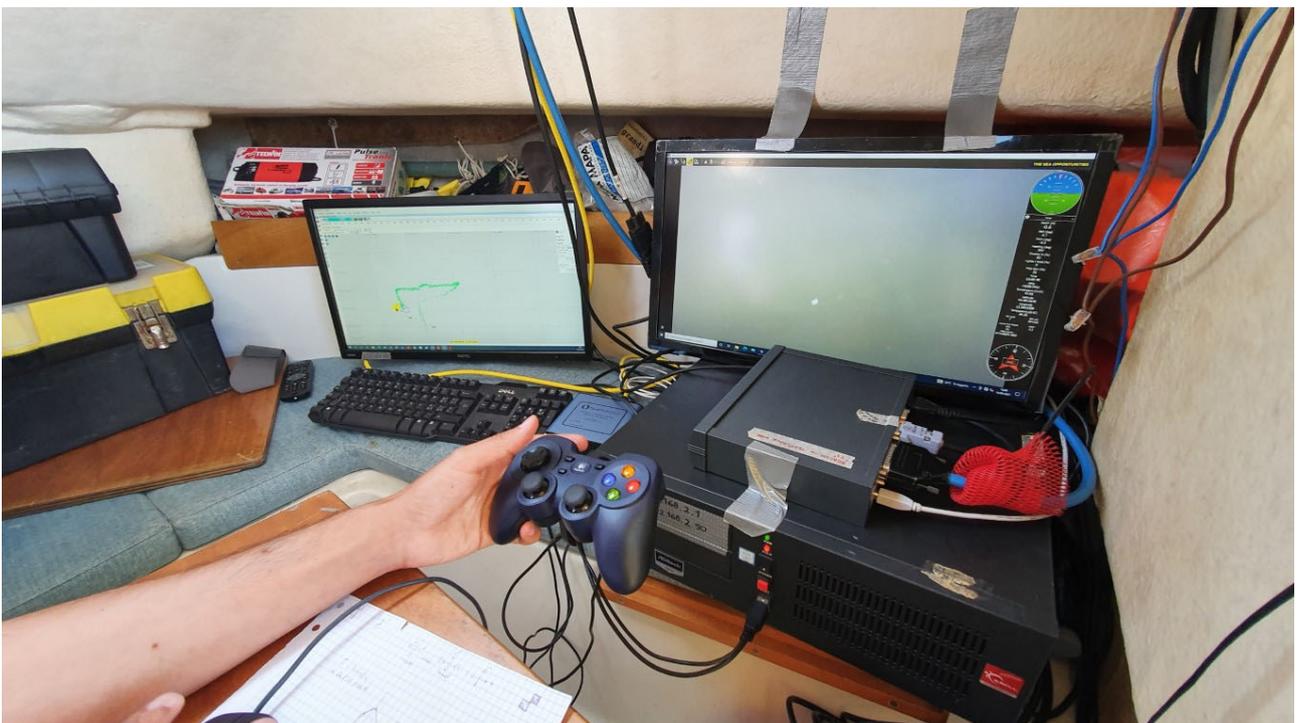
Figura 8: sistema di controllo e pilotaggio del ROV

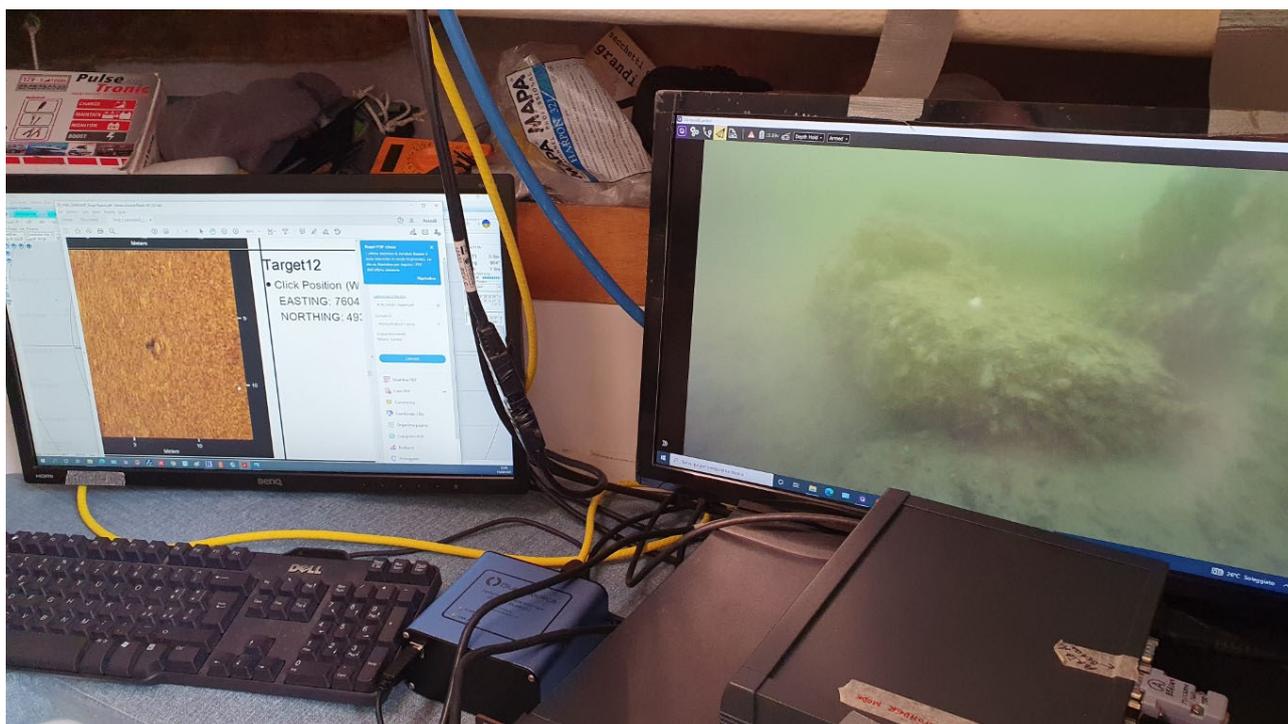
Raggiunta la posizione voluta, nella maggior parte delle volte (10 su 13), è stato individuato il target. A questo punto è stata effettuata una registrazione video mentre il ROV veniva guidato attorno al target per poterne acquisire tutte le caratteristiche possibili (Figura 9). Spesso si è cercato di avvicinarsi al target ma la risospensione, indotta dalle eliche dei trustor del ROV, spesso comprometteva la visibilità.

Figura 9: individuazione del target 12, confronto col riscontro SSS e registrazione del filmato

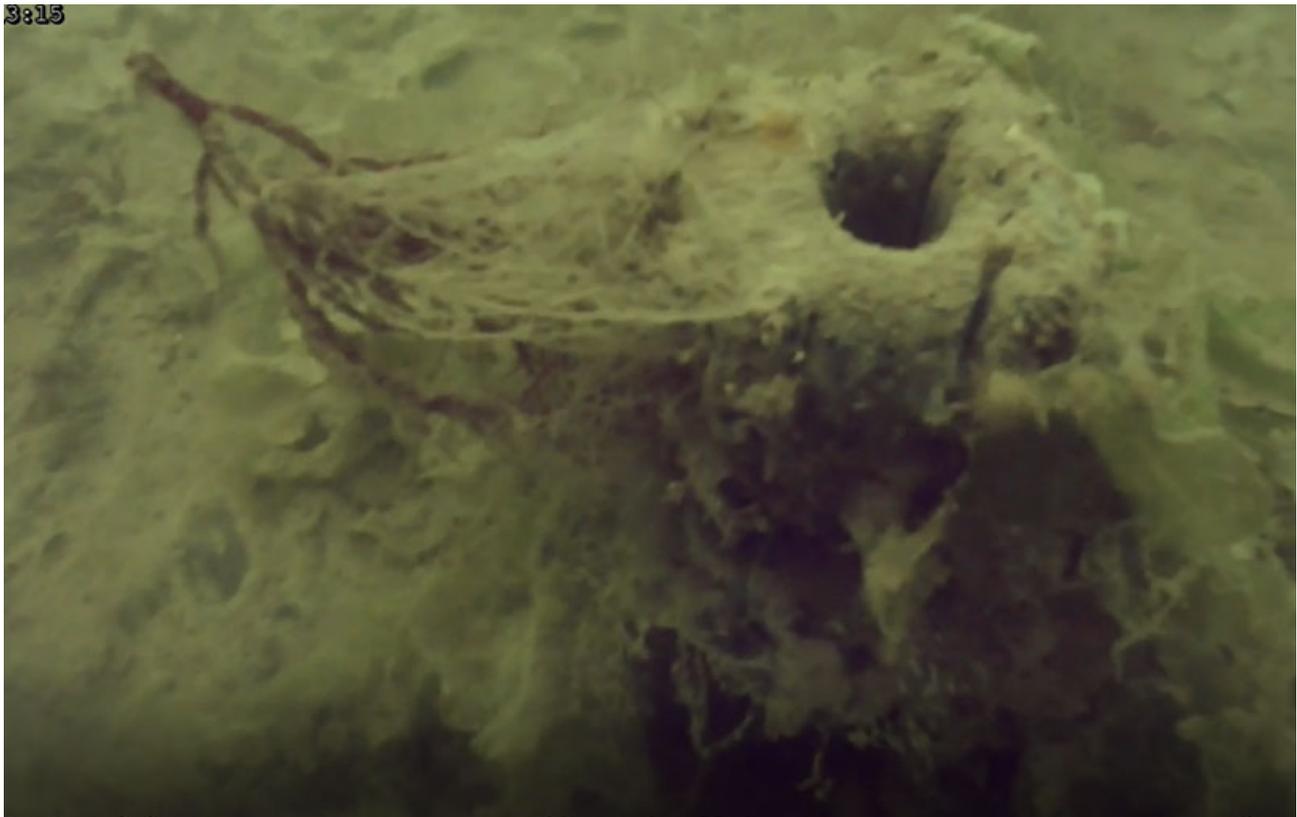
Scorrendo il filmato si individua una piccola struttura circolare che emerge dal fondo, come la testa di un piccolo palo o tubo (minuto 0:50 e 4:50, Figura 11). Questo elemento sembra collegato ad una più grande struttura piana e sottile (minuto 2:30, Figura 12).

Si potrebbe ipotizzare che si tratti di un vecchio pontile o passerella adibita all'ormeggio di imbarcazioni nel canale, poi collassata.

Figura 11: particolare del target 05 al minuto 4:50

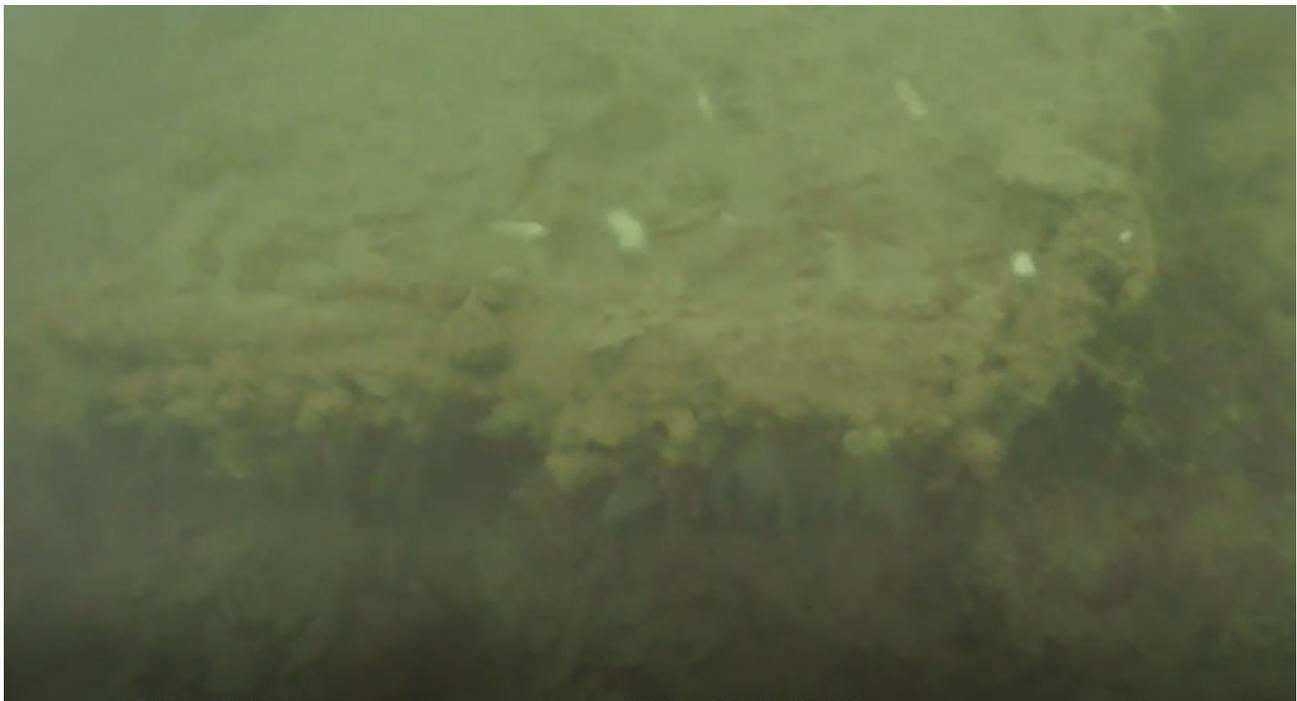
Figura 12: particolare del target 05 al minuto 2:30

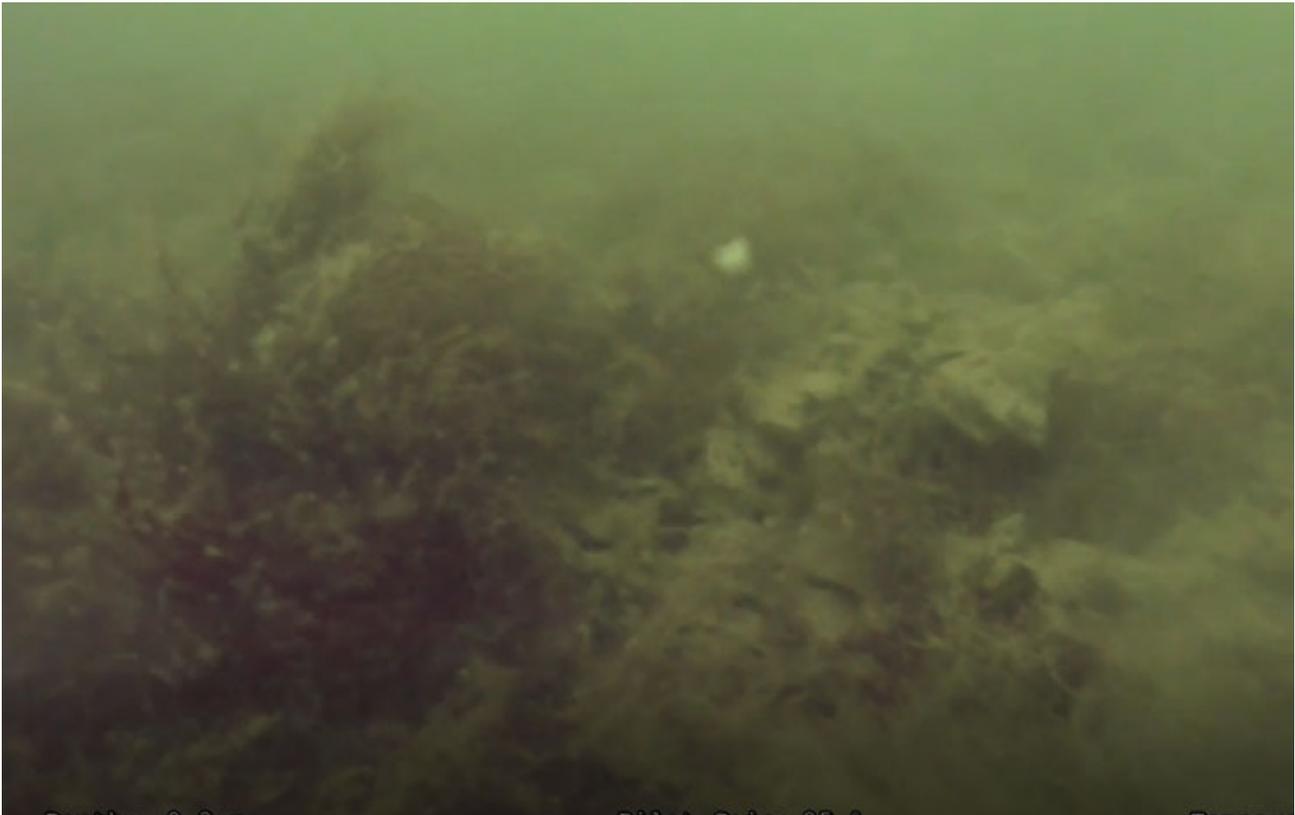
Questo target non è stato identificato, o almeno non lo è stato con certezza (filmato Target 06.mp4). Si potrebbe trattare della piccola roccia vicina ad una grande alga visibile al minuto 10:55 del filmato, ma è difficile affermarlo con certezza.

Figura 13: probabile target 06 al minuto 10:55

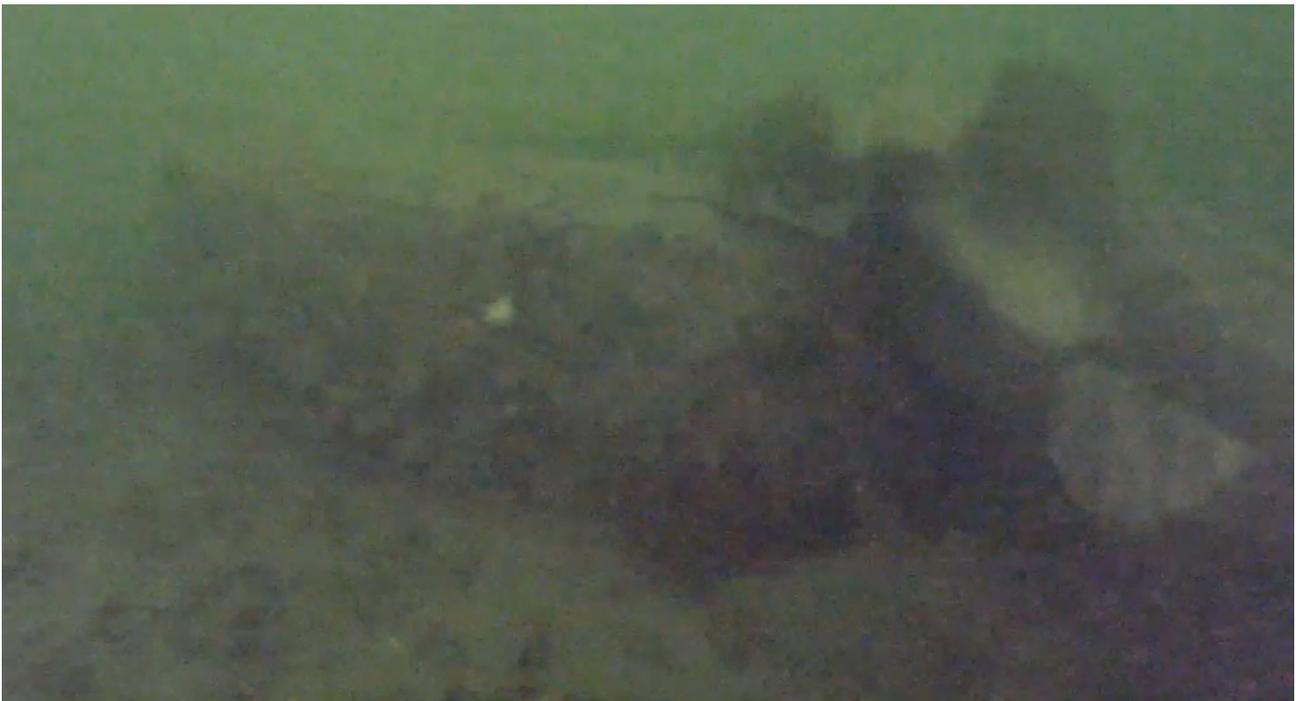
Il target 07 è stato ritrovato molto prossimo al target 08; si tratta di uno pneumatico di grandi dimensioni ricco di concrezioni (Figura 14), visibile al minuto 4:53 e 12:26 del filmato.

Figura 14: lo pneumatico di grosse dimensioni che costituisce il target 07 (minuto 4:53)

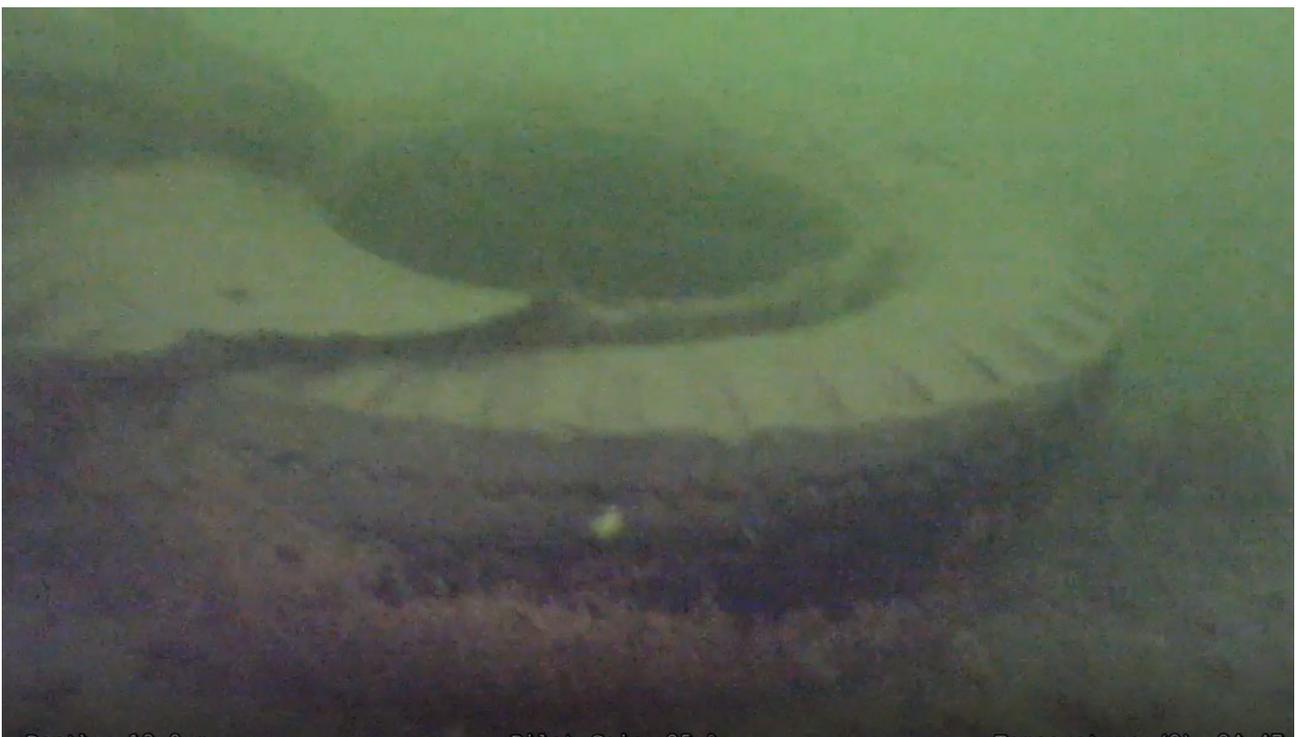
Figura 15: altra vista dello pneumatico di grosse dimensioni che costituisce il target 07 (minuto 12:26)

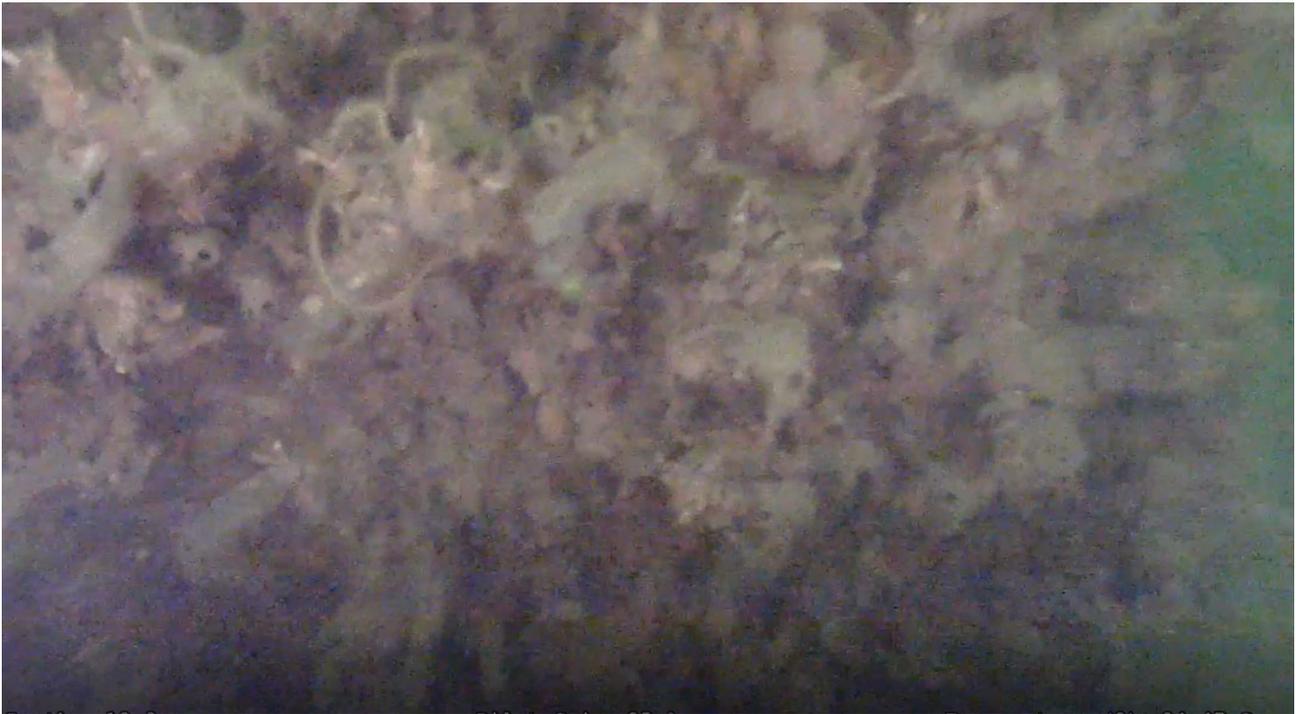
È stato ritrovato nella posizione prevista e si tratta probabilmente di un blocco di CLS ricco di concrezioni (corpo morto, visibile al minuto 3:38 e 5:14 del filmato Target 08_07_09.mp4 (Figura 16)

Figura 16: particolare del blocco di CLS con concrezioni (al minuto 3:38)

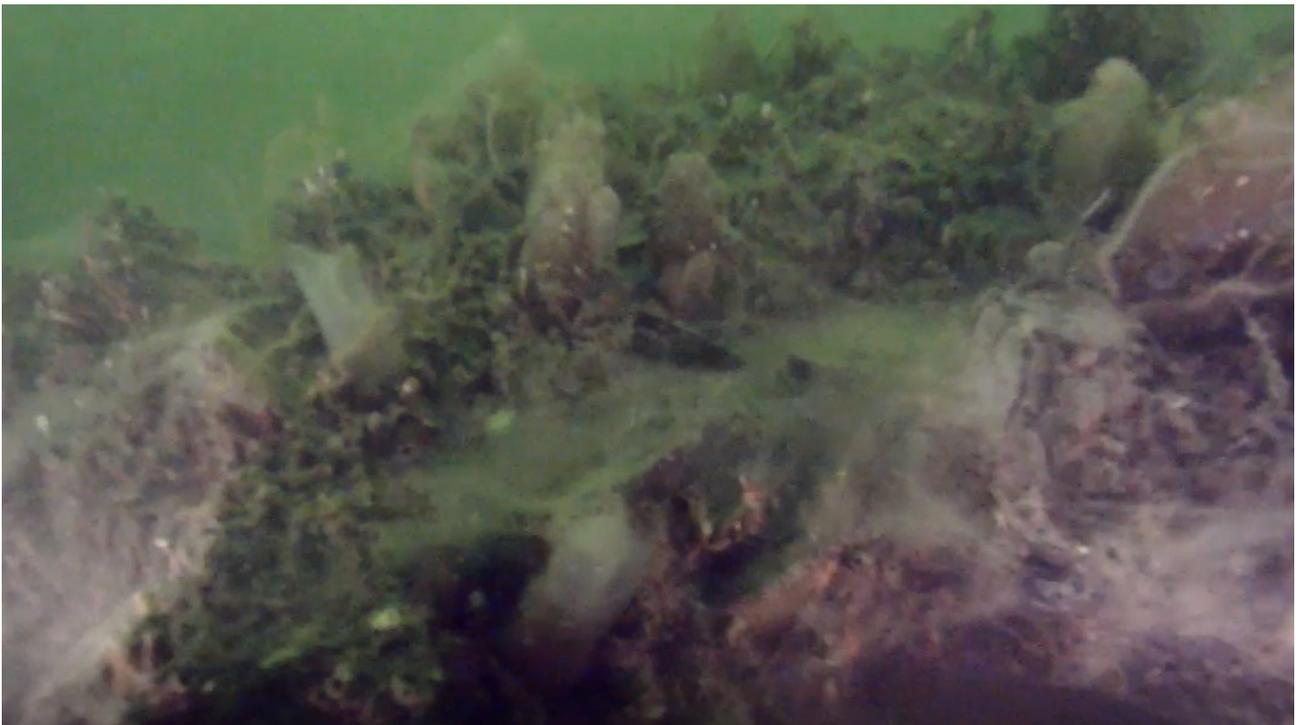
Vicino al target 09 è stato rinvenuto un piccolo pneumatico (Figura 18)

Figura 18: particolare di uno pneumatico ricco di concrezioni vicino al target 09 (minuto 25:53 e 27:55)

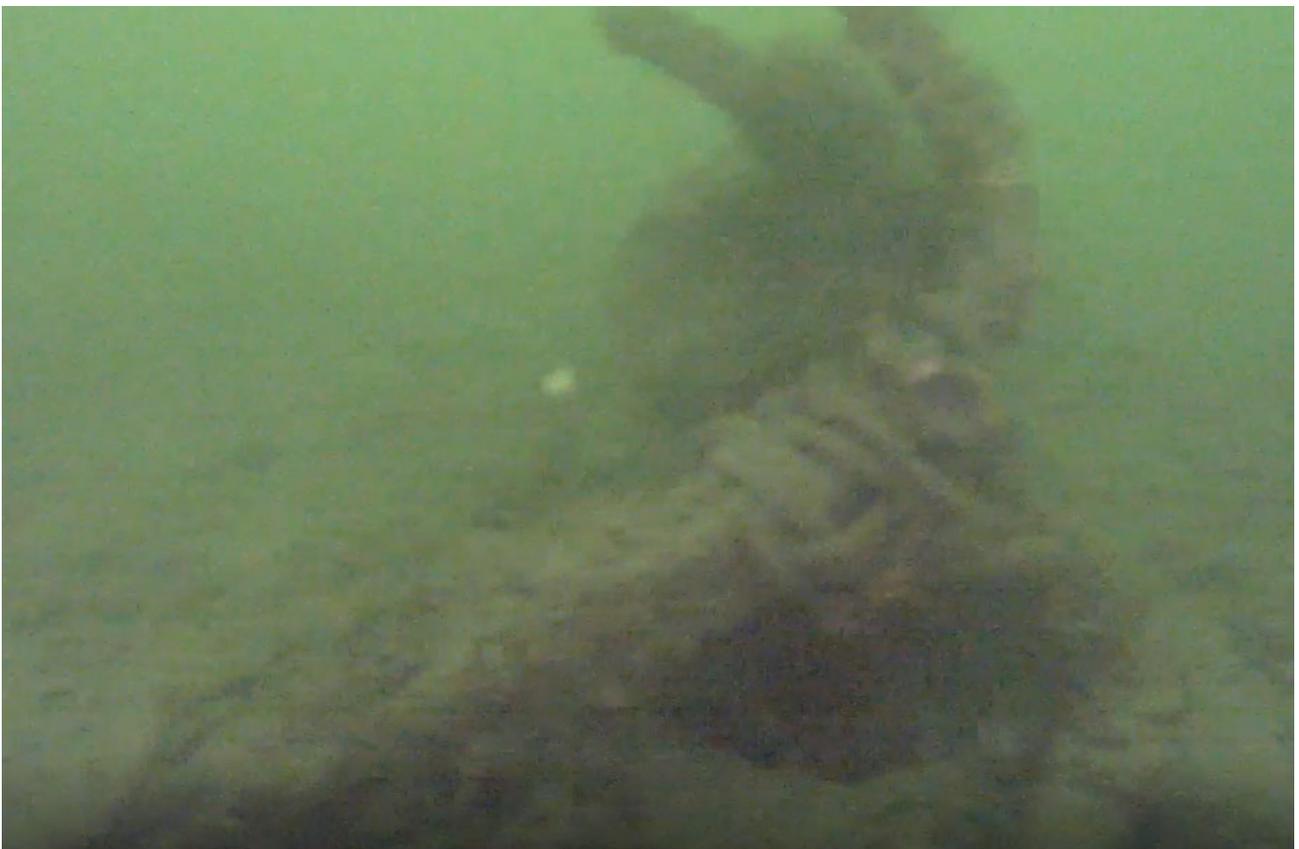
Nell'ispezionare la zona è anche stata individuato un elemento metallico articolato che potrebbe essere una vecchia ancora (Figura 19) visibile al minuto 17:10 del filmato Target 08_07_09.mp4.

Figura 19: ancora visibile al minuto 17:10

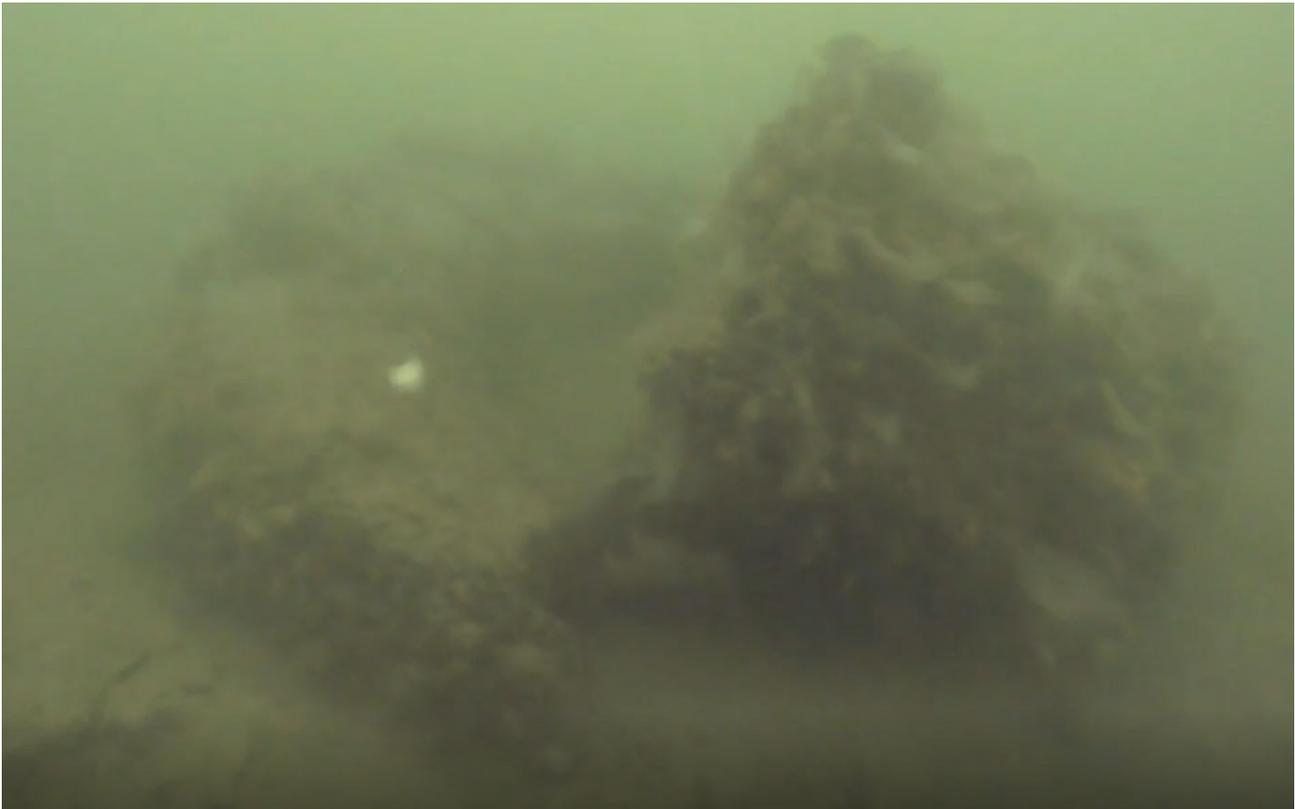
Si dovrebbe trattare di uno pneumatico di grosse dimensioni, ricco di concrezioni e distrutto (Figura 20 e filmato Target 12.mp4 al minuto 0:35), ritrovato nella posizione prevista.

Figura 20: target 12 (filmato Target 12.mp4 al minuto 0:35)

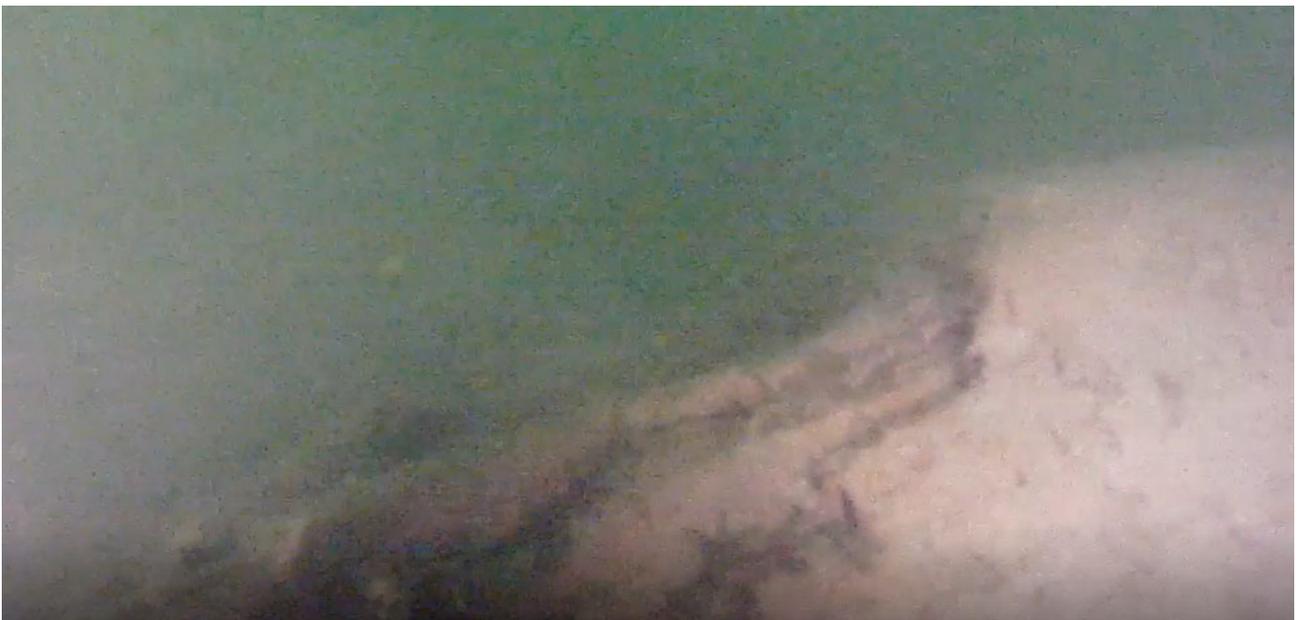
Nell'intorno indagato è stato rinvenuto un pezzo di tronco d'albero marcescente (Figura 23 e filmato Target 17.mp4, minuto 0:27).

Figura 23: un pezzo di tronco d'albero marcescente (filmato Target 17.mp4, minuto 0:27)

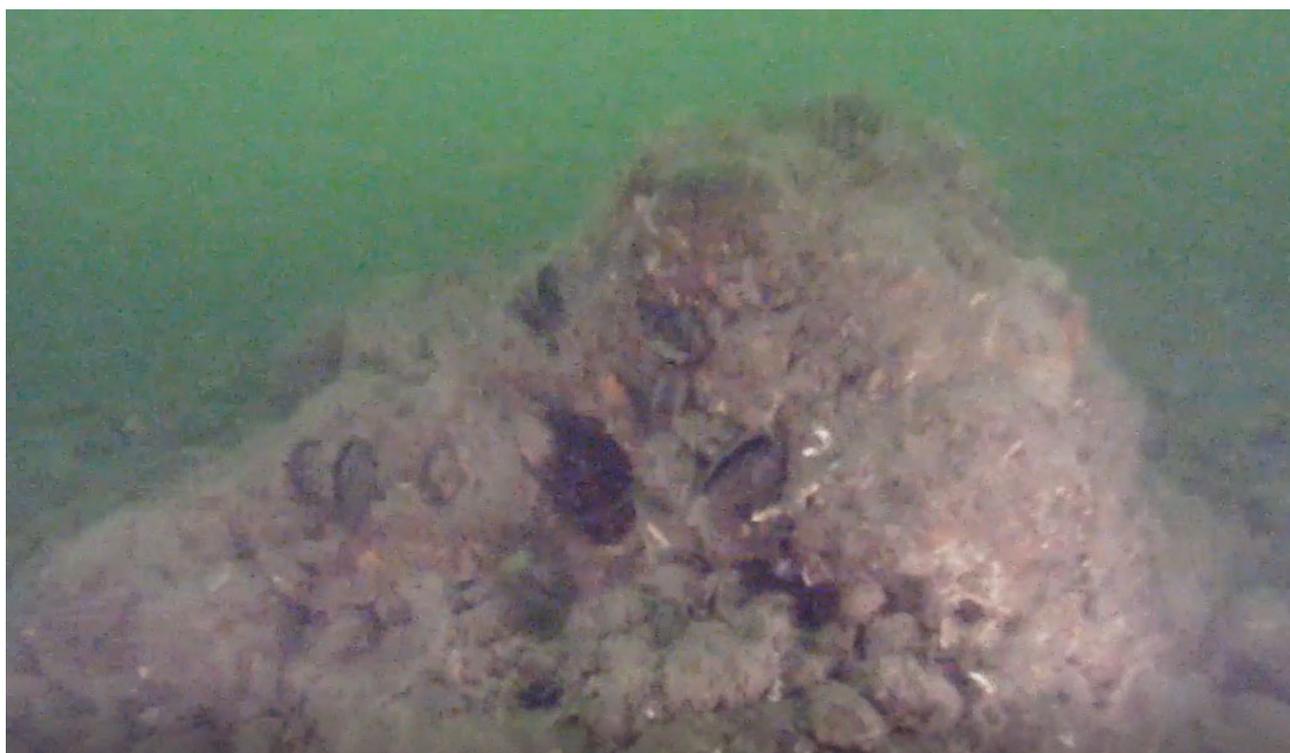
Dal minuto 1:23 in avanti, nella zona prevista, si identificano dei piccoli affioramenti costituiti da roccia o CLS con concrezioni; il primo è visibile al minuto 1:46 (Figura 24), altri due, ravvicinati, al minuto 6:03 (Figura 25) e 6:19 (Figura 26).

Figura 24: **roccia** concrezionata al minuto 1:46

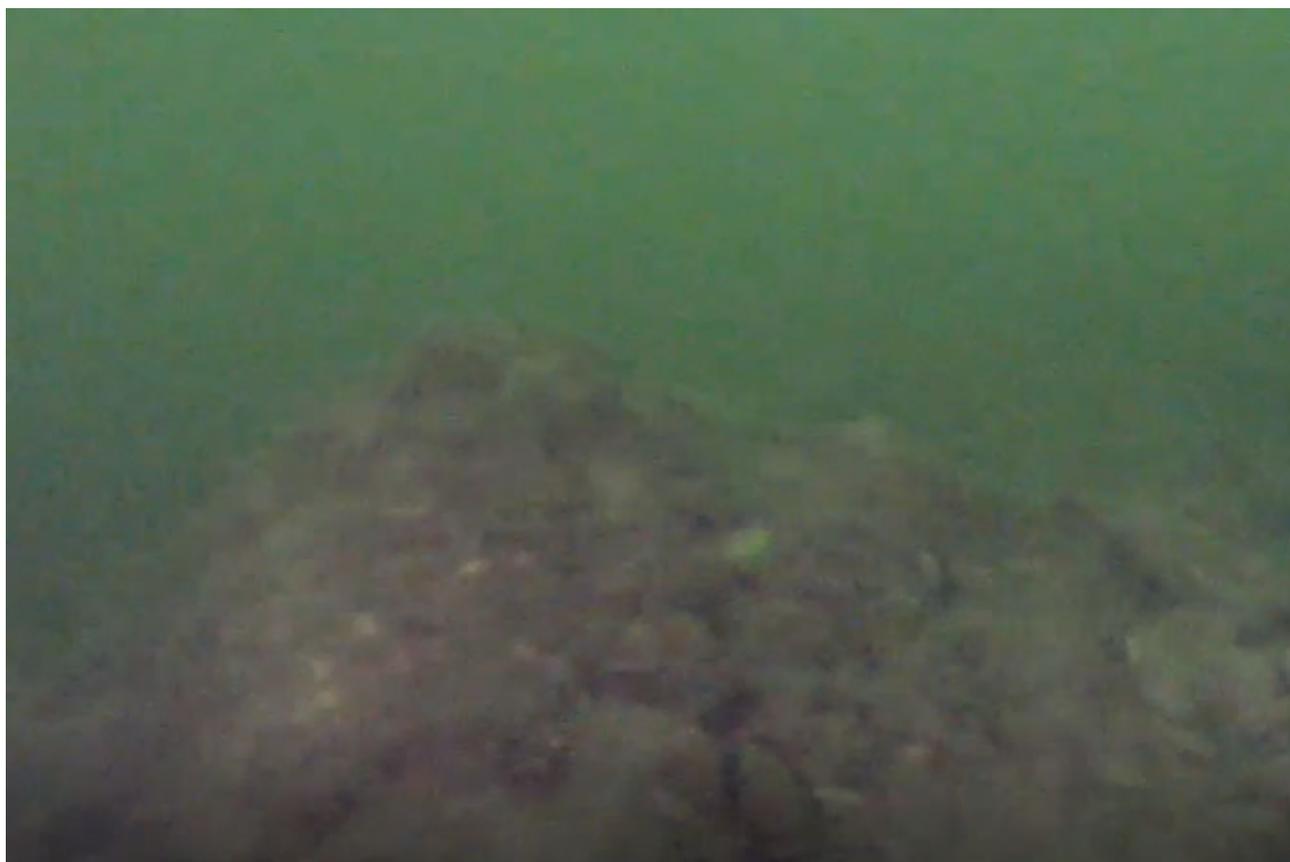
Figura 25: piccolo **affioramento** minuto 6:03
