APPROFONDIMENTO CANALI CANDIANO E BAIONA,
ADEGUAMENTO BANCHINE OPERATIVE ESISTENTI,
NUOVO TERMINAL IN PENISOLA TRATTAROLI E
RIUTILIZZO MATERIALE ESTRATTO IN ATTUAZIONE
AL P.R.P VIGENTE 2007 - I FASE - PORTO DI RAVENNA

oggetto ARCHEOLOGIA
INTEGRAZIONE VALUTAZIONE ARCHEOLOGICA PREVENTIVA
RELAZIONE DI SINTESI DELLE INDAGINI ARCHEOLOGICHE

Relazione di sintesi delle indagini archeologiche

Relazione Tecnica indagini ROV

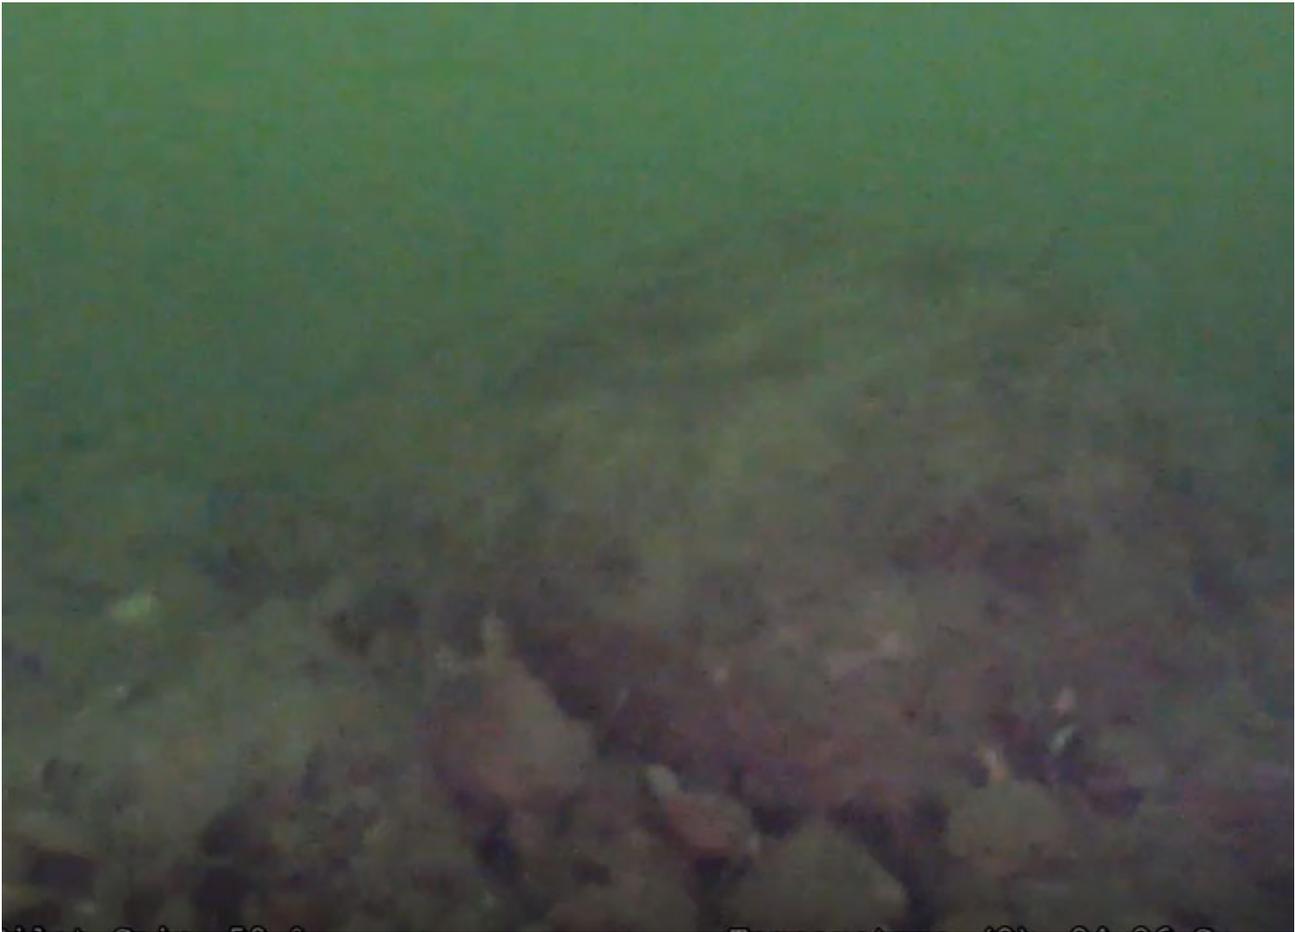
Figura 26: altro piccolo **affioramento** al minuto 6:19

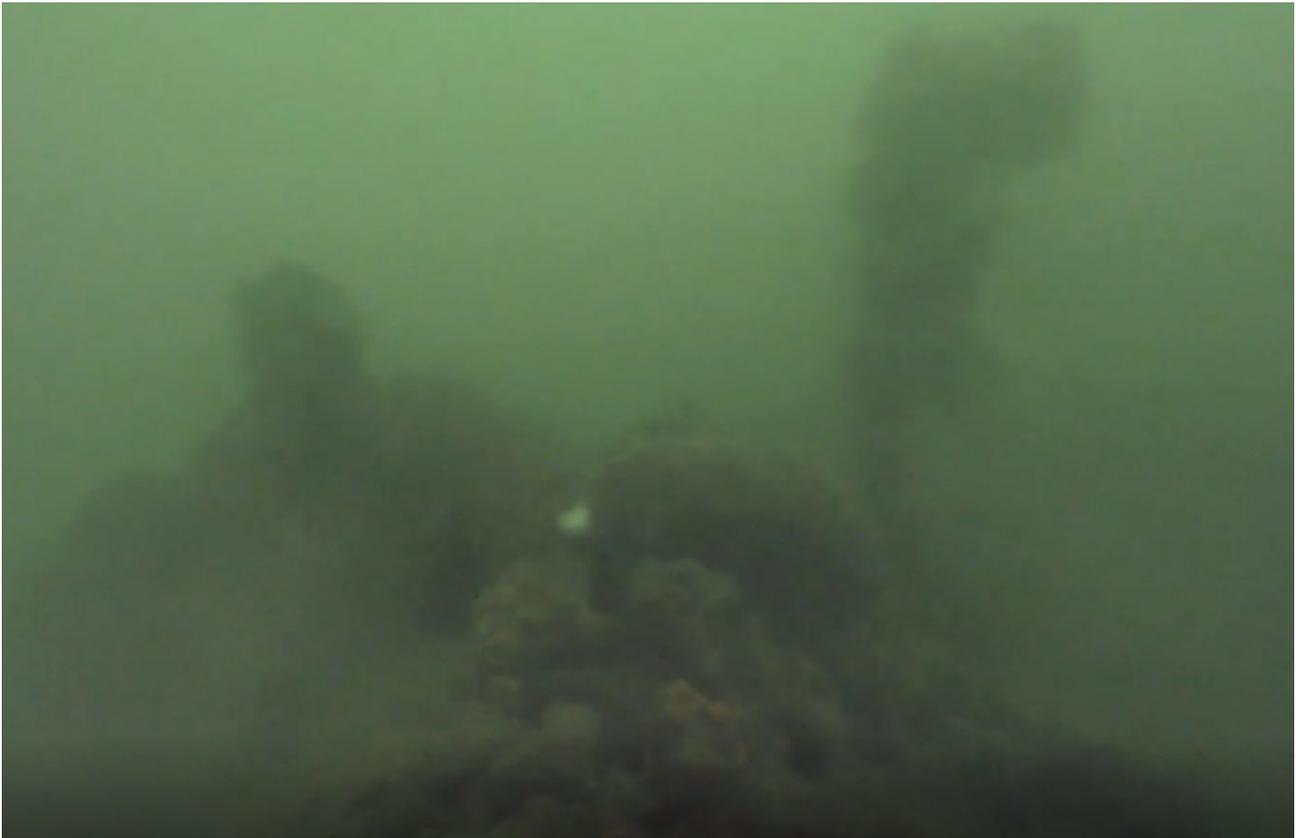
Nella zona d'indagine prevista è stato ritrovato un **affioramento di blocchi di roccia** o CLS dall'aspetto informe con associato un elemento che spicca verticalmente, come fosse un pezzo di palo o tubo di piccolo diametro (filmato Target 18.mp4, minuto 0:34 e Figura 27). Nonostante l'indagine ravvicinata (Figura 28) resta dubbia la natura di questo elemento ricco di alghe e concrezioni.

Figura 27: affioramento di blocchi di roccia o cls con un elemento verticale (minuto 0:34)

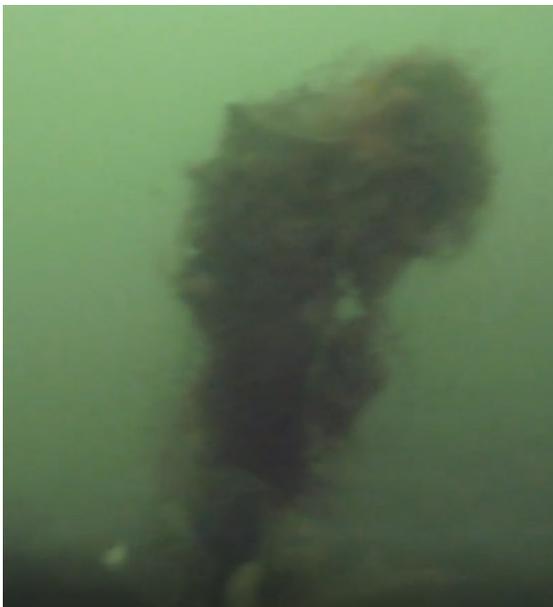
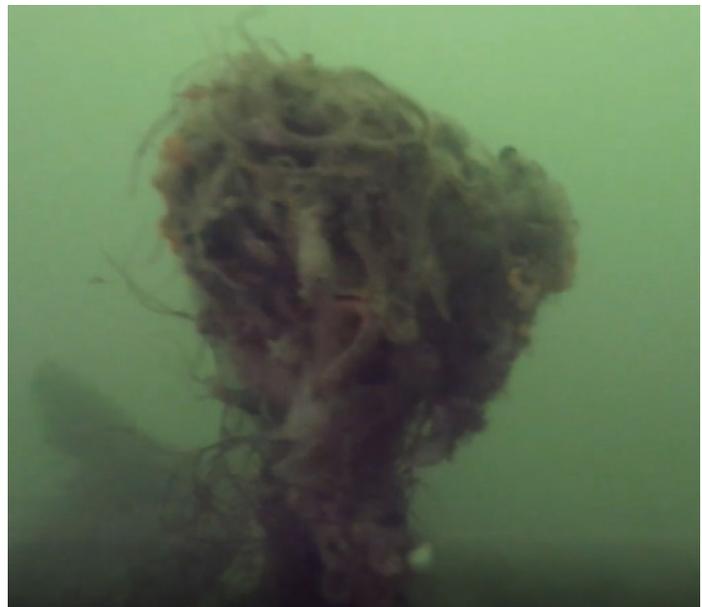
Figura 28: indagine ravvicinata dell'elemento verticale (minuto 1:16 e 1:34)

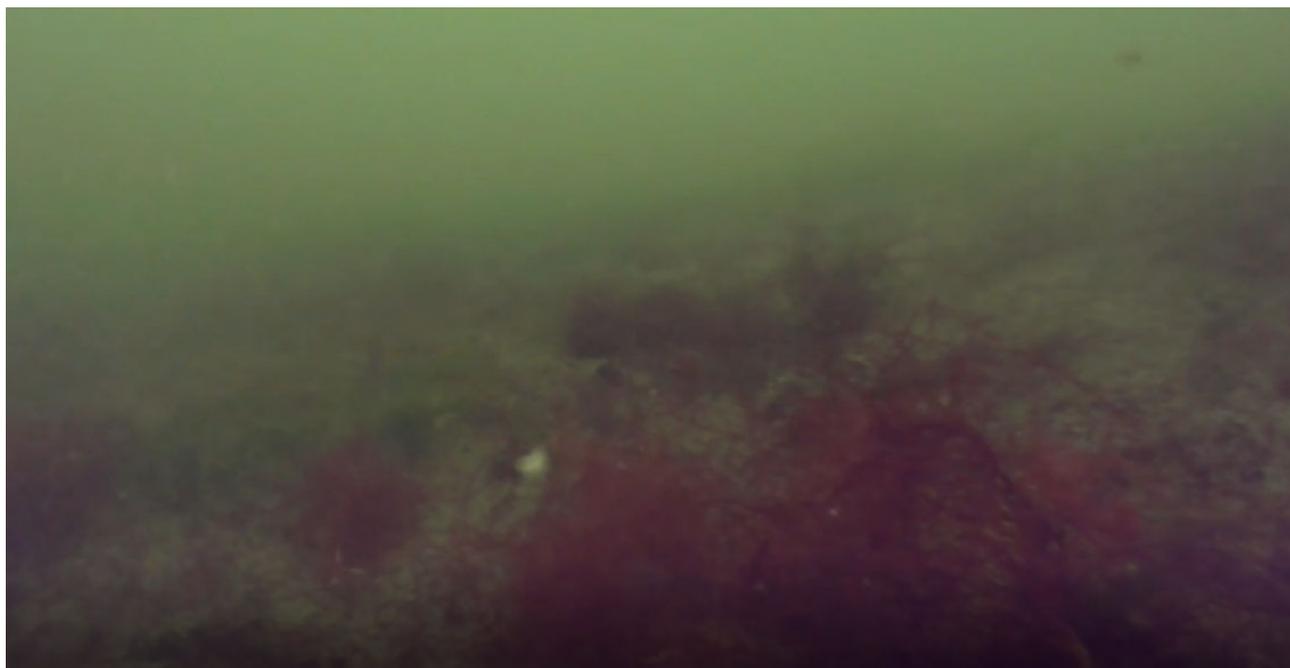
L'ispezione è stata prolungata (filmato Target 22.mp4) ma non è stato possibile identificare il target catturato dall'indagine SSS.

Il fondale risulta molto irregolare con alghe e vegetazione varia (Figura 29)

Figura 29: aspetto del fondale nell'area d'indagine del target 22 (filmato Target 22.mp4, minuto 7:38)

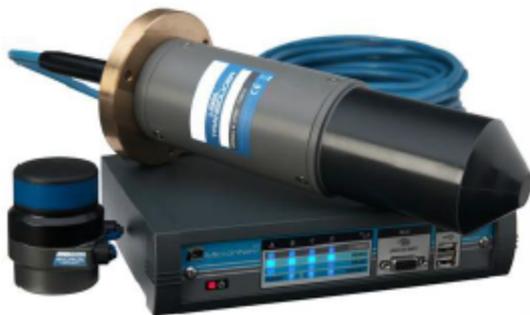
USBL tracking for small vehicles

The MicronNav system is an innovative Ultra-Short Base Line (USBL) positioning system designed for small vehicles. It has been primarily designed to be used in conjunction with the Tritech Micron sonar and other products in the Micron range but will also adapt well to other sonars such as those from the SeaKing range.
