Prog. 1716
**SERVIZIO DI AGGIORNAMENTO DELLA CARATTERIZZAZIONE DEI
FONDALI CANDIANO E BAIONA**

PIANO DI CARATTERIZZAZIONE

Relazione tecnica

Autorità di Sistema Portuale del Mar Adriatico centro settentrionale

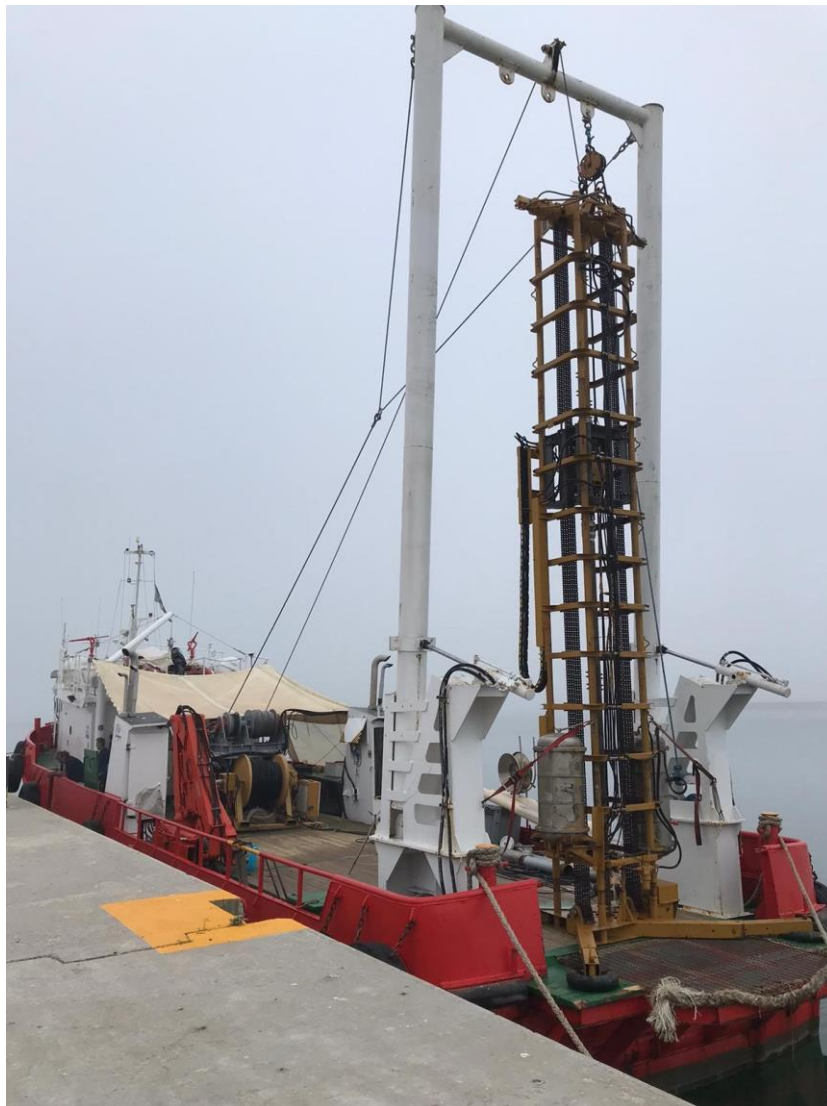
Figura 2: Imbarcazione "Grecale primo" attrezzato con carotiere SHSBD-A

Per l'esecuzione dei carotaggi è stata utilizzato il carotiere SHSBD-A, (brevetto labromare) che è stato assemblato sulle imbarcazioni utilizzate ed equipaggiate con gru per la movimentazione dello stesso, è stata inoltre dedicata un'area specifica riservata alle operazioni di campionamento.

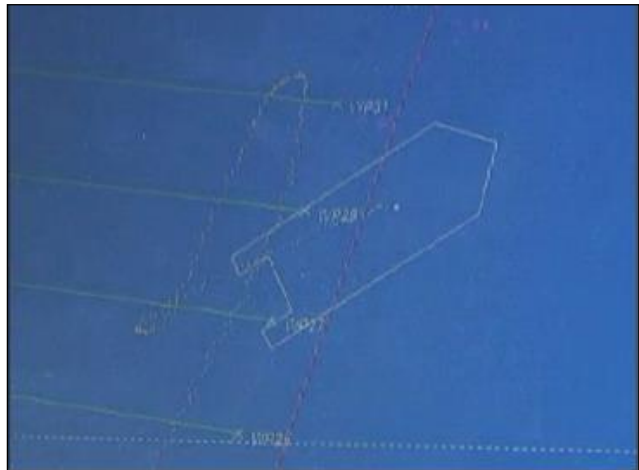
Figura 3: Interfaccia grafica sistema di posizionamento imbarcazione

Lo spostamento sui punti di campionamento è stato eseguito utilizzando per la georeferenziazione un GPS differenziale ed un apposito software di navigazione (Navpro), il sistema ha permesso di pilotare l'imbarcazione direttamente sui i punti di carotaggio le cui coordinate, sono state precedentemente caricate sul software: il pilota dell'imbarcazione viene guidato sul punto desiderato tramite la funzione di tracking del sistema stesso. Sia la registrazione delle coordinate reali che la misura del battente d'acqua in ciascuna stazione di campionamento è stata effettuata nel momento di posizionamento della strumentazione di campionamento sul fondale.

Il Software di navigazione è stato inoltre condiviso su apposita applicazione smartphone consentendo alla stazione appaltante e alla direzione lavori di controllare in continuo la posizione dell'imbarcazione e l'andamento delle operazioni.

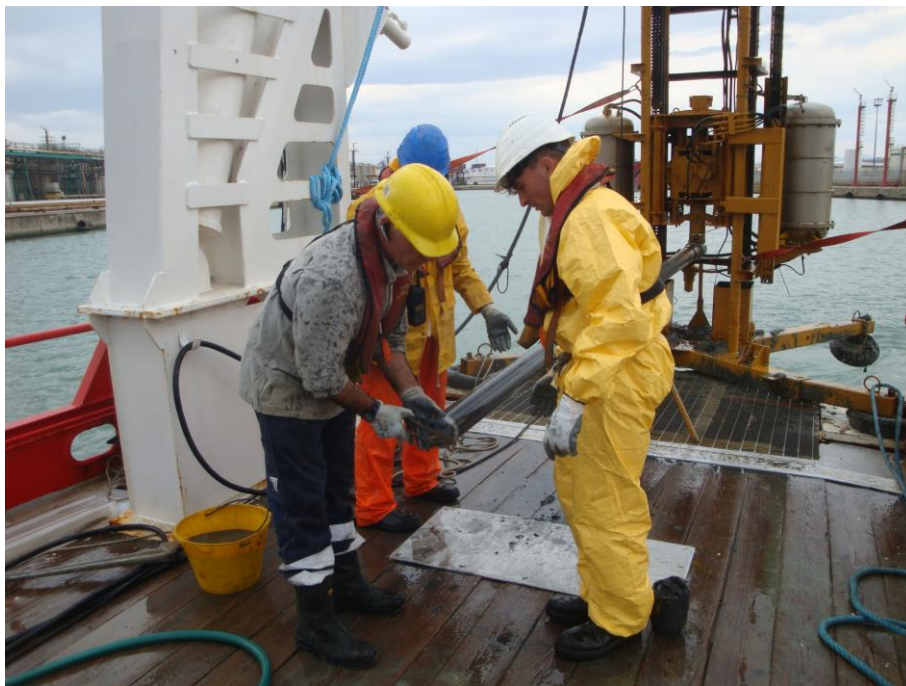
Figura 4 – Operazioni di apertura carotiere ed estrazione liner

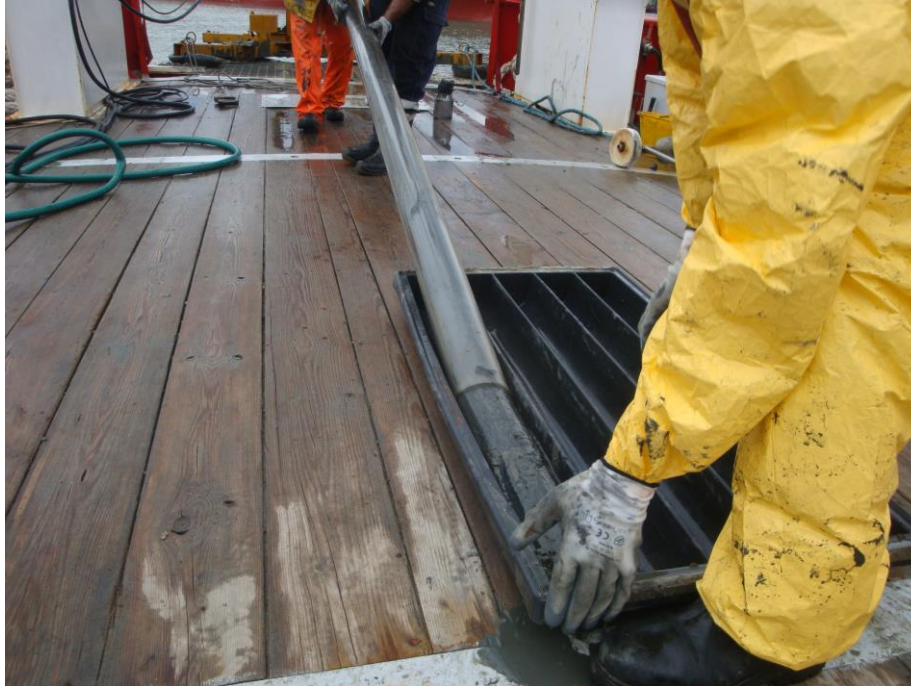
Figura 5 – Posizionamento carota in cassetta catalogatrice

Una volta recuperato a bordo il sistema, il liner contenente la carota è stato posto nelle cassette catalogatrici in materiale plastico atossico, dotate di separatori interni, su cui sono state apposte le informazioni relative a: (a) nome del sito, (b) numero del sondaggio, (c) profondità dell'intervallo di carota contenuto nella cassetta.

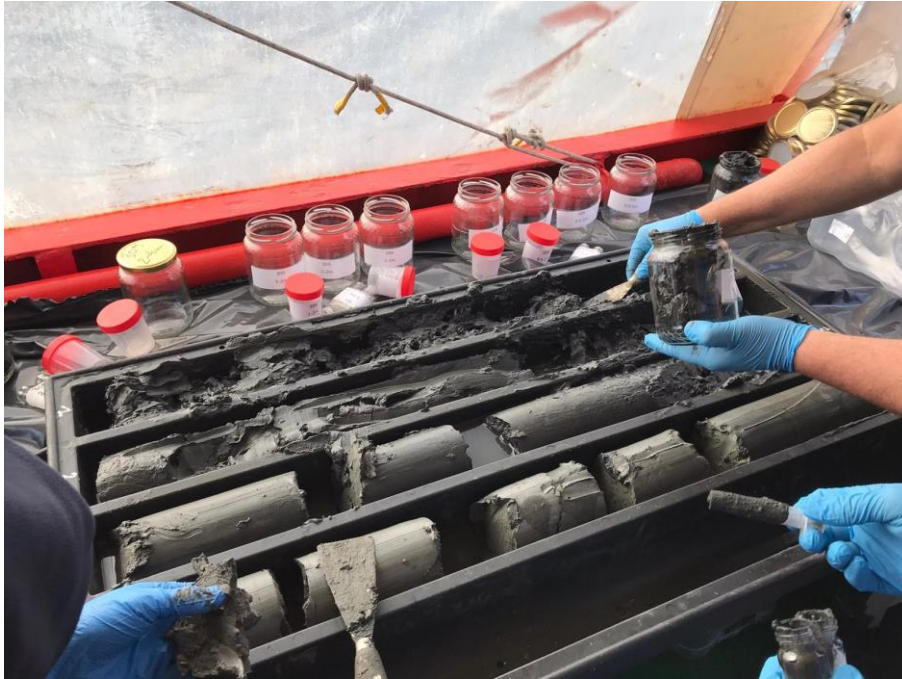
Figura 6: Operazioni di campionamento a bordo imbarcazione
