**INTERVENTI DI ADEGUAMENTO DELLA DIGA DI GIUDEA
A GELLO NEL COMUNE DI PISTOIA (PT)**

PROGETTO DEFINITIVO

Tavola/Elaborato: ET.04a	Nome Elaborato: RELAZIONE GEOLOGICA, GEOLOGICO-TECNICA E SISMICA	Scala: -
		Data: 01/04/2022

Interventi per l'incremento della sicurezza della diga di Giudea a Gello – Comune di Pistoia (PT)

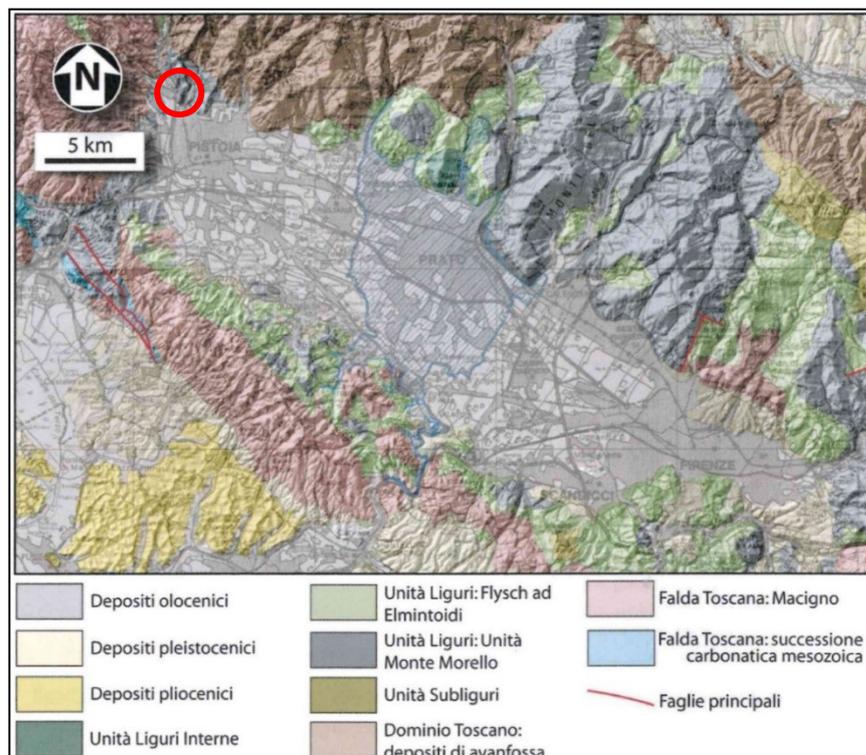
Fig. 1 – Schema geologico semplificato del Sistema della Piana Firenze-Prato-Pistoia (S. Angelini, G. Cannata, C. Lubello, M. Doveri, M. Menichini, 2016). In rosso l'area oggetto d'interesse

Il contesto in esame, come descritto nel capitolo precedente, è posto nella zona di passaggio fra i rilievi collinari cretacico-paleogenici (zona pedemontana) e la piana lacustre villafranchiana Firenze-Prato-Pistoia ().

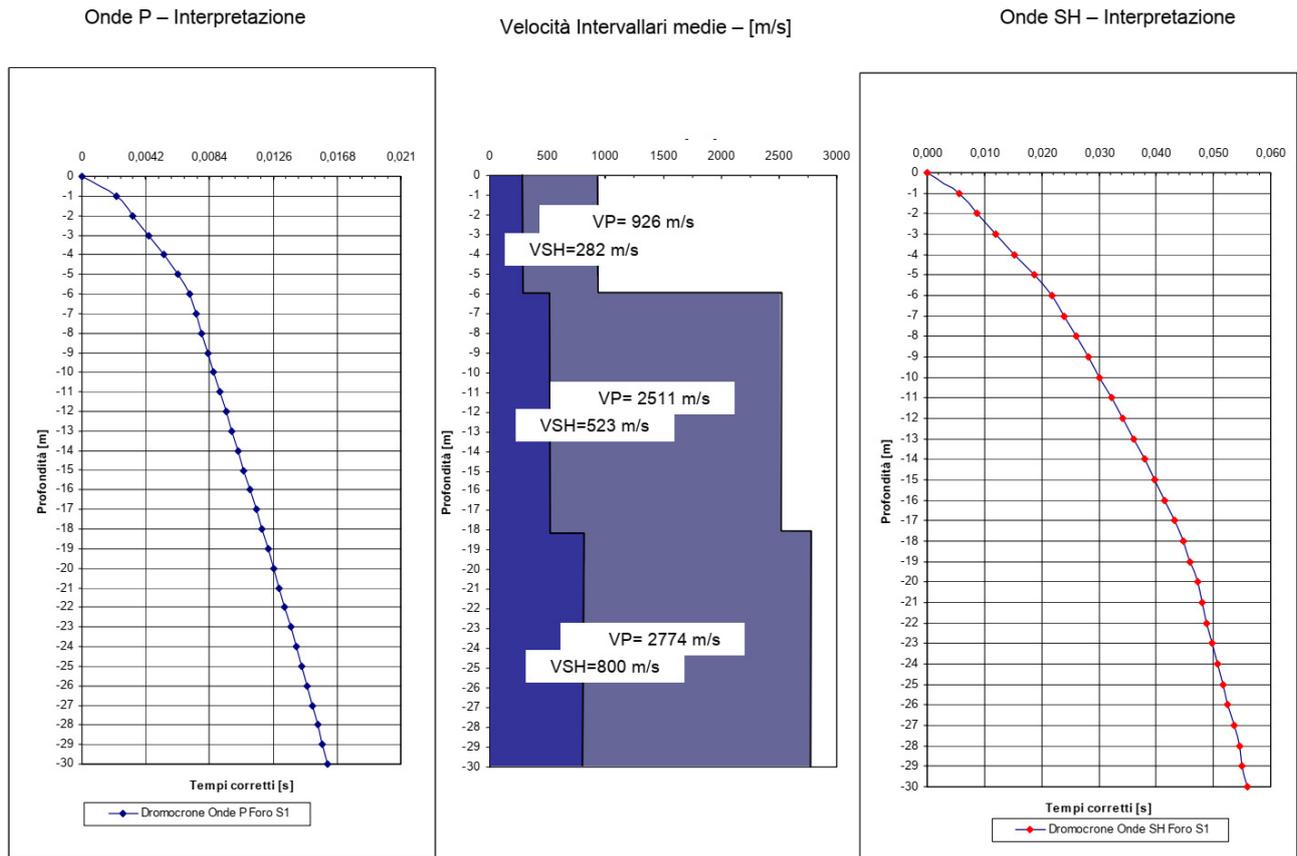
Fig. 2 – Grafico delle velocità intervallari medie (m/sec) delle onde P (Vp) e delle onde S (Vs) ricavate dalla prova sismica in foro DownHole (DH) eseguita nel sondaggio S1 del 2007 alla base del paramento di valle del corpo diga.

Il substrato presenta un grado di alterazione crescente con la profondità. Prendendo a riferimento le velocità delle onde sismiche registrate nelle indagini geofisiche eseguite dal 2007 ad oggi (vedi § 8) è possibile evidenziare un orizzonte superficiale con velocità medie delle onde S (Vs) comprese fra 500 e 600 m/sec e con spessore variabile da circa 10 m a circa 15 m. Al di sotto si riscontro un secondo orizzonte con grado di alterazione minore al precedente, e sempre decrescente con la profondità, con valori delle velocità medie delle onde S (Vs) superiori a 800 m/sec (Fig. 2).

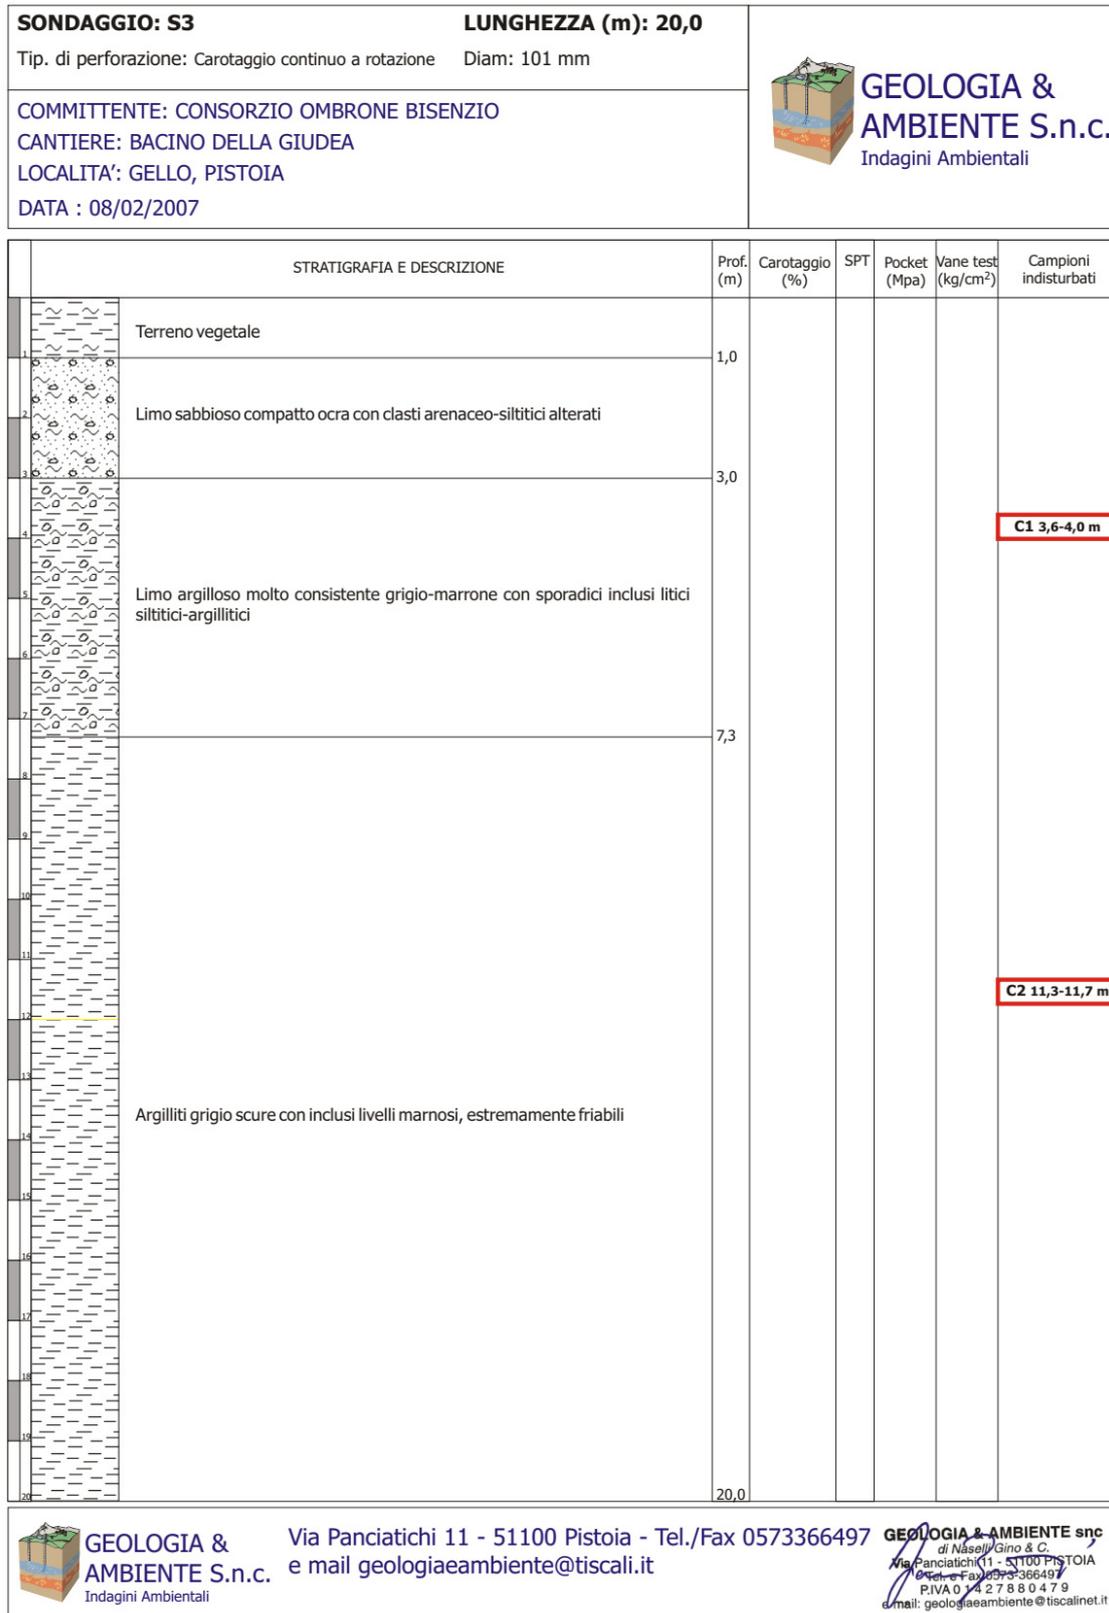
Fig. 3 – Stratigrafia del sondaggio S3 eseguito nel 2007 e posizionato lungo il versante SO (lungo la traccia del canale di scarico superficiale)

Al di sopra del substrato, è presente un orizzonte superficiale di copertura avente uno spessore variabile da circa 3 m a circa 6 m costituito da limo argilloso sabbioso marrone grigio da poco consistente a consistente derivante da processi di alterazione e pedogenesi del substrato (Fig. 3).

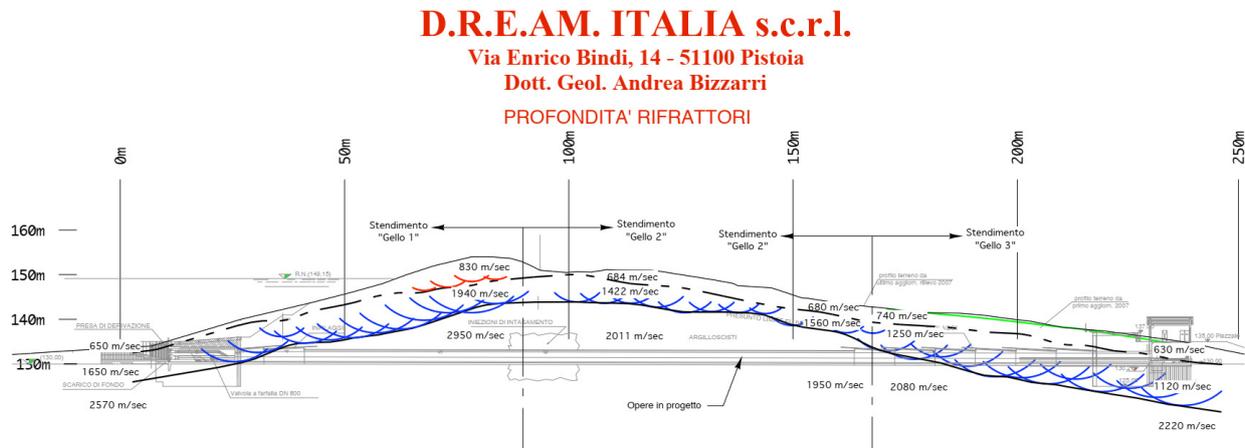
Fig. 4 – Risultato dell'indagine sismica a rifrazione onde P eseguita nel 2007 lungo la sonda destra dell'invaso e lung oil versante SO della dorsale morfologica sulla cui sommità è posto il bacino antropico della Giudea

Tale orizzonte presenta una velocità delle onde sismiche P (V_p) compresa fra circa 700 m/sec e circa 900 m/sec (Fig. 4)

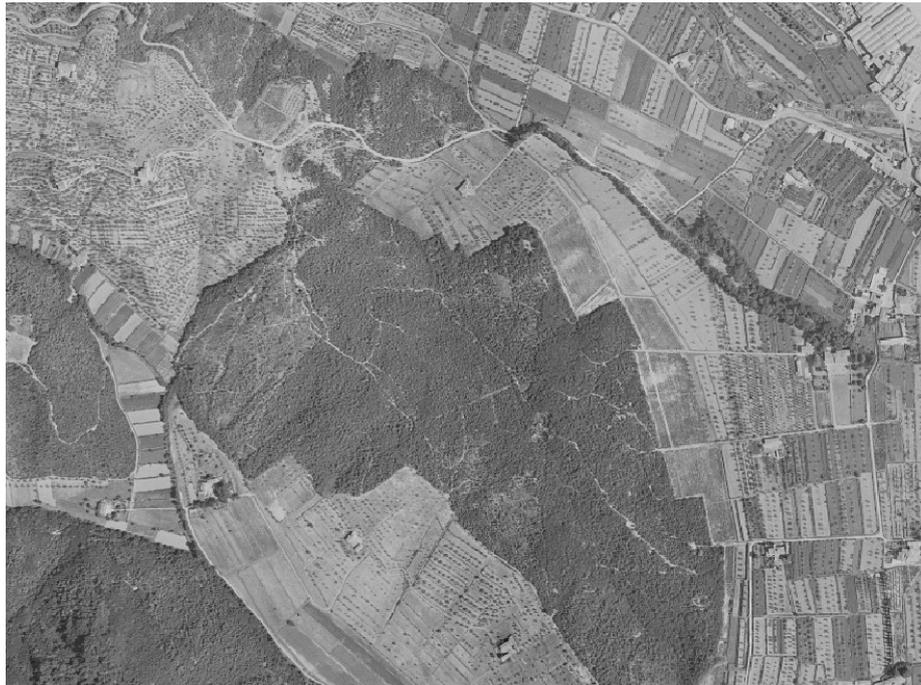
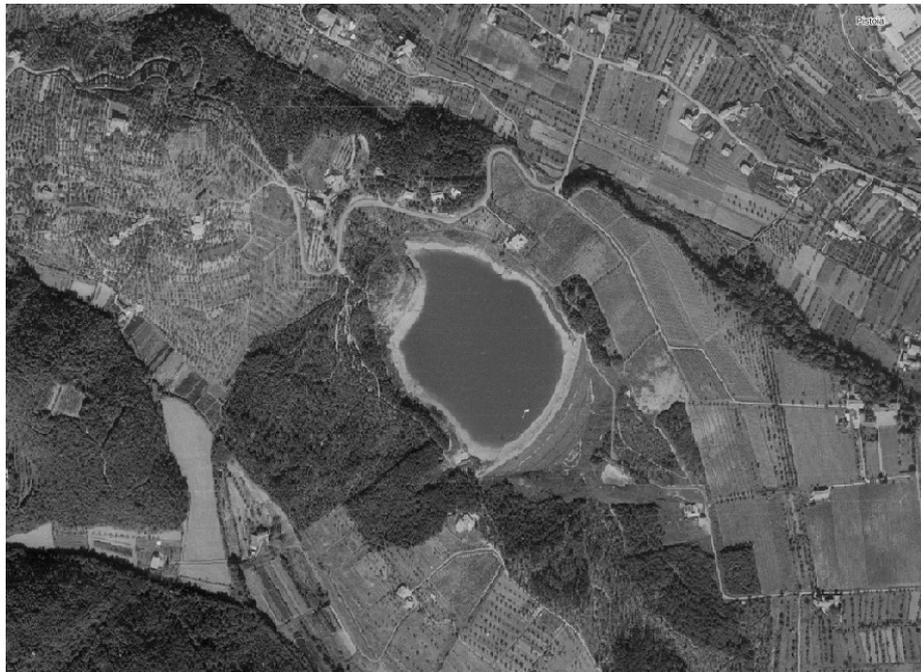
Fig. 5 – Estratti delle ortofoto scattate sopra il bacino della Giudea nel 1963 (ante-operam – foto sopra) e nel 1978 (post-operam – foto sotto). Fonte Geoscopio – Regione Toscana

Dal 1965, la porzione di dorsale pedemontana in oggetto è stata interessata da interventi antropici che hanno portato alla realizzazione del bacino antropico della Giudea (opera conclusa nel 1970 - Fig. 5).

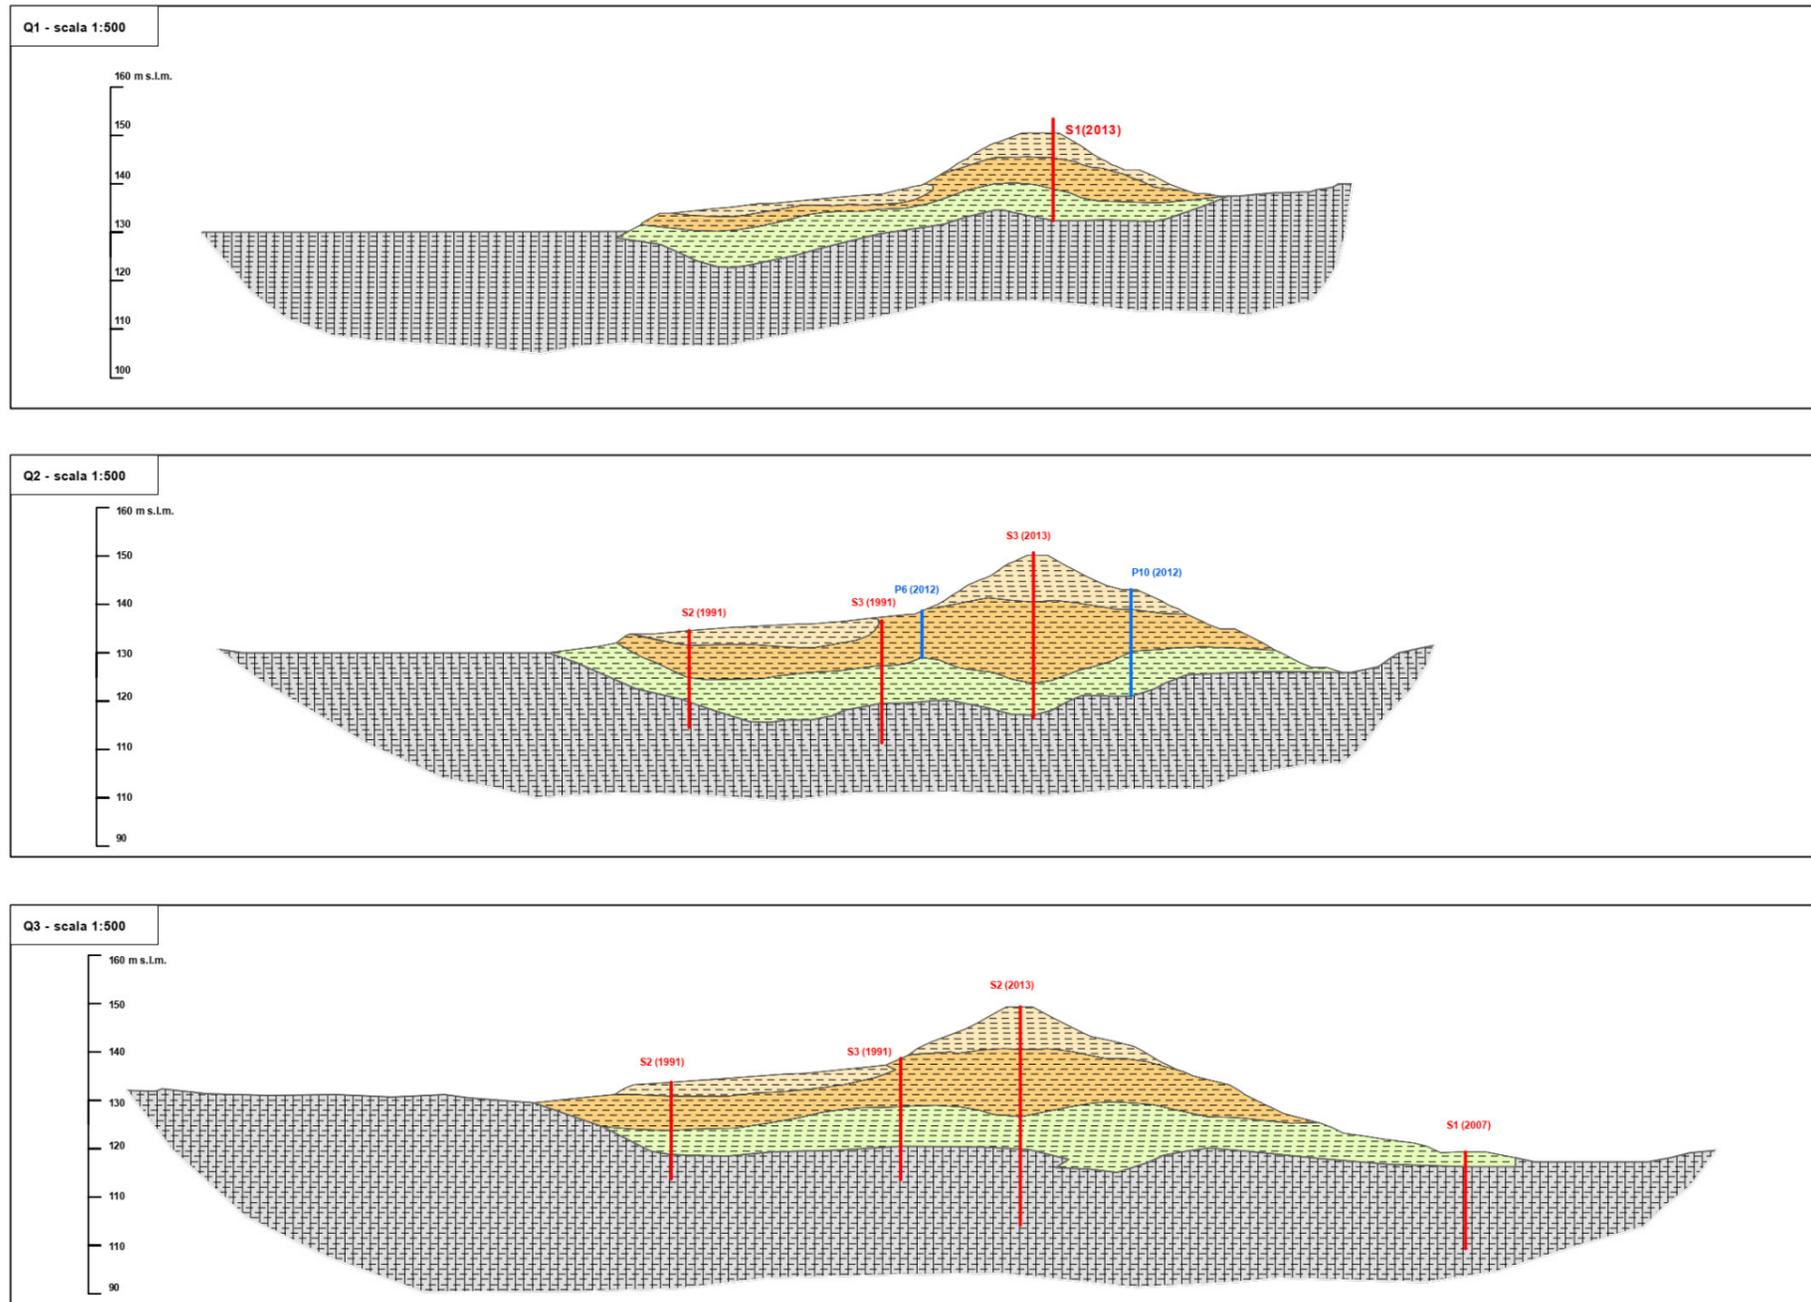
Fig. 6 – A destra, sezioni geologico-tecnice del corpo diga. A sinistra stratigrafia del sondaggio S3 eseguito nel 2013 sul coronamento della diga

Il corpo diga risulta nel suo complesso mediamente omogeneo costituito da una netta prevalenza di materiale coesivo (limo/argilla) con presenza di piccoli orizzonti/lenti di materiale più granulare (sabbie e ghiaie). Dalle indagini geognostiche e geofisiche eseguite lungo il corpo diga dal 1991 ad oggi è stato possibile suddividere il corpo diga in tre macrodomini, qui di seguito elencati (Fig. 6 e Fig. 7):

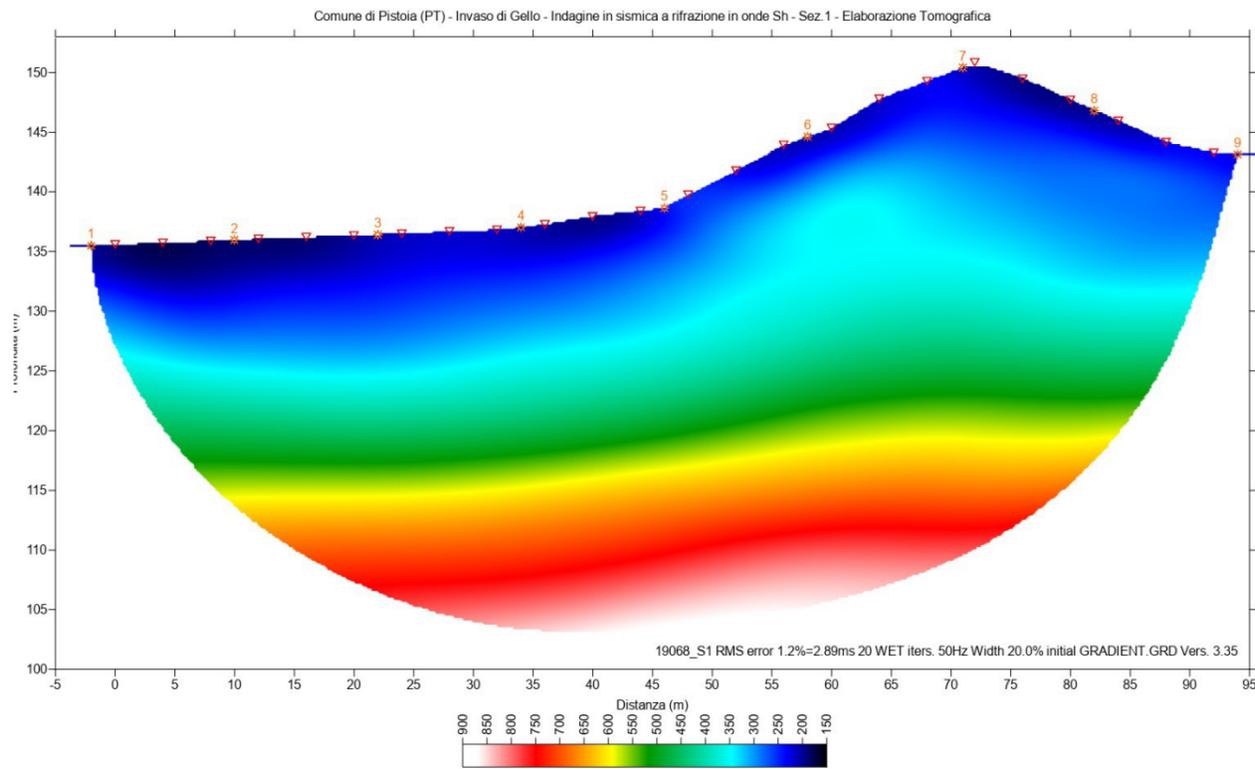
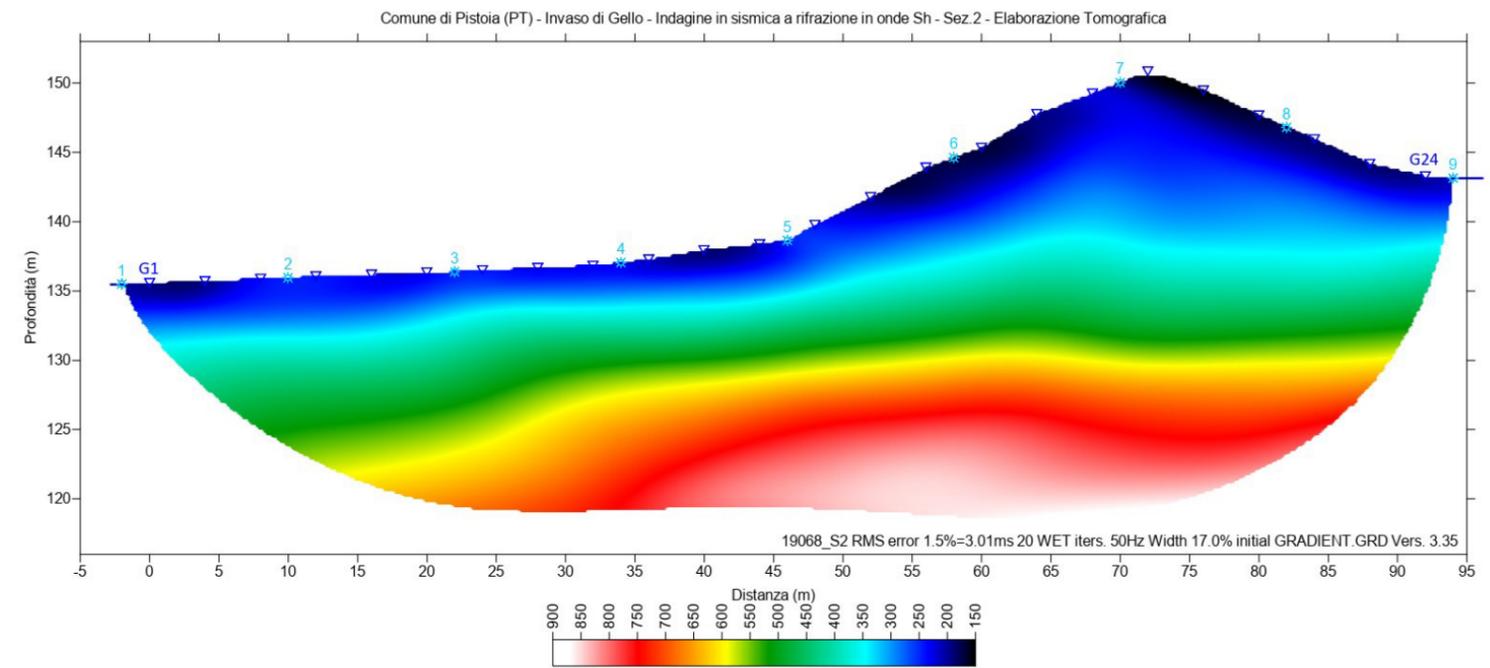
Fig. 7 – Tomografie trasversali del corpo diga derivanti dalle indagini sismiche a rifrazione del 2019. Il corpo diga presenta una velocità delle onde sismiche S (V_s) inferiore a 500 m/sec

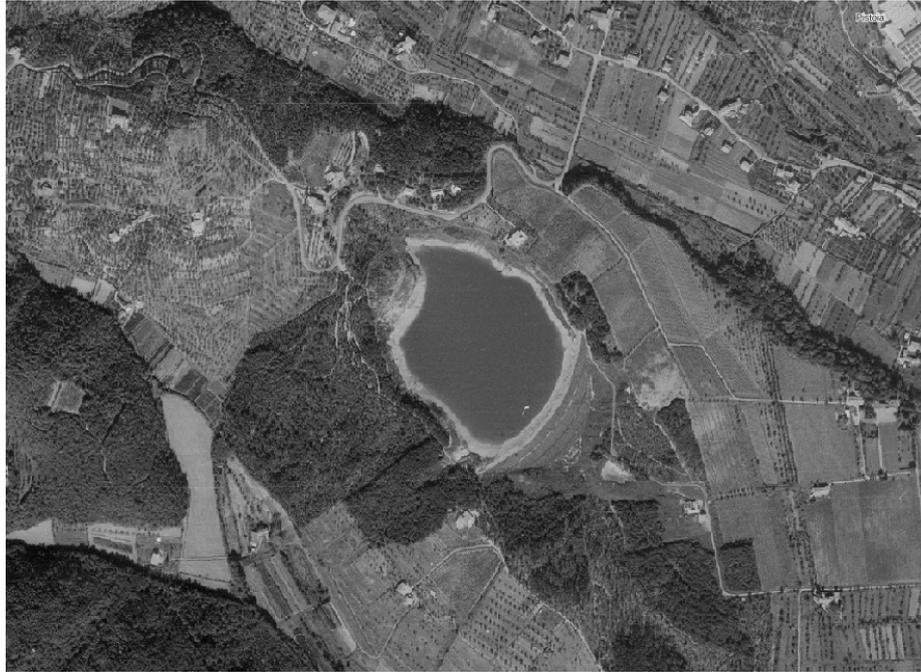
Fig. 9 - Estratti delle ortofoto scattate sopra il bacino della Giudea nel 1978 (post-operam – foto sopra) e nel 1998(post-franamento e realizzazione della tura al piede di monte dello sbarramento – foto sotto). Fonte Geoscopio – Regione Toscana

A seguito dei franamenti suddetti, nel 1993, fu realizzato una tura al piede di monte del rilevato antropico al fine di riprendere parzialmente il funzionamento dell'opera con un invaso massimo di circa 65.000 m³.

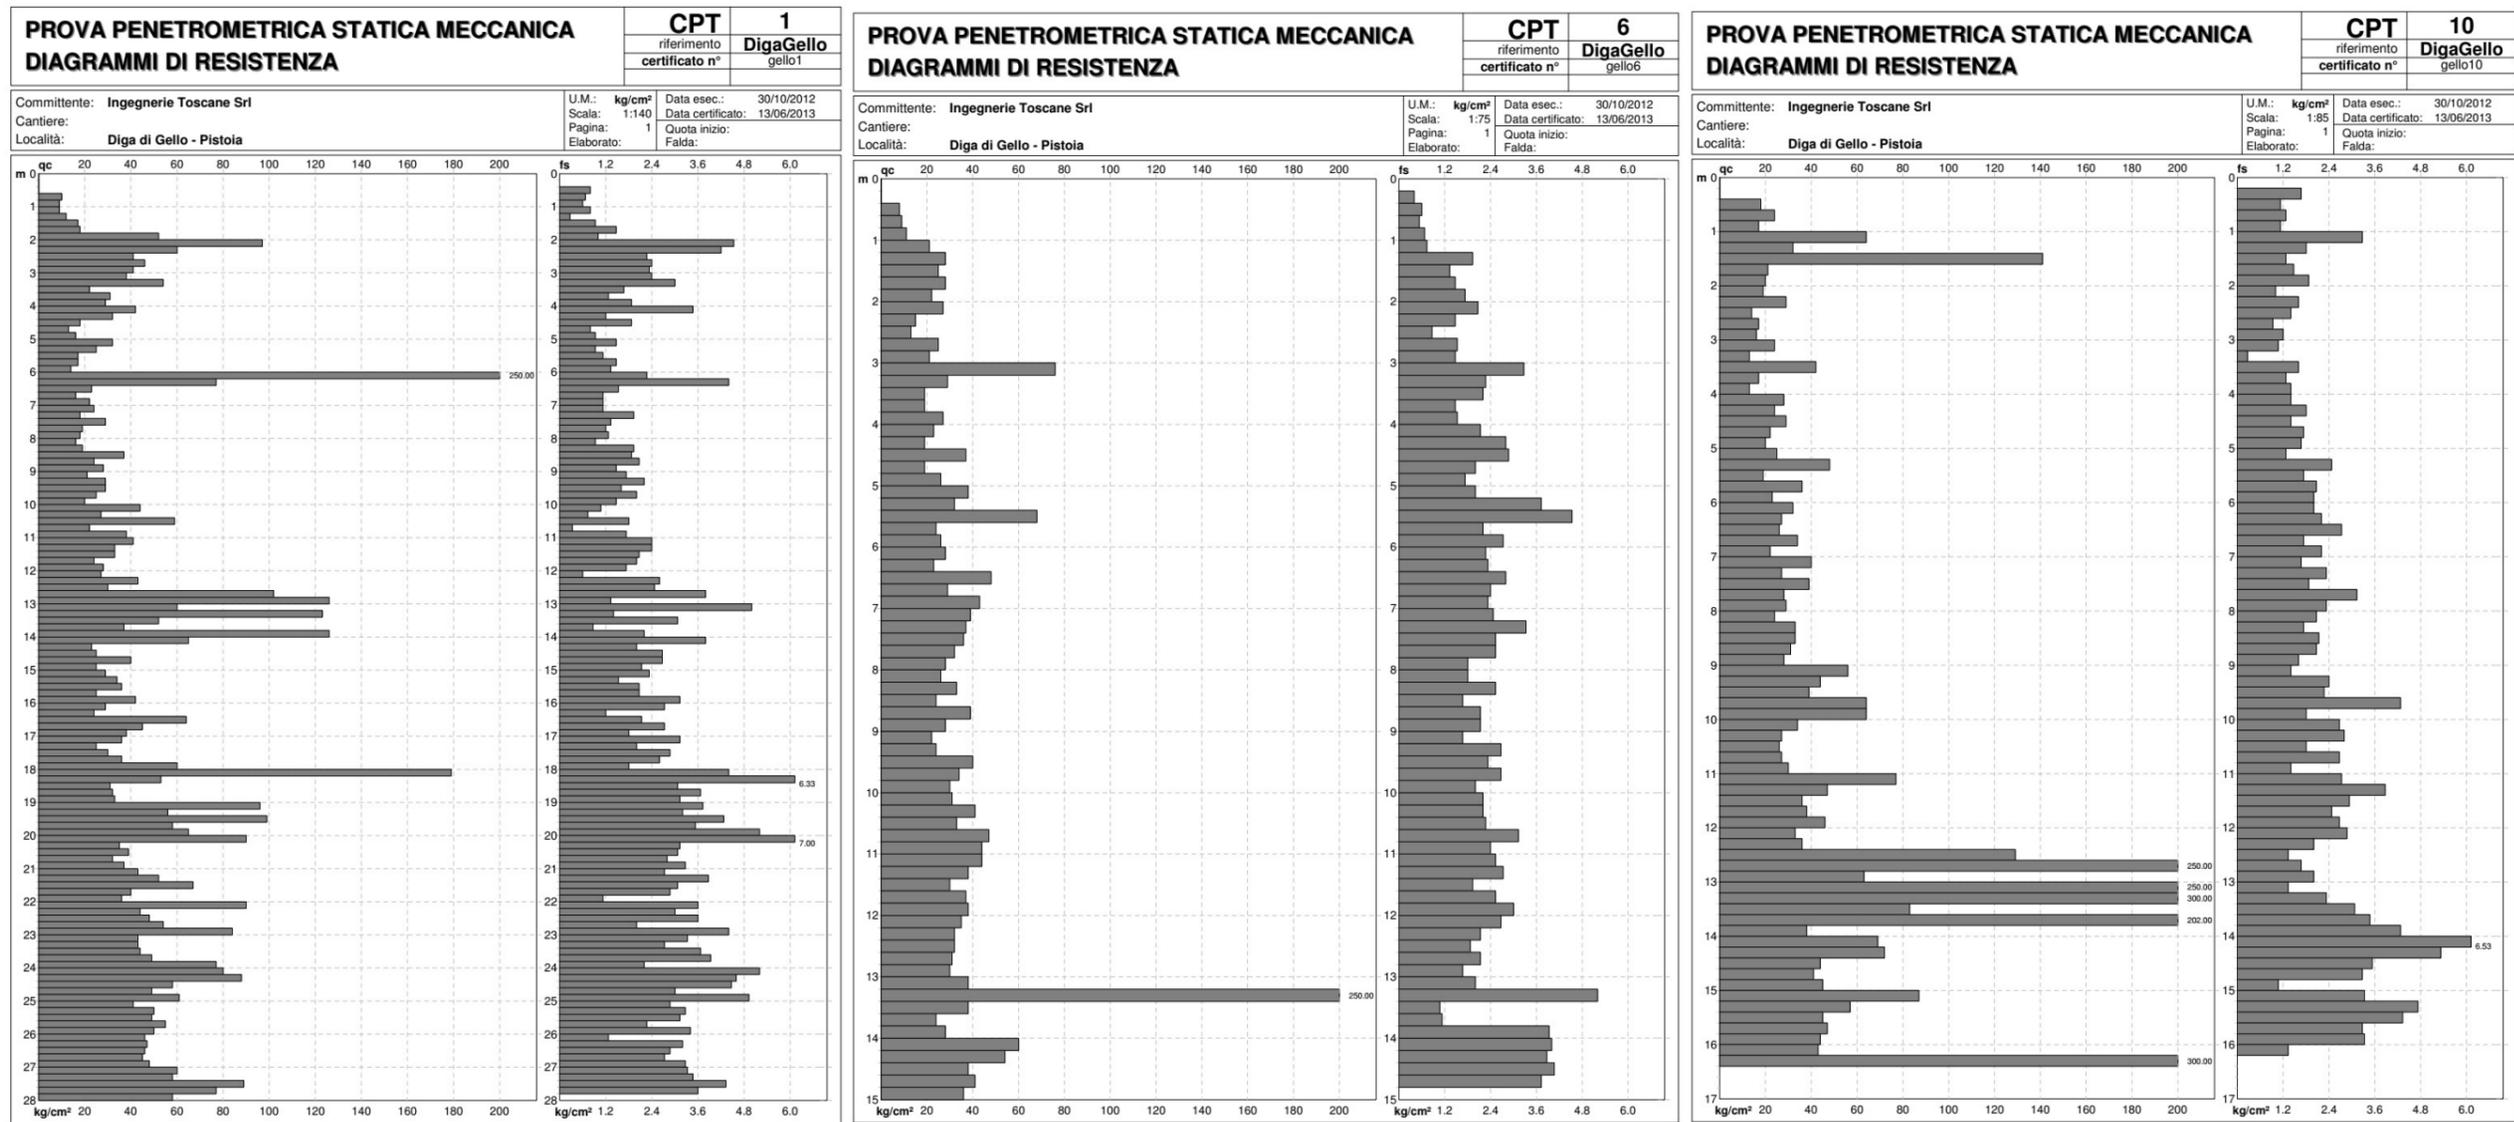
Fig. 11 – Confronto fra prove penetrometriche eseguite sul corpo diga. CPT 1 eseguita sul coronamento del corpo diga, CPT 6 eseguita lungo il paramento di monte e CPT 10 eseguita lungo il paramento di valle. Indagini del 2012

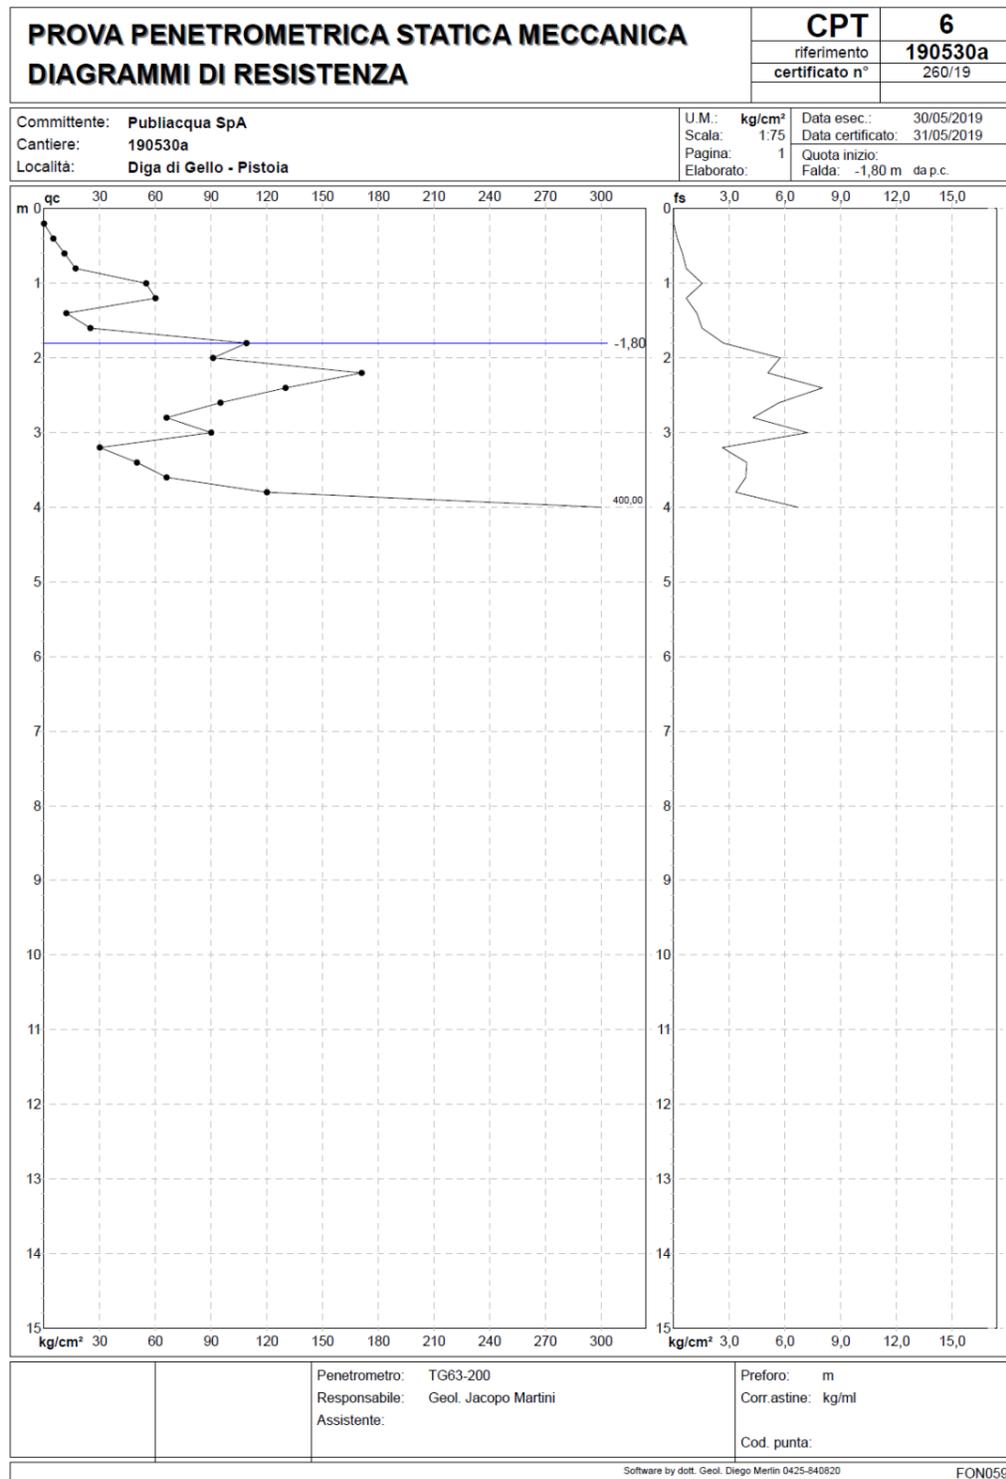
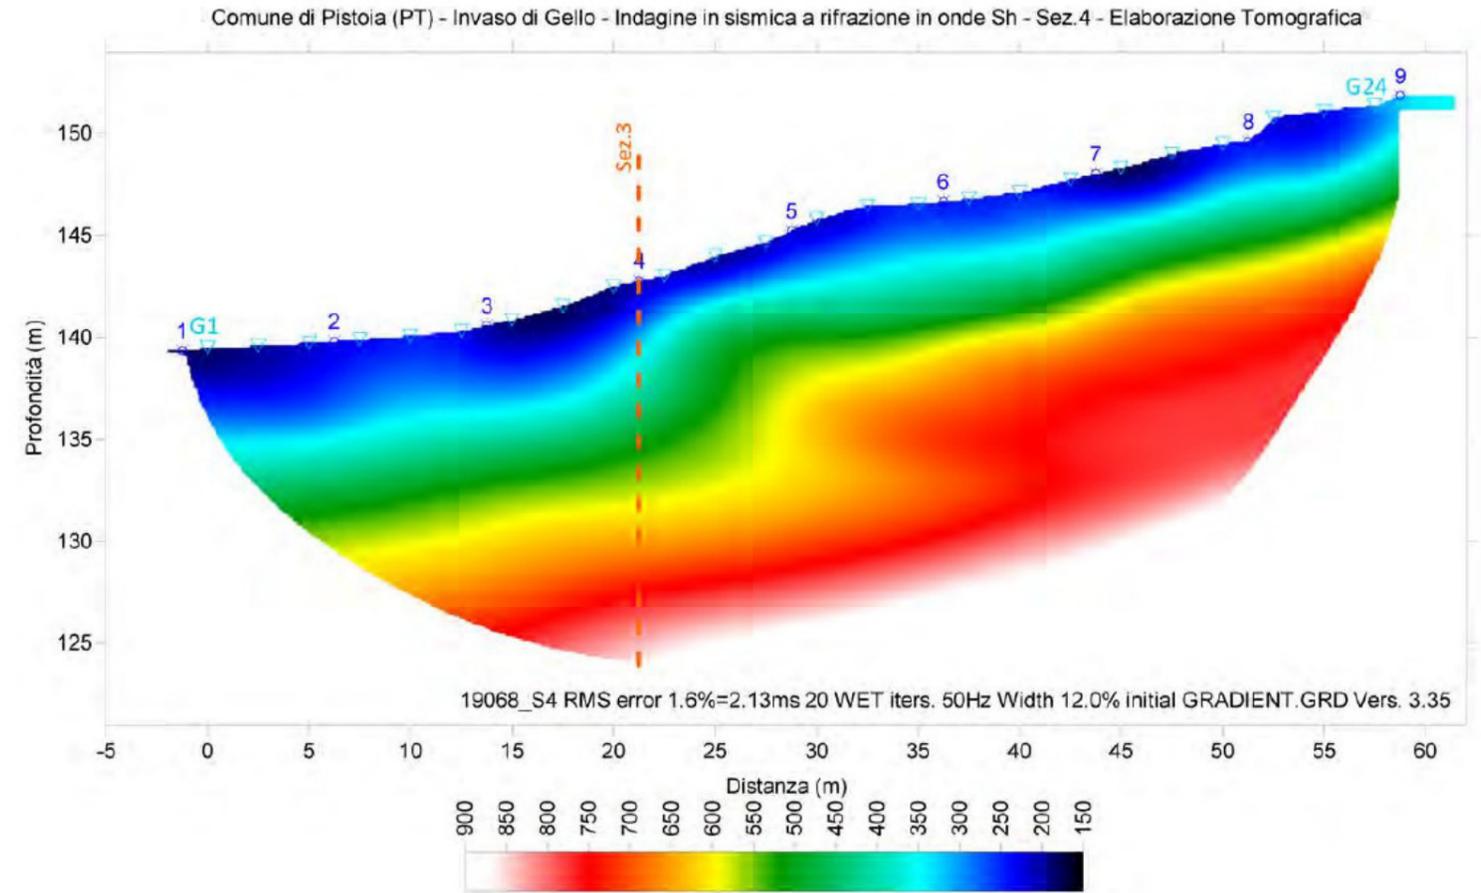
Fig. 13 – A sinistra risultanza della prova penetrometrica statica CPT6 lungo la sponda sinistra. A destra risultanza dell'indagine sismica e rifrazione onde S lungo la sponda sinistra

- Un primo orizzonte di materiale franato/allentato a componente prevalentemente coesiva (argilla limosa) dello spessore massimo di circa 3 m.
- Un secondo orizzonte costituito dal substrato argilloscistico alterato (cappellaccio) avente uno spessore medio di circa 12/13 m.
- Un terzo orizzonte costituito dal substrato in posto (con basso grado di alterazione decrescente con la profondità) con velocità delle onde Sh superiori agli 800 m/sec. Tale assetto è confermato anche dalle prove penetrometriche e dalle indagini geofisiche eseguite lungo la sponda sinistra (Fig. 13)

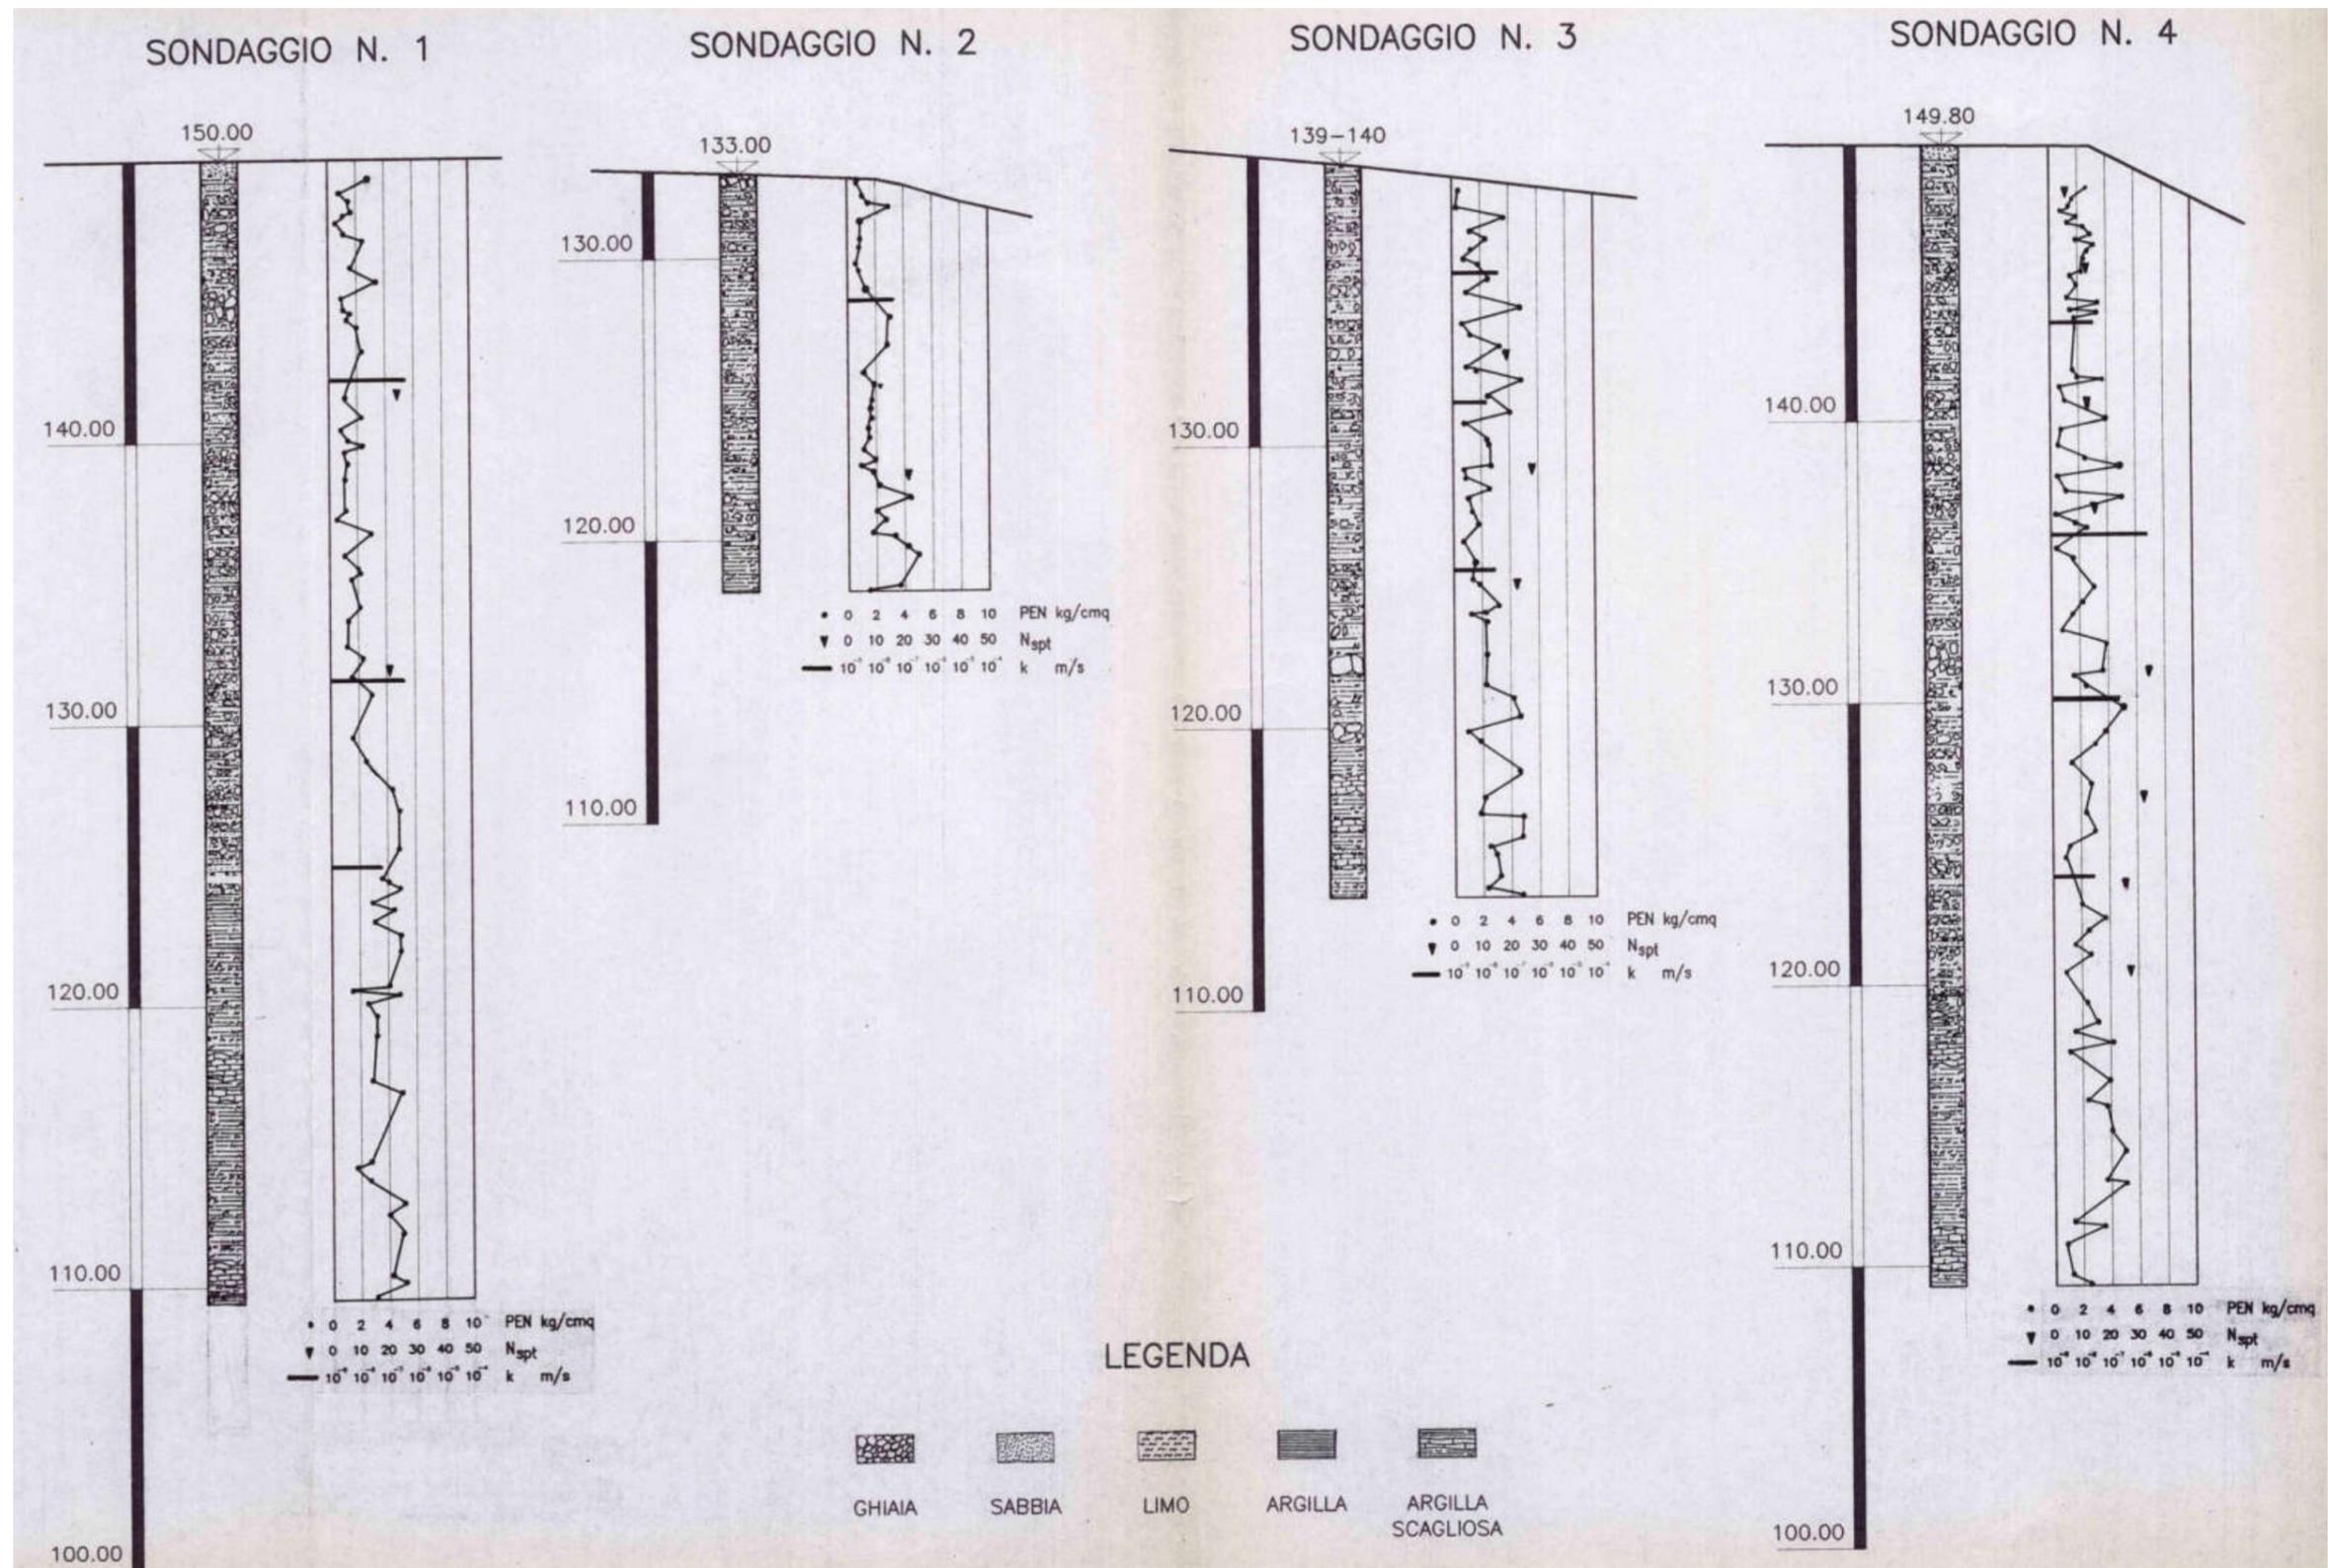
Fig. 14 Risultati delle prove di permeabilità realizzate lungo le verticali dei sondaggi eseguiti nella campagna del 1991

Tab. 3 – Valori di coefficienti di permeabilità ricavati dalle prove di permeabilità eseguiti lungo le verticali dei sondaggi del 1991

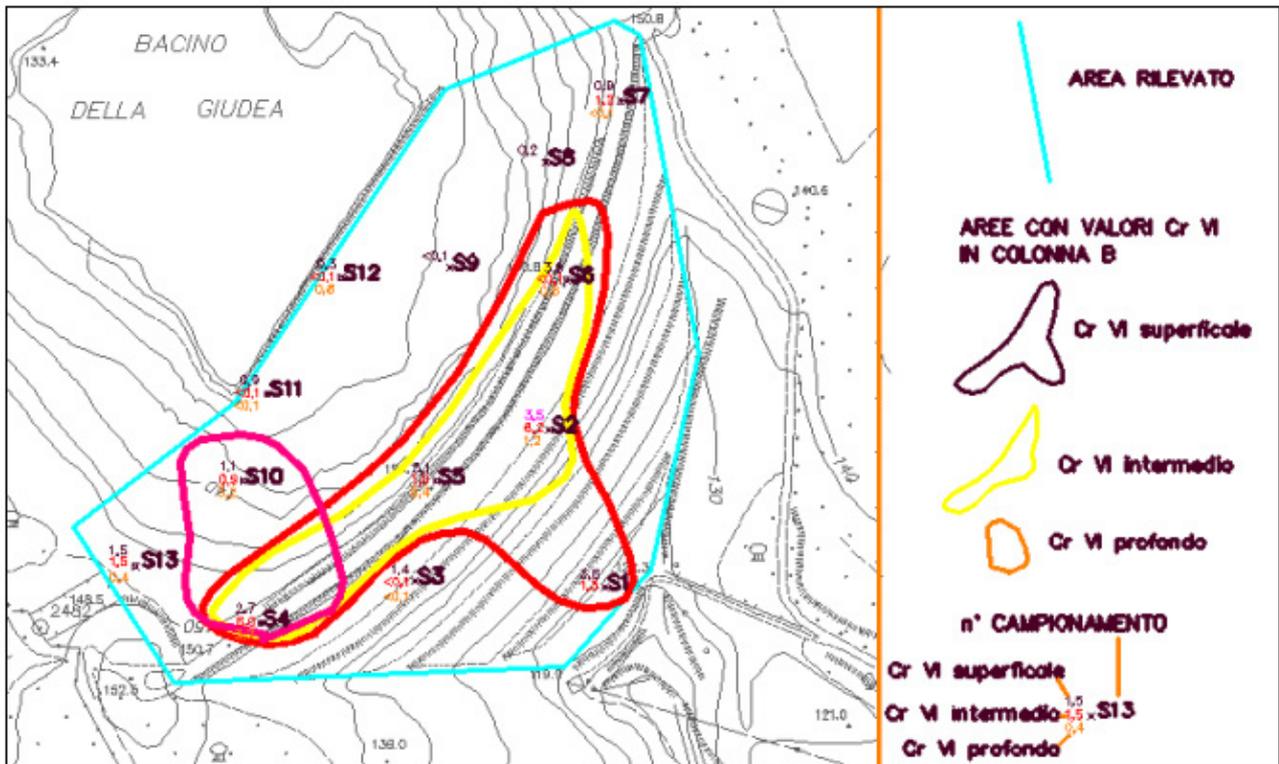
Fig. 21 – Distribuzione spaziale dei campioni con valori di cromo VI (Cr VI) oltre i limiti di legge

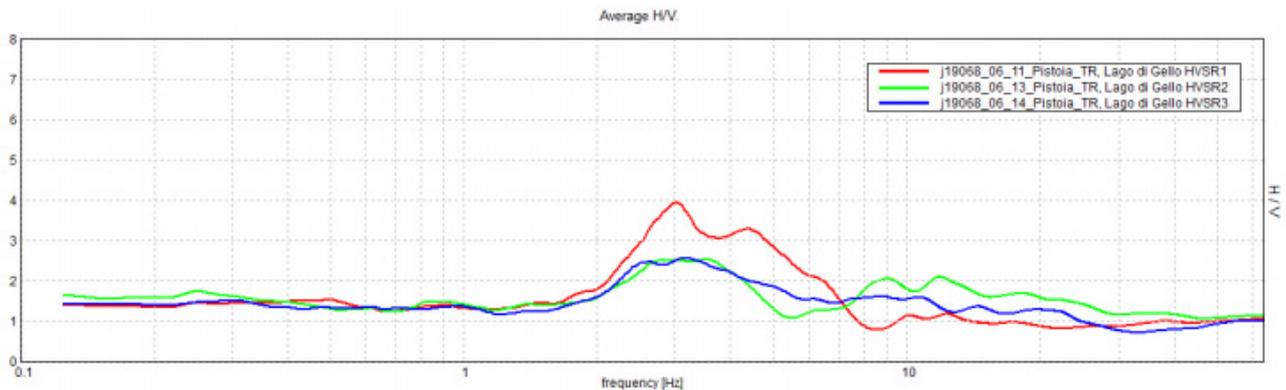
Fig. 22 – Grafico H/V – Frequenza per le tre prove HVSR eseguiti nel 2019

Nella figura sottostante è riportato il confronto tra le curve H/V sperimentali relative alle due misure eseguite.
