**INTERVENTI DI ADEGUAMENTO DELLA DIGA DI GIUDEA
A GELLO NEL COMUNE DI PISTOIA (PT)**

PROGETTO DEFINITIVO

Tavola/Elaborato: ET.04a	Nome Elaborato: RELAZIONE GEOLOGICA, GEOLOGICO-TECNICA E SISMICA	Scala: -
		Data: 01/04/2022

Interventi per l'incremento della sicurezza della diga di Giudea a Gello – Comune di Pistoia (PT)

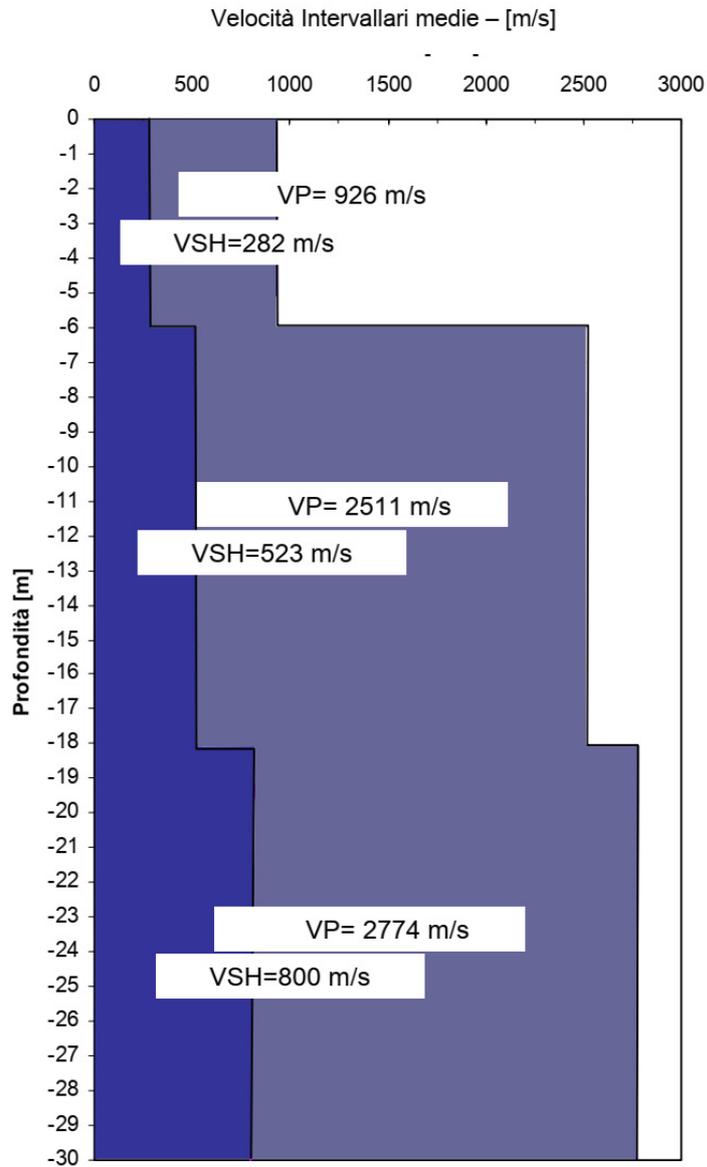
Fig. 23 – Risultato della prova sismica DownHole del 2007

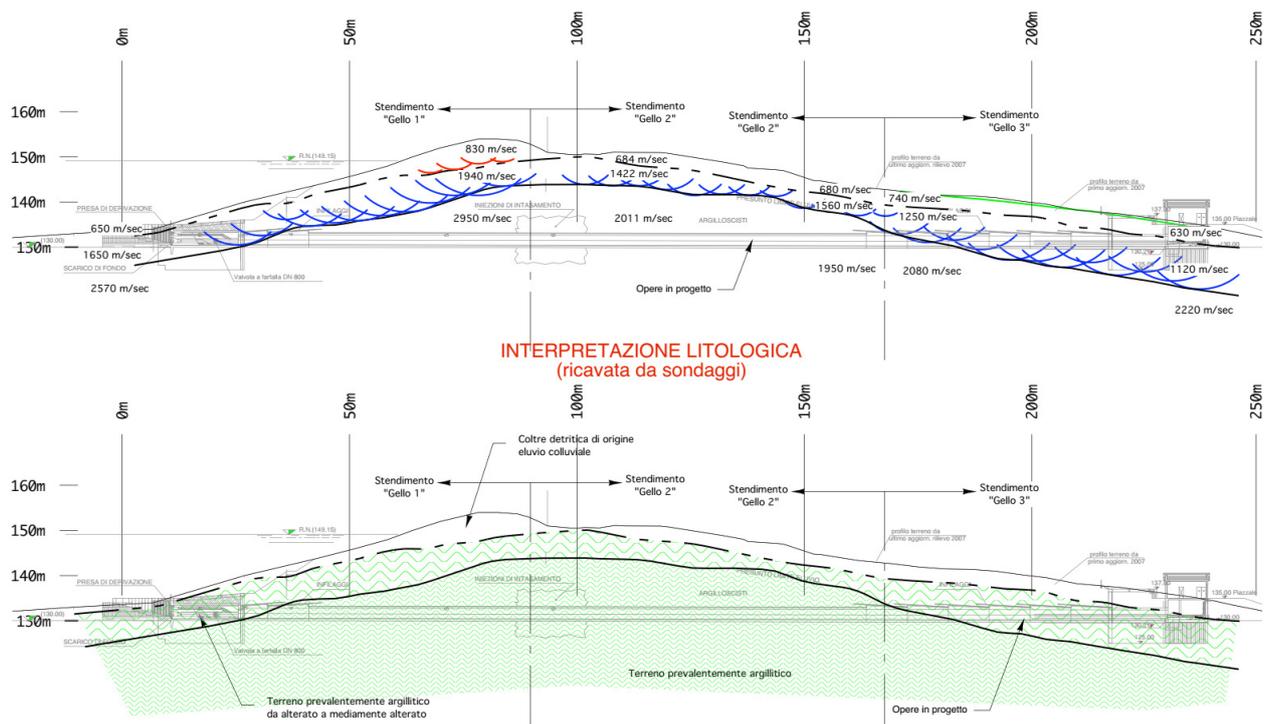
Fig. 24 - Risultato dell'indagine sismica a rifrazione onde P eseguita nel 2007 lungo la sponda destra dell'invaso e lungo il versante SO della dorsale morfologica sulla cui sommità è posto il bacino antropico della Giudea

Le sezioni lungo lo scarico superficiale (Fig. 24) individuano uno spessore di terreno ad omogenee caratteristiche geofisiche, che in base al risultato delle indagini geognostiche attribuiamo costituito da una coltre detritica di origine eluvio colluviale posta a profondità variabili e comprese da poche decine di centimetri a qualche metro (vedi tabelle allegate all'interpretazione di ciascun stendimento). A maggiori profondità vi è un livello, con caratteristiche geofisiche migliori, che si interpone tra i materiali di copertura e il substrato, prevalentemente argillitico.

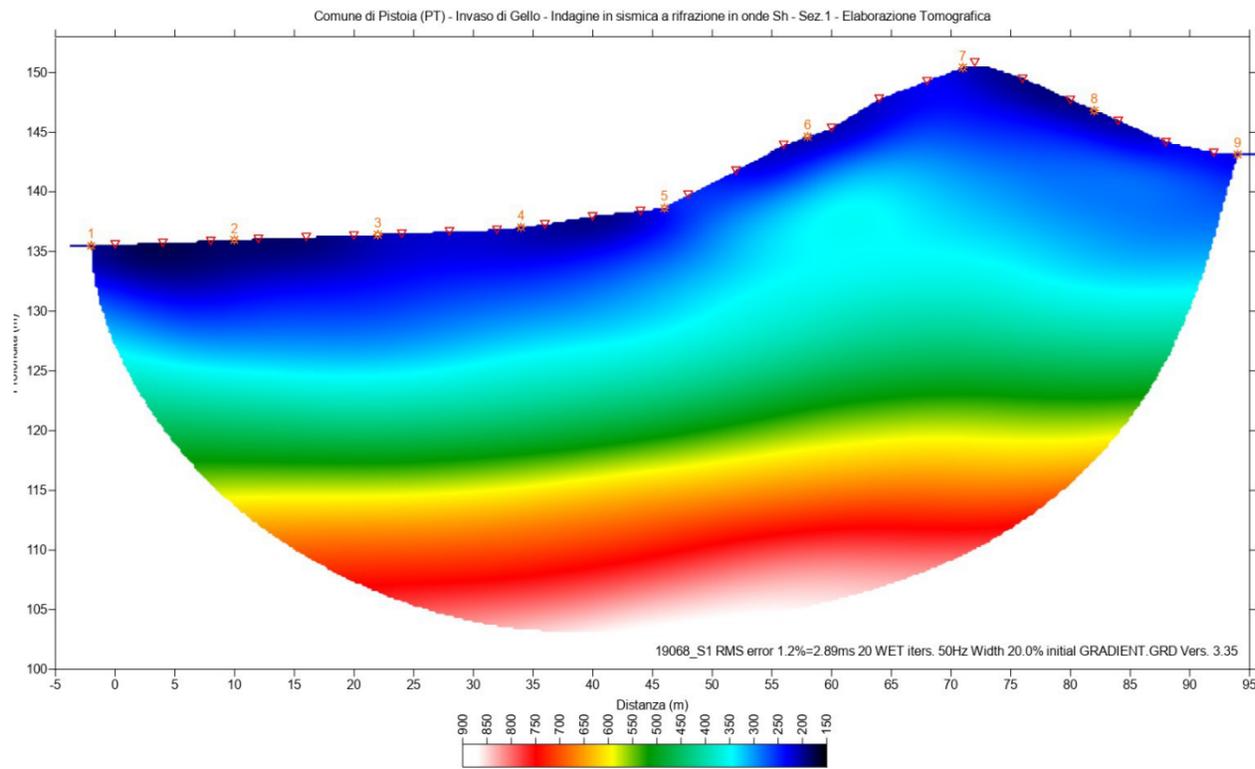
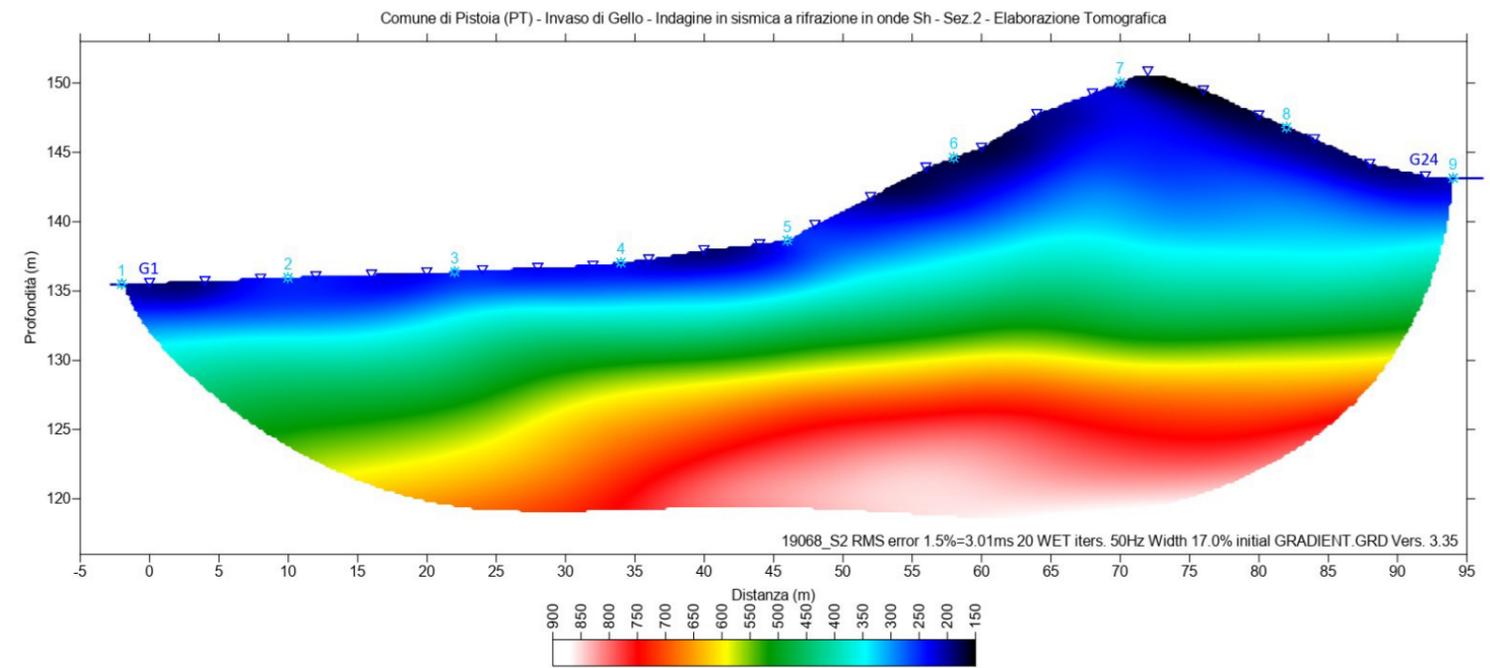
Fig. 25– Tomografie trasversali del corpo diga derivanti dalle indagini sismiche a rifrazione del 2019. Il corpo diga presenta una velocità delle onde sismiche S (V_s) inferiore a 500 m/sec

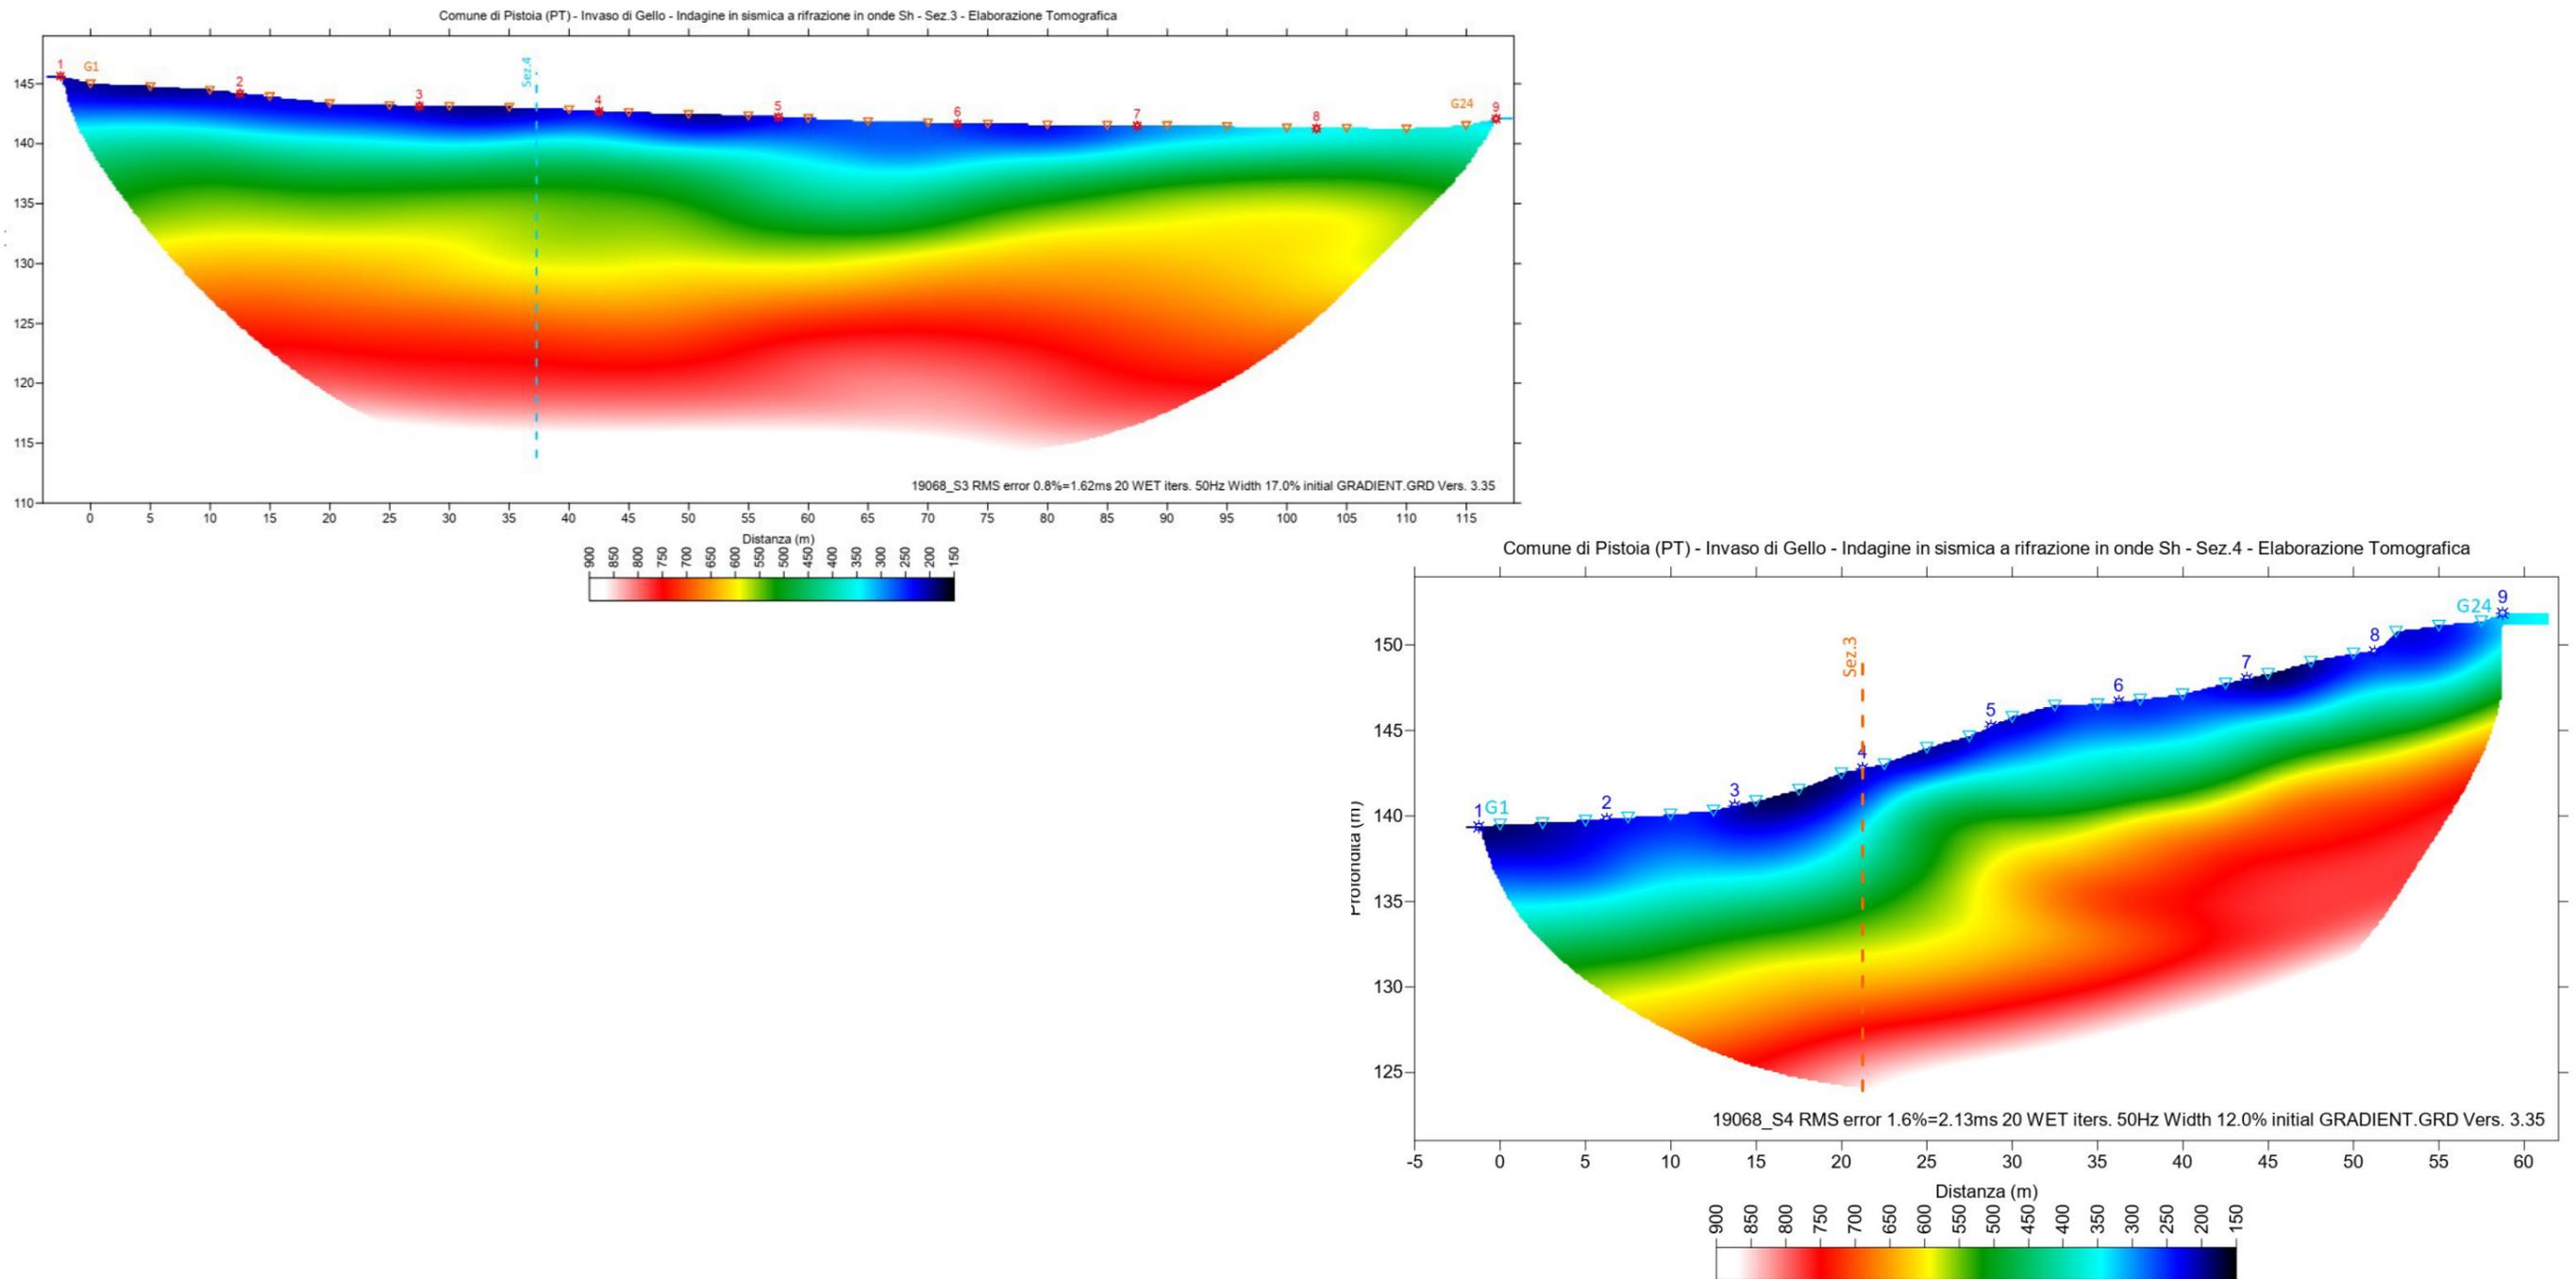
Fig. 26 - Tomografie lungo la sponda sinistra dell'invaso derivanti dalle indagini sismiche a rifrazione del 2019. Il corpo diga presenta una velocità delle onde sismiche S (V_s) inferiore a 500 m/sec

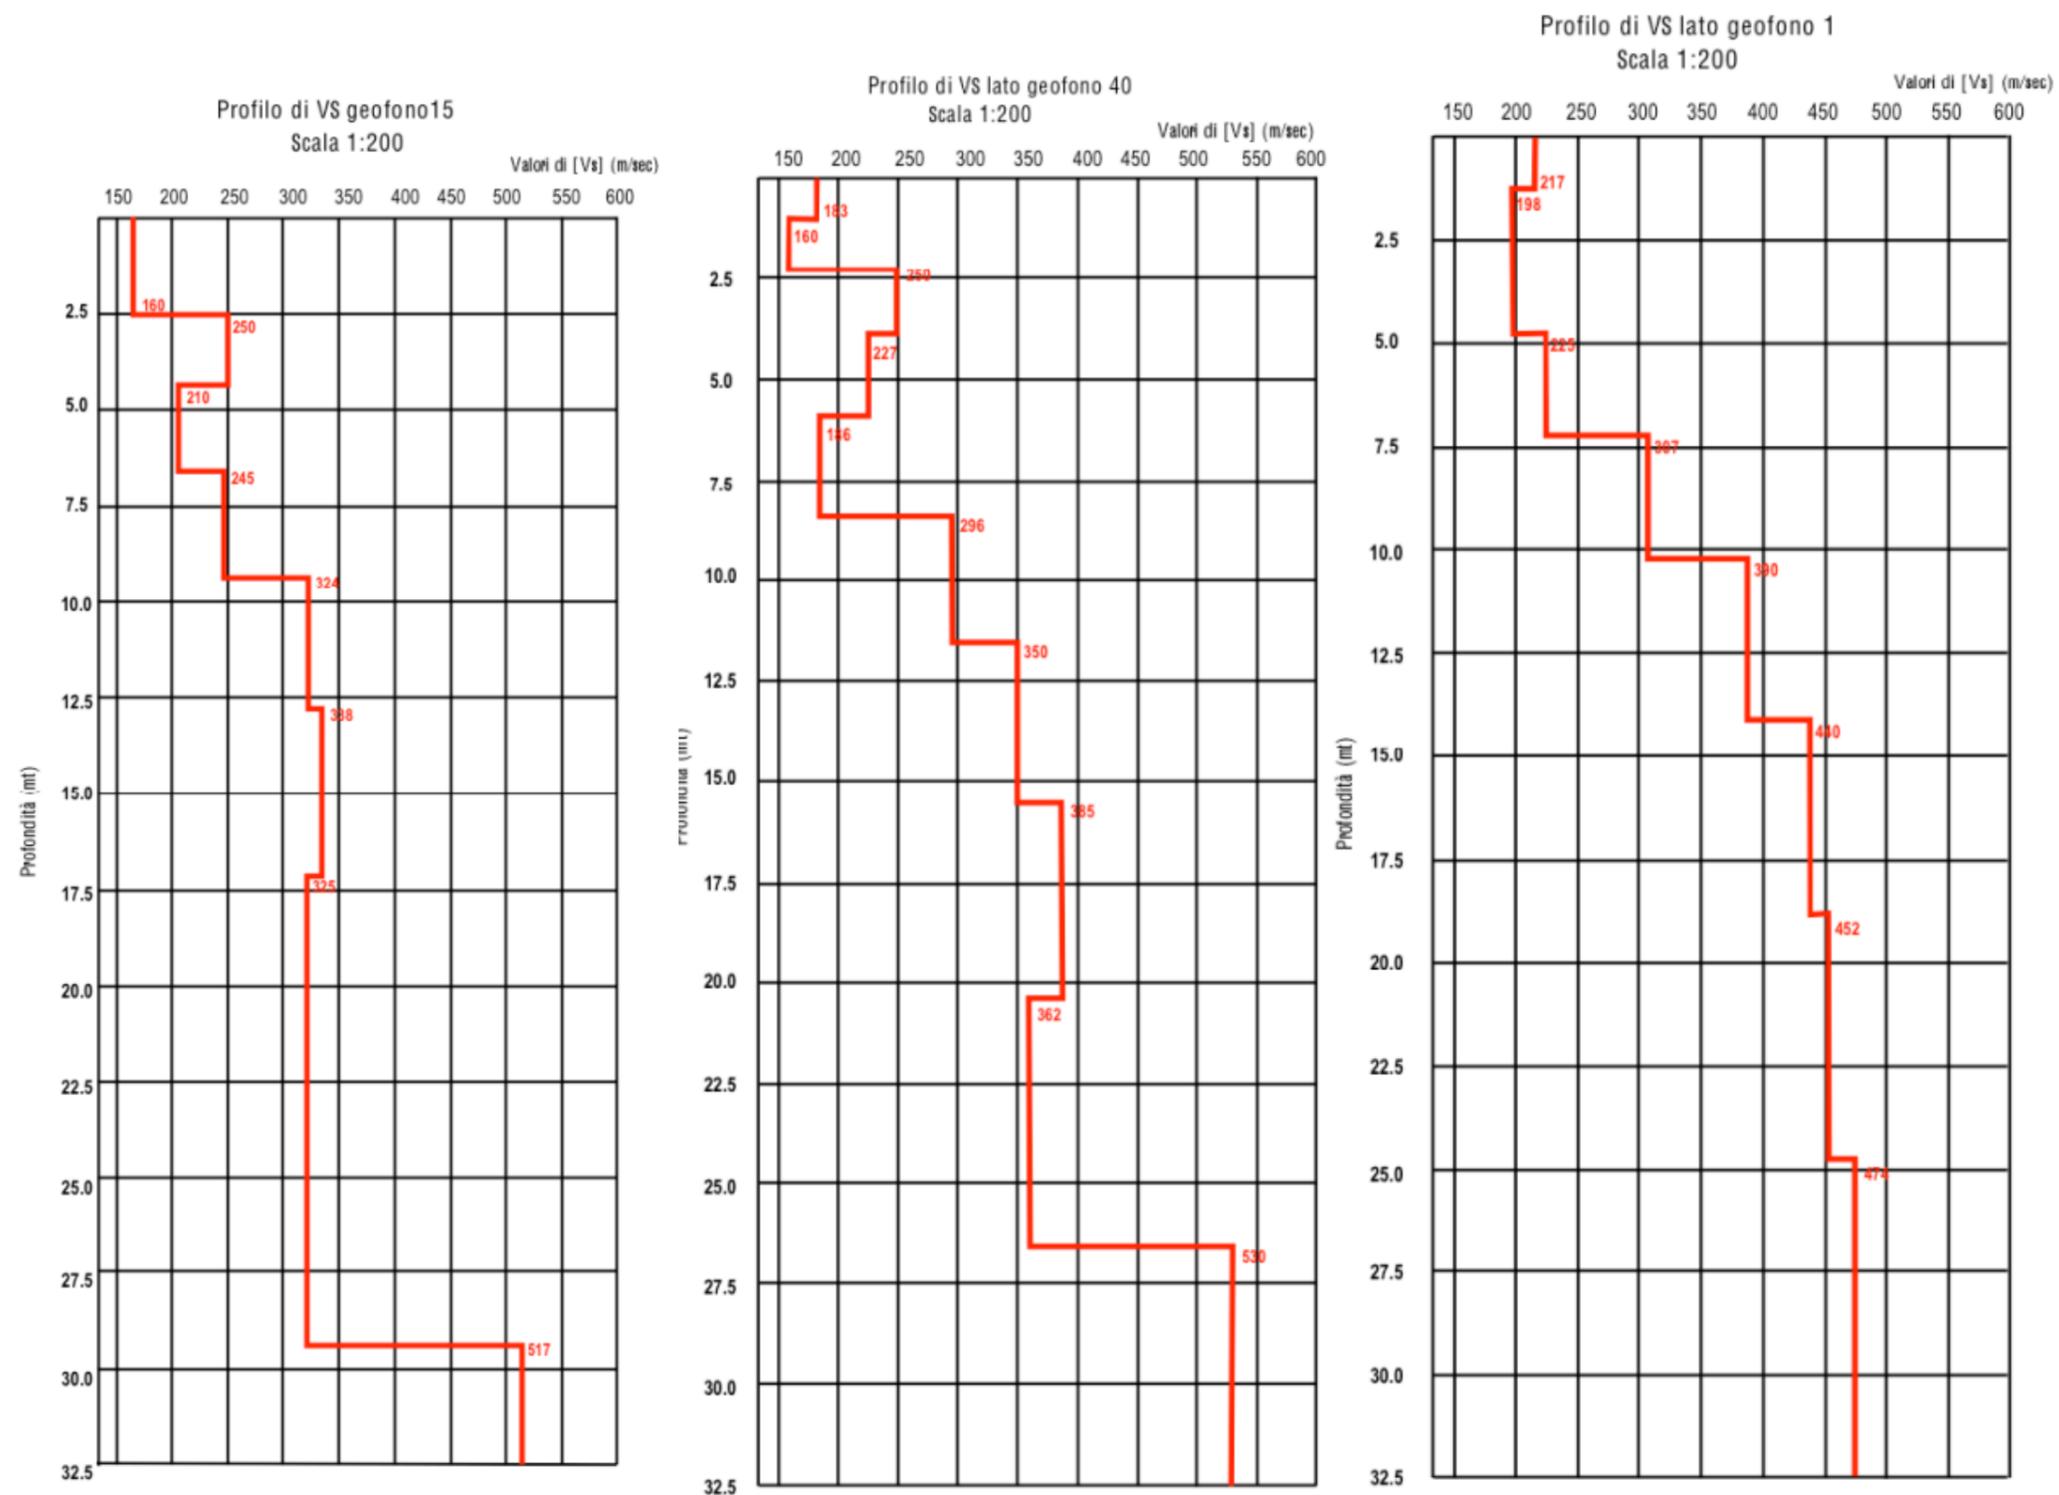
Fig. 27 – Risultati indagine sismica MASW del 2007

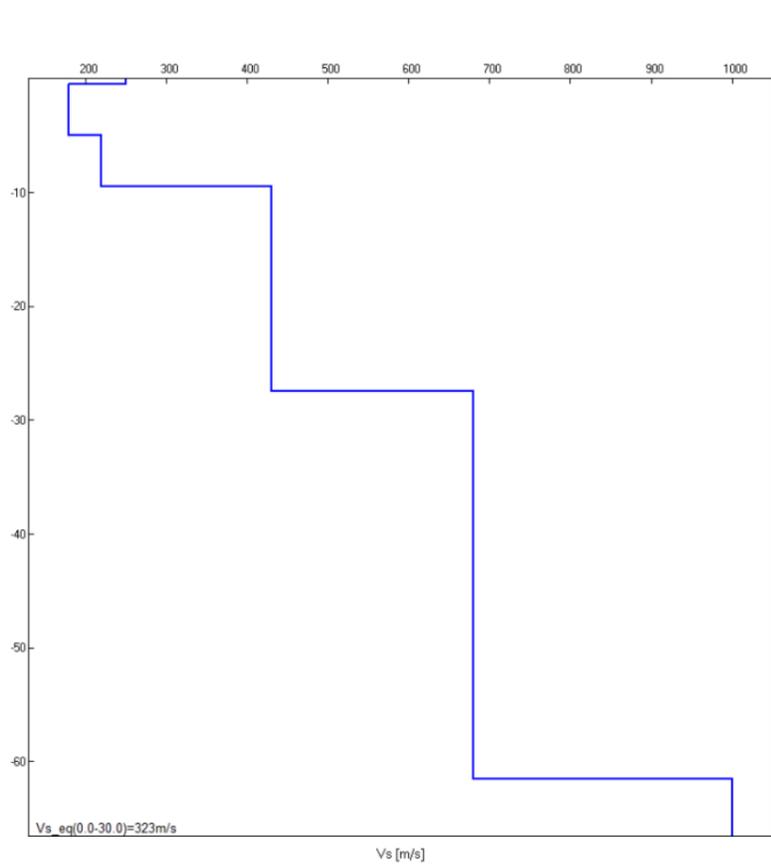
Figura 14: Indagine MASW 1. Profilo di velocità delle onde S

Fig. 28 – Risultati delle indagini sismiche MASW eseguite sul corpo diga (1 e 2) e sulla sponda sinistra dell'invaso (3) nel 2019

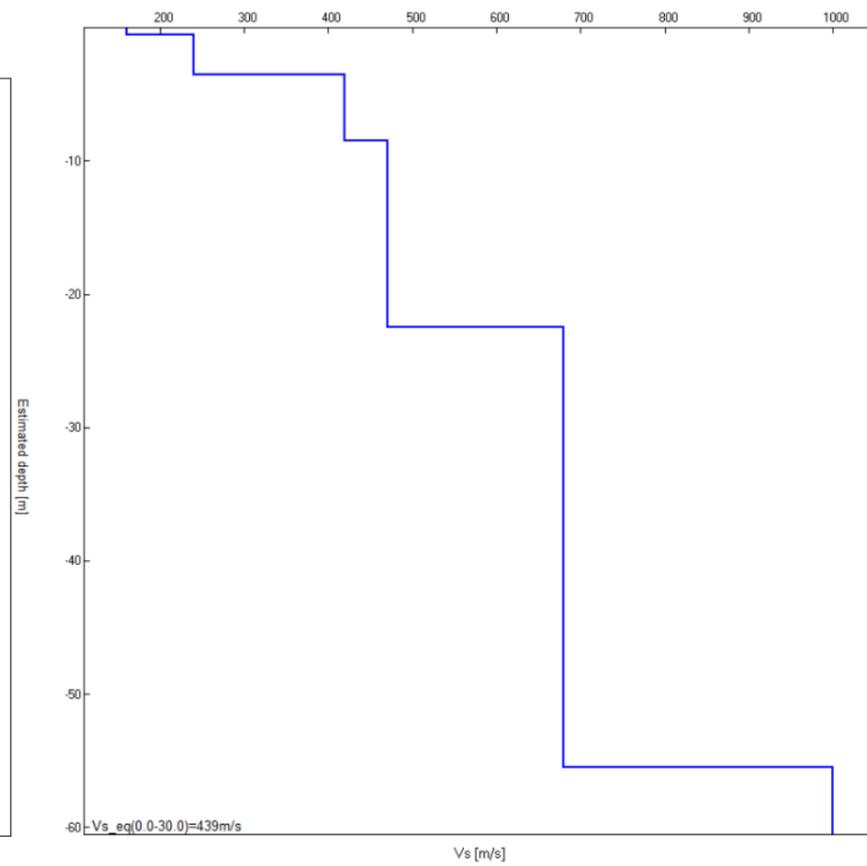
Figura 16: Indagine MASW 2. Profilo di velocità delle onde S

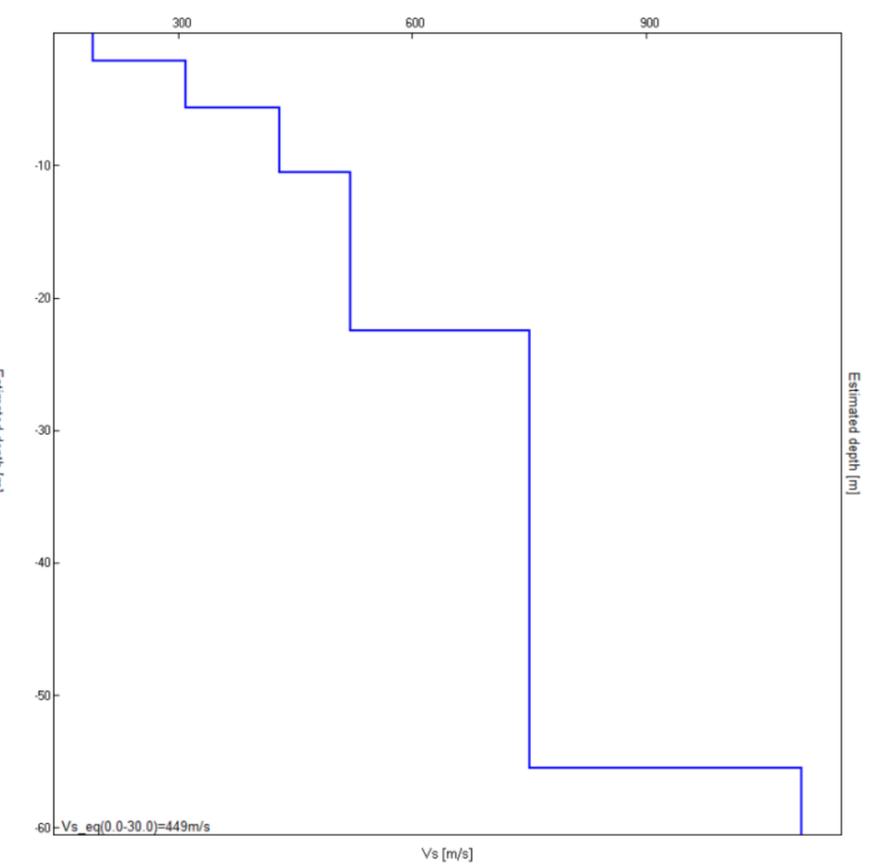
Figura 18: Indagine MASW 3. Profilo di velocità delle onde S
