Nuovo impianto per la produzione di energia da fonte eolica nei comuni di Sassari e Porto Torres (SS)

RELAZIONE ARCHEOLOGICA

Data: Gennaio 2022

WIND006.REL036

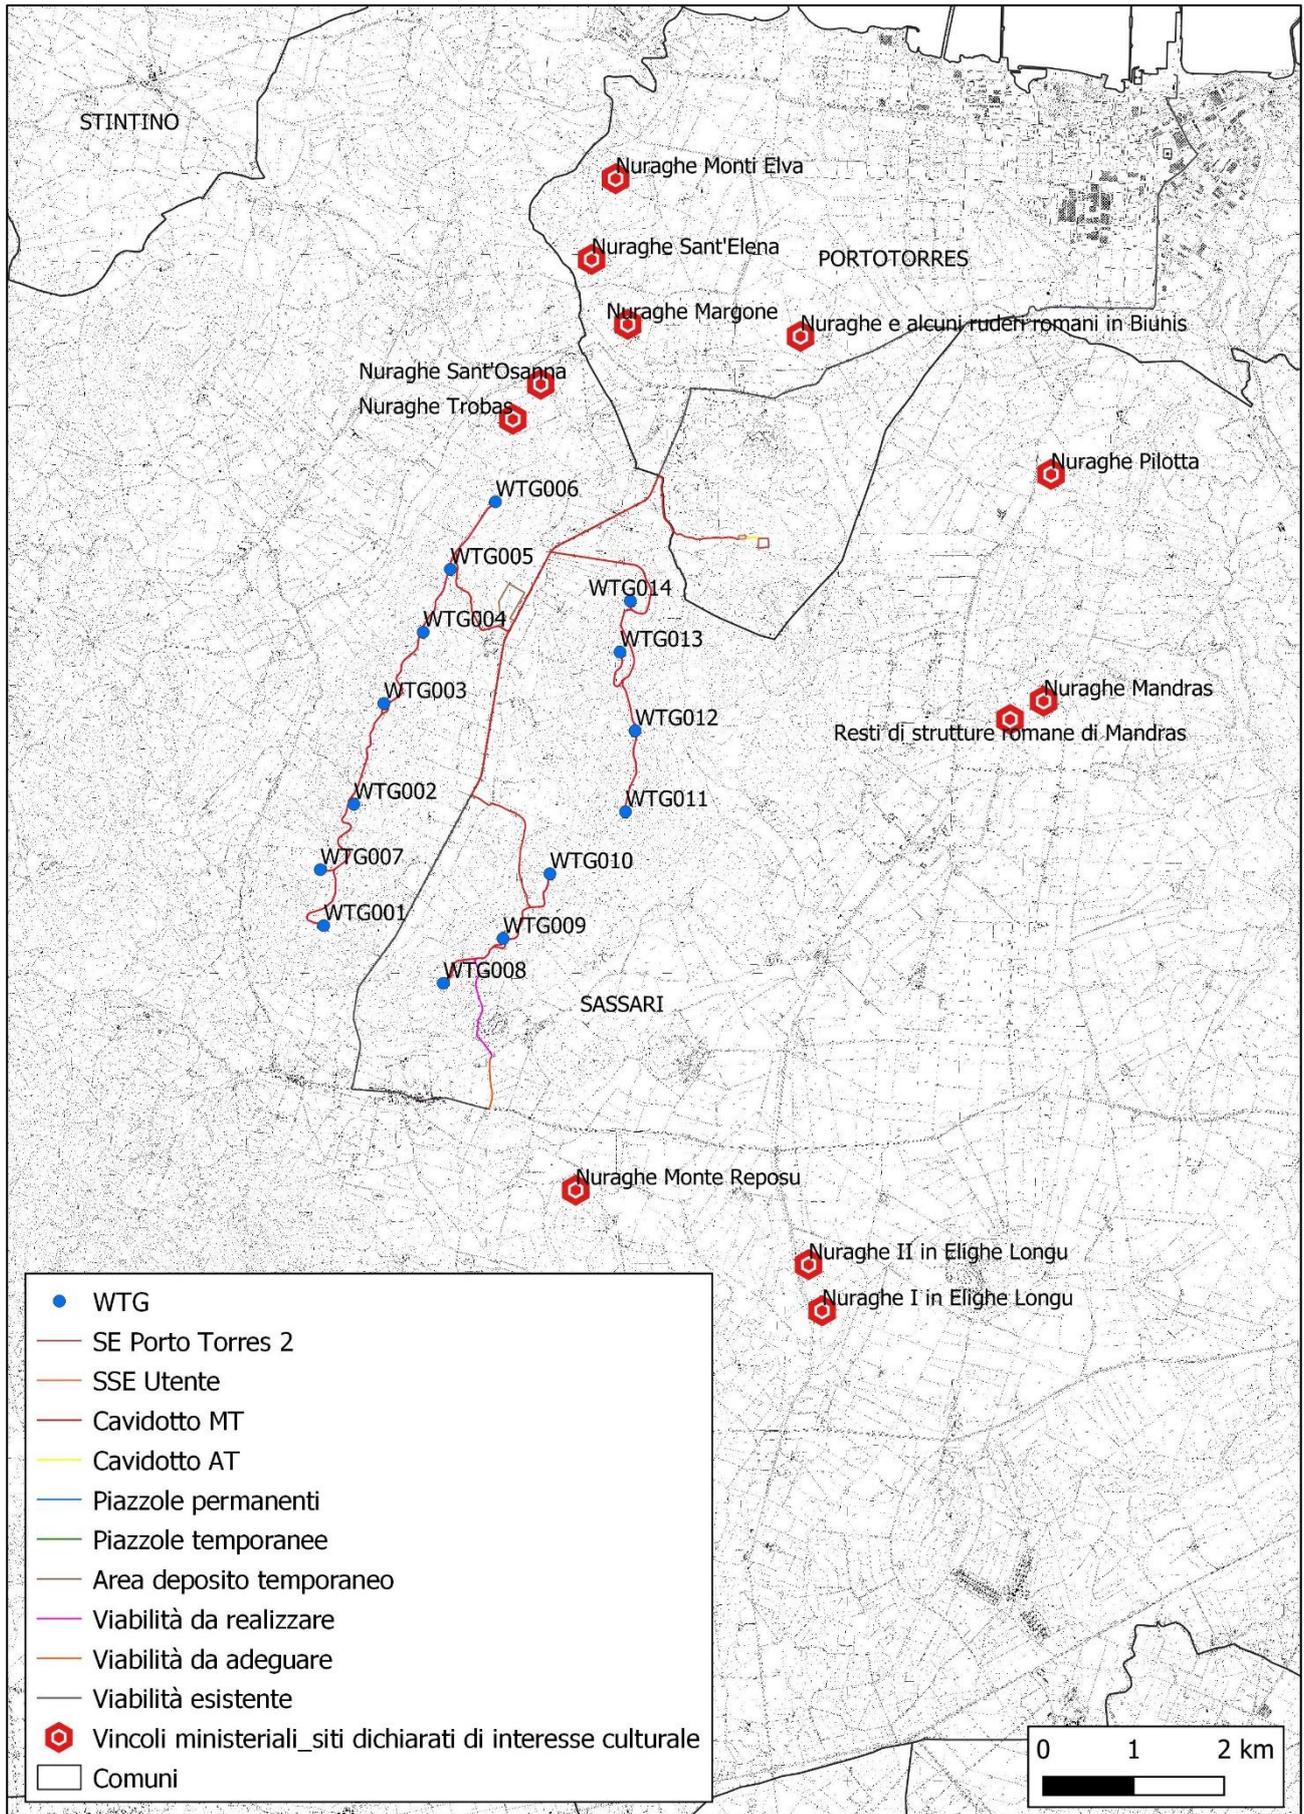
Figura 3. Posizionamento dell'impianto eolico e dei vincoli archeologici.

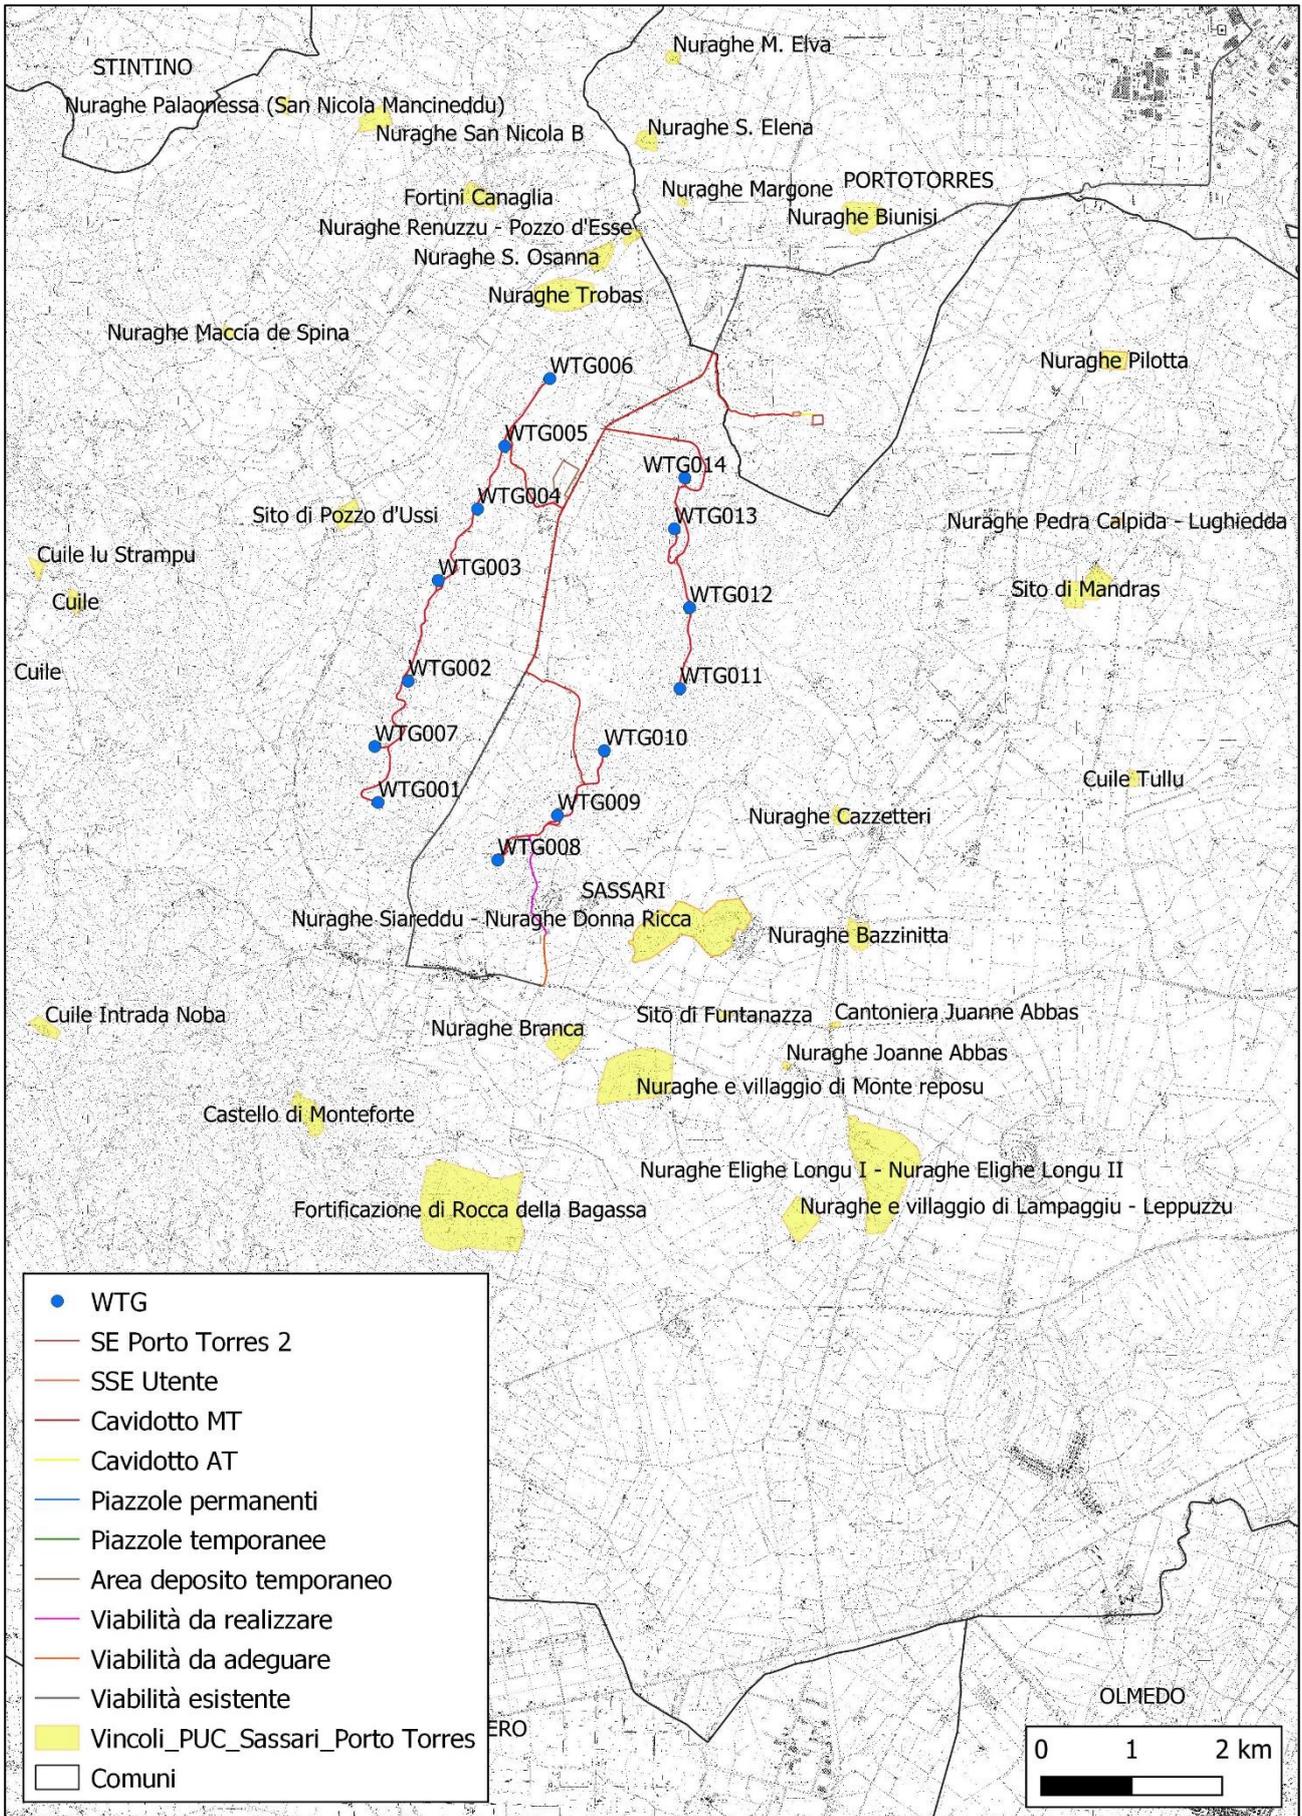
Figura 4. Posizionamento dell'impianto eolico e dei vincoli dei piani urbanistici comunali.

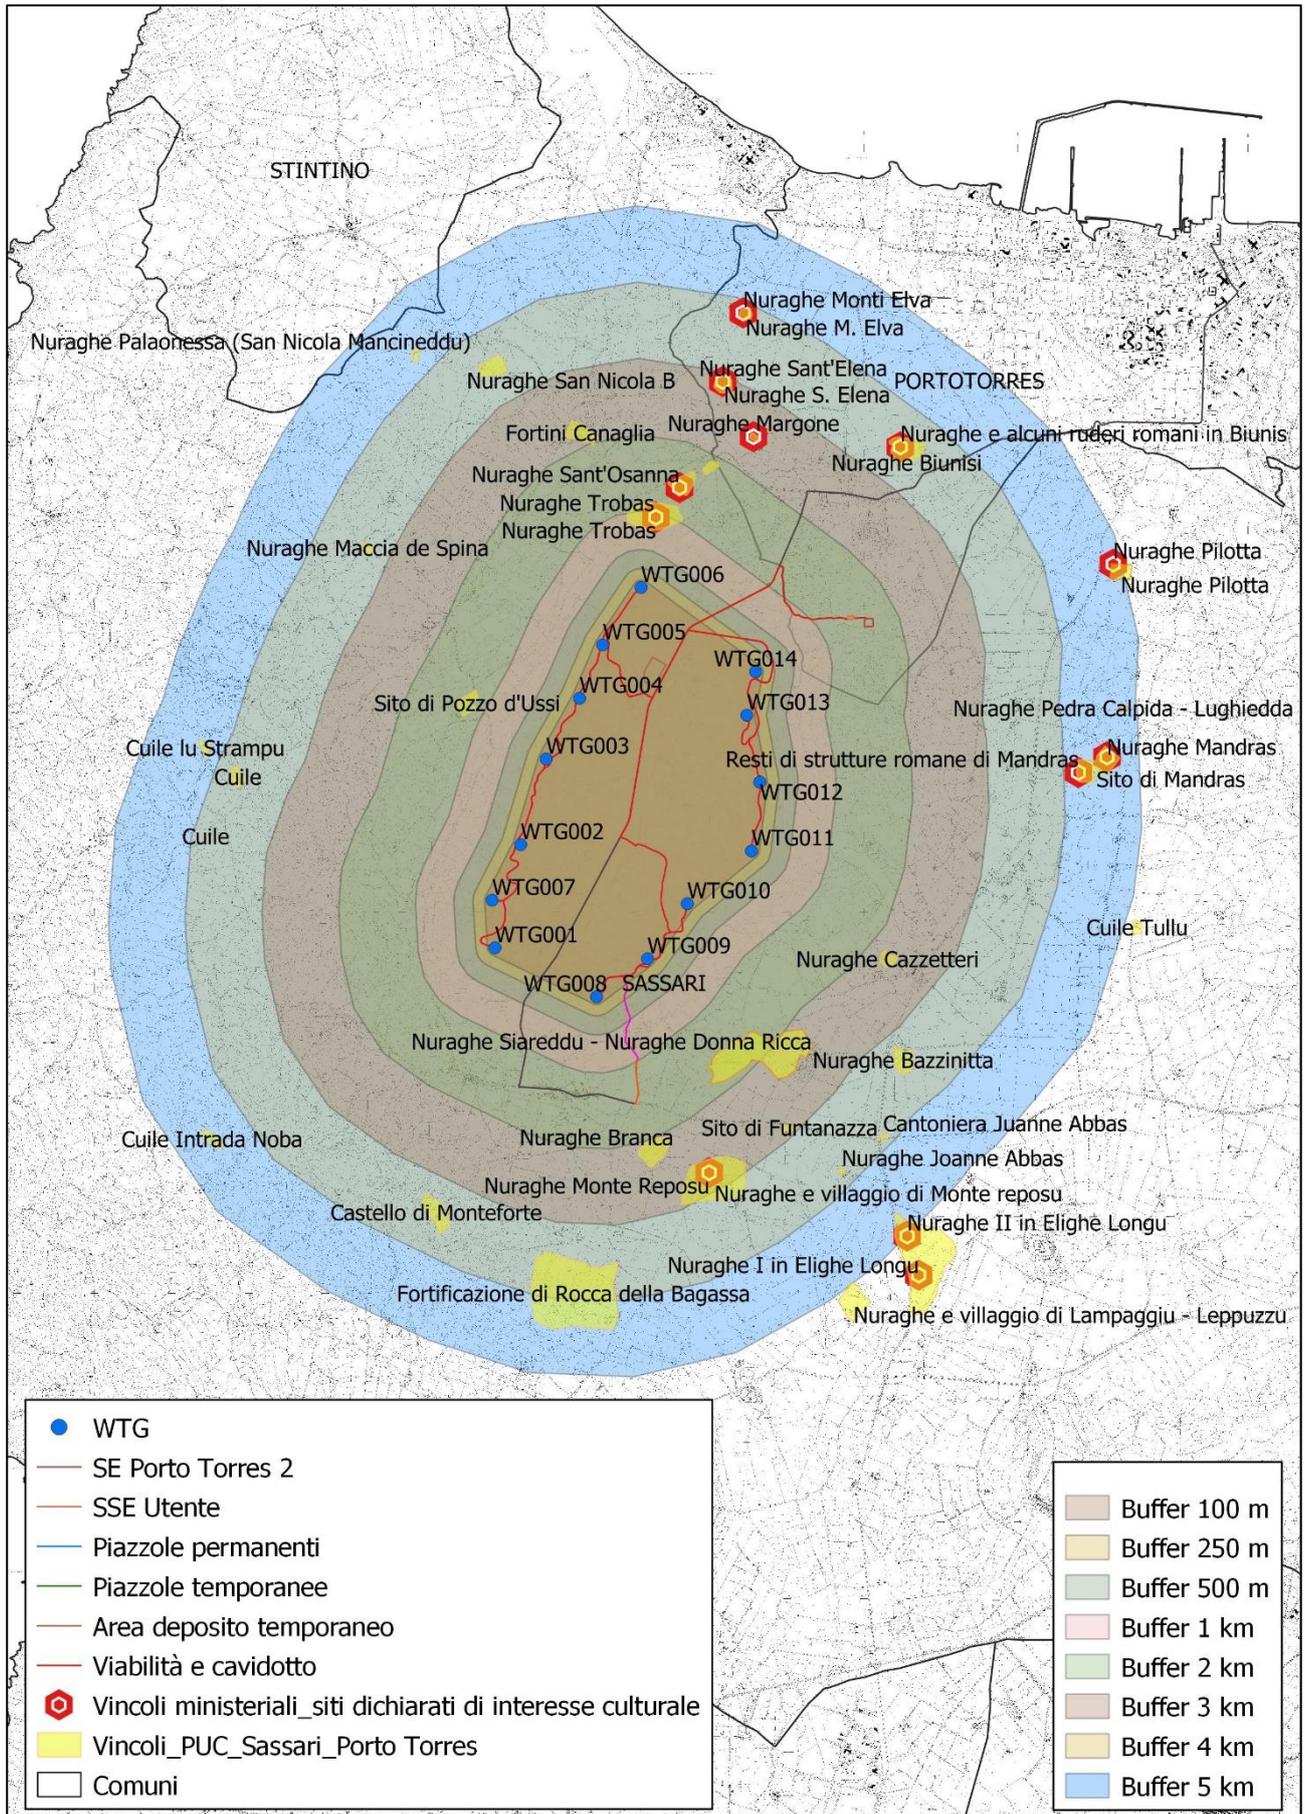
Si rileva che i beni archeologici più vicini al perimetro dell'impianto eolico "Sa Corredda" sono il Nuraghe Trobas e il Nuraghe Sant'Osanna che ricadono, rispettivamente, nei buffer di 1 km e di 2 km (Fig. 5).

Figura 5. Parco eolico "Sa Corredda", quadro dei vincoli.

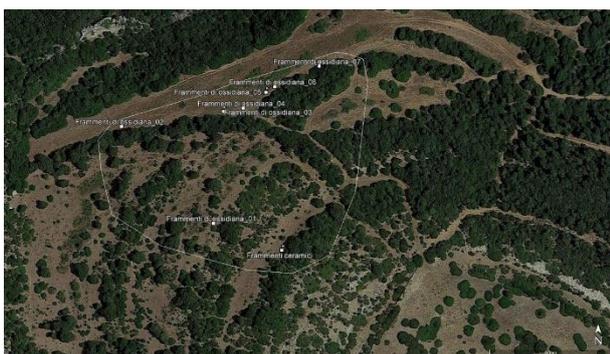
Figura 8. Google Earth, ortofoto 2009, area presso WTG001, localizzazione dei rinvenimenti di materiali archeologici e proposta di delimitazione della UT Su Crabiore.

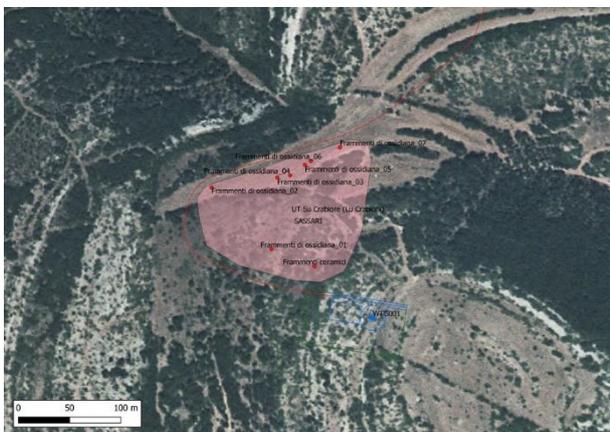
Figura 10. WMS del Geoportale Nazionale, ortofoto 2000, localizzazione della turbina e dei rinvenimenti di materiali archeologici e proposta di delimitazione della UT Su Crabiore.

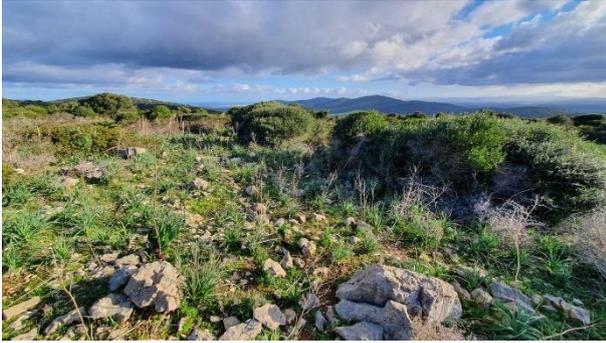
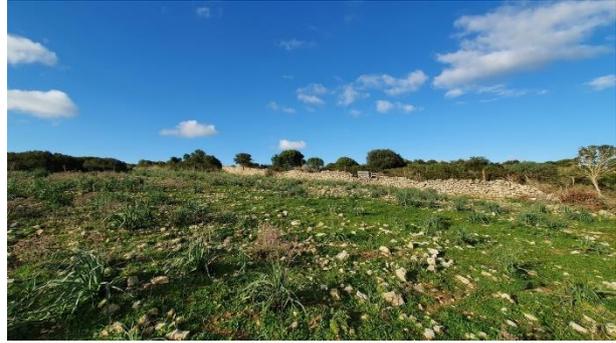
L'**area della turbina WTG001** (Figg. 12-13) presenta in generale una visibilità media, mentre il lato occidentale e l'angolo sud-orientale della piazzola presentano una visibilità nulla permanente (Fig. 20). L'area si caratterizza per la presenza di roccia affiorante, clasti di calcare e macchia mediterranea e di settori privi di copertura arborea; si osserva inoltre un muro realizzato a secco che la attraversa in senso Nord Est – Sud Ovest e un accumulo di materiale litico, esito del dissodamento del terreno. All'interno della piazzola non si osservano tracce di tipo archeologico.

Figura 12. Area della turbina WTG001 da SSW.

Figura 13. Area della turbina WTG001 da NE.

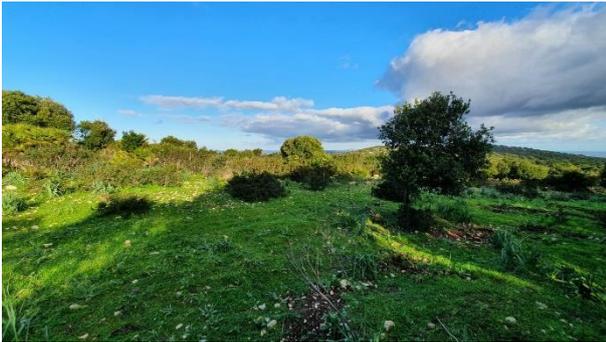
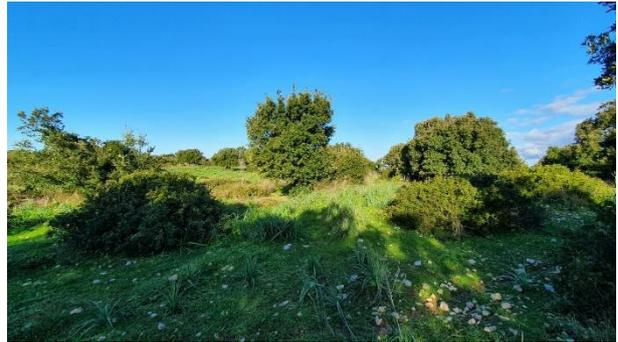
In un vasto settore localizzato a Nord e Nord Ovest di essa è stata individuata un'area di frammenti ceramici e di rinvenimenti di materiali archeologici all'interno della quale sono stati rilevati, in diversi punti, frammenti di ossidiana di piccole dimensioni, schegge ed esemplari con tracce di lavorazione, e alcuni frammenti di ceramica, tra cui un orlo, attribuibili ad un sito preistorico e, verosimilmente, a contesti prenuragici, denominato preliminarmente **UT Su Crabiore (Lu Crabioni)** sulla base della toponomastica riportata, rispettivamente, nella Carta Tecnica Regionale e nella carta dell'IGM (Figg. 14-19). Di questo sito si propone una delimitazione provvisoria (Fig. 20), che andrà precisata con ricognizioni mirate e approfondite, da realizzarsi anche in altre condizioni di visibilità.

Figura 14. Area della UT Su Crabiore da ESE.

Figura 15. Area della UT Su Crabiore da SSE.

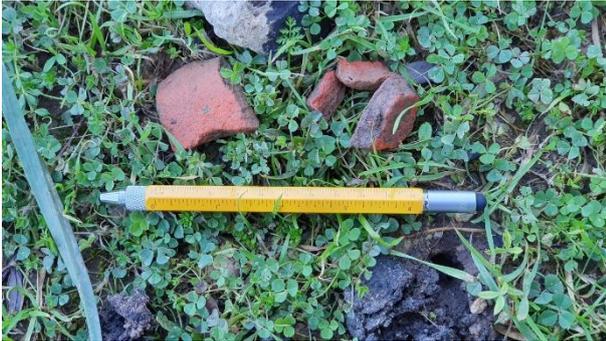
Figura 16. UT Su Crabiore, frammenti ceramici.

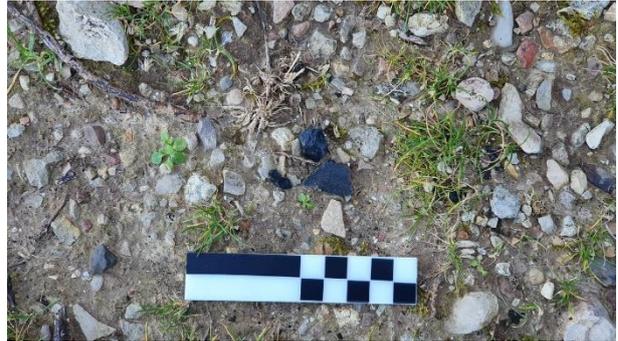
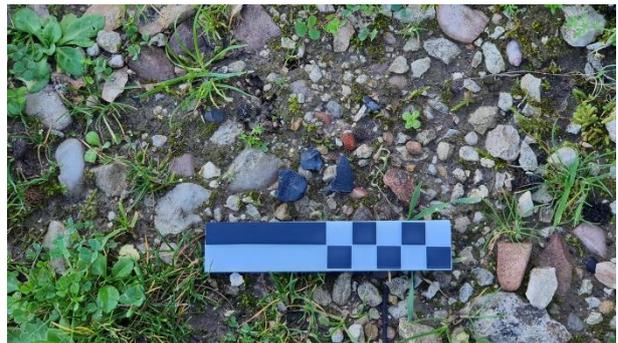
Figura 17. UT Su Crabiore, frammenti di ossidiana.

Figura 19. UT Su Crabiore, frammenti di ossidiana.

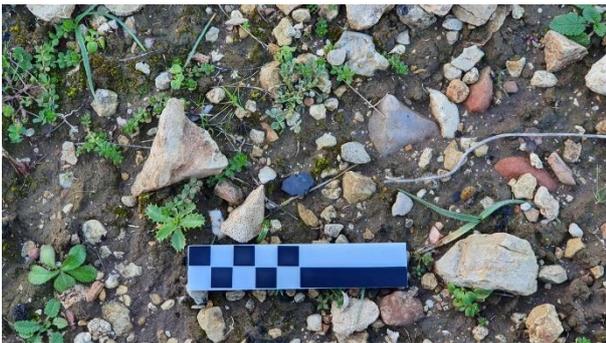
Figura 18. UT Su Crabiore, frammenti di ossidiana.

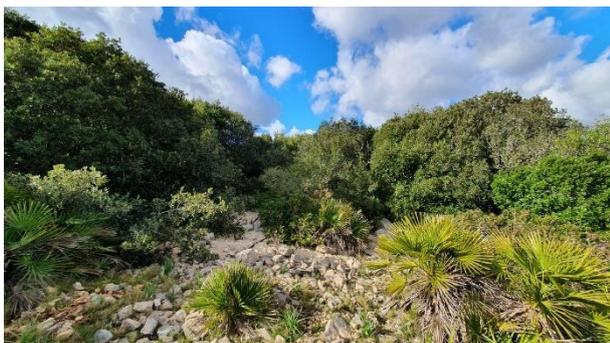
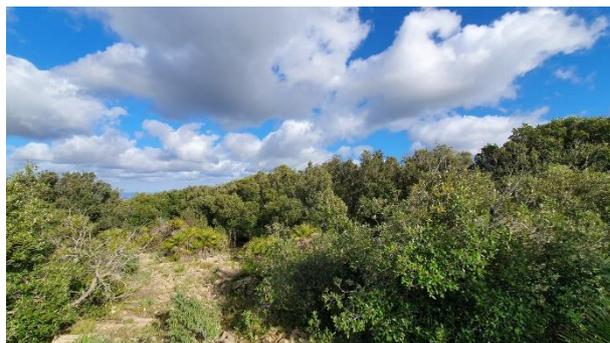
L'area della turbina WTG002 (Figg. 21-22) presenta per oltre metà della sua estensione una visibilità nulla permanente; il lato orientale, dove ricadono le piazzole permanenti, presenta invece una visibilità bassa permanente, con superfici interessate da una copertura arborea (Fig. 25). A circa 13 m a Sud della piazzola è stato individuato un vertice trigonometrico dell'IGM, segnato in posto da un palo fissato nella roccia (Figg. 23-24). Nell'area, ispezionata pertanto limitatamente e a campione tra la vegetazione costituita da arbusti e alberi, non si osservano tracce o materiali di tipo archeologico.

Figura 21. Area della WTG002 da N.

Figura 22. Area della WTG002 da S.

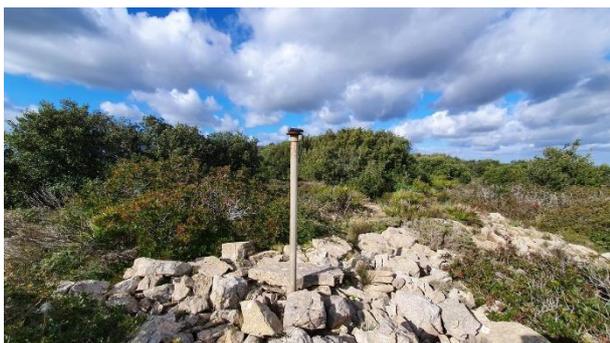
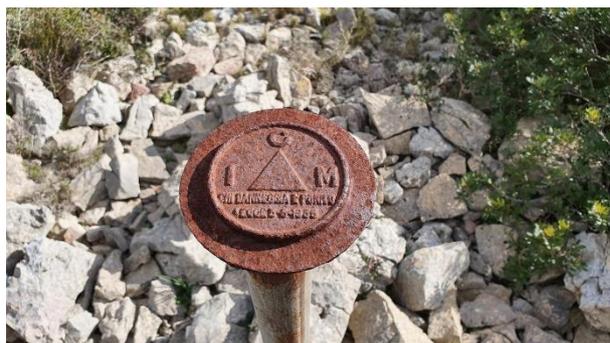
Figura 23. Materializzazione di un punto IGM presso Punta Pedru Ghisu.

Figura 24. Punto IGM, dettaglio.

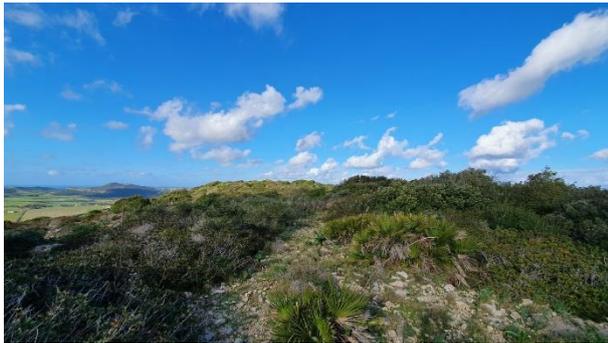
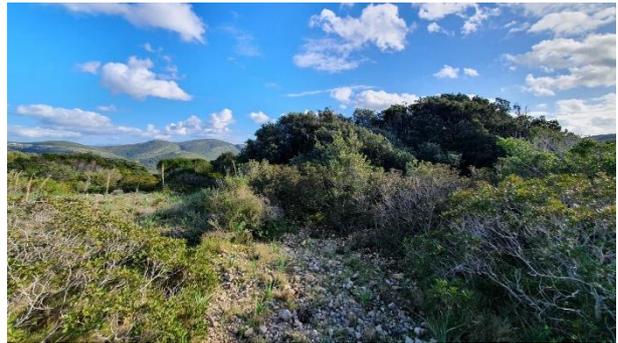
L'area della turbina WTG003 (Fig. 26-27) è localizzata a 190 m circa dal margine settentrionale della Cava di La Camusina (loc. La Corte, Sassari). Mostra in generale una visibilità bassa permanente; si osservano tuttavia settori con roccia o clasti di roccia affioranti e ampie superfici la cui copertura arbustiva consente comunque di ispezionare il terreno (Fig. 28). La parte centrale e l'angolo sud-orientale della piazzola mostra invece una visibilità nulla permanente e risulta osservabile solo penetrando all'interno della vegetazione. Nei punti ricognibili non si osservano tracce o materiali di tipo archeologico.

Figura 26. Area della turbina WTG003 da SSW.

Figura 27. Area della turbina WTG003 da WNW.

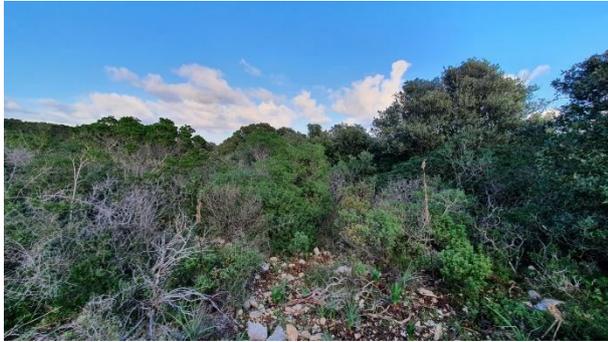
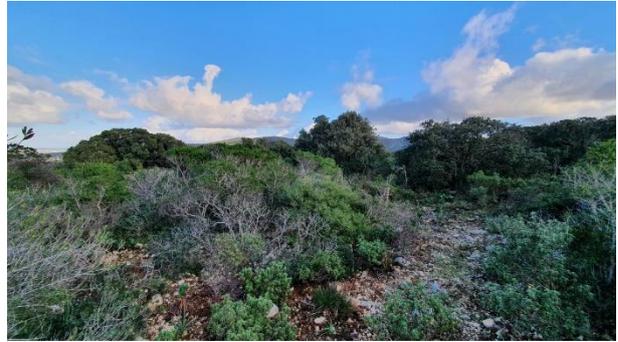
L'area della turbina WTG004 (Figg. 29-30) presenta il settore centrale e nord-occidentale con vegetazione arbustiva e roccia affiorante; un vasto settore meridionale e un isolato settore nord-orientale sono interessati da una copertura boschiva. In generale la visibilità di quest'area appare, rispettivamente, bassa permanente o nulla permanente (Fig. 31). Nelle superfici ricognibili non si osservano tracce o materiali di tipo archeologico.

Figura 29. Area della turbina WTG004 da N.

Figura 30. Area della turbina WTG004 da NW.

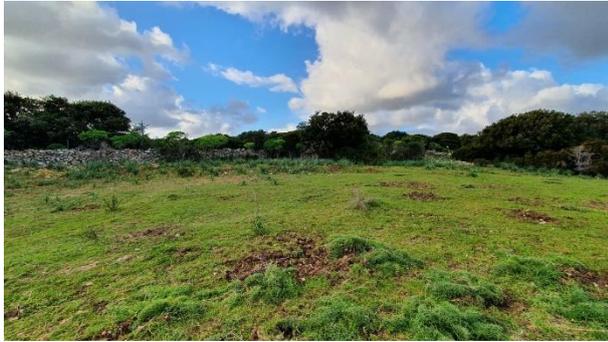
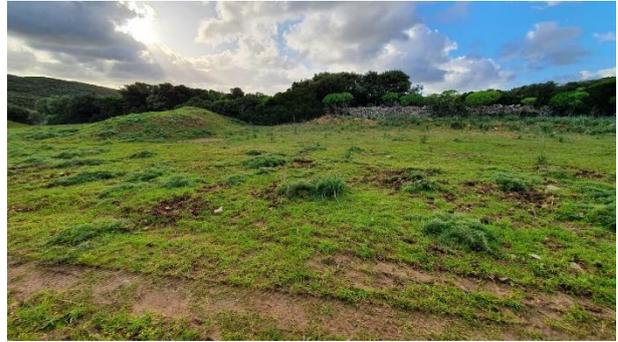
L'area della turbina WTG005 (Figg. 32-33) presenta una diffusa copertura arborea, ad eccezione di un isolato settore, localizzato nell'angolo nord-orientale, interessato dalla presenza di lentisco. Nel lato

occidentale della piazzola si osserva un accumulo di terreno di riporto. Questo settore è peraltro attraversato da una strada di penetrazione, percorribile con mezzi fuori strada. Per quanto detto, la visibilità appare prevalentemente media e, limitatamente, nulla permanente (Fig. 34). Non si osservano tracce o materiali di tipo archeologico.

Figura 32. Area della turbina WTG005 da SE.

Figura 33. Area della turbina WTG005 da NE.

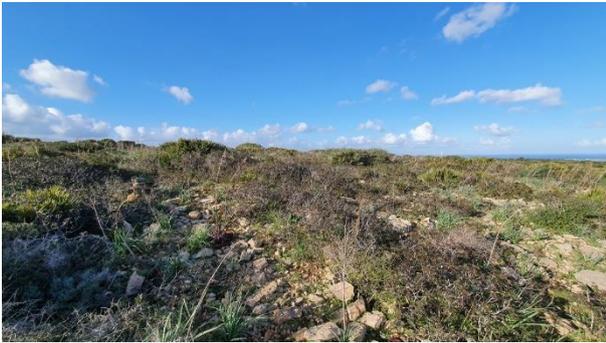
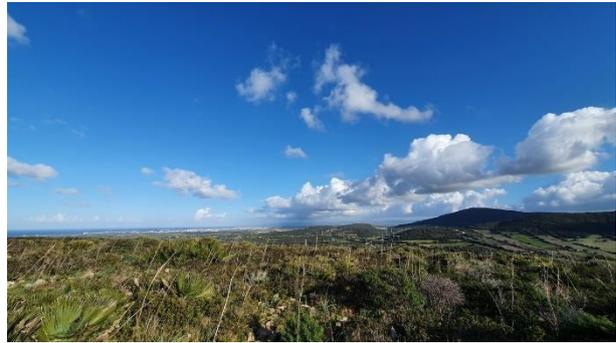
L'area della turbina WTG006 (Figg. 35-36) presenta una generale bassa visibilità permanente e si caratterizza per la diffusa presenza di una vegetazione di tipo mediterraneo, poco sviluppata in altezza,

alternata a spazi privi di vegetazione e con presenza di roccia e clasti rocciosi (Fig. 37). Nelle superfici ricognibili non si osservano tracce o materiali di tipo archeologico.

Figura 35. Area della WTG006 da S.

Figura 36. Area della turbina WTG006 da SW.

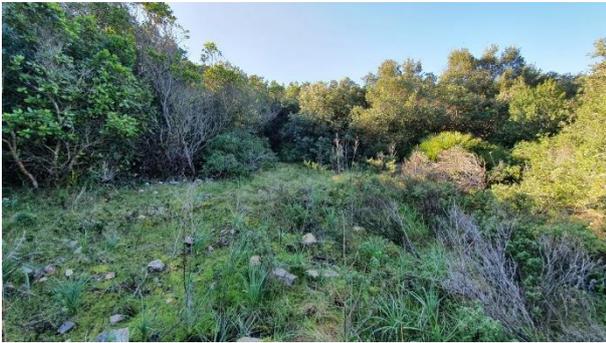
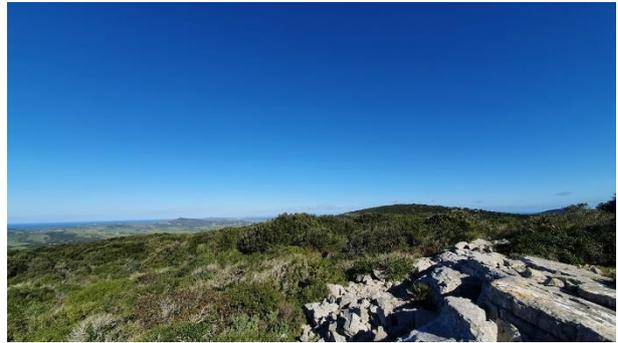
L'area della turbina WTG007 (Figg. 38-39) è quasi integralmente interessata dalla presenza di una copertura di lecci, arbusti e palme nane; una linea centrale che attraversa diagonalmente l'area e l'angolo sud-orientale della piazzola mostrano invece clasti di calcare e una rada copertura arbustiva. La visibilità appare

generalmente nulla permanente o bassa permanente (Fig. 20). Nelle superfici ricognibili non si osservano tracce o materiali di tipo archeologico.

Figura 38. Area della turbina WTG007 da NE.

Figura 39. Area della turbina WTG007 da SSW.

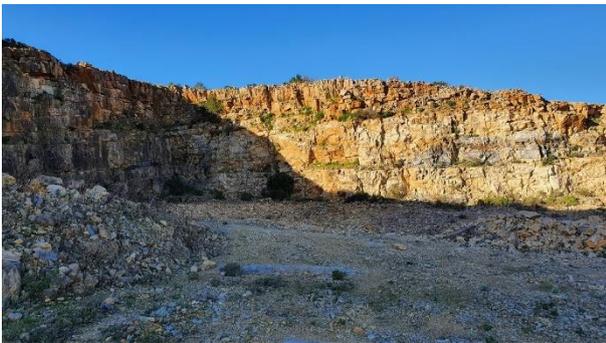
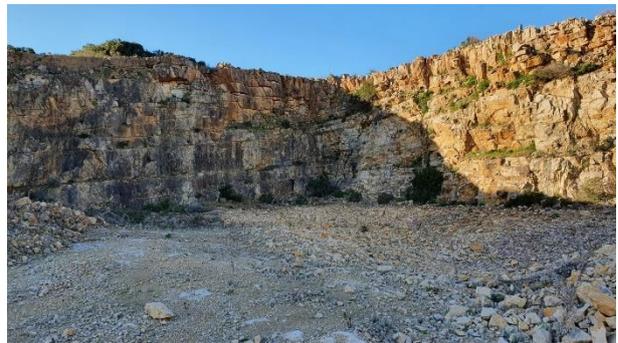
L'area della turbina WTG008 (Figg. 40-41) ricade nella Cava Palamarrone (Sassari), all'interno del prolungamento nord-occidentale della cava. Questo settore, caratterizzato esclusivamente da roccia e clasti di roccia affioranti, presenta una visibilità medio alta (Fig. 44); al suo interno non si osservano tracce o materiali di tipo archeologico.

Figura 40. Area della turbina WTG008 da NE.

Figura 41. Area della turbina WTG008 da N.

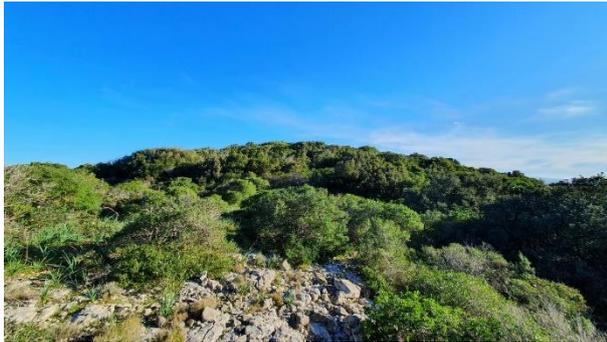
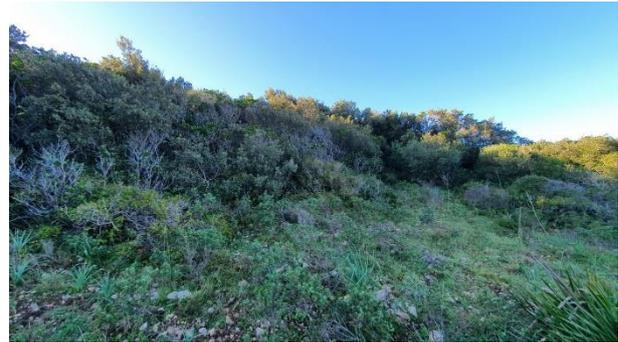
L'area della turbina WTG009 (Figg. 42-43) presenta una copertura fitta e uniforme di lecci e arbusti e si caratterizza, pertanto, per una visibilità nulla permanente (Fig. 44). È stato possibile ispezionare il terreno presso l'angolo nord-occidentale della piazzola e alcune aree limitrofe alla base della sommità scelta per l'impianto della turbina. In questi punti e nelle vicinanze non si osservano tracce o materiali di tipo archeologico.

Figura 42. Area della turbina WTG009 da SW.

Figura 43. Area della turbina WTG009 da NNW.

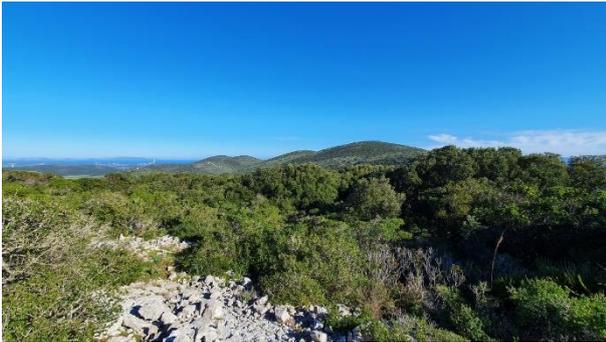
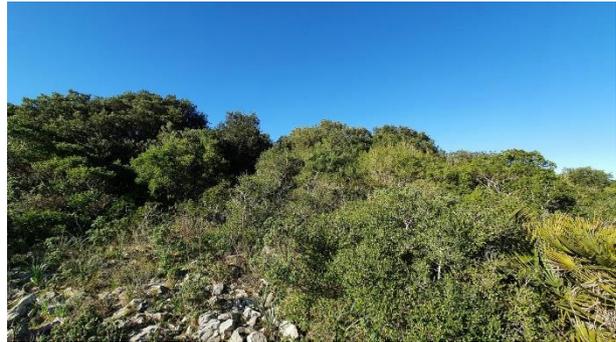
L'area della turbina WTG010 (Figg. 45-46) presenta i settori meridionale e occidentale interessati da una copertura di lecci e arbusti, che determina una visibilità nulla permanente; il settore nord-occidentale mostra una superficie esposta con una copertura erbacea e clasti di calcare, caratterizzata da una generale bassa visibilità permanente (Fig. 47). Nelle superfici ricognibili non si osservano tracce o materiali di tipo archeologico.

Figura 45. Area della turbina WTG010 da SW.

Figura 46. Area della turbina WTG010 da NE.

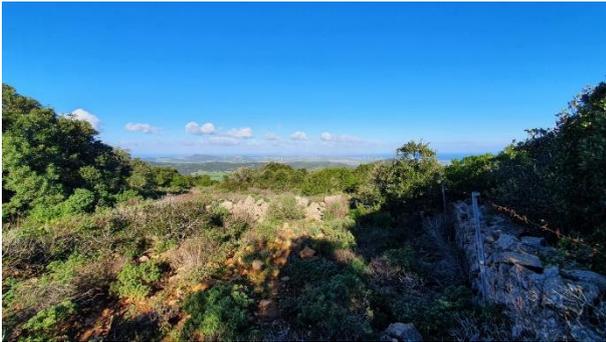
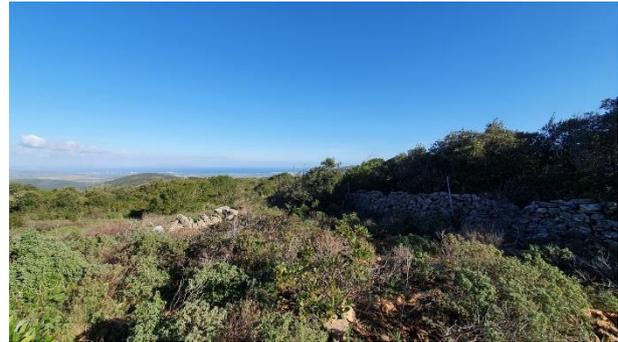
L'area della turbina WTG011 (Figg. 48-49) è interessata dalla diffusa presenza di arbusti della macchia mediterranea e di isolati settori con roccia affiorante, e presenta una generale bassa visibilità permanente; il settore occidentale, coperto integralmente da piante di lentisco, mostra una visibilità nulla permanente (Fig. 50). All'interno di quest'area s'intersecano tre muri, punto di riferimento per i cacciatori della zona.

Figura 48. Area della turbina WTG011 da S.

Figura 49. Area della turbina WTG011 da SW.

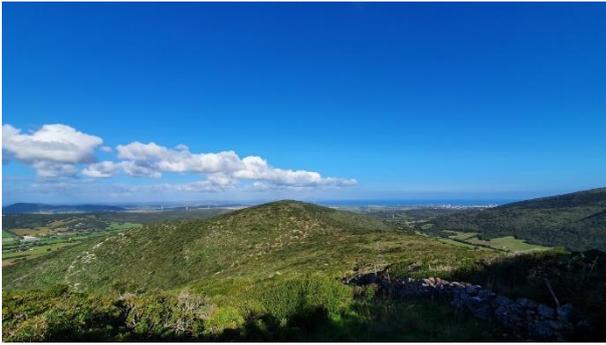
L'area della turbina WTG012 (Figg. 51-52) appare coperta dalla macchia mediterranea, tra cui lentisco e palme nane, con piante poco sviluppate in altezza, e mostra isolati settori privi di copertura arborea e con roccia affiorante. L'area presenta in generale una bassa visibilità permanente (Fig. 53). Nelle superfici ricognibili non si osservano tracce o materiali di tipo archeologico.

Figura 51. Area della turbina WTG012, vista dai pressi della WTG011.

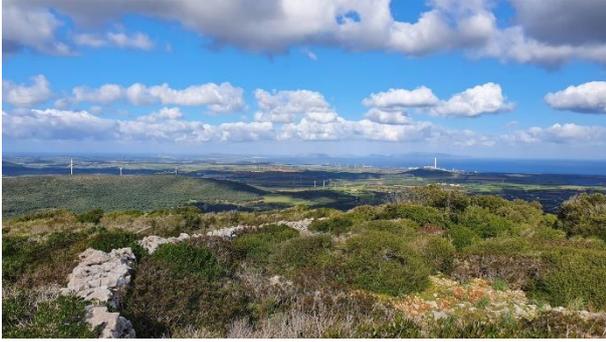
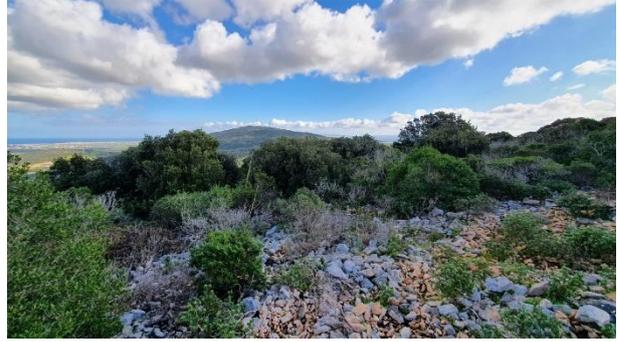
L'area della turbina WTG013 (Figg. 54-55) presenta una generale bassa visibilità permanente (Fig. 58). L'area è infatti caratterizzata dalla presenza di piante e arbusti della macchia mediterranea e da isolati settori con roccia e clasti di calcare affioranti. Nelle superfici ricognibili non si osservano tracce o materiali di tipo archeologico.

Figura 54. Area limitrofa della turbina WTG013 vista da SSE.

Figura 55. Area della turbina WTG013 da SW.

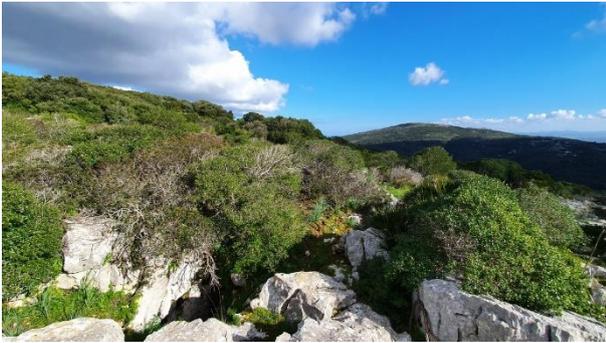
Le aree delle turbine WTG012 e WTG013 e il territorio circostante sono frequentate dai cacciatori e sono raggiungibili o avvicinabili da mezzi 4x4. Si rileva in prossimità della turbina WTG013 la presenza di un pozzo carsico profondo 90 m circa, conosciuto in posto con il nome di "Pentuma" (Figg. 56-57).

Figura 56. Pozzo carsico presso la turbina WTG013.

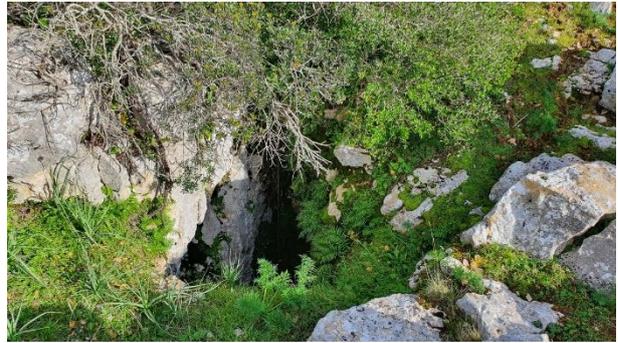
Figura 57. Pozzo carsico presso la turbina WTG013, dettaglio dell'imboccatura.

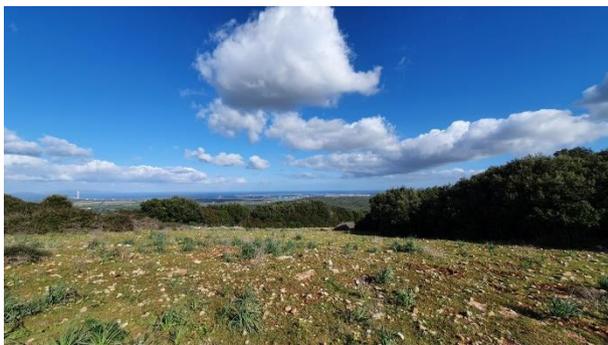
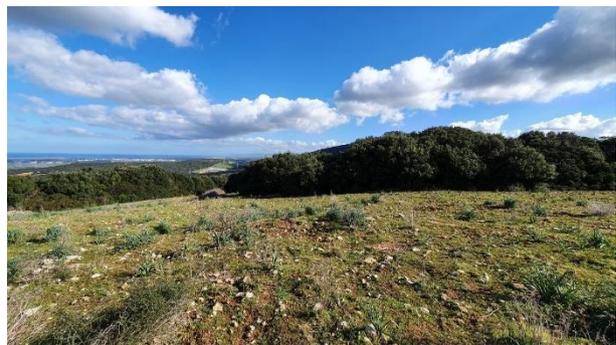
L'area della turbina WTG014 (Figg. 59-60) presenta una rada copertura arborea con clasti di calcare osservabili in superficie e si caratterizza per una visibilità media, ad eccezione dell'angolo orientale nascosto da piante di lentisco, che determinano una visibilità nulla permanente (Fig. 61).

Figura 59. Area della turbina WTG014 da SSW.

Figura 60. Area della turbina WTG014 da W.

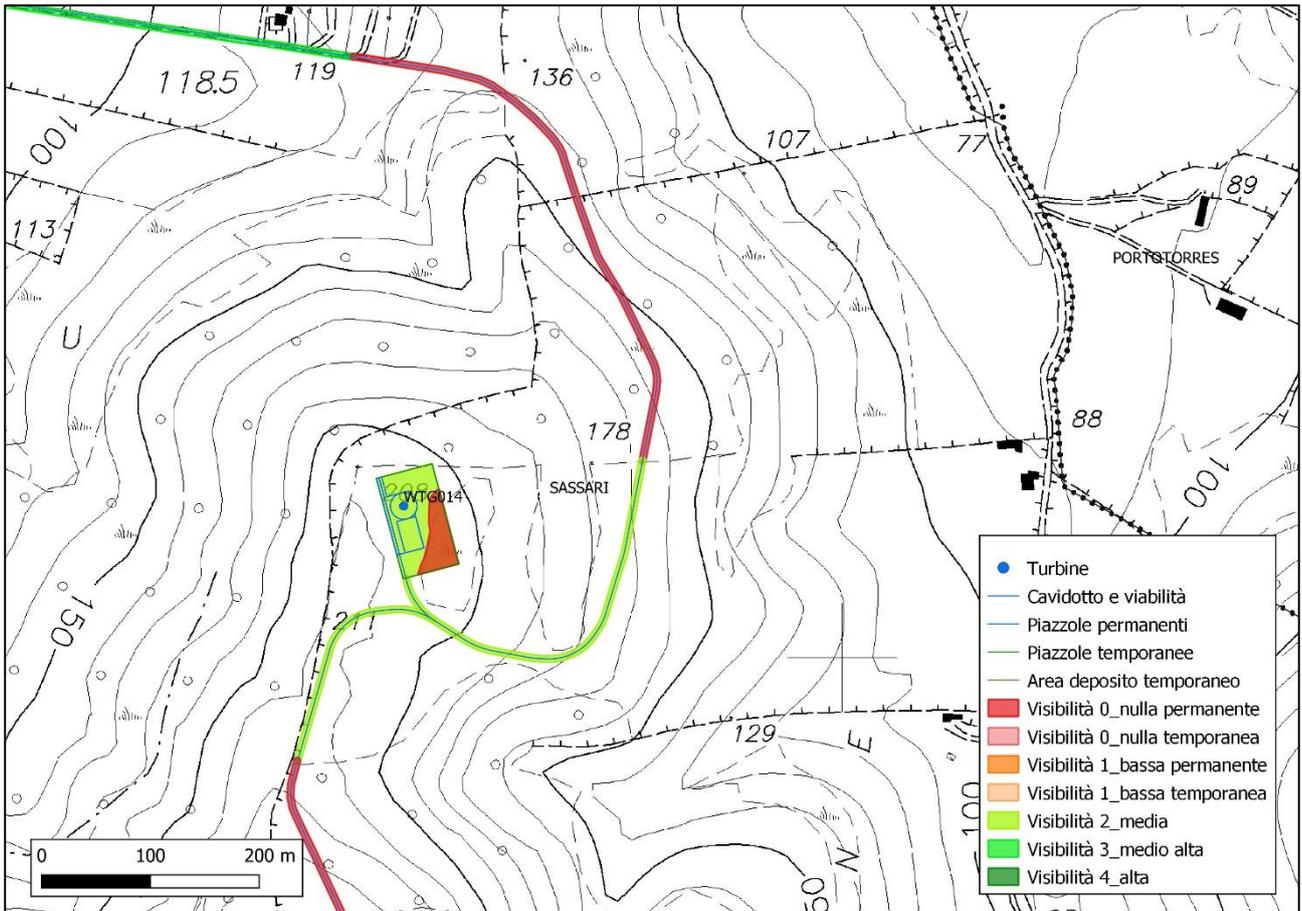
Figura 61. Turbina WTG014, stralcio della Carta della visibilità di superficie.

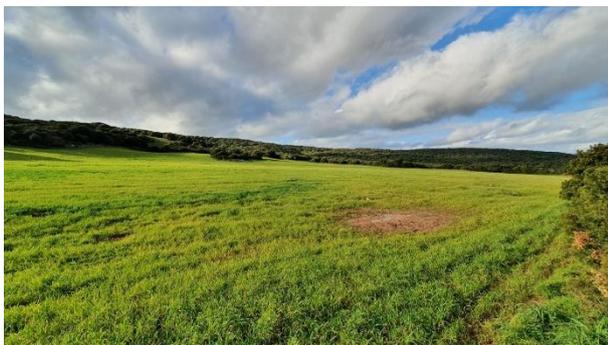
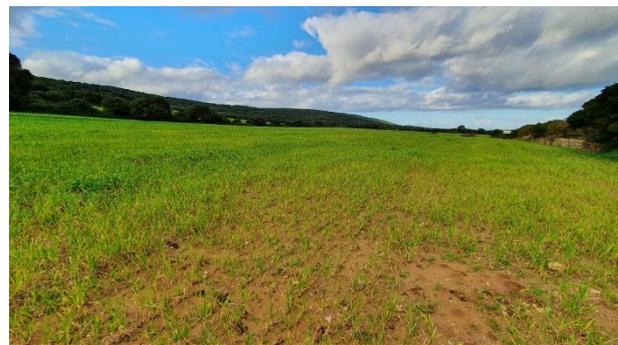
L'area di deposito temporaneo (Figg. 62-63) si presenta arata e seminata di recente e mostra ampi e diffusi spazi di terreno ricognibili, caratterizzati da una visibilità media (Fig. 64). Non si osservano tracce o materiali di tipo archeologico.

Figura 62. Area di deposito temporaneo da SE (settore occidentale).

Figura 63. Area di deposito temporaneo da SW (settore orientale).

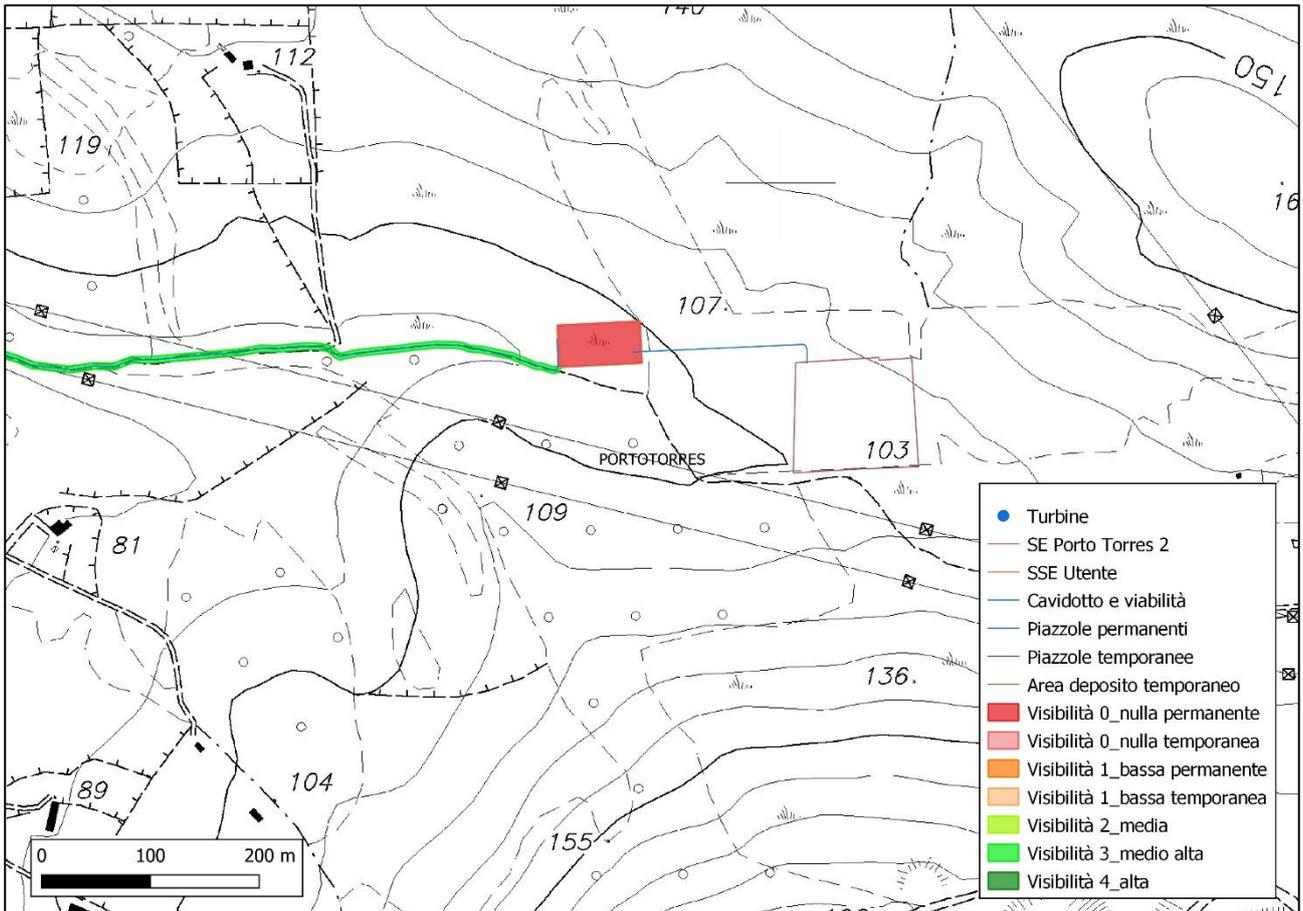
L'area della SSE Utente, individuata presso una stazione elettrica esistente, appare integralmente coperta dalla vegetazione e, pertanto, presenta una visibilità nulla permanente (Fig. 65).

Figura 65. Area della SSE Utente, stralcio della carta della visibilità di superficie.

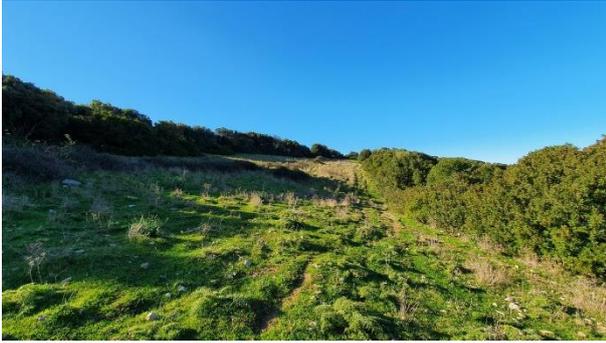
Figura 66. Tracciato del cavidotto presso la WTG001, vista da ENE.

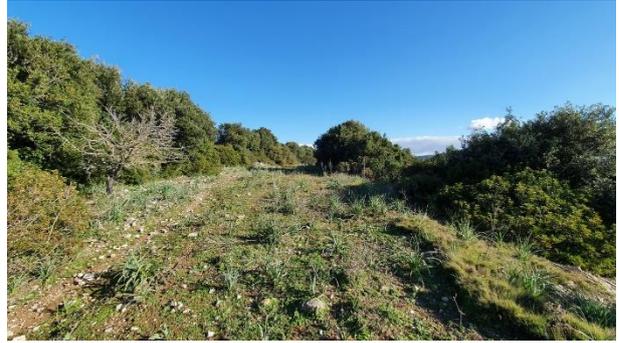
Figura 67. Tracciato del cavidotto presso la WTG001 e a ridosso della UT Su Crabiore, vista da NE.

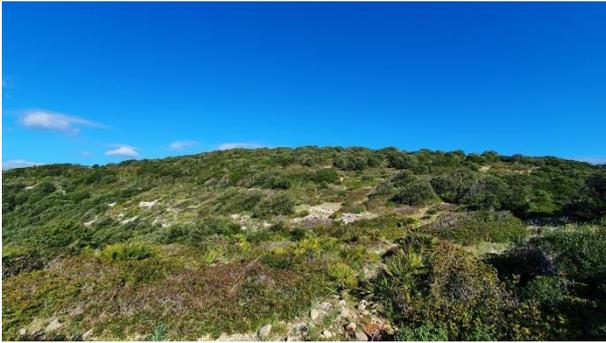
WTG002 (Fig. 68), visibilità bassa permanente, assenza di materiali archeologici;

Figura 68. Tracciato del cavidotto a breve distanza dalla WTG002.

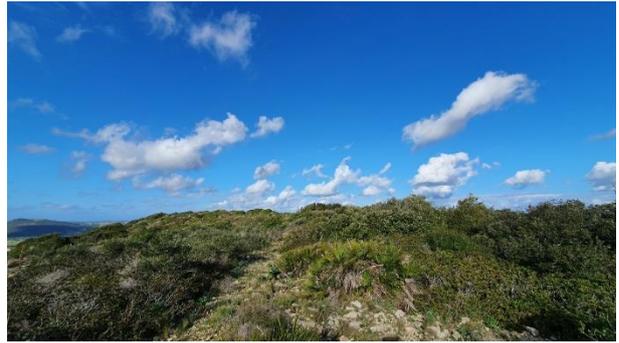
WTG003 (Fig. 69), visibilità bassa permanente, assenza di materiali archeologici;

Figura 69. Tracciato del cavidotto presso la WTG003, vista da S.

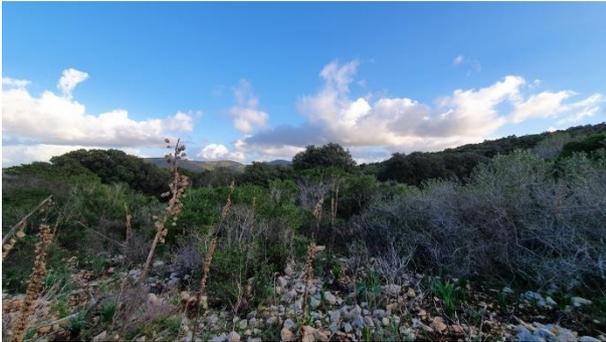
Figura 70. Tracciato del cavidotto presso la WTG004, vista da N.

WTG004 (Fig. 70), visibilità bassa permanente, assenza di materiali archeologici;

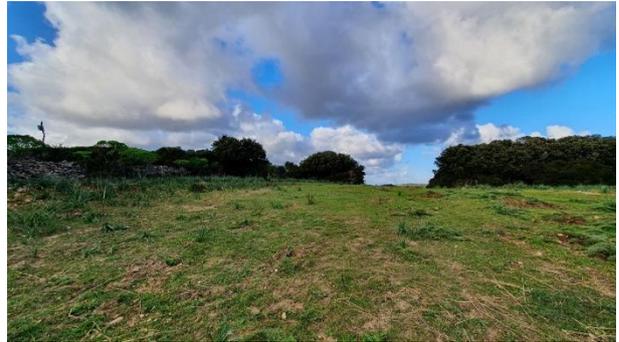
Figura 71. Tracciato del cavidotto a ridosso della WTG005.

WTG005 (Fig. 71), visibilità media e visibilità bassa permanente, assenza di materiali archeologici;

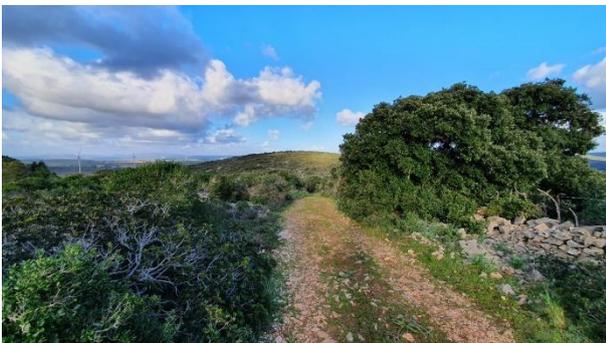
Figura 72. Tracciato del cavidotto tra la WTG005 e la WTG006.

WTG006 (Fig. 72), visibilità bassa permanente, assenza di materiali archeologici;
