Nuovo impianto per la produzione di energia da fonte eolica nei comuni di Sassari e Porto Torres (SS)

RELAZIONE ARCHEOLOGICA

Data: Gennaio 2022

WIND006.REL036

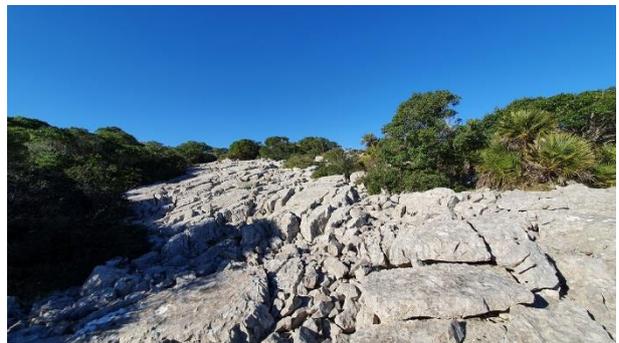
Figura 73. Tracciato del cavidotto presso la WTG007, vista da SE.

WTG007 (Fig. 73), visibilità nulla permanente, assenza di materiali archeologici nei tratti ricognibili;

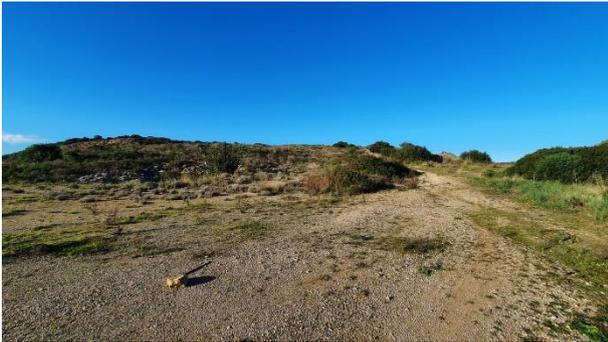
Figura 74. Tracciato del cavidotto presso la WTG008, all'interno della Cava Palamarrone.

WTG008 (Fig. 74), visibilità medio alta, assenza di materiali archeologici;

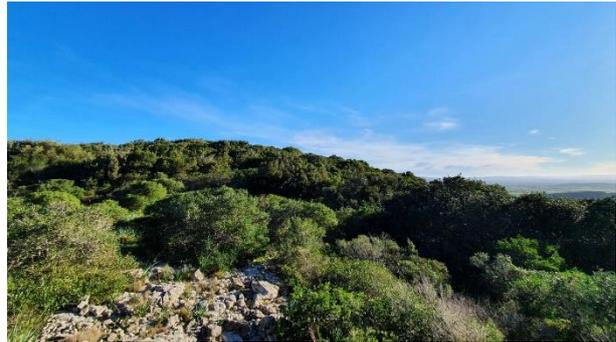
Figura 75. Tracciato del cavidotto presso la WTG009, vista da SSW.

WTG009 (Fig. 75), visibilità nulla permanente, assenza di materiali archeologici nei tratti ricognibili;

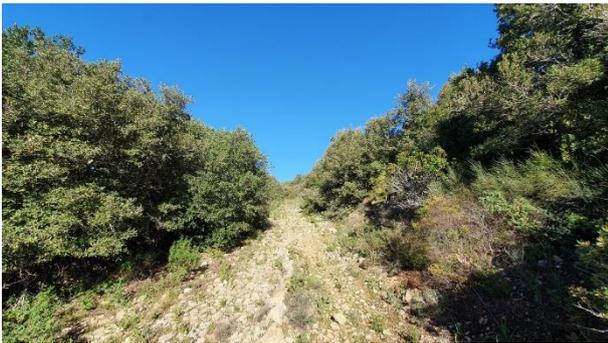
Figura 76. Strada realizzata in basolato, attraversata dal cavidotto che collega la WTG010.

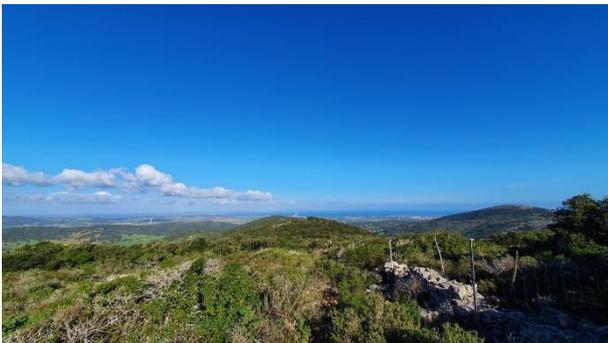
Figura 78. Tracciato del cavidotto presso la WTG011, vista da SW.

WTG011 (Fig. 78), visibilità bassa permanente, assenza di materiali archeologici;

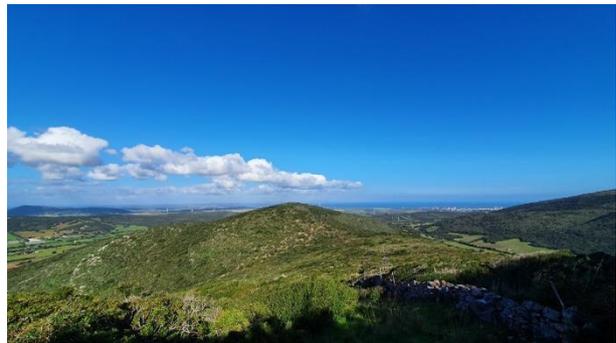
Figura 79. Tracciato del cavidotto tra la WTG011 e la WTG012.

WTG012 (Fig. 79), visibilità bassa permanente e visibilità nulla permanente, assenza di materiali archeologici;
WTG013 (Fig. 80), visibilità bassa permanente, assenza di materiali archeologici;
WTG014 (Fig. 81), visibilità media, assenza di materiali archeologici.

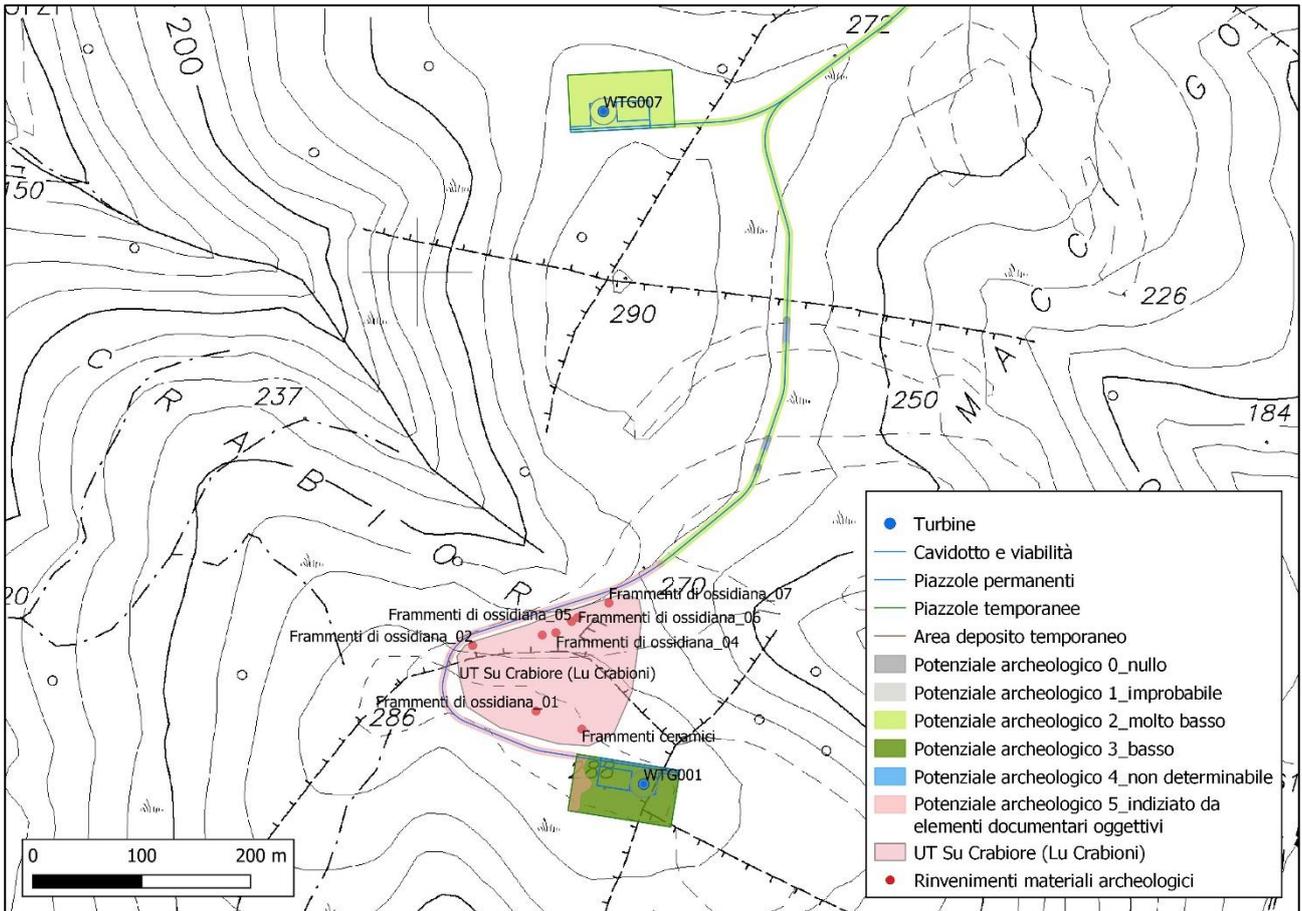
L'**area della turbina WTG001** presenta un grado di potenziale archeologico uguale a 3 (basso). Nelle circostanze sono state rilevate le tracce di un sito archeologico (UT Su Crabiore/Lu Crabioni) ma in quest'area non sono stati individuati elementi archeologicamente rilevanti. Il rischio per il progetto può considerarsi basso (Fig. 82).

Figura 82. Turbina WTG001, stralcio della Carta del potenziale archeologico.

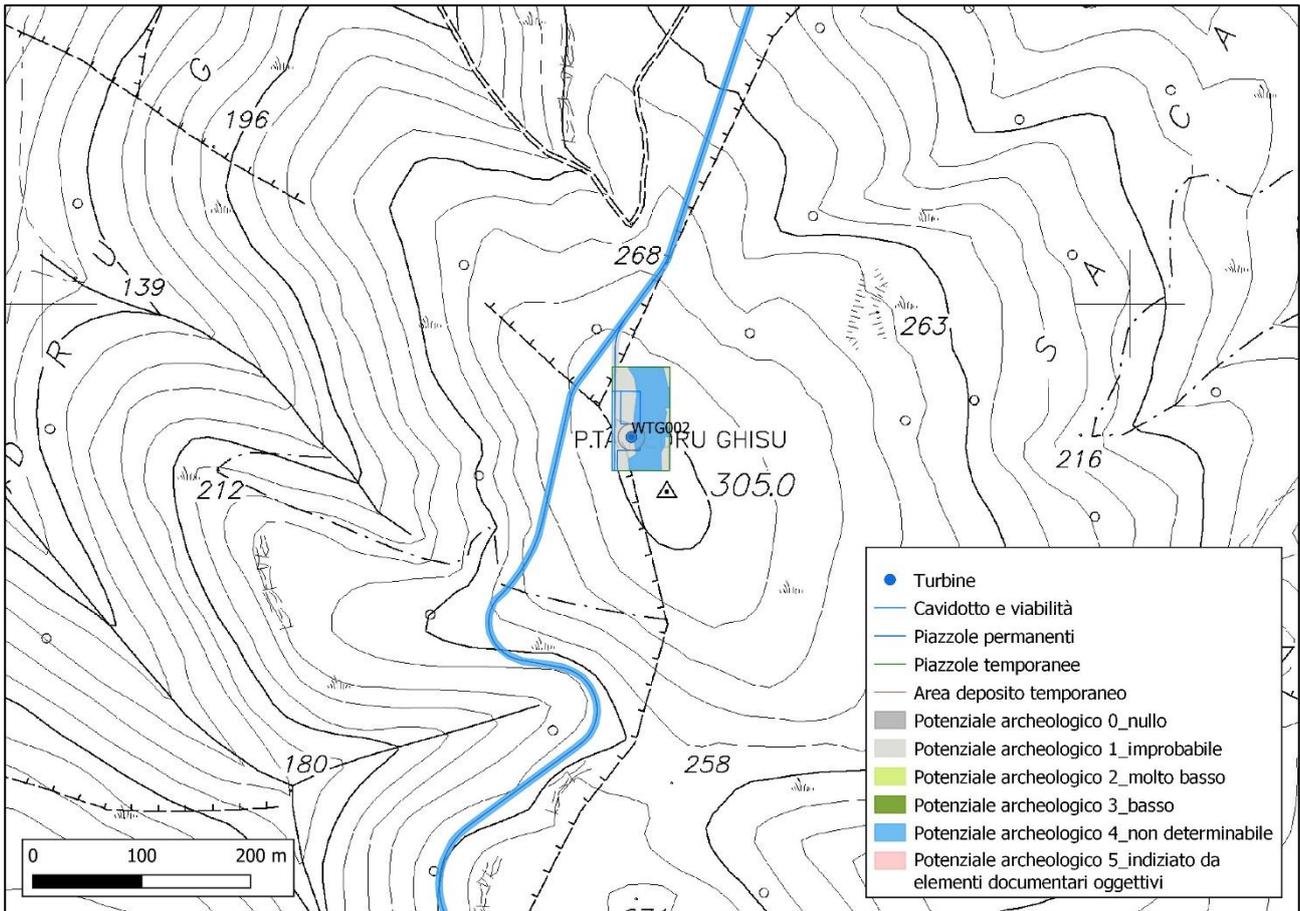
L'area della turbina WTG002 presenta un grado di potenziale archeologico con indici variabili tra 1 (improbabile) e 5 (non determinabile). Laddove possibile, non sono stati osservati elementi indiziari all'esistenza di contesti archeologici. Il rischio per il progetto appare, rispettivamente, inconsistente e non determinabile (Fig. 83).

Figura 83. Turbina WTG002, stralcio della Carta del potenziale archeologico.

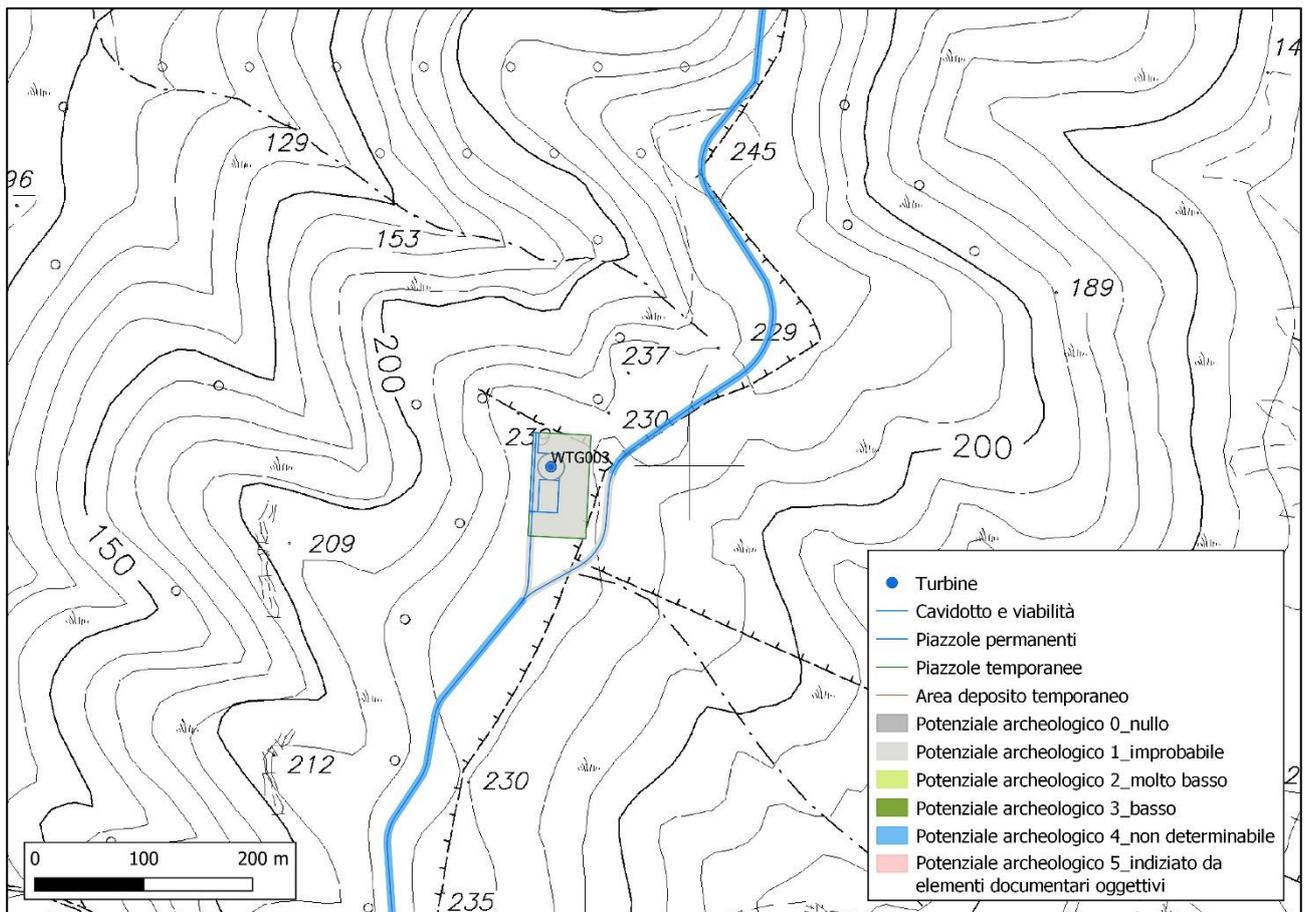
L'area della turbina WTG003 mostra un grado di potenziale archeologico pari a 1 (improbabile), come del resto comprova la vicinanza di un'area di cava, per la quale è stato già approvato un ampliamento, secondo quanto appreso da notizie raccolte in posto, dal personale che vi lavora. Non sono stati osservati elementi indiziari all'esistenza di contesti archeologici, il rischio per il progetto appare inconsistente (Fig. 84).

Figura 84. Turbina WTG003, stralcio della Carta del potenziale archeologico.

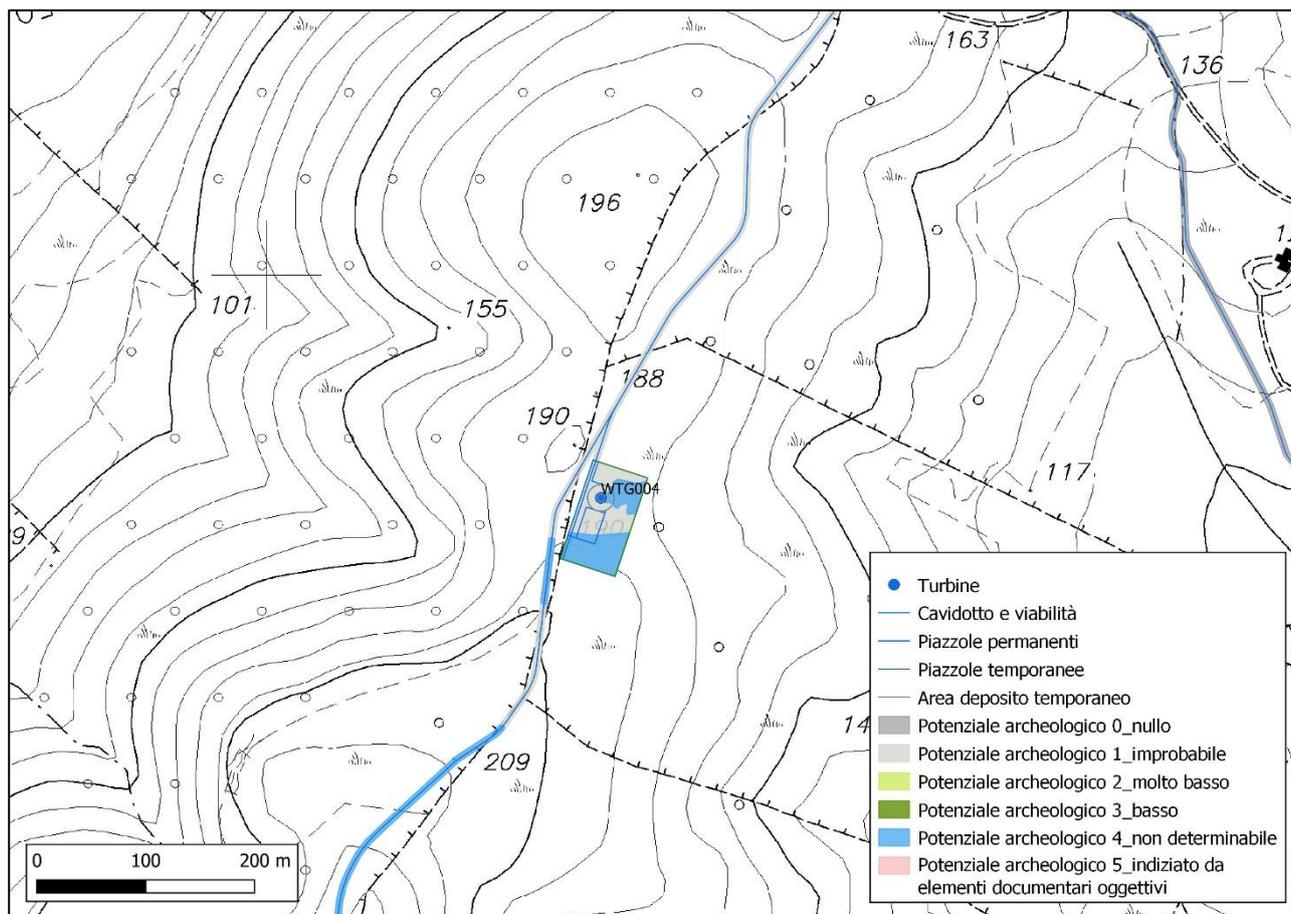
L'area della turbina WTG004 presenta un grado di potenziale archeologico con indici variabili tra 1 (improbabile) e 5 (non determinabile). Anche in questo caso, laddove possibile, non sono stati osservati elementi indiziari all'esistenza di contesti archeologici. Il rischio per il progetto appare, rispettivamente, inconsistente e non determinabile (Fig. 85).

Figura 85. Turbina WTG004, stralcio della Carta del potenziale archeologico.

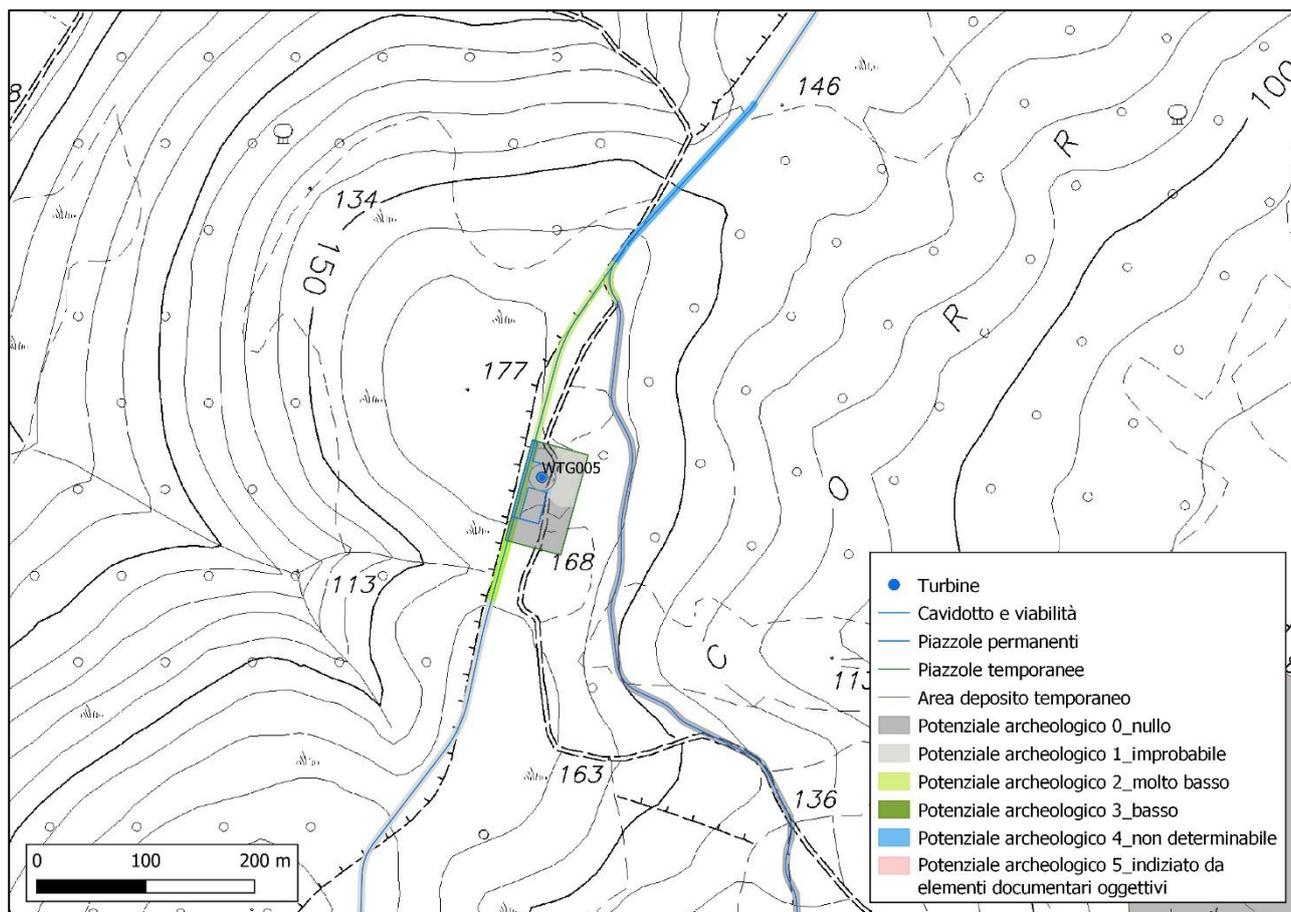
L'area della turbina WTG005 presenta un grado di potenziale archeologico con indici variabili tra 0 (nullo) e 1 (improbabile). Non sussistono elementi di interesse archeologico né elementi indiziari all'esistenza di contesti archeologici. I rischi per il progetto sono nulli o inconsistenti (Fig. 86).

Figura 86. Turbina WTG005, stralcio della Carta del potenziale archeologico.

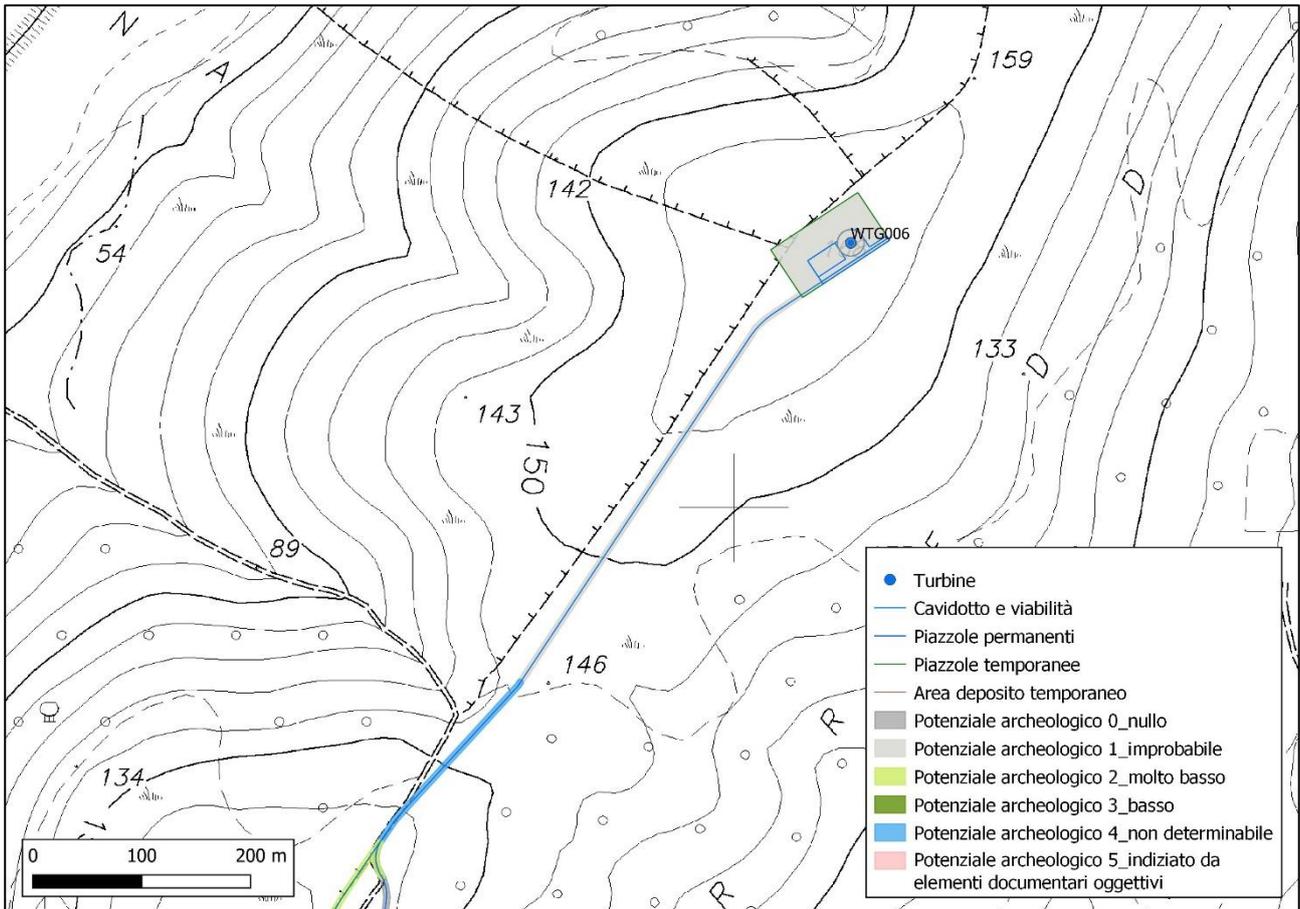
L'area della turbina WTG006 presenta un grado di potenziale archeologico pari a 1 (improbabile). Nell'area non sussistono elementi indiziari all'esistenza di contesti archeologici. Il rischio per il progetto appare inconsistente (Fig. 87).

Figura 87. Turbina WTG006, stralcio della Carta del potenziale archeologico.

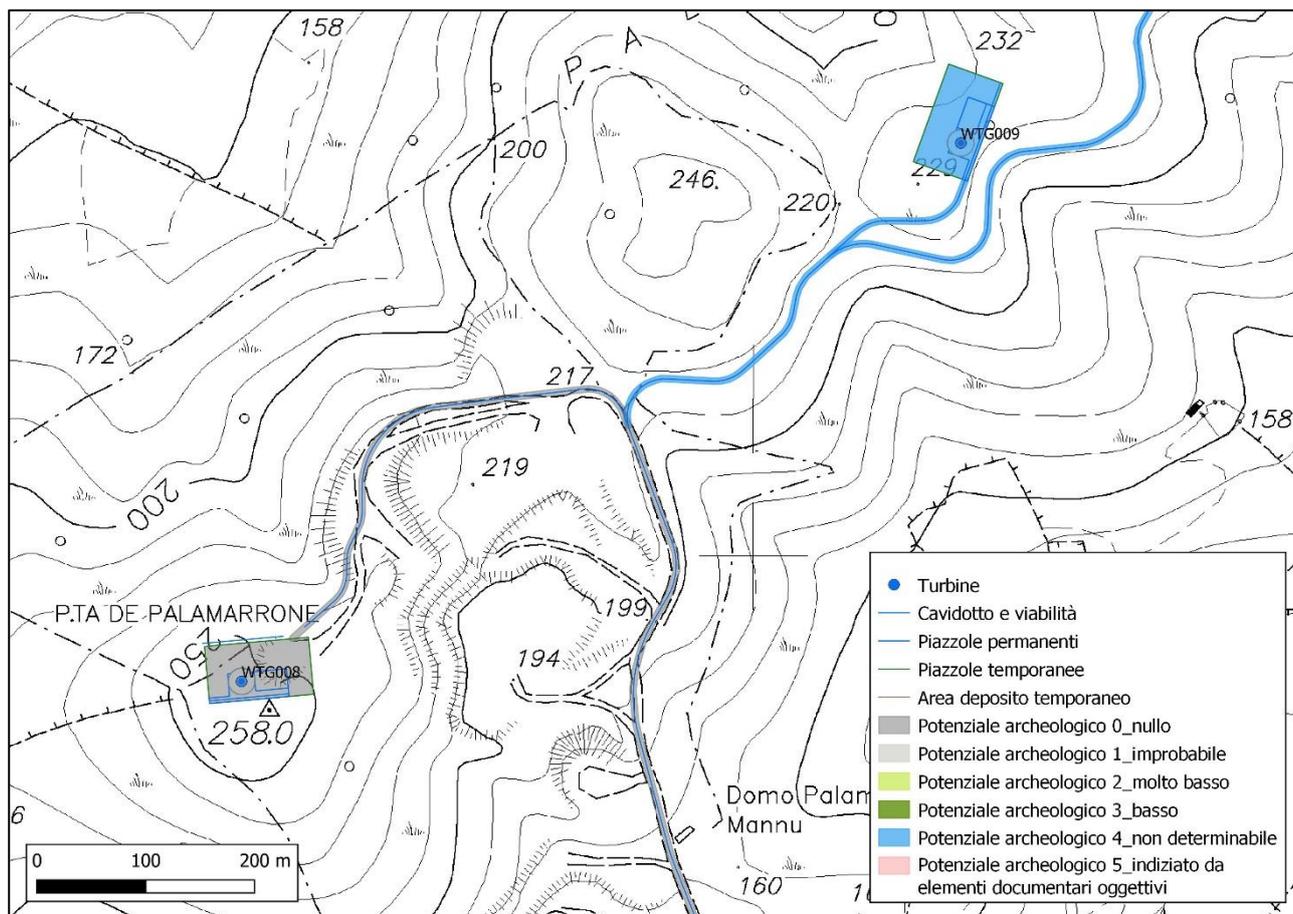
L'area della turbina WTG009 presenta un grado di potenziale archeologico pari a 4 (non determinabile). Non è possibile verificare l'esistenza di contesti archeologici all'interno di quest'area come nel tratto più vicino di cavidotto. Il rischio per il progetto può considerarsi medio (Fig. 88).

Figura 88. Turbine WTG008 e WTG009, stralcio della Carta del potenziale archeologico.

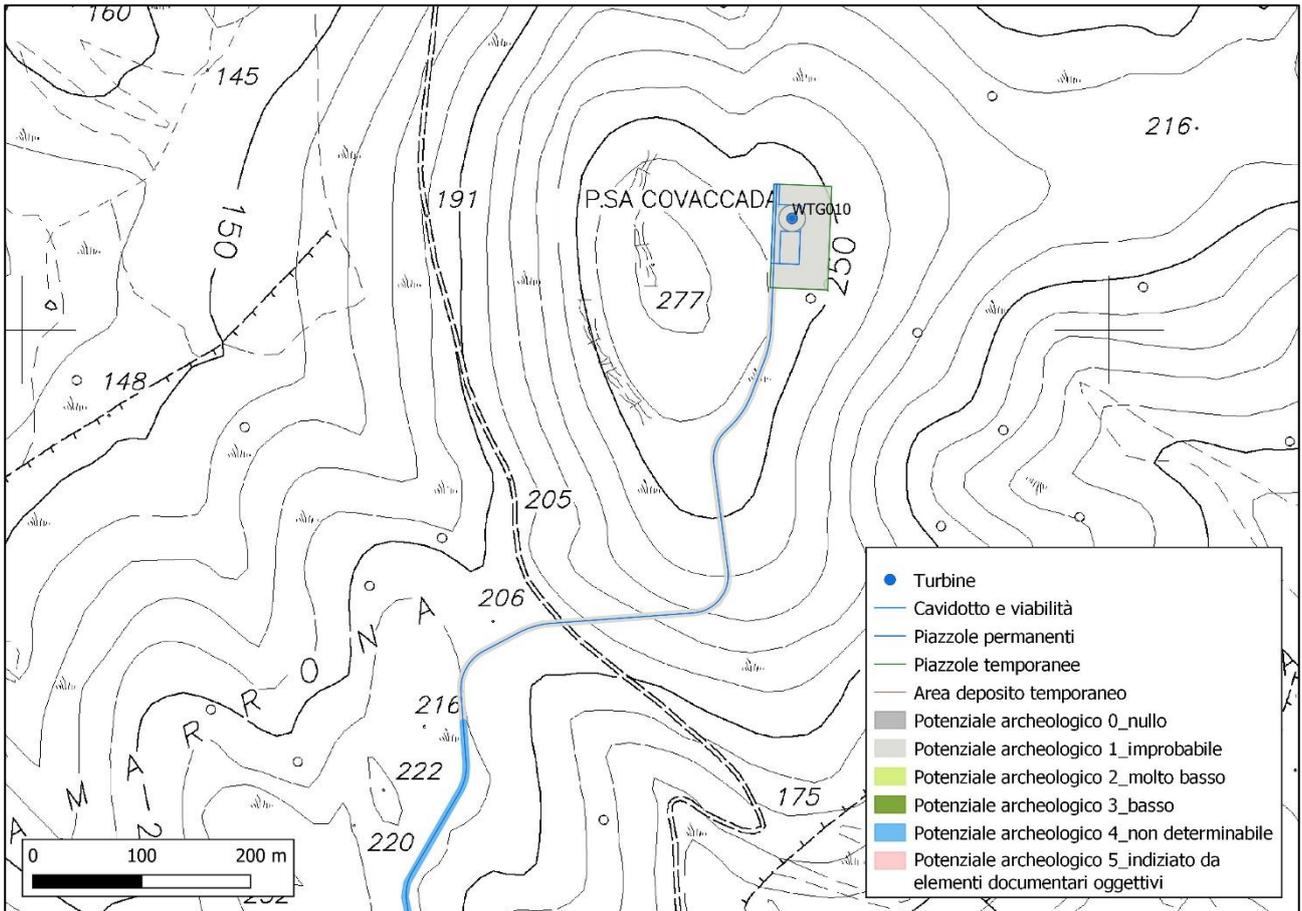
L'area della turbina WTG010 presenta un grado di potenziale archeologico pari 1 (improbabile). Nell'area non si osservano, nelle superfici visibili e più significative, elementi indiziari all'esistenza di contesti archeologici. Il rischio per il progetto appare inconsistente (Fig. 89).

Figura 89. Turbina WTG010, stralcio della Carta del potenziale archeologico.

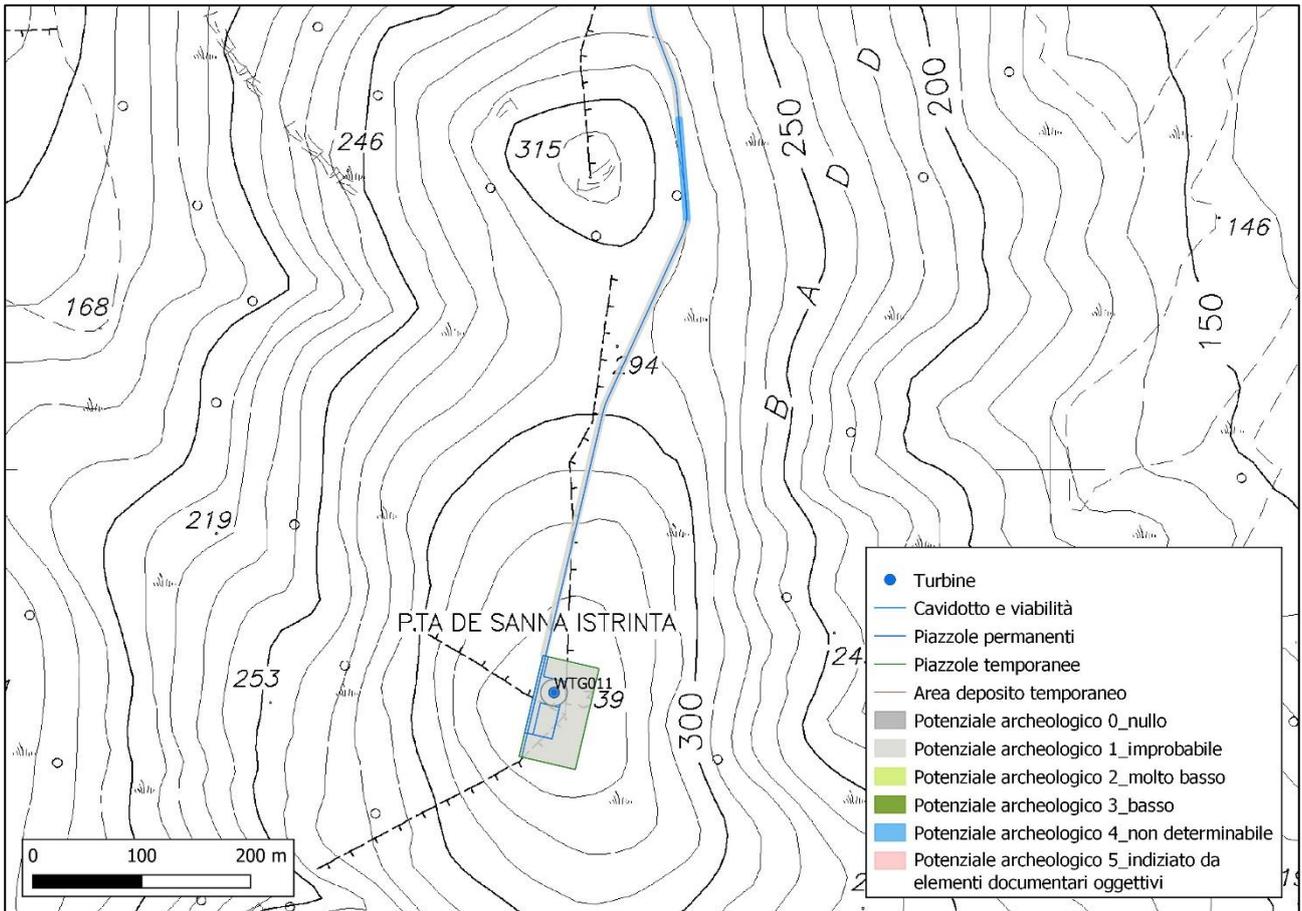
L'area della turbina WTG011 presenta, come nel caso precedente, un grado di potenziale archeologico pari 1 (improbabile). Nell'area, peraltro oggetto di frequentazione da parte dei cacciatori della zona, non si osservano elementi indiziari all'esistenza di contesti archeologici. Il rischio per il progetto appare inconsistente (Fig. 90).

Figura 90. Turbina WTG011, stralcio della Carta del potenziale archeologico.

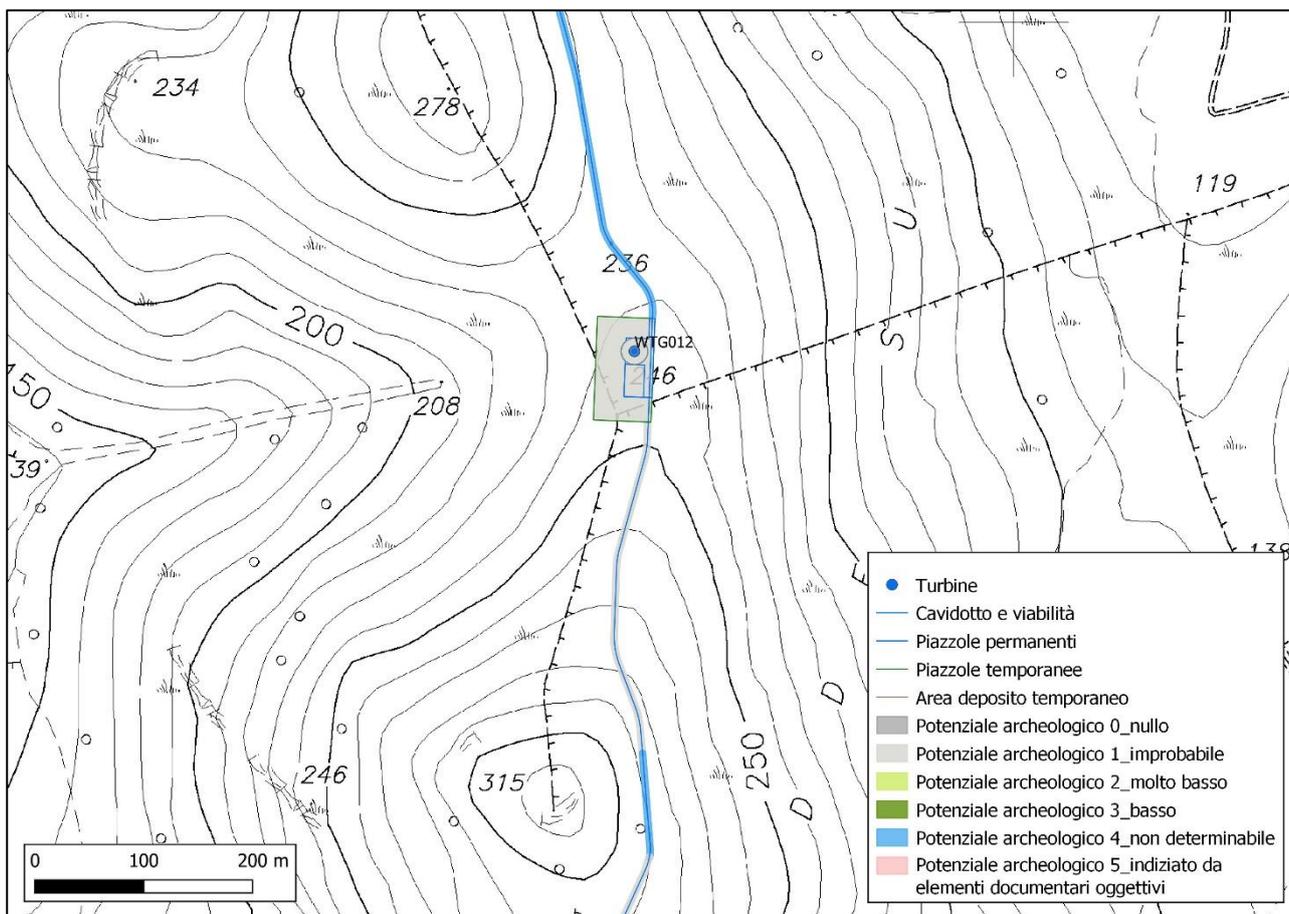
Analogamente, l'area della turbina WTG012 presenta un grado di potenziale archeologico pari 1 (improbabile). Nell'area non si osservano elementi indiziari all'esistenza di contesti archeologici. Il rischio per il progetto appare inconsistente (Fig. 91).

Figura 91. Turbina WTG012, stralcio della Carta del potenziale archeologico.

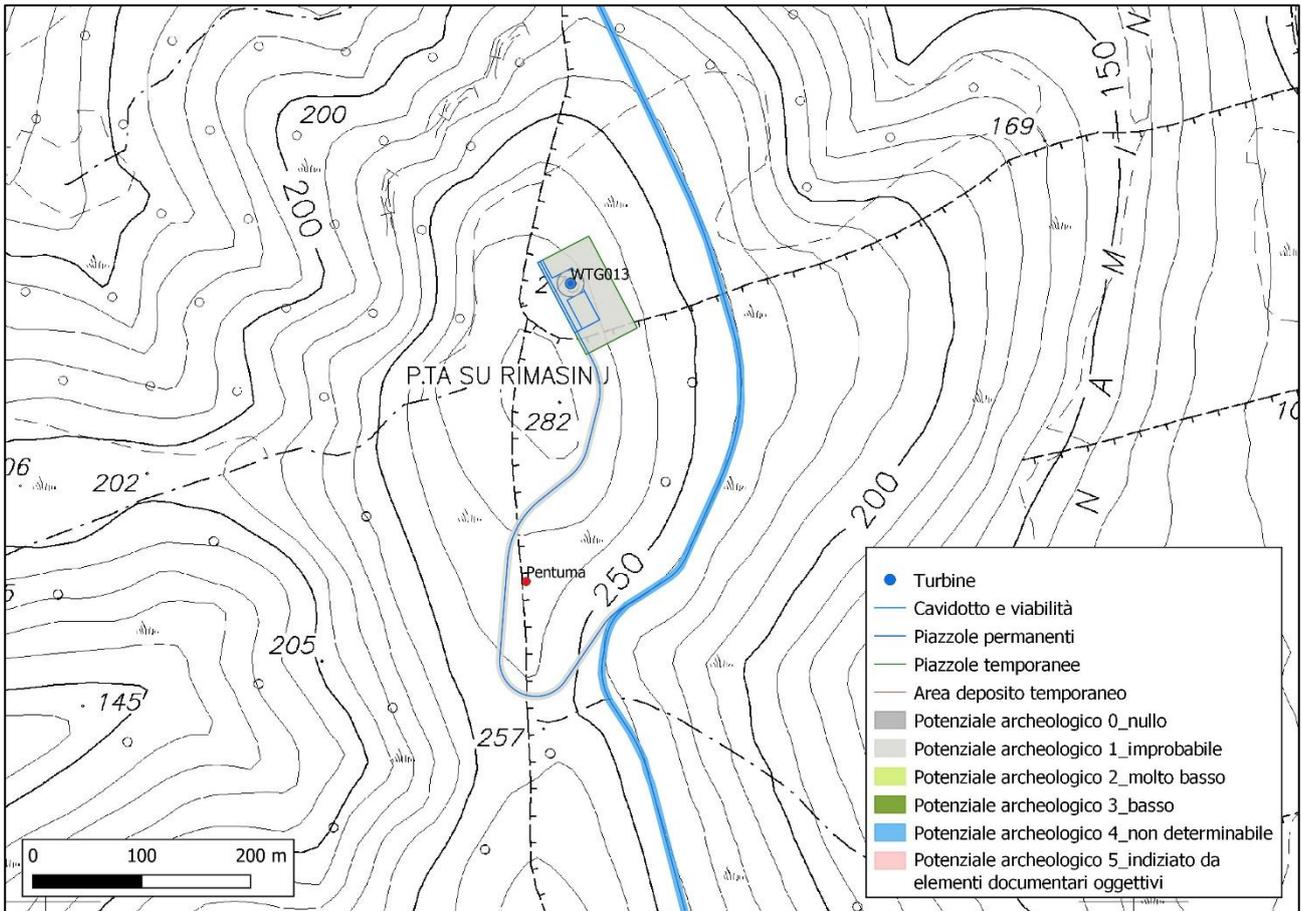
Anche l'area della turbina WTG013 presenta un grado di potenziale archeologico pari 1 (improbabile). Nell'area non si osservano elementi indiziari all'esistenza di contesti archeologici. Il rischio per il progetto appare inconsistente (Fig. 92).

Figura 92. Turbina WTG013, stralcio della Carta del potenziale archeologico.

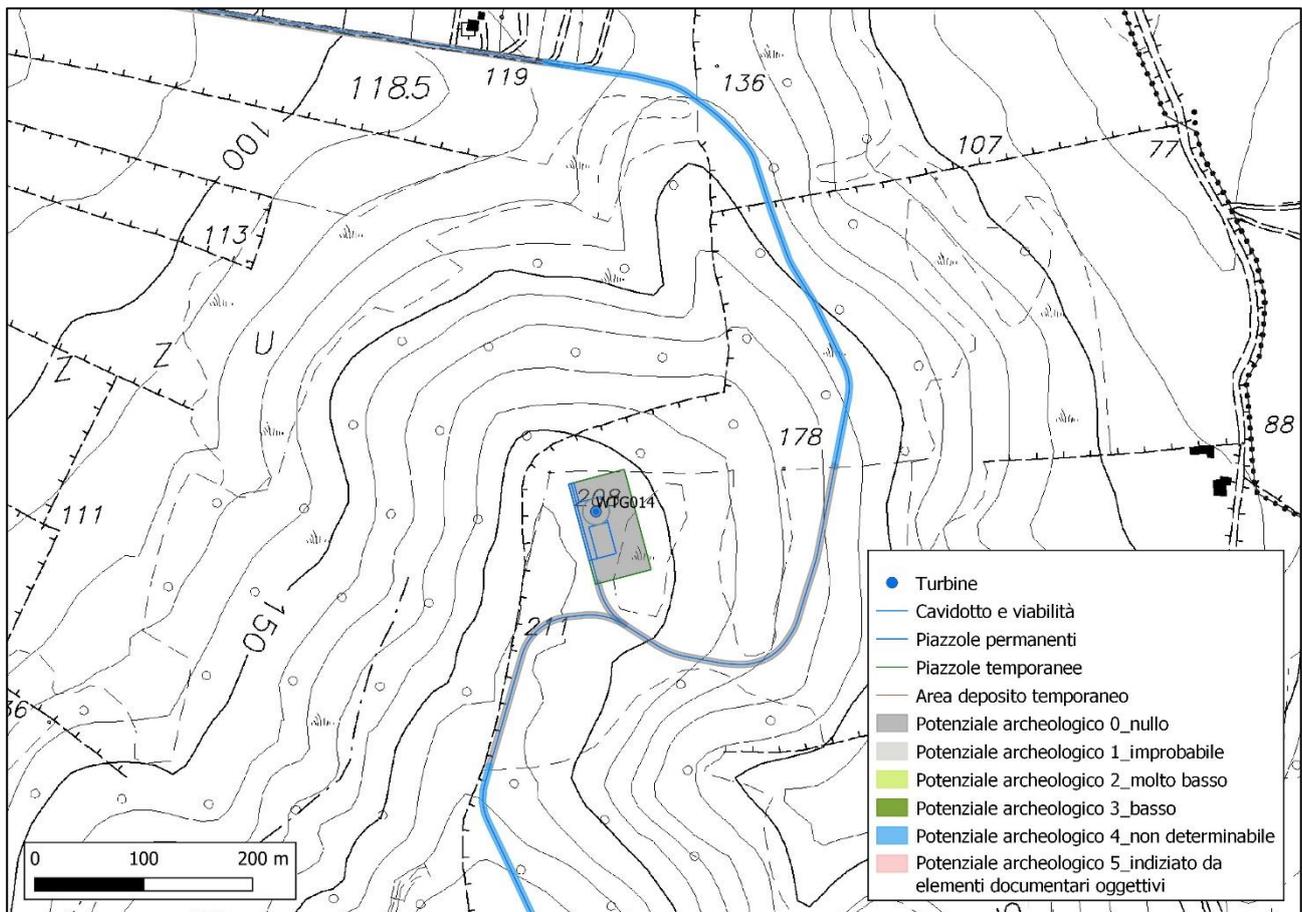
L'area della turbina WTG014 presenta un grado di potenziale archeologico uguale a 0 (nullo). Nell'area non sussistono elementi d'interesse archeologico di alcun genere. Non ci sono rischi per il progetto (Fig. 93).

Figura 93. Turbina WTG014, stralcio della Carta del potenziale archeologico.

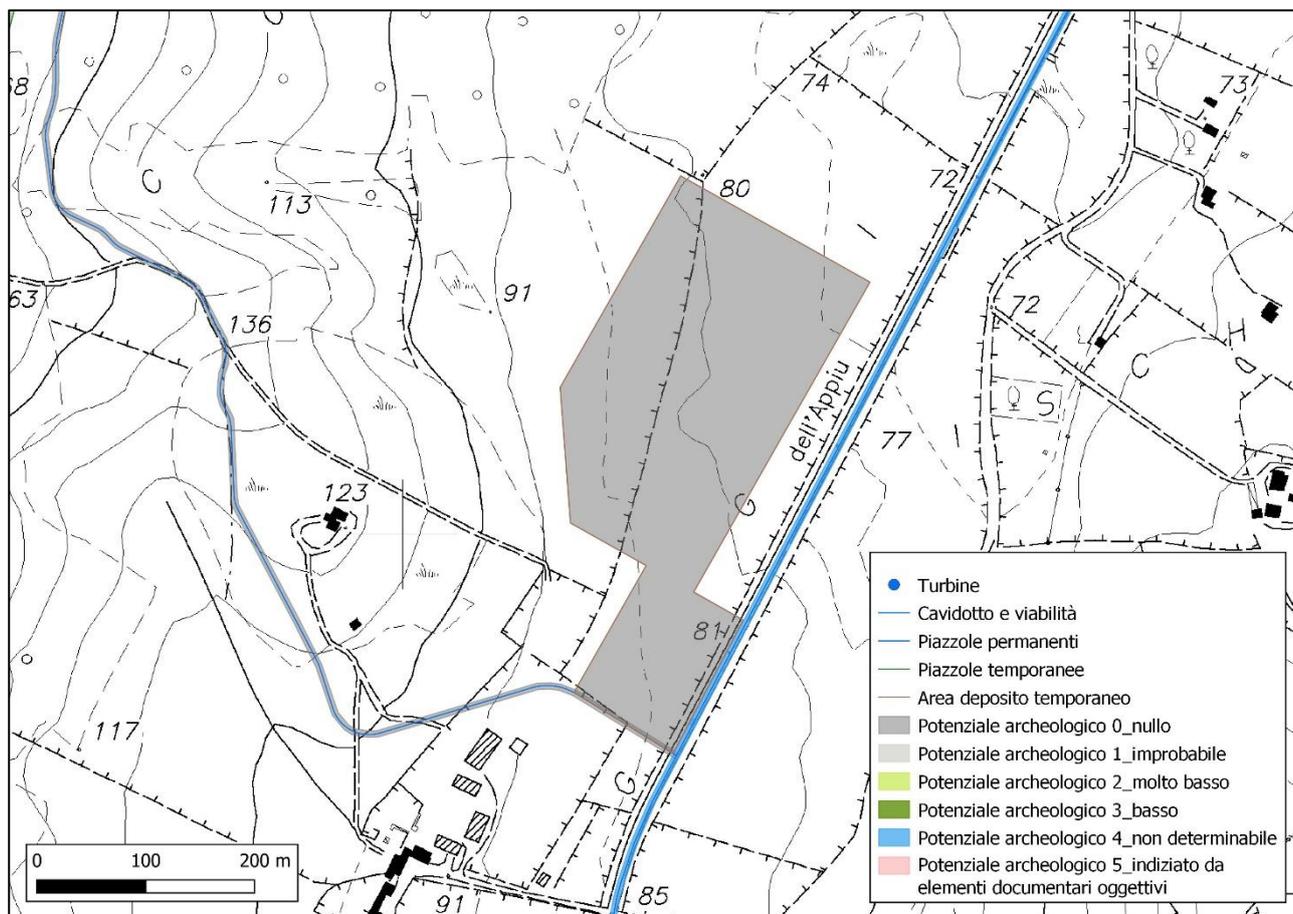
L'area di deposito temporaneo presenta un grado di potenziale archeologico uguale a 0 (nullo). In questa vasta area, oggetto di sfruttamento agricolo, non sussistono elementi d'interesse archeologico di alcun genere. Non ci sono rischi per il progetto (Fig. 94).

Figura 94. Area di deposito temporaneo, stralcio della Carta del potenziale archeologico.
