**ISTANZA EX ART. 208 D.Lgs. 152/2006
 PER AUTORIZZAZIONE
 DELL'ATTIVITA' DI RECUPERO (R13 - R5 EoW)
 DEI FANGHI DI DRAGAGGIO
 IN AREA DI BANCHINA IN TRATTAROLI DESTRA
 SOGGETTA A PROGETTO HUB PORTUALE**

PROGETTO DEFINITIVO

RELAZIONE TECNICA

REL. 02

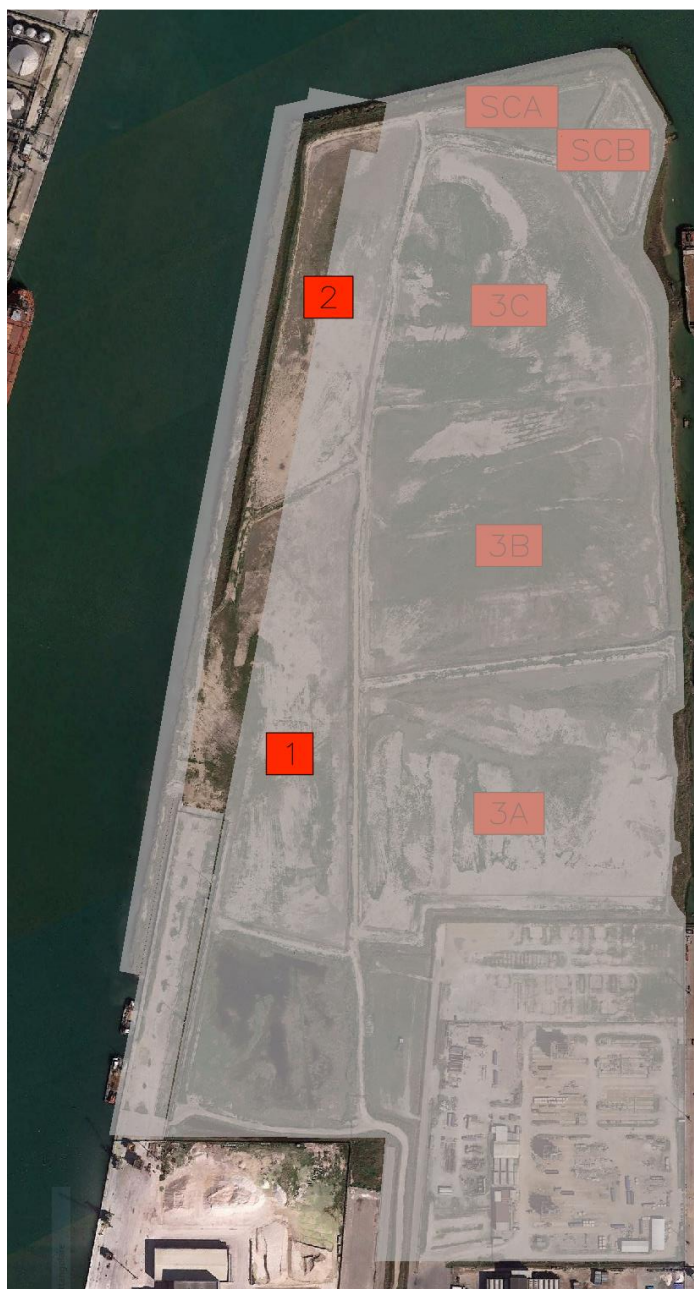
Figura 2- Penisola Trattaroli: area occupata dalla futura banchina.

L'area di banchina da demanializzare oggetto della presente richiesta, sita all'interno delle casse di colmata 1 e 2 in Penisola Trattaroli, si estende per una superficie di circa 36.400 m² compresi gli argini (24.800 m² senza argini).

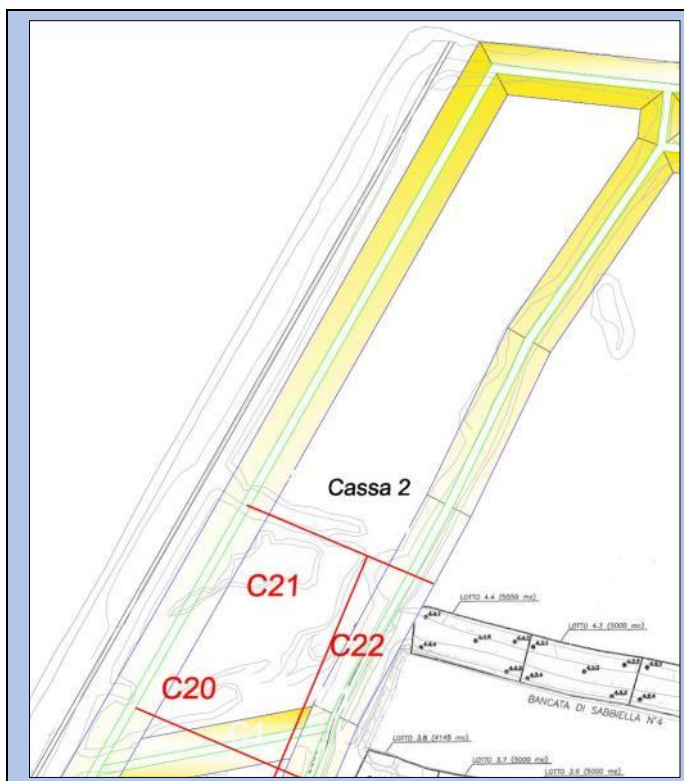
Tabella 6 - Cassa 2: ubicazione punti di prelievo campagna di indagine 2013

In cassa 2 sono stati svolti test sul terreno tal quale nel mese di marzo 2013, considerando 3 lotti, per un totale di 5 campioni prelevati a diversa profondità in funzione dei lotti.

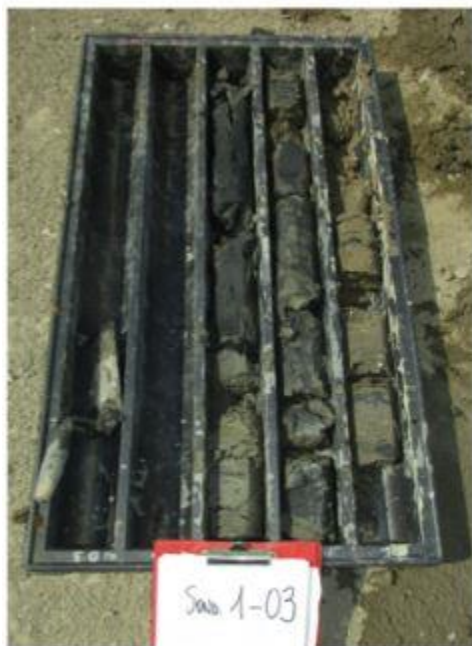
Sond. 1-03

L'analisi stratigrafica delle carote estratte mostra una distribuzione omogenea di sabbie-limi-argille tipiche dei materiali di dragaggio.

0-1	1-2	2-3	3-4		
1-03	lsa	la	lam		l	limo
1-04	ls s	ls s	lsa		la	limo argilloso
1-05	ls	la	lam s		lam	limo argilloso molle
1-06	sl	ls	ls a		las	limo argilloso sabbioso
2-01	ls a	las	las	sl la	s	sabbia
2-02	las	lsa	lsa	sl la	sl	sabbia limosa
2-03	al s	la	sl	la		
2-04	ls sl	sl ls	la sl	sl la		
2-05	ls	al	al	la sl

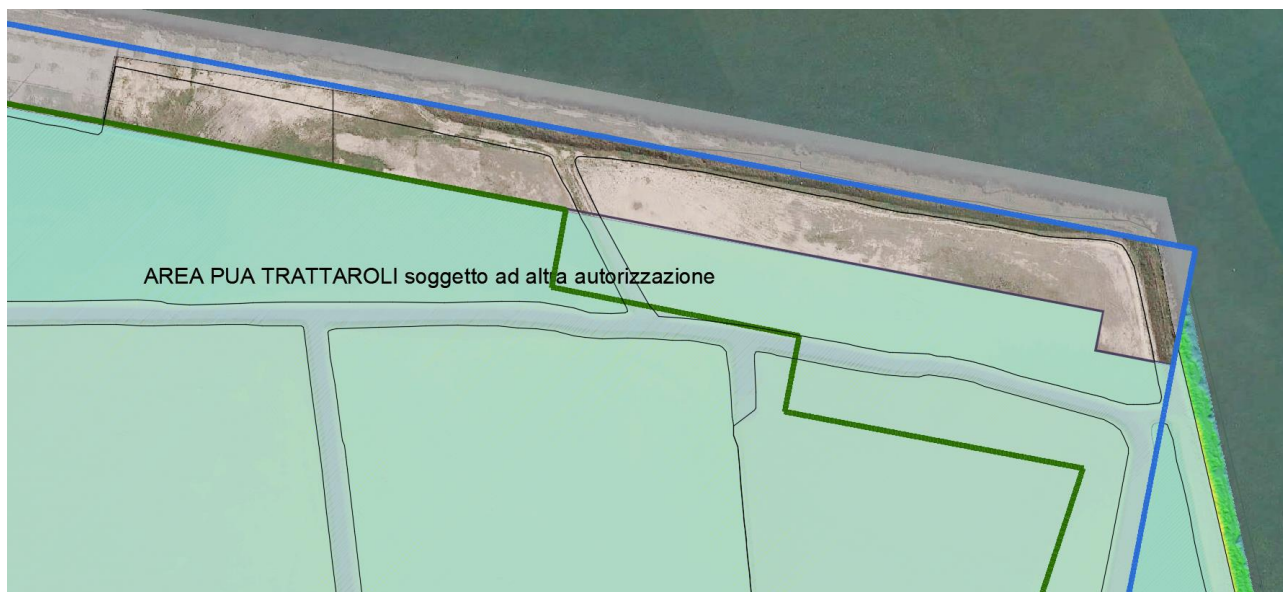
Figura 3 – Cassa Trattaroli soggetta ad attività R13

Le operazioni di gestione rifiuti per cui si chiede autorizzazione, rispetto a quanto previsto dalla norma, sono individuati come **R13** messa in riserva di rifiuti per sottoporli alle successive operazioni R5, per un quantitativo totale di circa 59.300 m³ calcolati rispetto alla quota di + 1,50 m s.l.m.m., ossia rispetto alla quota di imposta del fondo della cassa di colmata. Tale quantitativo è contenuto all'interno dell'area di banchina di nuova demanializzazione soggetta a progetto HUB portuale.
