Cliente:	Snam Rete Gas S.p.A.	ORDINE N. 5000002477 del 08/02/2016	Rif.:	Serbatoio di Accumulo	NF:	V12
Ditta Esecutrice	EUROCONTROL SRL		Data di esecuzione delle prove:		26/08/2021

Mappatura Rilievi: come da Specifica Snam Rete Gas S.p.A. R.04.01.01 Rev. 0 del 26/06/2012 - Appendice A3 Tab. A.3.1

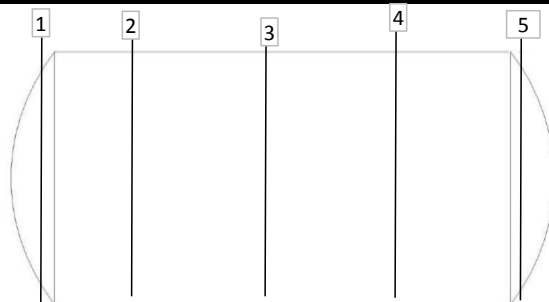
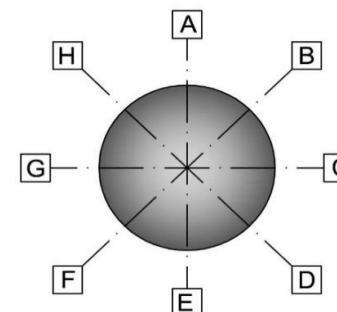
USS-Risultati Rilievi: tutte le misure sono espresse in mm

Pos.	DN	Sp. Nom.	Tolleranza Costruttore	SEZIONI														Spess. Min.
				A	B	C	D	E	F	G	H							
1	Ø1600	7,0	N.A	7,28	7,31	7,27	7,24	7,26	7,20	7,29	7,31							7,20
2	Ø1600	5,0	N.A	5,27	5,29	5,24	5,21	5,26	5,29	5,25	5,29							5,21
3	Ø1600	5,0	N.A	5,23	5,29	5,25	5,15	5,19	5,24	5,27	5,31							5,15
4	Ø1600	5,0	N.A	5,31	5,28	5,31	5,32	5,27	5,30	5,31	5,27							5,27
5	Ø1600	7,0	N.A	7,27	7,23	7,31	7,26	7,31	7,29	7,25	7,30							7,23
6																		
7																		
8																		
9																		
10																		
11																		
12																		
13																		
14																		
15
