Cliente:	Snam Rete Gas S.p.A. MASERA	ORDINE N. 5000002477 del 08/02/2016	Rif.:	Serbatoio di Accumulo	NF:	V5
Ditta Esecutrice	EUROCONTROL SRL		Data di esecuzione delle prove:	26/08/2021

Mappatura Rilievi: come da Specifica Snam Rete Gas S.p.A. R.04.01.01 Rev. 0 del 26/06/2012 - Appendice A3 Tab. A.3.1

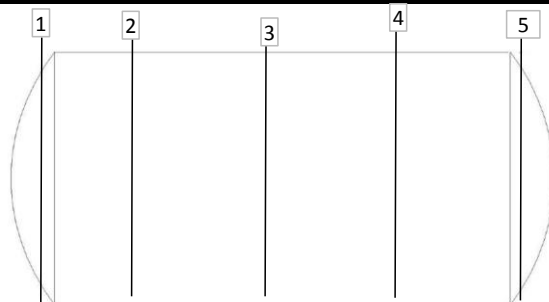
USS-Risultati Rilievi: tutte le misure sono espresse in mm

Pos.	DN	Sp. Nom.	Tolleranza Costruttore	SEZIONI														Spess. Min.
				A	B	C	D	E	F	G	H							
1	60"	8,0	N.A	7,92	7,90	8,05	8,00	8,04	8,01	8,06	8,00							7,90
2	60"	6,0	N.A	5,97	5,94	5,97	6,00	6,02	5,99	5,97	6,04							5,94
3	60"	6,0	N.A	6,02	6,00	6,01	5,92	6,01	6,00	6,02	6,00							5,92
4	60"	6,0	N.A	5,80	5,95	6,00	6,03	6,00	5,97	6,04	6,01							5,80
5	60"	8,0	N.A	7,89	8,00	8,06	8,04	7,98	8,01	8,02	7,98							7,89
6																		
7																		
8																		
9																		
10																		
11																		
12																		
13																		
14																		
15
