REALIZZAZIONE DEL PARCO EOLICO "ONANIE" NEL TERRITORIO DEL COMUNE DI ONANI' (NU)

STUDIO DI IMPATTO AMBIENTALE

ANALISI DELLA VIABILITA' UTILIZZATA PER IL TRASPORTO DEGLI AEROGENERATORI

ALLEGATO P.1	Id. elaborato: SIA-ALL-P.1	Coordinamento: Dott. Ing. Bruno Contu

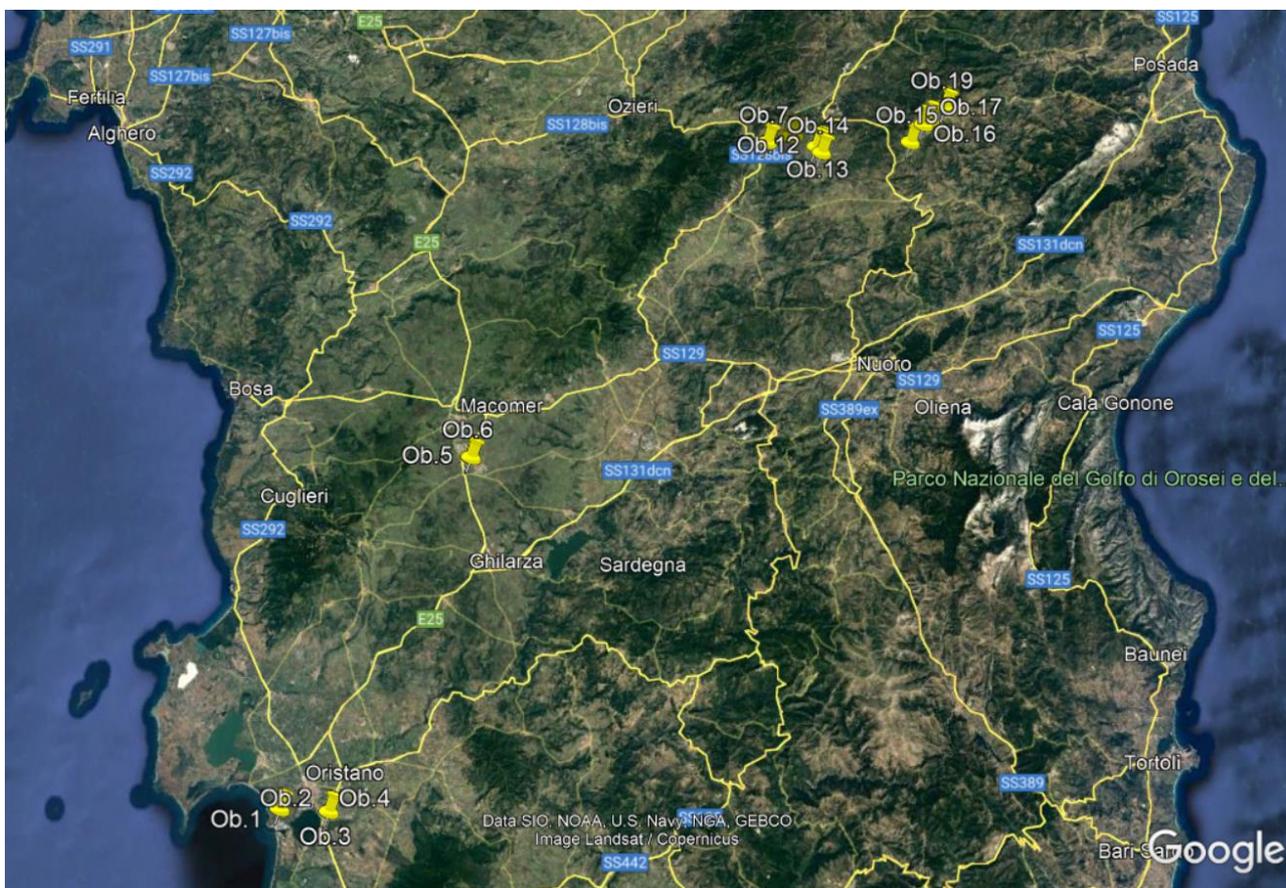
Fig. 2 – Punti stradali oggetto di adeguamento

Tab. 1 – Adeguamenti stradali previsti

Id. punto	Intervento previsto
Ob. 01	Nessun intervento
Ob. 02	Rimozione della parte superiore del guard-rail a destra
Ob. 03	Rimozione della parte superiore del guard-rail a destra
Ob. 04	Rimozione della parte superiore del guard-rail a destra
Ob. 05	Allargamento stradale di 8 m a sinistra e rimozione dei cartelli stradali
Ob. 06	Percorrenza del tratto con divieto di transito, previa autorizzazione dell'Autorità competente
Ob. 07	Area di trasbordo: Asportazione della terra vegetale e suo accantonamento in situ per il successivo riutilizzo nelle operazioni di ripristino, livellamento del terreno e stesa di materiale arido
Ob. 08	Rimozione dei cartelli stradali
Ob. 09	Taglio della vegetazione sporgente
Ob. 10	Allargamento fino a 15 m sul lato sinistro e rimozione dei cartelli stradali
Ob. 11	Percorrenza del tratto con divieto di transito, previa autorizzazione dell'Autorità competente
Ob. 12	Rimozione del cavo aereo

Ob. 13	Rimozione del cavo aereo
Ob. 14	Rimozione del cavo aereo
Ob. 15	Taglio della vegetazione presente a bordo strada lato sinistro
Ob. 16	Taglio della vegetazione presente a bordo strada lati sinistro e destro
Ob. 17	Taglio della vegetazione presente a bordo strada lato destro
Ob. 18	Allargamento sul lato destro della strada
Ob. 19	Accesso al sito: taglio della vegetazione esistente, livellamento del terreno, stesa di materiale arido e rimozione della rete metallica esistente al bordo della strada sterrata

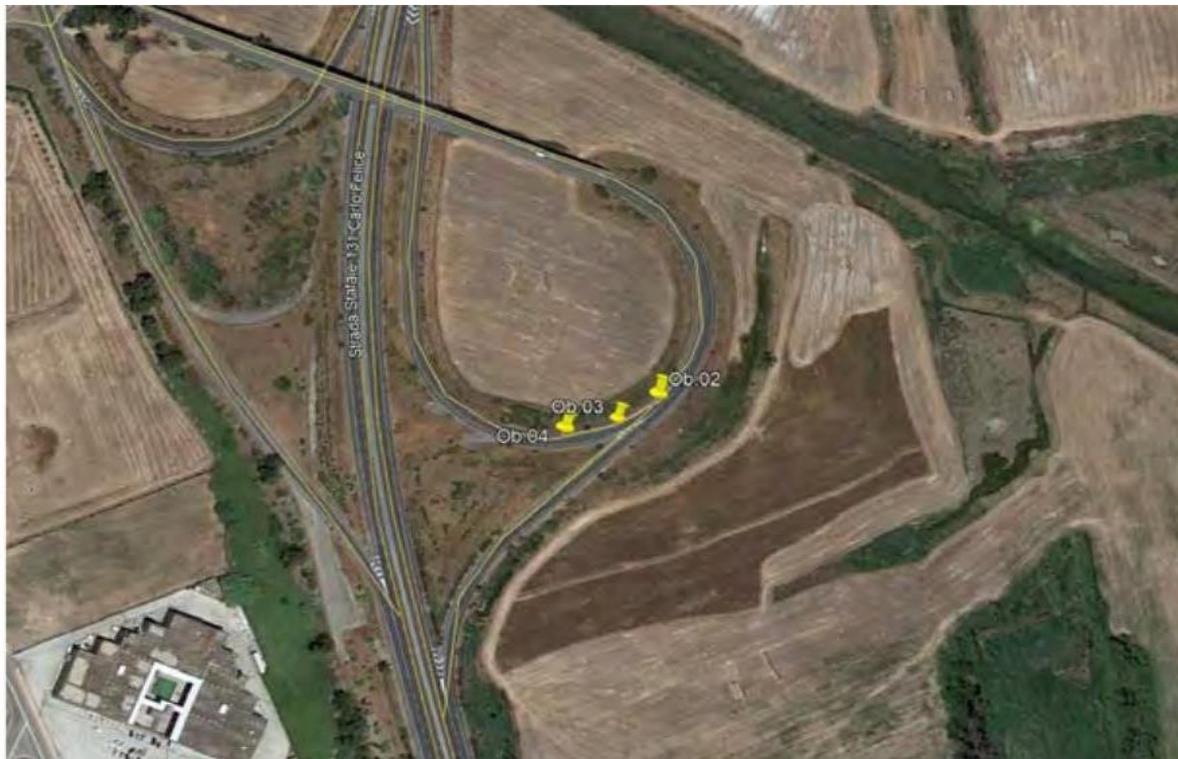
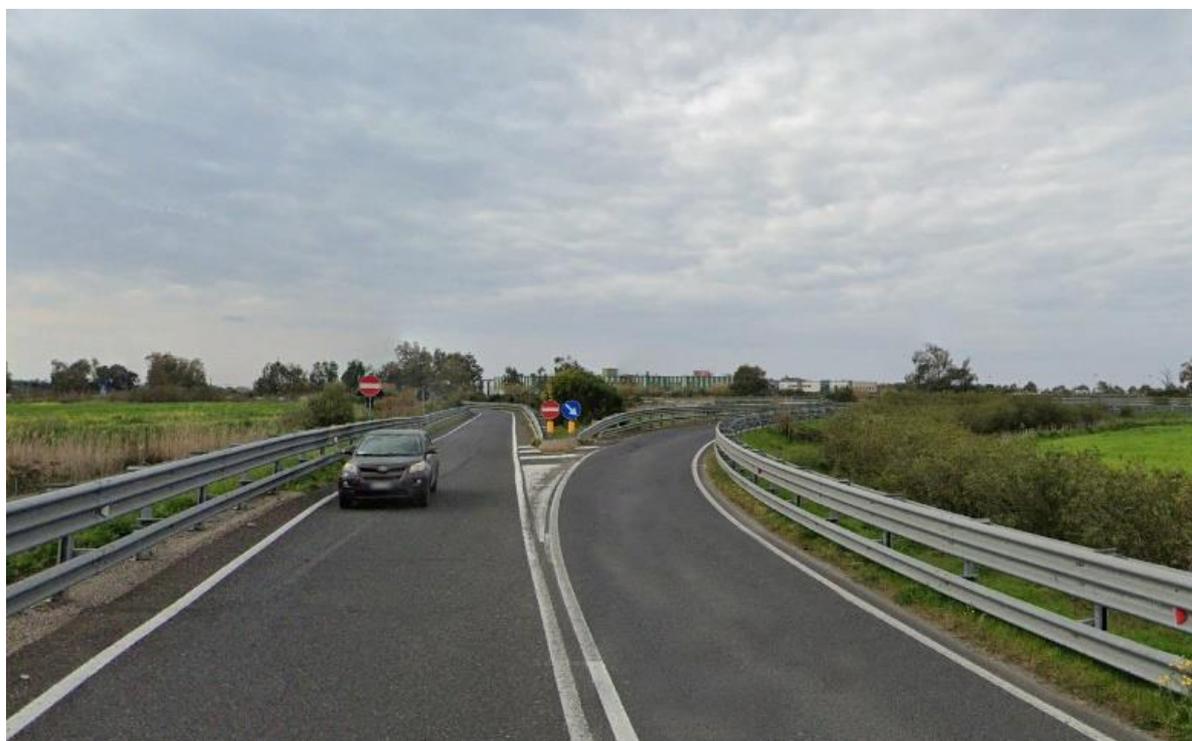
Punto Ob. 02	
Comune	Santa Giusta
Coordinate	39 °51'57.04"N - 8°36'47.63"E

Foto area e da terra

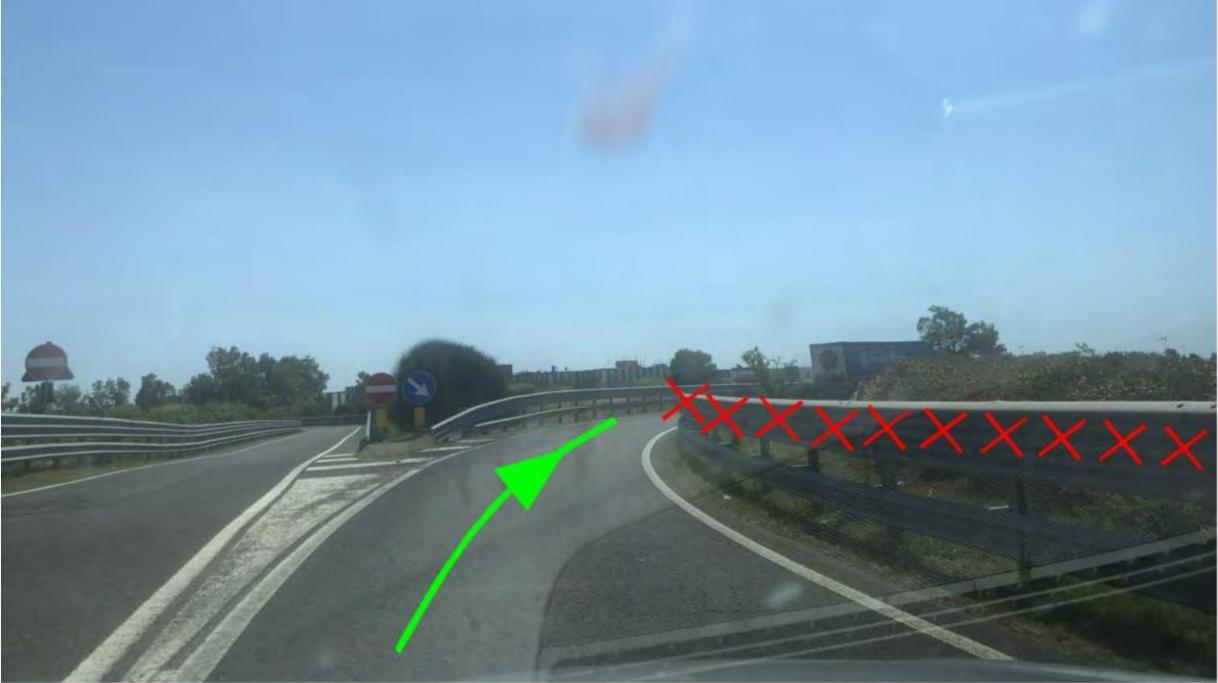
Punto Ob. 02	
Interventi previsti	
Rimozione della parte superiore del guard-rail a destra

Impatti paesaggistici e ambientali prevedibili	
Nessuno	
Ripristini da effettuare al termine delle operazioni di trasporto	
Ripristino degli elementi rimossi.

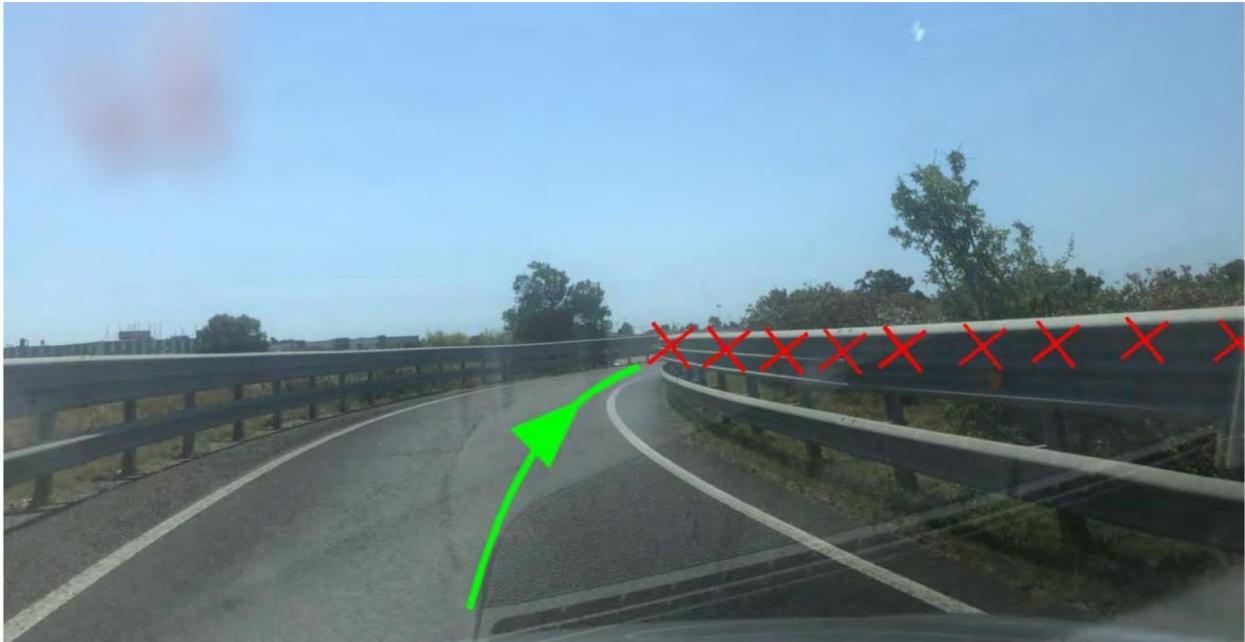
Interventi previsti

Rimozione della parte superiore del guard-rail a destra

Ripristino degli elementi rimossi

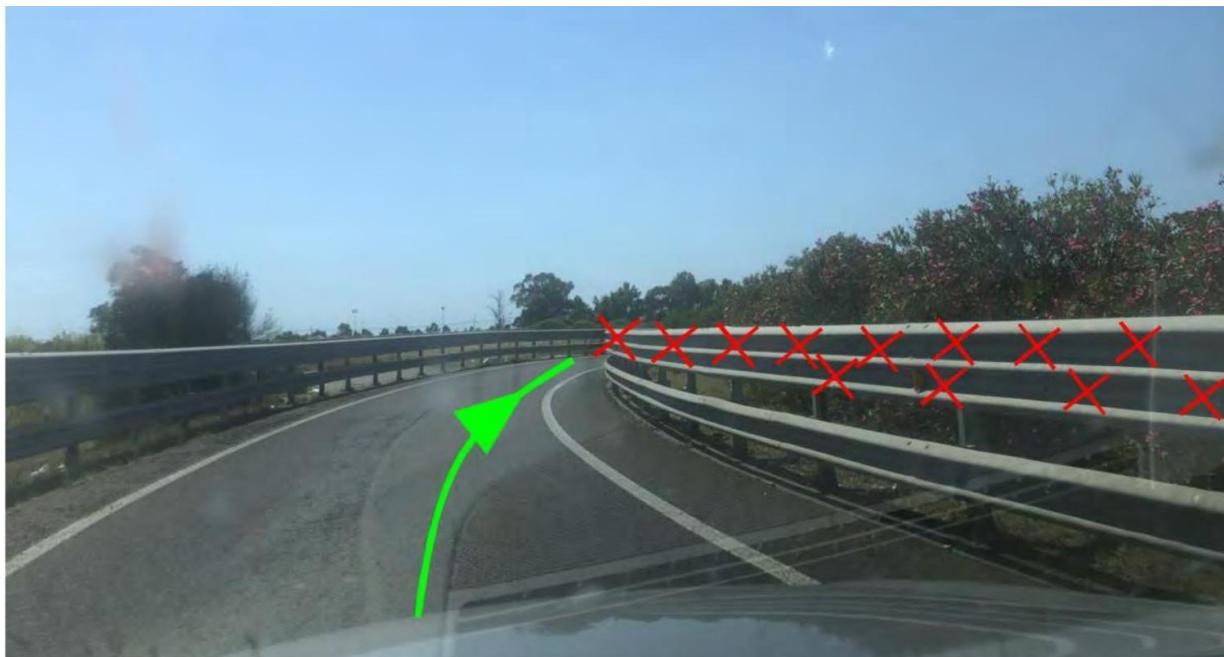
Punto Ob. 04

Interventi previsti

Rimozione della parte superiore del guard-rail a destra

Ripristino degli elementi rimossi

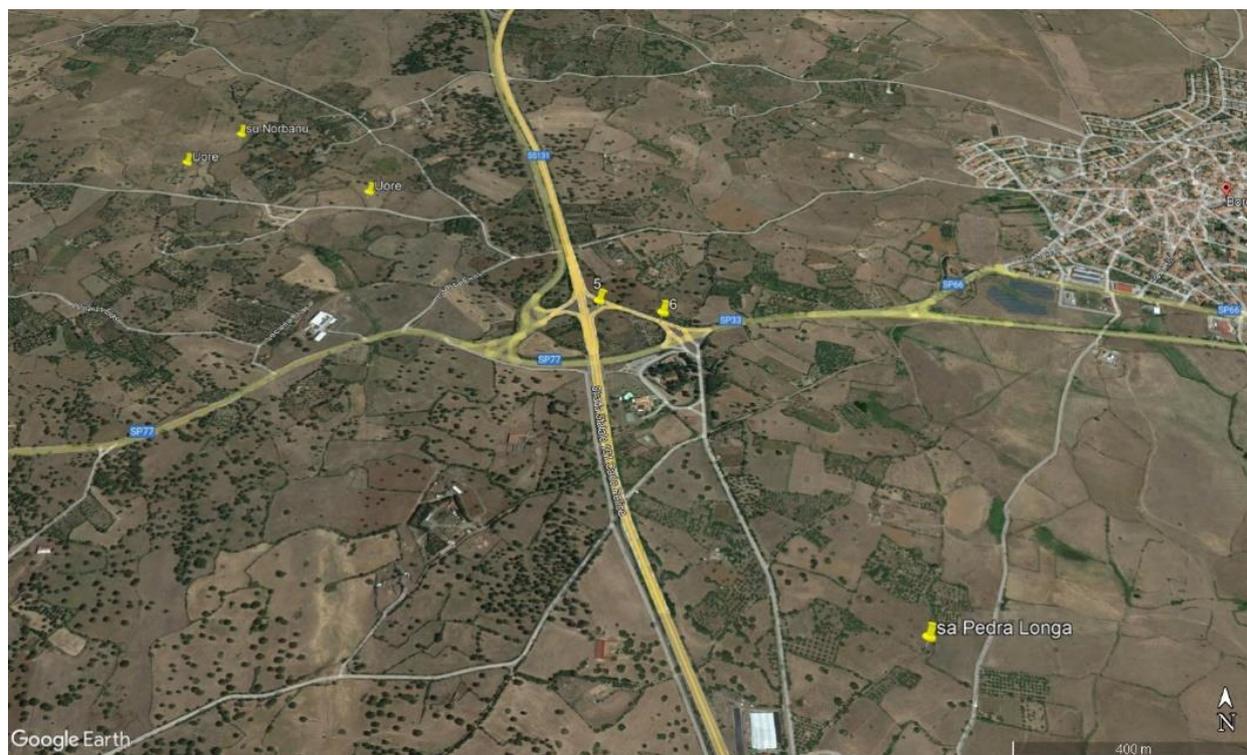
Punto Ob. 05**Interventi previsti**

- Allargamento stradale di 8 m a sinistra, consistente nella demolizione della cordonata stradale, nell'asportazione della terra vegetale e nel suo accantonamento in situ per il successivo riutilizzo nelle operazioni di ripristino, nel livellamento del terreno e nella stesa di materiale arido
- Rimozione dei cartelli stradali

Punto Ob. 05
<p style="text-align: center;">Impatti paesaggistici e ambientali prevedibili</p> <p>In considerazione della distanza del punto in esame dai beni archeologici, del minimo ingombro delle opere previste e della durata delle lavorazioni, quantificabile in poche ore, non si prevede alcun impatto sul patrimonio culturale.</p> <p>Non si prevedono impatti significativi a carico della componente floristica e vegetazionale, dato dal limitato coinvolgimento a carattere temporaneo di coperture erbacee sinantropiche annue, periodicamente falciate, di scarso valore, che occupano lo spartitraffico.</p>
<p style="text-align: center;">Ripristini da effettuare al termine delle operazioni di trasporto</p> <p>Rimozione degli inerti, stesa del terreno vegetale accantonato e posa in opera della cordonata stradale Ricollocazione dei cartelli stradali</p>

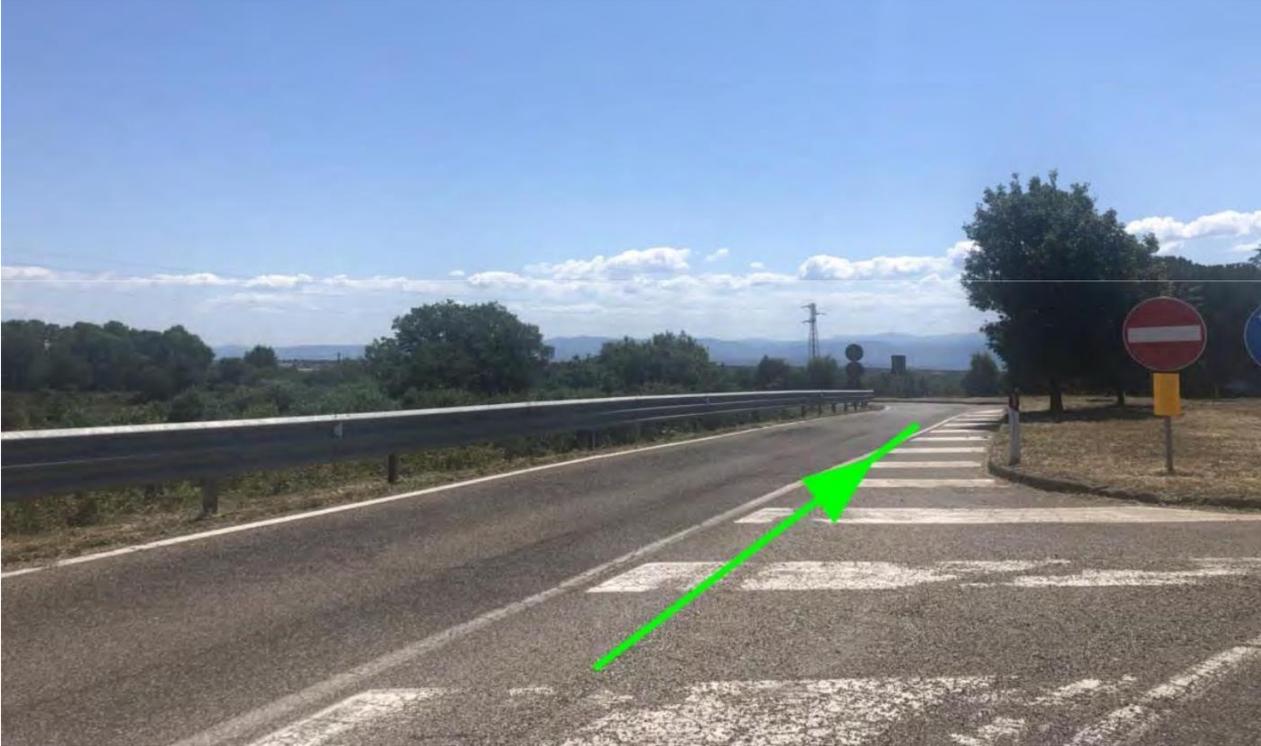
Punto Ob. 06	
Interventi previsti	
Percorrenza del tratto con divieto di transito, previa autorizzazione dell'Autorità competente

Impatti paesaggistici e ambientali prevedibili	
Nessuno	
Ripristini da effettuare al termine delle operazioni di trasporto	
Nessuno

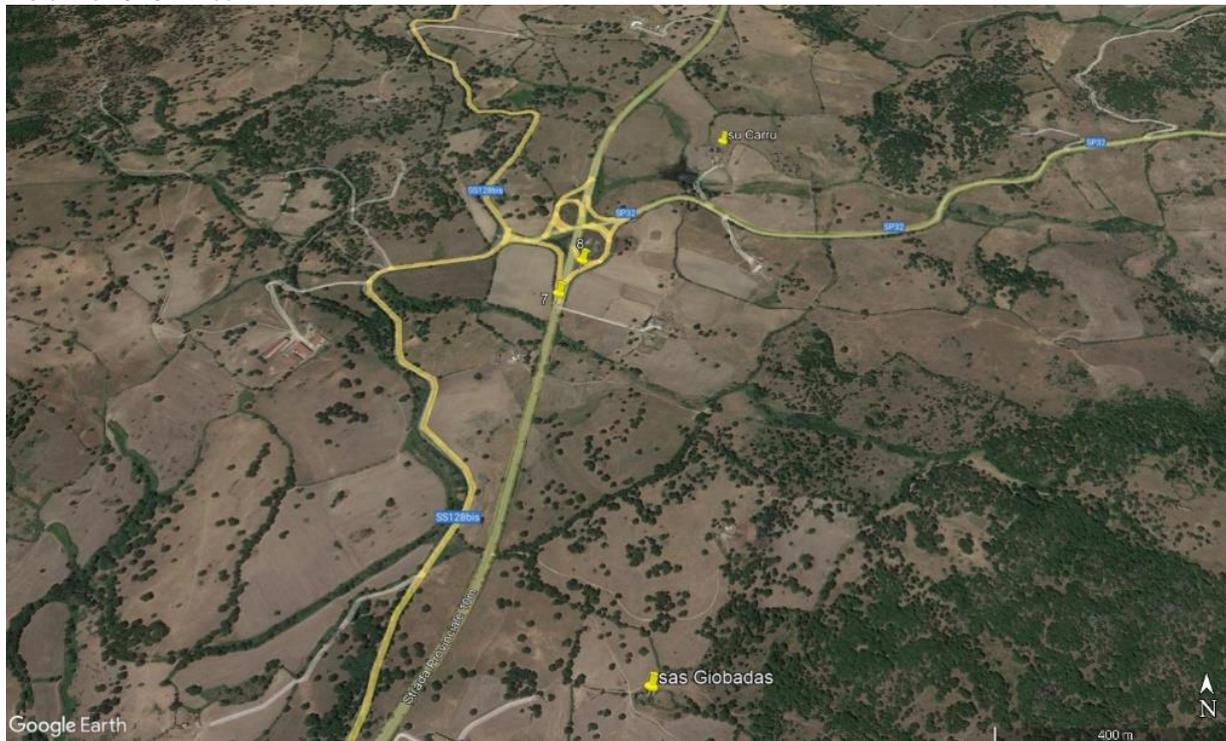
Punto Ob. 07 - Area di trasbordo per torri**Interventi previsti**

Asportazione della terra vegetale e suo accantonamento in situ per il successivo riutilizzo nelle operazioni di ripristino, livellamento del terreno e stesa di materiale arido

Punto Ob. 07 - Area di trasbordo per torri
<p style="text-align: center;">Impatti paesaggistici e ambientali prevedibili</p> <p>L'area da adibire al trasbordo delle torri ricade nella fascia tutelata dal D.Lgs. 42/2004 di 150 m dai fiumi, ma poiché gli interventi sono effettuati in un contesto privo di naturalità ed hanno carattere temporaneo, non comportano significative implicazioni dal punto di vista paesaggistico.</p> <p>In considerazione della distanza del punto in esame dai beni archeologici e della tipologia di intervento da effettuare, non si prevede alcun impatto sul patrimonio culturale.</p> <p>Non si prevedono incidenze a carico della componente flora e vegetazione spontanea, dato il coinvolgimento di un seminativo con scarsa presenza di elementi erbacei legati ai margini del coltivo e dell'accesso sterrato.</p> <p>Si esclude inoltre il coinvolgimento dell'esemplare arboreo di leccio ricadente a circa 20 m dall'ingresso della futura area di trasbordo</p>

<p style="text-align: center;">Ripristini da effettuare al termine delle operazioni di trasporto</p> <p>Rimozione degli inerti e stesa del terreno vegetale accantonato</p>

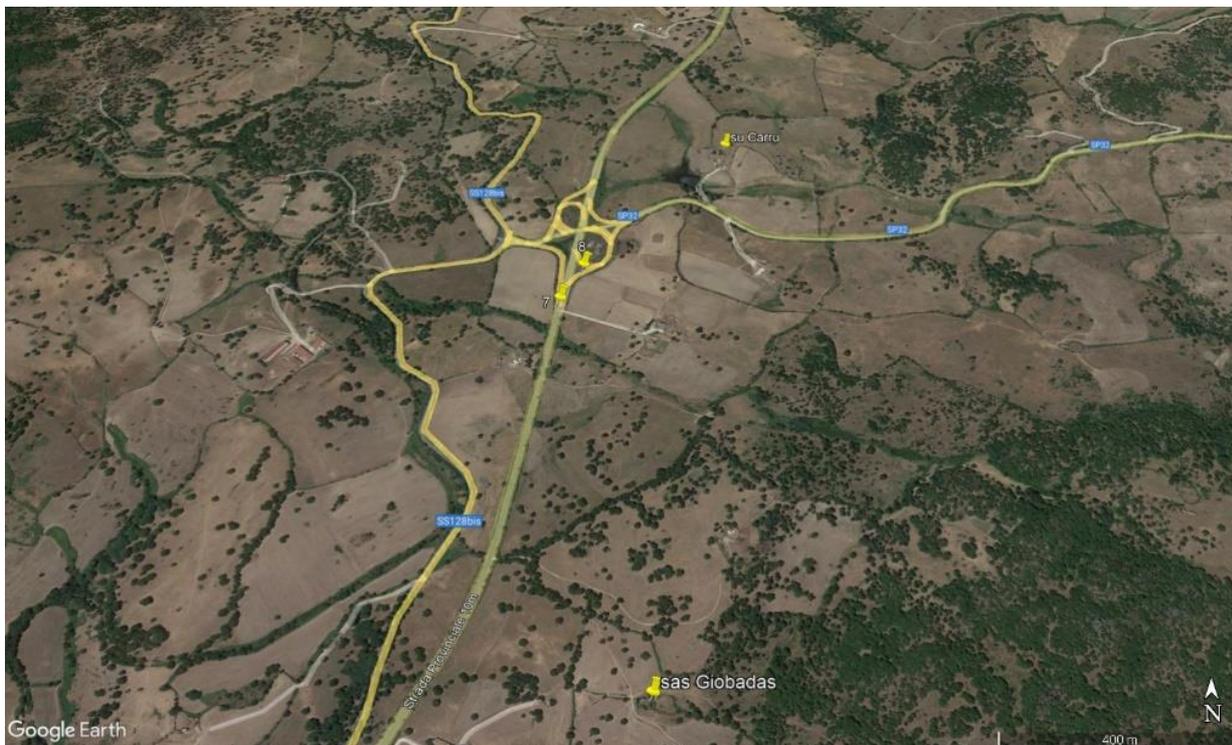
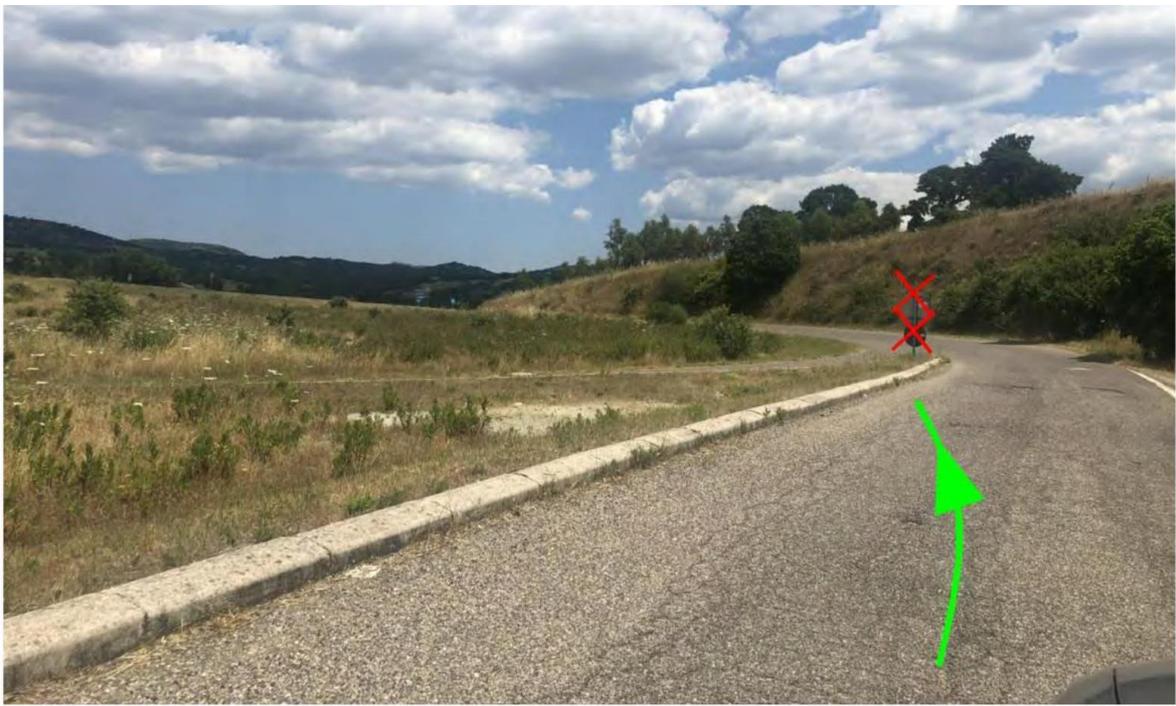
<p>Punto Ob. 08</p>
<p align="center">Interventi previsti</p>
<p>Rimozione dei cartelli stradali</p>

<p>The image shows a gravel road curving to the right in a rural landscape. A red 'X' is drawn over a road sign on the right side of the road. A green arrow points towards the road ahead. The background features rolling hills under a blue sky with scattered clouds.</p>
<p align="center">Fotosimulazione degli interventi</p>

<p>The image shows the same gravel road as in the previous image, but without the road sign. The landscape and sky are the same, showing the effect of removing the sign.</p>
<p align="center">Impatti paesaggistici e ambientali prevedibili</p>
<p>Nessuno</p>
<p align="center">Ripristini da effettuare al termine delle operazioni di trasporto</p>
<p>Ripristino dei cartelli stradali rimossi</p>

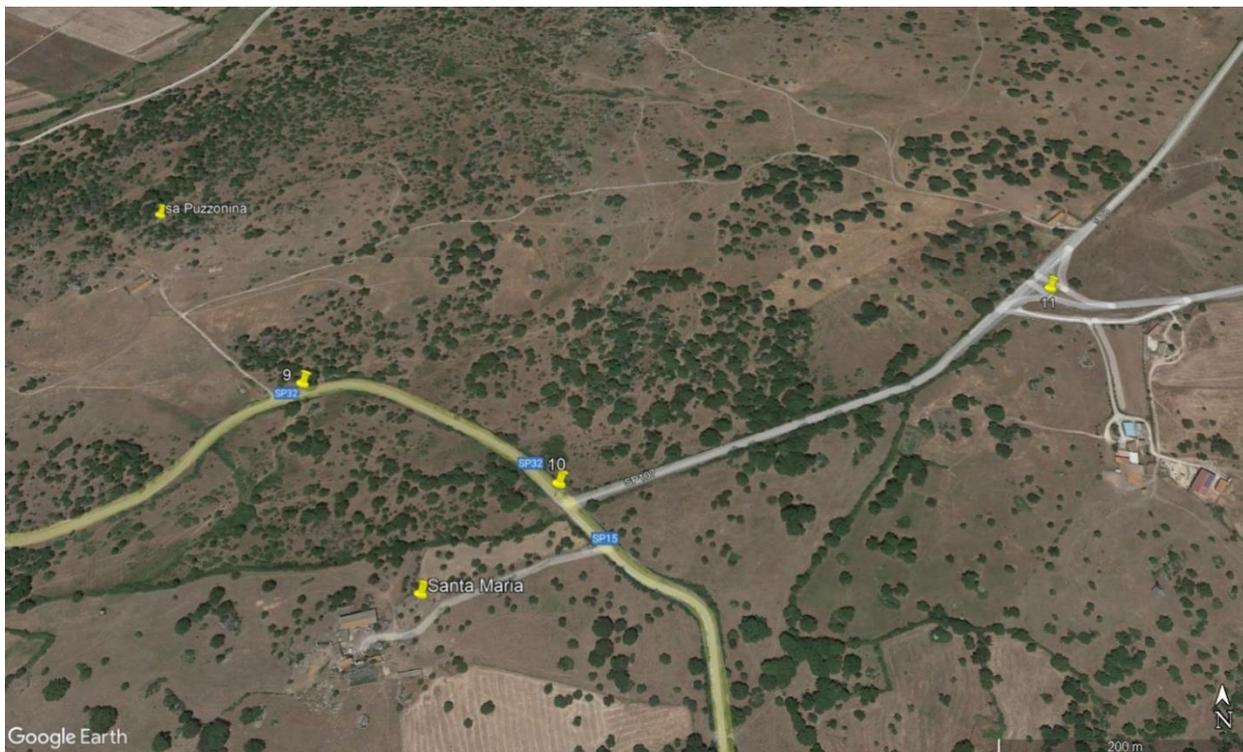
Punto Ob. 09

Interventi previsti

Taglio della vegetazione sporgente.

Punto Ob. 09
Impatti paesaggistici e ambientali prevedibili
<p>In considerazione della tipologia di intervento da effettuare, non si prevede alcun impatto sui beni archeologici prossimi al punto in esame, posti ad una distanza di 275 e 320 m.</p>
<p>L'intervento di potatura riguarda un esemplare adulto di roverella (<i>Quercus gr. pubescens</i>) e dovrà essere operato da esperto arboricoltore, il quale dovrà intervenire al taglio delle branche interferenti senza compromettere lo stato fitosanitario e la stabilità dell'esemplare (aspetto particolarmente significativo data la vicinanza con la carreggiata). La porzione della chioma interferente risulta tuttavia abbastanza contenuta. Si ritiene pertanto che l'intervento di potatura conservativa possa avvenire con successo.</p>
Ripristini da effettuare al termine delle operazioni di trasporto
Nessuno

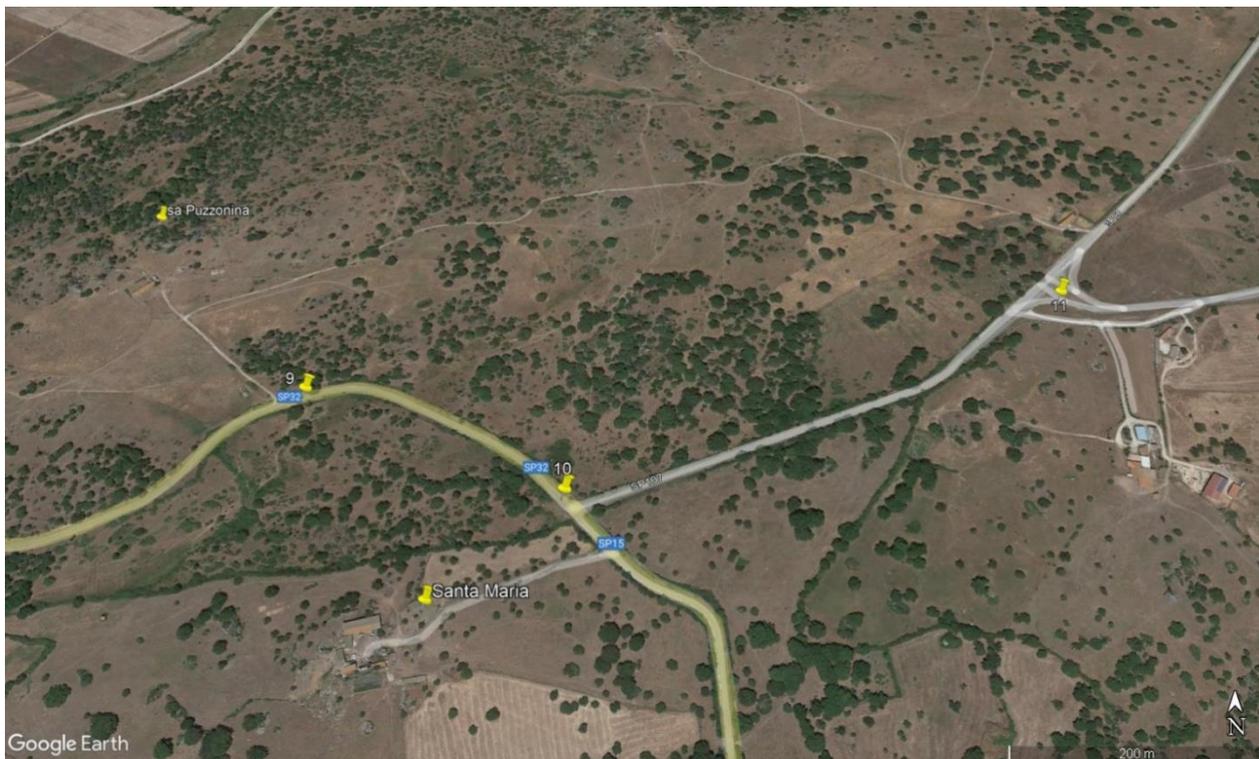
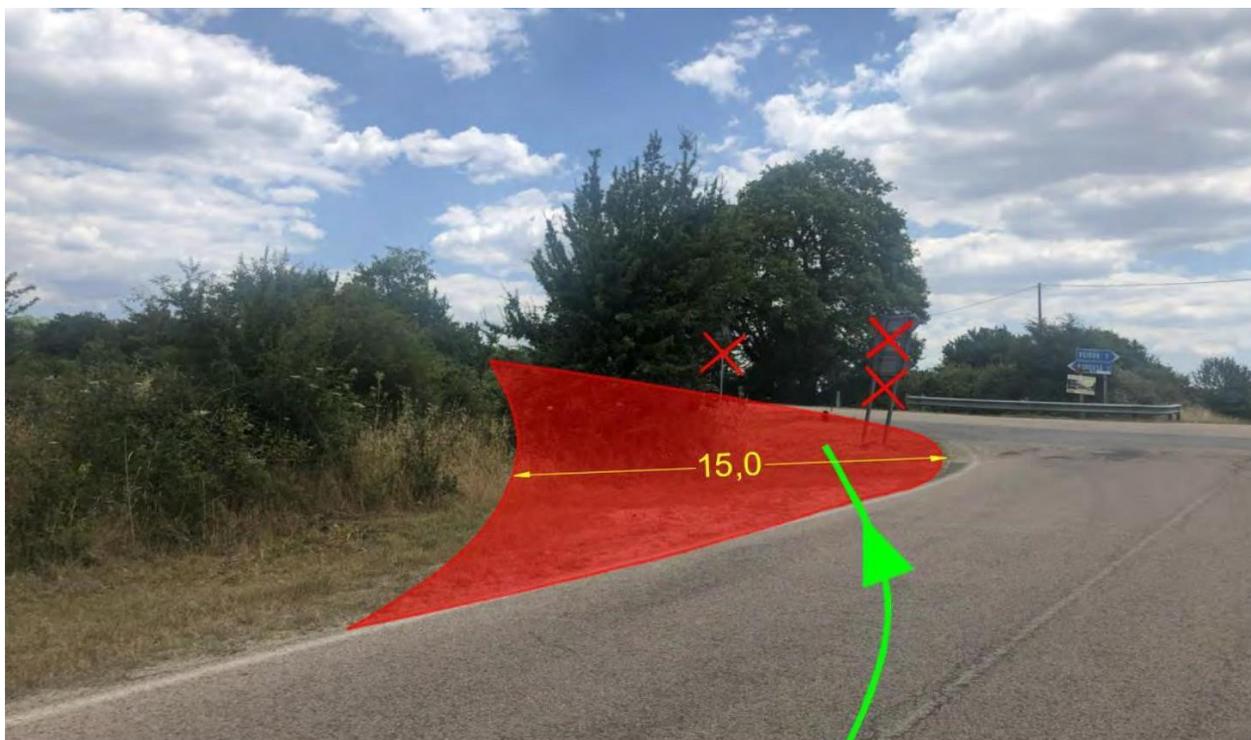
Punto Ob. 10**Interventi previsti**

- Allargamento fino a 15 m sul lato sinistro, consistente nell'asportazione della terra vegetale e nel suo accantonamento in situ per il successivo riutilizzo nelle operazioni di ripristino, nel livellamento del terreno e nella stesa di materiale arido
- Rimozione dei cartelli stradali

Punto Ob. 10
<p style="text-align: center;">Impatti paesaggistici e ambientali prevedibili</p> <p>In considerazione del minimo ingombro delle opere previste e della durata delle lavorazioni, quantificabile in poche ore, non si prevede alcun impatto sui beni archeologici prossimi al punto in esame, posti ad una distanza di 155 e 590 m.</p> <p>L'allargamento dell'area di curva coinvolgerà una copertura vegetazionale in prevalenza erbacea, in parte falciata periodicamente durante la manutenzione delle strade, con presenza di alcuni elementi legnosi e semi-legnosi spinosi.</p> <p>Nella componente erbacea è possibile identificare <i>Asphodelus ramosus</i>, <i>Bellis</i> sp. pl., <i>Ferula communis</i>, <i>Thapsia garganica</i> e <i>Dipsacus ferox</i>, con <i>Euphorbia pityusa</i> subsp. <i>cupanii</i> tra la componente cameditica. Gli esemplari legnosi sono rappresentati da un esemplare di <i>Pyrus spinosa</i> a portamento cespitoso, <i>Rubus ulmifolius</i> e <i>Rosa canina</i>.</p> <p>Data l'esigua porzione di vegetazione coinvolta ed il ridotto grado di naturalità ed evoluzione, si ritiene poco significativa l'incidenza dell'opera temporanea a carico della componente floristico-vegetazionale locale.</p> <p><u>Misure di mitigazione</u>: il suolo rimosso con le operazioni di scotico verrà conservato in loco e riposizionato al termine dei lavori, al fine di favorire la spontanea ricostituzione della copertura vegetazionale.</p>

<p style="text-align: center;">Ripristini da effettuare al termine delle operazioni di trasporto</p> <p>Rimozione degli inerti e stesa del terreno vegetale accantonato Ricollocazione dei cartelli stradali</p>

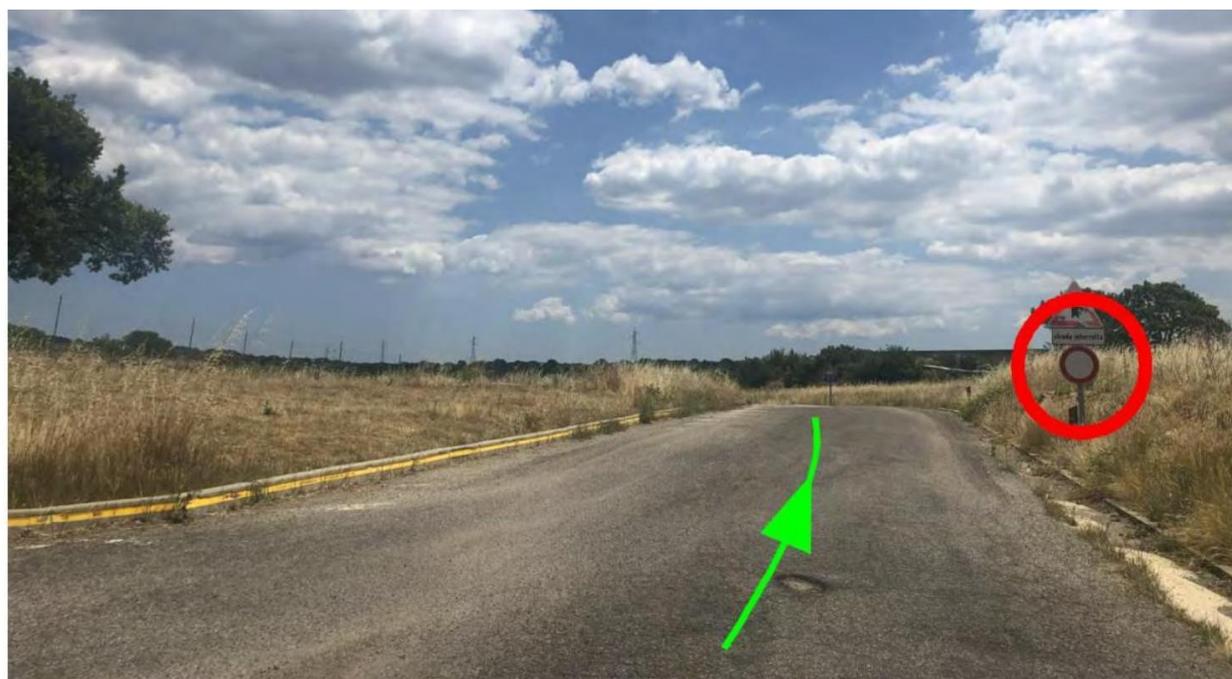
Interventi previsti

Percorrenza di un tratto con divieto di transito, previa autorizzazione dell'Autorità competente

Nessuno	Impatti paesaggistici e ambientali prevedibili
Nessuno	Ripristini da effettuare al termine delle operazioni di trasporto

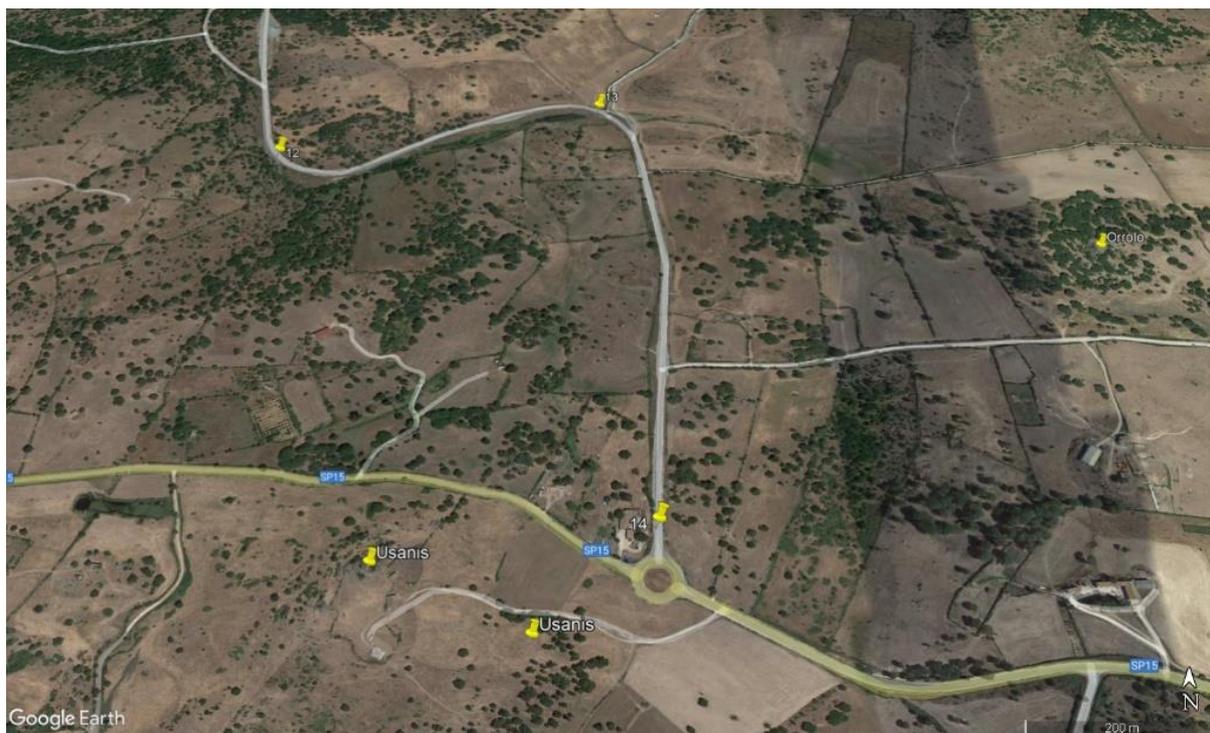
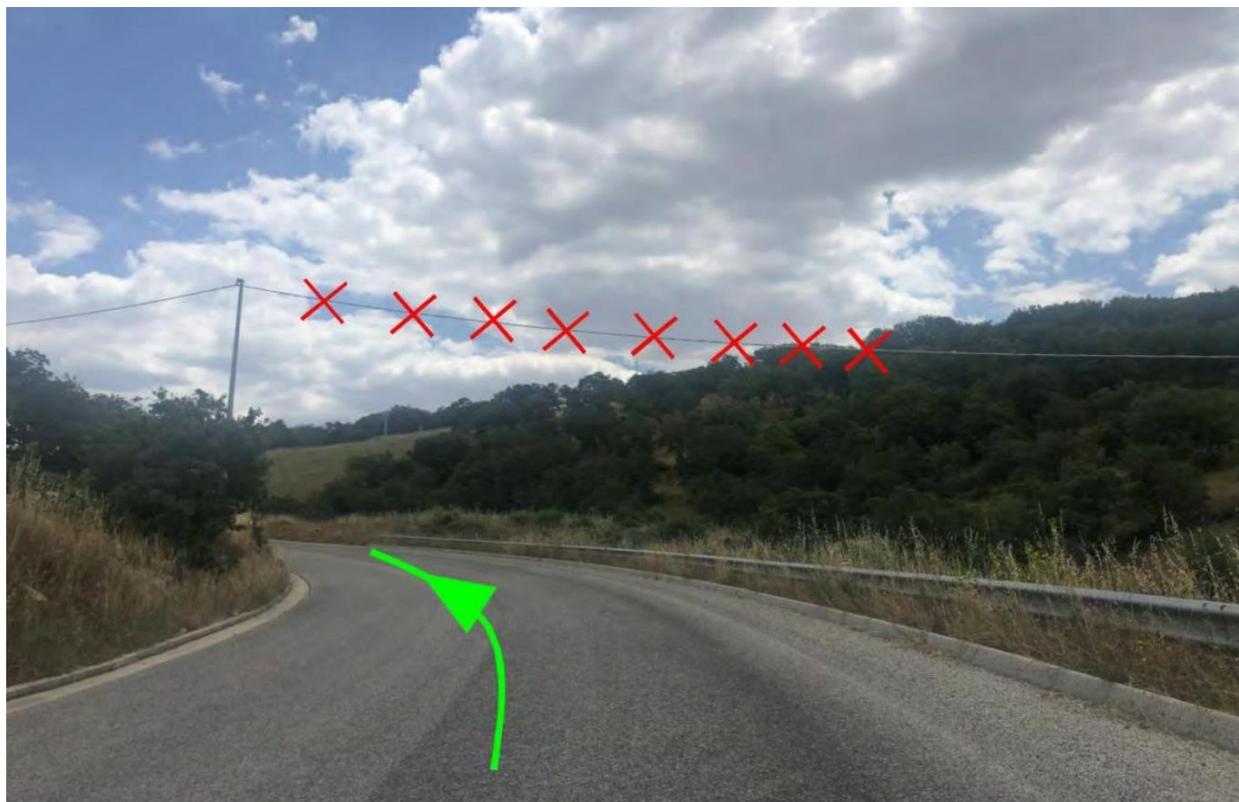
Punto Ob. 12

Interventi previsti

Rimozione del cavo aereo

Punto Ob. 12
Impatti paesaggistici e ambientali prevedibili
Nessuno
Ripristini da effettuare al termine delle operazioni di trasporto
Ripristino dell'elemento rimosso

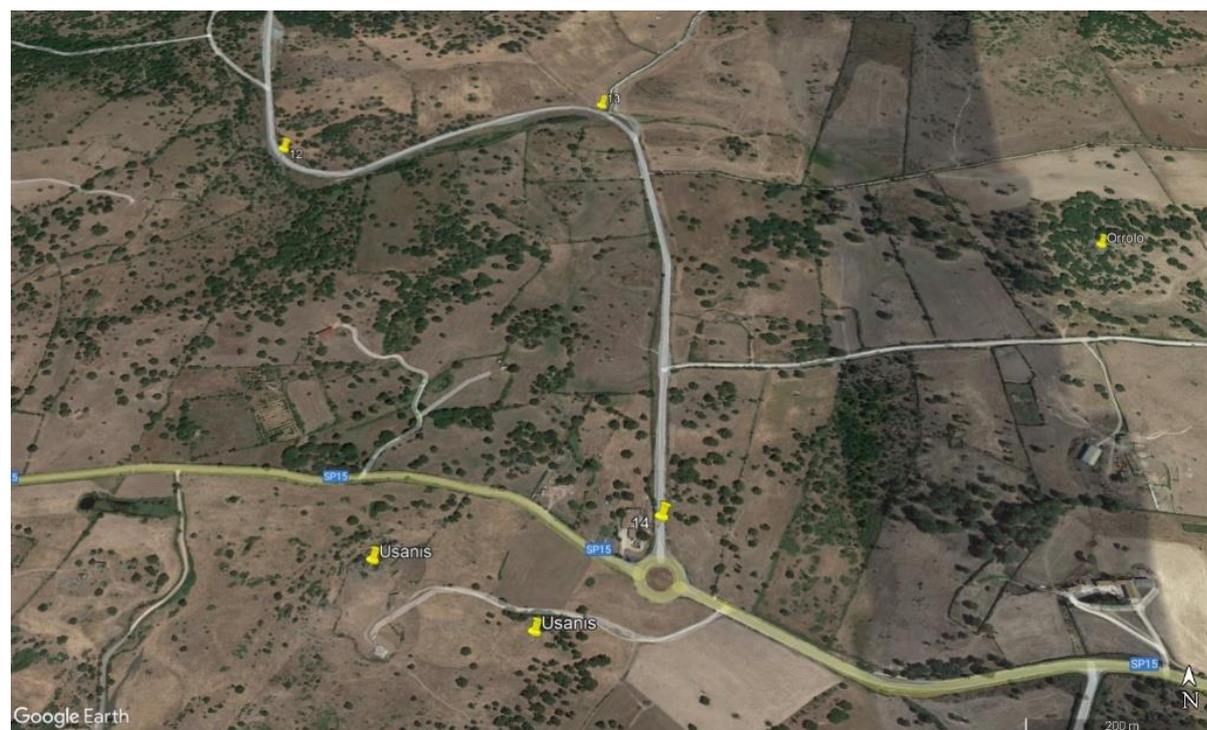
Punto Ob. 13	
Interventi previsti	
Rimozione del cavo aereo.

Impatti paesaggistici e ambientali prevedibili	
Nessuno	
Ripristini da effettuare al termine delle operazioni di trasporto	
Ripristino dell'elemento rimosso

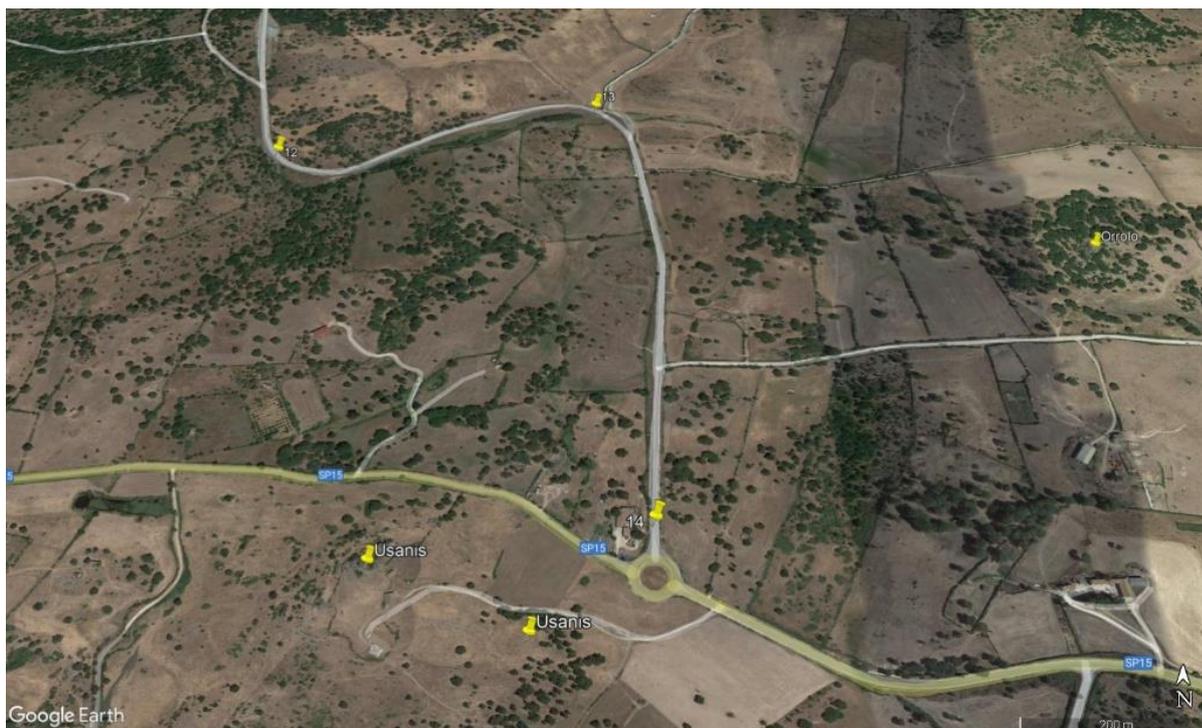
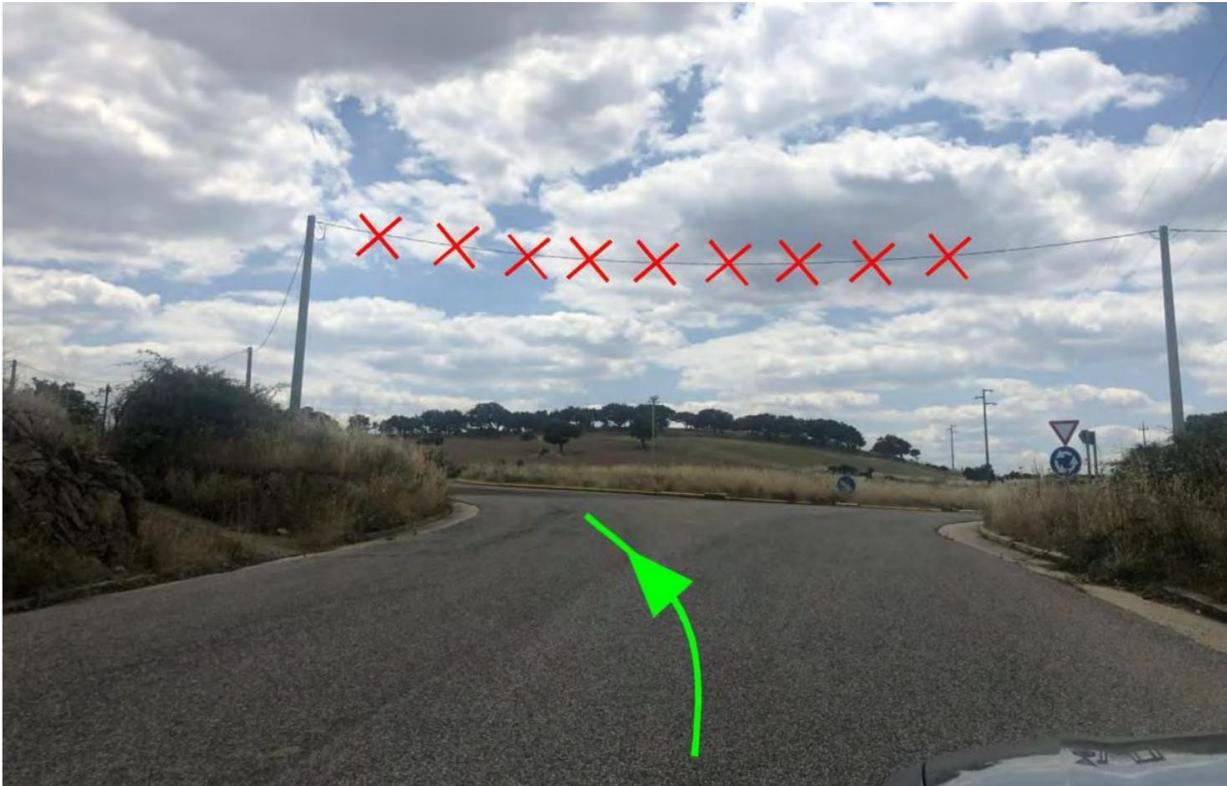
Punto Ob. 14

Interventi previsti

Rimozione del cavo aereo

Punto Ob. 14
Impatti paesaggistici e ambientali prevedibili
Nessuno
Ripristini da effettuare al termine delle operazioni di trasporto
Ripristino dell'elemento rimosso

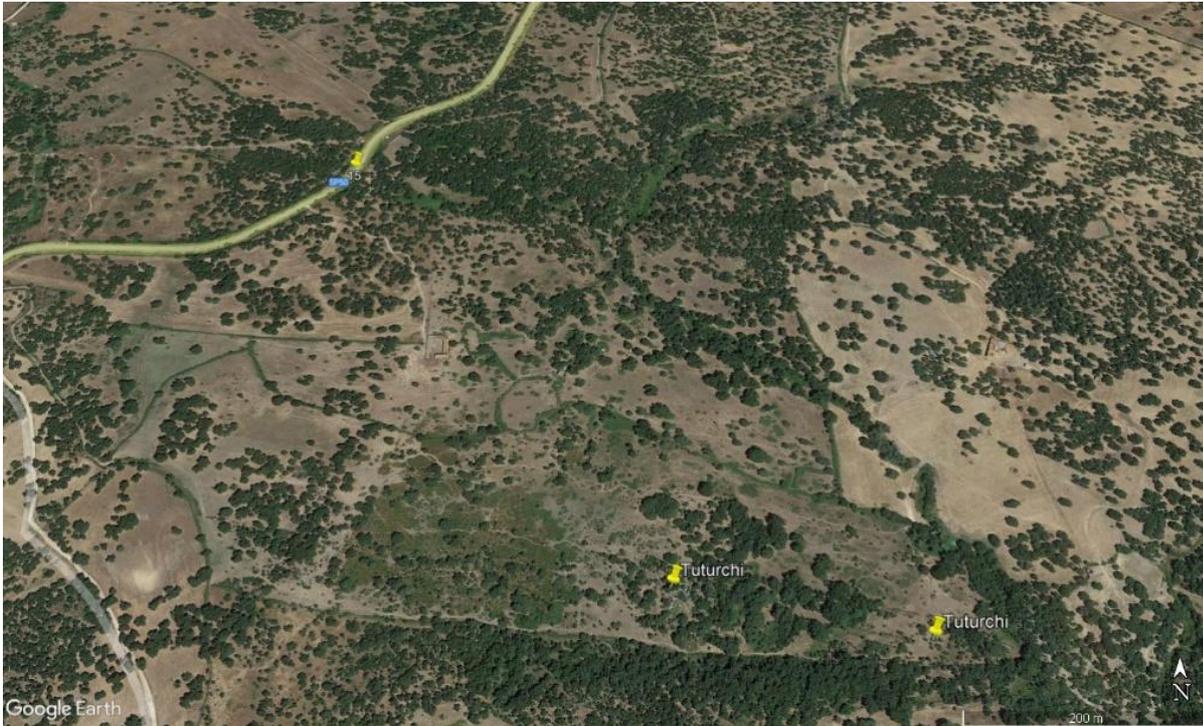
Punto Ob. 15

Interventi previsti

Taglio della vegetazione presente a bordo strada lato sinistro

Punto Ob. 15
<p style="text-align: center;">Impatti paesaggistici e ambientali prevedibili</p> <p>In considerazione della distanza del punto in esame dai beni archeologici e della tipologia di intervento da effettuare, non si prevede alcun impatto sul patrimonio culturale.</p> <p>Per il tratto in esame saranno necessari interventi di potatura a carico di circa 6 individui di <i>Quercus suber</i> (sughera). Essi risultano radicati alla base della scarpata stradale, in posizione leggermente retrostante rispetto ad una fascia di rovo comune. Gli esemplari si presentano con fusti non particolarmente spessi, e con branche relativamente giovani. Non si prevedono pertanto particolari criticità legate alla potatura dei rami interferenti, operazione che dovrà essere eseguita da esperto arboricoltore. Trattandosi di specie tutelata dalla L.R. n. 4/1994, sarà cura della società proponente informare preventivamente Servizio dell'Ispettorato ripartimentale del C.F.V.A. competente del territorio.</p>
