REALIZZAZIONE DEL PARCO EOLICO "ONANIE" NEL TERRITORIO DEL COMUNE DI ONANI' (NU)

STUDIO DI IMPATTO AMBIENTALE

ANALISI DELLA VIABILITA' UTILIZZATA PER IL TRASPORTO DEGLI AEROGENERATORI

ALLEGATO P.1	Id. elaborato: SIA-ALL-P.1	Coordinamento: Dott. Ing. Bruno Contu

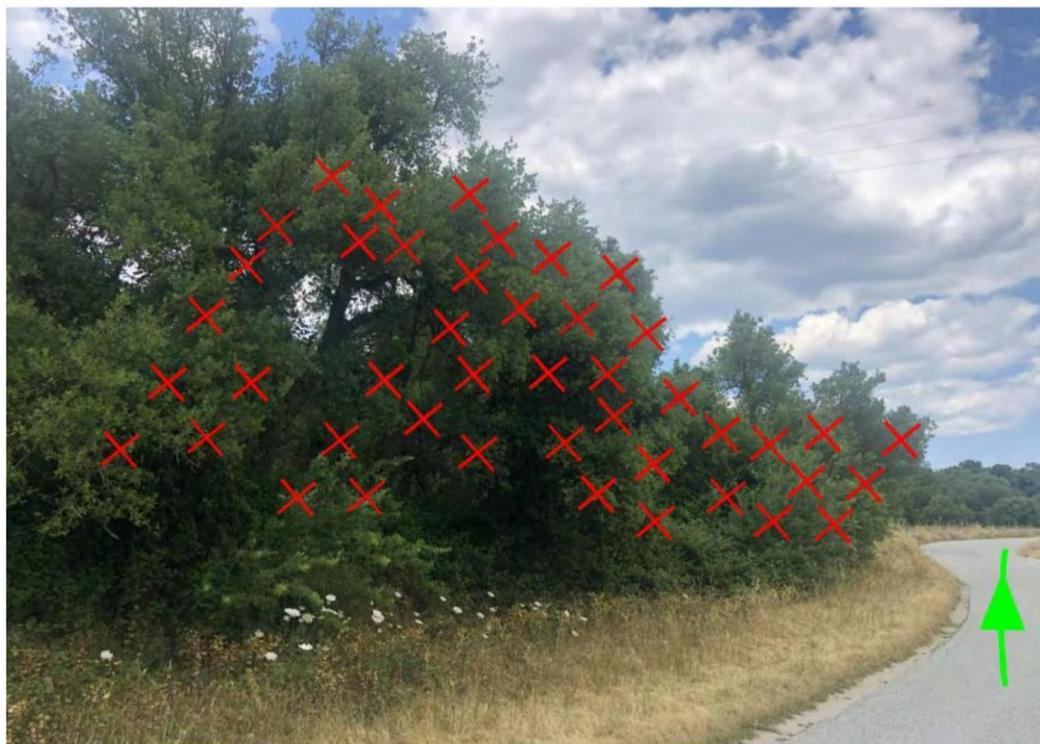
Taglio della vegetazione presente a bordo strada lato sinistro

Punto Ob. 15
<p style="text-align: center;">Impatti paesaggistici e ambientali prevedibili</p> <p>In considerazione della distanza del punto in esame dai beni archeologici e della tipologia di intervento da effettuare, non si prevede alcun impatto sul patrimonio culturale.</p> <p>Per il tratto in esame saranno necessari interventi di potatura a carico di circa 6 individui di <i>Quercus suber</i> (sughera). Essi risultano radicati alla base della scarpata stradale, in posizione leggermente retrostante rispetto ad una fascia di rovo comune. Gli esemplari si presentano con fusti non particolarmente spessi, e con branche relativamente giovani. Non si prevedono pertanto particolari criticità legate alla potatura dei rami interferenti, operazione che dovrà essere eseguita da esperto arboricoltore. Trattandosi di specie tutelata dalla L.R. n. 4/1994, sarà cura della società proponente informare preventivamente Servizio dell'Ispettorato ripartimentale del C.F.V.A. competente del territorio.</p>

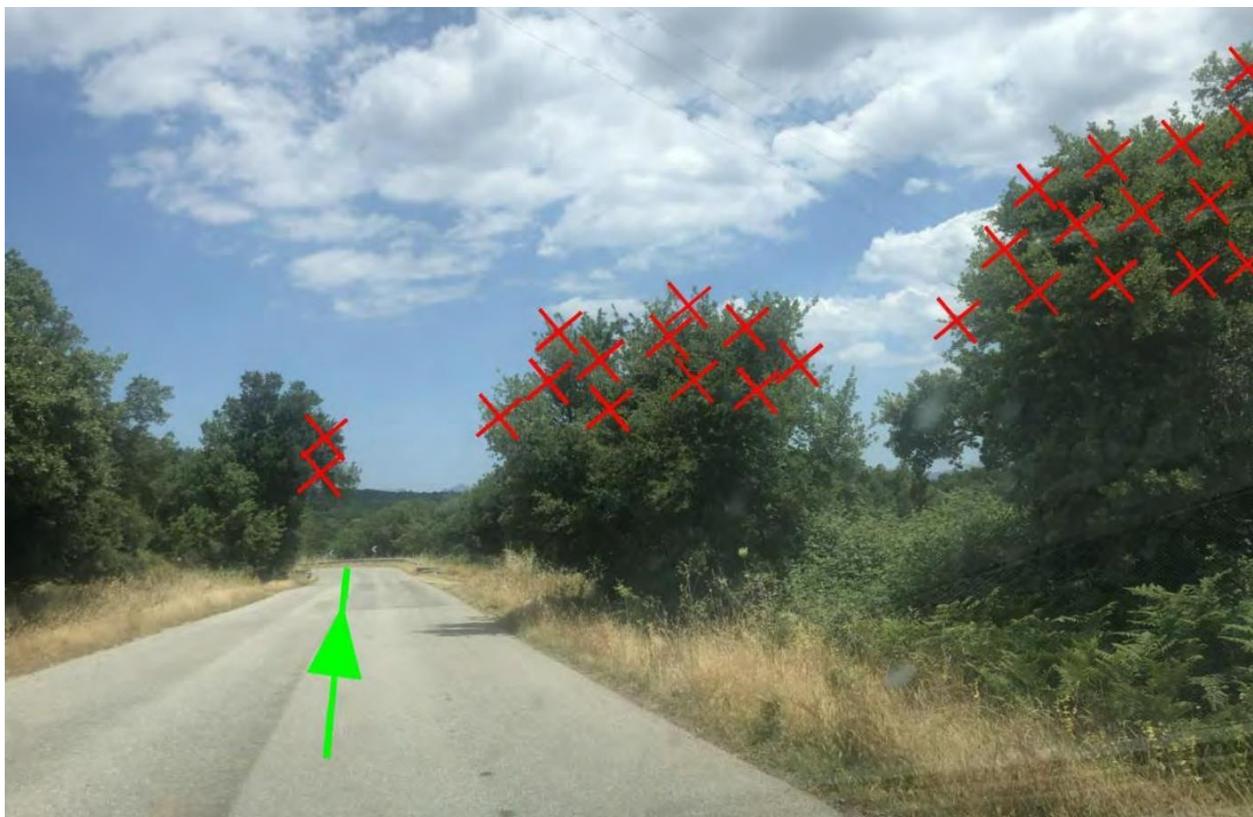
Punto Ob. 16

Interventi previsti

Taglio della vegetazione presente a bordo strada lati sinistro e destro

Gli interventi di potatura interessano circa 6 individui di *Quercus suber* (sughera). Essi risultano radicati in corrispondenza di una fascia di rovo comune, a circa 3 metri dal piano carrabile. Gli esemplari si presentano con varie altezze e dimensione dei fusti. Non si prevedono particolari criticità legate alla potatura dei rami interferenti, operazione che dovrà essere eseguita da esperto arboricoltore. Trattandosi di specie tutelata dalla L.R. n. 4/1994, sarà cura della società proponente informare preventivamente Servizio dell'Ispettorato ripartimentale del C.F.V.A. competente del territorio.

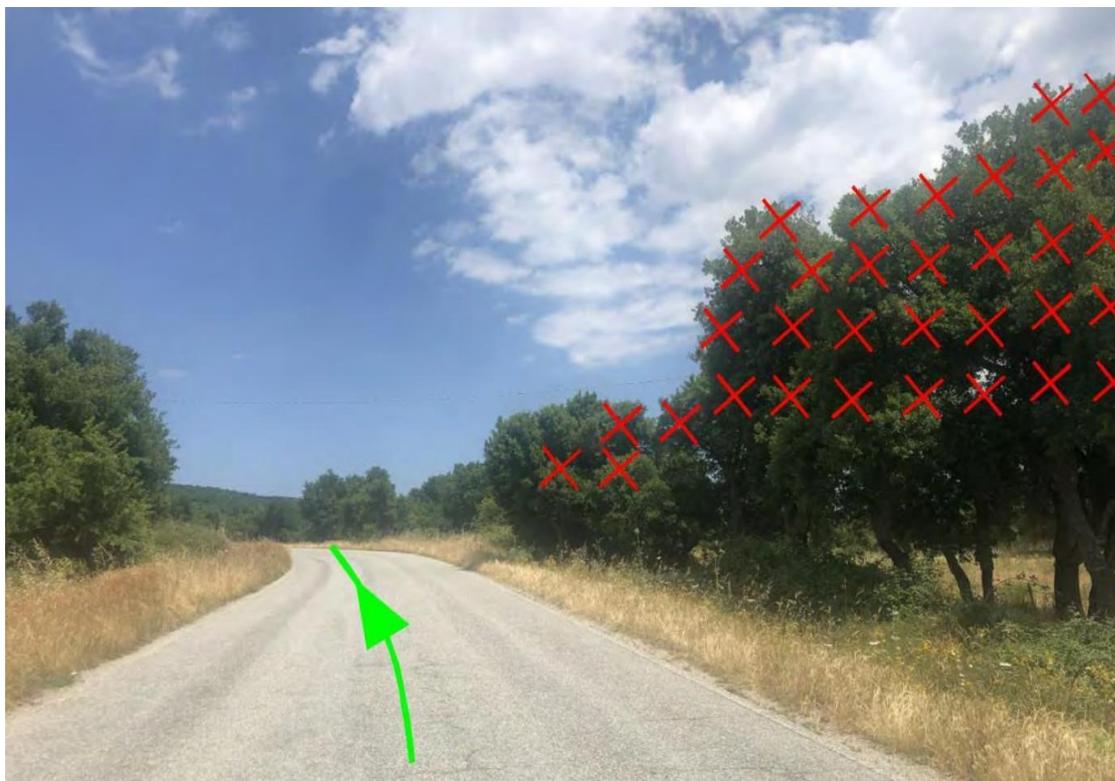
Punto Ob. 17

Interventi previsti

Taglio della vegetazione presente a bordo strada lato destro

Punto Ob. 17
<p style="text-align: center;">Impatti paesaggistici e ambientali prevedibili</p> <p>Gli interventi di potatura interessano circa 9 individui di <i>Quercus suber</i> (sughera), che costituiscono un nucleo lineare al margine di un appezzamento. Essi risultano radicati in corrispondenza di una fascia di rovo comune, a circa 3-5 metri dal piano carrabile. Gli esemplari si presentano con varie altezze e dimensione dei fusti. Non si prevedono particolari criticità legate alla potatura dei rami interferenti, operazione che dovrà essere eseguita da esperto arboricoltore. Trattandosi di specie tutelata dalla L.R. n. 4/1994, sarà cura della società proponente informare preventivamente Servizio dell'Ispettorato ripartimentale del C.F.V.A. competente del territorio.</p>
<p style="text-align: center;">Ripristini da effettuare al termine delle operazioni di trasporto</p> <p>Nessuno</p>

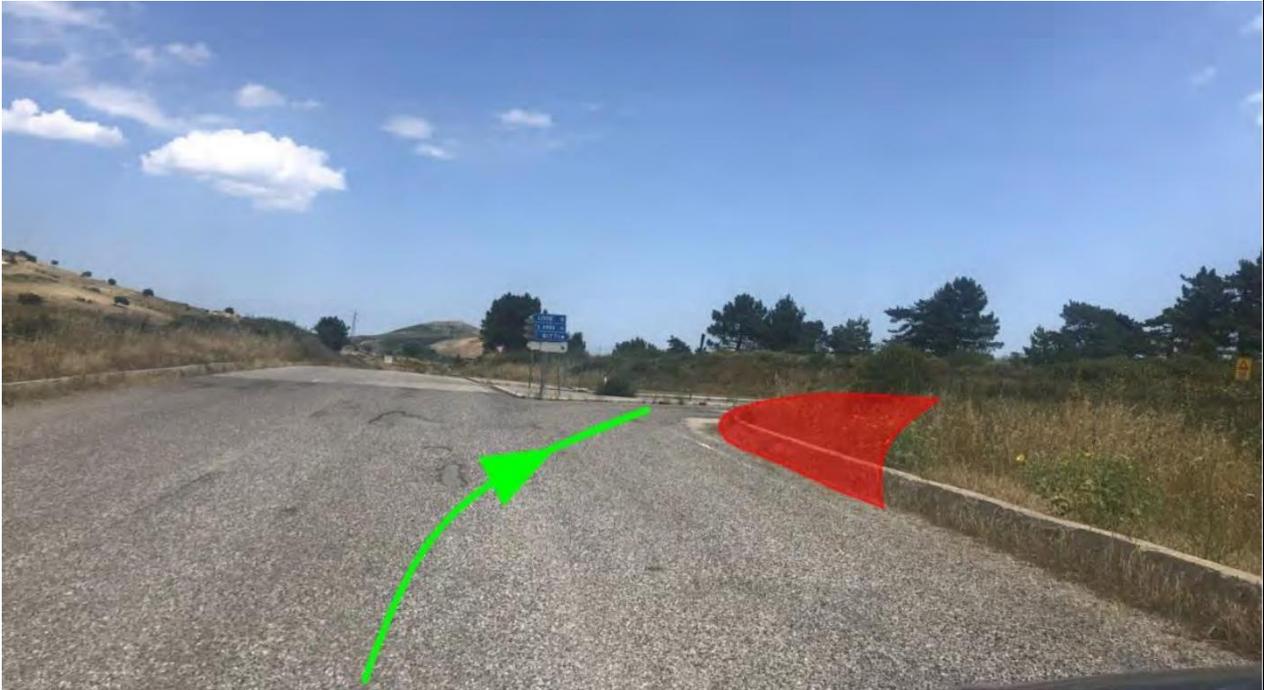
Punto Ob. 18**Interventi previsti**

Allargamento sul lato destro della strada, consistente nella demolizione della cordonata stradale, nell'asportazione della terra vegetale e nel suo accantonamento in situ per il successivo riutilizzo nelle operazioni di ripristino, nel livellamento del terreno e nella stesa di materiale arido

Punto Ob. 18
<p style="text-align: center;">Impatti paesaggistici e ambientali prevedibili</p> <p>Si prevede il coinvolgimento di un lembo di vegetazione di margine stradale di tipo erbaceo a prevalenza di graminacee annue, con presenza di <i>Dipsacus ferox</i> e cespuglieti di <i>Rubus ulmifolius</i> (rovo comune). Non si rileva la presenza di alberi.</p> <p>Alla luce dello scarso grado di naturalità della vegetazione temporaneamente coinvolta, si ritiene non significativo l'impatto a carico della componente floristico-vegetazionale locale.</p> <p><u>Misure di mitigazione:</u> il suolo rimosso con le operazioni di scotico verrà conservato in loco e riposizionato al termine dei lavori, al fine di favorire la spontanea ricostituzione della copertura vegetazionale.</p>
<p style="text-align: center;">Ripristini da effettuare al termine delle operazioni di trasporto</p> <p>Rimozione degli inerti, stesa del terreno vegetale accantonato e posa in opera della cordonata stradale</p>

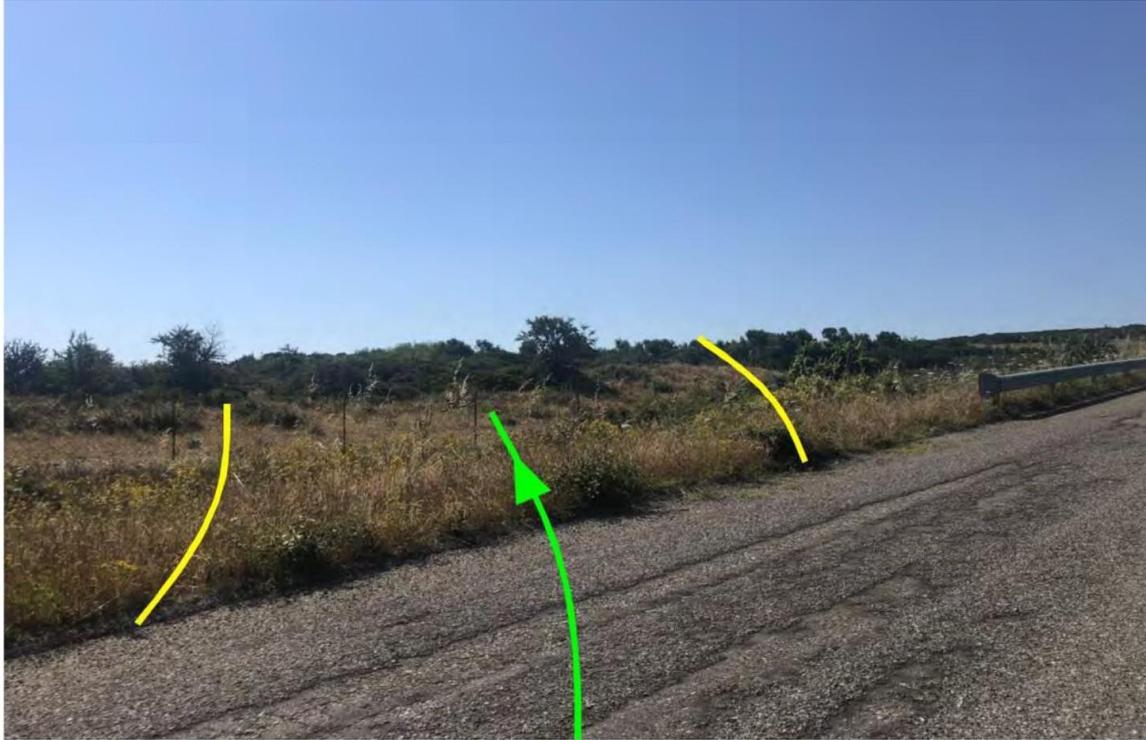
Punto Ob. 19 Accesso al sito**Interventi previsti**

Realizzazione del collegamento tra la strada asfaltata e la parallela strada sterrata interna alla Colonia penale di Mamone mediante taglio della vegetazione esistente, livellamento del terreno, stesa di materiale arido per una larghezza di circa 6 m e rimozione della rete metallica esistente al bordo della strada sterrata

L'intervento prevede l'attraversamento di una fascia di vegetazione erbacea e basso-arbustiva, larga circa 6 metri, interposta tra la strada comunale Bitti-Mamone e lo sterrato interno alle pertinenze della colonia penale di Mamone. Tale fascia di vegetazione risulta di tipo erbaceo lungo la scarpata stradale, a prevalenza di piante annue, con *Foeniculum vulgare*, *Dipsacus ferox*, *Avena sp. pl.*, *Carlina corymbosa*, *Pteridium aquilinum*. mentre sul fondo della scarpata compaiono alcuni elementi camefitici e basso-arbustivi quali *Helichrysum italicum subsp. tyrrhenicum* (elicriso), *Euphorbia pithyusa subsp. cupanii*, *Cistus monspeliensis* e plantule di *Pyrus spinosa*, *Rubus ulmifolius* ed *Erica arborea*.

Dato lo scarso grado di evoluzione della vegetazione e dell'esigua superficie coinvolta, possono essere esclusi impatti significativi a carico della componente flora e vegetazione spontanea del sito.
