00	02-03-12	EMISSIONE	AGUZZI	SEBASTIANELLI	FRASSINELLI
INDICE	DATA	REVISIONI	ELABORATO	VERIFICATO	APPROVATO
<b>Metanodotto:</b> OPERE CONNESSE AL MET. SERGNANO-MORTARA TRATTO CERVIGNANO-MORTARA DN 750 (30"), MOP 70 bar			Dis. J01811-PPL-DW-400-0250 Fg. 1 di 27		
			Comm. NR/11030		
			INDICE 00		
			Scala 1:10000		
Rimozione Condotte Esistenti SCHEDE ATTRAVERSAMENTI FLUVIALI			Sostituisce il ..... Sostituito dal .....

Provincia: LODI Comune: SORDIO Localita': S.S. N. 9 Progressiva (km): 0+095	Proprietario 	All. Comune di San Zenone al lambro DN 80 (3") MOP 70 bar	DISEGNO J01811-PPL-DW-400-0250 Foglio 02 di 27 REVISIONE 00 COMMESSA NR/11030	Scheda <b style="font-size: 2em;">1</b>
	Progettista 	ATTRAVERSAMENTI CORSI D'ACQUA Attraversamento: ROGGIA

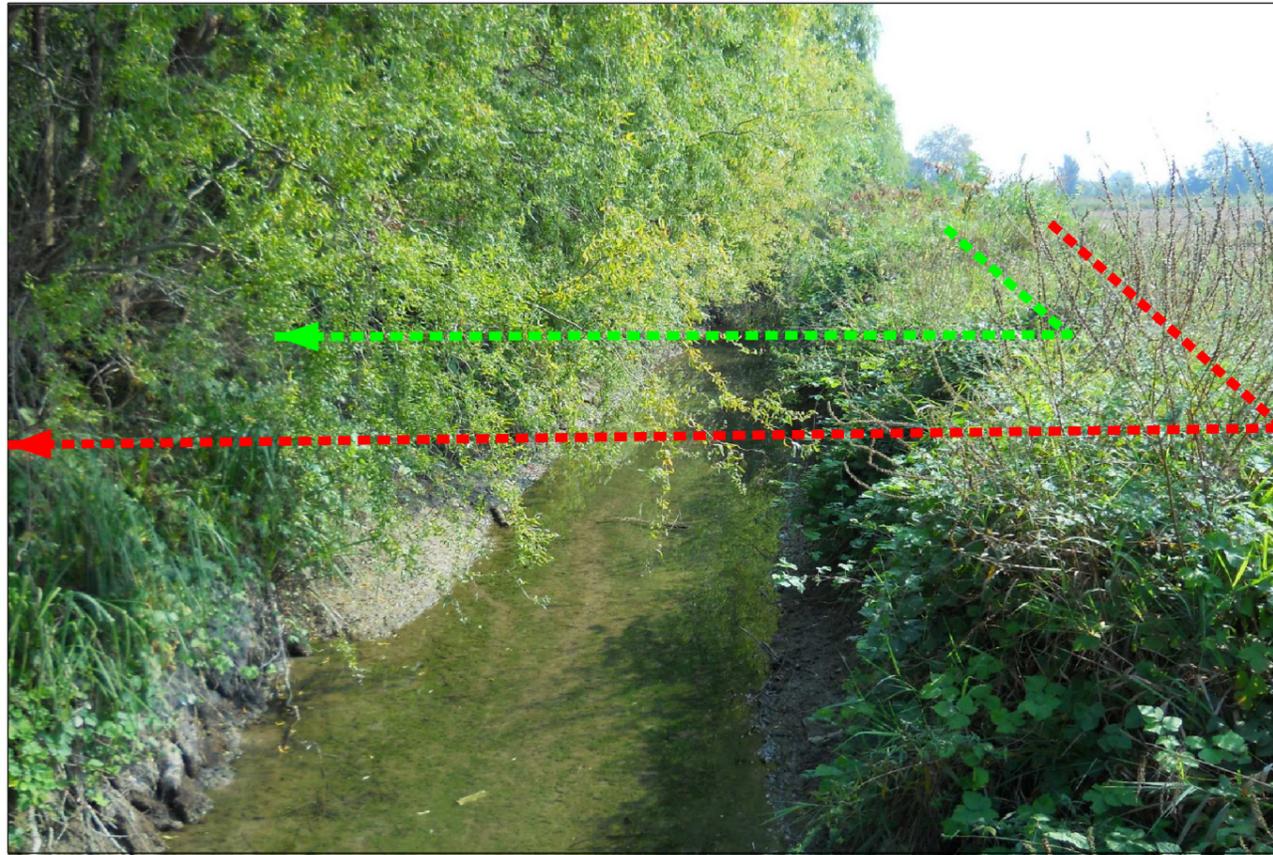
FOTOGRAFIA

La Roggia in questione e' un modesto corso d'acqua utilizzato a scopo irriguo. In corrispondenza dell'attraversamento ha un'ampiezza di circa 2 metri e una profondita' inferiore al metro, risulta caratterizzato da argini in terra, ricoperti solo su una sponda da vegetazione. L'attraversamento e' stato eseguito mediante trivella spingitubo senza l'utilizzo di opere di ripristino idraulico. La condotta in questo tratto sara' sottoposta a rimozione con conseguente sfilamento del tubo DN 80 e intasamento del tubo di protezione.

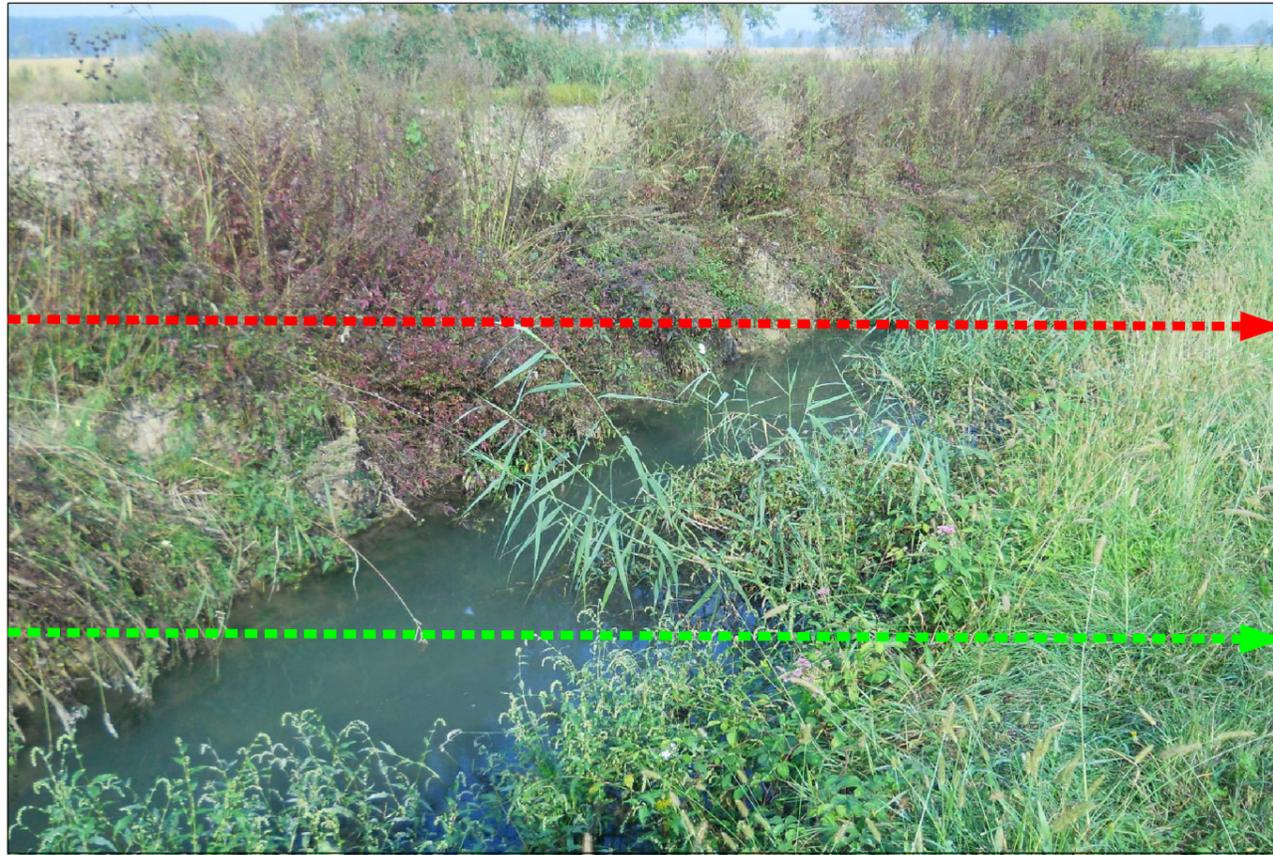
FOTOGRAFIA

La Roggia in questione e' un modesto corso d'acqua che presenta in corrispondenza dell'attraversamento un'ampiezza di circa 2,5 metri e una profondita' inferiore al metro; risulta caratterizzata da argini in terra che si raccordano alla pianura circostante, privi di vegetazione ripariale di tipo arboreo o arbustivo.  
L'attraversamento e' stato eseguito mediante trivella spingitubo senza l'utilizzo di opere di ripristino idraulico.  
La condotta in questo tratto sara' sottoposta a rimozione con conseguente sfilamento del tubo DN150 e intasamento del tubo di protezione.

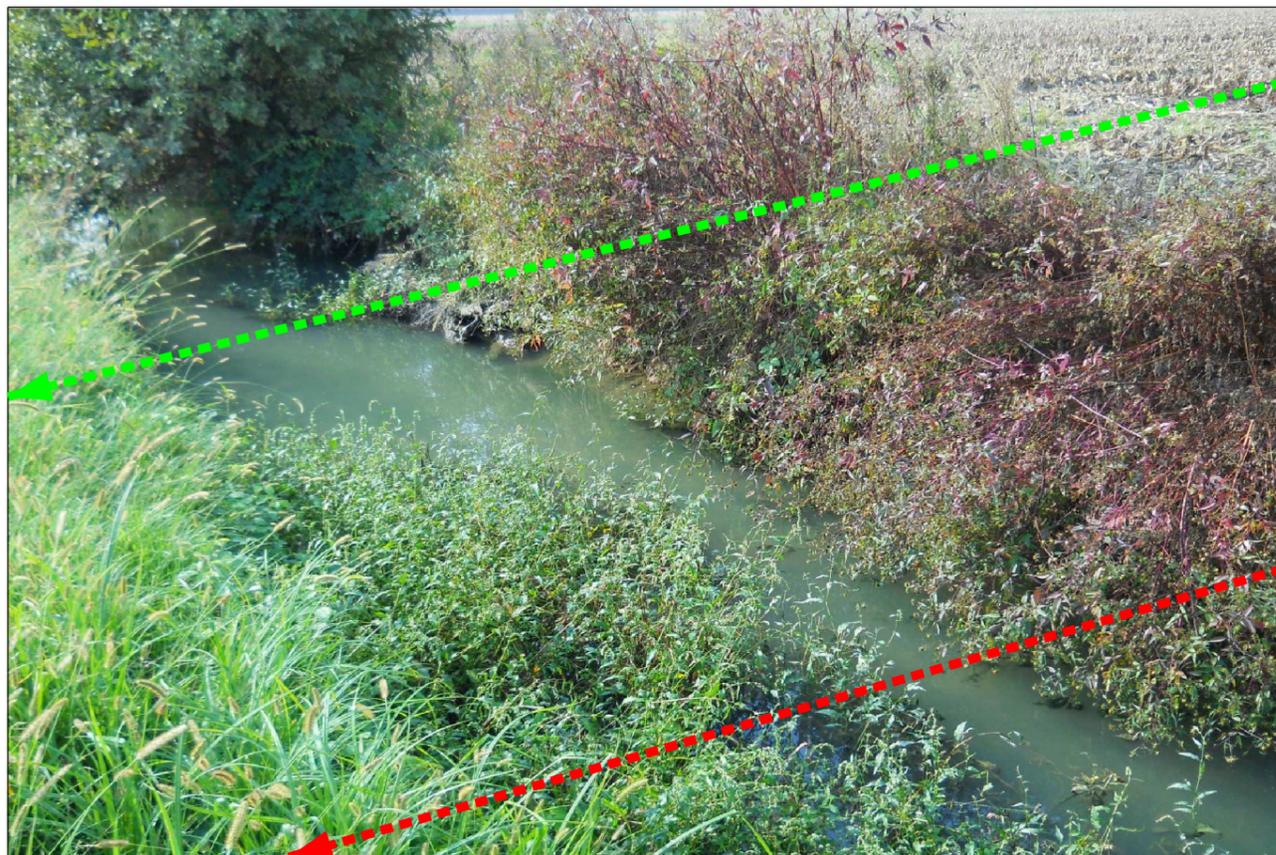
FOTOGRAFIA

La Roggia in questione e' un modesto corso d'acqua che presenta in corrispondenza dell'attraversamento un'ampiezza di circa 2,5 metri e una profondita' inferiore al metro; risulta caratterizzata da argini in terra che si raccordano alla pianura circostante, privi di vegetazione ripariale di tipo arboreo o arbustivo.  
L'attraversamento e' stato eseguito mediante trivella spingitubo senza l'utilizzo di opere di ripristino idraulico.  
La condotta in questo tratto sara' sottoposta a rimozione con conseguente sfilamento del tubo DN 150 e intasamento del tubo di protezione.

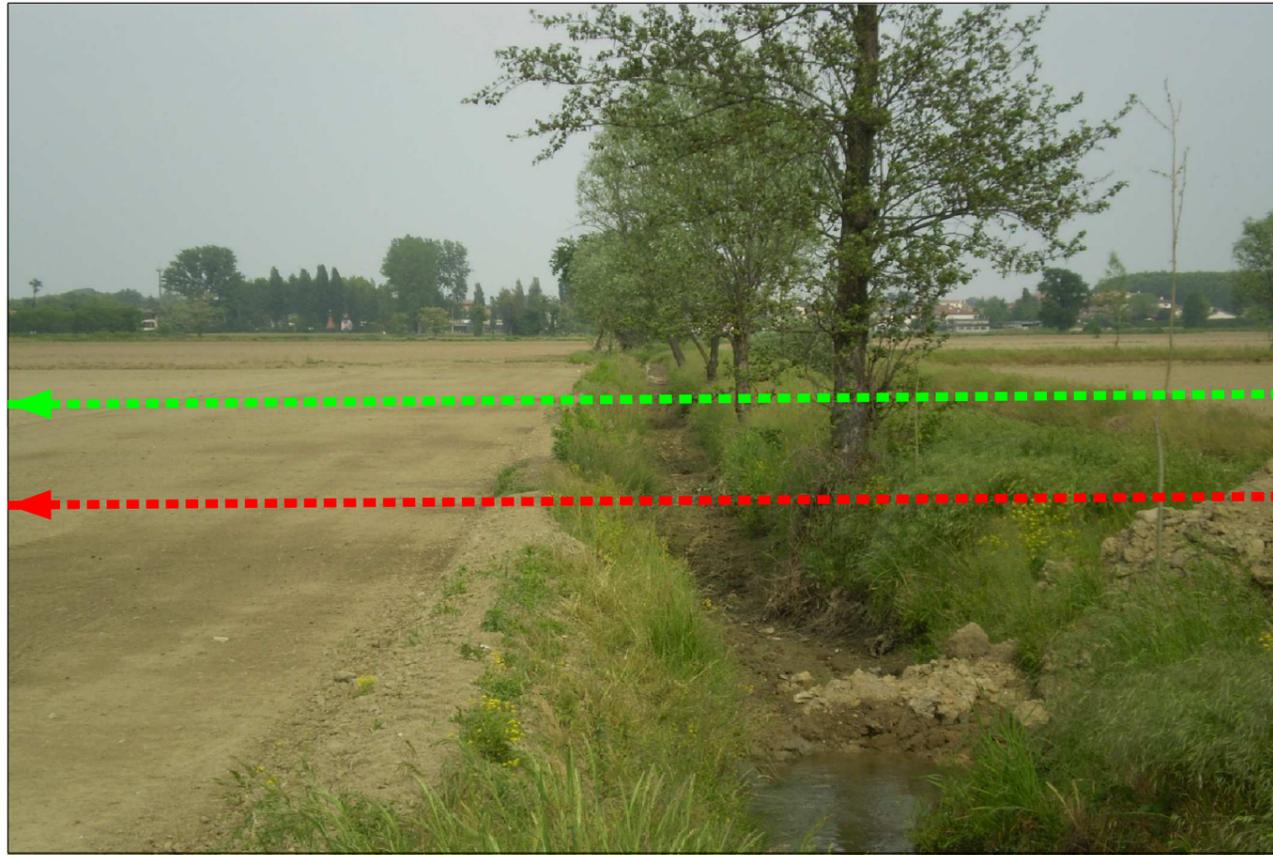
FOTOGRAFIA

La Roggia Mitrignana e' un modesto corso d'acqua che presenta in corrispondenza dell'attraversamento un'ampiezza di circa 2 metri e una profondita' inferiore al metro; risulta caratterizzata da argini in terra che si raccordano alla pianura circostante, con presenza a tratti di vegetazione ripariale di tipo arboreo. L'attraversamento e' stato eseguito mediante scavo a cielo aperto, senza l'evidenza di opere di ripristino idraulico. La condotta in questo tratto sara' sottoposta a rimozione, con conseguente ripristino morfologico.

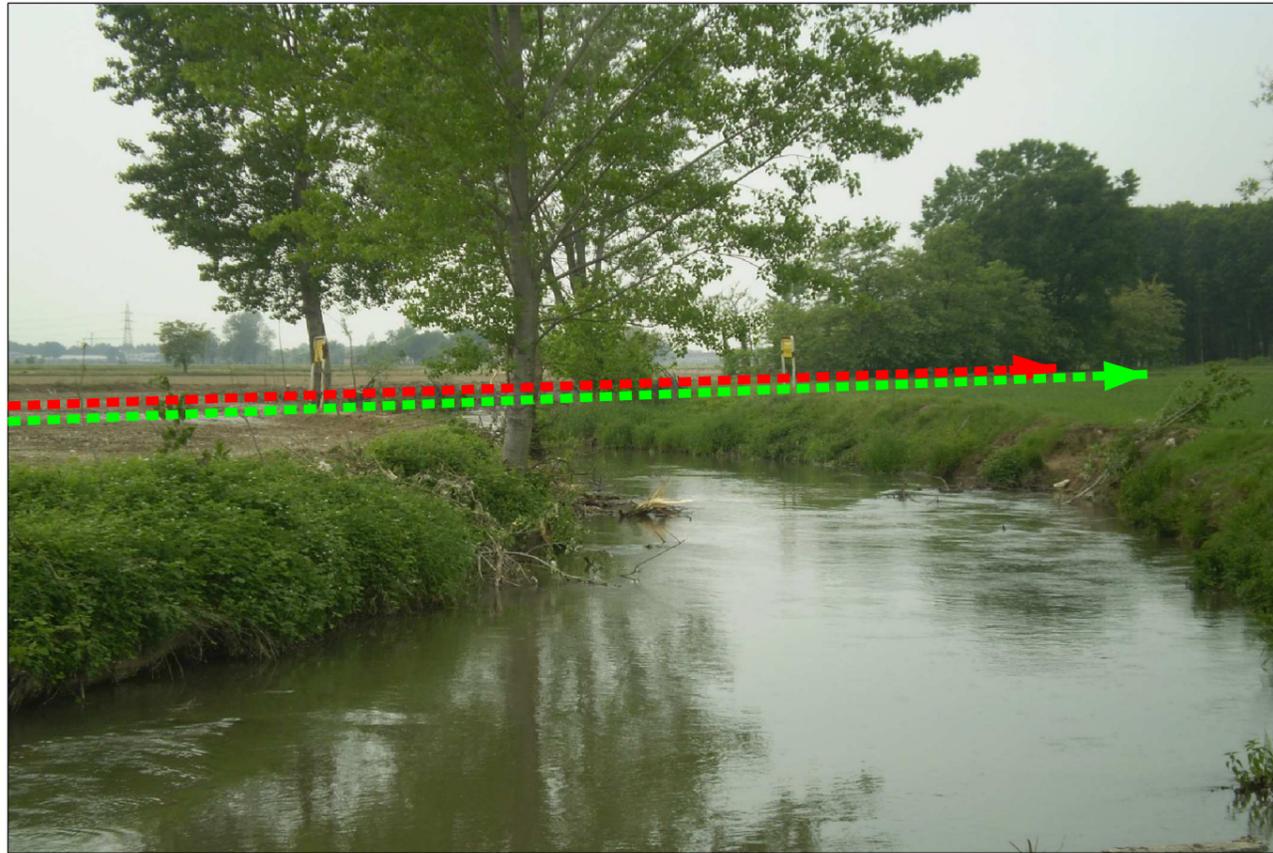
FOTOGRAFIA

La Roggia Ticinello e' un discreto corso d'acqua largo 7 m e profondo mediamente 1,5 m, dal fondo misto, sabbioso-ghiaioso, e a corrente moderata. Questa roggia, che ha acque quasi limpide, non ha fondale sempre uniforme e in molti punti, corrispondenti a chiuse, anse o allargamenti, la profondita' raggiunge i due metri; qui l'acqua, rallentando notevolmente la sua corsa, determina controcorrenti o ristagni. La roggia scorre quasi ovunque incassata sotto il livello del piano con le rive coperte a luoghi da vegetazione arborea di ripa. L'attraversamento e' stato eseguito mediante scavo a cielo aperto, utilizzando delle palizzate come opera di ripristino idraulico. La condotta che e' rivestita in gunite, in questo tratto sara' sottoposta a rimozione, con conseguente ripristino delle opere idrauliche presenti.

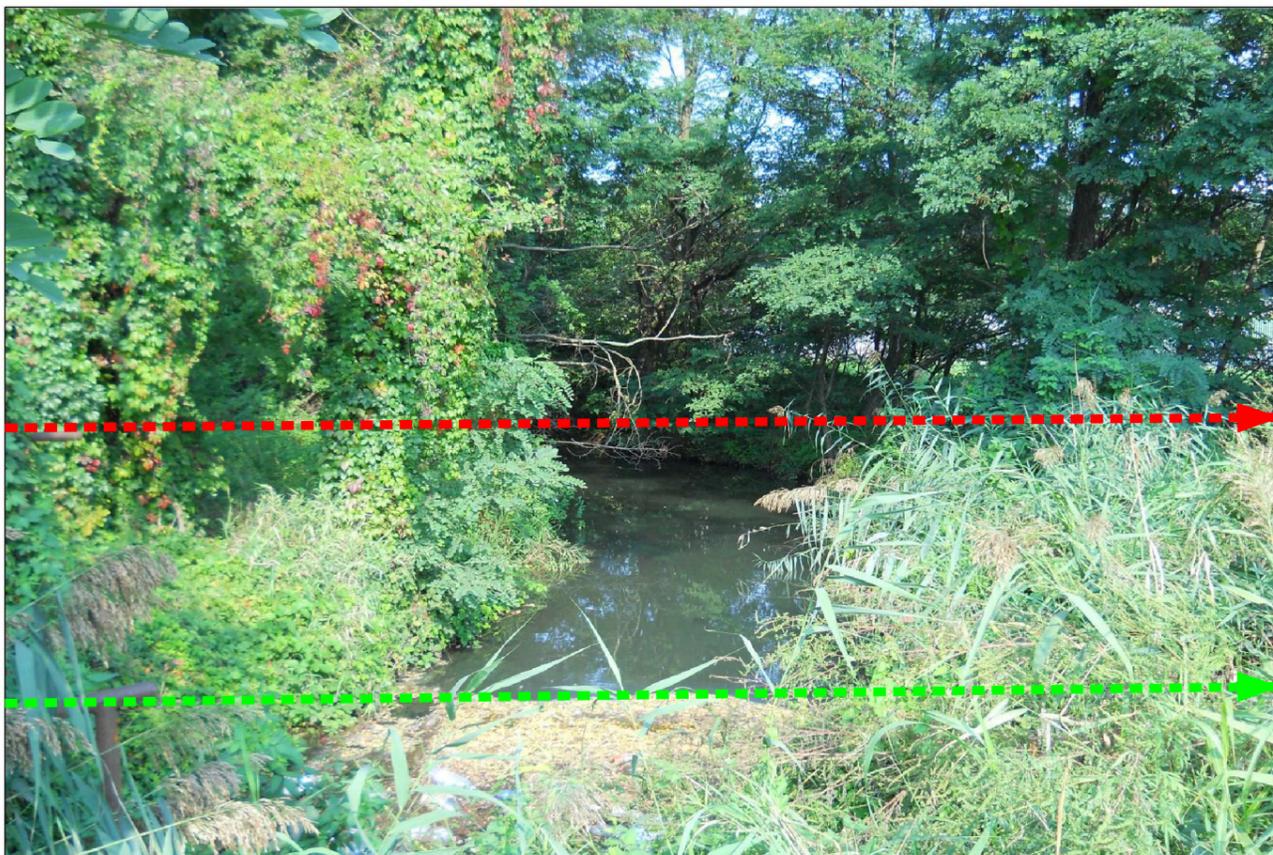
FOTOGRAFIA

La Roggia Mezzabarba e' un modesto corso d'acqua che presenta in corrispondenza dell'attraversamento un'ampiezza di circa 3 metri e una profondita' inferiore al metro; risulta caratterizzata da argini in terra che si raccordano alla pianura circostante, con fitta presenza di vegetazione ripariale di tipo arbustivo.  
L' attraversamento e' stato eseguito mediante trivella spingitubo, senza l'utilizzo di opere di ripristino idraulico.  
La condotta in questo tratto non sara' sottoposta a rimozione, con conseguente sfilamento del tubo DN 150 e intasamento del tubo di protezione.

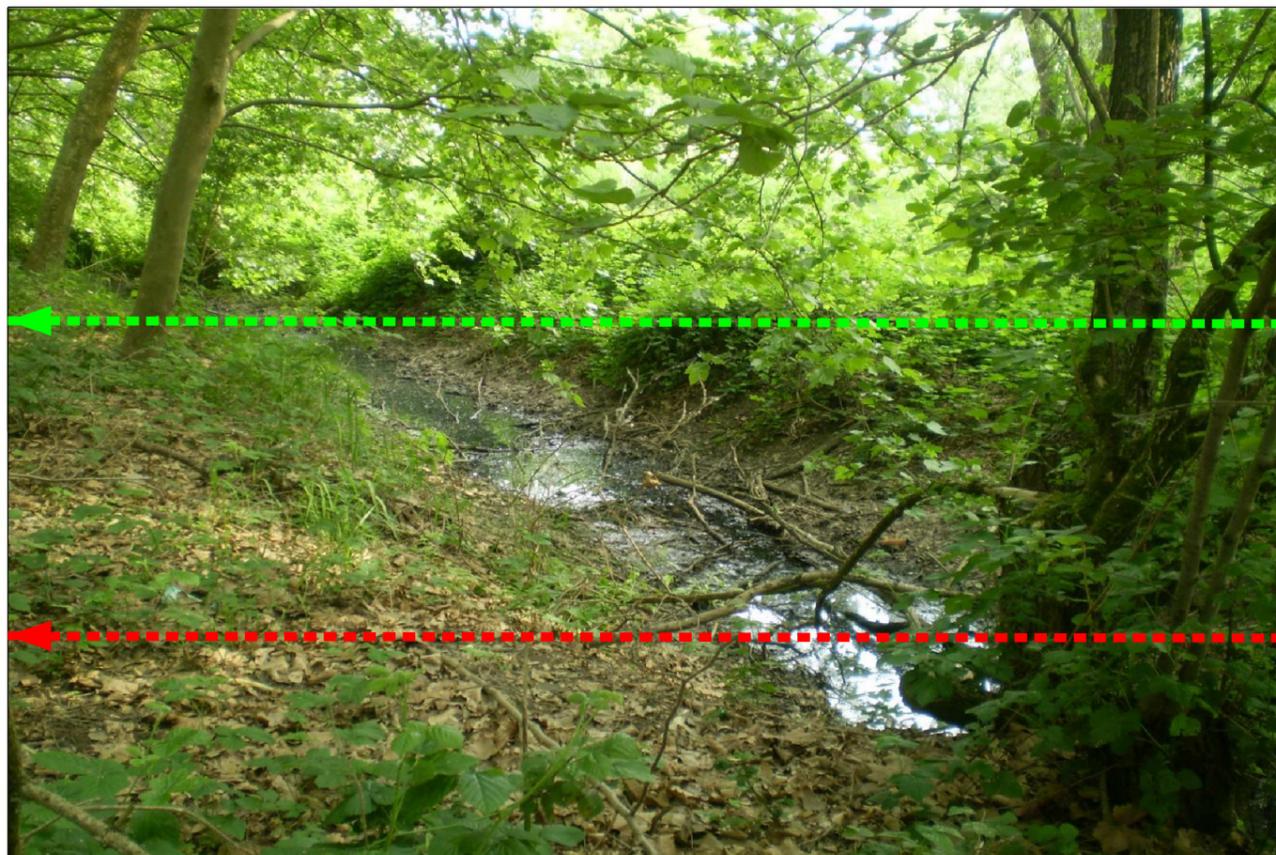
FOTOGRAFIA

La Roggia in questione e' un modesto corso d'acqua che presenta in corrispondenza dell'attraversamento un'ampiezza di circa 1,5 metri e una profondita' di circa 0,5 metri; risulta caratterizzata da argini in terra che si raccordano alla pianura circostante, con presenza di vegetazione ripariale di tipo arboreo e arbustivo. L'attraversamento e' stato eseguito mediante scavo a cielo aperto, senza l'evidenza di opere di ripristino idraulico. La condotta in questo tratto sara' sottoposta a rimozione, con conseguente ripristino morfologico.

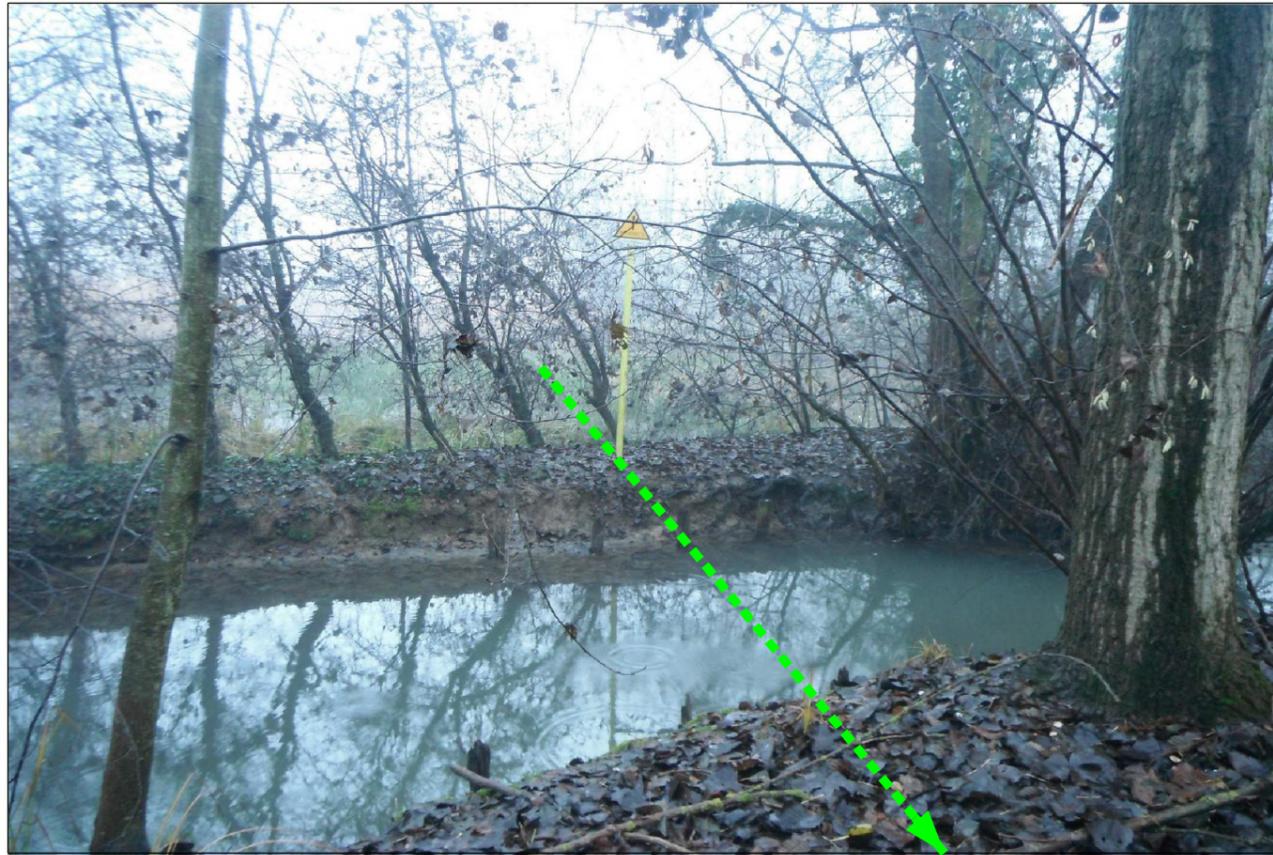
FOTOGRAFIA

La Roggia in questione e' un modesto corso d'acqua che presenta in corrispondenza dell'attraversamento un'ampiezza di circa 2,5 metri e una profondita' inferiore al metro; risulta caratterizzata da argini in terra che si raccordano alla pianura circostante, con abbondante presenza di vegetazione ripariale di tipo arboreo e arbustivo. L'attraversamento e' stato eseguito mediante scavo a cielo aperto, utilizzando delle palizzate come opera di ripristino idraulico. La condotta in questo tratto sara' sottoposta a rimozione, con conseguente ripristino delle opere idrauliche presenti.

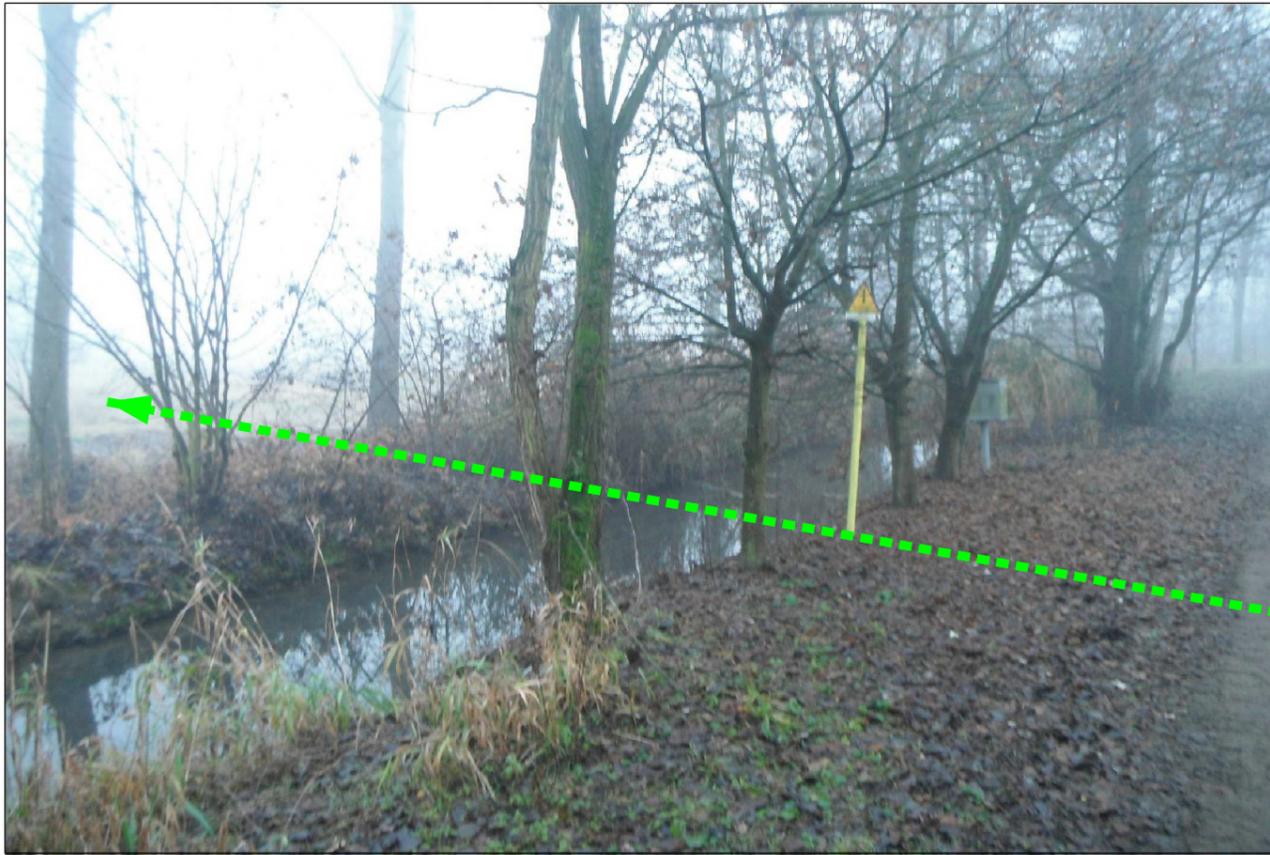
FOTOGRAFIA

La Roggia in questione e' un modesto corso d'acqua che presenta in corrispondenza dell'attraversamento un'ampiezza di circa 2 metri e una profondita' inferiore al metro; risulta caratterizzata da argini in terra che si raccordano alla pianura circostante, con abbondante presenza di vegetazione ripariale di tipo arboreo e arbustivo.  
L'attraversamento e' stato eseguito mediante scavo a cielo aperto, utilizzando delle palizzate come opera di ripristino idraulico.  
La condotta in questo tratto sara' sottoposta a rimozione, con conseguente ripristino delle opere idrauliche presenti.

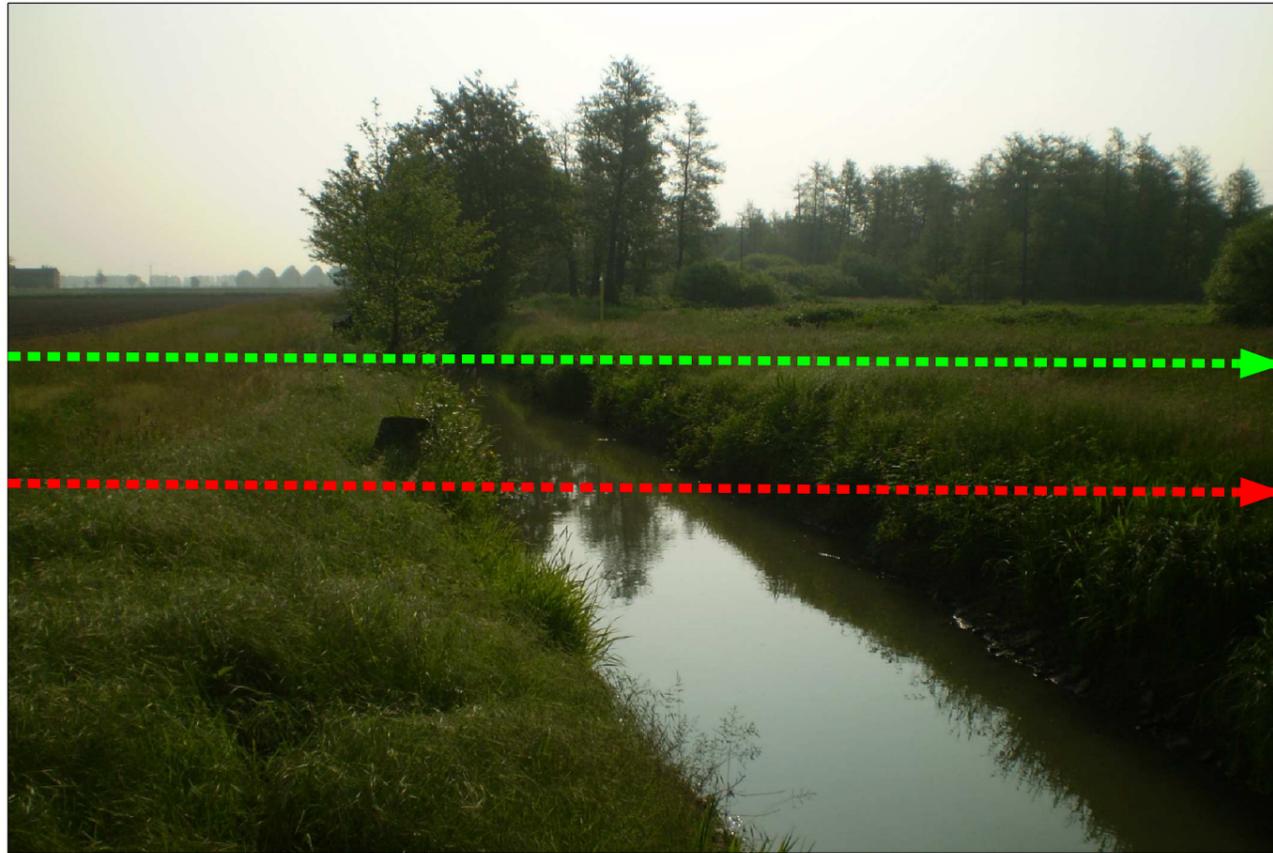
FOTOGRAFIA

Il Cavo Mata e' un modesto corso d'acqua utilizzato a scopo irriguo. In corrispondenza dell'attraversamento presenta un'ampiezza di circa 3 metri e una profondita' di circa 1 metro, risulta caratterizzato da argini in terra, con presenza a tratti di vegetazione ripariale di tipo arbustivo, che si raccordano alla pianura circostante. L'attraversamento e' stato eseguito mediante scavo a cielo aperto, utilizzando delle palizzate come opera di ripristino idraulico. La condotta in questo tratto sara' sottoposta a rimozione, con conseguente ripristino delle opere idrauliche presenti.

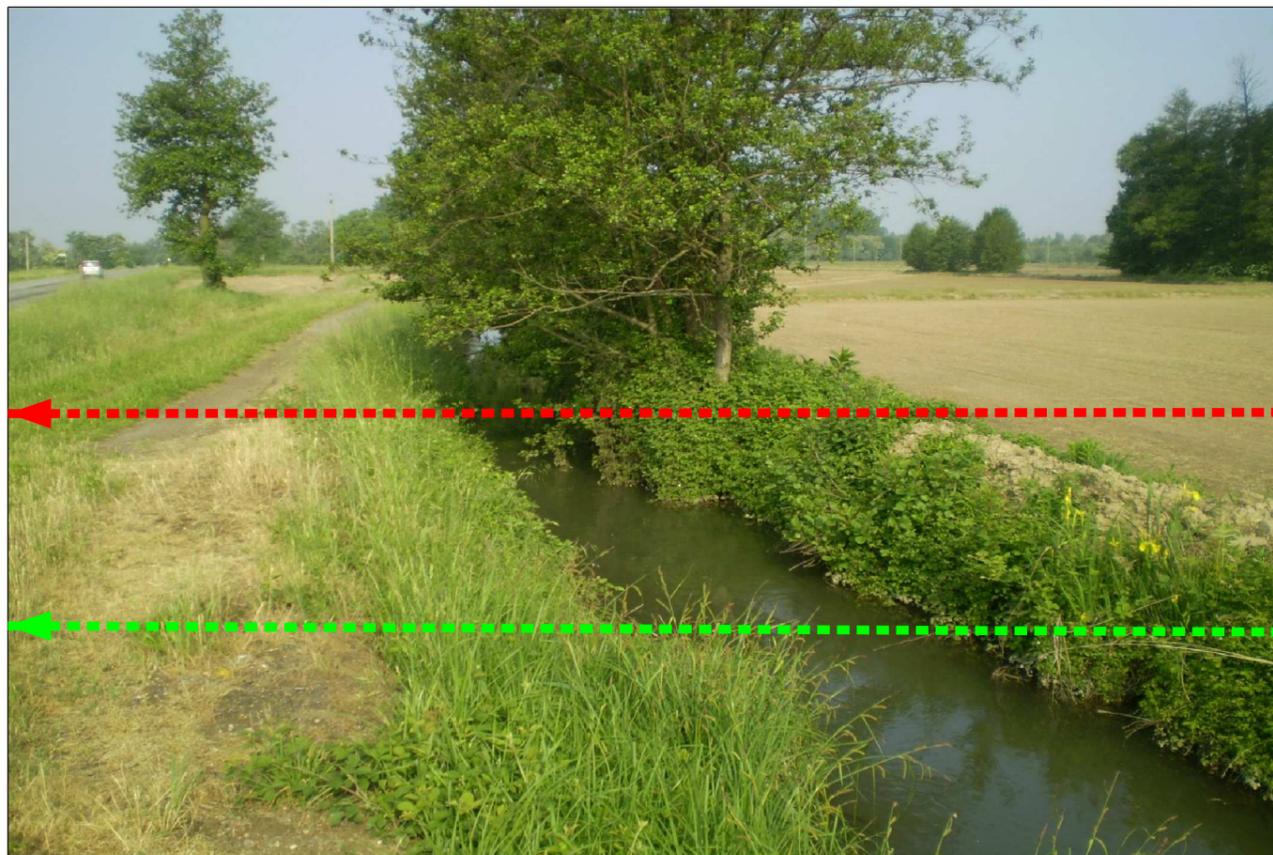
FOTOGRAFIA

La Roggia in questione e' un modesto corso d'acqua utilizzato a scopo irriguo. In corrispondenza dell'attraversamento presenta un'ampiezza di circa 2 metri, risulta caratterizzato da argini in terra, con presenza a tratti di vegetazione ripariale ti tipo arbustivo, che si raccordano alla pianura circostante, e presenta profondita' di circa 0,5 metri.  
L'attraversamento e' stato eseguito mediante trivella spingitubo senza l'utilizzo di opere di ripristino idraulico.  
La condotta in questo tratto sara' sottoposta a rimozione con conseguente sfilamento del tubo DN 100 e intasamento del tubo di protezione.

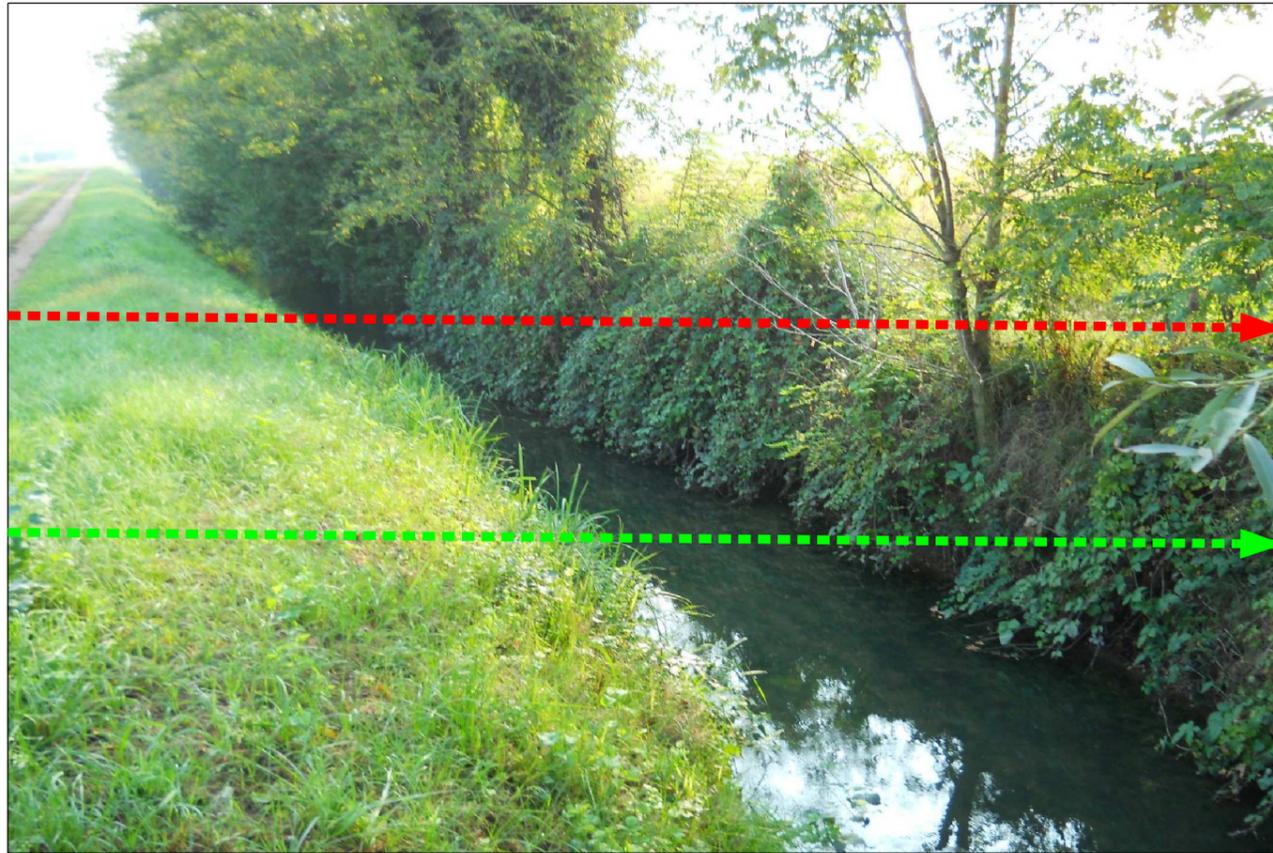
FOTOGRAFIA

La Roggia in questione e' un modesto corso d'acqua utilizzato a scopo irriguo. In corrispondenza dell'attraversamento presenta un'ampiezza di circa 2,5 metri e una profondita' inferiore al metro, risulta caratterizzato da argini in terra che si raccordano alla pianura circostante, con presenza lungo una sponda di vegetazione ripariale di tipo arbustivo. L'attraversamento e' stato eseguito mediante scavo a cielo aperto, utilizzando delle palizzate come opera di ripristino idraulico. La condotta rivestita in gunite, in questo tratto sara' sottoposta a rimozione, con conseguente ripristino delle opere idrauliche presenti.

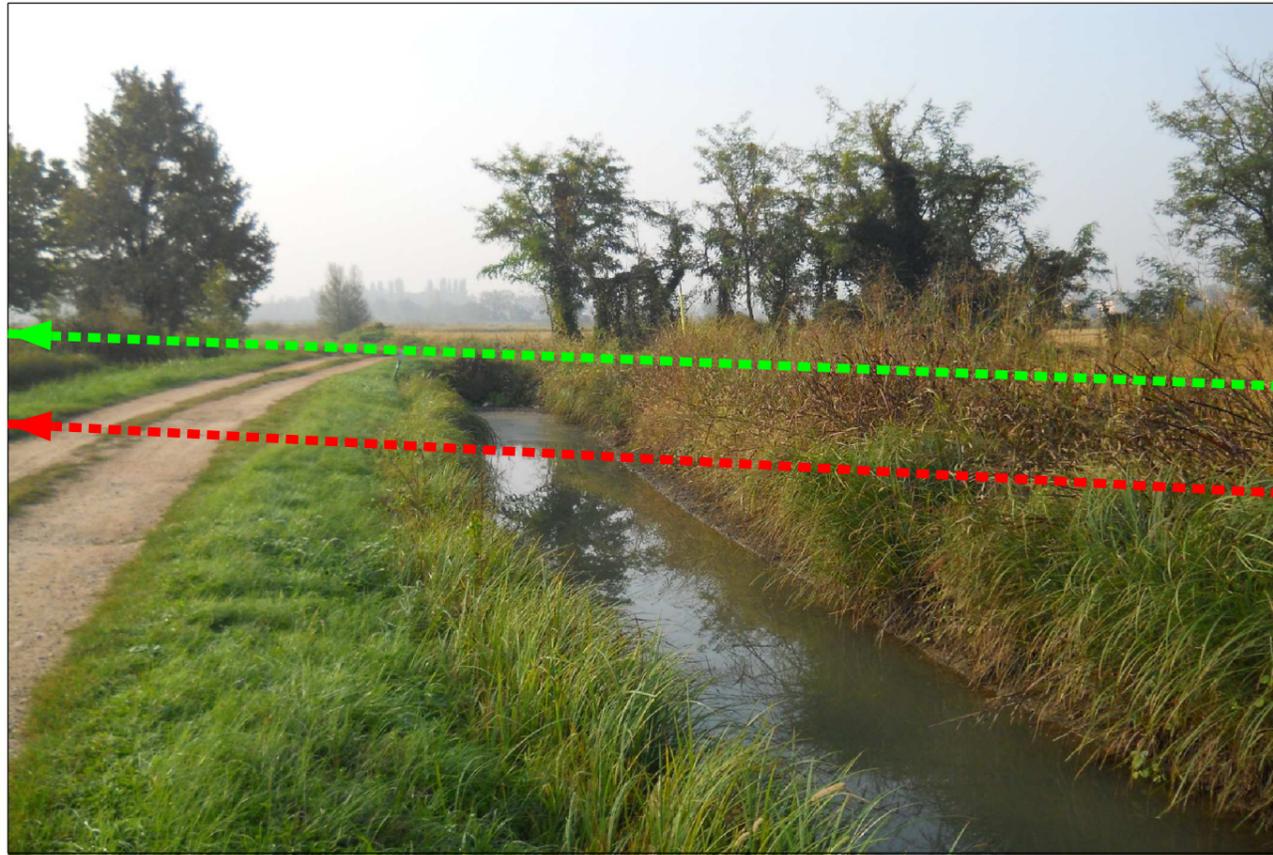
FOTOGRAFIA

La Roggia in questione e' un modesto corso d'acqua che presenta in corrispondenza dell'attraversamento un'ampiezza di circa 2,5 metri e una profondita' inferiore al metro; risulta caratterizzata da argini in terra che si raccordano alla pianura circostante, con presenza di vegetazione di tipo erbaceo.  
L'attraversamento e' stato eseguito mediante scavo a cielo aperto, senza l'evidenza di opere di ripristino idraulico.  
La condotta in questo tratto sara' sottoposta a rimozione, con conseguente ripristino morfologico.

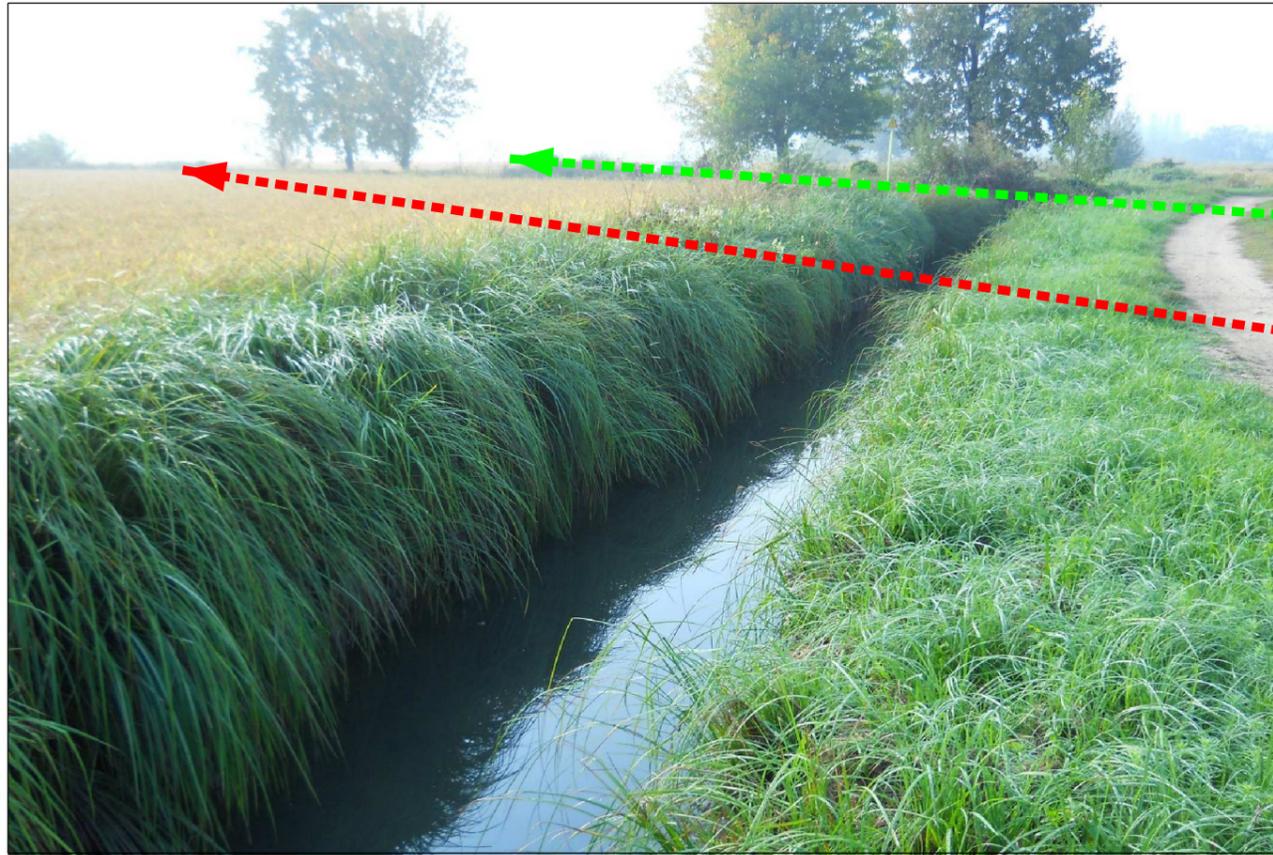
FOTOGRAFIA

La Roggia in questione e' un modesto corso d'acqua che presenta in corrispondenza dell'attraversamento un'ampiezza di circa 2 metri e una profondita' inferiore al metro; risulta caratterizzata da argini in terra che si raccordano alla pianura circostante, con presenza di vegetazione di tipo erbaceo.  
L'attraversamento e' stato eseguito mediante scavo a cielo aperto, senza l'evidenza di opere di ripristino idraulico.  
La condotta in questo tratto sara' sottoposta a rimozione, con conseguente ripristino morfologico.

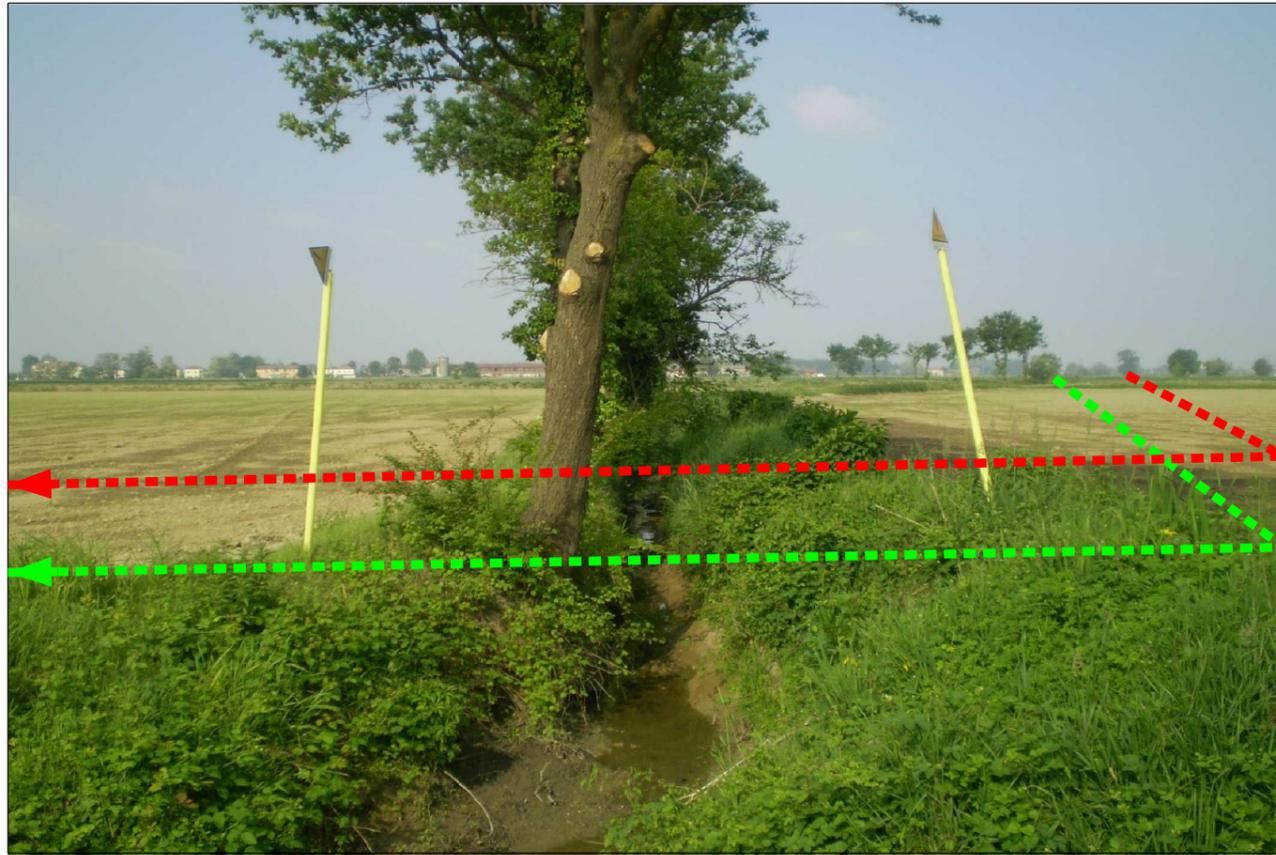
FOTOGRAFIA

La Roggia Bizzarda prende origine da un fontanile ancora parzialmente attivo, presenta andamento sinuoso ed ha un utilizzo prettamente irriguo. In corrispondenza dell'attraversamento presenta un'ampiezza di circa 2 metri, risulta caratterizzata da argini in terra che si raccordano alla pianura circostante, con presenza a tratti di vegetazione ripariale e presenta profondità inferiore al metro. L'attraversamento e' stato eseguito mediante scavo a cielo aperto, senza l'evidenza di opere di ripristino idraulico. La condotta in questo tratto sara' sottoposta a rimozione, con conseguente ripristino morfologico.

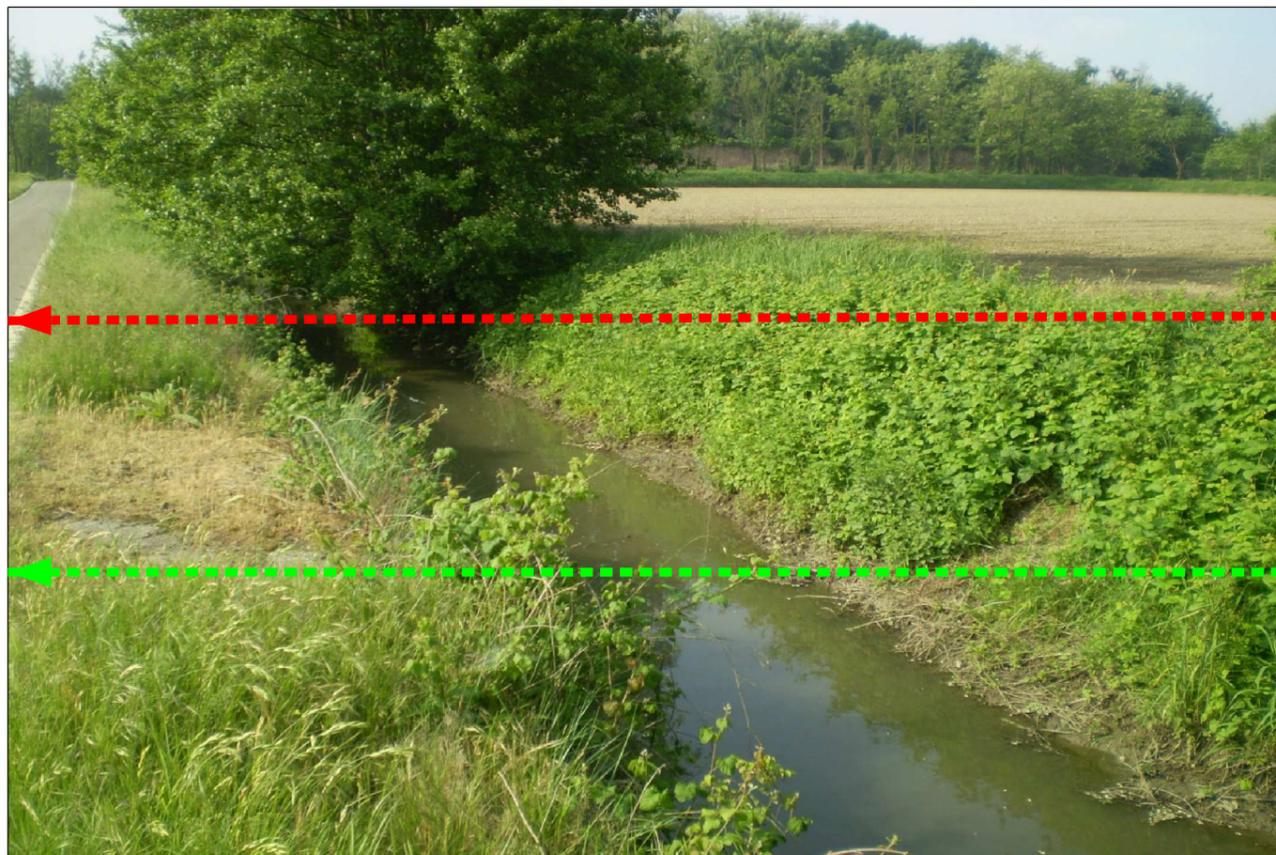
FOTOGRAFIA

La Roggia in questione e' un modesto corso d'acqua che presenta in corrispondenza dell'attraversamento un'ampiezza di circa 2 metri e una profondita' inferiore al metro; risulta caratterizzata da argini in terra che si raccordano alla pianura circostante, con presenza a tratti di vegetazione ripariale.  
L' attraversamento e' stato eseguito mediante trivella spingitubo, senza l'utilizzo di opere di ripristino idraulico.  
La condotta in questo tratto non sara' sottoposta a rimozione, con conseguente sfilamento del tubo DN 100 e intasamento del tubo di protezione.

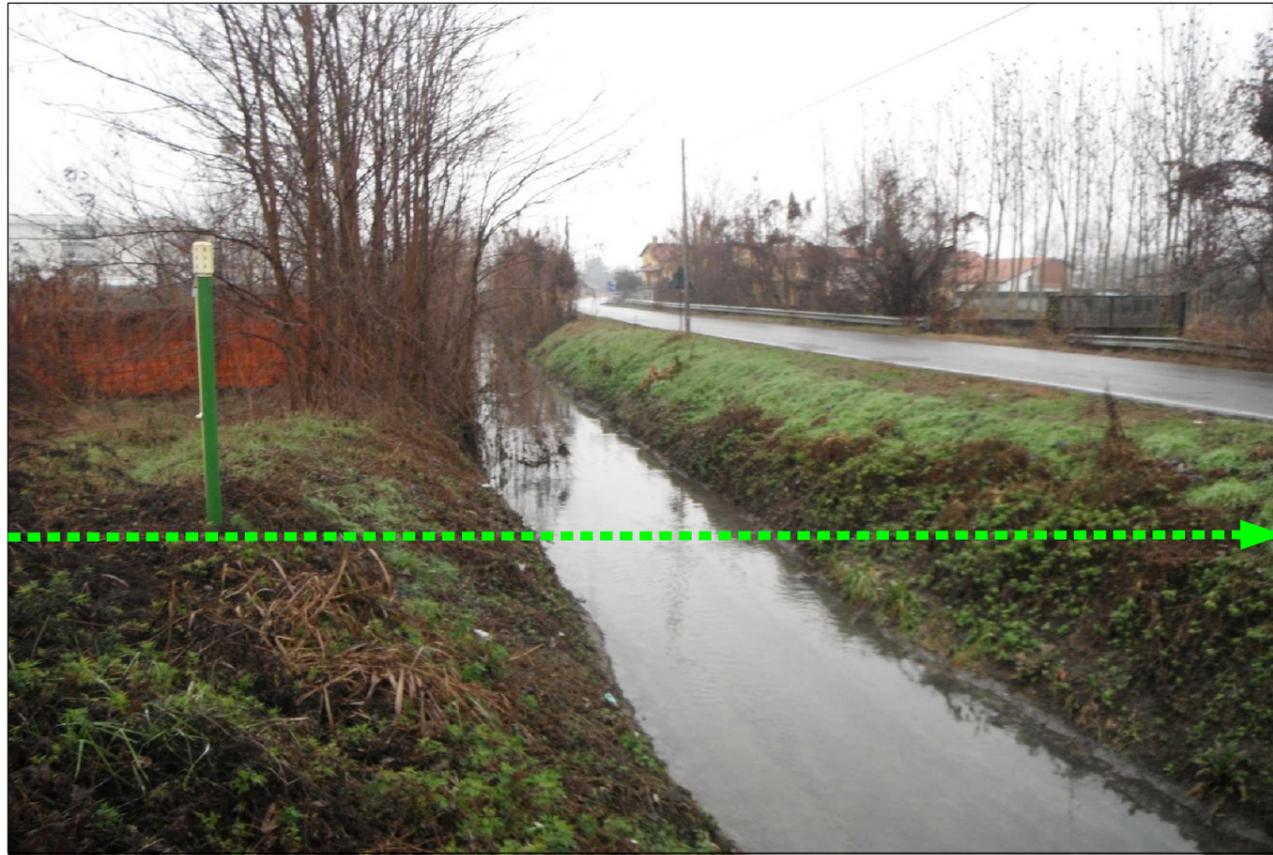
FOTOGRAFIA

Il Colo Casorate e' un modesto corso d'acqua che presenta in corrispondenza dell'attraversamento un'ampiezza di circa 2,5 metri e una profondita' inferiore al metro; risulta caratterizzato da argini in terra che si raccordano alla pianura circostante, privi di vegetazione ripariale. L' attraversamento e' stato eseguito mediante trivella spingitubo, senza l'utilizzo di opere di ripristino idraulico. La condotta in questo tratto non sara' sottoposta a rimozione, con conseguente sfilamento del tubo DN 100 e intasamento del tubo di protezione.

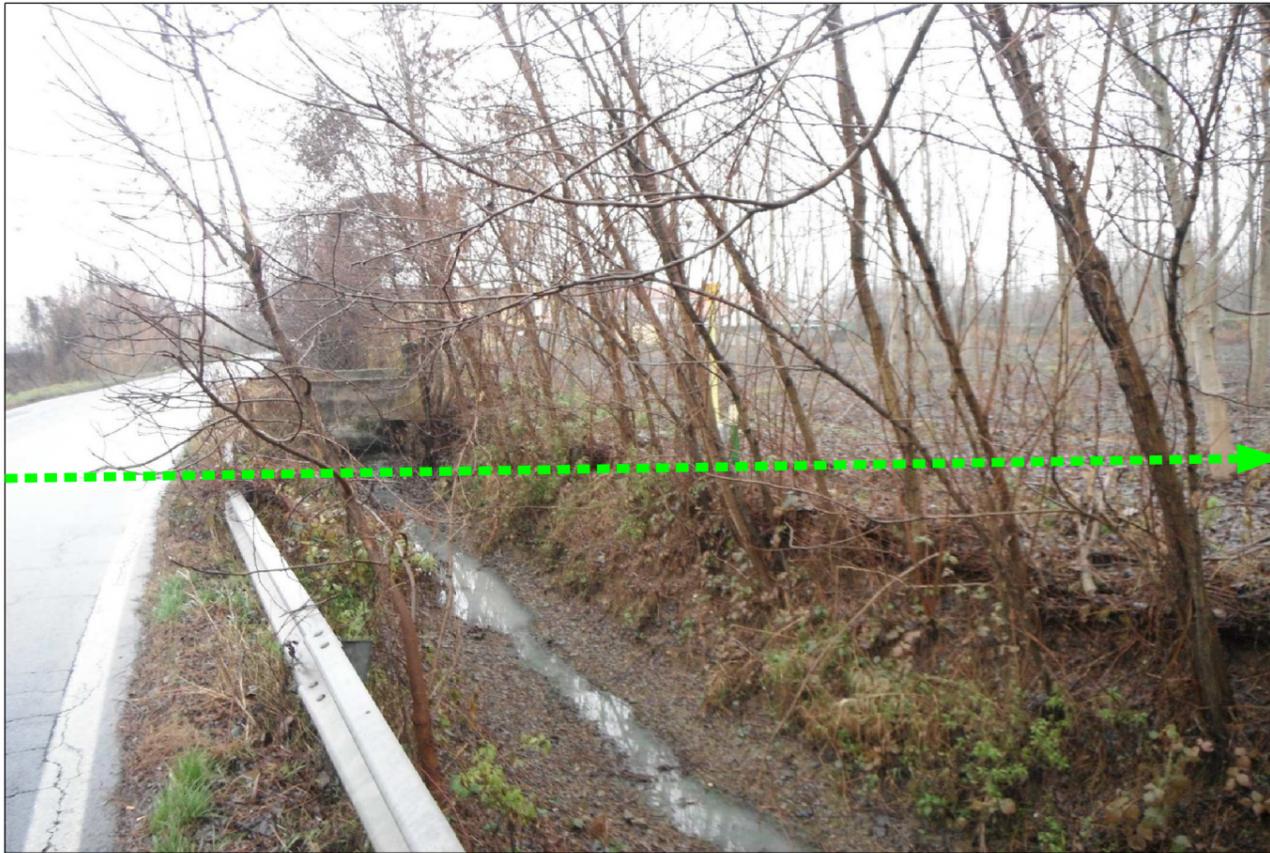
FOTOGRAFIA

La Roggia Cina e' un modesto corso d'acqua utilizzato a scopo irriguo. In corrispondenza dell'attraversamento presenta un'ampiezza di circa 2 metri e una profondita' inferiore al metro, risulta caratterizzata da argini in terra che si raccordano alla pianura circostante, con presenza lungo una sponda di vegetazione ripariale di tipo arbustivo. L' attraversamento e' stato eseguito mediante trivella spingitubo, senza l'utilizzo di opere di ripristino idraulico. La condotta in questo tratto non sara' sottoposta a rimozione, con conseguente sfilamento del tubo DN 100 e intasamento del tubo di protezione.
