00	02-03-12	EMISSIONE	AGUZZI	SEBASTIANELLI	FRASSINELLI
INDICE	DATA	REVISIONI	ELABORATO	VERIFICATO	APPROVATO
<b>Metanodotto:</b> OPERE CONNESSE AL MET. SERGNANO-MORTARA TRATTO CERVIGNANO-MORTARA DN 750 (30"), MOP 70 bar			Dis. J01811-PPL-DW-400-0250 Fg. 1 di 27		
			Comm. NR/11030		
			INDICE 00		
			Scala 1:10000		
Rimozione Condotte Esistenti SCHEDE ATTRAVERSAMENTI FLUVIALI			Sostituisce il ..... Sostituito dal .....

Provincia: LODI Comune: SORDIO Localita': S.S. N. 9 Progressiva (km): 0+095	Proprietario 	All. Comune di San Zenone al lambro DN 80 (3") MOP 70 bar	DISEGNO J01811-PPL-DW-400-0250 Foglio 02 di 27 REVISIONE 00 COMMESSA NR/11030	Scheda <b style="font-size: 2em;">1</b>
	Progettista 	ATTRAVERSAMENTI CORSI D'ACQUA Attraversamento: ROGGIA

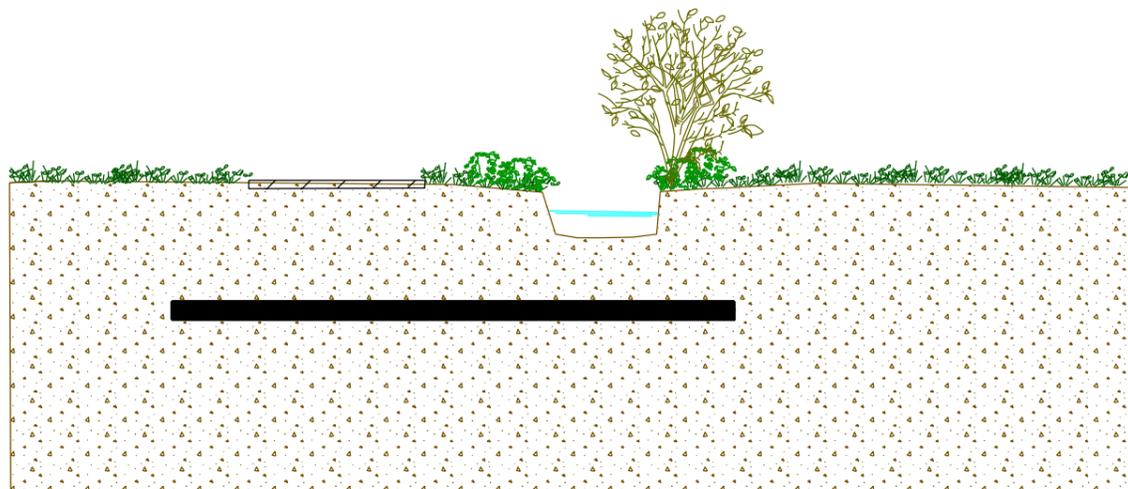
SEZIONE SCHEMATICA DELL'ATTRAVERSAMENTO

La Roggia Cina e' un modesto corso d'acqua utilizzato a scopo irriguo. In corrispondenza dell'attraversamento presenta un'ampiezza di circa 2 metri e una profondita' inferiore al metro, risulta caratterizzata da argini in terra che si raccordano alla pianura circostante, con presenza lungo una sponda di vegetazione ripariale di tipo arbustivo. L' attraversamento e' stato eseguito mediante trivella spingitubo, senza l'utilizzo di opere di ripristino idraulico. La condotta in questo tratto non sara' sottoposta a rimozione, con conseguente sfilamento del tubo DN 100 e intasamento del tubo di protezione.

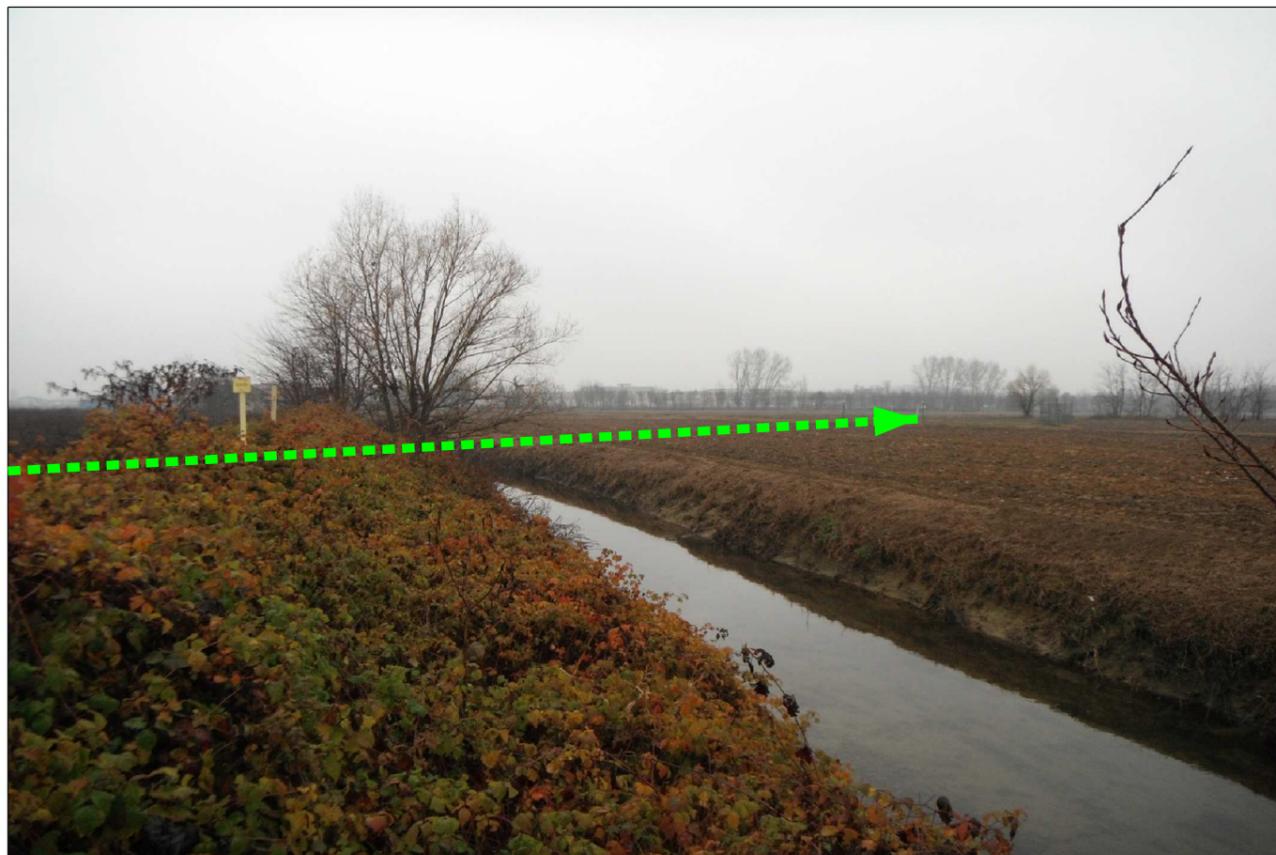
FOTOGRAFIA

La Roggia Tolentina e' un discreto corso d'acqua utilizzato a scopo irriguo. In corrispondenza dell'attraversamento presenta un'ampiezza di circa 4 metri e una profondita' di circa 1 metro, risulta caratterizzata da argini in terra che si raccordano alla pianura circostante, con presenza lungo una sponda di vegetazione ripariale di tipo arbustivo e erbaceo. L'attraversamento e' stato eseguito mediante scavo a cielo aperto, utilizzando delle palizzate come opera di ripristino idraulico. La condotta in questo tratto sara' sottoposta a rimozione, con conseguente ripristino delle opere idrauliche presenti.

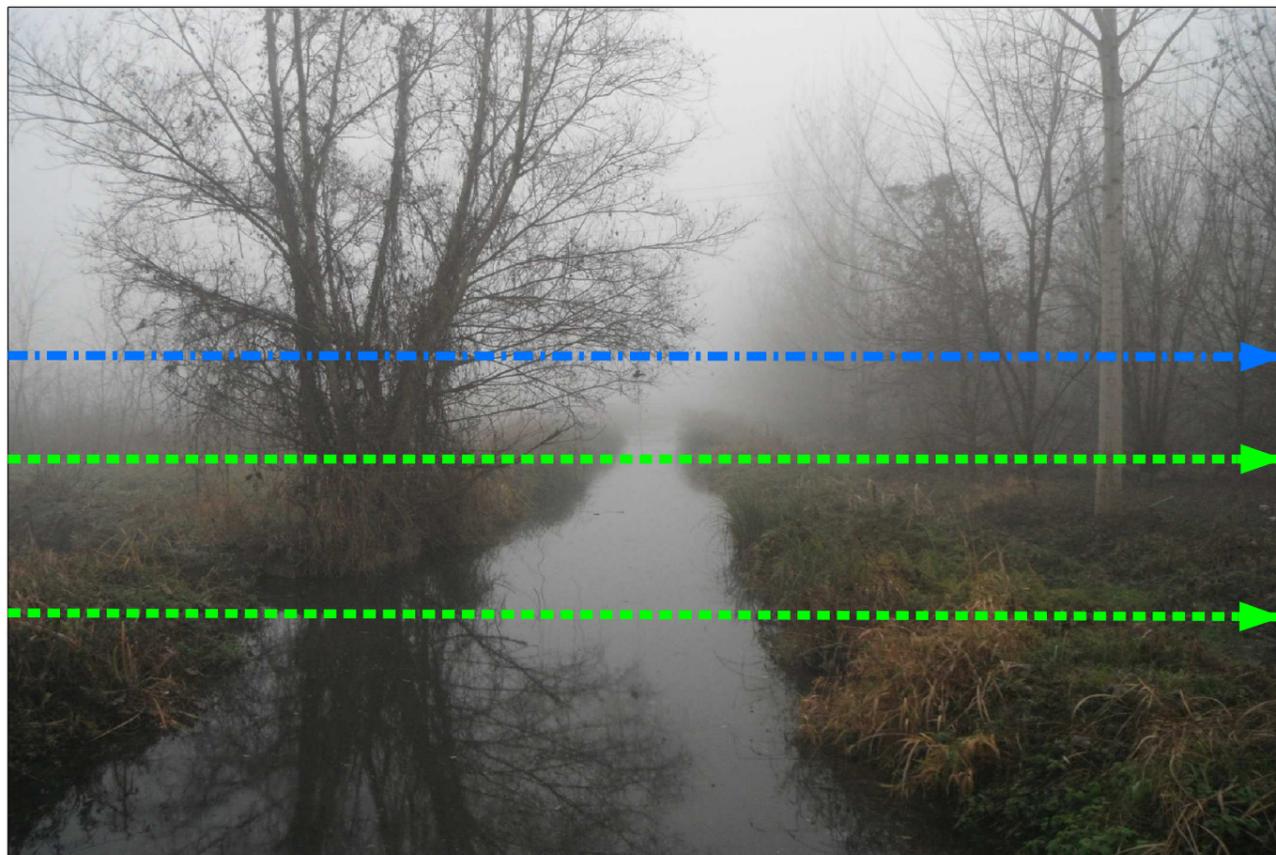
FOTOGRAFIA

La Roggia in questione e' un modesto corso d'acqua utilizzato a scopo irriguo. In corrispondenza dell'attraversamento presenta un'ampiezza di circa 3,5 metri e una profondita' di circa 1 metro, risulta caratterizzato da argini in terra, con abbondante vegetazione ripariale di tipo arbustivo, che si raccordano con la pianura circostante.  
L'attraversamento e' stato eseguito mediante scavo a cielo aperto, utilizzando delle palizzate come opera di ripristino idraulico.  
La condotta in questo tratto sara' sottoposta a rimozione, con conseguente ripristino delle opere idrauliche presenti.

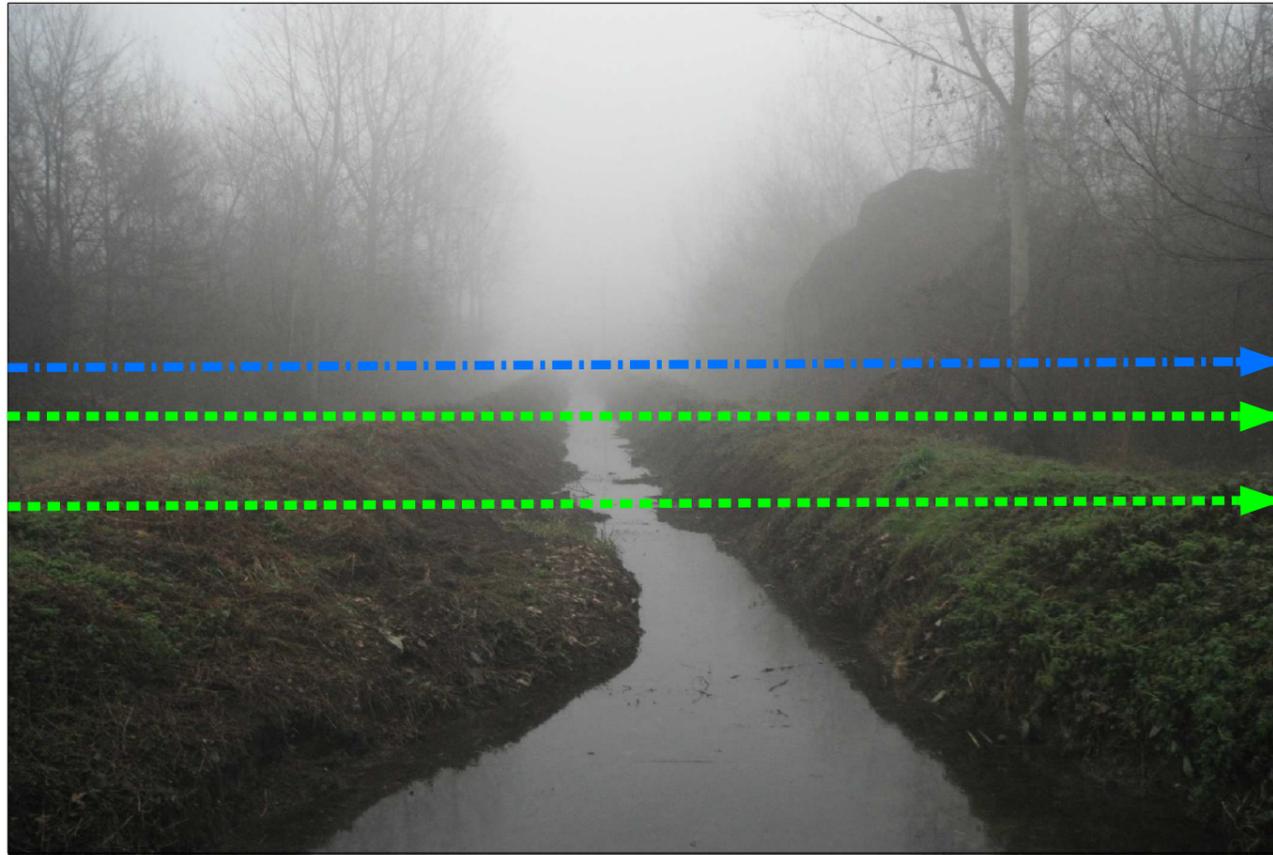
FOTOGRAFIA

La Roggia Grugnina e' un modesto corso d'acqua utilizzato a scopo irriguo. In corrispondenza dell'attraversamento ha un'ampiezza di circa 2 metri e una profondita' di circa 0.50 m, risulta caratterizzato da argini in terra poco pronunciati e fittamente vegetati che si raccordano alla pianura circostante.  
L'attraversamento e' stato eseguito mediante scavo a cielo aperto, utilizzando delle palizzate come opera di ripristino idraulico.  
La condotta in questo tratto sara' sottoposta a rimozione, con conseguente ripristino delle opere idrauliche presenti.

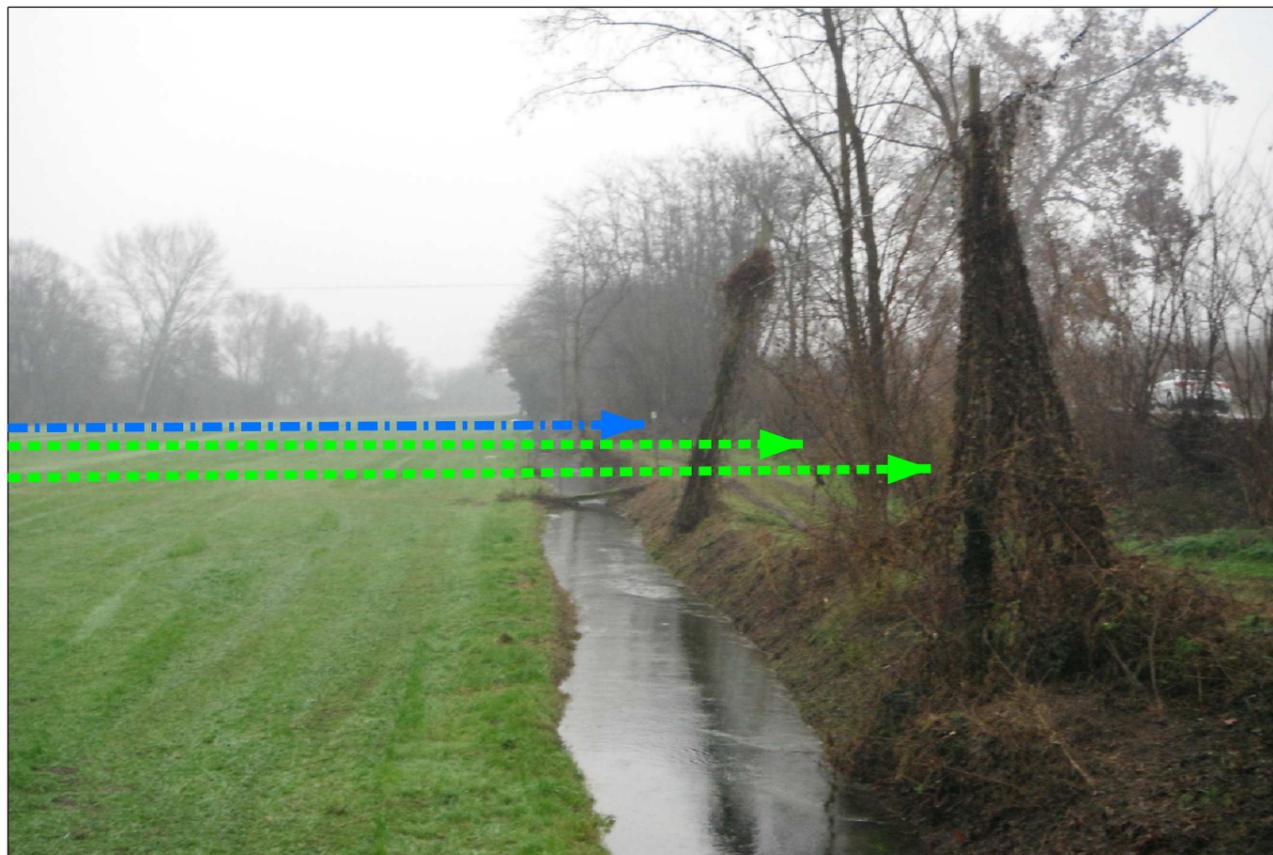
FOTOGRAFIA

La Roggia in questione e' un modesto corso d'acqua utilizzato a scopo irriguo. In corrispondenza dell'attraversamento ha un'ampiezza di circa 2,5 metri e una profondita' di circa 0.50 m, risulta caratterizzato da argini in terra poco pronunciati a tratti vegetati che si raccordano alla pianura circostante.  
L'attraversamento e' stato eseguito mediante scavo a cielo aperto, utilizzando delle palizzate come opera di ripristino idraulico.  
La condotta in questo tratto sara' sottoposta a rimozione, con conseguente ripristino delle opere idrauliche presenti.

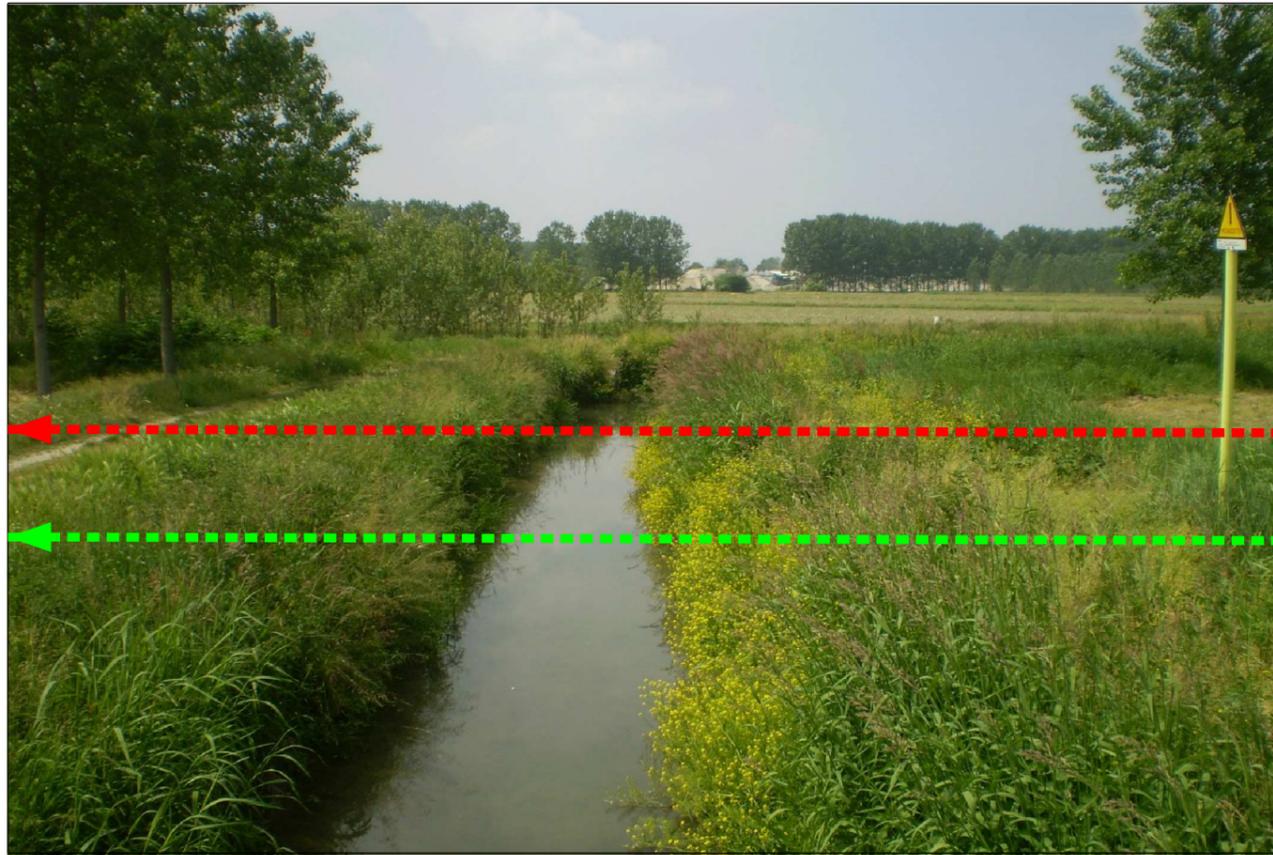
FOTOGRAFIA

La Roggia in questione e' un modesto corso d'acqua che presenta in corrispondenza dell'attraversamento un'ampiezza di circa 2 metri e una profondita' inferiore al metro; risulta caratterizzata da argini in terra che si raccordano alla pianura circostante, con presenza di vegetazione di tipo erbaceo.  
L'attraversamento e' stato eseguito mediante scavo a cielo aperto, senza l'evidenza di opere di ripristino idraulico.  
La condotta in questo tratto sara' sottoposta a rimozione, con conseguente ripristino morfologico.

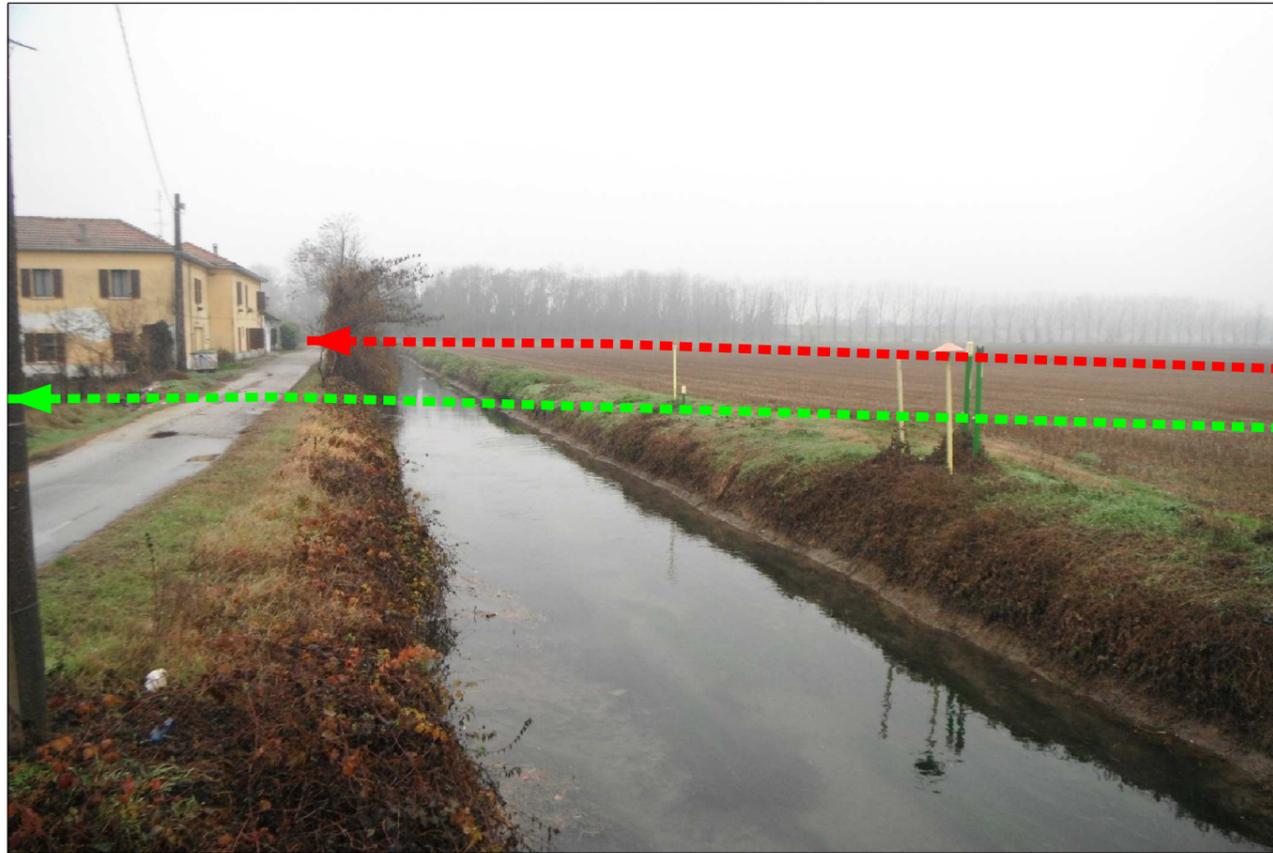
Scheda  
**23**

Il Cavone Marangoni e' un discreto corso d'acqua largo 5 m e profondo mediamente 1,5 m, dal fondo misto, sabbioso-ghiaioso, e a corrente moderata. Questo corso d'acqua non ha fondale sempre uniforme e in molti punti, corrispondenti a chiuse, anse o allargamenti, la profondita' raggiunge i due metri; qui l'acqua, rallentando notevolmente la sua corsa, determina controcorrenti o ristagni. Il Cavone scorre quasi ovunque incassata sotto il livello del piano campagna con le sponde prive di vegetazione arborea ripariale. L' attraversamento e' stato eseguito mediante trivella spingitubo, senza l'utilizzo di opere di ripristino idraulico. La condotta in questo tratto non sara' sottoposta a rimozione, con conseguente sfilamento del tubo DN 100 e intasamento del tubo di protezione.

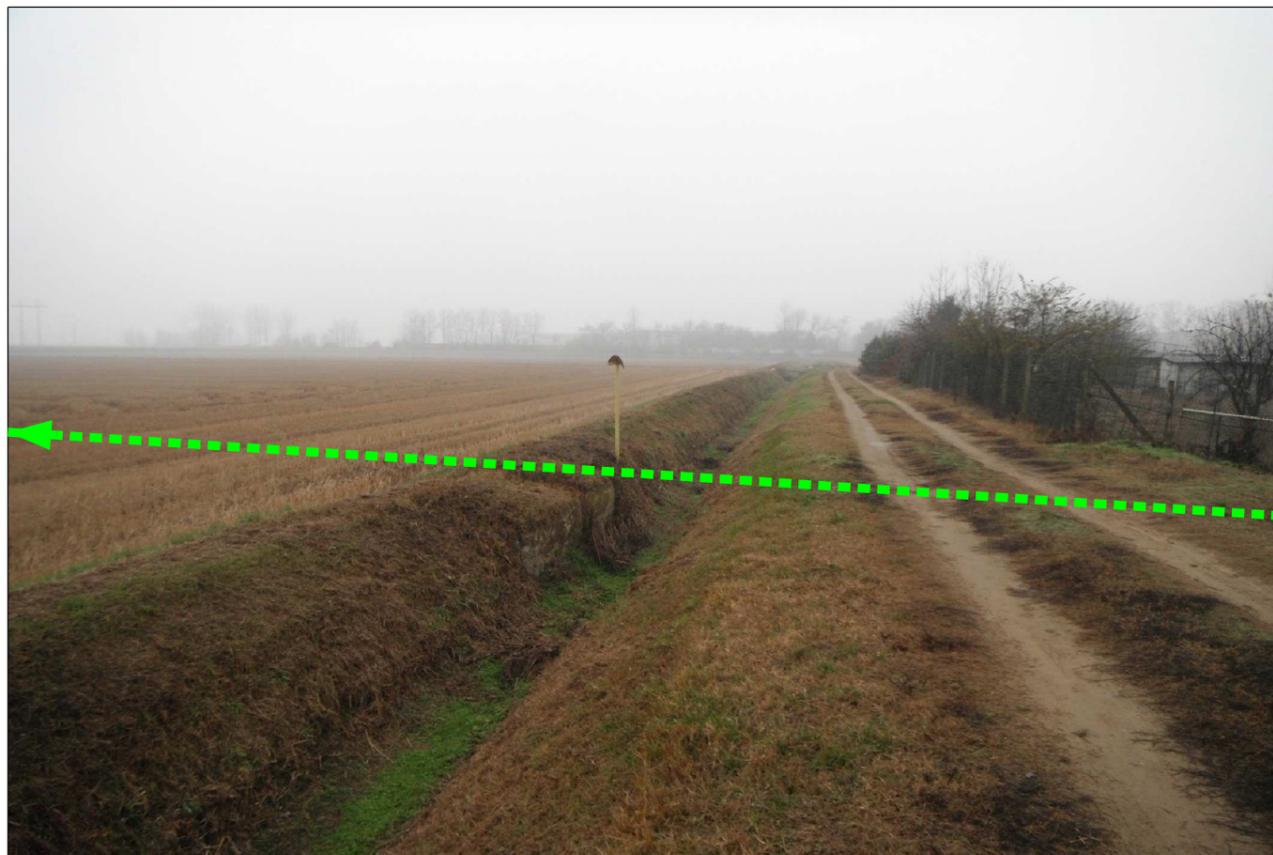
FOTOGRAFIA

La Roggia Nuova e' un modesto corso d'acqua che presenta in corrispondenza dell'attraversamento un'ampiezza di circa 1,5 metri e una profondita' di 0,5 metri; risulta caratterizzata da argini in terra che si raccordano alla pianura circostante, con presenza di vegetazione di tipo erbaceo.  
L'attraversamento e' stato eseguito mediante scavo a cielo aperto, senza l'evidenza di opere di ripristino idraulico.  
La condotta in questo tratto sara' sottoposta a rimozione, con conseguente ripristino morfologico.

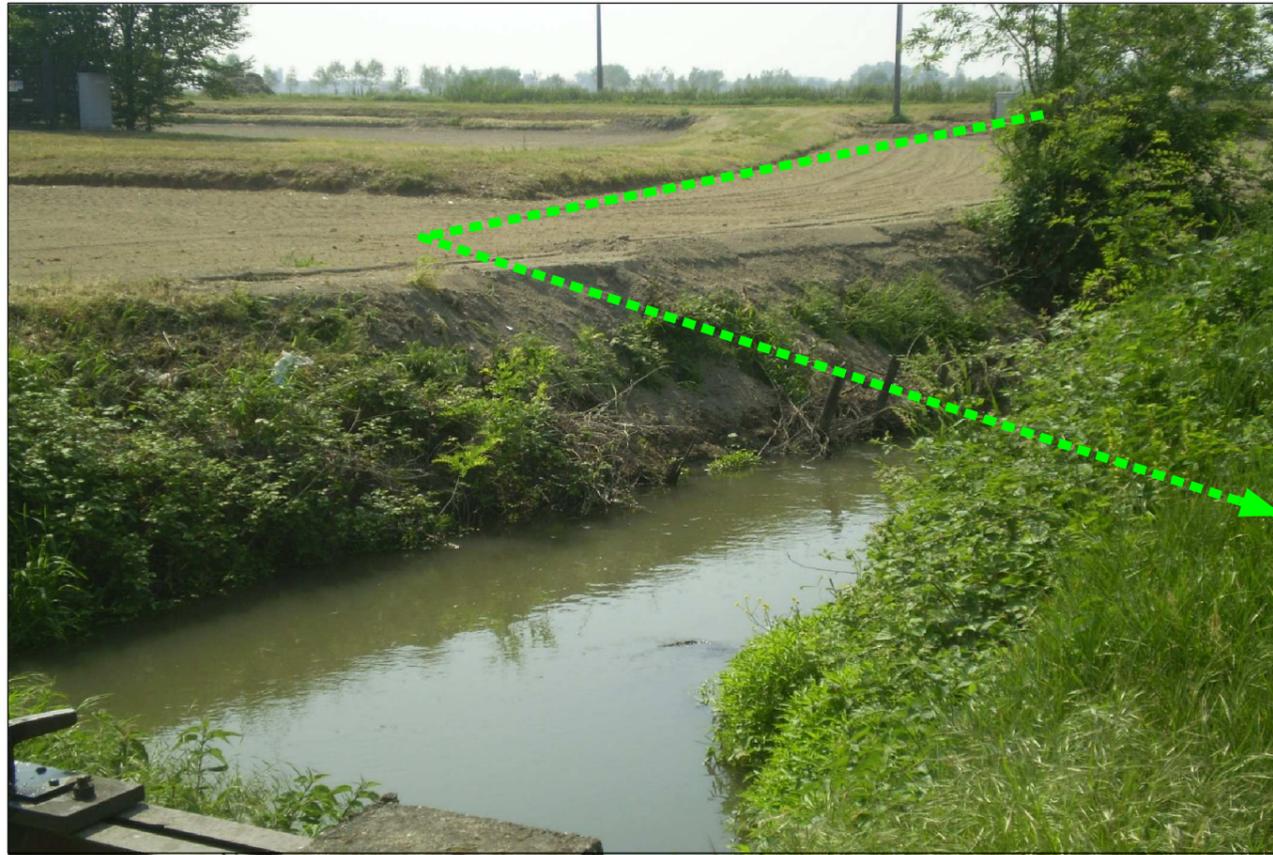
FOTOGRAFIA

Il Cavo gia' Passerini ora di Cascina Nuova e' un modesto corso d'acqua utilizzato a scopo irriguo. In corrispondenza dell'attraversamento presenta un'ampiezza di circa 3 metri e una profondita' di circa 1 metro, risulta caratterizzato da argini in terra, con presenza a tratti di vegetazione ripariale di tipo arbustivo, che si raccordano alla pianura circostante. L'attraversamento e' stato eseguito mediante scavo a cielo aperto, utilizzando delle palizzate come opera di ripristino idraulico. La condotta rivestita in gunite in questo tratto sara' sottoposta a rimozione, con conseguente ripristino delle opere idrauliche presenti.
