ITINERARIO RAGUSA-CATANIA

LOTTO 2 - Dallo svincolo n. 3 sulla S.P. 5 (compreso) allo svincolo n. 5 "Grammichele" (escluso)

PROGETTO ESECUTIVO

Relazione geomeccanica

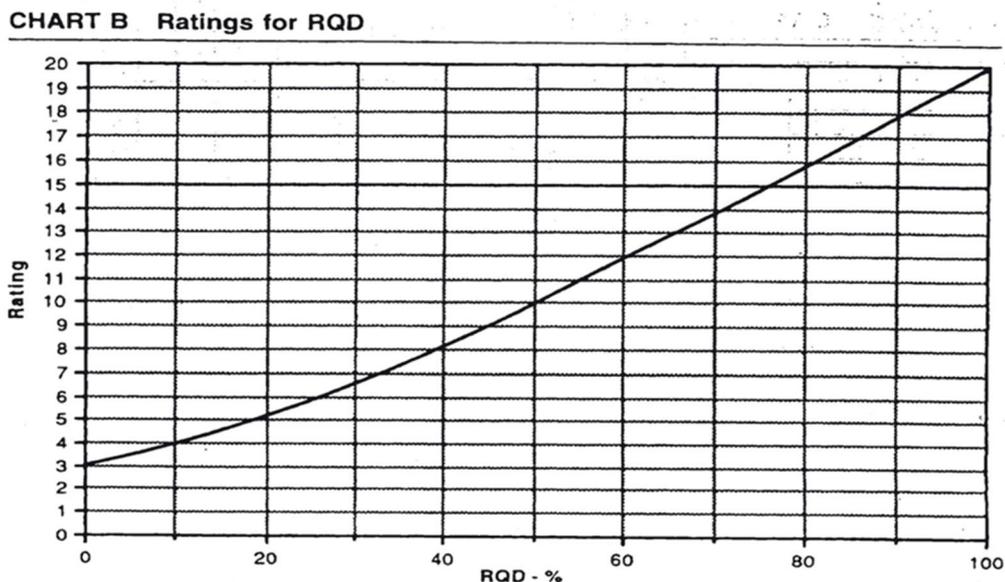
Tabella 3-4 Abaco per valutazione di A2 da RQD

Calcolato RQD con uno di questi metodi, si ricava il coefficiente A2 il grafico proposto da Beniauskas (1989) o in alternativa mediante le equazioni che da esso derivano.

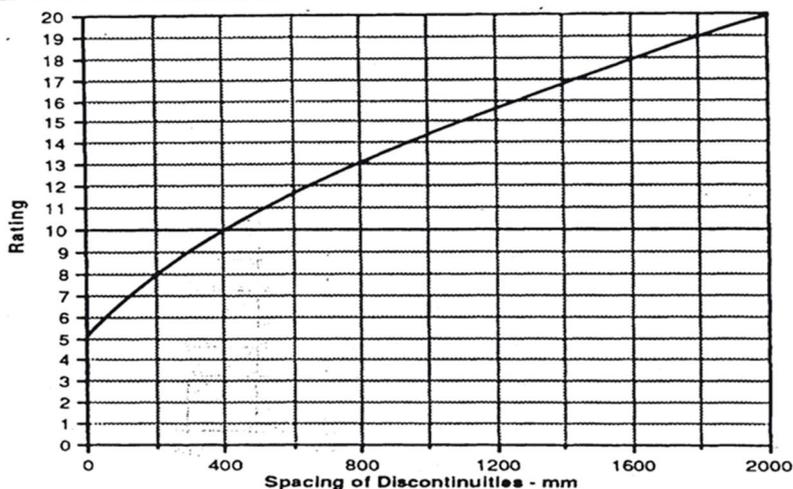
Tabella 3-5 Abaco per valutazione di A3 da spaziatura

CHART C Ratings for Discontinuity Spacing

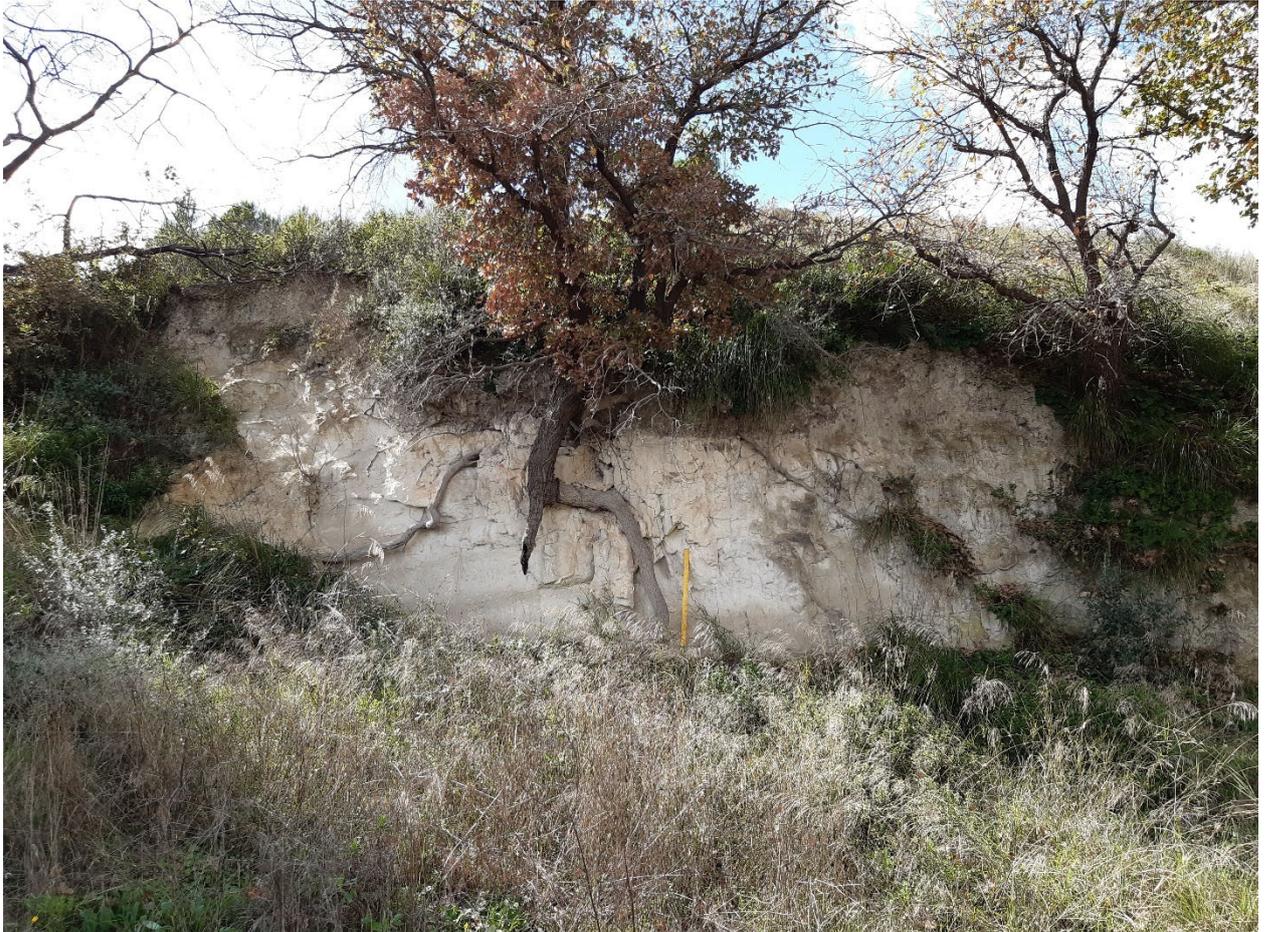
Figura 4-1 affioramento stazione geomeccanica SGe1

Stimando i parametri medi dell'ammasso roccioso è stato possibile definire il valore di BMR, quindi la classe dell'ammasso stesso. Lo studio, i cui calcoli sono riportati nell'allegato 1, ha evidenziato un ammasso discreto (Classe Bieniawski III) con un BMR pari a 50.

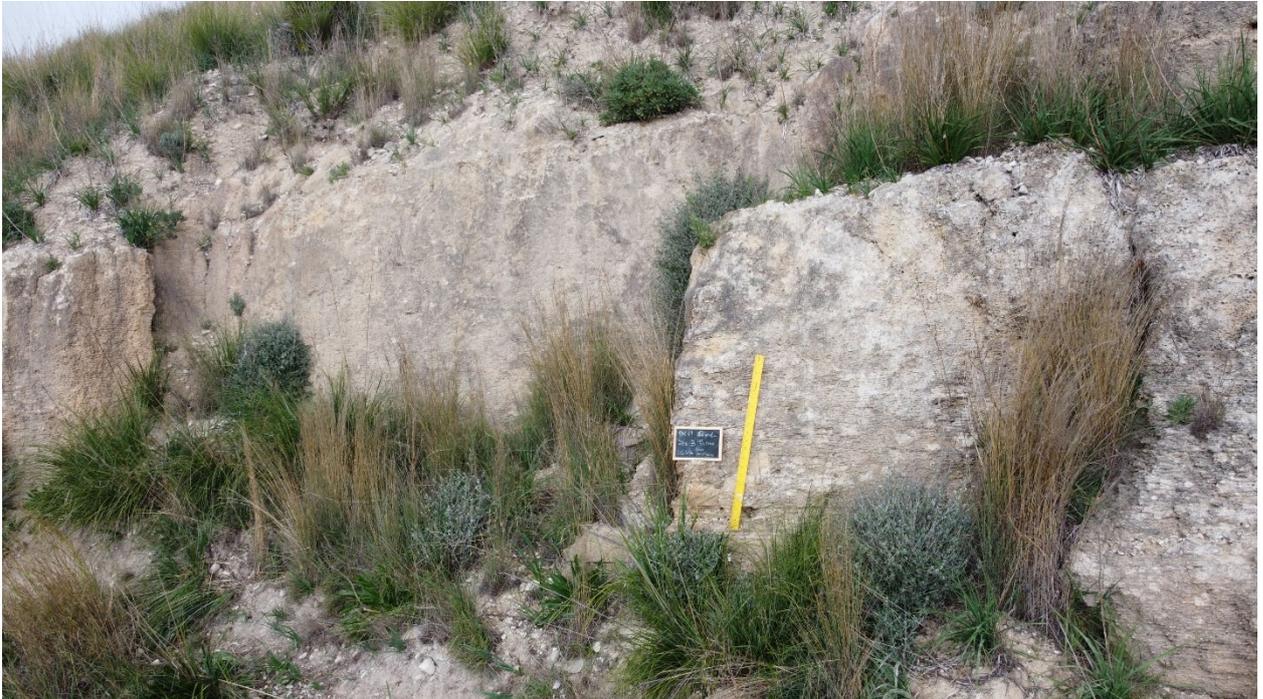
Figura 4-2 affioramento stazione geomeccanica SG3

Stimando i parametri medi dell'ammasso roccioso è stato possibile definire il valore di BMR, quindi la classe dell'ammasso stesso. Lo studio, i cui calcoli sono riportati nell'allegato 1, ha evidenziato un ammasso buono (Classe Bieniawski III) con un BMR pari a 61.

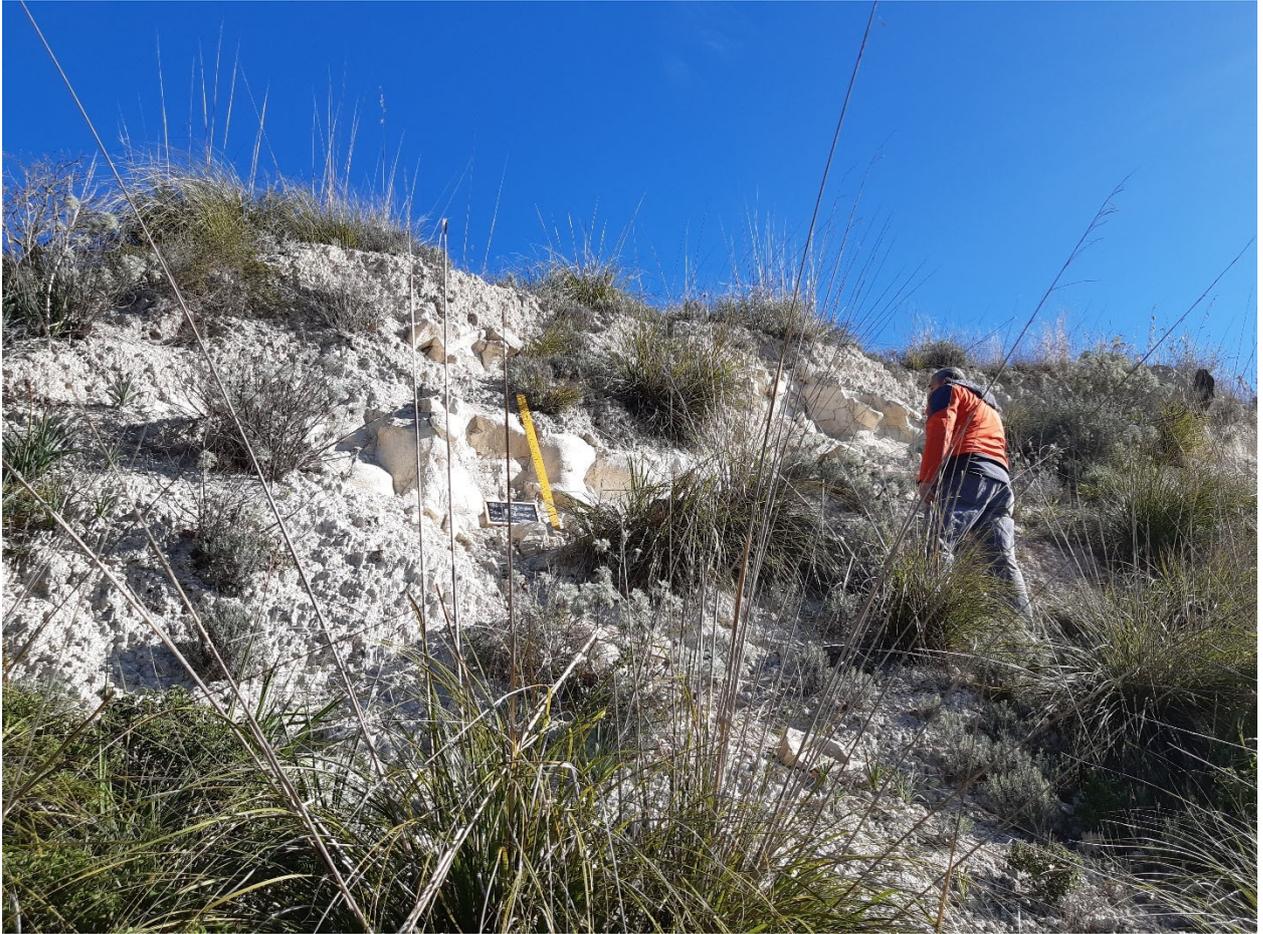
Figura 4-3 affioramento stazione geomeccanica SG5

Stimando i parametri medi dell'ammasso roccioso è stato possibile definire il valore di BMR, quindi la classe dell'ammasso stesso. Lo studio, i cui calcoli sono riportati nell'allegato 1, ha evidenziato un ammasso buono (Classe Bieniawski III) con un BMR pari a 48.

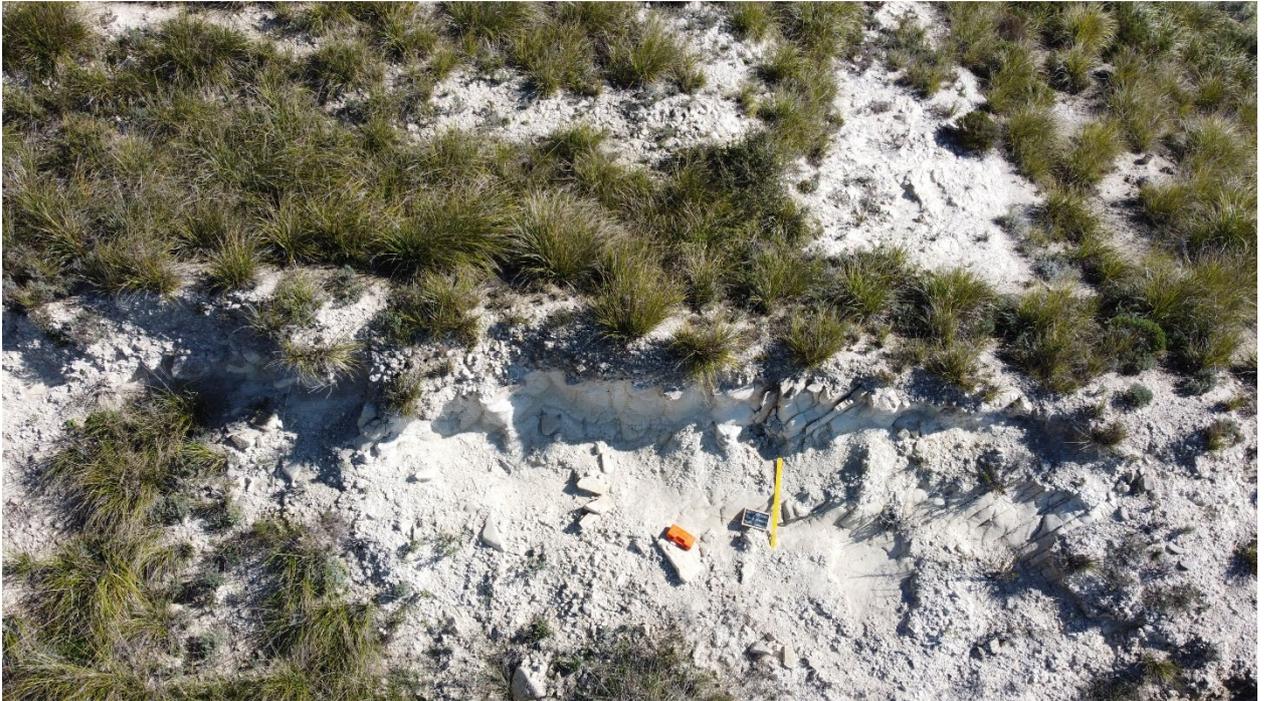
Figura 4-4 affioramento stazione geomeccanica SG6

Stimando i parametri medi dell'ammasso roccioso è stato possibile definire il valore di BMR, quindi la classe dell'ammasso stesso. Lo studio, i cui calcoli sono riportati nell'allegato 1, ha evidenziato un ammasso buono (Classe Bieniawski III) con un BMR pari a 41.

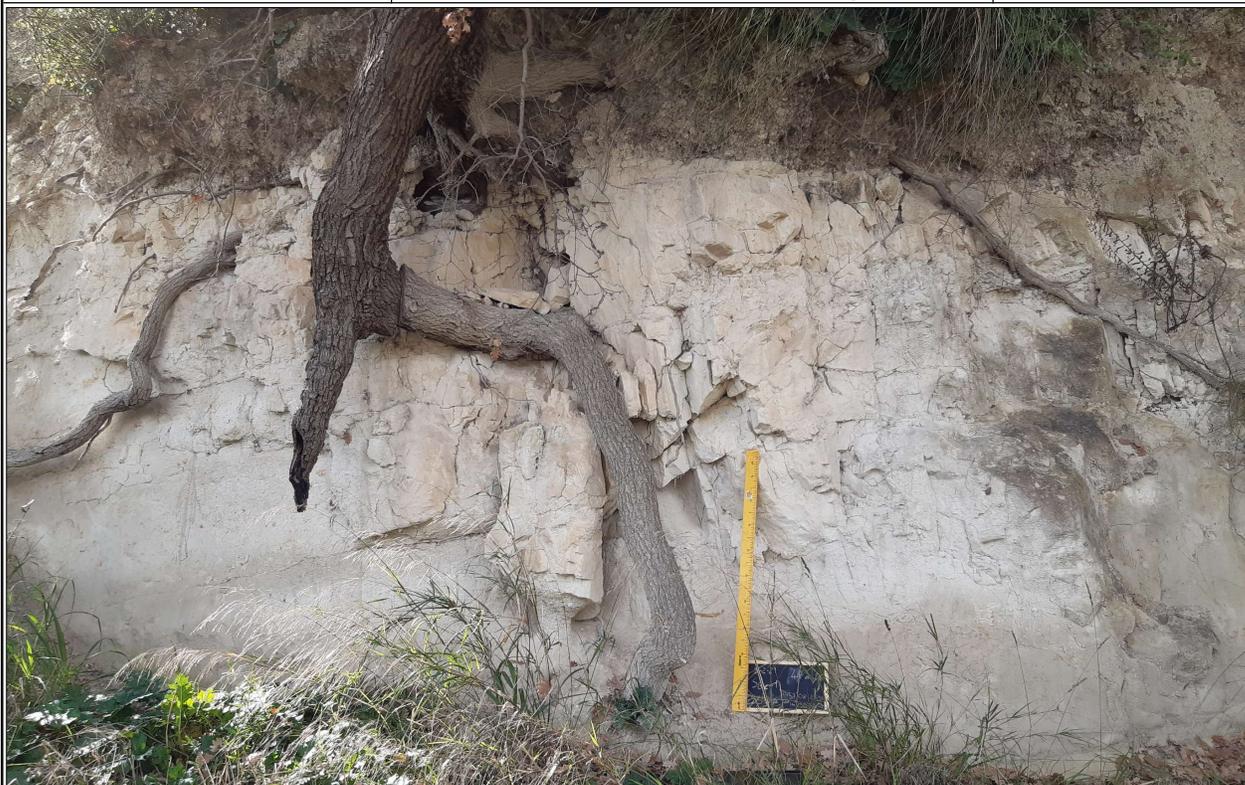
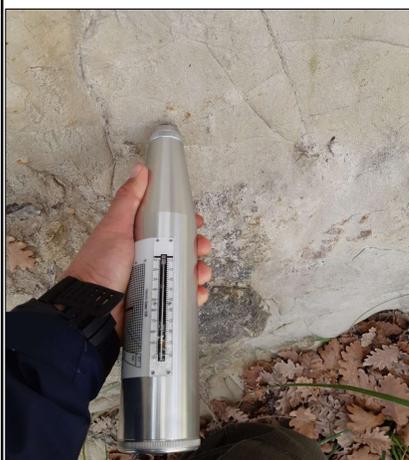
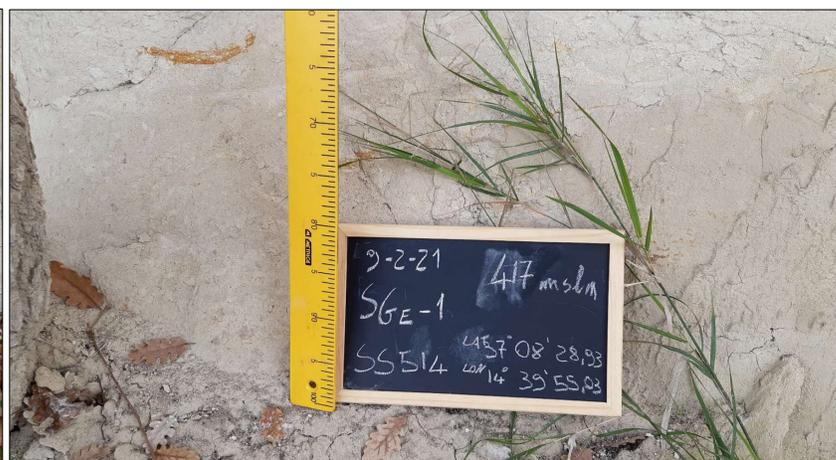
STAZIONE	SGe1 - L2 pr. 7+450	SCHEDA DI RILIEVO N°	1	DATA ESECUZIONE	09/02/2021
GIACITURA FRONTE	direzione 170° N /85	COORDINATE* (WGS 84)	lat 37.141276° N - long 14.66523° E	QUOTA*	371 m.slm

L'affioramento sul quale è stata eseguita la stazione geomeccanica SGe1 ha direzione N 170° ed ha un'inclinazione media di 85°, si presenta mediamente fratturato. Si tratta di marne calcaree di colore bianco-crema. Il fronte è costituito da strati con potenza fino a un metro immergenti verso i quadranti sud-occidentali. Si distinguono, oltre alla giacitura, altre due famiglie di discontinuità sistematiche, circa ortogonali fra di loro con spaziature variabili tra i 25 e 40 cm, che conferiscono ai blocchi una forma parallelepipeda. La famiglia 2, subverticale, orientata all'incirca N-S presenta giunti aperti e alterati, come la famiglia 3 con giacitura immergente verso i quadranti nord-orientali. Il fronte risulta asciutto.

Il volume massimo dei blocchi misurato nell'area raggiunge i 0,2 m3, mentre quello teorico calcolato attraverso il J_v varia tra i 0,12 e 0,05 m3.

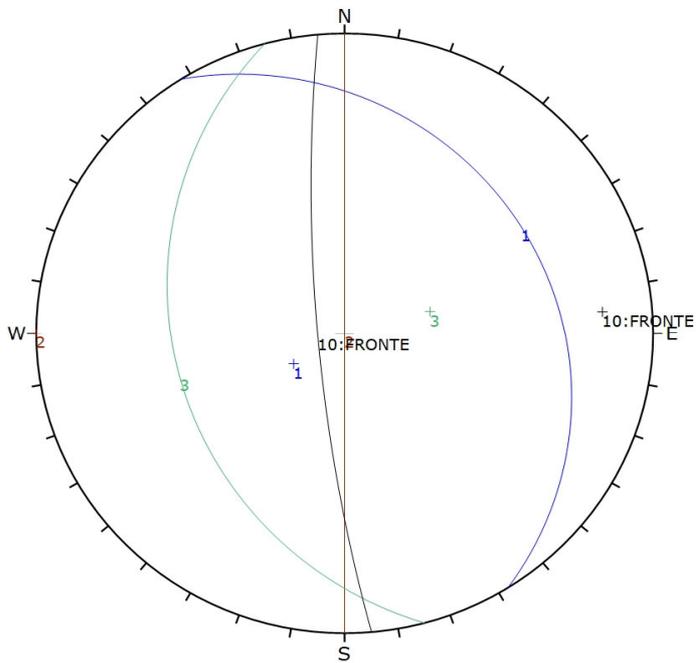
ID / FAMIGLIA	INCLINAZIONE (°)	IMMERSIONE (°)	TIPO
1	22	238	stratificazione
2	90	270	fratturazione
3	75	32	fratturazione

Color	Dip	Dip Direction	Label
User Planes			
1	22	238	
2	90	270	
3	32	75	
10	80	85	FRONTE
Plot Mode		Pole Vectors	
Vector Count		0 (0 Entries)	
Hemisphere		Upper	
Projection		Equal Angle

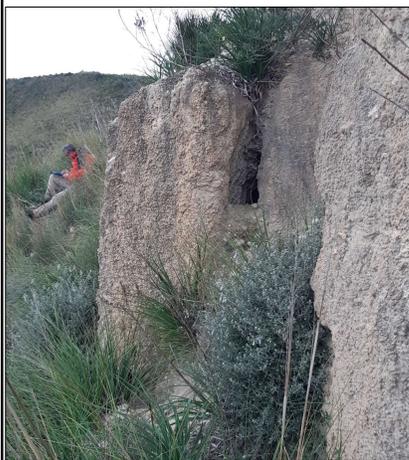
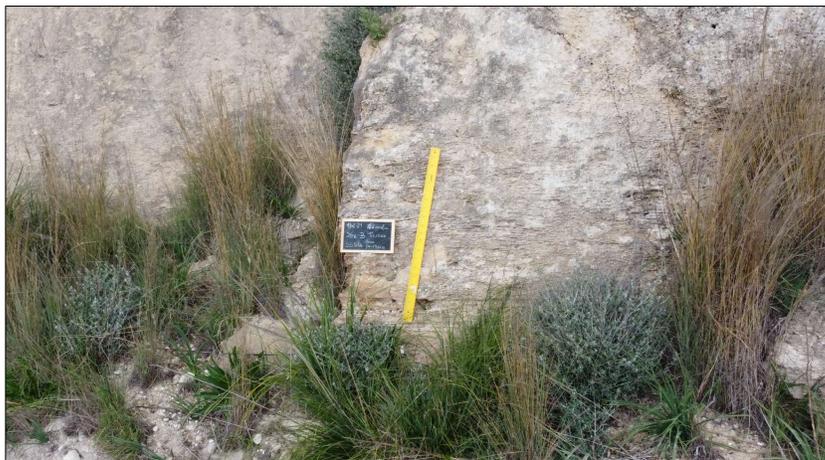
STAZIONE	SGe3 - L2 pr. 6+175	SCHEDA DI RILIEVO N°	1	DATA ESECUZIONE	13/02/2021
GIACITURA FRONTE	direzione 45° N /85	COORDINATE* (WGS 84)	lat 37,13168° N - long 14,65660 E		QUOTA* 413 m.slm

L'affioramento sul quale è stata eseguita la stazione geomeccanica SGe3 ha direzione N 45° ed è subverticale, si presenta mediamente fratturato. L'affioramento è costituito da depositi quaternari cementati: silt argillosi e arenarie con livelli conglomeratici. I banchi di potenza fino a 2 metri hanno immersione verso N con inclinazione di 25°, oltre alla stratificazione si riconoscono altre due famiglie di discontinuità subverticali, ortogonali tra di loro e alla stratificazione, che conferiscono ai blocchi che si isolano una forma parallelepipedica. Le direzioni delle due famiglie di discontinuità sono rispettivamente N45° e N145° con spazature variabili tra i 70 cm e due metri. Le alte spazature, e l'alta apertura, superiore ai 10 cm, della famiglia parallela al versante, fa sì che ci sia un'alta pericolosità per fenomeni di ribaltamento per blocchi di volume superiore al metro cubo. Sono inoltre presenti apparati radicali che possono innescare fenomeni di instabilità.

Il volume massimo dei blocchi misurato nell'area raggiunge i 10 m3, mentre quello teorico calcolato attraverso il il Jv varia tra i 1,38 e 4,25 m3.

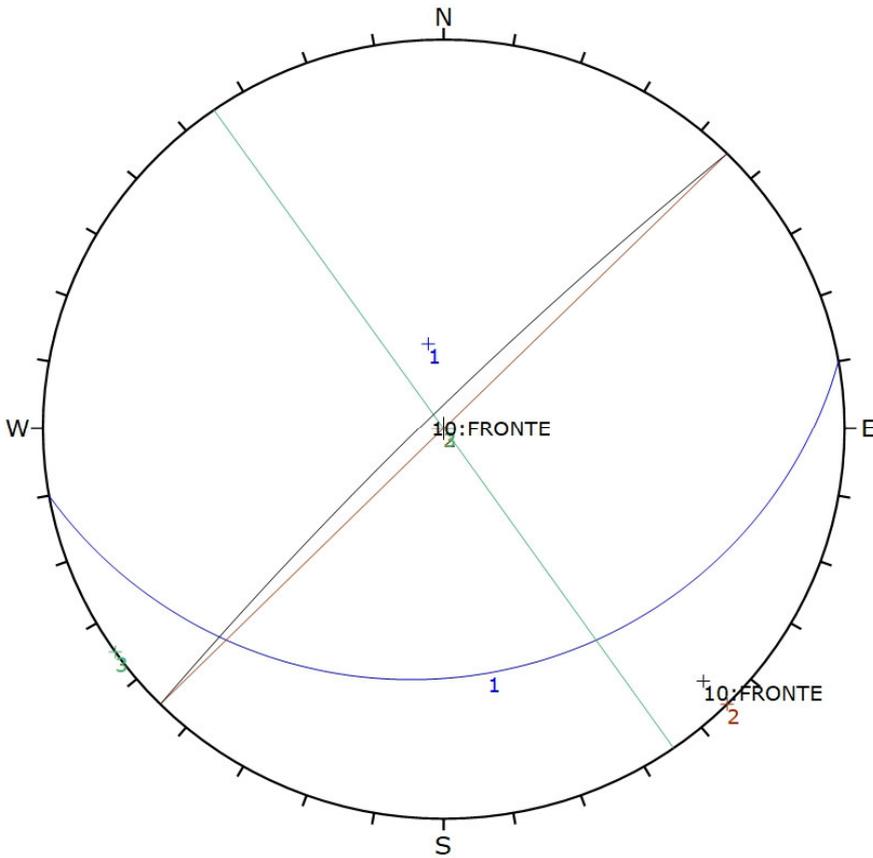
ID / FAMIGLIA	INCLINAZIONE (°)	IMMERSIONE (°)	TIPO
1	25	350	stratificazione
2	90	135	fratturazione
3	90	235	fratturazione

Color	Dip	Dip Direction	Label
User Planes				
1	Blue	25	350	
2	Red	90	135	
3	Green	90	235	
10	Black	85	135	FRONTE

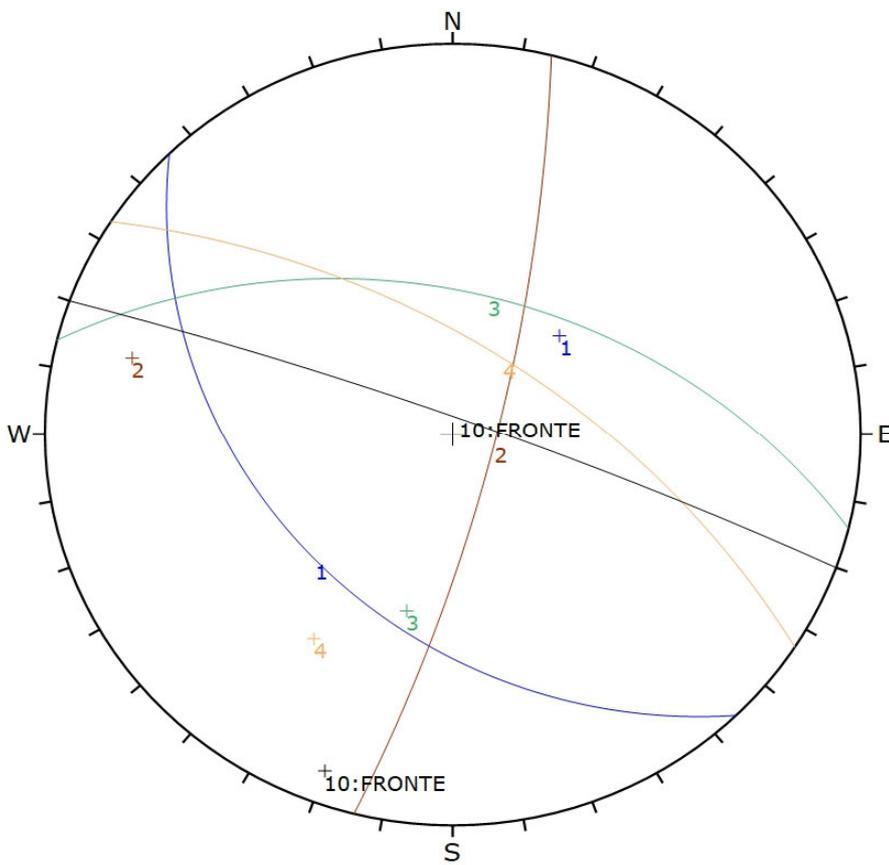
ID / FAMIGLIA	INCLINAZIONE (°)	IMMERSIONE (°)	TIPO
1	40	46	stratificazione
2	78	284	k
3	50	194	fratturazione
4	64	123	fratturazione

Color	Dip	Dip Direction	Label
User Planes				
1	Blue	40	46	
2	Red	78	284	
3	Green	50	194	
4	Orange	64	213	
10	Black	85	200	FRONTE
Plot Mode		Pole Vectors		
Vector Count		0 (0 Entries)		
Hemisphere		Upper		
Projection		Equal Angle

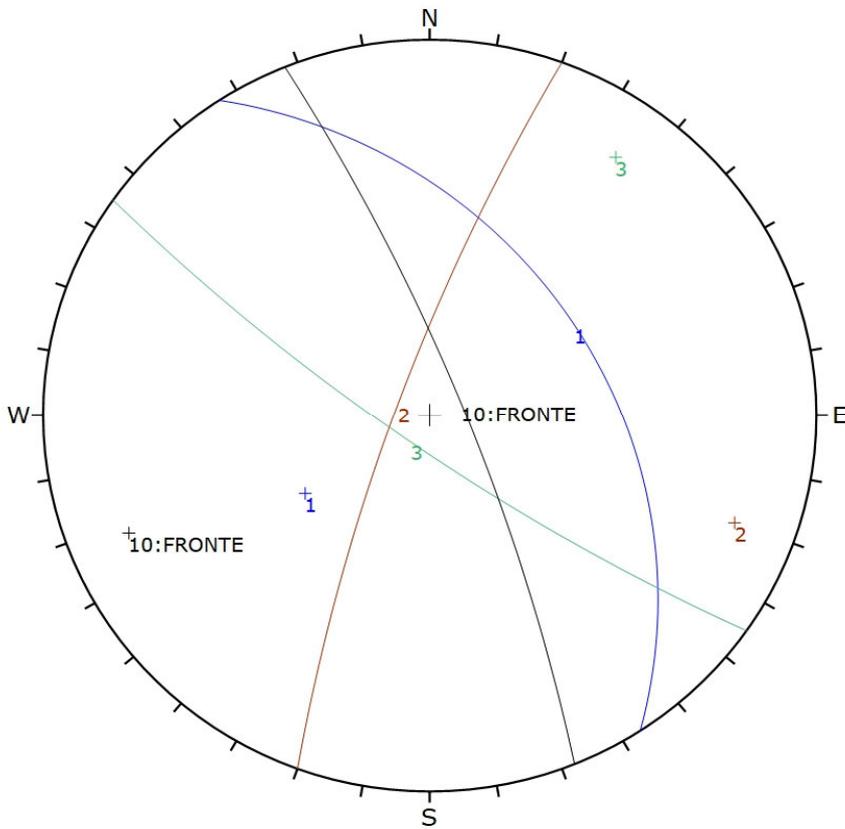
ID / FAMIGLIA	INCLINAZIONE (°)	IMMERSIONE (°)	TIPO
1	42	237	stratificazione
2	80	110	fratturazione
3	80	35	fratturazione

Color	Dip	Dip Direction	Label
User Planes				
1	■	42	237	
2	■	80	110	
3	■	80	35	
10	■	80	248	FRONTE
Plot Mode		Pole Vectors		
Vector Count		0 (0 Entries)		
Hemisphere		Upper		
Projection		Equal Angle

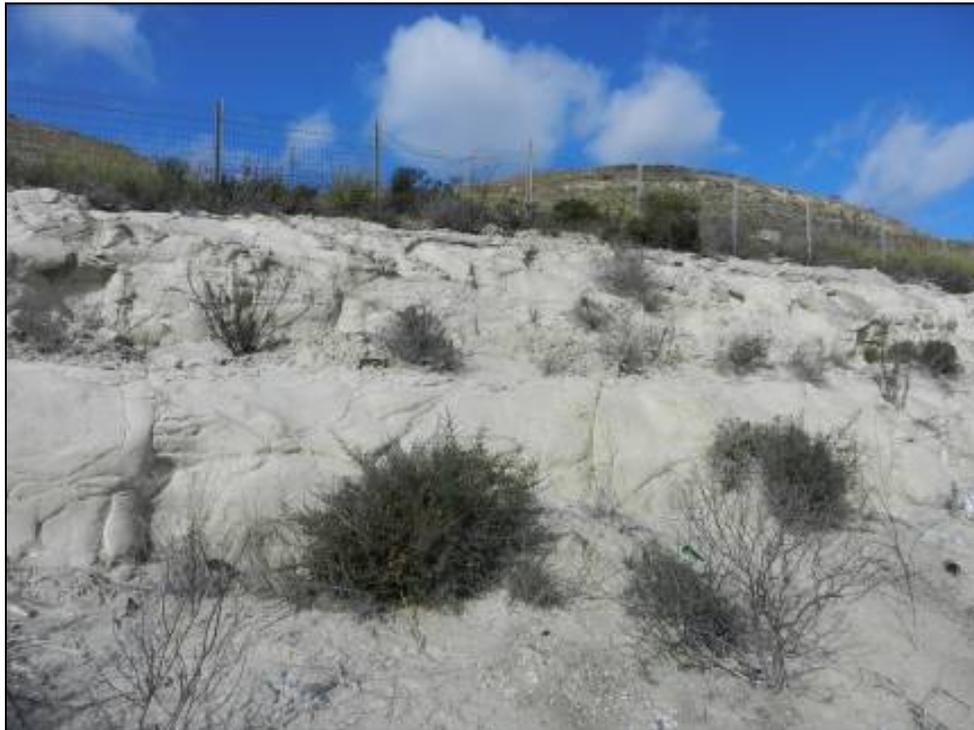
Figura A-1 Stazione geomeccanica SG21

La stazione è ubicata in corrispondenza di un affioramento di marne e calcari marnosi della Formazione Trubi (Pm) posizionato circa 20 m a ovest del tracciato in corrispondenza della pk 5+850 carreggiata destra del lotto 3.

STAZIONE SG21					
FAMIGLIA	1	2	3	4	5
IMMERSIONE	114	164	53	74	
INCLINAZIONE	83	84	84	68

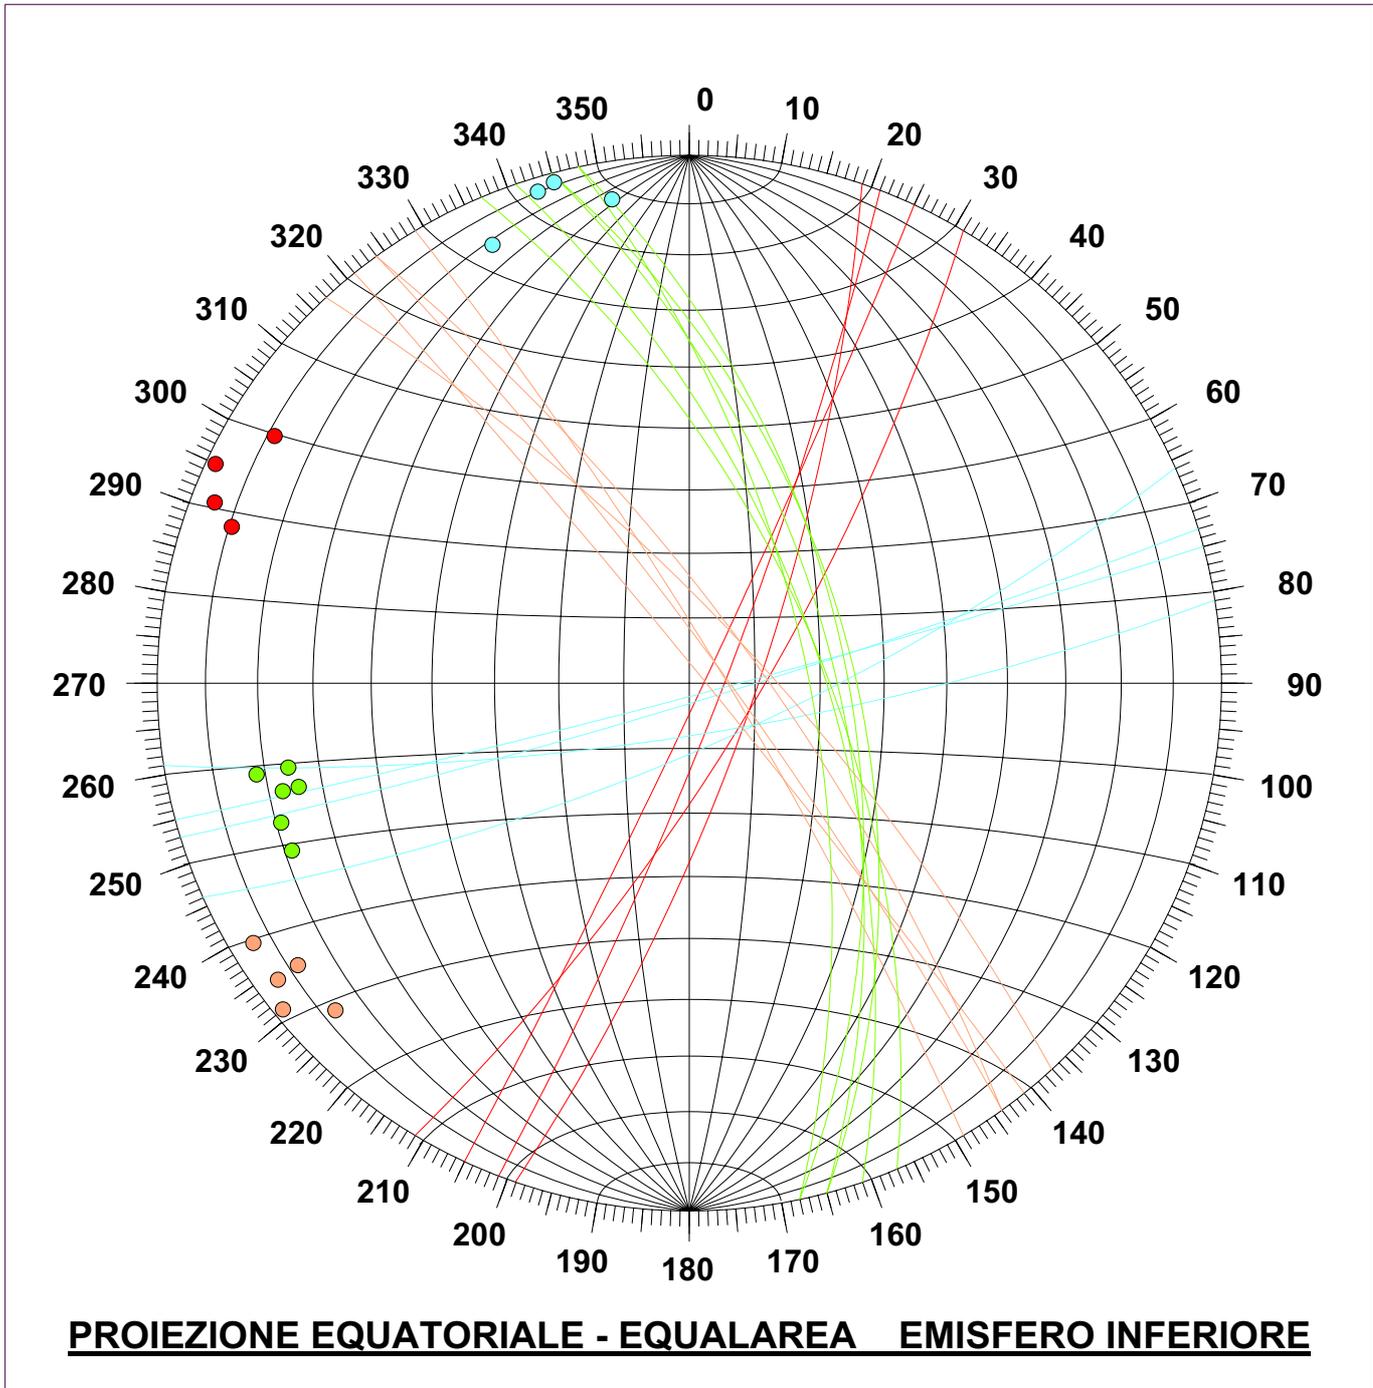
Committente: SILEC Spa	
Riferimento: COLLEGAMENTO AUTOSTRADALE RAGUSA CATANIA	
Località: SS194-SS514	
Progressiva: Lotto 3 - Carreggiata Dx - Pk 5+850 (20 m fuori asse verso W)	
Stazione: SG21	
Quota:	Data: Gennaio 2013

Famiglia:	● 1	● 2	● 3	● 4		
Tipo:	Frattura	Frattura	Frattura	Frattura		
Immersione:	114 °	164 °	53 °	74 °		
Inclinazione:	83 °	84 °	84 °	68 °

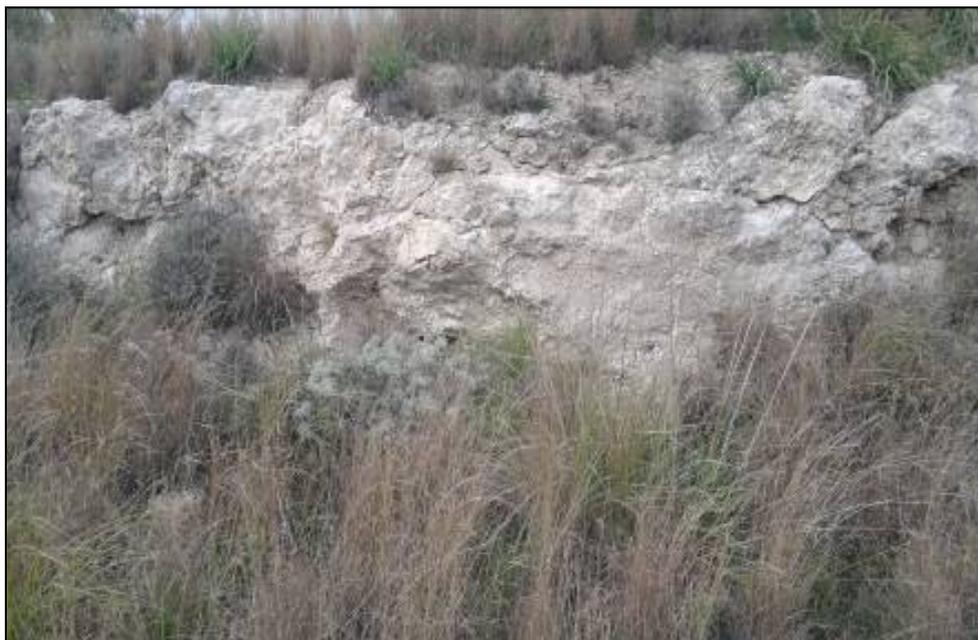
Figura A-2 Stazione geomeccanica SG44

La stazione è ubicata in corrispondenza di un affioramento di marne della Formazione Tellaro (Mm) posizionato circa 20 m a est del tracciato in corrispondenza della pk 7+410 carreggiata destra del lotto 3.

STAZIONE SG44					
FAMIGLIA	1	2	3	4	5
IMMERSIONE	212	92	339	330	315
INCLINAZIONE	50	59	31	59	55

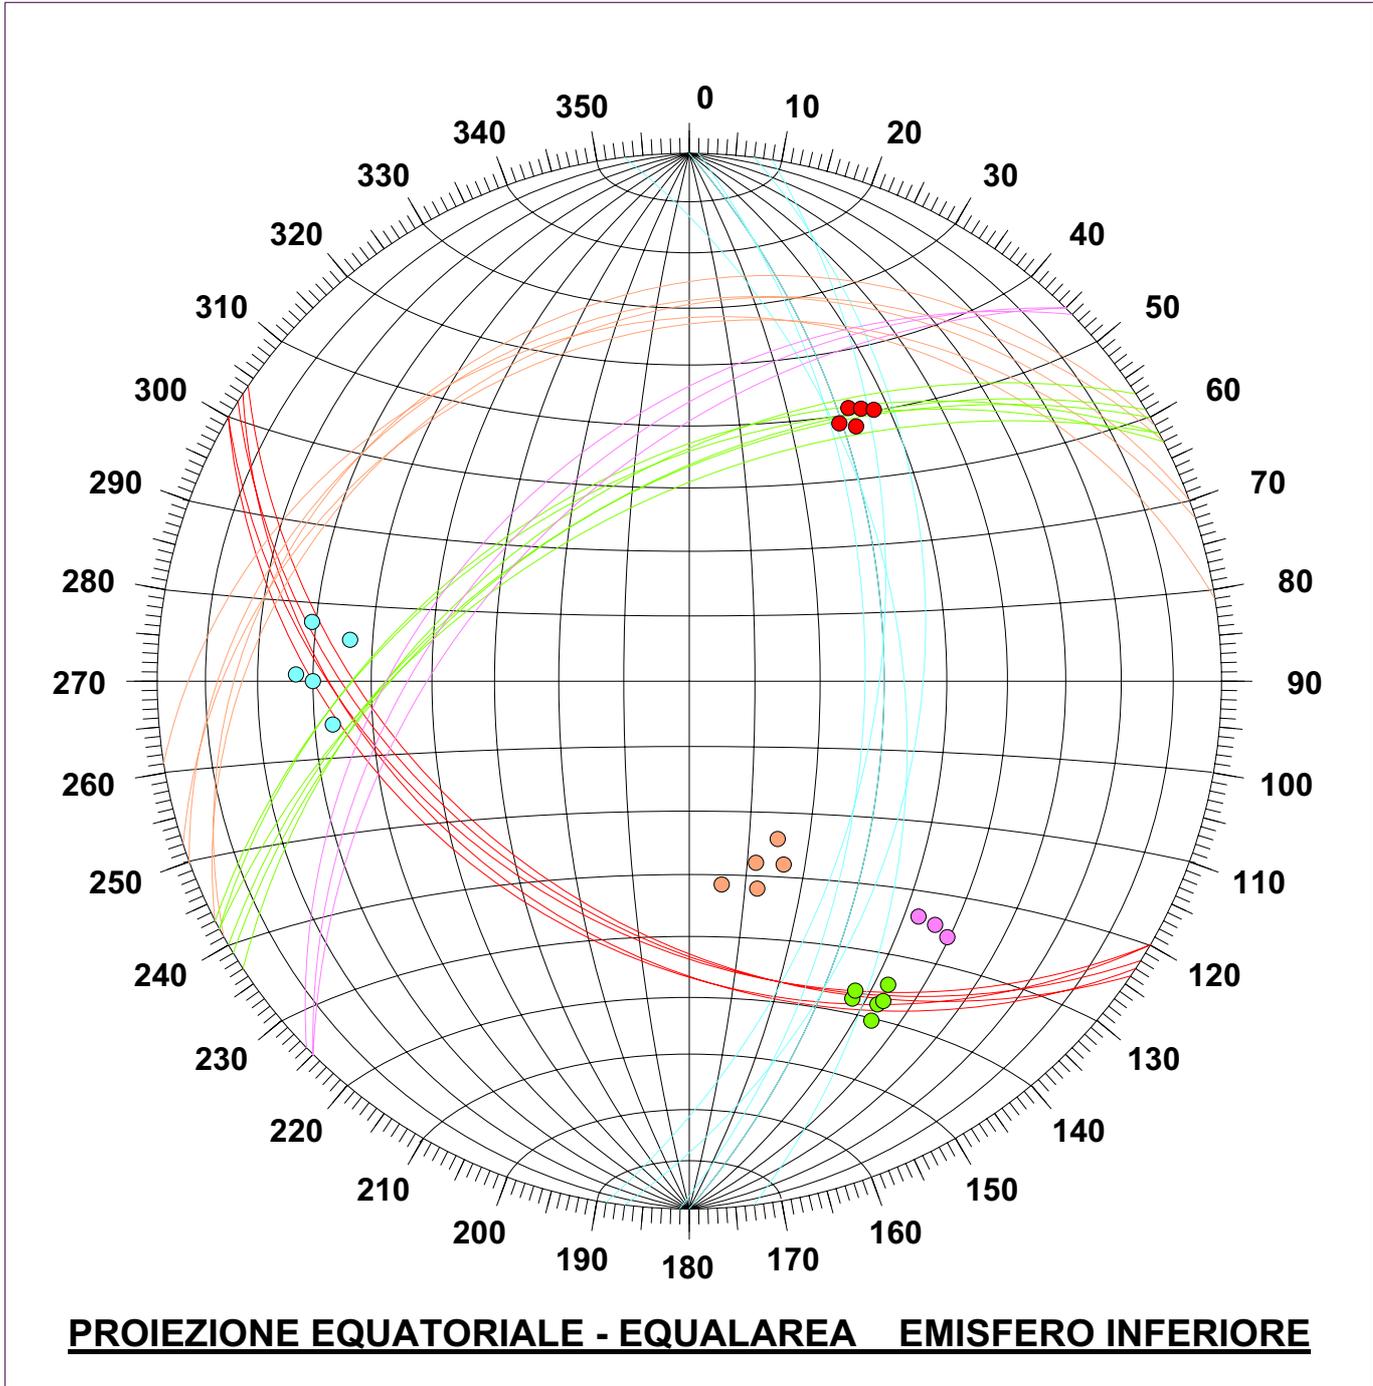
Committente: SILEC Spa	
Riferimento: COLLEGAMENTO AUTOSTRADALE RAGUSA CATANIA	
Località: SS194-SS514	
Progressiva: Lotto 3 - Carreggiata Dx - Pk 7+410 (20 m fuori asse verso E)	
Stazione: SG44	
Quota:	Data: Gennaio 2013

Famiglia:	● 1	● 2	● 3	● 4	● 5
Tipo:	Frattura	Frattura	Frattura	Frattura	Frattura
Immersione:	212 °	92 °	339 °	330 °	315 °
Inclinazione:	50 °	59 °	31 °	59 °	55 °

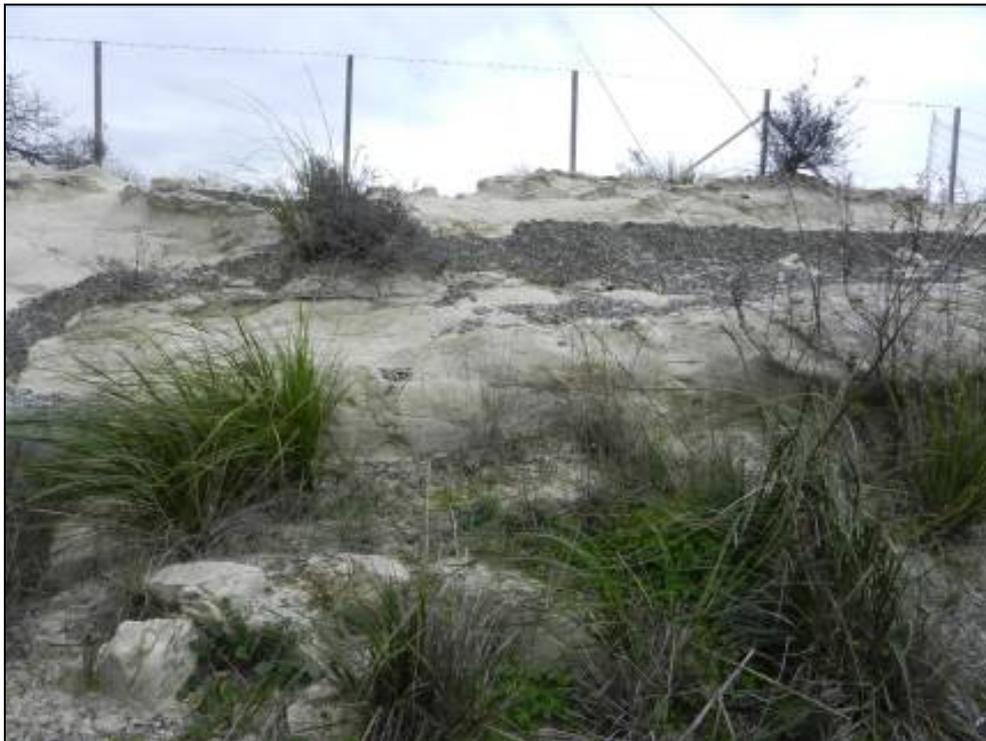
Figura A-3 Stazione geomeccanica SG45

La stazione è ubicata in corrispondenza di un affioramento di calcari marnosi della Formazione Trubi (Pm) posizionato in asse tracciato circa alla pk 6+050 carreggiata destra del lotto 3.

STAZIONE SG45					
FAMIGLIA	1	2	3	4	5
IMMERSIONE	224	87	272	234	
INCLINAZIONE	85	48	88	32

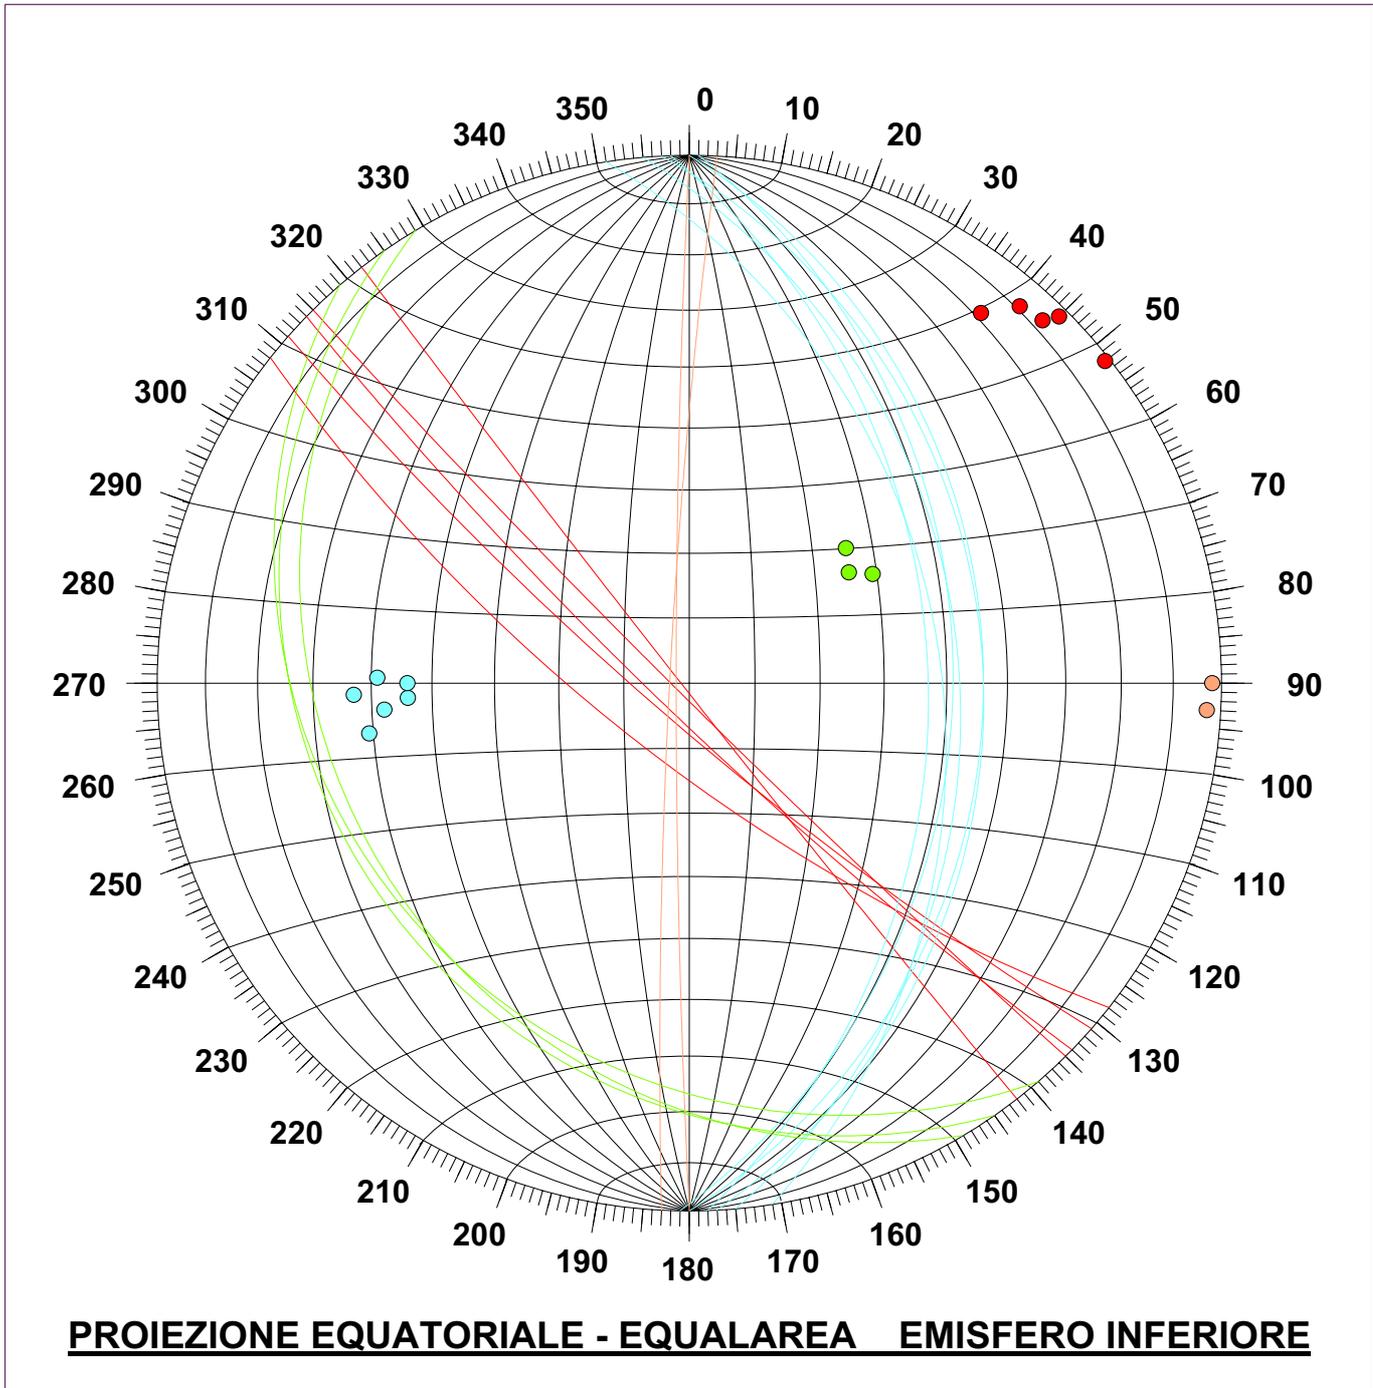
Committente: SILEC Spa	
Riferimento: COLLEGAMENTO AUTOSTRADALE RAGUSA CATANIA	
Località: SS194-SS514	
Progressiva: Lotto 3 - Carreggiata Dx - Pk 6+050	
Stazione: SG45	
Quota:	Data: Febbraio 2013

Famiglia:	● 1	● 2	● 3	● 4		
Tipo:	Frattura	Frattura	Frattura	Strato		
Immersione:	224 °	87 °	272 °	234 °		
Inclinazione:	85 °	48 °	88 °	32 °

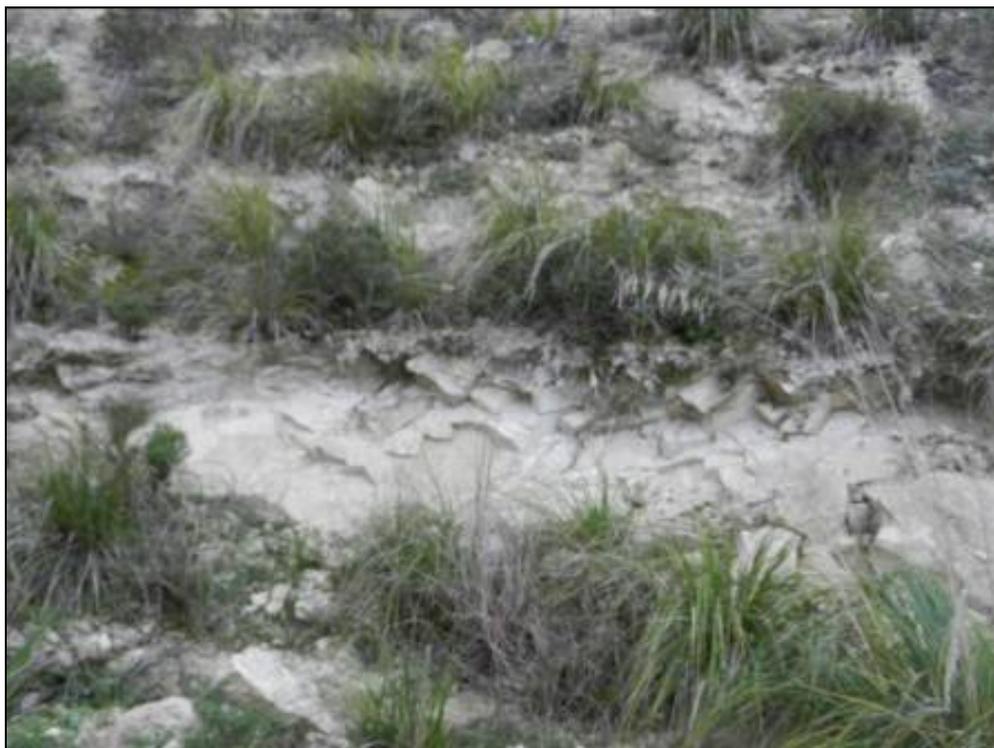
Figura A-4 Stazione geomeccanica SG47

La stazione è ubicata in corrispondenza di un affioramento di calcari marnosi della Formazione Trubi (Pm) posizionato circa 100 m ad ovest del tracciato in corrispondenza della pk 6+310 carreggiata destra del lotto 3.

STAZIONE SG47					
FAMIGLIA	1	2	3	4	5
IMMERSIONE	85	54	185		
INCLINAZIONE	15	85	86

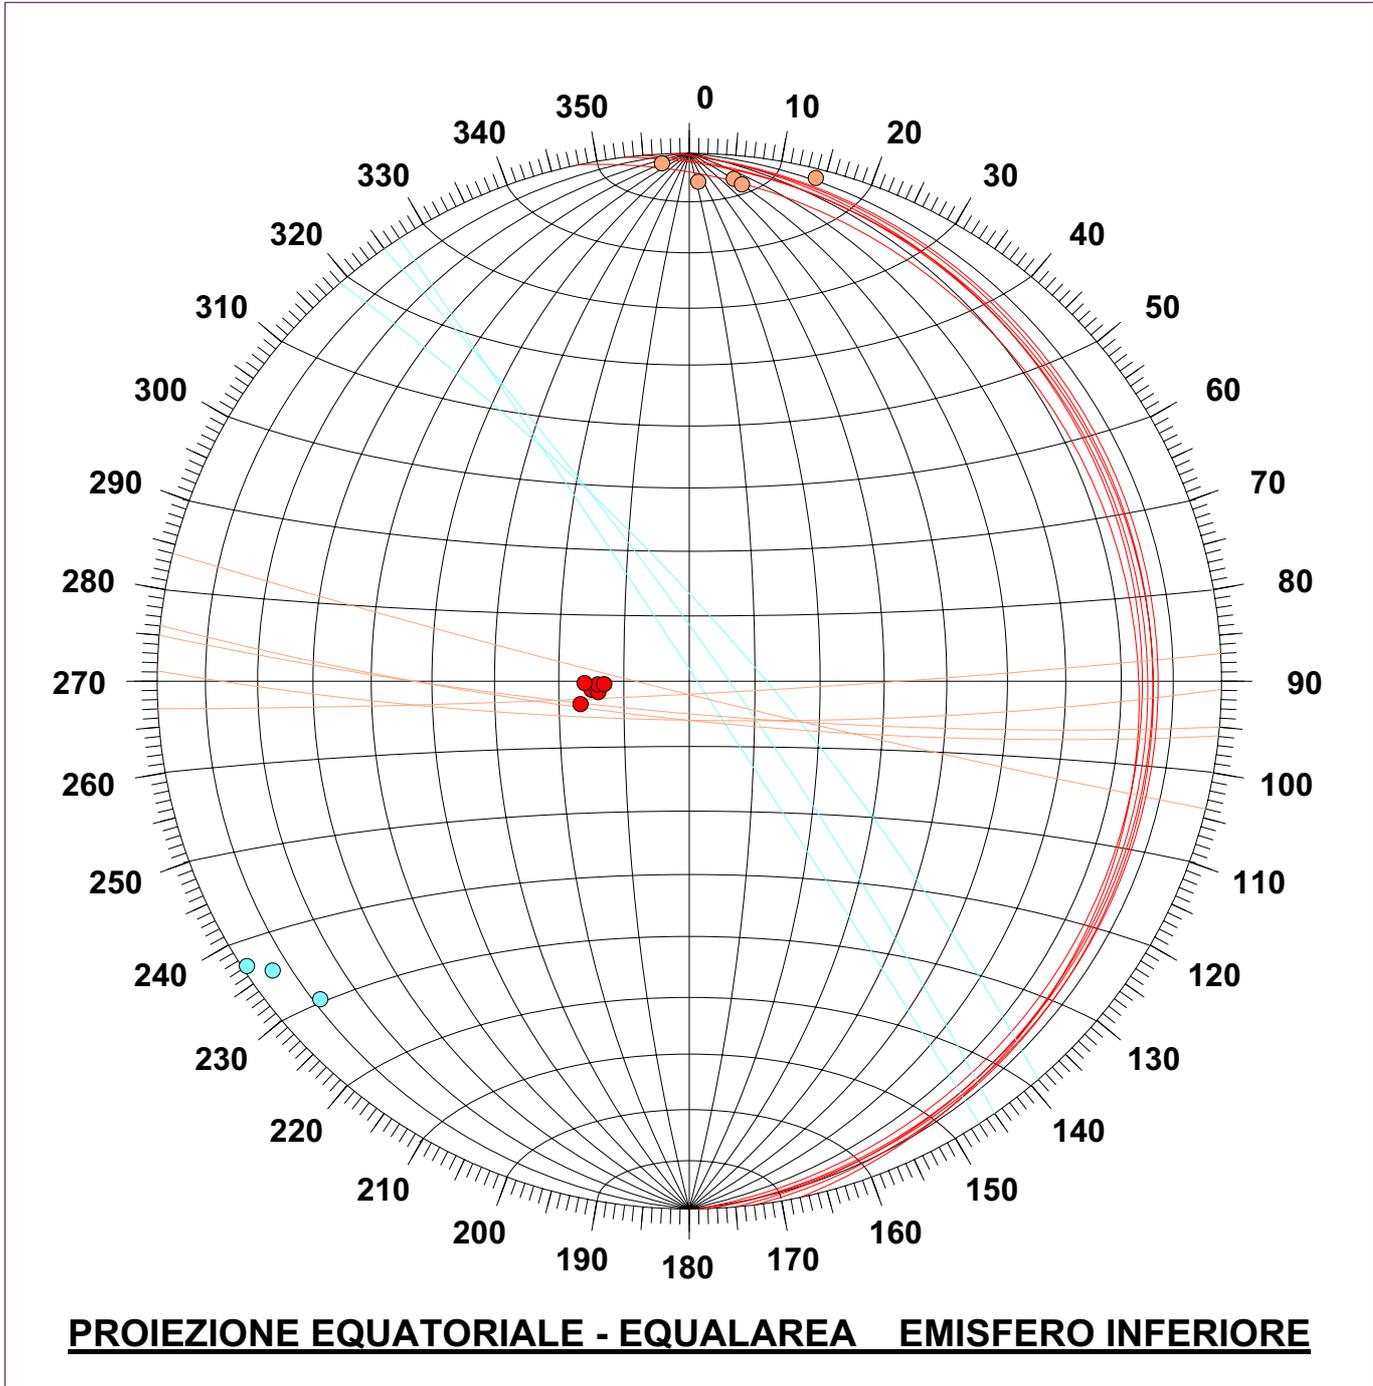
Committente: SILEC Spa	
Riferimento: COLLEGAMENTO AUTOSTRADALE RAGUSA CATANIA	
Località: SS194-SS514	
Progressiva: Lotto 3 - Carreggiata Dx - Pk 6+310 (100 m fuori asse verso W)	
Stazione: SG47	
Quota:	Data: Febbraio 2013

Famiglia:	● 1	● 2	● 3			
Tipo:	Strato	Frattura	Frattura			
Immersione:	85 °	54 °	185 °			
Inclinazione:	15 °	85 °	86 °
