ITINERARIO RAGUSA-CATANIA

LOTTO 2 - Dallo svincolo n. 3 sulla S.P. 5 (compreso) allo svincolo n. 5 "Grammichele" (escluso)

PROGETTO ESECUTIVO

Relazione geomeccanica

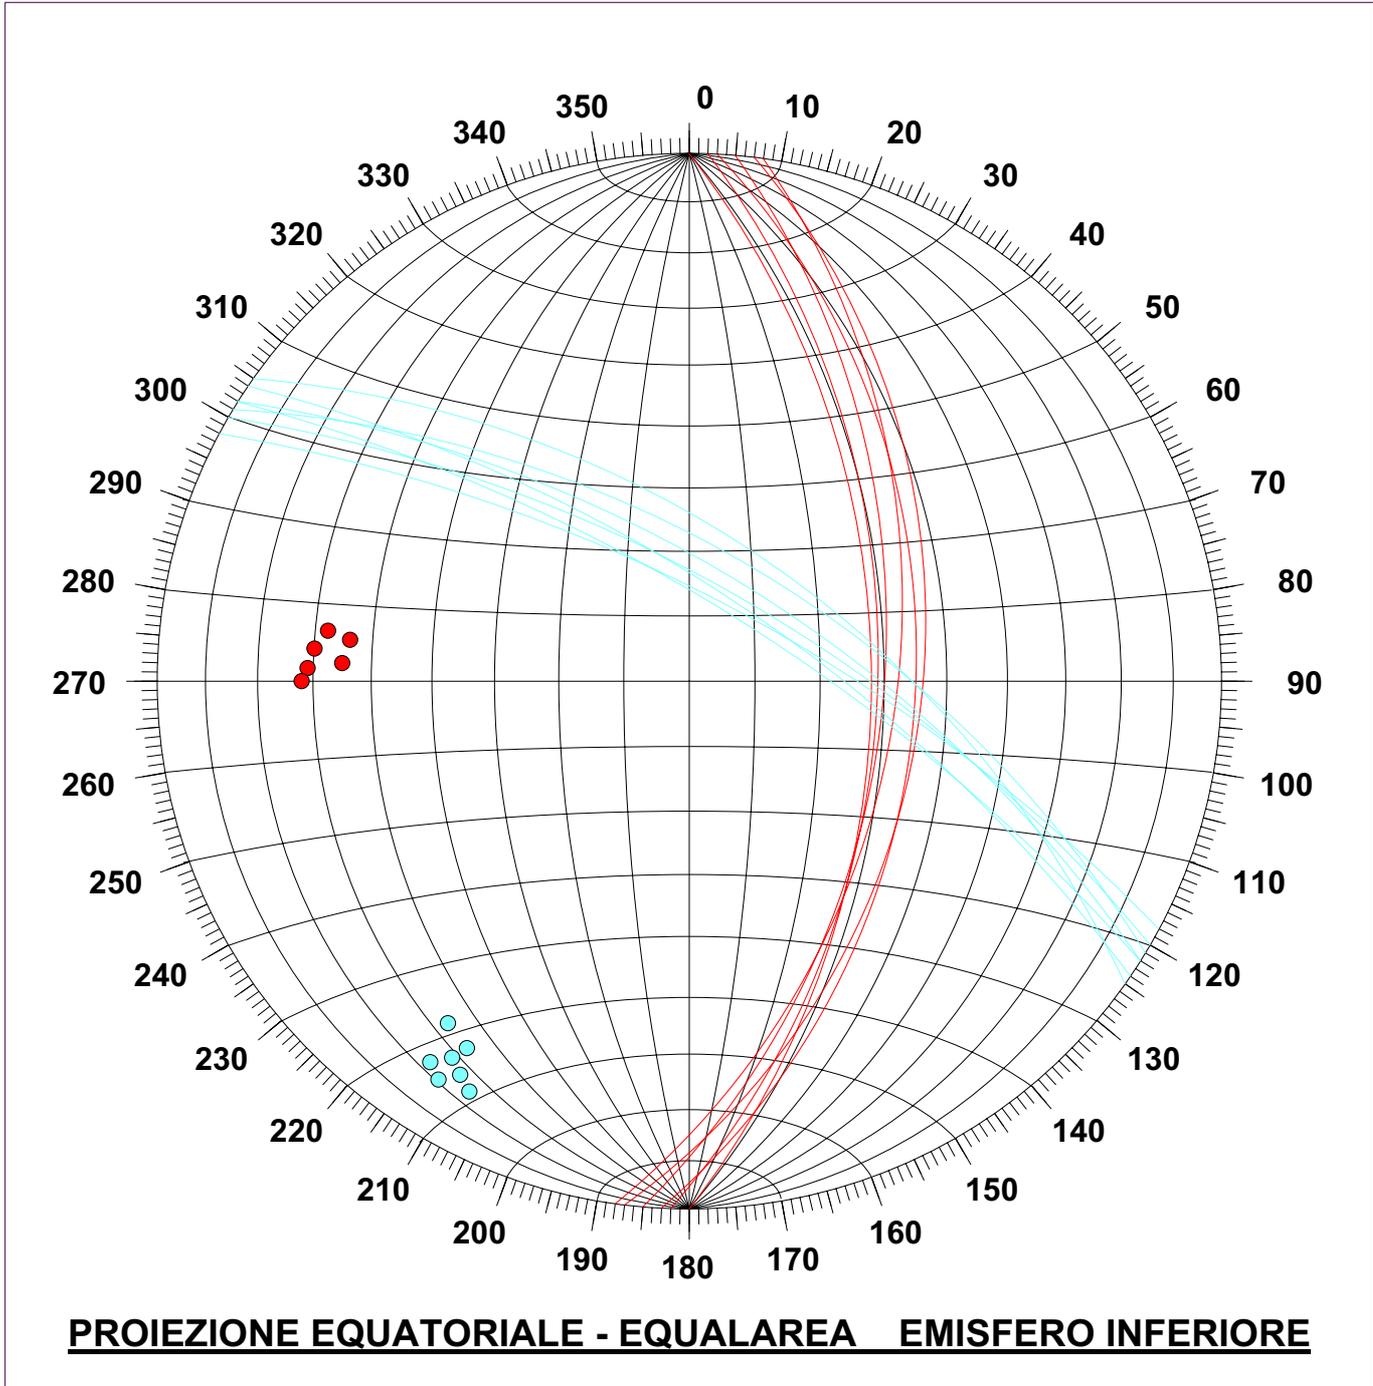
Committente: SILEC Spa	
Riferimento: COLLEGAMENTO AUTOSTRADALE RAGUSA CATANIA	
Località: SS194-SS514	
Progressiva: Lotto 4 - Carreggiata Dx - Pk 0+055 (50 m fuori asse verso W)	
Stazione: SG22	
Quota:	Data: Gennaio 2013

Famiglia:	● 1	● 2				
Tipo:	Strato	Frattura				
Immersione:	94 °	32 °				
Inclinazione:	58 °	74 °

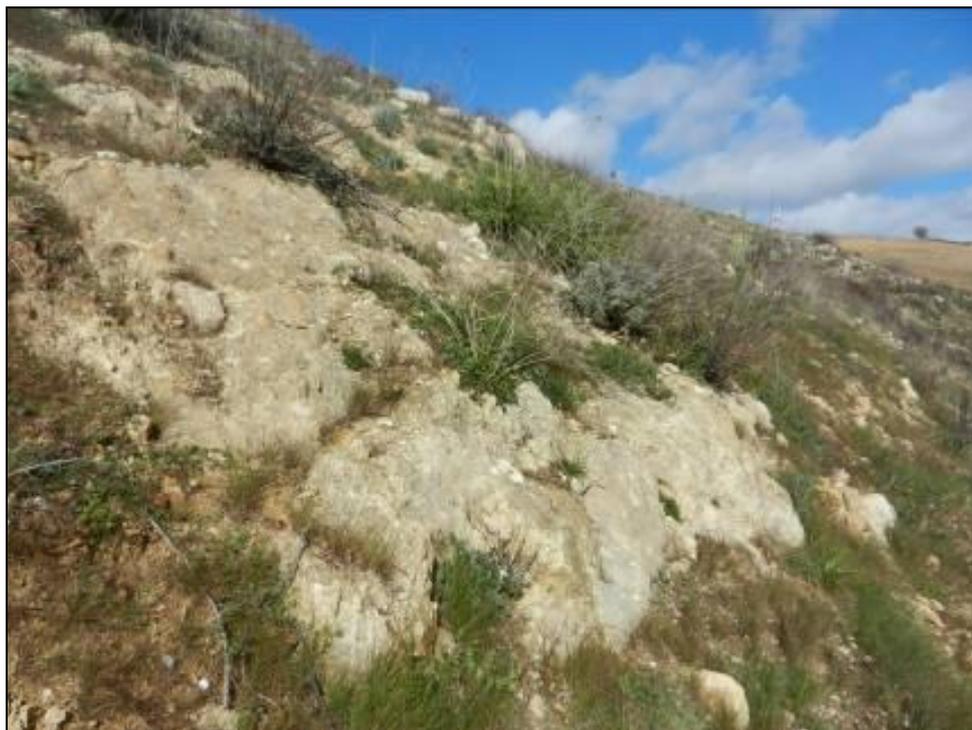
Figura A-2 Stazione geomeccanica SG23

La stazione è ubicata in corrispondenza di un affioramento di marne massive della Formazione Tellaro (Mm) posizionato circa 200 m ad ovest del tracciato in corrispondenza della pk 0+150 carreggiata destra del lotto 4.

STAZIONE SG23					
FAMIGLIA	1	2	3	4	5
IMMERSIONE	146	149			
INCLINAZIONE	11	83

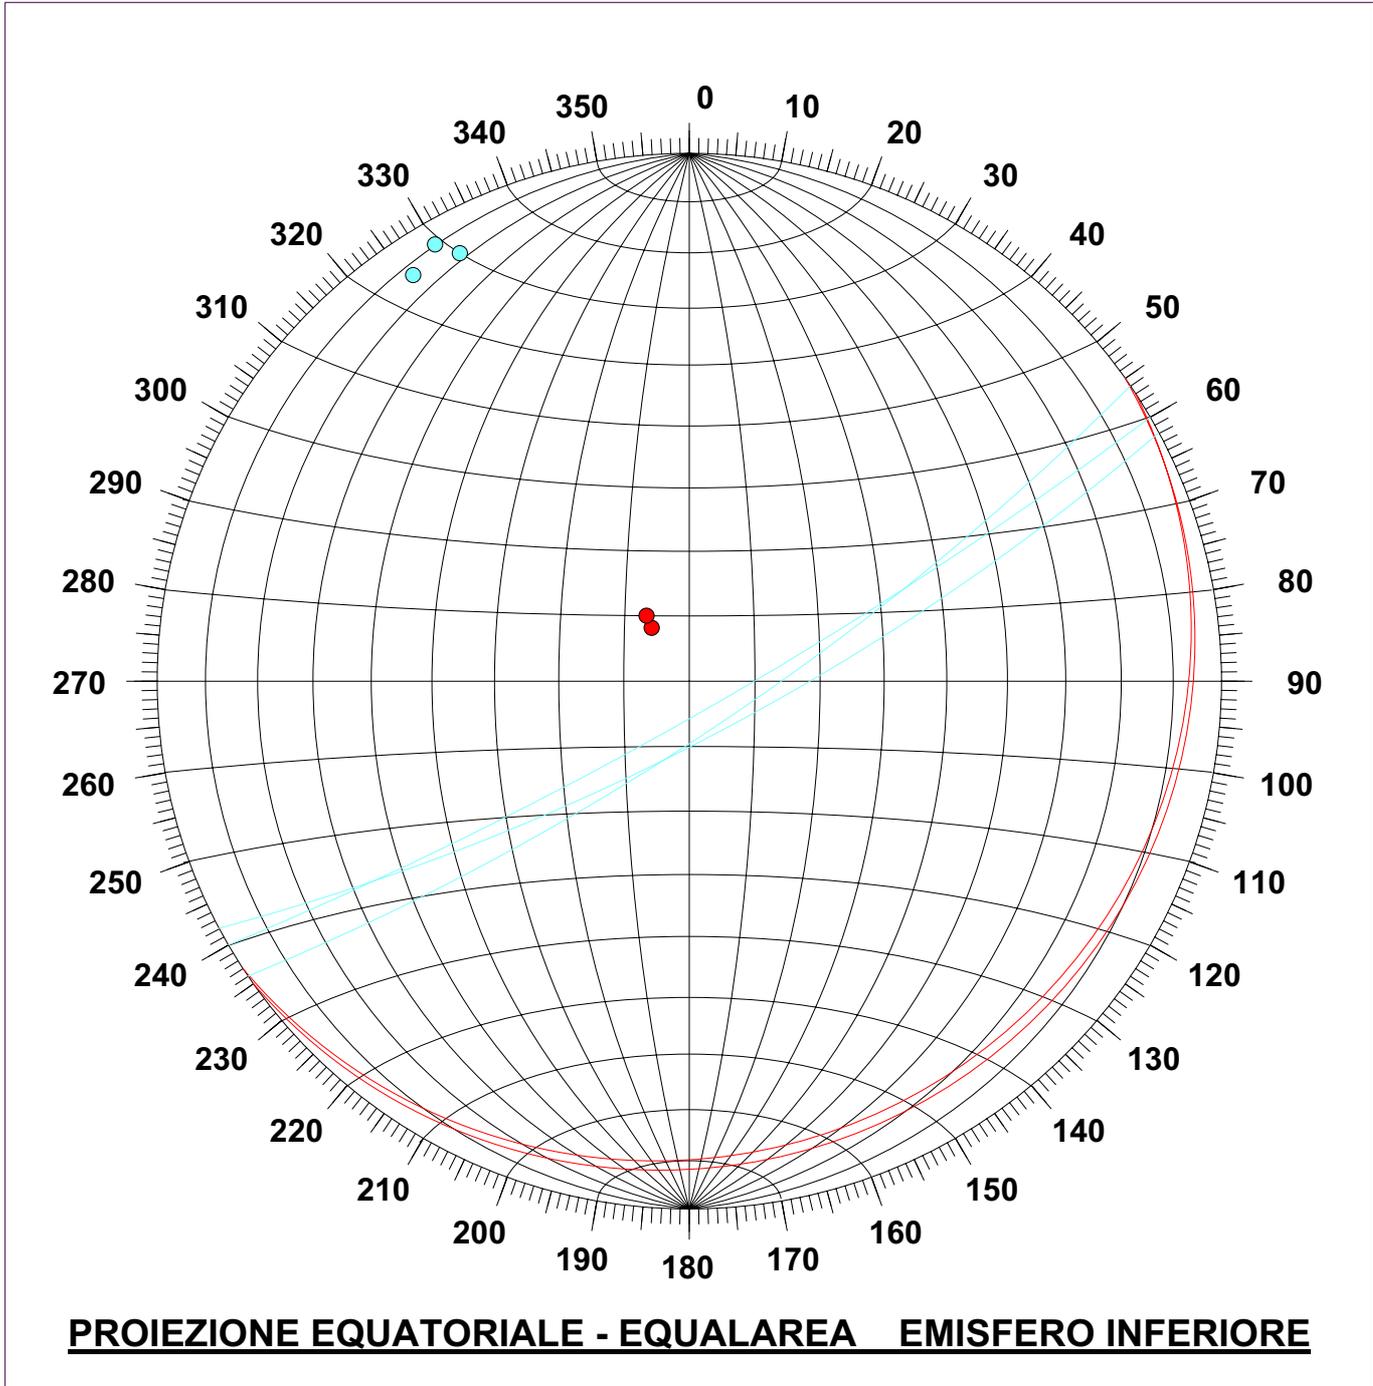
Committente: SILEC Spa	
Riferimento: COLLEGAMENTO AUTOSTRADALE RAGUSA CATANIA	
Località: SS194-SS514	
Progressiva: Lotto 4 -Carreggiata Dx- Pk 0+150 (200 m fuori asse verso W)	
Stazione: SG23	
Quota:	Data: Gennaio 2013

Famiglia:	● 1	● 2				
Tipo:	Frattura	Frattura				
Immersione:	146 °	149 °				
Inclinazione:	11 °	83 °

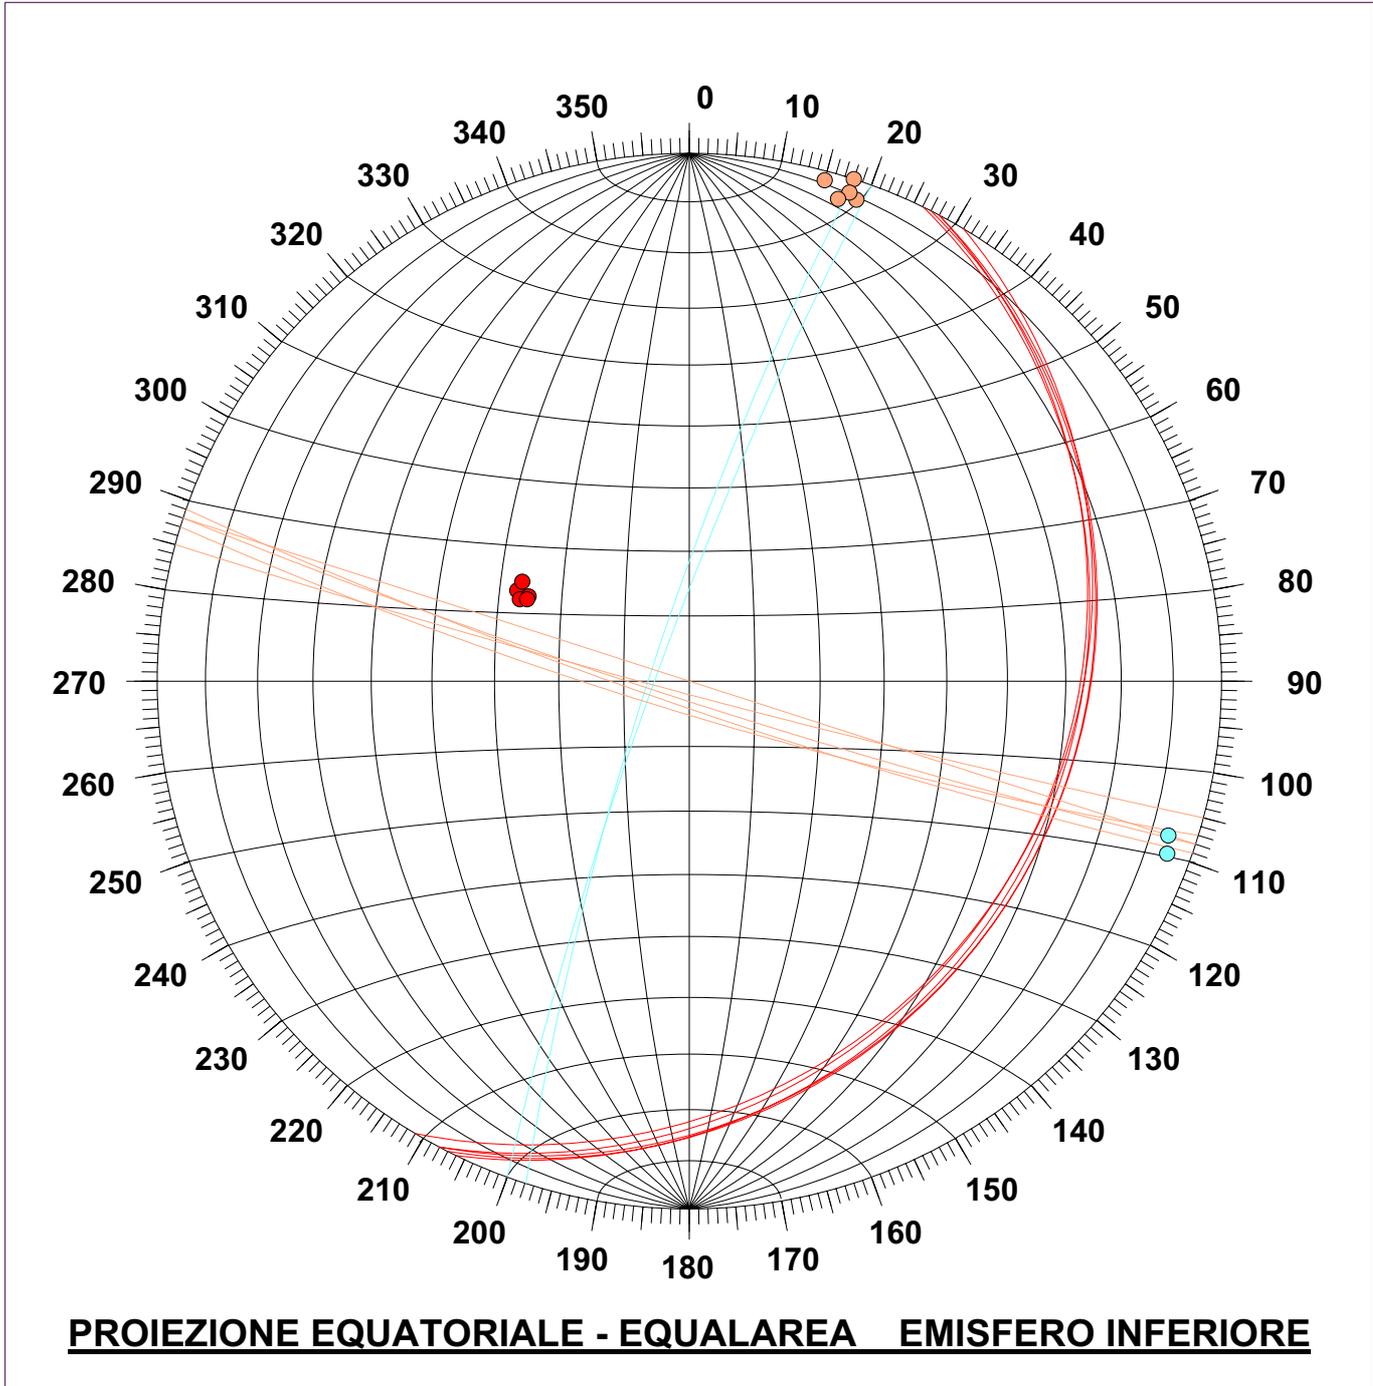
Committente: SILEC Spa	
Riferimento: COLLEGAMENTO AUTOSTRADALE RAGUSA CATANIA	
Località: SS194-SS514	
Progressiva: Lotto 4 - Carreggiata Dx -Pk 0+230 (150 m fuori asse verso W).	
Stazione: SG24	
Quota:	Data: Gennaio 2013

Famiglia:	● 1	● 2	● 3		
Tipo:	Strato	Frattura	Frattura		
Immersione:	118 °	289 °	197 °		
Inclinazione:	29 °	84 °	87 °

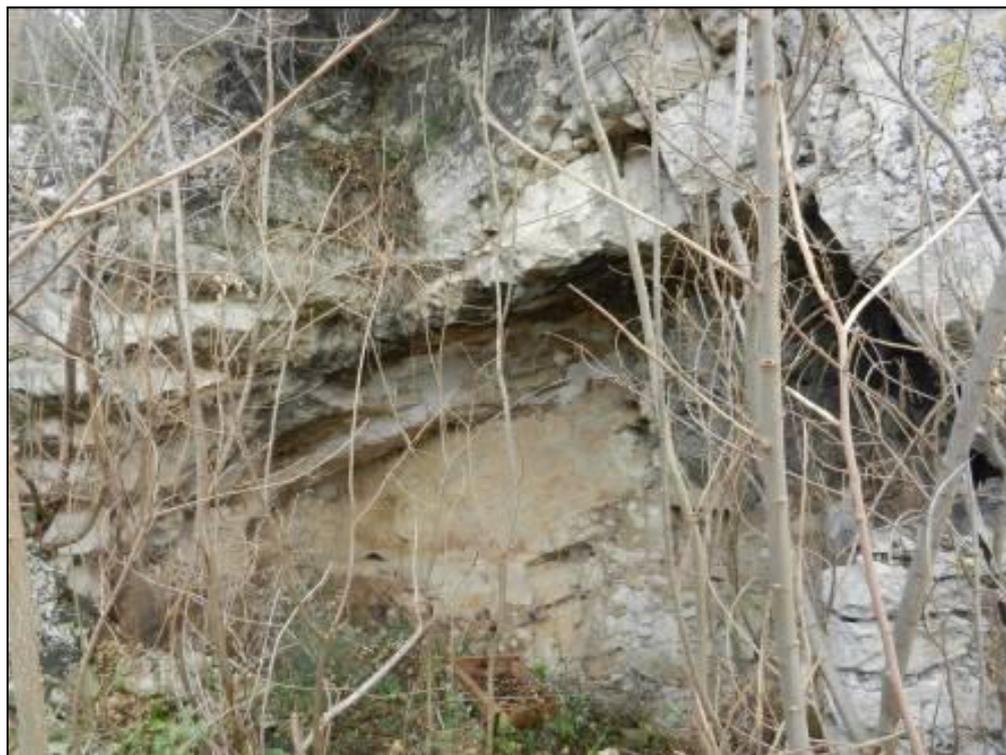
Figura A-4 Stazione geomeccanica SG25

La stazione è ubicata in corrispondenza di un affioramento di calcari della Formazione dei Calcari di base (Mg) posizionato circa 70 m a ovest del tracciato circa alla pk 0+600 carreggiata destra del lotto 4.

STAZIONE SG25					
FAMIGLIA	1	2	3	4	5
IMMERSIONE	265	12	71		
INCLINAZIONE	71	50	80

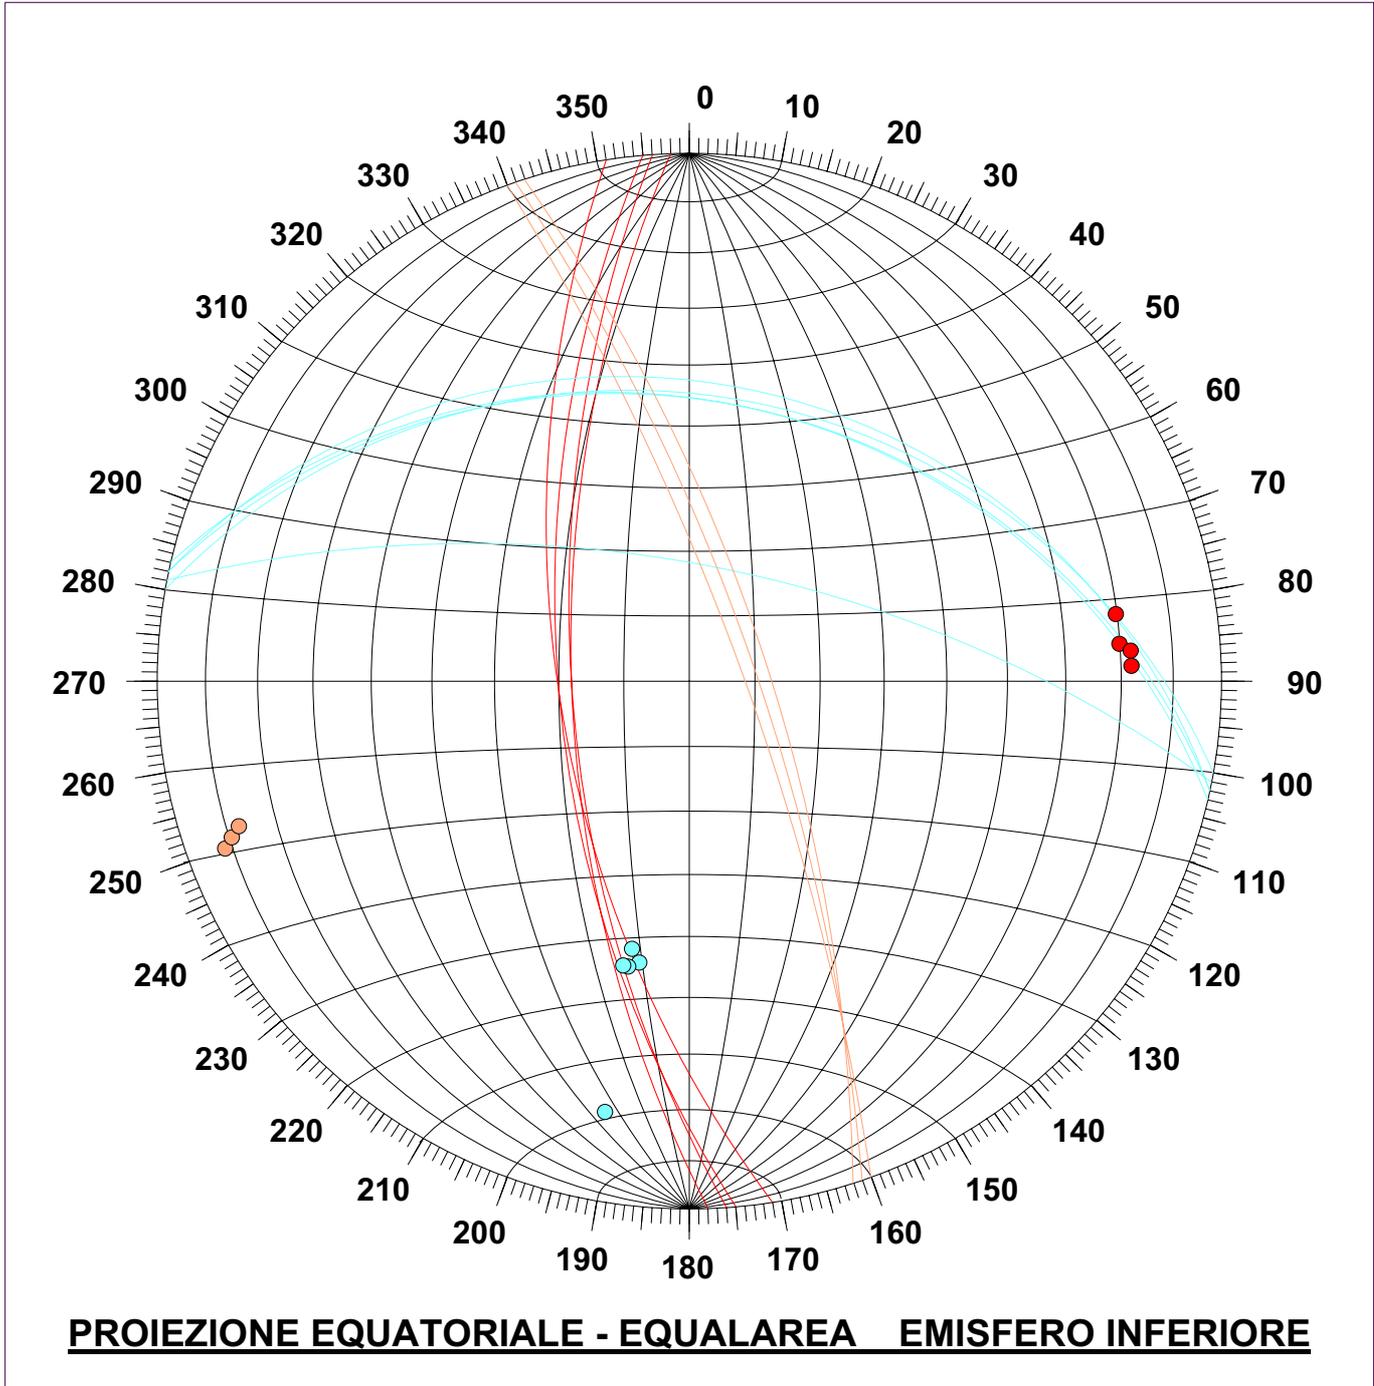
Committente: SILEC Spa	
Riferimento: COLLEGAMENTO AUTOSTRADALE RAGUSA CATANIA	
Località: SS194-SS514	
Progressiva: Lotto 4 - Carreggiata Dx - Pk 0+600	
Stazione: SG25	
Quota:	Data: Gennaio 2013

Famiglia:	● 1	● 2	● 3		
Tipo:	Frattura	Strato	Frattura		
Immersione:	265 °	12 °	71 °		
Inclinazione:	71 °	50 °	80 °

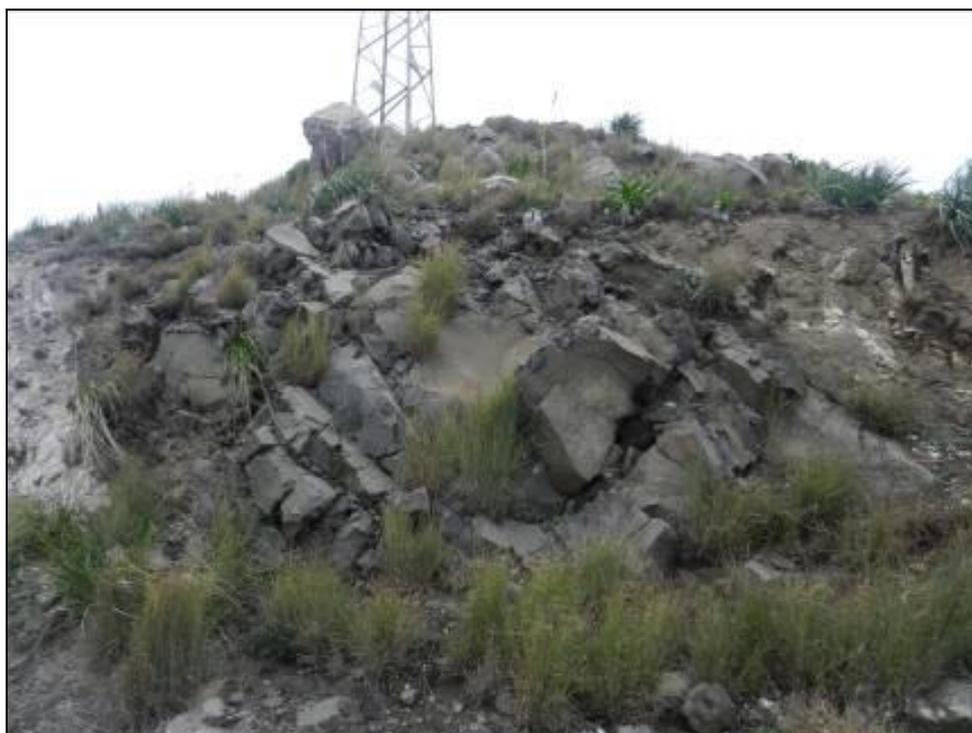
Figura A-5 Stazione geomeccanica SG26

La stazione è ubicata in corrispondenza di un affioramento di lave (Pvl) posizionato circa 30 m a ovest del tracciato in corrispondenza della pk 3+715 carreggiata destra del lotto 4.

STAZIONE SG26					
FAMIGLIA	1	2	3	4	5
IMMERSIONE	230	320	76	140	
INCLINAZIONE	60	85	57	35

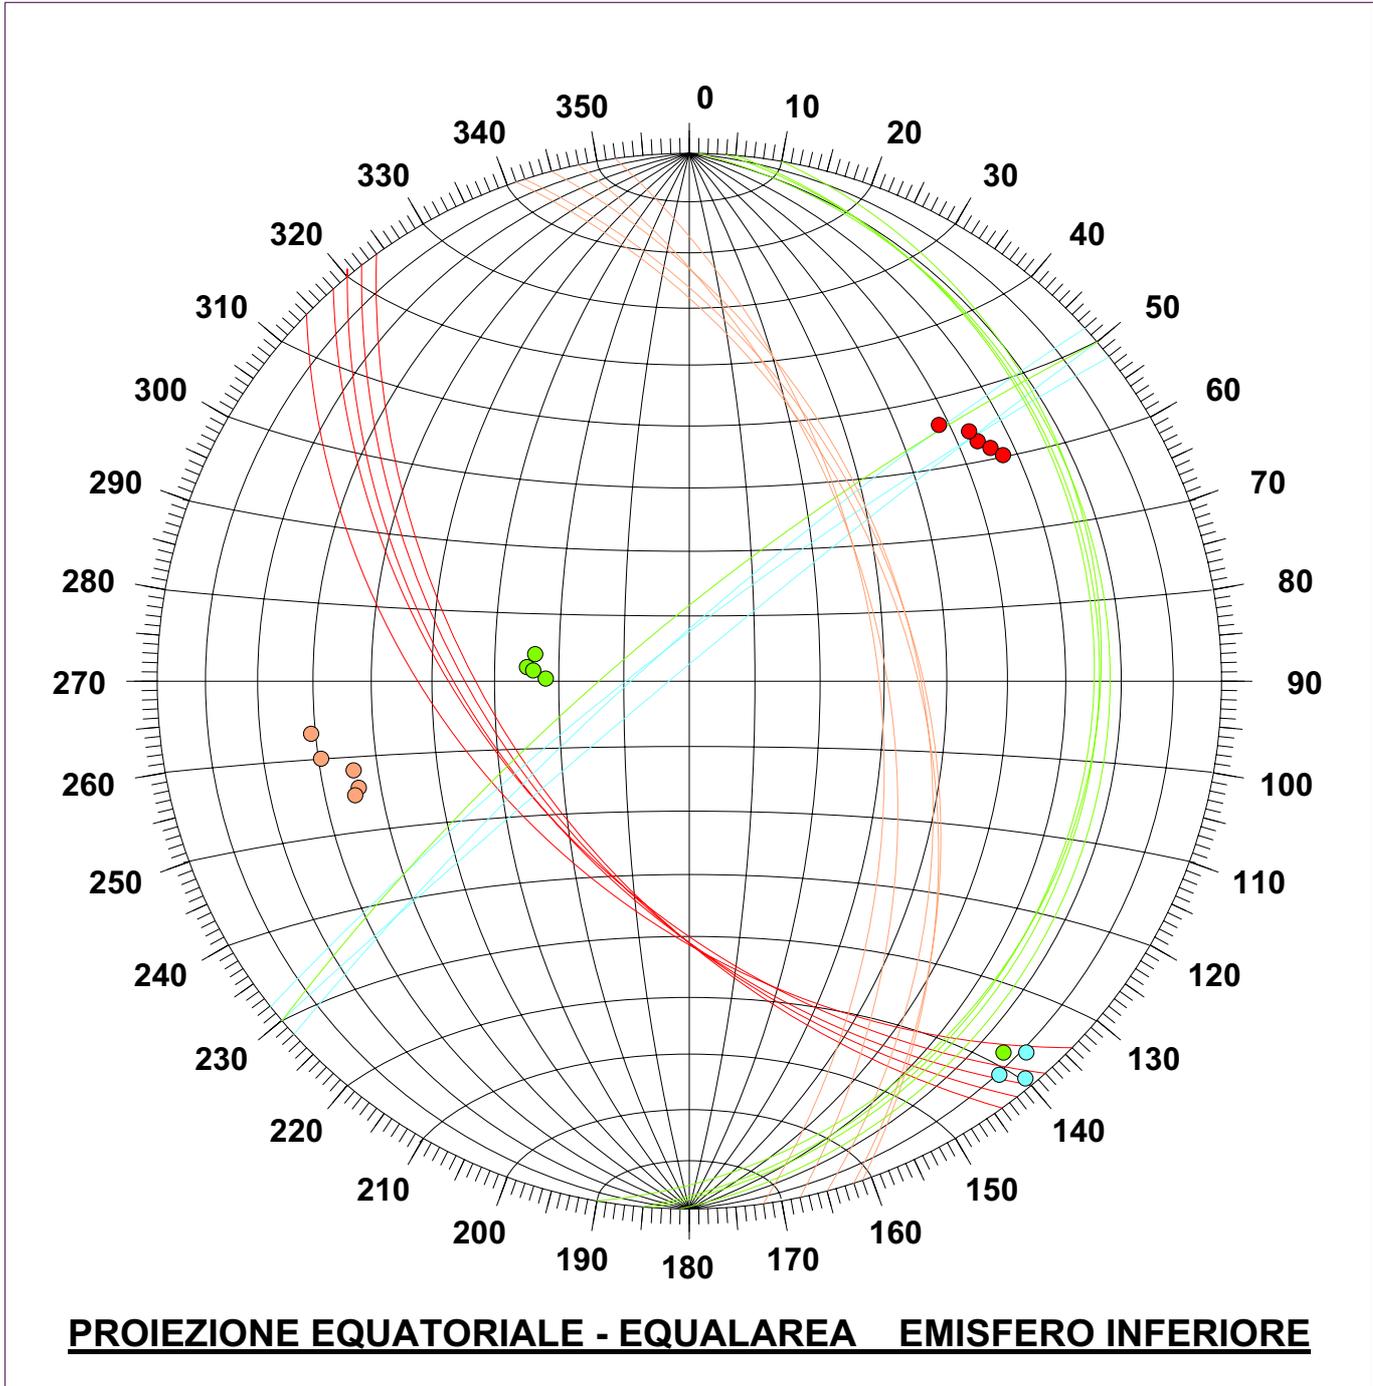
Committente: SILEC Spa	
Riferimento: COLLEGAMENTO AUTOSTRADALE RAGUSA CATANIA	
Località: SS194-SS514	
Progressiva: Lotto 4 - Carreggiata Dx - Pk 3+715	
Stazione: SG26	
Quota:	Data: Gennaio 2013

Famiglia:	● 1	● 2	● 3	● 4		
Tipo:	Frattura	Frattura	Frattura	Frattura		
Immersione:	230 °	320 °	76 °	140 °		
Inclinazione:	60 °	85 °	57 °	35 °

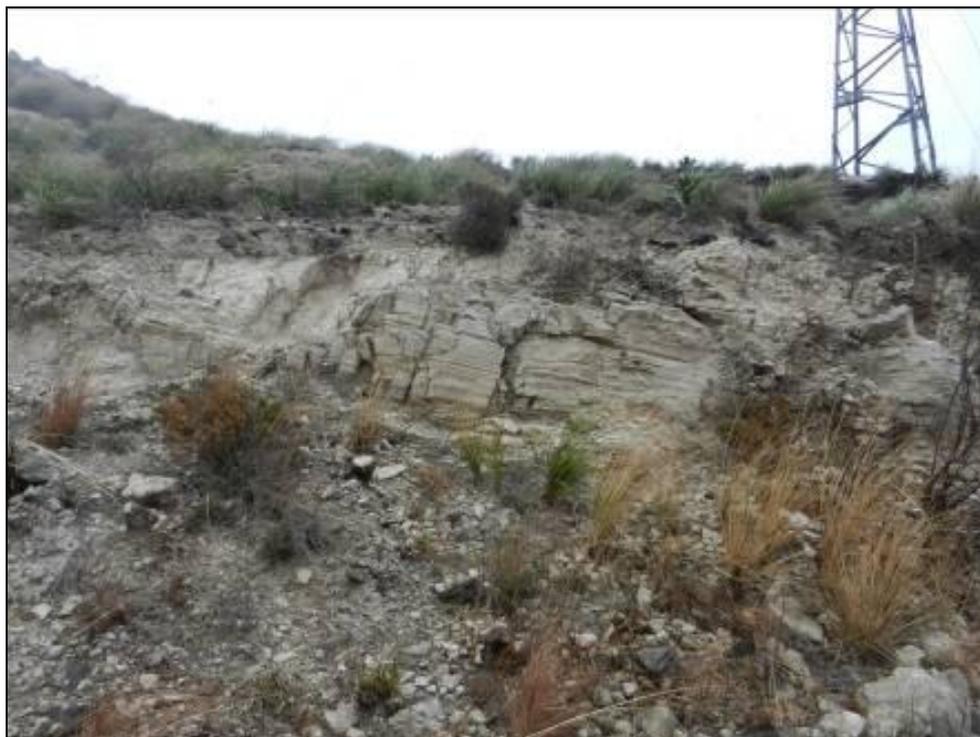
Figura A-6 Stazione geomeccanica SG27

La stazione è ubicata in corrispondenza di un affioramento di calcari marnosi della Formazione Trubi (Pm) posizionato circa 30 m ad ovest del tracciato in corrispondenza della pk 3+695 carreggiata destra del lotto 4.

STAZIONE SG27					
FAMIGLIA	1	2	3	4	5
IMMERSIONE	252	210	108		
INCLINAZIONE	83	82	10

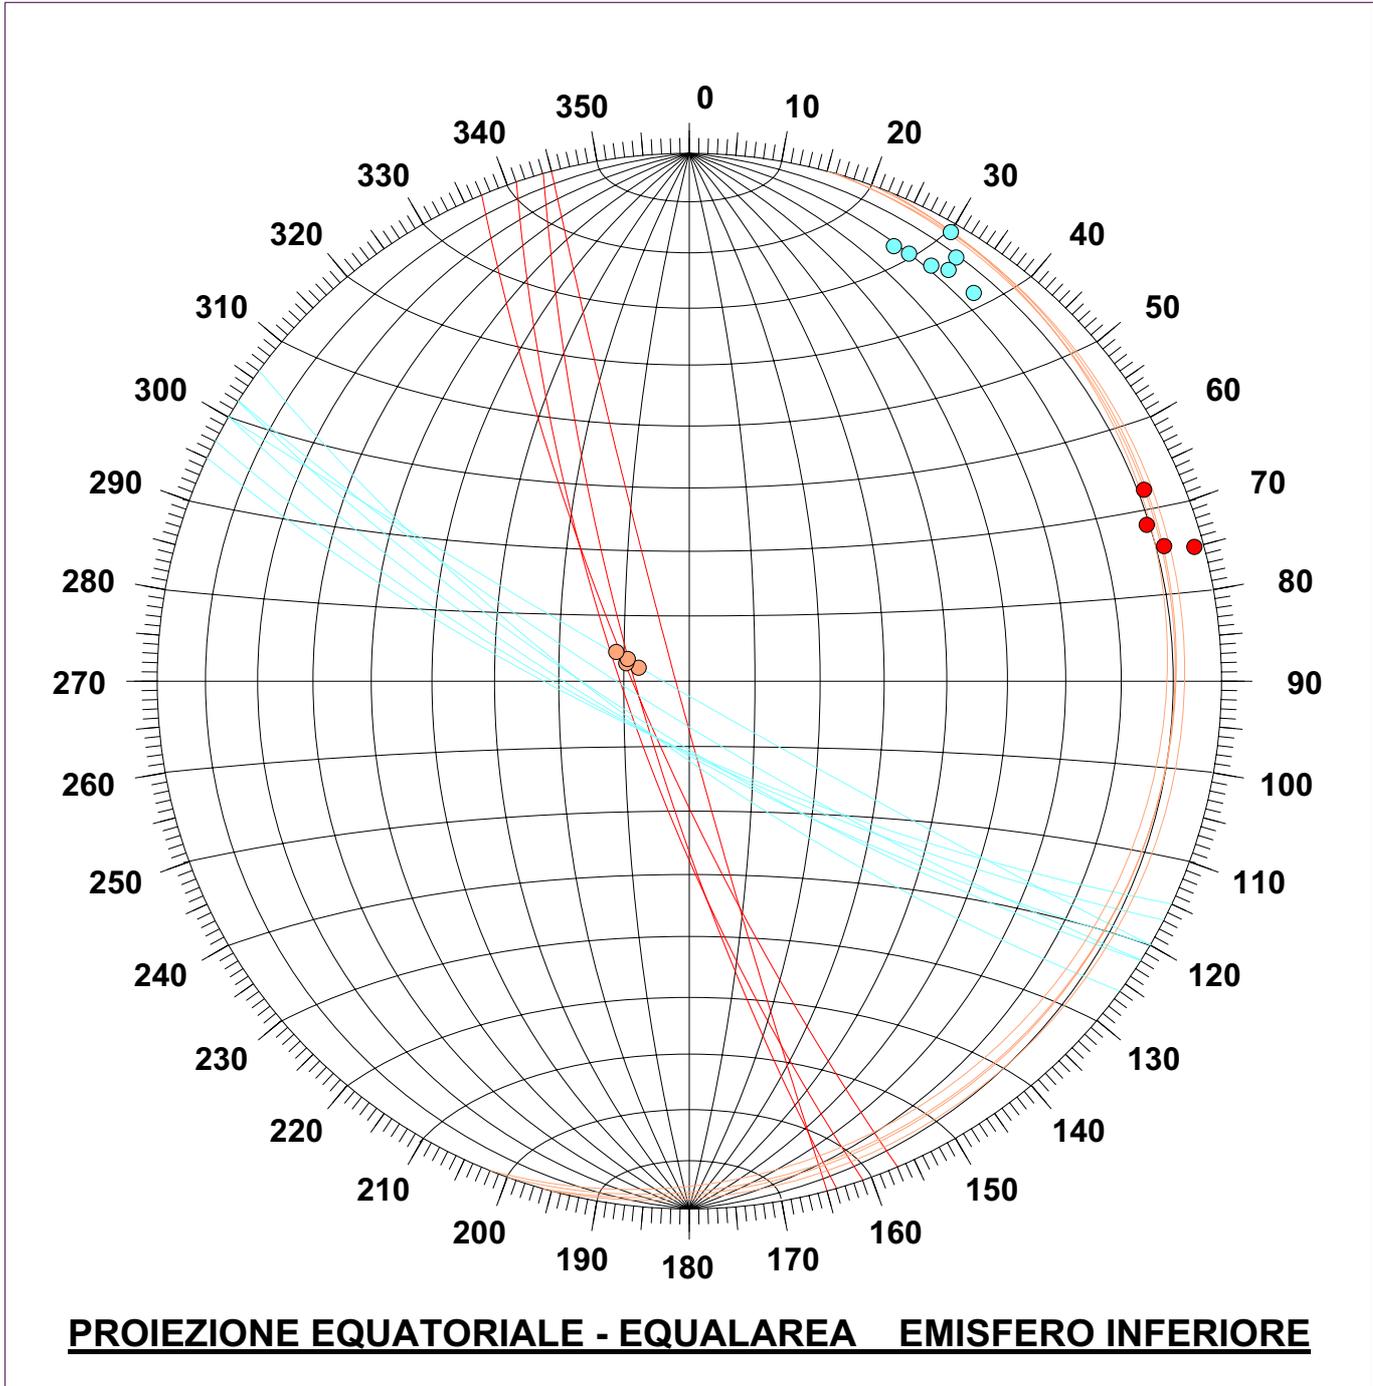
Committente: SILEC Spa	
Riferimento: COLLEGAMENTO AUTOSTRADALE RAGUSA CATANIA	
Località: SS194-SS514	
Progressiva: Lotto 4 - Carreggiata Dx - Pk 3+695 (30 m fuori asse verso W)	
Stazione: SG27	
Quota:	Data: Gennaio 2013

Famiglia:	● 1	● 2	● 3		
Tipo:	Frattura	Frattura	Strato		
Immersione:	252 °	210 °	108 °		
Inclinazione:	83 °	82 °	10 °

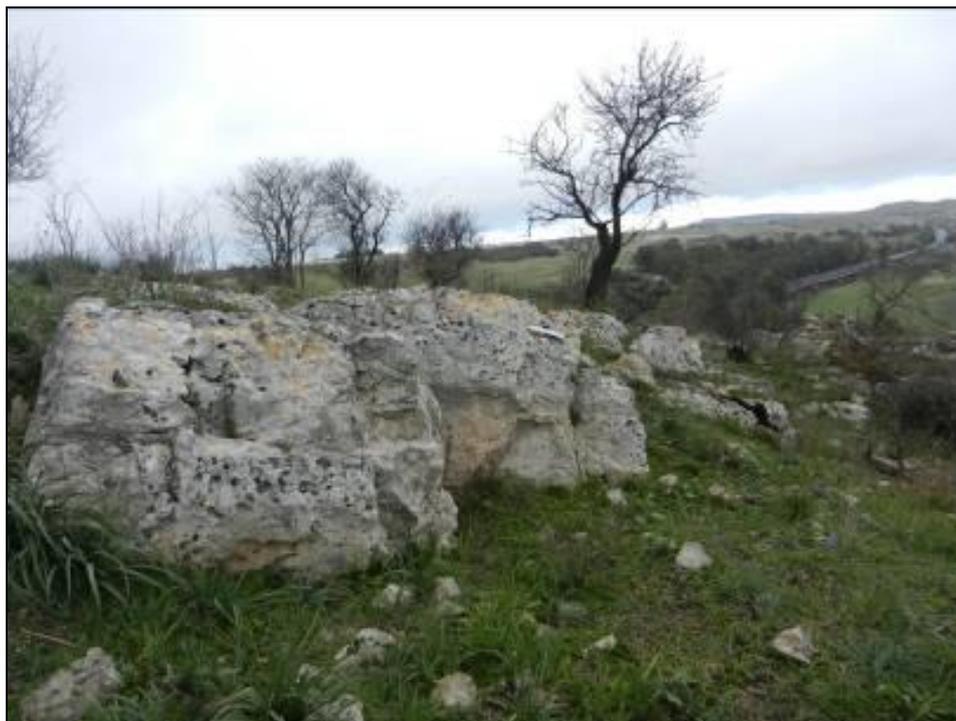
Figura A-7 Stazione geomeccanica SG28

La stazione è ubicata in corrispondenza di un affioramento di calcari della Formazione dei Calcari di base (Mg) posizionato circa 200 m ad ovest del tracciato in corrispondenza della pk 0+800 carreggiata destra del lotto 4.

STAZIONE SG28					
FAMIGLIA	1	2	3	4	5
IMMERSIONE	351	78	84		
INCLINAZIONE	81	84	16

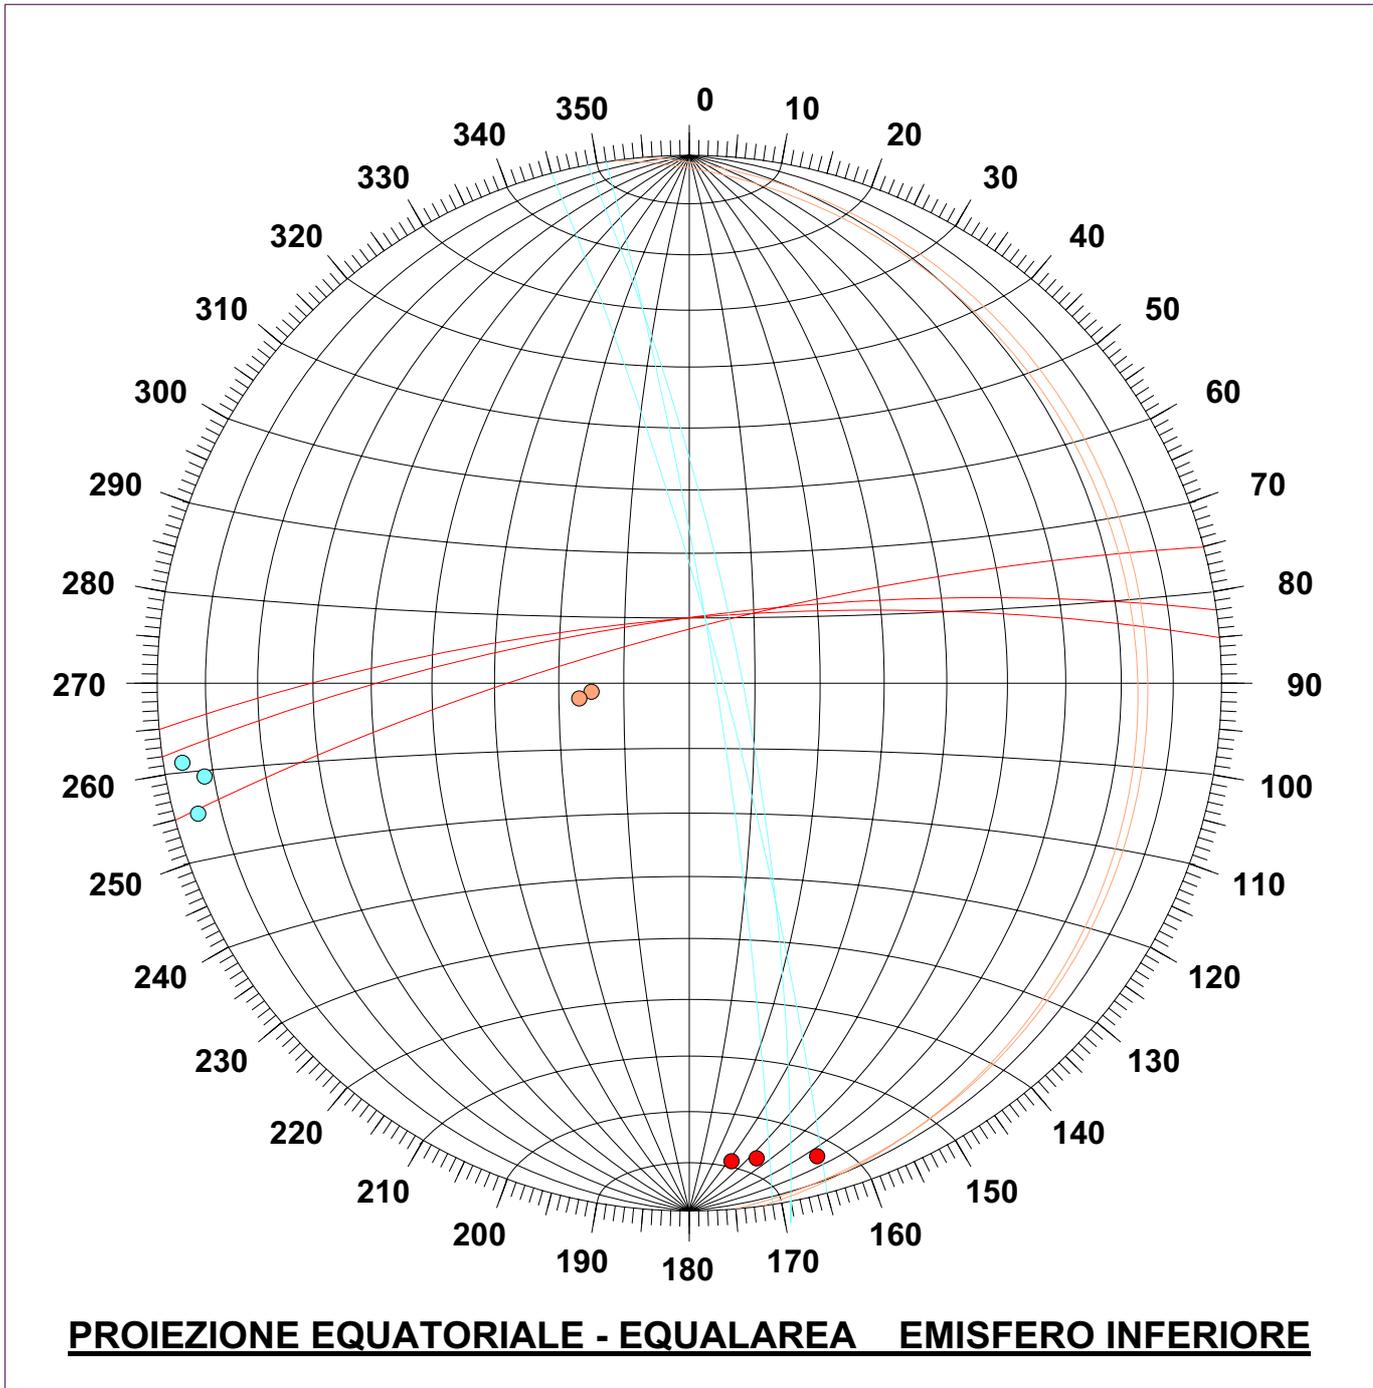
Committente: SILEC Spa	
Riferimento: COLLEGAMENTO AUTOSTRADALE RAGUSA CATANIA	
Località: SS194-SS514	
Progressiva: Lotto 4 - Carreggiata Dx - Pk 0+720	
Stazione: SG28	
Quota:	Data: Gennaio 2013

Famiglia:	● 1	● 2	● 3		
Tipo:	Frattura	Frattura	Strato		
Immersione:	351 °	78 °	84 °		
Inclinazione:	81 °	84 °	16 °

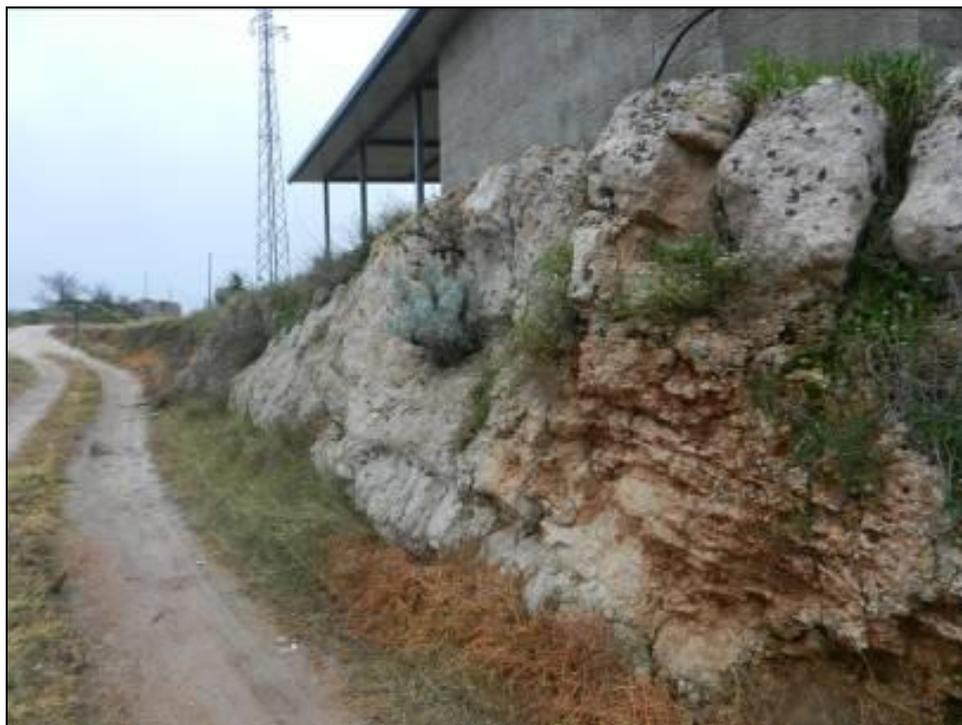
Figura A-8 Stazione geomeccanica SG29

La stazione è ubicata in corrispondenza di un affioramento di calcari in facies massiva della Formazione dei Calcari di Base (Mg) posizionato circa 200 m ad ovest del tracciato in corrispondenza della pk 2+900 carreggiata destra del lotto 4.

STAZIONE SG29					
FAMIGLIA	1	2	3	4	5
IMMERSIONE	245	126			
INCLINAZIONE	45	87

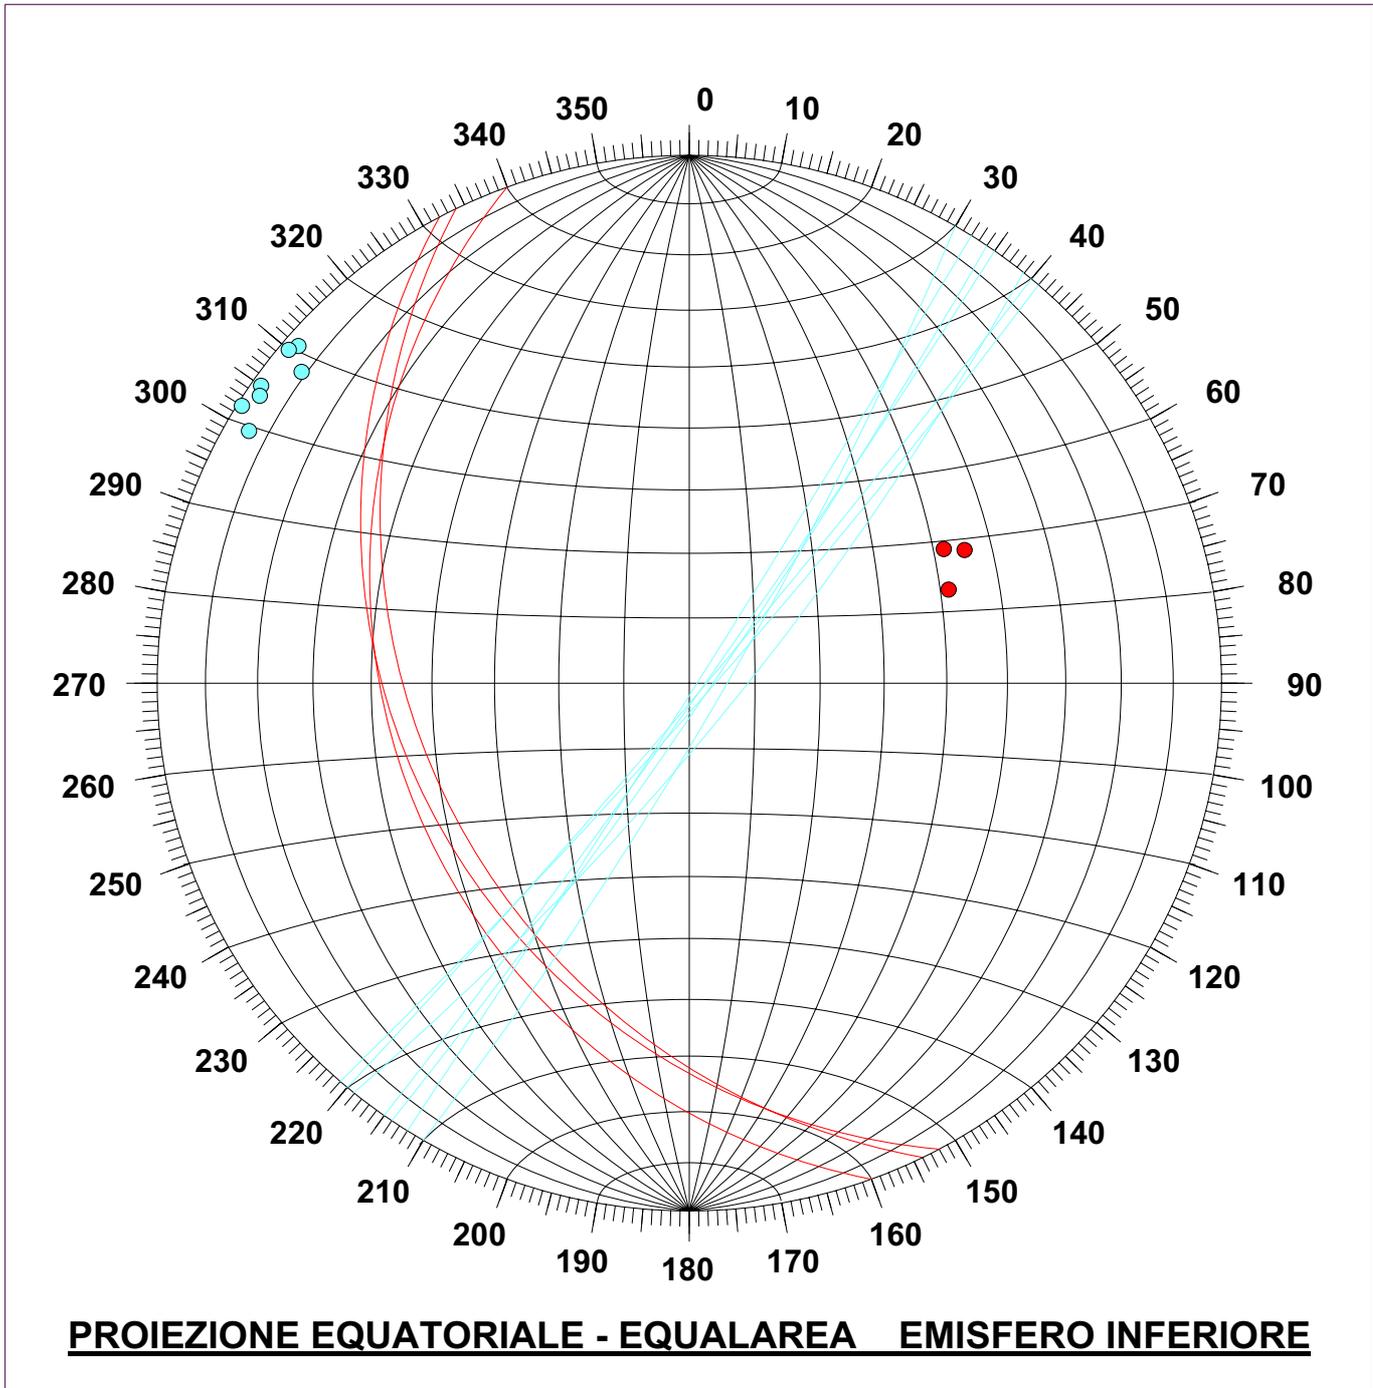
Committente: SILEC Spa	
Riferimento: COLLEGAMENTO AUTOSTRADALE RAGUSA CATANIA	
Località: SS194-SS514	
Progressiva: Lotto 4 - Carreggiata Dx - Pk 2+900 (200 m fuori asse verso W)	
Stazione: SG29	
Quota:	Data: Gennaio 2013

Famiglia:	● 1	● 2				
Tipo:	Frattura	Strato				
Immersione:	245 °	126 °				
Inclinazione:	45 °	87 °

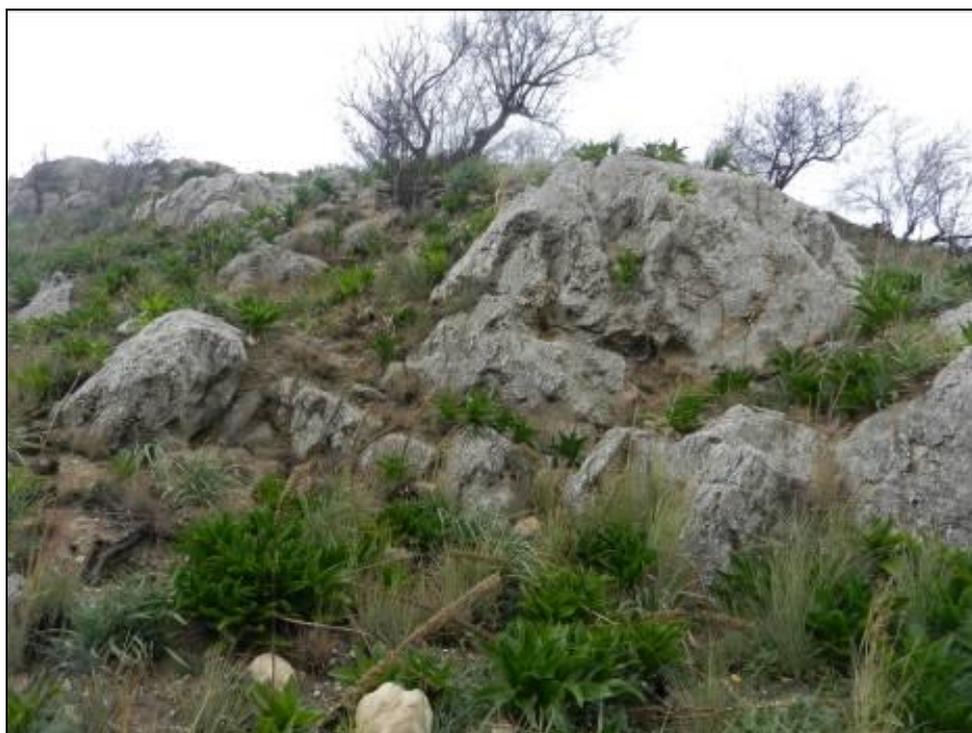
Figura A-9 Stazione geomeccanica SG32

La stazione è ubicata in corrispondenza di un affioramento di gessi (Ms) posizionato circa 50 m ad ovest del tracciato in corrispondenza della pk 2+615 carreggiata destra del lotto 4.

STAZIONE SG32					
FAMIGLIA	1	2	3	4	5
IMMERSIONE	107	154	259	127	
INCLINAZIONE	25	88	62	87
