ITINERARIO RAGUSA-CATANIA

LOTTO 2 - Dallo svincolo n. 3 sulla S.P. 5 (compreso) allo svincolo n. 5 "Grammichele" (escluso)

PROGETTO ESECUTIVO

Relazione geomeccanica

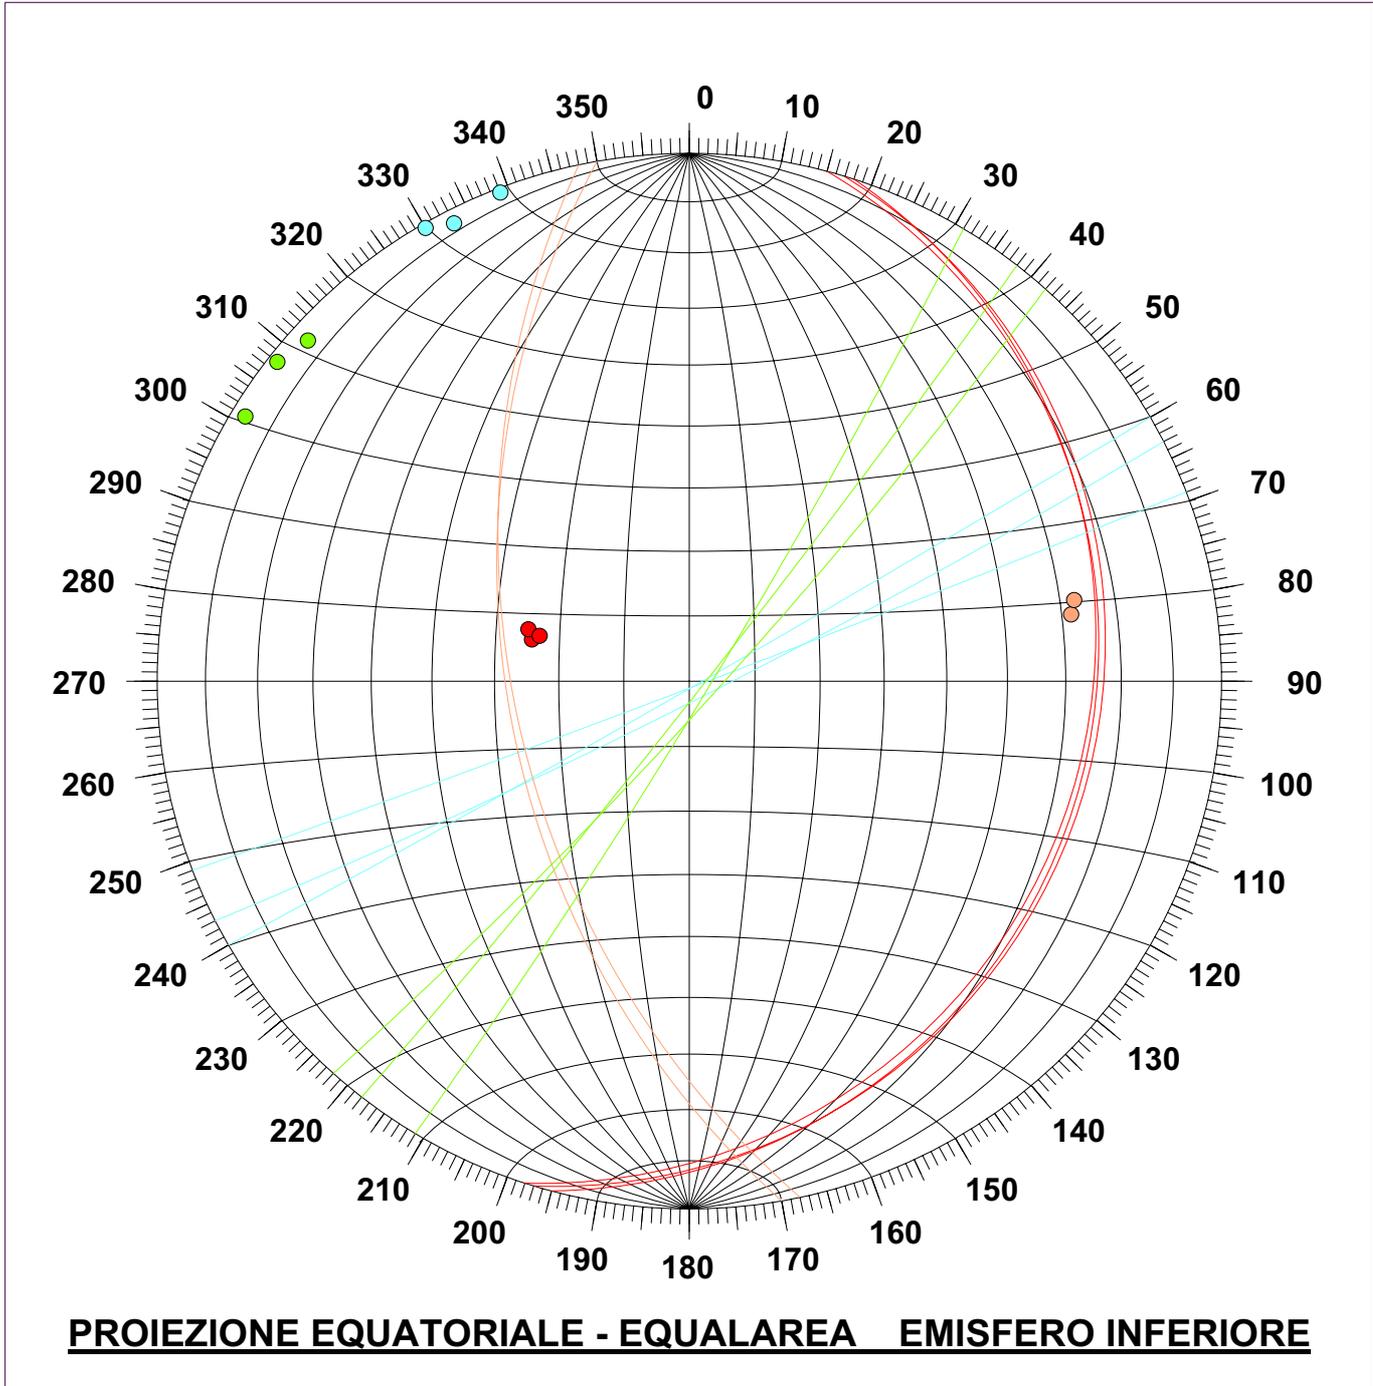
Committente: SILEC Spa	
Riferimento: COLLEGAMENTO AUTOSTRADALE RAGUSA CATANIA	
Località: SS194-SS514	
Progressiva: Lotto 4 - Carreggiata Dx - Pk 2+615 (50 m fuori asse verso W)	
Stazione: SG32	
Quota:	Data: Gennaio 2013

Famiglia:	● 1	● 2	● 3	● 4		
Tipo:	Frattura	Frattura	Frattura	Frattura		
Immersione:	107 °	154 °	259 °	127 °		
Inclinazione:	25 °	88 °	62 °	87 °

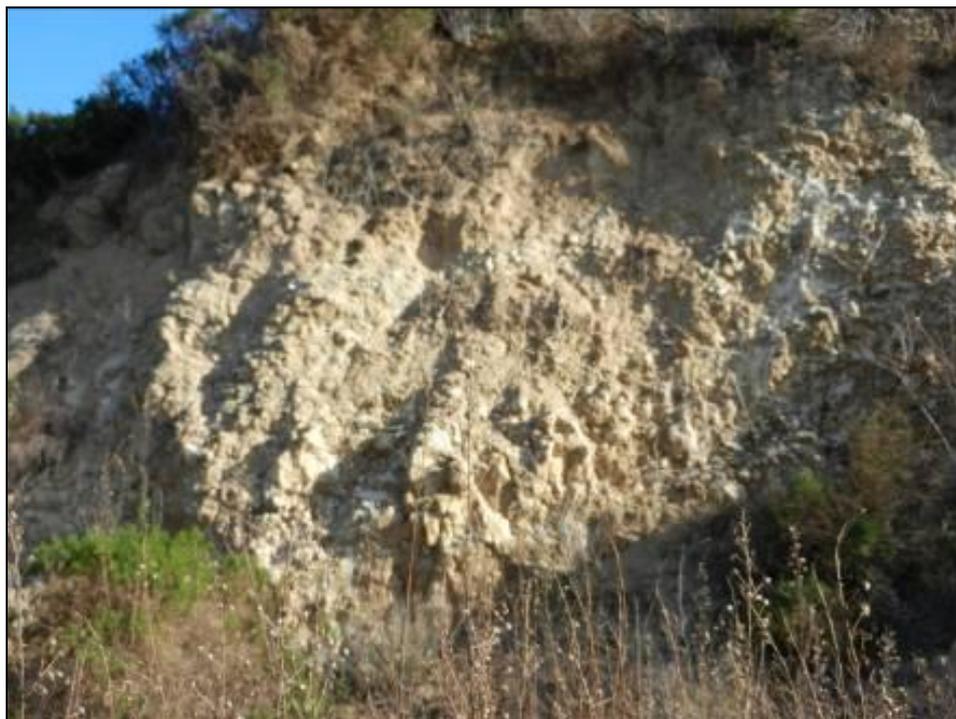
Figura A-10 Stazione geomeccanica SG36

La stazione è ubicata in corrispondenza di un affioramento di calcari marnosi della Formazione dei Calcari di Base (Mg) posizionato circa 50 m a est del tracciato in corrispondenza della pk 3+000 carreggiata destra del lotto 4.

STAZIONE SG36					
FAMIGLIA	1	2	3	4	5
IMMERSIONE	301	120	212		
INCLINAZIONE	80	73	30

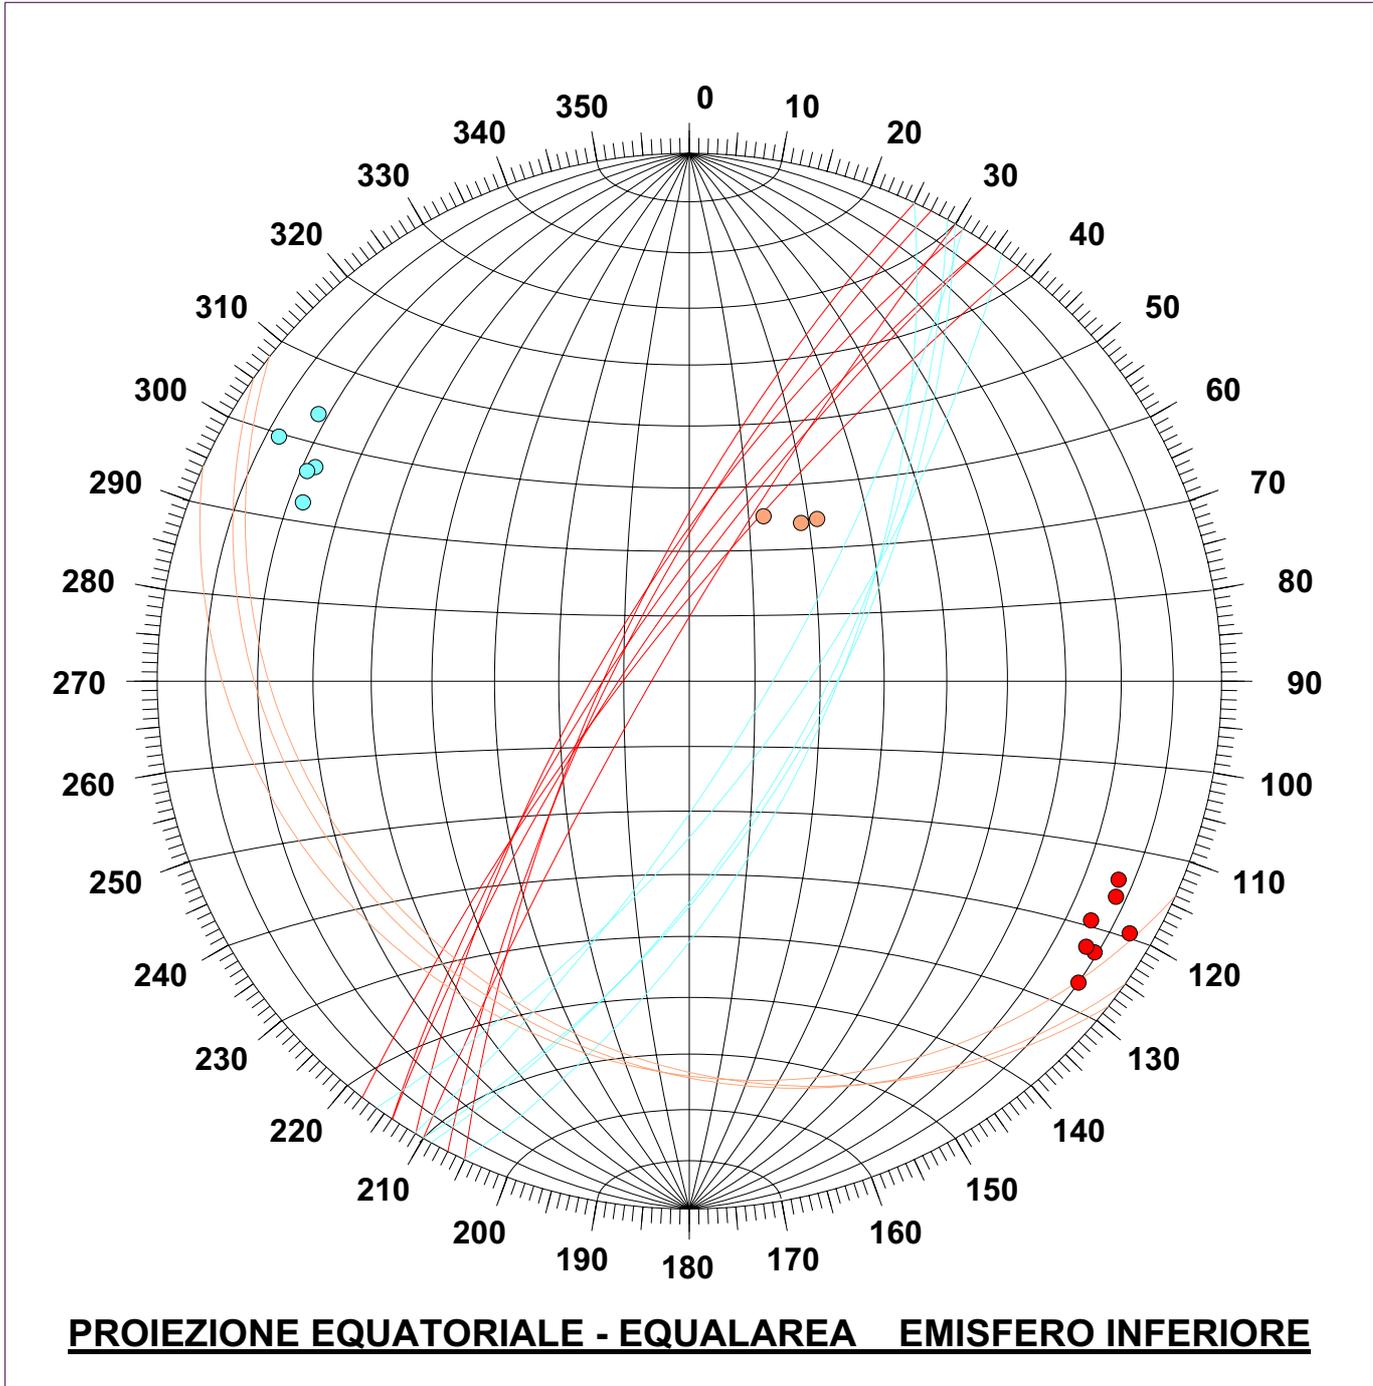
Famiglia:	● 1	● 2	● 3			
Tipo:	Frattura	Frattura	Frattura			
Immersione:	301 °	120 °	212 °			
Inclinazione:	80 °	73 °	30 °

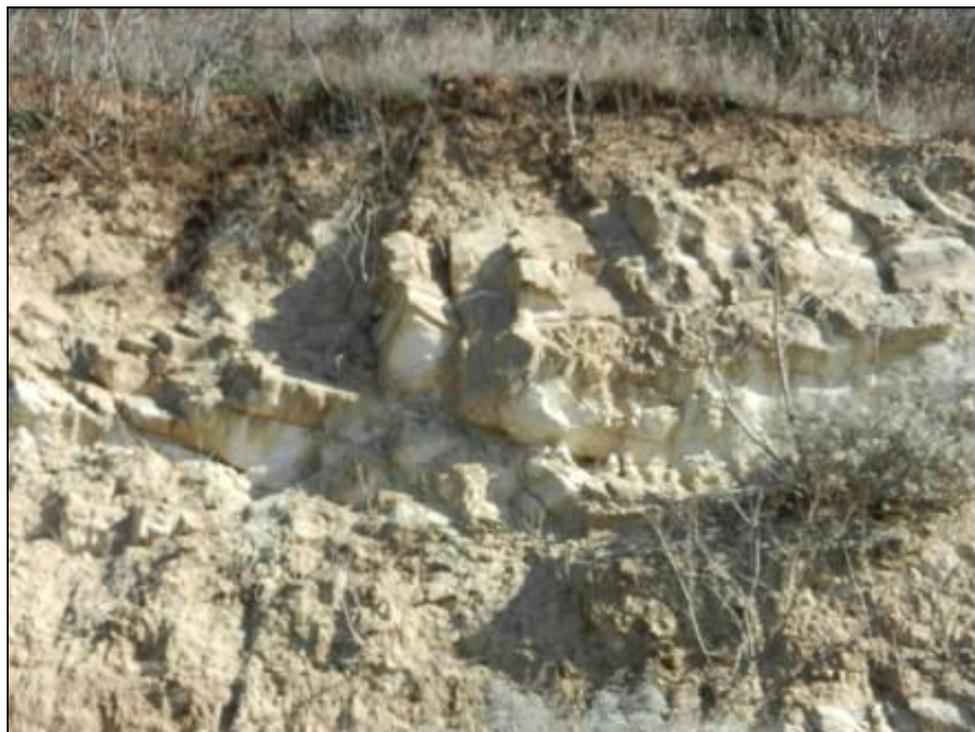
Figura A-11 Stazione geomeccanica SG37

La stazione è ubicata in corrispondenza di un affioramento di marne della Formazione Tellaro (Mm) posizionato circa 50 m a est del tracciato in corrispondenza della pk 2+975 carreggiata destra del lotto 4.

STAZIONE SG37					
FAMIGLIA	1	2	3	4	5
IMMERSIONE	141	130	293	167	
INCLINAZIONE	16	81	62	63

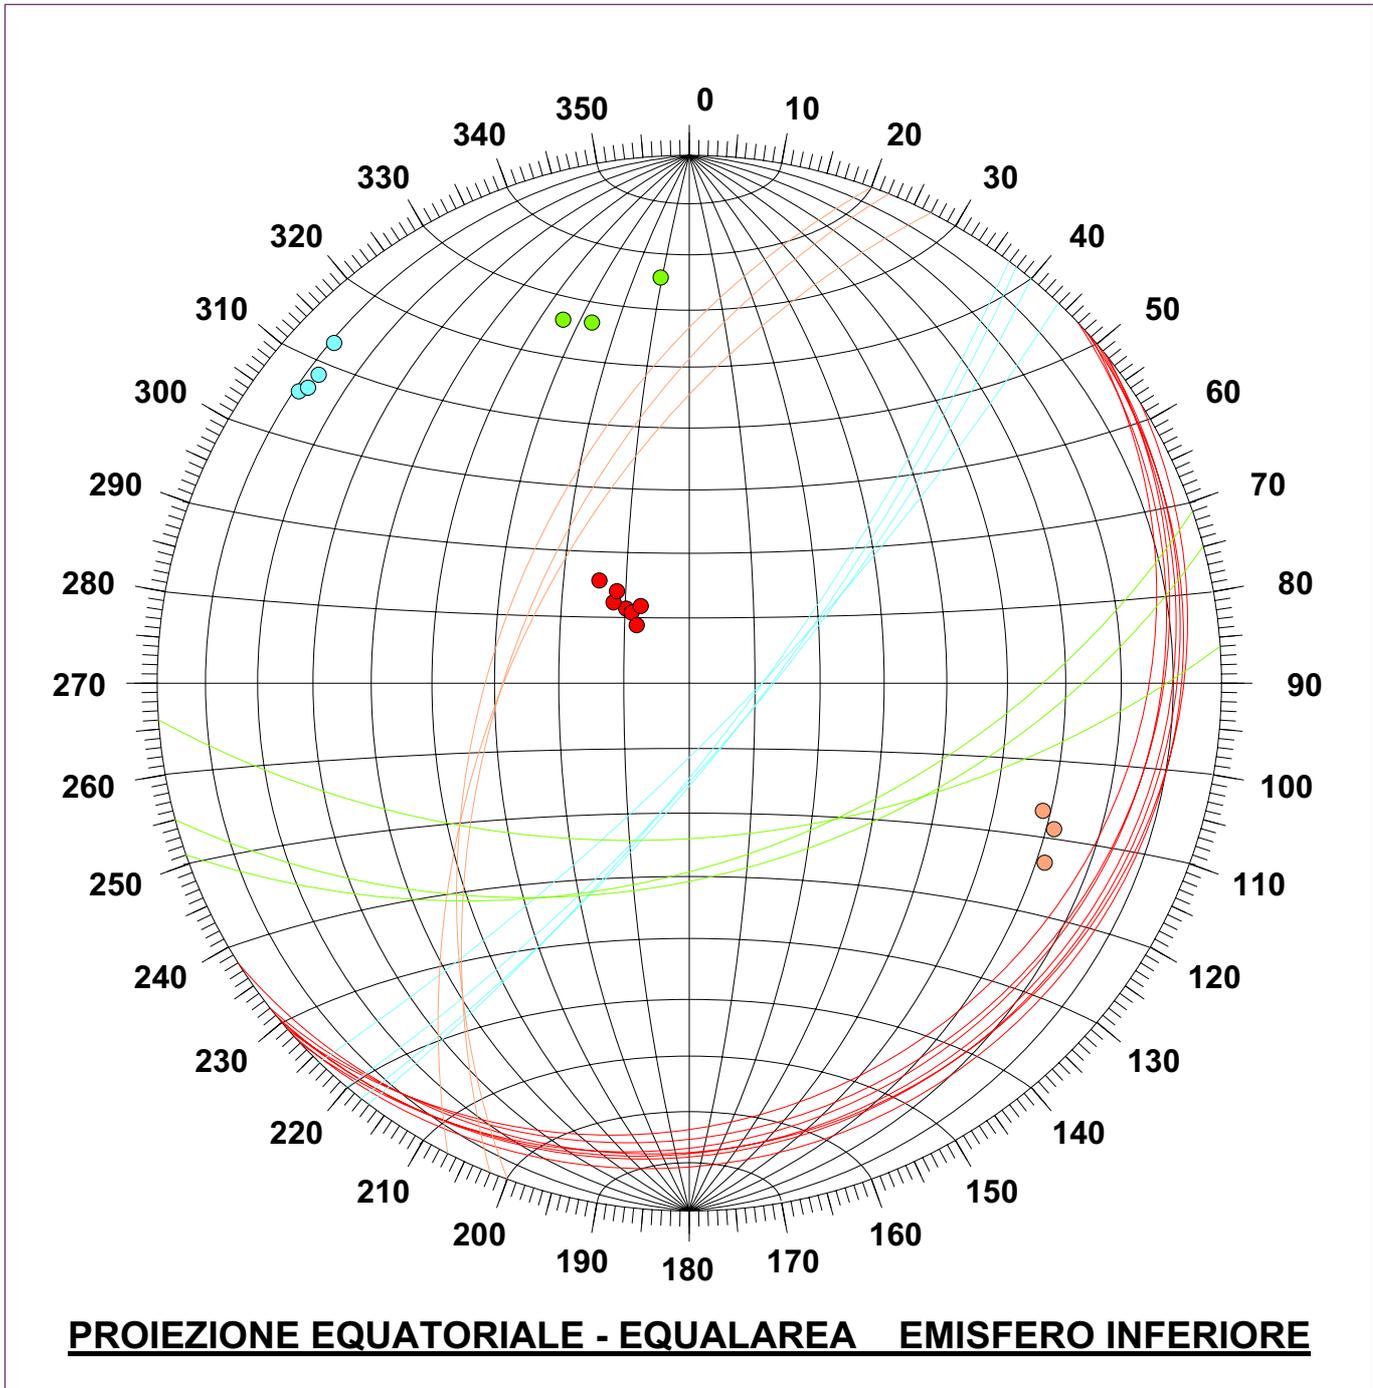
Famiglia:	● 1	● 2	● 3	● 4		
Tipo:	Strato	Frattura	Frattura	Frattura		
Immersione:	141 °	130 °	293 °	167 °		
Inclinazione:	16 °	81 °	62 °	63 °
