ITINERARIO RAGUSA-CATANIA

PROGETTO ESECUTIVO

TOPOGRAFIA E CARTOGRAFIA
RILIEVO STATO ATTUALE
Relazione di controllo e collaudo della cartografia

Oggetto: ANAS - S.S. 197 Ragusana – Collaudo della cartografia 1:1000 – Relazione di Collaudo

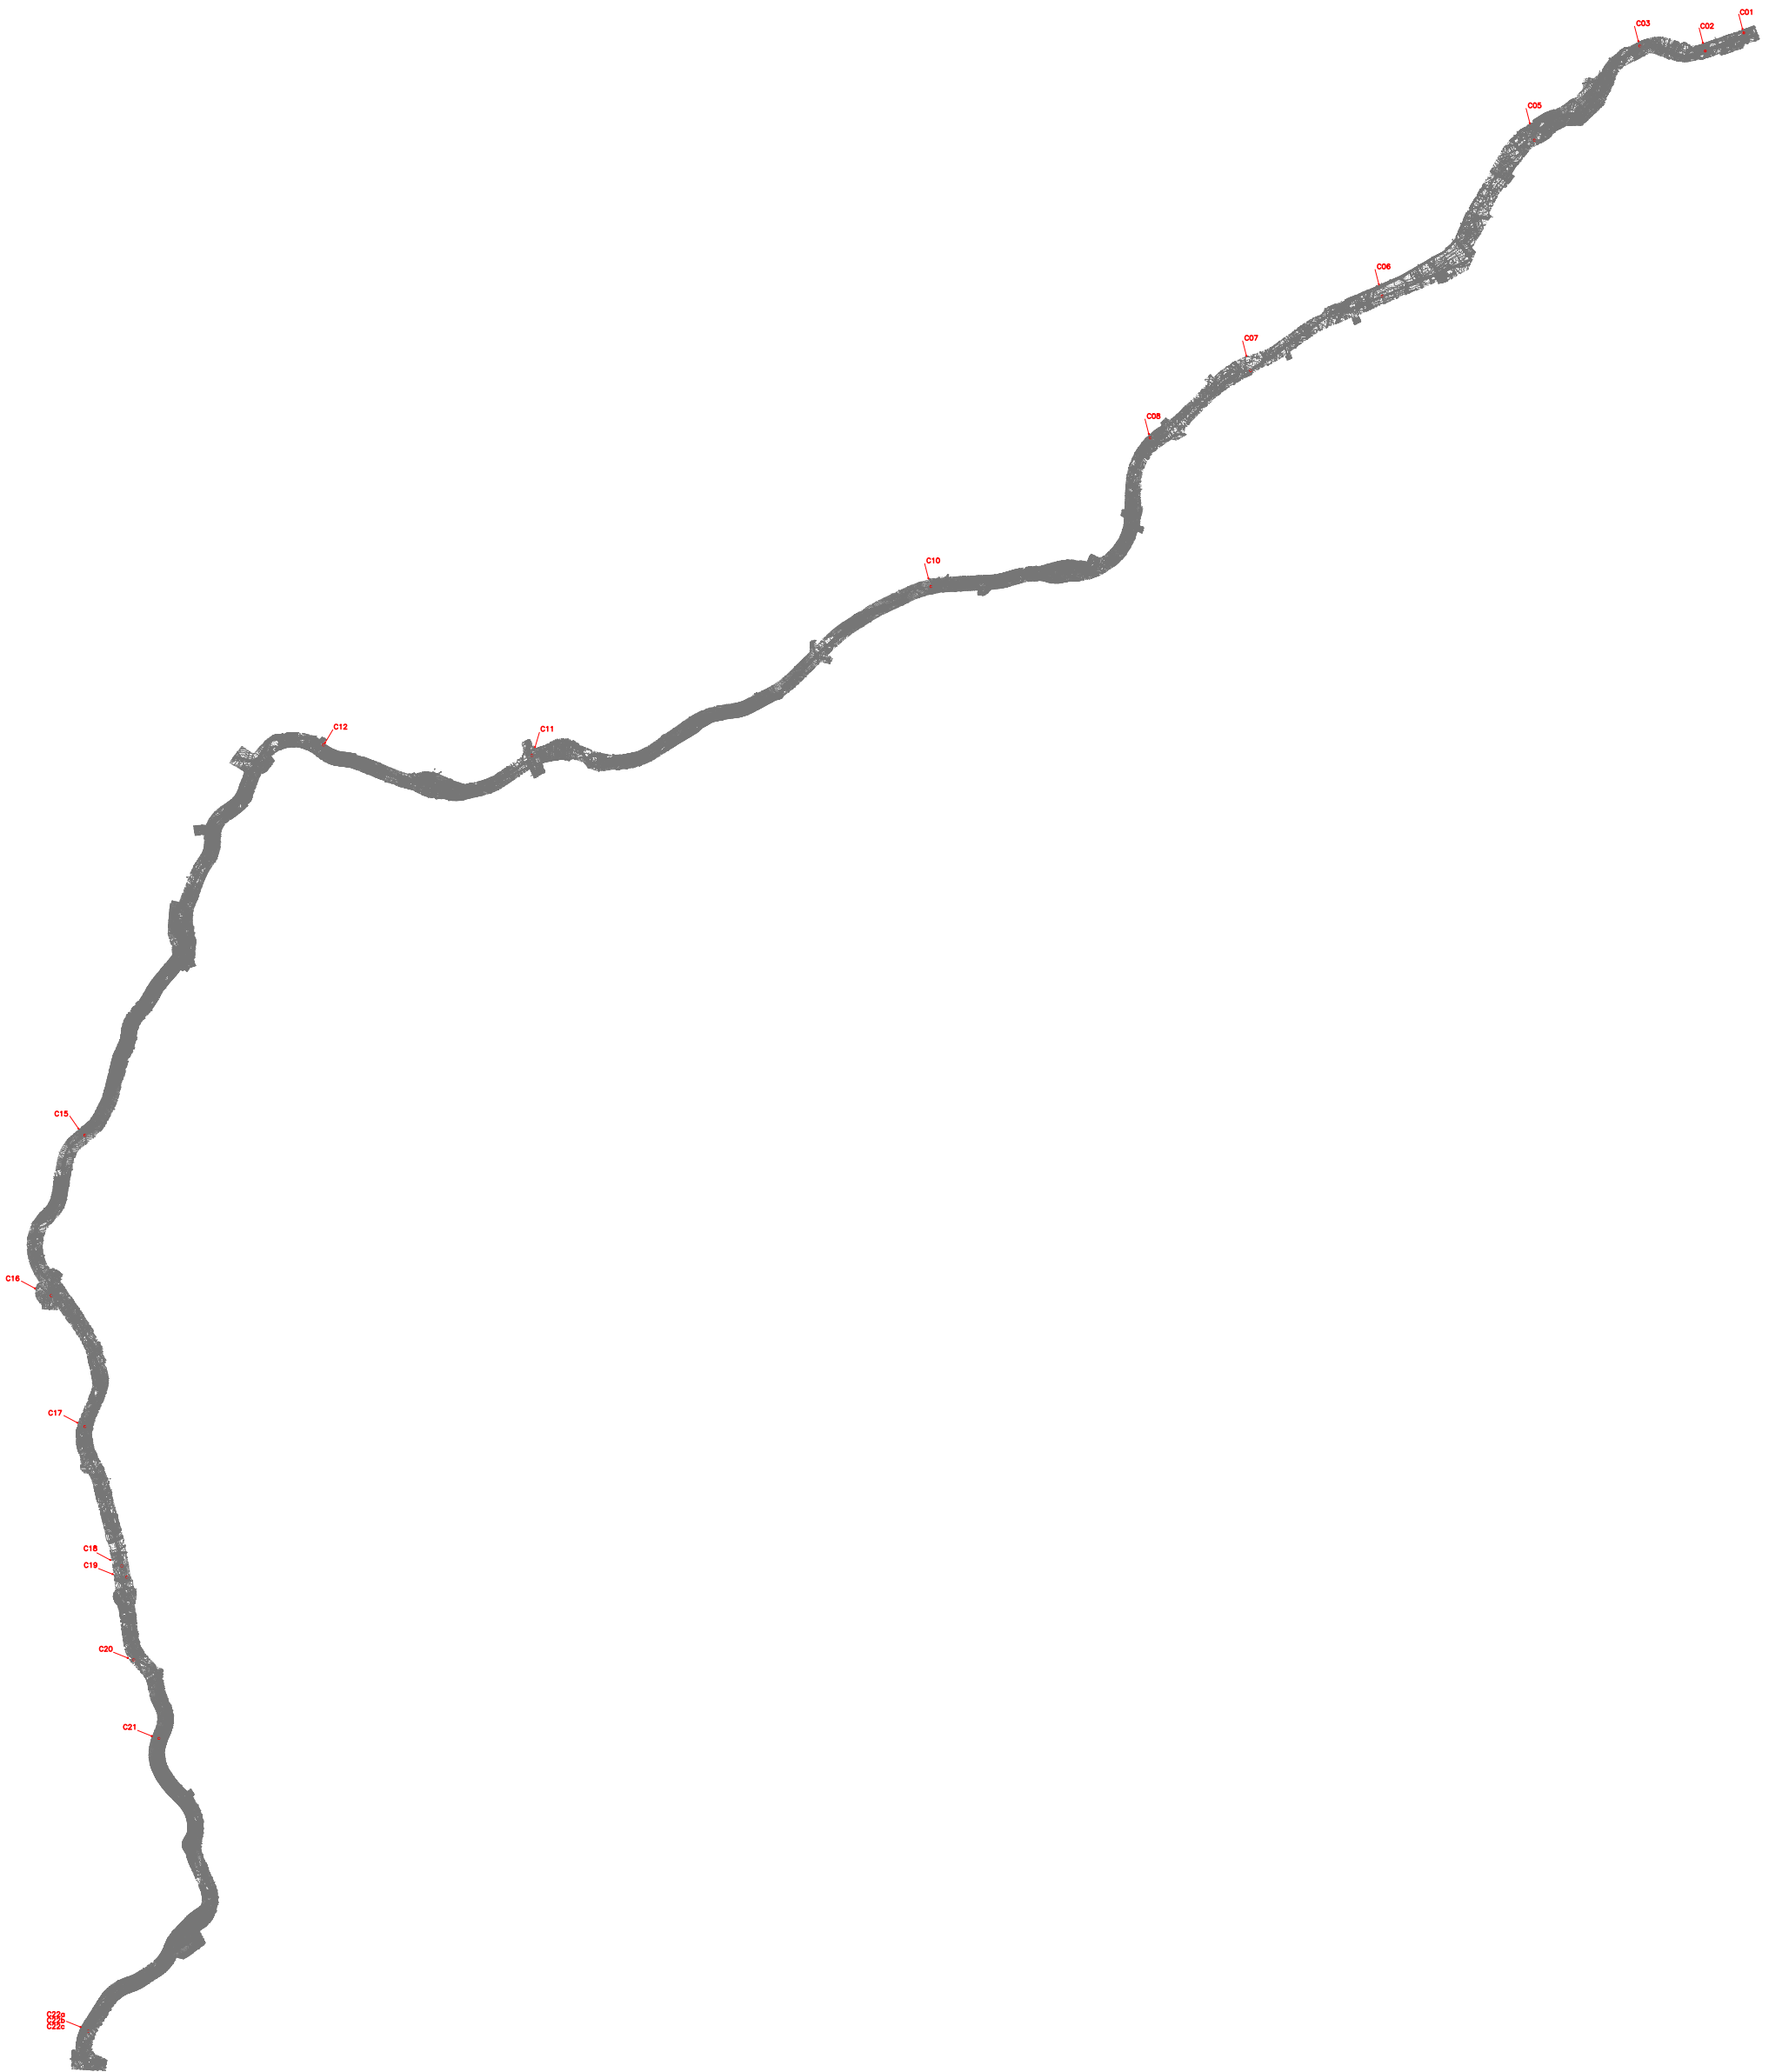
**PLANIMETRIA CON INDICATE LE
AREE OGGETTO DI COLLAUDO**

Le verifiche di cui sopra sono riportate negli allegati alla presente relazione dove sono evidenziate le aree oggetto di collaudo, gli schizzi monografici dei manufatti utilizzati per le verifiche e le relative misure con gli scarti riscontrati.

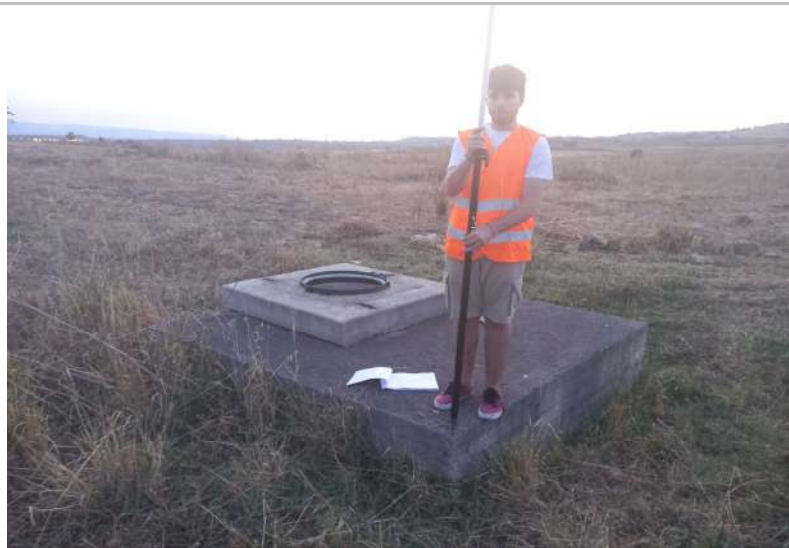
C01

Spigolo del manufatto idrico in cemento, quota sulla sommità del manufatto.

Differenza planimetrica: 0,169 m

Differenza altimetrica: 0,104 m

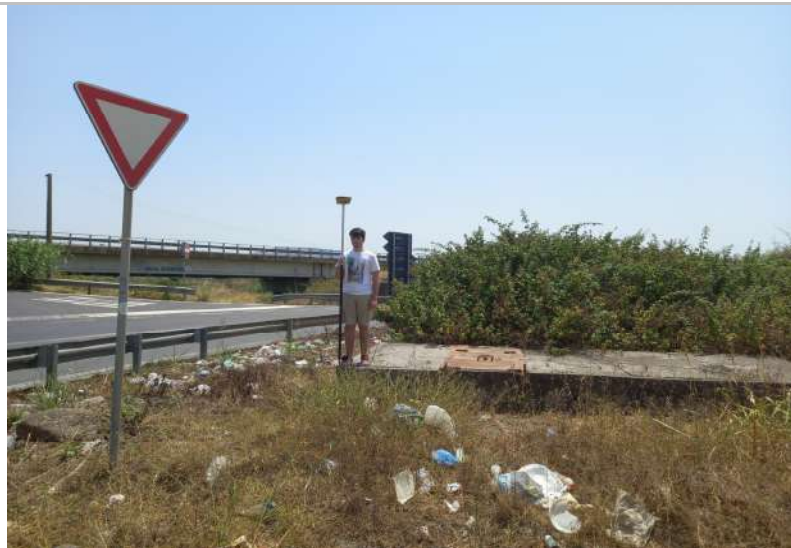
C03

Spigolo del manufatto idrico in cemento, quota sulla sommità del manufatto.

Differenza planimetrica: 0,268 m

Differenza altimetrica: 0,182 m

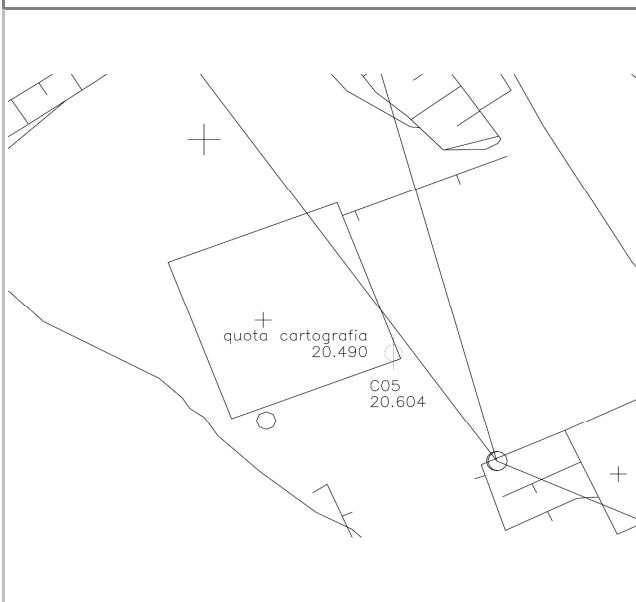
C05

Spigolo del manufatto, quota sulla sommità del manufatto.

Differenza planimetrica: 0,429 m

Differenza altimetrica: 0,114 m

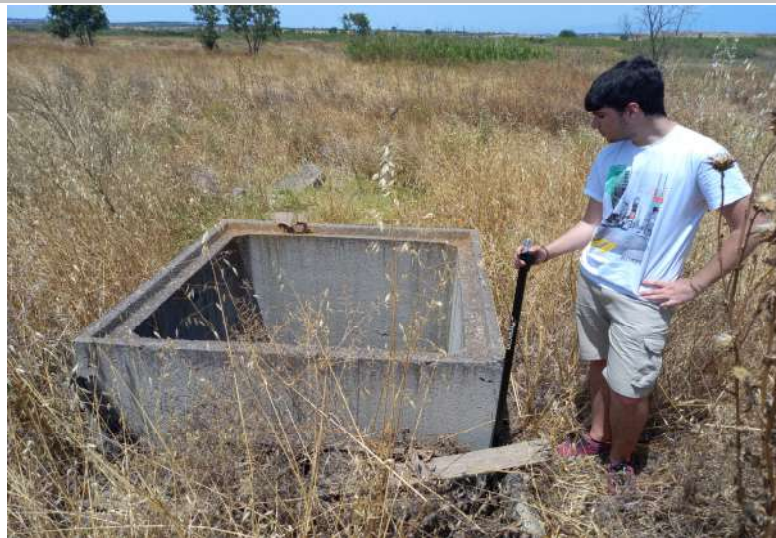
C06

Spigolo del manufatto idrico in cemento.

Differenza planimetrica: 0,235 m

Differenza altimetrica: 0,205 m

Differenza asse X: 0,137 m

Differenza asse Y: 0,089 m

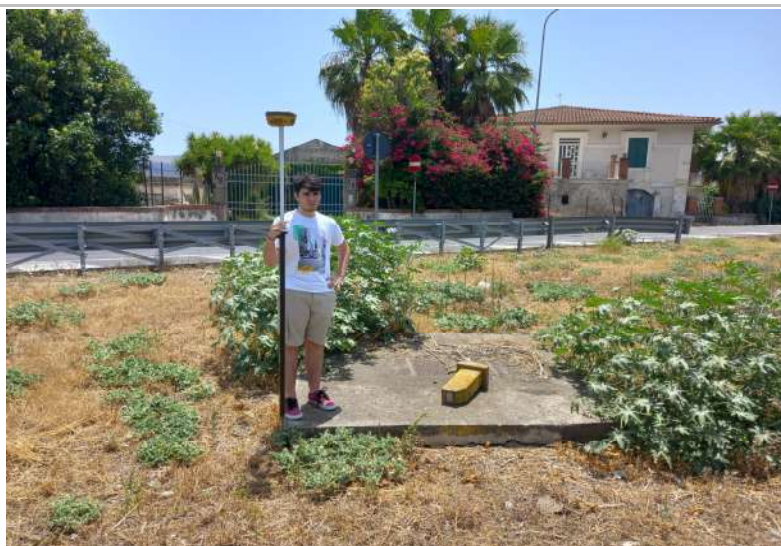
C07

Spigolo del manufatto idrico in cemento, quota sul manufatto.

Differenza planimetrica: 0,143 m

Differenza altimetrica: 0,150 m

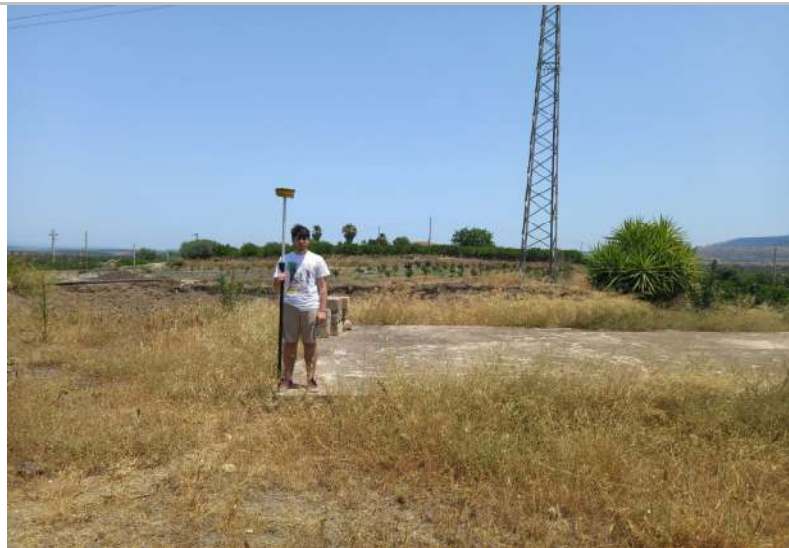
C08

Spigolo del manufatto in cemento, quota sul manufatto.

Differenza planimetrica: 0,323 m

Differenza altimetrica: 0,004 m

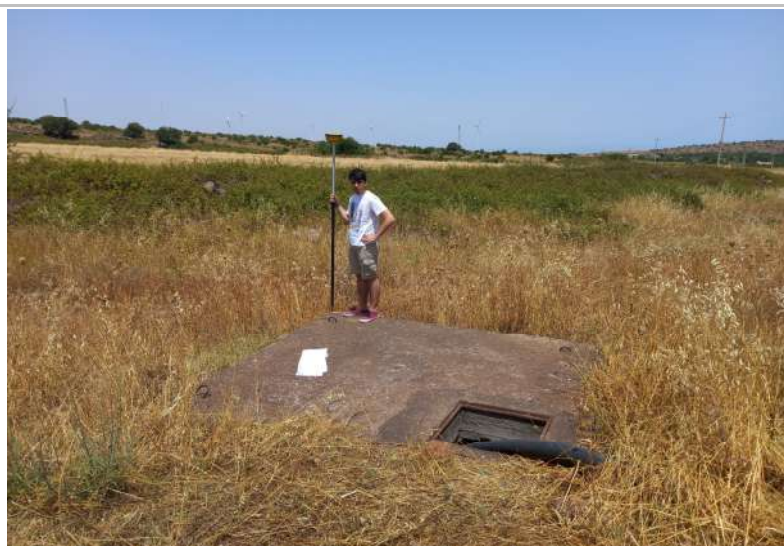
C10

Spigolo del manufatto idrico in cemento, quota sul manufatto.

Differenza planimetrica: 0,228 m

Differenza altimetrica: 0,567 m

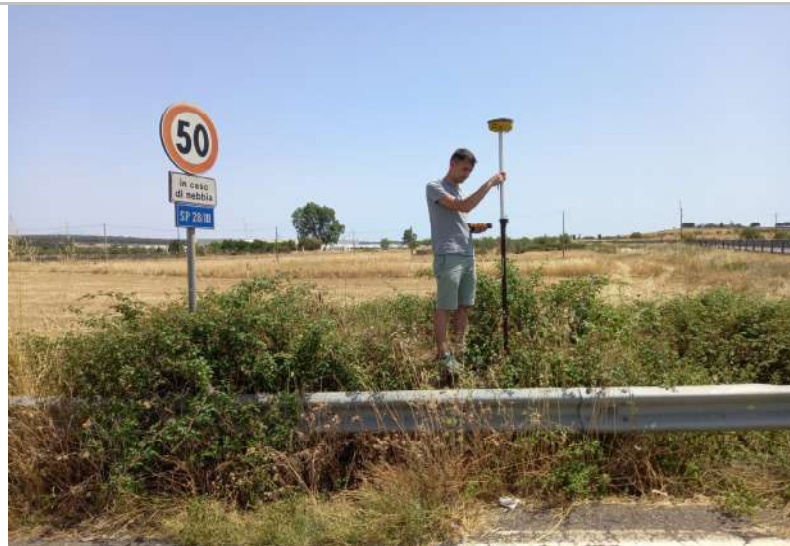
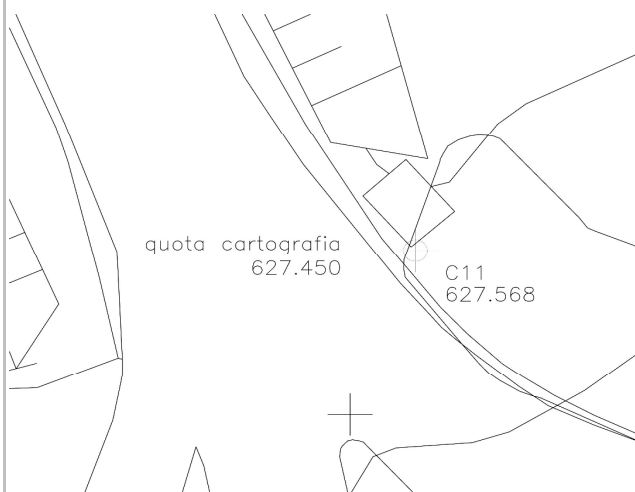
C11

Spigolo del manufatto idrico in cemento, quota sul manufatto.

Differenza planimetrica: 0,202 m

Differenza altimetrica: 0,118 m

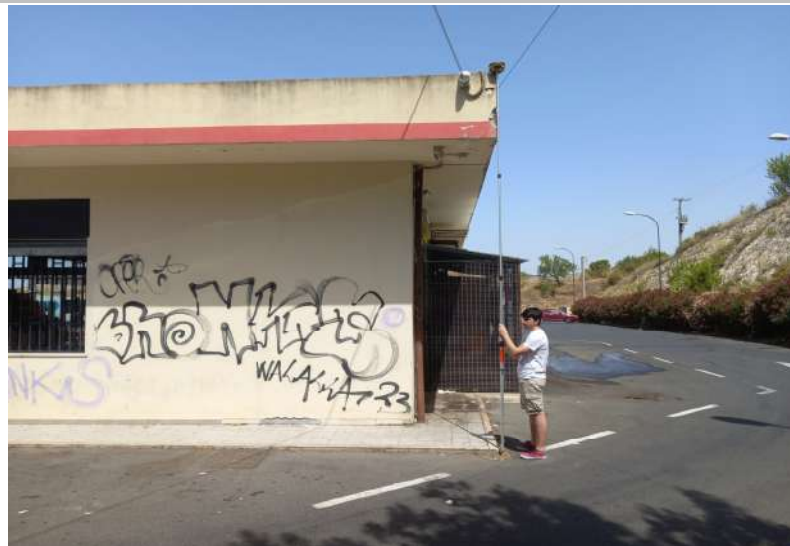
C12

Spigolo copertura dell'edificio della stazione di rifornimento, quota alla gronda.

Differenza planimetrica: 0,078 m

Differenza altimetrica: 0,424 m

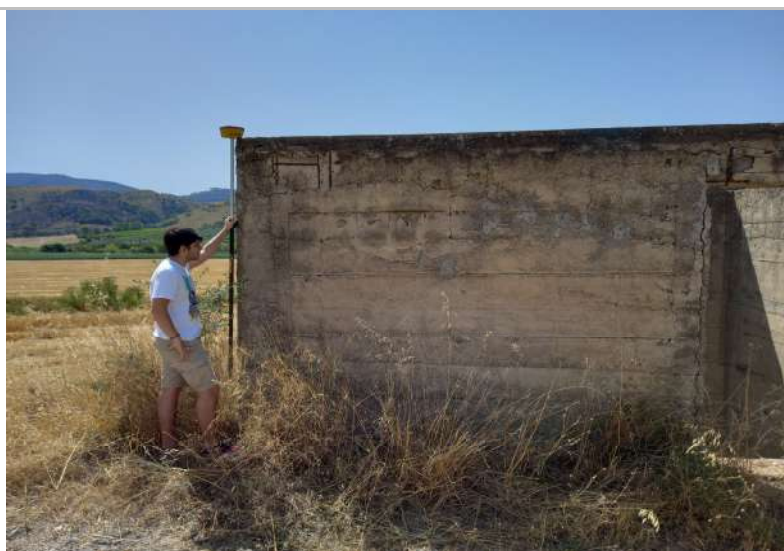
C15

Spigolo del manufatto idrico in cemento, quota sul manufatto.

Differenza planimetrica: 0,290 m

Differenza altimetrica: 0,019 m

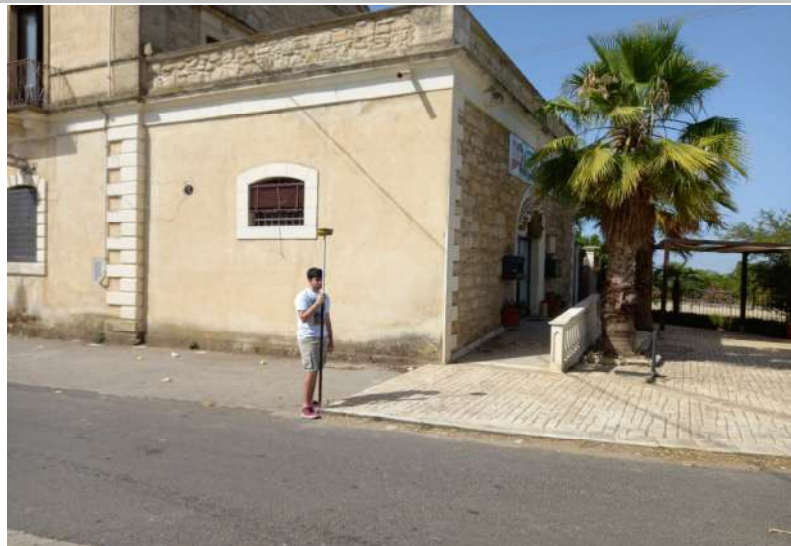
C16

Spigolo del marciapiede, quota sul marciapiede.

Differenza planimetrica: 0,186 m

Differenza altimetrica: 0,114 m

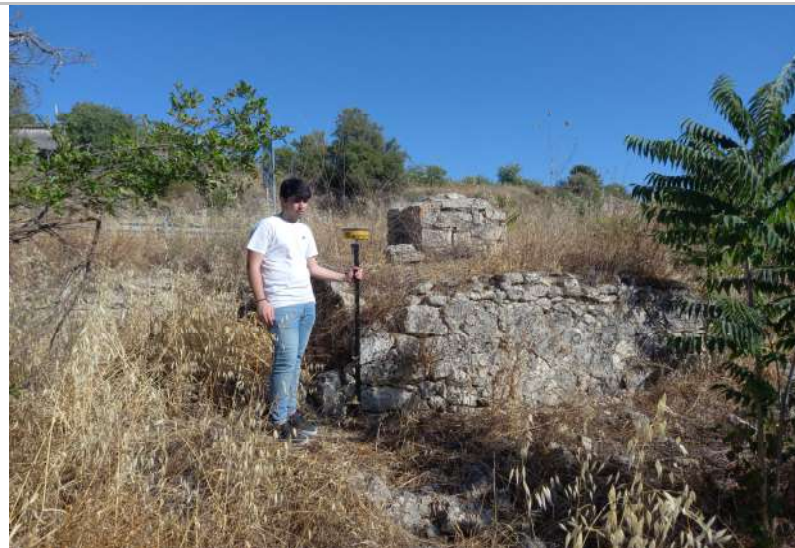
C17

Spigolo del muro di cinta, quota sulla sommità .

Differenza planimetrica: 0,101 m

Differenza altimetrica: 0,431 m

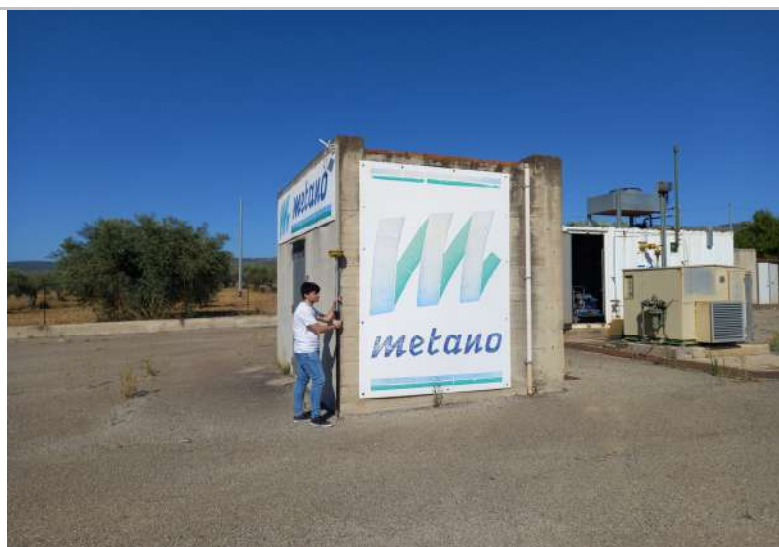
C18

Spigolo del manufatto del metano in cemento, quota sul manufatto.

Differenza planimetrica: 0,321 m

Differenza altimetrica: 0,008 m

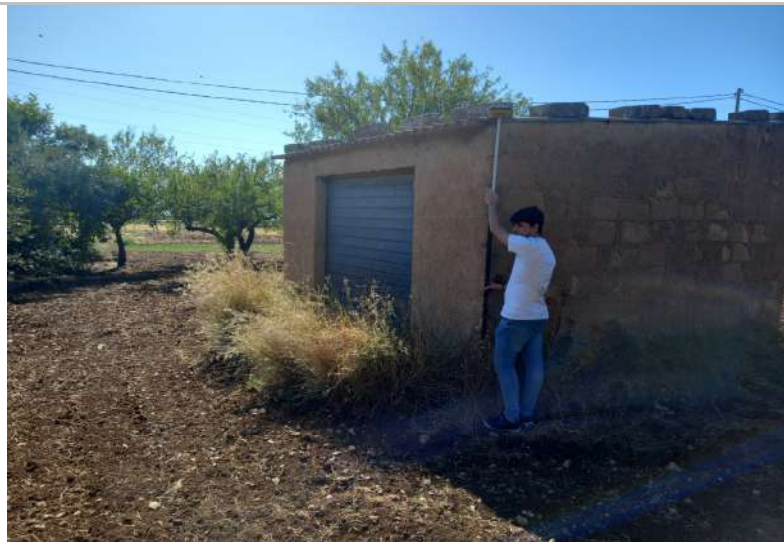
C19

Spigolo della copertura del fabbricato.

Differenza planimetrica: 0,156 m

Differenza altimetrica: 0,137 m

Differenza asse X: 0,130 m

Differenza asse Y: 0,001 m

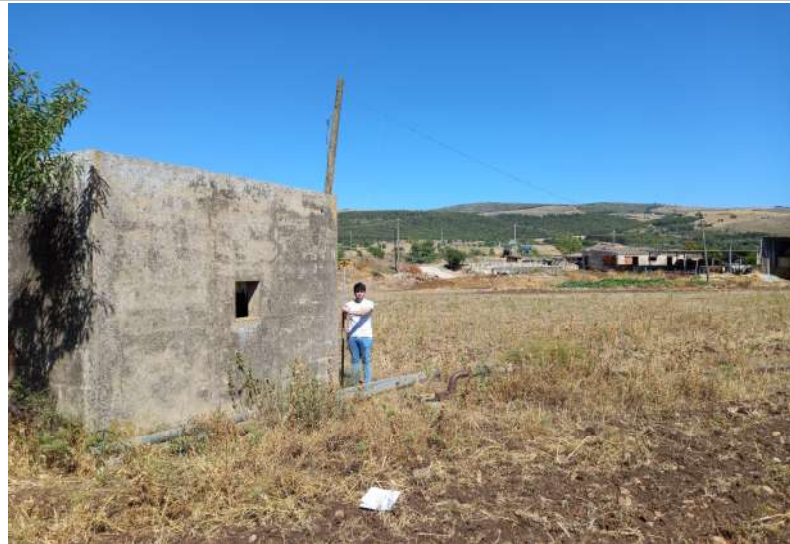
C20

Spigolo della copertura del fabbricato. Quota alla gronda.

Differenza planimetrica: 0,057 m

Differenza altimetrica: 0,191 m

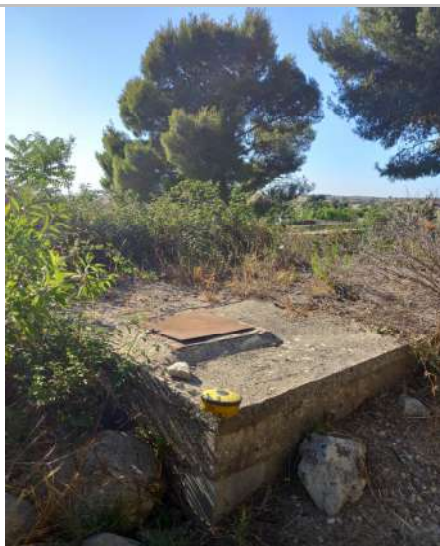
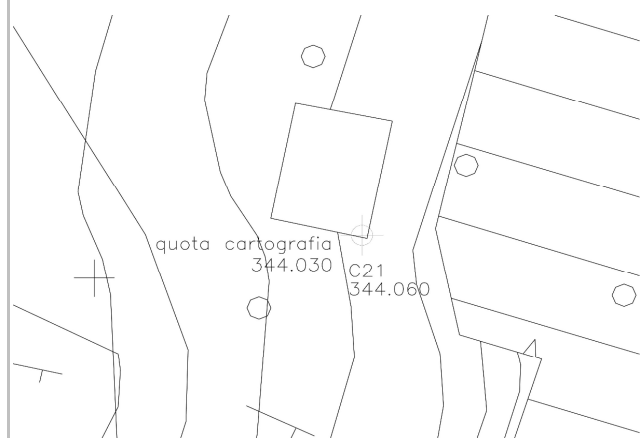
C21

Spigolo del manufatto idrico in cemento, quota sul manufatto.

Differenza planimetrica: 0,226 m

Differenza altimetrica: 0,030 m

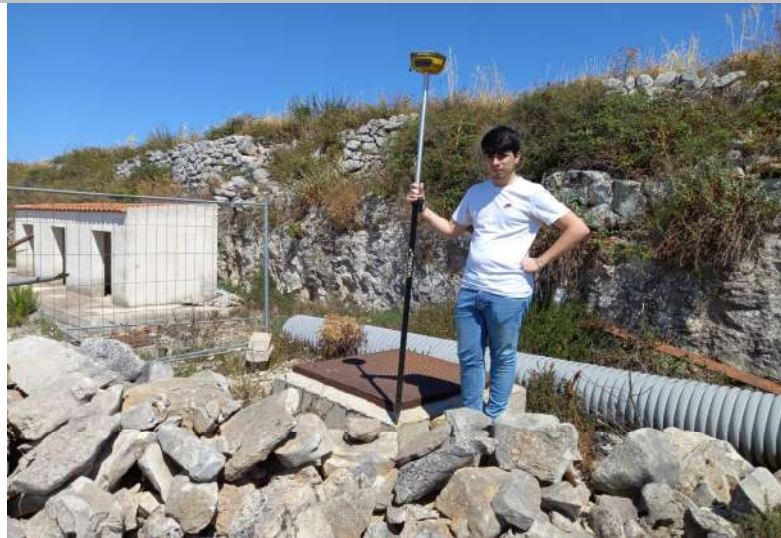
C22a

Spigolo del manufatto idrico in cemento, quota sul manufatto.

Differenza planimetrica: 0,125 m

Differenza altimetrica: 0,241 m

Differenza asse X: 0,091 m

Differenza asse Y: 0,084 m

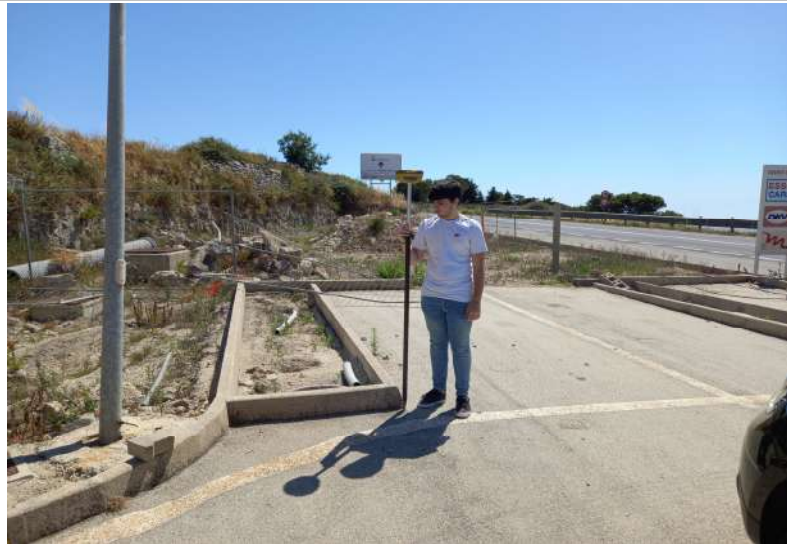
C22b

Spigolo del cordolo in cemento, quota sull'asfalto.

Differenza planimetrica: 0,351 m

Differenza altimetrica: 0,022 m

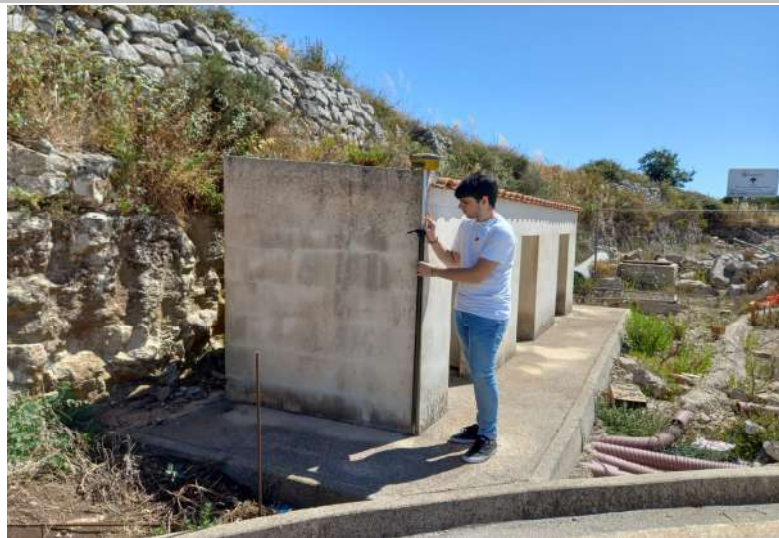
C22c

Spigolo del manufatto in cemento.

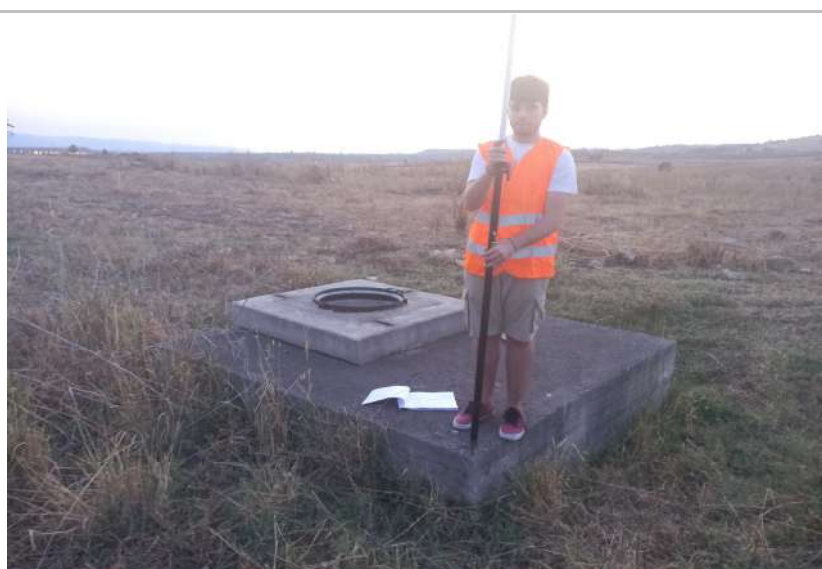
Differenza planimetrica: 0,045 m

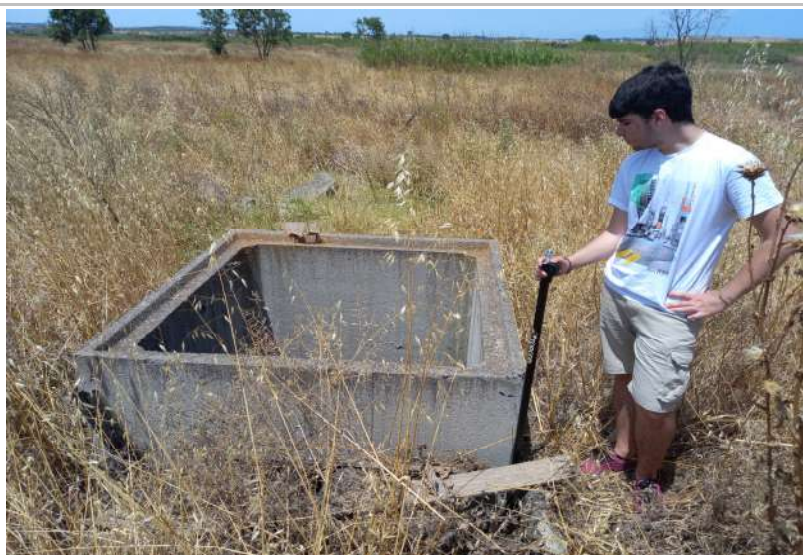
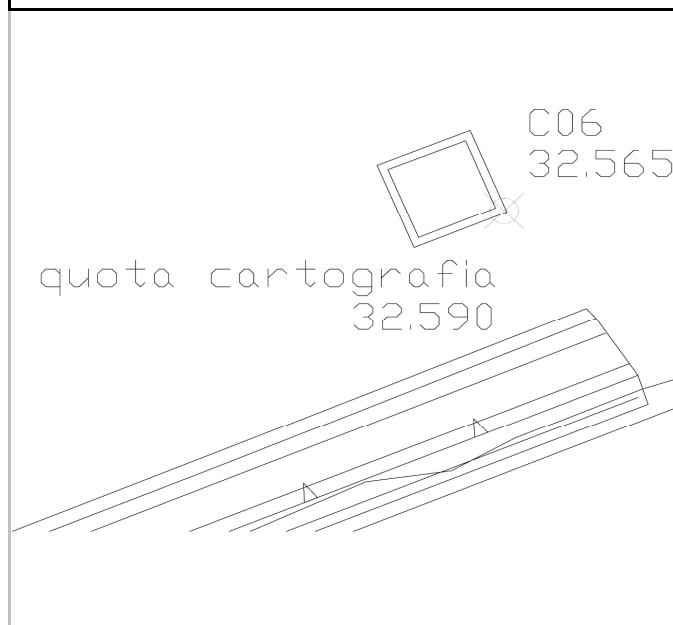
Differenza planimetrica: 0,055 m

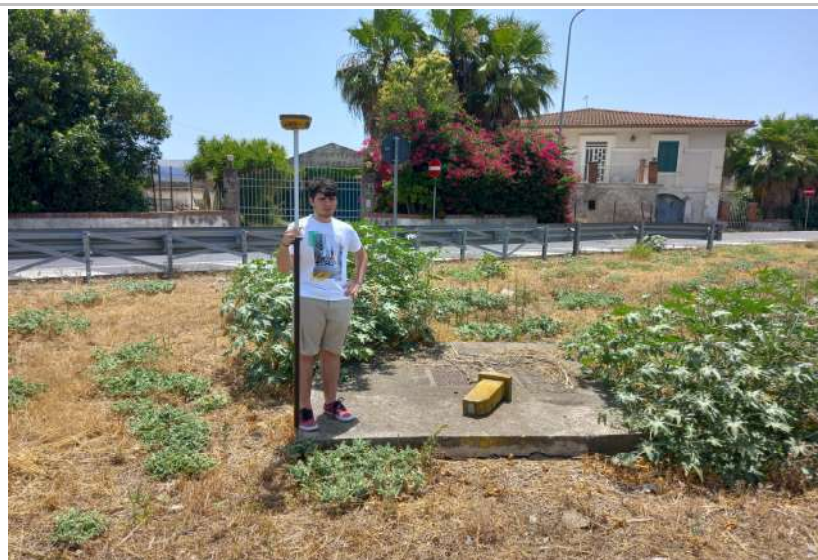
Differenza planimetrica: 0,017 m

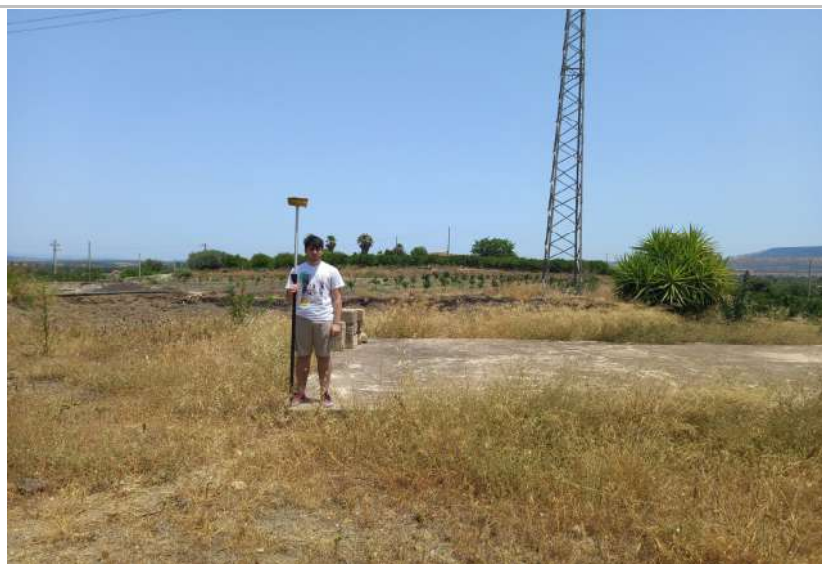
Differenza planimetrica: 0,017 m

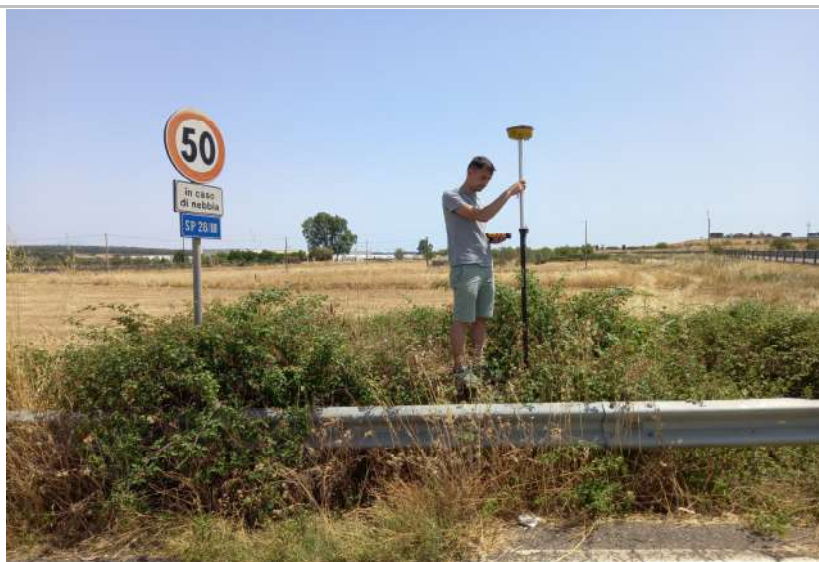
Differenza planimetrica: 0,023 m

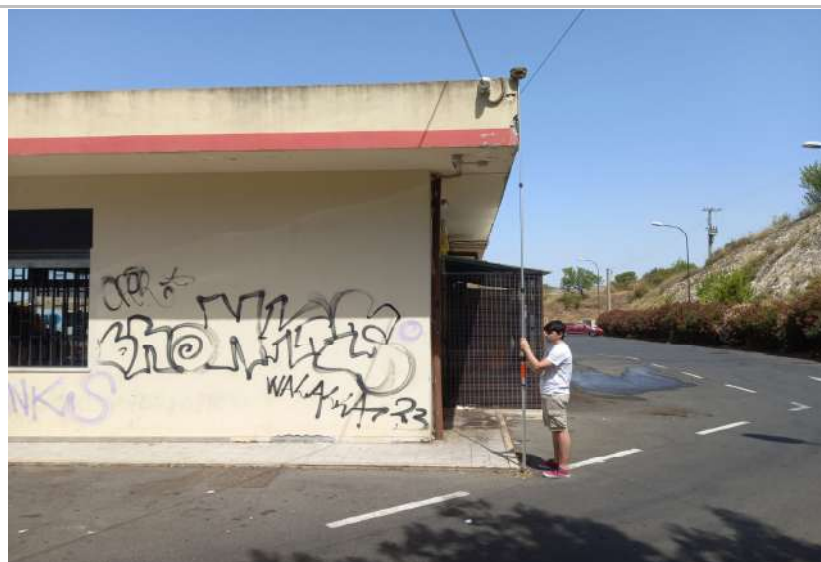
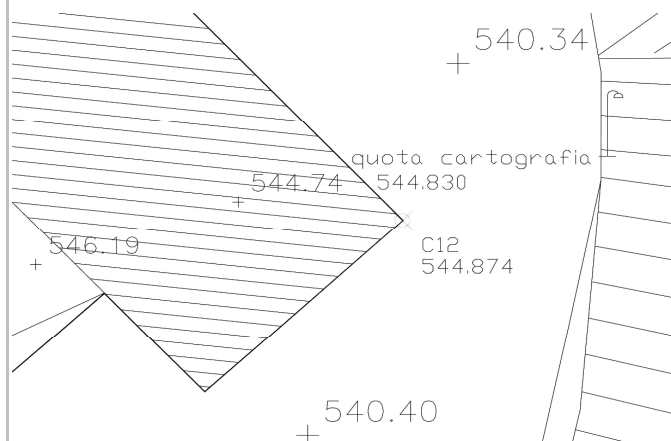
Differenza planimetrica: 0,016 m

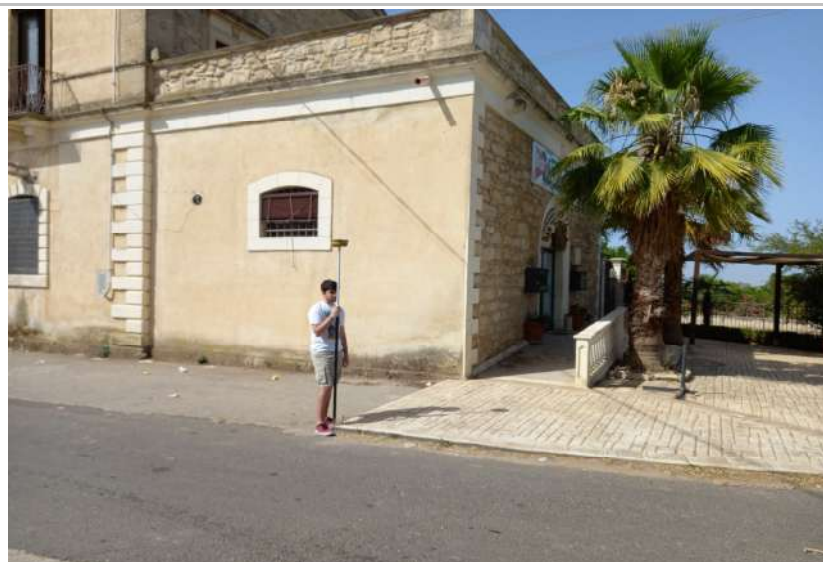
Differenza planimetrica: 0,039 m

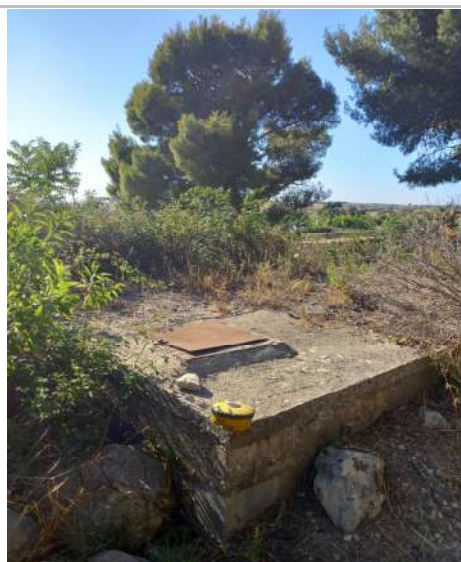
Differenza planimetrica: 0,038 m
