S.S. N° 640 "DI PORTO EMPEDOCLE"

VARIANTE TECNICA N°4

GALLERIA NATURALE CALTANISSETTA

Relazione Geotecnica giustificativa

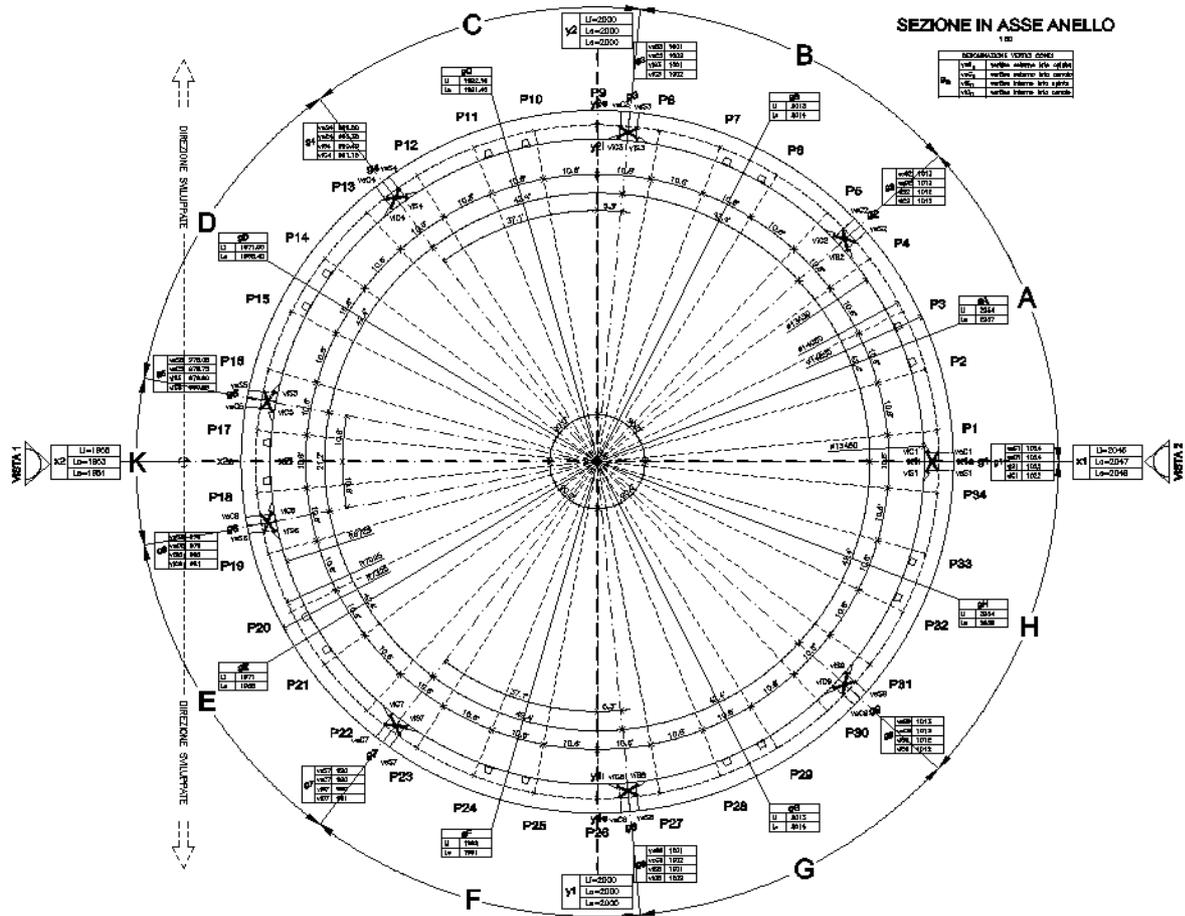
Figura 2.2: schema dell'anello di conchi

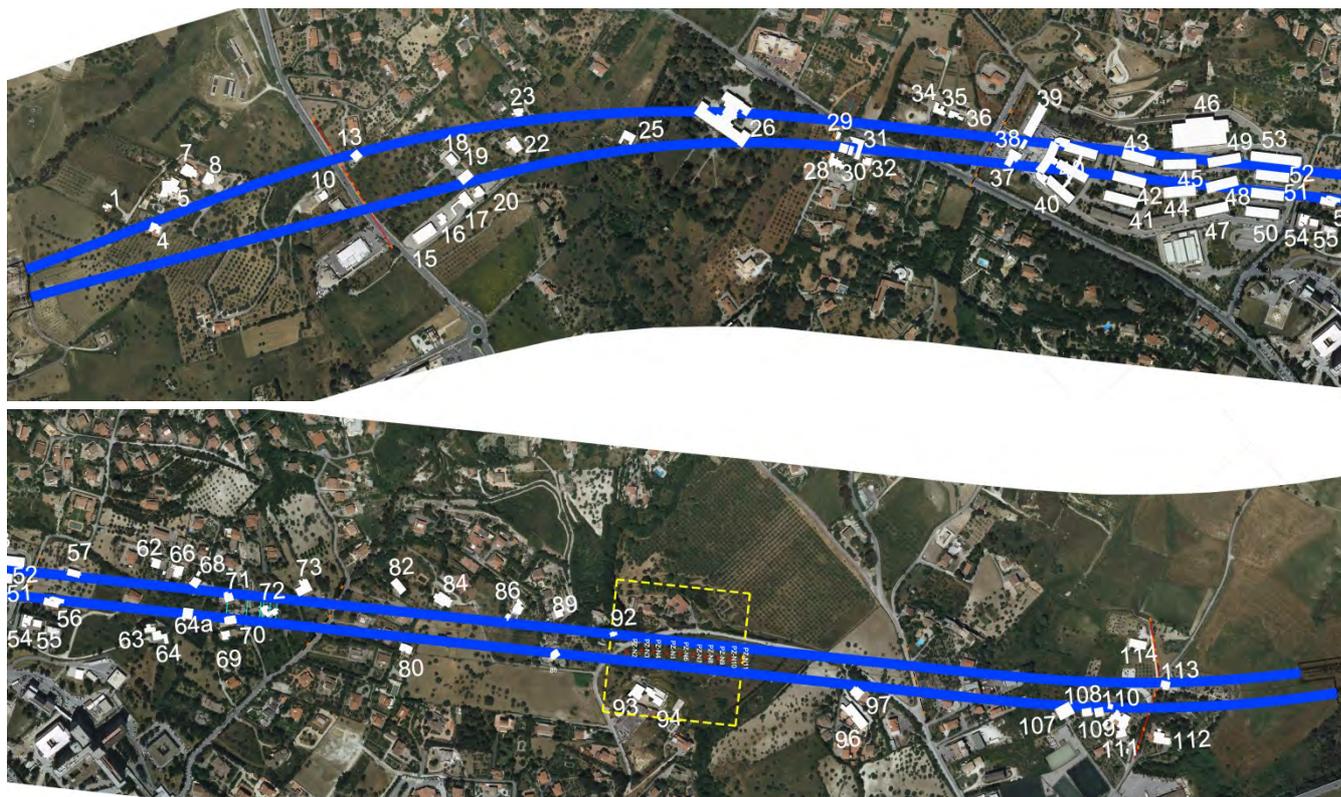
Figura 2.3: stralcio planimetrico con ubicazione degli edifici monitorati (evidenziati in bianco)

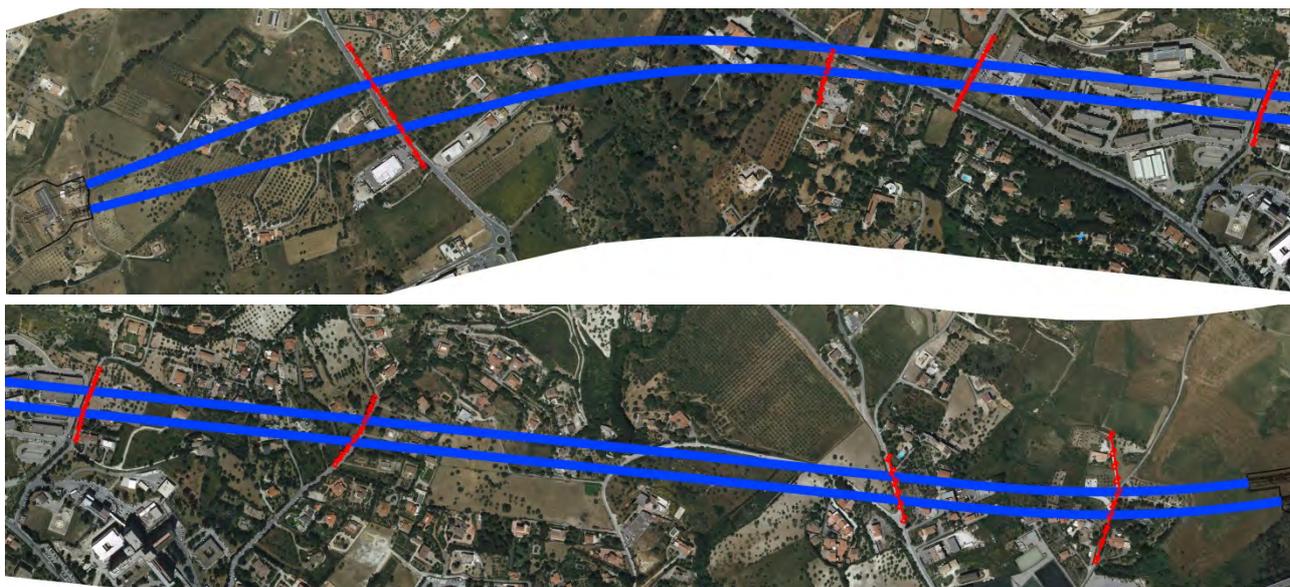
Figura 2.4: stralcio planimetrico con ubicazione degli stendimenti di subsidenza (rosso)

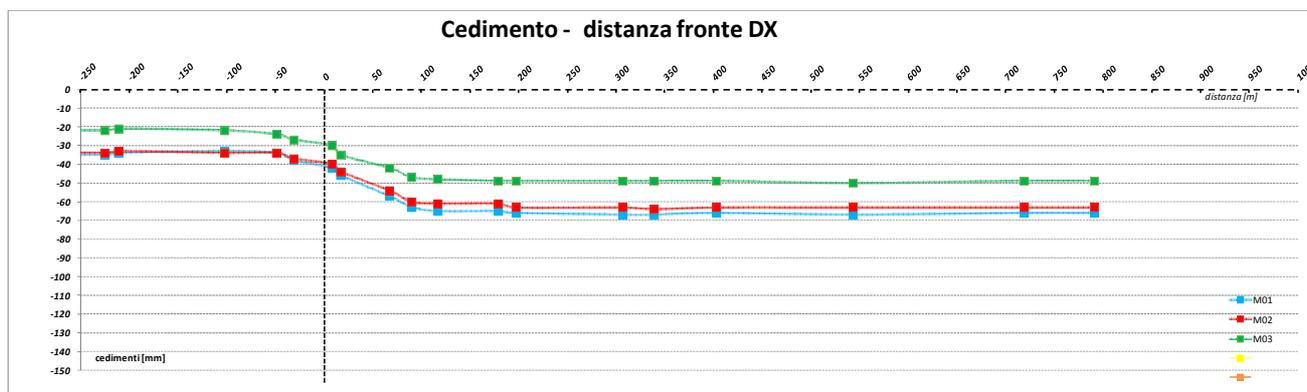
Figura 2.5: esempio di gestione e analisi grafica del dato topografico di un edificio

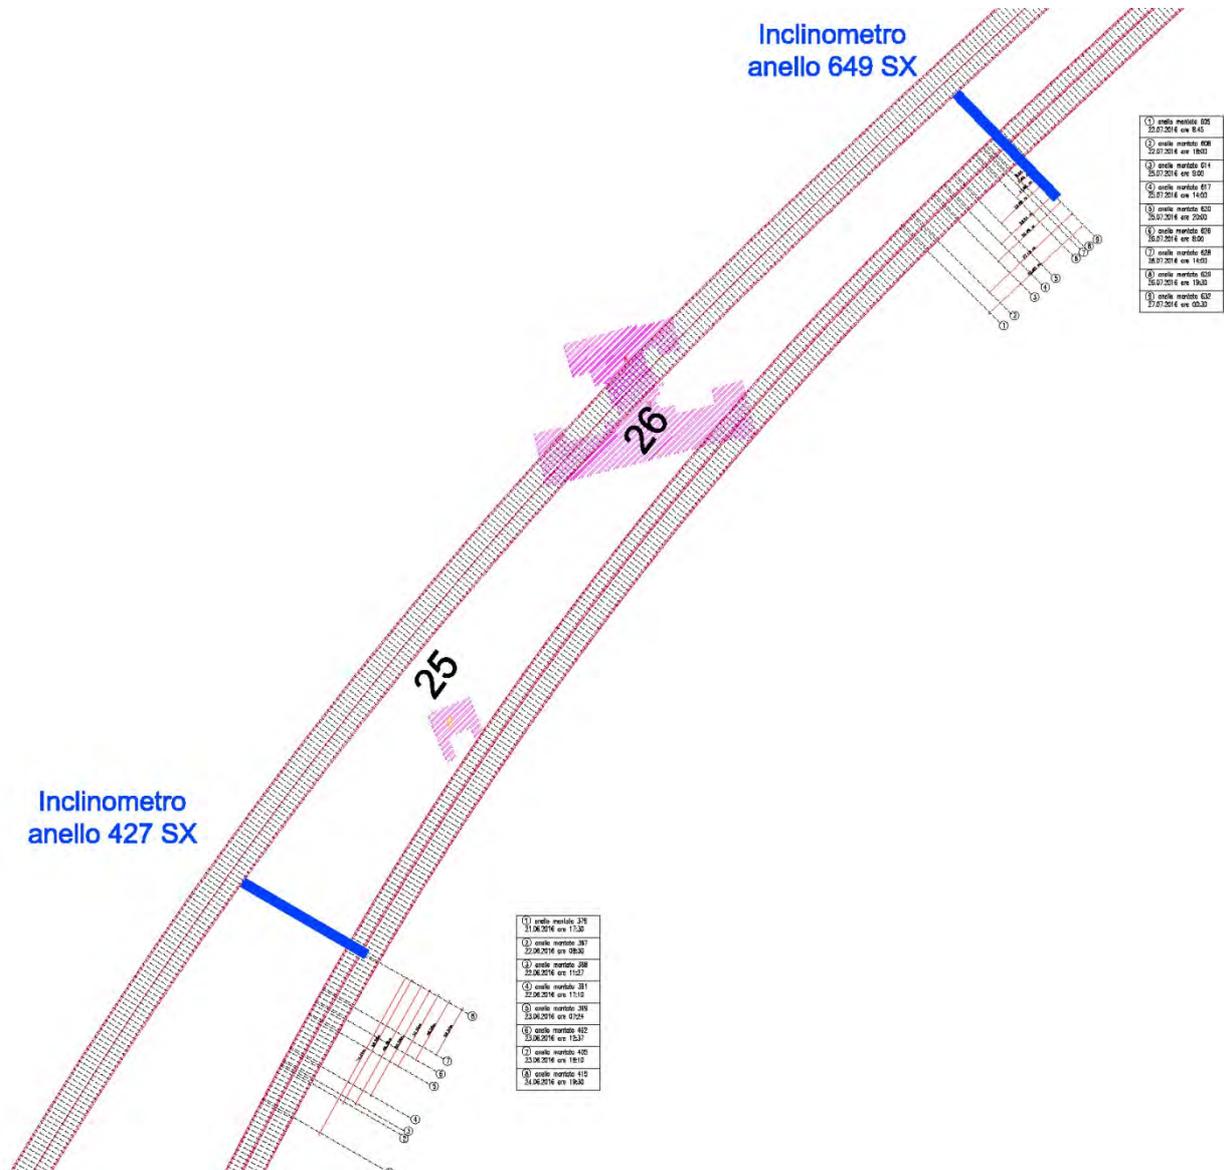
Figura 2.7: stralcio planimetrico con ubicazione inclinometri orizzontali.

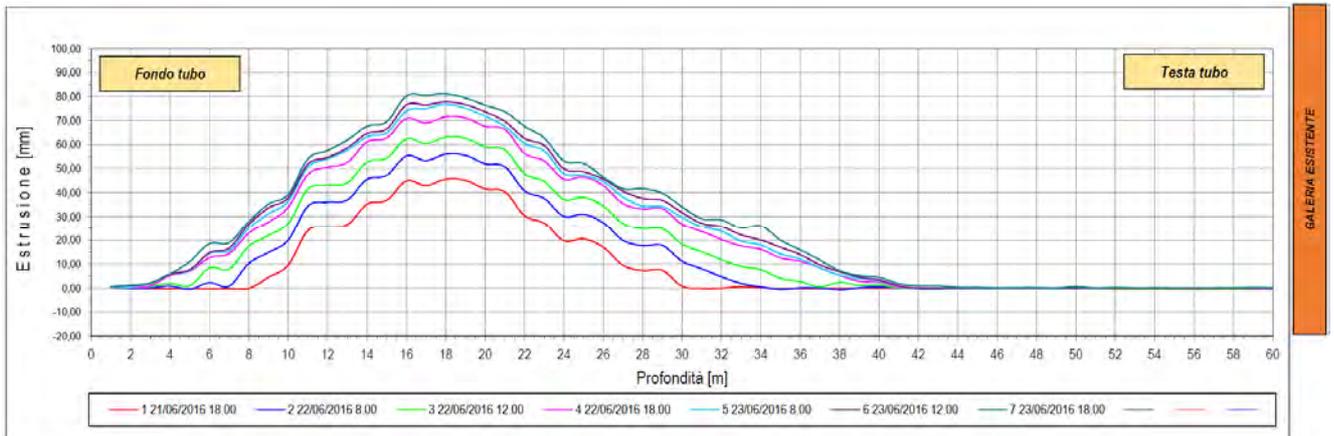
Di seguito si riporta l'elaborazione grafica dei dati inclinometrici in funzione della distanza dal paramento destro della canna SX

Figura 2.8: risultati deformazione inclinometrica anello 427

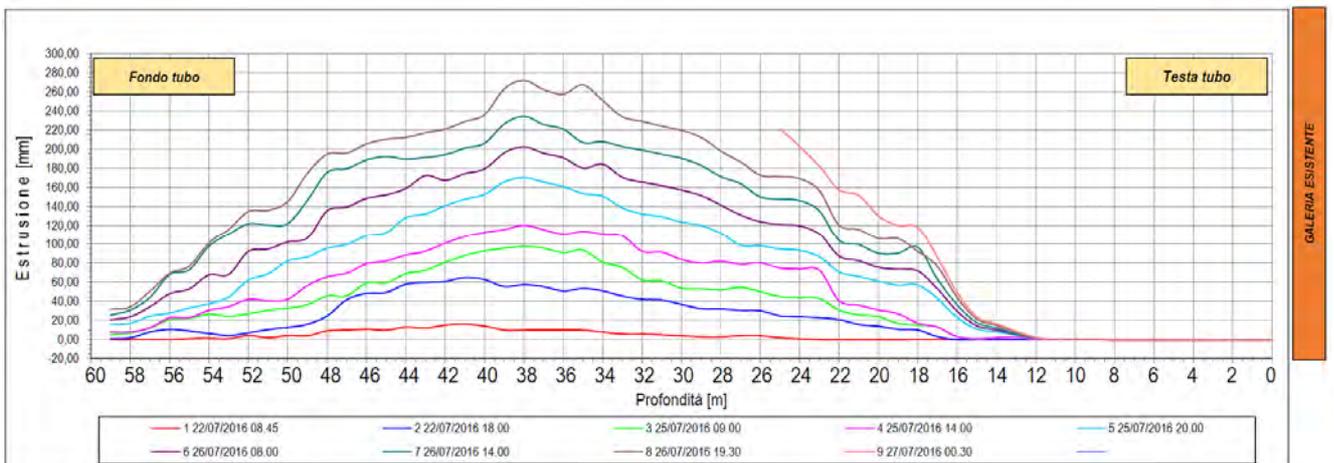
Figura 2.9: risultati deformazione inclinometrica anello 649

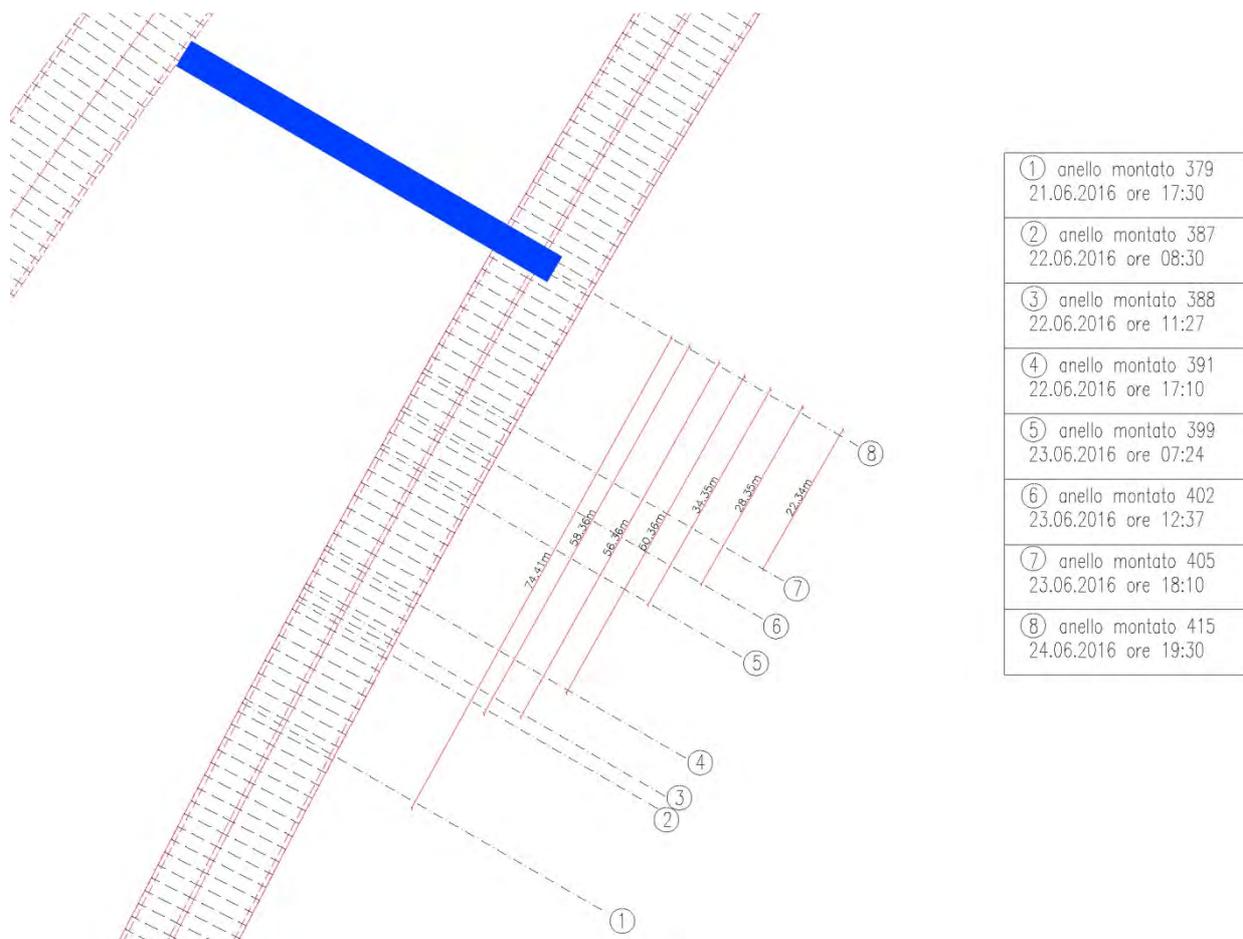
Figura 2.10: distanze del fronte in funzione delle varie misure effettuate – inclinometro 427.

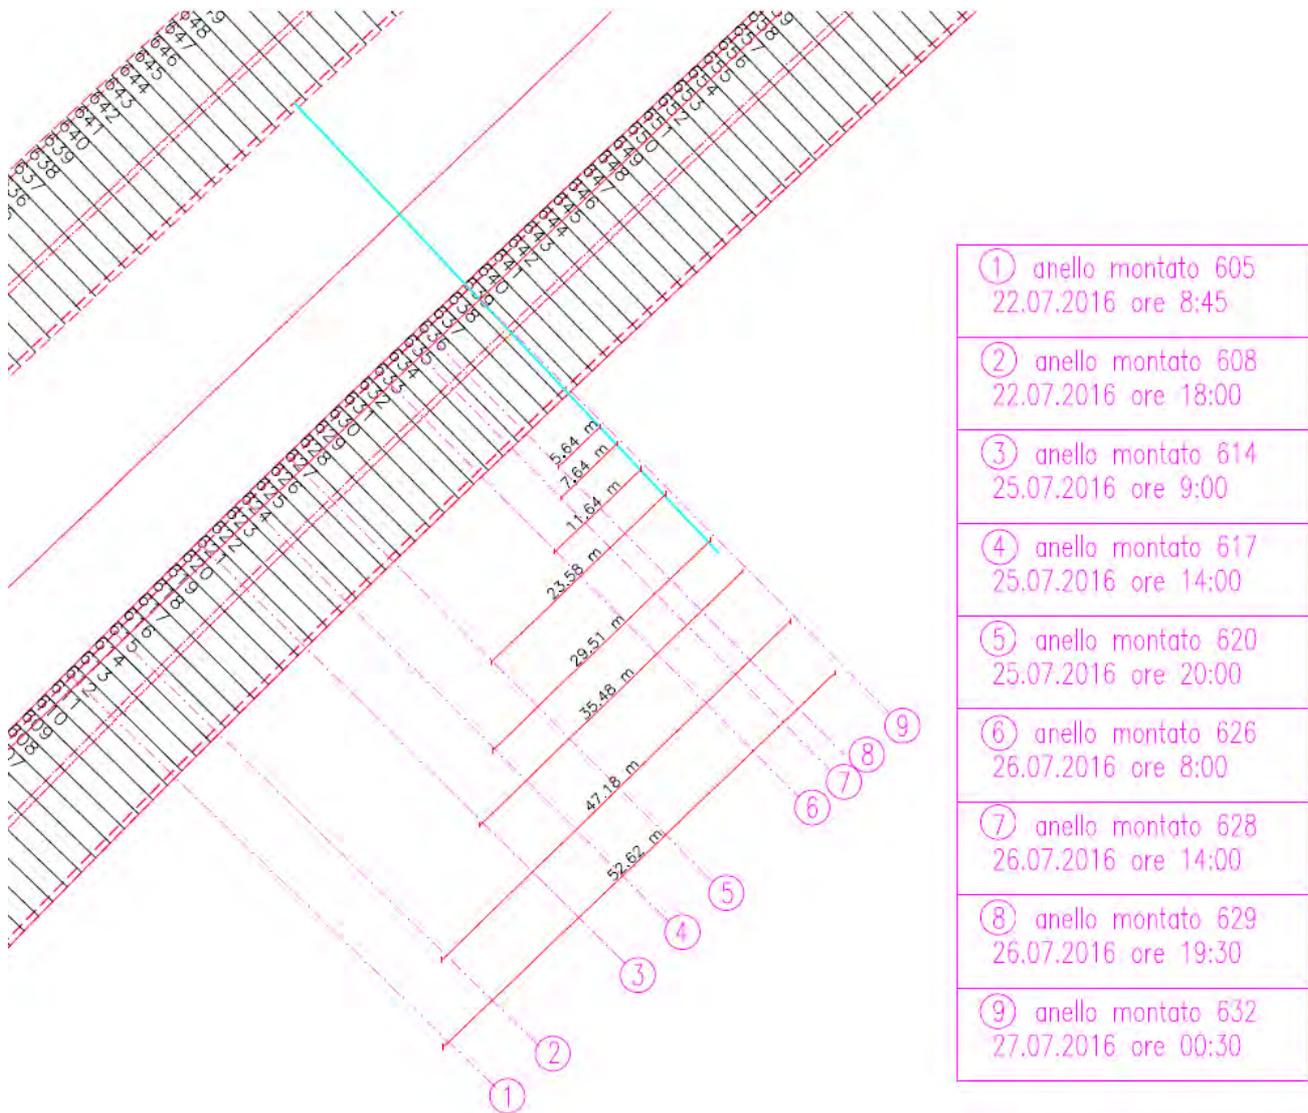
Figura 2.11: distanze del fronte in funzione delle varie misure effettuate – inclinometro 649.

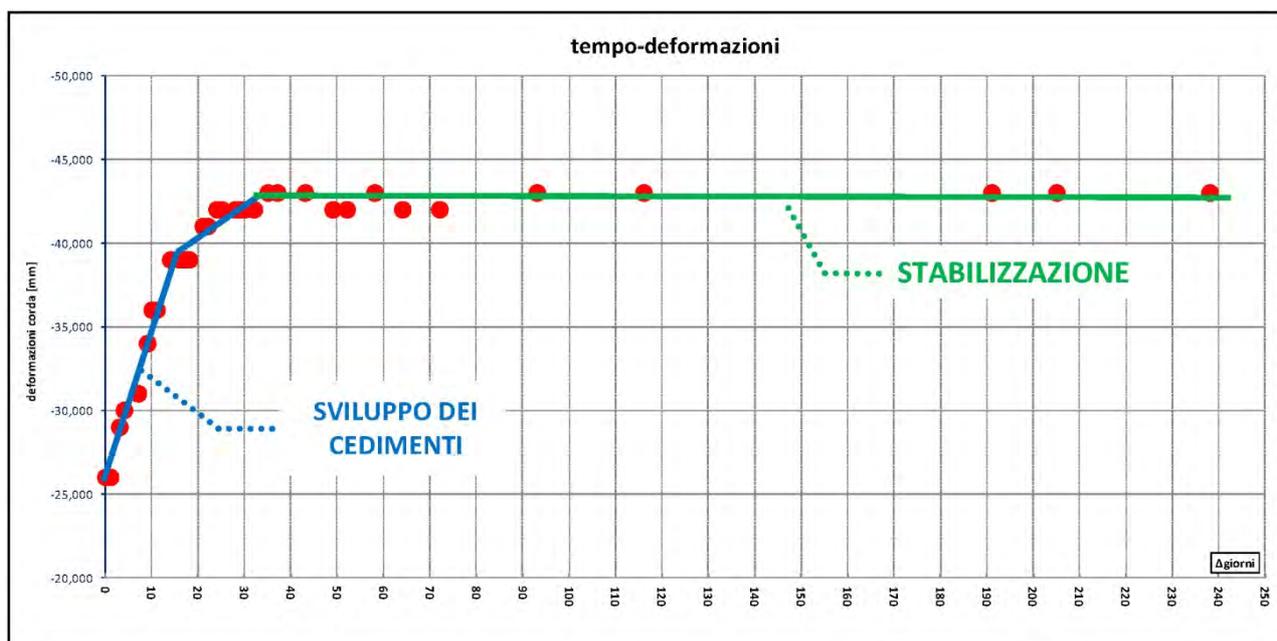
Figura 3.1: Evoluzione del cedimento nel tempo, esempio di fase di sviluppo e stabilizzazione

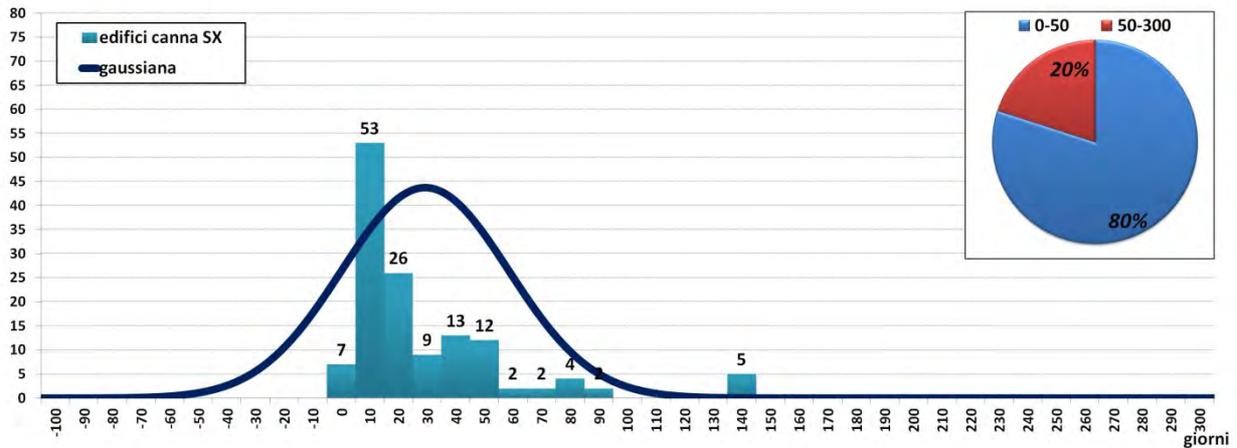
Figura 3.2: tempi per la stabilizzazione dei caposaldi di superficie – canna SX

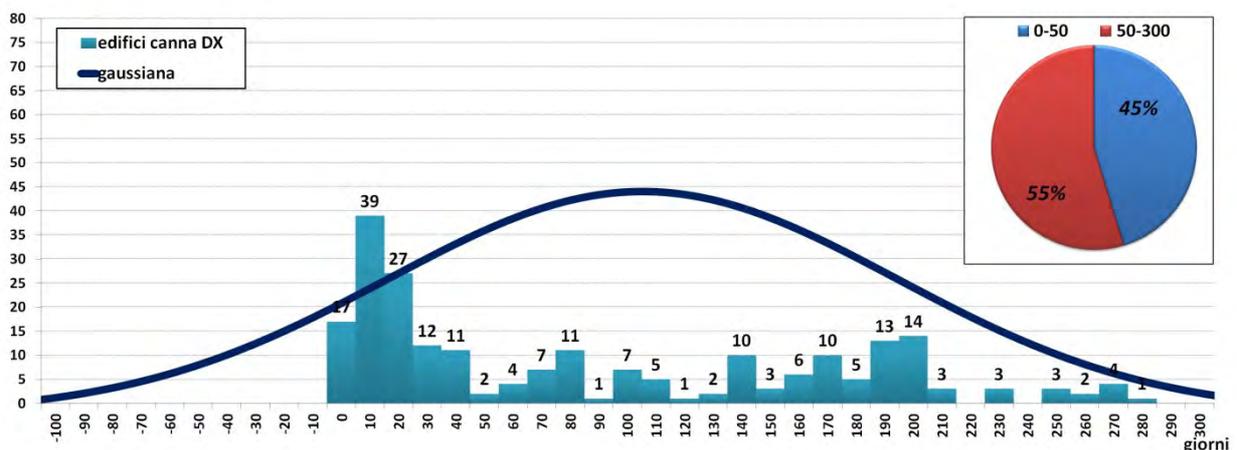
Discorso ben differente per quanto riguarda il dato topografico rilevato durante la realizzazione della canna destra. Lo scavo della seconda canna, riporta una distribuzione molto più eterogenea dei tempi di stabilizzazione, che mediamente presentano valori di gran lunga superiori rispetto a quelli riscontrati per la canna sinistra. Complessivamente, durante lo scavo della canna destra, sono stati valutati n°240 target di monitoraggio, distribuiti lungo lo sviluppo longitudinale della galleria naturale con un tempo di stabilizzazione che globalmente varia tra i 10 e i 200 giorni circa.

Figura 3.3: tempi per la stabilizzazione dei caposaldi di superficie – canna DX

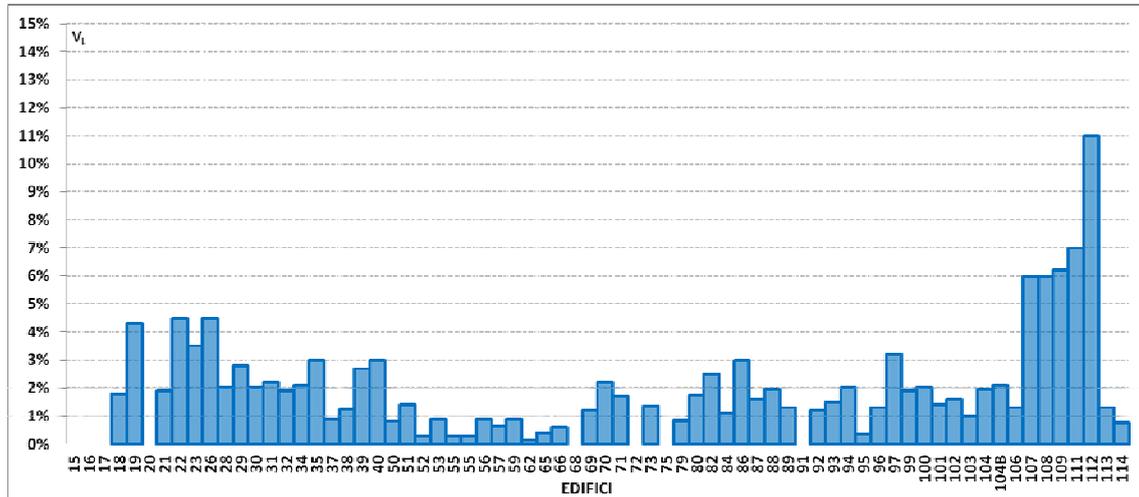
Figura 3.4: distribuzione volumi persi lungo la GN Caltanissetta – canna SX

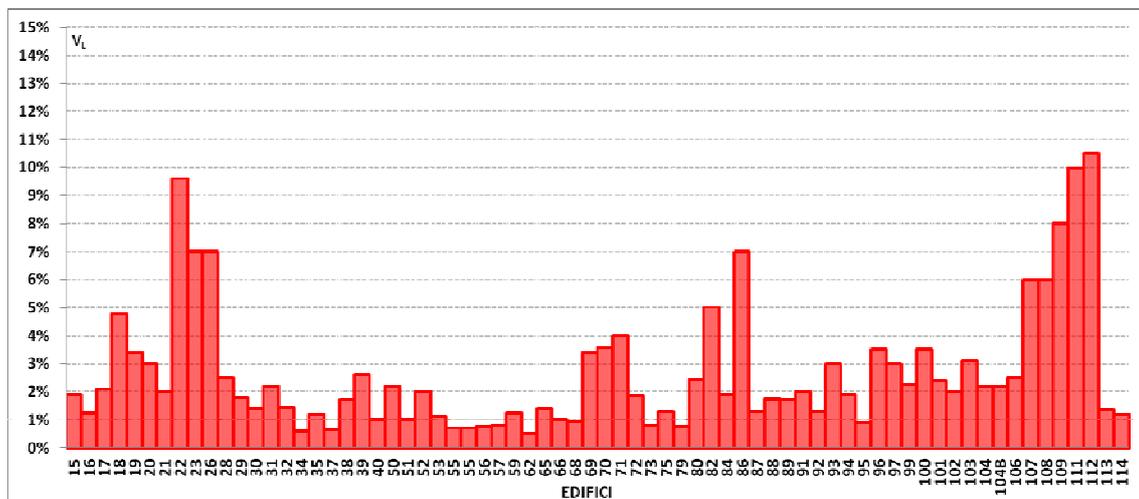
Figura 3.5: distribuzione volumi persi lungo la GN Caltanissetta – canna DX

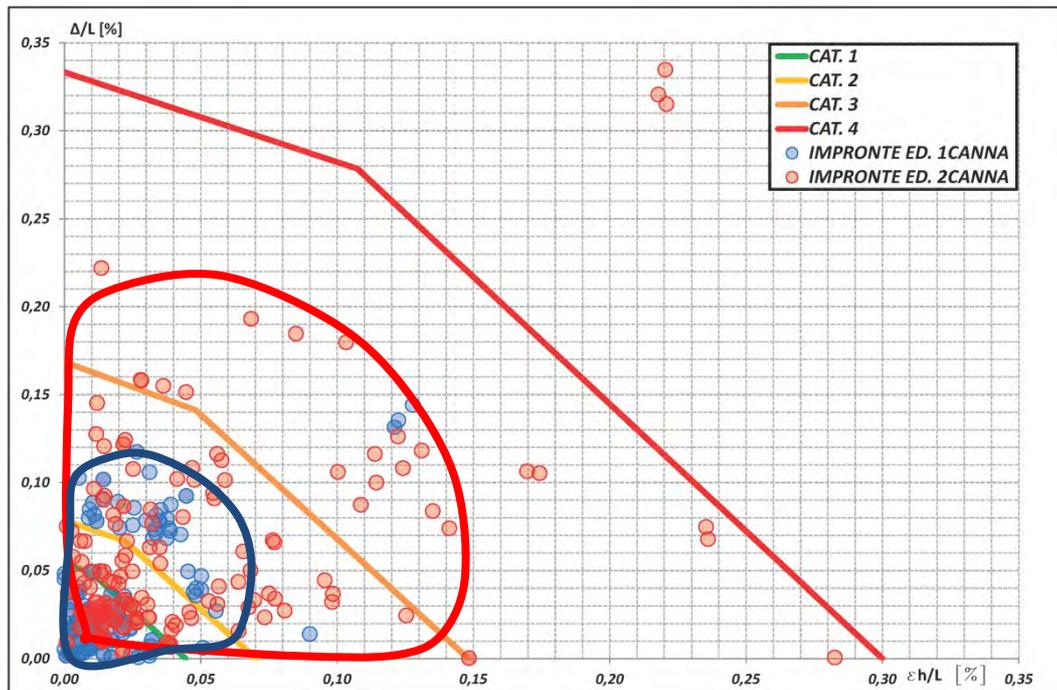
Dalla sovrapposizione degli effetti, è evidente lo spostamento verso categoria di danno maggiori, con lo scavo della seconda canna.

Figura 3.6: sovrapposizione della distribuzione delle impronte preesistenze

Con il passaggio della seconda canna, il potenziale danno medio, che principalmente si attestava tra le categorie 1 e 2, sconfinava in modo considerevole nella categoria 3, con il superamento di 3 edifici che ricadrebbero all'interno della delicata categoria 4-5.

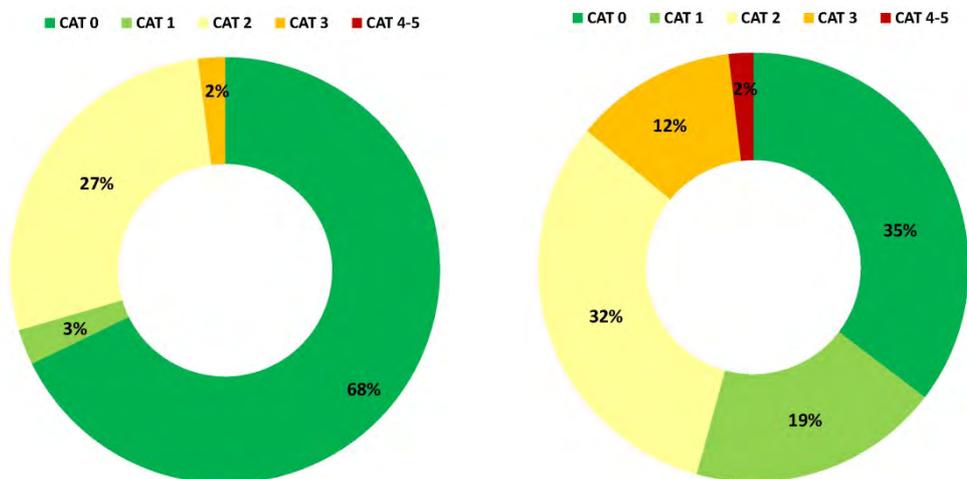
Dopo lo scavo della canna sinistra, circa il 70% delle impronte analizzate, ricadeva all'interno di una categoria di potenziale danno compresa tra cat.0 e cat.1, ovvero riconducibili a danni alle strutture lievi e/o trascurabili, questa percentuale scende al 54% successivamente lo scavo del fronte destro.

Per contro, successivamente allo scavo della seconda canna, la cat. 3 riporta un aumento di circa il 10% e si presenta l'insorgenza di impronte ricadenti in cat.4-5 (2%)

Figura 3.7: percentuale categoria di danno – canna SX e Canna DX

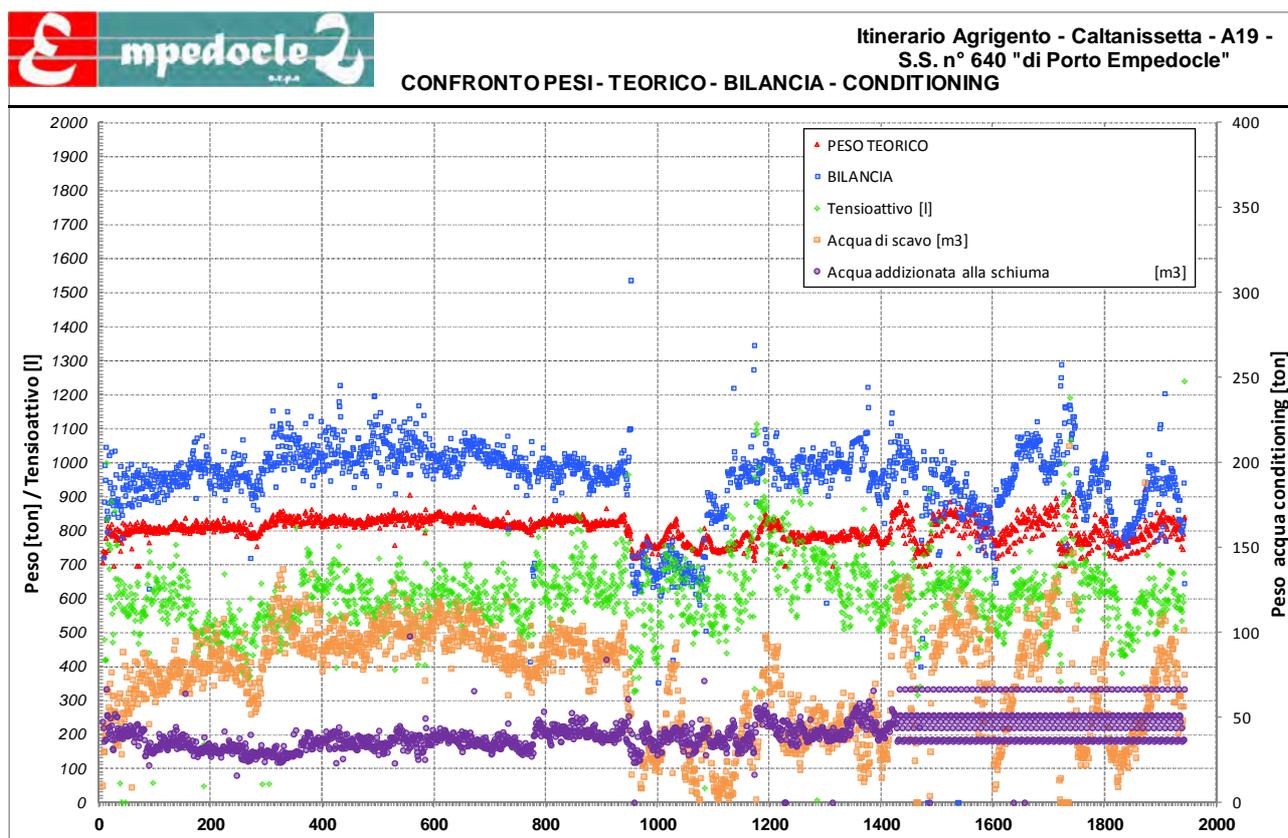
Figura 3.8: confronto tra peso estratto bilancia e teorico e conditioning canna SX

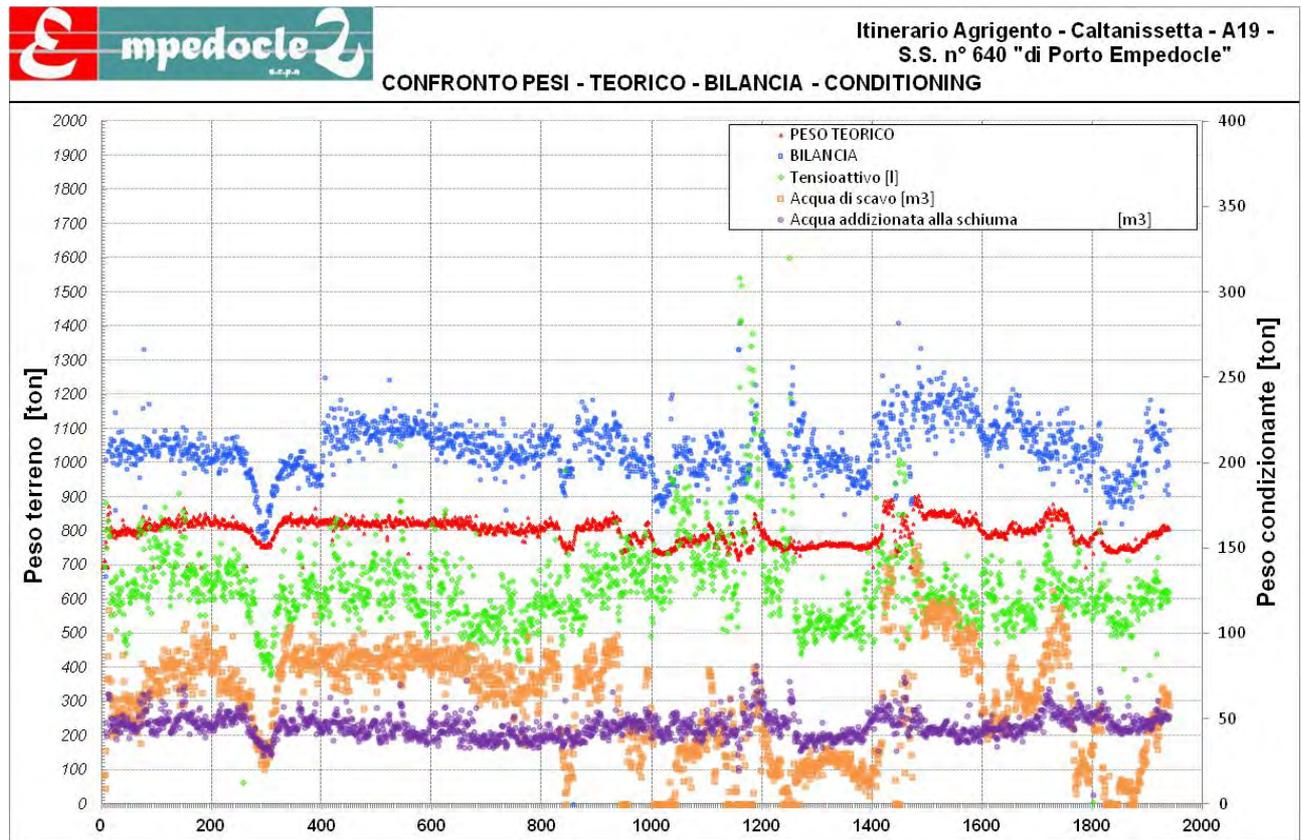
Figura 3.9: confronto tra peso estratto bilancia e teorico e conditioning anelli canna DX

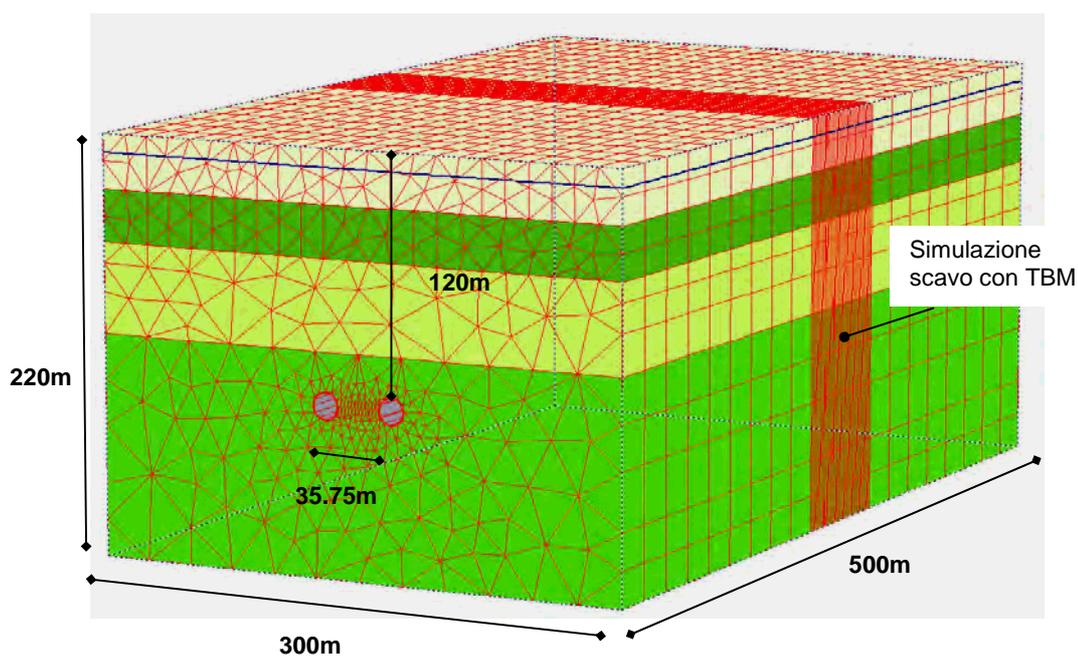
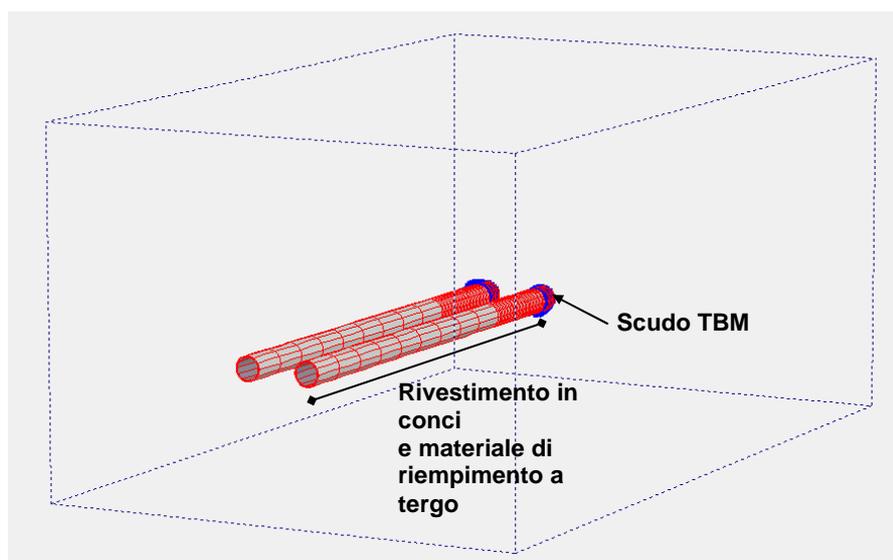
Figura 4.1: modello di calcolo agli elementi finiti implementato con Plaxis 3D Tunnel2.4

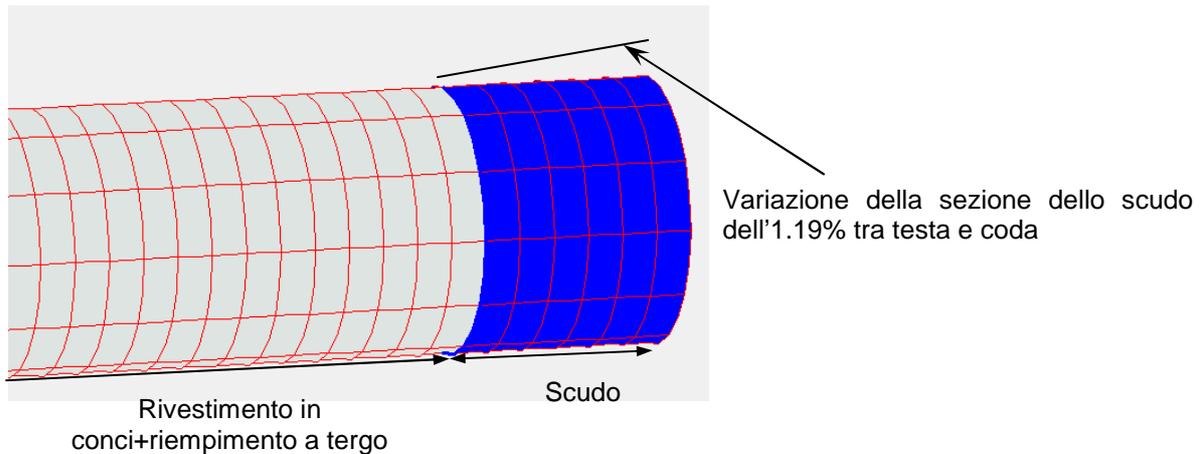
Lo scudo è schematizzato nel modello di calcolo mediante elementi bidimensionali tipo "piastra" ai quali è stata assegnata una legge di comportamento elastica lineare definita dal modulo di Young dell'acciaio (spessore 7cm). Per simulare la perdita di volume dovuta alla conicità della TBM si applica un parametro (contraction) che, nel piano prescelto, impone la riduzione del diametro della sezione scavata sul bordo della quale sono state installate le piastre. Il parametro da introdurre indica in percentuale il rapporto tra l'area "persa" e l'area iniziale della sezione. Per il caso in esame, lungo lo scudo, si ha una variazione del diametro di 9cm corrispondente ad una variazione percentuale della sezione dell'1.19%. Ad ogni avanzamento della fresa (2.0m) occorre pertanto applicare un fattore di riduzione dello 0.198% alle 6 sezioni dello scudo.

Figura 4.4: valori di "contraction" per simulare la conicità dello scudo

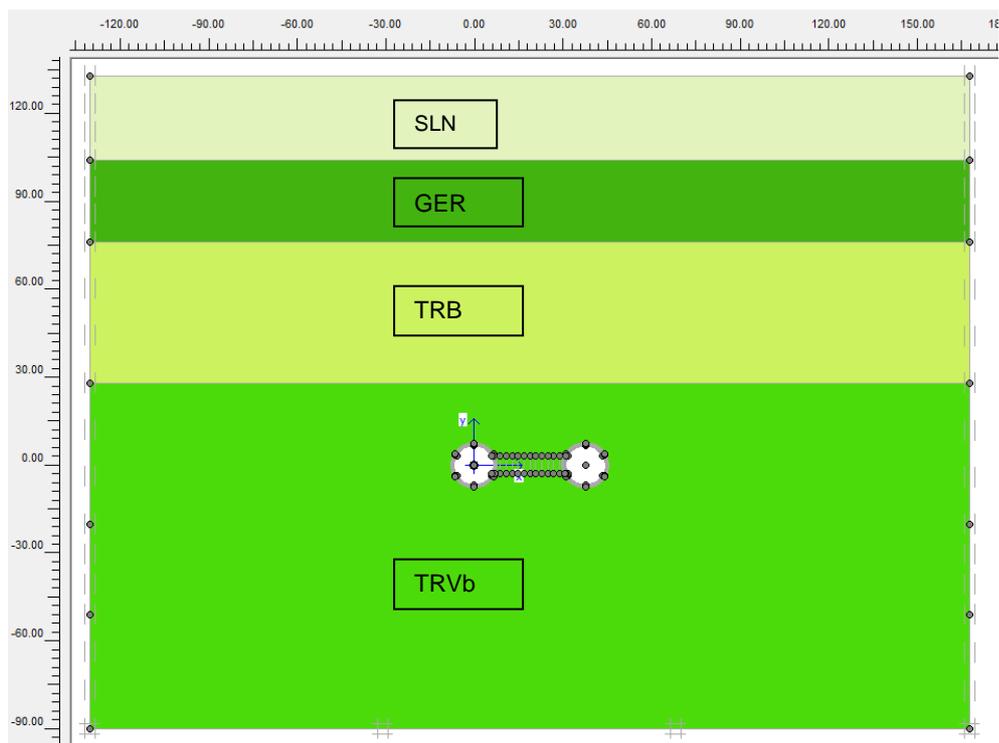
Nella figura seguente si riporta il profilo stratigrafico utilizzato nel modello di calcolo geotecnico.

Figura 4.6: stratigrafia di riferimento

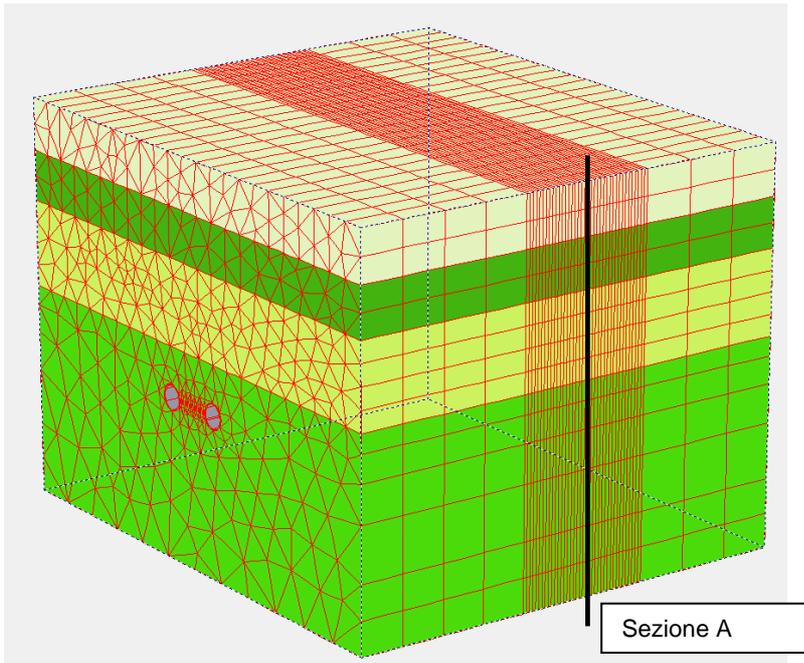
Figura 4.7: sezione di riferimento per l'analisi dei risultati (Sezione A)

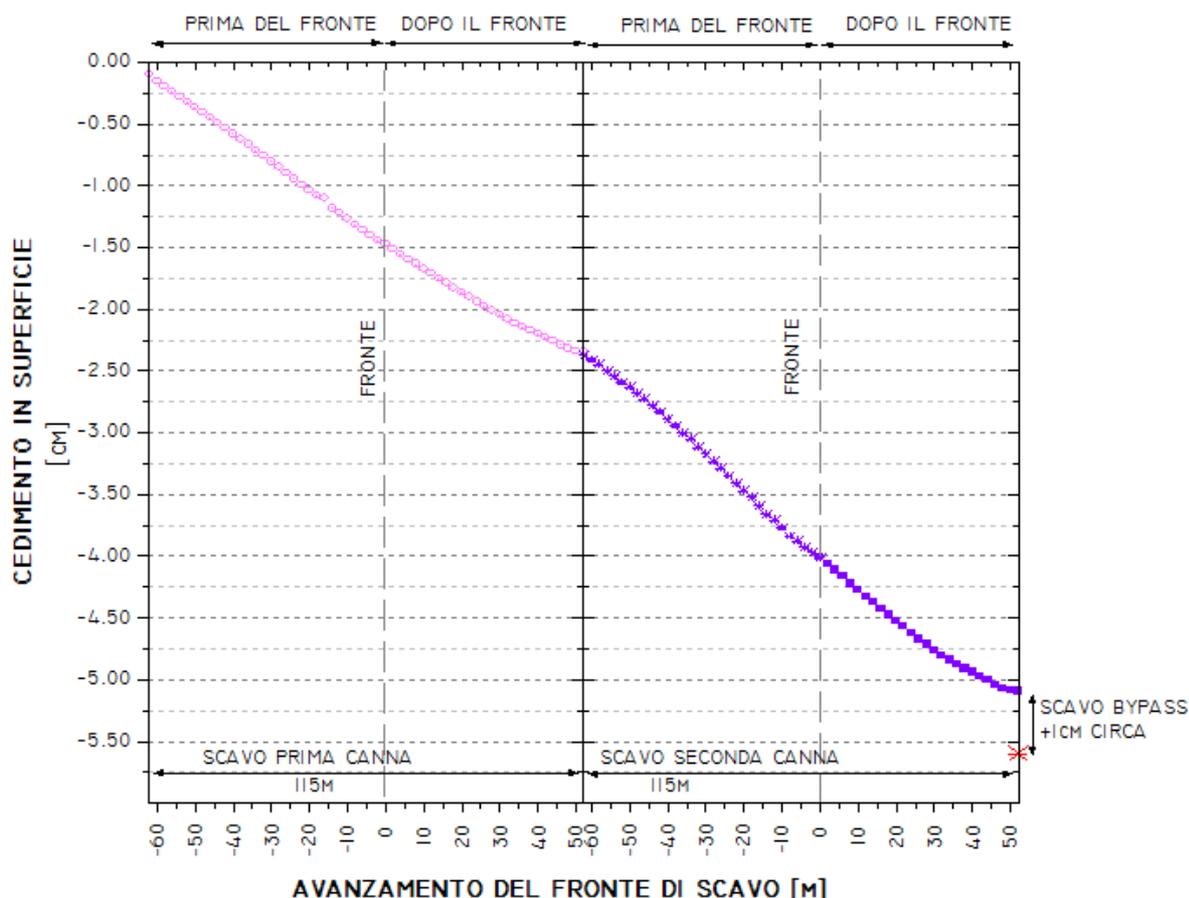
Le subsidenze in superficie risentono del passaggio del fronte di scavo a più di 60m circa prima e dopo la sezione di riferimento.

Figura 4.8: cedimenti in superficie all'avanzare del fronte di scavo (nodo A)

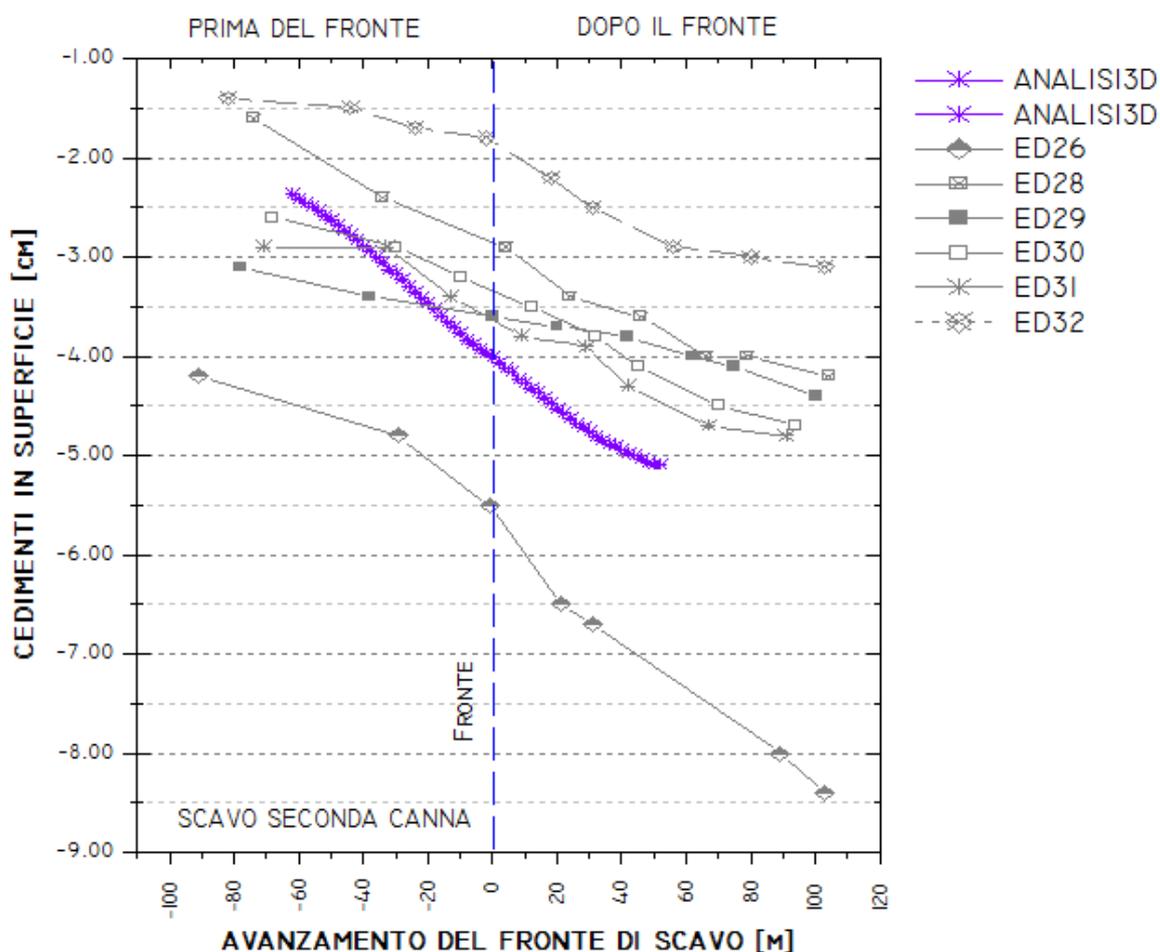
Figura 4.9: cedimenti in superficie all'avanzare del frontedi scavo della canna dx (nodo A)

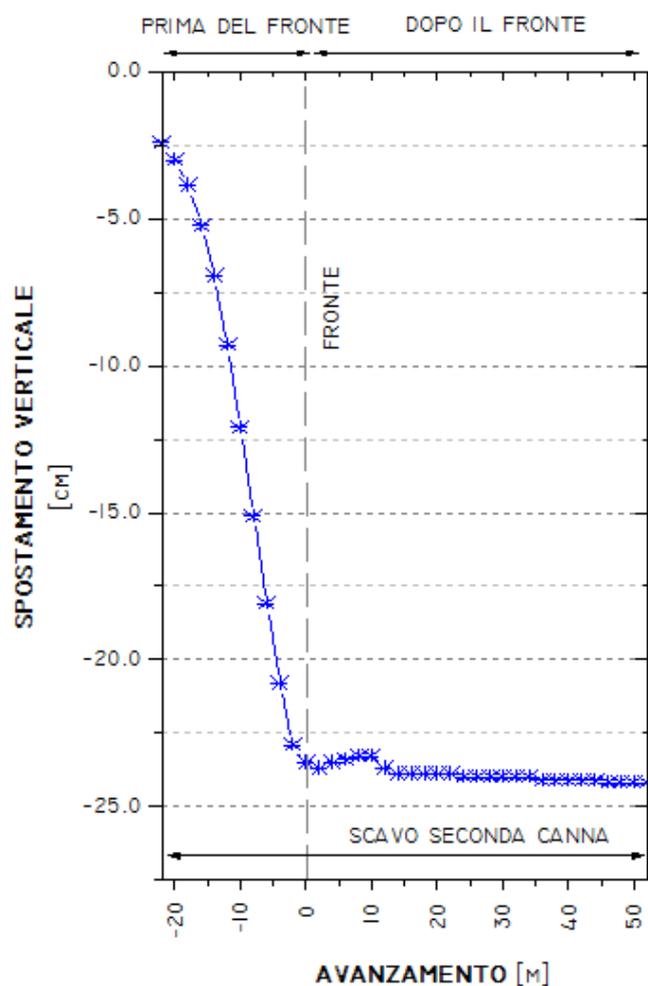
Figura 4.10: cedimenti in chiave di calotta all'avanzare del fronte di scavo della canna dx (nodo B)

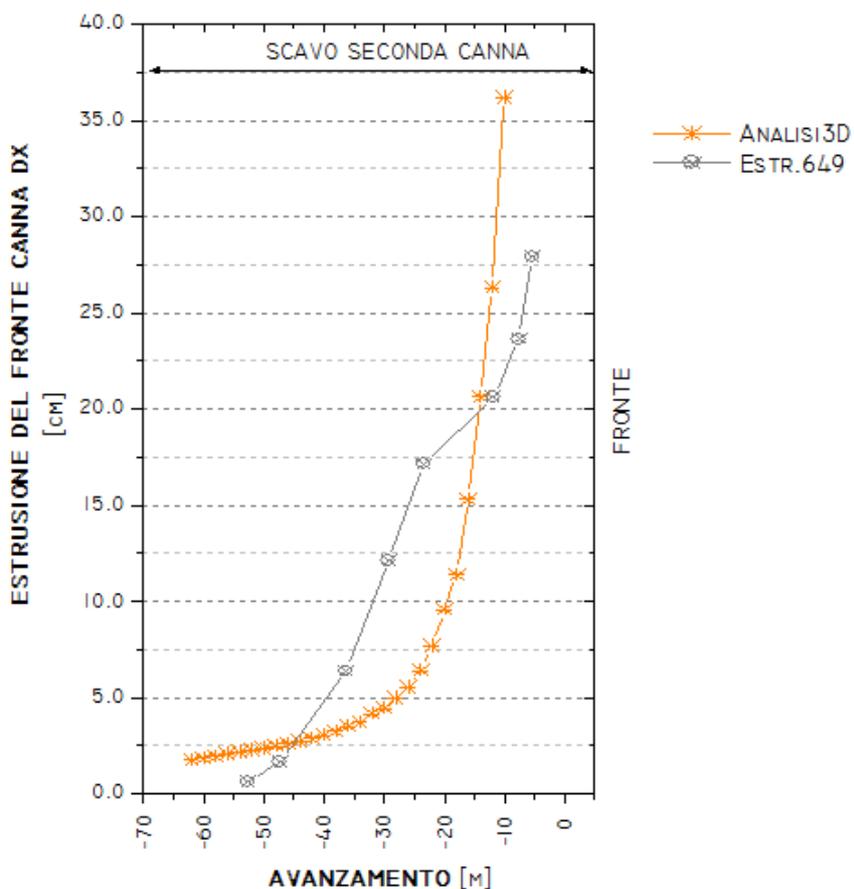
Figura 4.11: estrusione del fronte all'avanzare dello scavo della canna dx
