S.S. N° 640 "DI PORTO EMPEDOCLE"

VARIANTE TECNICA N°4

GALLERIA NATURALE CALTANISSETTA

Relazione Geotecnica giustificativa

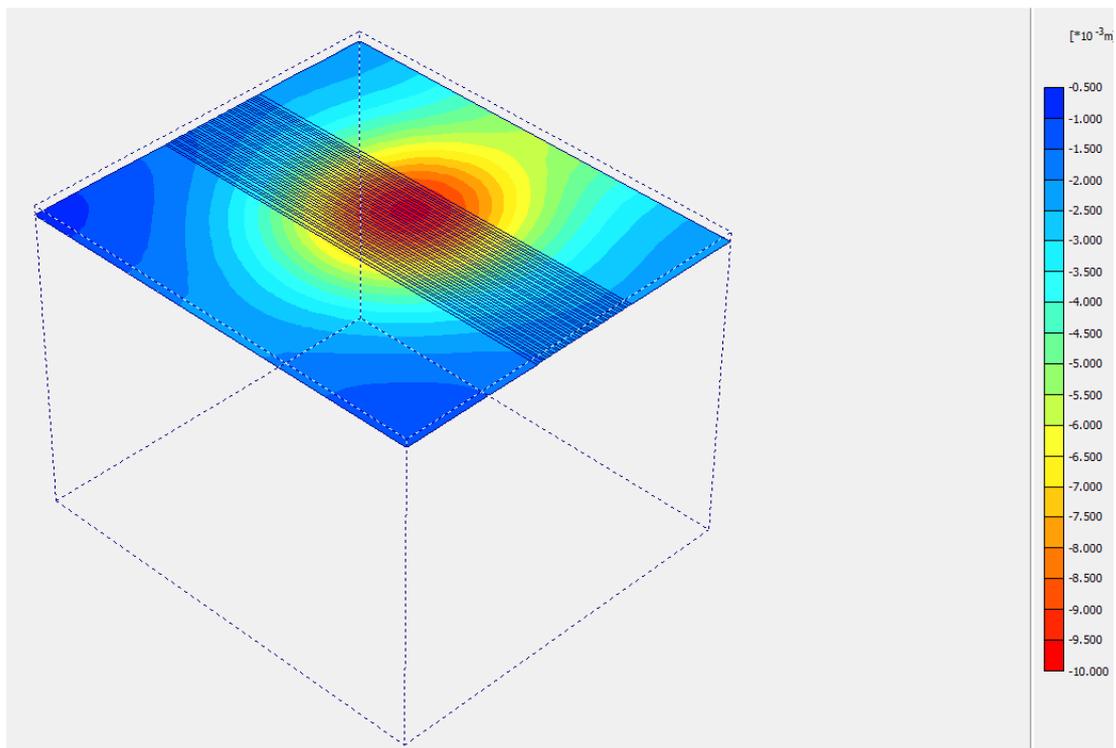
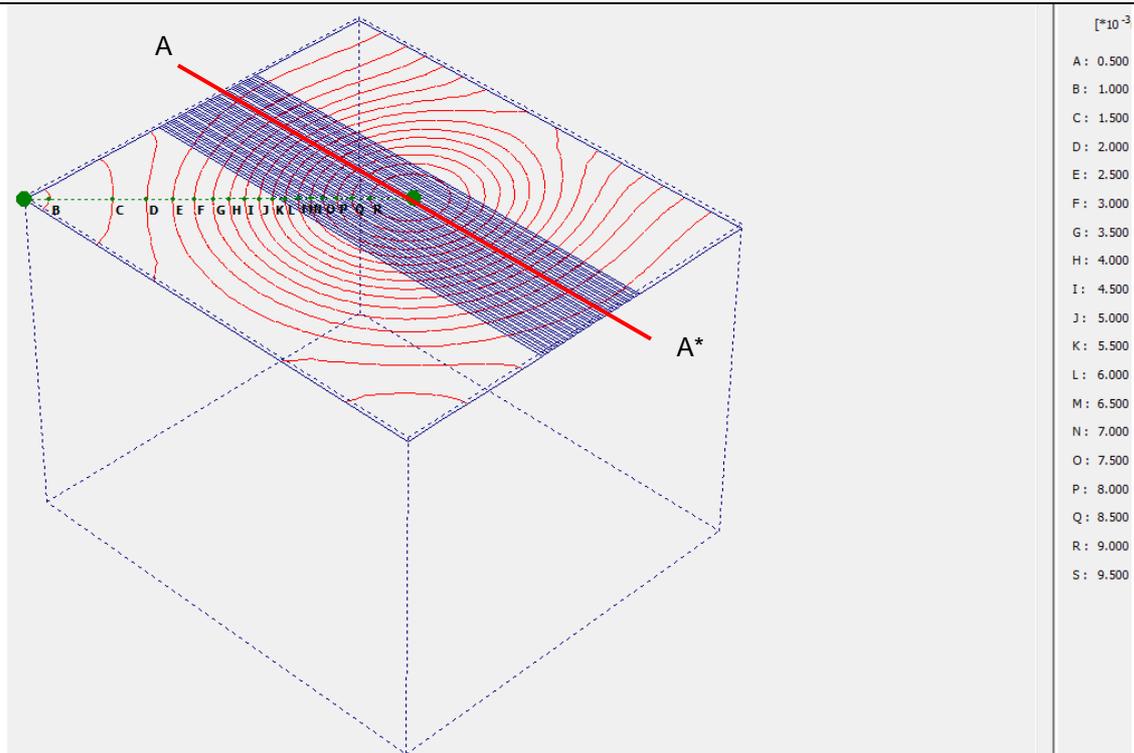
Figura 4.12: subsidenze in superficie dovute allo scavo del bypass carrabile

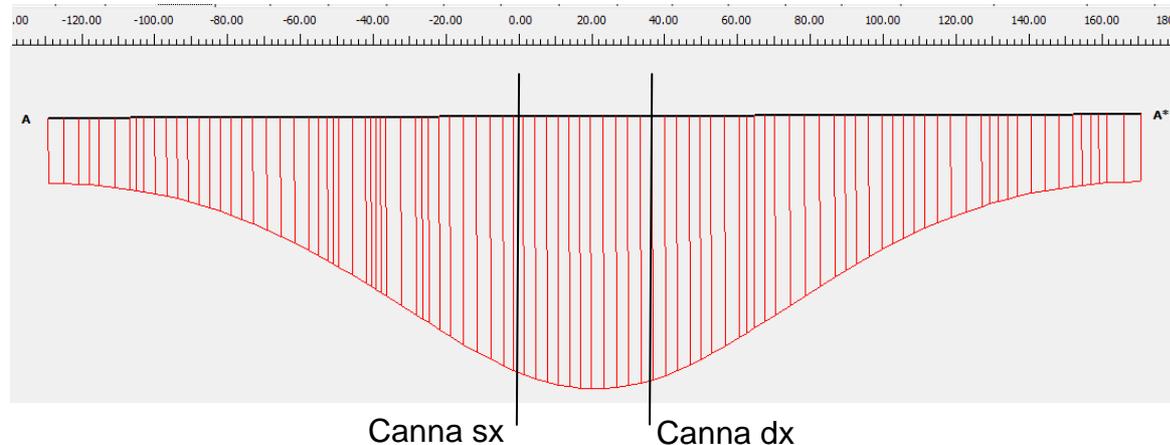
Sezione A-A\* Subsidenza dovuta allo scavo del bypass: max 1cm

Figura 4.13: subsidenze in superficie

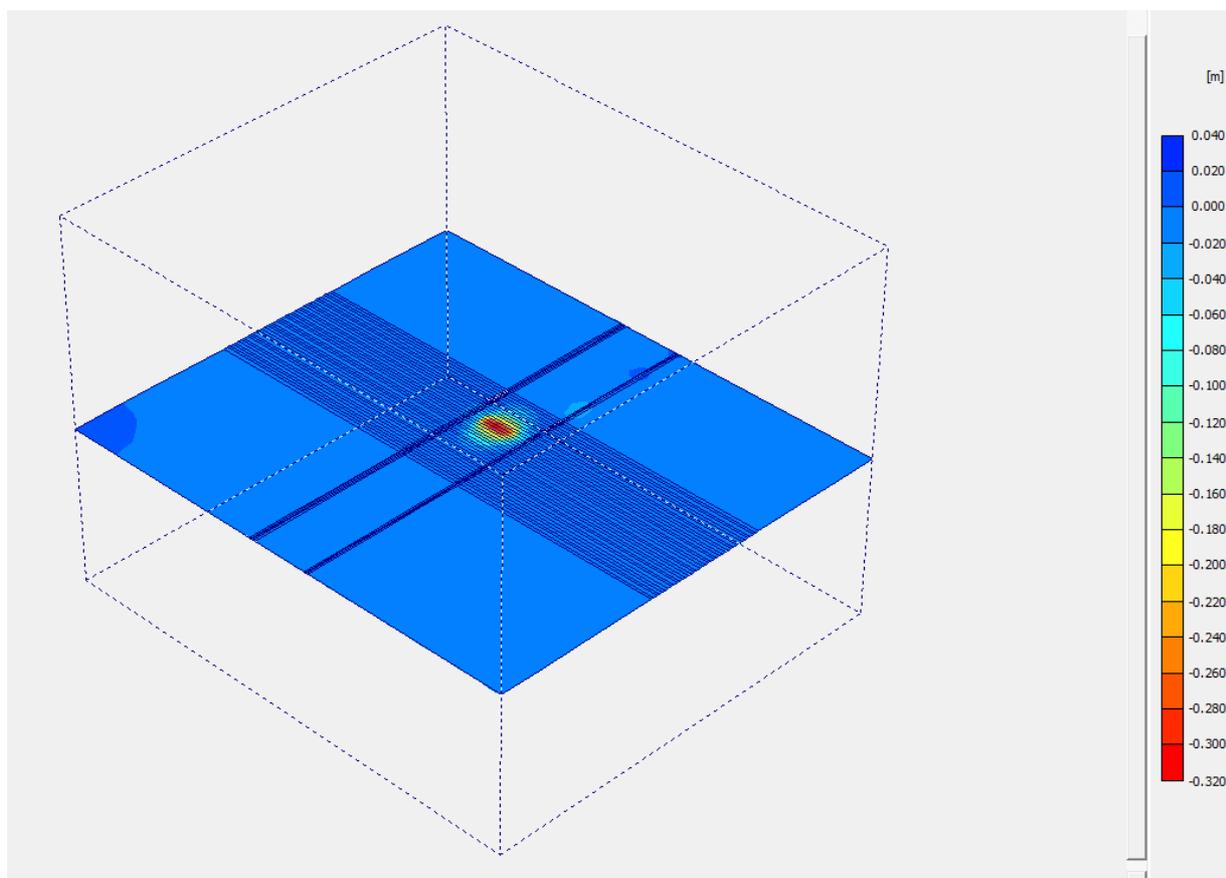
Figura 4.14: spostamenti verticali a quota calotta galleria dovute allo scavo del bypass carrabile a quota calotta galleria

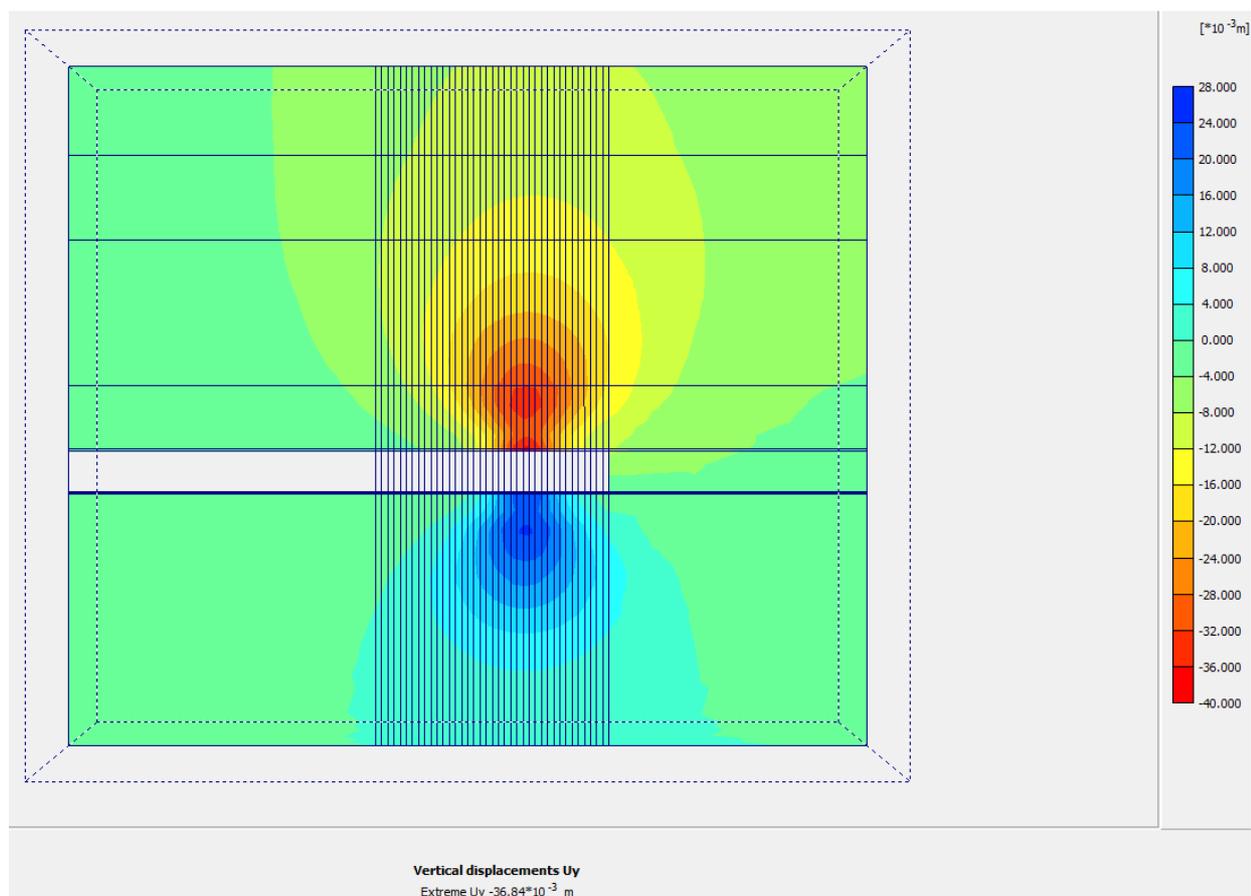
Figura 4.15: spostamenti verticali dovuti allo scavo del bypass carrabile in asse canna sx

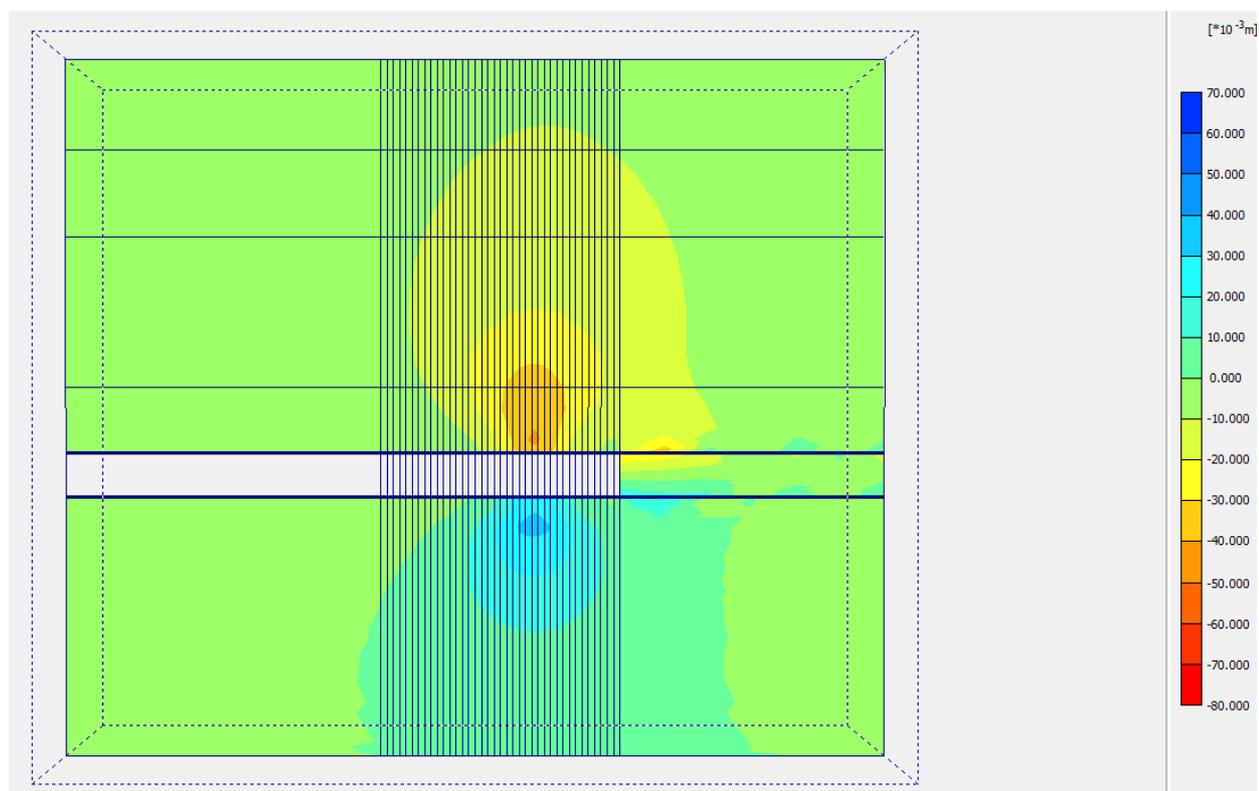
Figura 4.16: spostamenti verticali dovuti allo scavo del bypass carrabile in asse canna dx

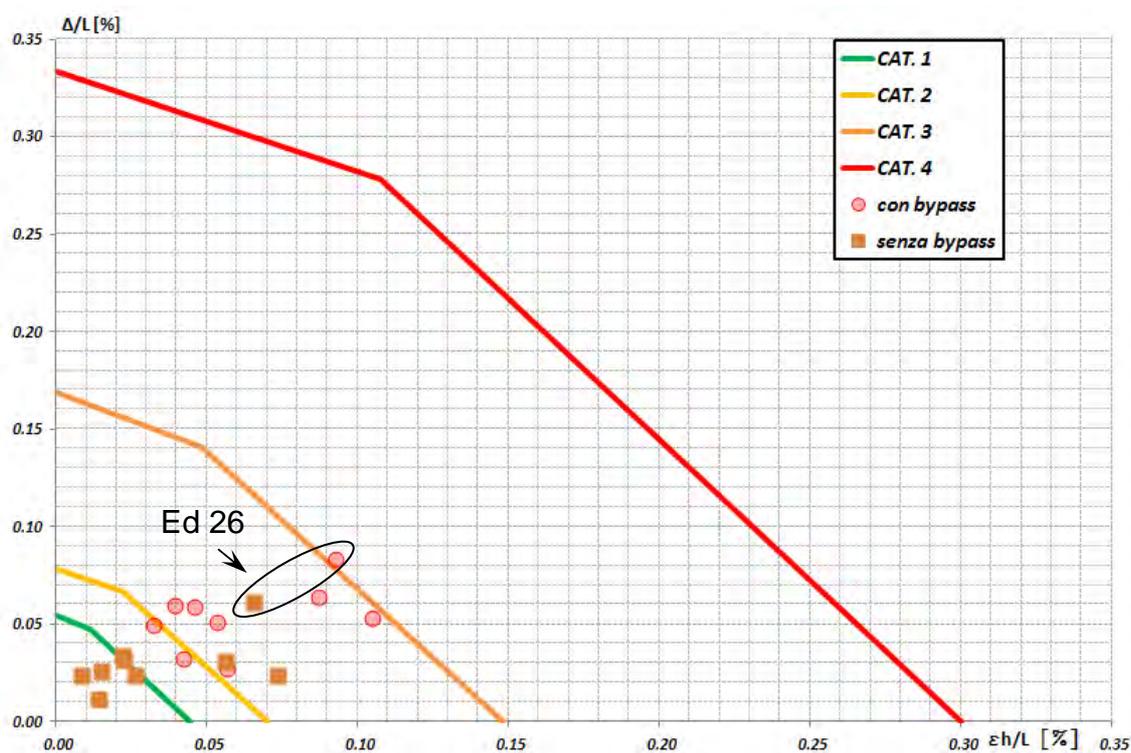
Nelle figure seguenti si confrontano i grafici di Burland con le impronte degli edifici prima e dopo lo scavo del bypass per gli edifici ritenuti più critici (edificio 26, e da 37 a 53). Dall'analisi dei risultati emerge che gli edifici che si trovano in condizioni di criticità dopo lo scavo della galleria peggiorano la loro condizione e, in alcuni casi, passano alla categoria di danno più gravosa. Questa considerazione risulta particolarmente chiara osservando il grafico sottostante.

Figura 4.17: grafico di Burland con la dispersione delle impronte degli edifici ubicati nelle aree sensibilmente critiche a seguito dello scavo delle due canne della galleria e del successivo scavo del bypass

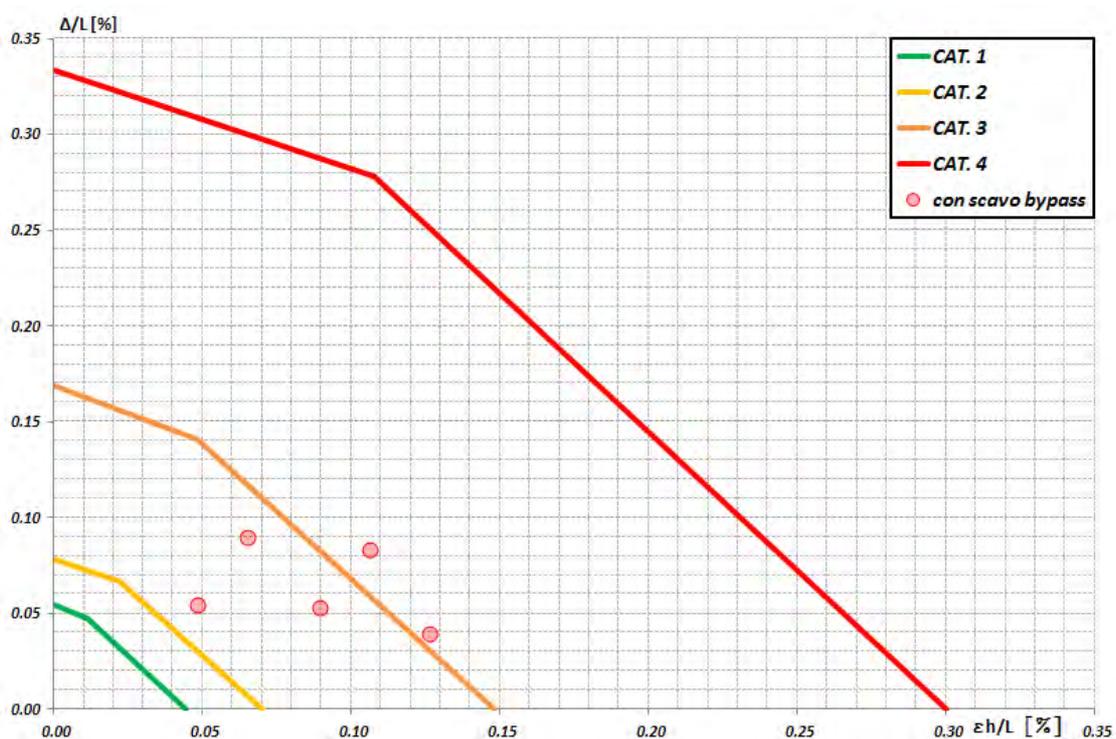
Figura 4.18: grafico di Burland per il bypass a pk 13+501.33 (edifici 15,16,17,18,19)

Dai grafici precedenti, valutati a partire dal cedimento calcolato in presenza dei bypass, si osserva che le classi di danno sono elevate, con alcuni edifici che si posizionano addirittura in categoria 4/5 (danni elevati con conseguenti importanti lavori di riparazione). Considerando che, in fase di PVT, i valori attesi sono stati superati dai valori effettivamente misurati in sito, è possibile che tale riscontro si verifichi anche con lo scavo dei bypass (in particolare nelle zone più critiche) con ulteriore aggravio degli effetti deformativi sugli edifici esistenti.

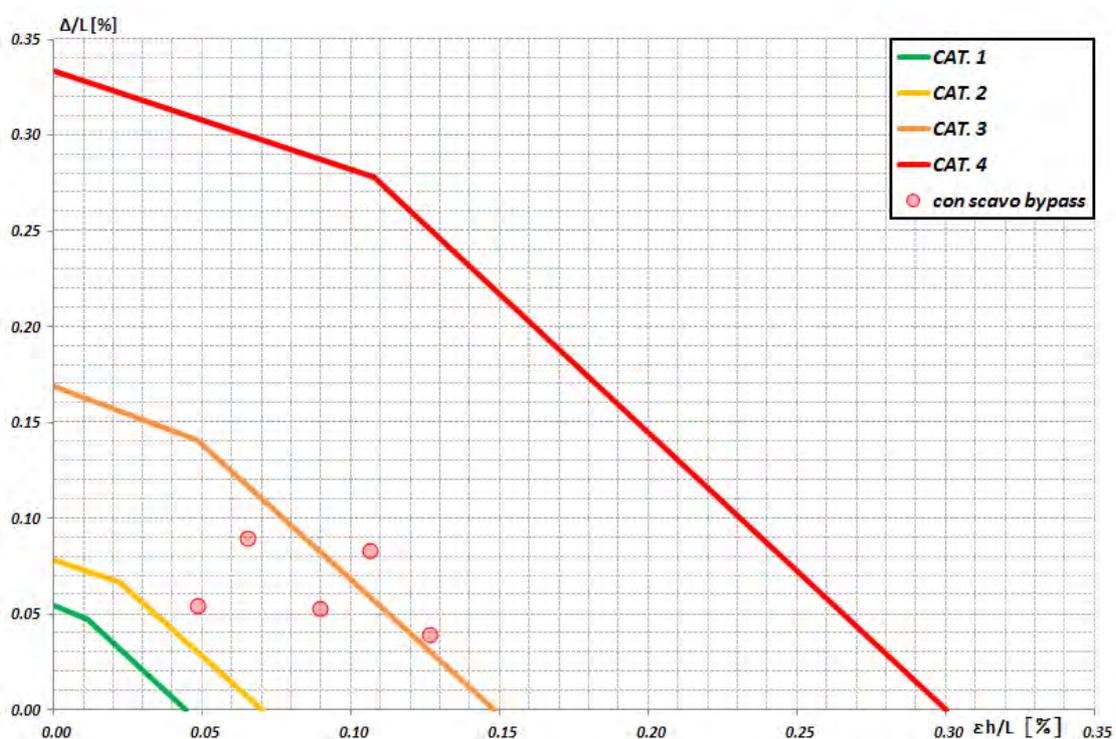
Figura 4.19: grafico di Burland per il bypass a pk 13+795.56 (edifici 20,21,22,23)

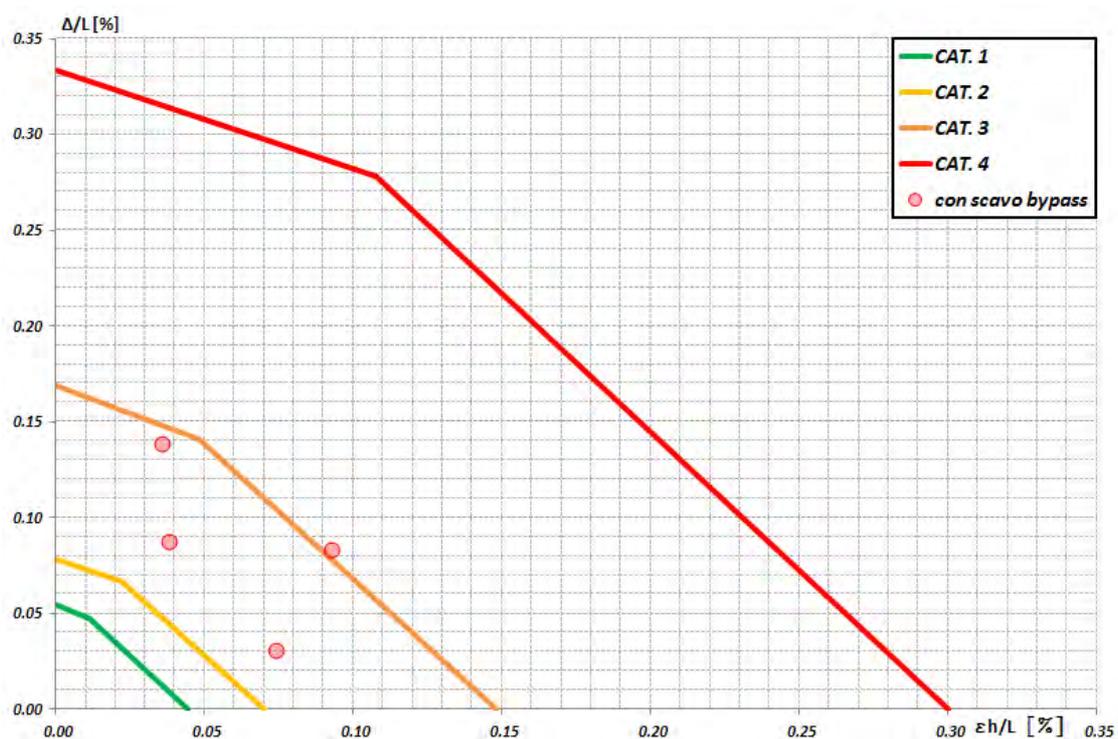
Figura 4.20: grafico di Burland per il bypass a pk 14+086.56 (edifici 26,28,29,30)

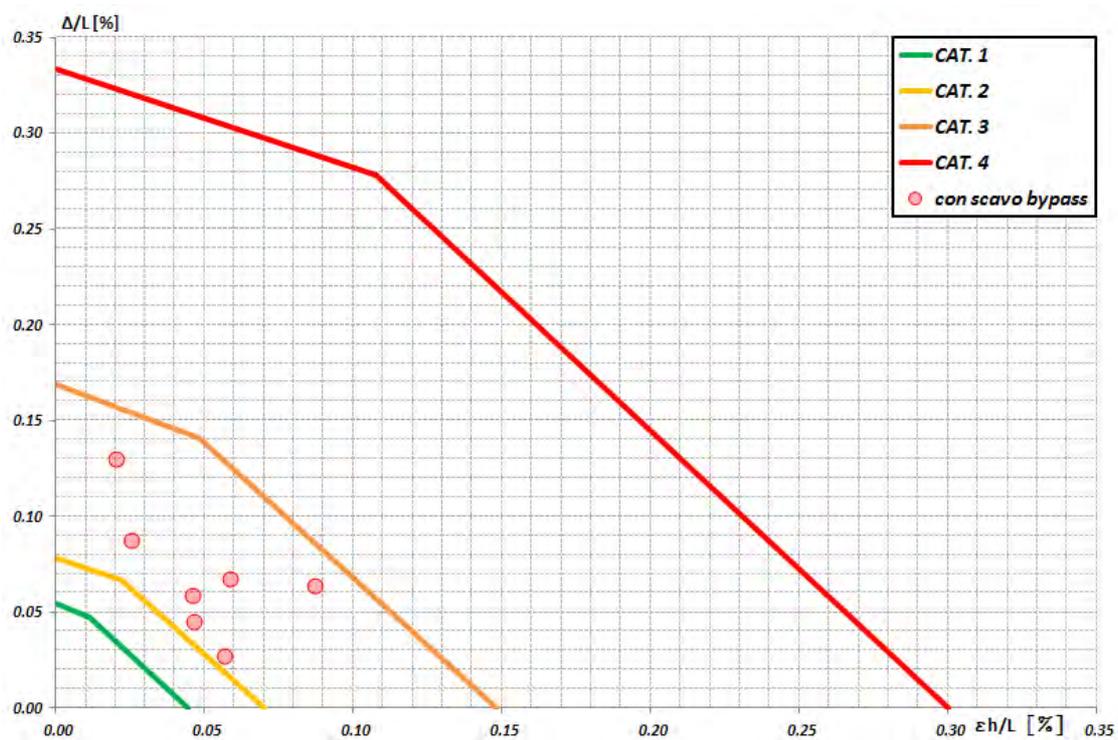
Figura 4.21: grafico di Burland per il bypass a pk 14+381.09 (edifici 31,32,34,35,37,38,39)

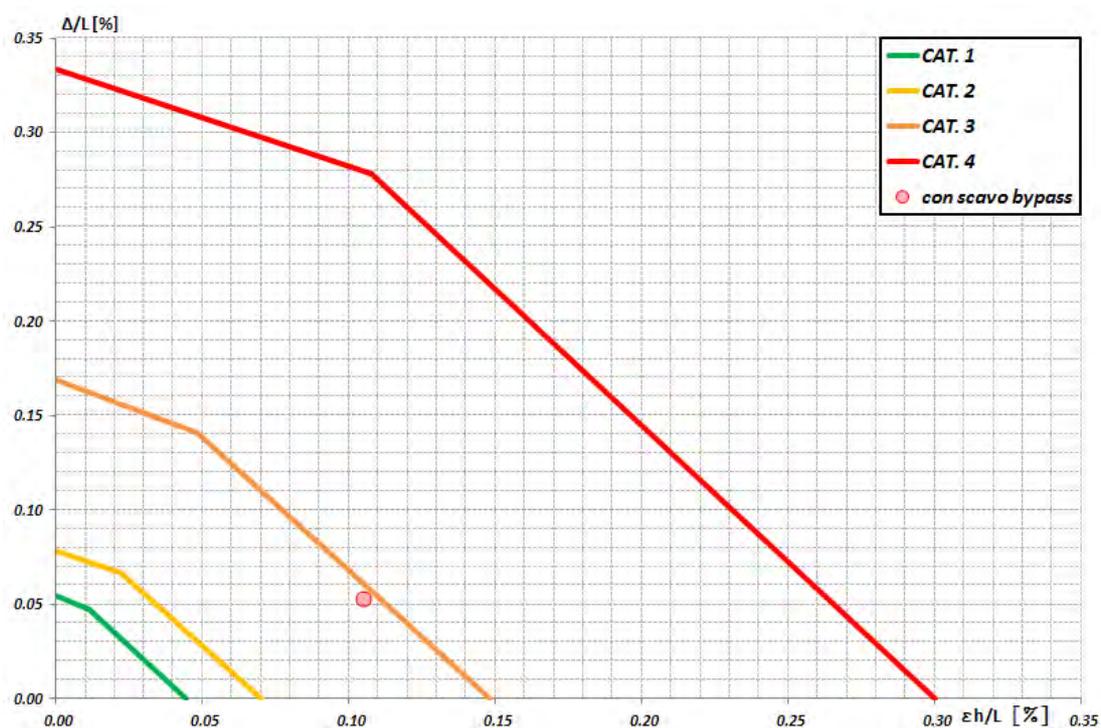
Figura 4.22: grafico di Burland per il bypass a pk 14+681.09 (edificio 40)

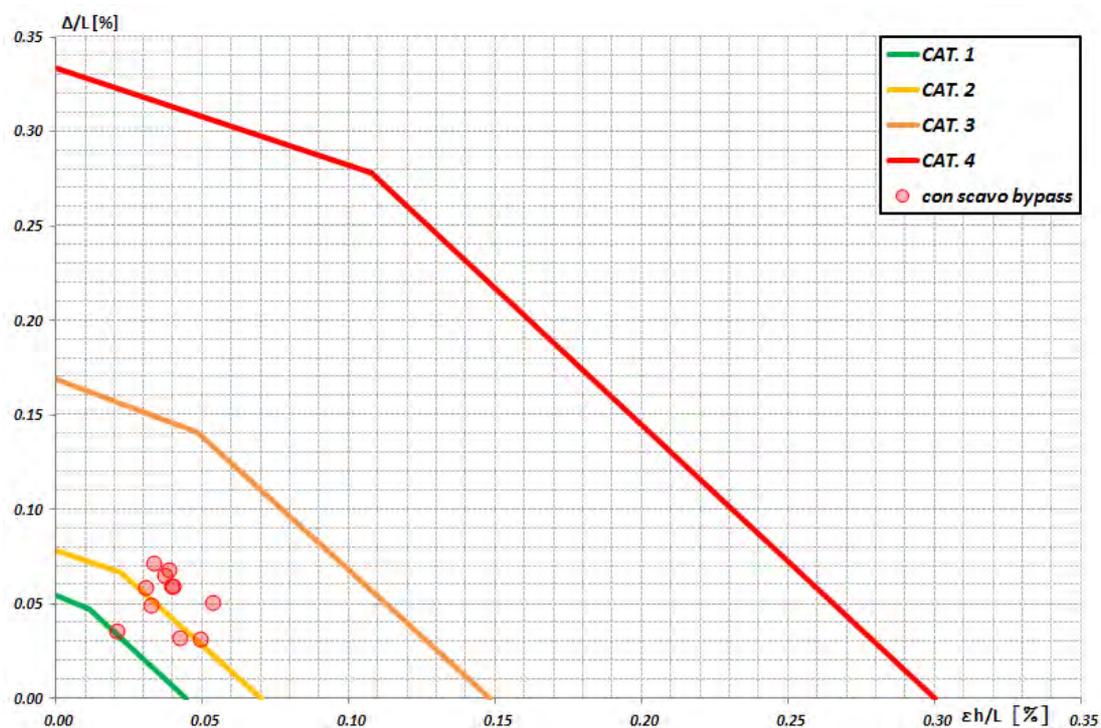
Figura 4.23: grafico di Burland per il bypass a pk 14+981.09 (edifici 50,51,52,53,54,55,56,57,59,62,65)

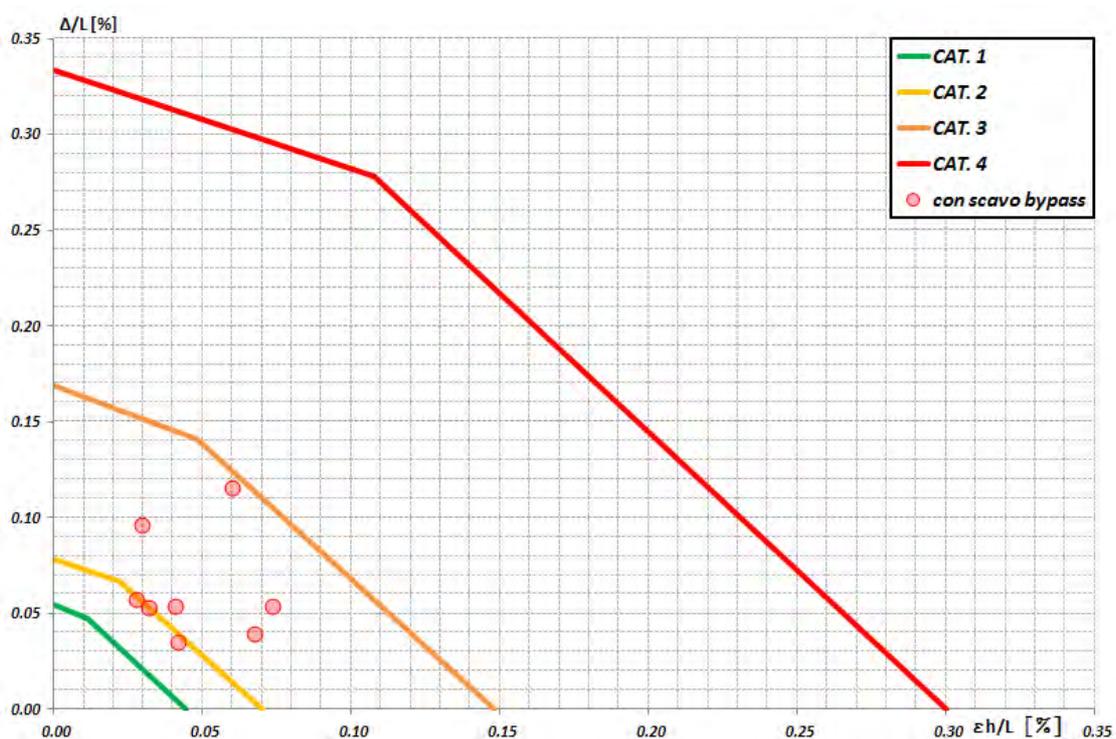
Figura 4.24: grafico di Burland per il bypass a pk 15+281.09 (edifici 66,68,69,70,71,72,73,75)

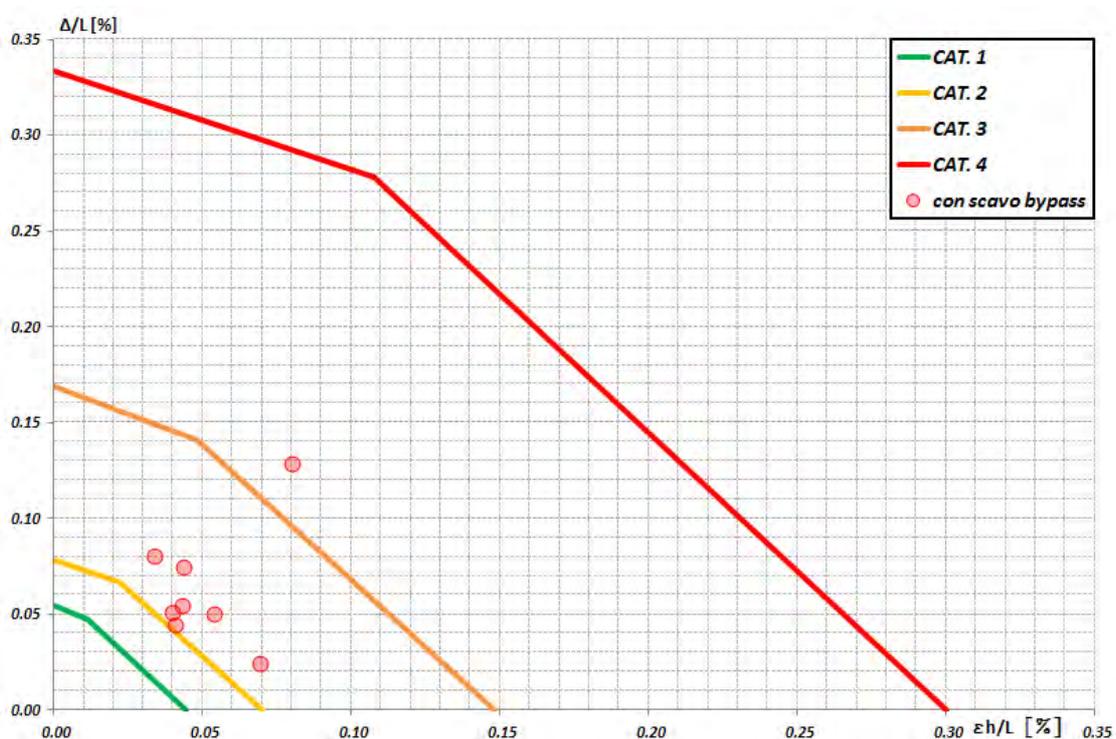
Figura 4.25: grafico di Burland per il bypass a pk 15+281.09 (edifici 79,80,82,84,86,87,88,89)

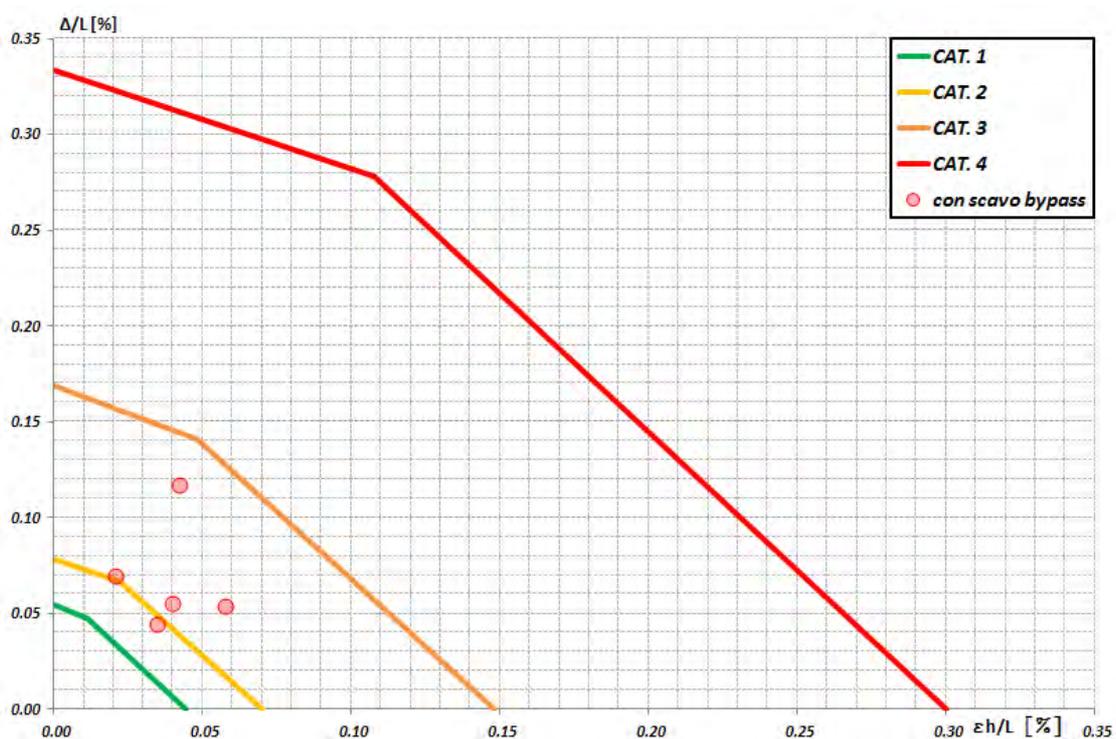
Figura 4.26: grafico di Burland per il bypass a pk 15+881.09 (edifici 91,92,93,94,95)

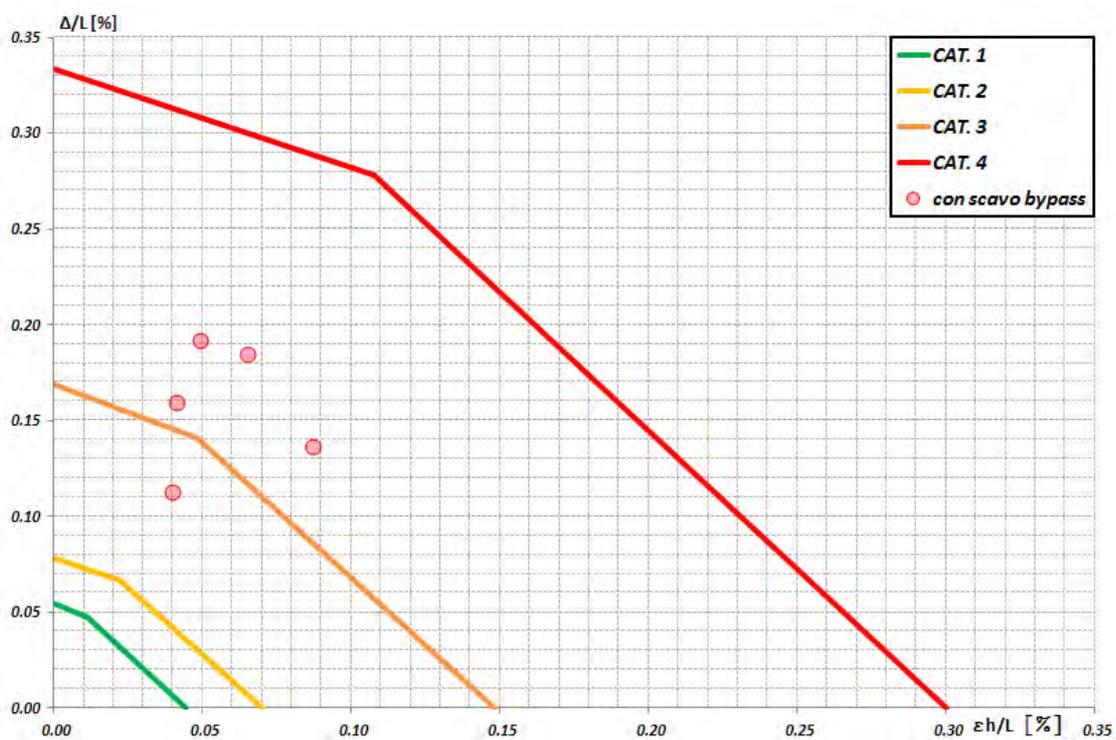
Figura 4.27: grafico di Burland per il bypass a pk 16+181.09 (edifici 96,97,99,100,101)

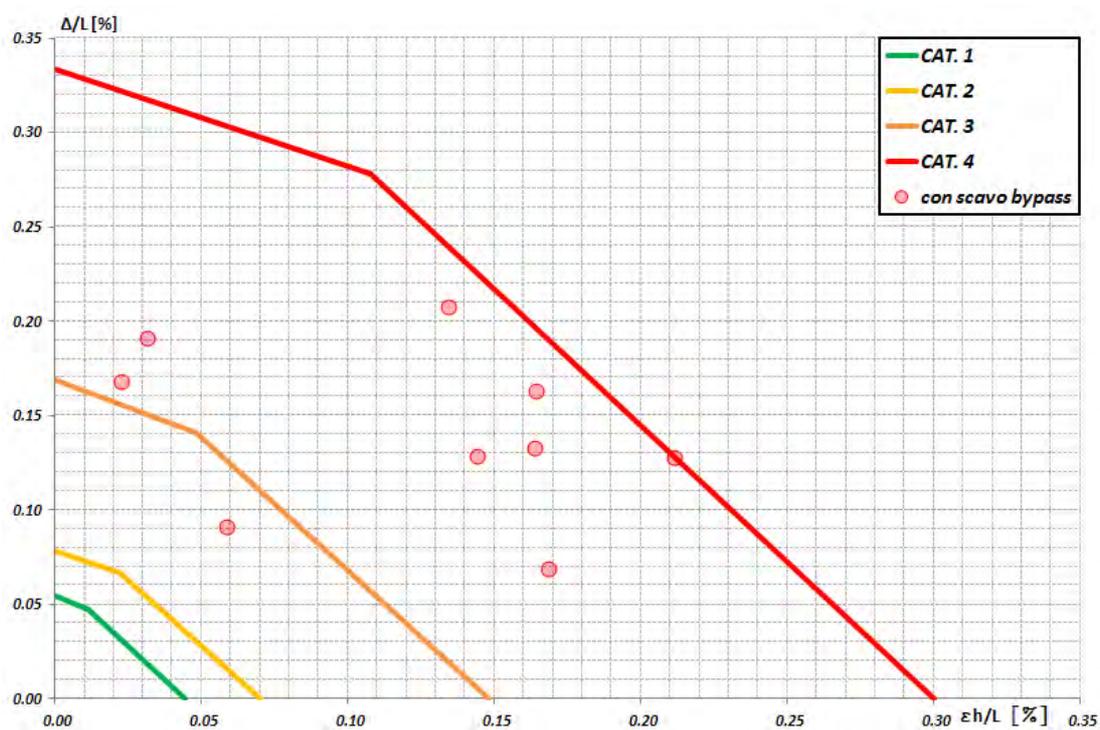
Figura 4.28: grafico di Burland per il bypass a pk 16+481.09 (edifici 102,103,104,104B,106,107,108,109,111)

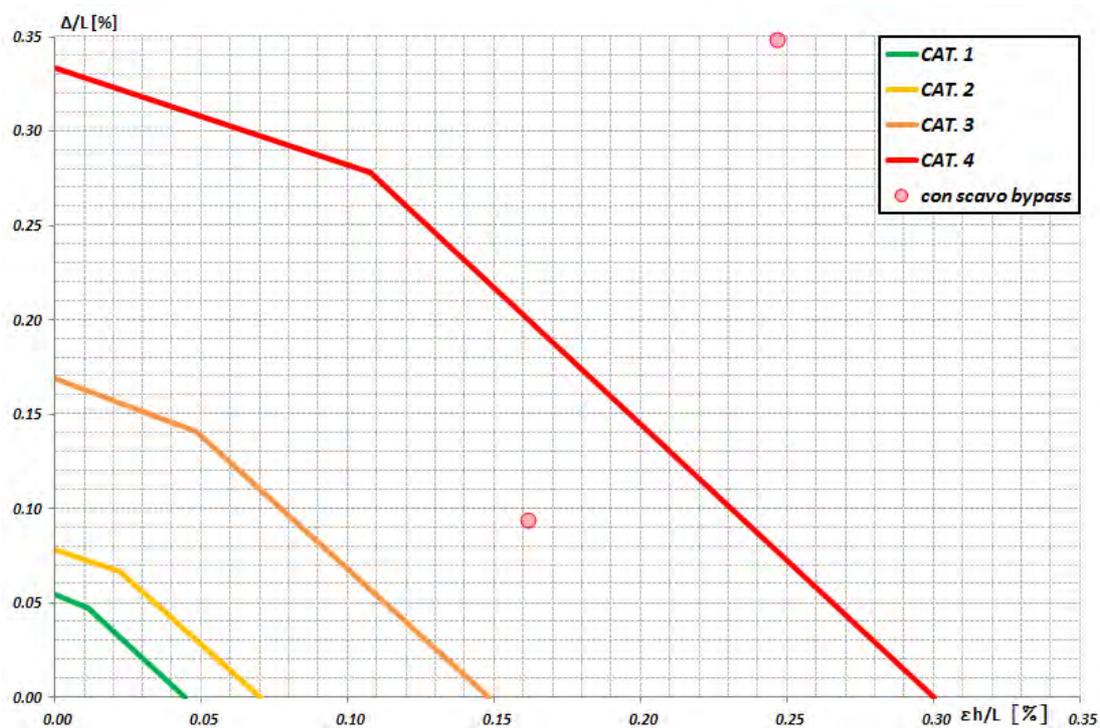
Figura 4.29: grafico di Burland per il bypass a pk 16+781.09 (edifici 112,113)

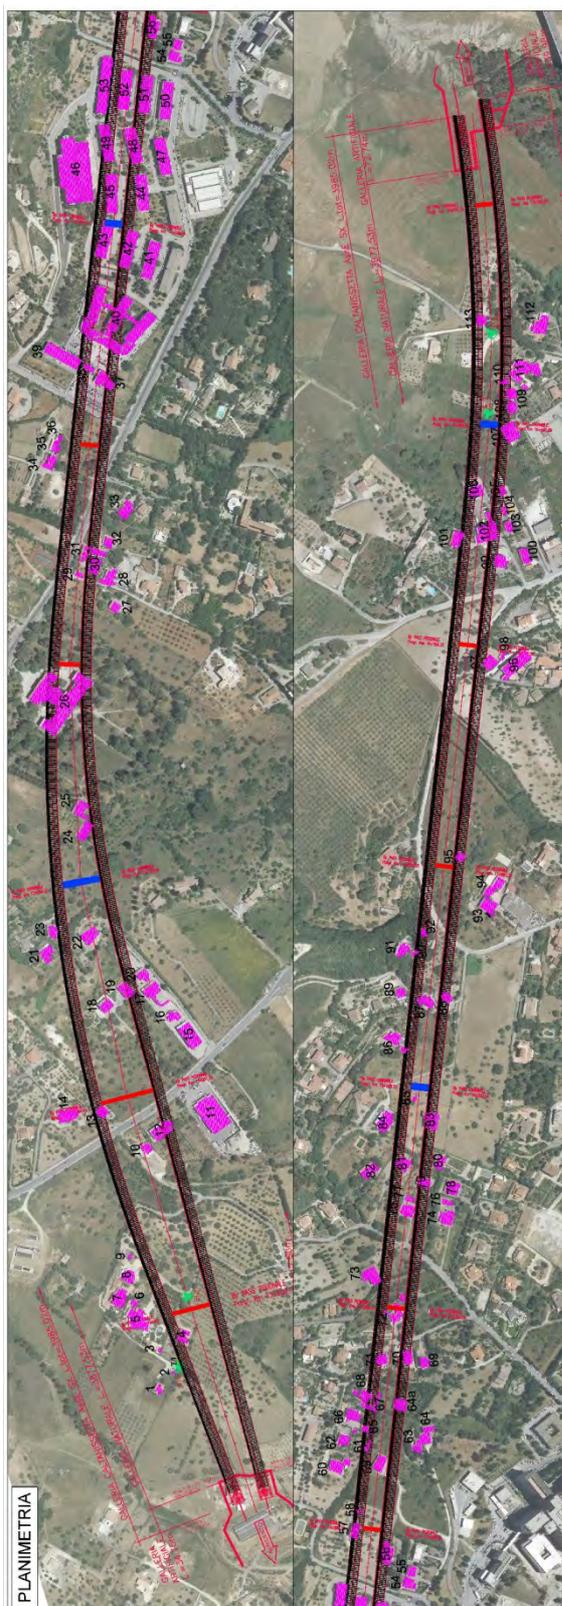
Figura 6.1: planimetria con ubicazione bypass di PVT

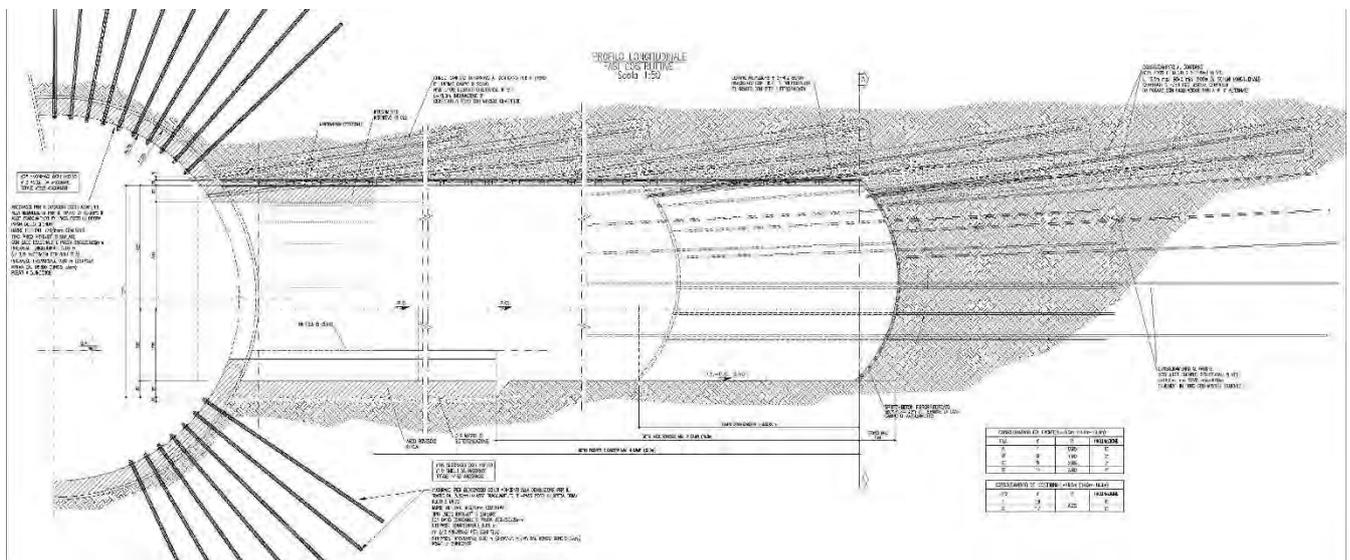
Figura 6.2: profilo costruttivo per i by pass di progetto

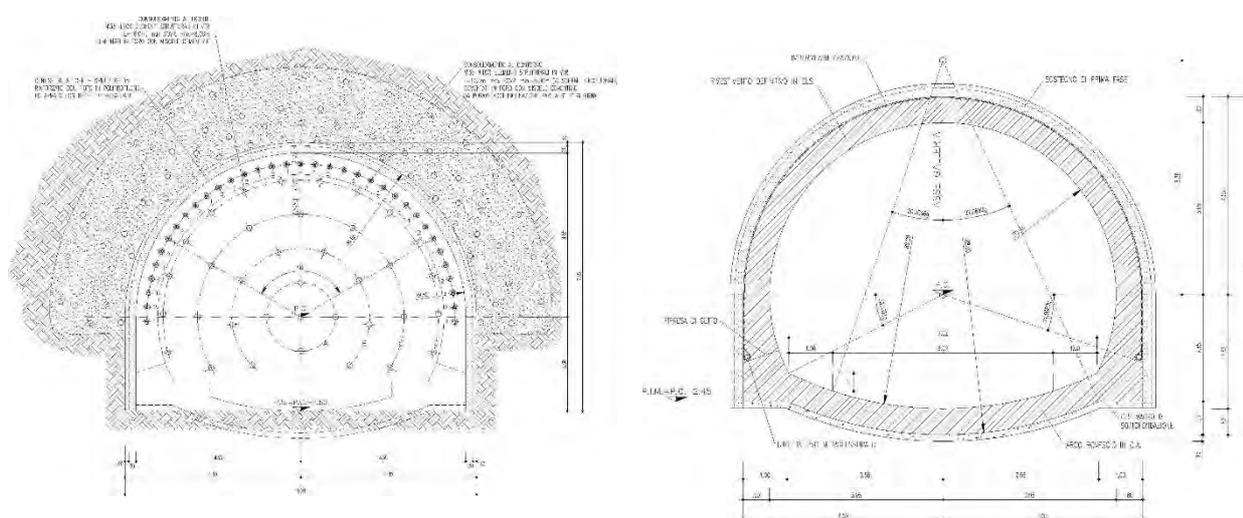
Figura 6.3: sezioni tipo e carpenteria by pass carrabili

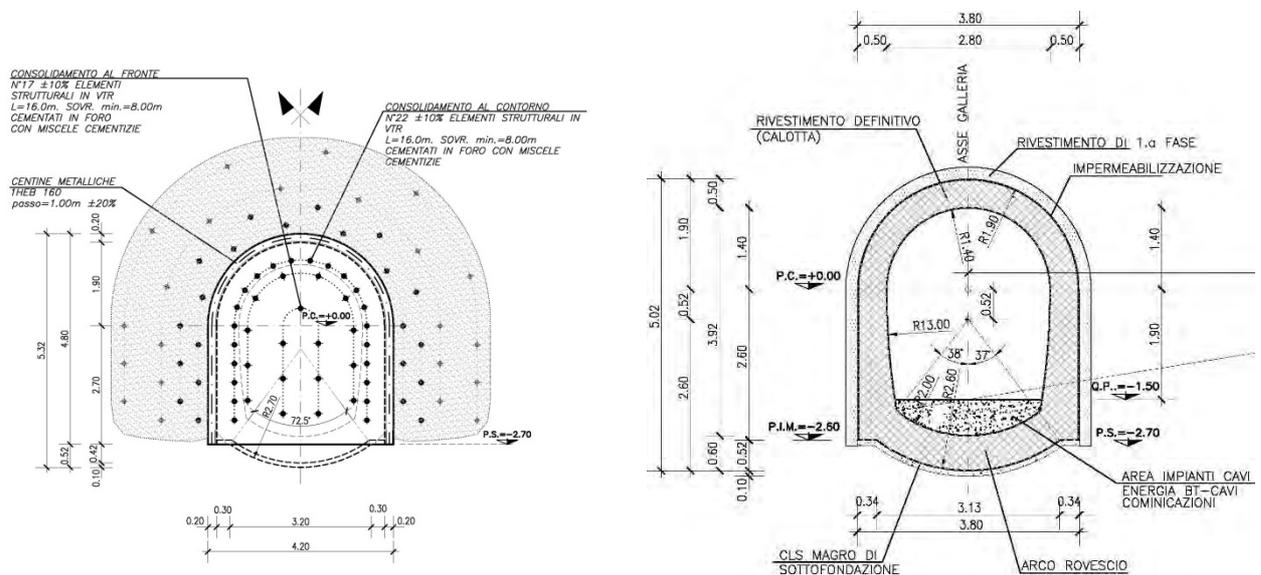
Figura 6.4: sezioni tipo e carpenteria by pass pedonali

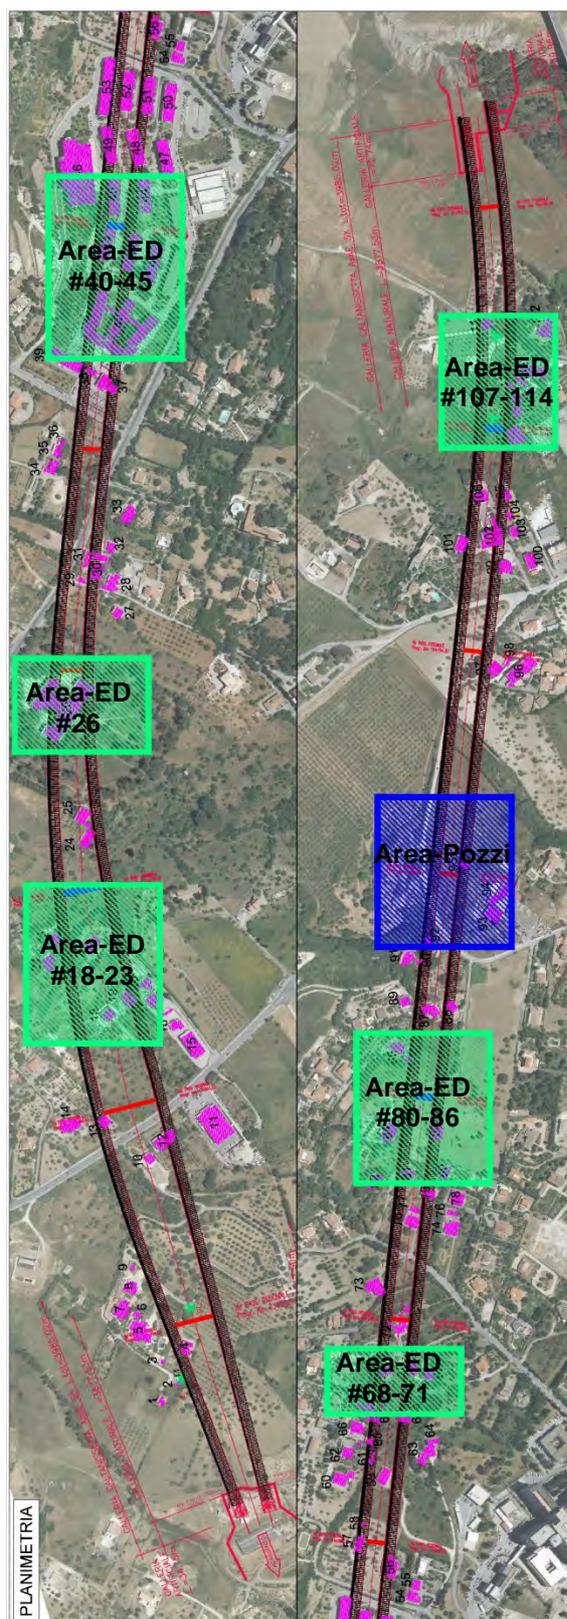
Figura 6.5: planimetria con ubicazione bypass di PVT – zone critiche

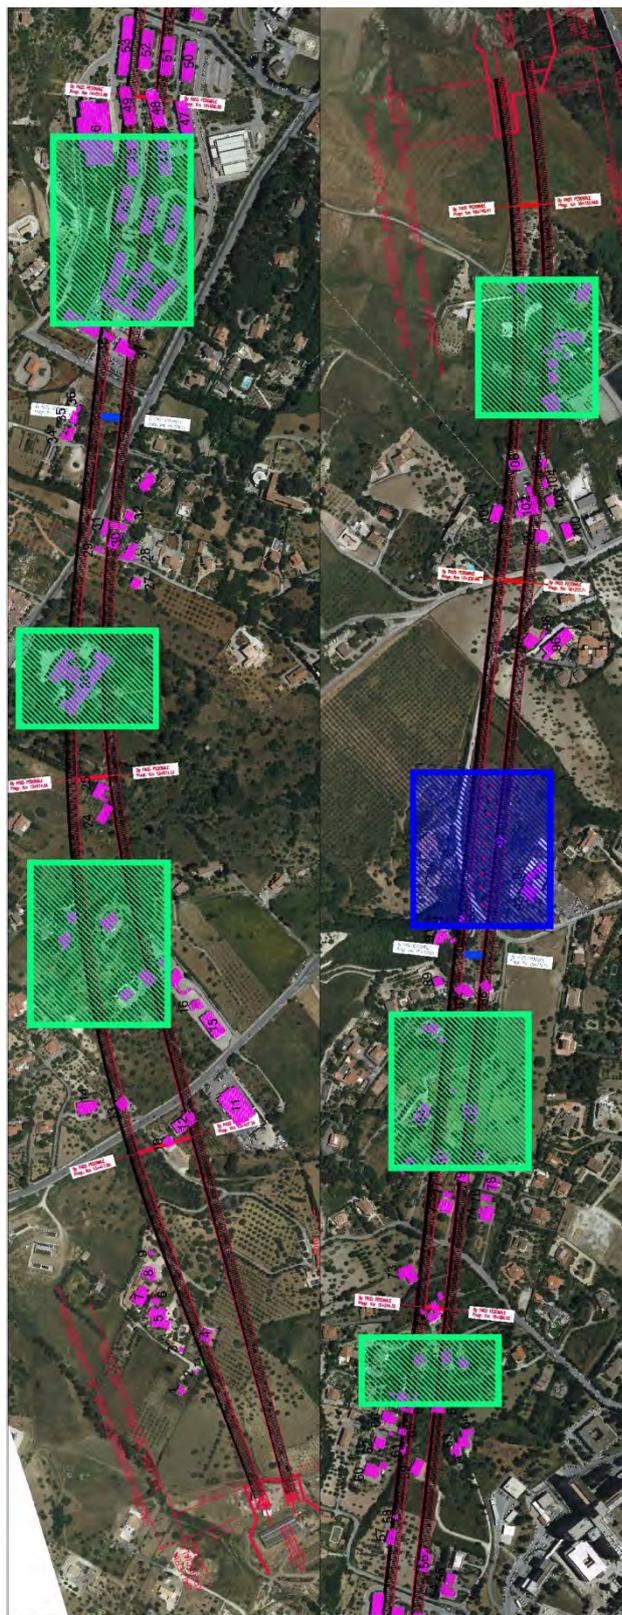
Figura 7.1: planimetria con ubicazione bypass di PVT – zone critiche

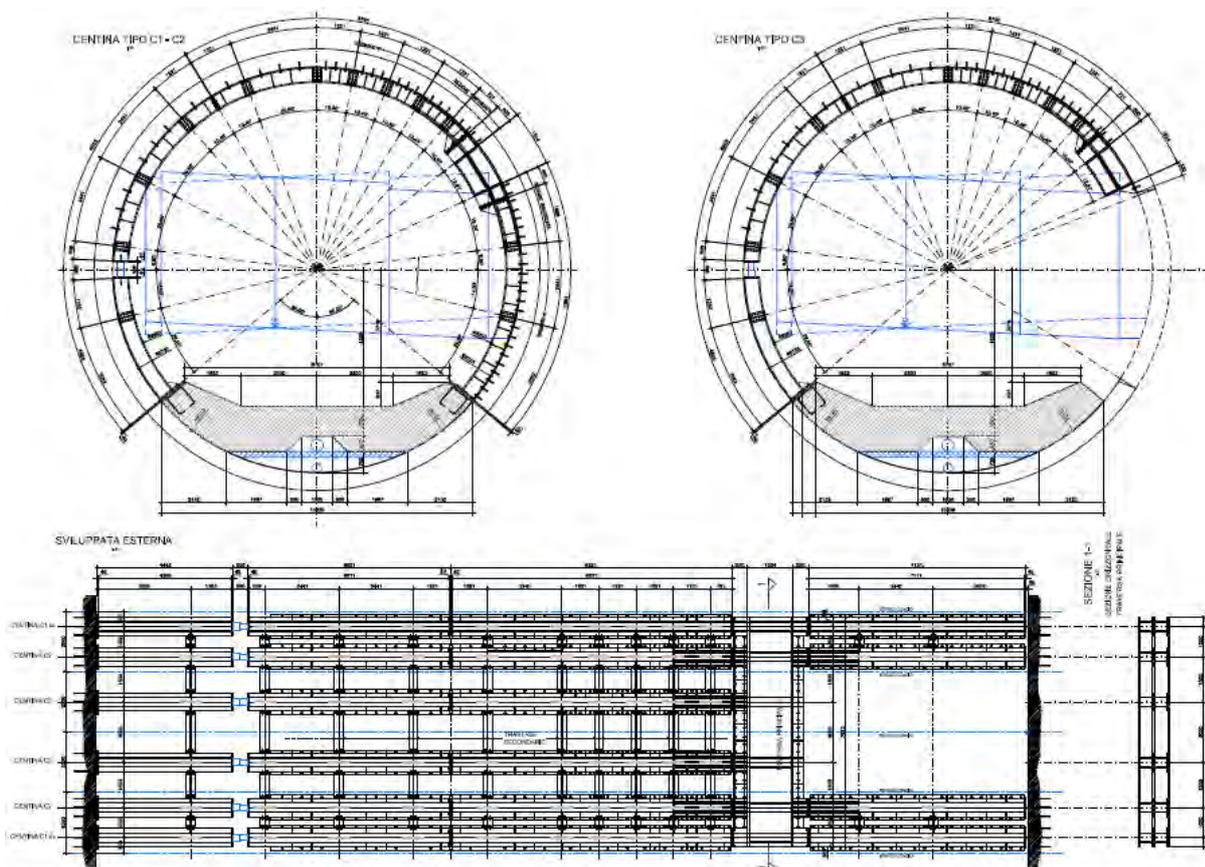
Figura 7.2: carpenteria della struttura di sostegno temporanea a portale.
