S.S. N° 640 "DI PORTO EMPEDOCLE"

VARIANTE TECNICA N°4

GALLERIA NATURALE CALTANISSETTA

Relazione Geotecnica giustificativa

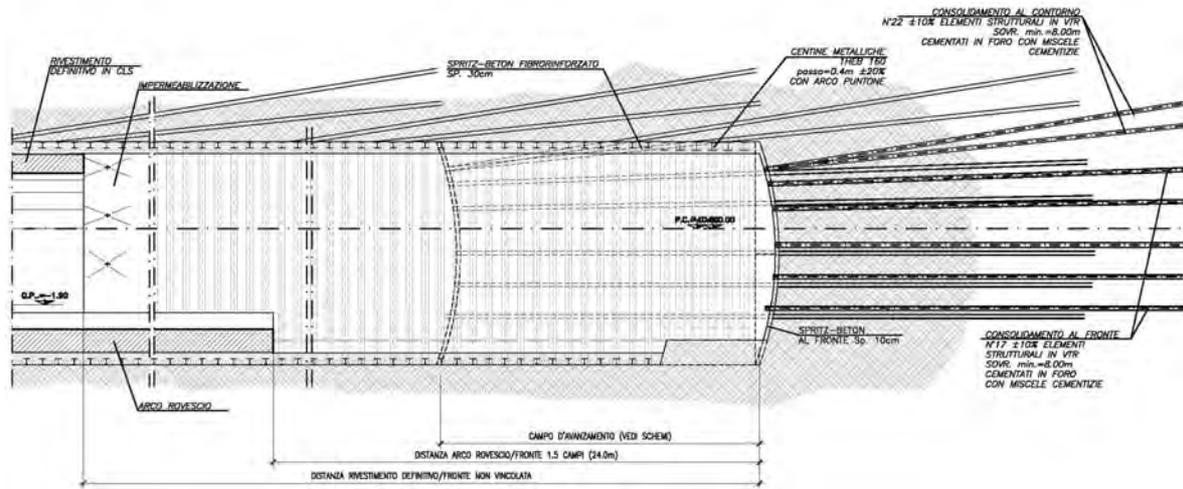
Figura 7.4: sezione tipo bypass pedonale – sezione corrente longitudinale – scavo e consolidamento

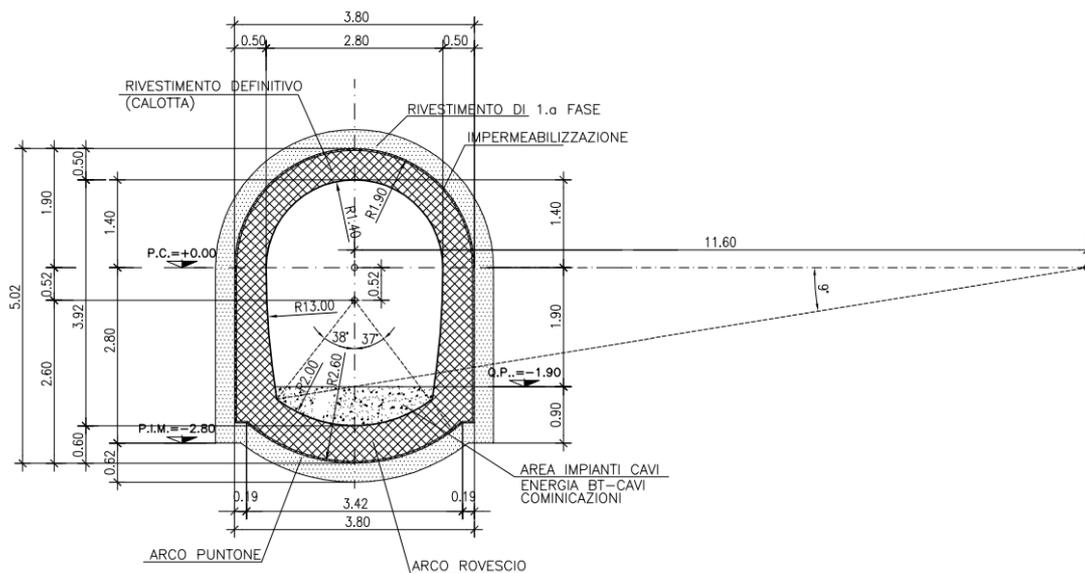
Figura 7.5: sezione tipo bypass pedonale – sezione corrente – carpenteria rivestimento definitivo

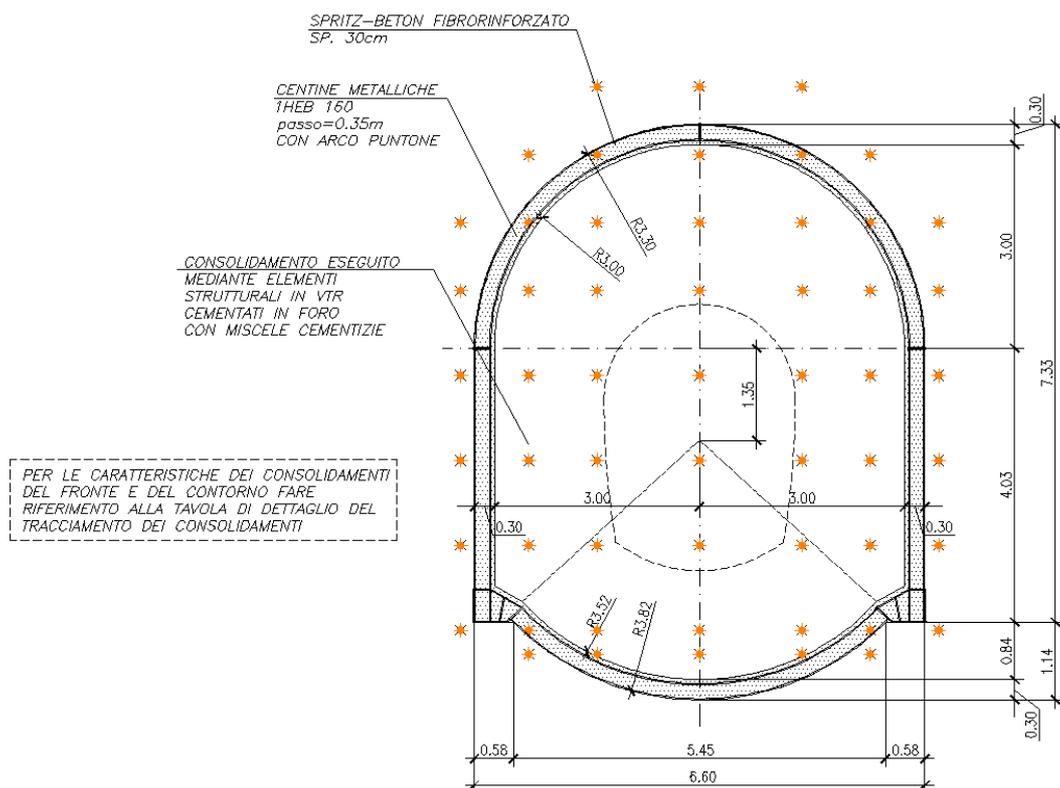
Figura 7.6: sezione tipo bypass pedonale – sezione di allargo – scavo e consolidamento

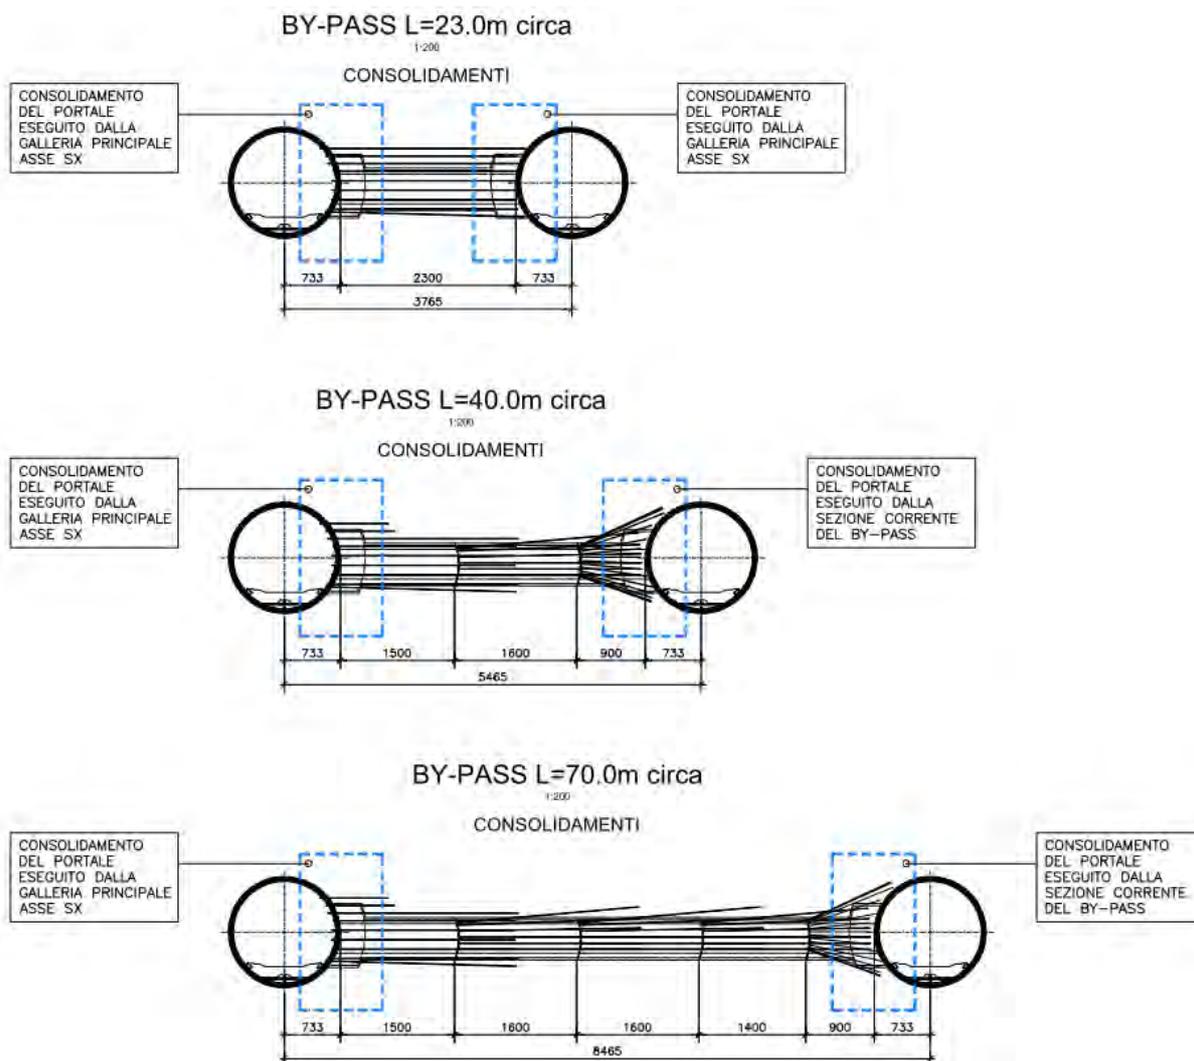
Figura 7.7: sezione tipo bypass pedonale – sezione longitudinale di allargò – schemi tipologici per i consolidamenti

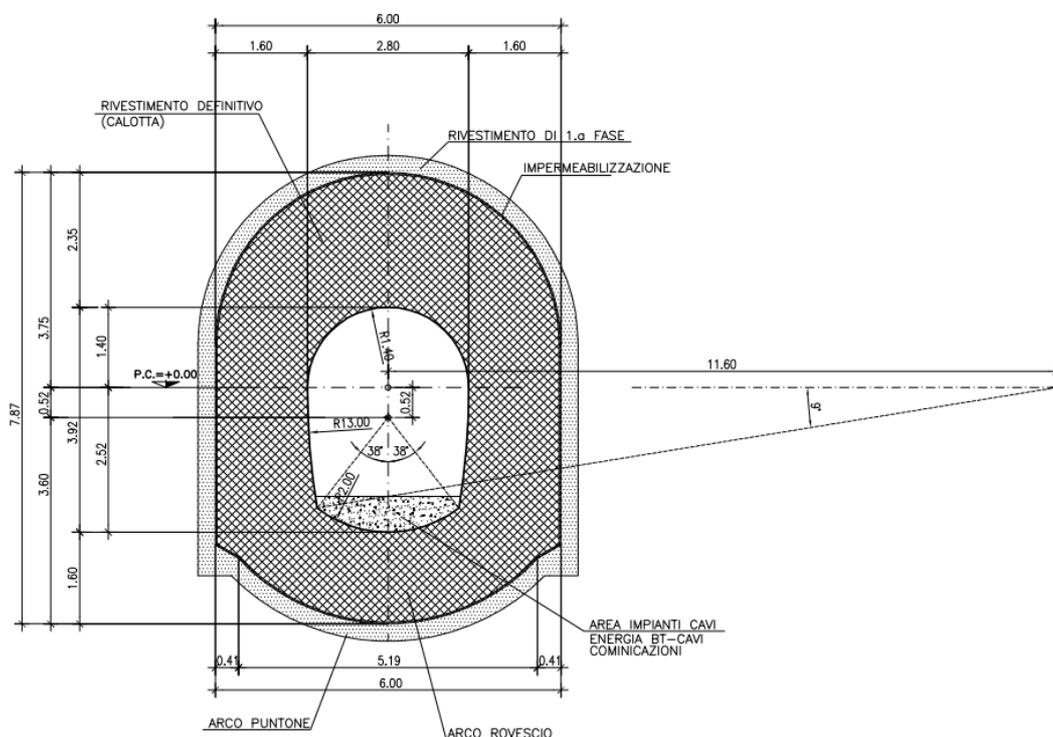
Figura 7.8: sezione tipo bypass pedonale – sezione di allargato – carpenteria rivestimento definitivo

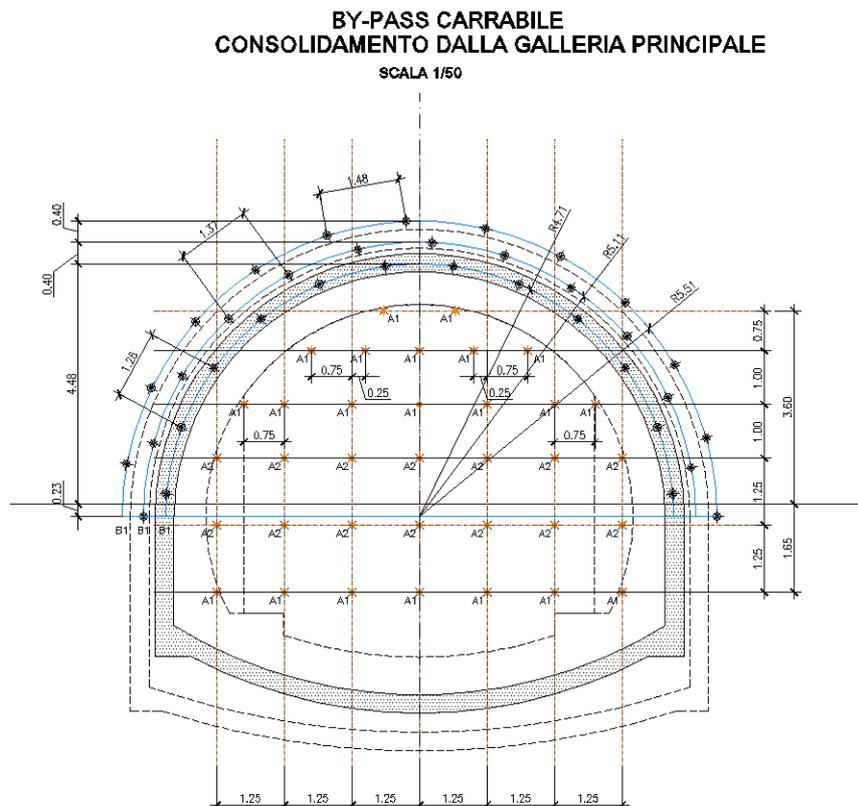
Figura 7.9: sezione tipo bypass carrabile – sezione corrente – scavo, consolidamenti e sostegno di prima fase

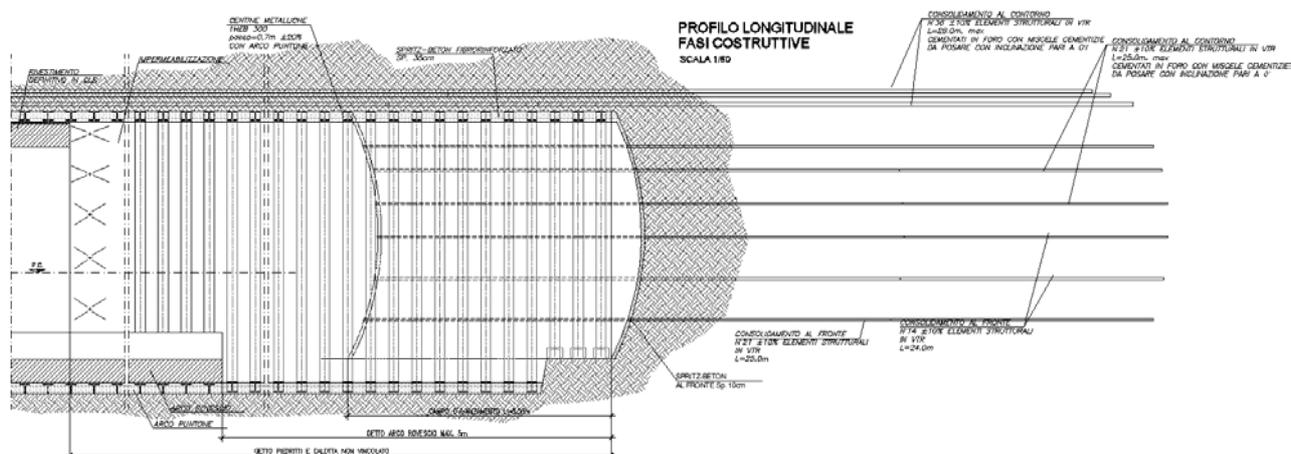
Figura 7.10: sezione tipo bypass carrabile – sezione corrente – profilo longitudinale e fasi costruttive

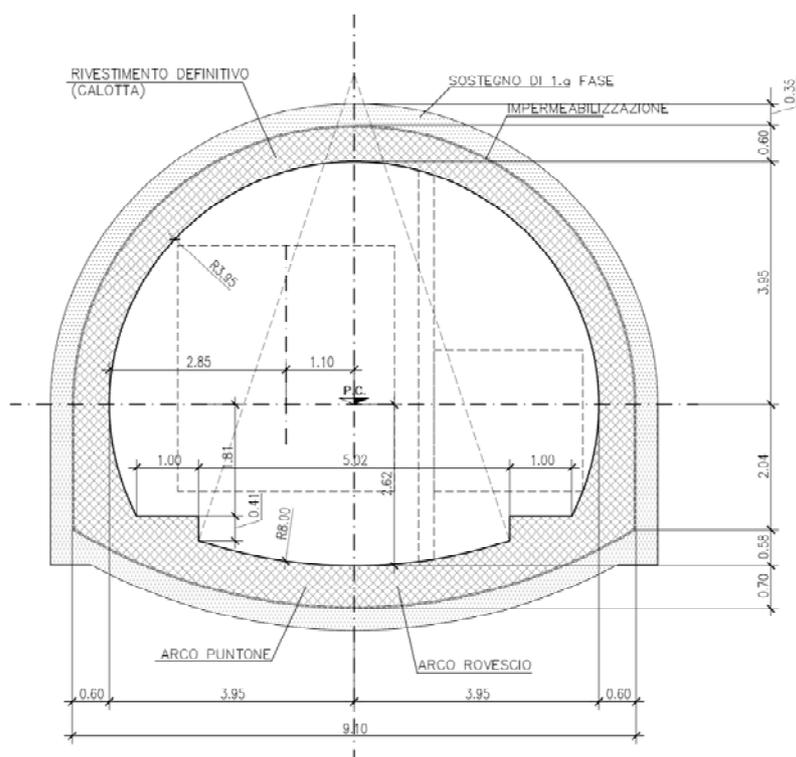
Figura 7.11: sezione tipo bypass carrabile – sezione corrente – carpenteria rivestimento definitivo

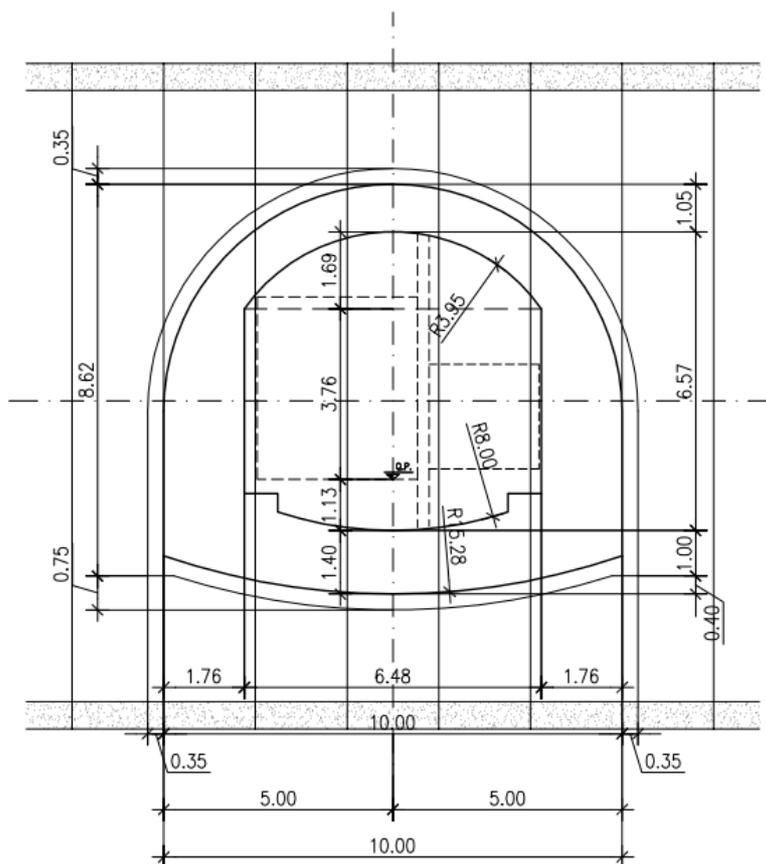
Figura 7.12: sezione tipo bypass carrabile – sezione portale – carpenteria rivestimento definitivo

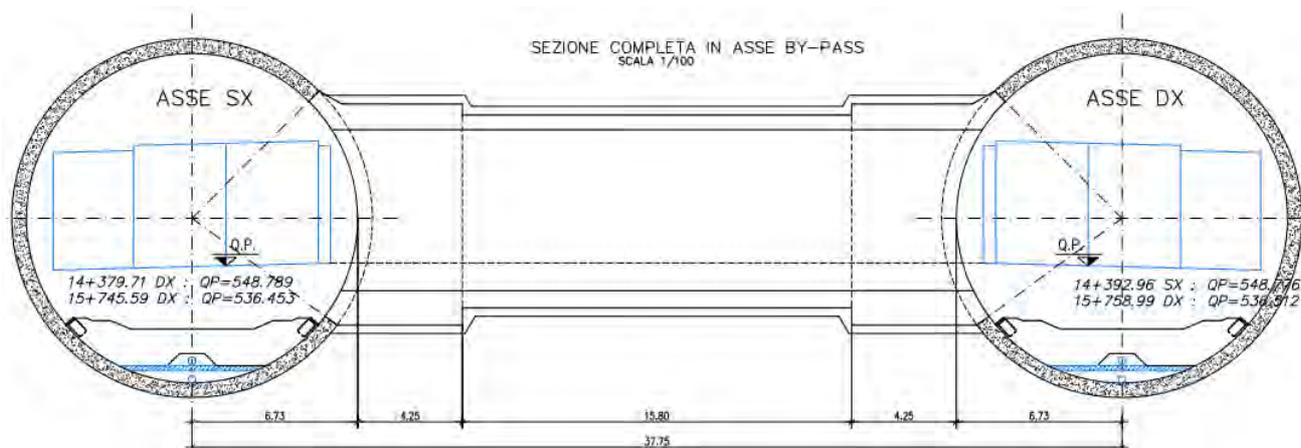
Figura 7.13: sezione tipo bypass carrabile – sezione longitudinale – carpenteria rivestimento definitivo
