CORRIDOIO PLURIMODALE TIRRENICO - NORD EUROPA

S.S. N° 640 "DI PORTO EMPEDOCLE"

**PROGETTO ESECUTIVO  
DEGLI INTERVENTI DI RIQUALIFICAZIONE E DI MIGLIORAMENTO  
DELLA CARREGGIATA STRADALE DELLA VIA BORREMANS (EX S.S. 122 BIS)  
NEL COMUNE DI CALTANISSETTA**

**RELAZIONE GEOLOGICA**

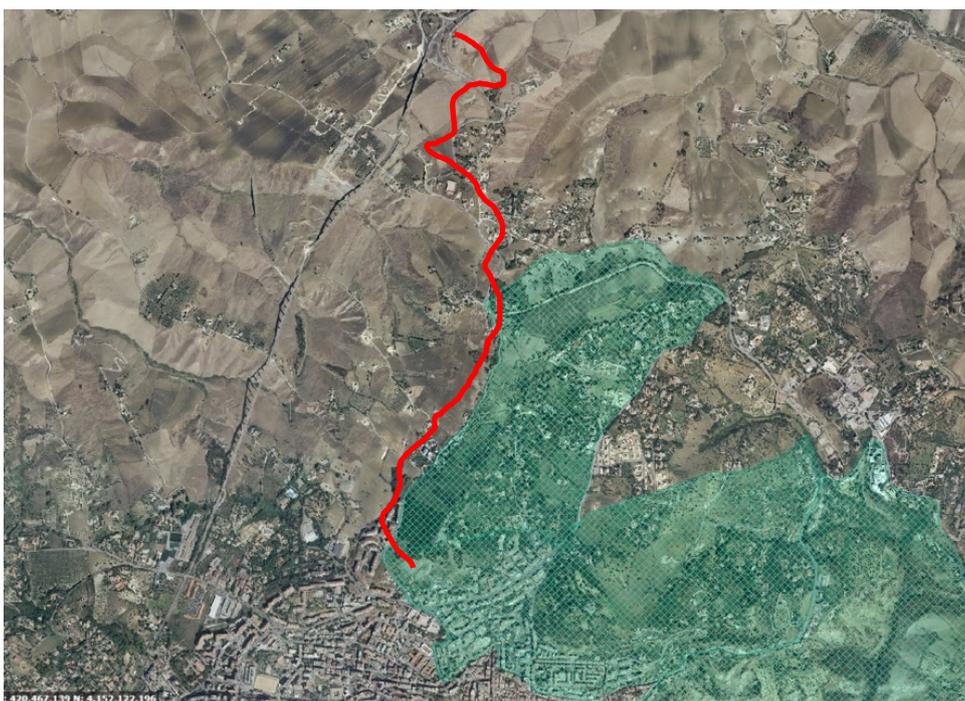
Figura 1 Individuazione vincolo idrogeologico

Dallo studio della cartografia regionale si evince che la via Borremans attraversa un'area sottoposta a vincolo idrogeologico, normato dal Regio Decreto n. 3267 del 30 dicembre 1923 e con il Regio Decreto n. 1126 del 16 maggio 1926. Il decreto del 1923 prevede il rilascio di nulla osta e/o autorizzazioni per la realizzazione di opere edilizie, o comunque di movimenti di terra, che possono essere legati anche a utilizzazioni boschive e miglioramenti fondiari, richieste da privati o da enti pubblici.

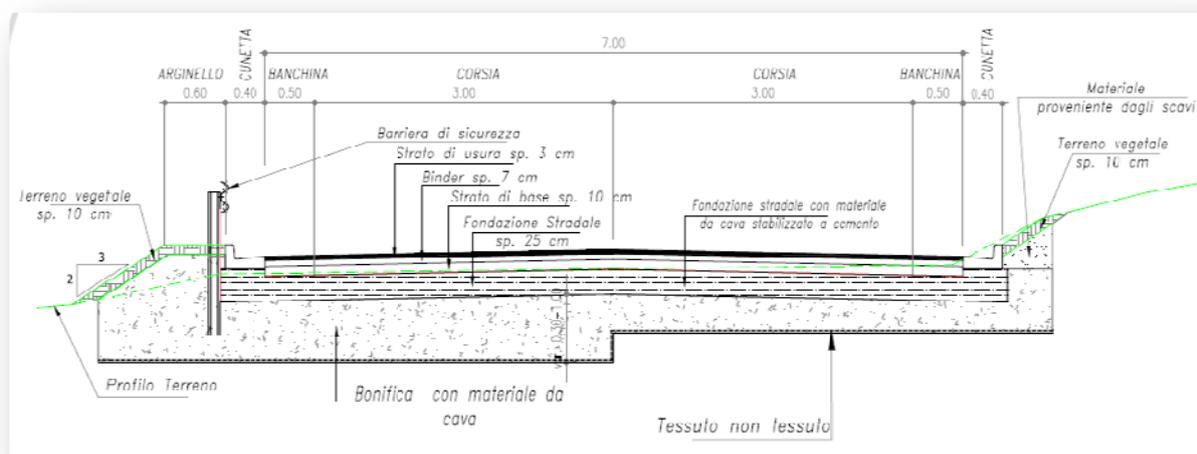
Figura 3 Particolare risagomatura fondazione stradale

della marcia, mentre l'assenza di barriere stradali pregiudicano notevolmente la sicurezza del transito. L'ostruzione totale dei tombini posti lungo il tracciato, impedisce lo smaltimento delle acque meteoriche, le quali, fluendo in maniera incontrollata sulla strada sono causa di apporto di detriti ed erosione delle scarpate, pregiudicando altresì la tenuta del cassonetto stradale, infatti, l'acqua oltre a danneggiare gli strati di asfalto (effetto pumping), raggiunge anche gli strati di fondazione, determinando il peggioramento delle caratteristiche di portanza e quindi l'insorgere di cedimenti e avvallamenti della sede viaria. Per quanto riguarda la pavimentazione dei tratti interessati da difettosità superficiali, come meglio rappresentato negli elaborati grafici, si necessita della scarifica del tappetino di usura, procedendo ove necessario alla risagomatura con binder e alla posa del tappetino, nei tratti con maggiore criticità è previsto la dismissione della pavimentazione esistente, la risagomatura della fondazione con materiale da cave e quindi la posa dei nuovi strati di conglomerato bituminoso secondo le sezioni di progetto.

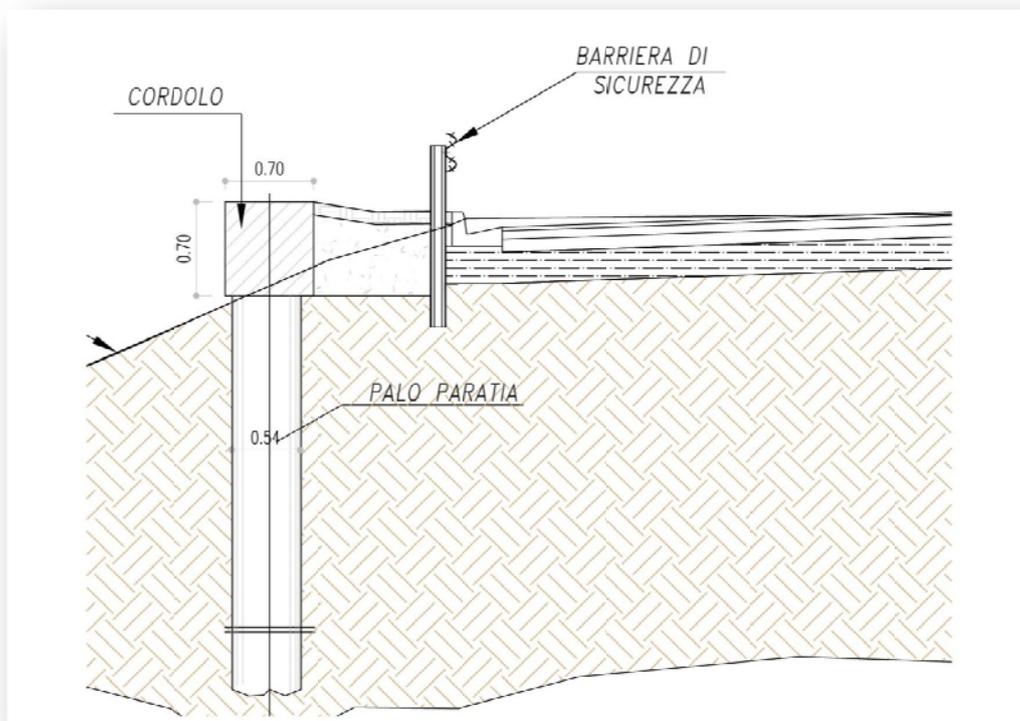
Figura 4 Sezione trasversale Paratia di Pali tratto sez.56-65

Procedendo da Caltanissetta verso la S.S. 640 nel tratto compreso tra la sezione 56 e la sezione 65 circa, in sinistra è prevista la realizzazione di una paratia, in quanto lo studio geologico ha evidenziato la presenza di una spessa coltre di argille alterate che si estende in profondità sino a circa 6 mt dal piano campagna, tale criticità è confermata dalla presenza di alberatura d'alto fusto caratterizzata da un'accentuata, diffusa e generalmente uniforme inclinazione dei tronchi.

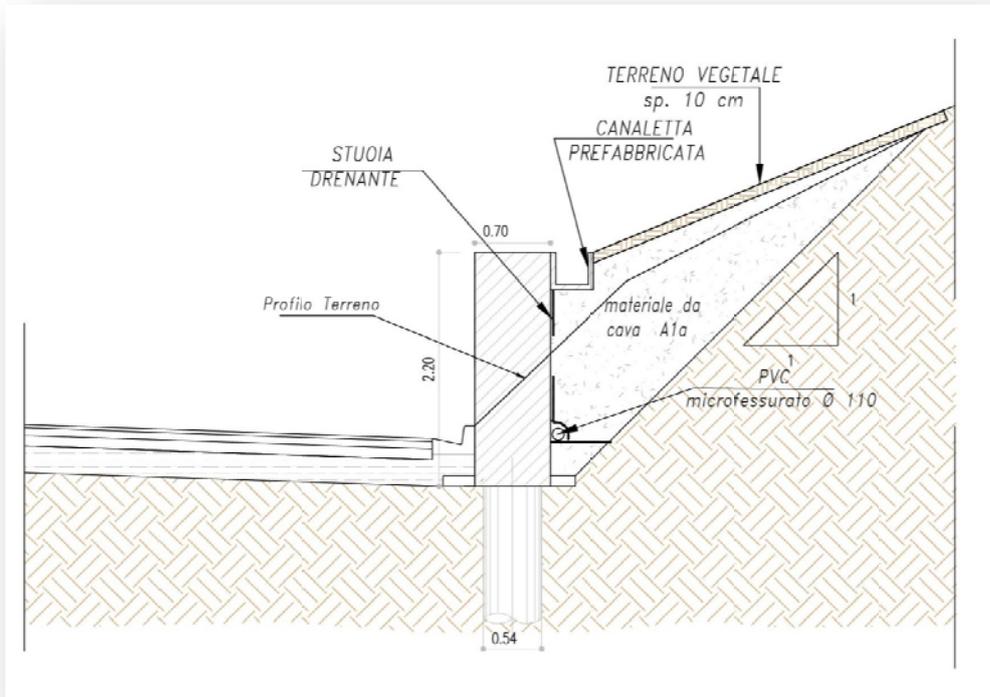
Figura 5 Muro di controripa tratto stradale da sez.57 a sez.66

Dal lato opposto della via Borremans si prevede la realizzazione di un muro di controripa su pali, onde contenere la scarpata di monte.

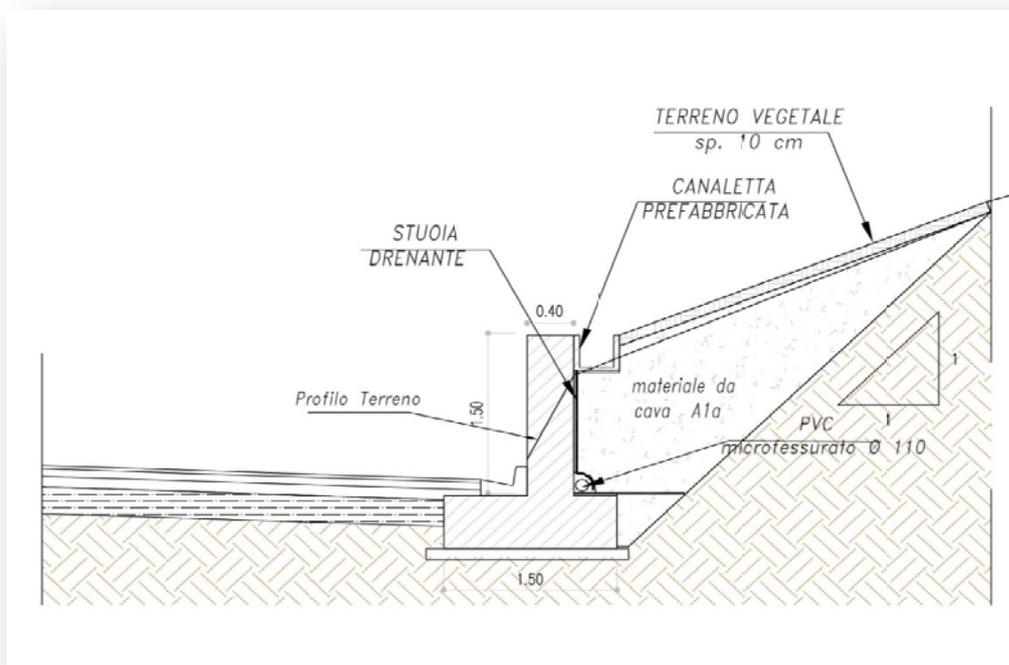
Figura 6 Muro di Controripa tratto sez.67-72

Dalla sezione (67 alla sezione 72) si prevede la realizzazione di un muro di controripa con fondazione di tipo diretta.

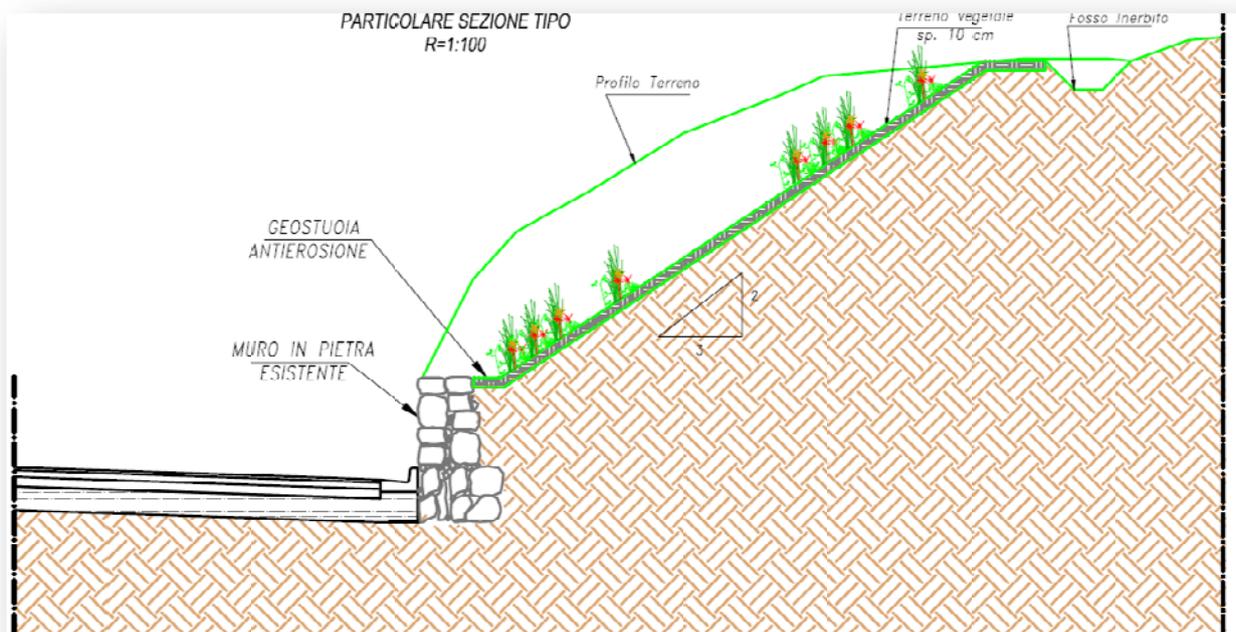
Figura 7 Particolare risagomatura scarpate

Dalla sezione 122 alla sezione 155 circa, le scarpate di destra sono caratterizzate dalla presenza di un muro in pietra sormontato da scarpate instabili ed eccessivamente ripide con evidente pericolo di scivolamento verso la sede stradale, tale fenomeno presumibilmente agevolato dalle operazioni culturali che si effettuano nei fondi prospicienti dovuto alla mancanza di fossi di guardia. In tale tratto si prevede pertanto la risagomatura delle ripe in modo da ricondurle ad un rapporto altezza larghezza di 2/3, si prevede quindi la realizzazione di fossi di guardia e la posa lungo tali scarpate di una geostuoia antierosione da ricoprire con terreno vegetale.

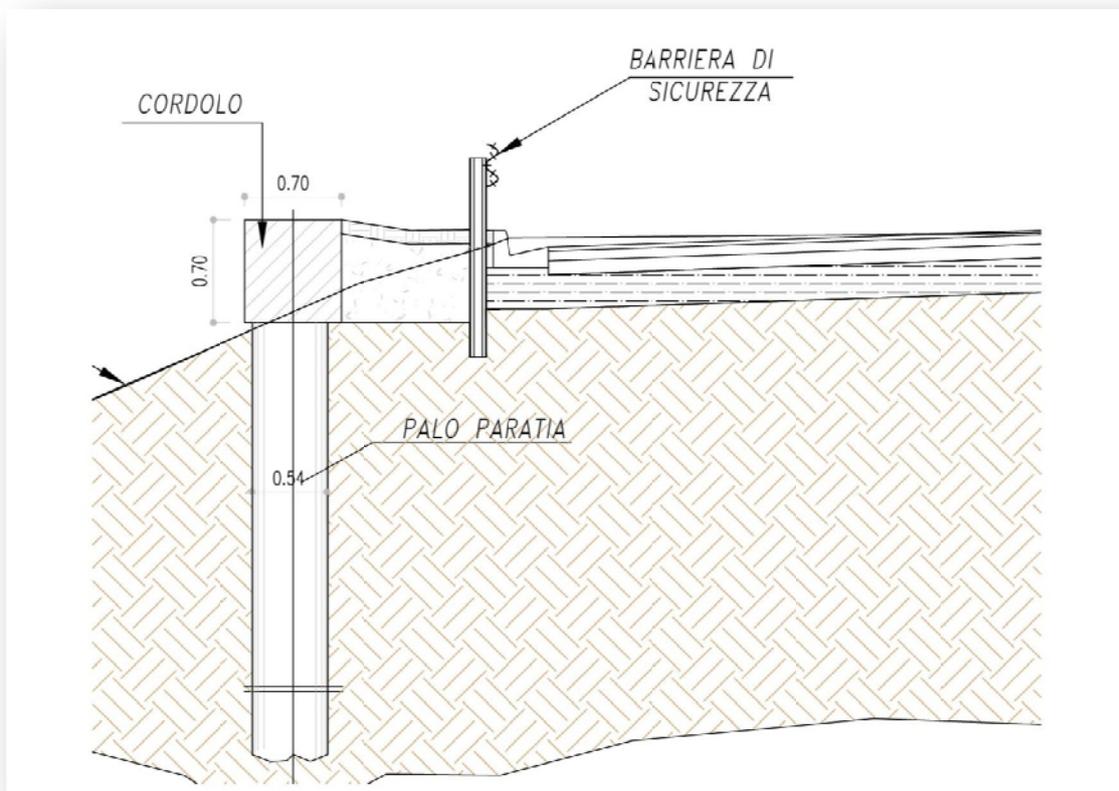
Figura 8 Paratia di pali tratto da sez. 208 a sez. 236

Dalla sezione 208 alla sezione 236, si prevede la realizzazione di una paratia di pali sormontata da una trave di coronamento.

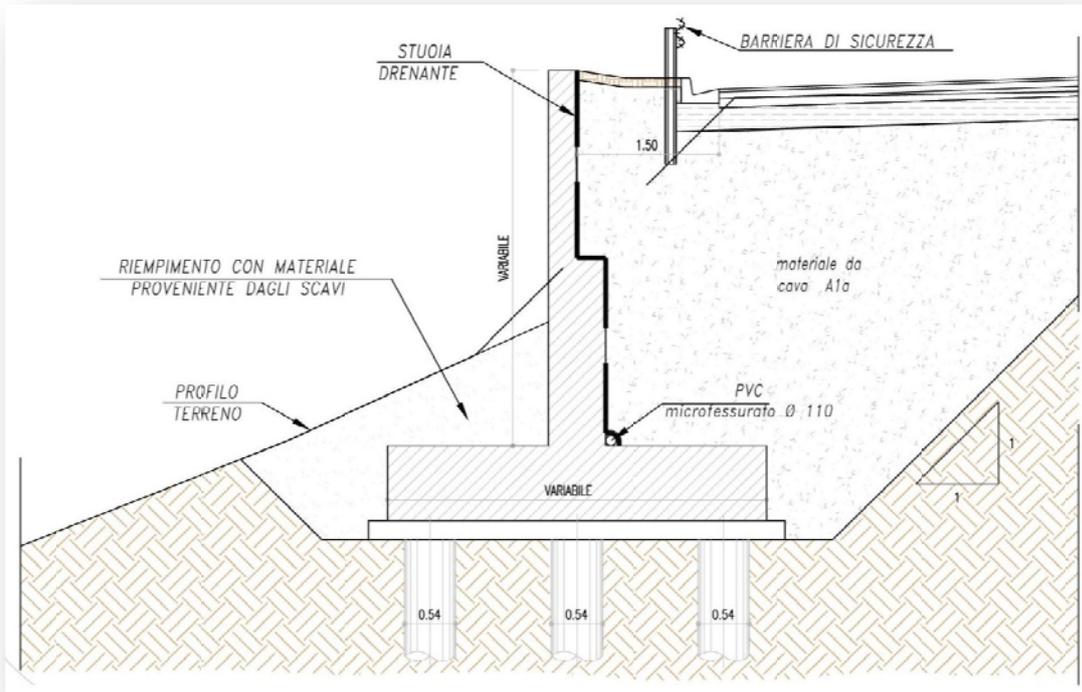
Figura 9 Muro di sottoscarpa su pali

A seguire la paratia di pali di cui al punto precedente, in corrispondenza dell'innesto con la Via Mangialasagne, si prevede la realizzazione di un muro di sottoscarpa su pali, necessario alla ricostruzione dell'innesto stradale che è stato interessato da un movimento franoso. Il muro, origina in corrispondenza della fine della paratia di cui al punto precedente e si sviluppa sino alla sezione 244 in affiancamento alla via Borremans proseguendo quindi ad affiancare la Via Mangialasagne, riducendosi in altezza sino a raccordarsi con il terreno esistente.

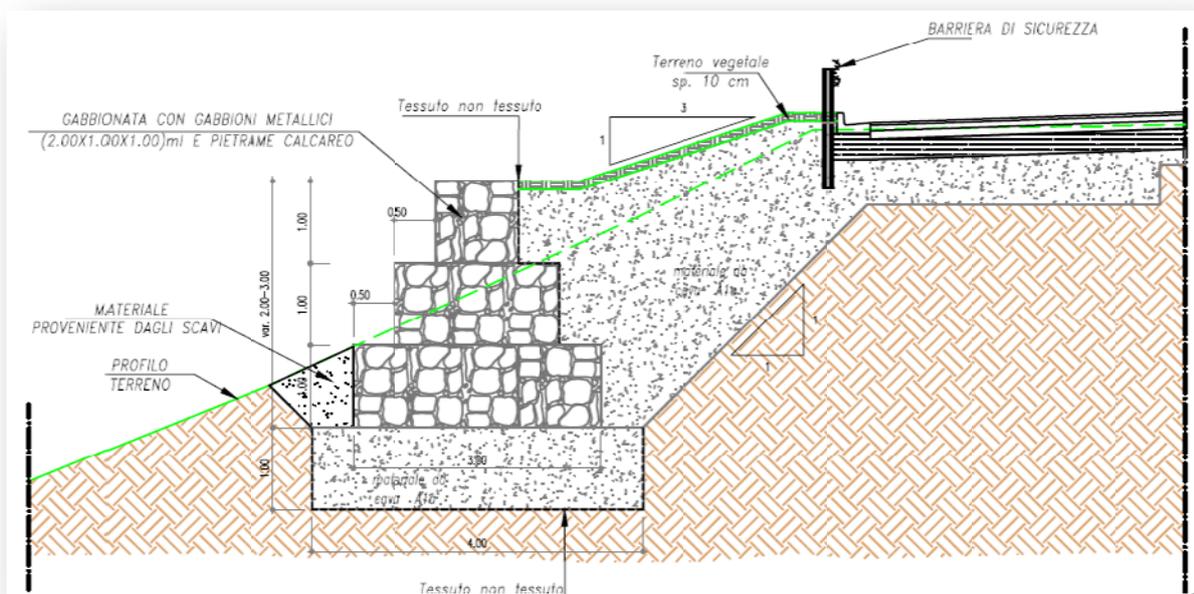
Figura 11 Sezione tipologica gabbionate

Proseguendo oltre l'innesto con la Via Mangialasagne lungo Via Borremans sino a raggiungere lo Svincolo di Caltanissetta Xirbi sulla S.S. 640, si prevede la realizzazione di 3 strutture di sostegno costituite da gabbioni in pietrame calcareo, in particolare nel tratto dalla sezione 319 alla sezione 323 e dalla sezione 333 alla sezione 341 su entrambi i lati della strada. Si riporta di seguito una sezione tipologica.

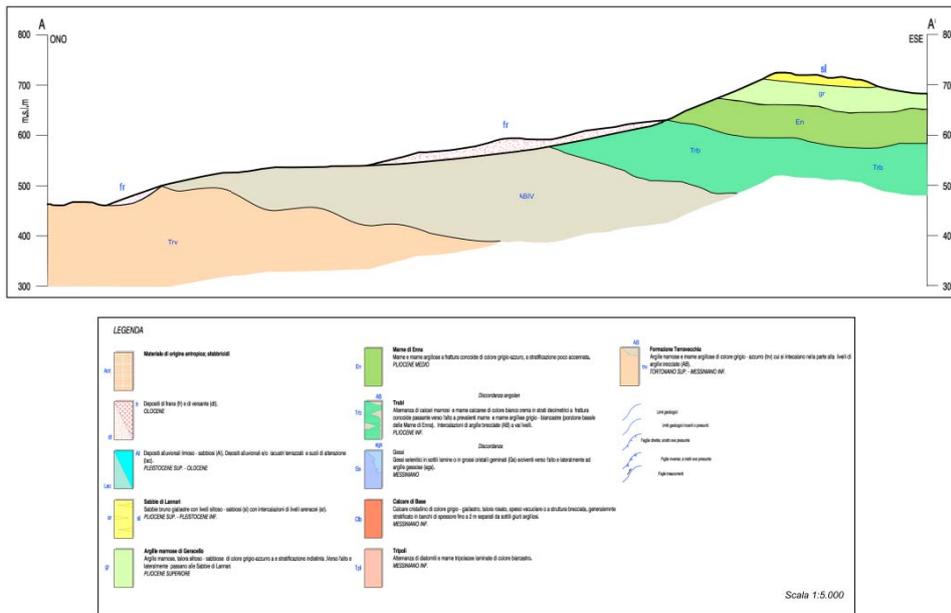
## Via Borremans (Ex S.S.122bis) - Sezione Geologica

L'area sub pianeggiante sommitale del versante si determina in corrispondenza di una superficie strutturale, con affioramento di arenarie con giacitura sub orizzontale.

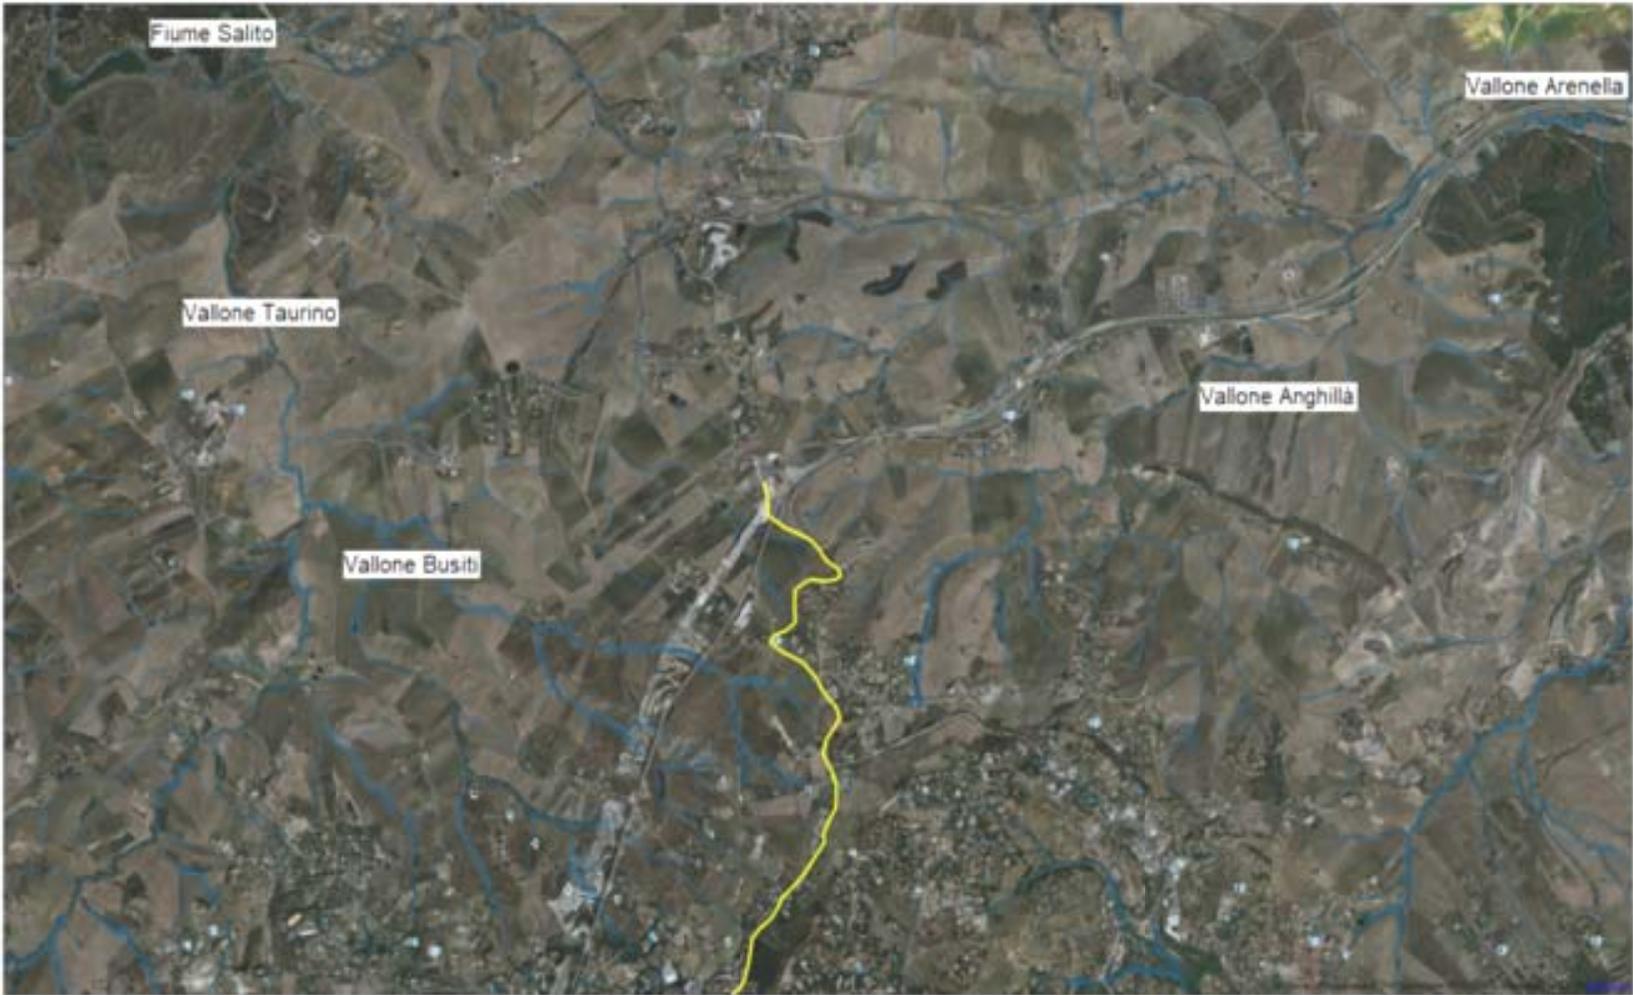
Il reticolo idrografico risente della differente pendenza dei versanti e della loro litologia;

Impluvi

Trafficiato Stradale

Si determina così che in C.da San Giuliano, alle falde del rilievo di Monte San Giuliano, a monte del tracciato stradale, tra le sezioni 1 e 100, il reticolo idrografico sia caratterizzato da brevi impluvi ,orientati in senso NO-SE, con elevata pendenza a causa dell'energia del rilievo ed incisi su un substrato argilloso-marnoso. L'area è caratterizzata da elevati valori del Stream Power Index (SPI) .

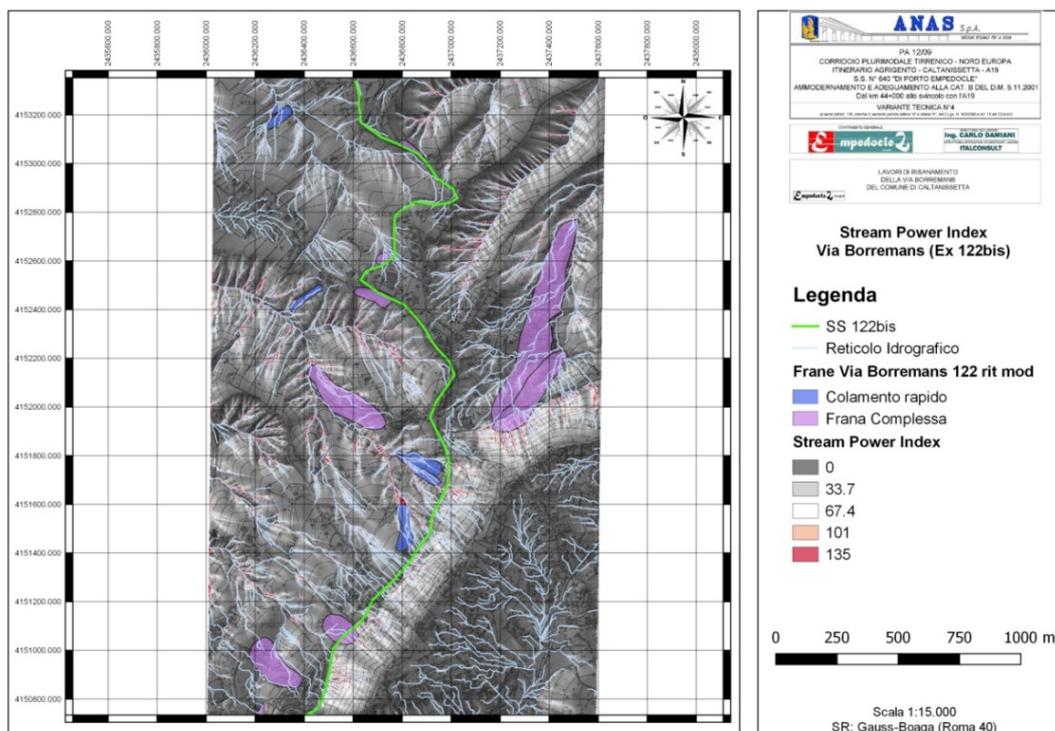
Lo SPI rappresenta la capacità di incisione dei corsi d'acqua. I valori di SPI elevati, nei suddetti impluvi, mostrano che vi è un incanalamento delle acque lungo linee di pendenza che raccolgono interamente gli afflussi lungo direzioni ben specifiche, riversando in punti specifici della strada un quantitativo considerevole di acqua.

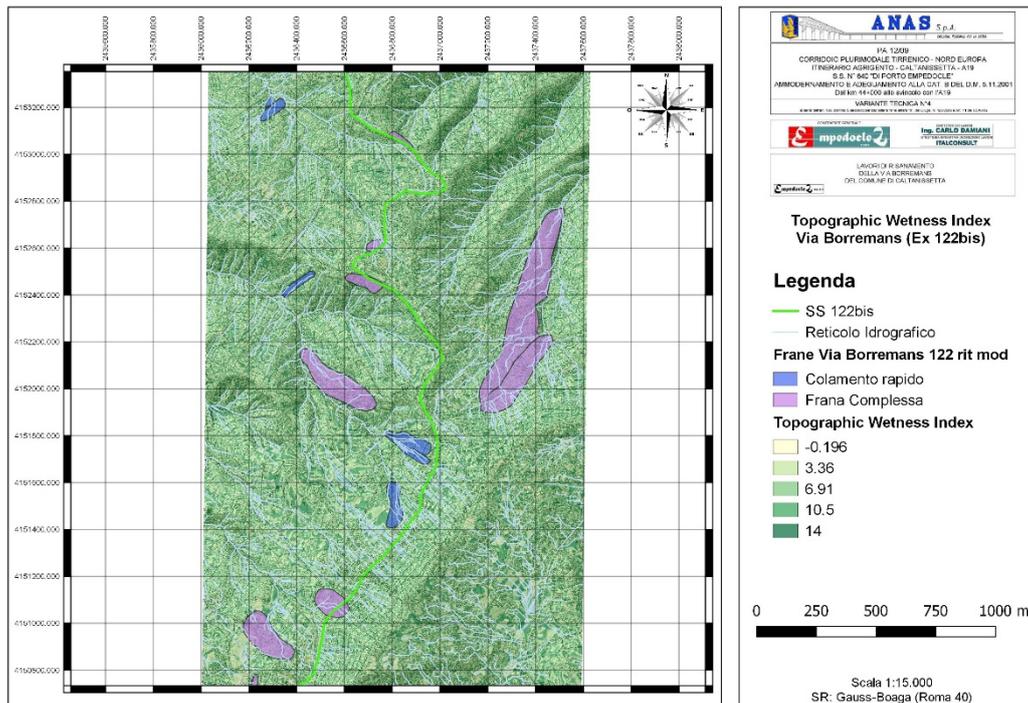
Tali impluvi durante le precipitazioni piovose scaricano sul nastro stradale la totalità degli afflussi, come evidenziato dal Topographic Wetness Index (TWI) , indice che rappresenta la capacità e la tendenza dei terreni di assorbire l'acqua. Dalla carta del TWI si può notare come alla base dei punti in cui lo SPI è elevato il TWI mostri il suo valore più alto, ciò sta a significare che in quel punto vi è un elevato ristagno di acqua.

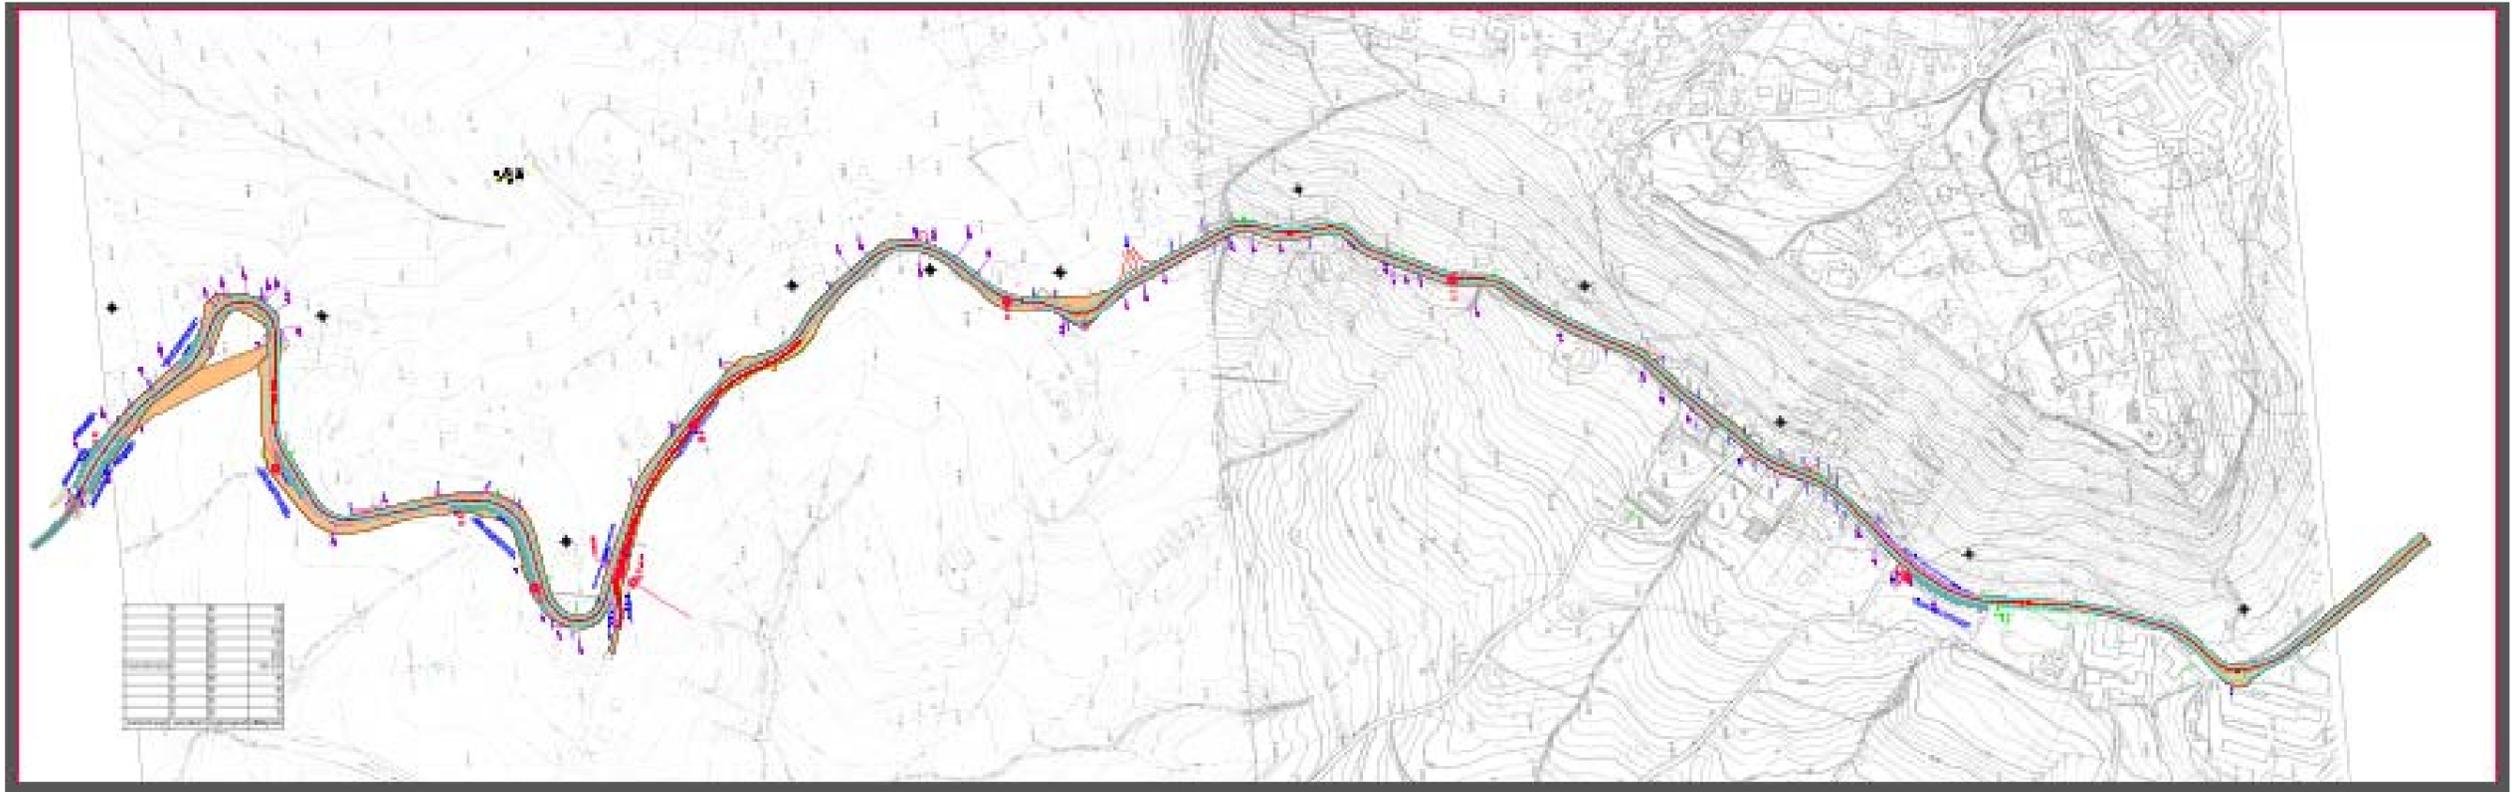
Corografia con ubicazione delle indagini geognostiche

L'ubicazione delle indagini effettuate è mostrata in figura.

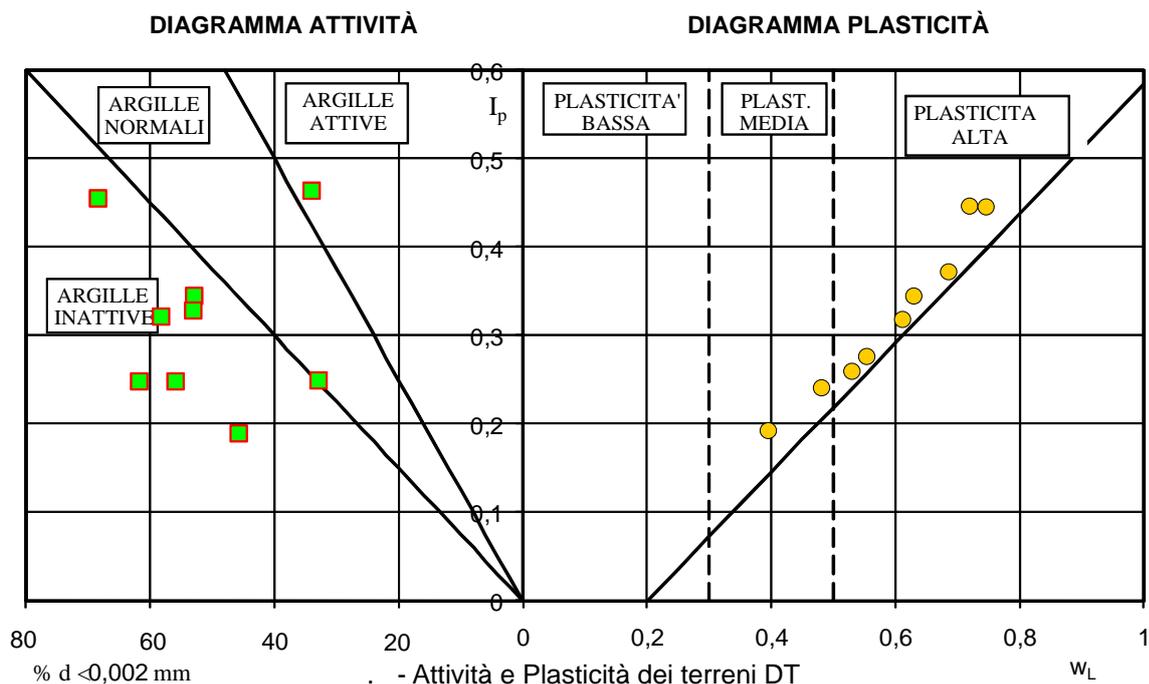
Nella carta di plasticità i campioni rientrano nel campo delle argille inorganiche di media ed alta plasticità.

Nella carta di attività i campioni rientrano nel campo delle argille inattive.

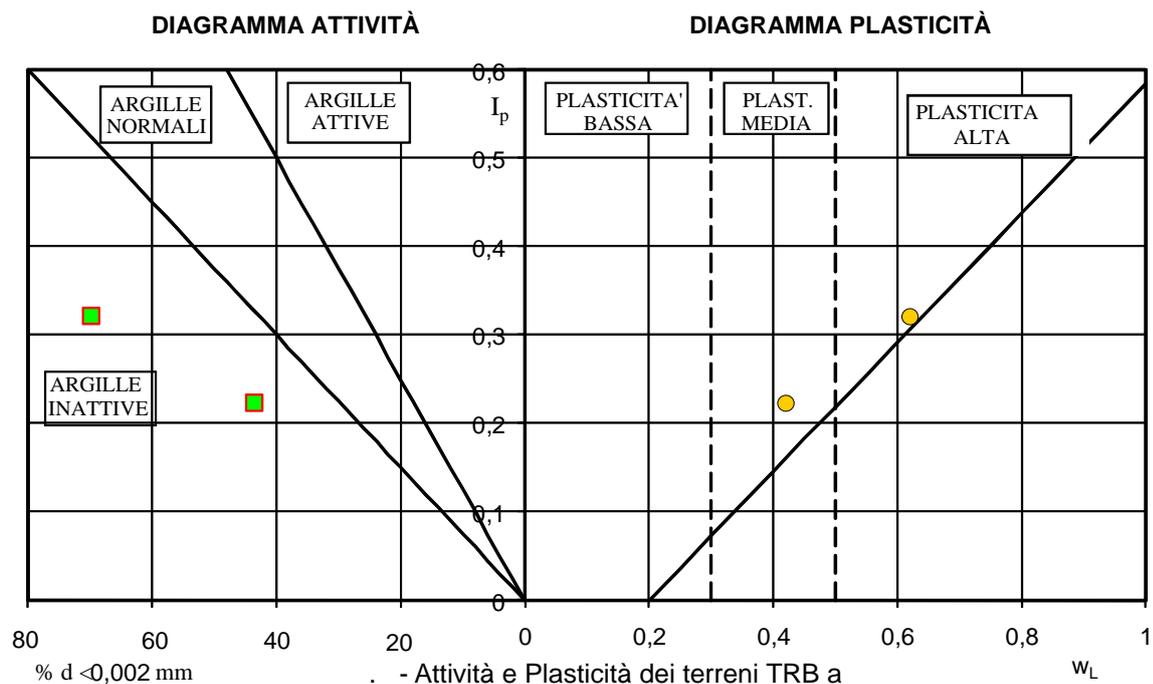
Nella carta di plasticità i campioni rientrano nel campo delle argille inorganiche di media ed alta plasticità.

Nella carta di attività i campioni rientrano nel campo delle argille inattive.

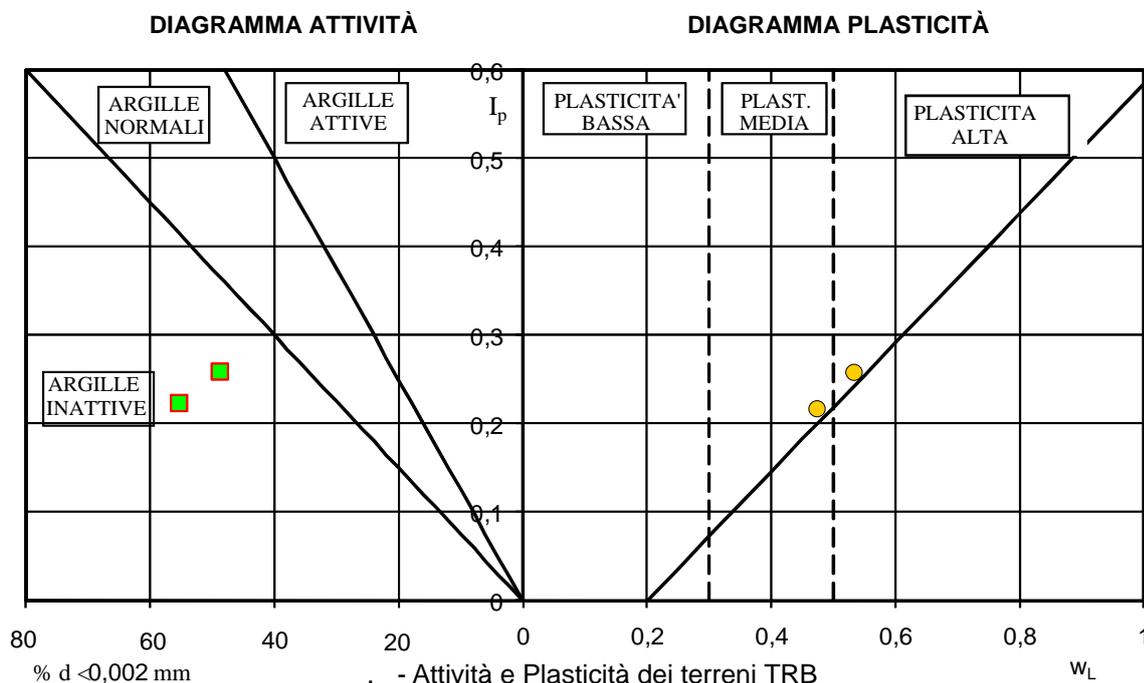
Nella carta di plasticità i campioni rientrano nel campo delle argille inorganiche di media ed alta plasticità.

Nella carta di attività i campioni rientrano nel campo delle argille inattive.

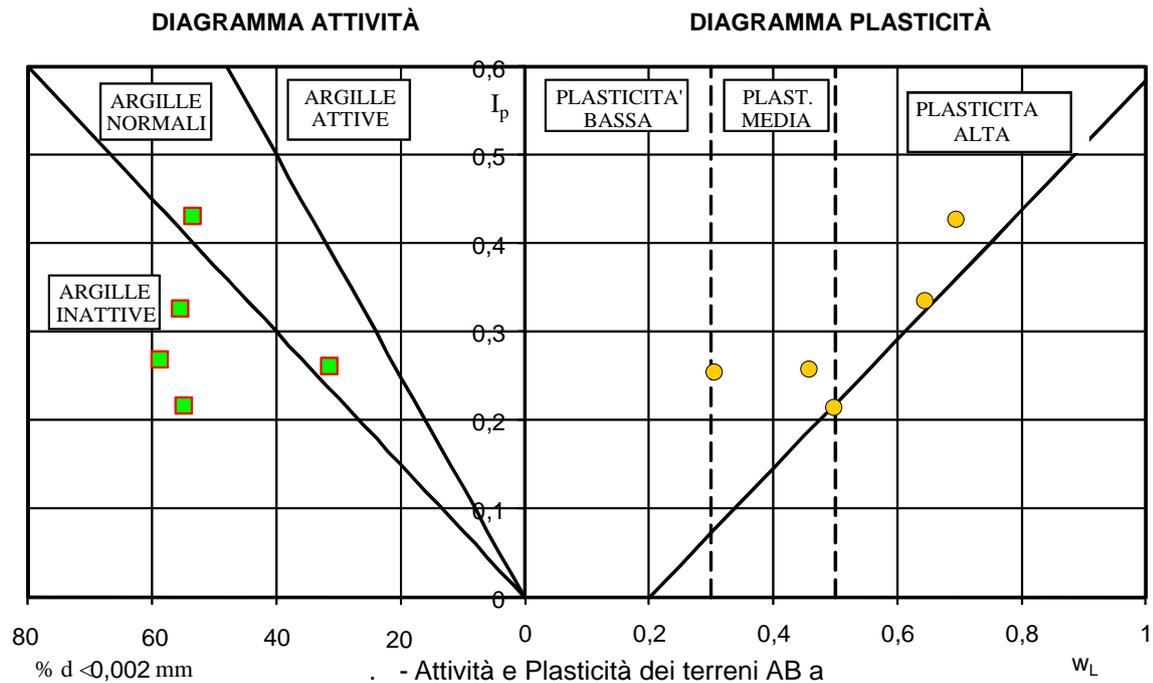
Nella carta di plasticità i campioni rientrano nel campo delle argille inorganiche di media ed alta plasticità.

Nella carta di attività i campioni rientrano nel campo delle argille inattive e normali.

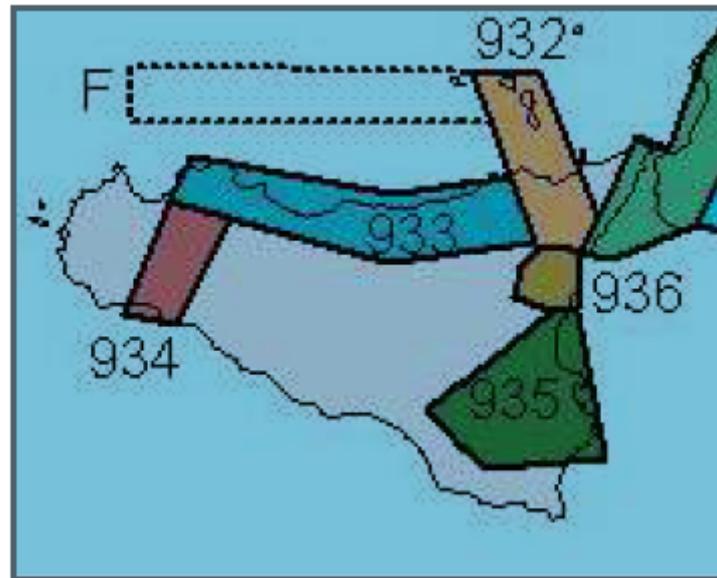
Zonizzazione sismogenetica del territorio italiano (Z69)

geologici cenozoici e quaternari coinvolti nella dinamica delle strutture litosferiche profonde e della crosta superficiale ha definito, per l'area siciliana le seguenti aree sismogenetiche evidenziate nella figura sottostante.

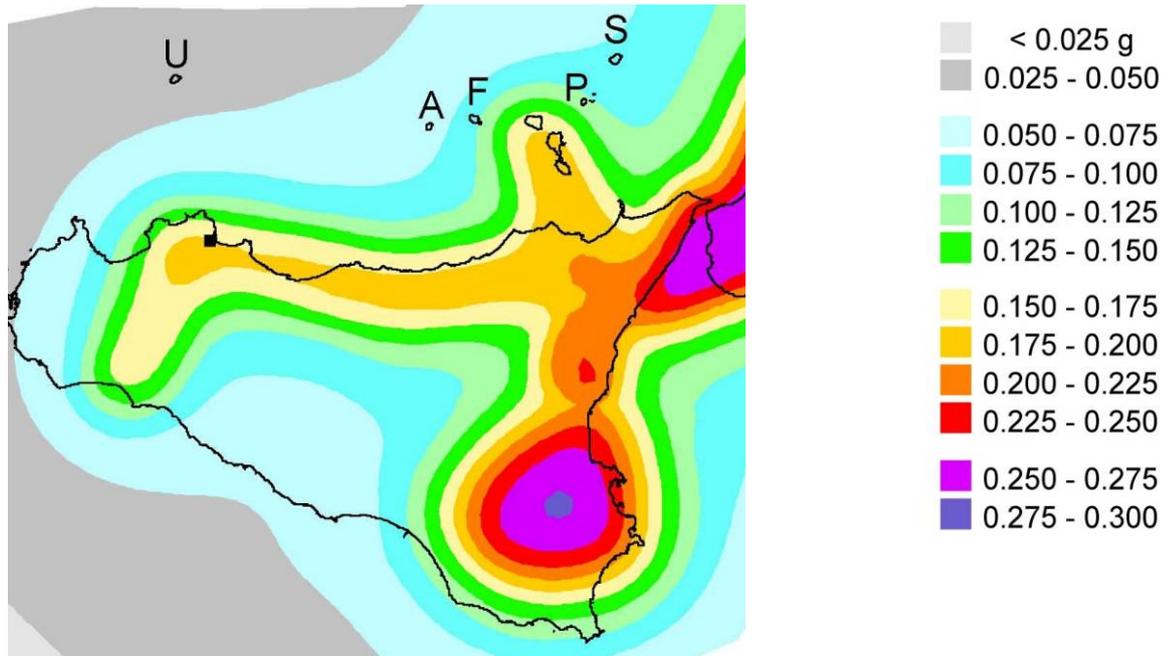
Pericolosità sismica, 50° percentile  $a_{max}$  con probabilità di superamento del 10% in 50 anni

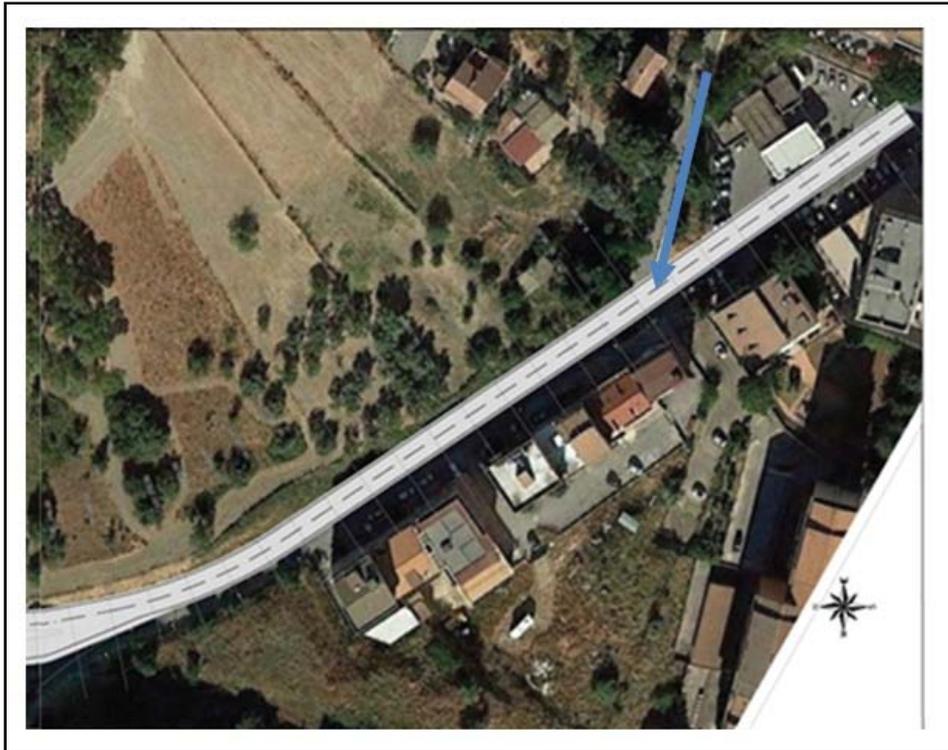
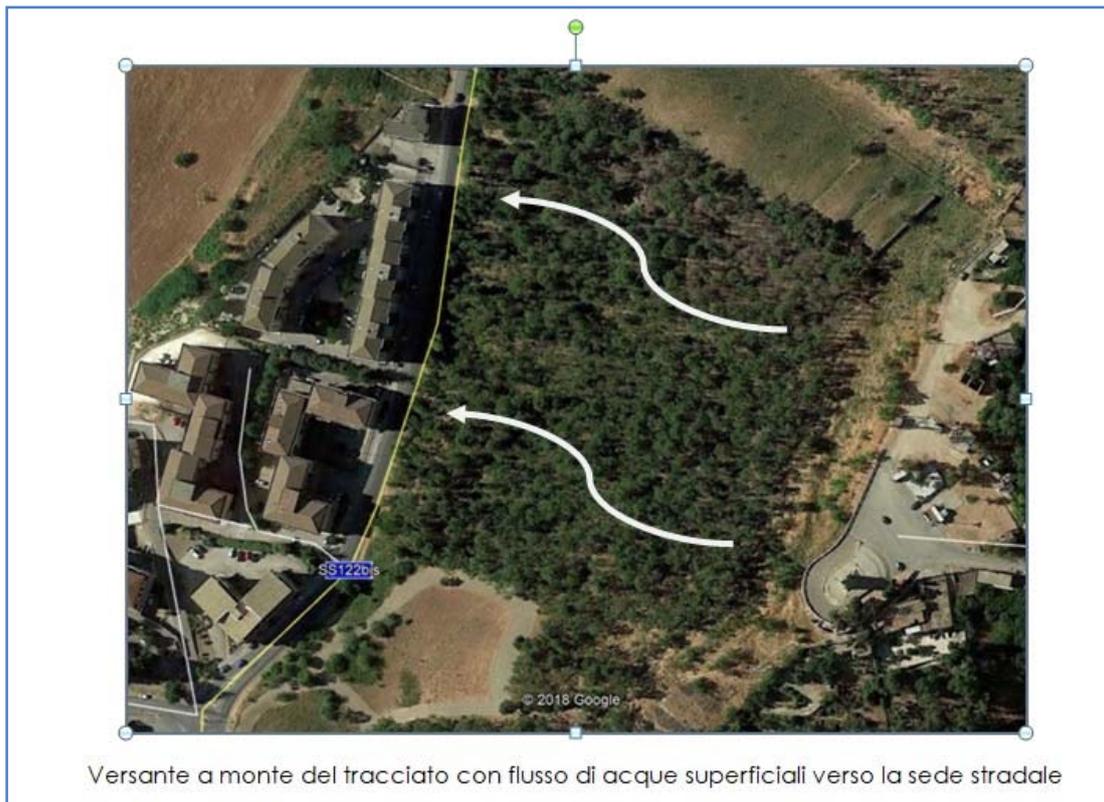
In particolare modo si rileva flusso di acque superficiali canalizzato da una strada di accesso a proprietà private ed al fabbricato della scuola materna sita a monte della sede stradale, e tra le sezioni 37 e 52, come indicato nelle immagini con freccia azzurra.

Versante a monte del tracciato con flusso di acque superficiali verso la sede stradale

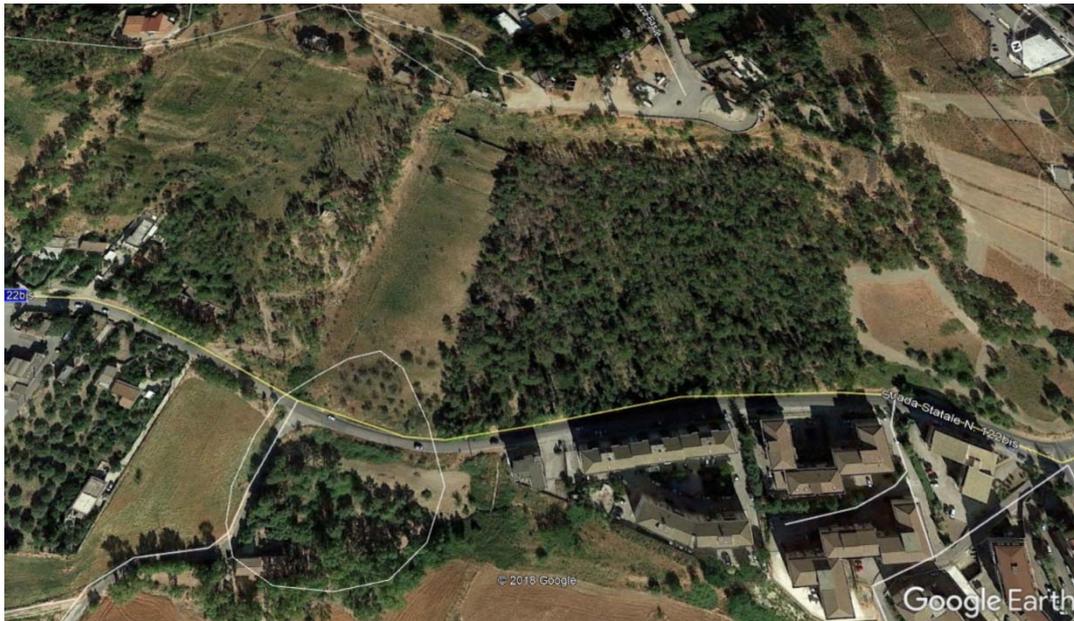
La corona a monte del tracciato stradale è evidenziata da una scarpata sub-verticale; il tracciato stradale è interessato da un sensibile avvallamento delimitato da fratture che evidenziano l'estensione trasversale del corpo di frana. A valle della sede stradale, il piede della frana è evidenziato dall'inclinazione verso monte della vegetazione secolare e dai dissesti di un vetusto fabbricato. La geometria del dissesto è ascrivibile ad un movimento per scorrimento rotazionale.

Delimitazione del dissesto tra le sezz. 56 e 71

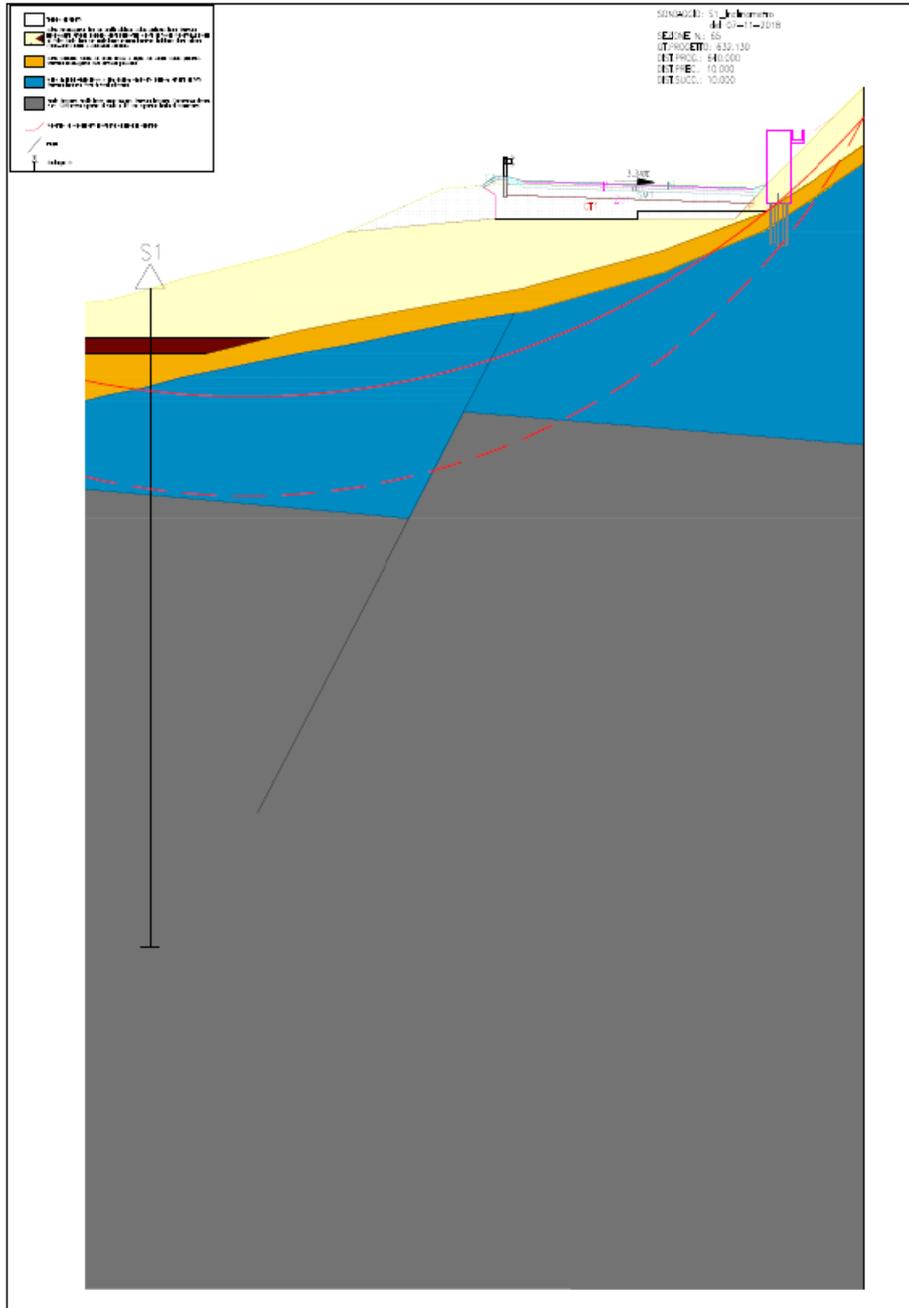
La ricostruzione geologica della sezione in asse al dissesto rilevato ha evidenziato, come la superficie di contatto tra la coltre rimaneggiata, che nell'area raggiunge o spessore di circa 3 m, ed i limi argillosi sabbiosi della Form. Marne di Enna, costituisca la superficie preferenziale per lo scorrimento di tipo complesso che si è originato;

Sezione geologica in asse al dissesto tra le sezz. 56 e 71
