CORRIDOIO PLURIMODALE TIRRENICO - NORD EUROPA

S.S. N° 640 "DI PORTO EMPEDOCLE"

**PROGETTO ESECUTIVO  
DEGLI INTERVENTI DI RIQUALIFICAZIONE E DI MIGLIORAMENTO  
DELLA CARREGGIATA STRADALE DELLA VIA BORREMANS (EX S.S. 122 BIS)  
NEL COMUNE DI CALTANISSETTA**

**RELAZIONE GEOLOGICA**

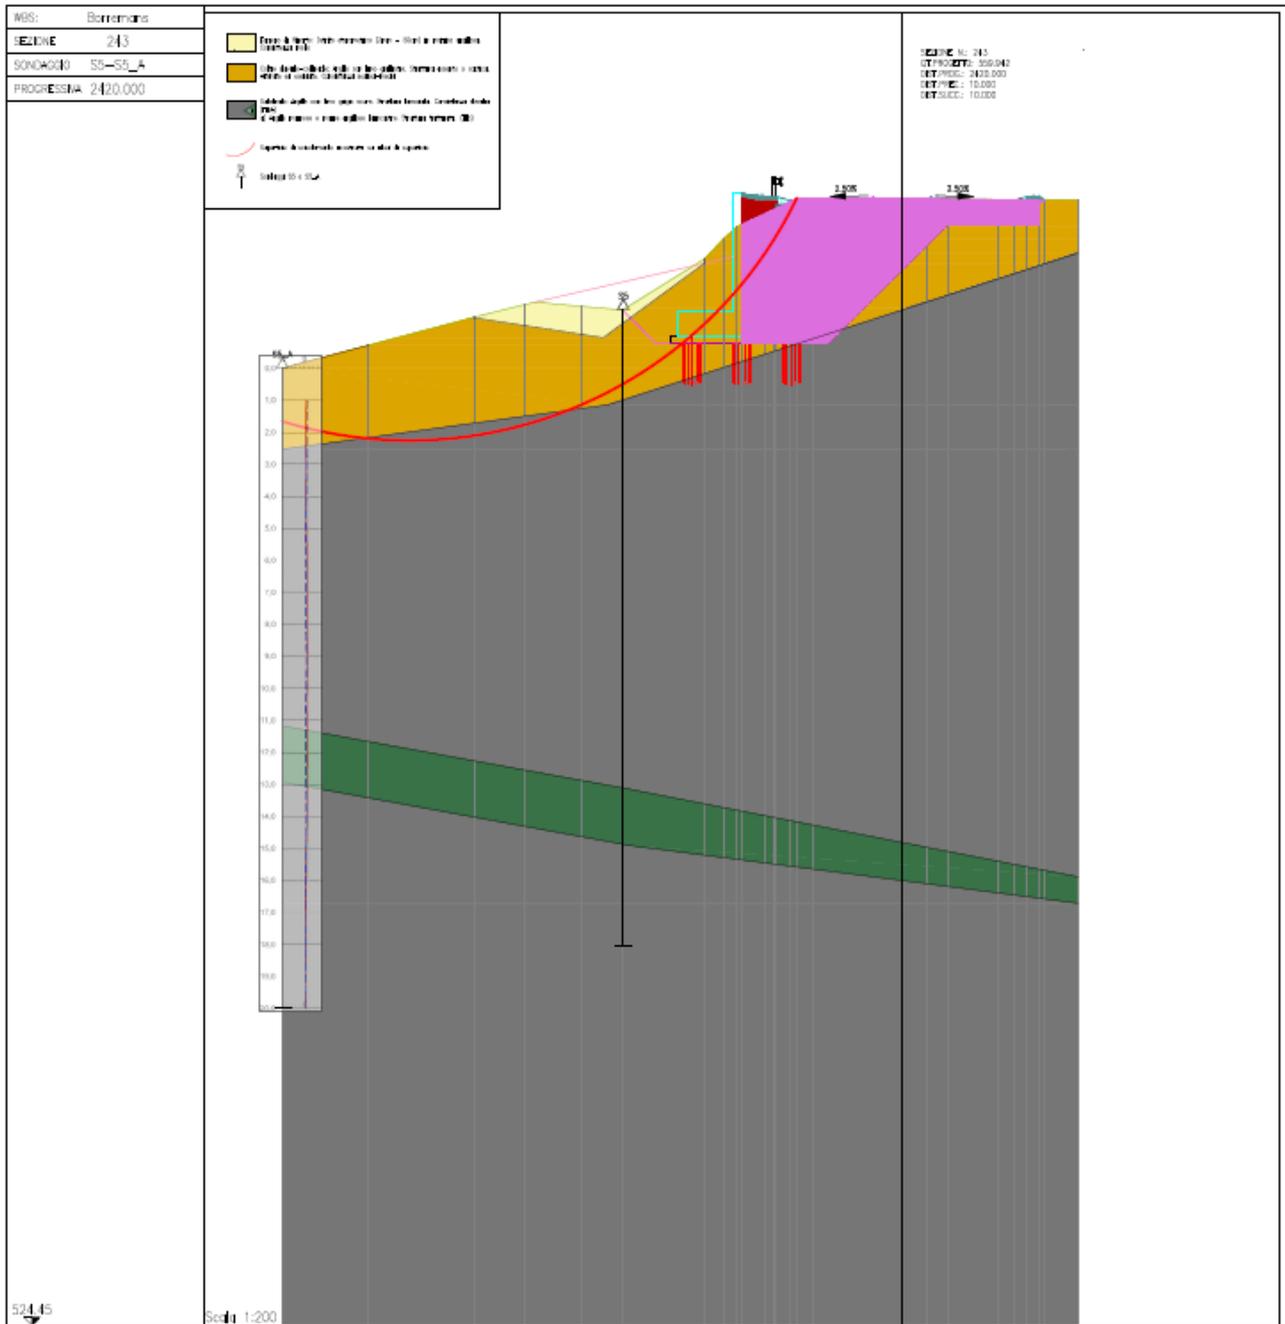
Sezione geologica in asse al dissesto sez.243

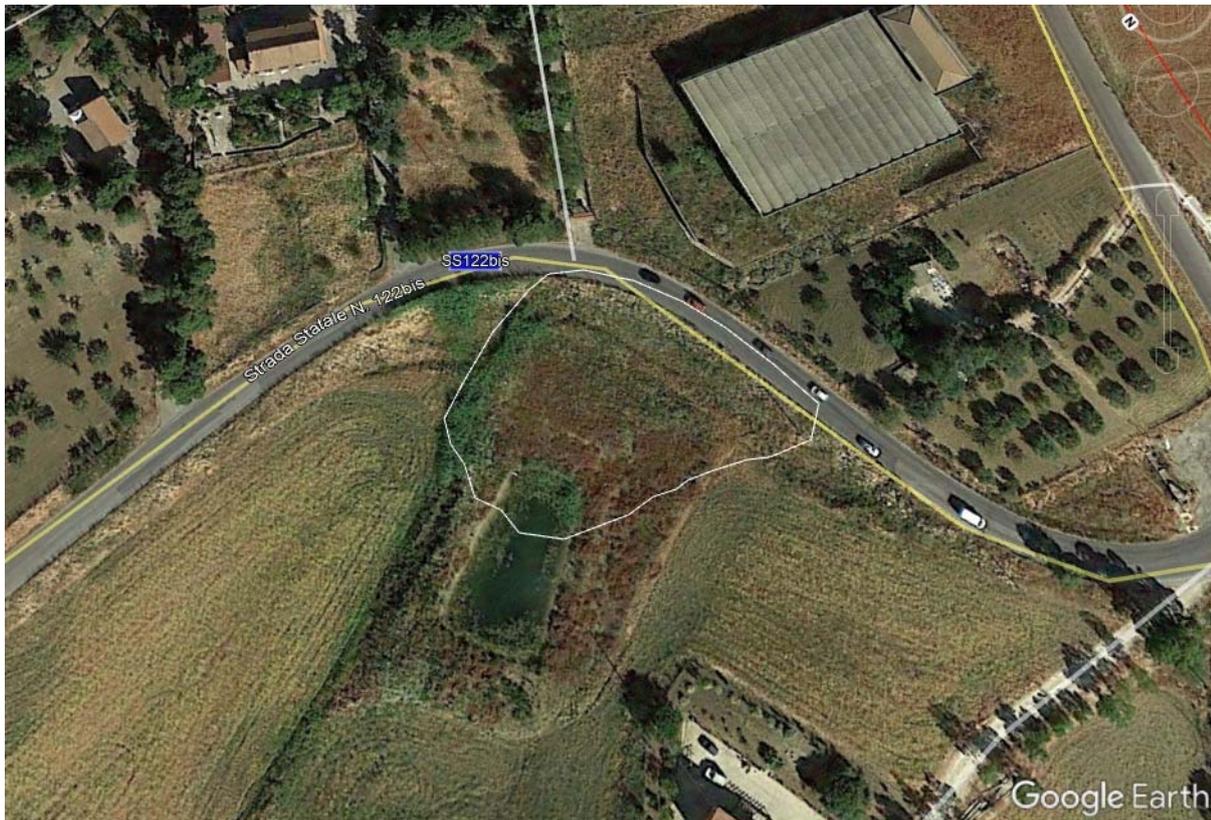
Limiti del dissesto tra le sezioni 256 e 263
