S.S. N° 640 "DI PORTO EMPEDOCLE"

VARIANTE TECNICA N°4

LAVORI DI RISANAMENTO DELLA VIA BORREMANS DEL COMUNE DI CALTANISSETTA

Relazione Geotecnica

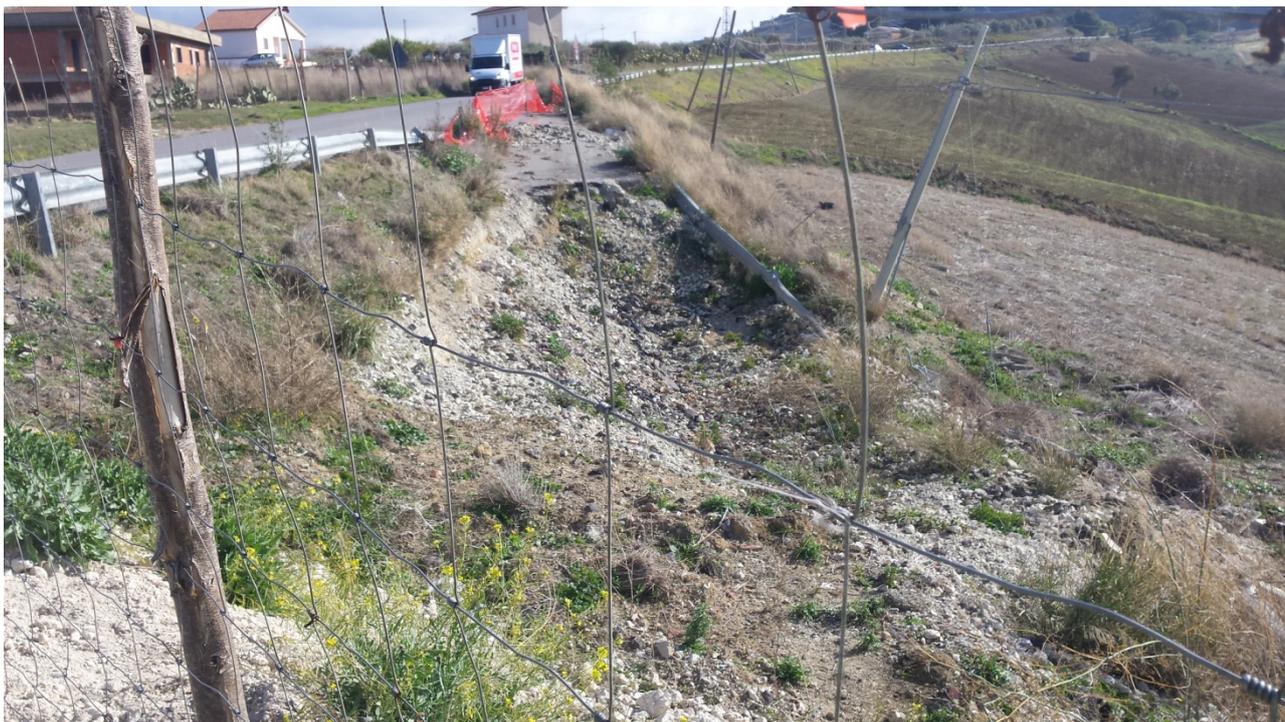
*Figura 4 - Dissesto gravitativo in corrispondenza dell'innesto con la Via Mangialasagne*

Come si evince dalle foto riportate nel seguito, i dissesti che interessano la sede stradale della via G. Borremans, secondo l'impostazione metodologica definita dal Catalogo dei Dissesti delle Pavimentazioni Stradali pubblicato dalla Direzione Generale Infrastrutture e Mobilità della Regione Lombardia, sono classificabili con un grado di severità medio alto.

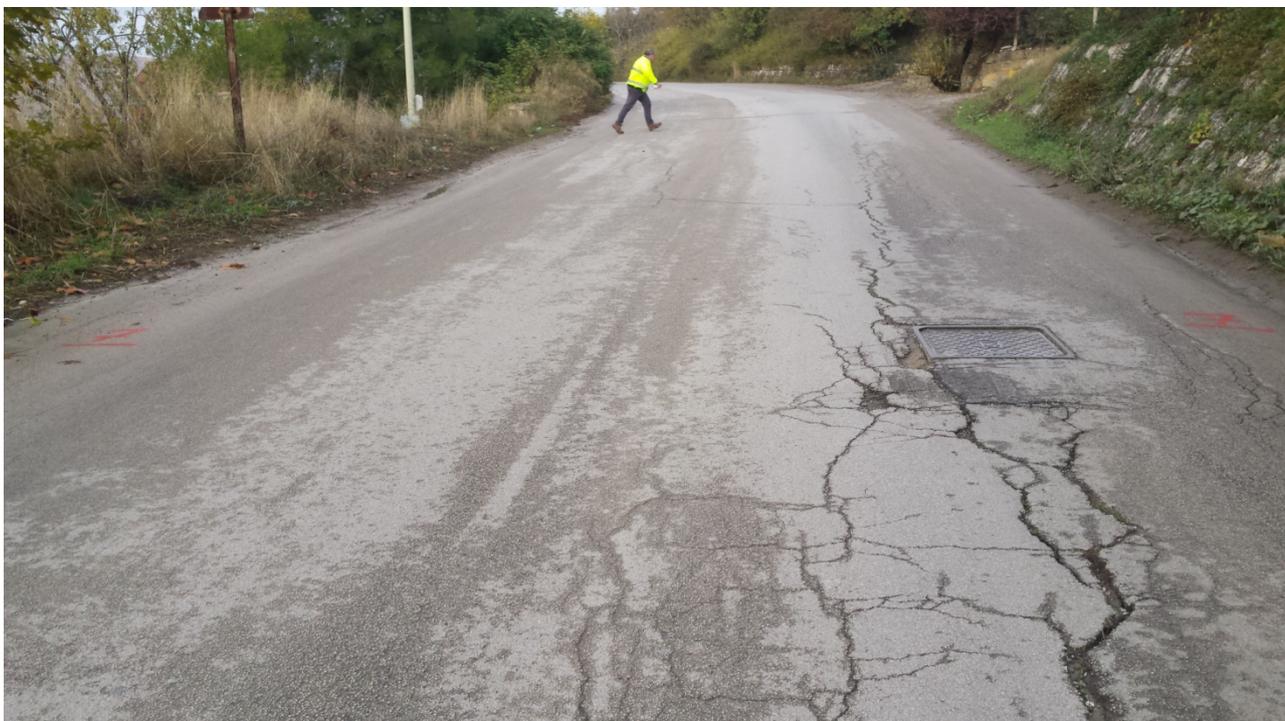
*Figura 5- Fessurazioni del manto stradale*

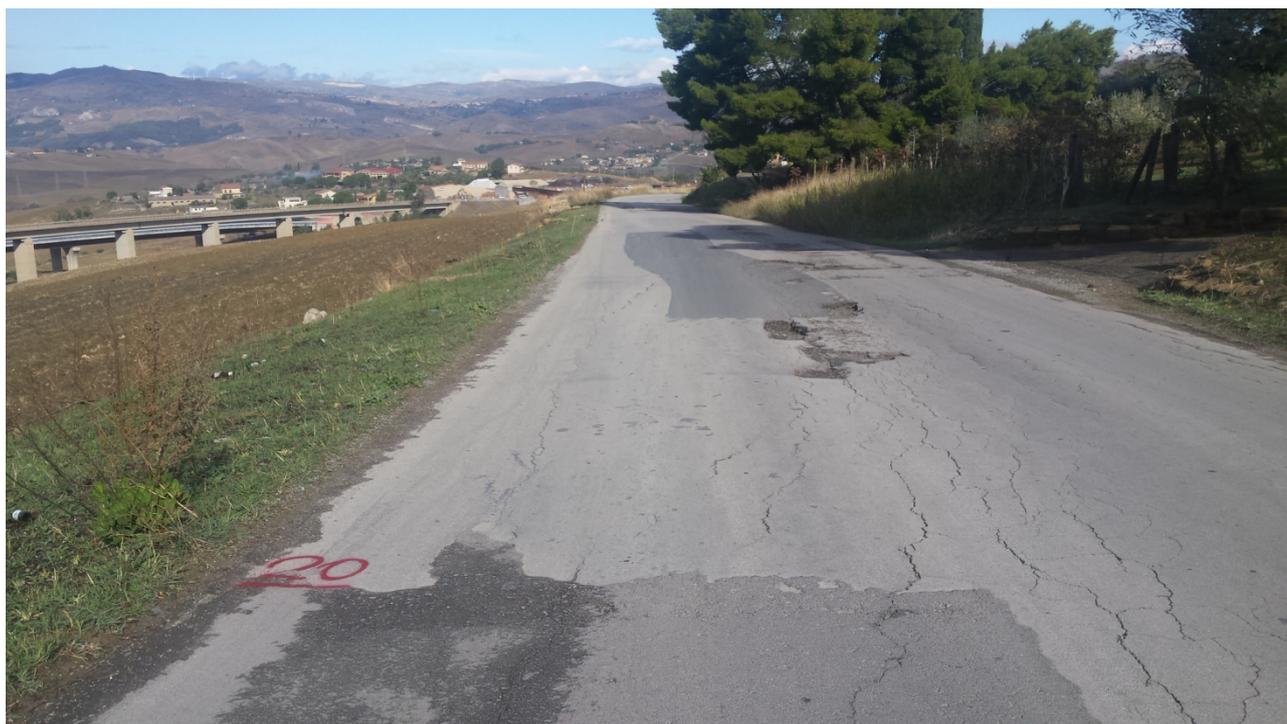
*Figura 6 - Deformazioni del piano viario*

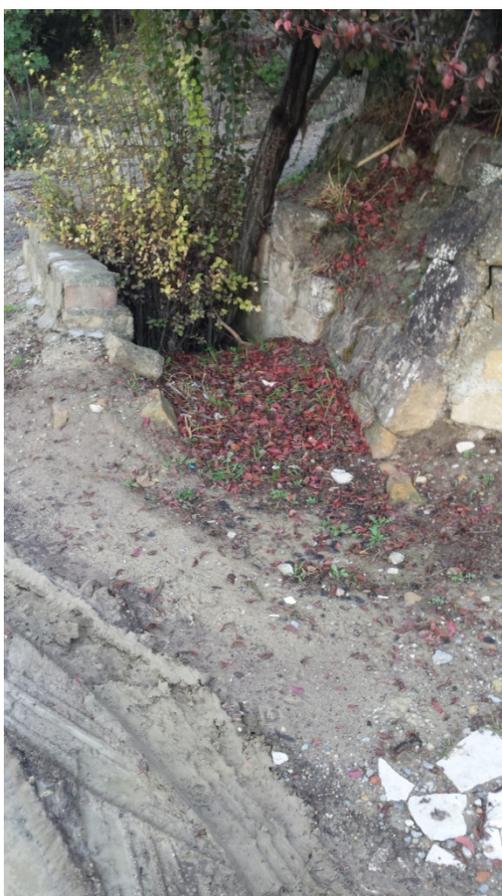
*Figura 7 - Pozzetto d'imbocco tombino stradale sulla Via Borremans*

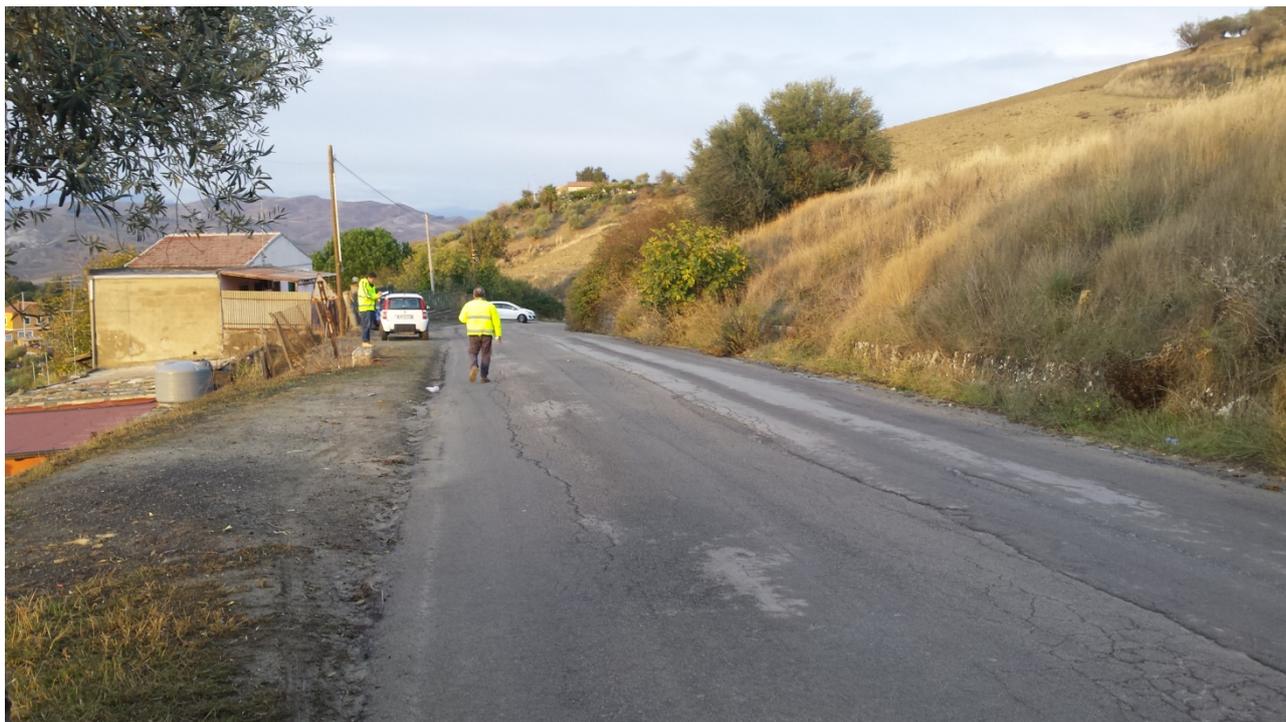
*Figura 8 - Vista tratto stradale con scarpate da risagomare*

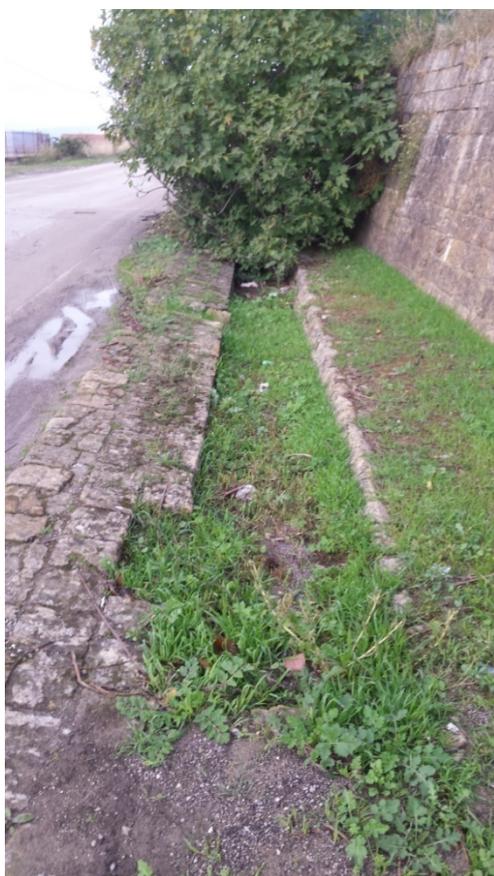
*Figura 9 - Canale interrato*

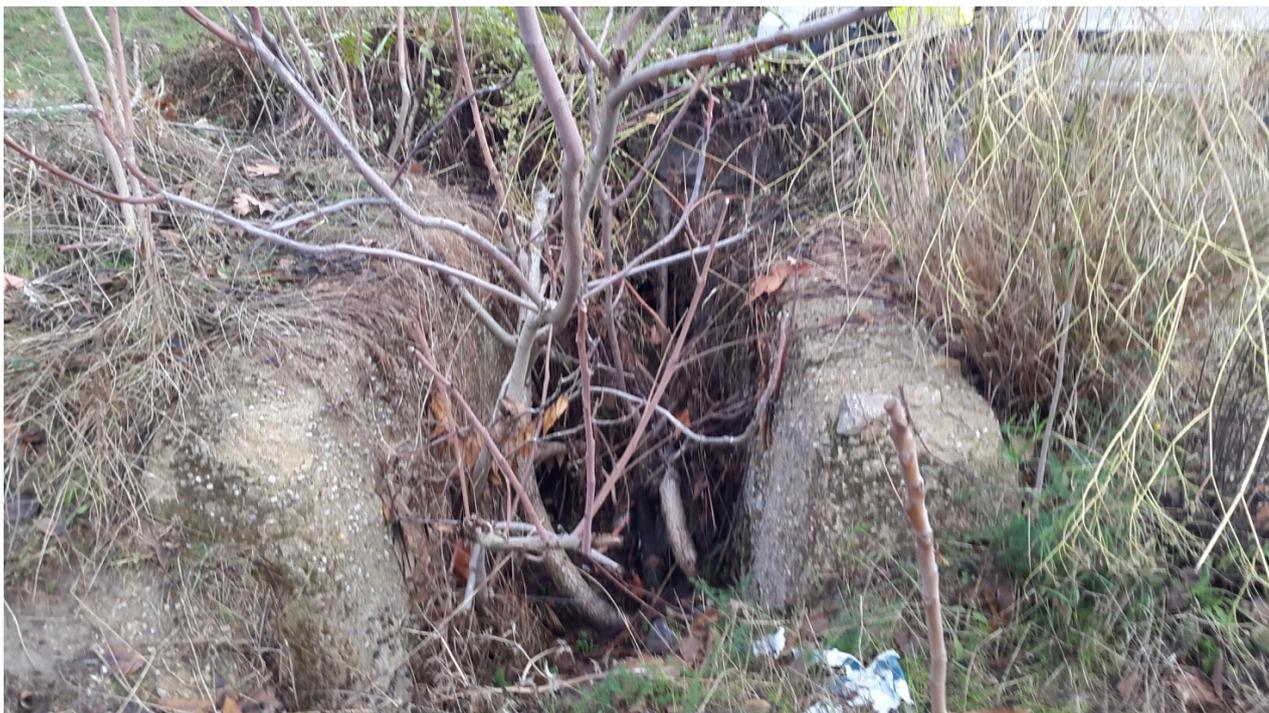
*Figura 10 - Pozzetto di sbocco Tombino invaso dalla vegetazione*

L'ostruzione totale dei tombini posti lungo il tracciato, impedisce lo smaltimento delle acque meteoriche, le quali, fluendo in maniera incontrollata sulla strada sono causa di apporto di detriti ed erosione delle scarpate, pregiudicando altresì la tenuta del cassonetto stradale, infatti, l'acqua oltre a danneggiare gli strati di asfalto (effetto pumping), raggiunge anche gli strati di fondazione, determinato il peggioramento delle caratteristiche di portanza e quindi l'innescò di cedimenti e avvallamenti delle sede viaria.

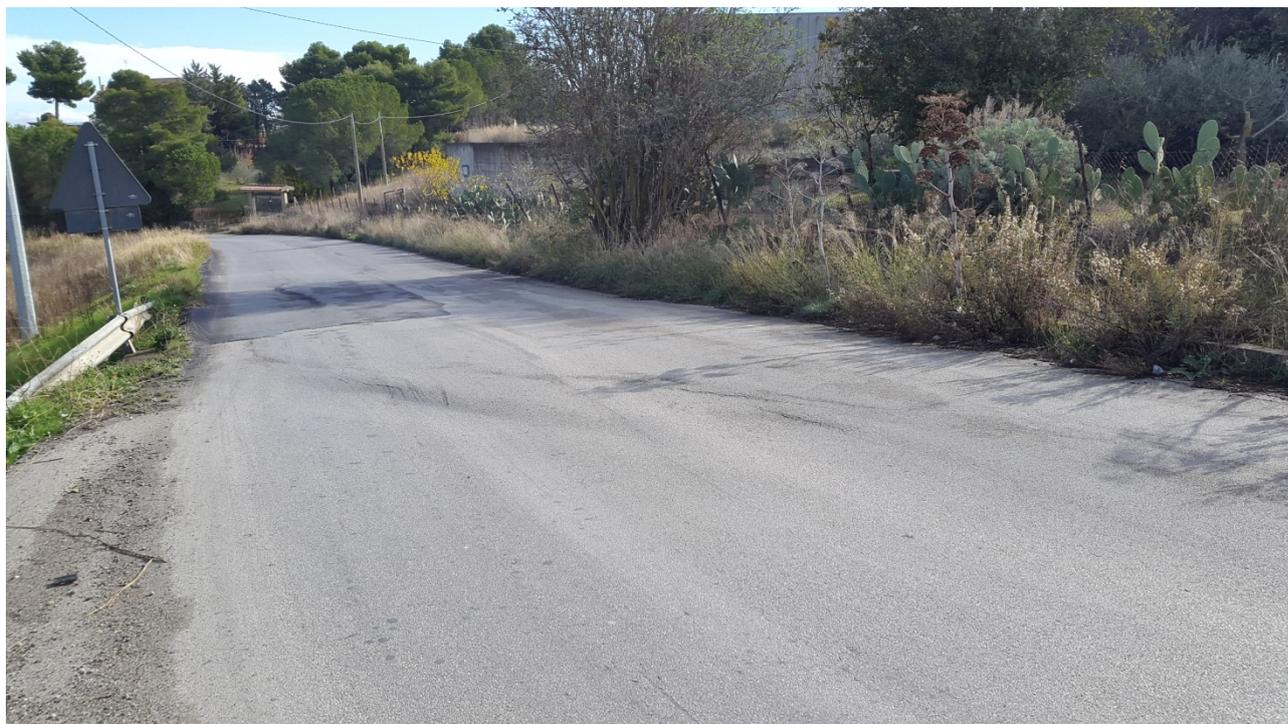
*Figura 11- Cedimenti della sezione stradale*

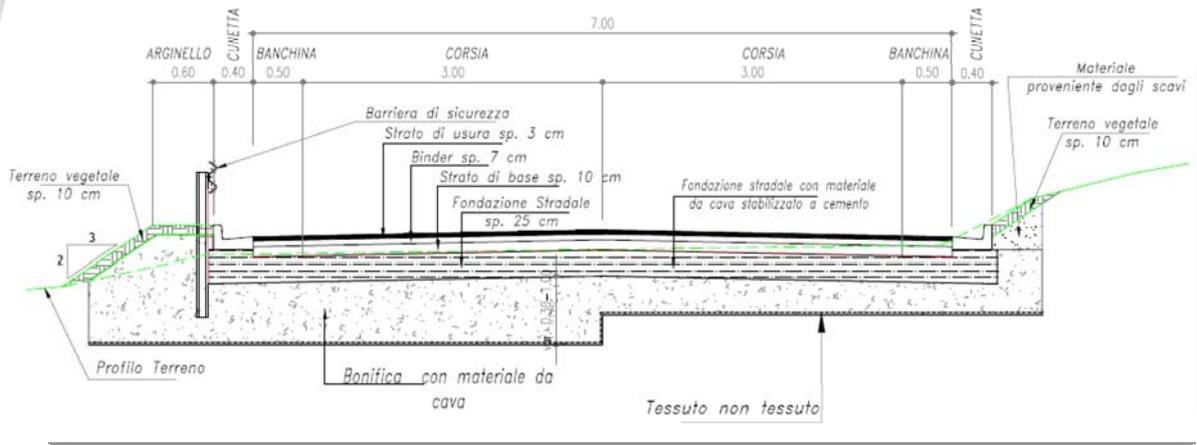
Figura 12 Particolare risagomatura fondazione stradale

Per quando riguarda la pavimentazione dei tratti interessati da difettosità superficiali, come meglio rappresentato negli elaborati grafici, si necessita della scarifica del tappetino di usura, procedendo ove necessario alla risagomatura con binder e alla posa del tappetino, nei tratti con maggiore criticità è previsto la dismissione della pavimentazione esistente, la risagomatura della fondazione con materiale da cava e quindi la posa dei nuovi strati di conglomerato bituminoso secondo le sezioni di progetto.

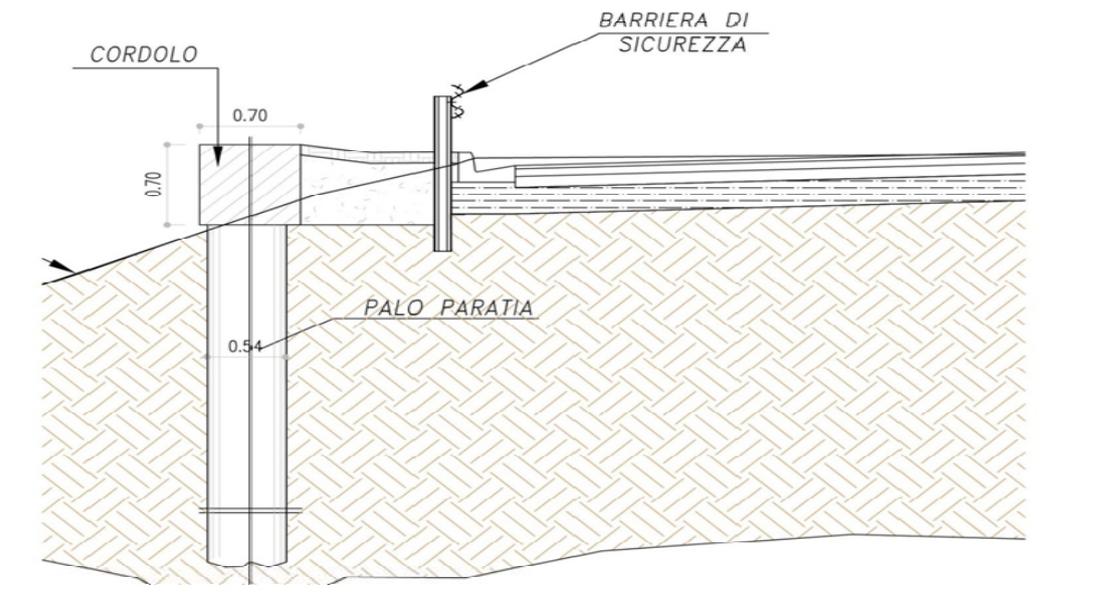
Figura 13 Sezione trasversale Paratia di Pali tratto sez.56-65

Procedendo da Caltanissetta verso la S.S. 640 nel tratto compreso tra la sezione 56 e la sezione 69 circa, in sinistra è prevista la realizzazione di due paratie, in quanto lo studio geologico ha evidenziato la presenza di una spessa coltre di argille alterate che si estende in profondità sino a circa 6 mt dal piano campagna, tale criticità è confermata dalla presenza di alberatura d'alto fusto caratterizzata da un'accentuata, diffusa e generalmente uniforme inclinazione dei tronchi.

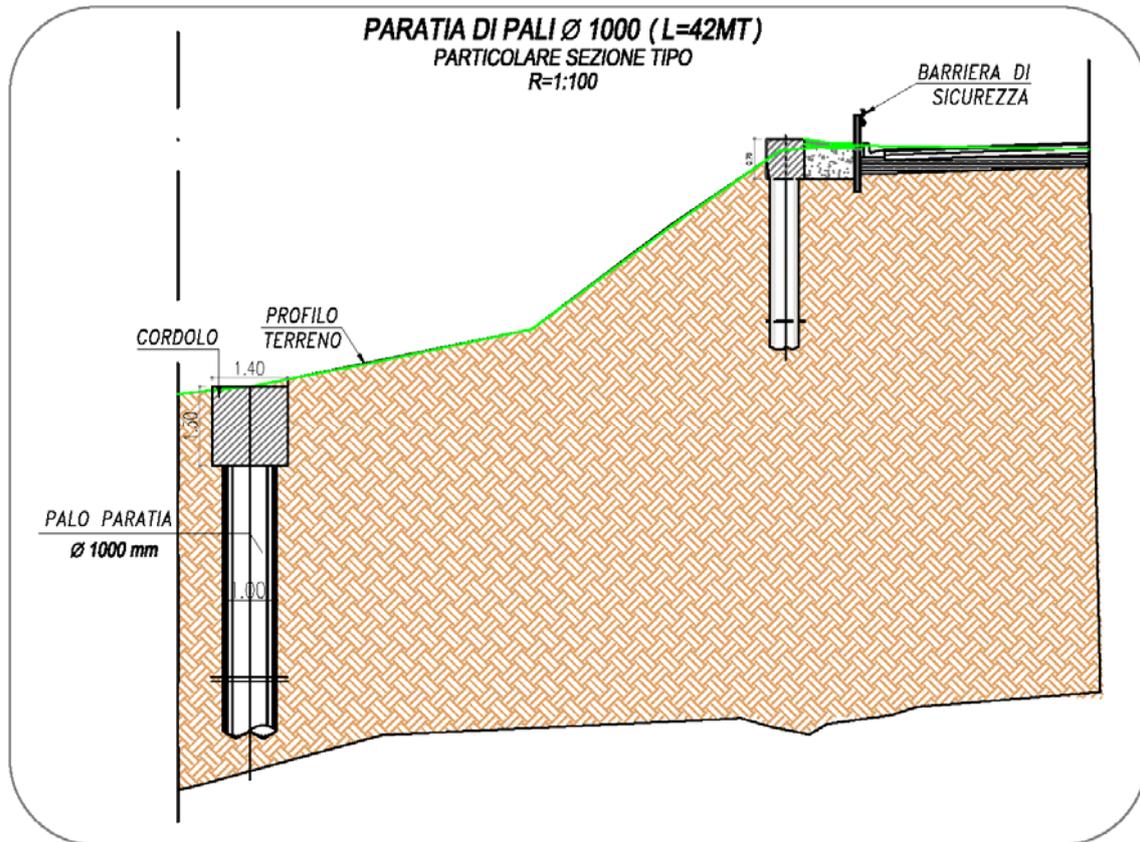
Figura 14 Sezione trasversale Paratia di Pali tratto sez.56-65

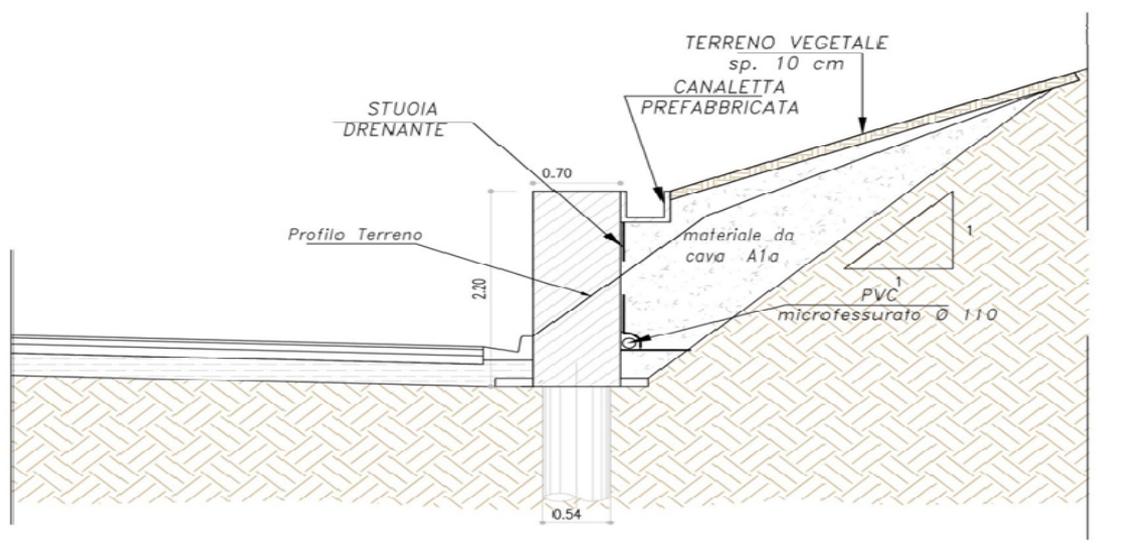
Figura 15- Muro di controripa tratto stradale da sez.57 a sez.66

Dal lato opposto della via Borremans si prevede la realizzazione di un muro di controripa su pali, onde contenere la scarpata di monte.

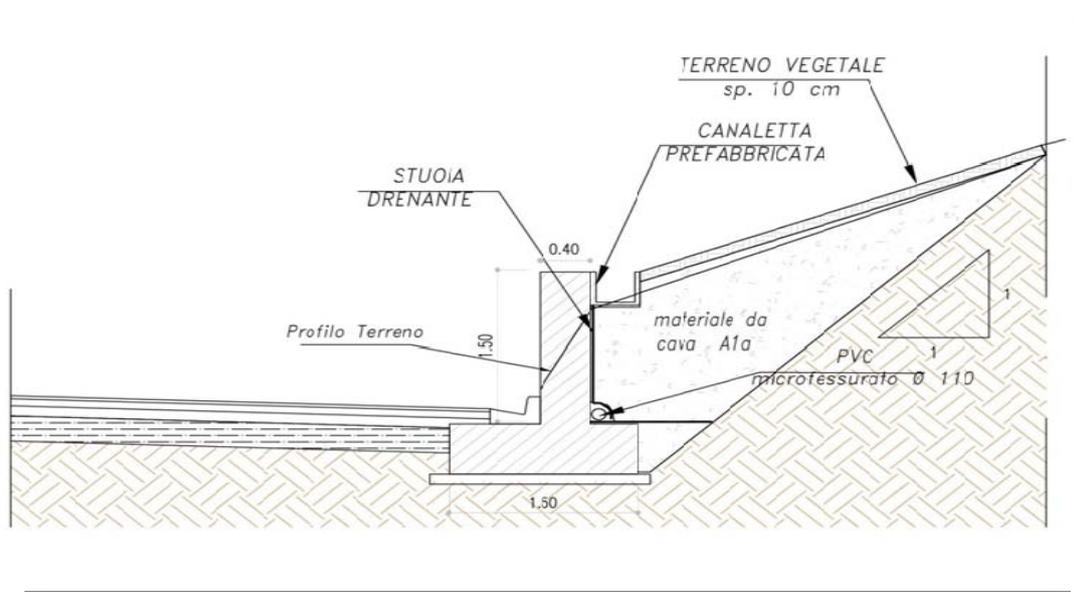
Figura 16- Muro di Controripa tratto sez.67-72

Dalla sezione (67 alla sezione 72) si prevede la realizzazione di un muro di controripa con fondazione di tipo diretta.

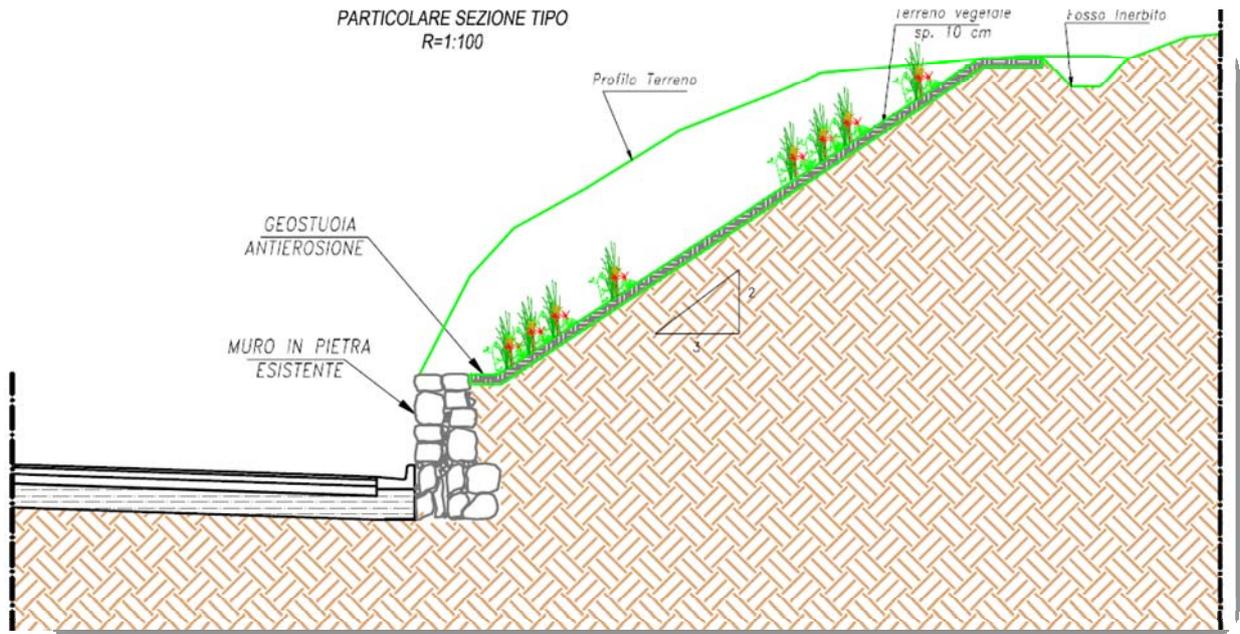
Figura 17- Particolare risagomatura scarpate

Dalla sezione 122 alla sezione 155 circa, le scarpate di destra sono caratterizzate dalla presenza di un muro in pietra sormontato da scarpate instabili ed eccessivamente ripide con evidente pericolo di scivolamento verso la sede stradale, tale fenomeno presumibilmente agevolato dalle operazioni culturali che si effettuano nei fondi prospicienti è dovuto alla mancanza di fossi di guardia. In tale tratto si prevede pertanto la risagomatura delle ripe in modo da ricondurle ad un rapporto altezza larghezza di 2/3, si prevede quindi la realizzazione di fossi di guardia e la posa lungo tali scarpate di una geostuoia antierosione da ricoprire con terreno vegetale.

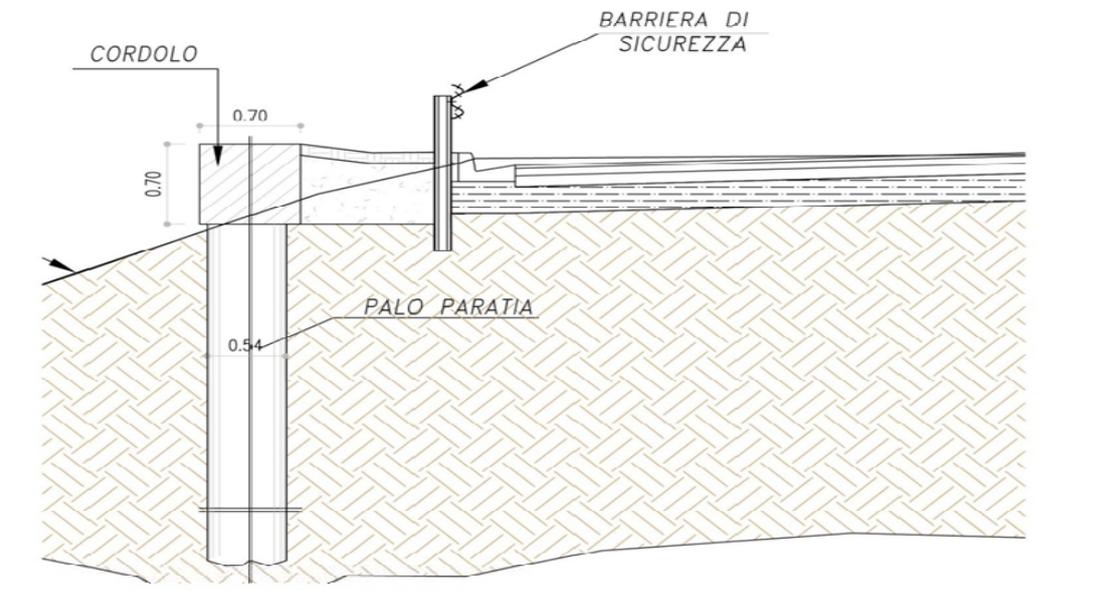
Figura 18 - Paratia di pali tratto da sez. 208 a sez. 236

Dalla sezione 208 alla sezione 236, si prevede la realizzazione di una paratia di pali sormontata da una trave di coronamento.

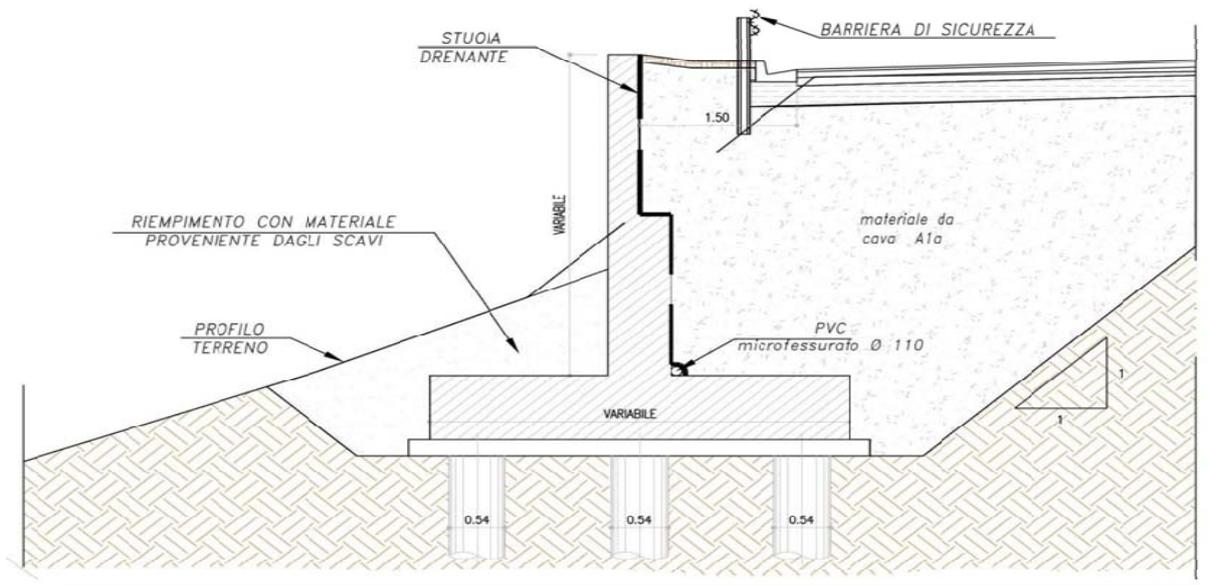
Figura 19 - Muro di sottoscapa su pali

A seguire la paratia di pali di cui al punto precedente, in corrispondenza dell'innesto con la Via Mangialasagne, si prevede la realizzazione di un muro di sottoscarpa su pali, necessario alla ricostruzione dell'innesto stradale che è stato interessato da un movimento franoso. Il muro, origina in corrispondenza della fine della paratia di cui al punto precedente e si sviluppa sino alla

sezione 244 in affiancamento alla via Borremans proseguendo quindi ad affiancare la Via Mangialasagne, riducendosi in altezza sino a raccordarsi con il terreno esistente.

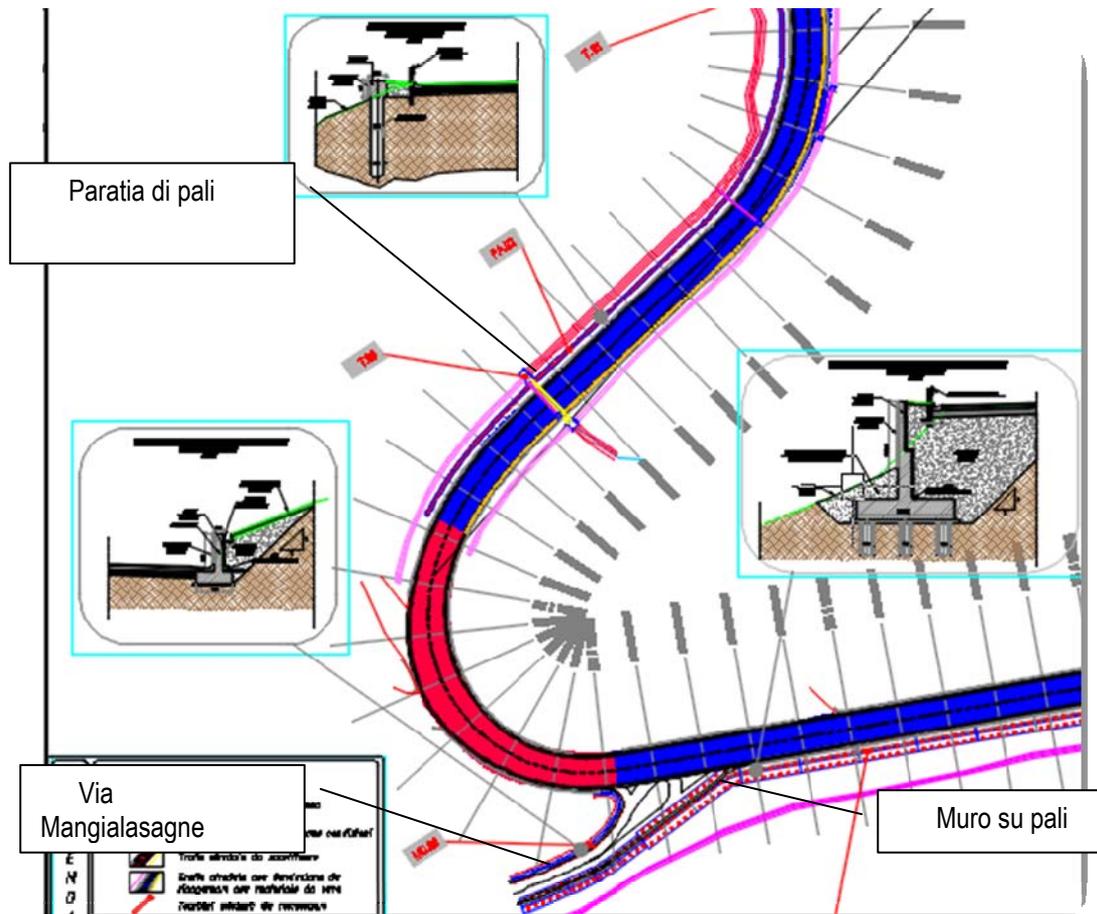
Figura 20 - Stralcio Planimetrico muro su pali

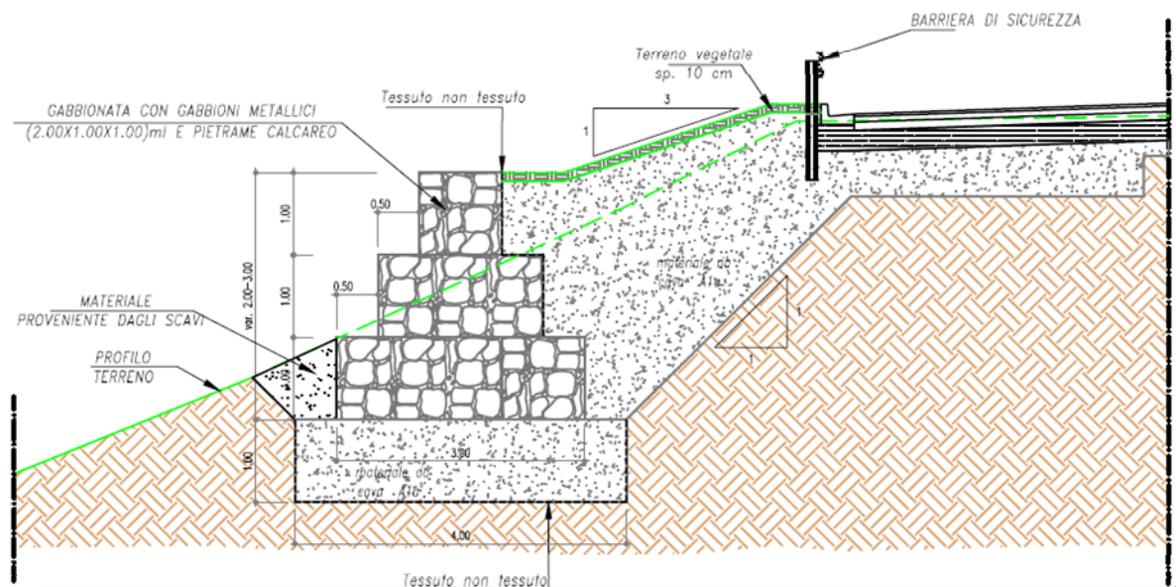
Figura 21- Sezione tipologica gabbionate

Proseguendo oltre l'innesto con la Via Mangialasagne lungo Via Borremans sino a raggiungere lo Svincolo di Caltanissetta Xirbi sulla S.S. 640, si prevede la realizzazione di 3 strutture di sostegno costituite da gabbioni in pietrame calcareo, in particolare nel tratto dalla sezione 319 alla sezione 323, nel tratto dalla sezione 336 alla sezione 341 lato sinistro e dalla sezione 333 alla sezione 341 lato destro. Si riporta di seguito una sezione tipologica.

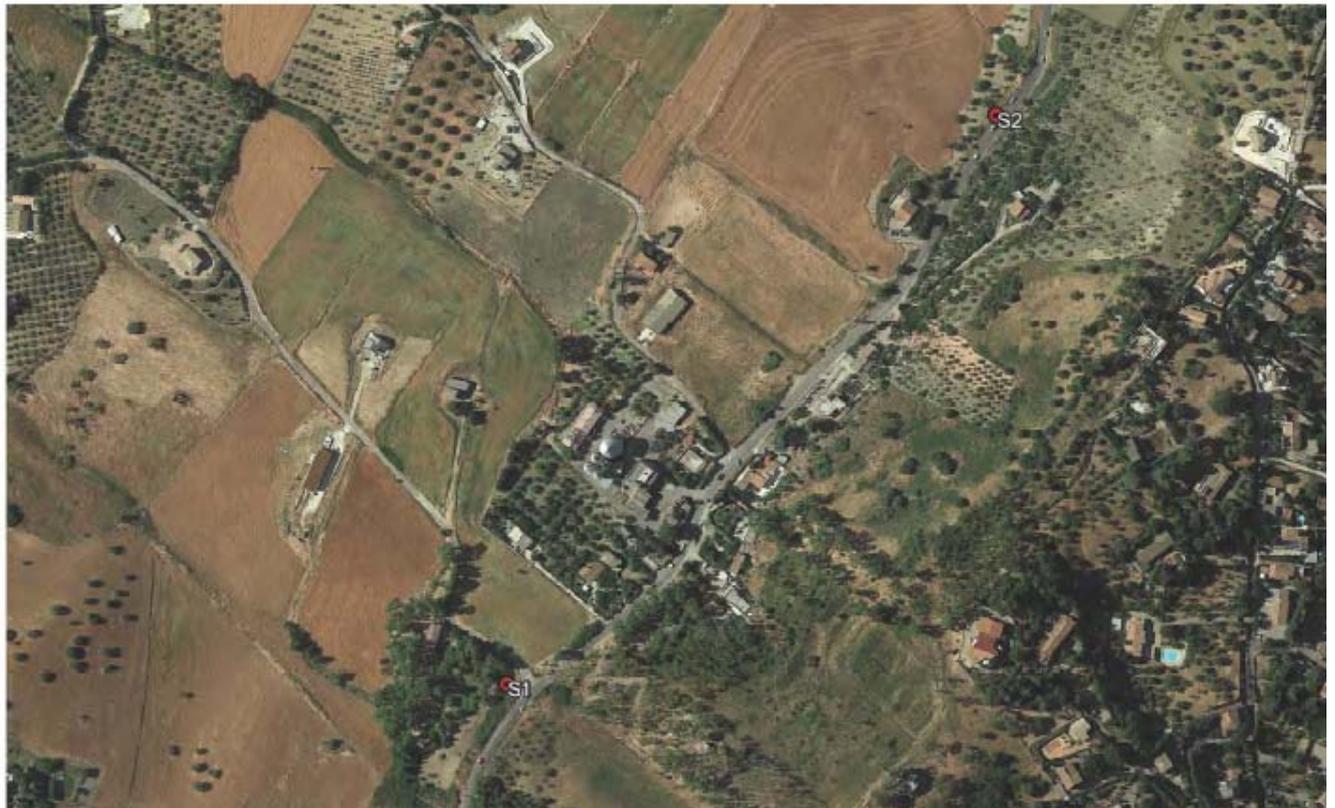
Figura 22- Ubicazione Sondaggi S1 e S2

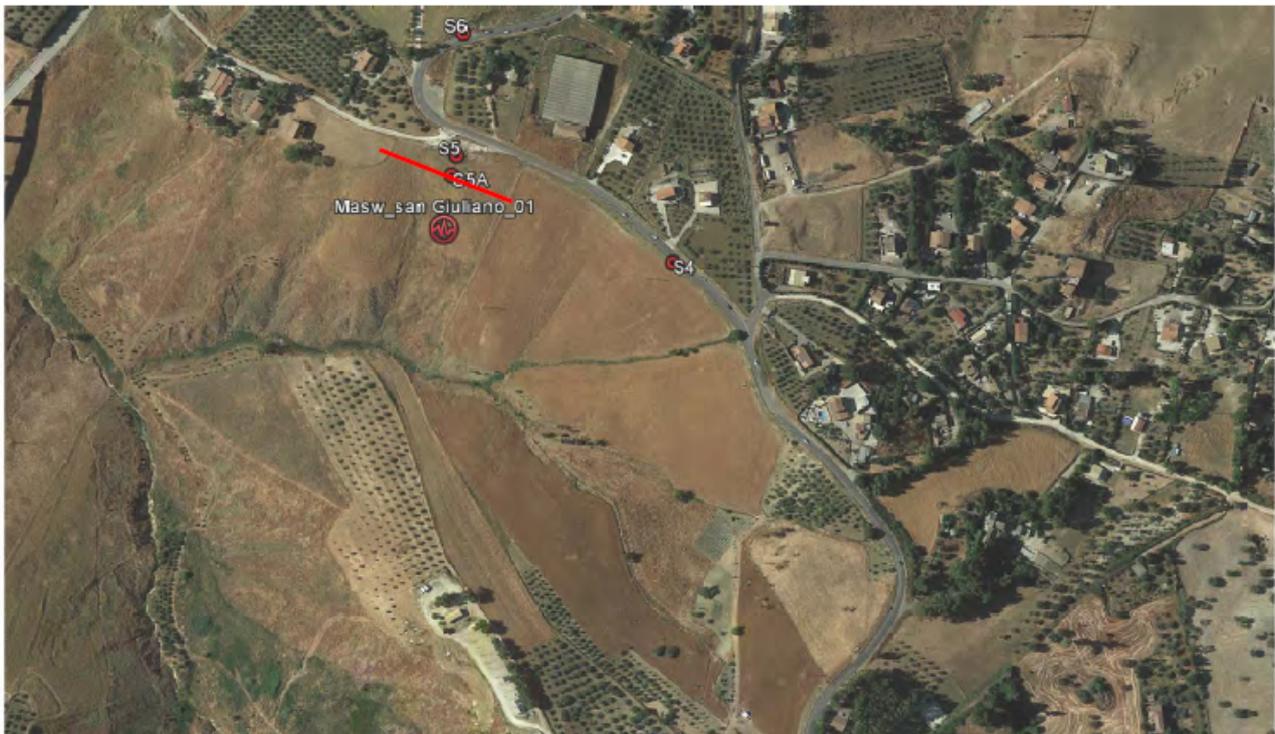
Figura 23 - Ubicazione Sondaggi S3, S4, S5, S5a e S6

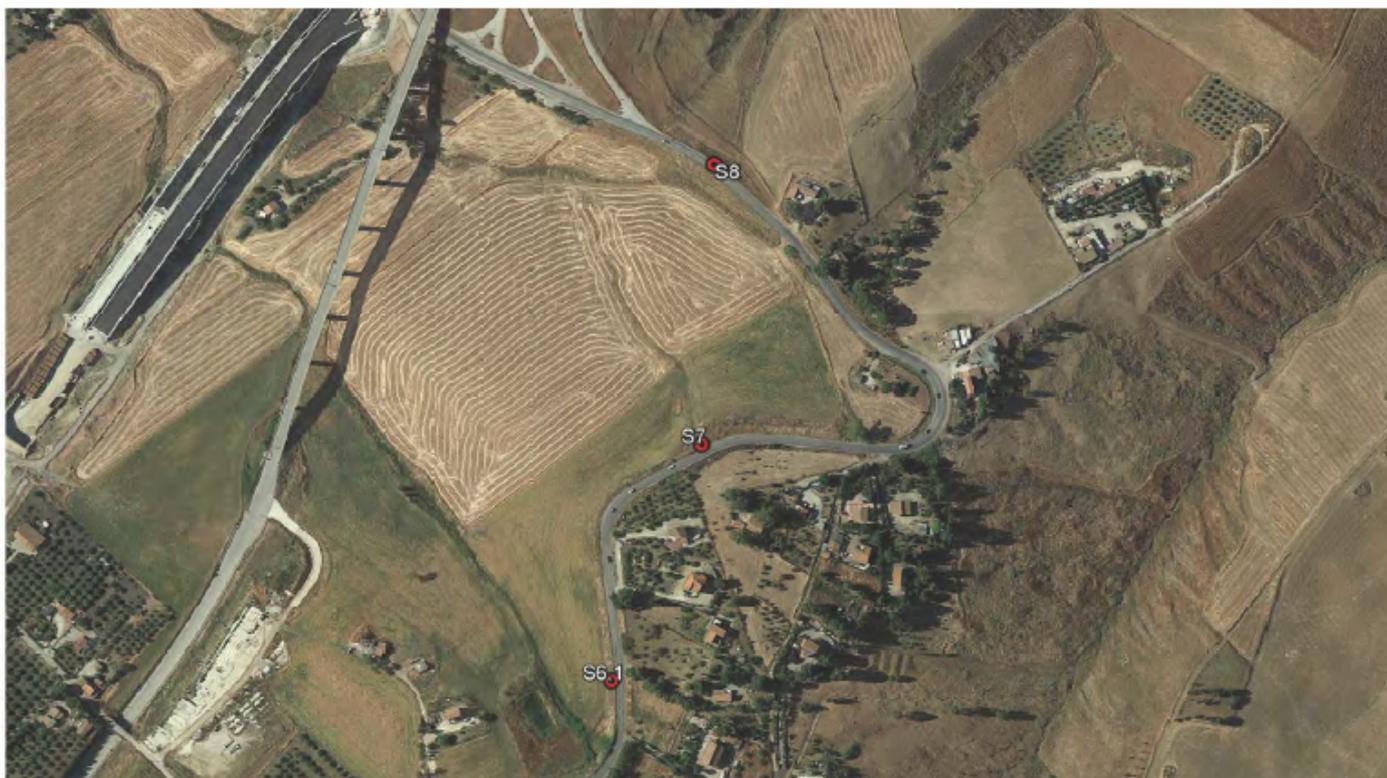
Figura 24 - Ubicazione Sondaggi S6.1, S7 e S8

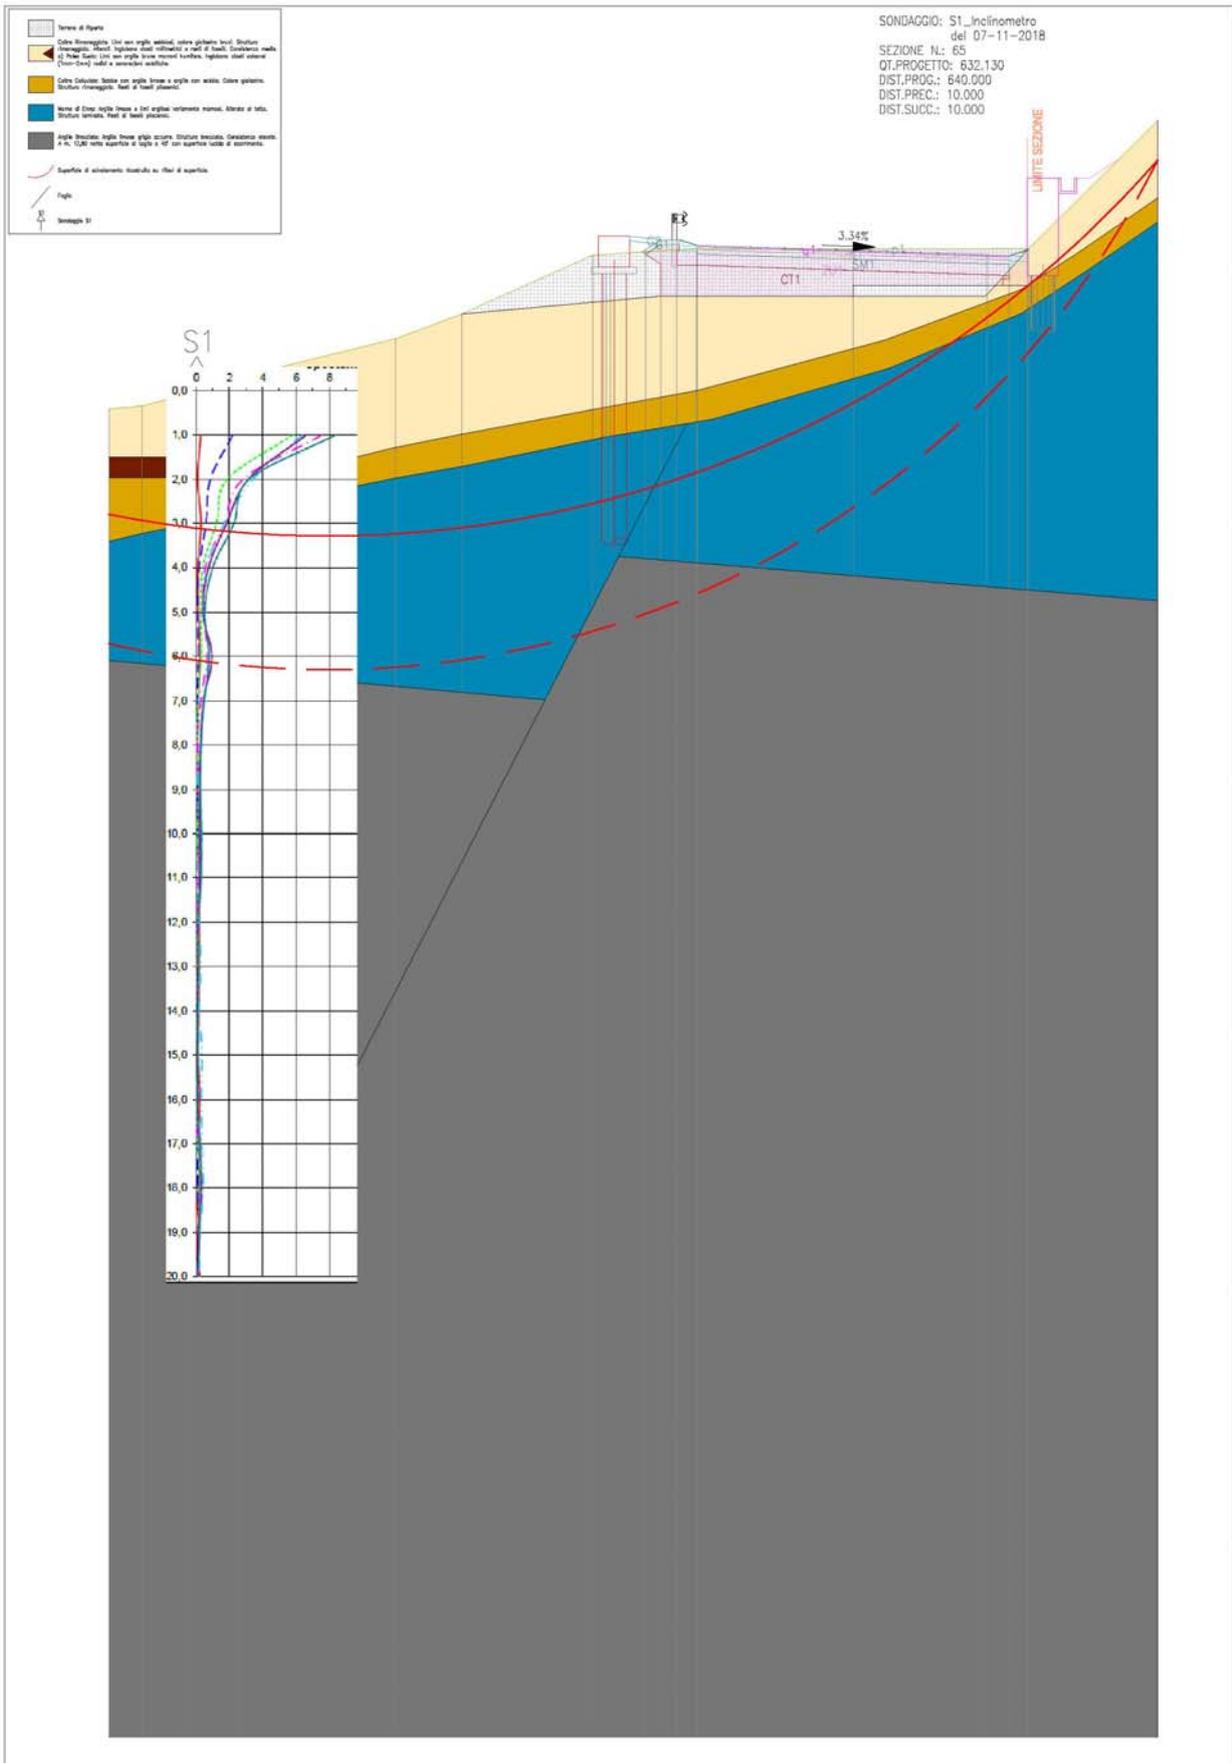
In particolare l'esame delle prime risultanze del piano di monitoraggio sull'inclinometro S1 con l'esame delle morfologie dei dintorni ha permesso, al geologo incaricato, di poter identificare un incipiente fenomeno di scivolamento del fronte ed individuare due superfici di scivolamento. Così come rappresentato nella figura seguente.

Figura 25 - Sezione Geologica

Al fine di definire i parametri geotecnici nelle condizioni descritte lo strato N°1 di Limi con Argilla sabbiosi è stato considerato nelle condizioni residue, e a vantaggio di sicurezza, si sono assunti i corrispondenti parametri geotecnici del sondaggio S5a ( $c_r' = 0.00$  kPa;  $\varphi_r' = 17.0^\circ$ )

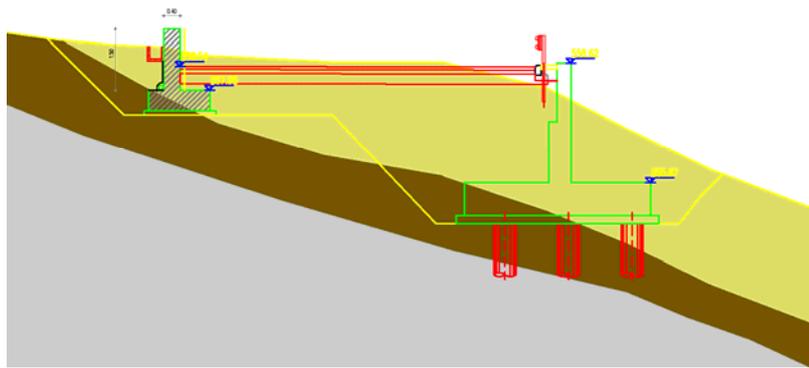
MODELLO GEOTECNICO			
Strato n°		Litotipo	Parametri Geotecnici
1		<u>Riporto</u>	$\varphi' = 23.0^\circ$
			$\gamma = 18.00 \text{ kN/mc}$
2		<u>Argille con limo giallastre</u>	$\gamma = 19.11 \text{ kN/mc}$
			$C_u = 94.6 \text{ kPa}$
			$c' = 4.4 \text{ kPa}$
			$\varphi' = 19.5^\circ$
3		<u>Argille con limo grigio scure</u> <u>Tratto fino a profondita di 15,00m</u>	$\gamma = 19.71 \text{ kN/mc}$
			$C_u = 160.0 \text{ kPa}$
			$c' = 29.7 \text{ kPa}$
			$\varphi' = 21.2^\circ$
4		<u>Argille con limo grigio scure</u> <u>Tratto oltre la profondita di 15.00m.</u>	$\gamma = 20.46 \text{ kN/mc}$
			$C_u = 318.0 \text{ kPa}$
			$c' = 36.2 \text{ kPa}$
			$\varphi' = 25.6^\circ$

26 - Sezione geologica

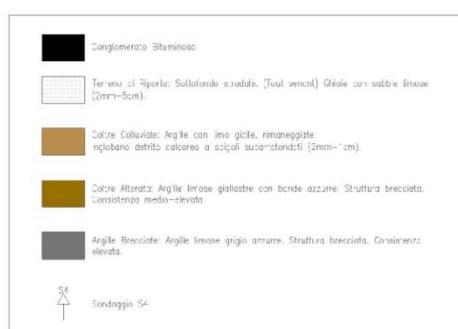
28 - Sezione geologica

## 6.6 PARATIA DI PALI - PA02 (pc sx Sez. 209-236)

Nelle verifiche strutturali, per la valutazione dei parametri geotecnici, si è fatto riferimento al Sondaggio S4.

MODELLO GEOTECNICO			
Strato n°		Litotipo	Parametri Geotecnici
1		<u>Riporto (non caratterizzati)</u>	$\gamma = 18.00 \text{ kN/mc}$
			$\varphi' = 16.0^\circ$
2		<u>Argille con limo giallastre</u> (riferimento Parametri FC1S5)	$\gamma = 18.39 \text{ kN/mc}$
			$C_u = 94.6 \text{ kPa}$
			$c' = 4.4 \text{ kPa}$
3		<u>Argille limose giallastre</u>	$\varphi' = 19.5^\circ$
			$\gamma = 19.51 \text{ kN/mc}$
			$C_u = 140.0 \text{ kPa}$
4		<u>Argille brecciate grigio azzurre</u>	$c' = 6.8 \text{ kPa}$
			$\varphi' = 29.2^\circ$
			$\gamma = 20.39 \text{ kN/mc}$
4		<u>Argille brecciate grigio azzurre</u>	$C_u = 378.0 \text{ kPa}$
			$c' = 53.9 \text{ kPa}$
			$\varphi' = 16.5^\circ$

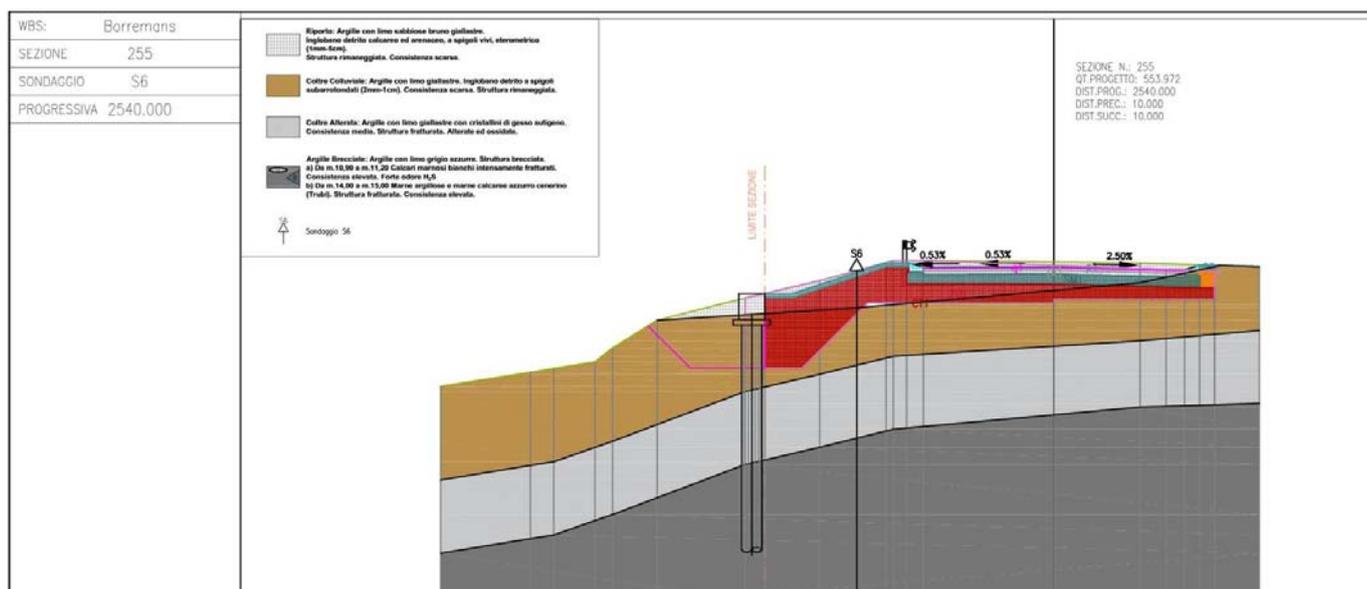
MODELLO GEOTECNICO			
Strato n°	Profondità (m)	Litotipo	Parametri Geotecnici
1	1.00	<u>Riporto (non caratterizzati)</u>	$\gamma = 18.00 \text{ kN/mc}$
			$\varphi' = 23.0^\circ$
2	1.00-2.40	<u>Argille con limo giallastre</u>	$\gamma = 19.26 \text{ kN/mc}$
			$C_u = 214.0 \text{ kPa}$
			$c' = 2.4 \text{ kPa}$
3	2.40-4.40	<u>Argille con limo giallastre</u>	$\varphi' = 25.7^\circ$
			$\gamma = 19.92 \text{ kN/mc}$
			$C_u = 750.0 \text{ kPa}$
4	Da 4.40	<u>Argille brecciate grigio azzurre</u> (riferimento Parametri FC3S6.1)	$c' = 35.0 \text{ kPa}$
			$\varphi' = 20.8^\circ$
			$\gamma = 20.23 \text{ kN/mc}$
			$C_u = 106.0 \text{ kPa}$
			$c' = 26.7 \text{ kPa}$
			$\varphi' = 23.2^\circ$

29 - Sezione geologica
