S.S. N° 640 "DI PORTO EMPEDOCLE"

VARIANTE TECNICA N°4

LAVORI DI RISANAMENTO DELLA VIA BORREMANS DEL COMUNE DI CALTANISSETTA

Relazione Geotecnica

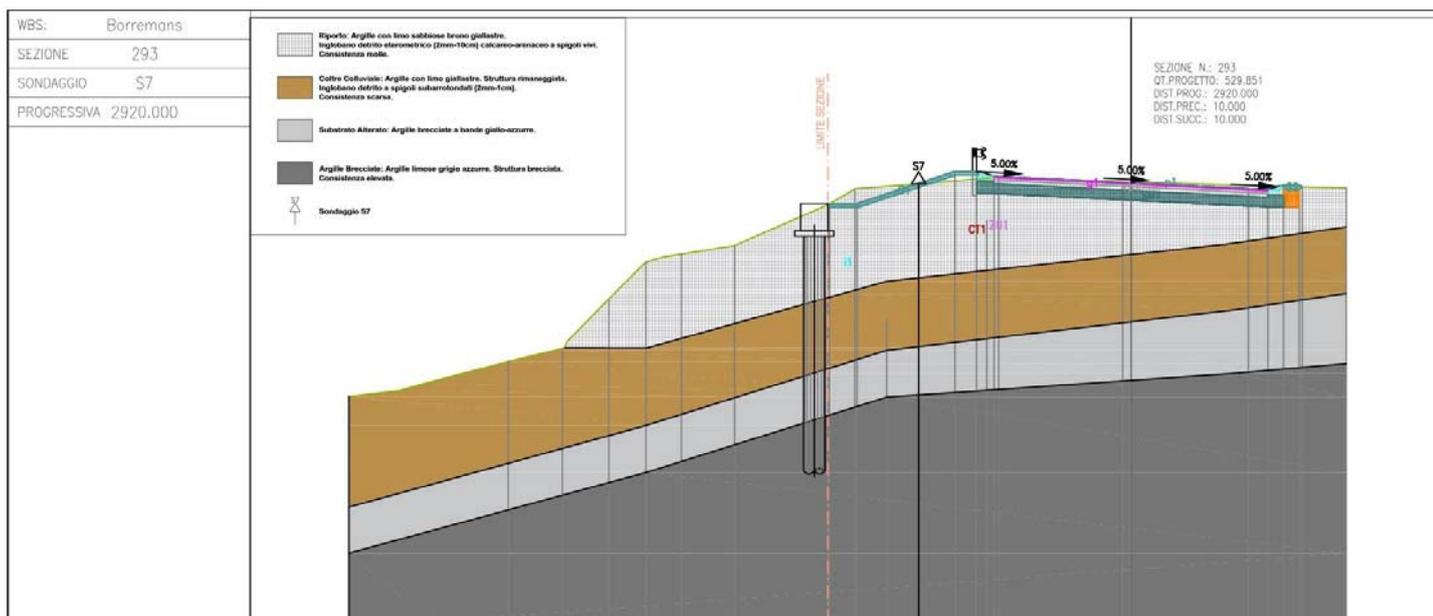
MODELLO GEOTECNICO			
Strato n°	Profondità (m)	Litotipo	Parametri Geotecnici
1	2.5	<u>Riporto (FC1S7)</u>	$\gamma = 19.93 \text{ kN/mc}$
			$\varphi' = 15.6.0^\circ$
			$C_u = 54.04 \text{ kPa}$
			$c' = 33.3 \text{ kPa}$
2	2.50-4.20	<u>Argille con limo giallastre (FC2S7)</u>	$\gamma = 19.64 \text{ kN/mc}$
			$C_u = 447 \text{ kPa}$
			$c' = 47 \text{ kPa}$
3	4.20-5.50	<u>Argille con limo giallastre</u> (riferimento Parametri FC2S6)	$\gamma = 19.92 \text{ kN/mc}$
			$C_u = 75.0 \text{ kPa}$
			$c' = 35.0 \text{ kPa}$
4	Da 5.50	<u>Argille brecciate grigio azzurre</u> (riferimento Parametri FC3S6.1)	$\gamma = 20.23 \text{ kN/mc}$
			$C_u = 106.0 \text{ kPa}$
			$c' = 26.7 \text{ kPa}$
			$\varphi' = 23.2^\circ$

30 - Sezione geologica

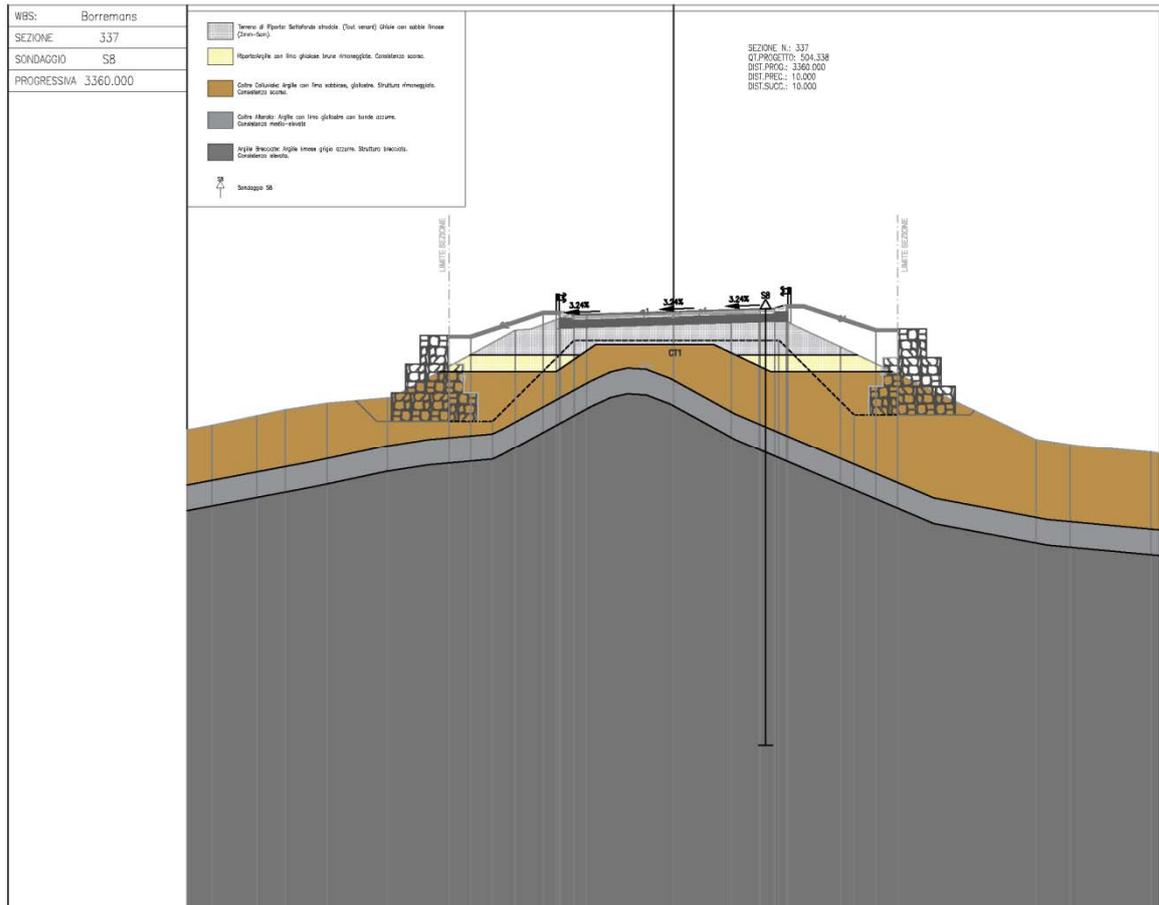
MODELLO GEOTECNICO			
Strato n°	Profondità (m)	Litotipo	Parametri Geotecnici
1	Altezza gabbione	<u>Rilevato (da ricostruire)</u>	$\gamma = 18.00 \text{ kN/mc}$
			$\varphi' = 28.0^\circ$
			$C_u = 0.0 \text{ kPa}$
			$c' = 00.0 \text{ kPa}$
2	2.50-4.20	<u>Argille con limo giallastre (FC2S8)</u>	$\gamma = 19.27 \text{ kN/mc}$
			$C_u = 108.0 \text{ kPa}$
			$c' = 47.8 \text{ kPa}$
			$\varphi' = 28.5^\circ$
3	Da 5.50	<u>Argille brecciate grigio azzurre</u> (riferimento Parametri <u>(FC3S8)</u> )	$\gamma = 19.65 \text{ kN/mc}$
			$C_u = 108.0 \text{ kPa}$
			$c' = 9.0 \text{ kPa}$
			$\varphi' = 21.7^\circ$

31 - Sezione geologica

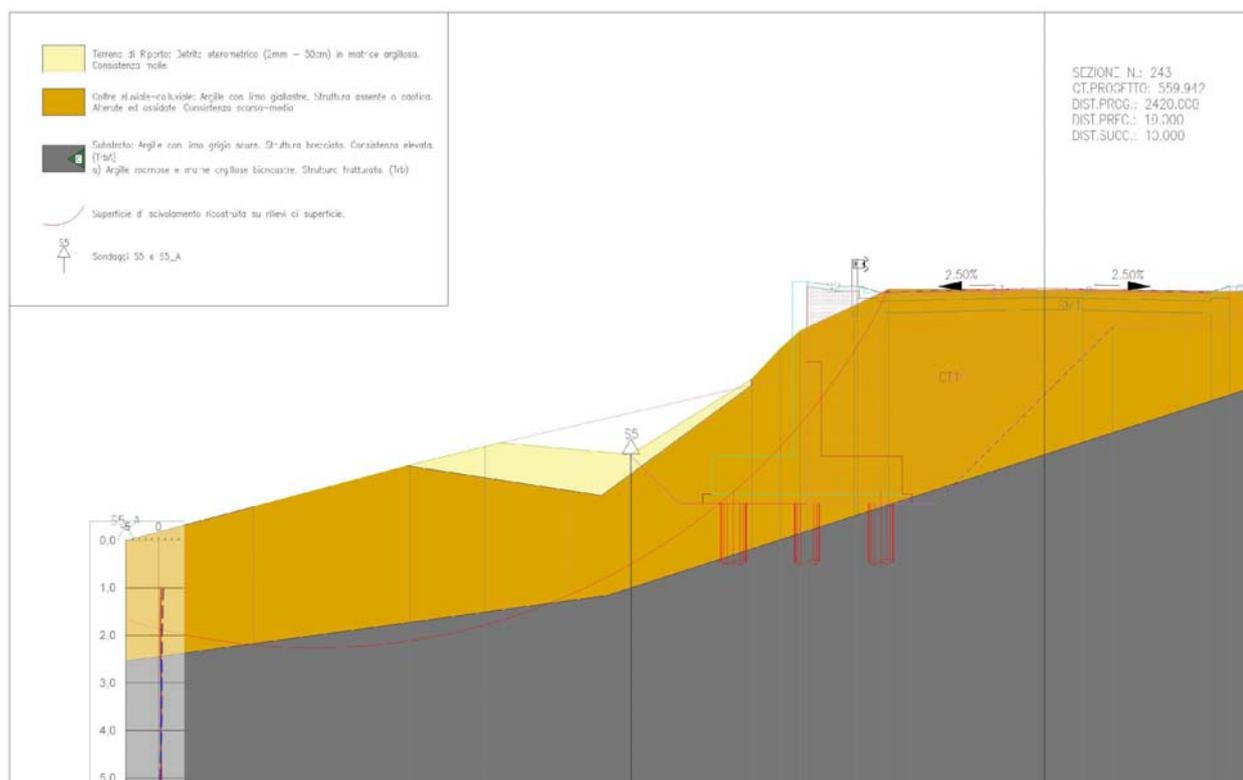
32 - Sezione geologica

Sono state effettuate due verifiche distinte rispettivamente per il muro tipo M.01 e per il muro M.02, verifiche che hanno tenuto conto dei parametri del del modello geotecnico più cautelativo.

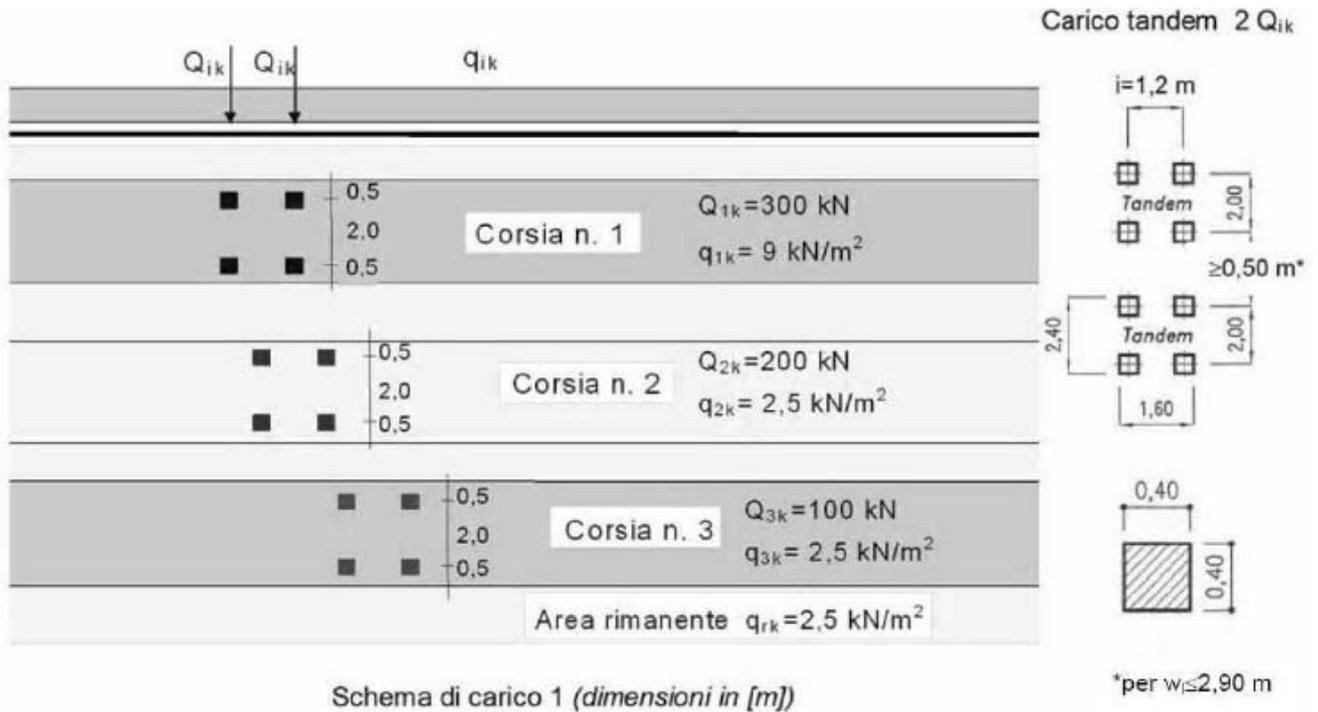
La distribuzione, gli interassi tra le forze concentrate e gli ingombri delle colonne di carico sono riportate nella figura seguente.

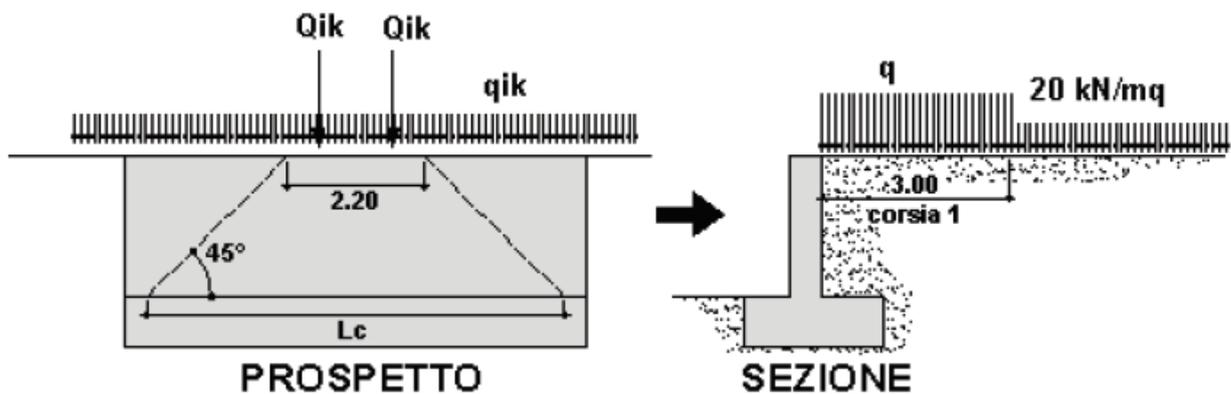
A partire dall'impronta di  $3 \times 2,2$  m prevista dalla normativa per il carico tandem si effettua una diffusione a  $45^\circ$  fino alla base del paramento ottenendo la lunghezza longitudinale ( $L_c$ ) di muro collaborante per tale schema. Quindi, su ogni corsia, si applicherà un carico distribuito pari alla somma del carico  $q_{ik}$  e del  $Q_{ik}$  ripartito su una impronta di  $3 \times L_c$ .

33-Schema di diffusione dei carichi mobili

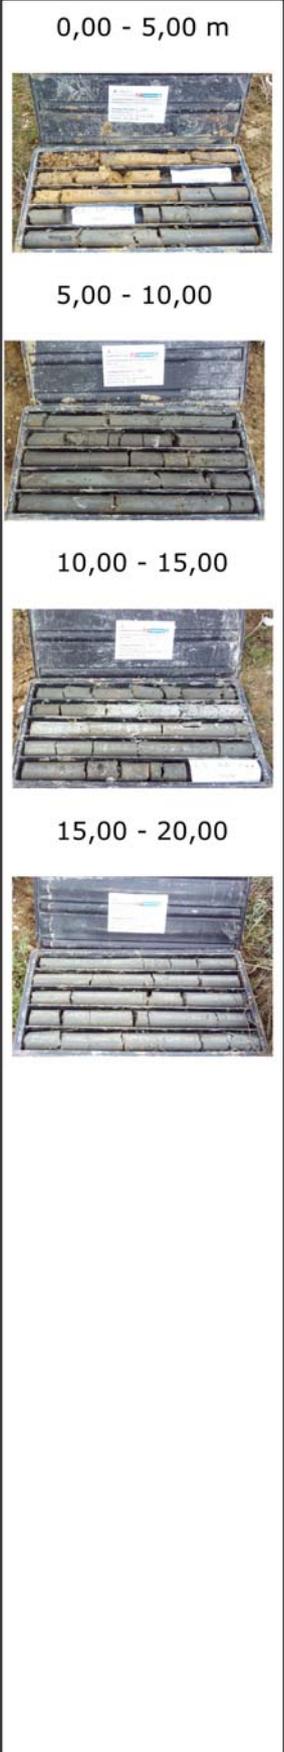
13.00			14														
			15														
			16		<b>Substrato:</b> Argille grigio scure brecciate. Consistenza elevata.												
			17														
			18														
			19

20.00			20														
			21														
			22														
			23														
			24														
			25
