00	31 Luglio 2012	PRIMA EMISSIONE / FIRST ISSUE	S.J.S. Engineering s.r.l.
REVISIONE REVISION	DATA DATE	MOTIVAZIONE REASON	PROPONENTE PROPOSER
MATRICE DELLA REVISIONE REVISION MATRIX			
Stazione appaltante <i>Awarding body</i> <p style="text-align: center;">AUTORITA' PORTUALE DI TARANTO <i>PORT AUTHORITY OF TARANTO</i></p>			
Incarico <i>Job</i> <p style="text-align: center;">RIQUALIFICAZIONE DEL MOLO POLISETTORIALE AMMODERNAMENTO DELLA BANCHINA DI ORMEGGIO <i>REDEVELOPMENT OF THE MOLO POLISETTORIALE</i> <i>QUAY DECK EXTENSION</i></p>			
Livello progettuale <i>Project level</i> <p style="text-align: center;">PROGETTO DEFINITIVO <i>DETAILED DESIGN</i></p>			
Soggetto attuatore <i>Under authorization</i> Taranto Container Terminal s.p.a. per l'Autorità Portuale di Taranto <i>Taranto Container Terminal Ltd.</i> <i>for Port Authority of Taranto</i>		Titolo <i>Title</i> <p style="text-align: center;">RELAZIONE TECNICA SUPERAMENTO INTERFERENZE <i>TECHNICAL REPORT ON INTERFERENCE</i> <i>OVERCOMING</i></p>

PORTO DI TARANTO RIQUALIFICAZIONE DEL MOLO POLISETTORIALE DI TARANTO AMMODERNAMENTO DELLA BANCHINA DI ORMEGGIO	Documento <i>Document</i> 0130TAR01014-00-R09	
 	PROGETTO DEFINITIVO		Data.

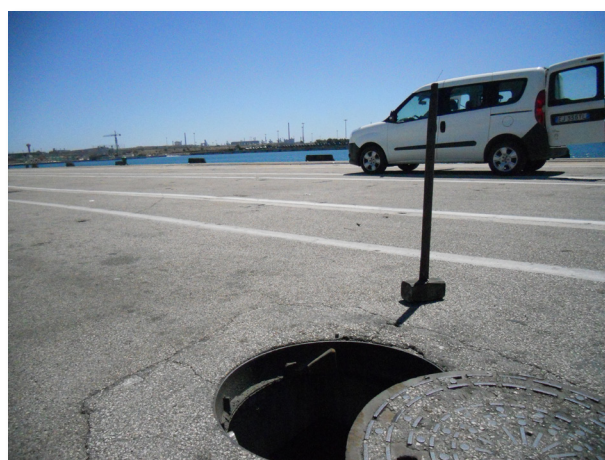
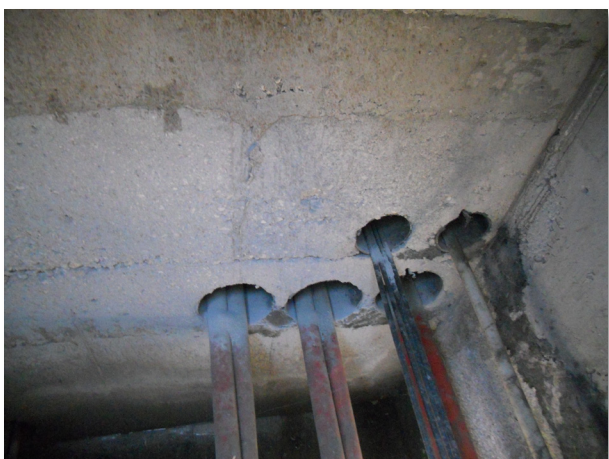
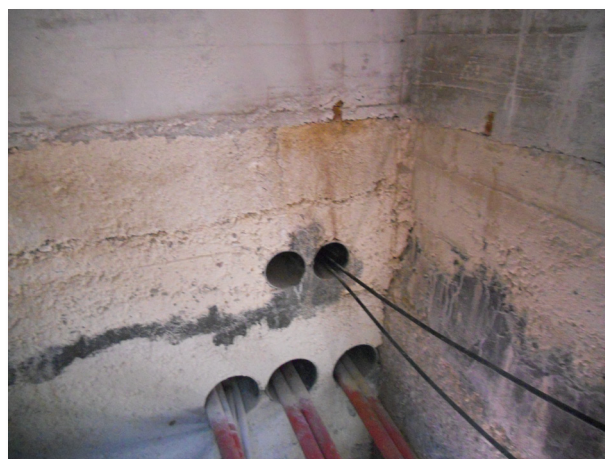
Figura 1 Rilievi in situ

- il posizionamento e lo stato del cavidotto esistente con rimozione a campione dei chiusini;
- il posizionamento degli stacchi dalla dorsale principale ai pozzetti di giunzione (PIT);
- il posizionamento e lo stato dei pozzetti – caditoia e delle caditoie appartenenti ai tre collettori, denominati "Ramo 1", "Ramo 2" e "Ramo 3" prestando particolare attenzione

- il posizionamento del pozzetto di raccordo "R" nel quale confluiscono il Ramo 1 ed il Ramo 2;
- il posizionamento degli scarichi a mare in testata.
