**LIMES 23 S.R.L.**

**IMPIANTO FOTOVOLTAICO "FV CERIGNOLA"  
DELLA POTENZA NOMINALE 50,534 MWp  
E RELATIVE OPERE DI CONNESSIONE**

**Relazione Interferenze**

<b>DATA:</b>		
	<b>Scopo Documento: PROGETTO DEFINITIVO</b>			
REV. N.	DATA	DESCRIZIONE	PREPARATO	APPROVATO
00	02/10/2020	EMISSIONE DEL DOC.	M.G.CAMARDA D.BUFANO	F.SPECCHIA

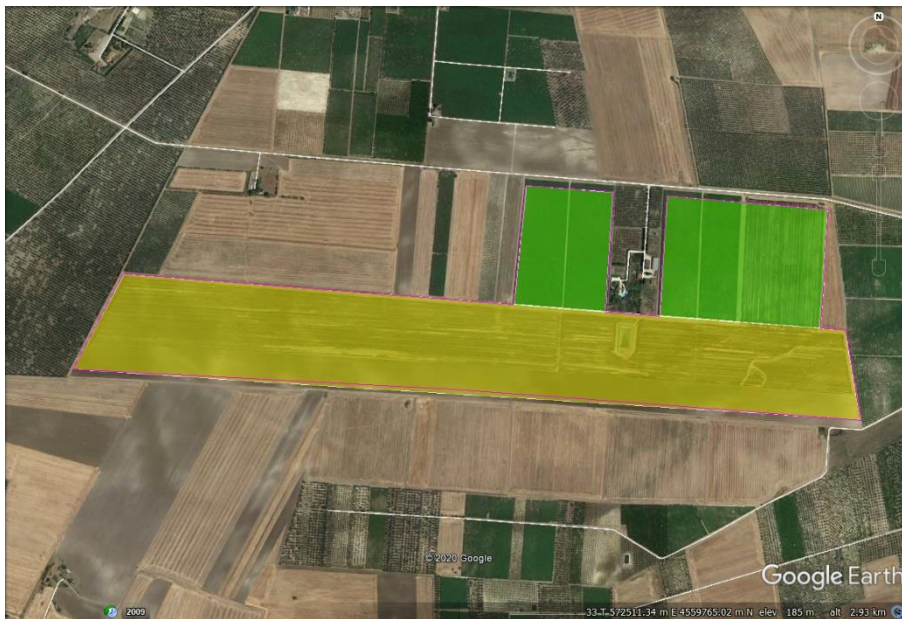
Come si evince dall'immagine di Google Earth sotto riportata si può considerare l'area d'impianto composta da 3 macro aree di cui due poste a nord, che si affacciano su strada intestata al Demanio dello Stato ramo bonifiche, con sede in Roma, ubicata lungo il bordo superiore del sito; la terza macroarea si sviluppa longitudinalmente, a sud delle precedenti, estendendosi verso ovest.

Le superfici interessate dalle opere in progetto sono attualmente adibite a seminativo ed in parte a vigneto; in particolare, le due aree a nord, evidenziate in verde nell'immagine sotto, sono interessate, totalmente e parzialmente, rispettivamente per l'area ad est e quella ad ovest, da vigneti, per un totale di circa 200 mq. Tali vigneti sono stati analizzati ed individuati come non di pregio, pertanto, sarà avviata la pratica dell'espianto degli stessi e, una volta ricevuta l'autorizzazione a procedere, si avanzerà con la cantierizzazione dell'area per la realizzazione del parco solare.

**Figura 7: Individuazione area d'impianto su Google Earth – divisione in 3 parti del sito**

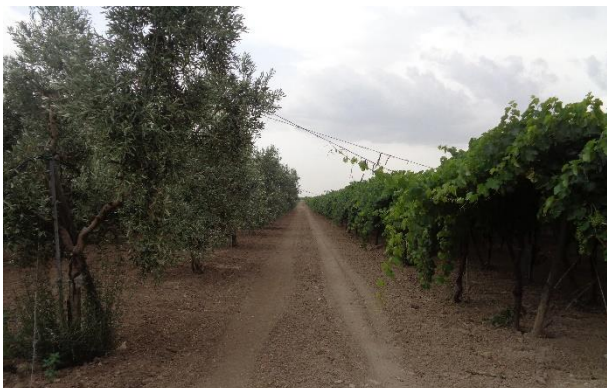
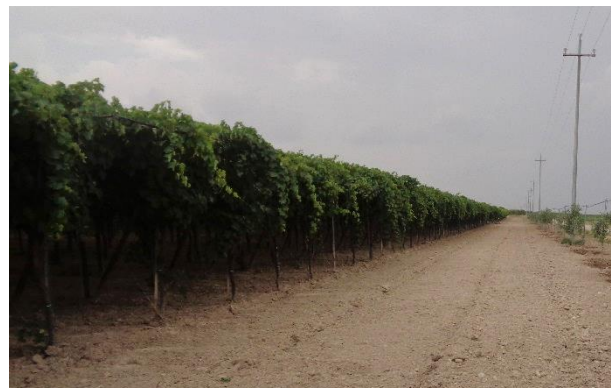
**Figura 8: Vigneto fotografato lungo i confini delle particelle interessate dall'area d'impianto**

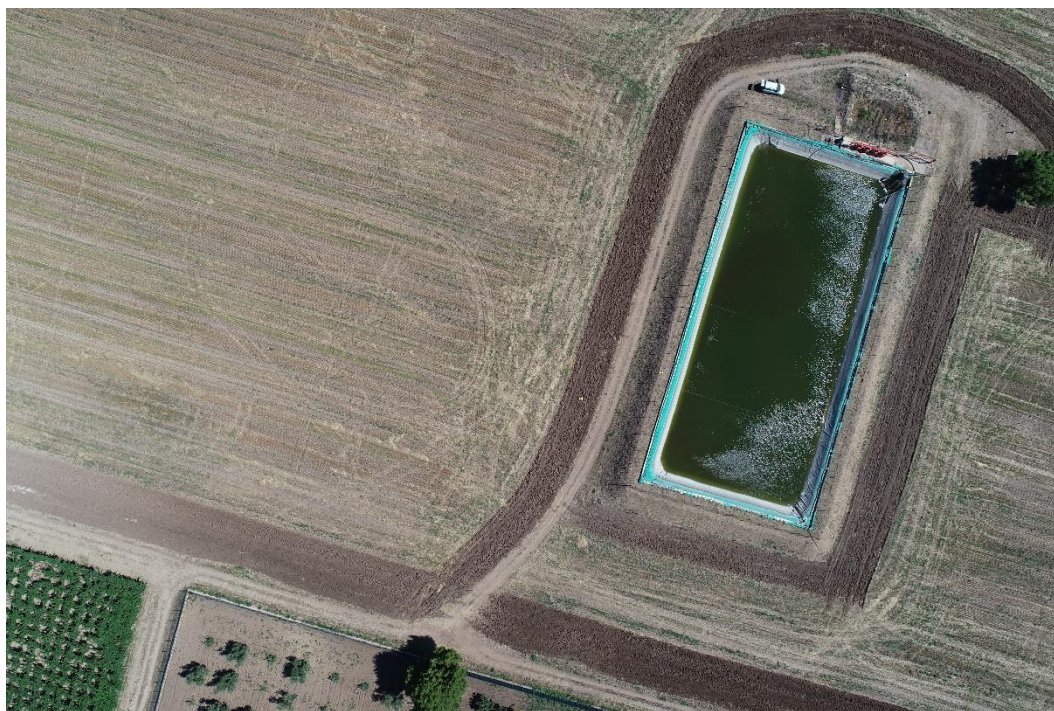
Durante i sopralluoghi, la vasca è stata inquadrata tramite foto effettuate dall'alto per mezzo del drone e tramite quelle scattate dall'interno del sito, come mostrate nelle figure sotto riportate. Dalle immagini si mette in evidenza la scarpata in terra alta, in media, 2,15 m con un angolo di inclinazione circa pari a 60%. Sono presenti elementi metallici e plastici tra cui vi sono le tubature di collegamento della vasca al sistema di irrigazione, che proseguono interrate a raggiungere differenti punti del terreno interessato dal progetto; le pompe, la recinzione in cima alla vasca, costituita da paletti metallici e filo elettrosaldato; vi sono anche elementi in c.a. quali i gradini che portano in cima alla vasca, un basamento su cui sono poggiate apparecchiature elettromeccaniche, oltre al fabbricato in c.a. con porta d'ingresso metallica, ubicato nell'angolo a sud-ovest della vasca, all'interno del quale alloggiavano probabilmente ulteriori componenti del sistema irriguo.

La vasca di circa 35 m x 70 m, occupa una superficie bagnata di 2450 mq ed una impronta a terra, comprensiva di scarpata, pari 3276 mq. Ulteriori caratteristiche dimensionali possono essere visionate nell'elaborato progettuale *SCS.DES.D.CIV.ITA.P.1308.015.00 Rilievo Planoaltimetrico*.

**Figura 9: Vasca attualmente presente in sito, vista dall'alto, ripresa in fase di sopralluogo col drone**

Perché la vasca sia rimossa, si dovrà procedere a movimentazione di terra, oltre alla rimozione degli elementi che la compongono, quali basamenti in c.a., scala in c.a., elementi elettromeccanici legati al funzionamento del sistema di irrigazione e elementi costituenti la recinzione posta in cima alla vasca.

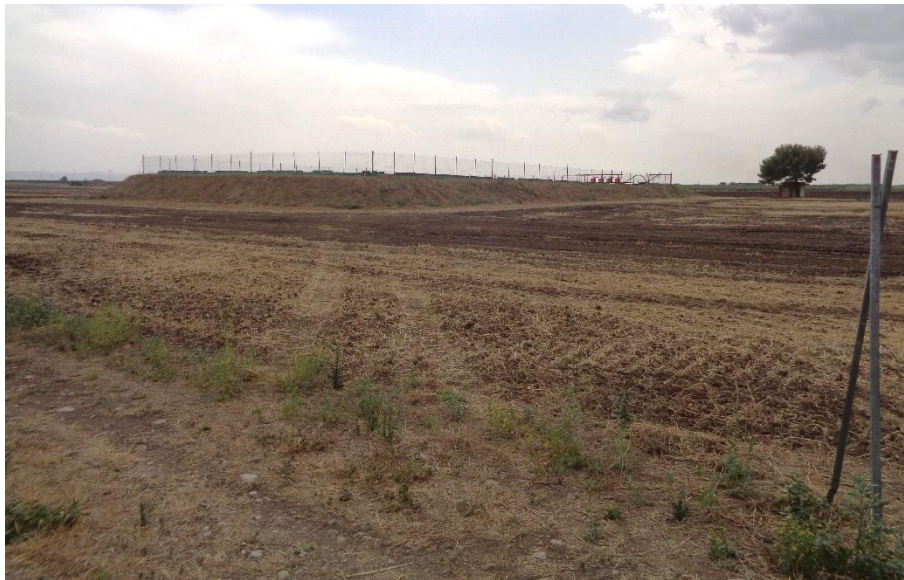
**Figura 10: Vasca attualmente presente in sito, vista da nord-ovest verso sud-est**

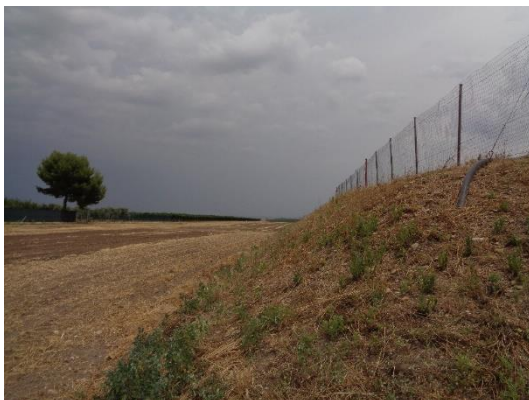
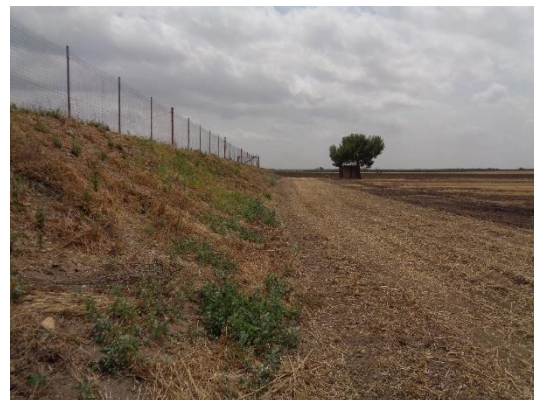
**Figura 11: Vasca attualmente presente in sito, lato est nella figura a sinistra e lato ovest nella figura a destra**

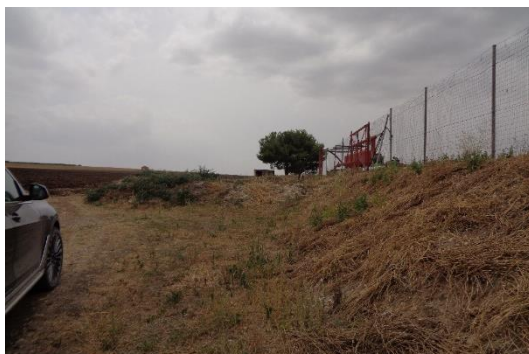
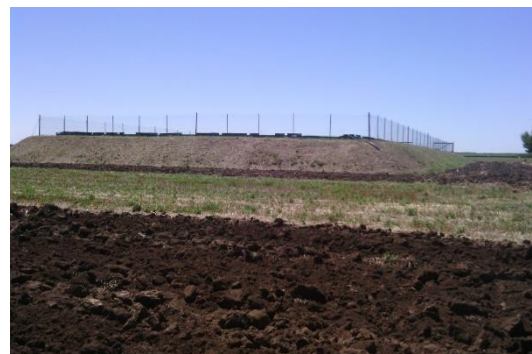
**Figura 12: Vasca attualmente presente in sito, lato sud nella figura a sinistra e lato nord ovest nella figura a destra**

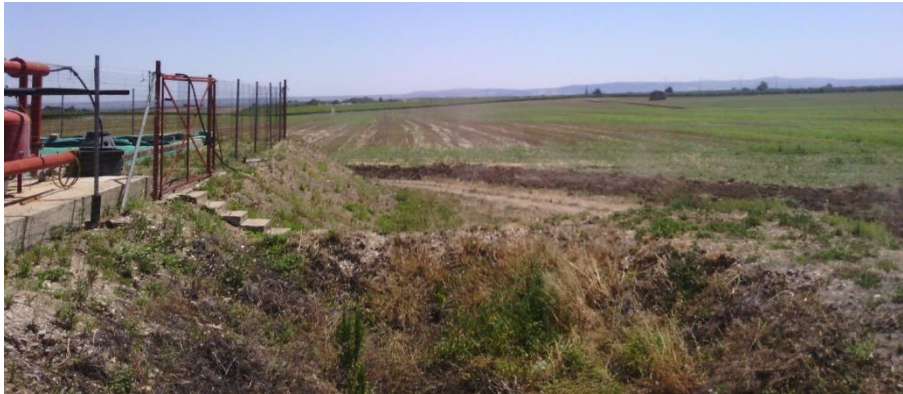
**Figura 13: Vasca attualmente presente in sito, lato sud con scale e basamento in c.a.**

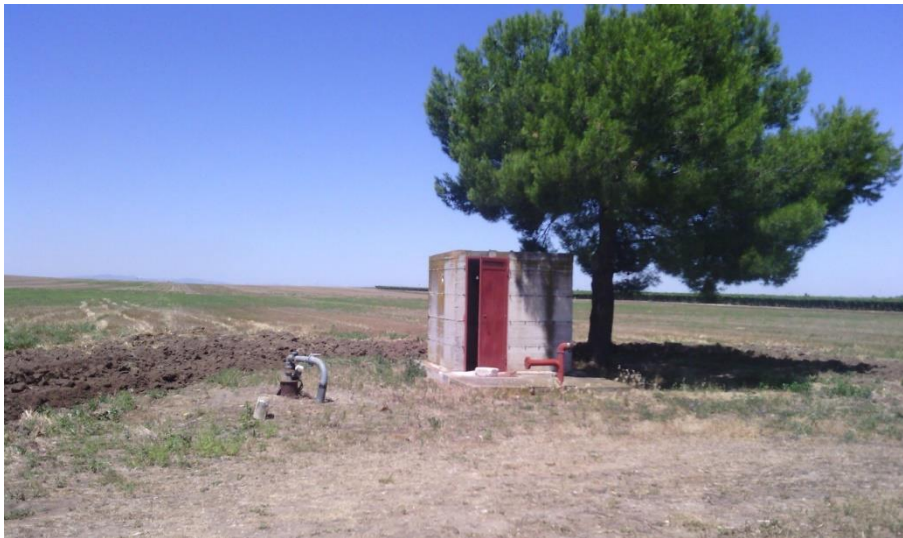
**Figura 14: Vasca attualmente presente in sito, edificio a sud est della vasca**

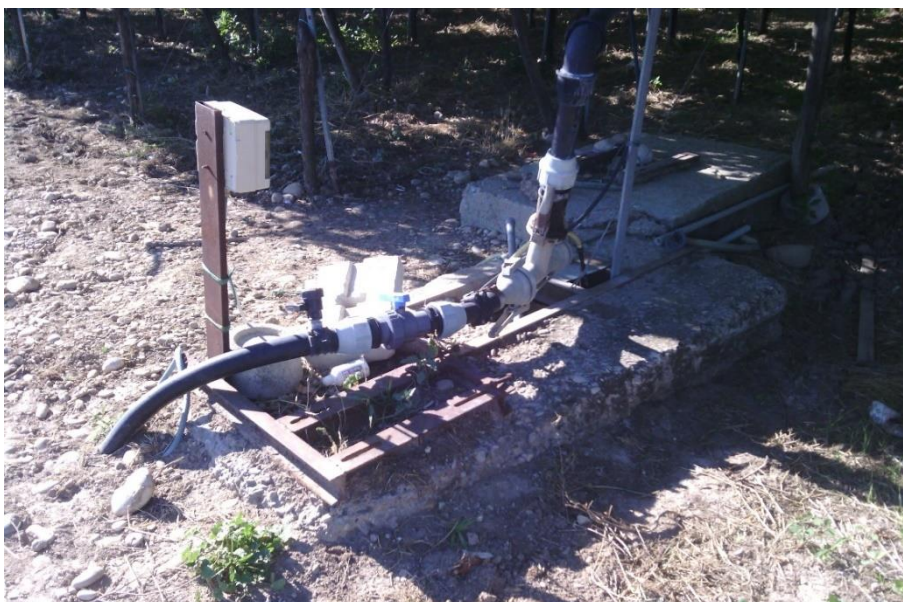
**Figura 15: Vasca attualmente presente in sito, rubinetto con collegamento elettrico alla pompa del sistema di irrigazione e tubazioni in materiale plastico che seguono nel terreno**

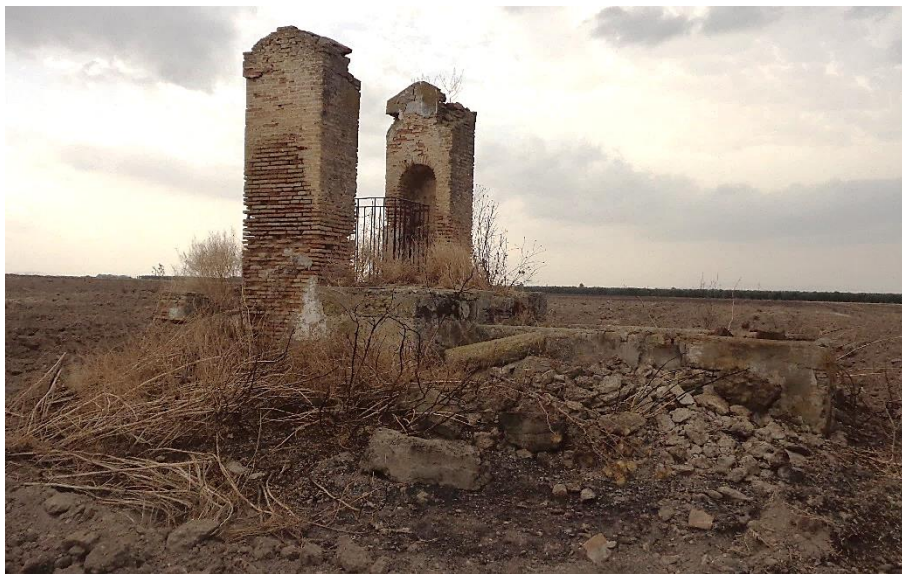
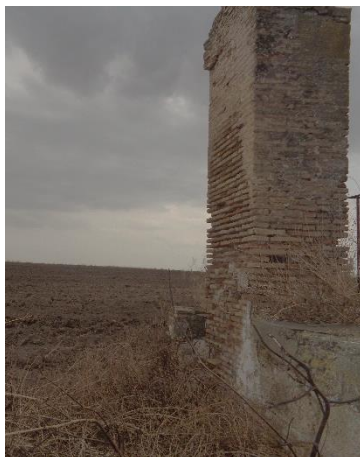
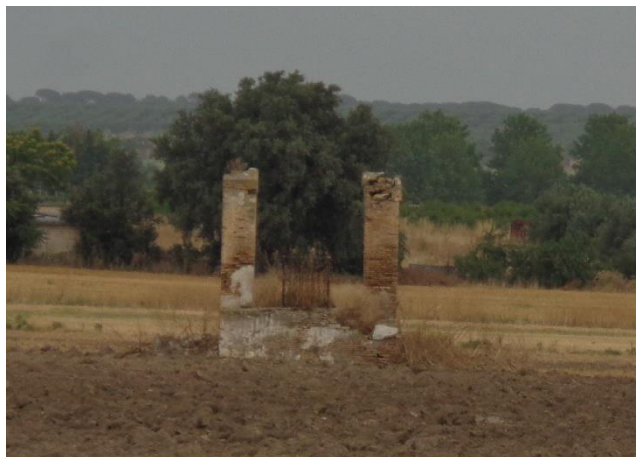
Nella zona ovest dell'area d'impianto è ubicato un pozzo artesiano caratterizzato da due colonne in mattoncini di laterizi pieni, con struttura muraria alla base ed elementi ferrei a protezione del foro del pozzo stesso. A seguito del rilievo planoaltimetrico, si è visionato che questo occupa una superficie totale pari a circa 21,4 mq e dista poco più di 230 m dal confine nord e poco più di 250 m da quello sud delle particelle interessate dall'area d'impianto.

**Figura 16: Pozzo artesiano ubicato nella zona ovest dell'area d'impianto**

Nel progetto si tiene in considerazione il pozzo ed una fascia di rispetto dallo stesso: le strutture tracker su cui poggieranno i pannelli solari sono poste a più di 10 m di distanza dal centro dello stesso. Durante i sopralluoghi effettuati si sono effettuati alcuni scatti fotografici di cui se ne riportano alcuni a seguire.

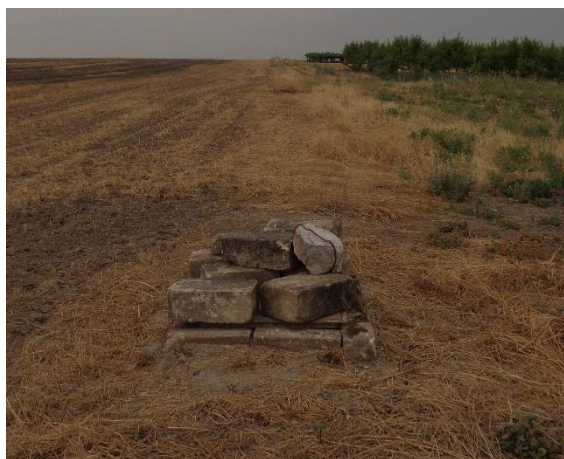
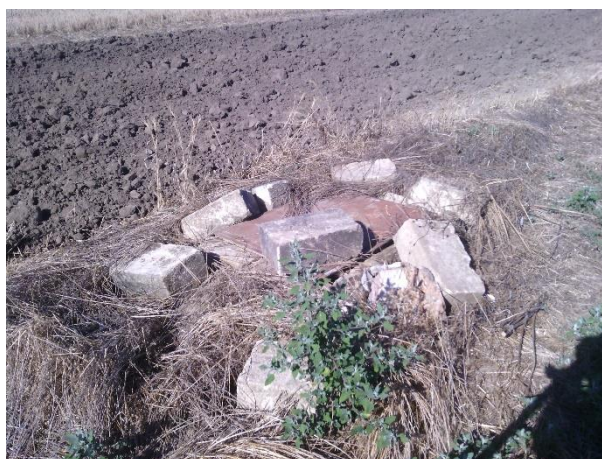
Verso il centro dell'area d'impianto, vicino allo spigolo presente tra la macro area a nord-est, attualmente occupata da vigneti, e quella che si estende longitudinalmente a sud, è presente un pozzetto di raccordo di tubature che occupa una superficie di 1,16 mq. Esso è legato al sistema di irrigazione attuale che connette la vasca di raccolta delle acque meteoriche e le varie bocchette di drenaggio utilizzate per l'irrigazione della zona. In vista del fatto che si prevede la rimozione della vasca e di conseguenza del sistema irriguo attualmente presente, tale pozzo non risulterà più utilizzabile e sarà quindi riempito e chiuso.

**Figura 17: Pozzetto di raccordo tubature - zona centrale tra le aree a nord e quella longitudinale a sud**

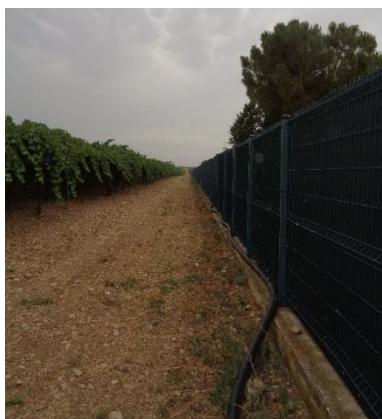
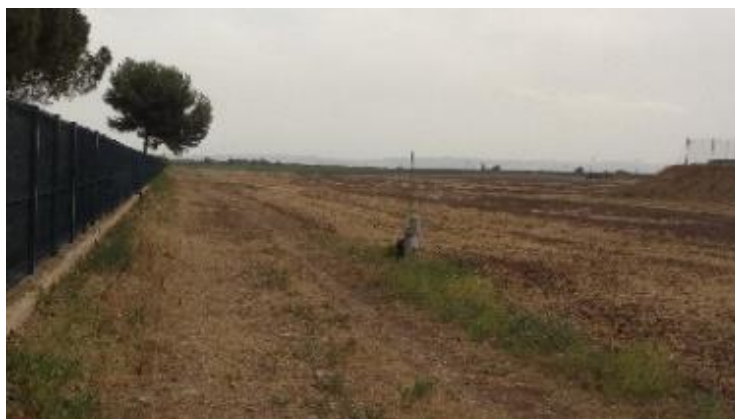
Ulteriori tubature completamente fuori-terra sono presenti nei pressi della recinzione esistente che delimita l'area in cui è presente l'abitazione circondata dall'uliveto; tale recinzione separa il terreno su cui è presente il vigneto, attualmente provvisto di impianto a gocce come mostrato nelle foto a seguire e, sull'intera superficie interessata dal futuro impianto FV, sono presenti tubi e bocchette per l'irrigazione. L'intero sistema di irrigazione sarà rimosso.

**Figura 18: Tubature del sistema di irrigazione e bocchette per l'irrigazione**

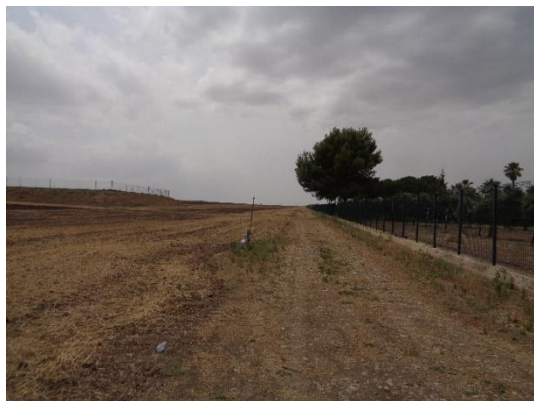
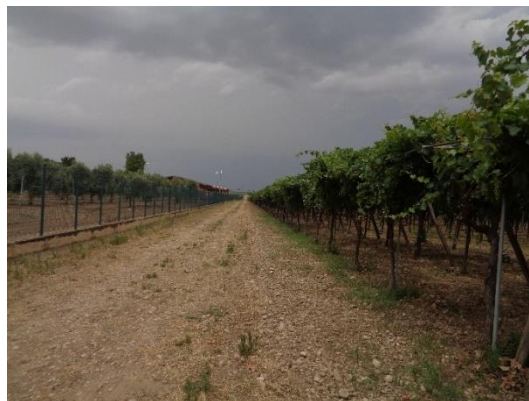
***Figura 19: Bocchette per l'irrigazione e impianto a gocce del vigneto***

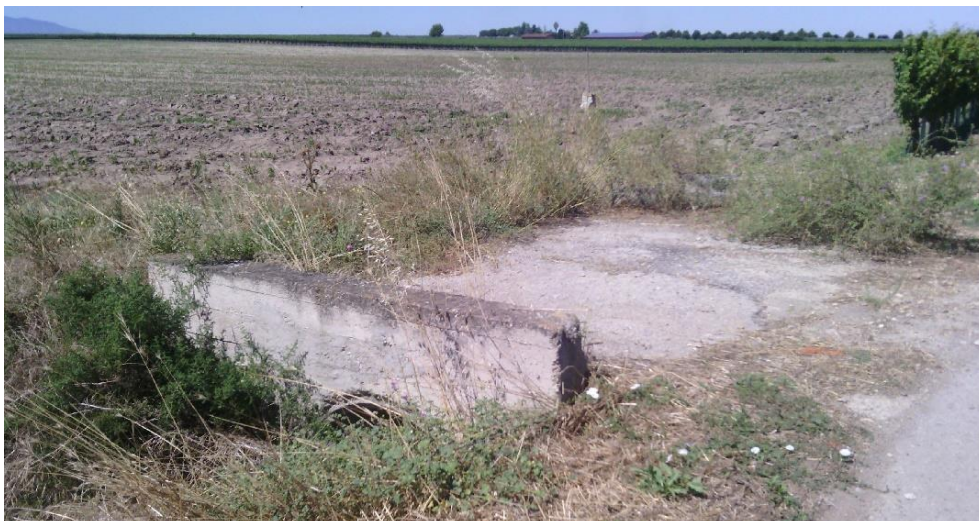
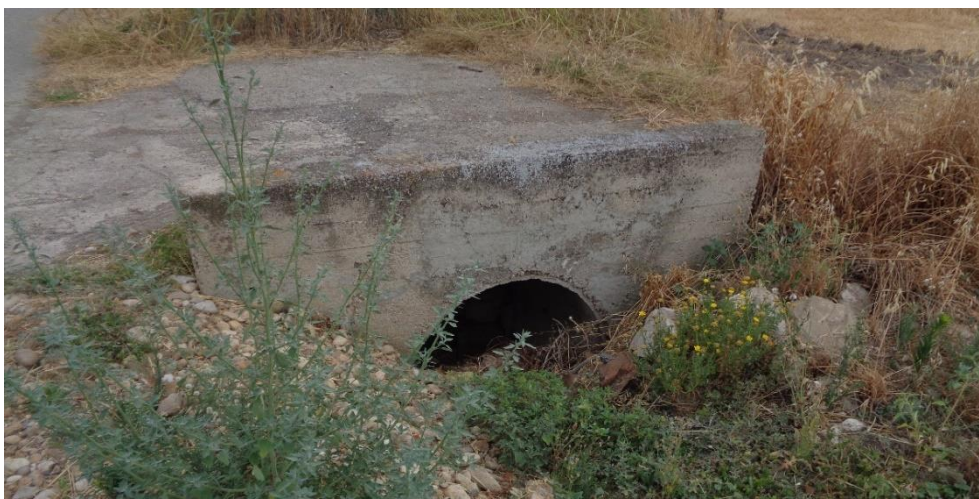
Appena fuori al confine nord dell'area d'impianto, a bordo strada, esistono due attraversamenti in cemento, che mostrano la presenza di un canale, con tubo circolare interrato.

Il primo, ubicato a nord-est, nei pressi dell'accesso al parco solare, è fuori dalla recinzione di progetto e dista circa 28 m dallo spigolo nord-est della recinzione stessa.

Il secondo, a nord-ovest, è fuori dalla recinzione di progetto e dista circa 24 m dallo spigolo nord-ovest della recinzione d'impianto.

**Figura 21: Attraversamenti in calcestruzzo a nord dell'area d'impianto**

Entrambi permarranno nelle loro posizioni.

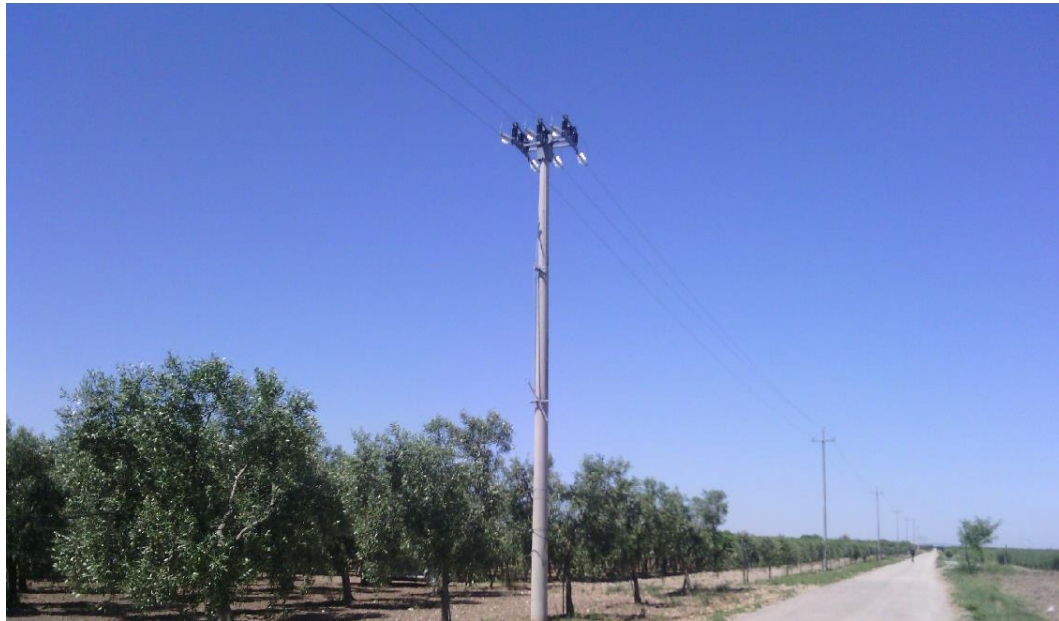
A nord dell'area d'impianto sono presenti dei pali elettrici che distano, esternamente all'area d'impianto, più di 25 m dalla recinzione ed in particolare, partendo dallo spigolo nord-ovest, si incontrano cavi aerei di media tensione, un trasformatore su palo, e cavi aerei di bassa tensione, come mostrano nella fotografia sotto riportata.

**Figura 22: Pali elettrici MT - vista lungo viabilità asfaltata, lato nord dell'area d'impianto, in direzione ovest**

Nel progetto definitivo, il cavidotto sarà ubicato all'interno della recinzione e quindi non interferirà con quello del minieolico e con i pali elettrici distanti più di 25 m da essa.

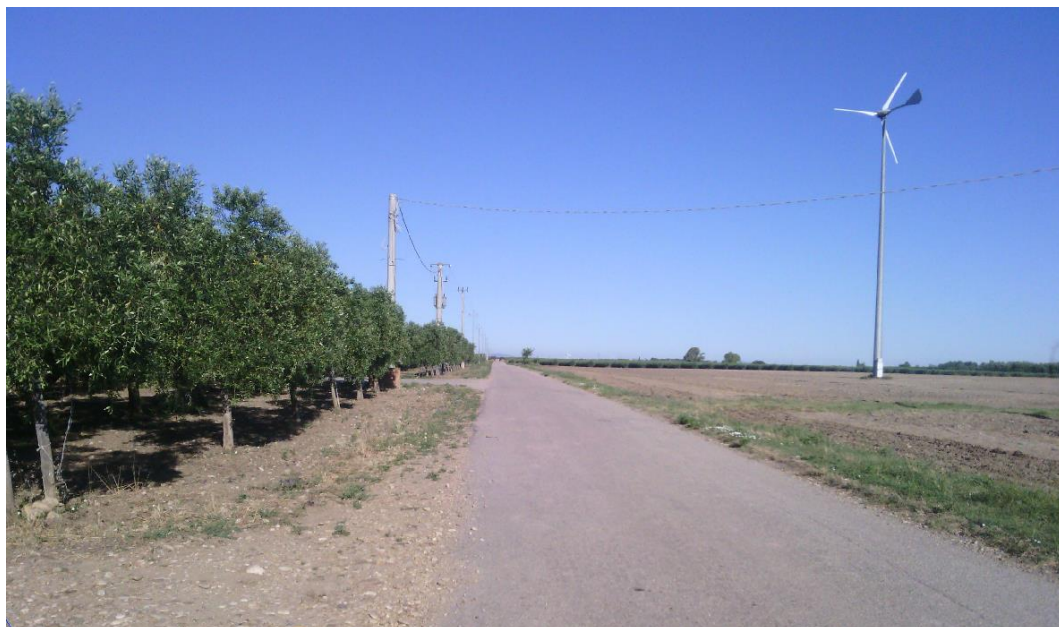
**Figura 23: Pali elettrici e torre eolica esistente - vista lungo viabilità asfaltata, lato nord dell'area d'impianto, in direzione ovest**

Dal lato opposto della strada, nel terreno a nord rispetto al sito oggetto di studio, vi sono tre torri eoliche, non in esercizio, il cui cavidotto, molto probabilmente, attraversa la strada asfaltata a nord del sito oggetto di studio.

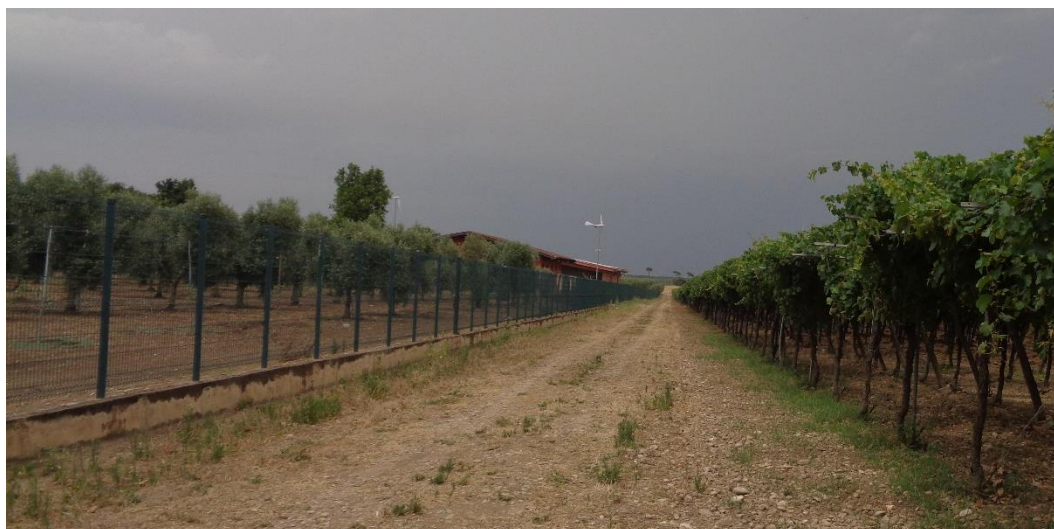
***Figura 24: Confine dell'area d'intervento in progetto e pala di minieolico per autoconsumo della proprietà adiacente l'area d'impianto FV***

Si è inoltre riscontrata la presenza di una pala di mini eolico all'interno della proprietà adiacente, destinata probabilmente all'autoconsumo per l'abitazione esistente, pertanto anche in questo caso non si prevedono interferenze di eventuali cavidotti con l'area d'impianto né problematiche legate all'ombreggiamento date le dimensioni ridotte della pala e le distanze dal sito oggetto di intervento.

Comunque, il cavidotto di media tensione, che partirà dalla cabina di consegna MT e giungerà sino alla Sottostazione Utente, parte dallo spigolo a sud-est dell'area d'impianto, pertanto, non interesserà tale area.

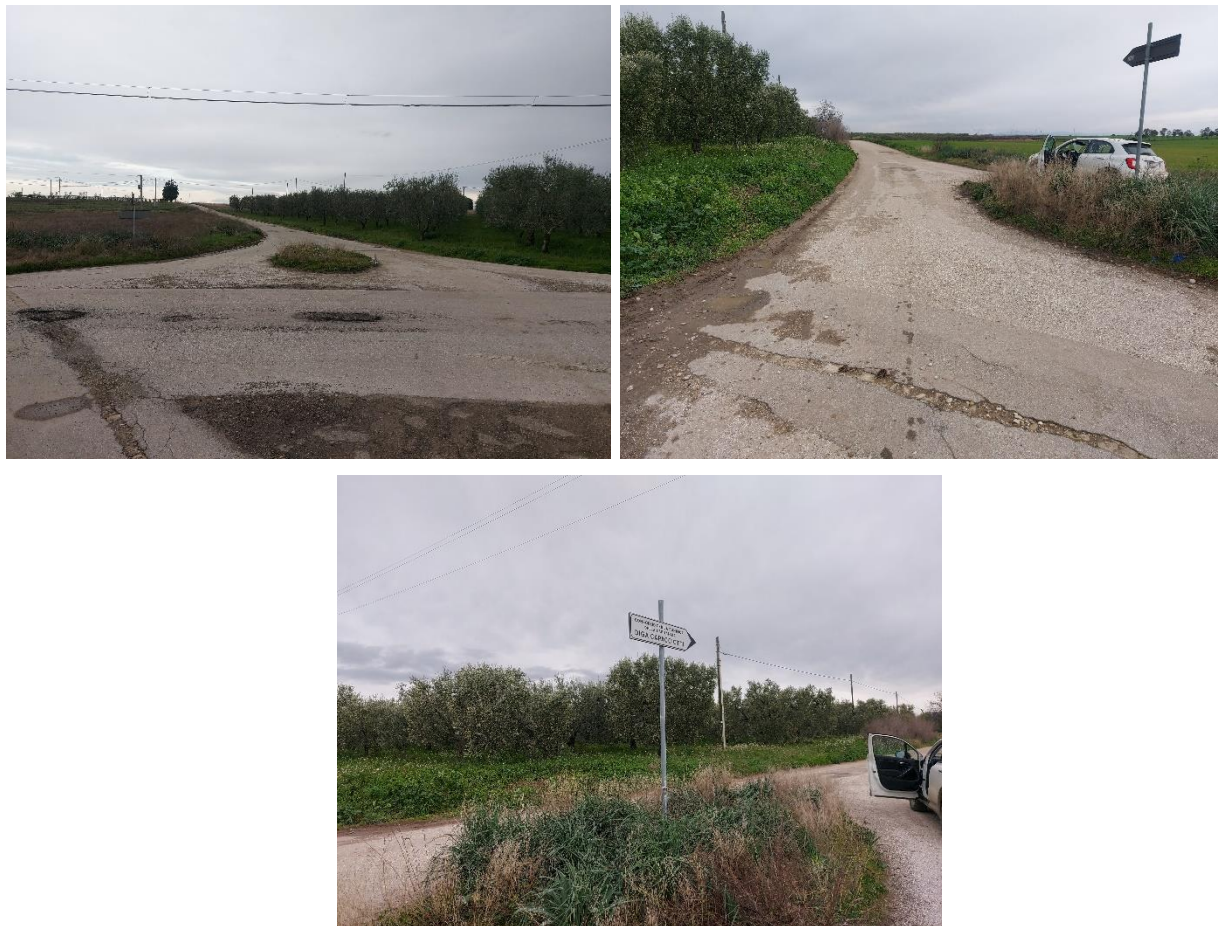
L'interferenza indicata nel doc. *SCS.DES.D.CIV.ITA.P.1308.036.00 Planimetria Interferenze* con SOT 01 rappresenta un sottoservizio, evidente dal taglio del manto stradale. Potrebbe essere relativo a sottopassaggi di tubazione appartenenti al Consorzio per la bonifica della capitanata della diga Capacciotti, di cui vi è una segnaletica all'incrocio.

**Figura 26: Foto interferenza identificata con la nomenclatura SOT 01**

Tra le interferenze incontrate si è mostrato anche un paletto con avviso di Enel "cavidotto a centro strada"; per questa, come per le altre interferenze, in fase esecutiva, per ovviare la situazione, si prevederanno indagini georadar per sapere la esatta posizione delle stesse.

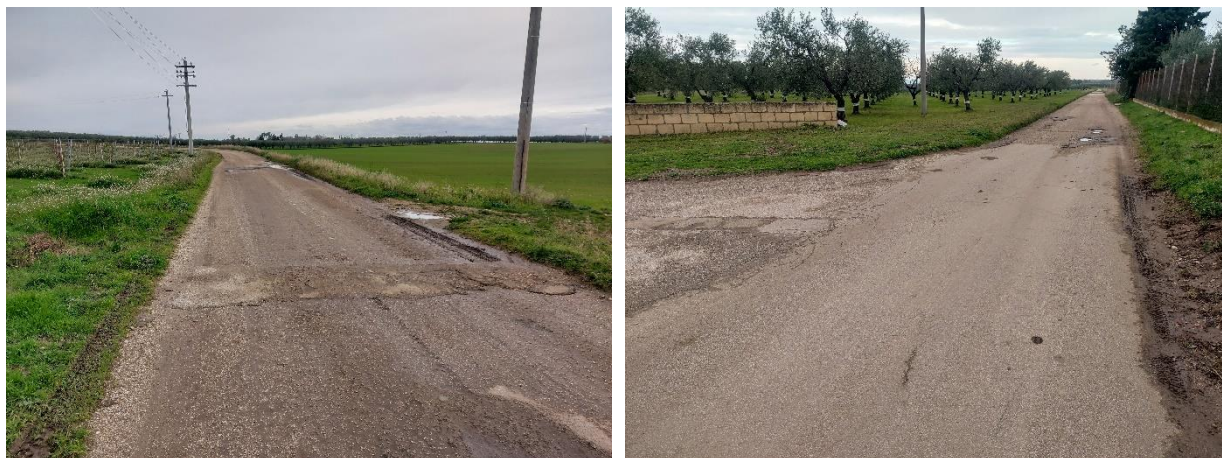
L'interferenza indicata con BT 02 e quella indicata con BT 03 rappresentano un sottoservizio, anch'essi evidenziati dal taglio del manto stradale. Si tratta probabilmente di attraversamenti della linea BT, come visibile a seguire.

**Figura 28: Foto interferenza identificata con la nomenclatura BT 02 e BT 03**

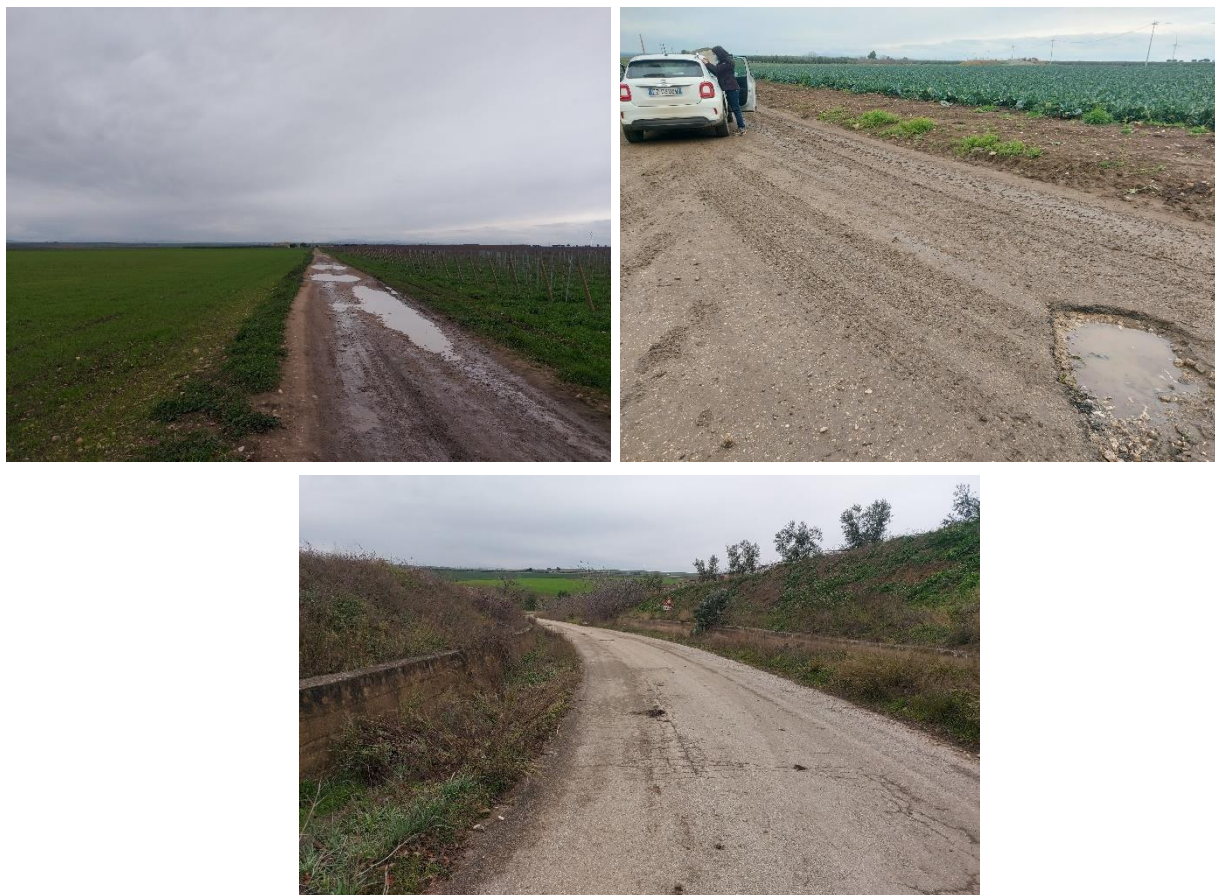
Si evidenzia che, durante il tragitto prevalentemente su strada asfaltata, si incontra un tratto di strada sterrata; questa poi ritorna ad essere asfaltata con superficie irregolare in svariati punti. Quando torna ad essere asfaltata, in alcuni punti, si incontrano muretti di contenimento laterali, comunque, in genere, la larghezza della carreggiata è sempre circa pari a 4 m o poco più.

**Figura 29: Foto che identifica tratto di strada sterrata, tratto di strada asfaltata e tratto di strada asfaltata con muretti di contenimento laterali**

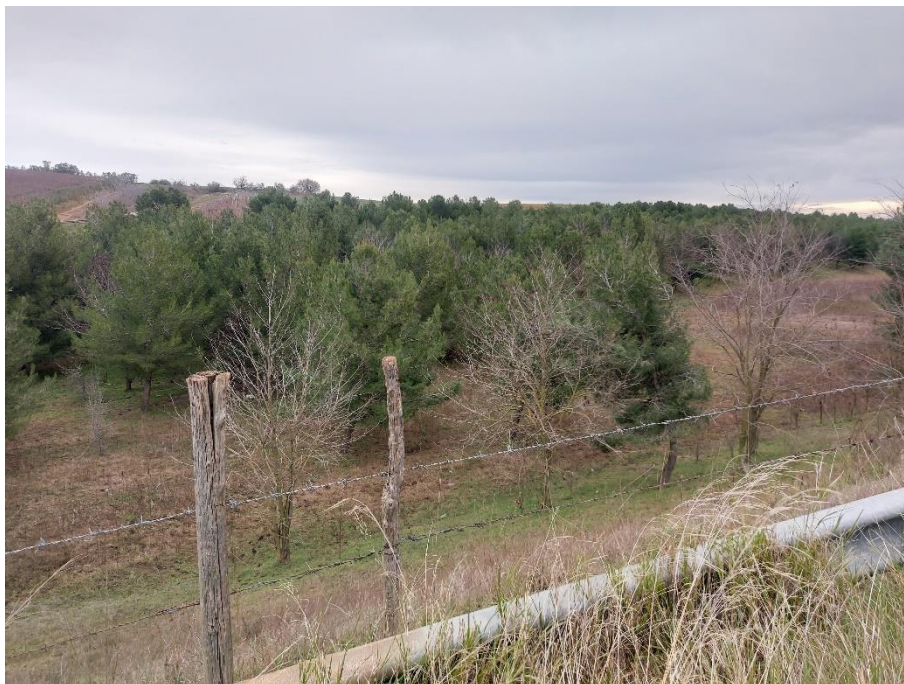
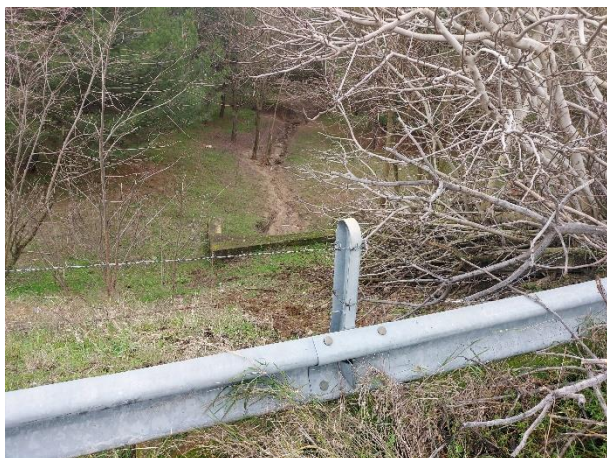
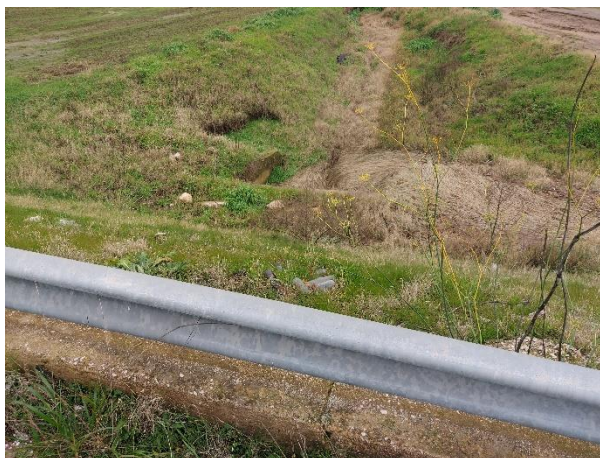
Rispettivamente CAN 04, CAN 05 rappresentano piccoli ponti sopra un impluvio evidente al cui interno sono cresciuti alberi.

***Figura 31: Foto interferenze identificate con la nomenclatura CAN 04, CAN 05***

Canale naturale con attraversamento in cls (CAN 05)	Interferenze nella realizzazione del cavidotto	Realizzazione TOC
Canale naturale con attraversamento in cls (CAN 06)	Interferenze nella realizzazione del cavidotto	Realizzazione TOC
Canale naturale con attraversamento in cls	Interferenze nella realizzazione del cavidotto	Realizzazione TOC

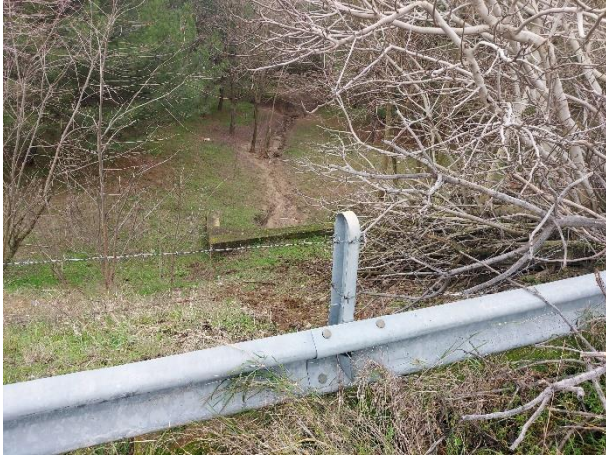
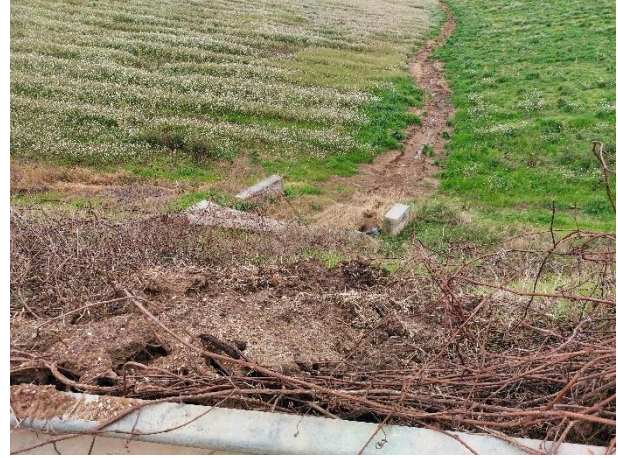
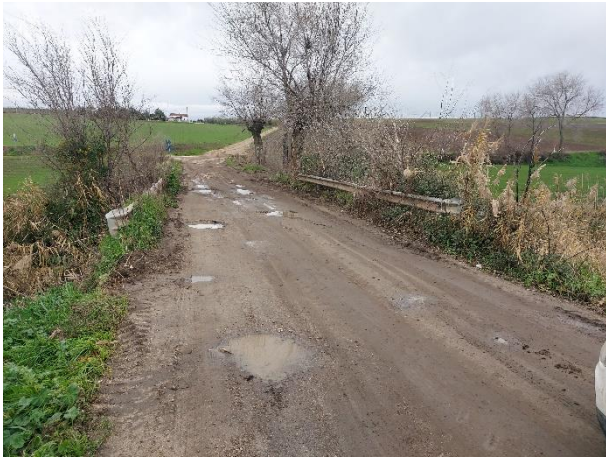
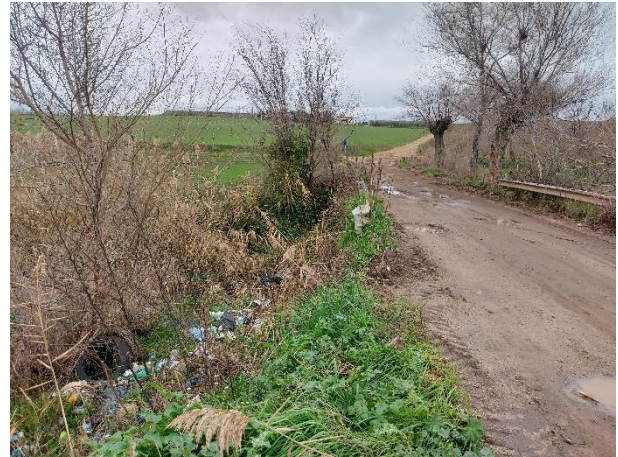
CAN 06 e CAN 07 rappresentano canali con relativi ponti in calcestruzzo.

**Figura 32: Foto interferenze identificate con la nomenclatura CAN 06, CAN 07**

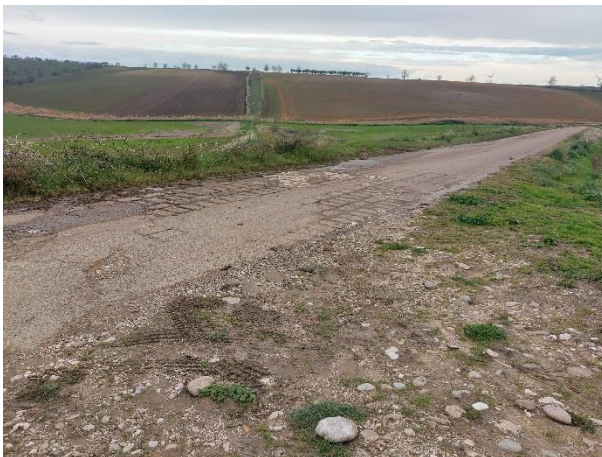
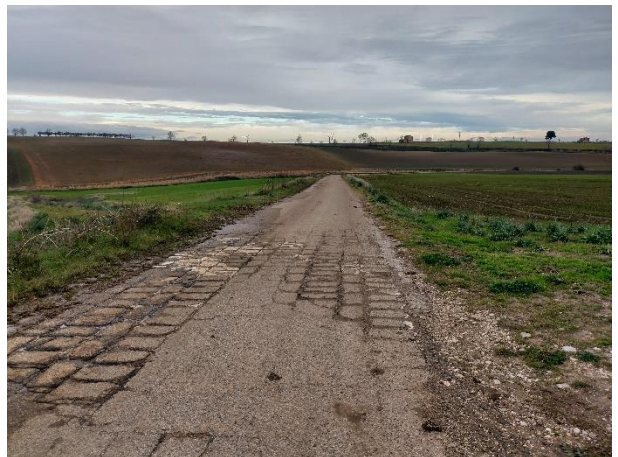
Vi è poi l'interferenza identificata con la nomenclatura ACQ08 che rappresenta un passaggio di una tubazione che interseca il manto stradale, di cui si riporta foto a seguire.

**Figura 33: Foto interferenze identificate con la nomenclatura ACQ08**

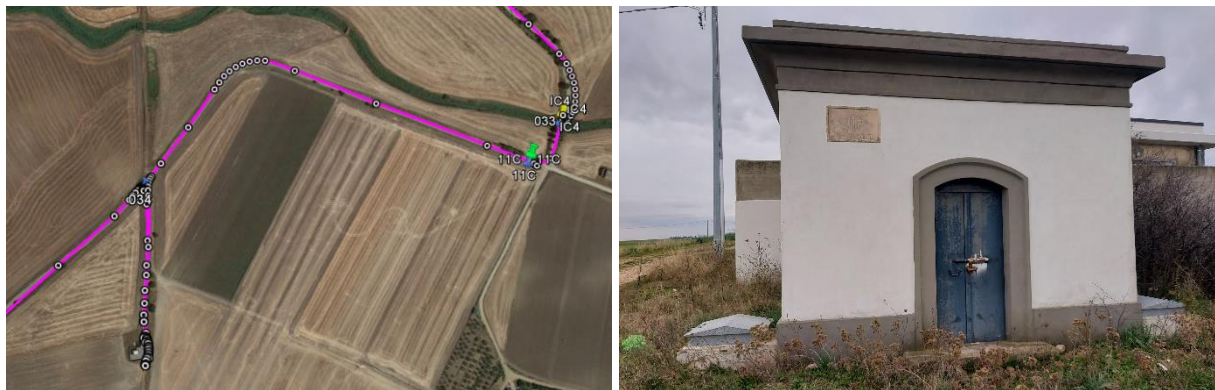
**Figura 34: Foto fine strada a sud dell'interferenza identificata con la nomenclatura ACQ08**

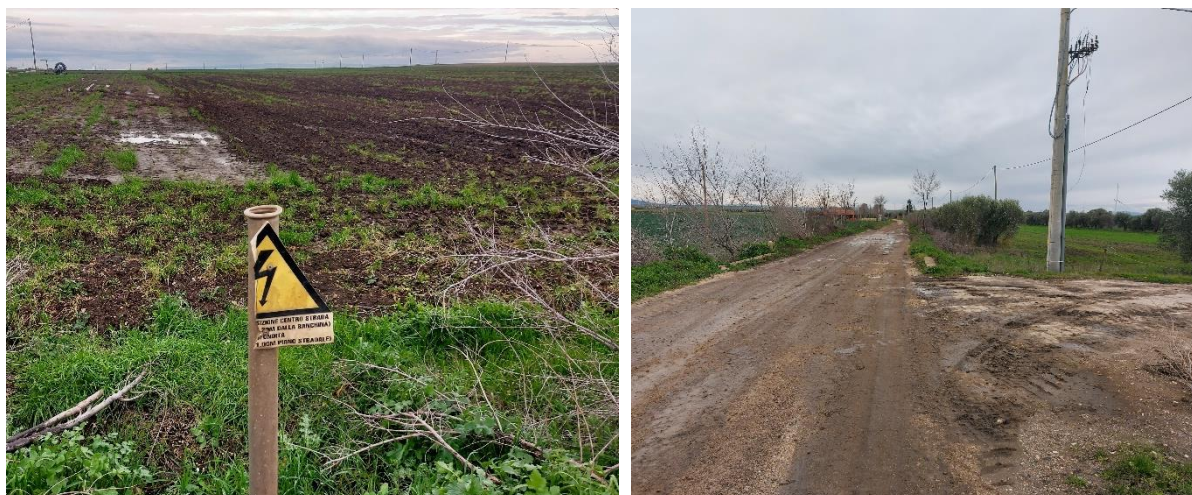
L'interferenza indicata con BT 09 e quella indicata con CAN 10 rappresentano rispettivamente un cavidotto interrato BT (ivi esistono paletti Enel che riportano tale sottoservizio in posizione centro strada) e, subito dopo, vi è un attraversamento di un canale realizzato in calcestruzzo.

**Figura 36: Foto interferenze identificate con la nomenclatura BT 09 e CAN 10**
