AUTOSTRADA REGIONALE CISPADANA DAL CASELLO DI REGGIOLO-ROLO SULLA A22 AL CASELLO DI FERRARA SUD SULLA A13

SITI POTENZIALMENTE CONTAMINATI

SCHEDE MONOGRAFICHE

SITO CONC5 - Ex PV API

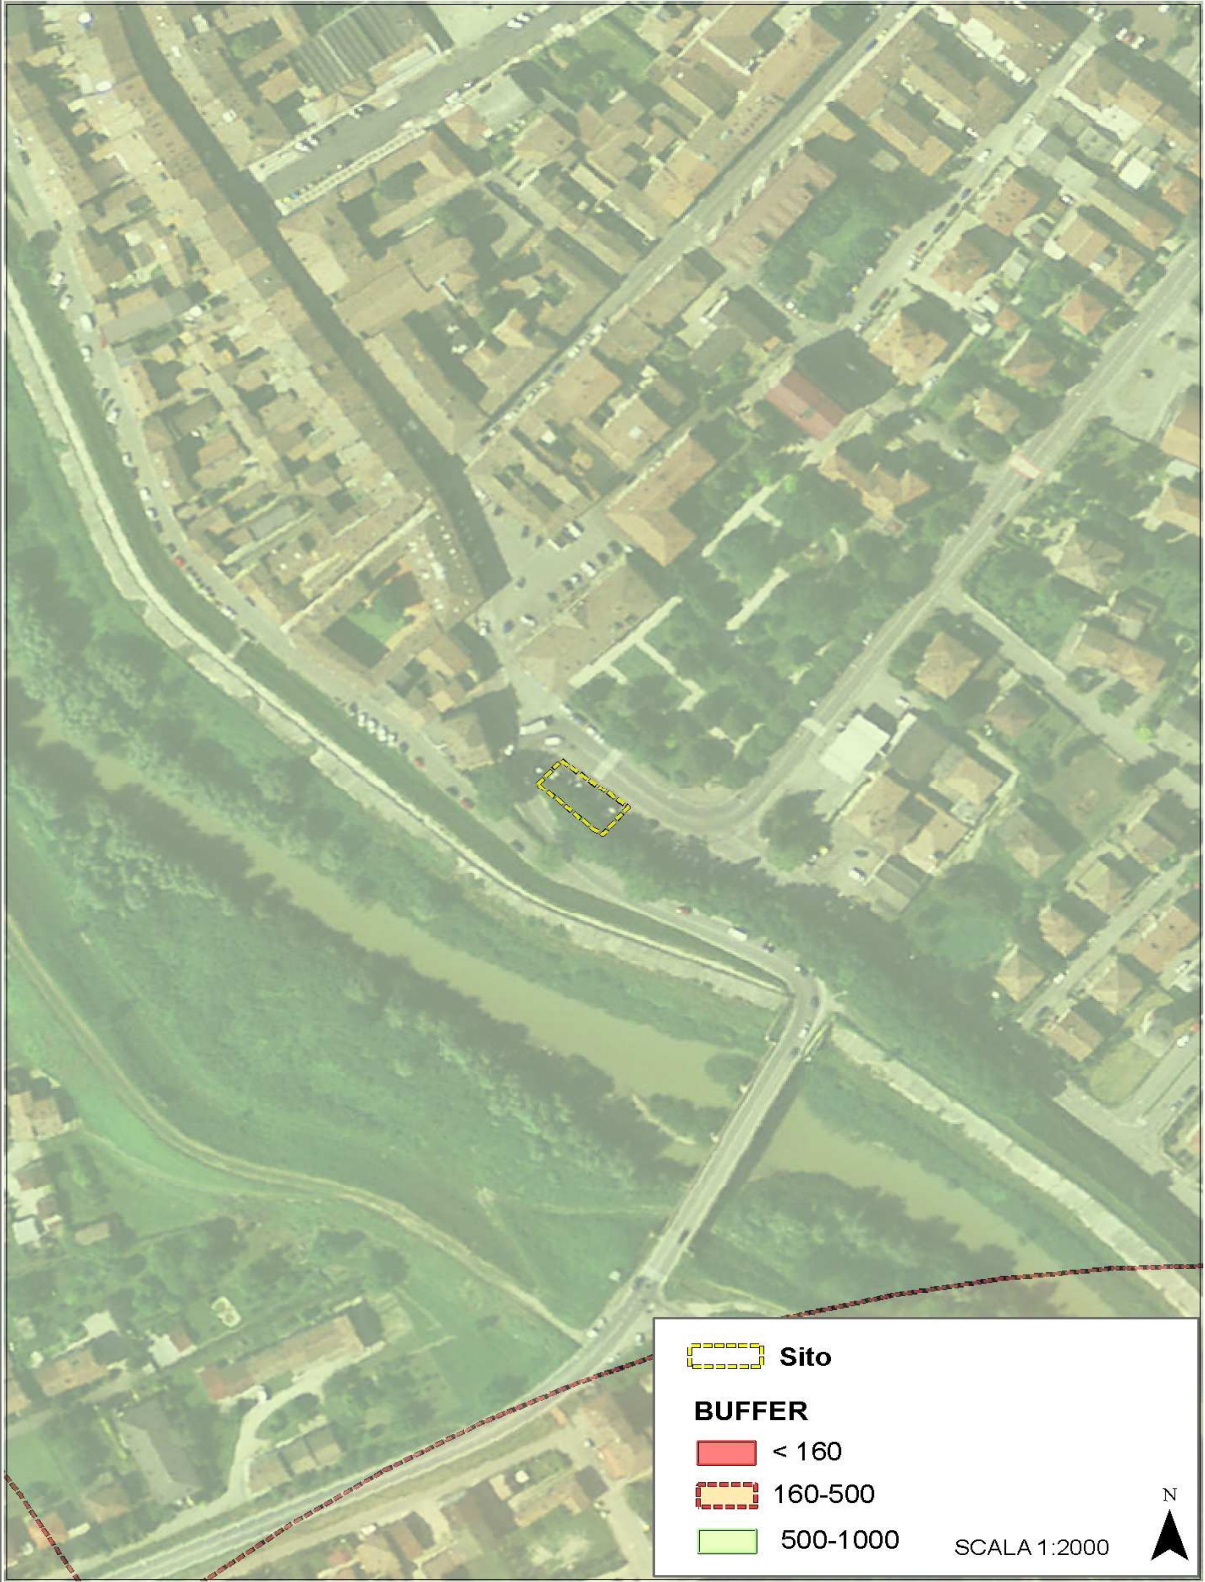
ORTOFOTO

Sul sito in oggetto era, in passato, presente un punto vendita carburante Api, smantellato da tempo. L'area precedentemente occupata dal punto vendita è, oggi, asfaltata e utilizzata come piccolo posteggio per automobili. Nel sito è stata rilevata presenza di contaminazione da idrocarburi, legata all'attività qui insediata. E' in corso procedura di bonifica, secondo quanto dichiarato dalla Provincia di Modena.

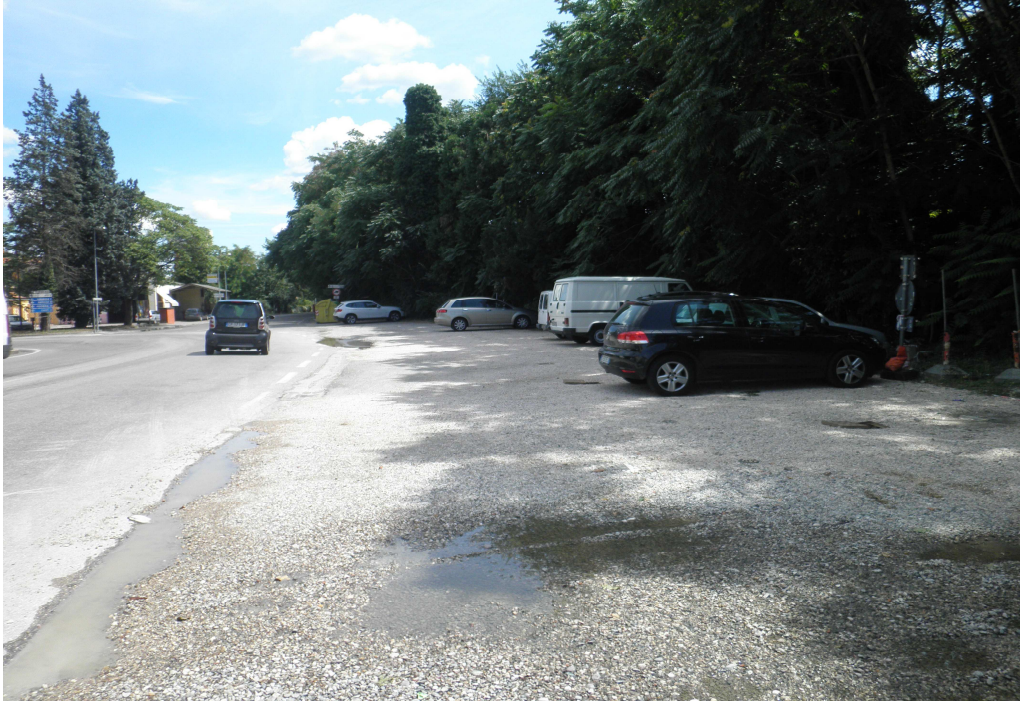
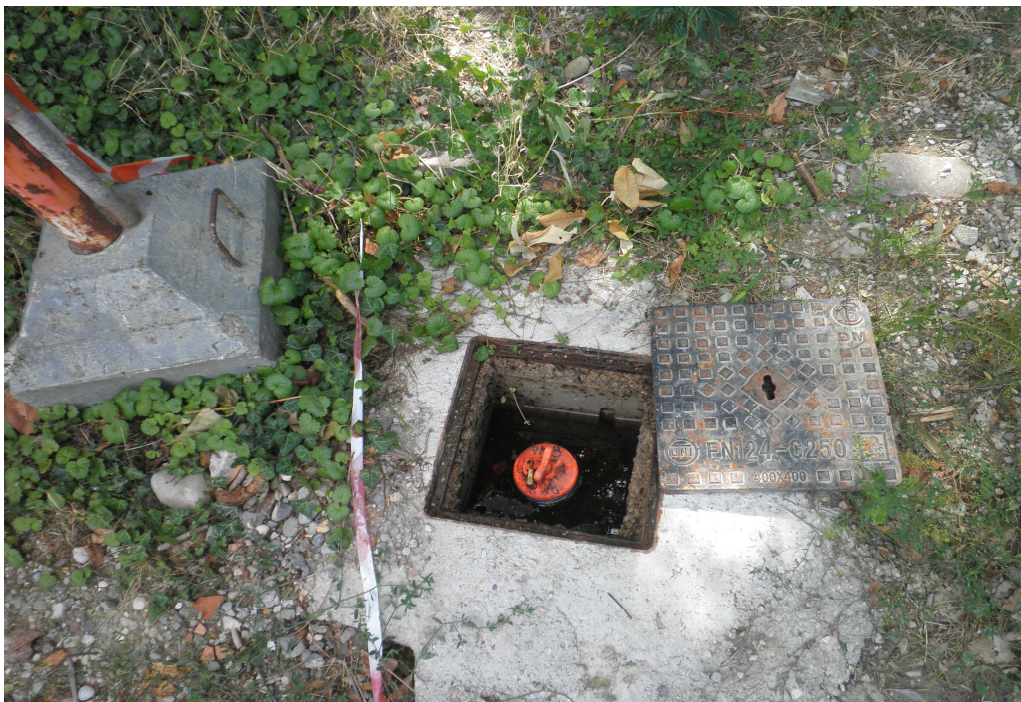
FOTO SOPRALLUOGO

presenza di pozzetti esplorativi

Dispersione Carburanti da Serbatoi Interrati

Superamenti nel suolo per gli analiti idrocarburi tot Superamenti nelle acque per gli analiti idrocarburi tot

Segnalazione/ENTE PROVINCIA Codice MOCM0001
Iter Amministrativo D.M. 471/99 Stato Intervento bonifica in corso
