## S.S. n° 14" della Venezia Giulia"

Lavori di ripristino strutturale e consolidamento delle difese spondali dei ponti dal km 47+200 al km 58+700 in t.s.

### PROGETTO DEFINITIVO

N. ELABORATO:	<h2>RELAZIONE TECNICA GENERALE</h2>
---------------	-------------------------------------

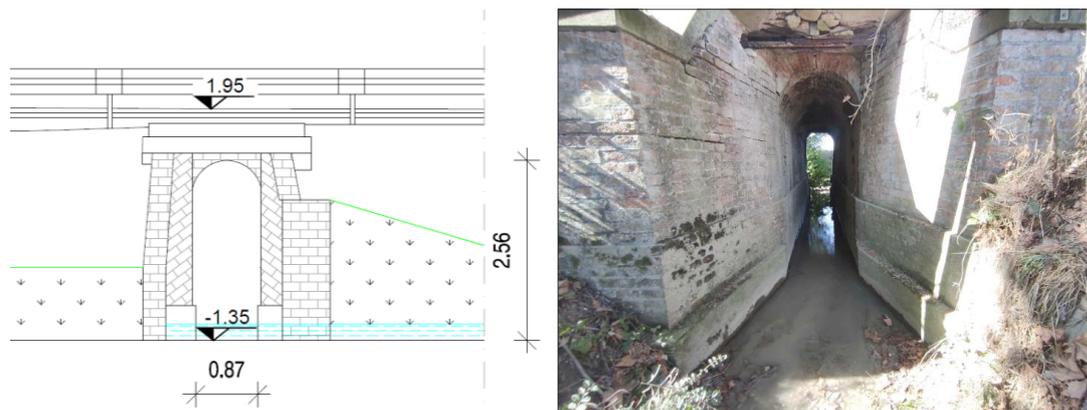
**Figura 3 – Dettaglio del manufatto esistente**

Si tratta di un tombino idraulico di larghezza molto limitata (meno di 90 cm) e altezza da quota di scorrimento di circa 2,5 m con estradosso a calotta, avente una lunghezza coperta di circa 8,00 m, di cui 5,95 costituiti dalla struttura in muratura, e sviluppo complessivo di 9,40 m, compresi i muri d'ala sui due lati.

Le strutture dei muri di imbocco hanno avuto qualche intervento di rinforzo e ripristino relativamente recente, mentre il tratto coperto in muratura risulta più ammalorato.

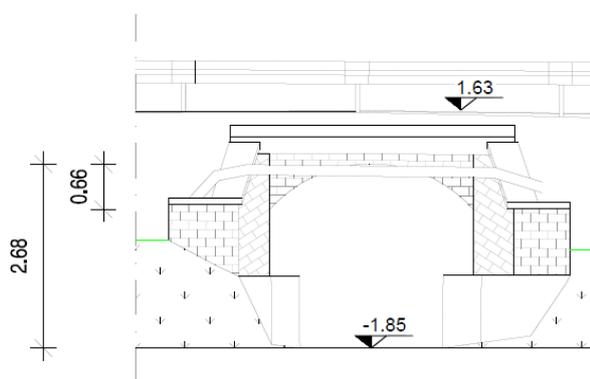
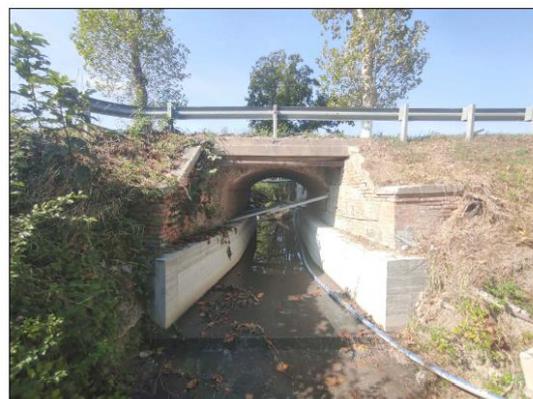
Figura 5 – Dettaglio del manufatto esistente

Si tratta di un tombino idraulico di dimensioni decisamente maggiori rispetto al precedente, originariamente  $B \times H = 3,0 \times 2,7$  m circa; la struttura, come si può vedere nelle immagini seguenti, è stata oggetto di recente ristrutturazione con la creazione di strutture di rinforzo in c.a. in corrispondenza dei piedritti, lungo tutto il manufatto. Sono presenti, inoltre delle puntellature trasversali metalliche.

La struttura della calotta in muratura, sembra essere rimasta quella originaria.

La lunghezza coperta di circa 7,85 m di cui 5,95 costituiti dalla struttura in muratura, e sviluppo complessivo di 12,75 m, compresi i muri d'ala sui due lati.

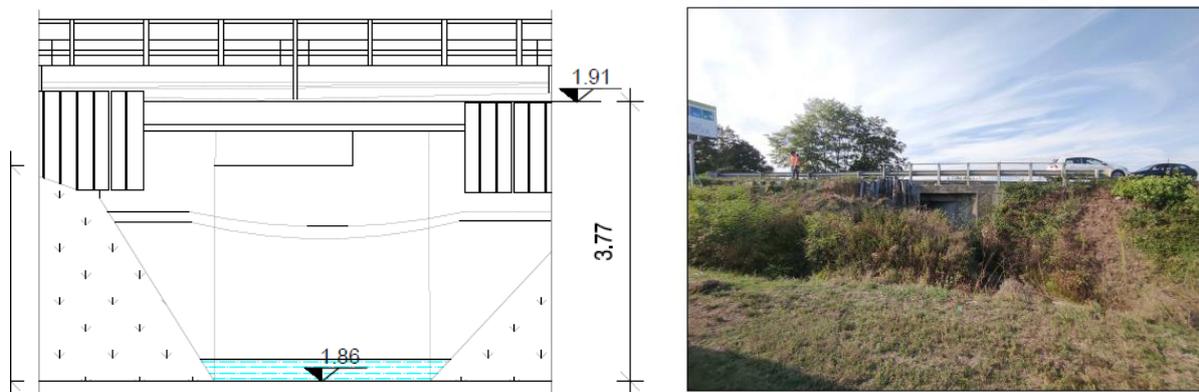
Figura 7 – Dettaglio del manufatto esistente

Si tratta in questo caso di una struttura scatolare in c.a. di dimensioni utili interne circa  $B \times H = 2,90 \times 2,90$  m, con collocazione planimetrica fortemente obliqua rispetto all'asse stradale della SS. 14.

La lunghezza coperta di circa 11,90 m, in direzione dello sviluppo del manufatto.

La struttura non sembra aver avuto interventi di ristrutturazione, rispetto al manufatto originario.

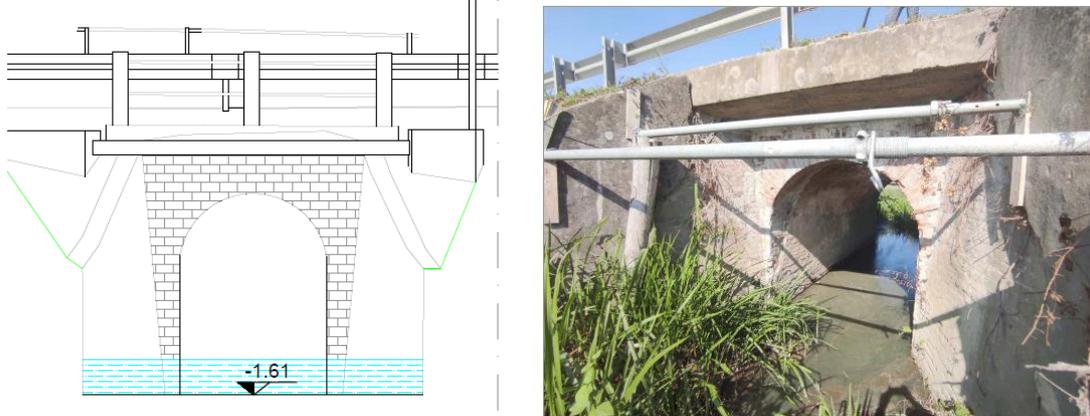
**Figura 9 – Dettaglio del manufatto esistente**

Il manufatto è costituito da una struttura in muratura con estradosso a calotta, di dimensioni utili interne circa  $B \times H = 2,00 \times 2,80$  m, ristrutturata in epoca recente, con interventi di consolidamento strutturale. Sono presenti, inoltre delle puntellature trasversali metalliche.

La lunghezza coperta di circa 8,60 m di cui 7,00 costituiti dalla struttura in muratura, e sviluppo complessivo di 14,45 m, compresi i muri d'ala sui due lati.

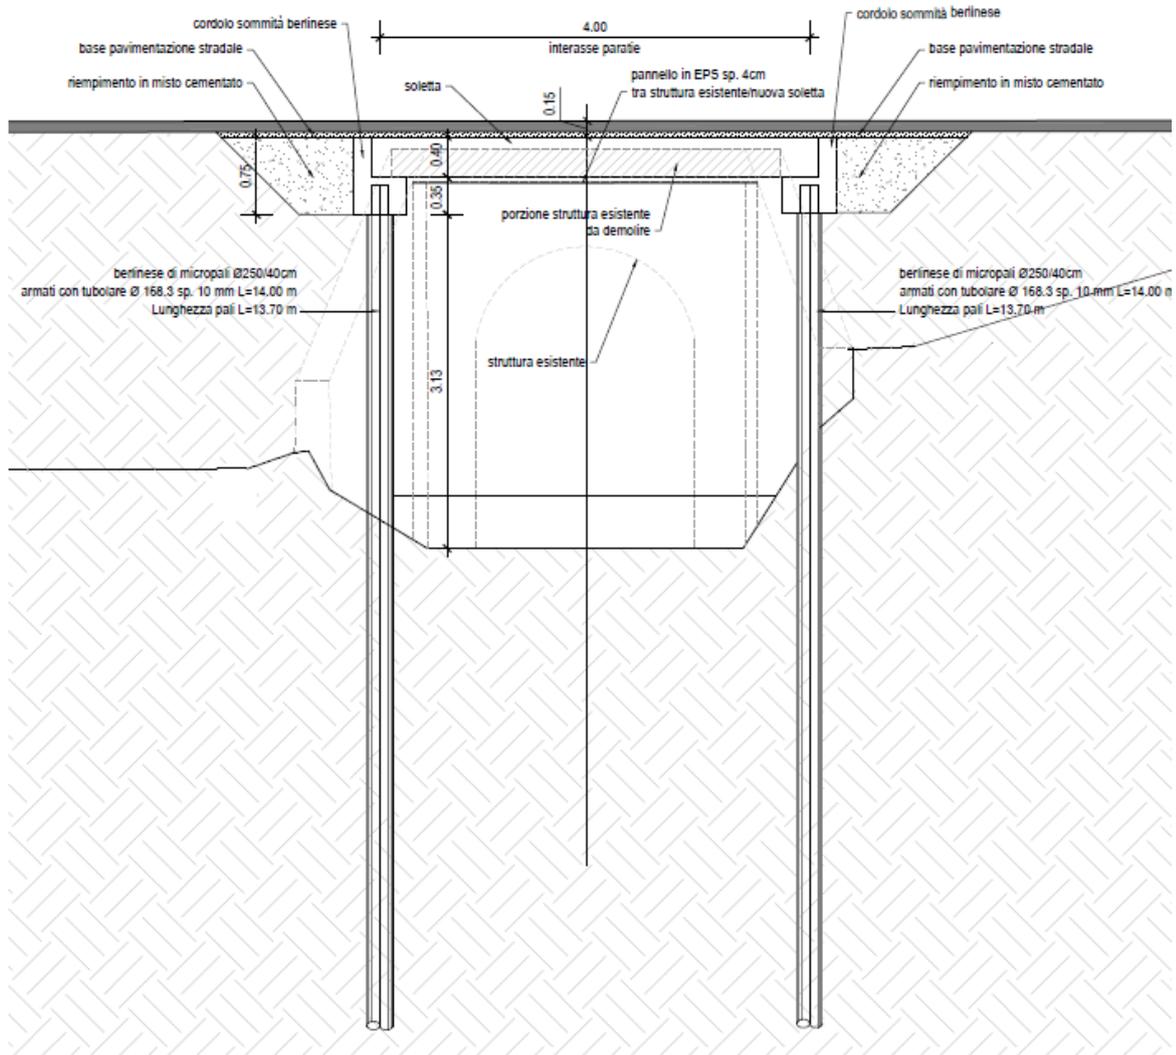
Figura 14 – Tipologico di intervento

Nell'immagine seguente si riporta un dettaglio della soluzione progettuale proposta per l'attraversamento al km. 48+050, rimandando per il dettaglio di ciascun intervento ai successivi paragrafi.

- Spalle su paratie in micropali, in posizione planimetria arretrata rispetto all'ingombro della struttura esistente;
- Impalcato con soletta in cemento armato, non connessa alla sottostante struttura esistente, con cordolo/spalla di connessione con le paratie in micropali.
- Cordolo laterale in cemento armato per il fissaggio delle barriere di sicurezza, tipo H2 Bordo Ponte.

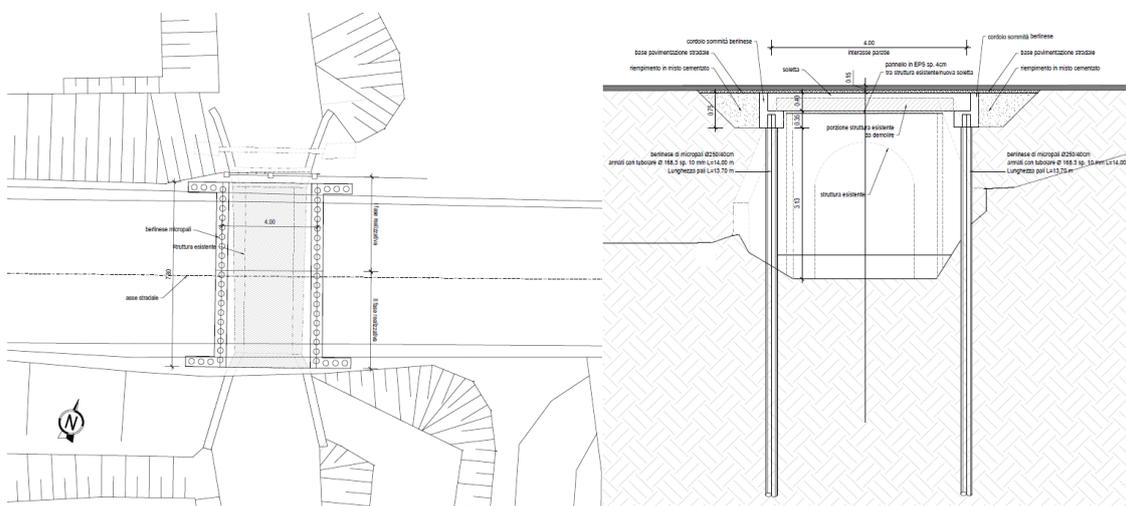
**Figura 15 – Attraversamento Idraulico km. 47+200 – Planimetria e sezione di progetto**

La soluzione del primo attraversamento, prevede la realizzazione di spalle in micropali di lunghezza pari a 14 m. con diametro 250 mm e interasse 40 cm. L'armatura tubolare dei micropali è costituita da un profilo diametro 168,3 mm, spessore 10 mm.

L'impalcato è costituito da una soletta in cemento armato di spessore 40 cm, con luce di calcolo pari a 4,00 m, solidarizzata alle spalle tramite un cordolo di testa dei micropali, a forma di "L".

La nuova struttura verrà separata dall'esistente in muratura, che rimarrà in opera anche in stato di progetto, con la sua funzione idraulica, tramite un pannello in EPS di spessore pari a 4 cm.

Lo sviluppo planimetrico di ciascuna spalla in senso trasversale alla viabilità è pari a 7,80 m, con risvolti laterali di 1,20 ciascuno.

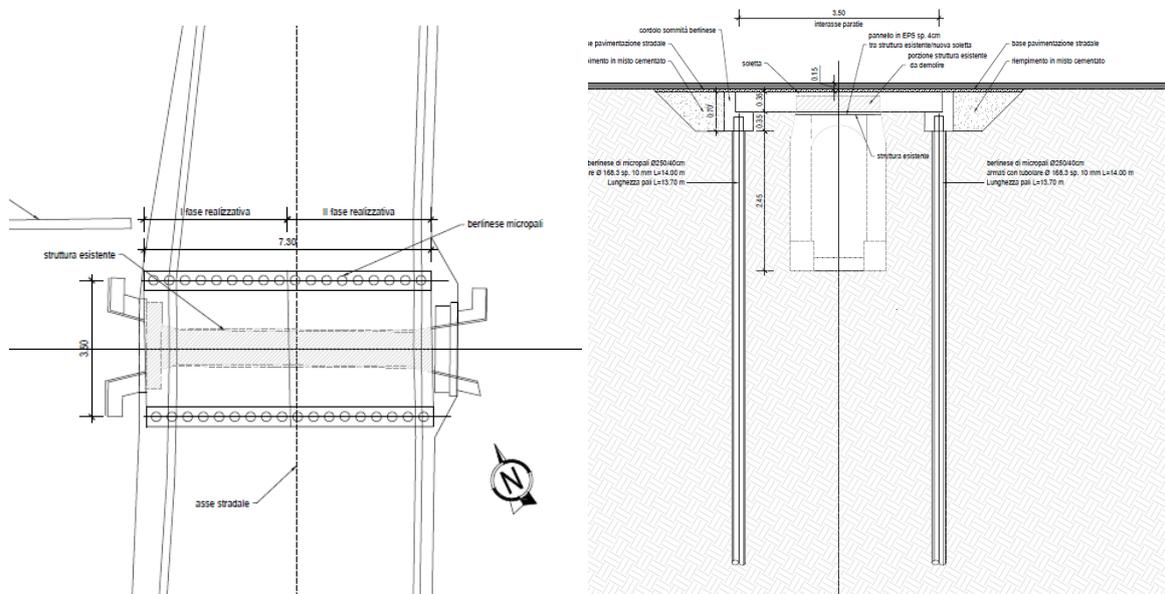
Figura 16 – Attraversamento Idraulico km. 48+050 – Planimetria e sezione di progetto

La soluzione del secondo attraversamento, prevede la realizzazione di spalle in micropali di lunghezza pari a 14 m. con diametro 250 mm e interasse 40 cm e armatura tubolare con caratteristiche analoghe al caso precedente.

L'impalcato è costituito da una soletta in cemento armato di spessore 35 cm, con luce di calcolo pari a 3.50 m, solidarizzata alle spalle tramite un cordolo di testa dei micropali, a forma di "L".

La nuova struttura verrà separata dall'esistente in muratura, che rimarrà in opera anche in stato di progetto, con la sua funzione idraulica, tramite un pannello in EPS di spessore pari a 4 cm.

Lo sviluppo planimetrico di ciascuna spalla in senso trasversale alla viabilità è pari a 7,30 m.

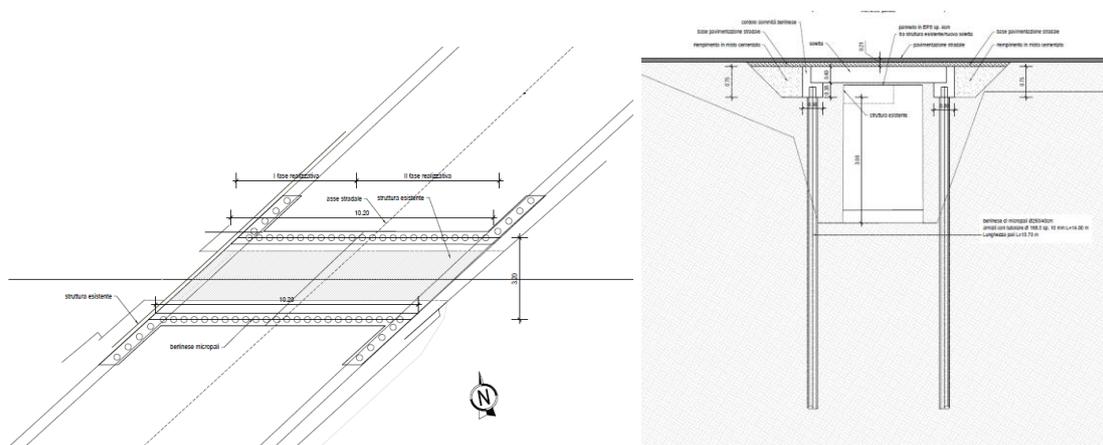
**Figura 17 – Attraversamento Idraulico km. 52+050 – Planimetria e sezione di progetto**

La soluzione del terzo attraversamento, prevede la realizzazione di spalle in micropali di lunghezza pari a 14 m. con diametro 250 mm e interasse 40 cm e armatura tubolare con caratteristiche analoghe al caso precedente.

L'impalcato è costituito da una soletta in cemento armato di spessore 40 cm, con luce di calcolo pari a 3,20 m, solidarizzata alle spalle tramite un cordolo di testa dei micropali, a forma di "L".

La nuova struttura verrà separata dall'esistente in muratura, che rimarrà in opera anche in stato di progetto, con la sua funzione idraulica, tramite un pannello in EPS di spessore pari a 4 cm.

Lo sviluppo planimetrico di ciascuna spalla in senso trasversale alla viabilità è pari a 10,20 m, con direzione non ortogonale e con risvolti laterali di 2,00 ciascuno.

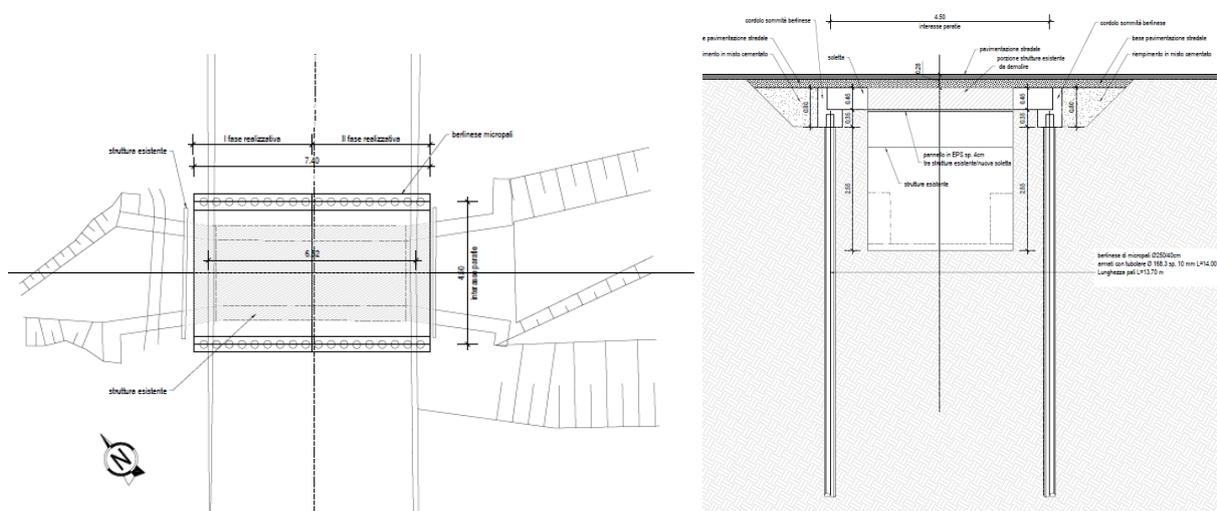
**Figura 18 – Attraversamento Idraulico km. 58+700 – Planimetria e sezione di progetto**

La soluzione del quarto attraversamento, prevede la realizzazione di spalle in micropali di lunghezza pari a 14 m. con diametro 250 mm e interasse 40 cm e armatura tubolare con caratteristiche analoghe al caso precedente.

L'impalcato è costituito da una soletta in cemento armato di spessore 45 cm, con luce di calcolo pari a 4,50 m, solidarizzata alle spalle tramite un cordolo di testa dei micropali, a forma di "L".

La nuova struttura verrà separata dall'esistente in muratura, che rimarrà in opera anche in stato di progetto, con la sua funzione idraulica, tramite un pannello in EPS di spessore pari a 4 cm.

Lo sviluppo planimetrico di ciascuna spalla in senso trasversale alla viabilità è pari a 7,40 m.

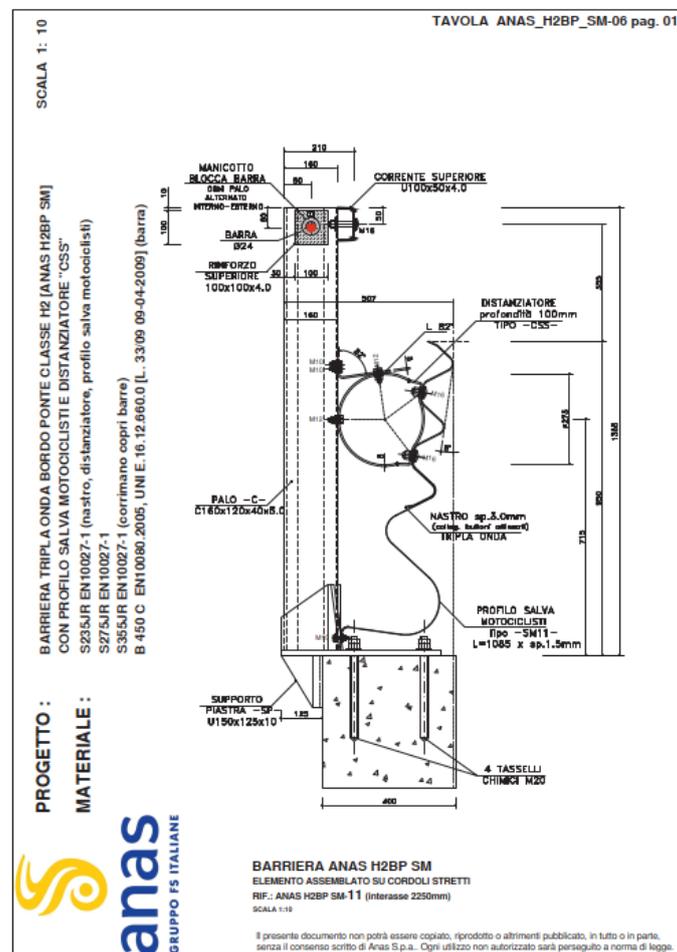
Per i valori di TGM >1000, percentuale di veicoli pesanti tra il 5 ed il 15%, e considerando come tipologia stradale una categoria C, la classe di contenimento minimo per la barriera bordo ponte risulta la H2.

Il dispositivo di progetto è stato scelto tra quelli individuati nei quaderni tecnici per la salvaguardia delle infrastrutture redatto dal gruppo ANAS con riferimento all'Allegato B del volume VI "Dispositivi di ritenuta stradale".
