**PROGETTO DI IMPIANTO FOTOVOLTAICO IN LOCALITA' LEVADA
NEL COMUNE DI CONCORDIA SAGITTARIA (VE)**

**RELAZIONE ARCHEOLOGICA DI
VALUTAZIONE PRELIMINARE DI
IMPATTO ARCHEOLOGICO**

PROGETTO DEFINITIVO
Giugno 2022

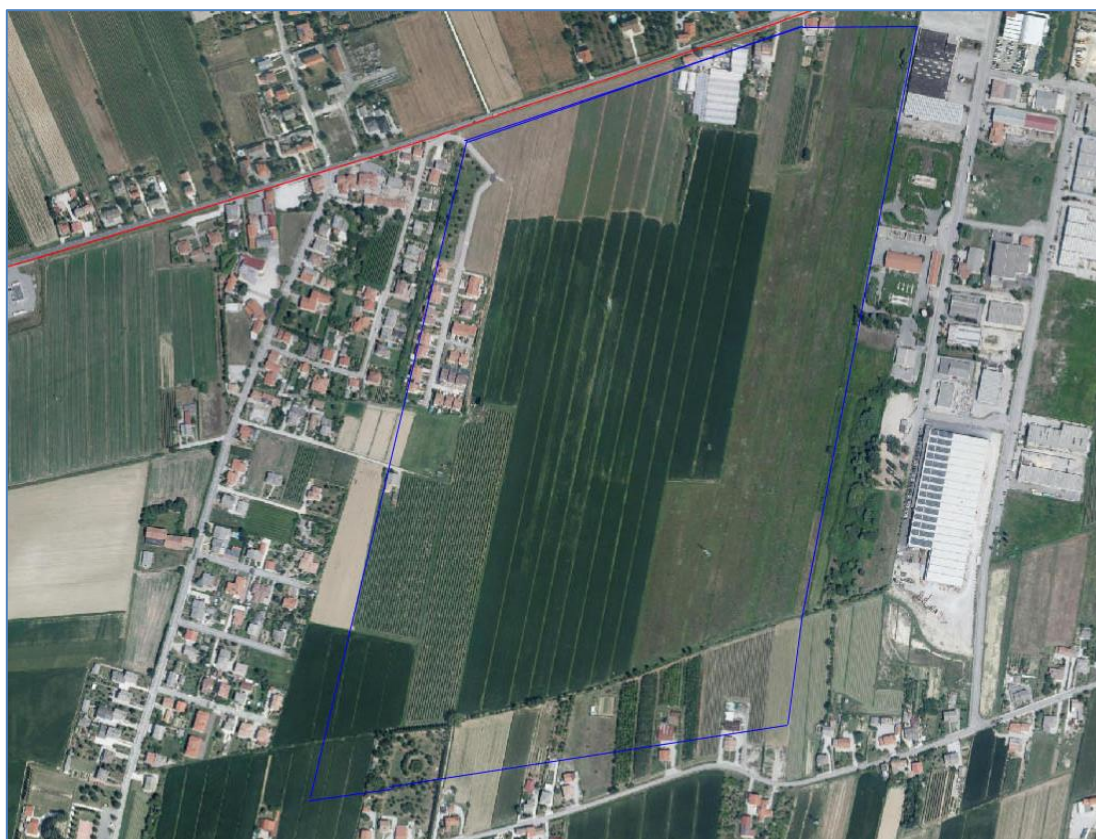
Figura 6: VECNC22lev, l'area oggetto dell'intervento di analisi archeologica preventiva, scala 1:5000.

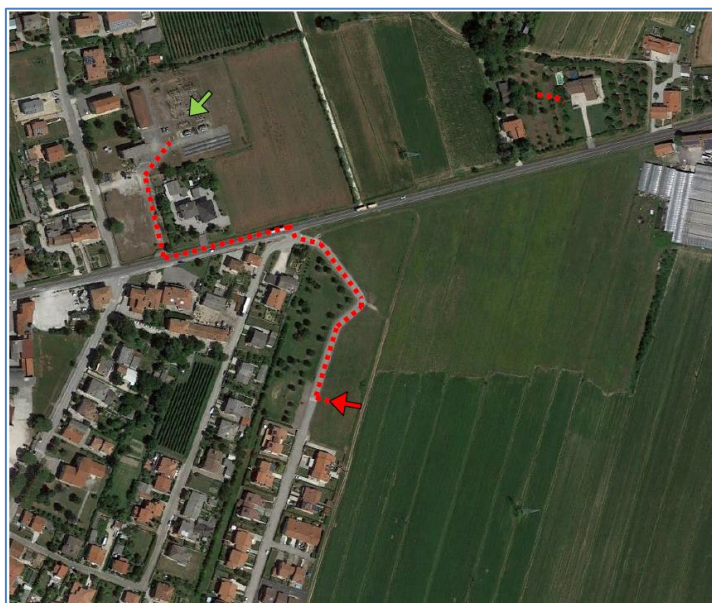
Figura 9: VECNC22lev, Tracciato linea MT interrata di progetto e connessione CP "Levada".

L'impianto fotovoltaico in progetto è costituito da un parco di pannelli fotovoltaici e dalle opere accessorie per la produzione e trasformazione dell'energia elettrica. In modo particolare si compone di: pannelli fotovoltaici; cabine di campo; cabina di connessione alla rete elettrica ed utente; linea di connessione. Le opere di connessione prevedono la realizzazione di una nuova cabina MT/BT su area in disponibilità del produttore con affaccio diretto su un tratto di strada Comunale di Via Arrio oltre l'intersezione rotatoria. Gli elettrodotti di rete interesseranno quindi tale tratto di strada e la S.S. n 14. Un elettrodotto interrato, posato seguendo l'esistente viabilità, collegherà alla rete di distribuzione la cabina MT/BT in progetto. L'immissione avverrà direttamente entro la Cabina Primaria denominata "Levada" situata a breve distanza dall'area di intervento, in Comune di Portogruaro (Vedi Fig. 9-10-11).

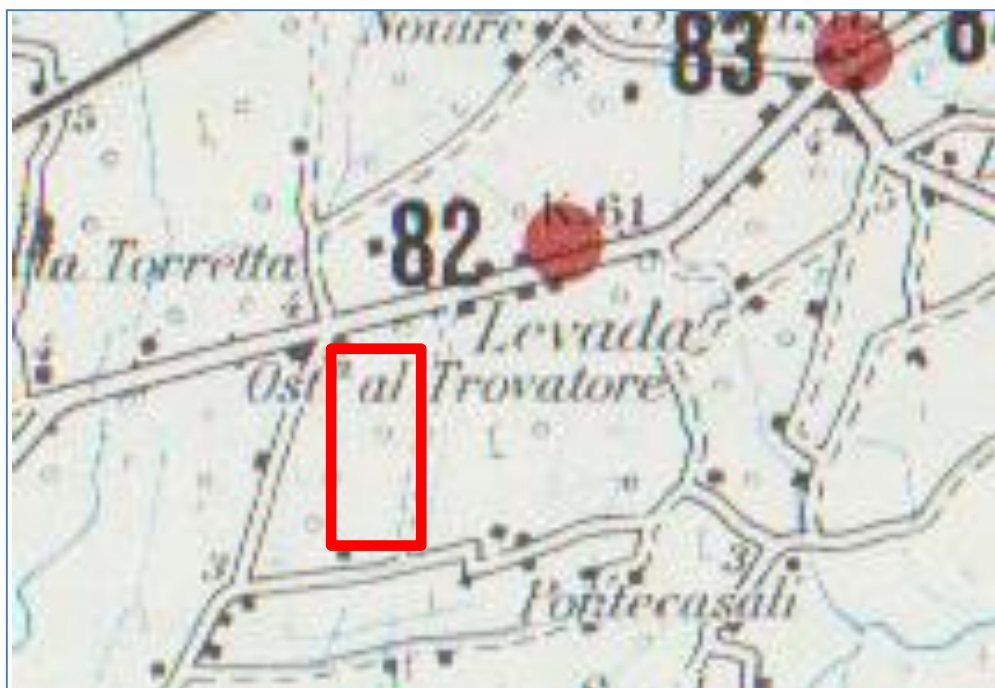
Figura 15: VECNC22lev, dettaglio della carta Archeologica del veneto con i punti sopra indicati, rispetto all'area interessata dal progetto.

Questa parte dello studio è stata realizzata mediante la raccolta e il vaglio di dati relativi a rinvenimenti archeologici, segnalazioni di resti o reperti archeologici effettuati fino ad oggi nella porzione di territorio interessata dalla realizzazione dell'opera. L'opera in progetto ricade in un contesto territoriale caratterizzato, a nord, dalla conservazione della centuriazione romana (cfr. supra) e nella quale prossimità è segnalata la presenza di rinvenimenti di epoca romana. Di per sé l'opera in oggetto non intercetta direttamente dei siti bibliograficamente noti e precisamente localizzabili, tuttavia nelle sue vicinanze è segnalata la presenza di rinvenimenti di epoca romana che la connotano come un'area a potenziale rischio archeologico. I siti archeologici segnalati in relativa prossimità dell'opera (**Vedi Fig. 15**) sono 5. Di seguito vengono presentate le schede sintetiche relative ad ogni sito:

Tutti questi rinvenimenti sono ubicati a oltre 3 km. dall'area scelta per il progetto.

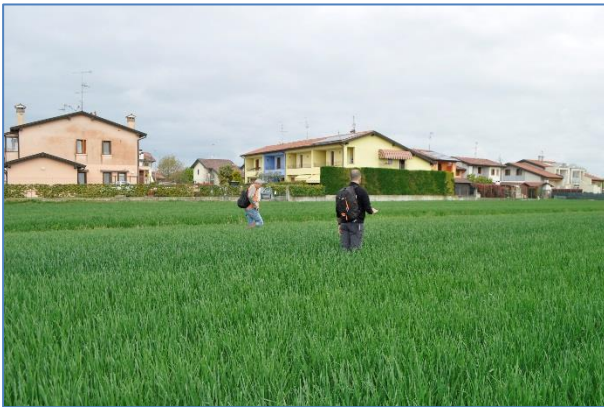
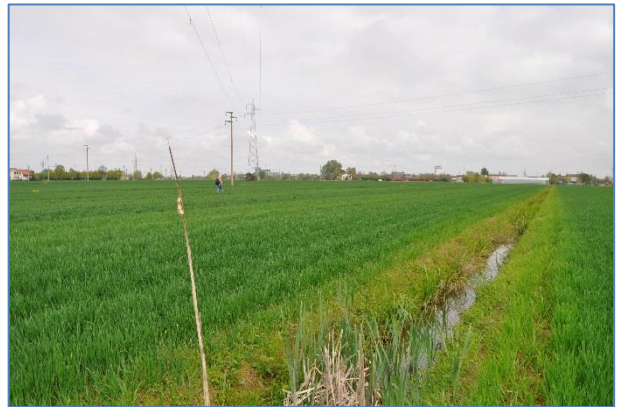
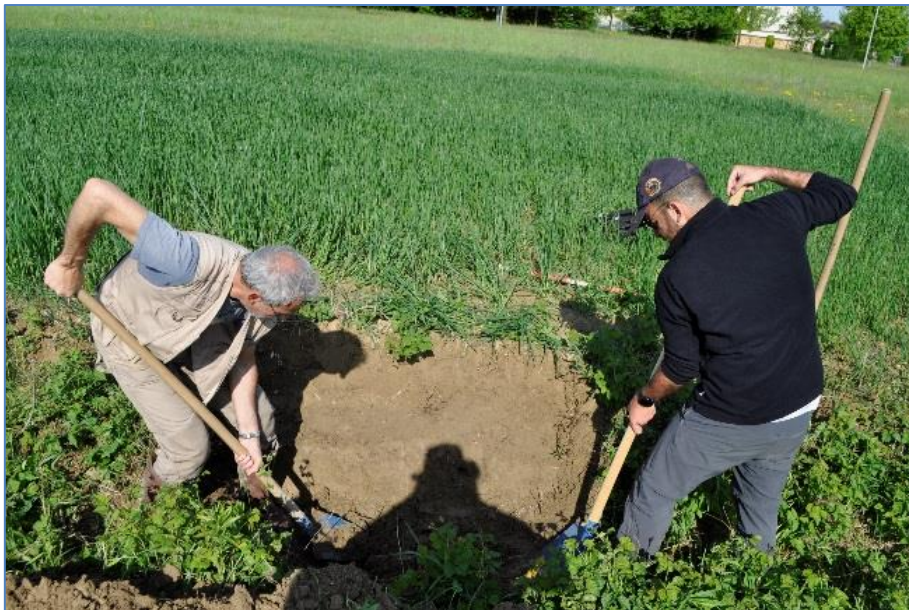
Figura 17: VECNC22lev, la ricognizione, operatori al lavoro.

aggiunta una fase ulteriore di controllo dell'area sottoposta al progetto, che ha visto un intervento di controllo stratigrafico dell'area mediante la pulizia e lo scavo in sezione di alcune scoline, o canalette di drenaggio e irrigazione dei campi interessati dal progetto. Si è proceduto quindi ad una campagna di controllo di punti sul terreno attraverso la realizzazione di Finestre Stratigrafiche specifiche, atte a individuare la sequenza stratigrafica dell'area e l'eventuale presenza di materiale antropico e evidenze archeologiche, reperti e/o strutture, sepolte e stratificate, individuate anche sulla base delle tracce da fotografia aerea. (Vedi Fig. 17, Tav. 2-3-4).

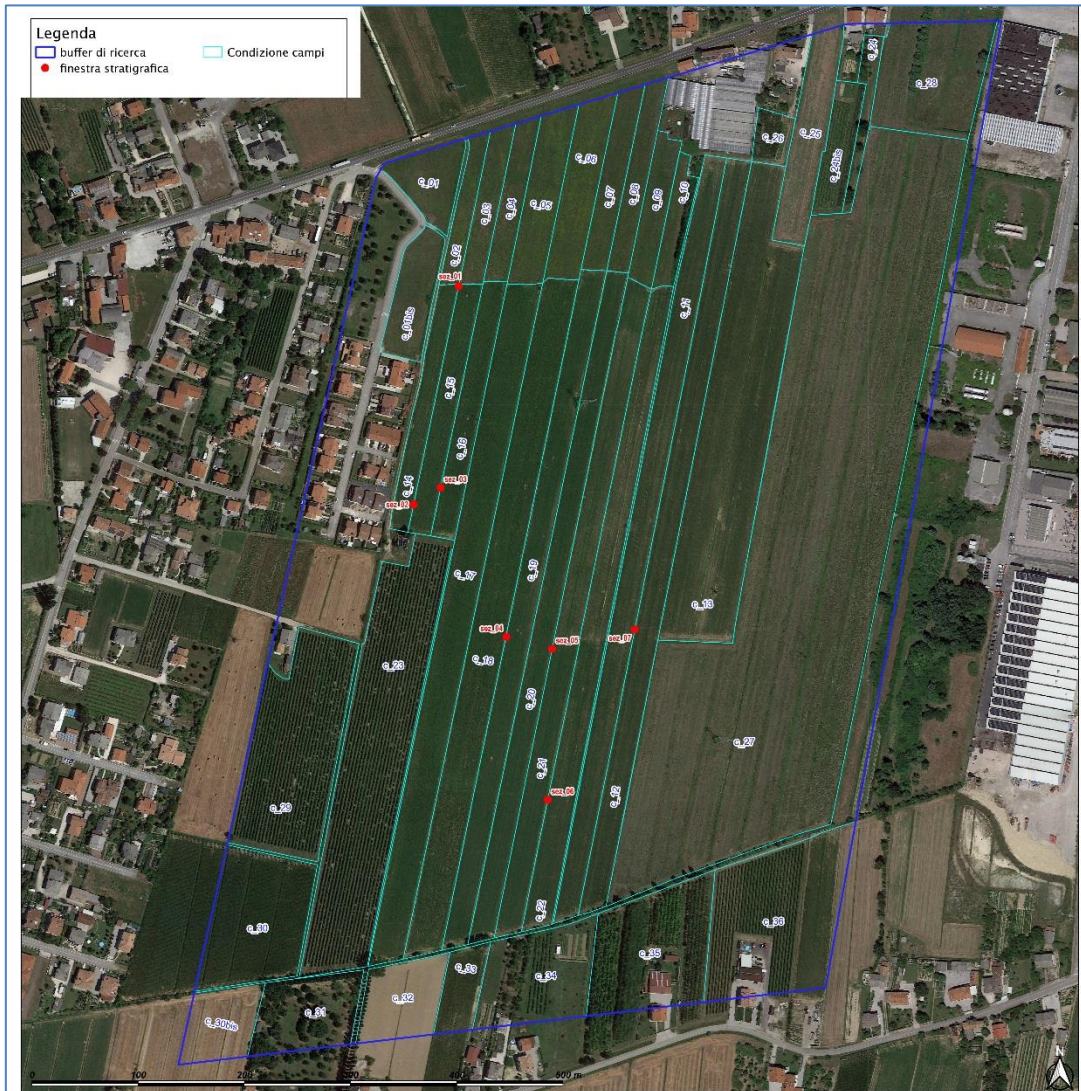
Figura 18: VECNC22lev, localizzazione dei campi indagati e delle sezioni.

vista anche la bassa percentuale di campi con buona visibilità e la presenza di radi siti in zona limitrofa e l'ubicazione all'interno dell'agro centuriato di origine romana (Vedi Fig. 18-19).

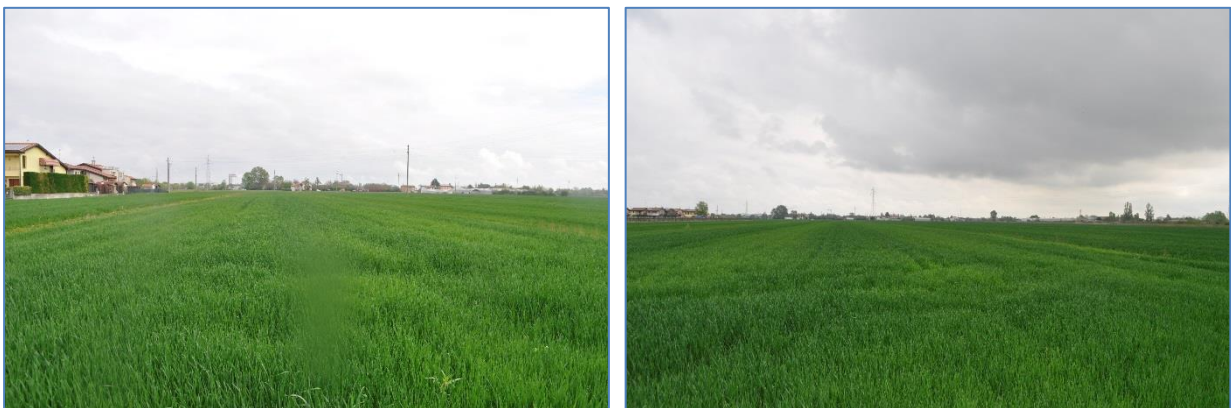
Figura 21: VECNC22lev, i campi 14 e 15, visti da Sud, e 17 e 18, visti da Nord, e sotto 11 e 22 visti da Sud.

I Campi ricogniti all'interno dell'area da investigare direttamente interessati (Vedi Fig. 16-22, TAV. 2) dall'impianto fotovoltaico presentavano diverse condizioni di copertura vegetale e di utilizzo del suolo e quindi di visibilità. I campi da 11 a 22 erano coltivati a frumento e presentavano quindi una visibilità complessivamente medio-bassa, con presenza di laterizi e ceramica piuttosto recenti, diffusi in bassa percentuale e dispersi caoticamente, sporadici frammenti di vetro ceramica moderna

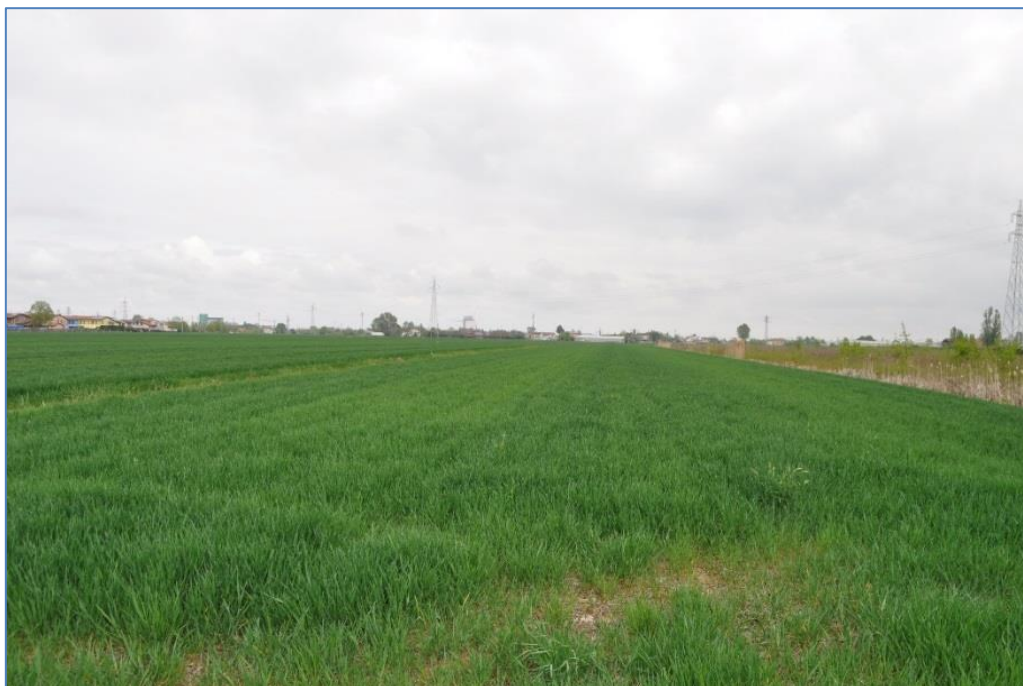
I campi 24, 24 bis e 27 a est invece erano occupati alberi e da cespugli arborei spinosi, roveti e forte copertura erbosa e non è stato possibile procedere alla ricognizione, anche se l'area non presenta tracce aeree di strutture, ma sembrano per lo più vecchie scoline otturate. (**Vedi Fig. 22**).

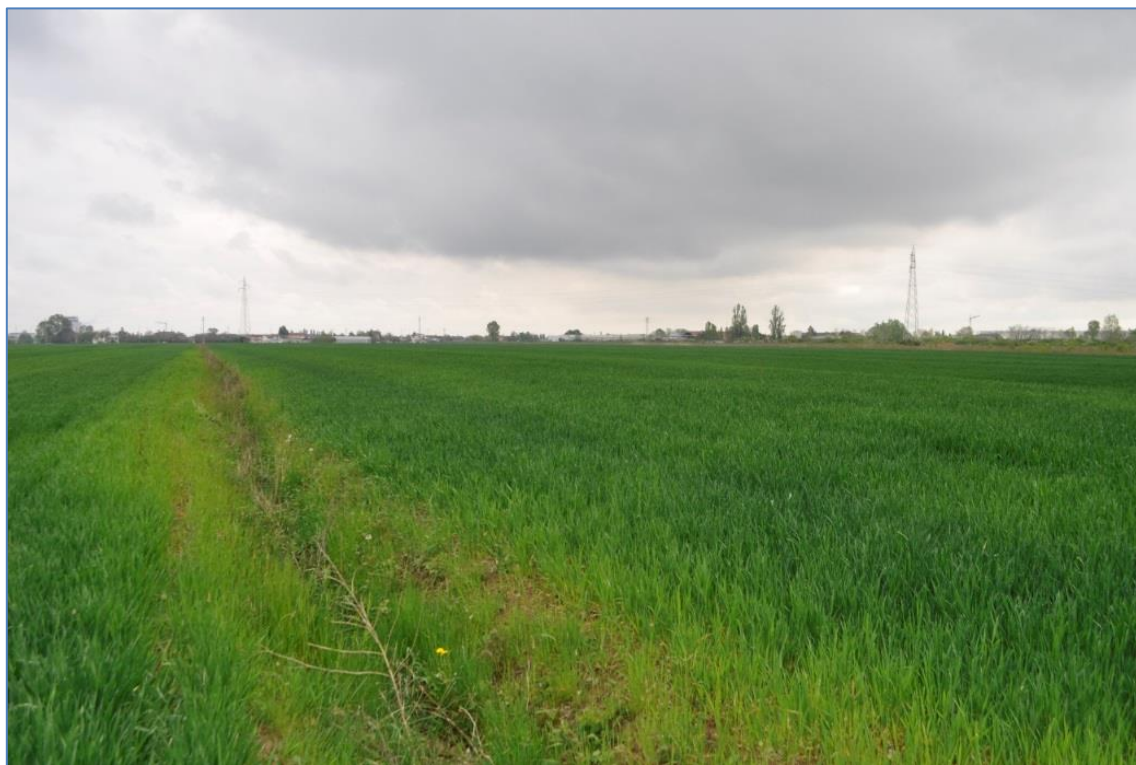
Figura 23: VECNC22lev, veduta generale campi coltivati visti da sud.

Si può quindi pensare ad un'area interessata da attività agrarie senza apprezzabili evidenze antropiche in superficie, tantomeno riconducibili a epoche antiche. (**Vedi Fig. 23**).

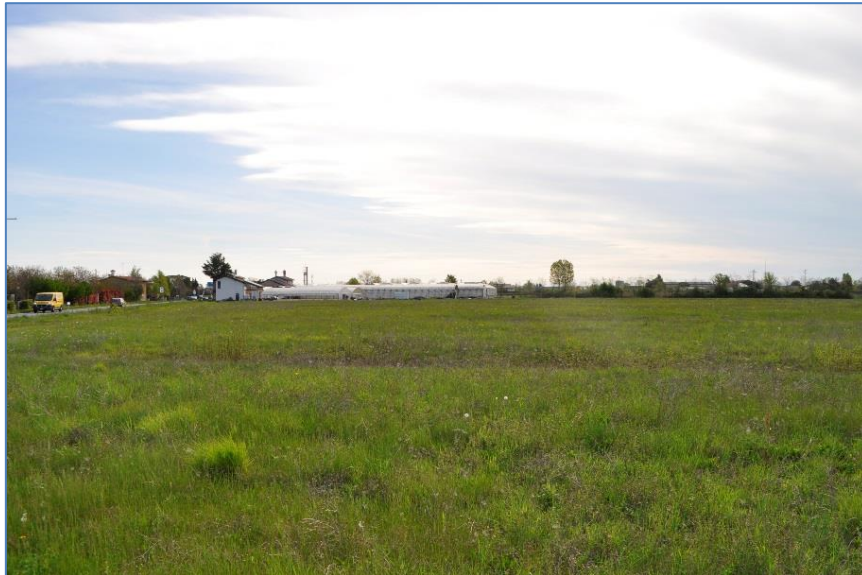
Figura 25: VECNC22lev, i campi da 2 a 10 visti da ovest.

I campi compresi nel buffer esterno di controllo hanno presentato anch'essi condizioni di copertura e di visibilità differenti. Nella fascia nord, verso la SS. 14, i campi da 1 a 10 erano inerbati e quindi la visibilità era scarsa, tranne il campo 10, dove la visibilità era leggermente migliore, qui l'analisi dei buchi di talpa, possibili finestre stratigrafiche, e delle poche zone libere da erbatico non hanno evidenziato presenze antropiche rilevanti, né in termini di frammenti né di eventuali strutture. (Vedi Fig. 25).

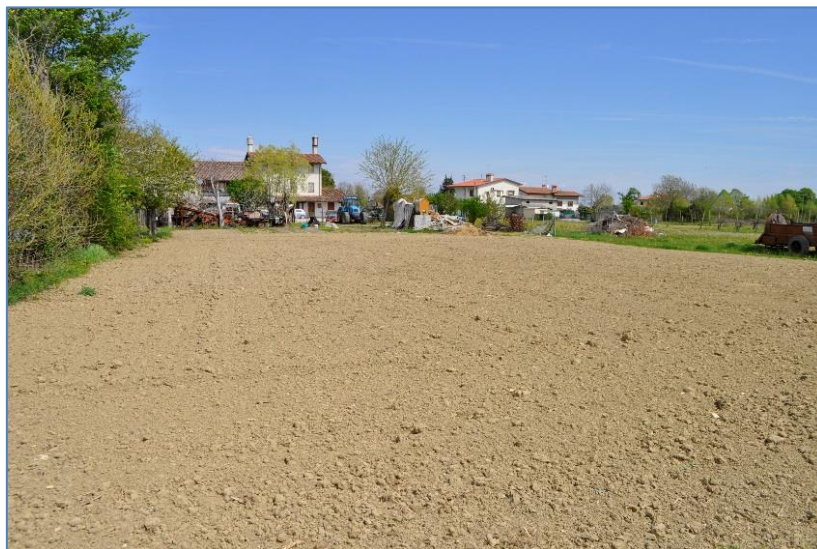
Figura 26: VECNC22lev, il campo 26.

Sempre a Nord troviamo poi il campo 26, appena arato, dalla buona visibilità (**Vedi Fig. 26**), con frammenti di laterizi, per lo più recenti, frammenti di plastica e vetroceramica, soprattutto in corrispondenza della vicina serra agricola, e i campi 22, vigneto, e 25 e 28, inerbati e con alberi, privi di evidenze riconducibili a siti o strutture archeologiche.

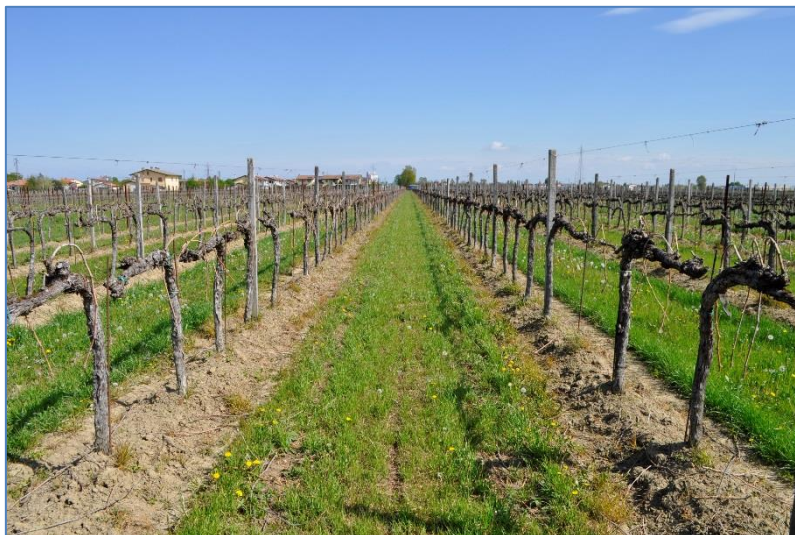
Figura 27: VECNC22lev, il vigneto 23 visto da sud.

Ad ovest l'area del buffer esterno è caratterizzata dalla presenza dei due vigneti 23 e 29, la cui ricognizione ha restituito radissimi frammenti di laterizi e plastica recenti, e dai campi di frumento 30, non ricognibili per l'eccessiva densità e altezza del frumento stesso. **(Vedi Fig. 27).**

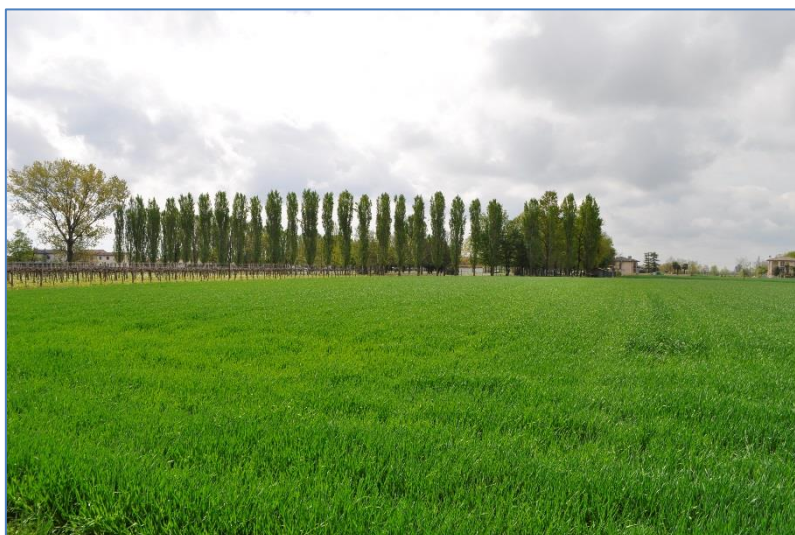
Figura 28: VECNC22lev, i campi da 30 a 31-33 visti da Nord.

A sud infine l'area è delimitata dalle unità 31-36, **(Vedi Fig. 26)** aree abitate caratterizzate da giardini e orti privati, con un vigneto, non percorribili, ma apparentemente prive di evidenze superficiali consistenti. **(Vedi Fig. 24-28, TAV. Tav. 3-4).**

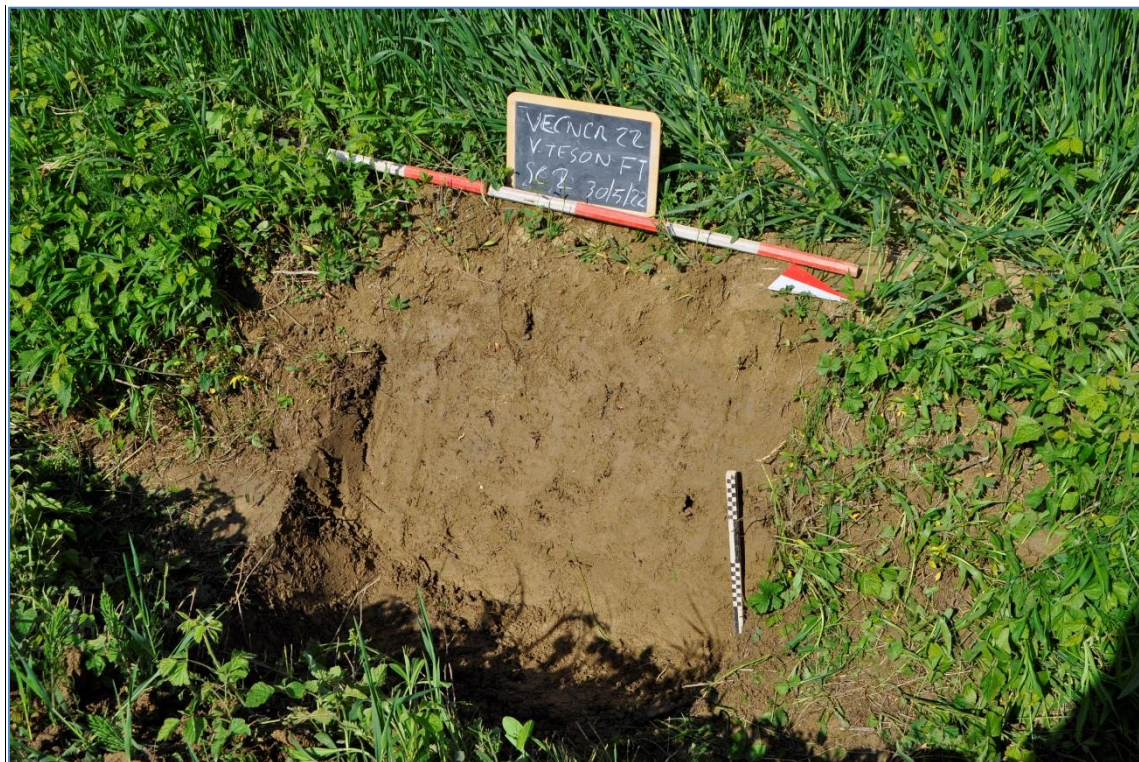
Figura 30: VECNC22lev, LA Sezione 2.

SEZ. 2

Scavo di sezione della scolina nel campo 14, parte Sud, larga circa 1 m., ha evidenziato la stessa sequenza a partire dall'alto, vista fino a 80 cm. di profondità.

Non si sono rilevate tracce di reperti e/o di strutture antropiche evidenti (Vedi Fig. 30, TAV. 2).

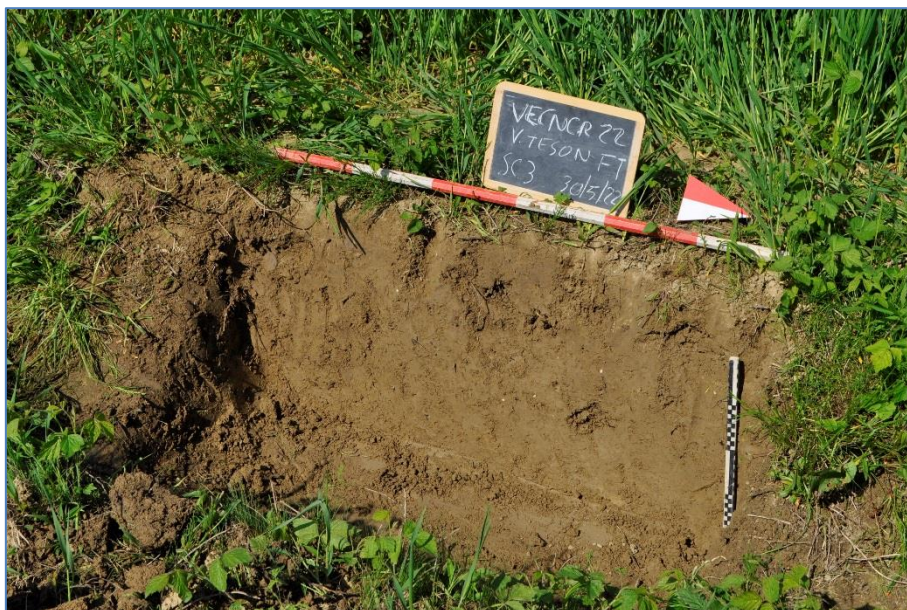
Figura 31: VECNC22lev, LA Sezione 3.

SEZ. 3

Scavo di sezione della scolina nel campo 15, parte Sud, larga circa 1.20 m., ha evidenziato la stessa sequenza a partire dall'alto, con il livello alluvionale leggermente più alto, circa 45 cm. di profondità, vista fino a 80 cm. di profondità.

Non si sono rilevate tracce di reperti e/o di strutture antropiche evidenti (Vedi Fig. 31, TAV. 2).

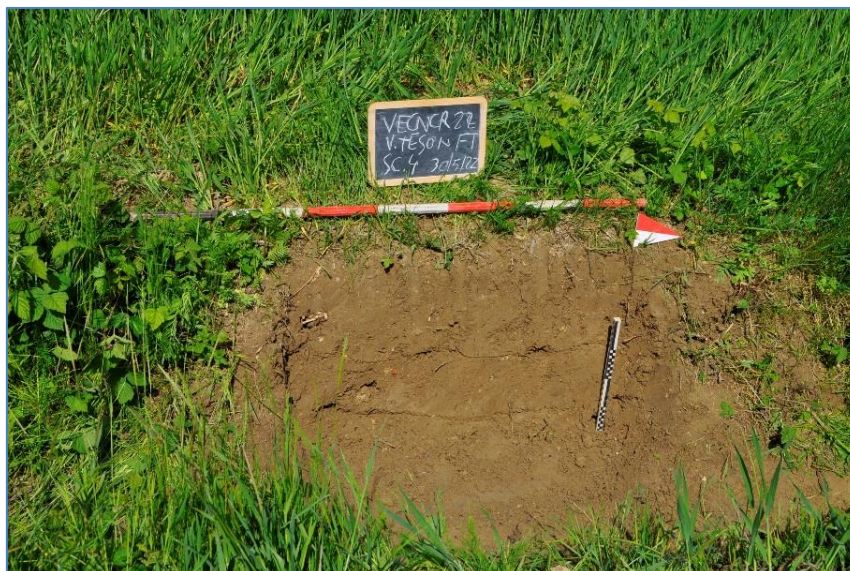
Figura 32: VECNC22lev, LA Sezione 4.

SEZ. 4

Scavo di sezione della scolina nel campo 17, parte Sud, larga circa 1 m., ha evidenziato la stessa sequenza a partire dall'alto, con maggior percentuale di elementi in caranto fino a 60 cm. di profondità. **Non si sono rilevate tracce di reperti e/o di strutture antropiche evidenti** (Vedi Fig. 32, TAV. 2).

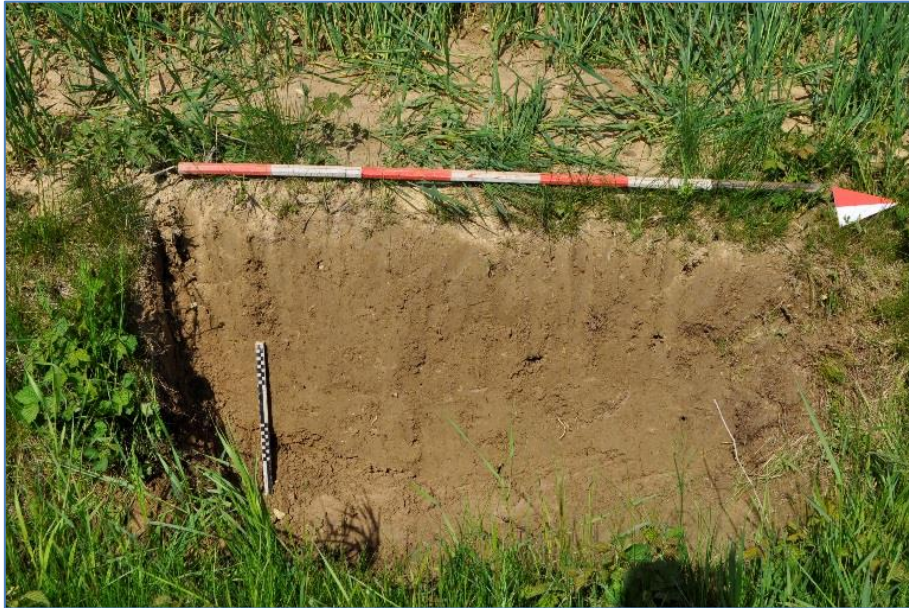
Figura 33: VECNC22lev, LA Sezione 5.

SEZ. 5

Scavo di sezione della scolina nel campo 19, parte Sud, larga circa 1.40 m., ha evidenziato la stessa sequenza a partire dall'alto, con una scomparsa quasi totale di frammenti di caranto, cm. di profondità, vista fino a 70 cm. di profondità. **Non si sono rilevate tracce di reperti e/o di strutture antropiche evidenti** (Vedi Fig. 33, TAV. 2).

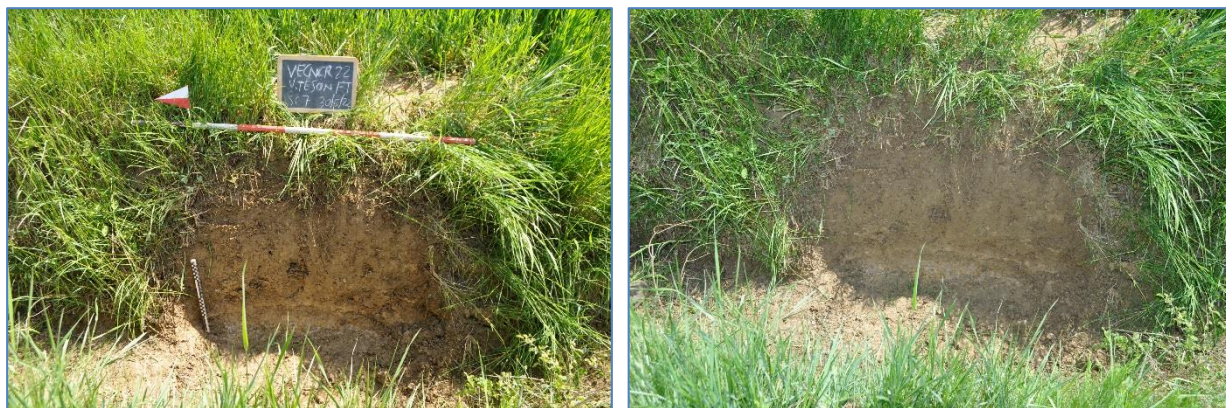
Figura 35: VECNC22lev, LA Sezione 7.

SEZ. 7

Scavo di sezione della scolina nel campo 21, parte centrale, larga circa 1 m., ha evidenziato la stessa sequenza a partire della precedente, con il livello di caranto, dallo spessore di almeno 20 cm., visto fino a 95 cm. di profondità. **Non si sono rilevate tracce di reperti e/o di strutture antropiche evidenti** (Vedi Fig. 35-36, TAV. 2).

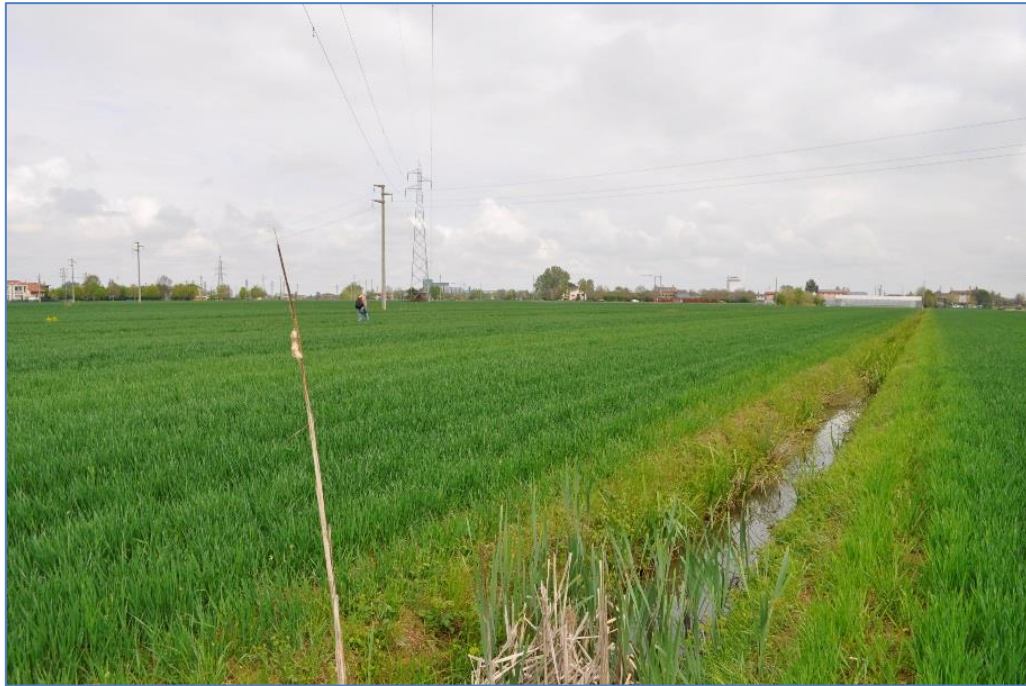
Figura 37: VECNC22lev, scoline.

Diverse scoline o canalette si sono presentate non indagabili, in quanto troppo ostruite da materiale arbustivo o di terreno oppure soprattutto piene d’acqua, fattore che ha limitato leggermente questo tipo di visibilità, sebbene la copertura sia stata comunque efficace e tutto sommato responsiva dell’area di progetto. (Vedi Fig. 37, Tav. 2-3-4).

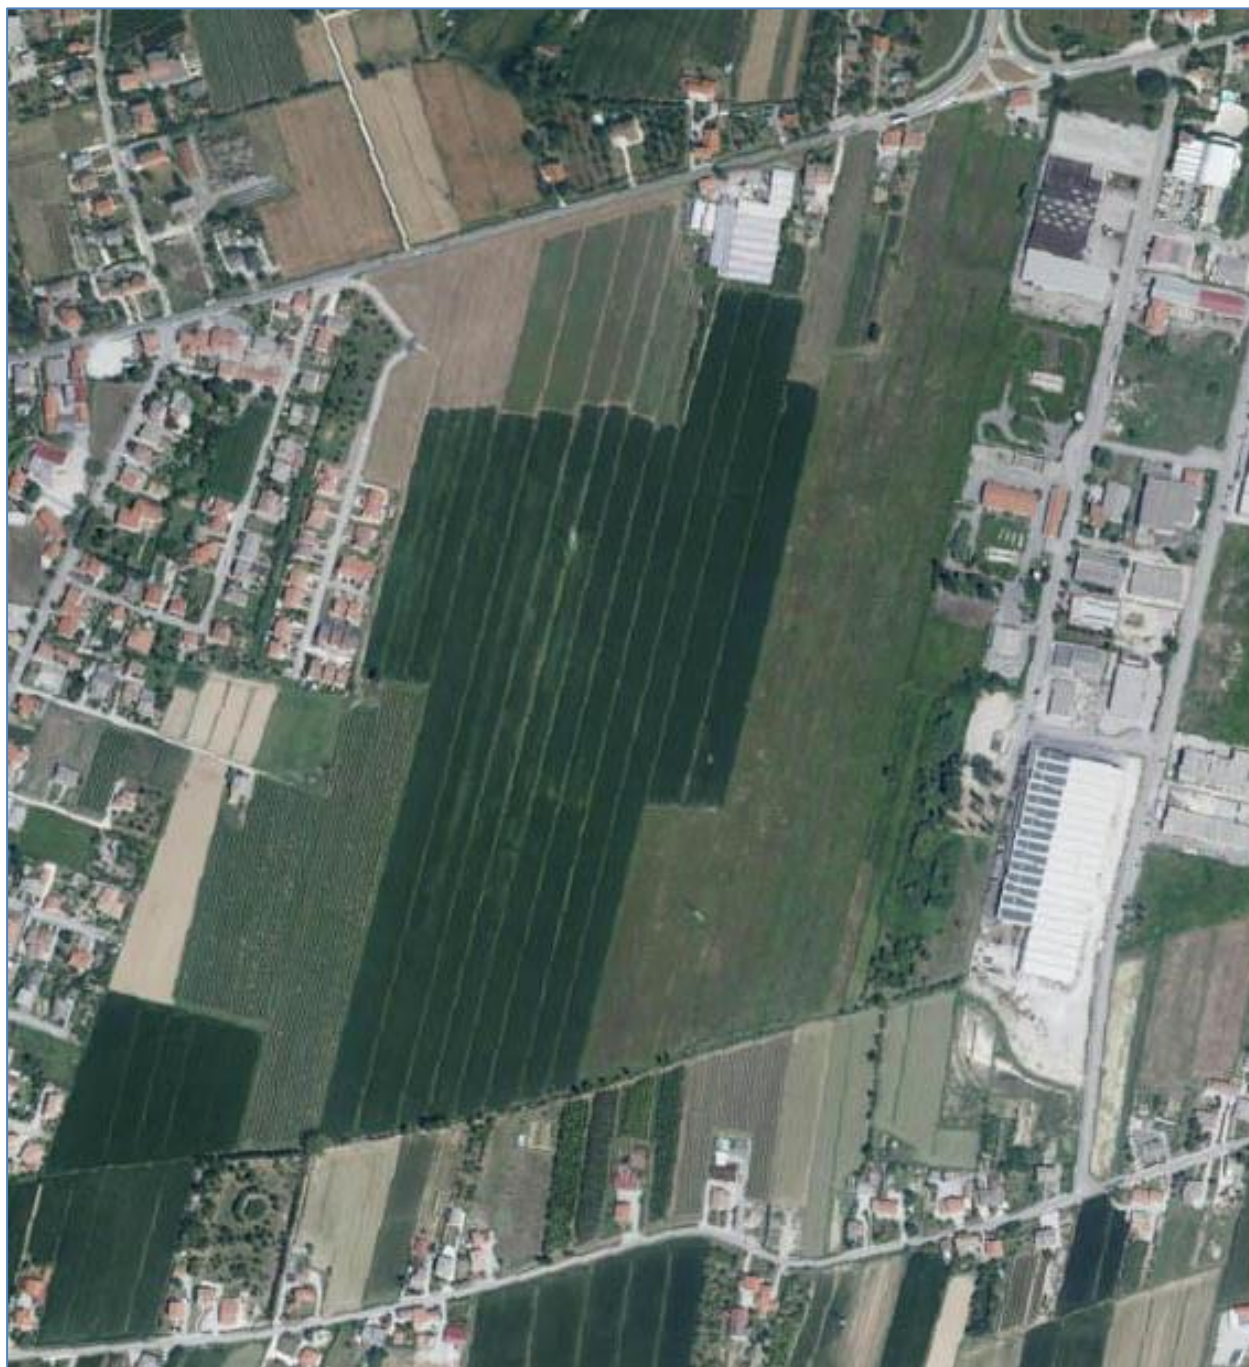
Figura 38: VECNC22lev, Ortofoto 2018 regionale del Veneto.

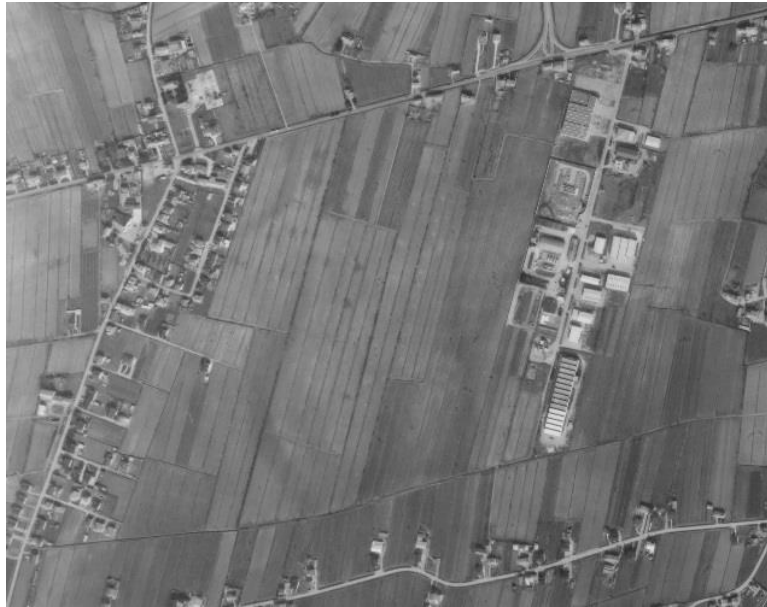
Figura 39: Fotopiano 1983, dettaglio dei paleovalvei.

e di pietre e radi ciottoli e elementi in cemento, tutti di dimensioni centimetriche (2-5 cm. di dimensioni medie), dagli spigoli arrotondati e da frammenti dispersi di caranto diffusi in percentuale medio Bassa, la cui presenza percentuale tende ad abbassarsi procedendo verso la parte orientale dell'area di ricerca. Segni di elementi fortemente erosi dalle attività agrarie. (Vedi Fig. 19-20-21, TAV 3-4). La parte orientale non sembra comunque presentare cluster o elementi forti dal punto di vista antropico bensì di essere stata interessata in precedenza da attività fluviali e alluvionali come testimonia la traccia di paleo alveo (Vedi Fig. 39).

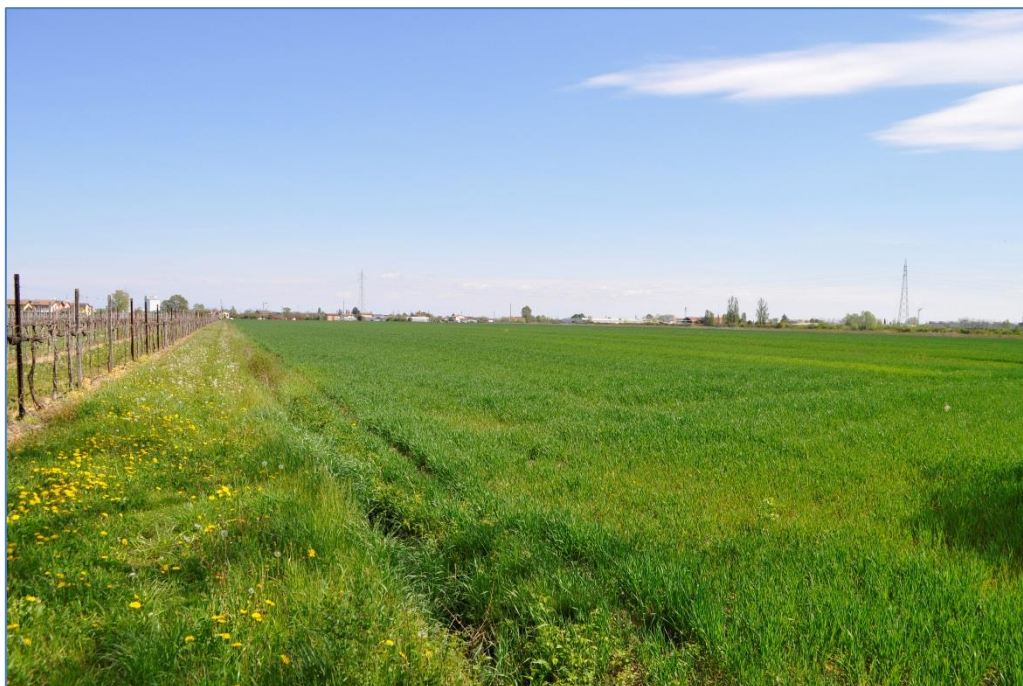
Figura 40: VECNC22lev veduta generale vista da sud.

In conclusione, nell'area proposta, (**Vedi Fig. 40**), la presenza di elementi antichi sepolti sembra essere medio bassa, ma sarà cura dell'Ente di Tutela competente prescrivere eventuali ulteriori indagini. Si propone comunque un **Rischio MEDIO BASSO PER LA POTENZIALITÀ ARCHEOLOGICA DELL'AREA.**

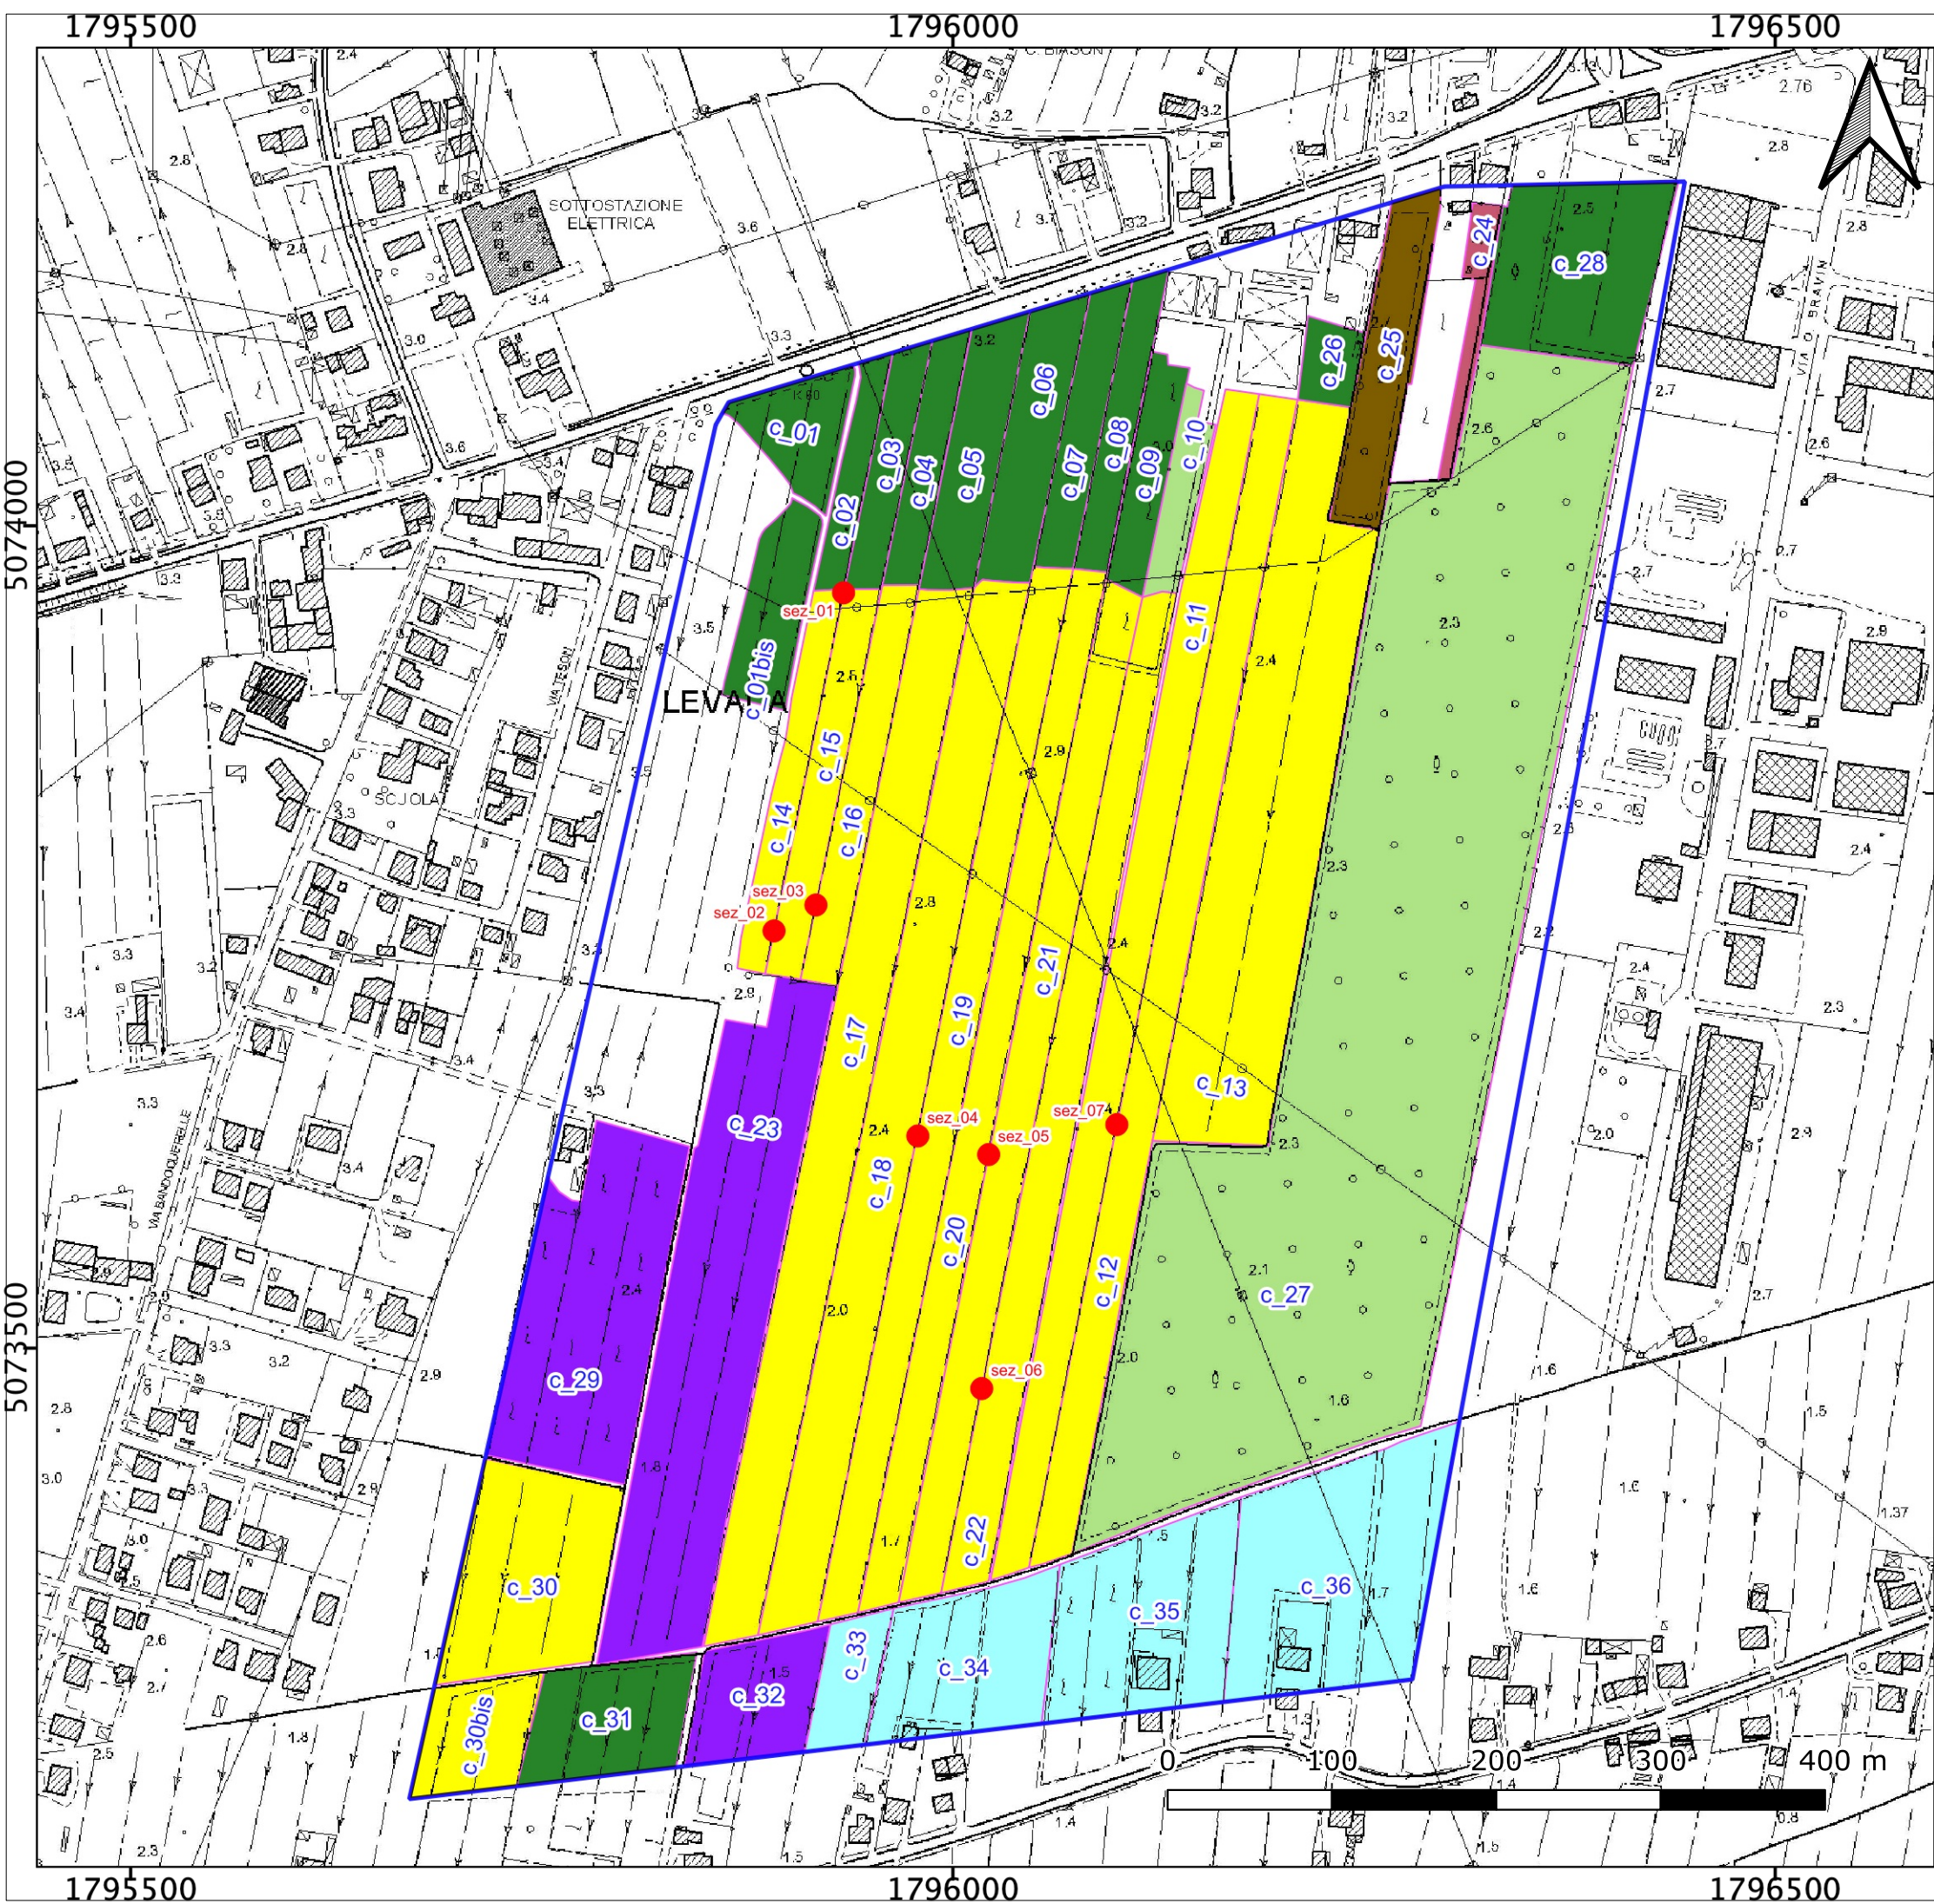
Mappa: **CONDIZIONE CAMPI**
