Progetto definitivo per la realizzazione di un parco eolico nei Comuni di Ascoli Satriano (FG) e Candela (FG) con opere di connessione nel Comune di Deliceto (FG)

Proponente	  <p>wpd Daunia s.r.l. Corso d'Italia, 83 00198 - Roma Tel: +39 06 960 353-10 e-mail: info@wpd-italia.it</p>				
Progettazione	  <p><i>Viale Michelangelo, 71 80129 Napoli TEL.081 579 7998 mail: tecnico.inse@gmail.com</i></p> <p>Amm. Francesco Di Maso Ing. Nicola Galdiero Ing. Pasquale Esposito</p> <p>Collaboratori: Geol. V.E.Iervolino Dott. A. Ianiro Archeol. A. Vella Ing. V. Triunfo Ing. G. D'Abbrunzo Arch. C. Gaudiero Geom. F. Malafarina Dott.ssa M. Mauro</p>				
Elaborato	<p>Nome Elaborato:</p> <p style="text-align: center;">RELAZIONE DI INTEGRAZIONE GEOLOGICA</p>   <p style="text-align: right;"><i>Vittorio Emanuele Iervolino</i></p>				
00	Maggio 2022	PRIMA EMISSIONE	INSE Srl	INSE Srl	wpd Daunia s.r.l.
Rev.	Data	Oggetto della revisione	Elaborazione	Verifica	Approvazione
Scala:					
Formato:	A4	Codice Pratica S217	Codice Elaborato	S217-INT-RT-11A

2 OSSERVAZIONI ALLE OPERE IN AREE A "PERICOLOSITÀ ELEVATA"

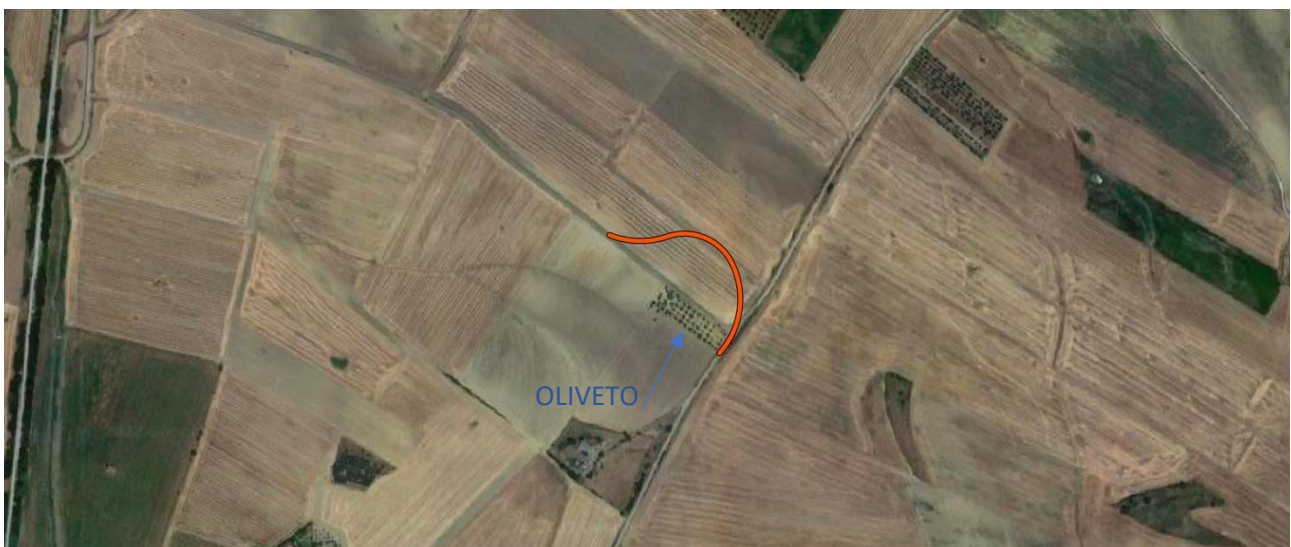
Analizzato il Layout di progetto dell'autorizzando Parco eolico proposto dalla società Daunia S.r.l., si è riscontrato che nei pressi di Fosso Parrozzo (nelle coordinate UTM 33 WGS 84 - 545142 ; 4559896) è prevista la realizzazione di una strada di lunghezza pari a circa 330m (in rosso nella figura in basso). La realizzazione del nuovo tratto viario, oggetto di osservazioni, risulta necessario per evitare l'espianto di un intero oliveto che è ubicato nell'incrocio a 90° che collega la Strada Comunale da Candela ad Ascoli Satriano e la Strada Statale n°655 di fondovalle.

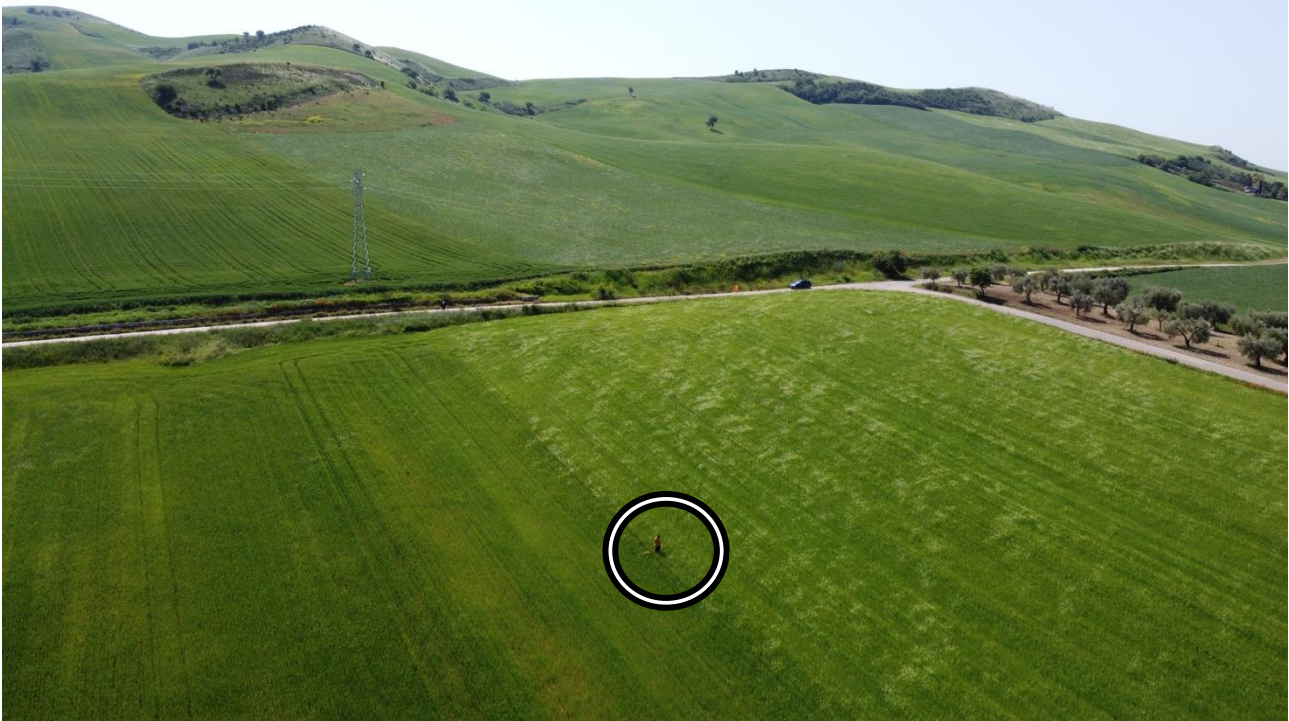
Per fornire una risposta compiuta alle osservazioni, in data 10 maggio 2022 è stato eseguito un rilievo morfologico dettagliato della zona da analizzare. Nella foto successiva, scattata con il drone in volo a bassa

quota, si può vedere la zona oggetto di studio, e in particolare la posizione dello scrivente che coincide con il tratto di nuova viabilità in cui la stessa curva verso l'alto per superare l'esiguo dislivello.

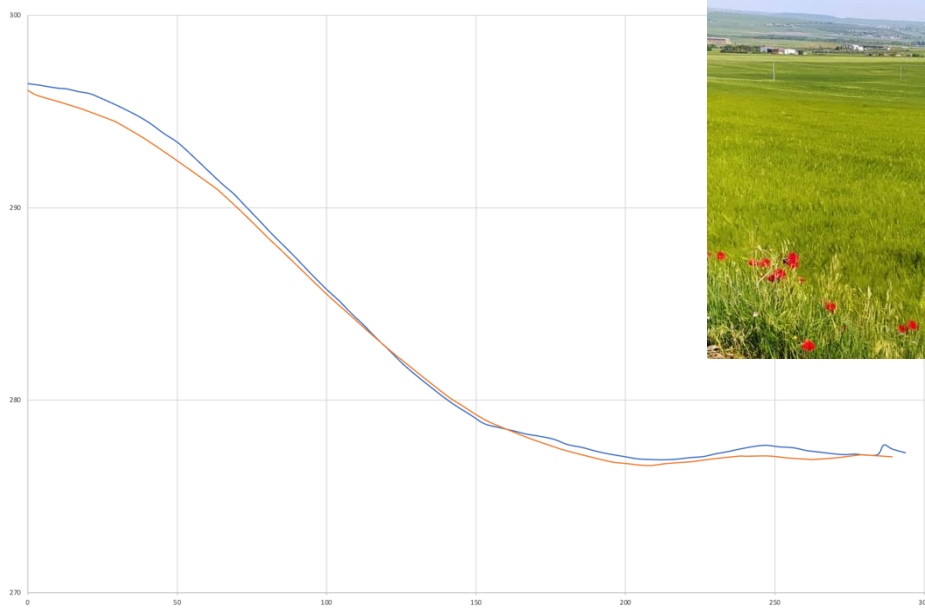
Il modello digitale del terreno alla risoluzione di 8m della Regione Puglia è stato preso soltanto a riferimento, ma per le nostre elaborazioni si è scelto di eseguire misure topografiche di estrema precisione con strumentazione GNSS centimetrica (Emlid Rs2). Nella figura in basso confronto topografico dell'asse viario oggetto di analisi, dove il dato altimetrico è stato ricavato da:

- Arancione: DEM 8m Regione Puglia
- Blu: Misura Topografica GNSS

La linea arancione mostra un andamento molto più omogeneo e poco corrispondente alla realtà, di un versante caratterizzato da microconcavità/concavità poco pronunciate.

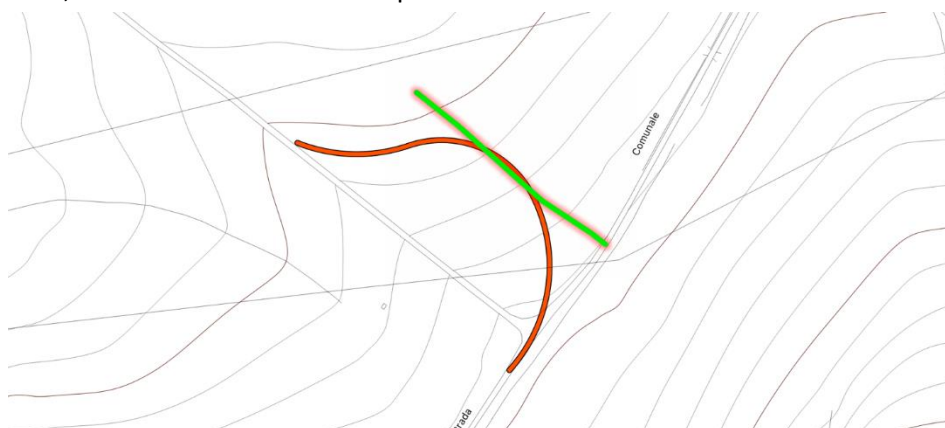
Il profilo topografico scelto per le analisi di stabilità (in verde nella figura in basso) segue la linea di massima pendenza del versante, che intercetta l'asse viario per circa 45m.

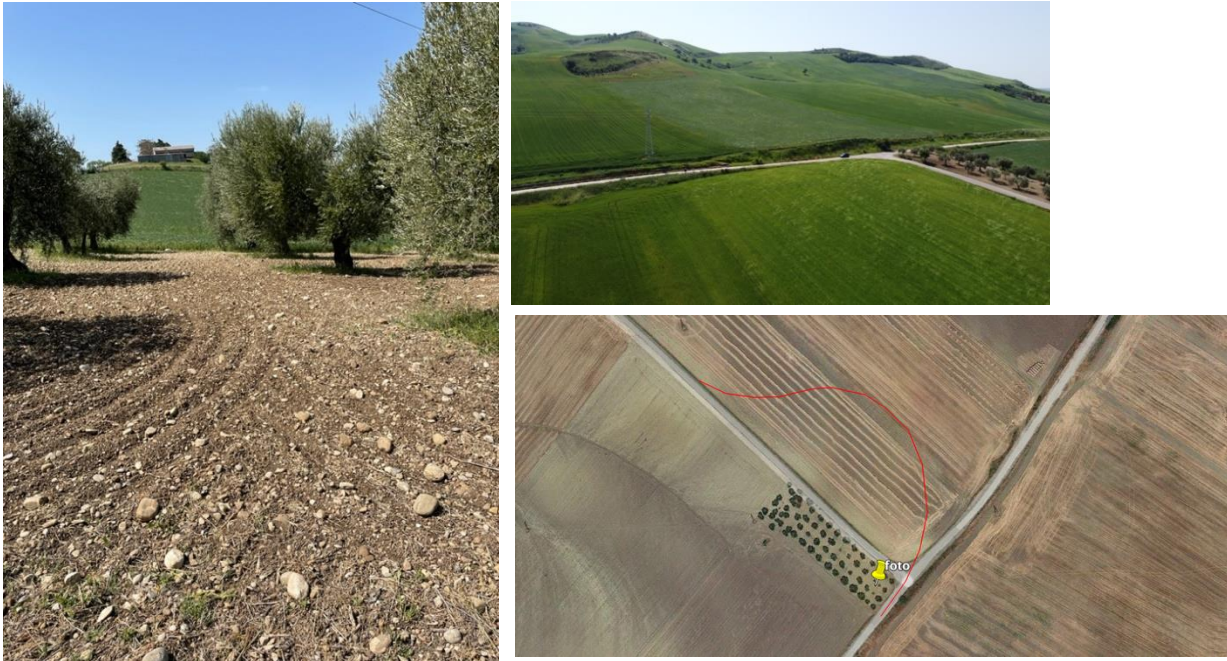
Nell'intorno della zona di studio non abbiamo a disposizione indagini geognostiche da prendere a riferimento per la caratterizzazione geologica e geotecnica dei terreni di fondazione. Il sopralluogo nell'area di studio ha evidenziato però la presenza di terreni con una pietrosità molto abbondante di ciottoli calcarei anche decimetrici di origine alluvionale, in matrice argillosa. Non si hanno alcune evidenze della falda freatica esistente nell'area, nell'analisi di stabilità – a vantaggio di sicurezza – è stata condotta l'elaborazione con l'ipotesi di una falda affiorante al piano campagna.

Al tratto di strada da sottoporre all'analisi di stabilità, è stato assegnato un carico distribuito di $5,5 \text{ kg/cm}^2$. Tale valore è la somma di due aliquote, la prima costituita dal peso proprio della sovrastruttura stradale, la seconda dal massimo carico tra tutti i componenti della turbina, trasportati su strada.

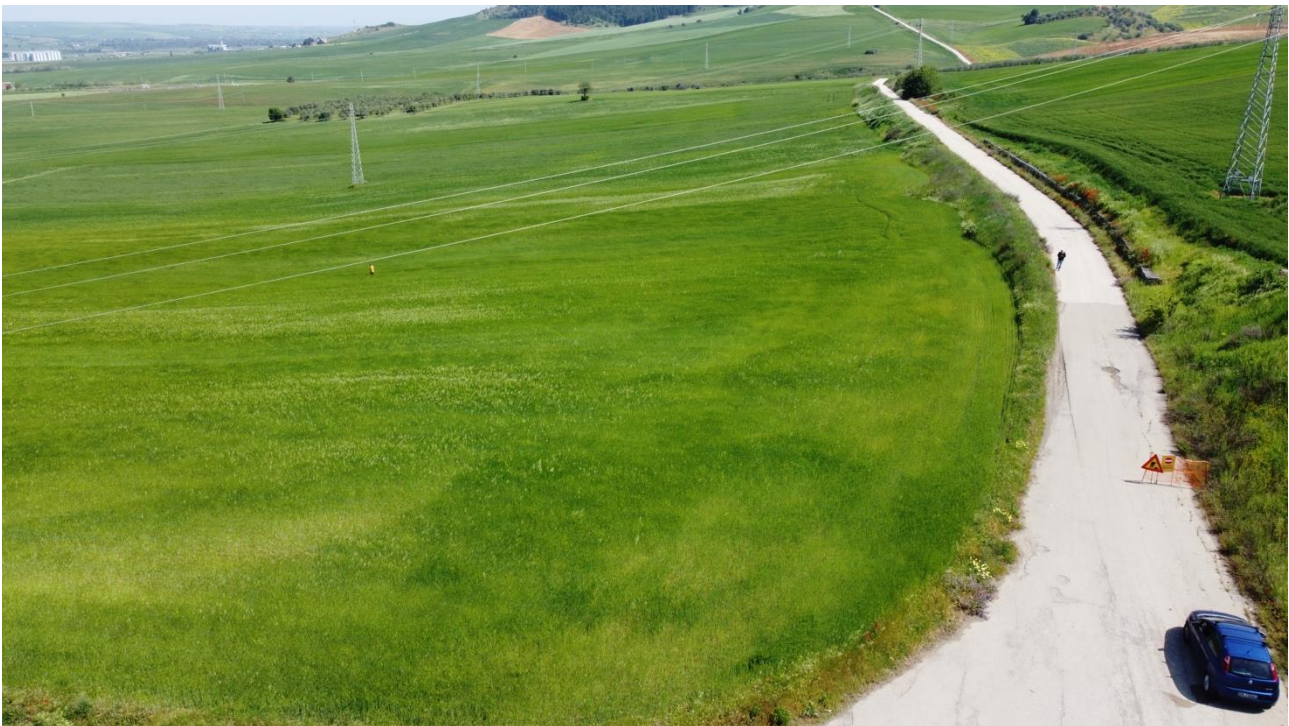
Nella foto in basso il volo con drone nella zona di studio, sulla destra la strada comunale che collega Candela ad Ascoli Satriano. Attualmente tutto il versante è completamente occupato da rigogliosa vegetazione a grano che ne ha completamente nascosto la superficie topografica, pertanto non è stato possibile – in questo particolare periodo dell’anno – rilevare in dettaglio le caratteristiche geomorfologiche peculiari dell’area. Molte volte però le vie di comunicazioni esistenti danno chiari indizi sulla franosità di un territorio. Nel nostro caso specifico, la strada comunale che collega Candela ad Ascoli Satriano, percorsa nella sua interezza e fino a Fosso Parrozzo, non mostra alcuna criticità del manto stradale tanto da confermare quanto descritto nella caratterizzazione geomorfologica dell’area (territorio di bassa collina con pendenze modeste) e nell’analisi di stabilità eseguita ($F_s = 2.49$)
