**PER LA RIQUALIFICAZIONE URBANISTICO/EDILIZIA DELL'AMBITO L1 - LOTTI 2, 3, 4 E 5  
PARTE CON DEMOLIZIONE E RICOSTRUZIONE DELLA STRUTTURA ALBERGHIERA**

## **RELAZIONE TECNICA**

### **PROGETTO ESECUTIVO - DEMOLIZIONE ALBERGO**

PS.AL.DM.R.03.00

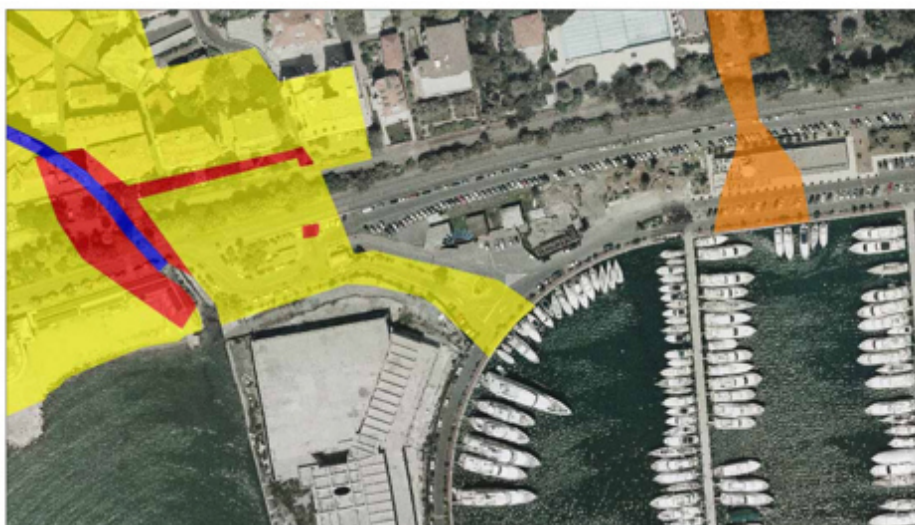
Figura 14. Stralcio del Piano di bacino: aree esondabili.

L'area di interesse è localizzata nel porto turistico di Sanremo gestito dalla Portosole C.N.I.S. Marina di Sanremo srl, immediatamente a Levante rispetto al rio San Lazzaro. Nell'immagine seguente si riporta lo stralcio delle aree esondabili deducibili dal Piano di Bacino.

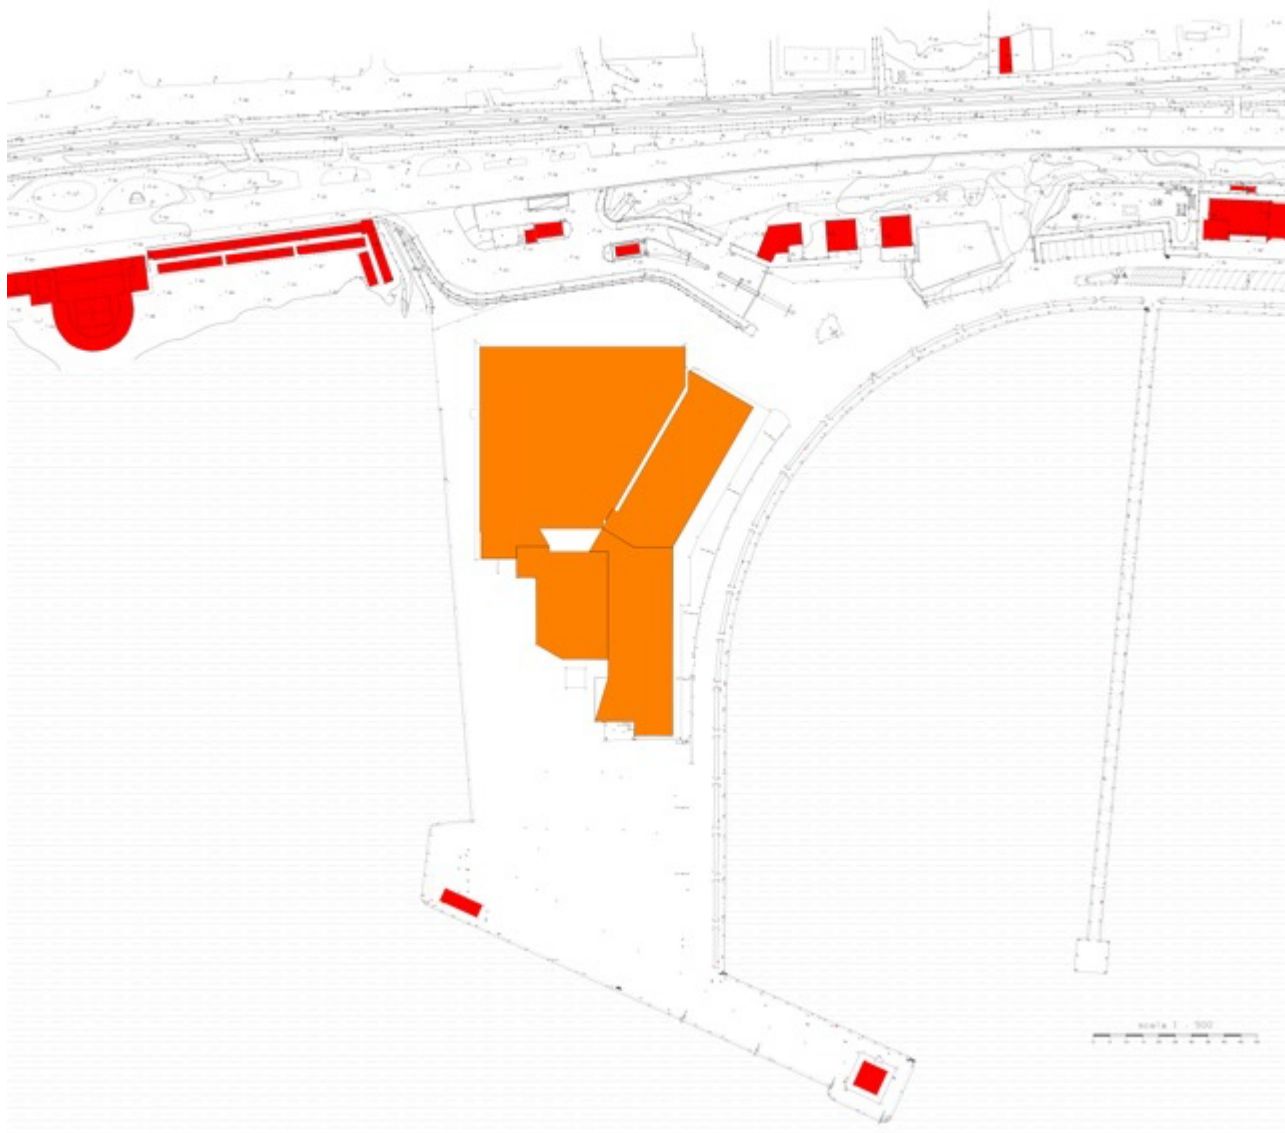
Figura 17. Spazio circostante all'area di demolizione.

L'attuale struttura sorge su un'area di riporto in corrispondenza del porto turistico Marina di Sanremo a levante di rio San Lazzaro. La particolare localizzazione dell'immobile, isolato rispetto ad altre strutture, facilita il processo di demolizione che risulta non interessato da particolari interferenze strutturali o logistiche. Il progetto di demolizione, di seguito descritto, è stato, in ogni caso, pensato al fine evitare qualsiasi sollecitazione statica o dinamica alle strutture limitrofe. Gli edifici più vicini distano infatti oltre 30 m e la scelta del sistema di smontaggio controllato permette di evitare impatti o urti sul piano di calpestio di parti in caduta. L'adozione di un sistema di smontaggio controllato consente, infatti, di evitare demolizioni meccaniche tradizionali, ma di movimentare all'interno dell'area di cantiere elementi opportunamente sezionati e movimentati tramite autogru. Una volta sezionati e movimentati si procederà al loro trasporto verso l'impianto di smaltimento attraverso mezzi meccanici compatibili con la sede viaria della città di Sanremo.

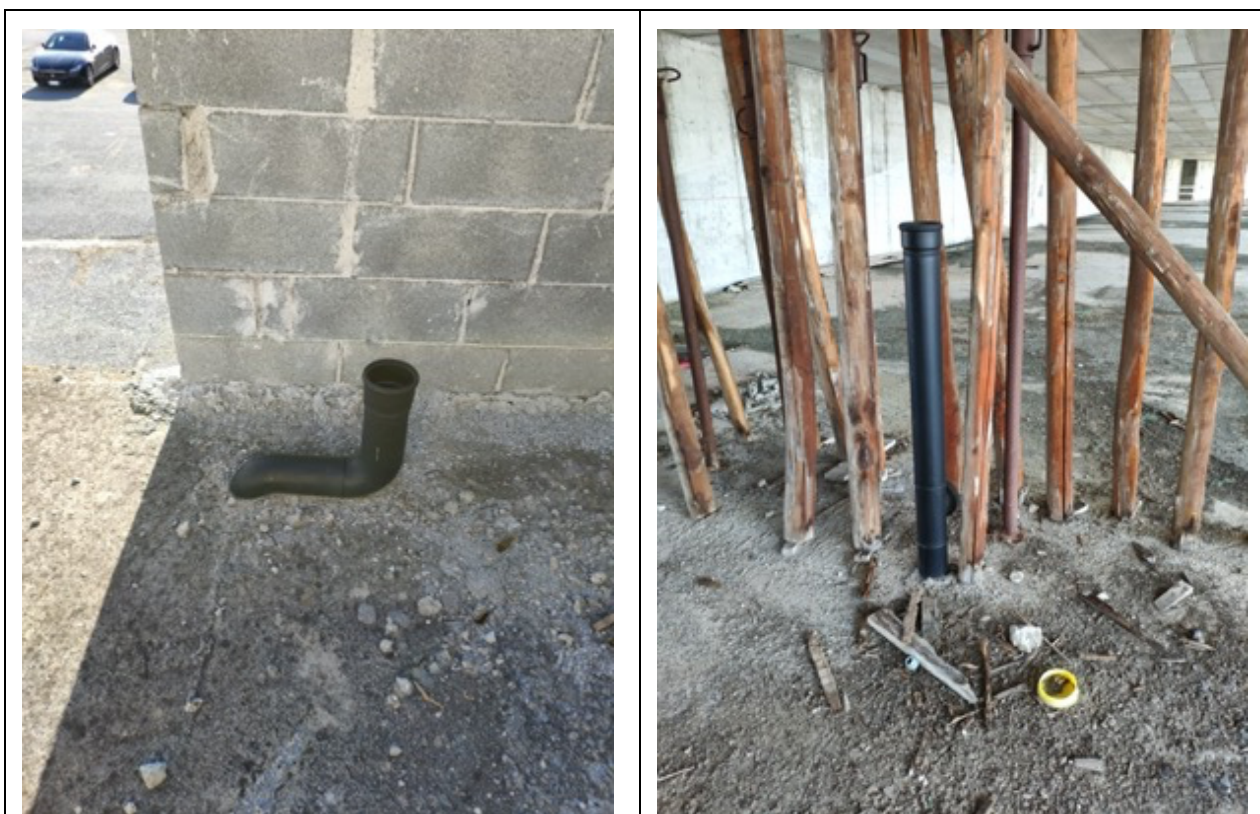
Figura 19. Discendenti in pvc – acque nere – Blocco B1 e B2.

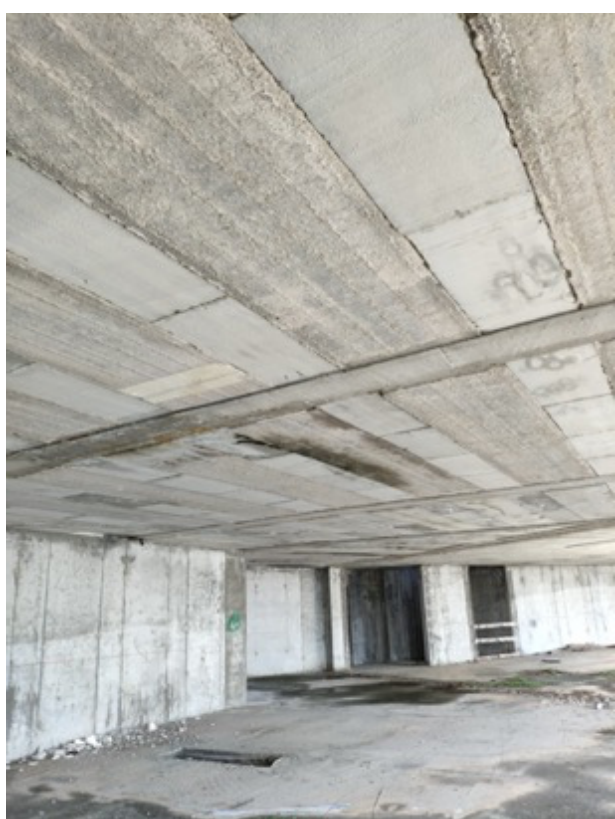
Figura 20. Locali al piano primo – Blocco B2.

Sulla base della documentazione esistente, la presenza di eventuale materiale contenente sostanze pericolose (i.e.: amianto) risultava associata principalmente agli elementi in c.a. per l'utilizzo di casseri che avessero potuto contenere fibre di amianto o altre sostanze pericolose. Durante i sopralluoghi effettuati non sono stati riscontrati ulteriori elementi in materiale contenente amianto. Lo stato di abbandono "controllato" in cui versa la struttura rende, infatti, evidente la parte strutturale che non risulta essere mai stata completata. La mancanza di finiture di qualsiasi genere evidenziano in modo affidabile i materiali presenti senza celare situazioni potenzialmente critiche.

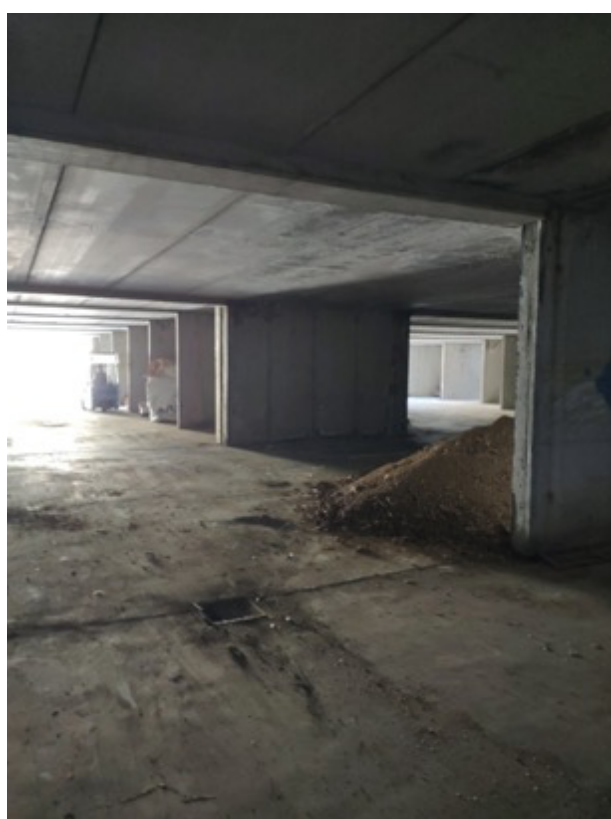
Figura 21. Locali al piano terra – Blocco A.

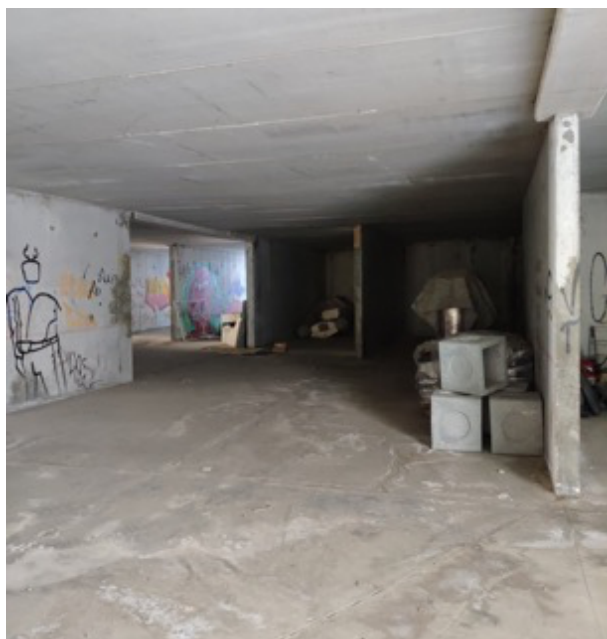
Figura 22. Materiali dislocati al piano terra del Blocco A: luminarie di varie dimensioni, blocchi in calcestruzzo per tombinature, scafo in vetro resina di un'imbarcazione (L = 4.70 m).

Nonostante una chiara individuazione dei materiali presenti (a livello strutturale) sono stati effettuati una serie di sopralluoghi atti ad individuare eventuali materiali di recupero accatastati all'interno della struttura. La costante vigilanza effettuata dell'immobile ha permesso di rilevare come non siano presenti situazioni di materiali connessi a rifiuti abbandonati o allocati all'interno dell'immobile. Solo a piano terra sono attualmente presenti arredi e materiale edile di proprietà della Portosole srl che non determinano allo stato attuale nessuna criticità e che saranno sgomberati prima dell'inizio della demolizione controllata.

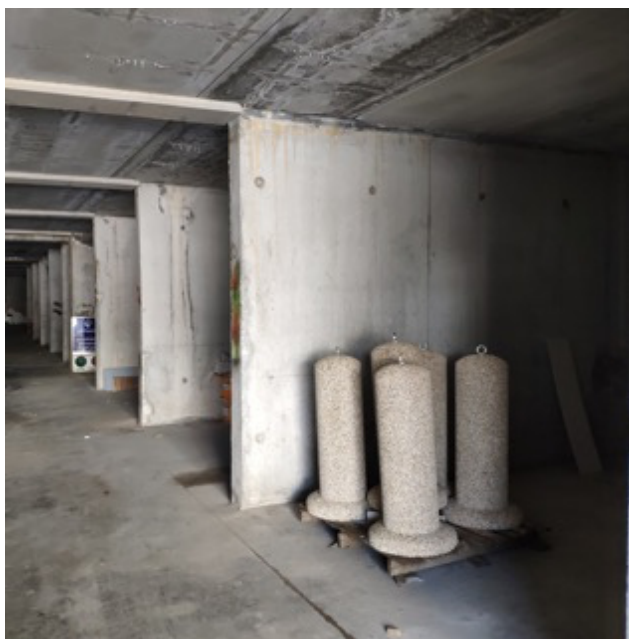
Figura 23. Materiali dislocati al piano terra del Blocco A: dissasori del traffico
