RELAZIONE TECNICA

Centrale di Latina - Decreto di Compatibilità Ambientale - DVA-DEC-2011-0000575 - Prescrizione A)8 e A)3.vi.b - Rapporto sullo stato delle componenti ambientali 2021

ELABORATO
NP VA 01930

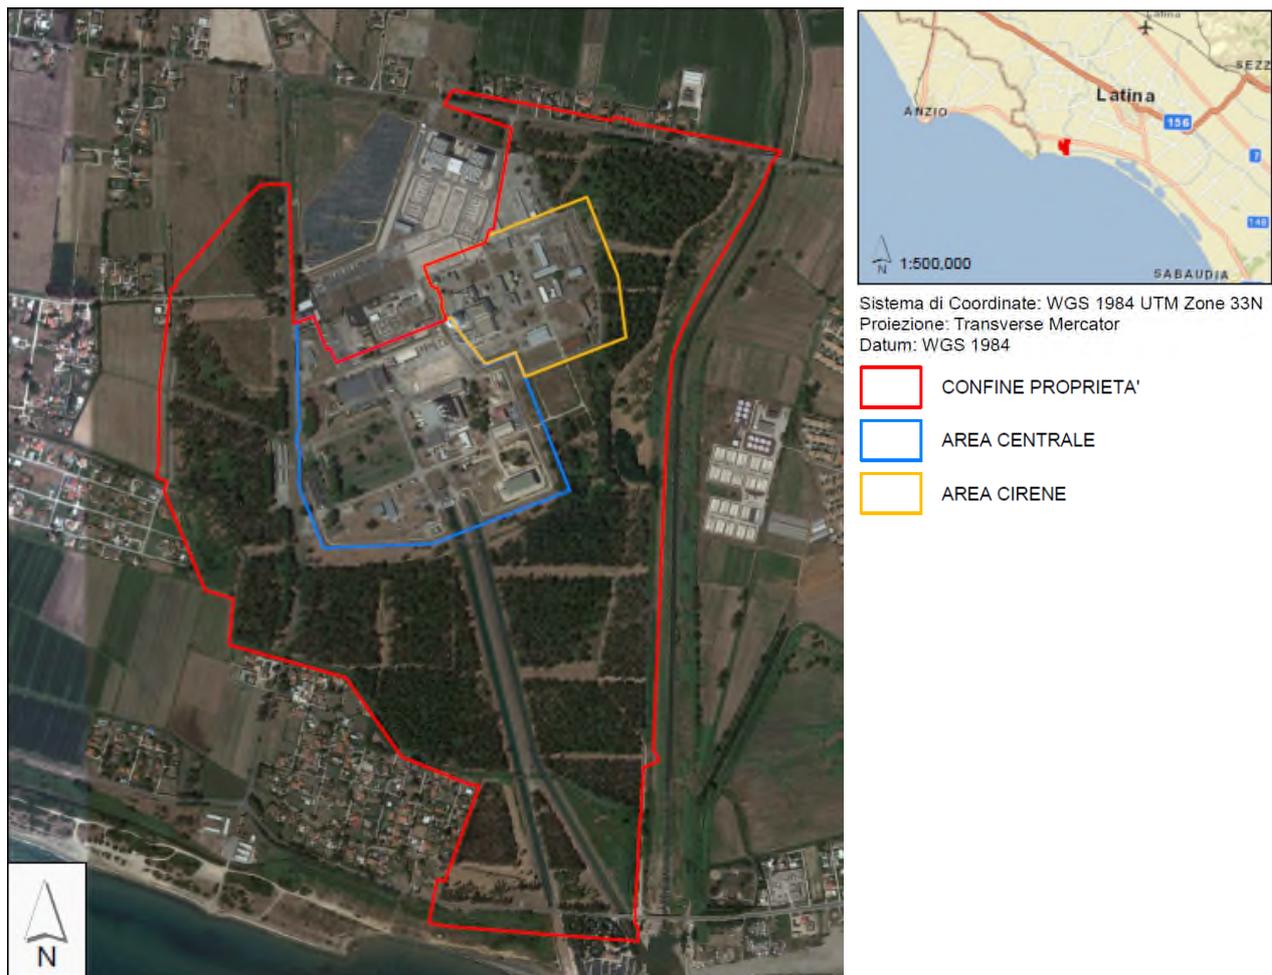
Figura 1.1 – Localizzazione area di proprietà Sogin – Centrale nucleare di Latina

La centrale nucleare di Latina è ubicata nel territorio comunale di Latina (Figura 1), a circa 1 km dalla zona costiera di Foce Verde e a 1,5 km ad ovest dalla località di Borgo Sabotino. Il Sito, posto a 6,30 m s.l.m. di elevazione, sorge su un'area di proprietà SOGIN che racchiude circa 160 ha di terreno a profilo altimetrico pianeggiante. Nella seguente figura sono riportati:

- il perimetro dell'area di proprietà SOGIN (in rosso),
- l'area di centrale detta sedime d'impianto (in blu), che occupa la parte centrale del comprensorio SOGIN e si sviluppa all'interno di un'area recintata di circa 20 ha. In tale ambito sono ubicate le palazzine degli uffici, i laboratori di analisi (ambientale e chimico), i depositi, i magazzini e l'edificio reattore;
- l'area Cirene (in giallo) che prende il proprio nome dal reattore sperimentale mai entrato in funzione.

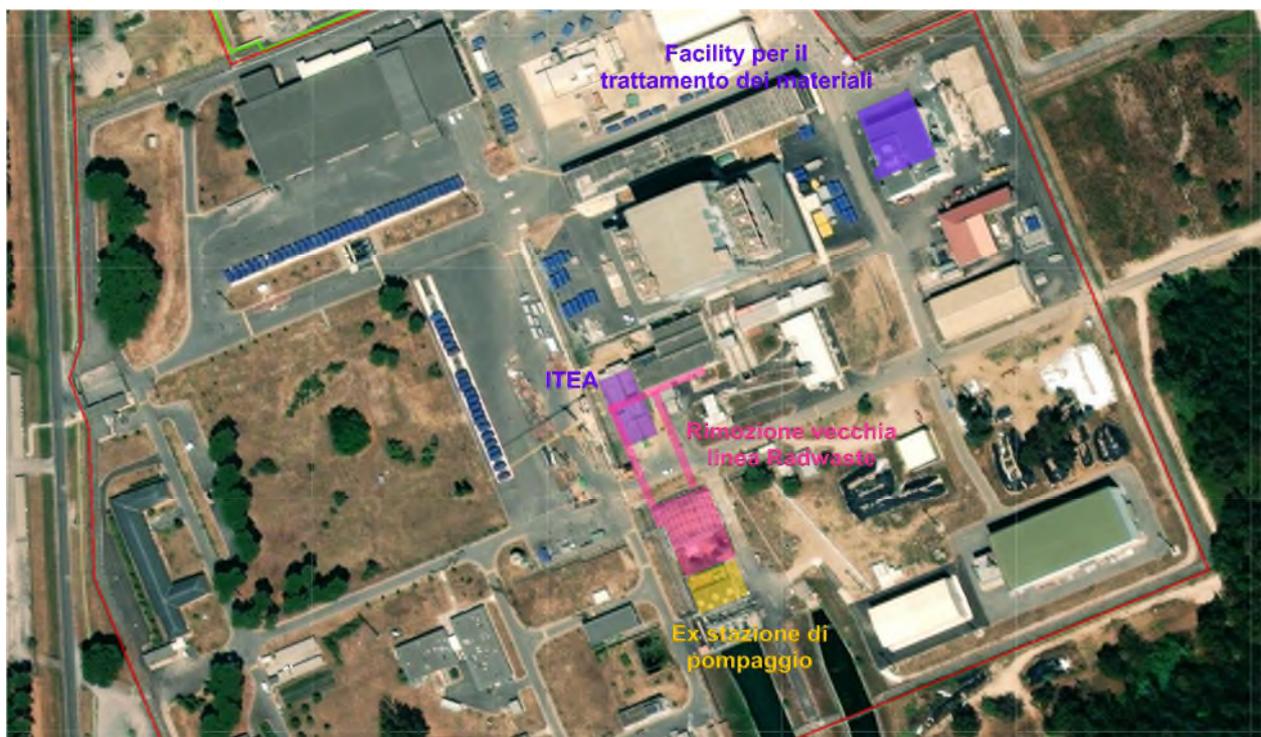
Figura 2.1 – Localizzazione degli edifici principali e delle aree interessate delle attività

La localizzazione degli edifici principali e delle aree interessate delle suddette attività è riportata nella figura seguente:

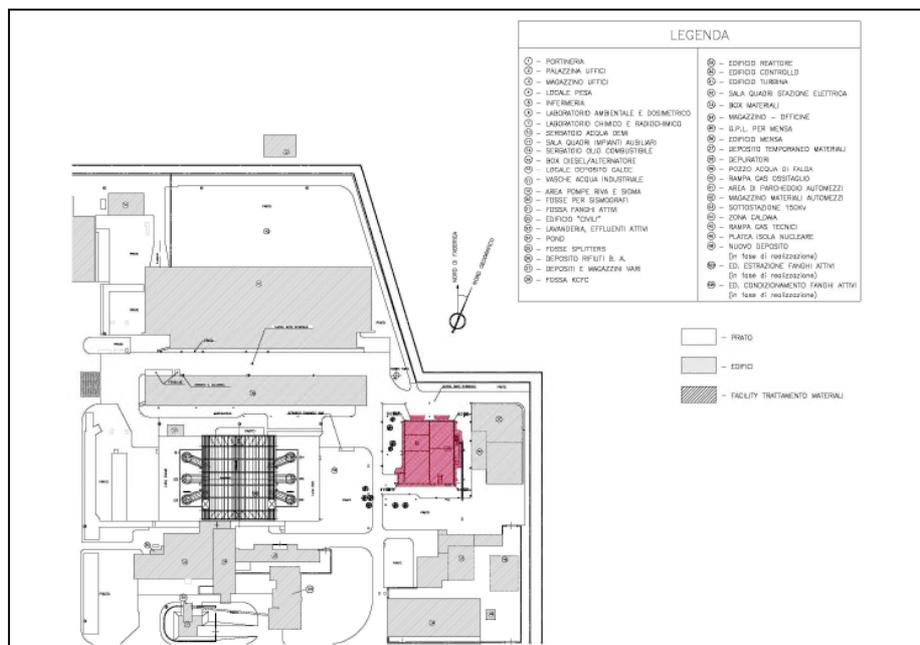
Figura 2.2 – Ubicazione dell'Edificio della Facility all'interno dell'impianto.

Le fondazioni sono costituite da una soletta in c.a. dello spessore di 100 cm circa, lo spessore delle pareti esterne è pari a cm 30; per quelle interne lo spessore è di 25 cm e la copertura ha uno spessore di 30 cm.

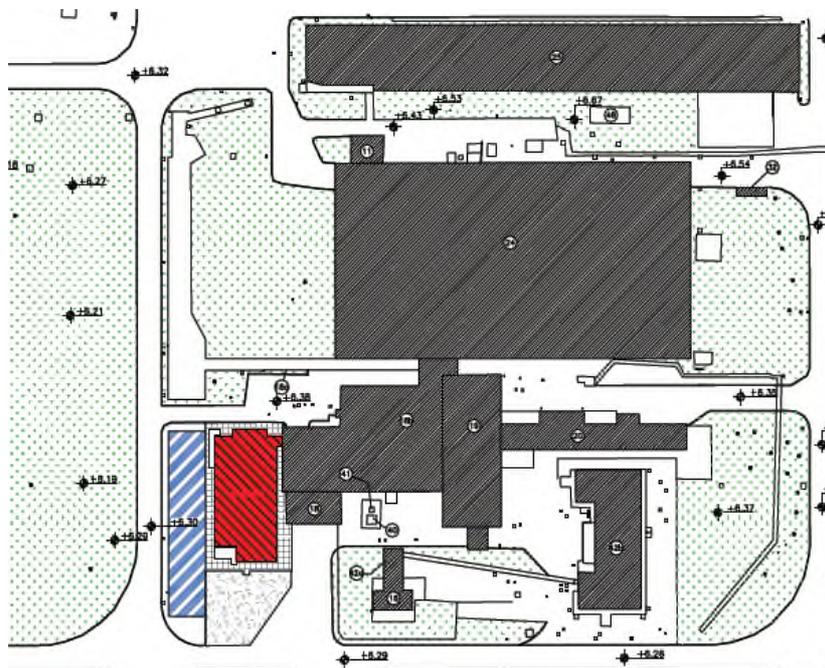
Figura 2.3 – Planimetria generale con individuazione dell'area

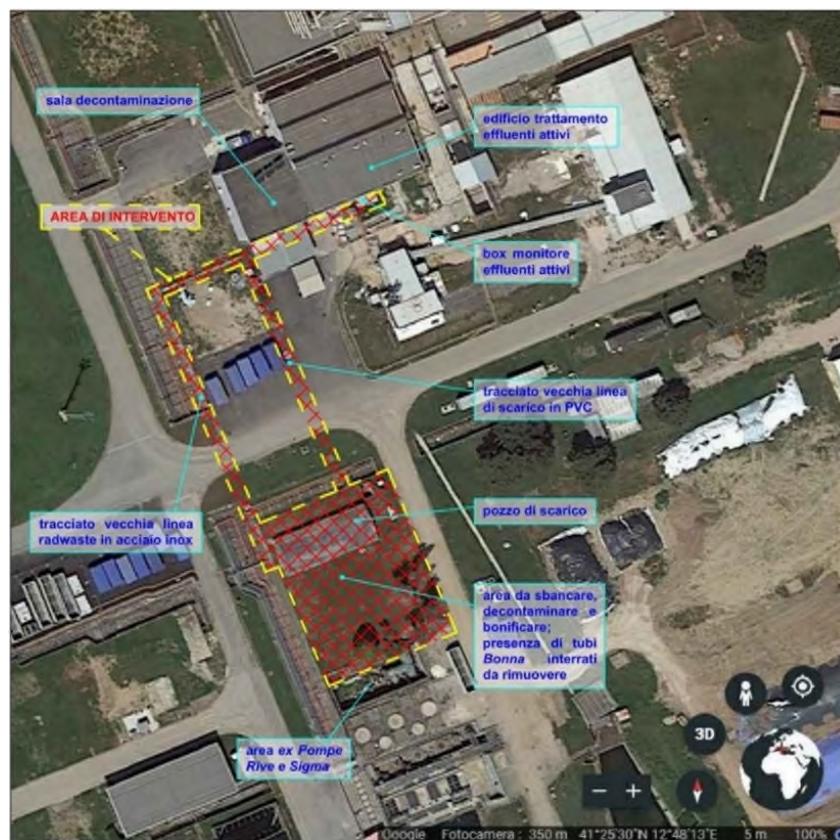
Figura 2.4 - Planimetria dell'area dell'intervento

Allo stato *ante-operam* insistevano sull'area interessata dagli interventi gli impianti ed i manufatti riportati nella figura seguente.

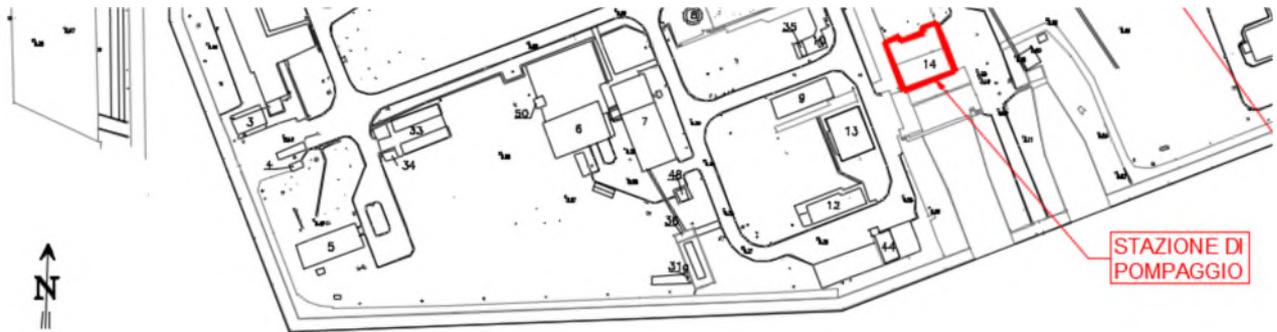
Figura 2.5 - Planimetria area di intervento

La Stazione di Pompaggio risultava in parte a cielo aperto e in parte interrata fino ad una profondità di circa 9 m dal piano campagna.

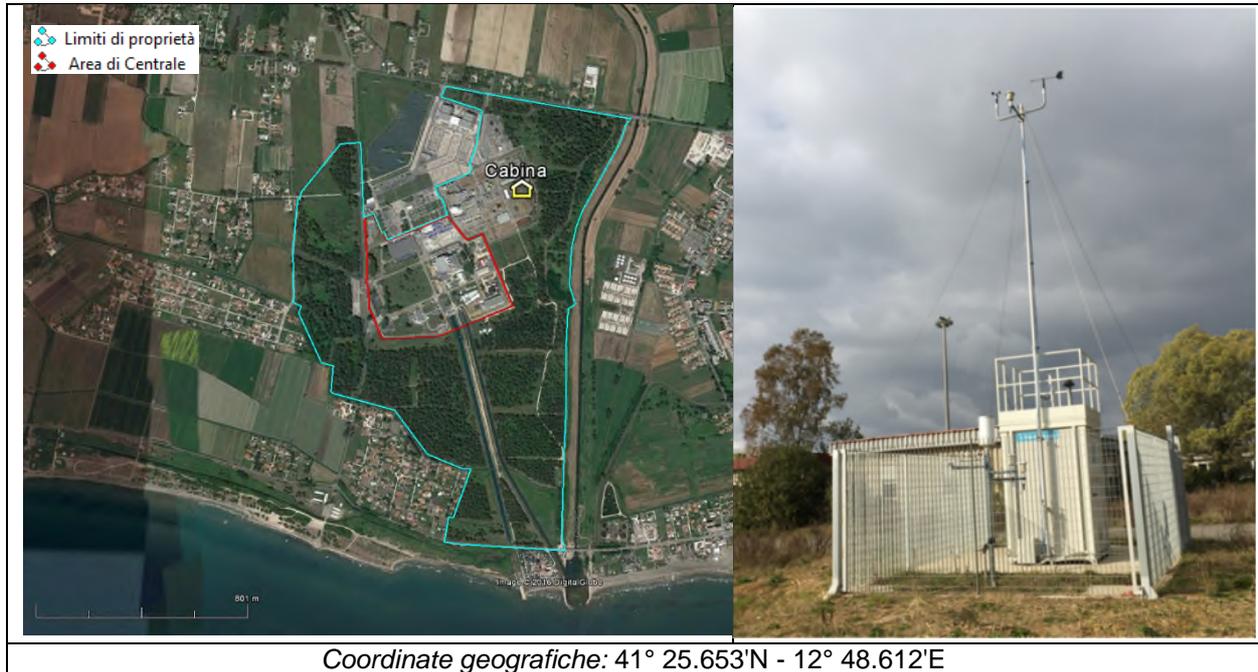
Figura 4.1 - Ubicazione della cabina di monitoraggio nell'area Sogin

Coordinate geografiche: 41° 25.653'N - 12° 48.612'E

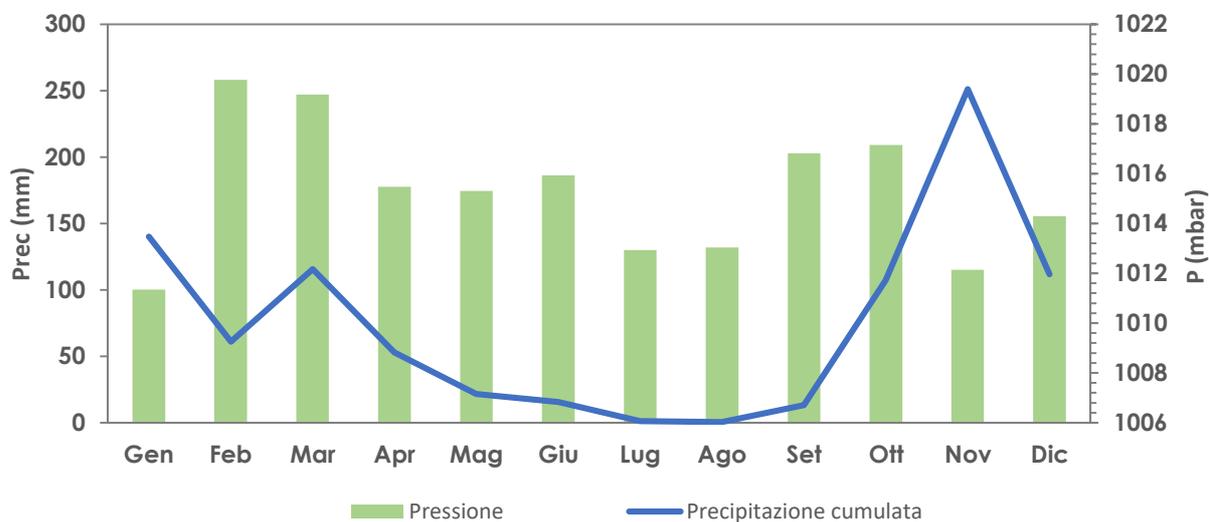
Figura 4.2 - Precipitazioni cumulate mensili e pressione media mensile

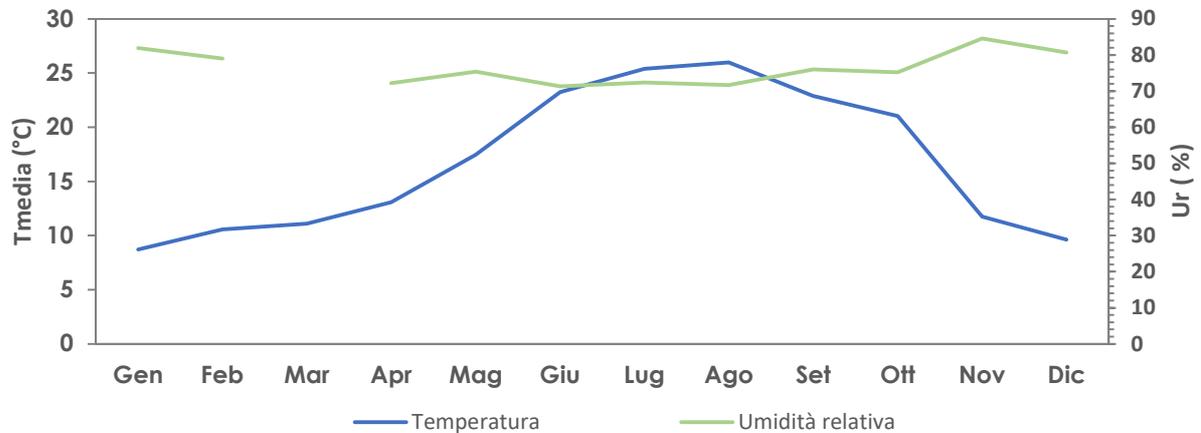
Figura 4.3 - Andamento della temperatura e dell'umidità media mensile

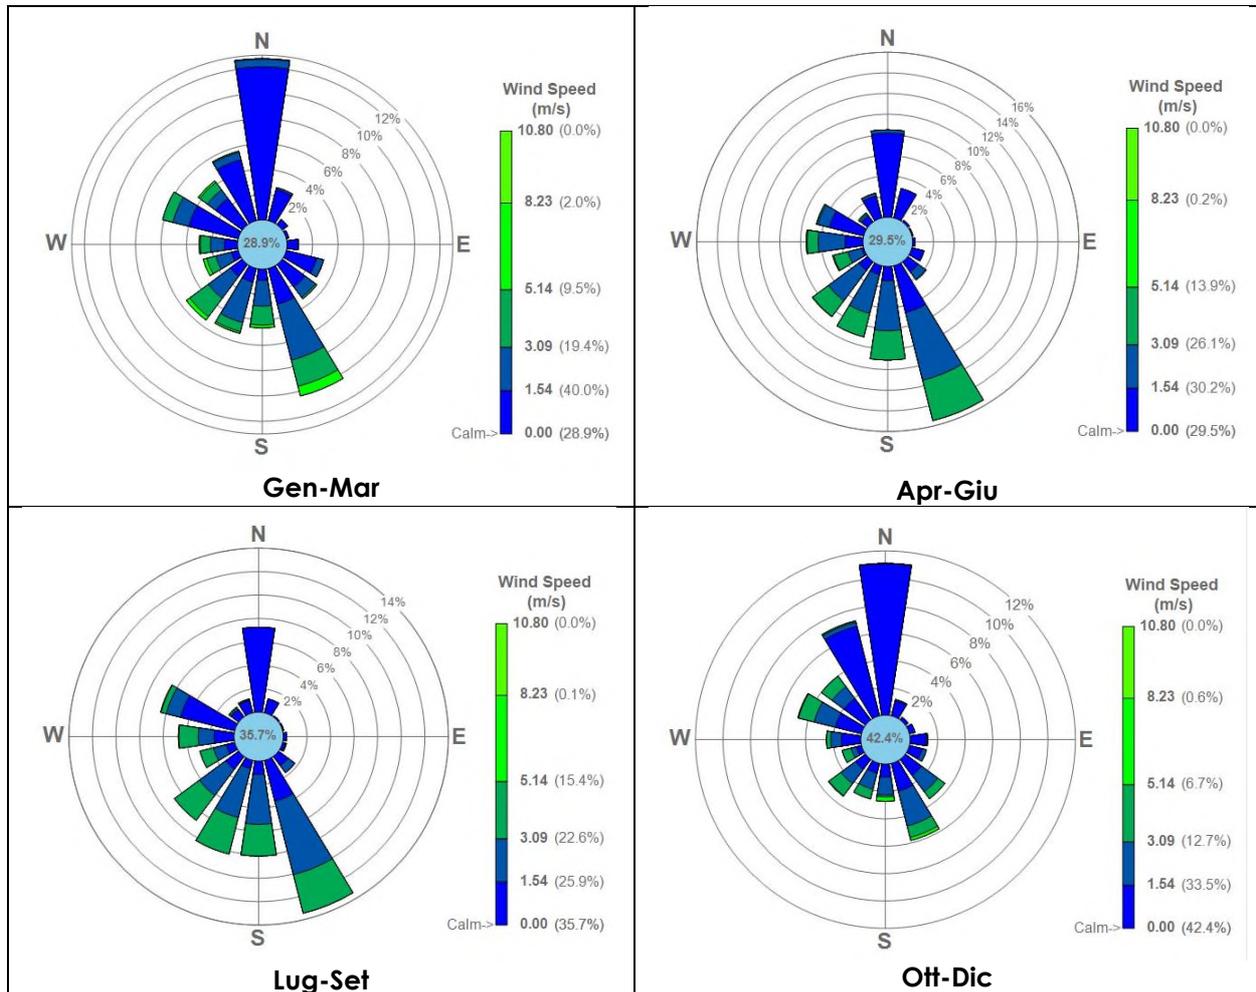
Figura 4.4 - Rose dei venti nei quattro trimestri dell'anno 2021, a partire dall'alto e procedendo da sinistra verso destra.

Per quanto riguarda il regime anemologico, nel primo trimestre dell'anno sono risultate predominanti le correnti provenienti dal settore nord, direzione associabile a situazioni sinottiche tipiche dell'anticiclone nord-europeo sebbene con velocità ridotte per la presenza delle vicine catene montuose dei Monti Lepini e Ausoni, e in misura minore da sud-sud-est dovute alle depressioni mediterranee, che raggiungono velocità più elevate. Le calme di vento sono meno frequenti rispetto agli altri periodi dell'anno raggiungendo percentuali intorno al 29%.

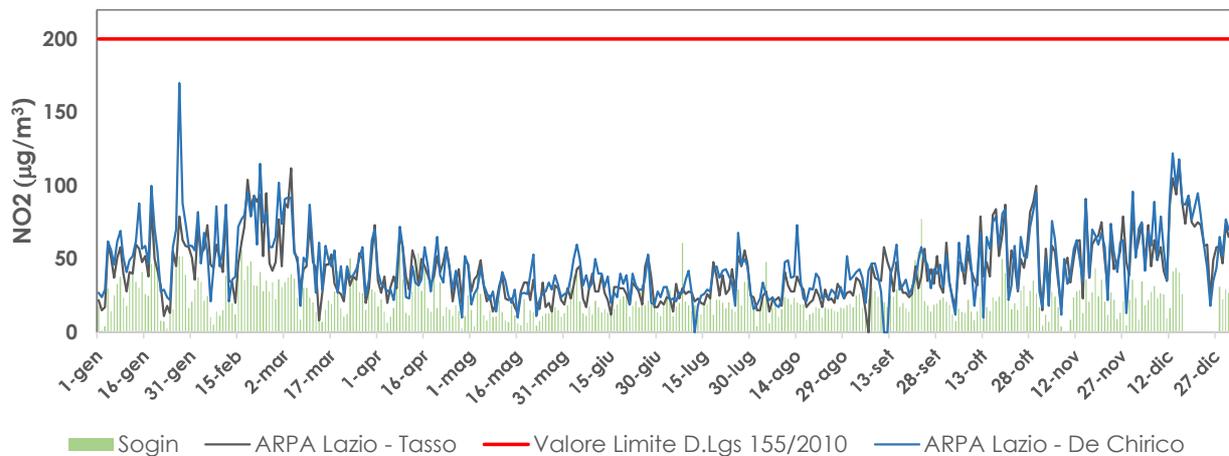
Figura 4.5 - Andamento dei valori massimi giornalieri delle medie orarie del biossido di azoto NO₂ e confronto con il valore limite ex D. Lgs. 155/2010 e con i dati delle centraline ARPA Lazio di Via Tasso e De Chirico – anno 2021

La figura seguente mostra un confronto tra i livelli di NO₂ rilevati presso la cabina SOGIN e le due postazioni ARPA Lazio in precedenza indicate. Si può osservare come le concentrazioni massime orarie di NO₂ registrate presso il sito raggiungono valori ampiamente inferiori al valore limite massimo orario previsto dal D. Lgs.155/2010 e inferiori a quelle acquisite nelle due cabine di ARPA Lazio. Ciò conferma un ottimo stato di qualità dell'aria e **l'assenza d'impatti determinati dalle attività di cantiere** per questo inquinante.

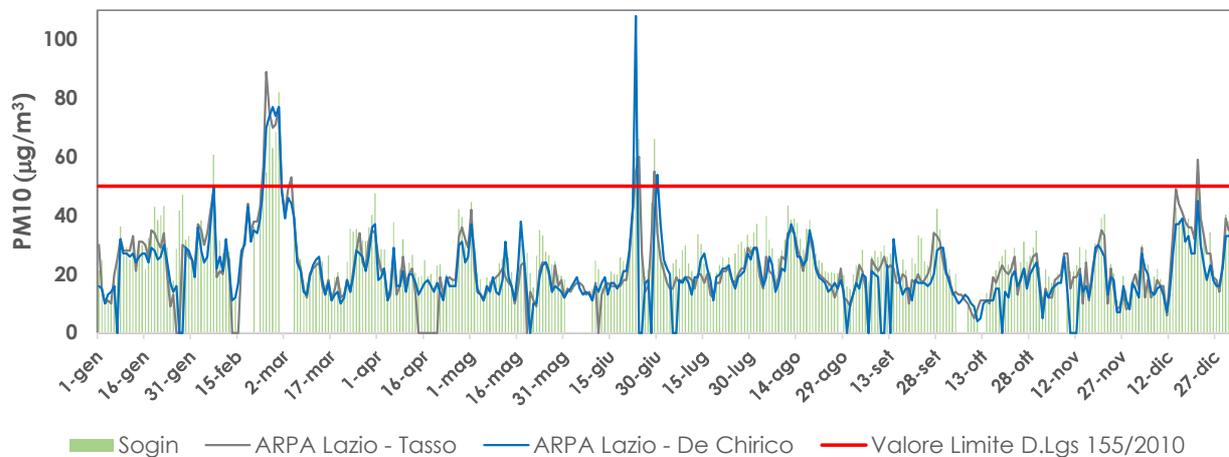
Figura 4.6 - Andamento delle medie giornaliere di PM10 e confronto con il valore limite ex D. Lgs. 155/2010 e con i dati delle centraline ARPA Lazio – **anno 2021**

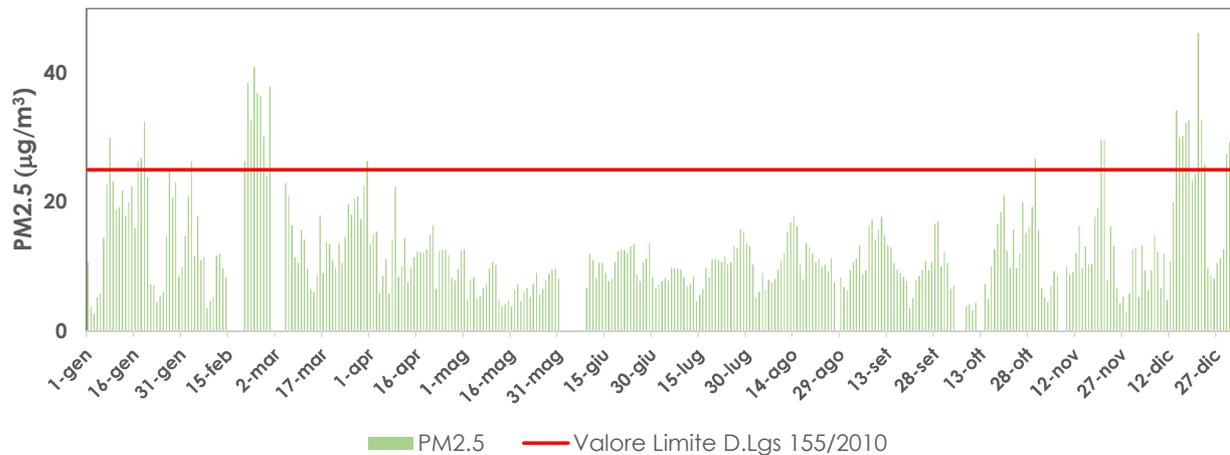
Figura 4.7 Andamento delle medie giornaliere di PM2.5 - - anno 2021

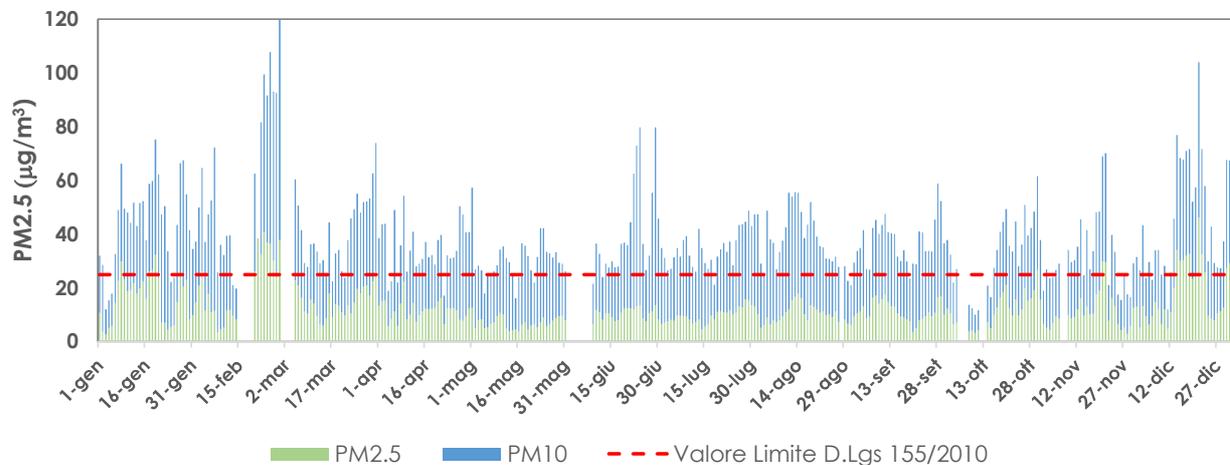
Figura 4.8 Andamento delle medie giornaliere di PM2.5 e confronto con i livelli di PM10 misurati dalla cabina di qualità dell'aria Sogin - anno 2021

Confrontando i livelli registrati con quelli del PM10, si evidenzia che nel periodo invernale il rapporto tra le concentrazioni si riduce e ciò potrebbe essere legato agli effetti degli impianti termici civili.

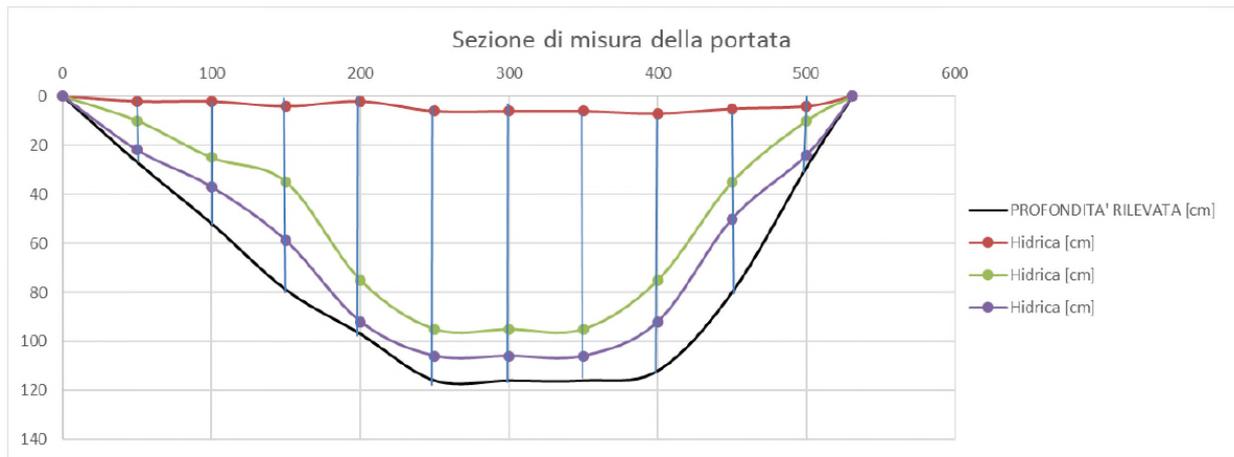
Figura 5.1-Sezione di rilievo dei dati per la misura di portata (punto AA01) marzo

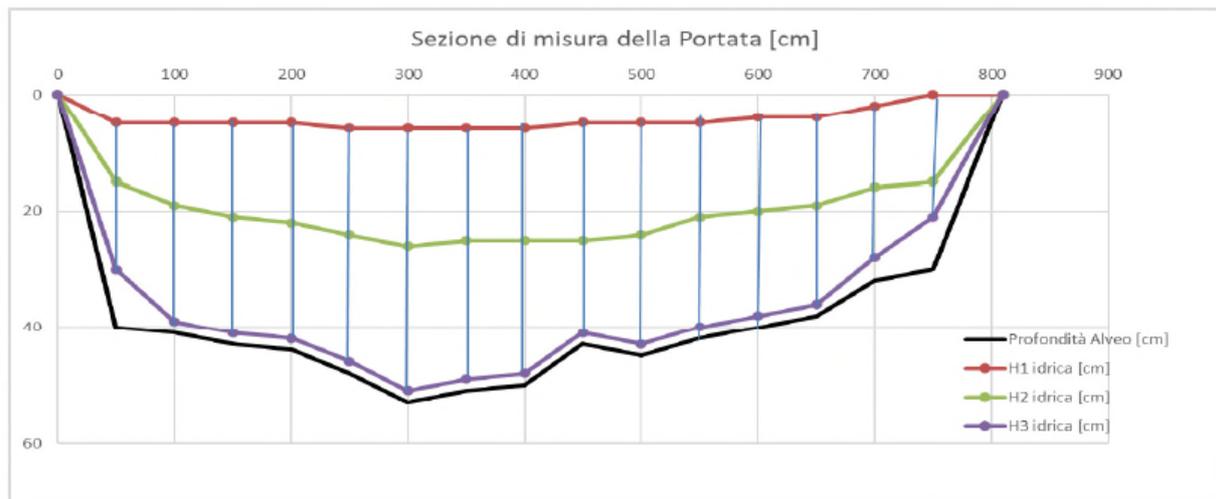
Figura 5.2 - Sezione di rilievo dei dati per la misura di portata (punto AA01) settembre

La sezione di misura, così come riportato in Tabella, è pari a 810 cm e la massima profondità rilevata è pari a 53cm. Considerando la media delle velocità e la media delle profondità rilevate, la portata idraulica risulta pari a: **Q = 0,172 m3/s.**

Il valore di portata riscontrato, rispetto alle campagne di monitoraggio precedenti, risulta essere inferiore. Anche in questo caso la misurazione fuori standard è attribuibile ad un evento meteomarinico: infatti il tecnico che ha effettuato le misurazioni tra le ore 08:30 e le 9:30, ha riferito di aver assistito, verso le ore 9:00, ad un cambio di marea che ha influenzato la corrente del corpo idrico, limitandone significativamente la velocità fino ad azzerarla completamente. Tale condizione è stata verificata dal tecnico in campo sia strumentalmente in quanto, per alcuni minuti, non ha rilevato alcun impulso (valore di velocità), sia visivamente in quanto la marea ha trascinato una gran quantità di sedimenti e rifiuti sulle sponde. Per tali motivi sono state sospese le misurazioni che sono riprese quando è stata evidente la presenza di un deflusso del Canale da monte verso valle.

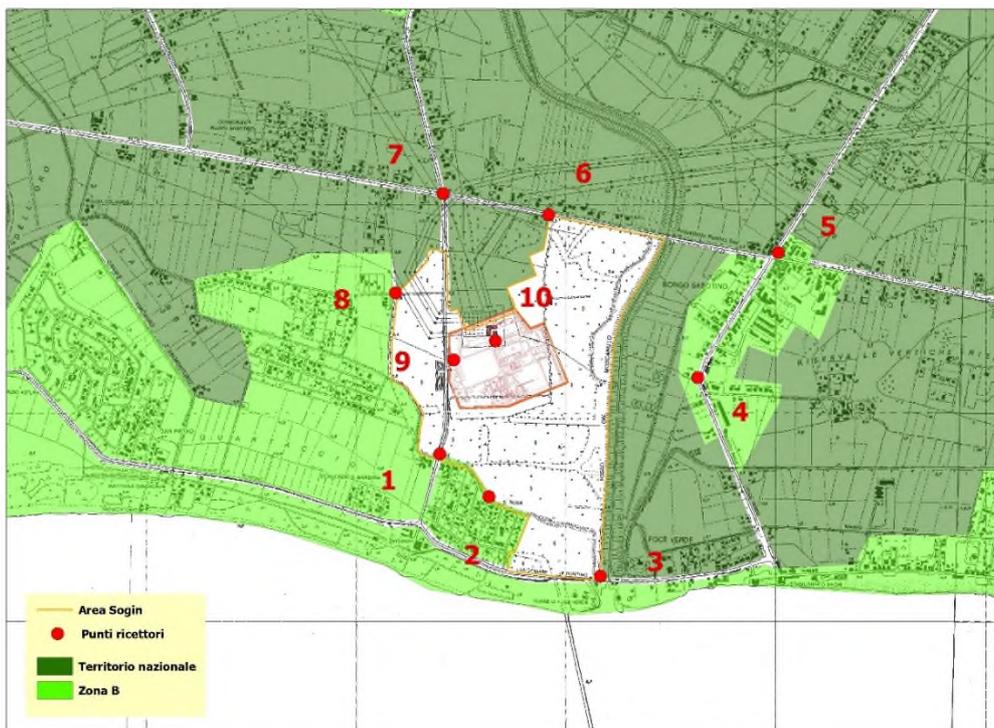
Figura 6.1 - Classi acustiche nell'area di indagine ai sensi del DPCM 1/3/1991

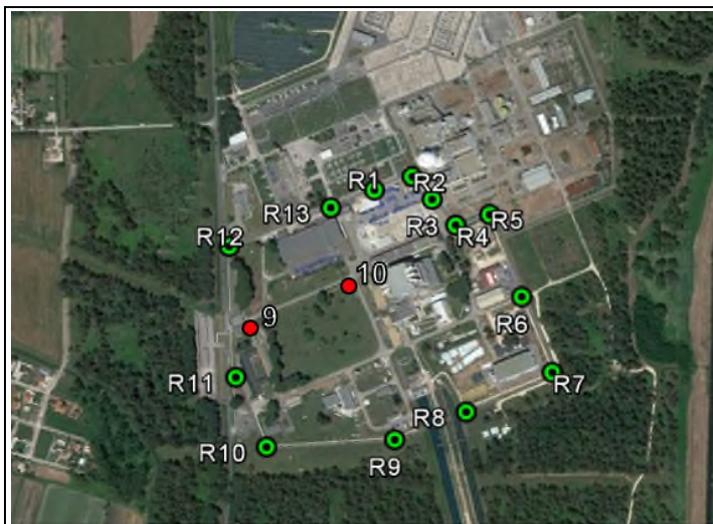
Figura 6.2 - Ubicazione dei punti di monitoraggio interni

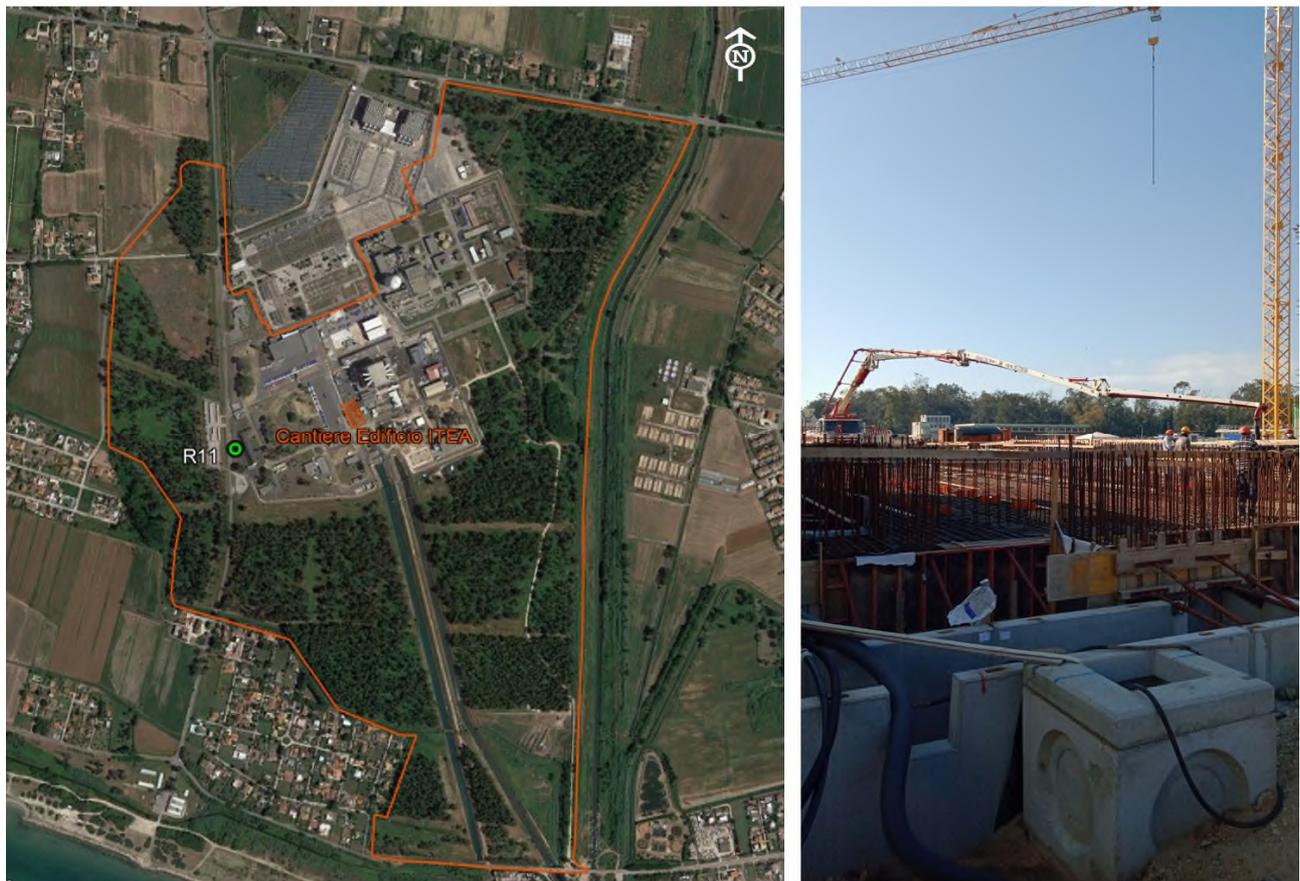
Edificio Itea - Attività di getto del solaio di fondazione a quota 0.0m (marzo)

Punt0 di screening R11.

Figura 6.3 - Ubicazione dell'area di cantiere e del punto di screening R11

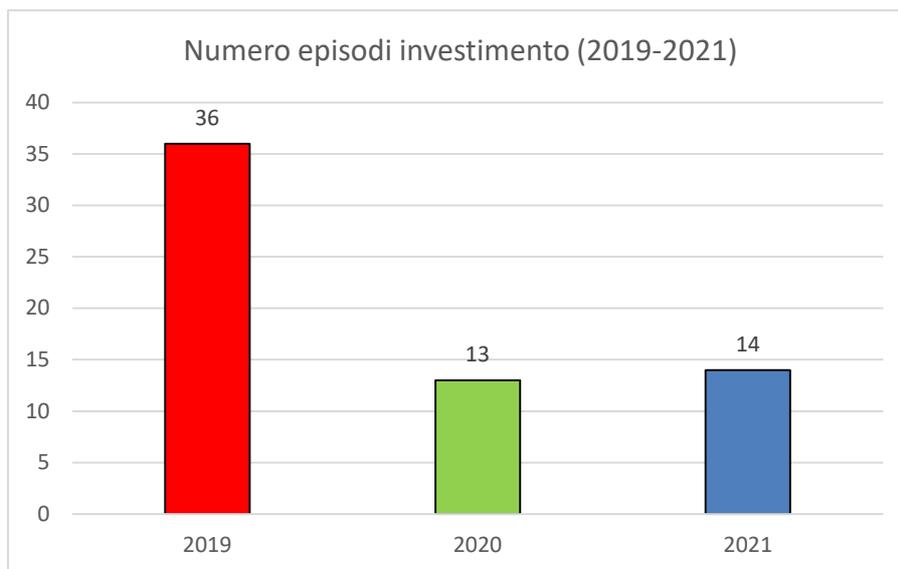
Figura 4 – Confronto tra i numeri assoluti di investimenti stradali registrati nelle tre annualità

Anche nel 2021 si conferma l'apparente riduzione di episodi di investimento rispetto a quanto registrato nel corso del 2019. Infatti, nel corso del 2020 e del 2021 sono stati registrati un numero inferiore di episodi di cattura rispettivamente 12 e 14 contro i 36 registrati nel 2019.

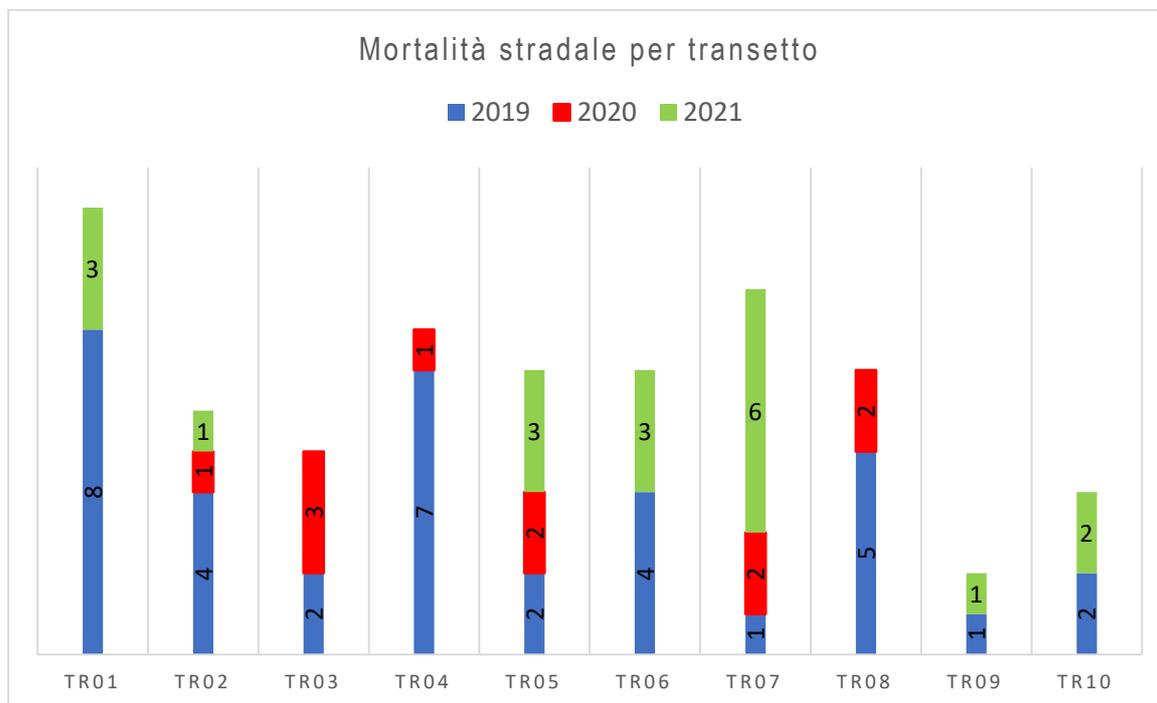
Figura 5 – Mortalità stradale per transetto per anno

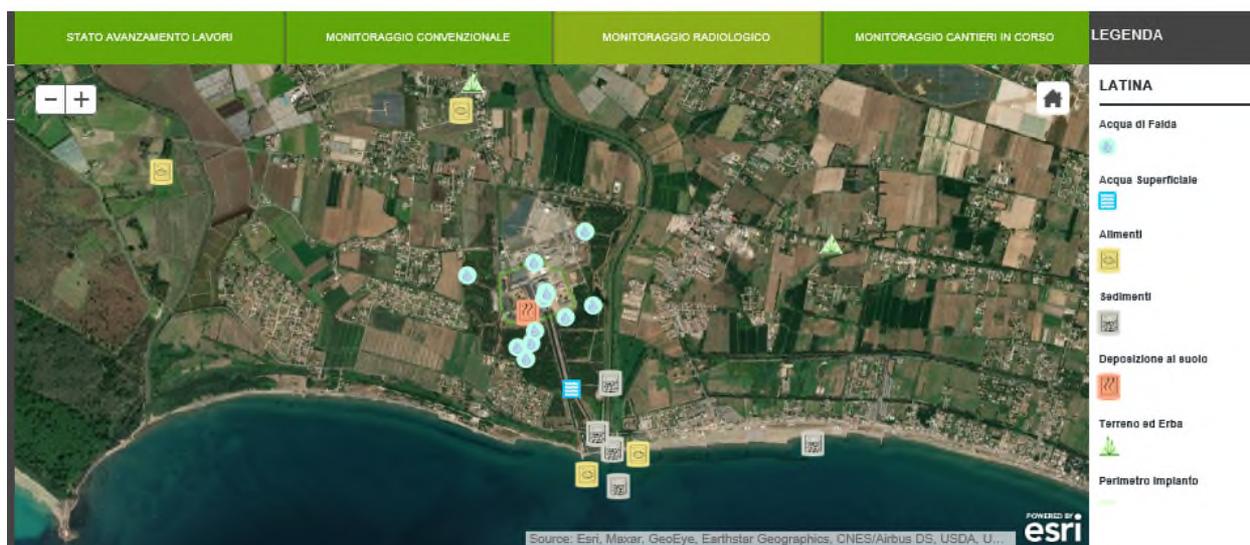
Figura 8.1 – Rete di sorveglianza ambientale

Per ogni matrice di interesse della rete di sorveglianza è definita una modalità e una frequenza di campionamento, nonché la tipologia di monitoraggio (continuo o straordinario). La misura effettuata restituisce un valore di concentrazione di attività che deve essere confrontato con i livelli di riferimento. Il monitoraggio radiologico prevede il campionamento e l'analisi delle seguenti matrici:

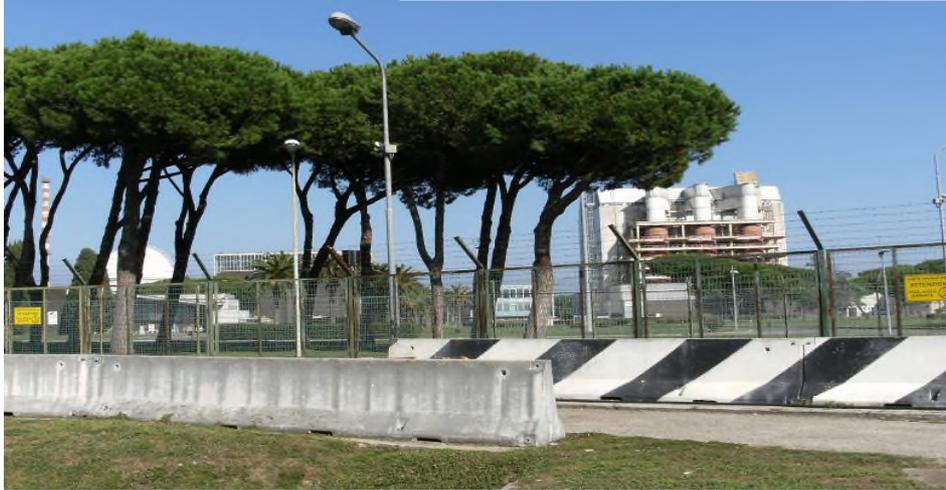
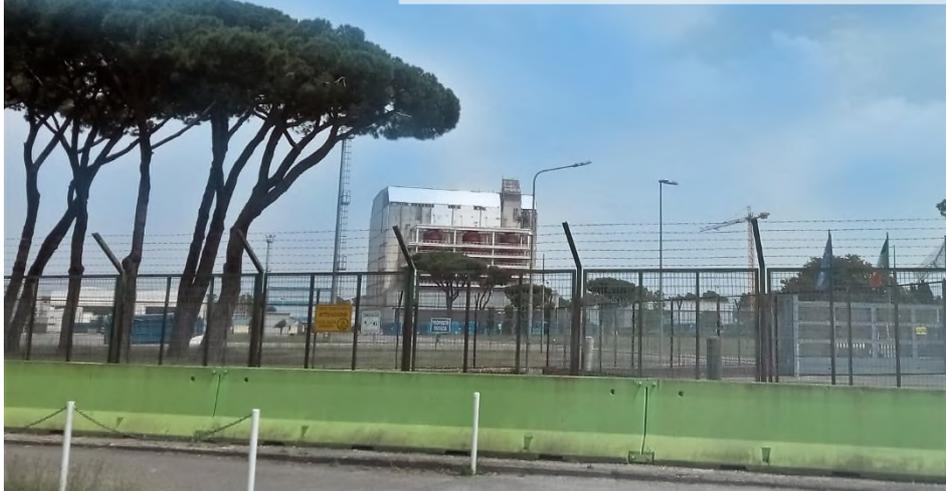
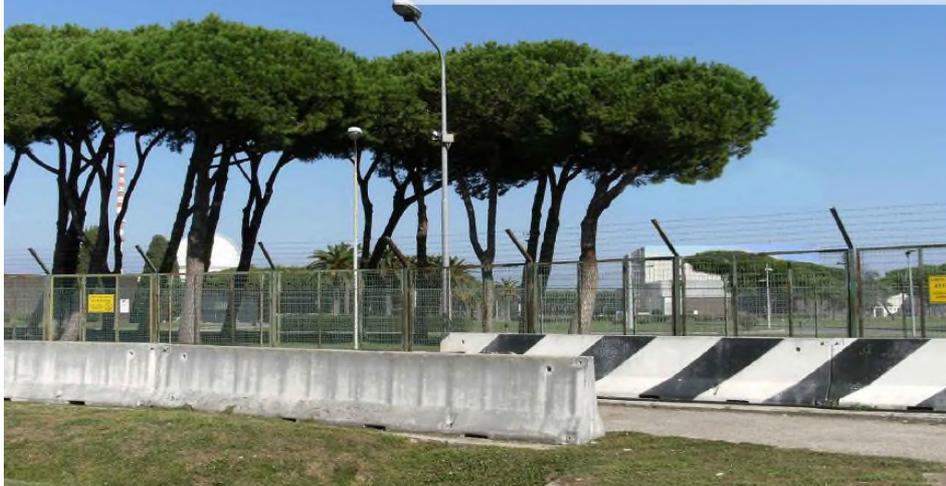
Figura 10.1 – punto di vista 1: A: *ante operam* (rilievo fotografico 2012), B: *in corso d'opera* (rilievo fotografico 2021) C. *post operam* (fotosimulazione)

A: ante operam (rilievo fotografico 2012)

B: in corso d'opera (rilievo fotografico 2021)

C. post operam (fotosimulazione)

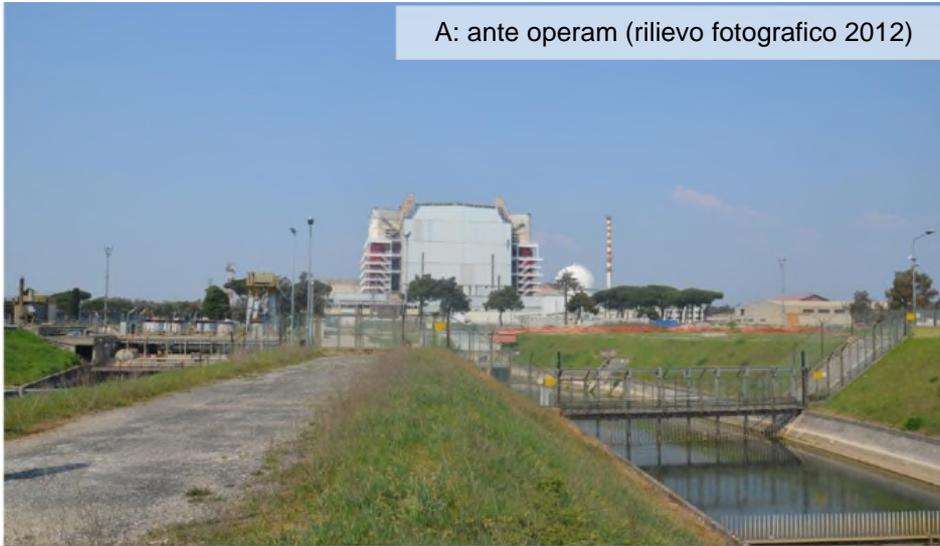
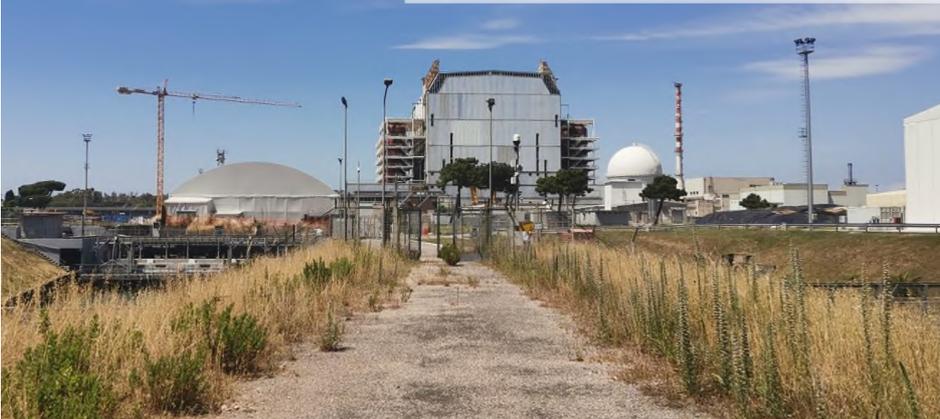
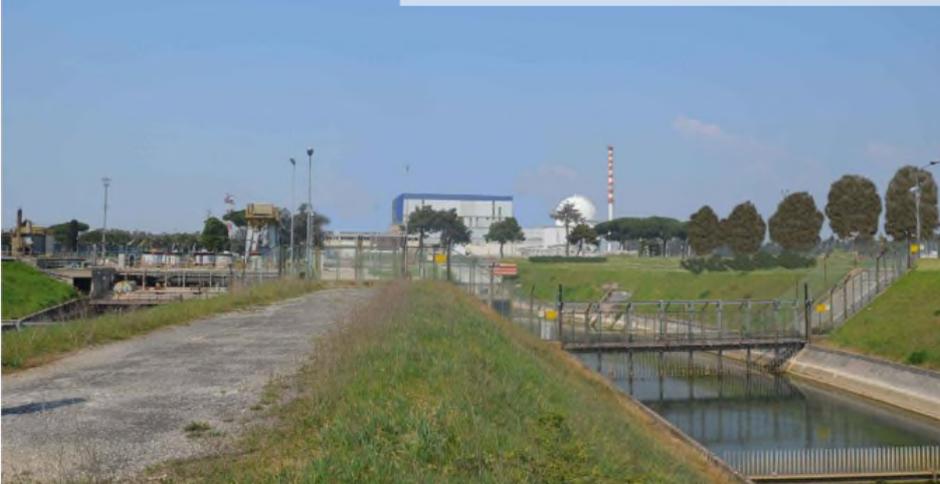
Figura 10.4 punto di vista 18: A: ante operam (rilievo fotografico 2012), B: in corso d'opera (rilievo fotografico 2021) C. post operam (fotosimulazione)

A: ante operam (rilievo fotografico 2012)

B: in corso d'opera (rilievo fotografico 2021)

C. post operam (fotosimulazione)
