Lavori di ripristino strutturale mediante interventi sulle travi, solette, sostituzione degli appoggi e ripristino corticale dei pulvini e trasversi del viadotto Morello lungo la A19 "Palermo - Catania" 2° STRALCIO

PROGETTO ESECUTIVO

COD. UP7458

Relazione Tecnica Generale

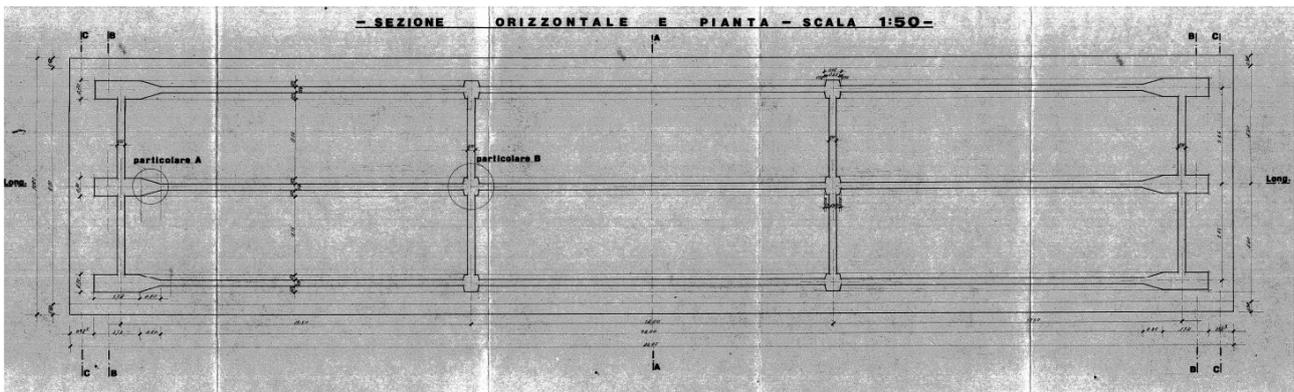
Figura 2.3. Impalcato a 3 travi in CAP – Pianta

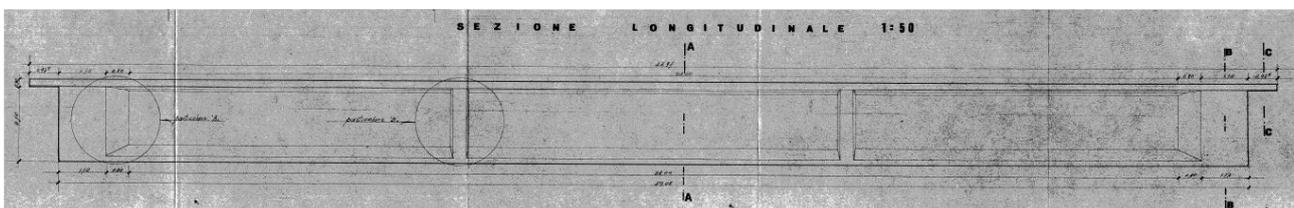
Figura 2.4. Impalcato a 3 travi in CAP – Sezione longitudinale

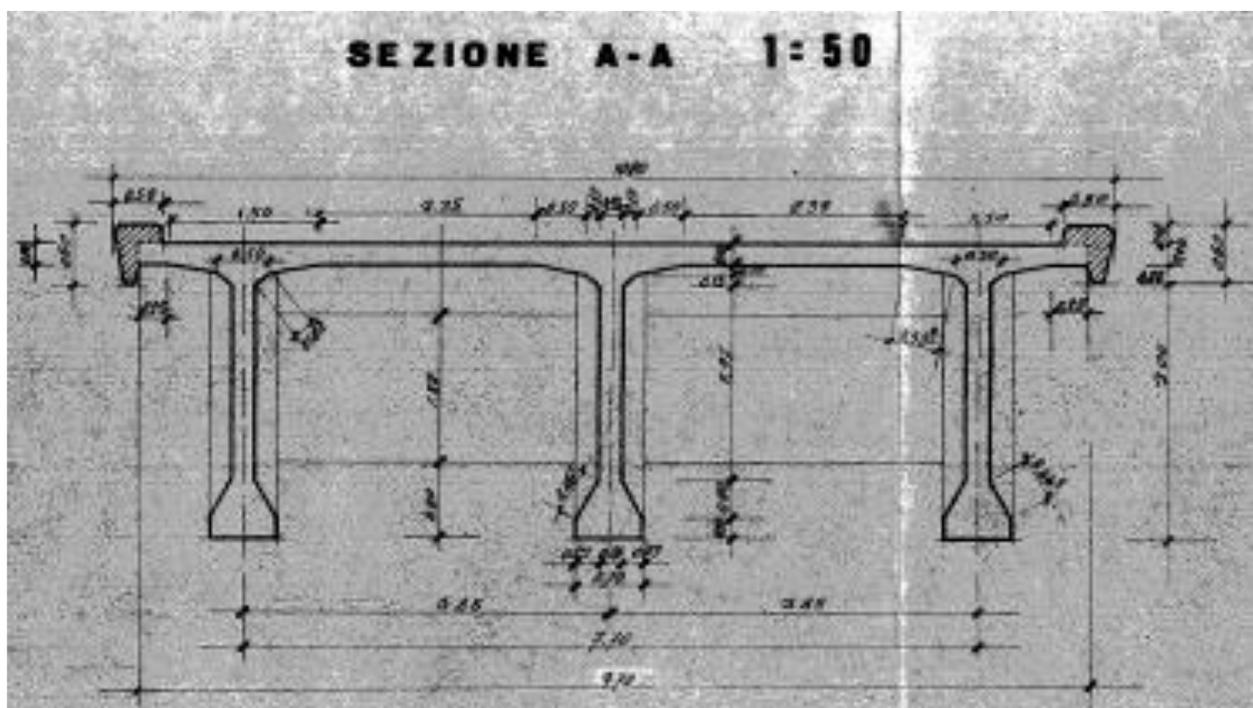
Figura 2.5. Impalcato a 3 travi in CAP – Sezione trasversale in campata

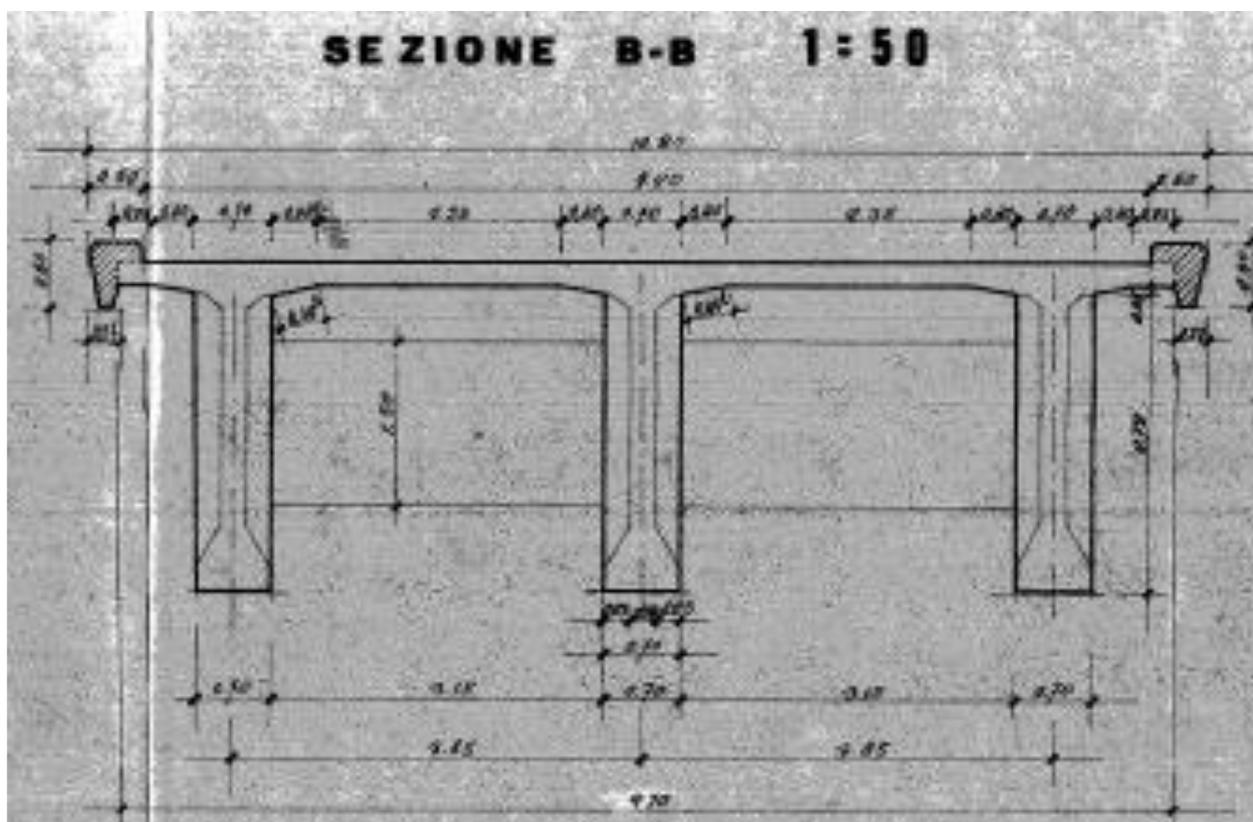
Figura 2.6. Impalcato a 3 travi in CAP – Sezione trasversale in asse appoggi

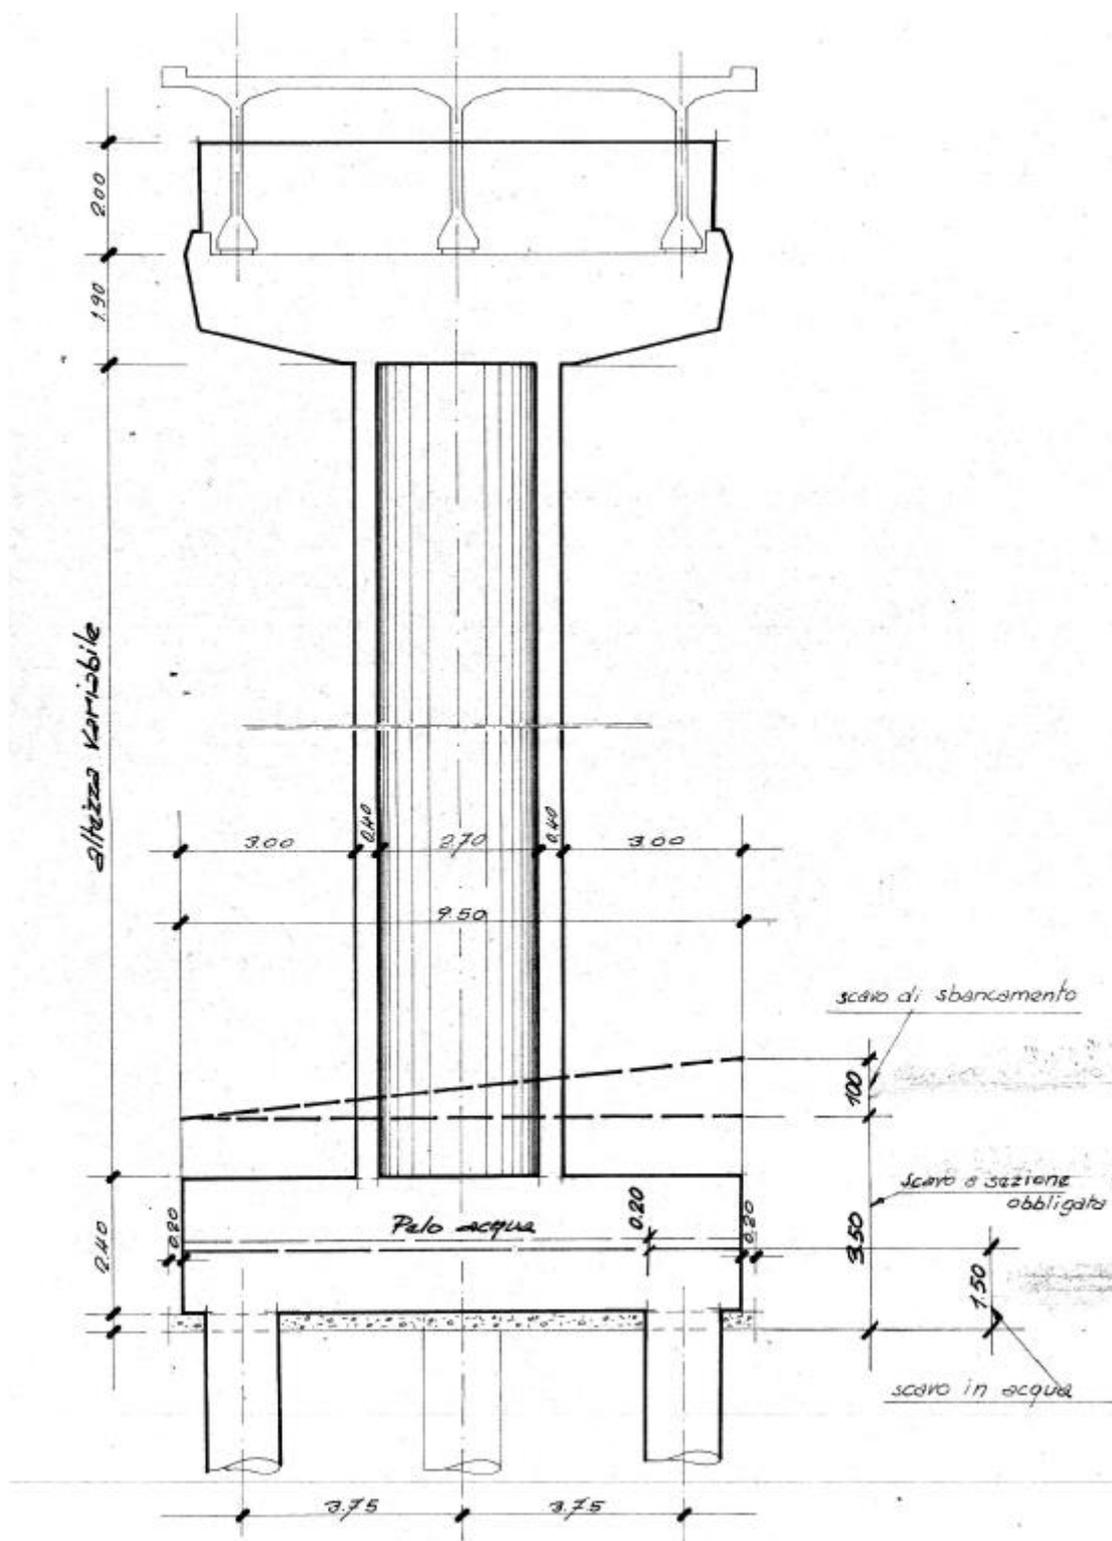
I fusti sono sormontati da **pulvini in c.a.** con sezione resistente a T rovescio, aventi ala inferiore di larghezza 4.40 m e altezza variabile tra 1.60 m e 1.90 m e anima di dimensioni 1.50 x 1.90 m.

Figura 7. Impalcato a 3 travi in CAP – Sezione trasversale pile

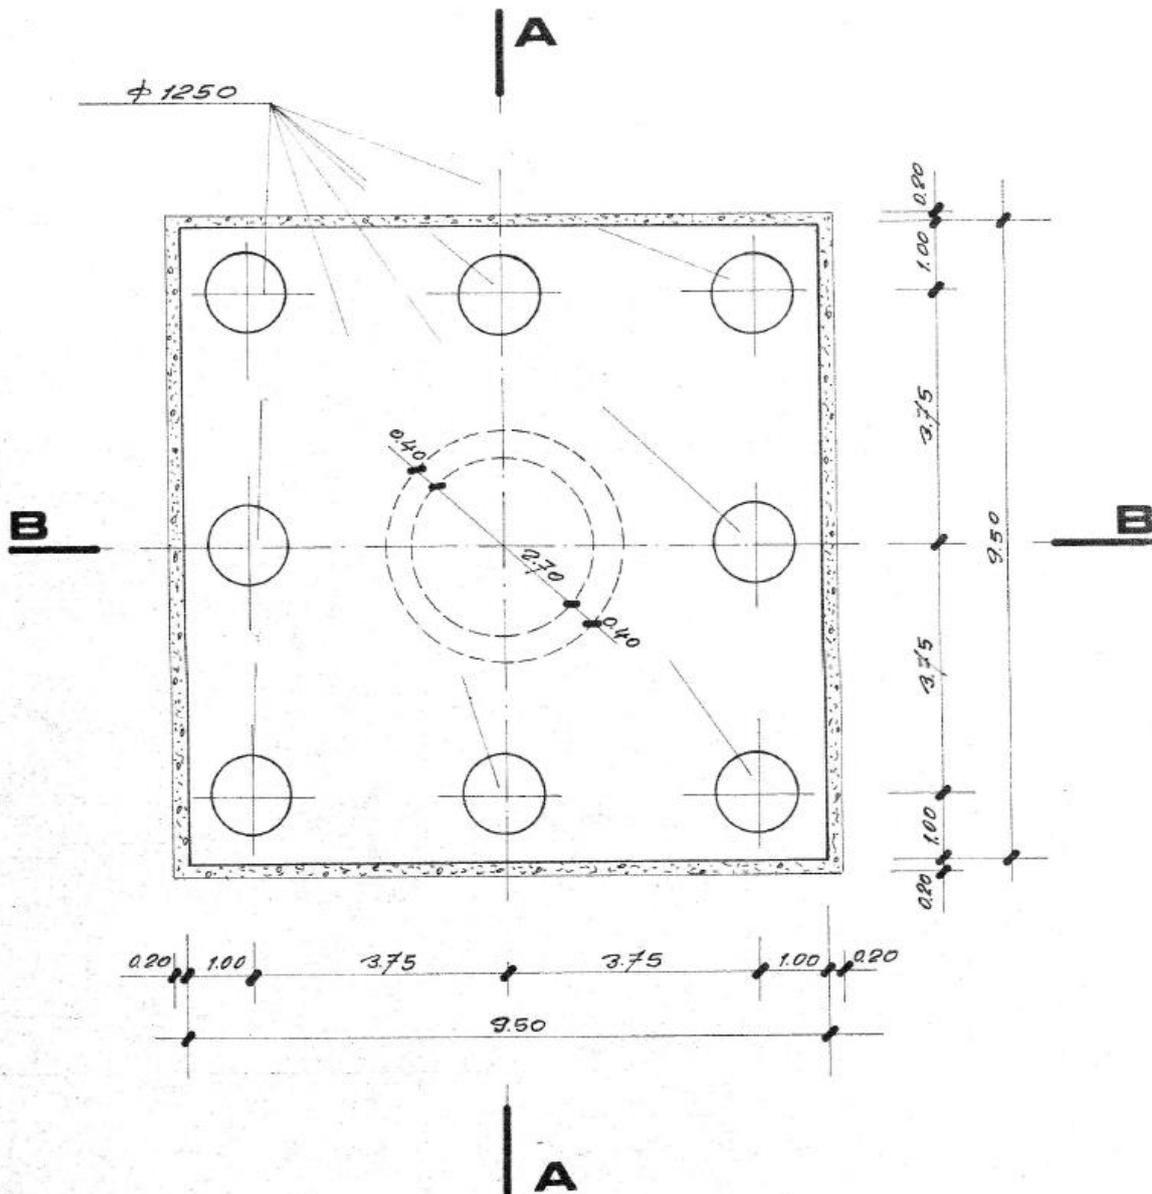
Le fondazioni delle pile sono di tipo indiretto, costituite da zattere di dimensioni 9.50 m (trasversale) x 9.50 m (longitudinale) e spessore 2.40 m su palificate di:

- 6 pali $\phi 1250$ armati, per le pile 15-16 e da 34 a 41, caratterizzate da assenza di fusto o limitate altezze ad eccezione;
- 8 pali $\phi 1250$ armati, in tutti gli altri casi.

Figura 2.8. Impalcato a 3 travi in CAP – Pianta plinti ad 8 pali

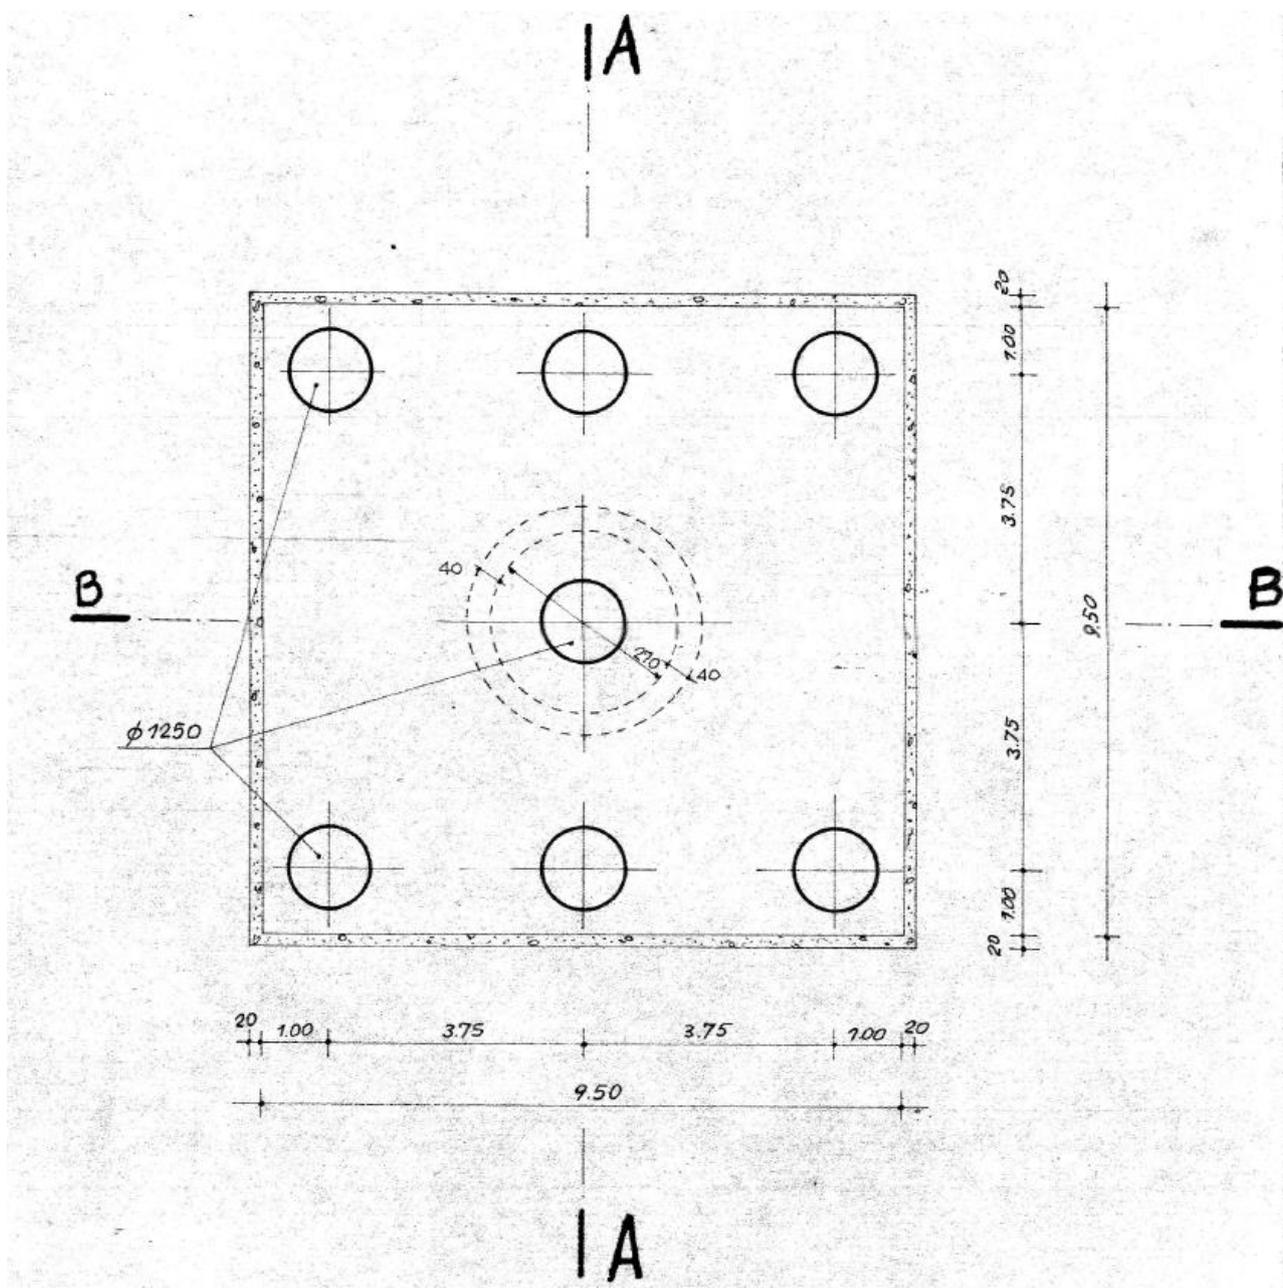
Figura 2.9. Impalcato a 3 travi in CAP – Pianta plinti ad 7 pali

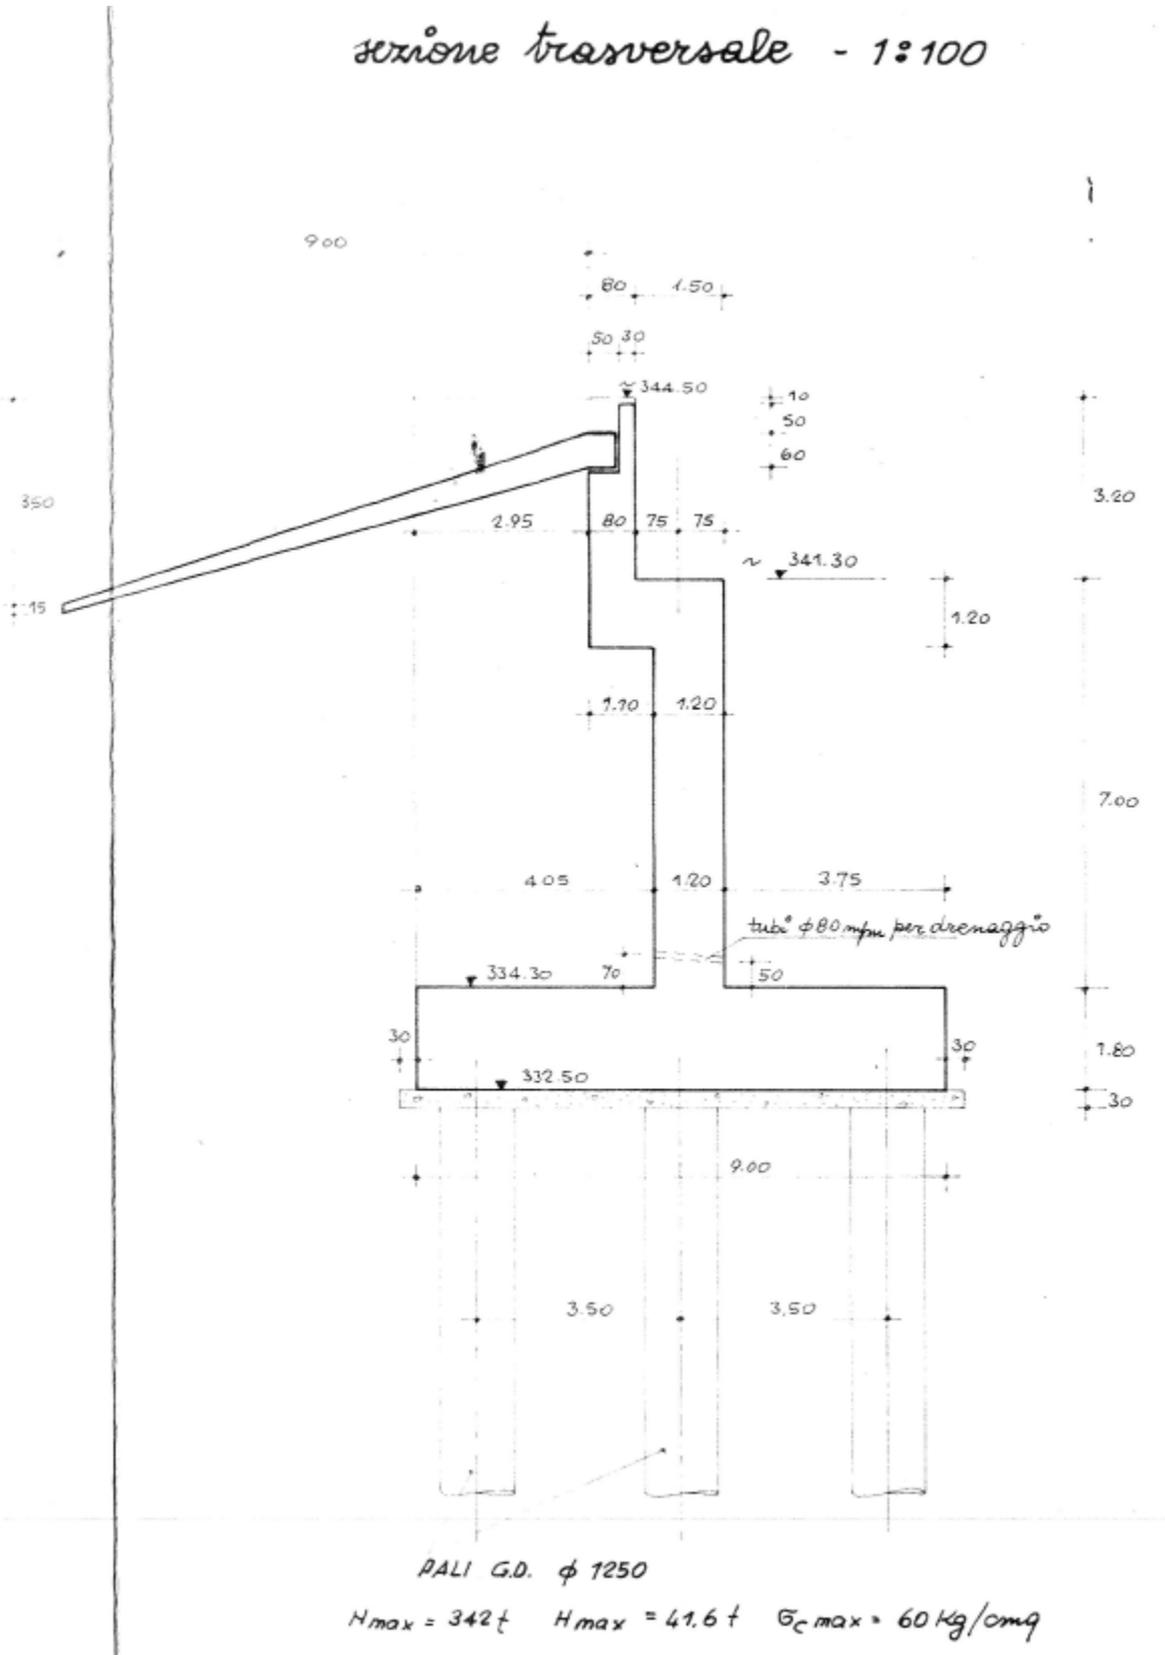
Relativamente ai pali di fondazione, sono stati adottati pali trivellati di diametro $\phi 1250$ e profondità 30 m. La spalla lato Palermo è di tipo tradizionale, con muro frontali e muri andatori, fondata su 8 pali $\phi 1250$.

Figura 2.11. Impalcato a 3 travi in CAP – Spalla lato Palermo – Sezione longitudinale

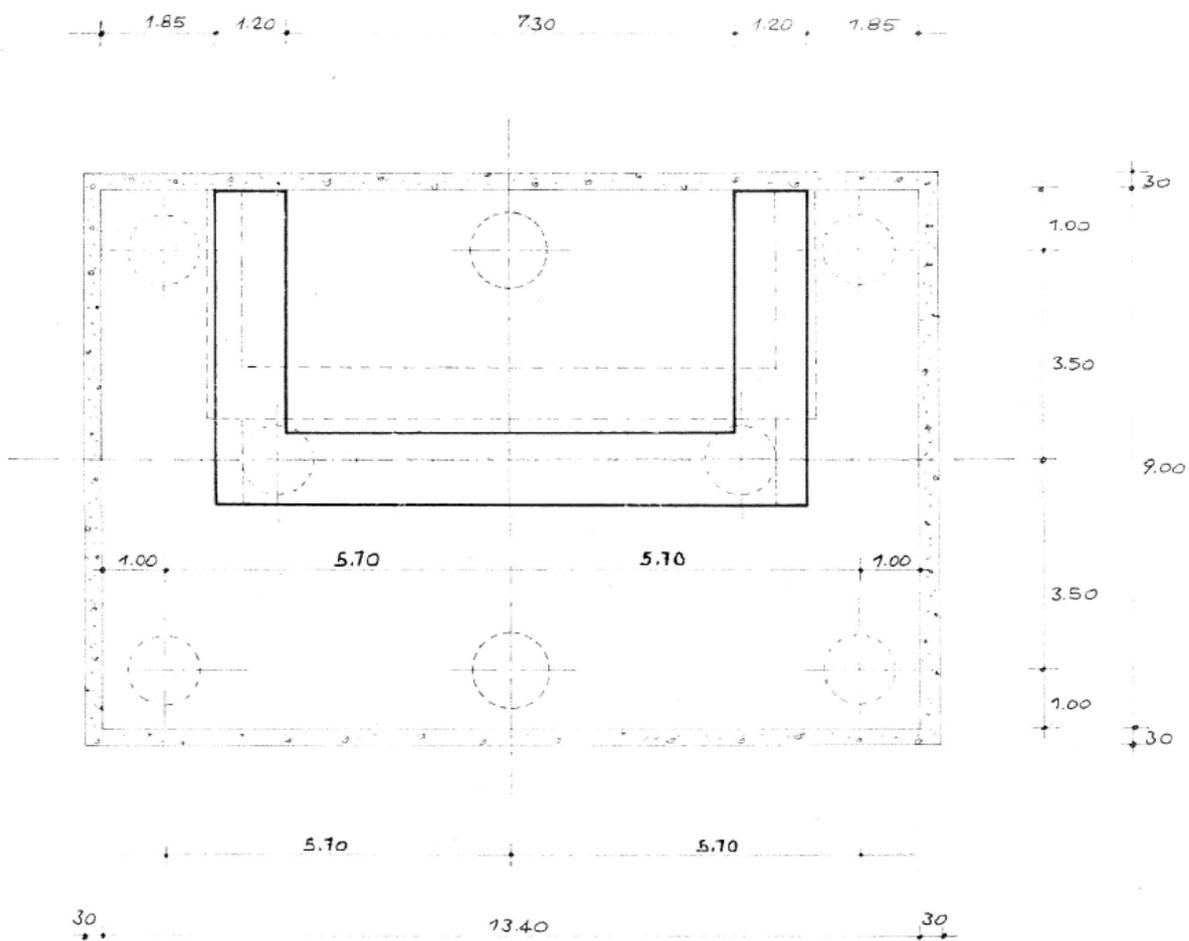
Figura 2.12. Impalcato a 3 travi in CAP – Spalla lato Palermo – Pianta

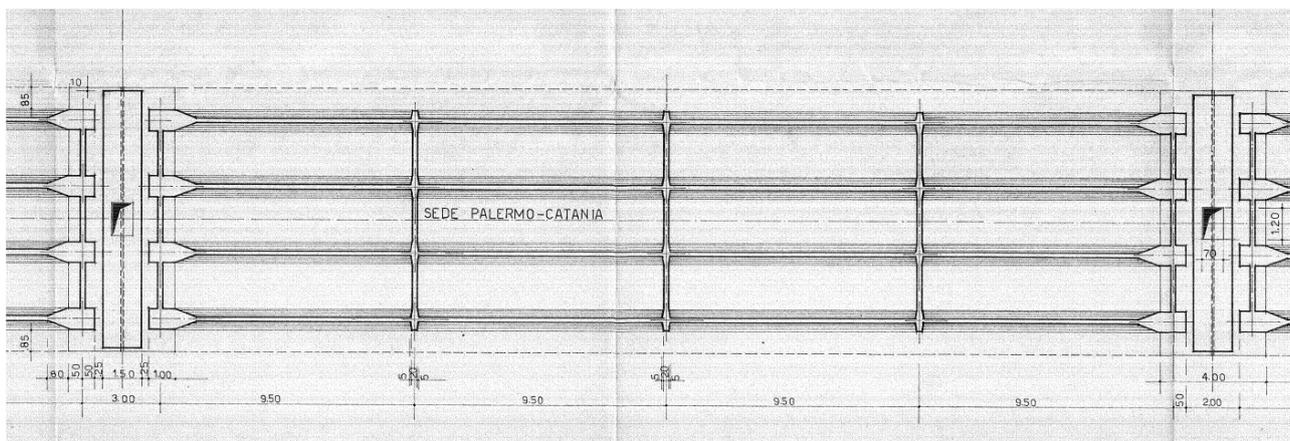
Il graticcio d'impalcato è completato da 4 trasversi, 2 di testata e 2 di campata, disposti ad interasse di 9.5 m, aventi sezione rettangolare di dimensioni 20x140, solidali con la soletta. I trasversi sono stati gettati in opera e precompressi mediante barre Dywidag.

Figura 2.13. Impalcato a 4 travi in CAP – Pianta

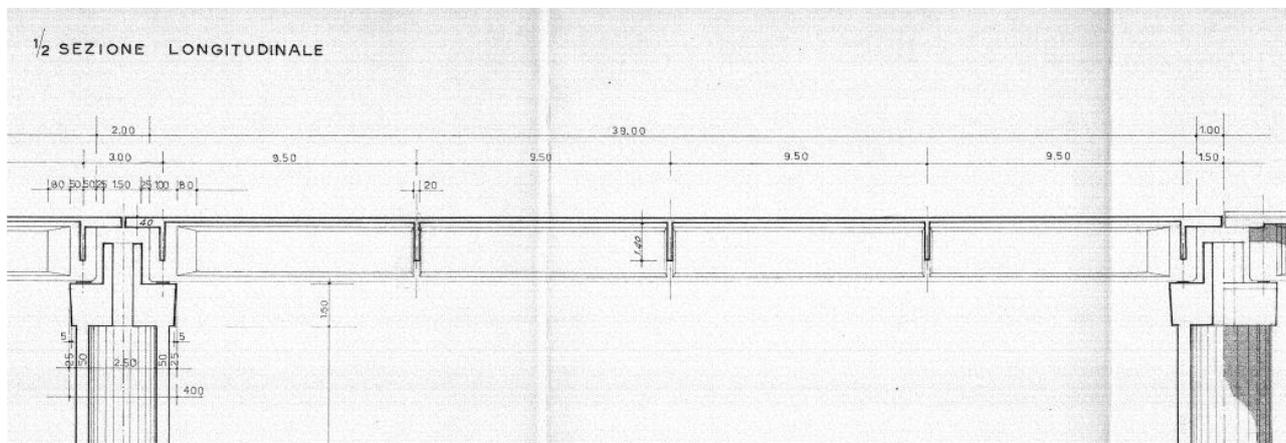
Figura 2.14. Impalcato a 4 travi in CAP – Sezione longitudinale

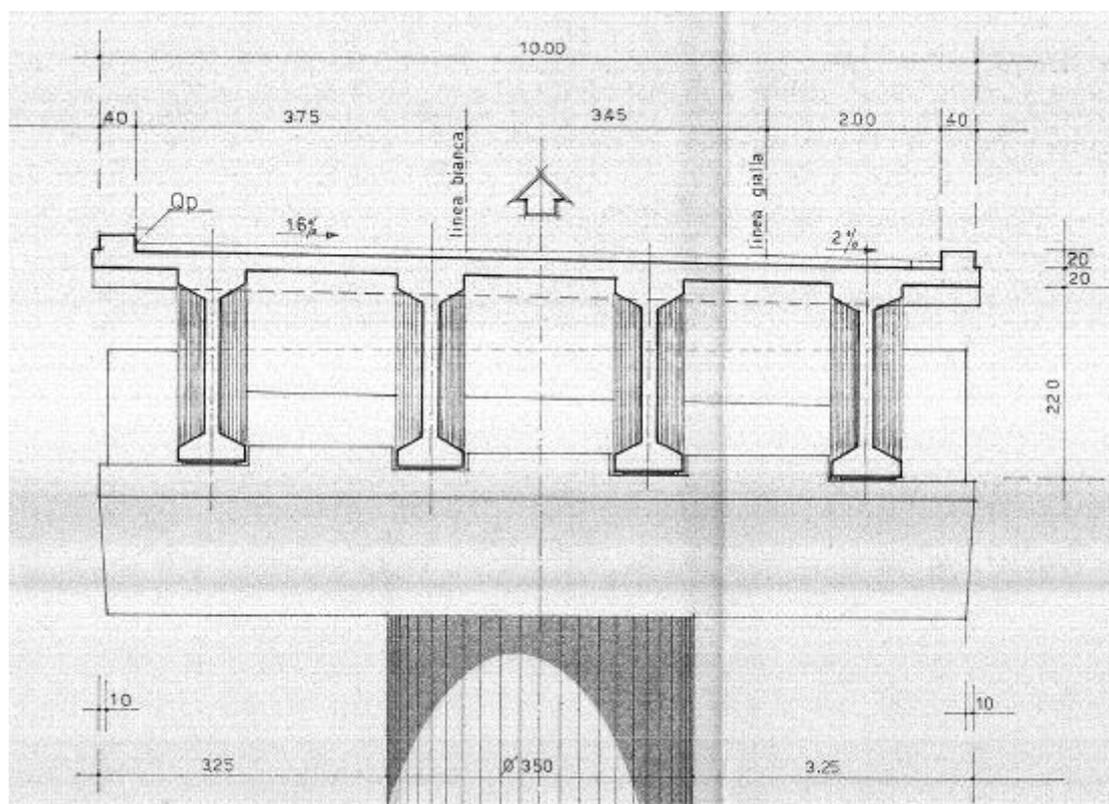
Figura 2.15. Impalcato a 4 travi in CAP – Sezione trasversale in rettilo

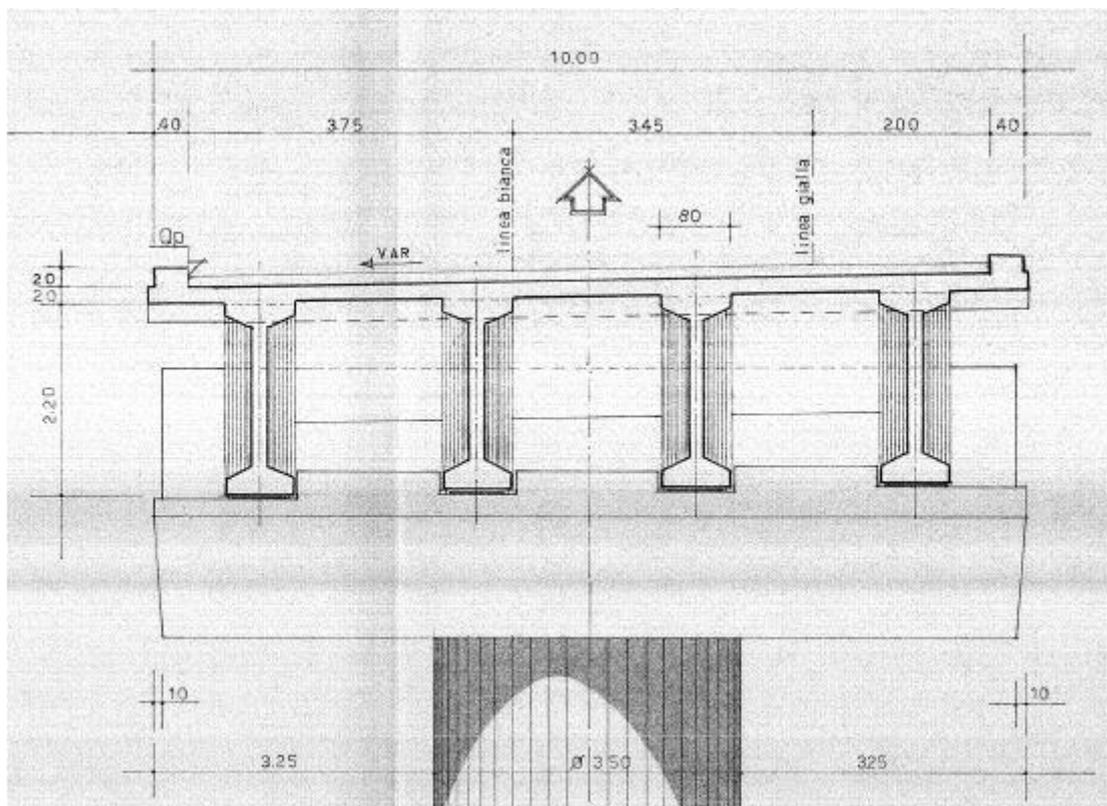
Figura 2.16. Impalcato a 4 travi in CAP – Sezione trasversale in curva

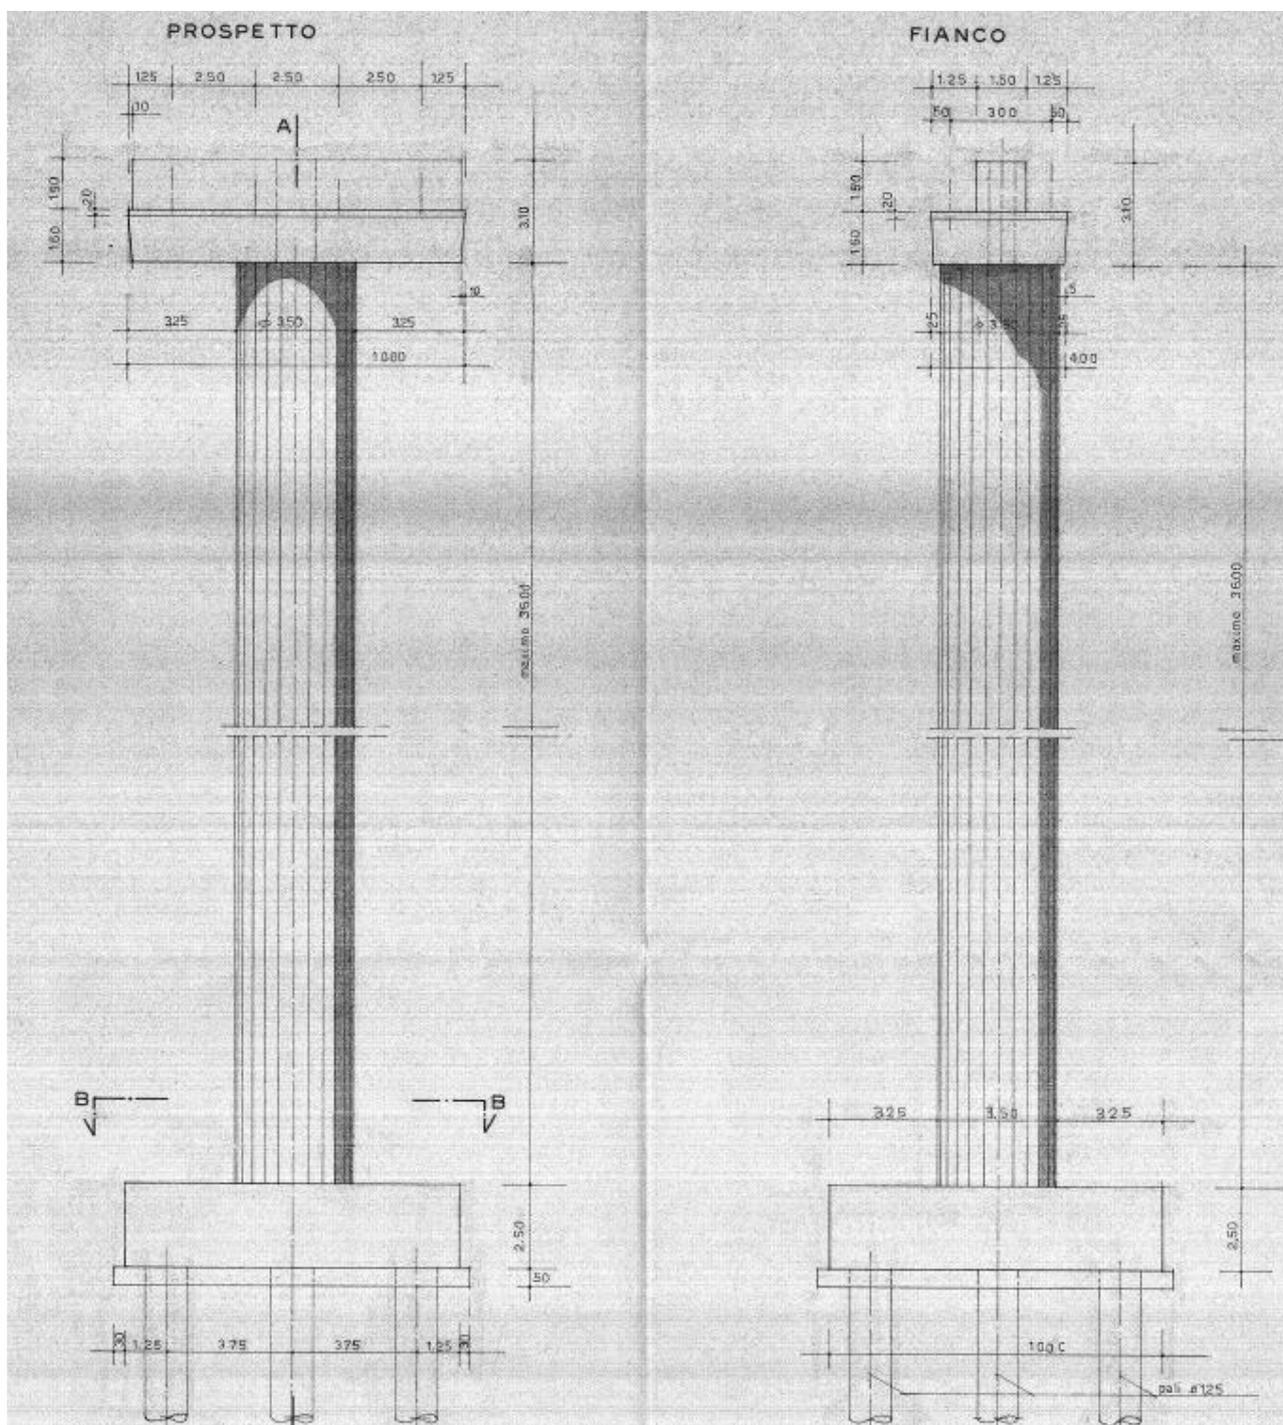
I fusti sono sormontati da **pulvini in c.a.** con sezione resistente a T rovescio, aventi ala inferiore di larghezza 4.00 m e altezza 1.60 m e anima di dimensioni 1.50 x 1.50 m.

Figura 2.17. Impalcato a 4 travi in CAP – Prospetti pile e pulvini

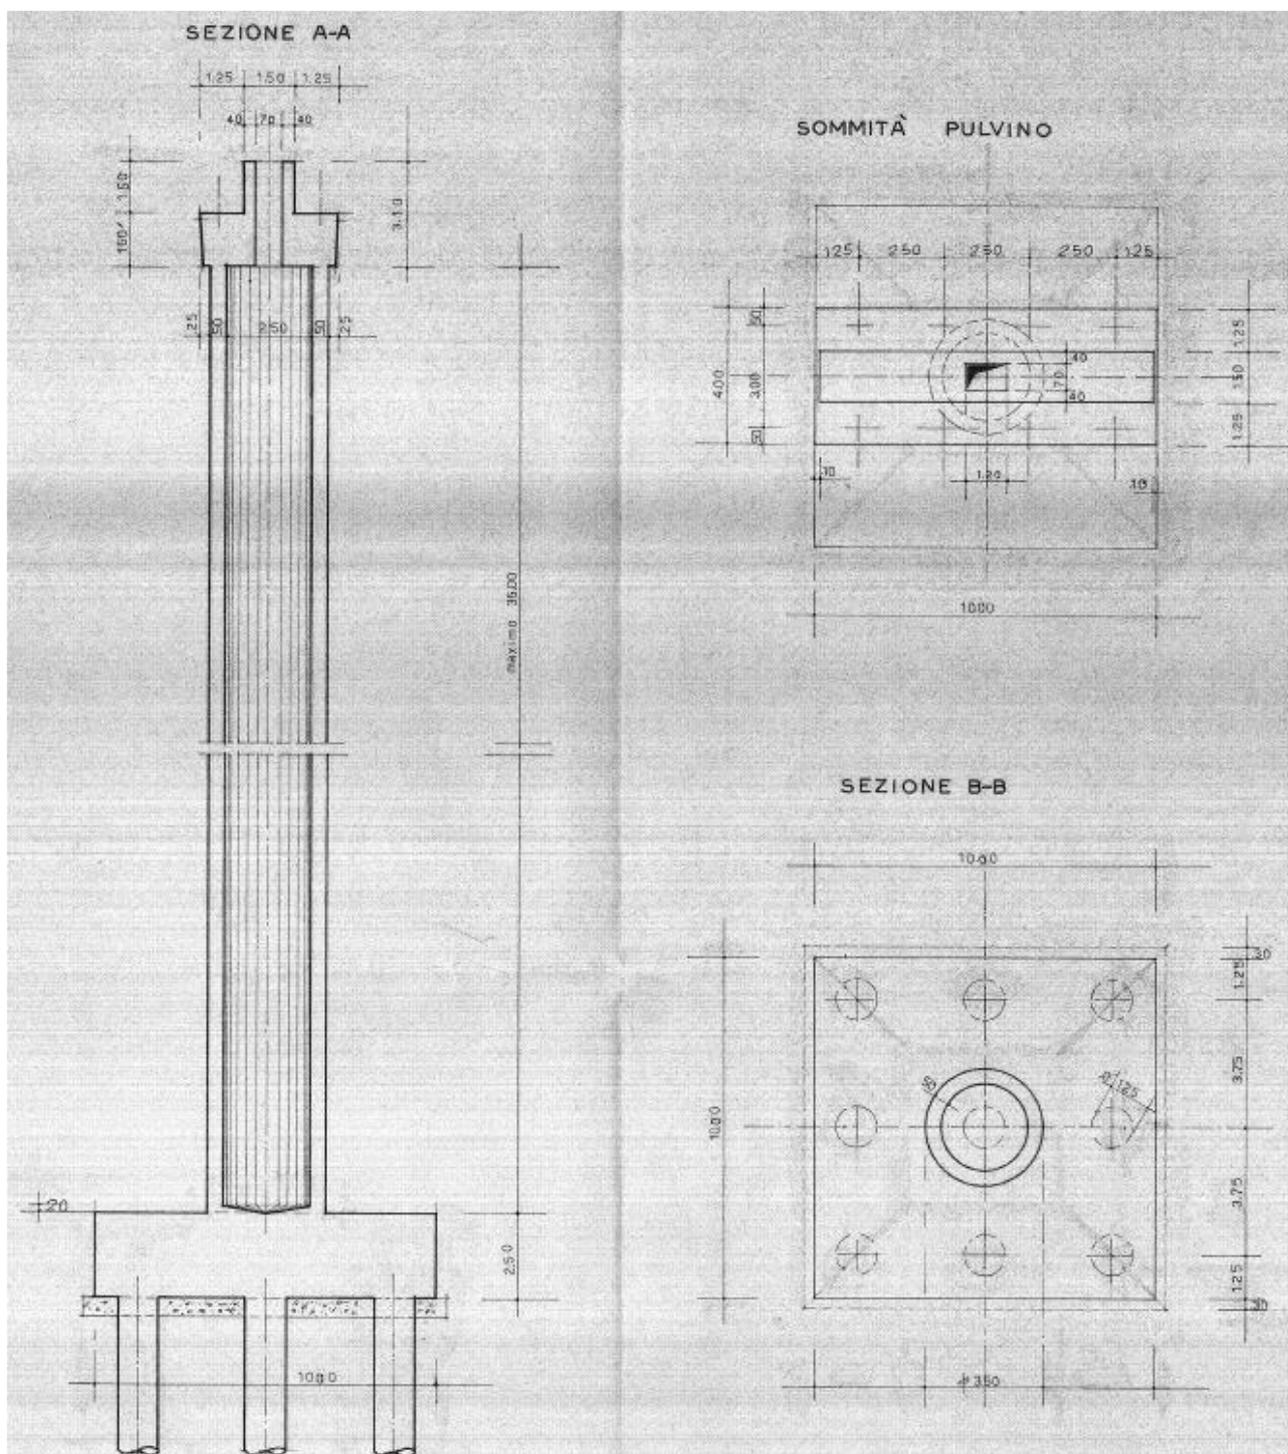
Figura 2.18. Impalcato a 4 travi in CAP – Sezione trasversale e pianta pile e pulvini

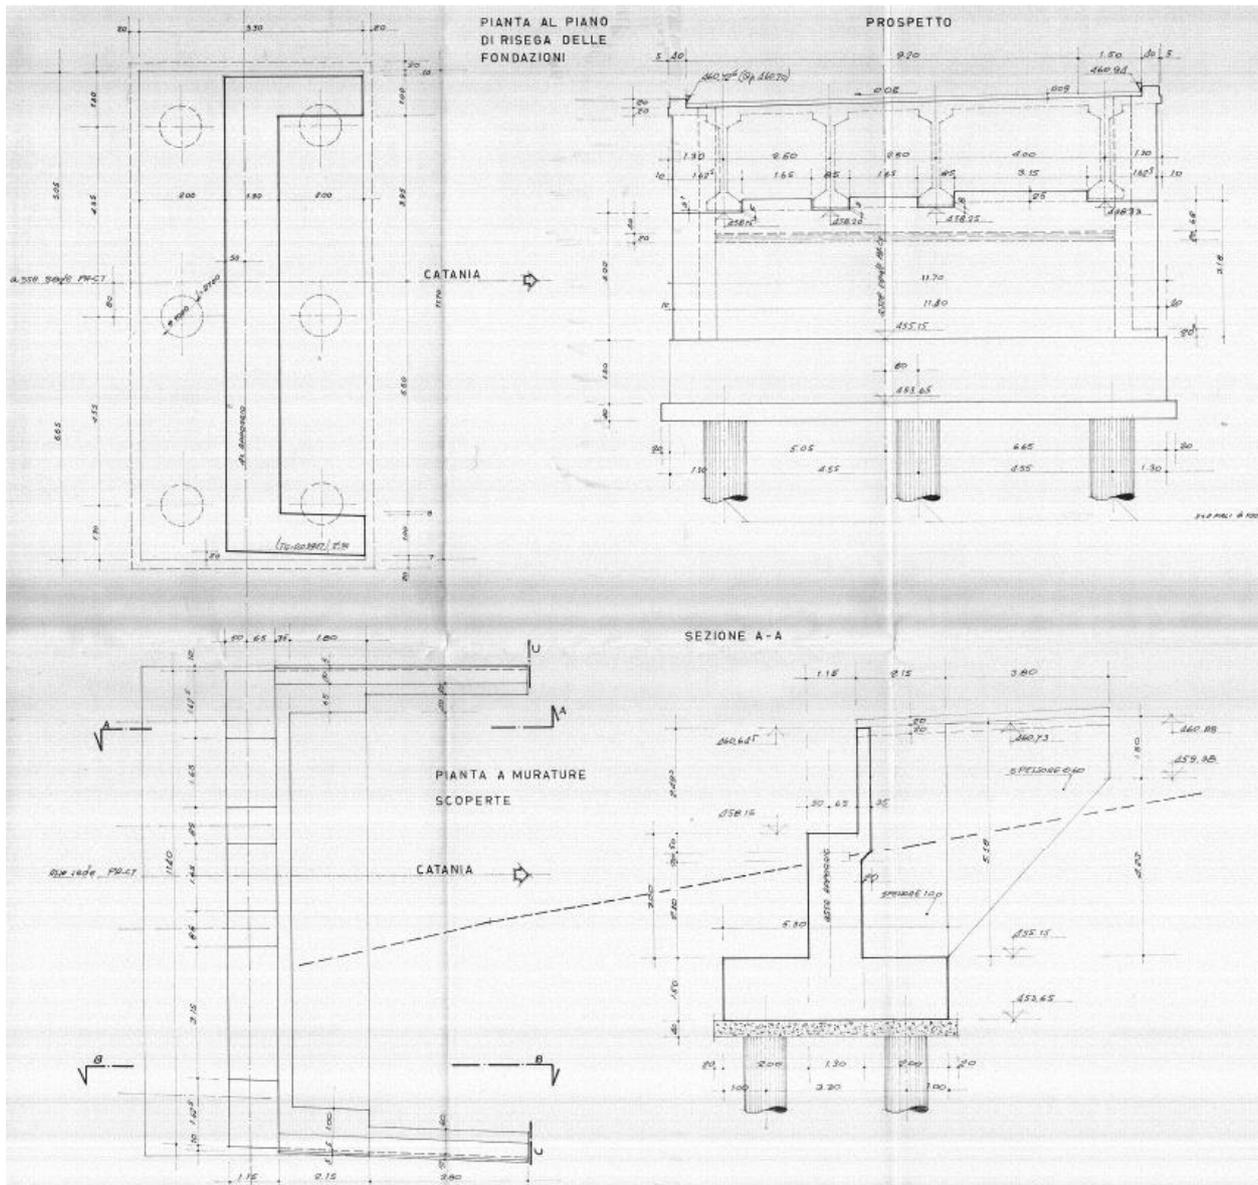
Anche le spalle lato Catania sono di tipo tradizionale, fondate su plinti con 6 pali per carreggiata.

Figura 2.19. Impalcato a 4 travi in CAP – Spalla lato Catania – Carpenteria

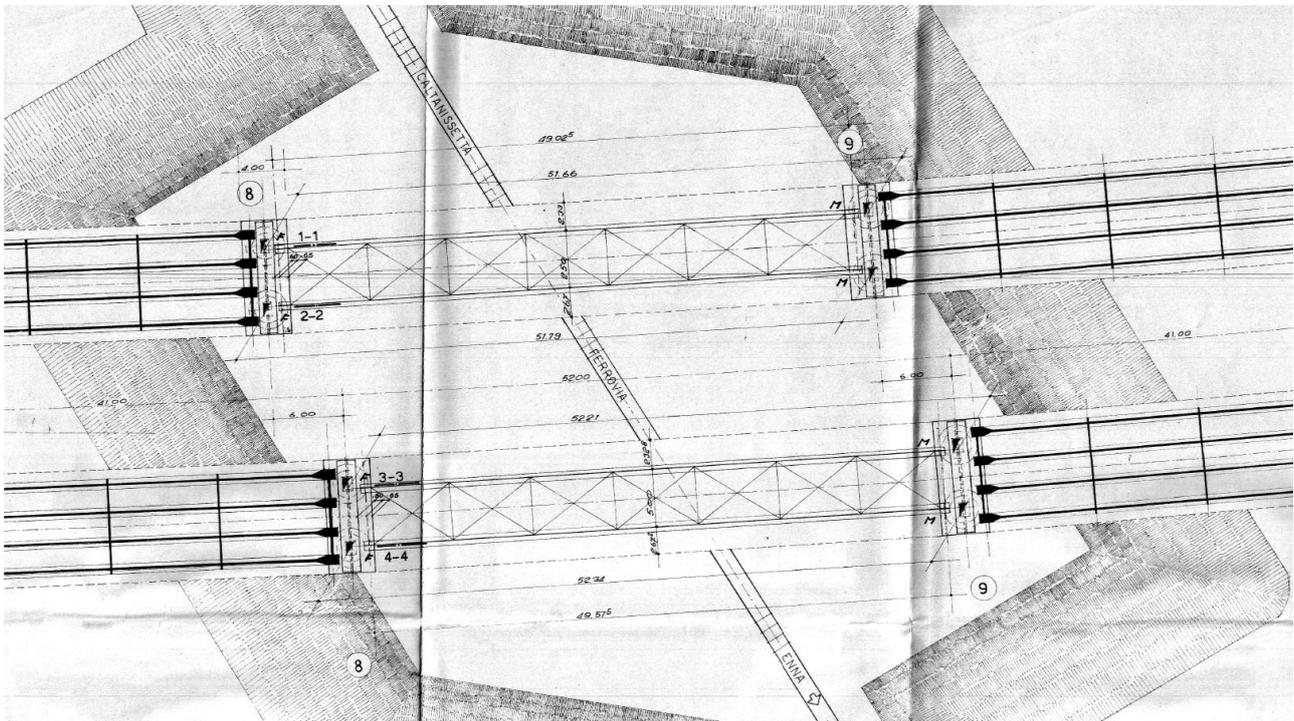
Figura 2.20. Campate di scavalco linea FS – Pianta ad opere finite

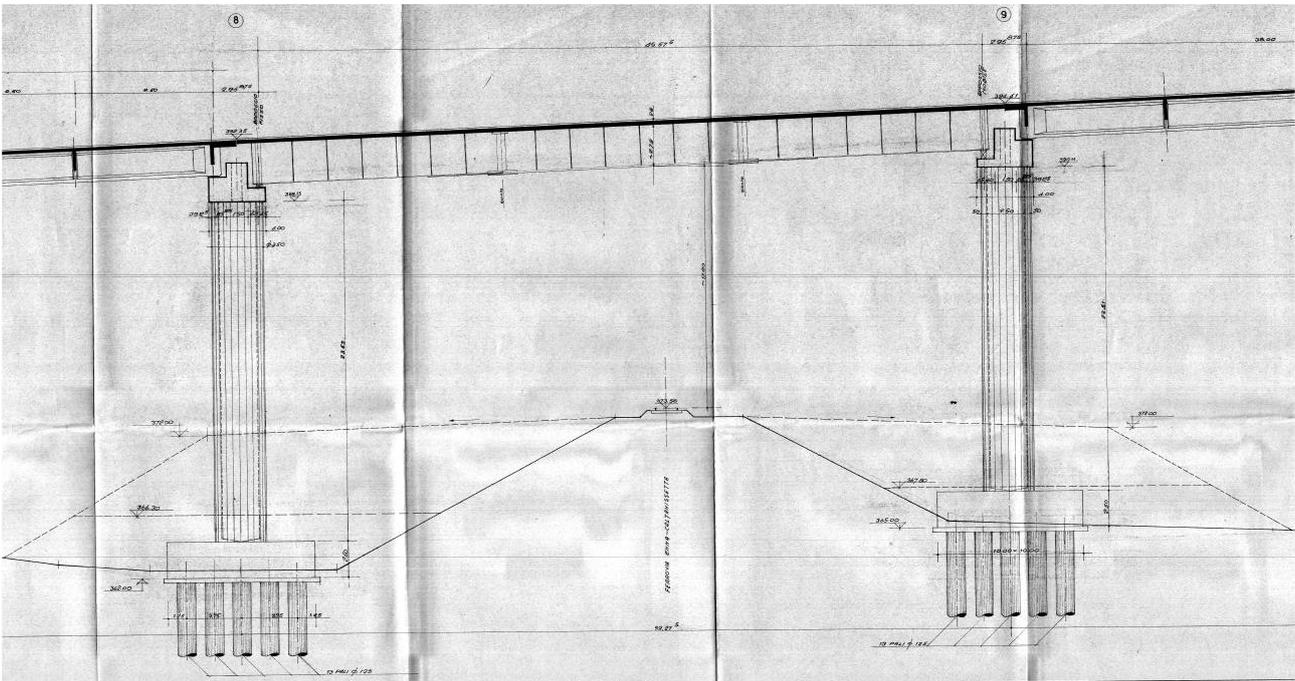
Figura 2.21. Campate di scavalco linea FS – Sezione longitudinale

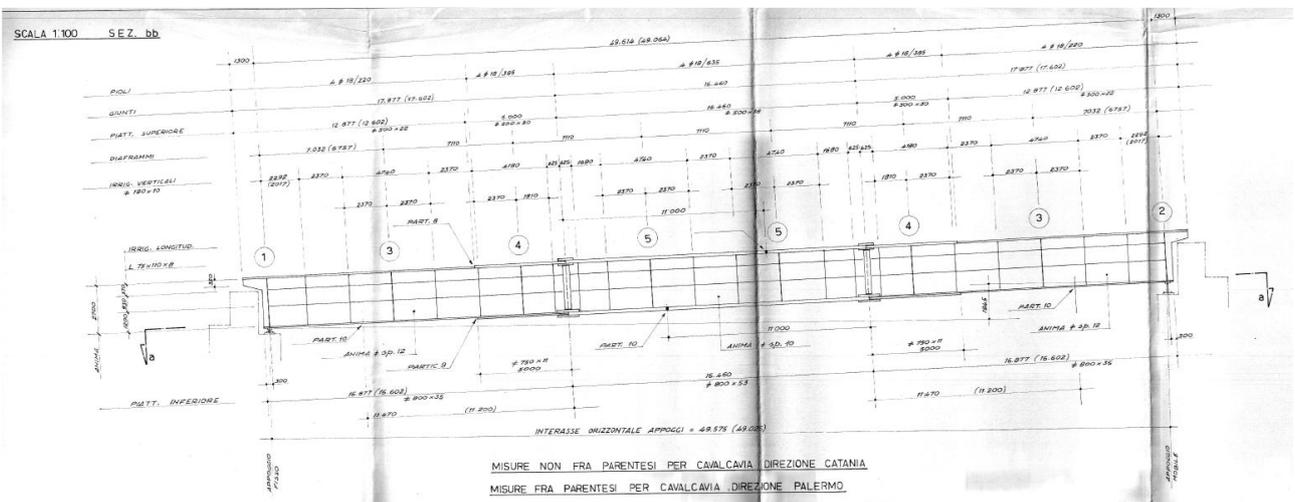
Figura 2.22. Impalcato campate di scavalco linea FS – Sezione longitudinale

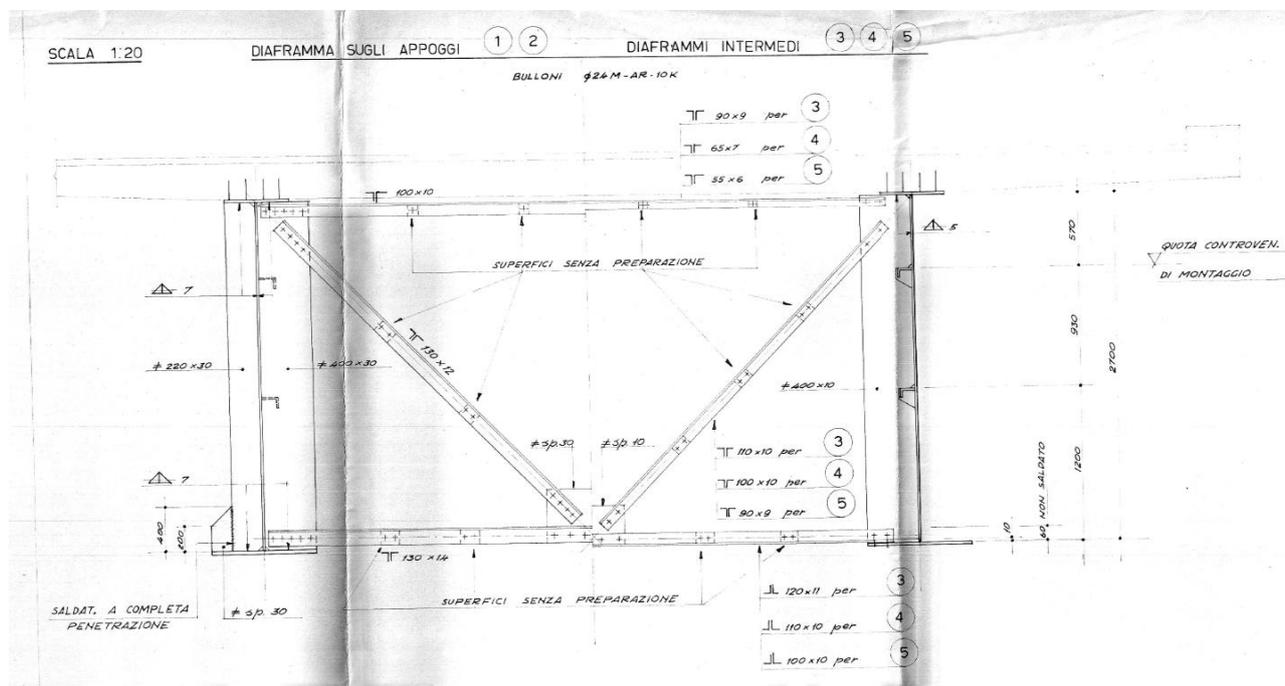
La soletta di completamento ha spessore di 28 cm tra le due travi, e variabile tra 28 e 20 cm in corrispondenza degli sbalzi.

Figura 2.23. Impalcato campate di scavalco linea FS – Sezione trasversale
