Lavori di ripristino strutturale mediante interventi sulle travi, solette, sostituzione degli appoggi e ripristino corticale dei pulvini e trasversi del viadotto Morello lungo la A19 "Palermo - Catania" 2° STRALCIO

PROGETTO ESECUTIVO

COD. UP7458

Relazione Tecnica Generale

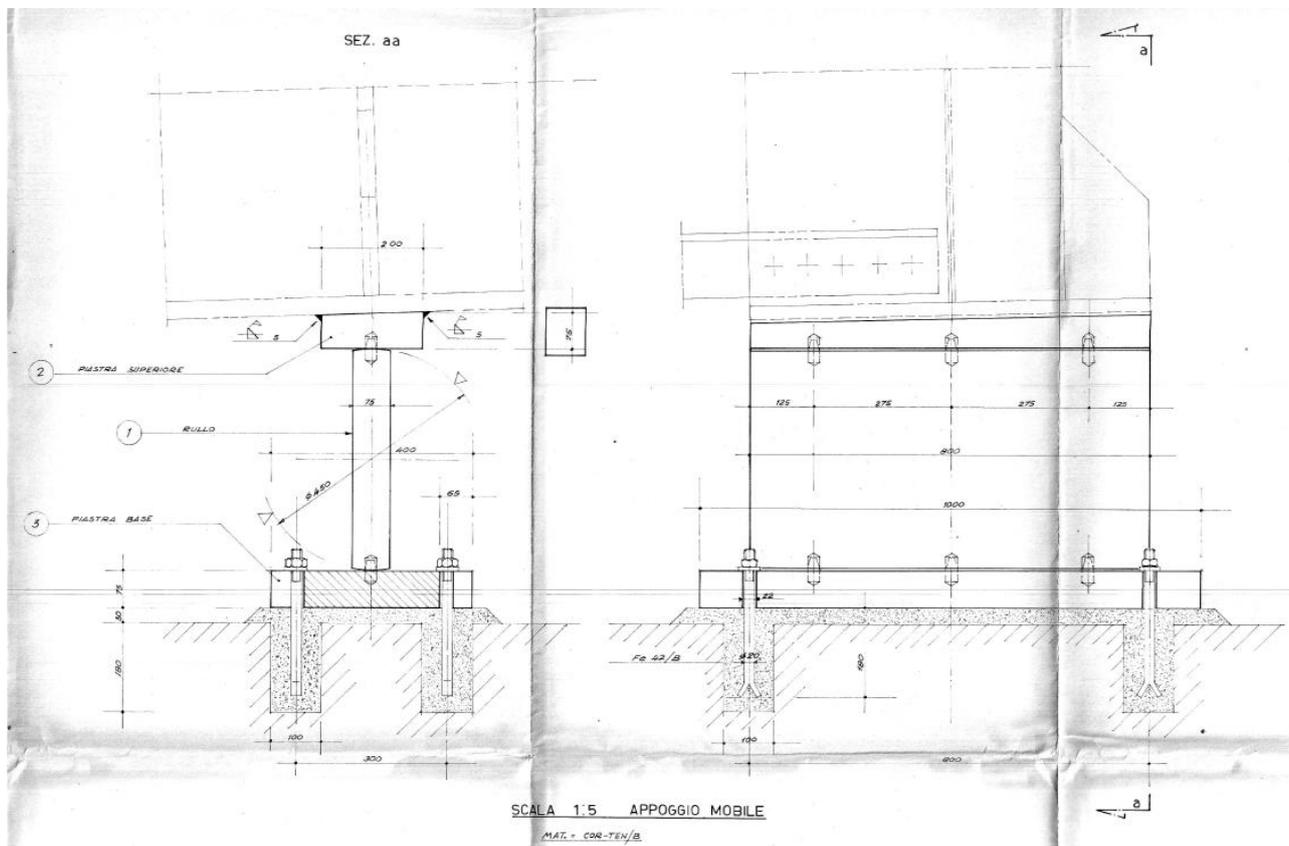
Gli apparecchi di appoggio delle campate in acciaio-clt sono in acciaio. Lo schema di vincolo è di tipo tradizionale e prevede per ciascuna campata 2 appoggi di tipo fisso e 2 appoggi di tipo mobile in direzione longitudinale e fisso in direzione trasversale.

Figura 2.24. Impalcato campate di scavalco linea FS – Appoggio mobile

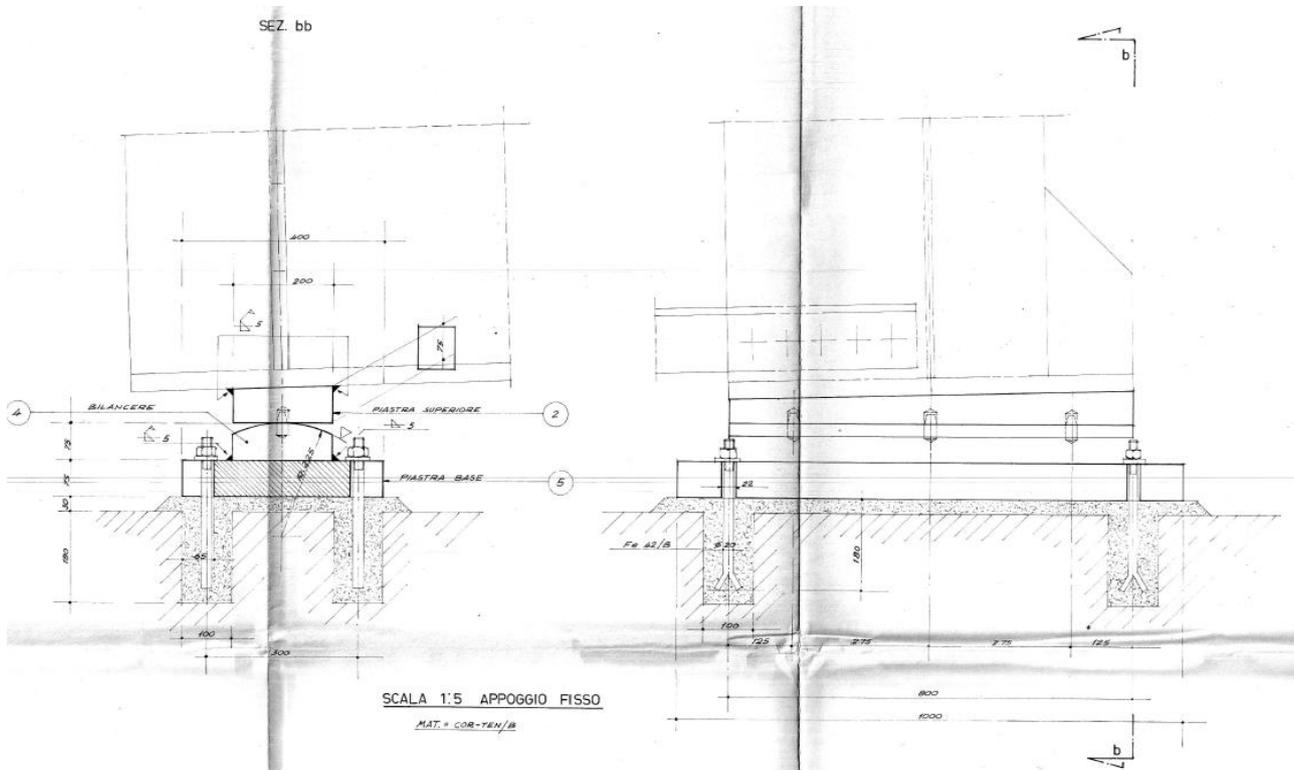
Figura 2.25. Impalcato campate di scavalco linea FS – Appoggio fisso

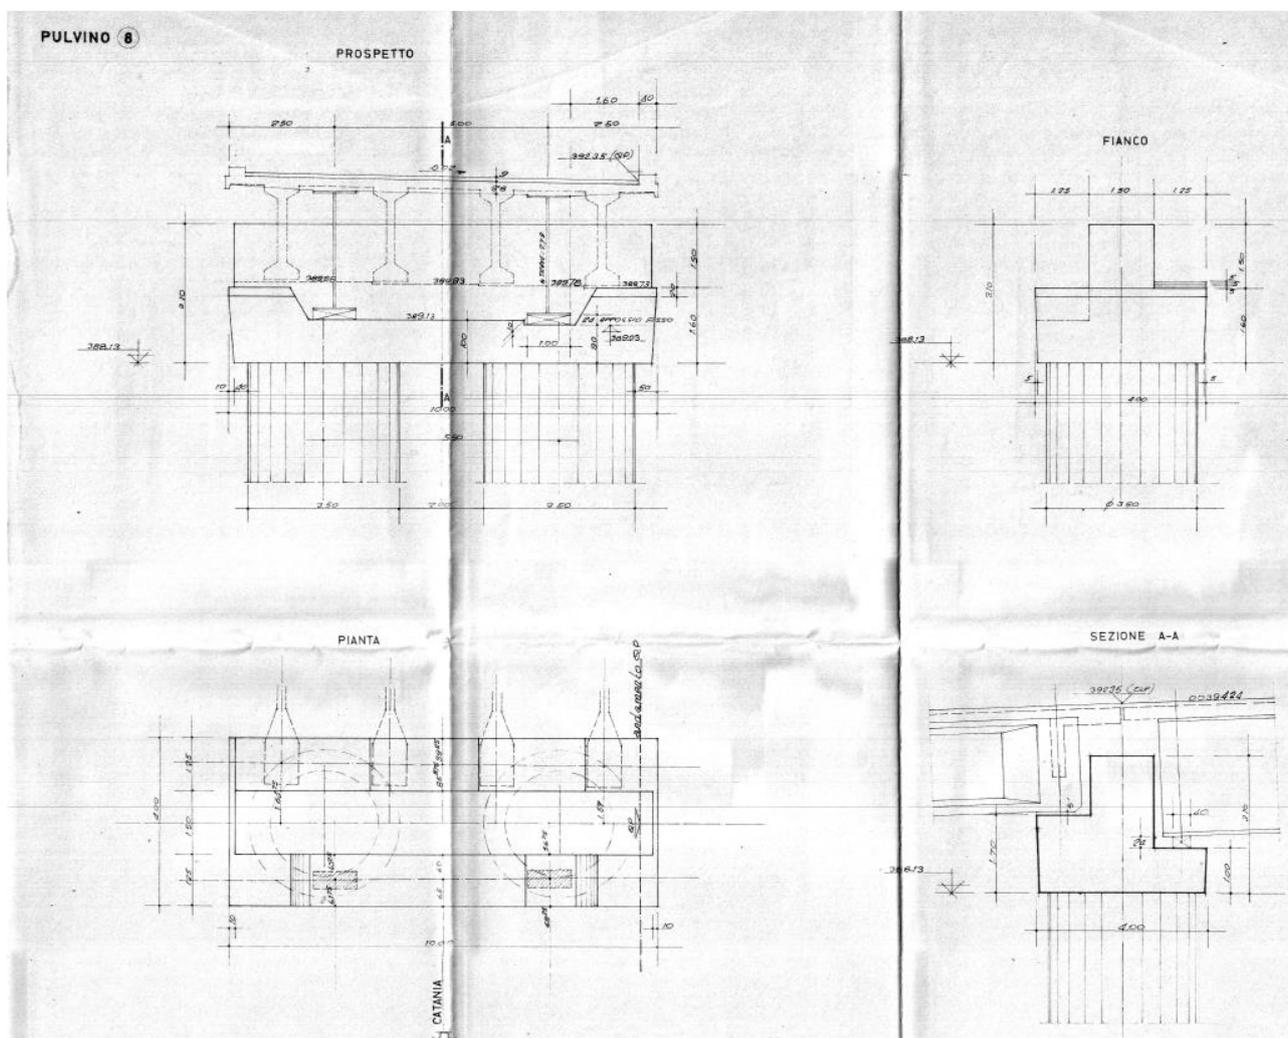
I fusti sono sormontati da **pulvini in c.a.** con sezione resistente a T rovescio, aventi ala inferiore di larghezza 4.00 m e anima di dimensioni 1.50 x 1.50 m. L'altezza dell'ala inferiore, che costituisce l'appoggio delle travi, è pari a 1.70-1.80 m lato campate in c.a.p., a 0.90-1.0 m lato campata di scavalco FS per la pila 83 e a 0.49-0.59 m lato campata di scavalco FS per la pila 84. Le differenze altezze delle mensole sono legate alle differenti altezze delle strutture di impalcato afferenti ed ai differenti ingombri degli apparecchi di appoggio adottati; particolarmente significativa è la differenza di altezza tra gli appoggi fissi ($h = 24$ cm) e mobili ($h = 62$ cm) della campata di scavalco ferroviario.

Figura 2.26. Impalcato a 4 travi in CAP – Pulvino sulla pila 83 (appoggio fisso)

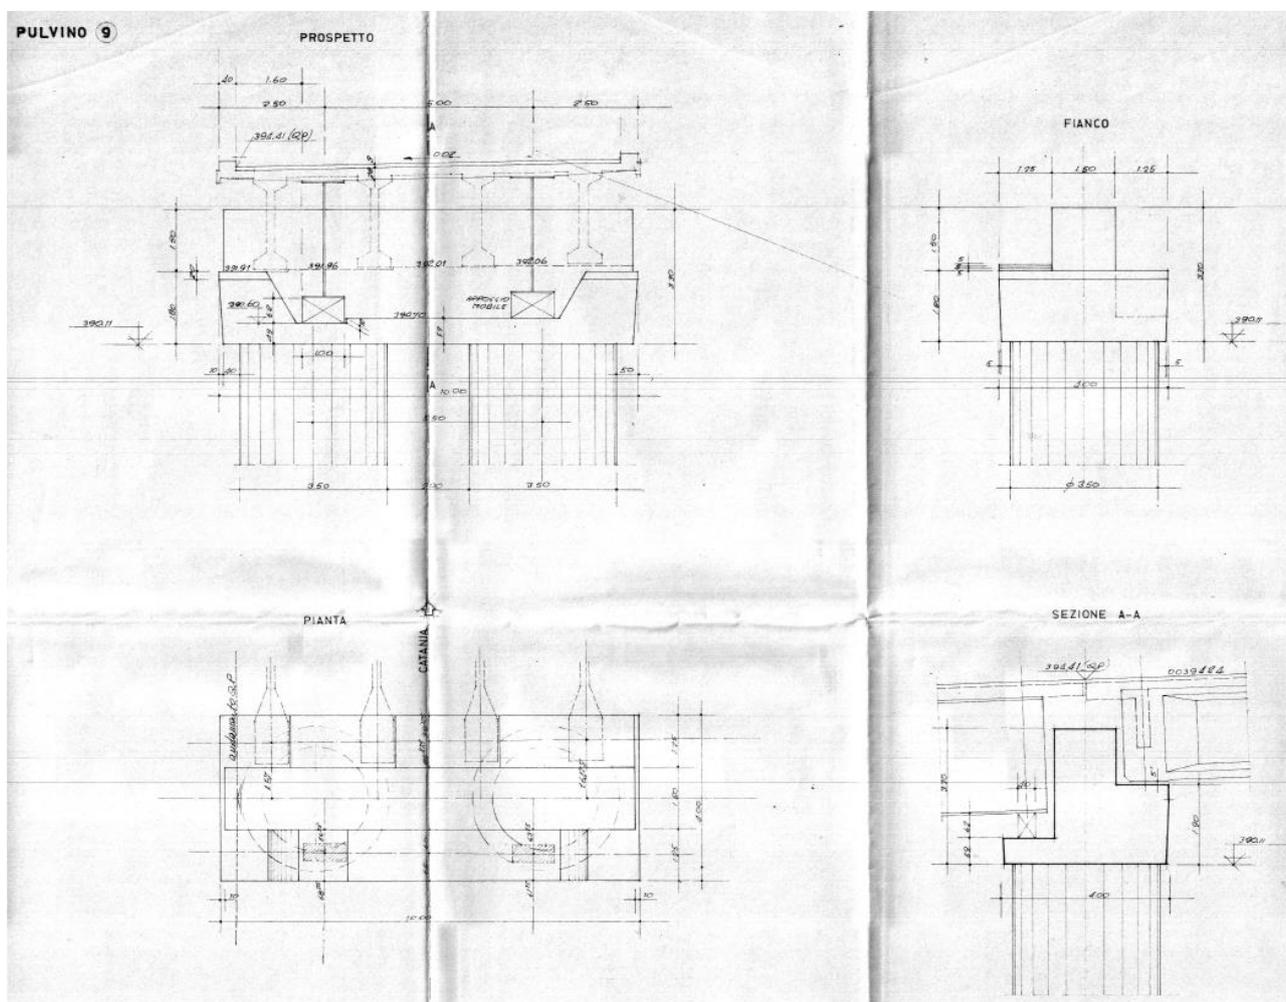
Figura 2.27. Impalcato a 4 travi in CAP – Pulvino sulla pila 84 (appoggio mobile)

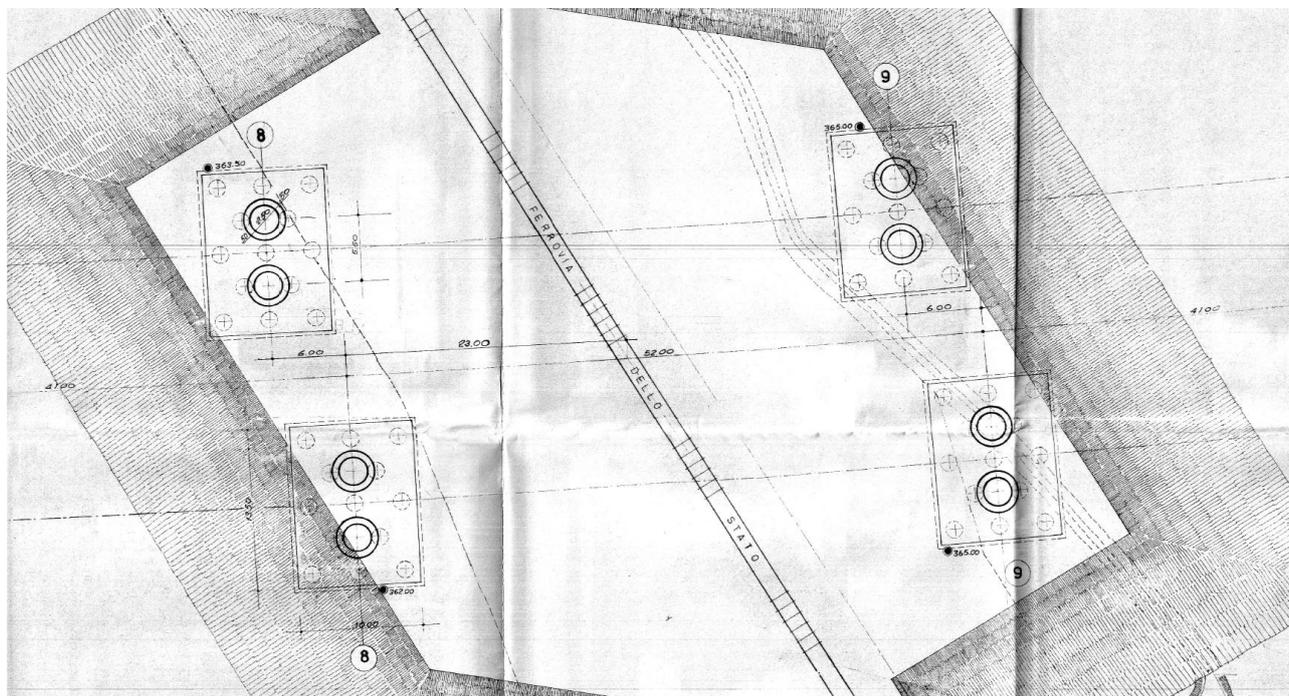
Le fondazioni, per come è stato possibile desumere dagli elaborati progettuali, sono costituite da plinti a 13 pali $\phi 1250$, di dimensioni in pianta 13.5 x 10.0 m e altezza 2.50 m.

Figura 2.28. Campata di scavalco – Pianta fondazioni

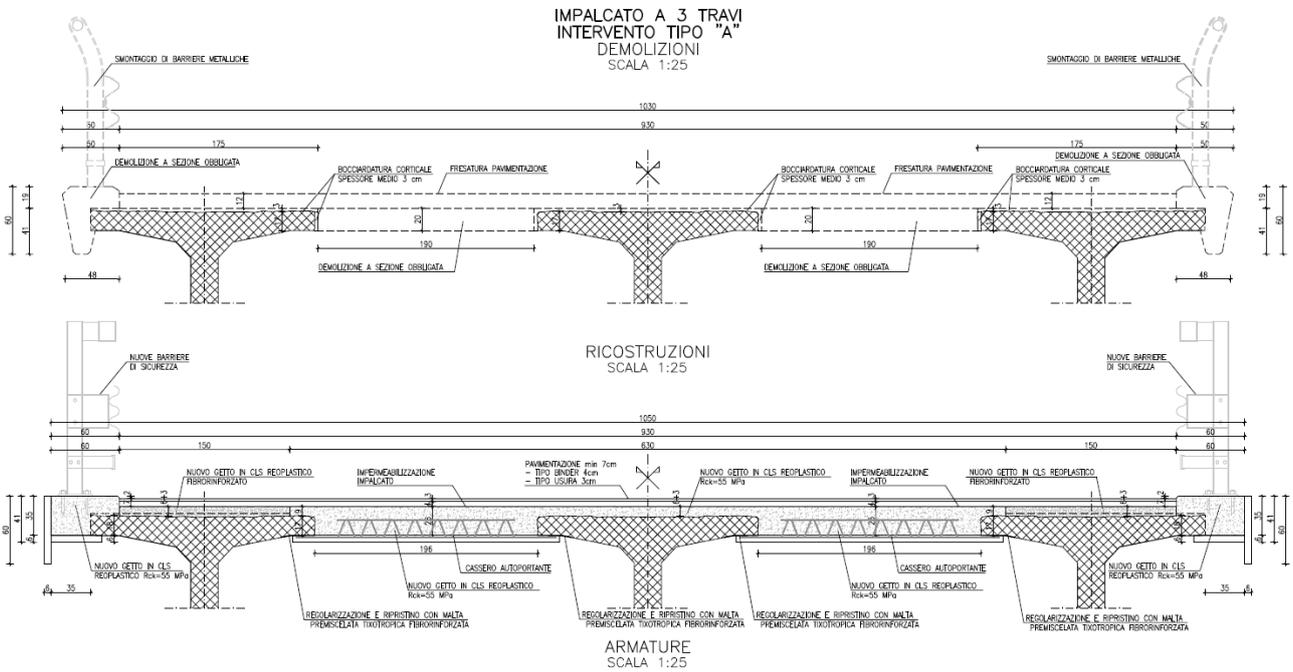
Figura 3.1. Interventi sulle solette – Intervento tipo "A"

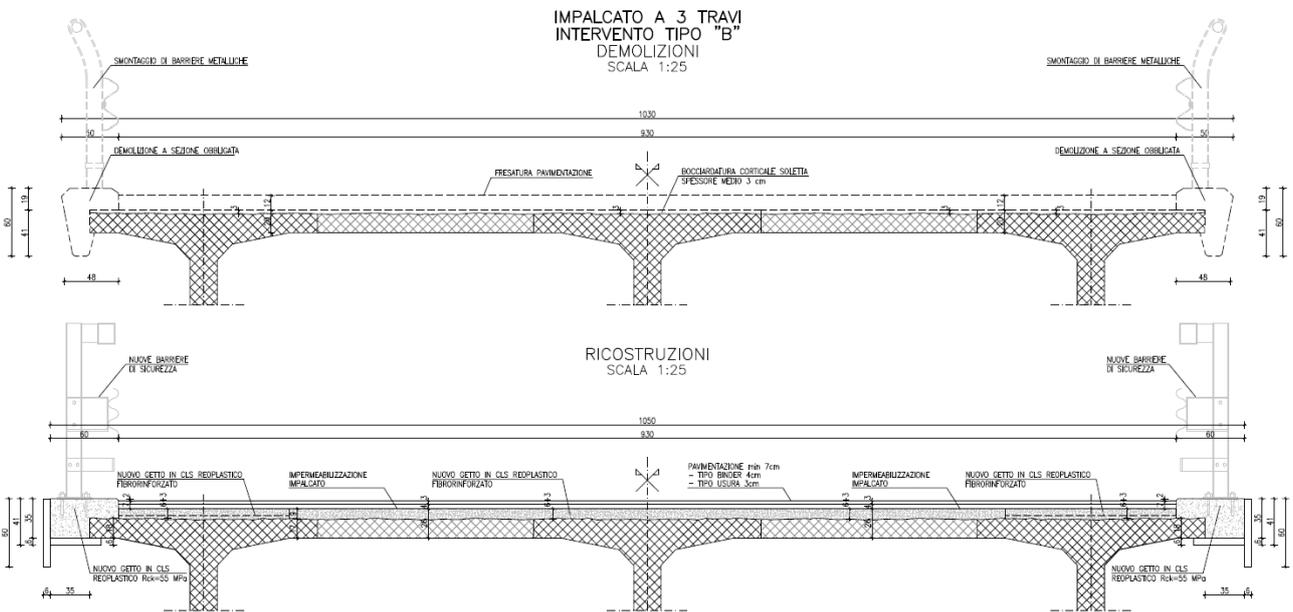
Figura 3.2. Interventi sulle solette – Intervento tipo "B"

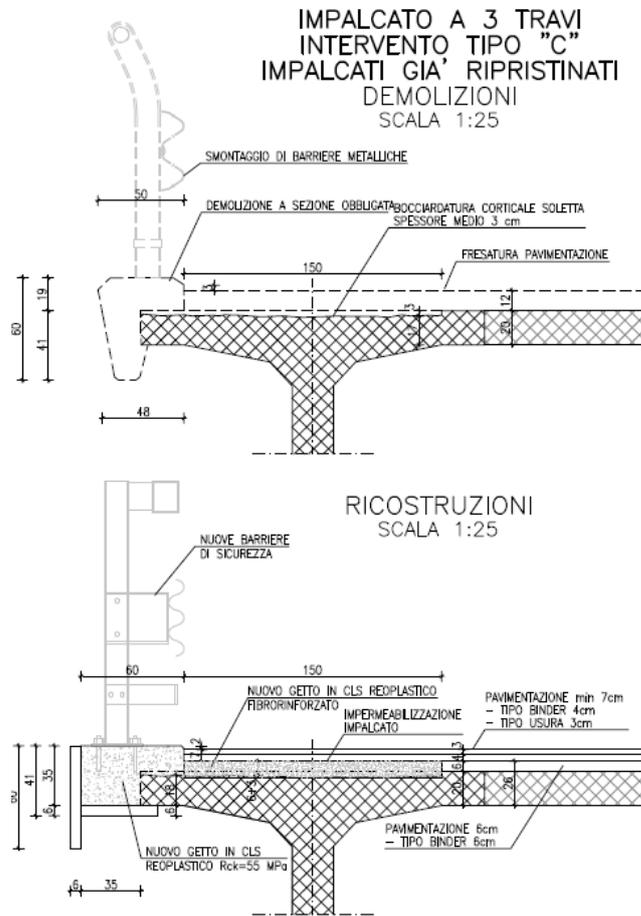
Figura 3.3. Interventi sulle solette – Intervento tipo "C"

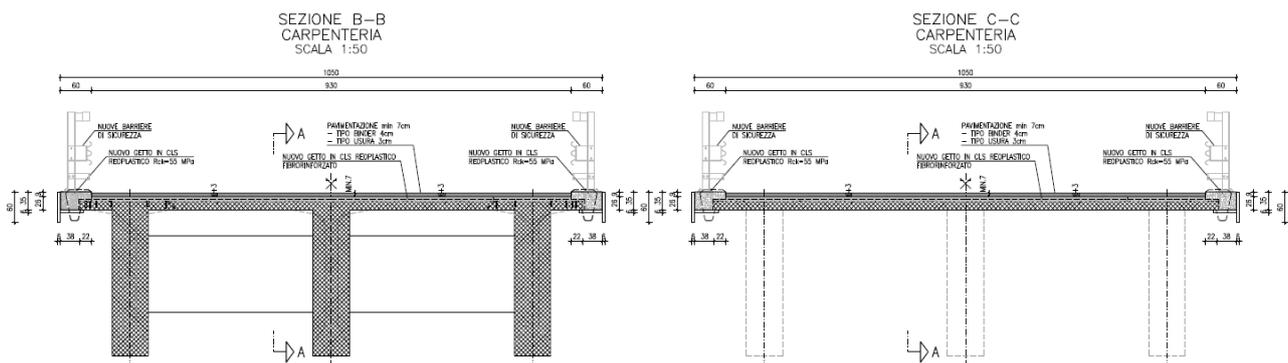
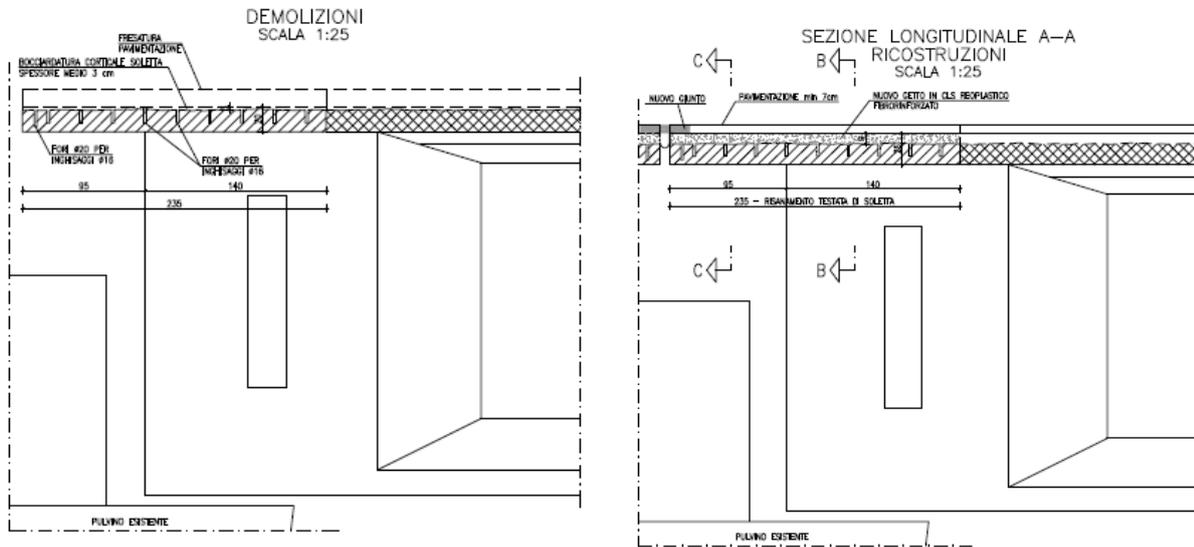
Figura 3.4. Interventi di ripristino delle testate

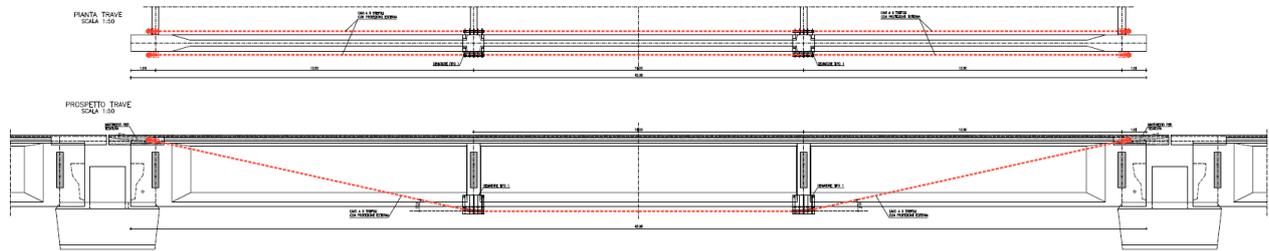
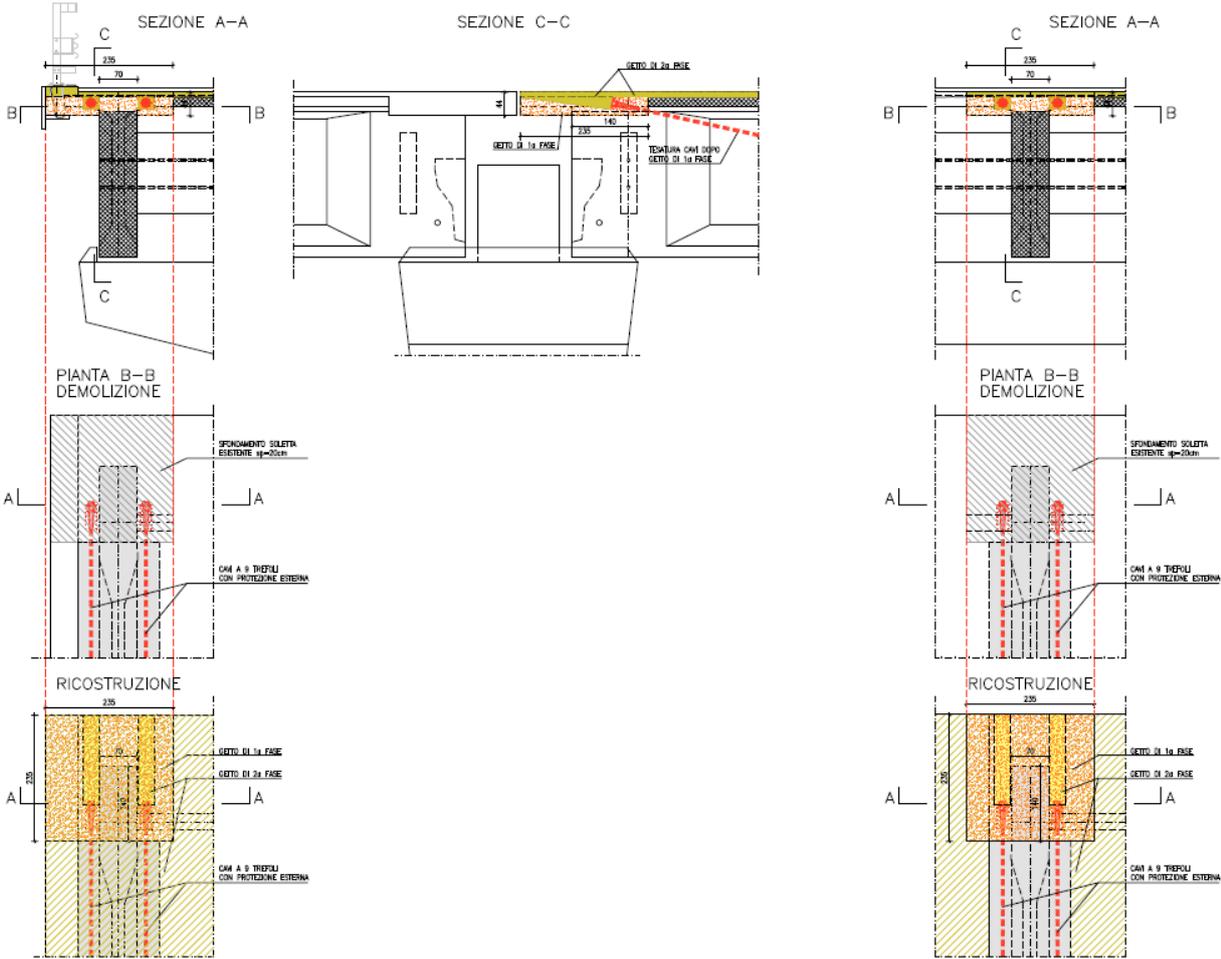
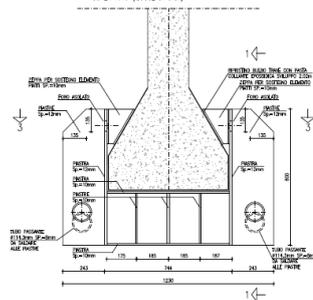
DEMOLIZIONI E RICOSTRUZIONI TRAVI ESTERNE
SCALA 1:50

DEMOLIZIONI E RICOSTRUZIONI TRAVI INTERNE
SCALA 1:50

DEVIATORE TIPO 1

SEZIONE 2-2
SCALA 1:10 (QUOTE IN MM)

PIANTA 3-3
SCALA 1:10 (QUOTE IN MM)

Figura 3.5. Interventi di consolidamento delle travi con 1+1 cavi di precompressione

- *interventi di adeguamento*, ai sensi del §8.4.1 del DM2008, delle **travi maggiormente danneggiate e aventi difetti e/o rotture a livello dei trefoli**, attraverso il **rinforzo con cavi da precompressione esterni (1+1 e 2+2)**, finalizzati alla verifica di tutte le combinazioni di progetto, con il grado di sicurezza richiesto dalle stesse norme, e contemporaneo soddisfacimento delle verifiche di fessurazione;

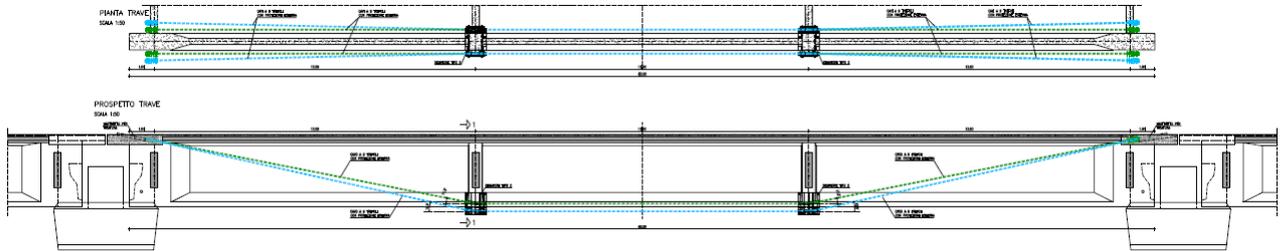
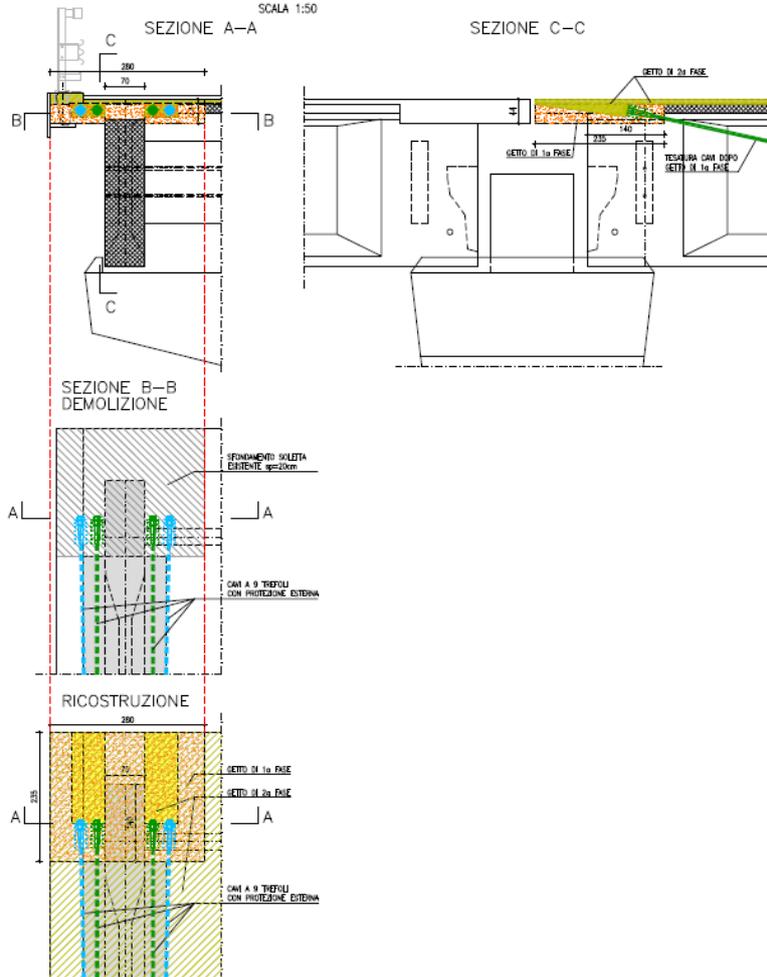
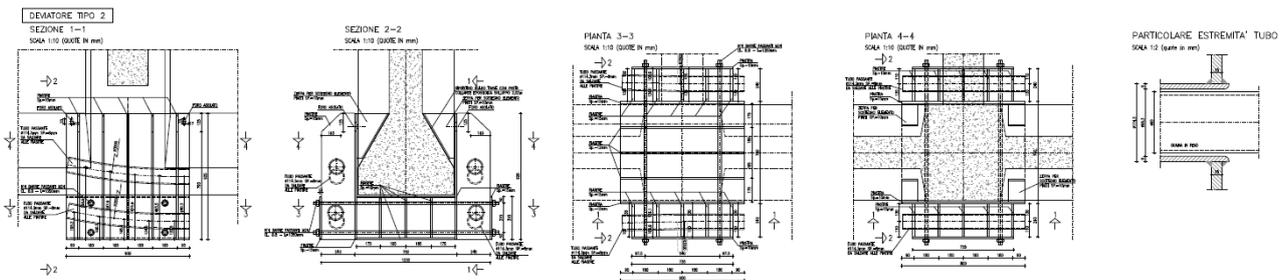
DEMOLIZIONI E RICOSTRUZIONI

Figura 3.6. Interventi di consolidamento delle travi con 2+2 cavi di precompressione

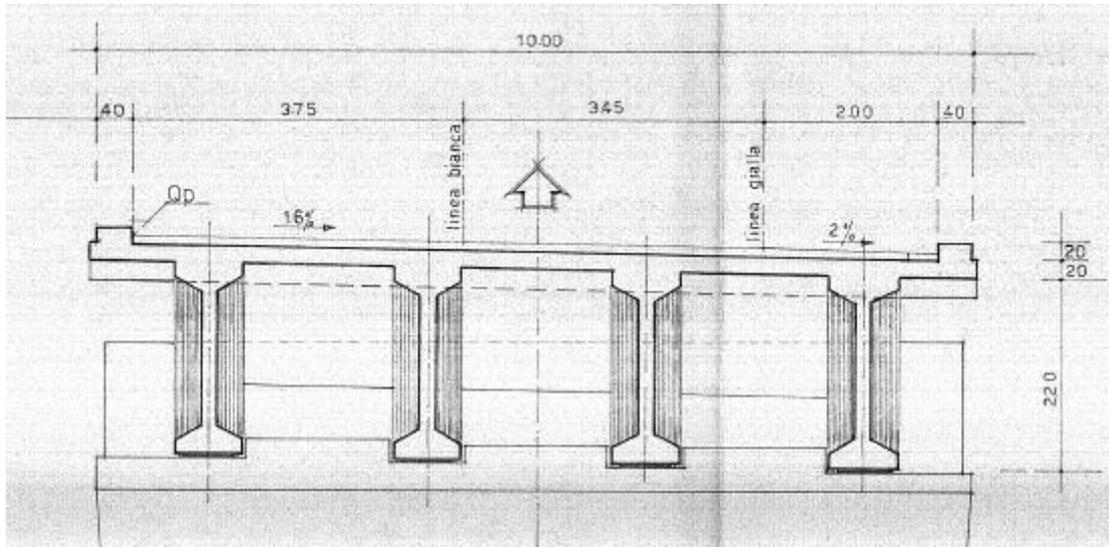
Figura 6.1. Impalcato a 4 travi in CAP – Sezione trasversale in rettilo

Le pendenze trasversali sono state ricostruite a partire dal rilievo². Si riscontra una pendenza in rettilo e sulla prima curva (R 4000) pari a circa l'1,5%, coerente con la pratica del tempo e il disegno sopra riportato relativo al tratto di impalcato a 4 travi in c.a.p. La curva 2 ha invece una pendenza trasversale di circa 3,25%.

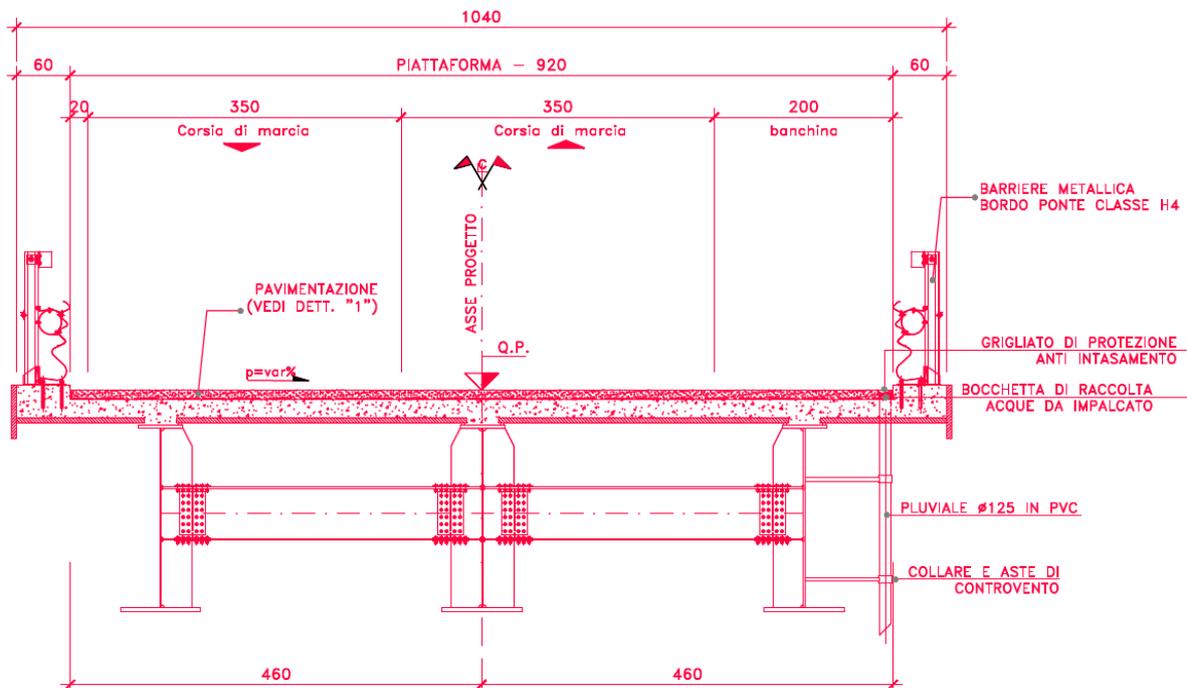
Si è inoltre seguito l'approccio già seguito per la manutenzione straordinaria della carreggiata opposta PA-CT; pertanto la piattaforma viene organizzata secondo il seguente schema:

Figura 6.2. Sezione tipo stradale

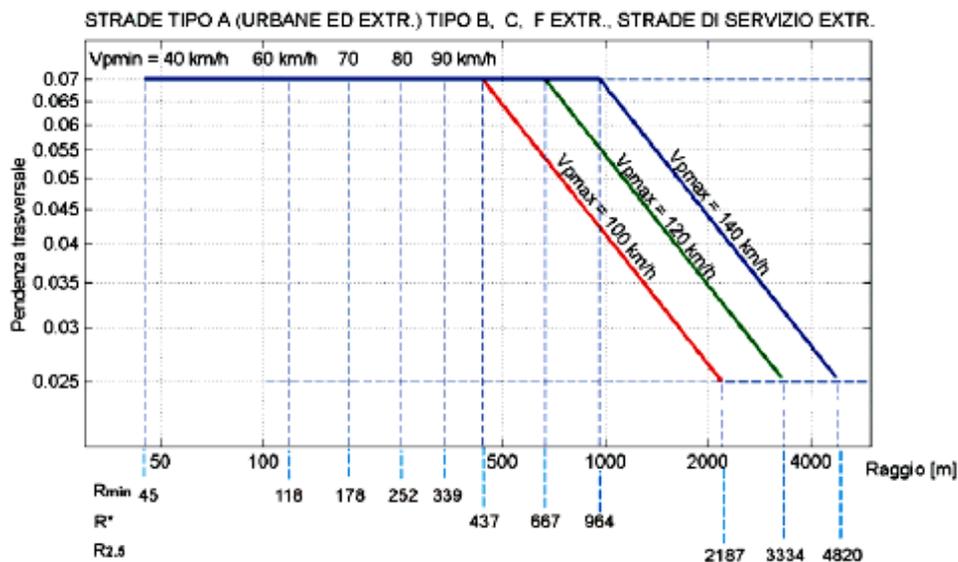
Figura 3. D.M. 05.11.2001 - Abaco per il calcolo delle pendenze trasversali.

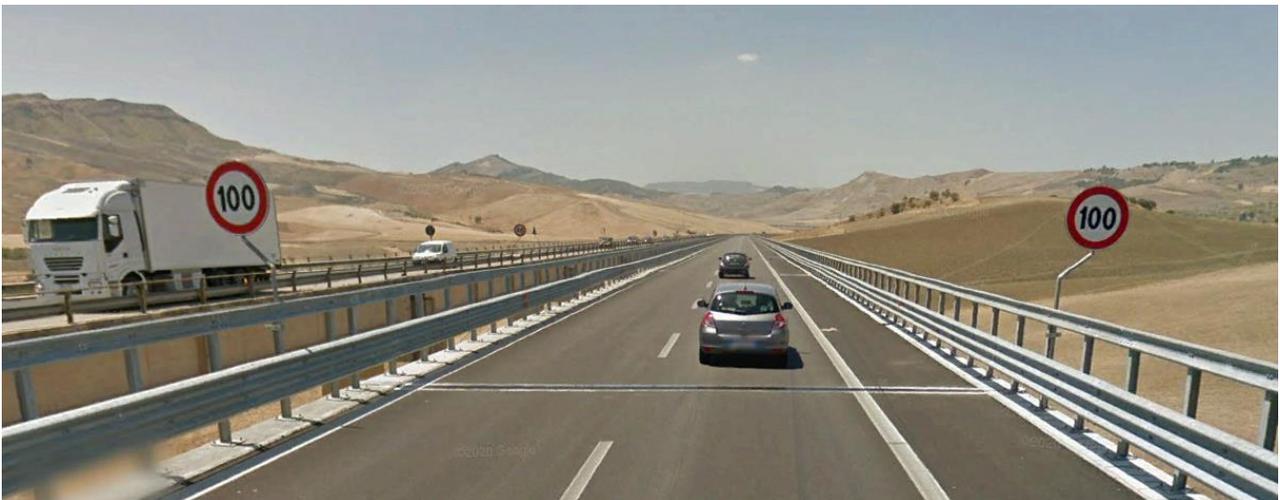
Tale valore è in effetti superiore a quello attualmente imposto sulla carreggiata attuale (limite 80 km/h), ed anche a quello che è stato adottato sulla carreggiata opposta PA-CT recentemente risanata (limite 100 km/h – vedi figura sottostante).

Considerato che un limite di 100 km/h equivale ad una $V_p=110$ km/h, l'adozione nel diagramma di una velocità di progetto pari a $V_p = 120$ km/h a fini delle verifiche di visibilità è certamente a favore di sicurezza.

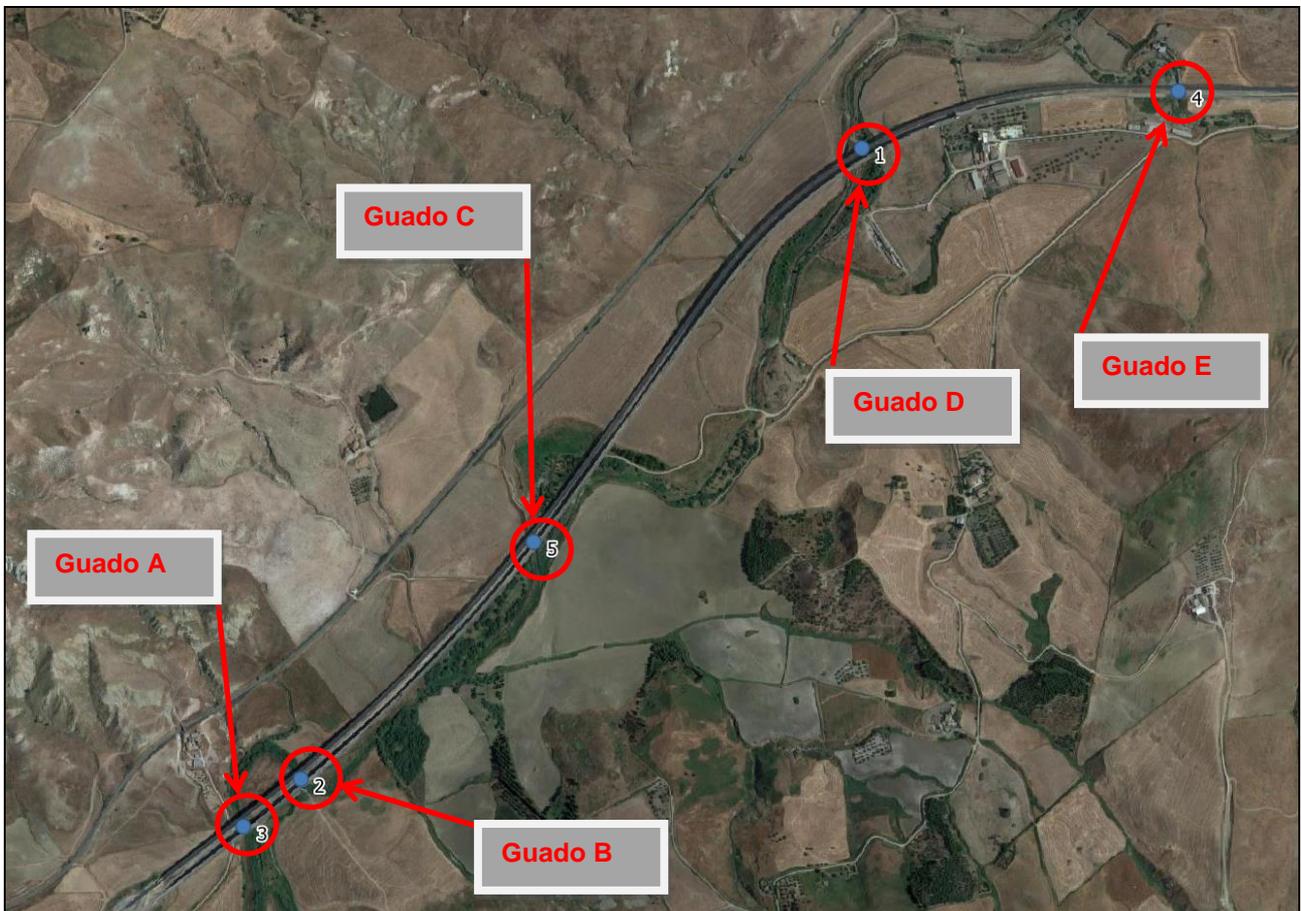
La figura seguente illustra l'ubicazione dei guadi provvisori previsti:

Figura 4.1 – Ubicazione dei guadi provvisori

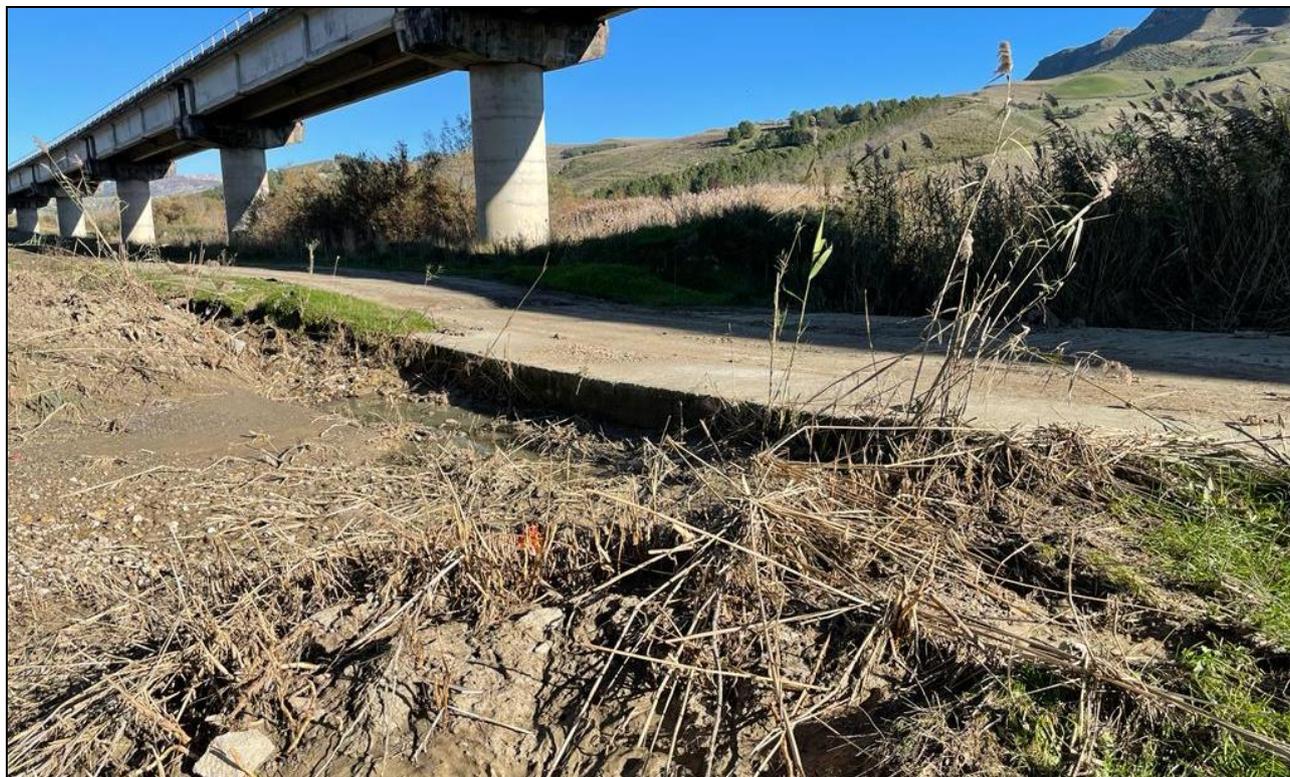
L'analisi idraulica del suddetto studio ha mostrato come le criticità del tratto siano riconducibili agli attraversamenti presenti sulla strada che collega la SR 4 con la Masseria Spedalotto che, è stata classificata come appartenente alla classe di danno D4.

Figura 4.1 – Attraversamento critico Fiume Morello

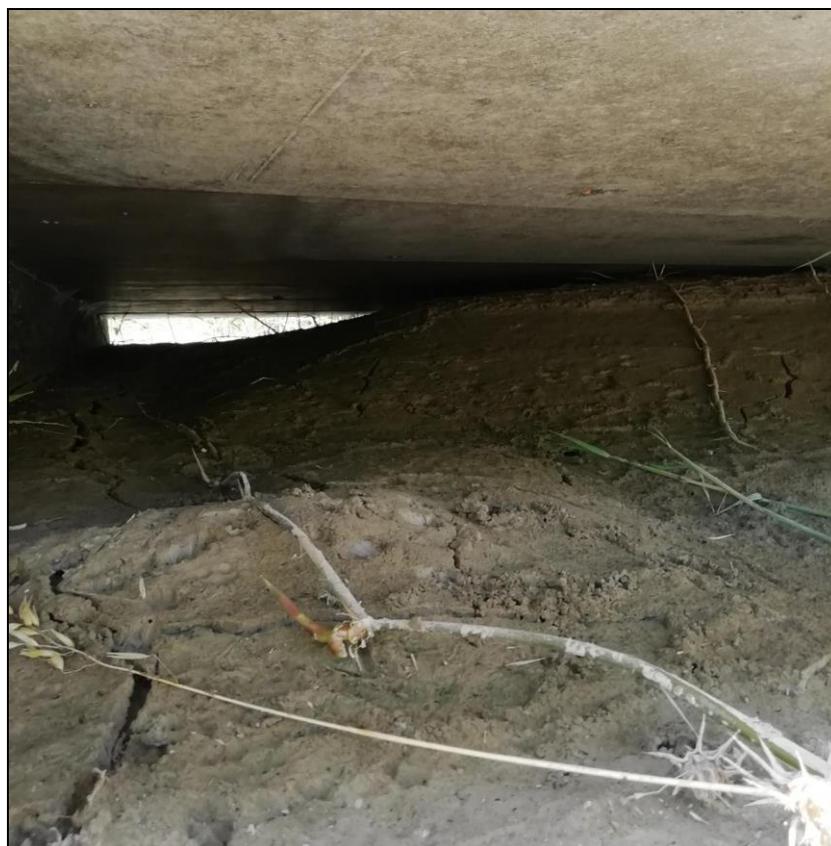
Immagine 4.2 – Attraversamento critico Fiume Morello (interno scatolare)

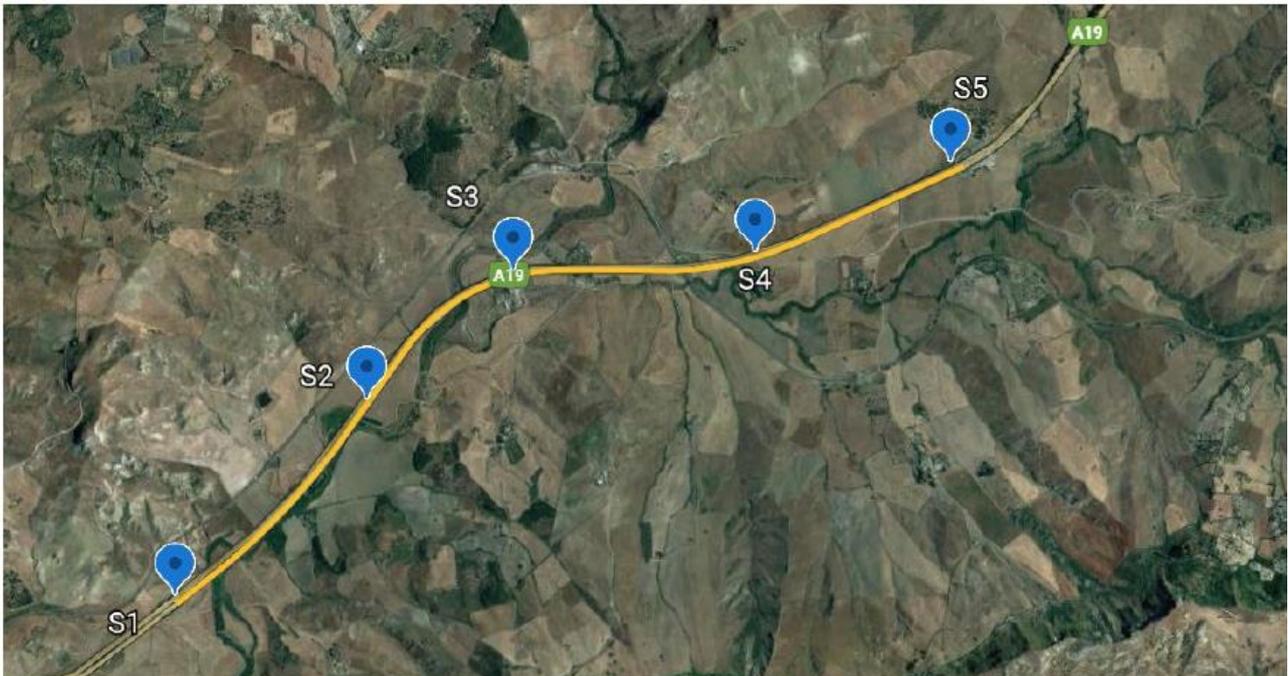
Per quanto attiene alla successione dei terreni interessati dalle opere di fondazione delle pile autostradali del Viadotto Morello, che da quanto appurato, appaiono fondate su pali di grosso diametro di profondità superiore ai 30 m dal p.c., questi sono stati investigati con cinque sondaggi a carotaggio continuo della profondità di 40 m, durante i quali sono stati prelevati campioni indisturbati che sono stati posti ad analisi e test di laboratorio e da prove dinamiche in sito.

Figura 9.1. Ubicazione sondaggi a carotaggio continuo

Nello specifico, dall'analisi delle singole colonne stratigrafiche è possibile affermare come, a meno dello spessore del deposito alluvionale variabile rilevato nei sondaggi meccanici S.M.1, 2, 3 e 4, è sempre presente un substrato costituito da argilla limosa grigia, con livelli limo-sabbiosi e sabbie limose, consistente. Tale substrato è intercettato anche nel S.M.5 ed a quote più superficiali dei precedenti in considerazione che lo stesso sondaggio non risulta essere stato eseguito nella spianata alluvionale, ove sono rilevabili le alluvioni antiche e recenti, ma in prossimità della spalla del Viadotto Morello in direzione Catania, che risulta essere posta a quote topografiche superiori.

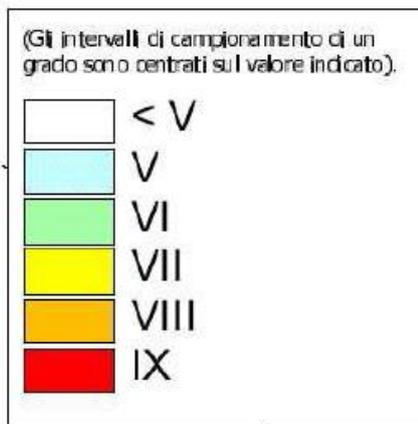
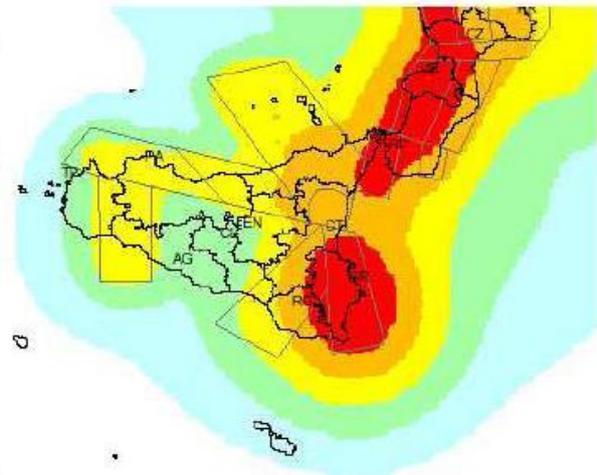
Figura 9.2. Carta di pericolosità sismica 1999 – Valori intensità MCS con probabilità di superamento del 10% in 50 anni (periodo di ritorno di 475 anni)

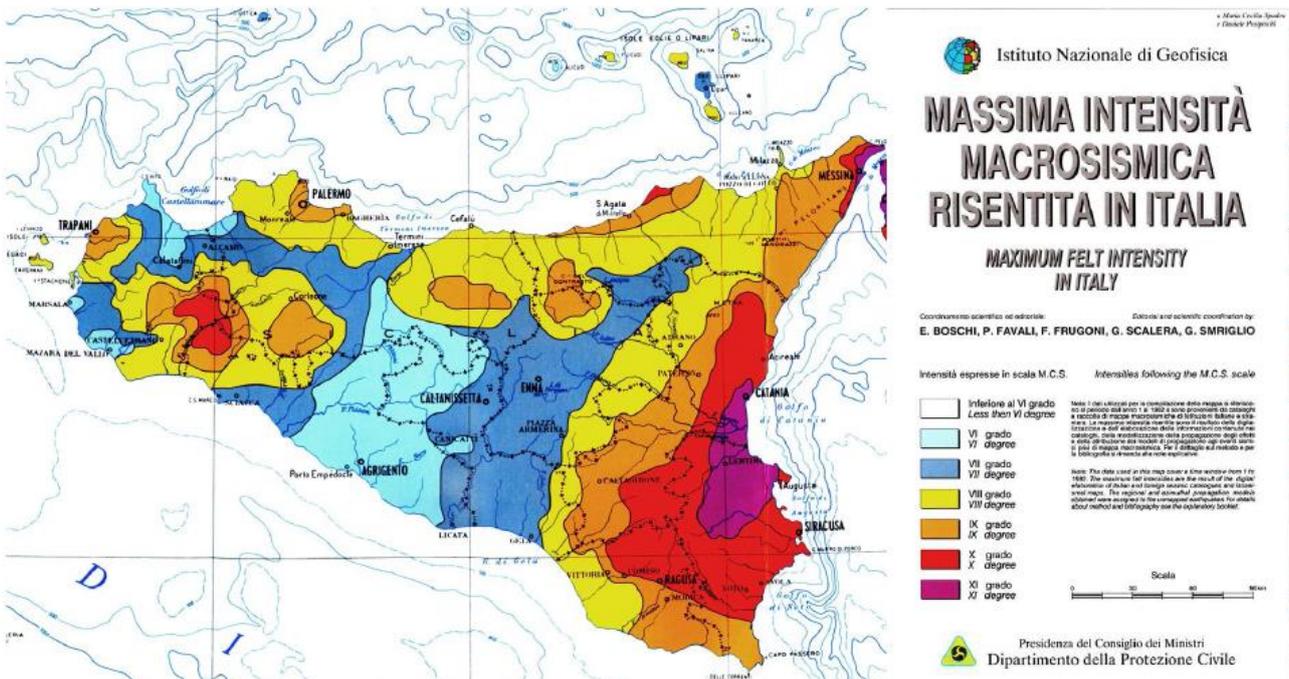
Dalla carta di massima intensità macrosismica dell'istituto Nazionale di Geofisica si evince come il territorio in esame sia interessato da valori di intensità espresse in scala di M.C.S. mai superiori al VII grado:

Figura 9.3. Carta di massima intensità macrosismica Istituto Nazionale di Geofisica

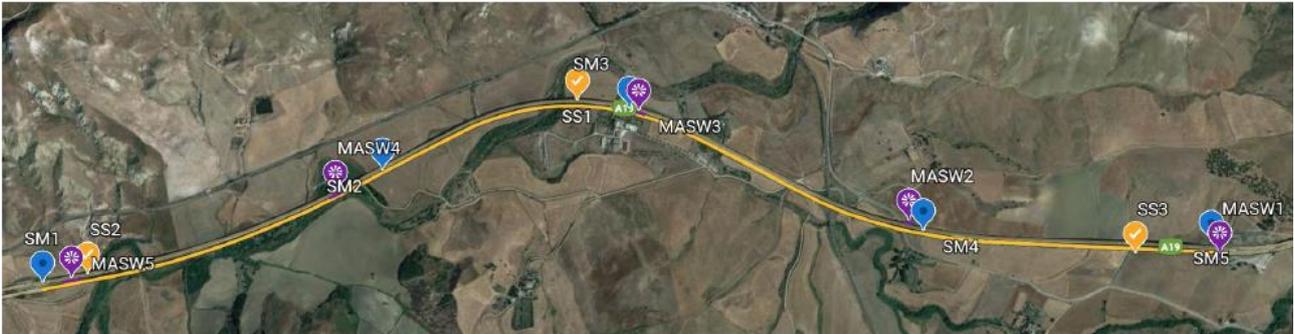
Relativamente alla definizione della **Categoria di Sottosuolo** ai sensi del capitolo 3 delle NTC2018, sono state eseguite 5 prove MASW e 3 indagini tromometriche; la figura seguente illustra l'ubicazione delle indagini geofisiche e dei sondaggi a carotaggio continuo:

Figura 9.4. Carta di massima intensità macrosismica Istituto Nazionale di Geofisica (SM=Sondaggio a carotaggio continuo, SS = Indagine tromometrica, MASW = Indagine Multichannel analysis of surface waves)

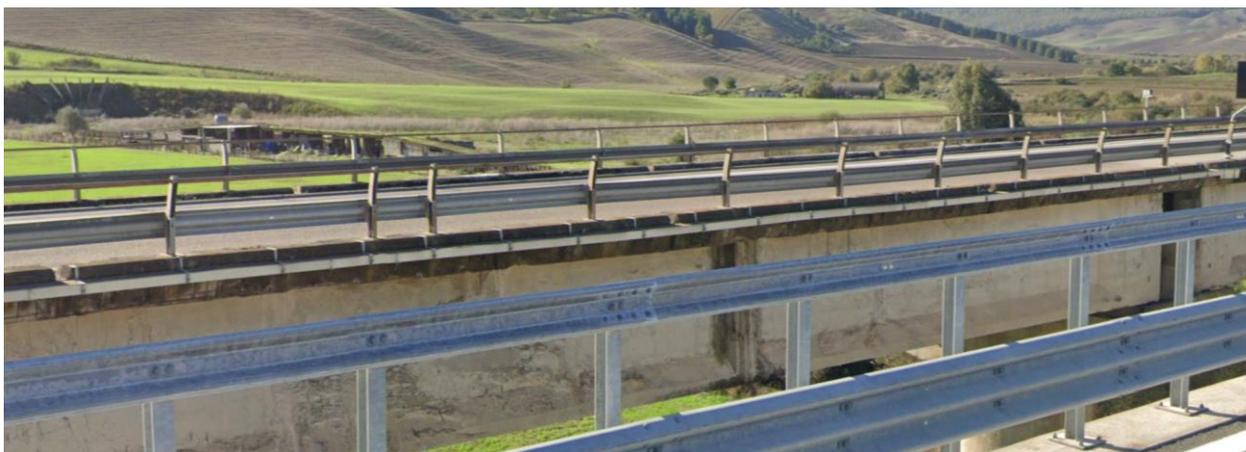
Figura 11.1. Canaletta in VTR ancorata al cordolo lato interno per l'intero sviluppo del viadotto (vista dalla carreggiata CT-PA)
