Lavori di ripristino strutturale mediante interventi sulle travi, solette, sostituzione degli appoggi e ripristino corticale dei pulvini e trasversi del viadotto Morello lungo la A19 "Palermo - Catania" 2° STRALCIO

PROGETTO ESECUTIVO

COD. UP7458

Relazione Tecnica Generale

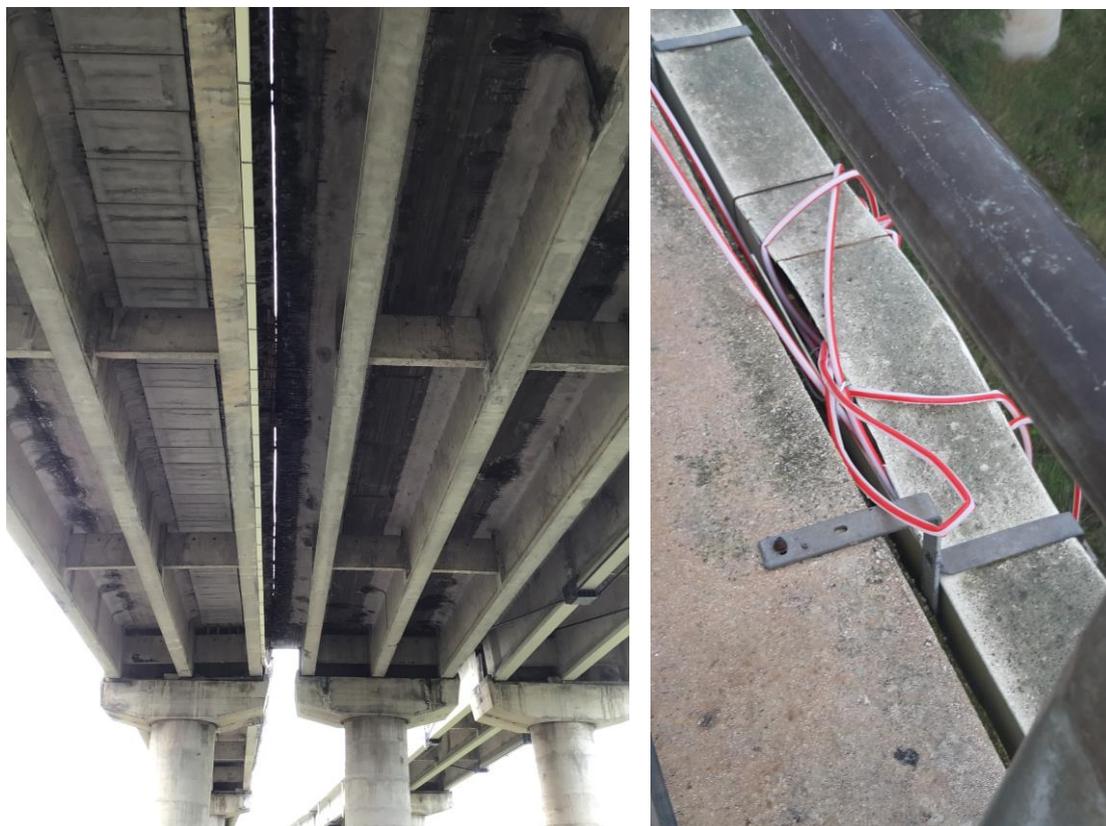
Figura 11.2. Canaletta in VTR ancorata alla trave di bordo in corrispondenza del by-pass e dettaglio della canaletta e delle staffe di ancoraggio al cordolo

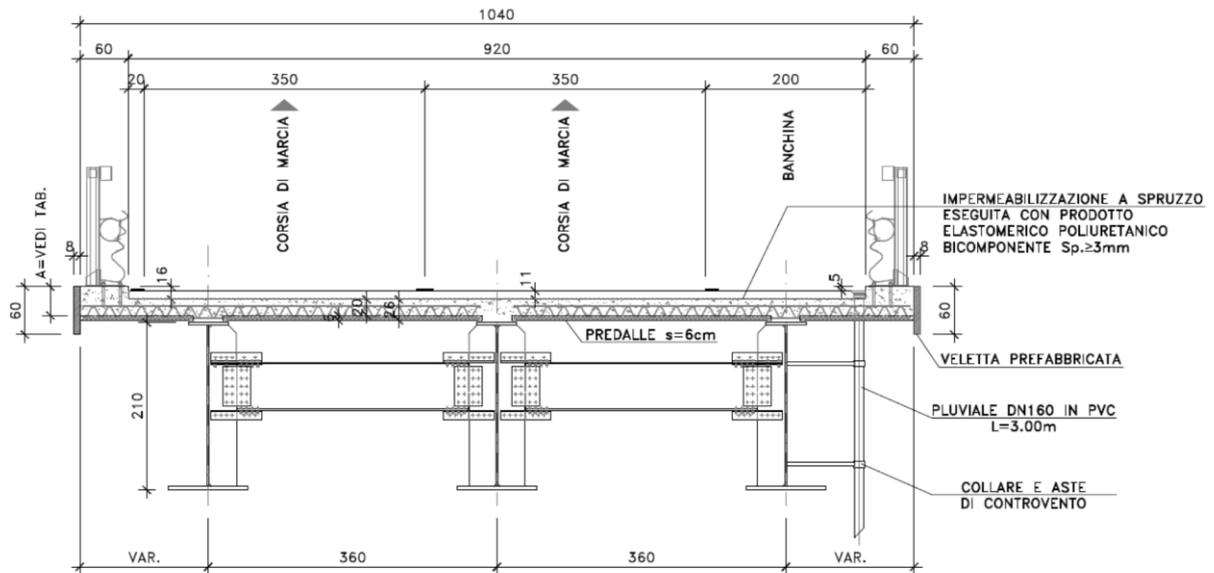
Nella figura seguente è illustrata una sezione trasversale rappresentativa dei nuovi impalcati:

Figura 11.3. Sezione trasversale nuovo impalcato a 3 travi – Sezione corrente

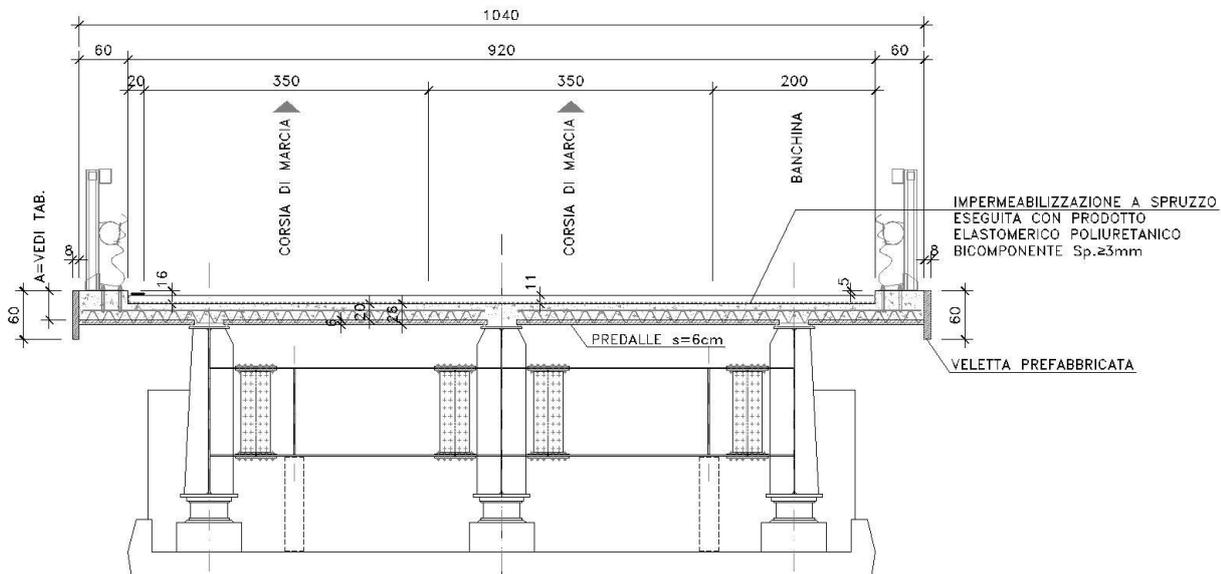
Figura 11.4. Sezione trasversale nuovo impalcato a 3 travi – Sezione in asse appoggi

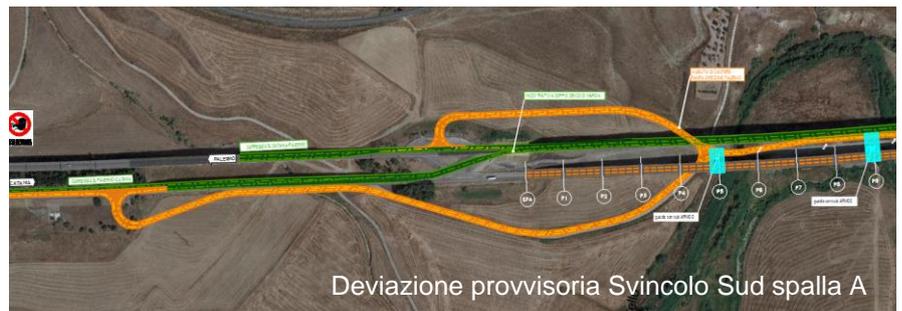
Le due aree di svincolo sono pressoché piane e come nel caso di quella a nord, denominata Svincolo Ferrarelle, attualmente chiuso, viene utilizzata la viabilità già esistente. Lo svincolo a sud, invece, necessita di una nuova

Deviazione provvisoria Svincolo Sud spalla A

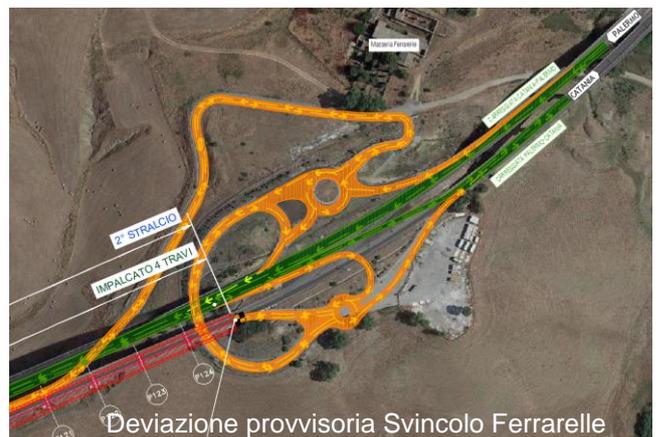
- Decespugliamento vegetazione esistente;
- Sagomatura del terreno secondo l'angolo di natural declivo o tramite l'utilizzo di gabbioni riempiti con materiale inerte di idonea pezzatura;
- Posizionamento di eventuali tipo ARMCO per garantire la continuità idraulica di eventuali corsi d'acqua interferiti;
- Scotico del terreno vegetale;
- Formazione pista di cantiere con sezione di 6,00/6.50 m, composta da uno strato di 40 cm di massicciata in misto granulare;
- Posizionamento idonea segnaletica di obbligo e divieto;
- Rifacimenti nel corso del tempo con il posizionamento di uno strato ulteriore di misto granulare;

Deviazione provvisoria Svincolo Ferrarelle
