## RAPPORTO METEO MARINO - SULLA PRATICABILITÀ DEL SISTEMA PORTUALE - VALUTAZIONE SULLA POSSIBILITÀ ATTRACCO DI UNITÀ CON CARATTERISTICHE ECCE-DENTI QUELLE DELLE DEI FERRY BOAT IN SERVIZIO COM LA MADDALENA – NOTA INTEGRATIVA 3

## DOCUMENTAZIONE STORICA GEOREFERENZIATA DELL'EVOLUZIONE DEGLI ARENILI

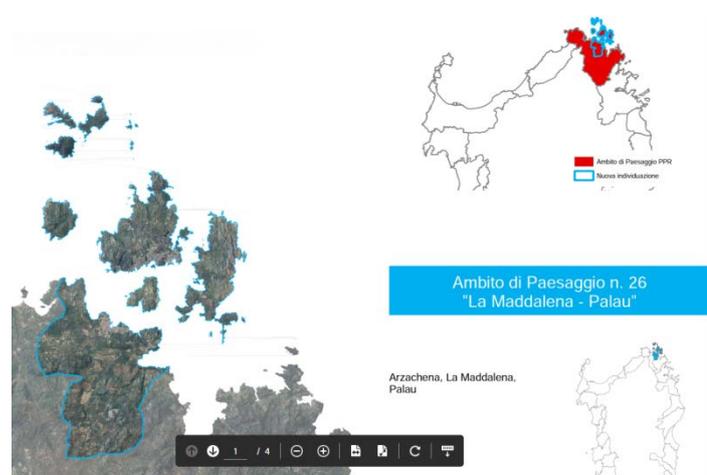
Figura 1 ambito di paesaggio n° 26 PPR Sardegna

Nel caso di specie viene preso in esame il tratto di costa sulla terraferma compreso nell'ambito di paesaggio n° 26 del vigente PPR regionale inquadrato come “unità fisiografica di paesaggio”.

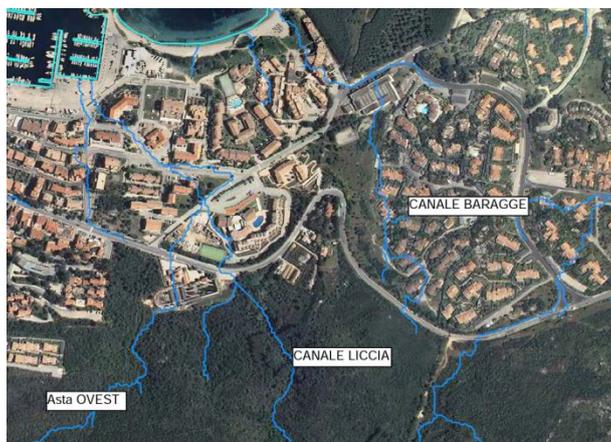
**Figura 2 - conferimenti delle acque superficiali dell'ambiente urbano e agrario monte dell'abitato**

La valutazione del contesto descritto e dell'assetto degli arenili conduce in ogni caso a confermare sostanzialmente quanto già esposto precedentemente, ovvero che la provenienza delle sabbie che formano gli arenili presenti sul lato orientale della rada di Palau sia prevalentemente ascrivibile agli apporti solidi diffusi dei ruscellamenti versanti a mare tramite i compluvi distribuiti lungo la costa (cfr. Figura 2).

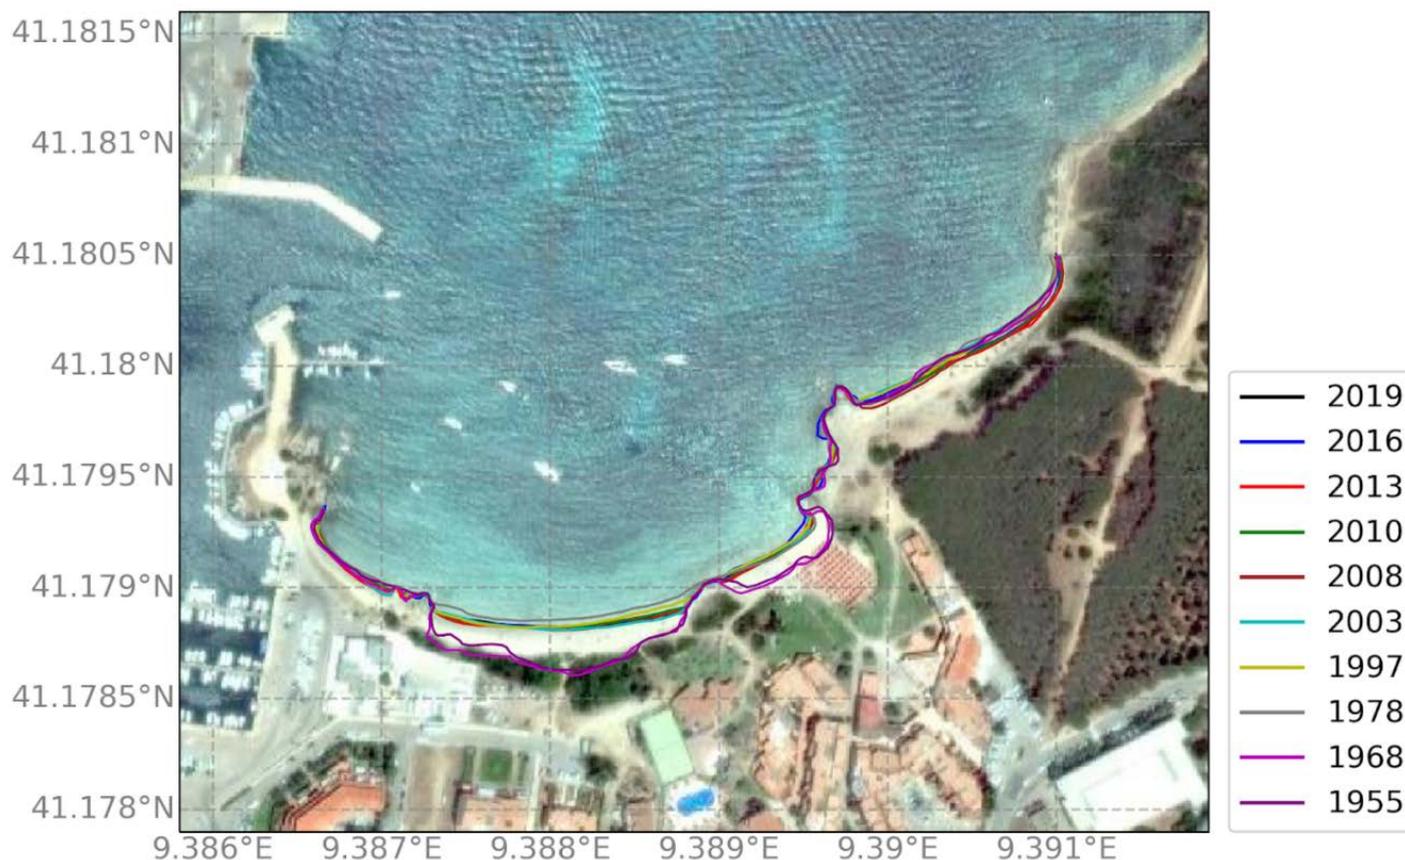
Figura 3 - evoluzione georeferenziata delle linee di riva nel periodo 1955 - 2019

Accade così che il materiale asportato, partendo dalle frazioni di minor granulometria, venga progressivamente selezionato ad opera ondazioni di superficie e distribuito sui fondali maggiori Come leggibile nelle immagini successive, e dal raffronto accurato ottenuto per digitalizzazione delle singole immagini previa loro georeferenziazione (riportato alla seguente Figura 3), tale azione tende rapidamente verso una configurazione caratterizzata da una sostanziale stabilità della spiaggia emersa. come ad oggi osservabile.
<b>2003</b>	a. Non risultano ulteriori modificazioni alle opere portuali. b. La linea di battigia risulta, come ulteriormente interessata da lievi assestamenti. L'ammasso detritico sommerso appare normalmente consistente.
<b>2008</b> <b>2010</b> <b>2013</b> <b>2019</b>	a. Non risultano ulteriori modificazioni alle opere portuali. b. La linea di battigia risulta ulteriormente sostanzialmente stabile. L'ammasso detritico sommerso appare non subisce particolari variazioni di consistenza.
