PROGETTO PER LA REALIZZAZIONE DI UN
PARCO EOLICO OFFSHORE DI TIPO FLOATING
NEL CANALE DI SICILIA

Verifica preventiva
dell'interesse archeologico
Parte Marina

Relazione archeologica

ASPS-RT2021-09

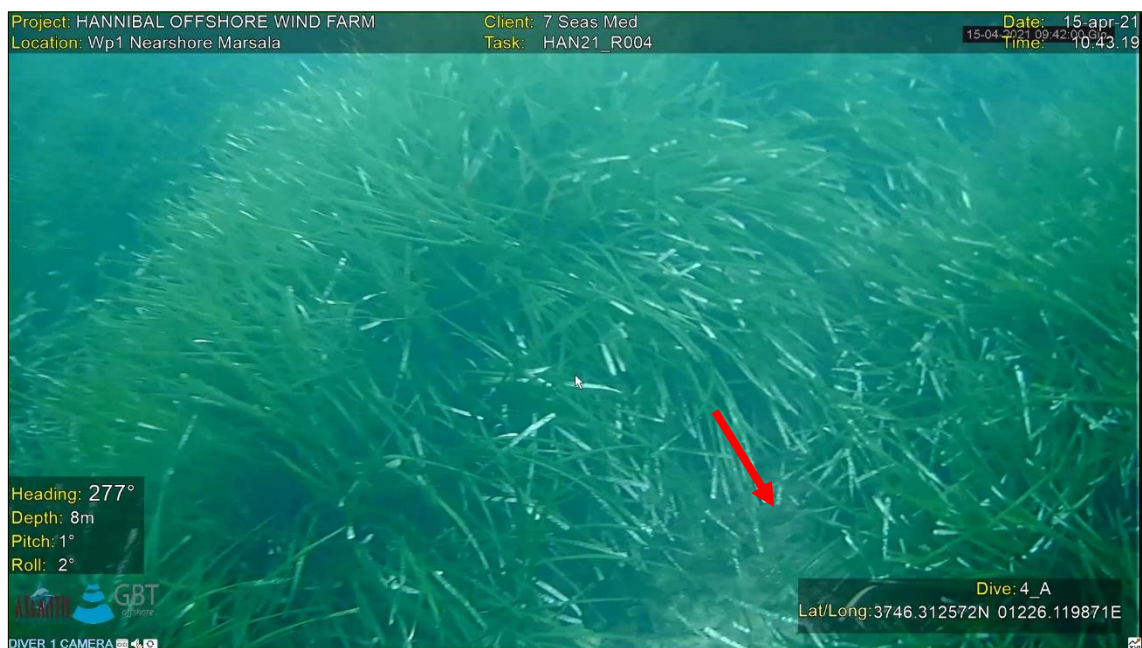
Figura 8. Screenshot da video-ROV dell'area dell'anomalia MBES 1 (freccia rossa)

Per quanto concerne l'analisi del target individuato a seguito dell'esame del rilievo Multibeam Echo Sounder, le indagini visive dirette con sistema ROV hanno escluso la presenza di elementi di possibile interesse archeologico, identificando l'anomalia come elemento di origine naturale. In particolare, è stato possibile verificare come MBES 1, ubicato in corrispondenza del punto identificato dalle coordinate $37^{\circ}46.31'N/012^{\circ}26.11'E$ (UTM 33 N 274112,4183597), investigato nel corso della rotta 004, coincida con una lacuna nella copertura vegetale che si estende sulla maggior parte dell'area oggetto di indagine, dovuta alla presenza di una formazione rocciosa puntuale di origine sicuramente naturale (Figure 9 e 10).

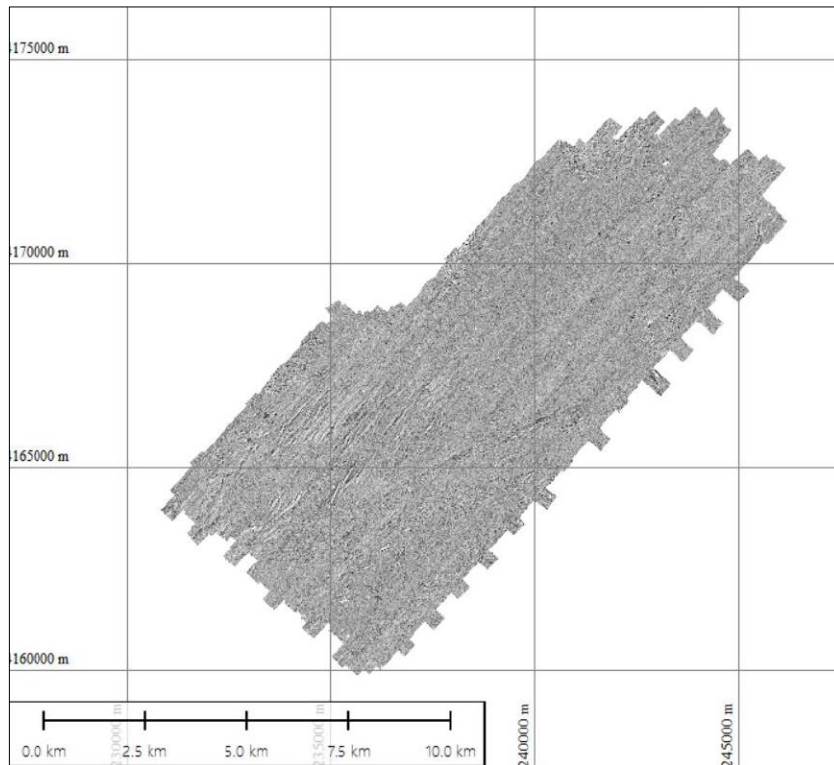
Figura 14. Il mosaiking del rilievo Side Scan Sonar dell'area di installazione del parco eolico (da FUGRO)

Al termine dell'acquisizione è stato possibile ottenere sia il mosaiking di tutte le aree oggetto di rilievo (Figure 14 e 15) in bassa e alta frequenza, rispettivamente 125 KHz e 415 KHz, sia un elenco dettagliato dei targets già identificati dai tecnici ed analizzati per un'interpretazione preliminare.

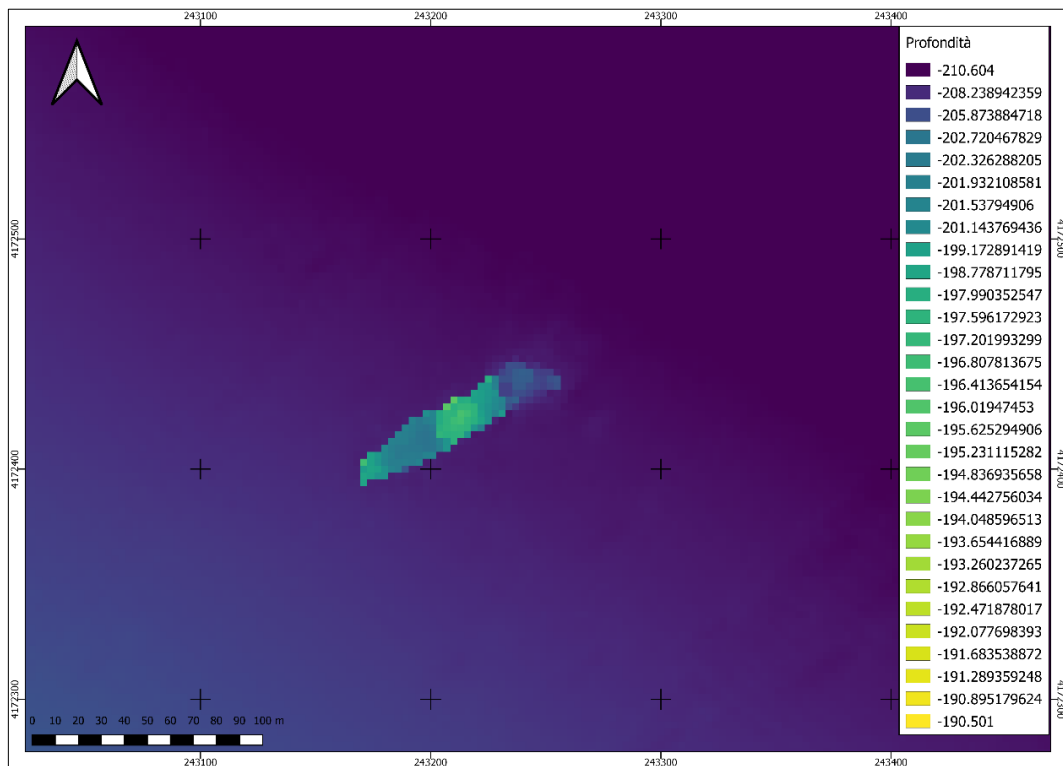
Figura 19. Dettaglio del rilievo MBES del relitto TA 1: si nota la forma dello scafo (el. ASPS su dati FUGRO)

L'analisi di dettaglio del rilievo MBES in 2 dimensioni (Figura 19) permette di verificare come il relitto abbia una lunghezza conservata apparentemente tra gli 80 e i 90 metri, una larghezza di circa 18 metri nella parte centrale e sia orientato per 57° N circa.

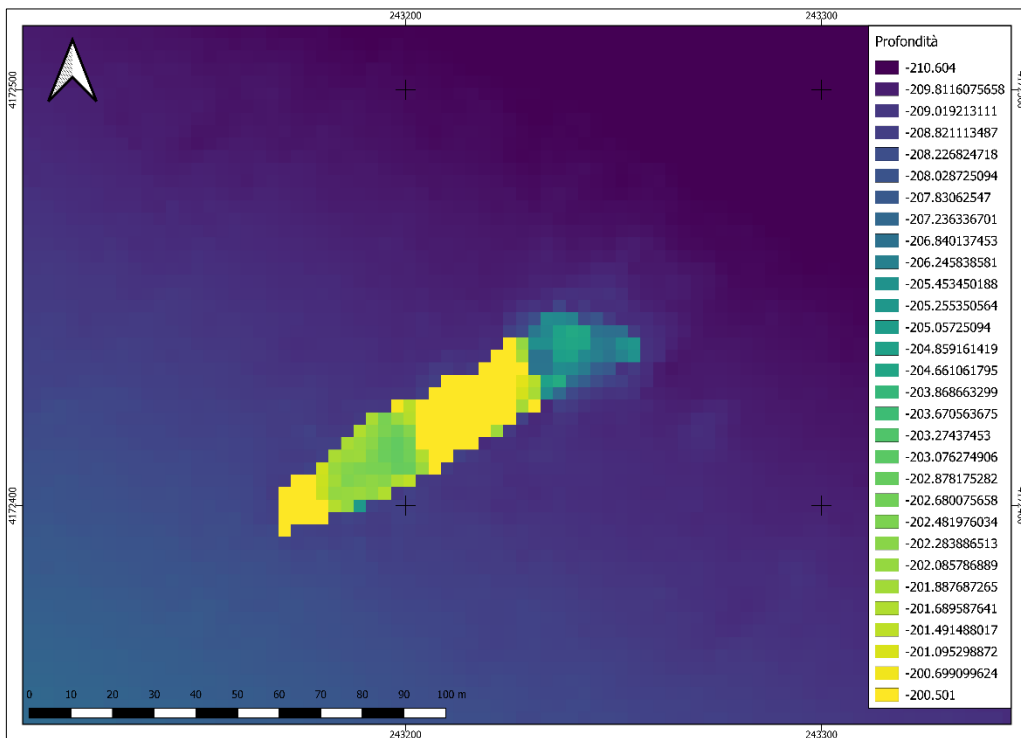
Figura 20. Dettaglio del rilievo MBES del relitto TA 1: si notano le due parti di massima elevazione dal fondo in giallo (el. ASPs su dati FUGRO)

Ad un esame più approfondito, inoltre, pur nei limiti dei dati disponibili, si nota la presenza di due parti con elevazione maggiore corrispondenti al corpo centrale e all'estremità sud-ovest della sagoma, mentre l'estremità nord-est risulta più bassa e non ben definita, forse per effetto delle dinamiche di affondamento (Figura 20).

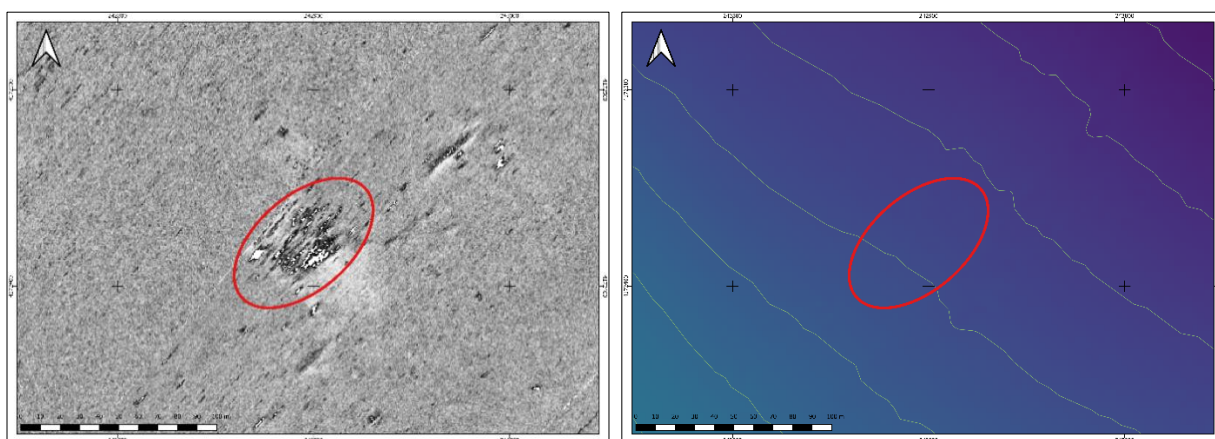
Figura 22. Dettaglio del rilievo SSS (a sx) in prossimità del relitto TA 2 e confronto con rilievo MBES (a dx)
(el. ASPs su dati FUGRO)

Il confronto tra i due rendering (Figura 22), infatti, evidenzia come le anomalie individuate con sistema SSS emergano dal fondo per meno di un metro e abbiano dimensioni tali da non essere rilevate dal sistema MBES parametrato come da disposizioni funzionali alla caratterizzazione del fondo.

- in corrispondenza del **target TA 2**, si riconosce un potenziale di **grado 7 – Indiziato da ritrovamenti materiali localizzati**, in quanto *“i rinvenimenti effettuati nel sito rimandano a contesti chiari e con quantità tali da non poter essere di natura erratica”*. Il **rischio archeologico** è quindi **medio-alto**;

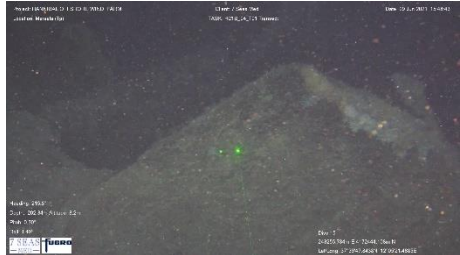
243255,784 E 4172444,108 N	Zona con lamiere molto contorte. Limite nord-est del relitto. Lo stato delle lamiere potrebbe essere in relazione alle dinamiche di affondamento della nave.
2

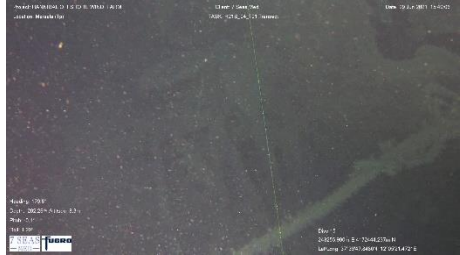
243255,900 E 4172444,237 N	Zona nord-est. Tra le lamiere si nota una possibile struttura a traliccio di difficile interpretazione e forse un cavo metallico (potrebbe trattarsi di un cavo di rete da pesca).
3

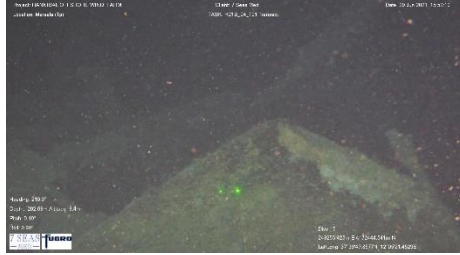
243255,425 E 4172444,541 N	Zona con lamiere molto contorte al limite nord-est dello scafo.
4

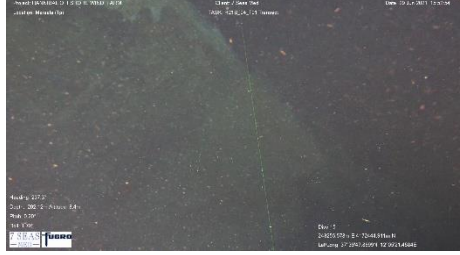
243255,578 E 4172444,910 N	Zona con lamiere molto contorte al limite nord-est dello scafo. Siamo al margine nord-est dello scafo.
5

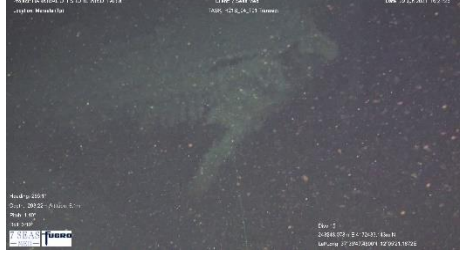
243248,078 E 4172433,143 N	Ulteriori lamiere sfondate sul lato sud del relitto (forse babordo). Lo stato delle lamiere porta a ritenere che la rottura delle stesse sia avvenuta prima dell'affondamento.
6

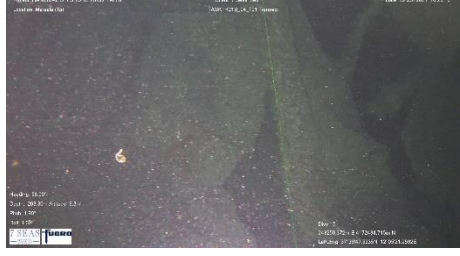
243250,372 E 4172434,715 N	In questa zona le lamiere contorte diminuiscono, potrebbe essere l'inizio dell'area meglio conservata dello scafo.

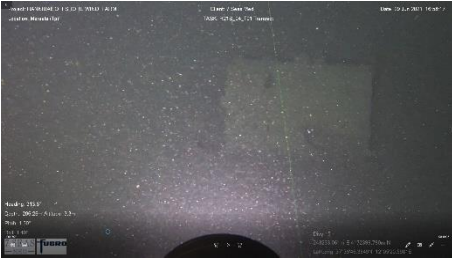
243232,610 E 4172399,780 N	Bidone metallico individuato a circa 20 metri di distanza in direzione sud-est rispetto al centro del relitto in linea con i due successivi. Potrebbe trattarsi di un UXO.
8

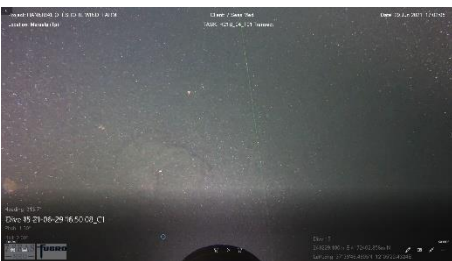
243229,100 E 4172402,858 N	Secondo bidone metallico individuato a circa 15 metri di distanza in direzione sud-est rispetto al centro del relitto, in linea con il precedente e con il successivo. Potrebbe trattarsi di un UXO.
9

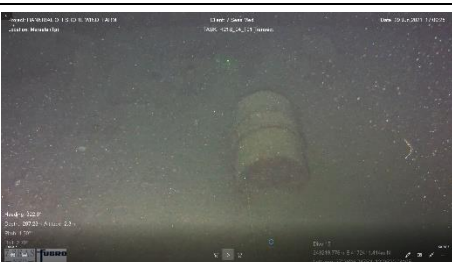
243219,776 E 4172411,414 N	Terzo bidone metallico individuato a circa 2 metri di distanza in direzione sud-est rispetto al centro del relitto, in linea con i due precedenti. Potrebbe trattarsi di un UXO.
10

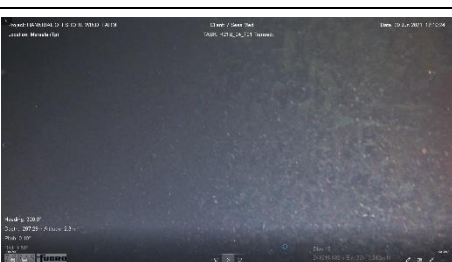
243218,632 E 4172413,242 N	Murata a centro scafo. Si tratta della parte meglio conservata in elevazione rispetto al tetto topografico del fondo attuale. Non si notano segni distintivi.
11

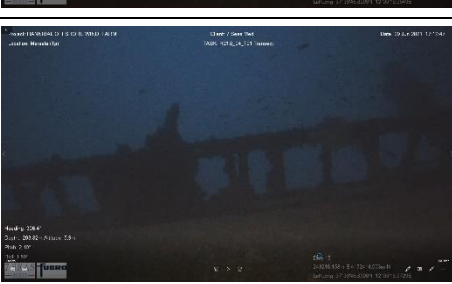
243218,158 E 4172414,003 N	Sovrastrutture visibili dalla murata. L'elemento sembra compatibile o con una copertura andata perduta o con una passerella di collegamento.

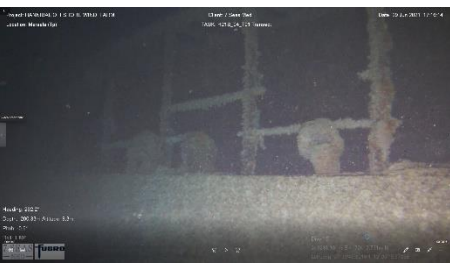
243218,161 E 4172413,731 N	Passa-cavi e possibili maniche a vento per l'aerazione dei locali sottocoperta al centro dello scafo, lungo la murata.
15

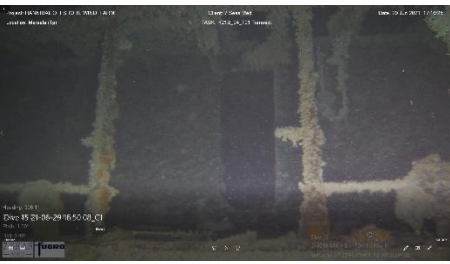
243218,374 E 4172413,640 N	Porta di accesso a locali coperti.
16

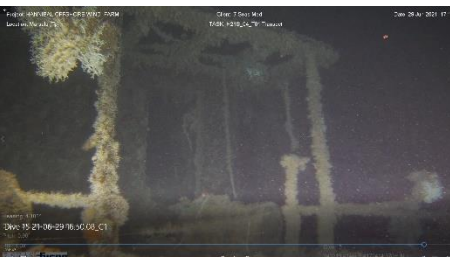
243219,414 E 4172414,370 N	Seconda porta di accesso ai locali coperti.
17

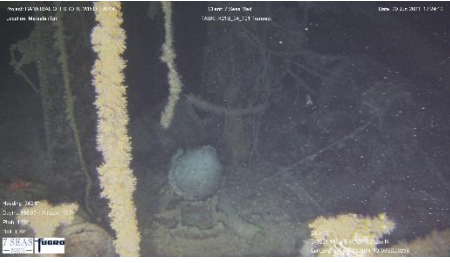
243221,195 E 4172416,772 N	Possibile proiettore elettrico capovolto.
18

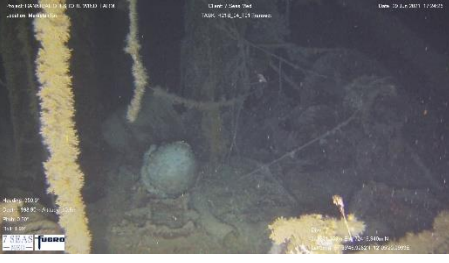
243221,359 E 4172416,940 N	A destra del possibile proiettore elettrico si nota il tamburo di un verricello ancora in posizione.

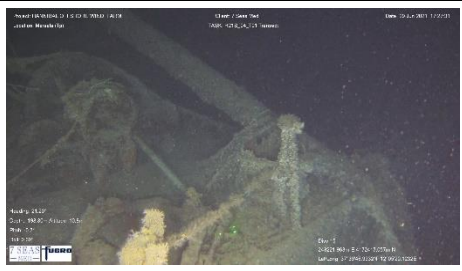
243221,963 E 4172417,057 N	Elemento crollato a breve distanza dal verricello. Non identificabile.
20

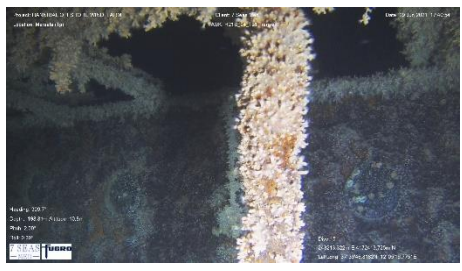
243213,322 E 4172413,725 N	Oblò circolari nello spazio tra le due porte della sovrastruttura a centro scafo.
21

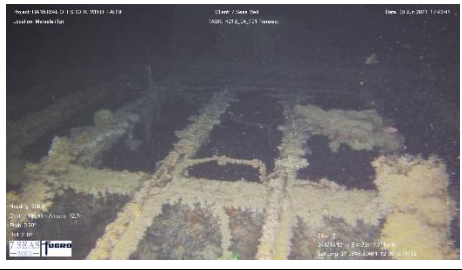
243213,121 E 4172413,371 N	Ossatura della coperta a centro scafo ormai rimasta priva della pontatura in legno.
22

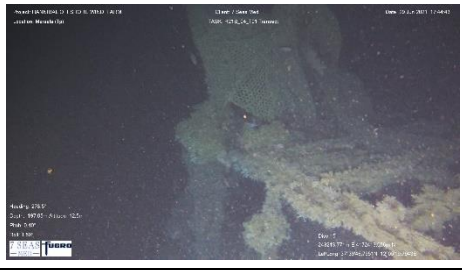
243213,771 E 4172413,056 N	Rete da pesca impigliata in una probabile antenna, al limite sud-ovest della sovrastruttura centrale.
23

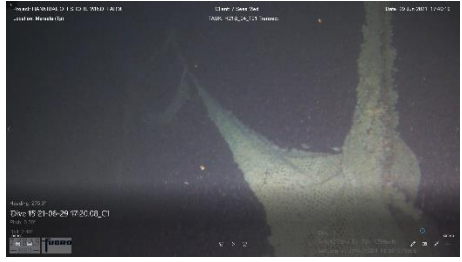
243212,720 E 4172411,789 N	Rete da pesca impigliata nell'antenna a sud-ovest della sovrastruttura centrale e una possibile ulteriore antenna in direzione sud-ovest, purtroppo in zona non indagata.

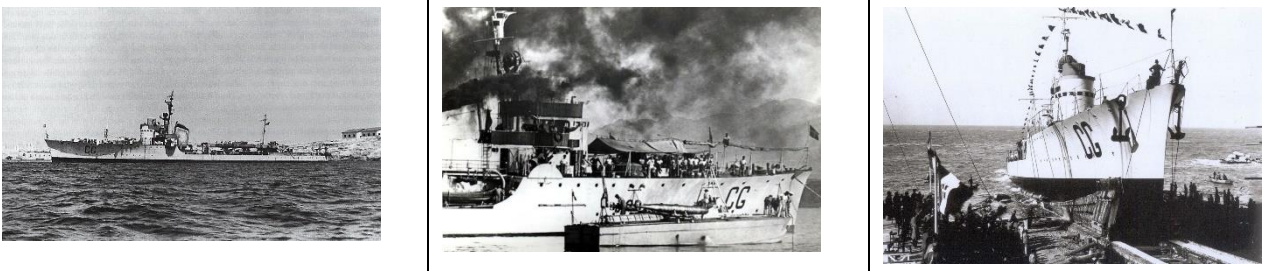
Tabella 6. Dati e informazioni sulla Regia Nave Cigno (fonte: Marina Militare Italiana)

Ad una prima analisi, che necessiterebbe di ulteriori approfondimenti, sembra plausibile proporre un'identificazione del relitto con la torpediniera italiana "RN Cigno" (Tabella 6), affondata il 16 aprile del 1943 a causa dei danni subiti durante lo scontro con i cacciatorpediniere britannici Paladin e Pakenham. Secondo i dati d'archivio, infatti, lo scontro avvenne "una quindicina di miglia ad ovest/sud-ovest di Capo Lilibeo"¹, nel corso di un'attività di scorta alla motonave "Belluno" diretta a Tunisi, nell'ambito della cosiddetta Guerra dei Convogli.

Nome Unità	Cigno
Tipologia	Torpediniere
Classe	Spica
Serie	Climene
Cantiere	Cantieri Navali Riuniti di Ancona
Varo	1936
Dislocamento:	standard 652 t p.c. 1.010 t
Dimensioni:	Lunghezza: f.t. 81,40 m Larghezza: 8,20 m Immersione: p.c. 3,01 m
Apparato motore:	2 caldaie tipo Yarrow modificate con surriscaldatori 2 turbine Tosi con riduttori 2 eliche
Armamento:	4 lanciasiluri da 450 mm singoli laterali 3 cannoni da 100/47 mm singoli 8 mitragliere binate da 13,2 mm 2 lanciebombe a.s. sistemazioni per la posa di mine.
Equipaggio:	99 tra ufficiali, sottufficiali e marinai
Attività	Partecipò al secondo conflitto mondiale effettuando 153 missioni di guerra e andò perduta nella notte sul 16 aprile 1943 in missione di scorta a convoglio diretto in Tunisia, effettuato insieme al Cassiopea. Il convoglio fu avvistato dai cacciatorpediniere britannici Paladin e Pakenham, il secondo dei quali ingaggiò battaglia con la torpediniera Cigno, che colpita da un proiettile in caldaia fu immobilizzata e poi spezzata in due tronconi da un siluro e quindi affondò.

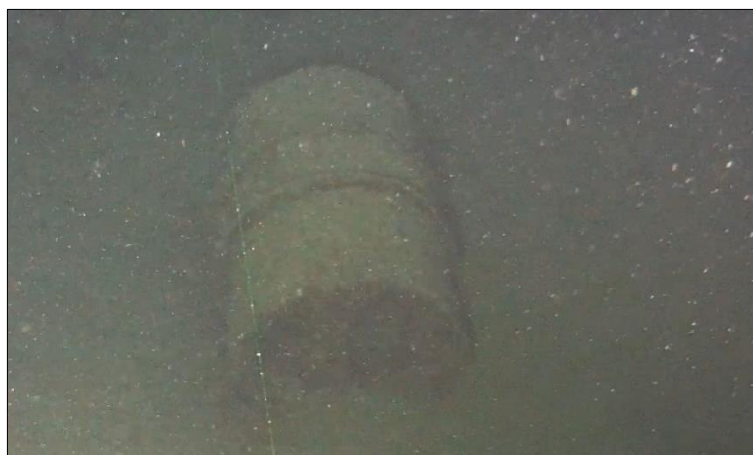
Figura 29. Possibile carica di profondità

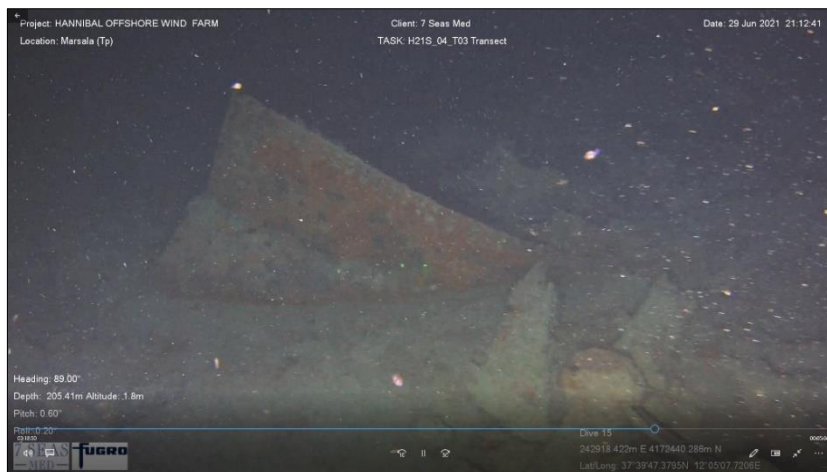
Figura 31. Lamiera rivettata

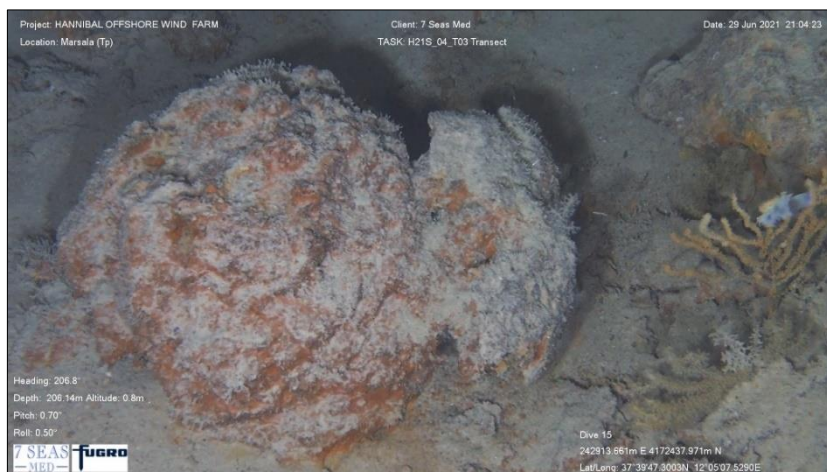
Figura 33. Probabile brocca a corpo globulare
