**REGIONE CAMPANIA**  
**PROVINCIA DI CASERTA**  
**COMUNI DI SANTA MARIA LA FOSSA E GRAZZANISE**

**PROGETTO PER LA REALIZZAZIONE DI UN IMPIANTO FOTOVOLTAICO  
 DENOMINATO "BOSCO CAMMINO" DELLA POTENZA DI 79,21 MWp**

**Valutazione della Capacità d'Uso dei Suoli  
 mediante Indagine Pedologica**

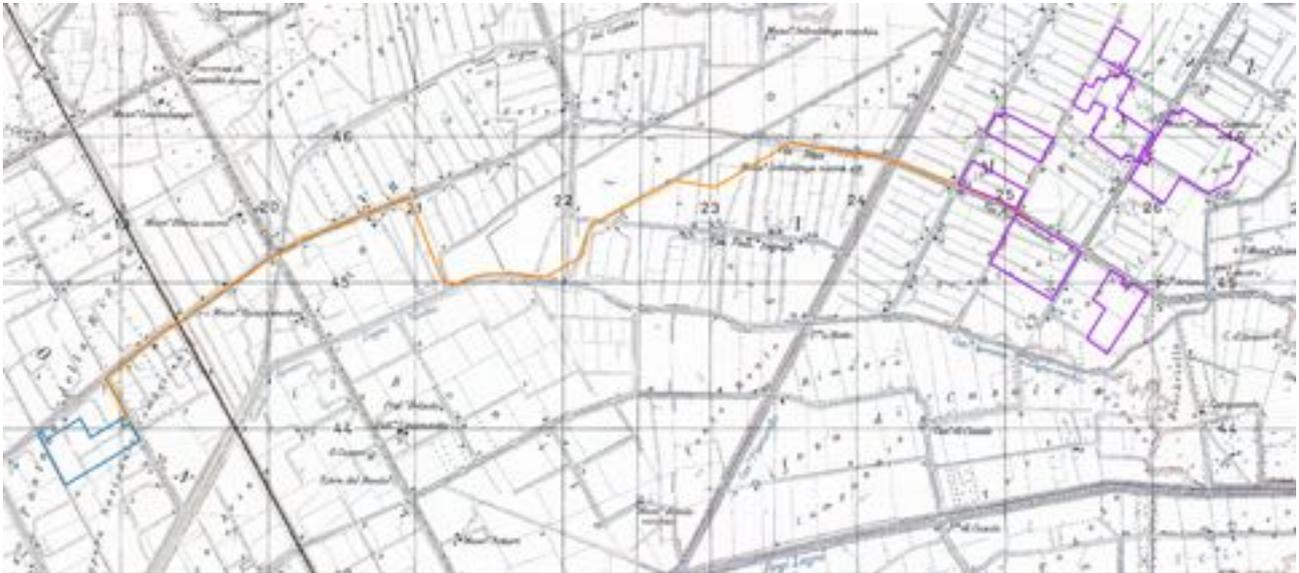
Figura 1: Area di studio (in viola) su Carta Topografica IGM 1:25.000

L'analisi dettagliata della topografica dell'area mostra una fitta serie di canali secondari che bordano in tutte le direzioni l'area di studio: Canale Fiumarella ad Ovest e Lagno Vecchio ad Est ed a Sud.

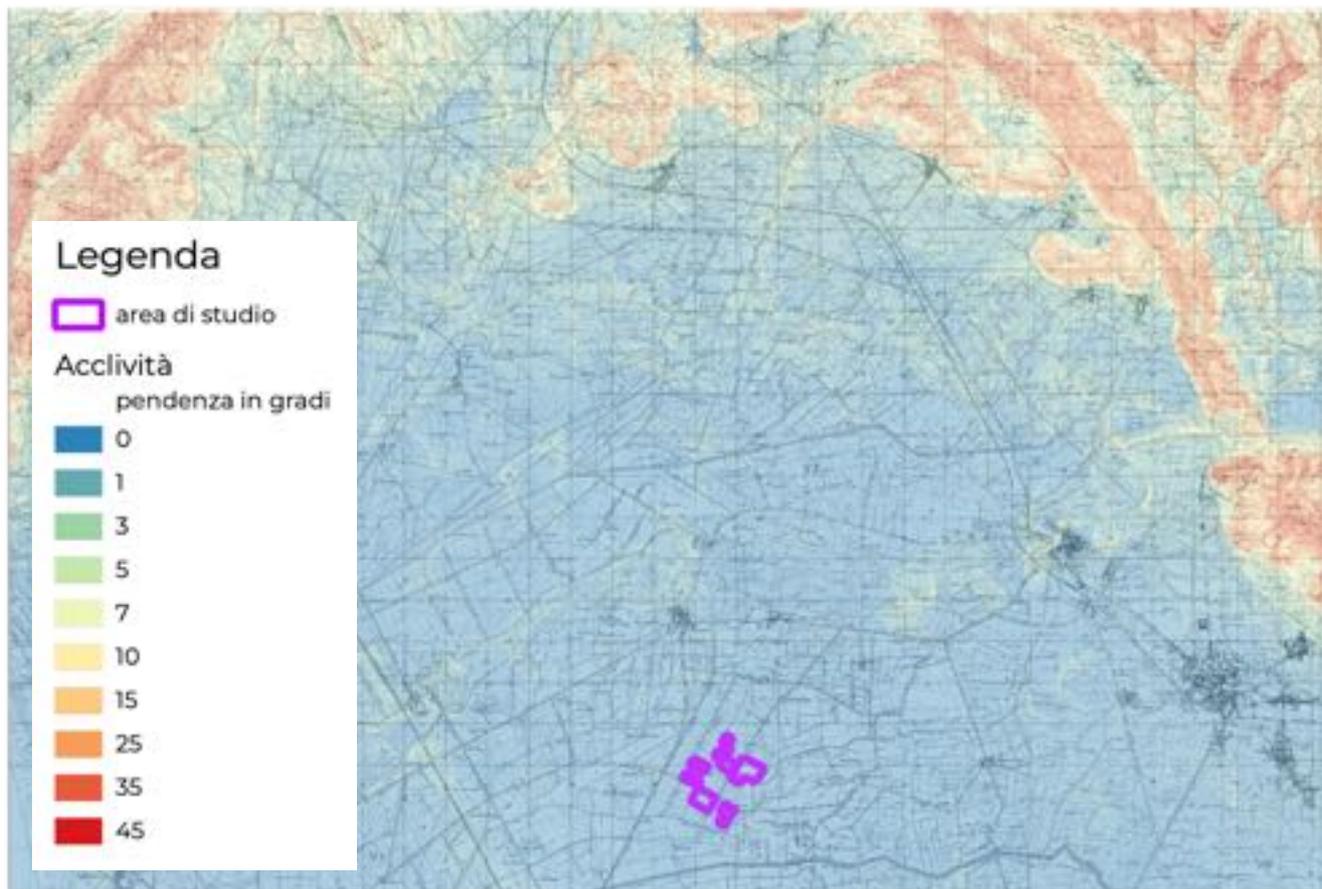
Figura 2: Stralcio Carta delle Acclività della valle del Fiume Volturno, area di studio in viola

L'altimetria si attesta su valori di 8-10m sul livello del mare, con un graduale decremento procedendo da Nord verso Sud. La morfologia è di piana alluvionale, con un profilo del terreno modificato dall'attività agricola dove per accelerare/migliorare il normale deflusso delle acque meteoriche è stato modificato il profilo naturale del terreno, accentuando le concavità (in prossimità dei canali artificiali) e le convessità (zone distanti dai canali artificiali) del sito.

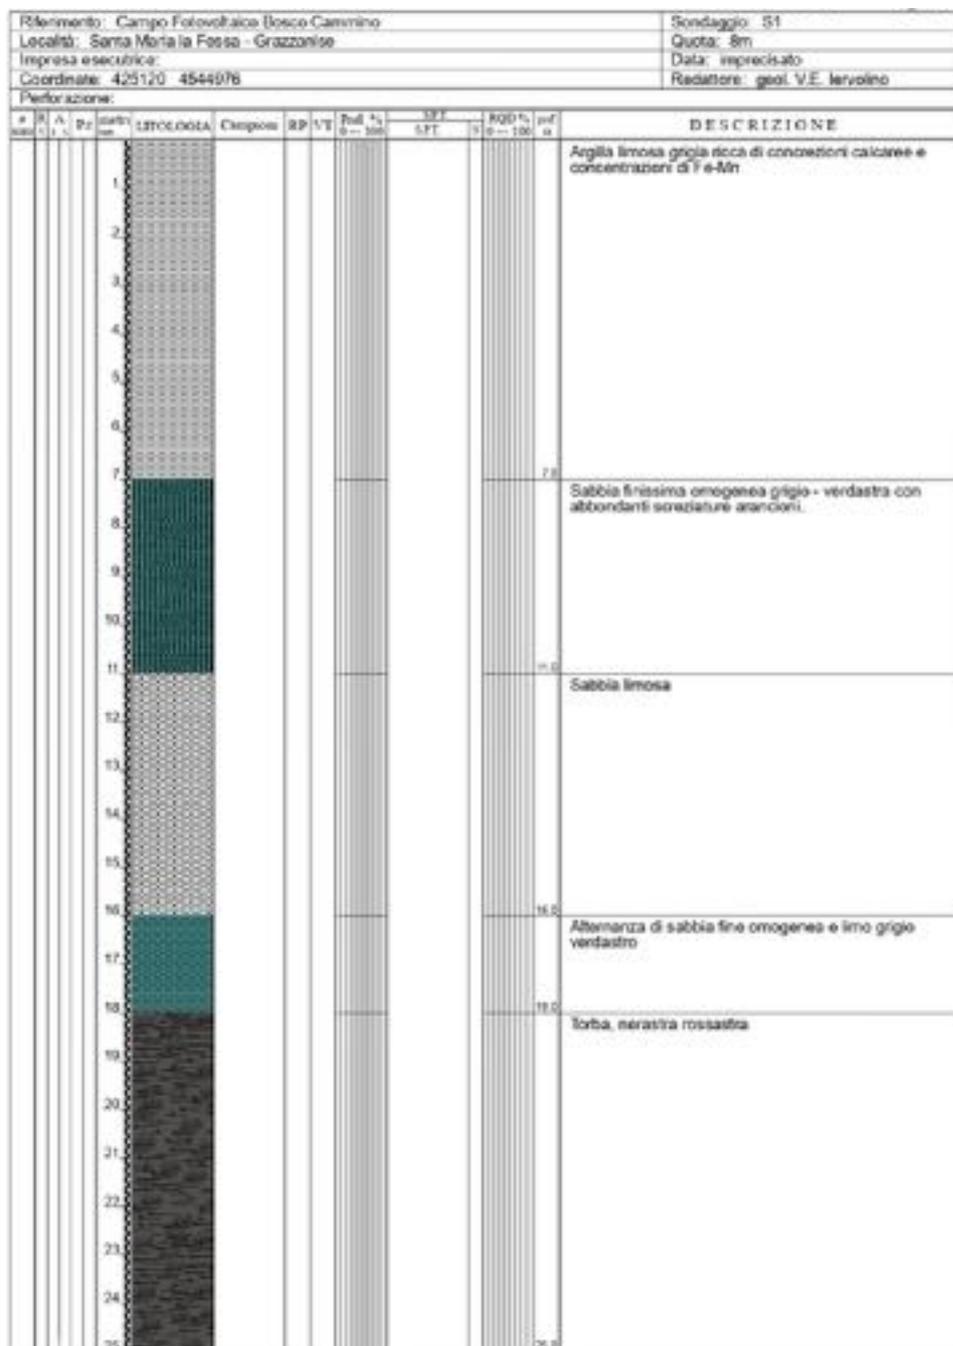
Figura 3: Sondaggio geognostico recuperato nella stona di studio

Segue colonna stratigrafica di dettaglio realizzata dallo Scrittore in data 12/03/2021.

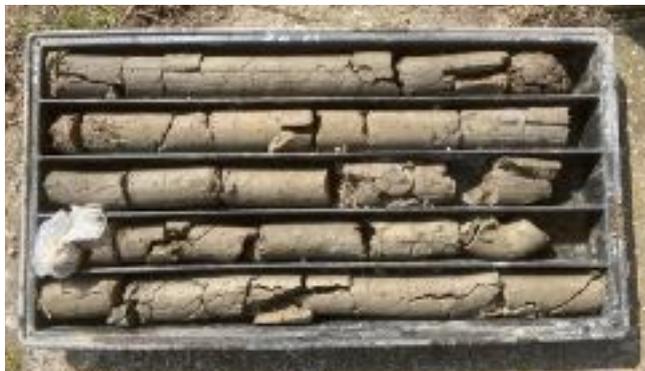
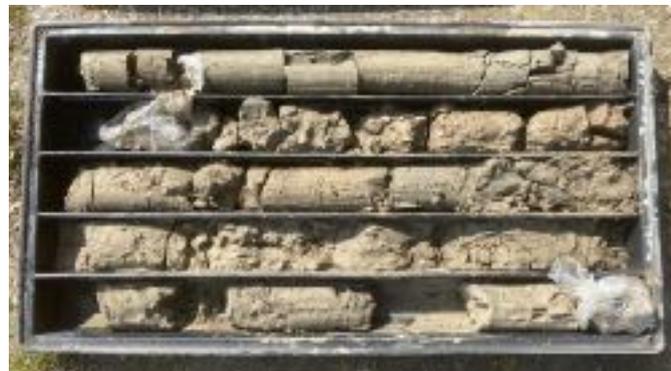
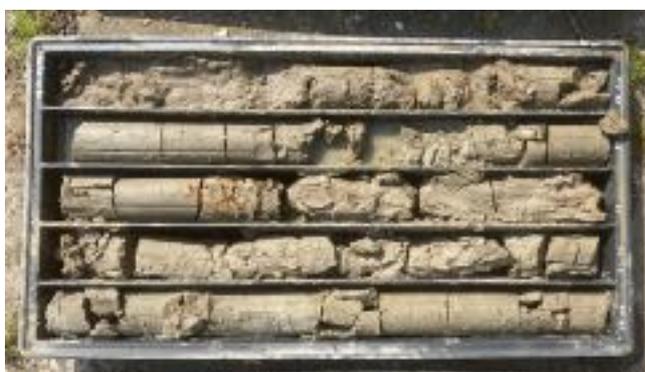
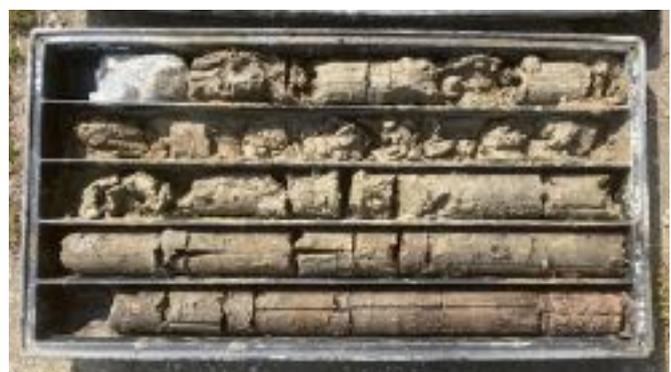
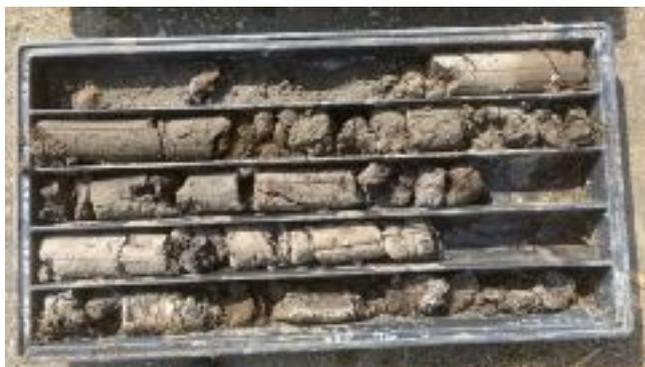
Nelle figure che seguono le cassette catalogatrici del sondaggio a 25m recuperato nella zona di studio, dove sono evidenti le litologie sondate, le caratteristiche cromatiche dei vari orizzonti, le screziature rossastre molto evidenti a circa 13m di profondità dal piano campagna e il caratteristico aspetto del materiale torboso, da 18m di profondità e fino a fondo foro.

Le cassette catalogatrici sono organizzate per ordinare i terreni sondati per una larghezza di 1 metro e suddivise in 5 scomparti (per una lunghezza totale di 5m).

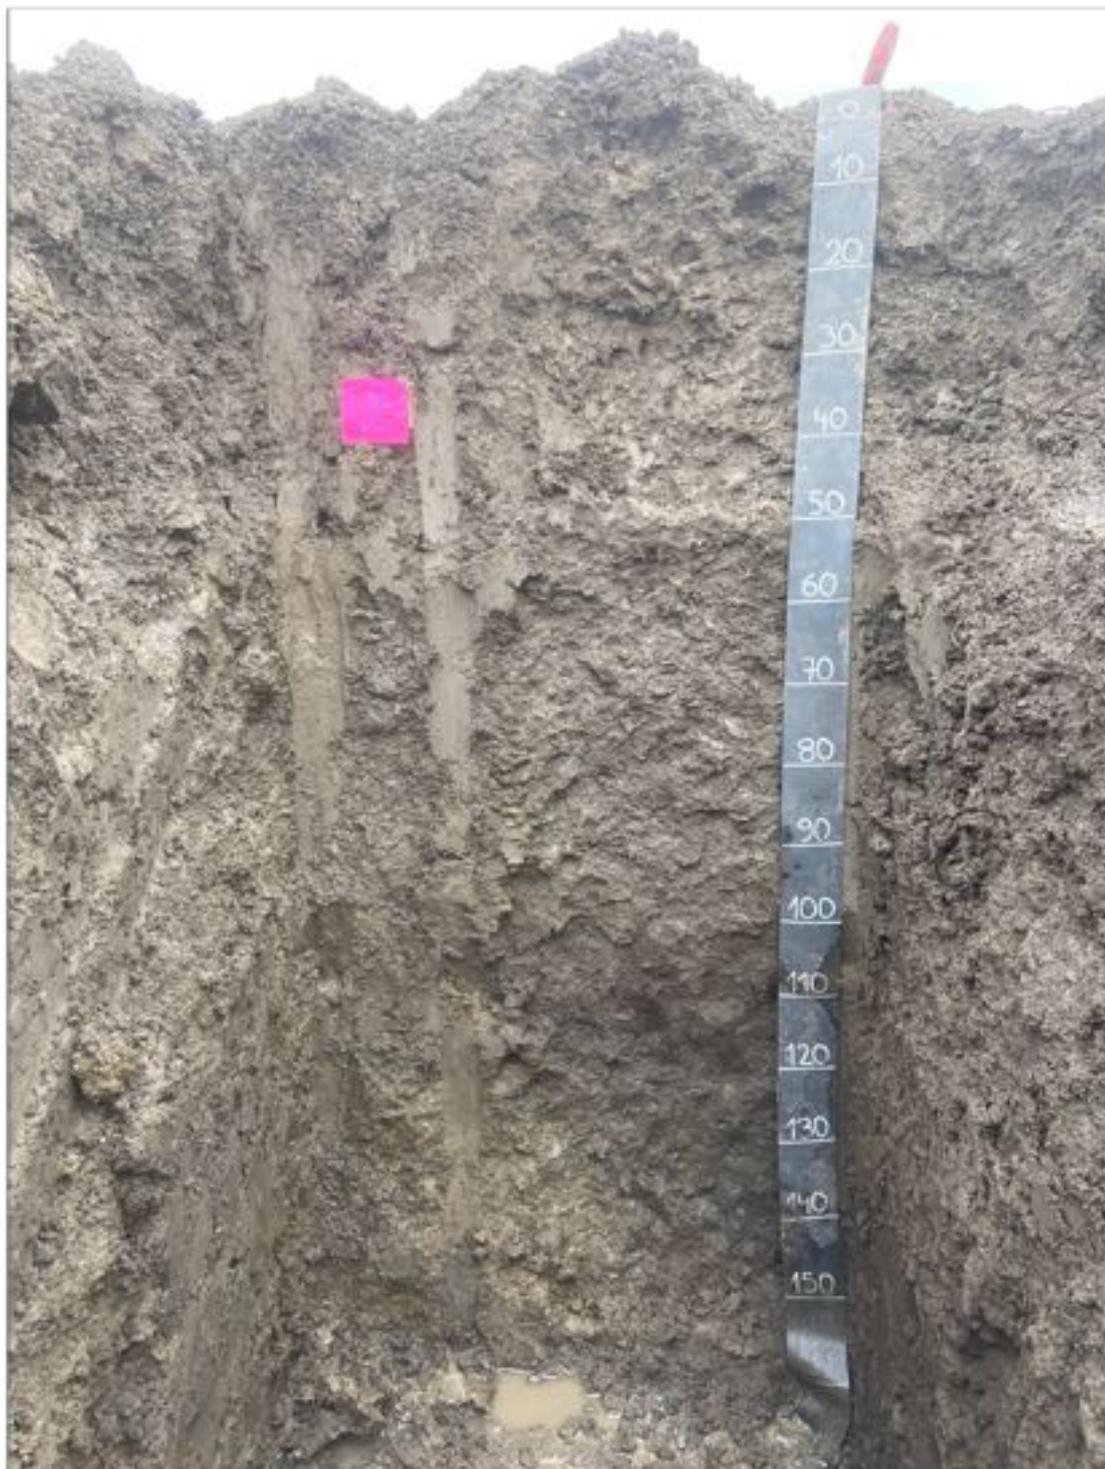
Figura 4: Scavo realizzato per lo studio pedologico dell'area - Profilo n°2 di 50 scavi realizzati

Nella figura che segue, uno dei 50 profili pedologici realizzati a descrivere con estremo dettaglio i primi 1,5m di profondità dal piano campagna: terreni limosi argillosi molto compatti, con una falda a circa 1,5m di profondità dal piano campagna.

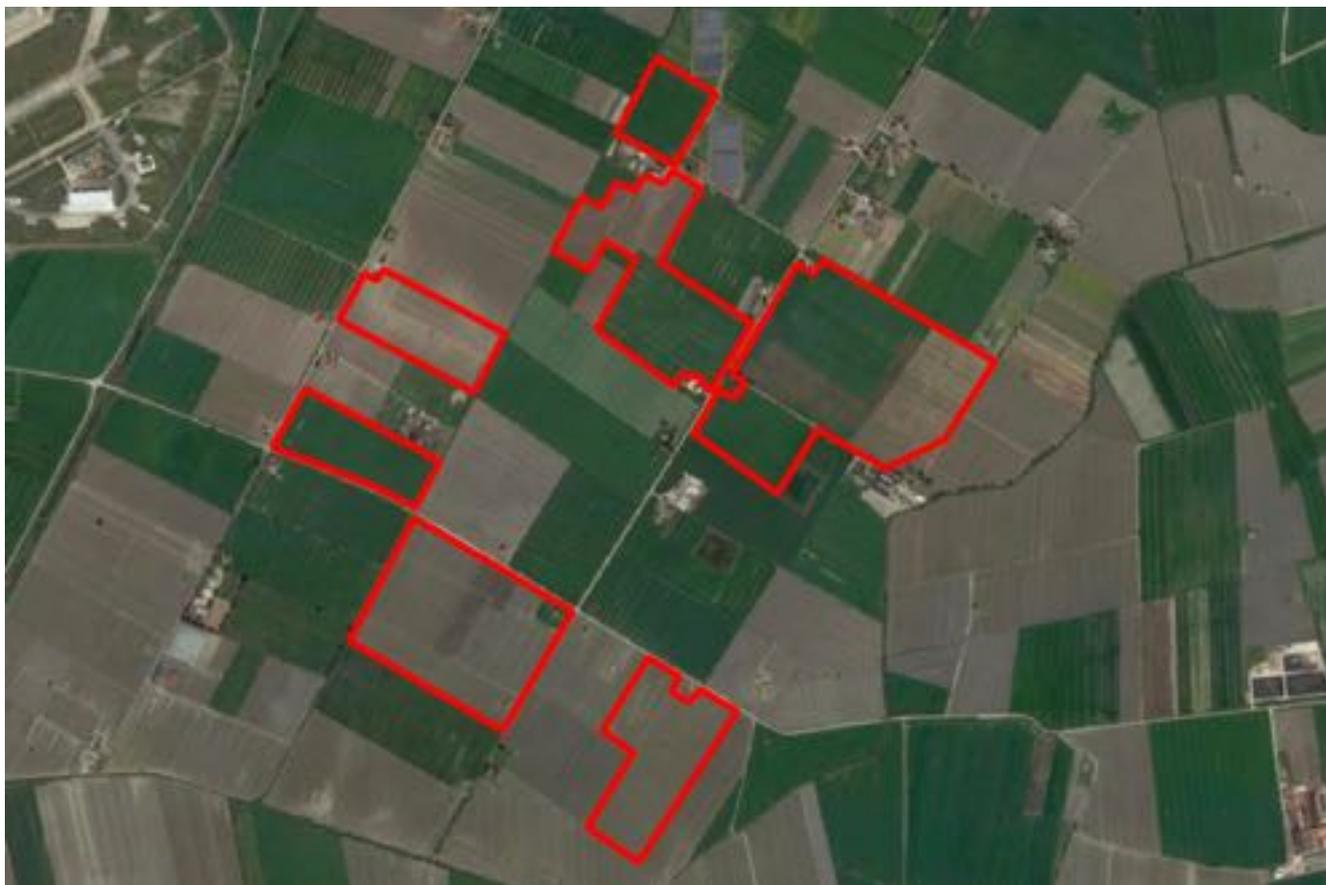
Dall'analisi dell'ortofoto disponibile tramite il servizio Google Earth, in stralcio nella figura che segue, oltre ovviamente al sopralluogo eseguito durante la fase di realizzazione dei profili pedologici e delle trivellate hanno permesso di definire per la zona oggetto di studio un uso del suolo a seminativo avvicendato, in massima parte a frumento e localmente ad ortaggi quali pomodoro, cipolle, patate e cocomeri.

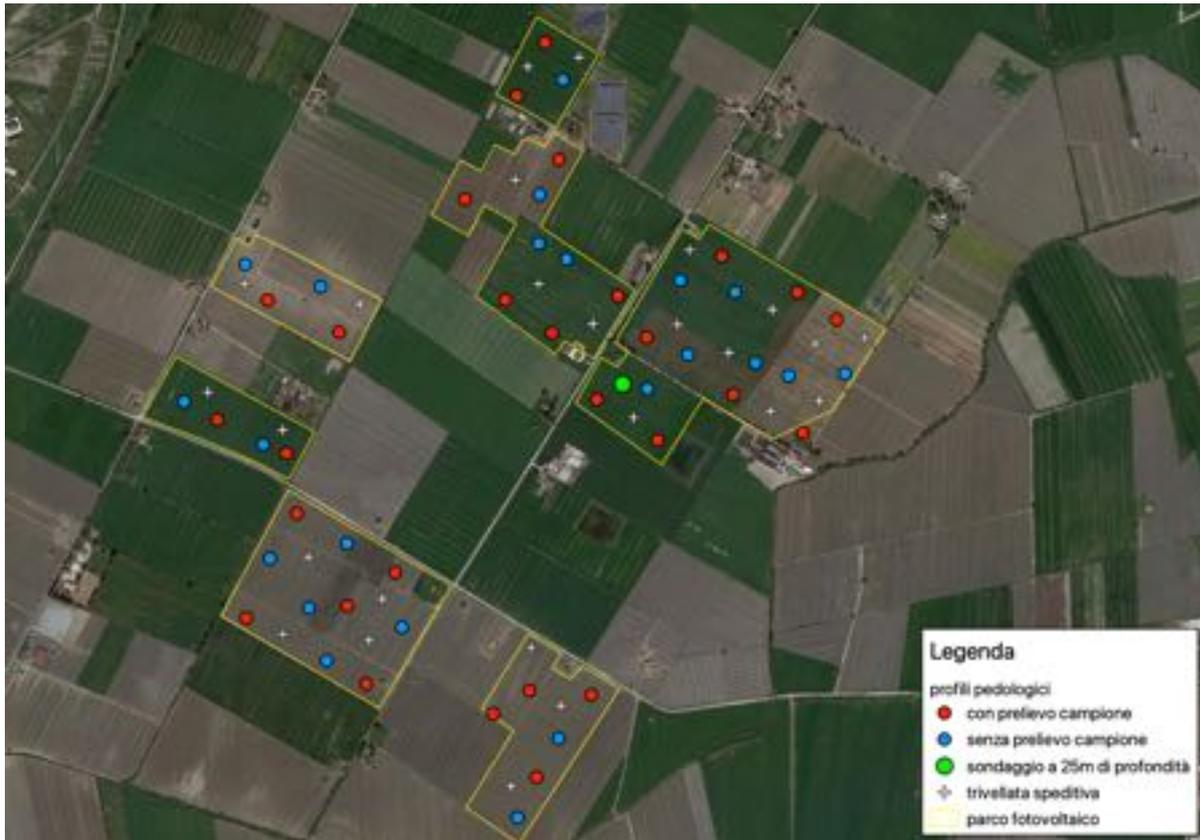
Figura 8: Indagini Pedologiche realizzate

- N° 50 profili pedologici, per 28 profili prelevati un totale di 88 campioni per le opportune analisi di laboratorio
- N° 25 trivellate speditive
- N° 1 carotaggio geologico spinto fino a 25m di profondità

Bs Prova	Data	Quantità	ID Profilo
Trivellate	30/05/2021	6	20 - 21 - 22 - 23 - 24 - 25
Trivellate	29/05/2021	6	14 - 15 - 16 - 17 - 18 - 19
Trivellate	23/05/2021	6	8 - 9 - 10 - 11 - 12 - 13
Trivellate	22/05/2021	7	1 - 2 - 3 - 4 - 7
Profili Pedologici	10/05/2021	4	47 - 48 - 49 - 50
Profili Pedologici	07/05/2021	4	43 - 44 - 45 - 46
Profili Pedologici	06/05/2021	5	38 - 39 - 40 - 41 - 42
Profili Pedologici	05/03/2021	3	35 - 36 - 37
Profili Pedologici	04/03/2021	8	27 - 28 - 30 - 31 - 32 - 34 - 33 - 29
Profili Pedologici	03/03/2021	10	18 - 17 - 25 - 24 - 26 - 20 - 21 - 19 - 23 - 22
Profili Pedologici	24/02/2021	6	6 - 9 - 7 - 8 - 13 - 16
Profili Pedologici	22/02/2021	5	11 - 15 - 14 - 12 - 10
Profili Pedologici	17/02/2021	5	1 - 2 - 3 - 4 - 5

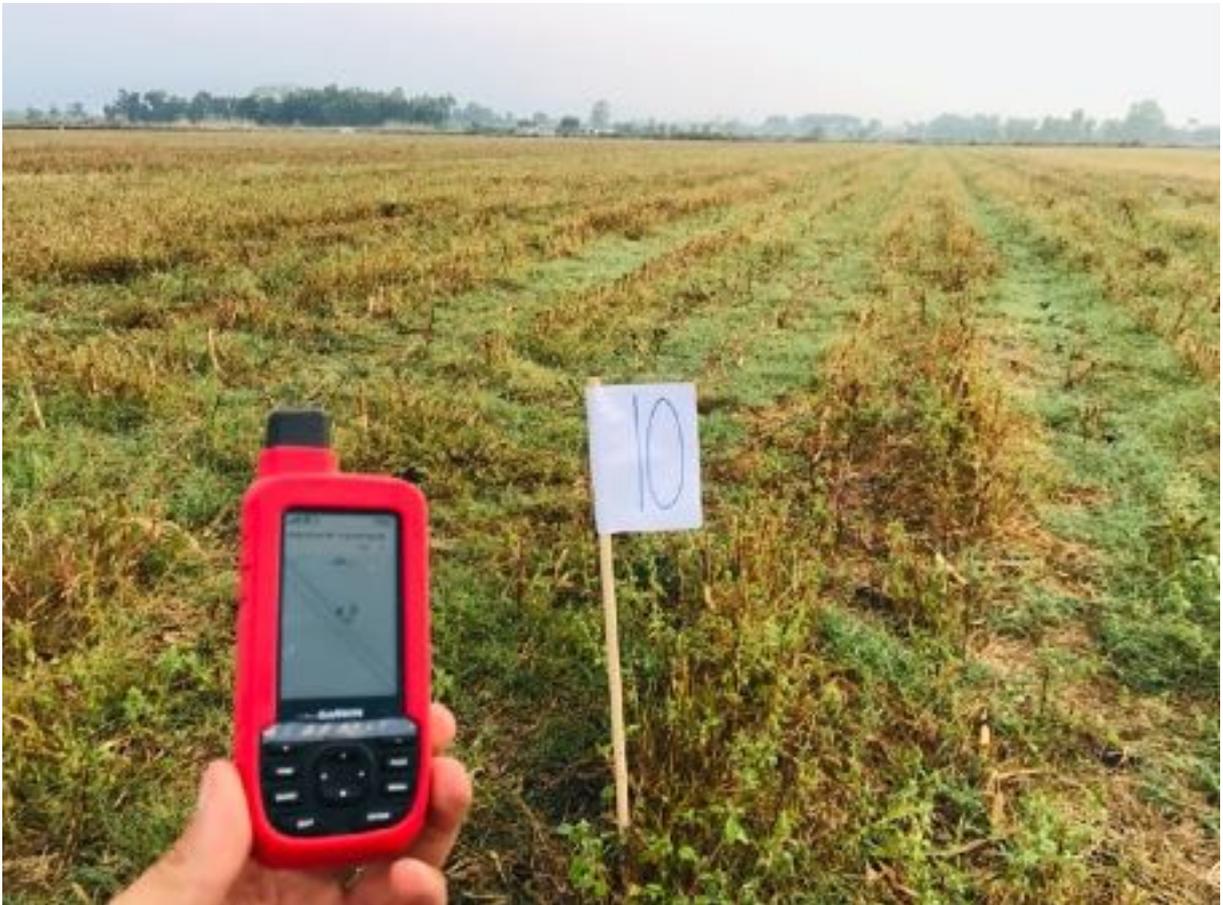
Nella stima in campo della tessitura dei vari orizzonti è stato preso a riferimento lo schema di Thien (1979), riportato nella figura che segue.

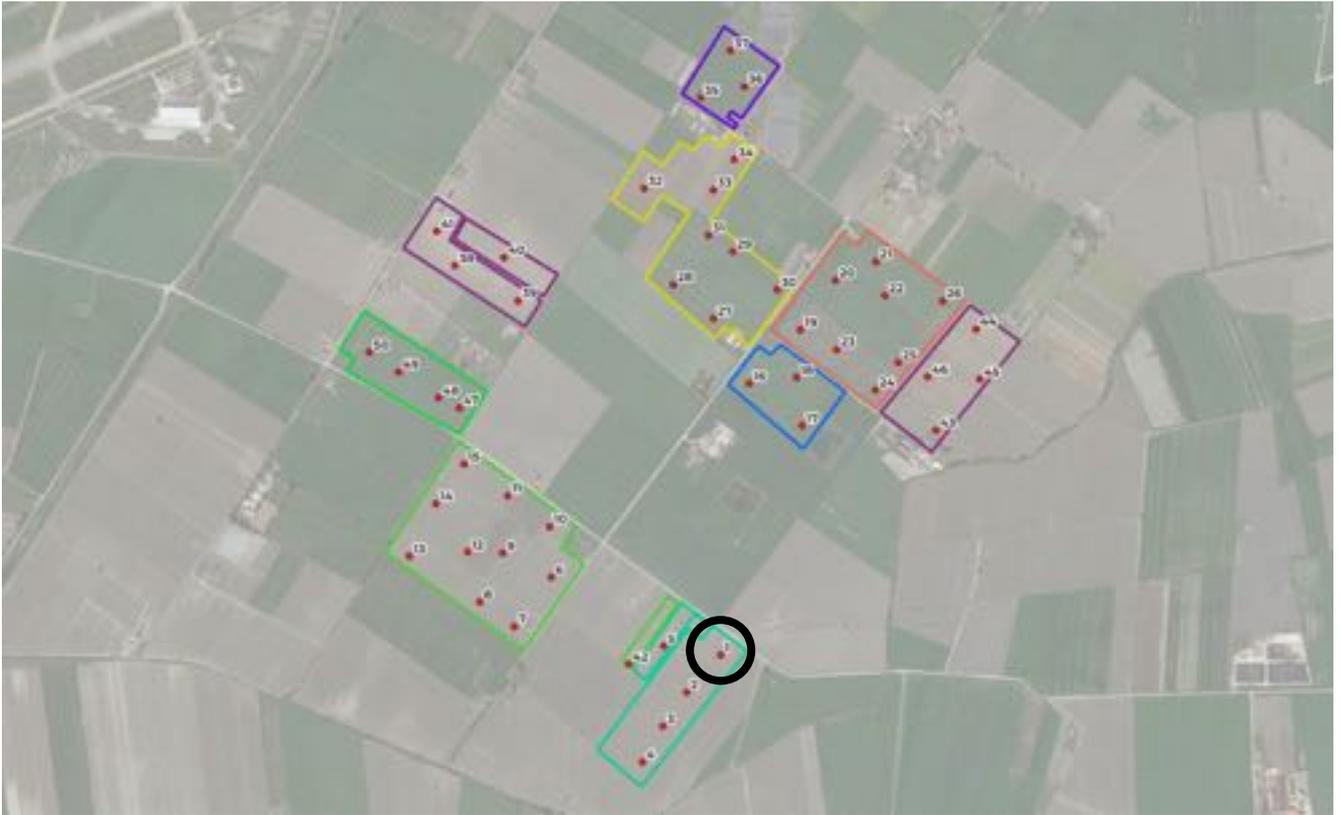
## 5.1 Profilo Pedologico P 01

Profilo Pedologico: P1    Data: 17 febbraio 2021  
Rilevatore: geol. Vittorio Em. Iervolino

Aspetti Superficiali: fessure dovute a retroazione delle argille espandibili

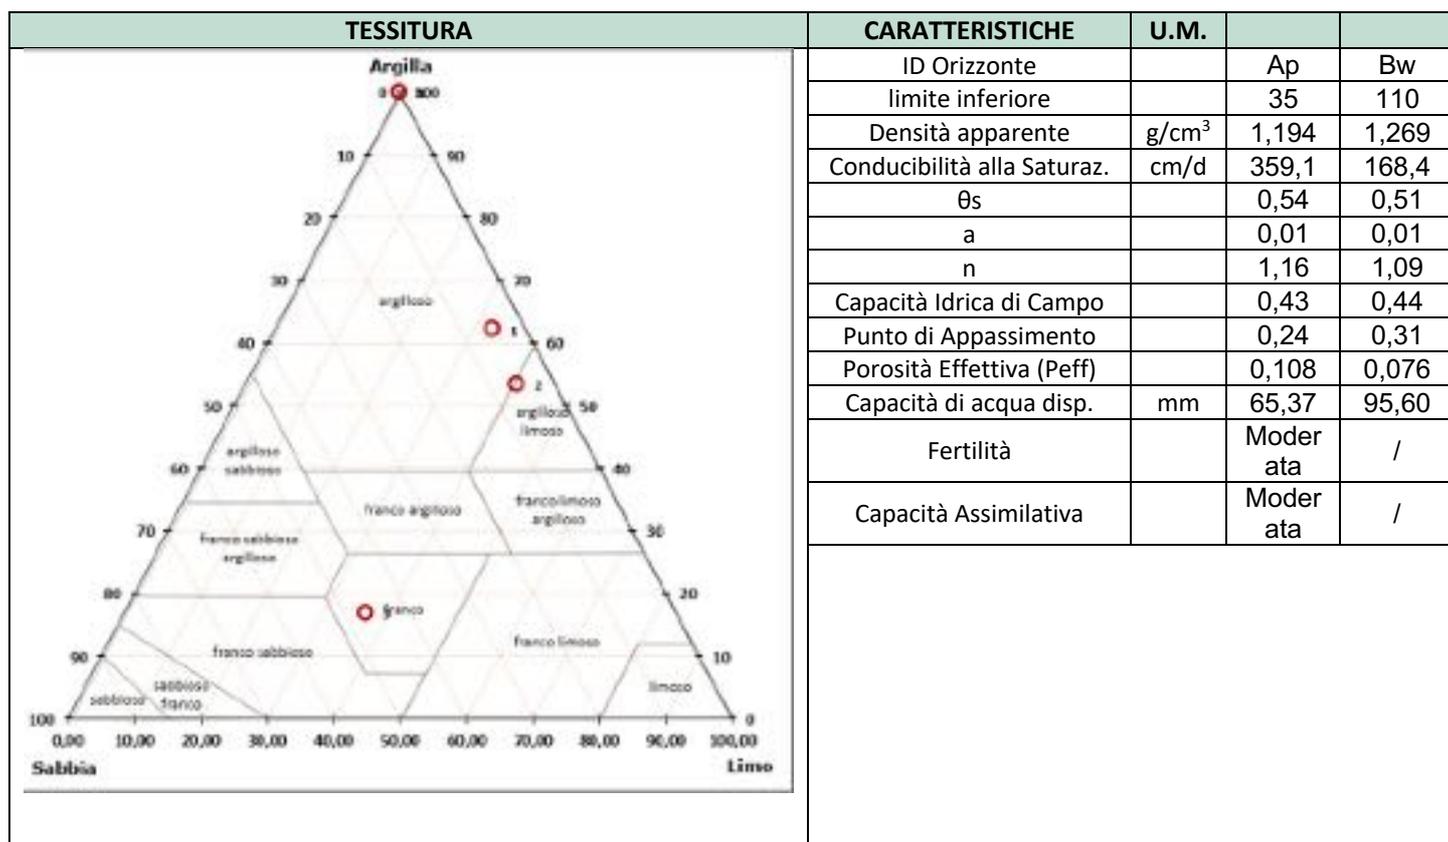
VALUTAZIONE CAPACITA' D'USO DEI SUOLI		
Parametro	Dato	LCC
Pendenza (%)	0	I
Rischio Erosione	E1	I
Pietrosità	Assente	I
Rocciosità	Assente	I
Profondità utile radici (cm)	65	III
Scheletro (%)	1,3	I
Disponibilità O <sub>2</sub> Piante	Molto Scarsa	V
Tessitura	A	III
Fertilità suolo arato	Moderata	II
Capacità assimilativa	Moderata	II
AWC	161	I
Rischio inondazione	Assente	I

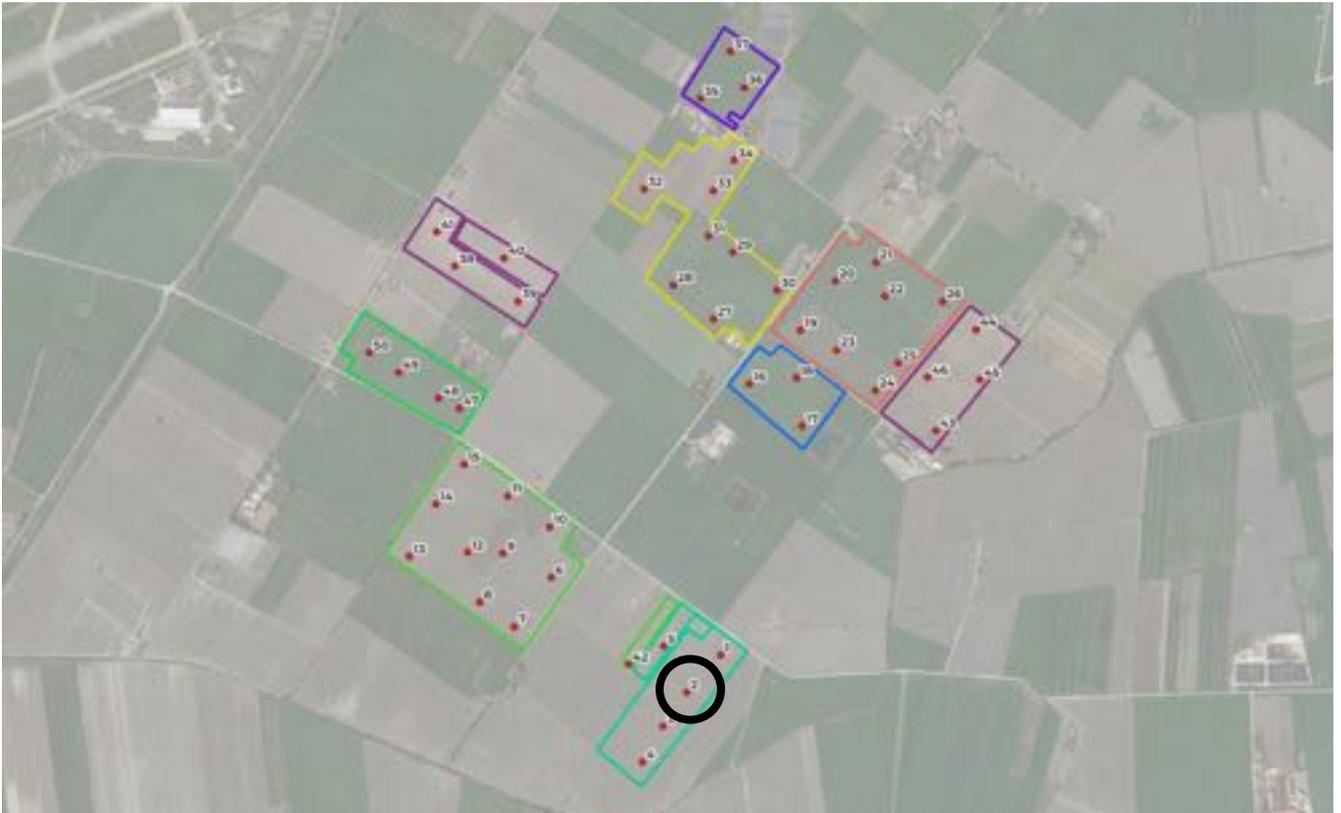
## 5.2 Profilo Pedologico P 02

Profilo Pedologico: P2    Data: 17 febbraio 2021  
Rilevatore: geol. Vittorio Em. Iervolino

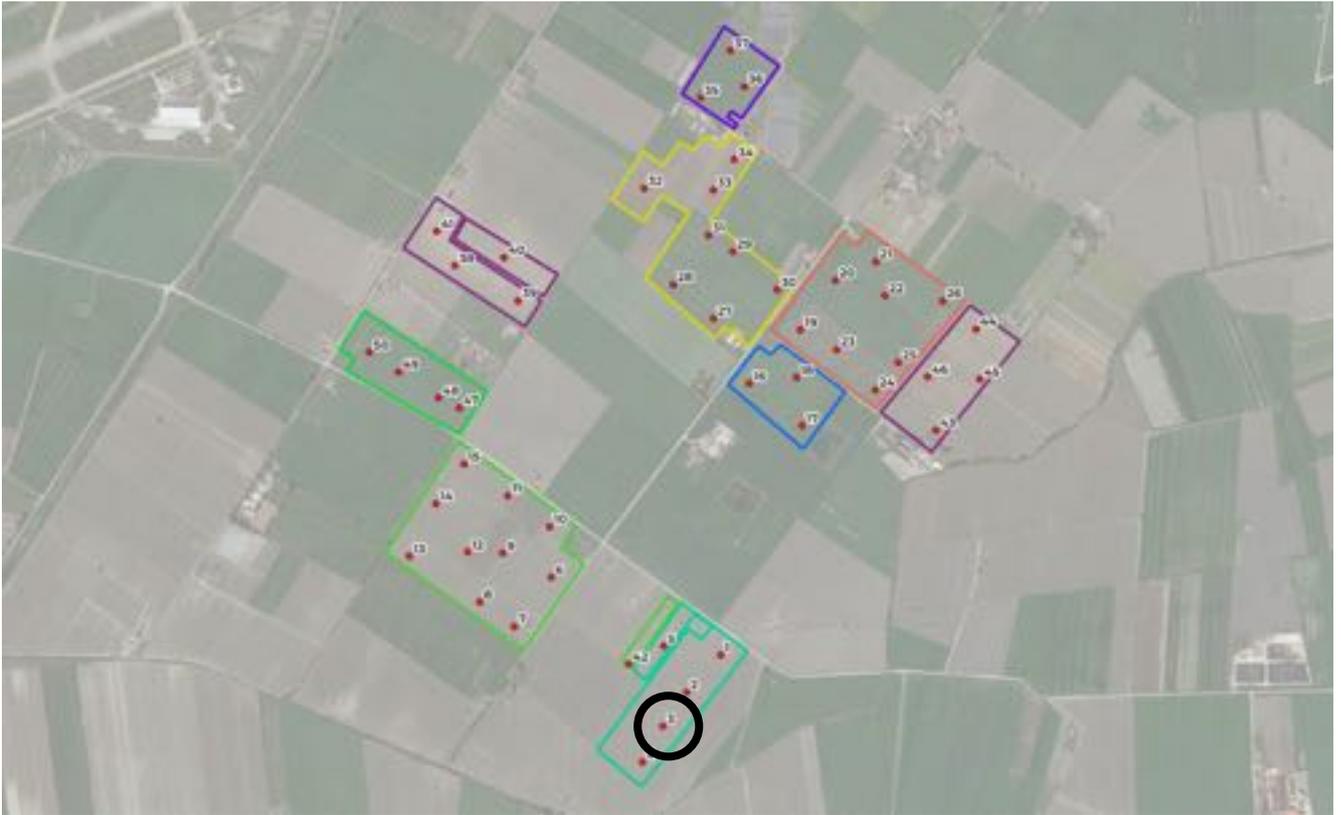
## 5.3 Profilo Pedologico P 03

Profilo Pedologico: P3    Data: 17 febbraio 2021  
Rilevatore: geol. Vittorio Em. Iervolino

Aspetti Superficiali: fessure dovute a retroazione delle argille espandibili

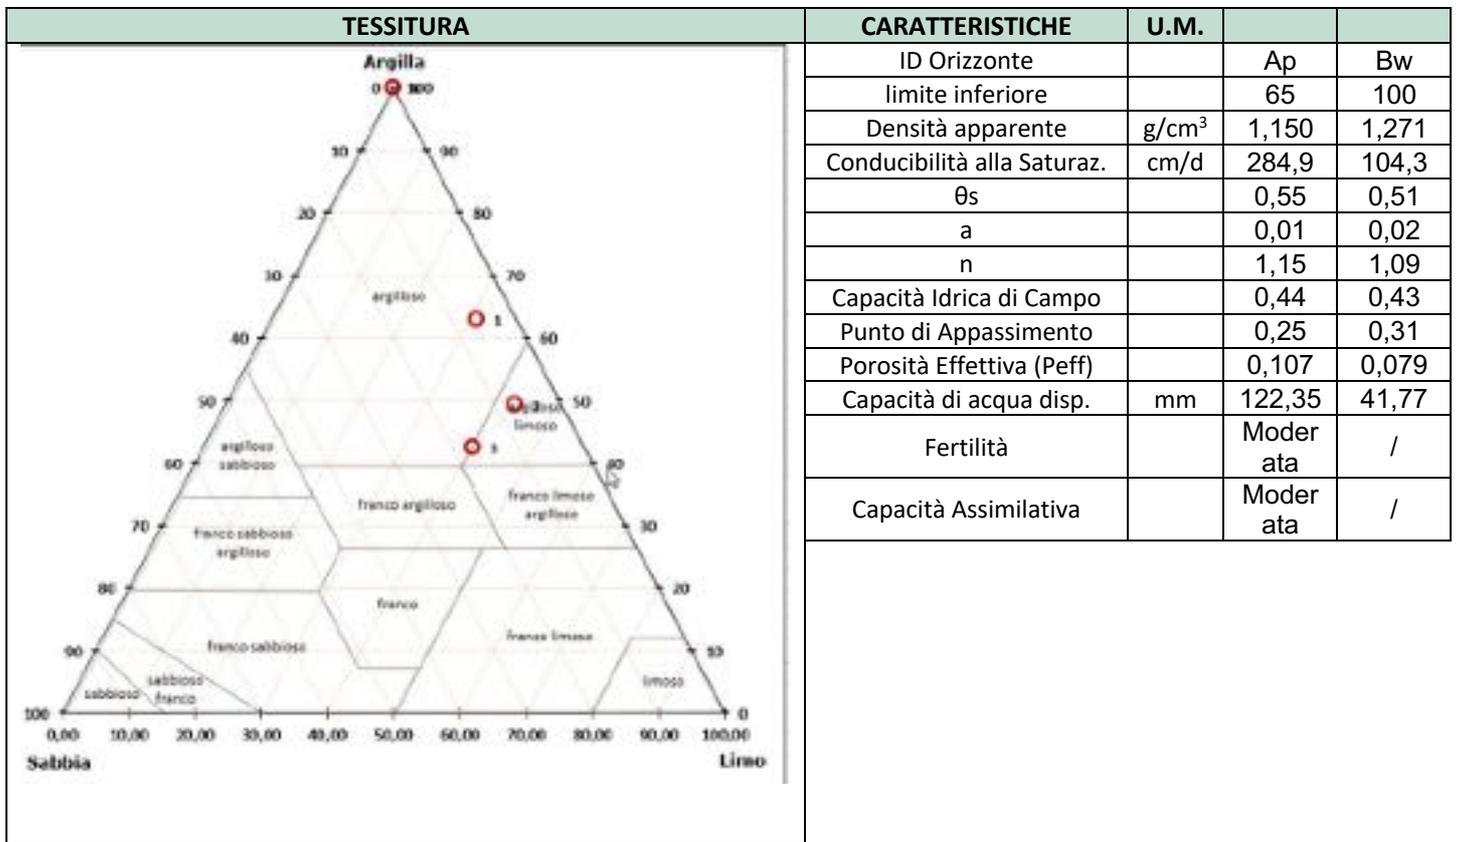
VALUTAZIONE CAPACITA' D'USO DEI SUOLI		
Parametro	Dato	LCC
Pendenza (%)	0	I
Rischio Erosione	E1	I
Pietrosità	Assente	I
Rocciosità	Assente	I
Profondità utile radici (cm)	65	III
Scheletro (%)	0,1	I
Disponibilità O <sub>2</sub> Piante	Molto Scarsa	V
Tessitura	A	III
Fertilità suolo arato	Moderata	II
Capacità assimilativa	Moderata	II
AWC	122	II

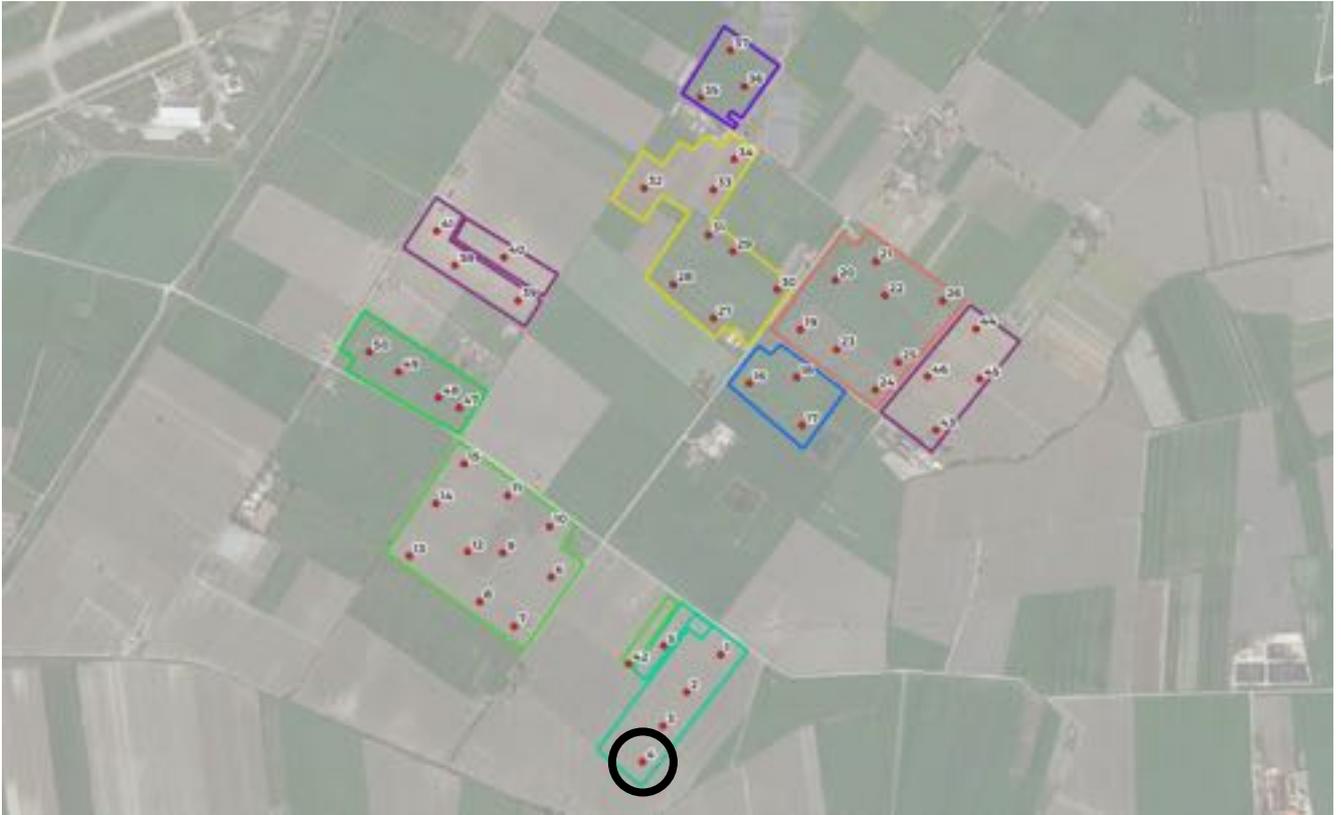
Profilo Pedologico: P4    Data: 17 febbraio 2021  
Rilevatore: geol. Vittorio Em. Iervolino

Aspetti Superficiali: fessure dovute a retroazione delle argille espandibili

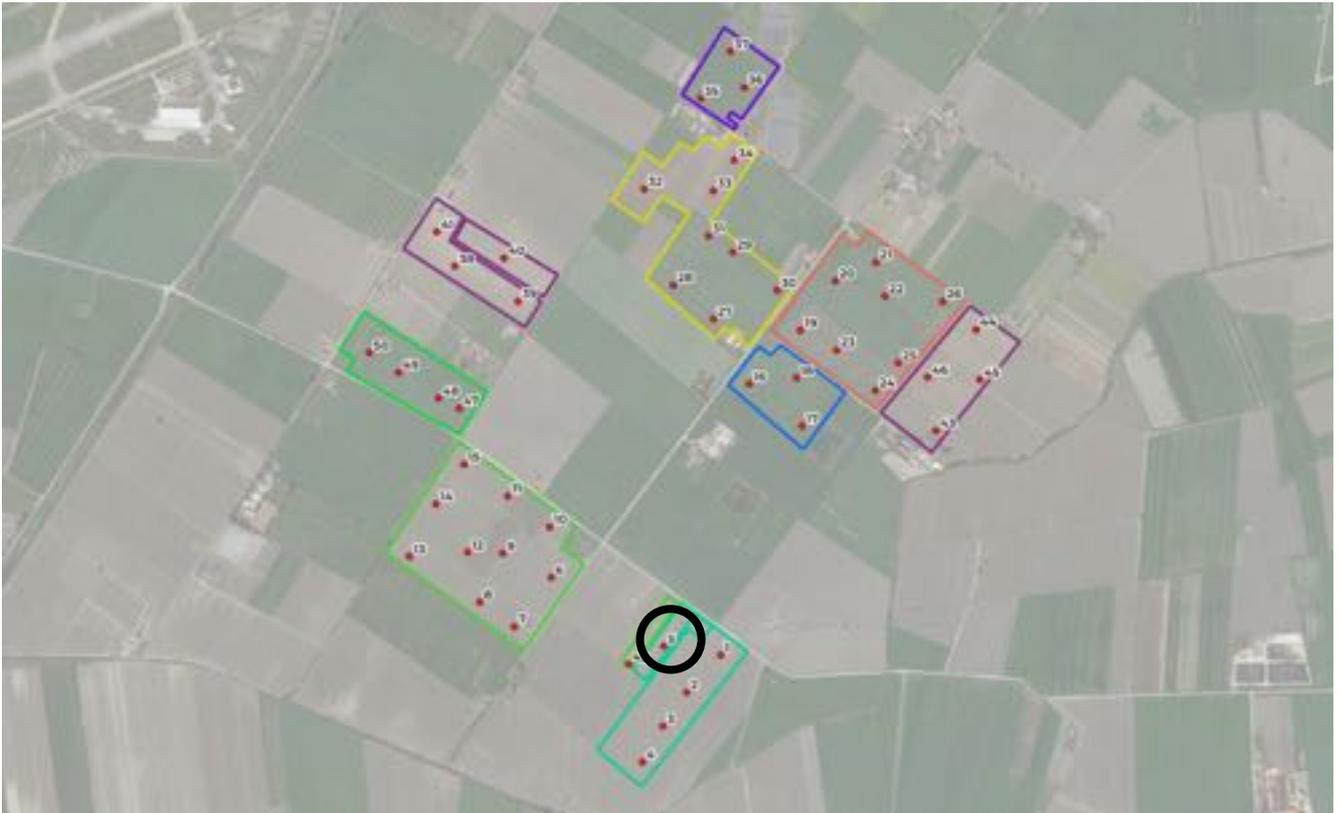
## 5.5 Profilo Pedologico P 05

Profilo Pedologico: P5    Data: 17 febbraio 2021  
Rilevatore: geol. Vittorio Em. Iervolino

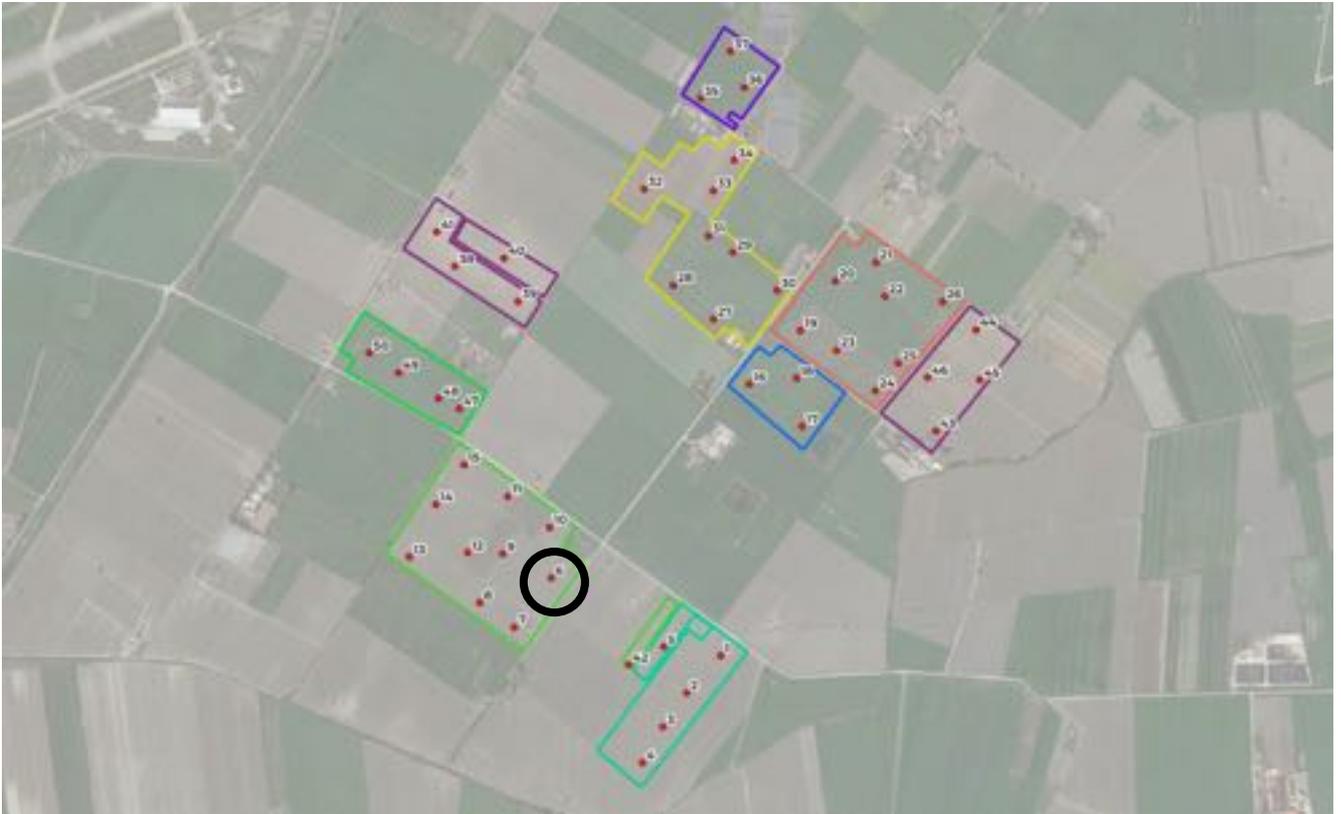
## 5.6 Profilo Pedologico P 06

Profilo Pedologico: P6    Data: 24 febbraio 2021  
Rilevatore: geol. Vittorio Em. Iervolino

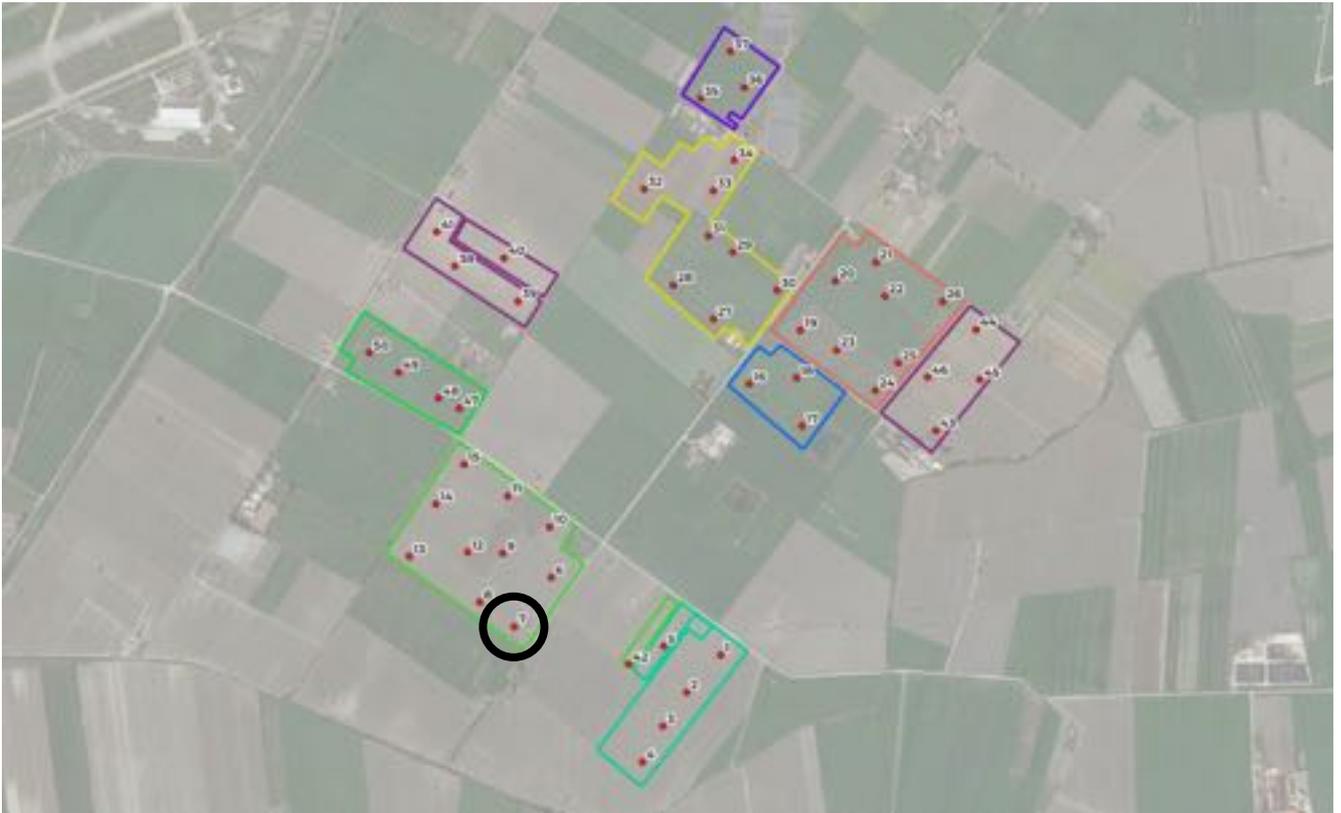
## 5.7 Profilo Pedologico P 07

Profilo Pedologico: P7    Data: 24 febbraio 2021  
Rilevatore: geol. Vittorio Em. Iervolino

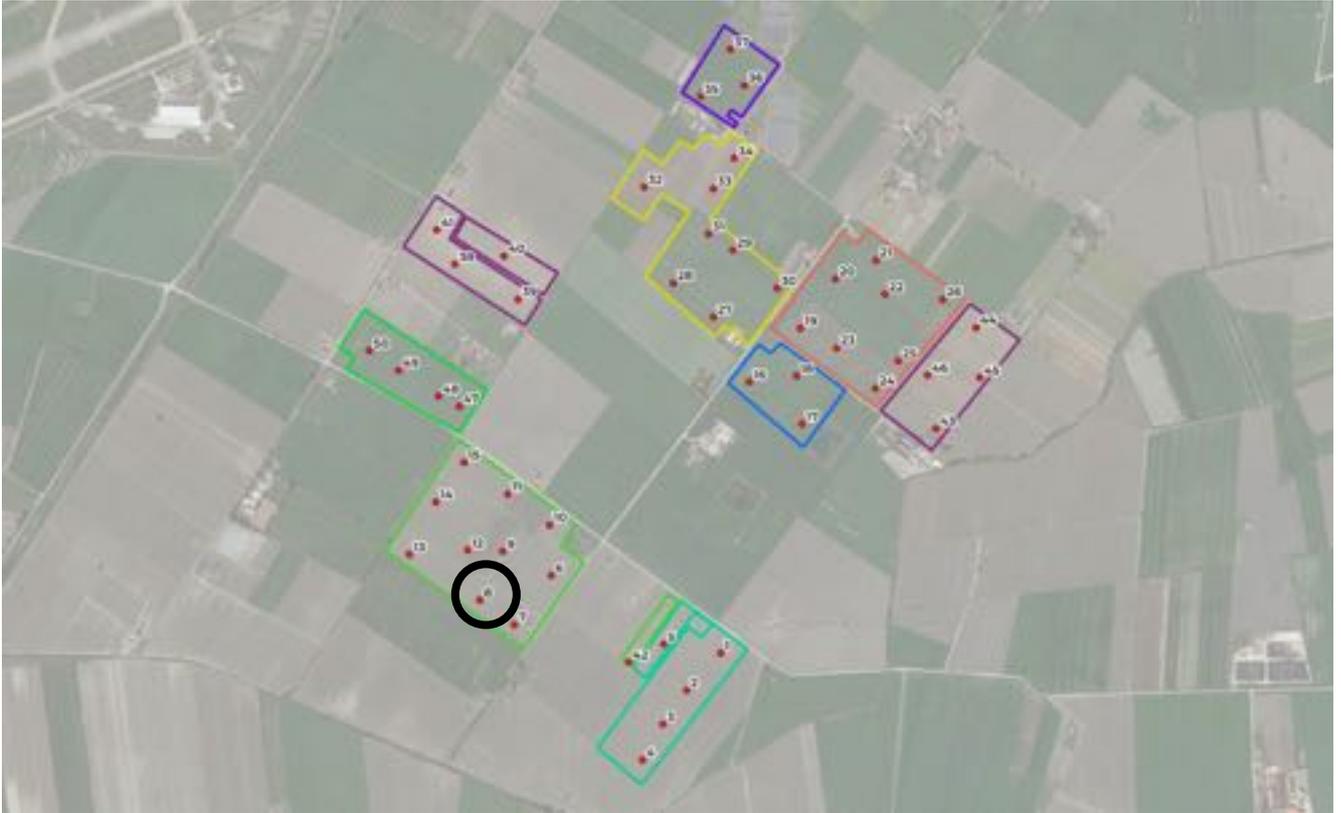
## 5.8 Profilo Pedologico P 08

Profilo Pedologico: P8    Data: 24 febbraio 2021  
Rilevatore: geol. Vittorio Em. Iervolino

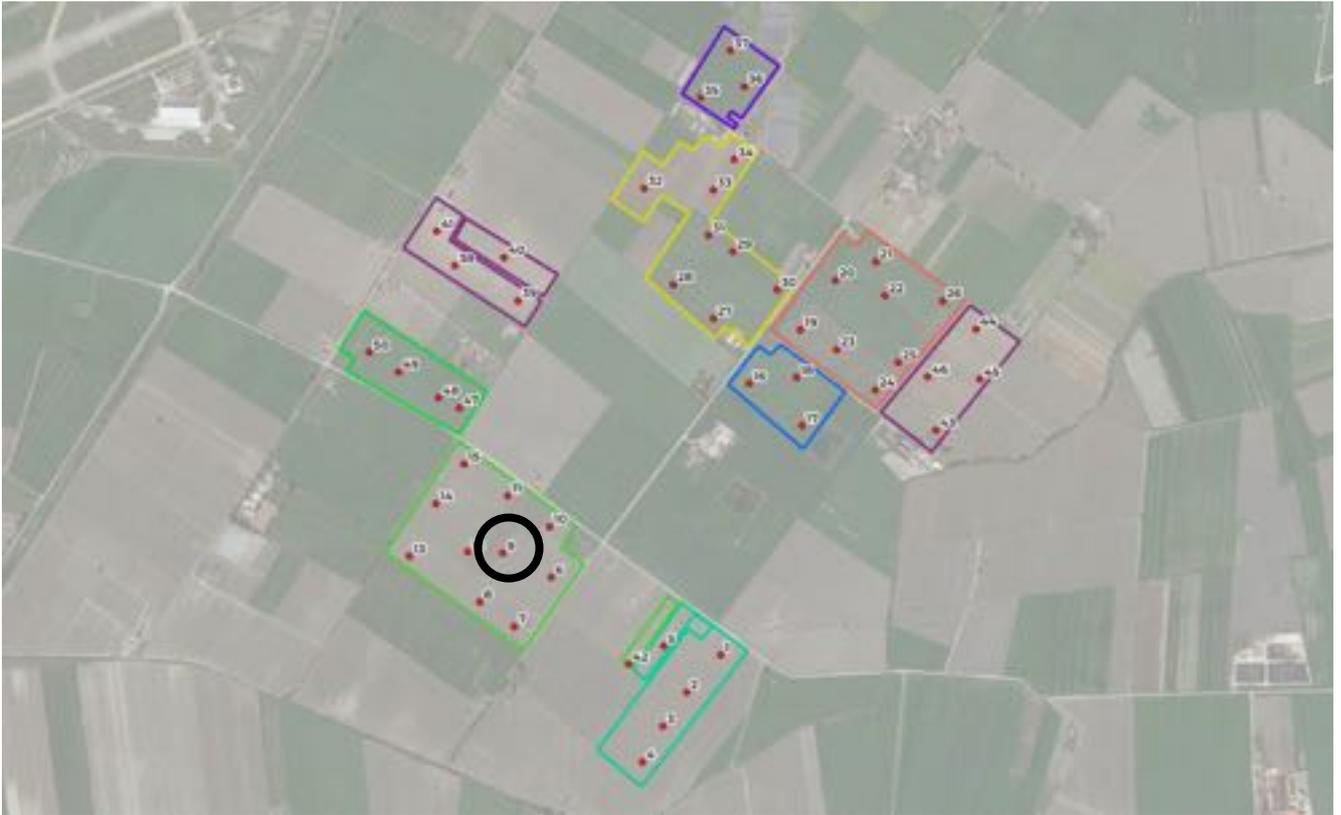
Profilo Pedologico: P9    Data: 24 febbraio 2021  
Rilevatore: geol. Vittorio Em. Iervolino

Aspetti Superficiali: fessure dovute a retroazione delle argille espandibili
