**REGIONE CAMPANIA**  
**PROVINCIA DI CASERTA**  
**COMUNI DI SANTA MARIA LA FOSSA E GRAZZANISE**

**PROGETTO PER LA REALIZZAZIONE DI UN IMPIANTO FOTOVOLTAICO  
 DENOMINATO "BOSCO CAMMINO" DELLA POTENZA DI 79,21 MWp**

**Valutazione della Capacità d'Uso dei Suoli  
 mediante Indagine Pedologica**

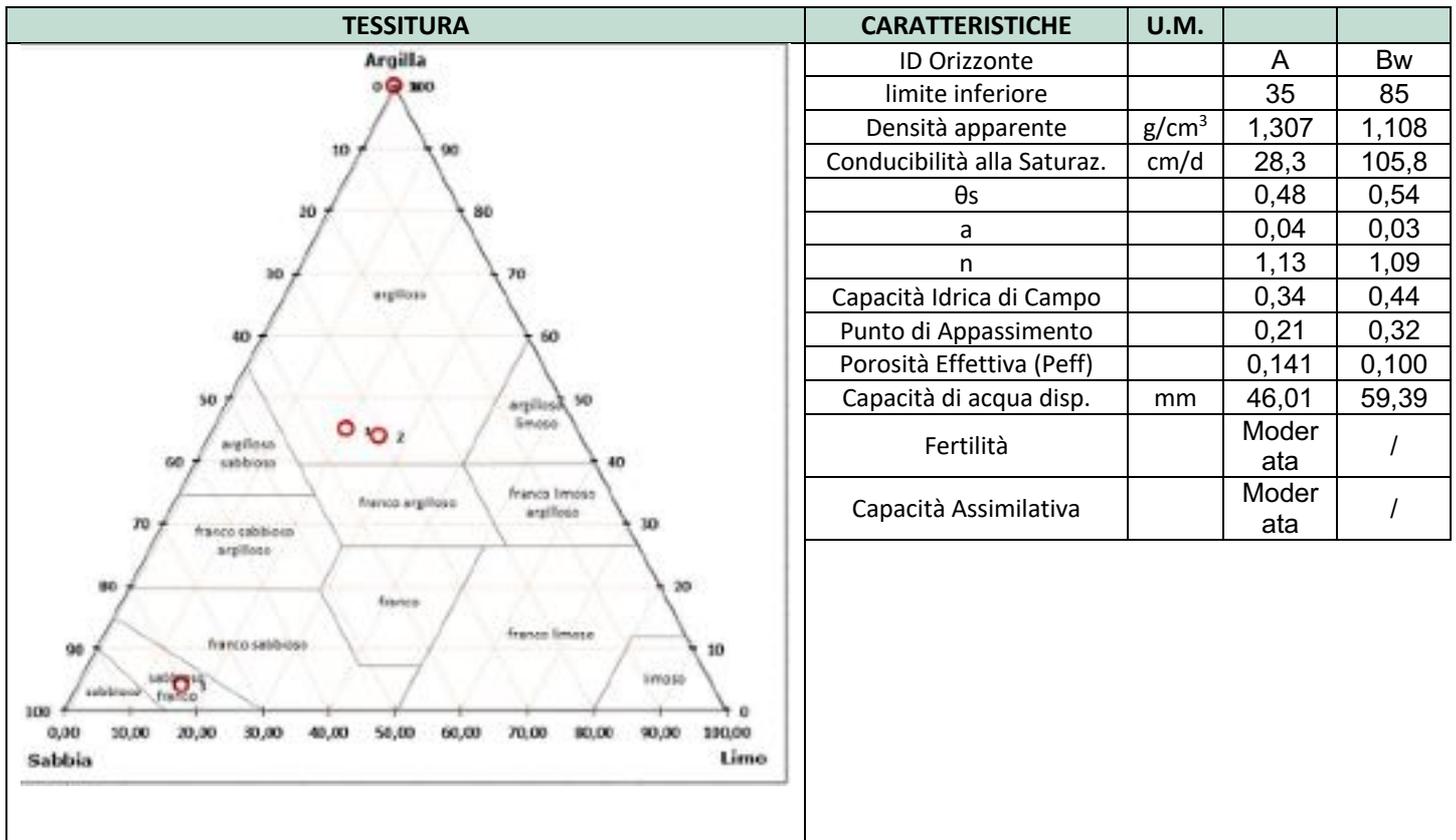
VALUTAZIONE CAPACITA' D'USO DEI SUOLI		
Parametro	Dato	LCC
Pendenza (%)	0	I
Rischio Erosione	E1	I
Pietrosità	Assente	I
Rocciosità	Assente	I
Profondità utile radici (cm)	65	III
Scheletro (%)	0,3	I
Disponibilità O <sub>2</sub> Piante	Imperfetta	III
Tessitura	A	III
Fertilità suolo arato	Moderata	II
Capacità assimilativa	Moderata	II
AWC	105	II
Rischio inondazione	Assente	I

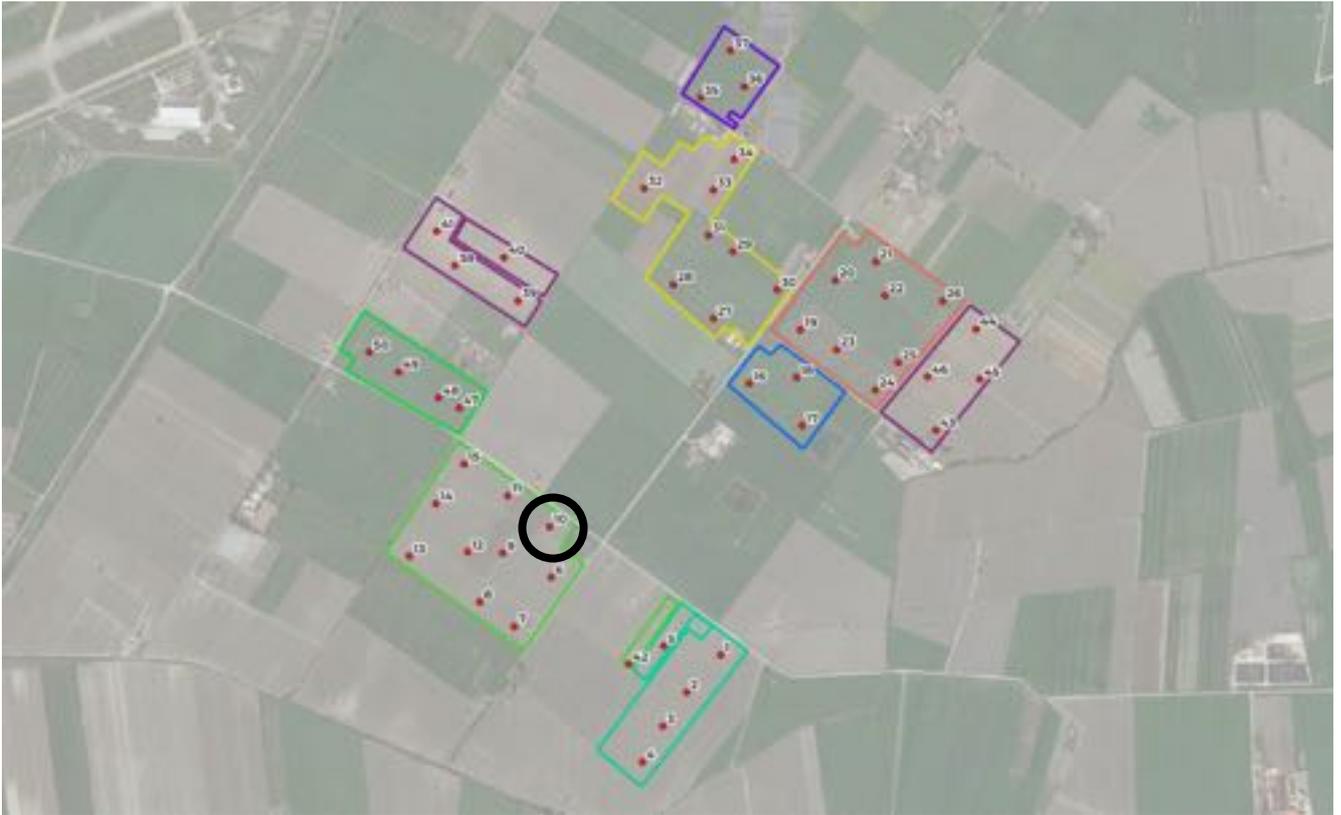
Profilo Pedologico: P10    Data: 22 febbraio 2021  
Rilevatore: geol. Vittorio Em. Iervolino

Aspetti Superficiali: fessure dovute a retroazione delle argille espandibili

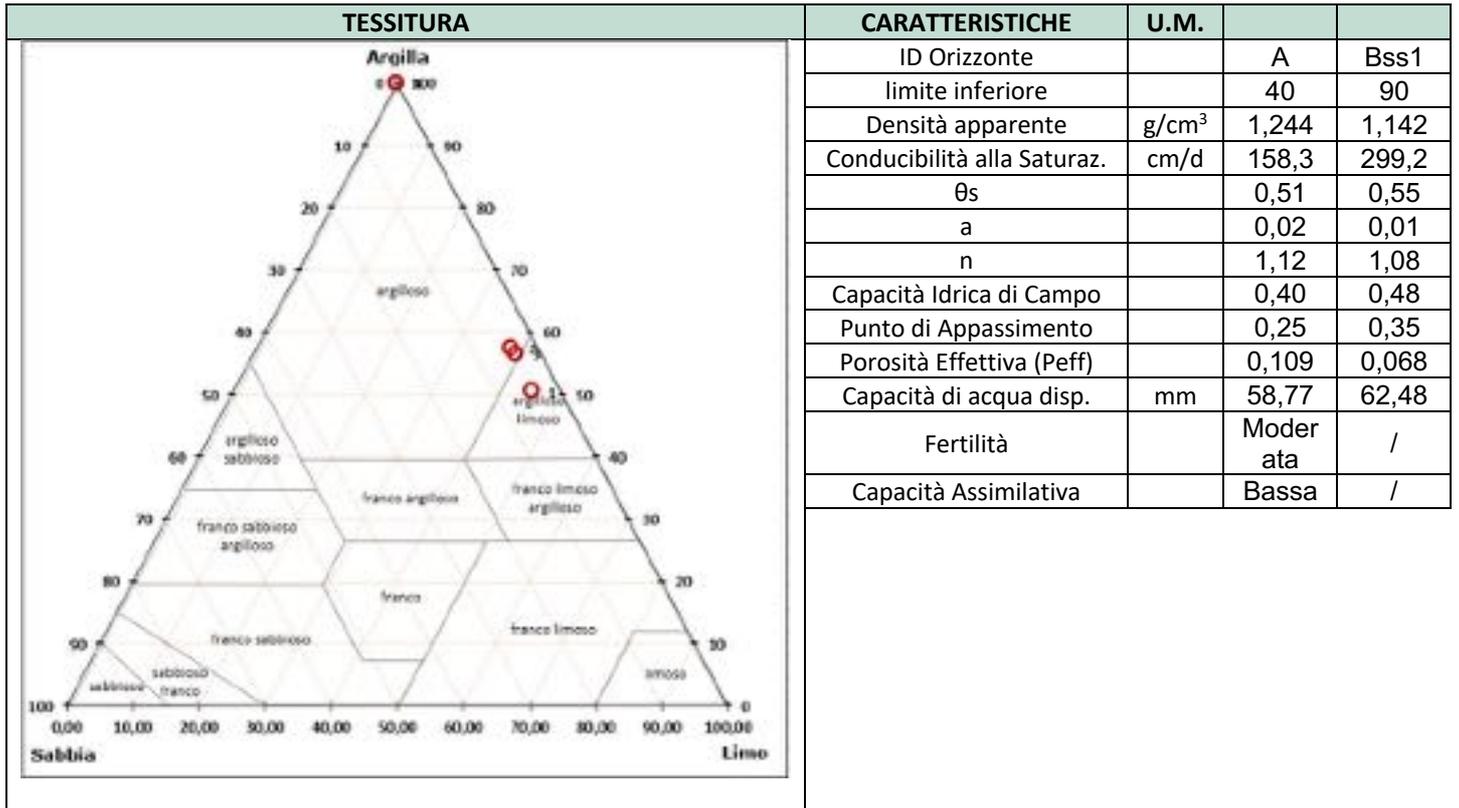
VALUTAZIONE CAPACITA' D'USO DEI SUOLI		
Parametro	Dato	LCC
Pendenza (%)	0	I
Rischio Erosione	E1	I
Pietrosità	Assente	I
Rocciosità	Assente	I
Profondità utile radici (cm)	40	IV
Scheletro (%)	0,1	I
Disponibilità O <sub>2</sub> Piante	Molto Scarsa	V
Tessitura	AL	III
Fertilità suolo arato	Moderata	II
Capacità assimilativa	Bassa	III
AWC	59	III
Rischio inondazione	Assente	I

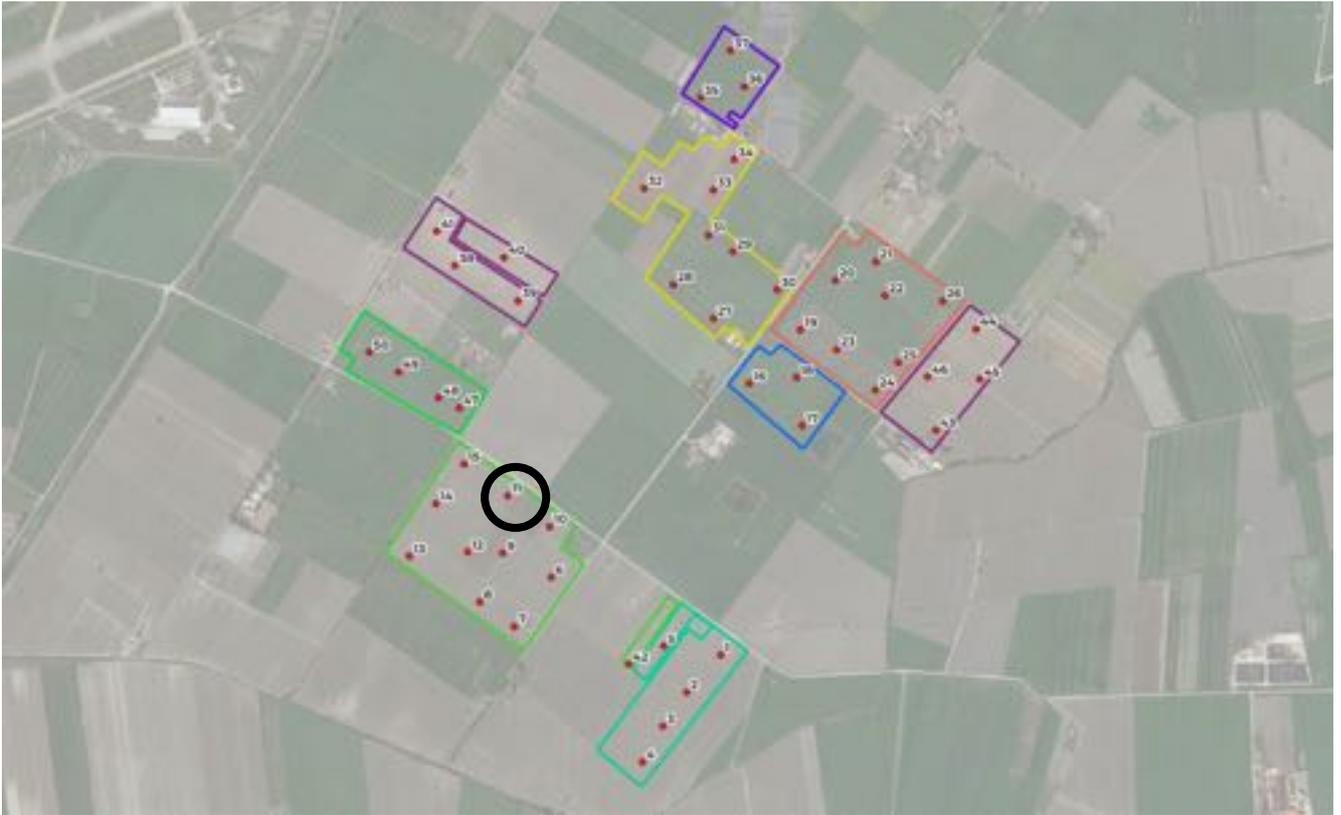
## 5.11 Profilo Pedologico P 11

Profilo Pedologico: P11    Data: 22 febbraio 2021  
Rilevatore: geol. Vittorio Em. Iervolino

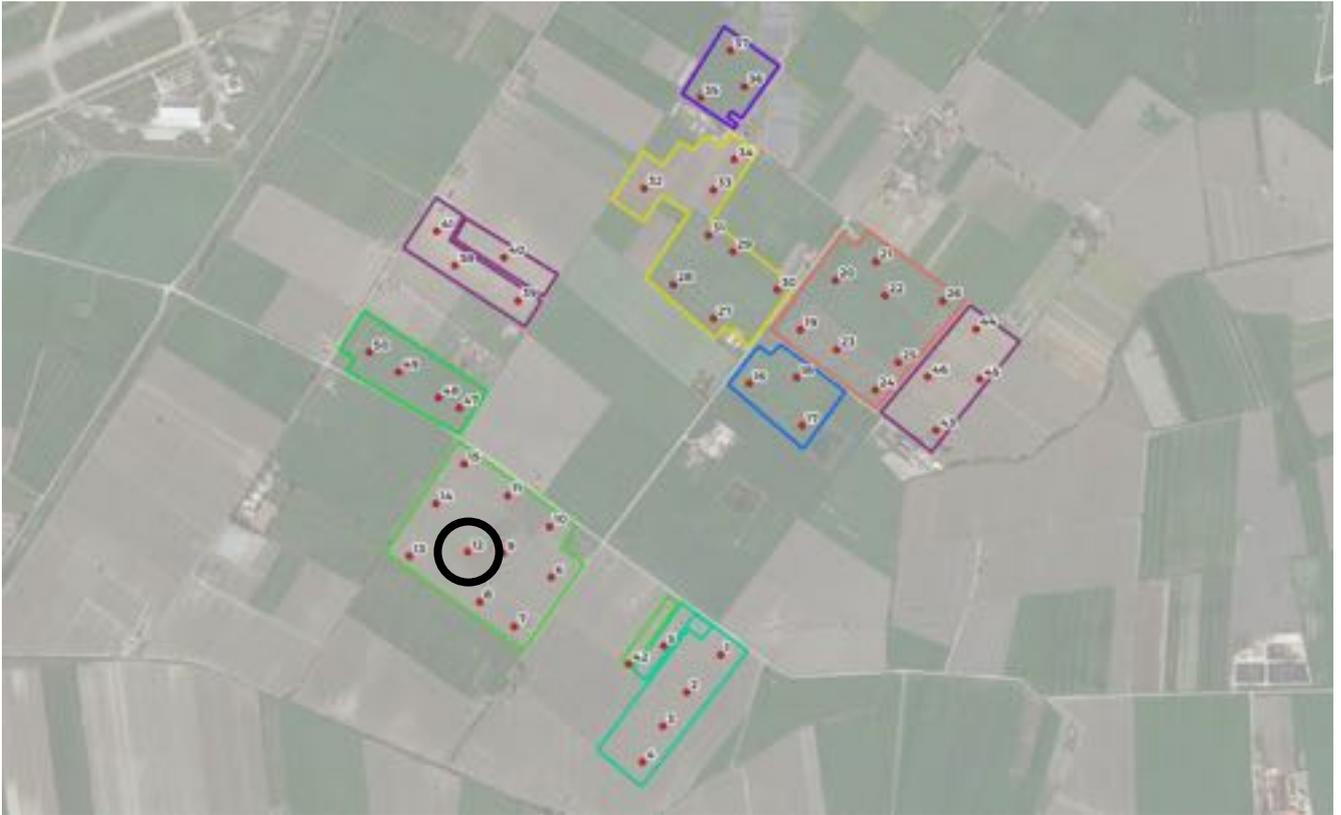
## 5.12 Profilo Pedologico P 12

Profilo Pedologico: P12    Data: 22 febbraio 2021  
Rilevatore: geol. Vittorio Em. Iervolino

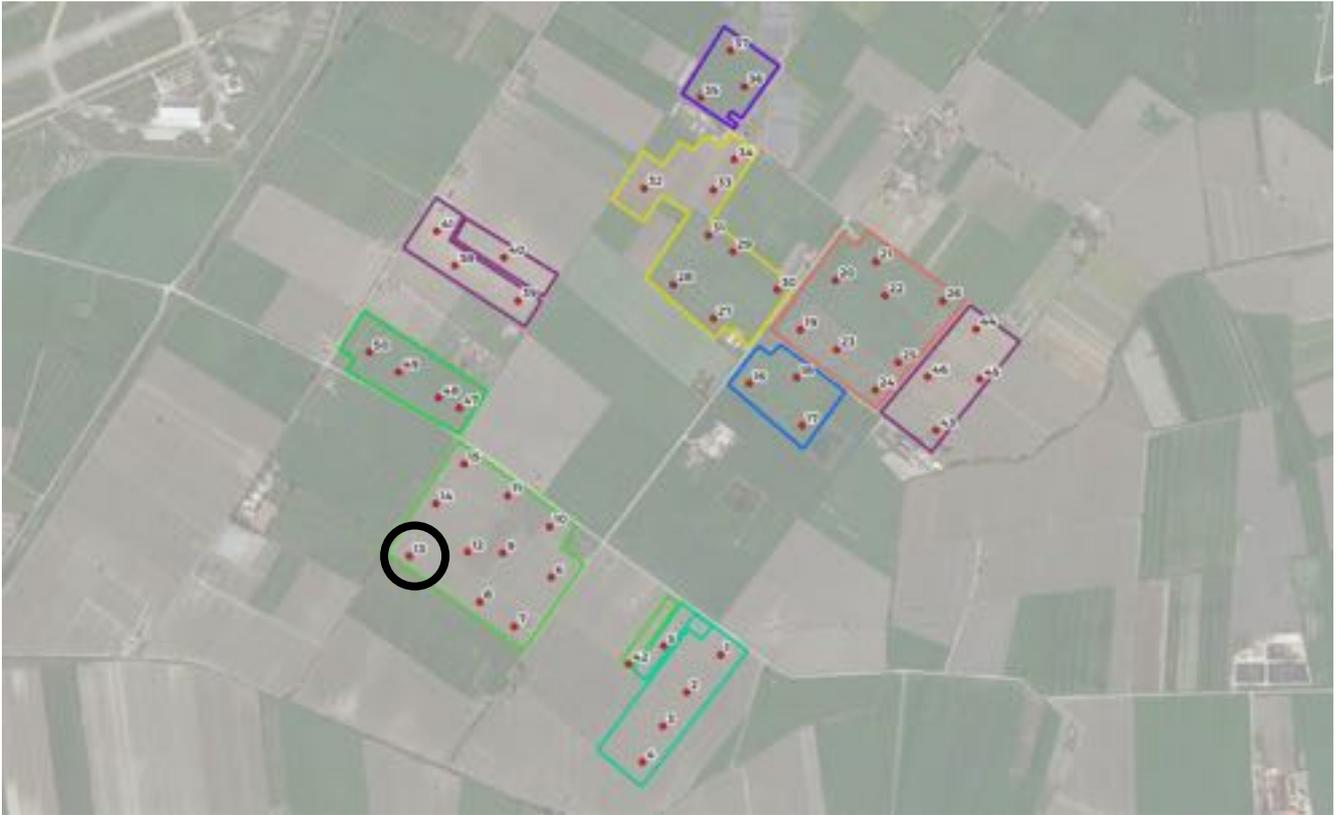
## 5.13 Profilo Pedologico P 13

Profilo Pedologico: P13    Data: 24 febbraio 2021  
Rilevatore: geol. Vittorio Em. Iervolino

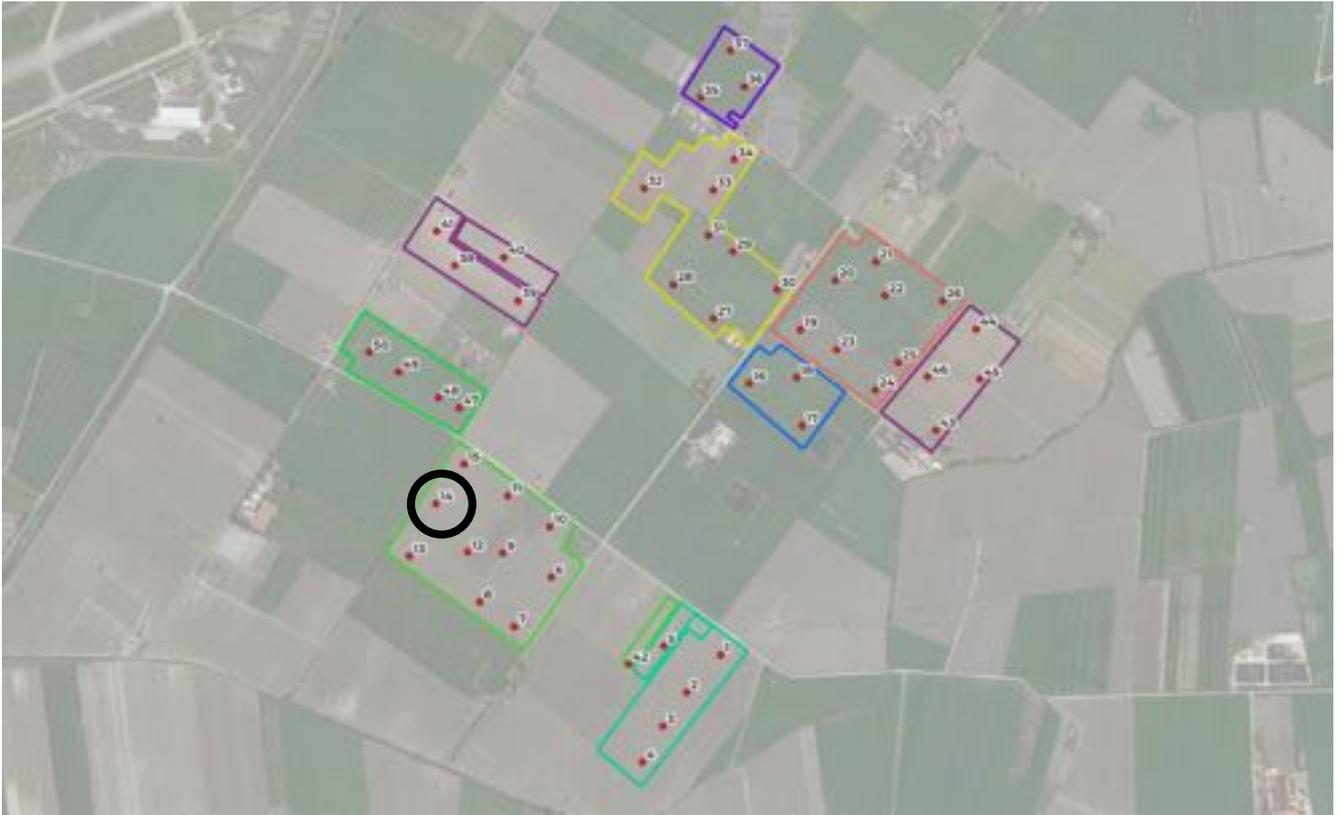
## 5.14 Profilo Pedologico P 14

Profilo Pedologico: P14    Data: 22 febbraio 2021  
Rilevatore: geol. Vittorio Em. Iervolino

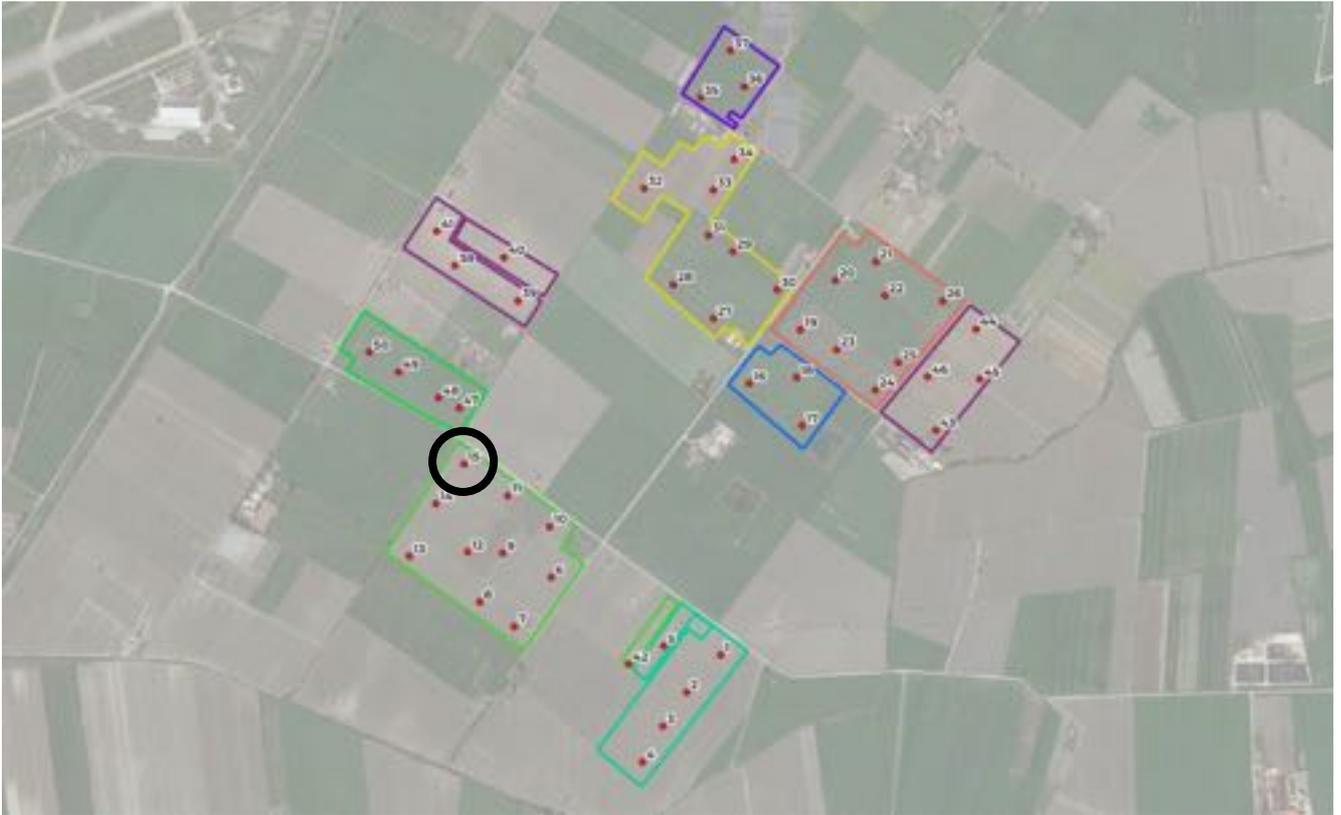
## 5.15 Profilo Pedologico P 15

Profilo Pedologico: P15    Data: 22 febbraio 2021  
Rilevatore: geol. Vittorio Em. Iervolino

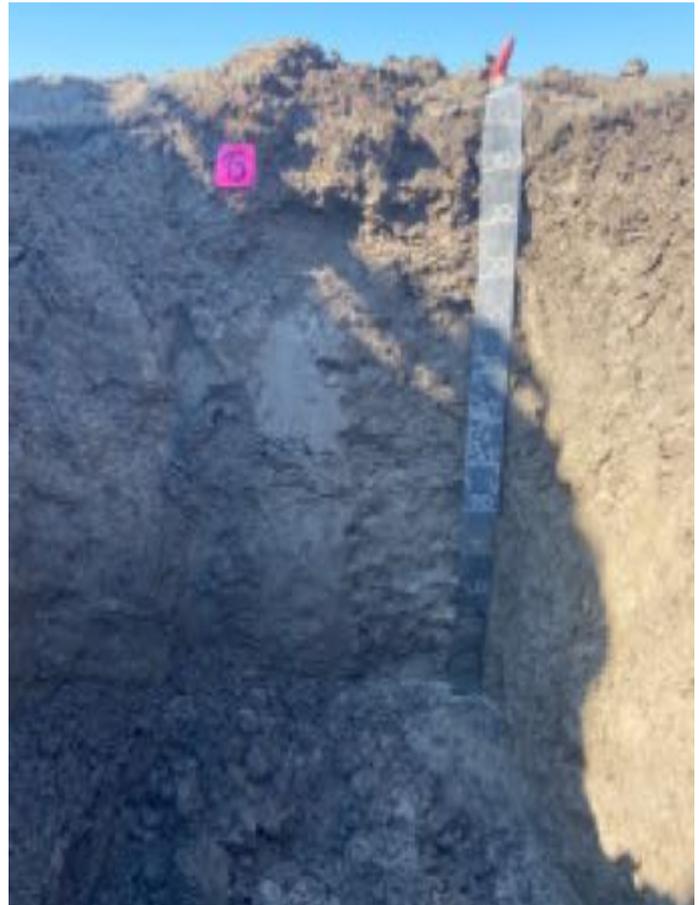
Analisi di Laboratorio – P15	1	2	3	4	5
Orizzonte	1	2	3	4	5
Profondità Prelievo (cm)	20	70	110	0	0
Scheletro (g/Kg)	4	4	5	0	0
Sabbia Grossa (g/kg)	30	22	22	0	0
Sabbia Fine (g/Kg)	21	17	15	0	0
Limo Grosso (g/Kg)	191	105	57	0	0
Limo Fine (g/Kg)	253	302	327	0	0
Argilla (g/Kg)	505	554	579	0	0
Carbonio Org. (g/Kg)	24,0	15,2	8,9	0	0
C.S.C. (g/Kg)	30,9	31,2	24,9	0	0
pH	8,88	8,80	9,09	0	0

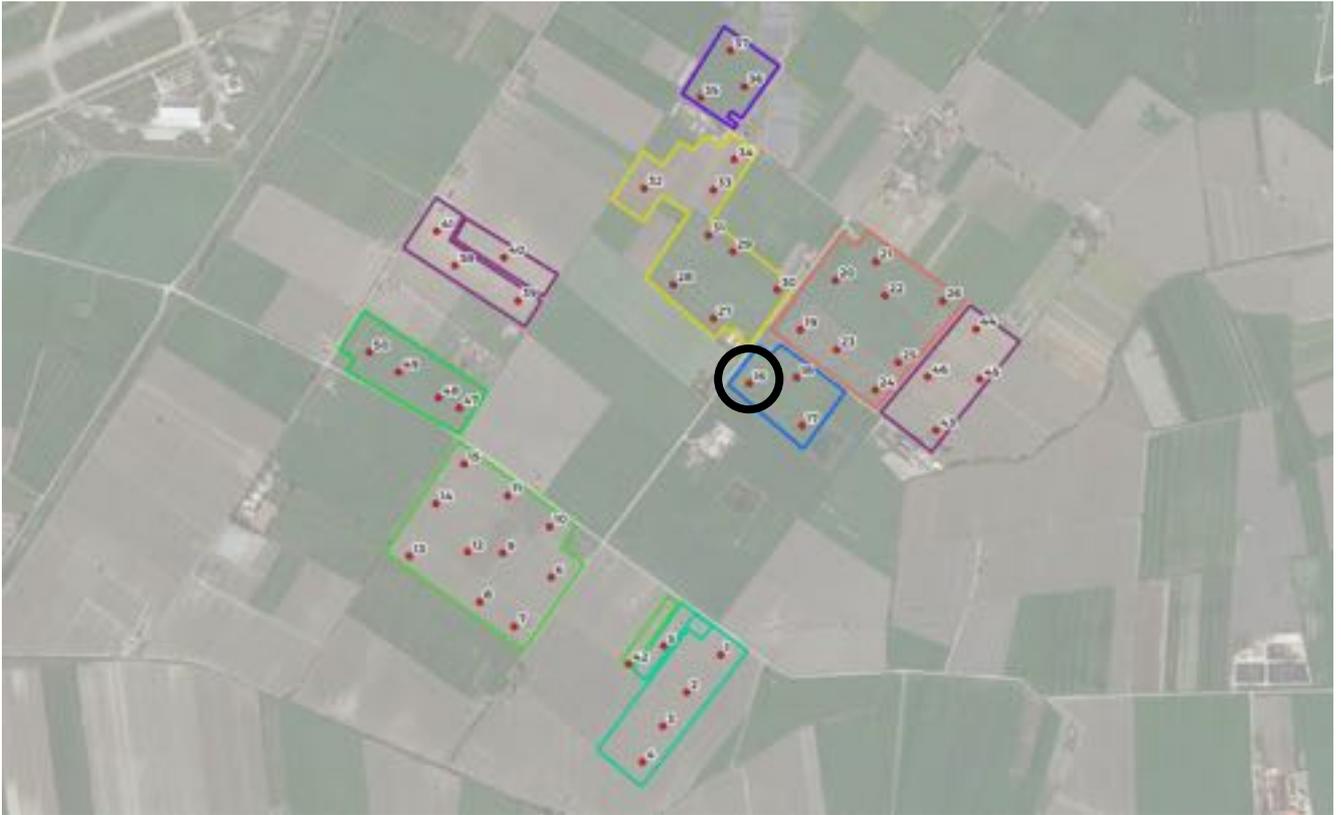
## 5.16 Profilo Pedologico P 16

Profilo Pedologico: P16    Data: 24 febbraio 2021  
Rilevatore: geol. Vittorio Em. Iervolino

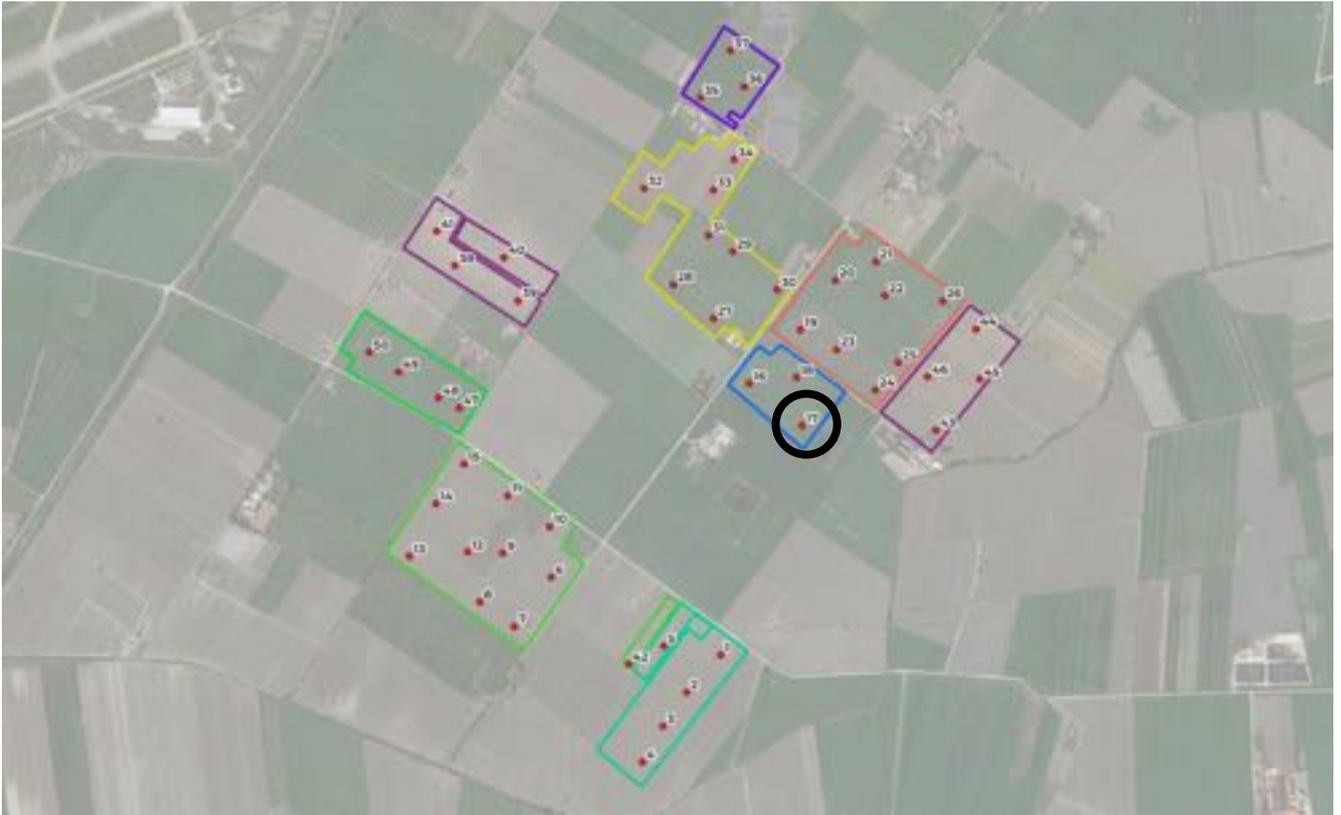
## 5.17 Profilo Pedologico P 17

Profilo Pedologico: P17    Data: 3 marzo 2021  
Rilevatore: geol. Vittorio Em. Iervolino

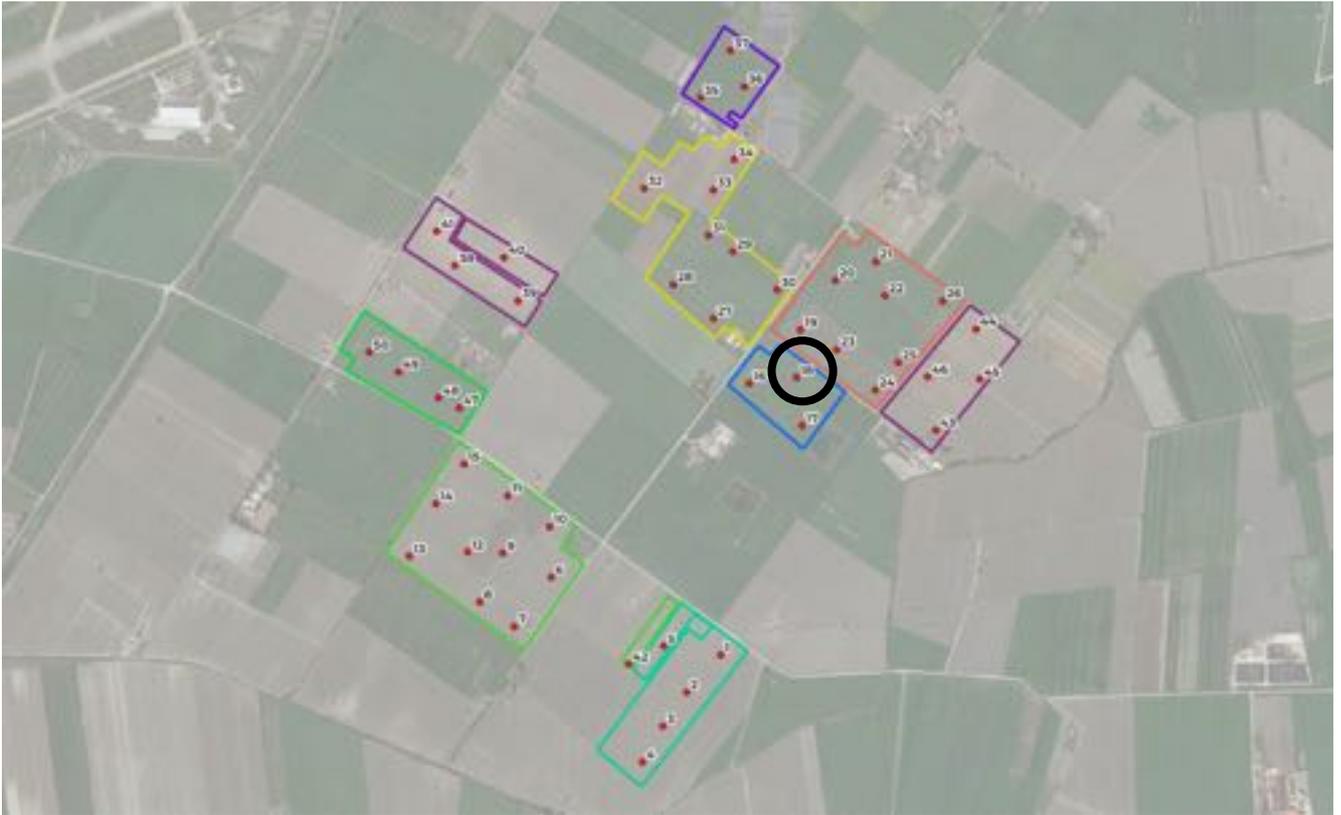
## 5.18 Profilo Pedologico P 18

Profilo Pedologico: P18    Data: 3 marzo 2021  
Rilevatore: geol. Vittorio Em. Iervolino

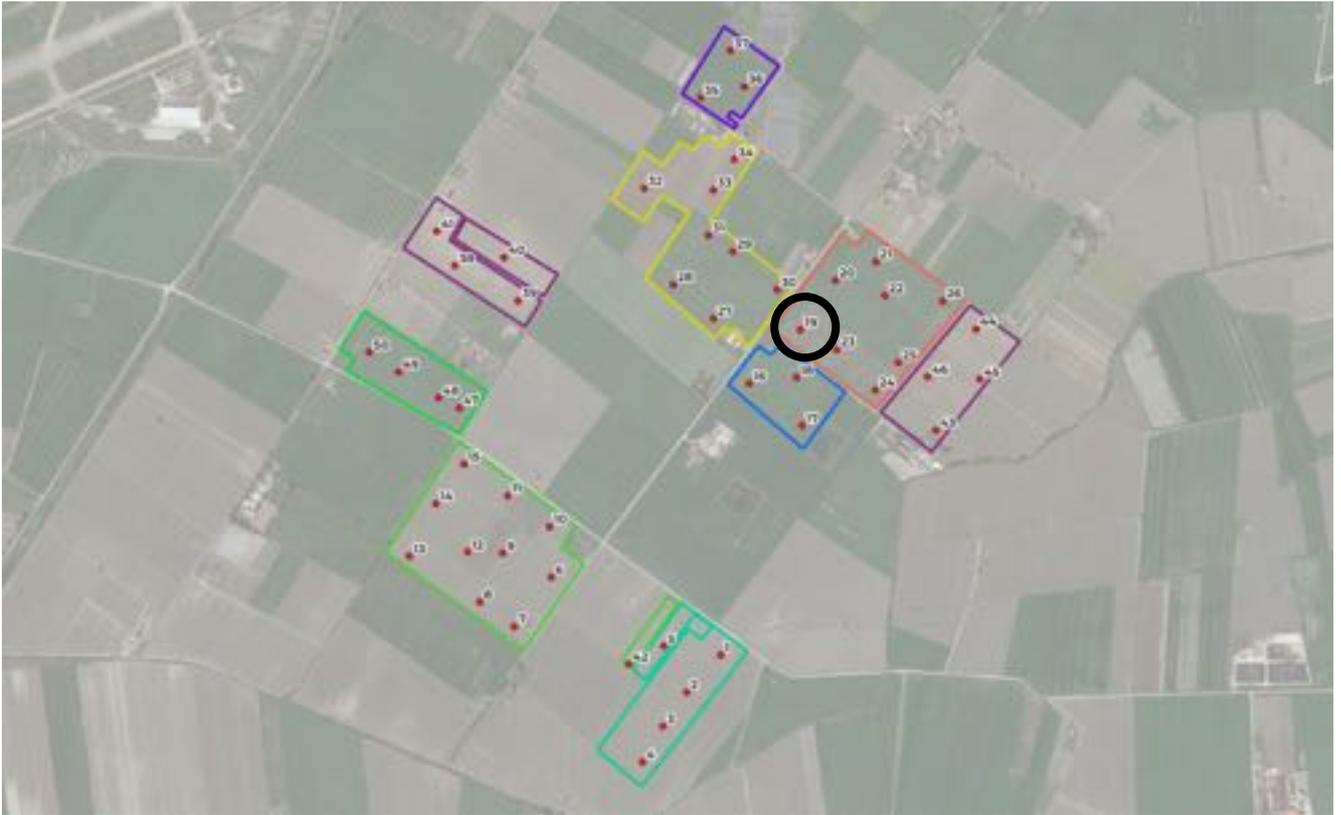
## 5.19 Profilo Pedologico P 19

Profilo Pedologico: P19    Data: 3 marzo 2021  
Rilevatore: geol. Vittorio Em. Iervolino

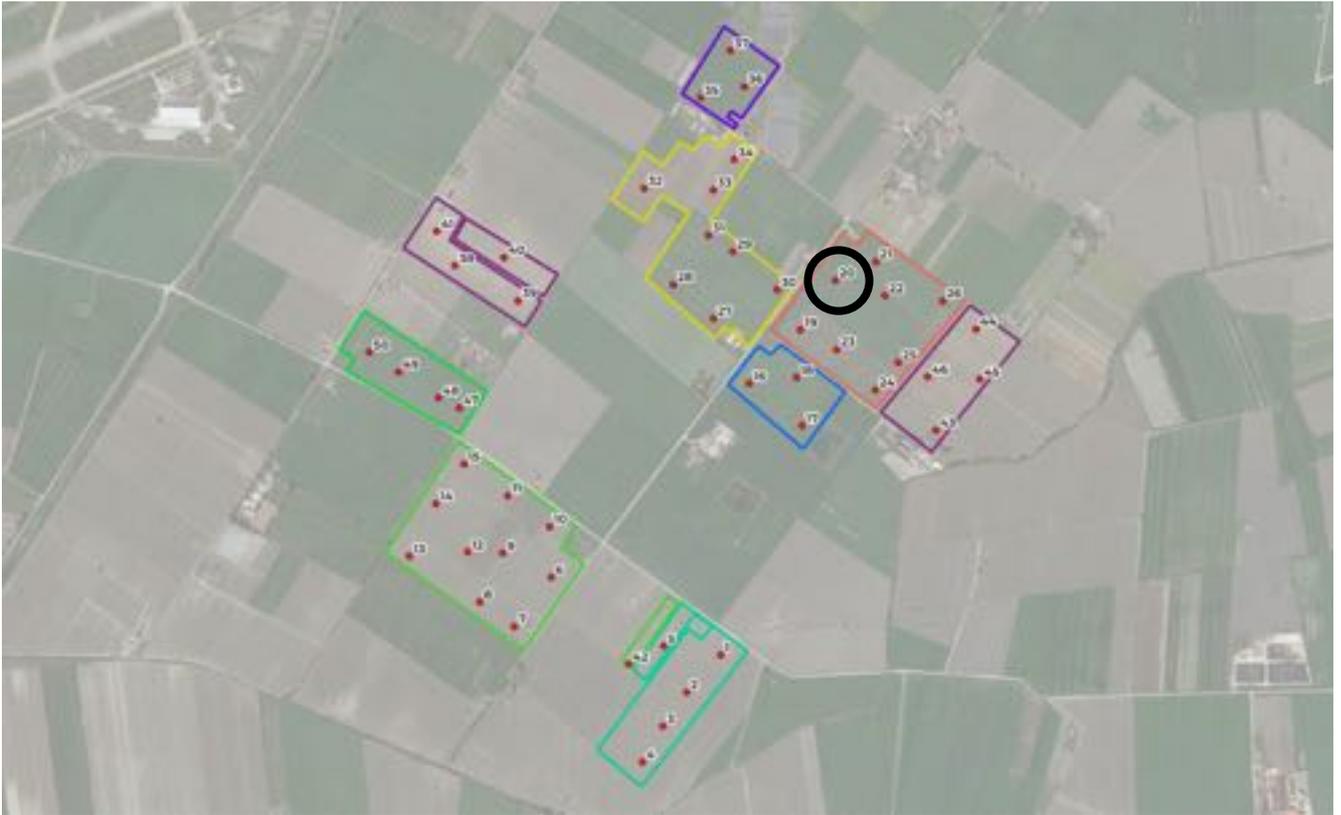
## 5.20 Profilo Pedologico P 20

Profilo Pedologico: P20    Data: 3 marzo 2021  
Rilevatore: geol. Vittorio Em. Iervolino

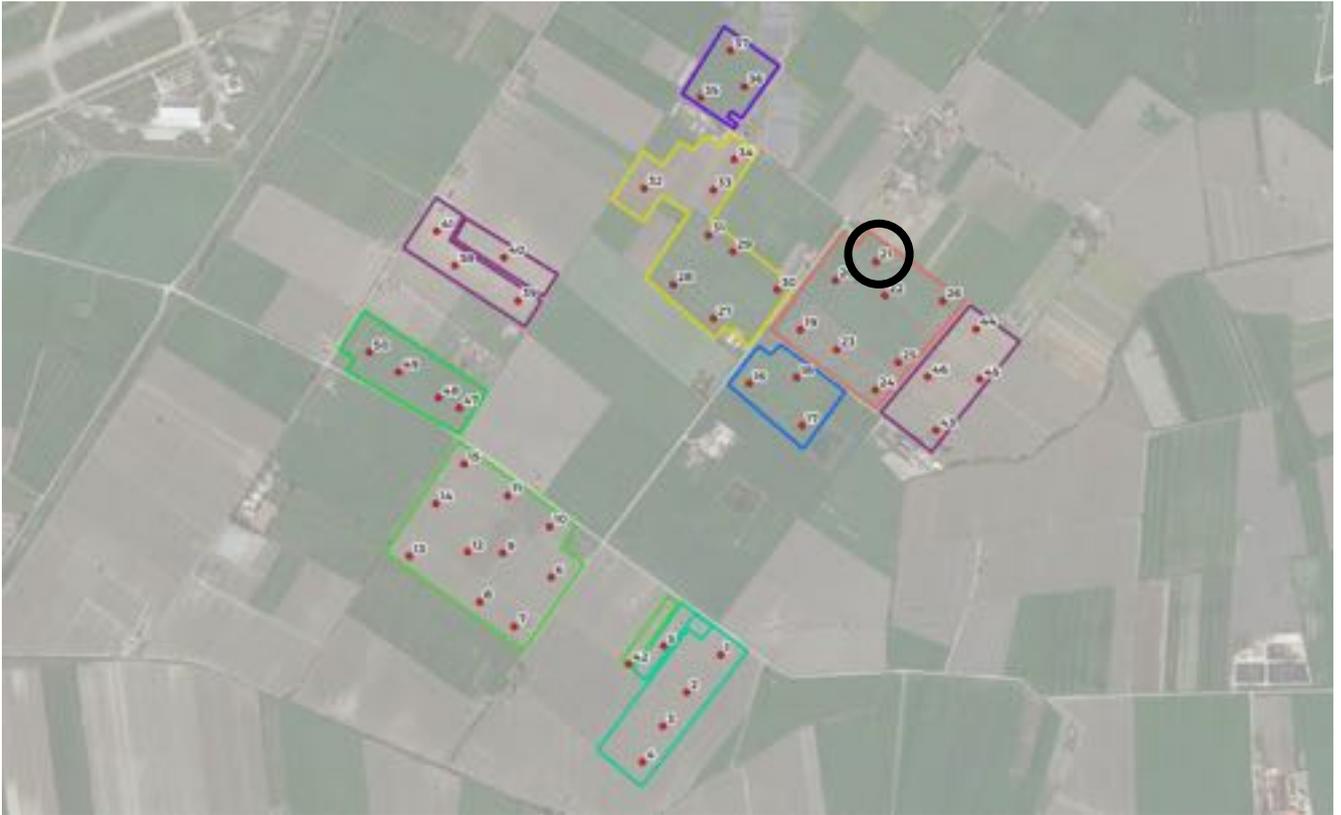
## 5.21 Profilo Pedologico P 21

Profilo Pedologico: P21    Data: 3 marzo 2021  
Rilevatore: geol. Vittorio Em. Iervolino

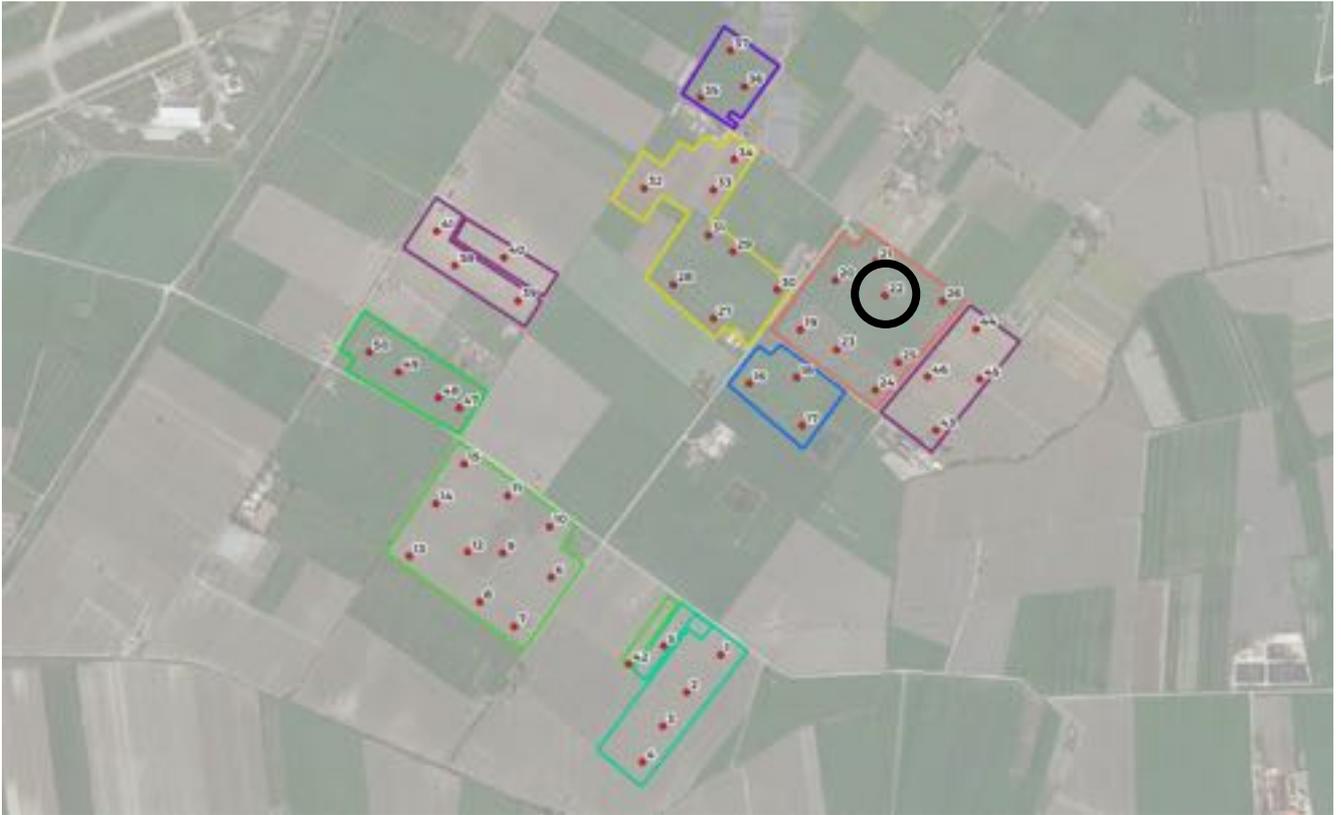
## 5.22 2 Profilo Pedologico P 22

Profilo Pedologico: P22    Data: 3 marzo 2021  
Rilevatore: geol. Vittorio Em. Iervolino

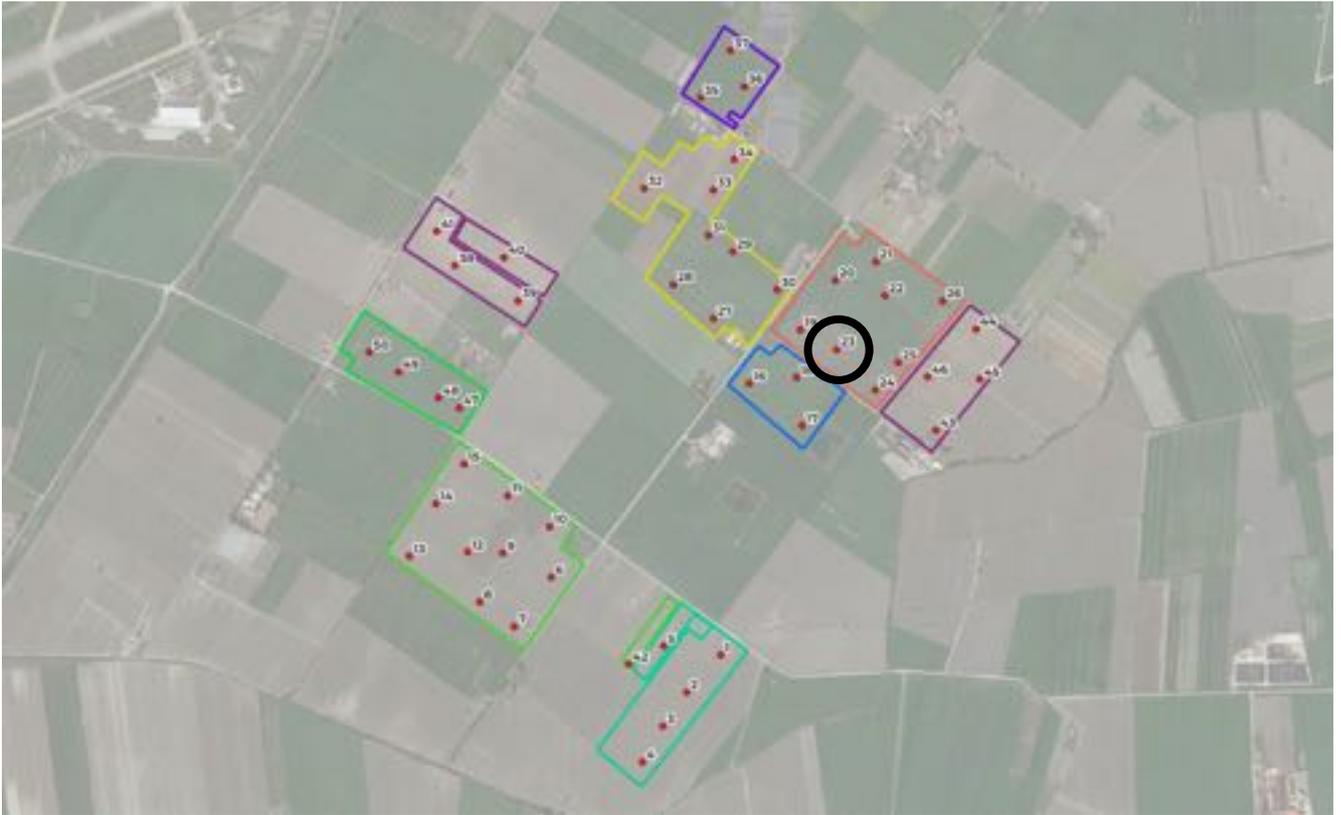
## 5.23 Profilo Pedologico P 23

Profilo Pedologico: P23    Data: 3 marzo 2021  
Rilevatore: geol. Vittorio Em. Iervolino

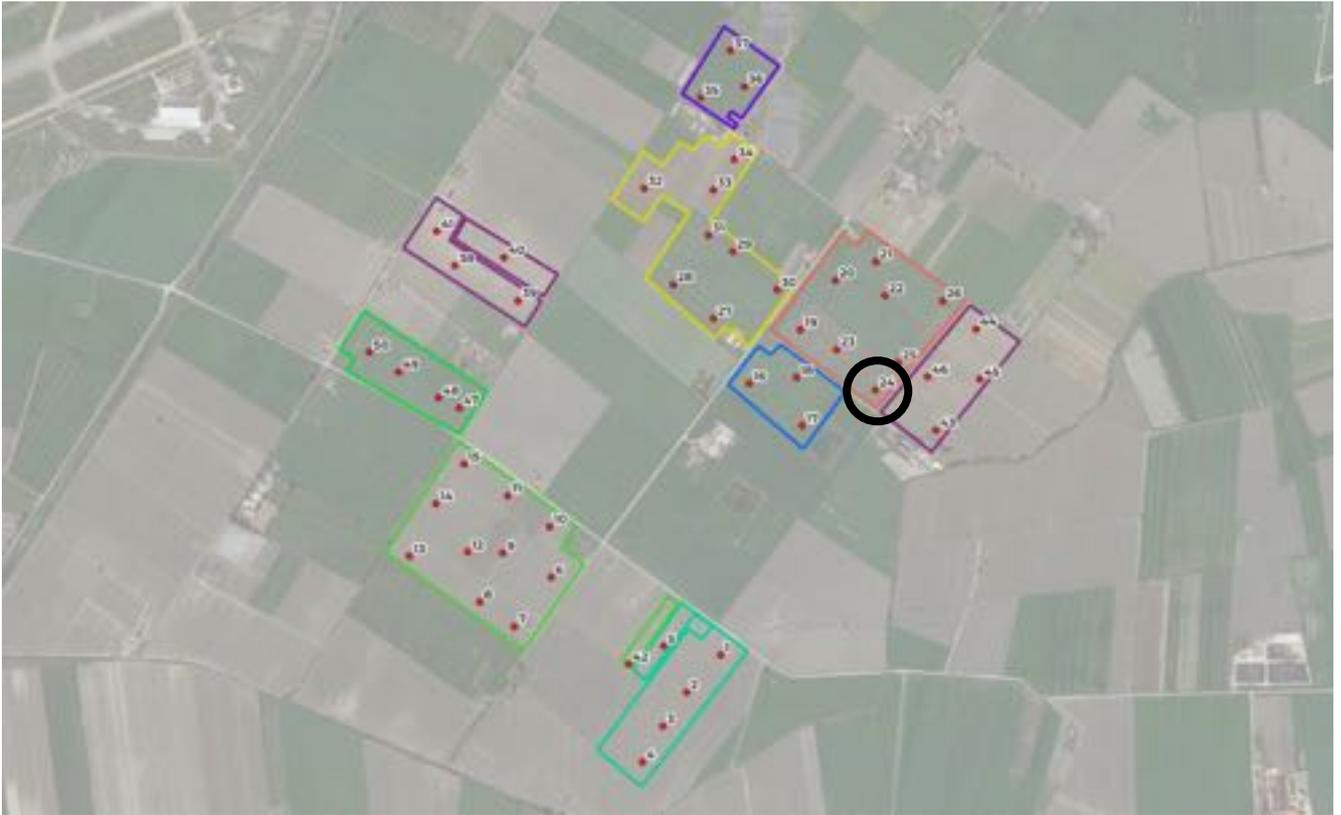
## 5.24 Profilo Pedologico P 24

Profilo Pedologico: P24    Data: 3 marzo 2021  
Rilevatore: geol. Vittorio Em. Iervolino

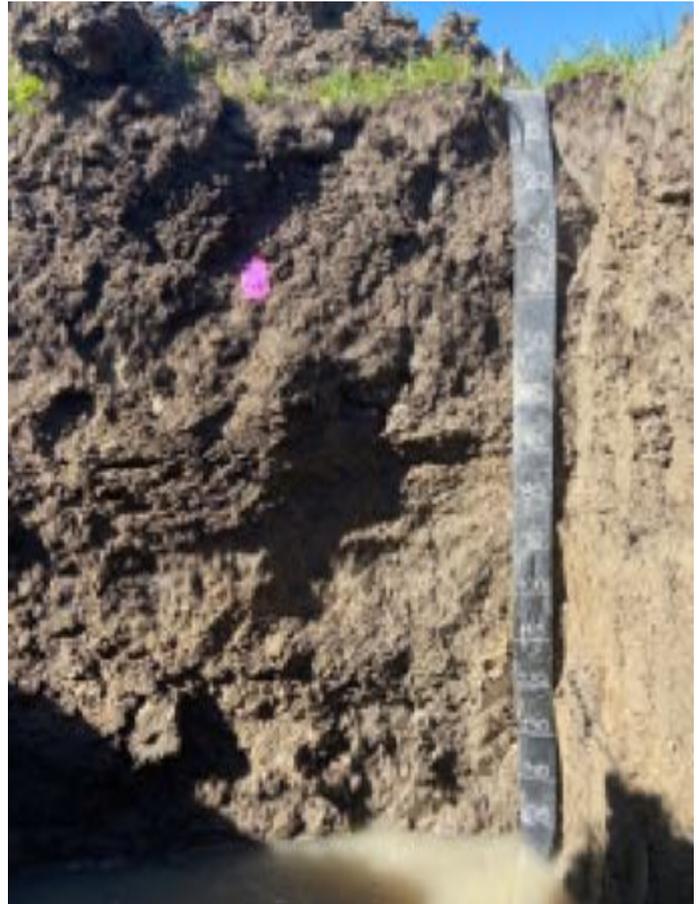
Analisi di Laboratorio – P24	1	2	3	4	5
Orizzonte	1	2	3	4	5
Profondità Prelievo (cm)	20	80	100	0	0
Scheletro (g/Kg)	4	5	4	0	0
Sabbia Grossa (g/kg)	55	36	46	0	0
Sabbia Fine (g/Kg)	282	234	385	0	0
Limo Grosso (g/Kg)	23	49	35	0	0
Limo Fine (g/Kg)	230	186	221	0	0
Argilla (g/Kg)	410	495	313	0	0
Carbonio Org. (g/Kg)	18,6	11,4	15,8	0	0
C.S.C. (g/Kg)	38,7	19,1	26,7	0	0
pH	8,28	8,46	8,90	0	0

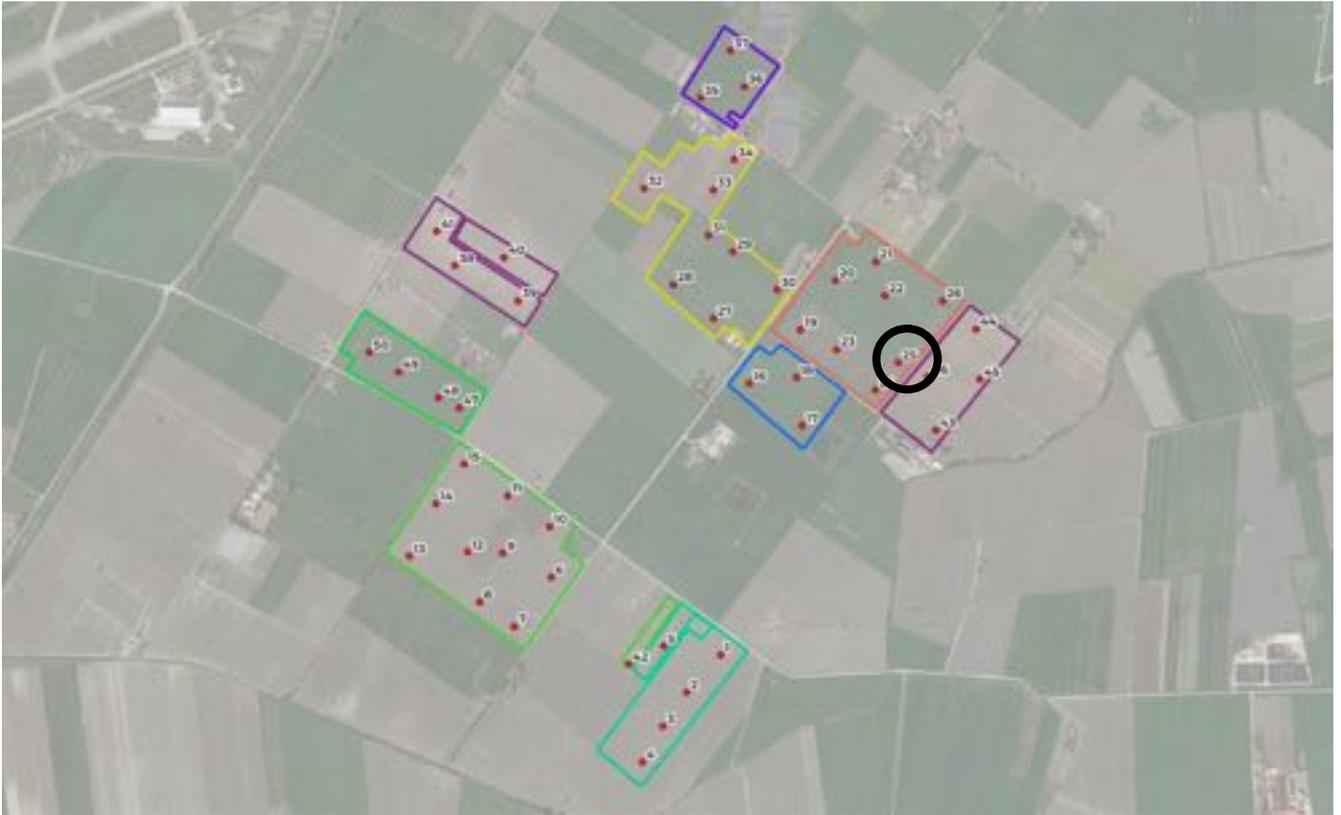
## 5.25 Profilo Pedologico P 25

Profilo Pedologico: P25    Data: 3 marzo 2021  
Rilevatore: geol. Vittorio Em. Iervolino

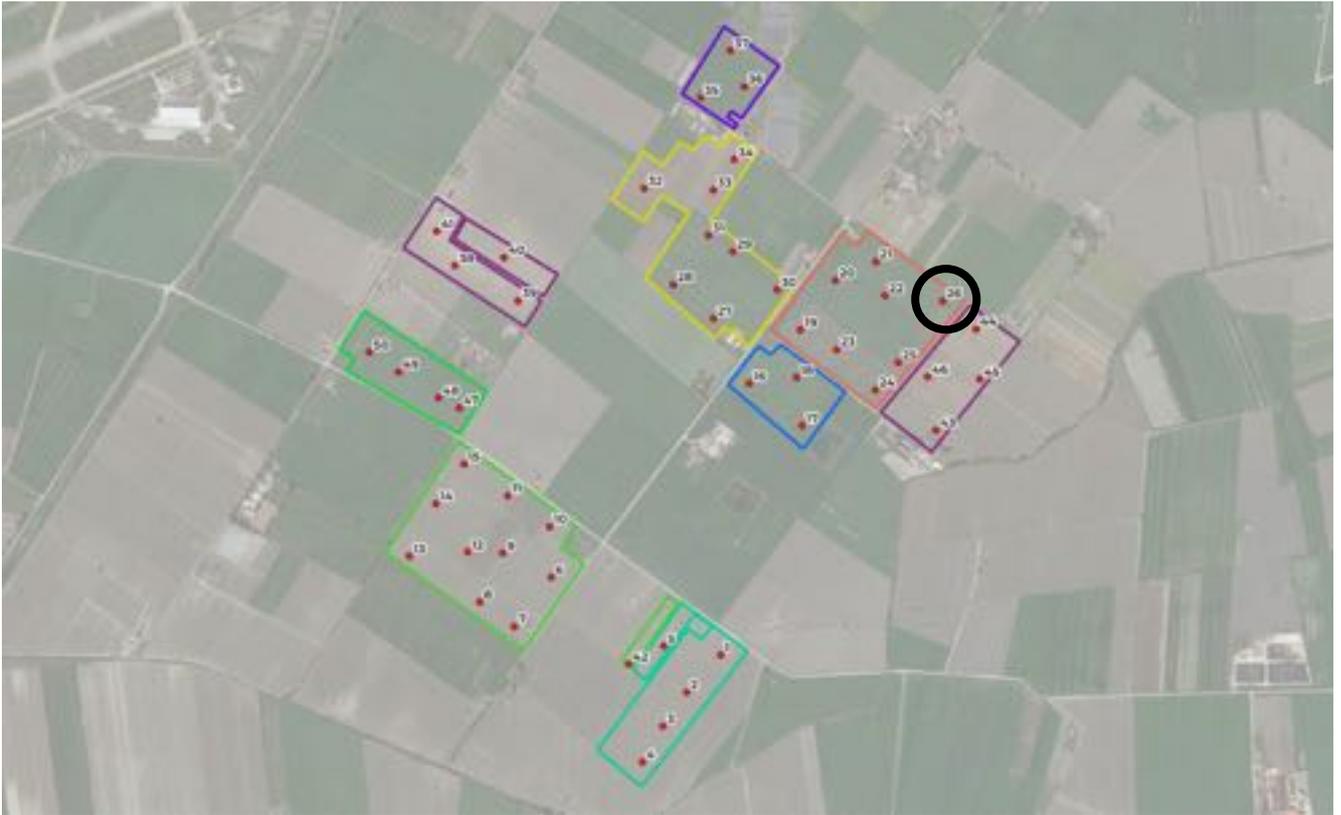
## 5.26 Profilo Pedologico P 26

Profilo Pedologico: P26    Data: 3 marzo 2021  
Rilevatore: geol. Vittorio Em. Iervolino
