**REGIONE CAMPANIA**  
**PROVINCIA DI CASERTA**  
**COMUNI DI SANTA MARIA LA FOSSA E GRAZZANISE**

**PROGETTO PER LA REALIZZAZIONE DI UN IMPIANTO FOTOVOLTAICO  
 DENOMINATO "BOSCO CAMMINO" DELLA POTENZA DI 79,21 MWp**

**Valutazione della Capacità d'Uso dei Suoli  
 mediante Indagine Pedologica**

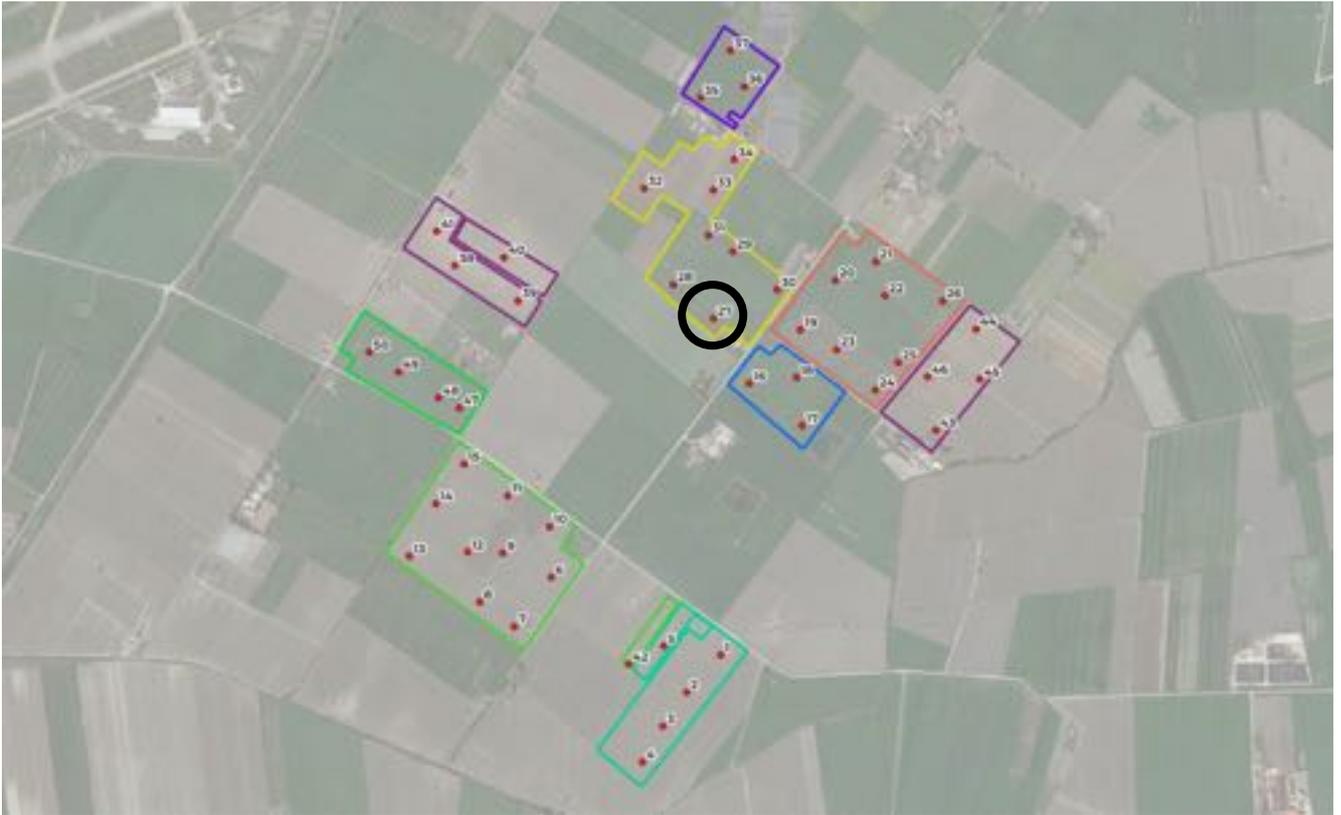
## 5.27 Profilo Pedologico P 27

Profilo Pedologico: P27    Data: 4 marzo 2021  
Rilevatore: geol. Vittorio Em. Iervolino

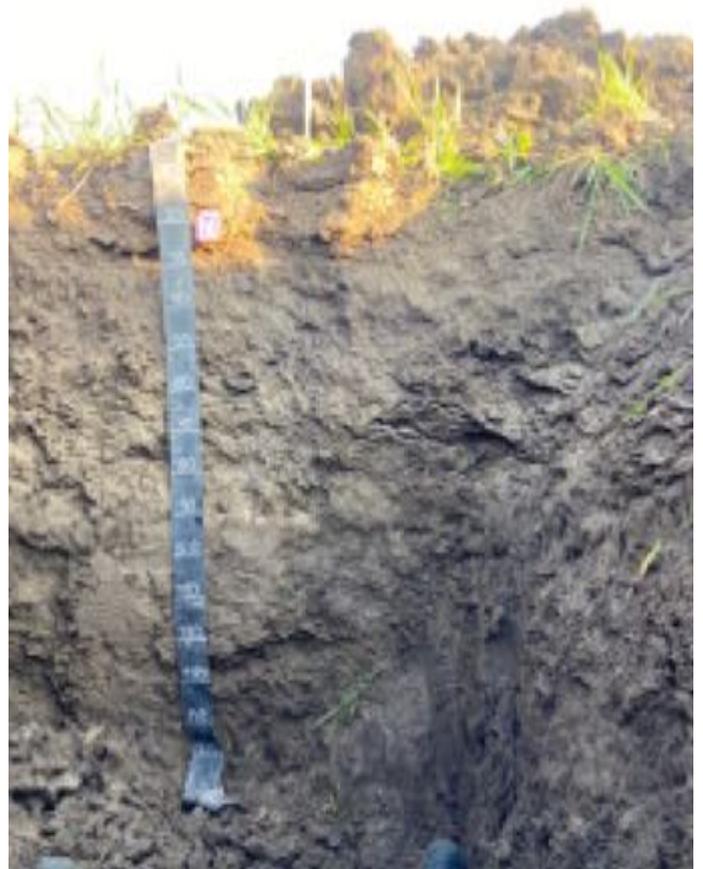
Analisi di Laboratorio – P27	1	2	3	4	5
Orizzonte	1	2	3	4	5
Profondità Prelievo (cm)	20	60	100	0	0
Scheletro (g/Kg)	2	5	4	0	0
Sabbia Grossa (g/kg)	287	182	131	0	0
Sabbia Fine (g/Kg)	360	285	394	0	0
Limo Grosso (g/Kg)	194	36	37	0	0
Limo Fine (g/Kg)	88	210	135	0	0
Argilla (g/Kg)	71	287	303	0	0
Carbonio Org. (g/Kg)	8,8	24,0	17,3	0	0
C.S.C. (g/Kg)	23,1	27,3	26,5	0	0
pH	8,38	8,35	8,48	0	0

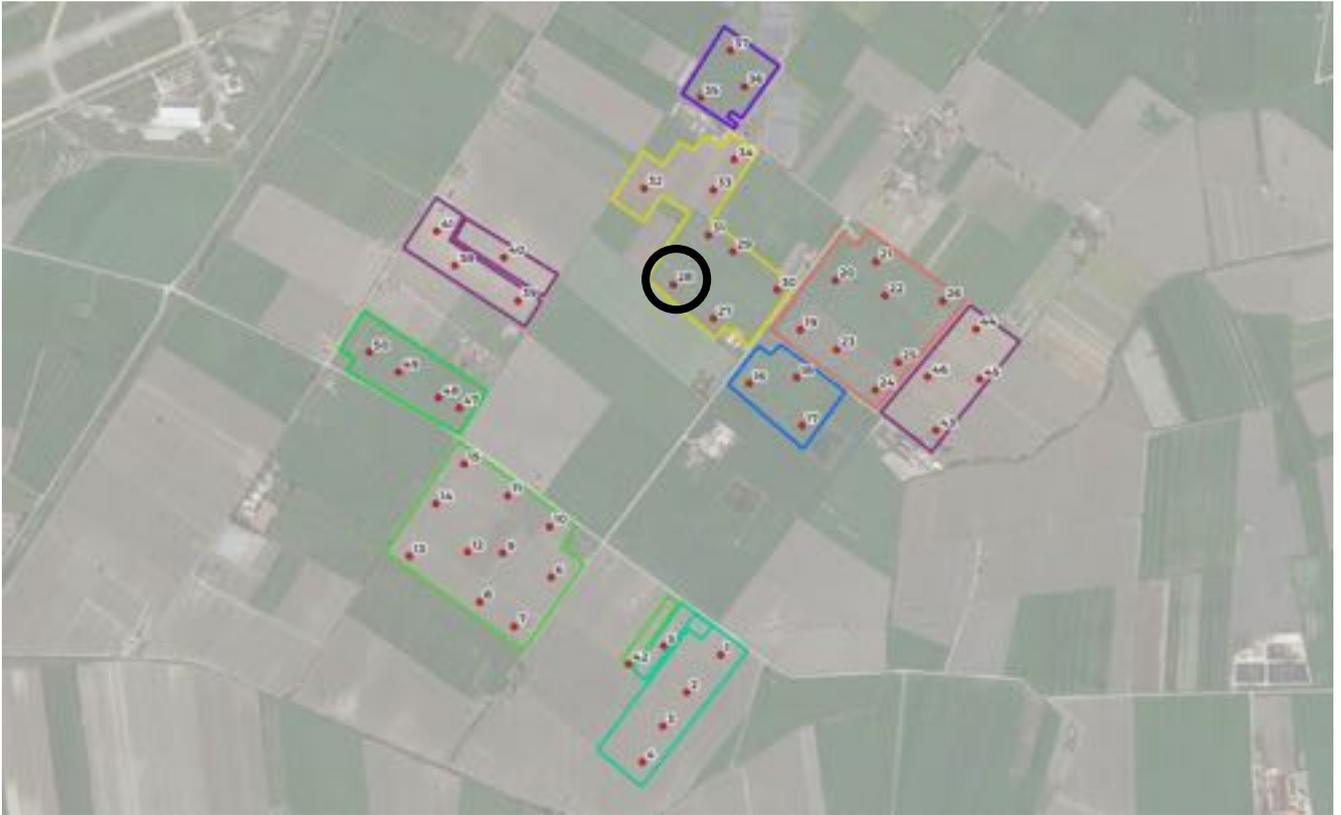
## 5.28 Profilo Pedologico P 28

Profilo Pedologico: P28    Data: 4 marzo 2021  
Rilevatore: geol. Vittorio Em. Iervolino

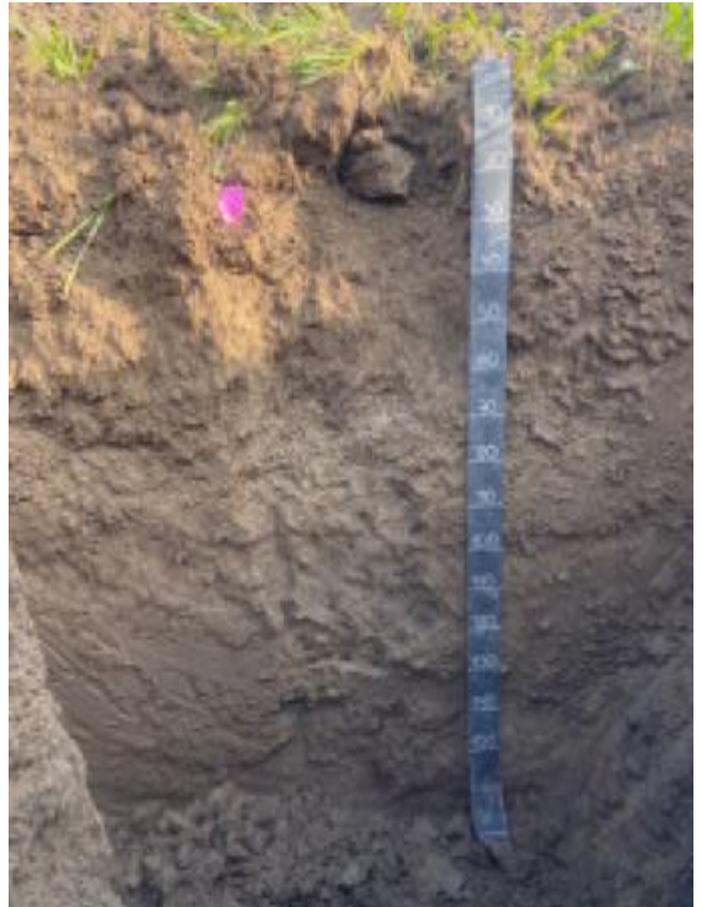
Analisi di Laboratorio – P28	1	2	3	4	5
Orizzonte	1	2	3	4	5
Profondità Prelievo (cm)	20	70	130	0	0
Scheletro (g/Kg)	2	2	2	0	0
Sabbia Grossa (g/kg)	23	87	31	0	0
Sabbia Fine (g/Kg)	224	333	338	0	0
Limo Grosso (g/Kg)	150	45	3	0	0
Limo Fine (g/Kg)	219	201	182	0	0
Argilla (g/Kg)	384	334	446	0	0
Carbonio Org. (g/Kg)	16,8	10,2	11,8	0	0
C.S.C. (g/Kg)	25,8	19,9	27,8	0	0
pH	8,94	8,89	8,84	0	0

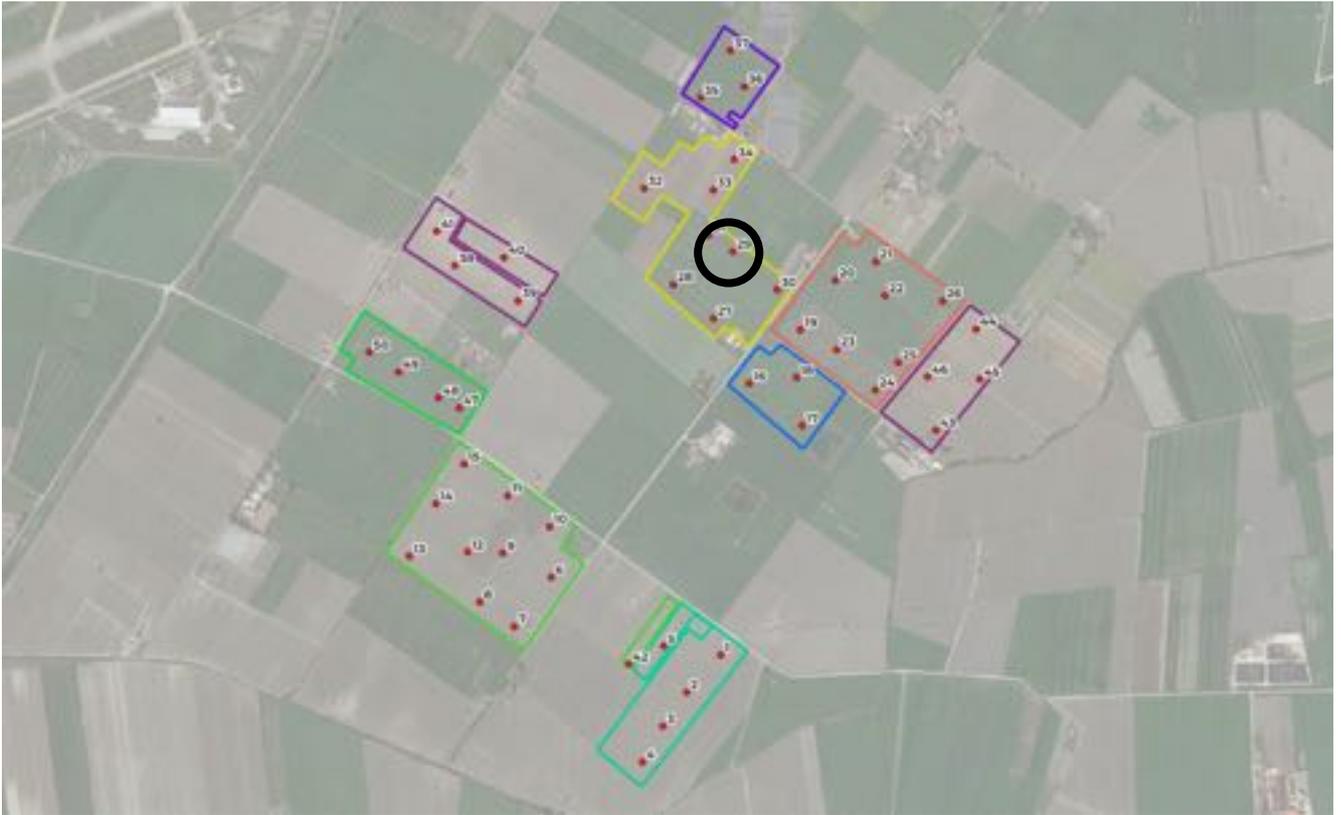
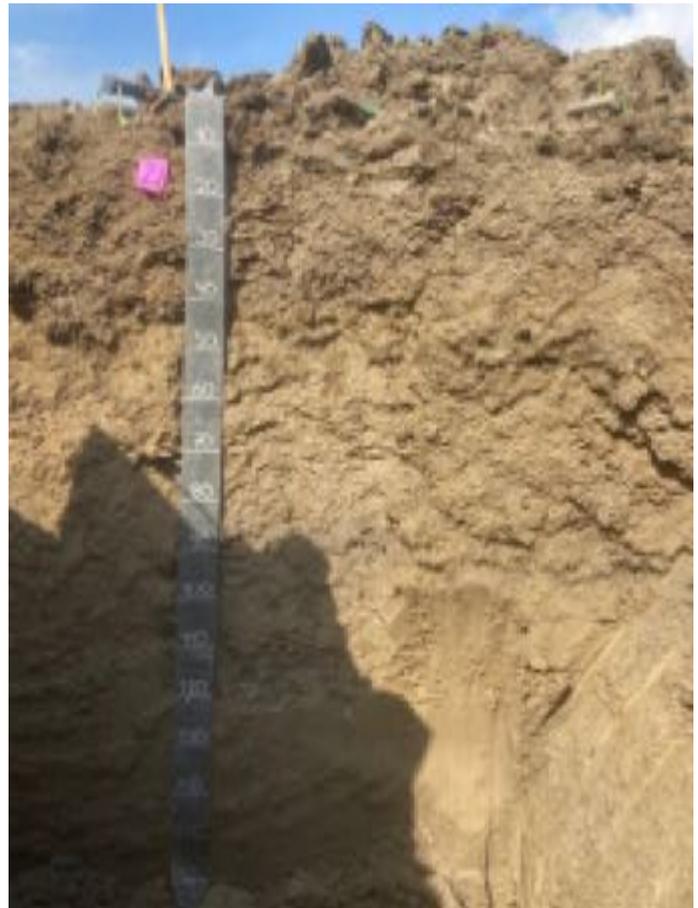
Profilo Pedologico: P29    Data: 4 marzo 2021  
Rilevatore: geol. Vittorio Em. Iervolino

Profondità 40 - 80cm, limite graduale, andamento ondulato, grado di umidità umido, a colorazione marrone giallastro scuro (10YR 4/6) - Screziature e Figure Redox non rilevate

VALUTAZIONE CAPACITA' D'USO DEI SUOLI		
Parametro	Dato	LCC
Pendenza (%)	0	I
Rischio Erosione	E1	I
Pietrosità	Assente	I
Rocciosità	Assente	I
Profondità utile radici (cm)	40	IV
Scheletro (%)		
Disponibilità O <sub>2</sub> Piante		
Tessitura	A	III
Fertilità suolo arato		
Capacità assimilativa		
AWC		
Rischio inondazione	Assente	I

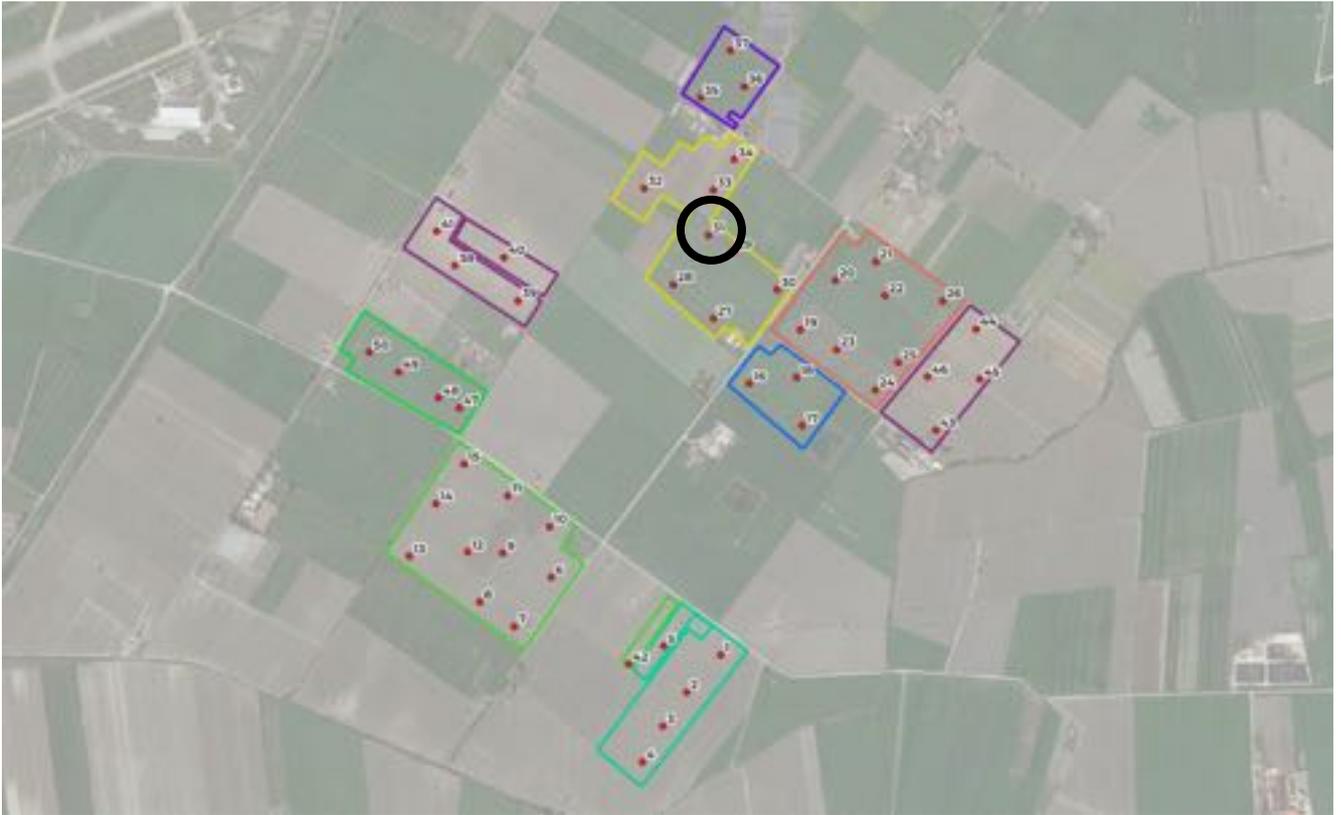
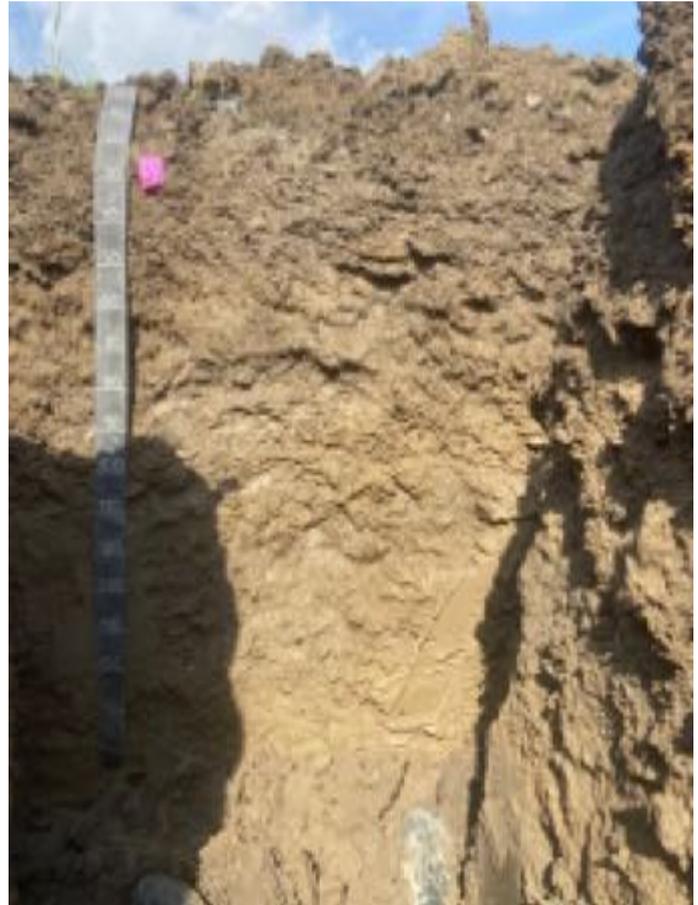
Profilo Pedologico: P31    Data: 4 marzo 2021  
Rilevatore: geol. Vittorio Em. Iervolino

Profondità 50 - 90cm, limite graduale, andamento ondulato, grado di umidità umido, a colorazione marrone giallastro chiaro (10YR 5/6)

VALUTAZIONE CAPACITA' D'USO DEI SUOLI		
Parametro	Dato	LCC
Pendenza (%)	0	I
Rischio Erosione	E1	I
Pietrosità	Assente	I
Rocciosità	Assente	I
Profondità utile radici (cm)	50	IV
Scheletro (%)		
Disponibilità O <sub>2</sub> Piante		
Tessitura	A	III
Fertilità suolo arato		
Capacità assimilativa		
AWC		
Rischio inondazione	Assente	I

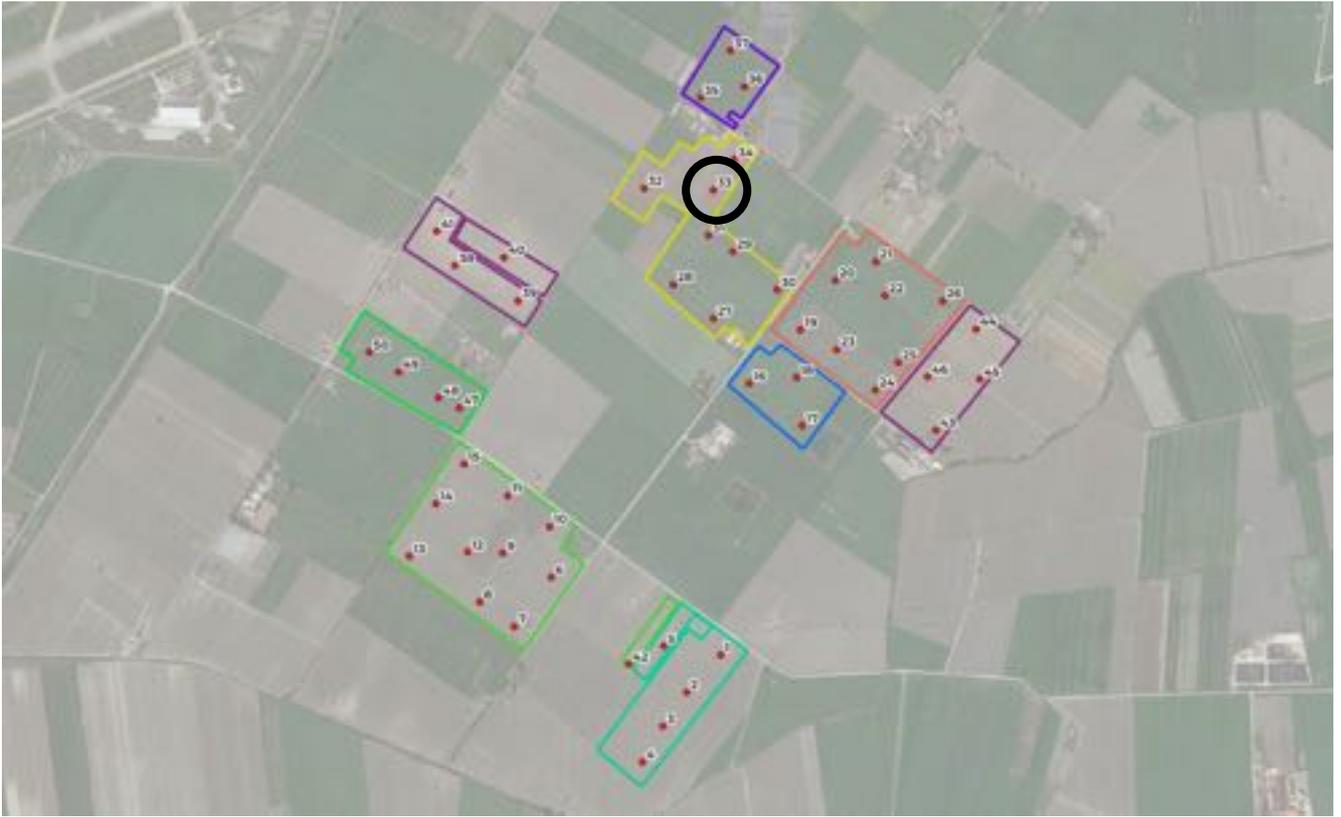
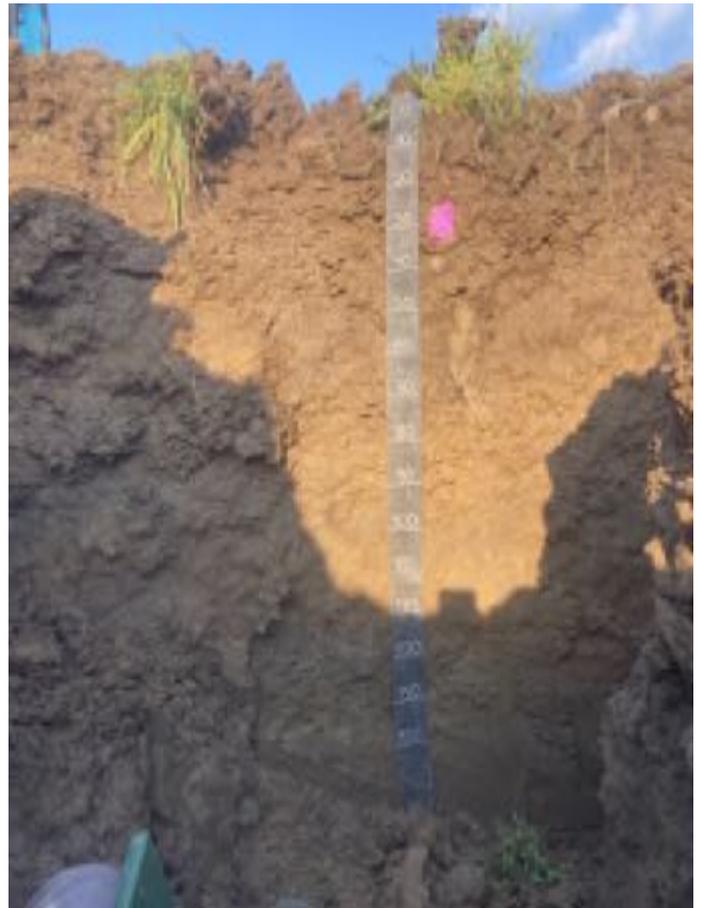
Profilo Pedologico: P33    Data: 4 marzo 2021  
Rilevatore: geol. Vittorio Em. Iervolino

Profondità 40 - 80cm, limite graduale, andamento ondulato, grado di umidità umido, a colorazione marrone giallastro chiaro (10YR 5/4)

VALUTAZIONE CAPACITA' D'USO DEI SUOLI		
Parametro	Dato	LCC
Pendenza (%)	0	I
Rischio Erosione	E1	I
Pietrosità	Assente	I
Rocciosità	Assente	I
Profondità utile radici (cm)	40	IV
Scheletro (%)		
Disponibilità O <sub>2</sub> Piante		
Tessitura	A	III
Fertilità suolo arato		
Capacità assimilativa		
AWC		
Rischio inondazione	Assente	I

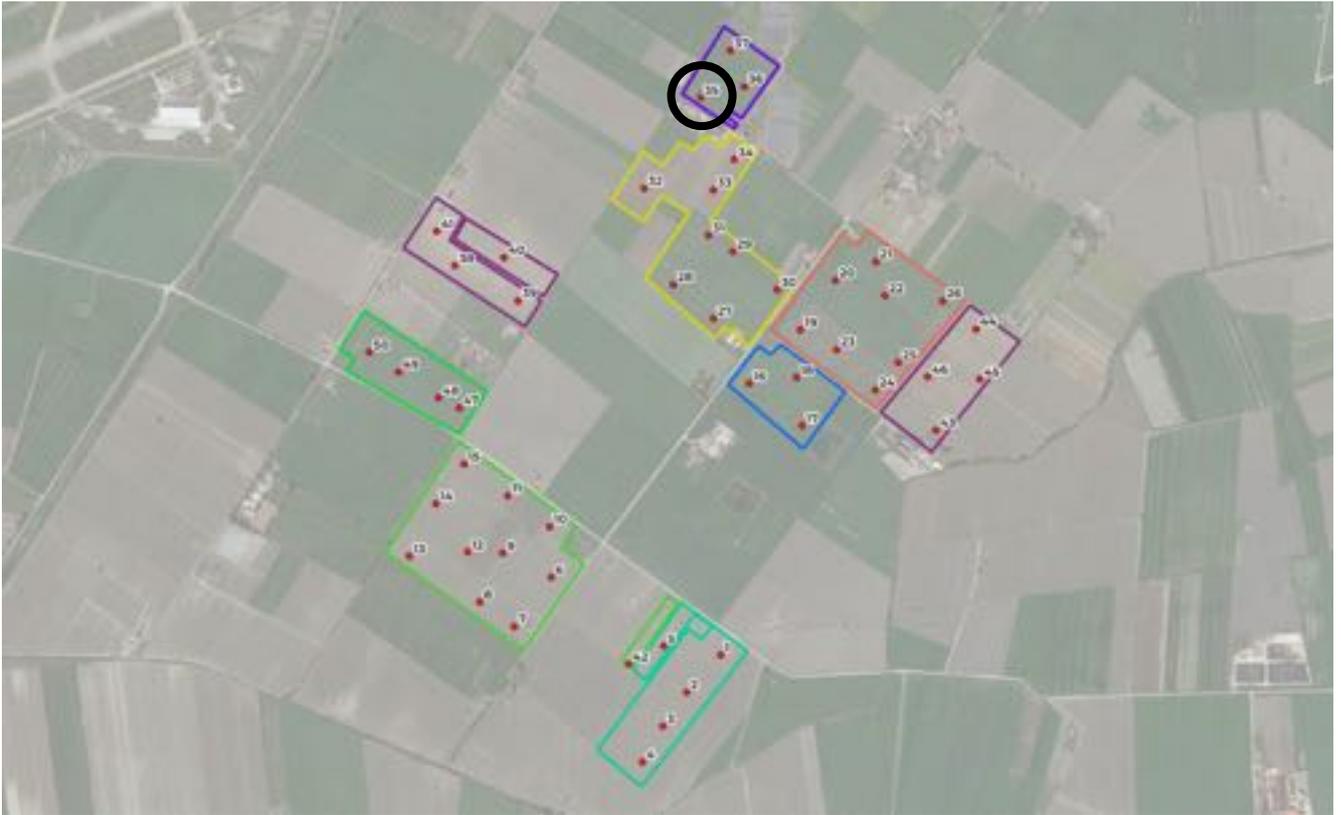
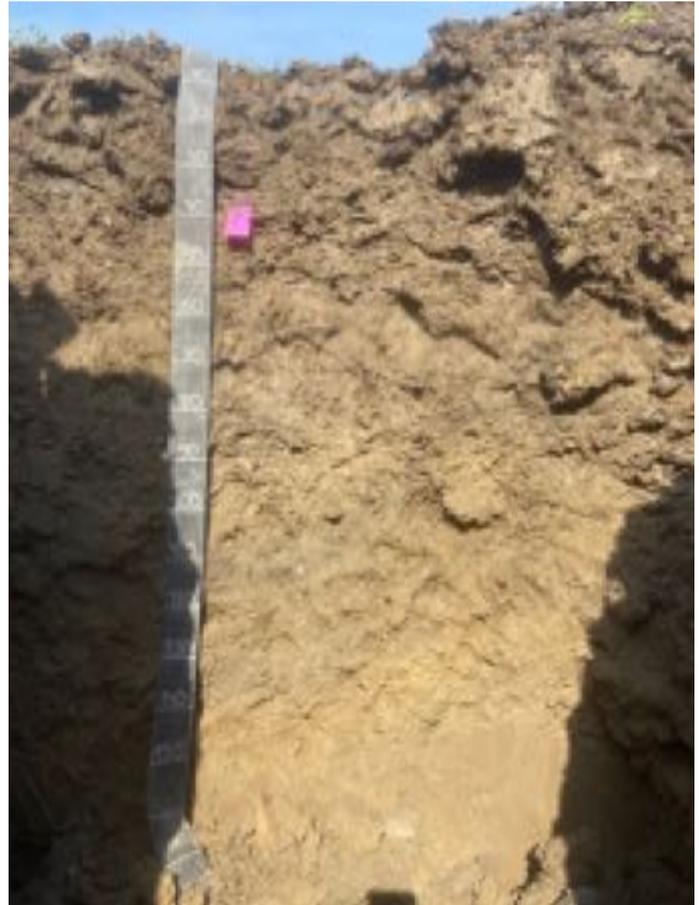
Profilo Pedologico: P35    Data: 5 marzo 2021  
Rilevatore: geol. Vittorio Em. Iervolino

Profondità 50 - 90cm, limite graduale, andamento ondulato, grado di umidità umido, a colorazione marrone giallastro chiaro (10YR 5/4)

VALUTAZIONE CAPACITA' D'USO DEI SUOLI		
Parametro	Dato	LCC
Pendenza (%)	0	I
Rischio Erosione	E1	I
Pietrosità	Assente	I
Rocciosità	Assente	I
Profondità utile radici (cm)	50	IV
Scheletro (%)	0,5	I
Disponibilità O <sub>2</sub> Piante	Moderata	I-II
Tessitura	FSA	I
Fertilità suolo arato	Moderata	II
Capacità assimilativa	Bassa	III
AWC	63	III
Rischio inondazione	Assente	I

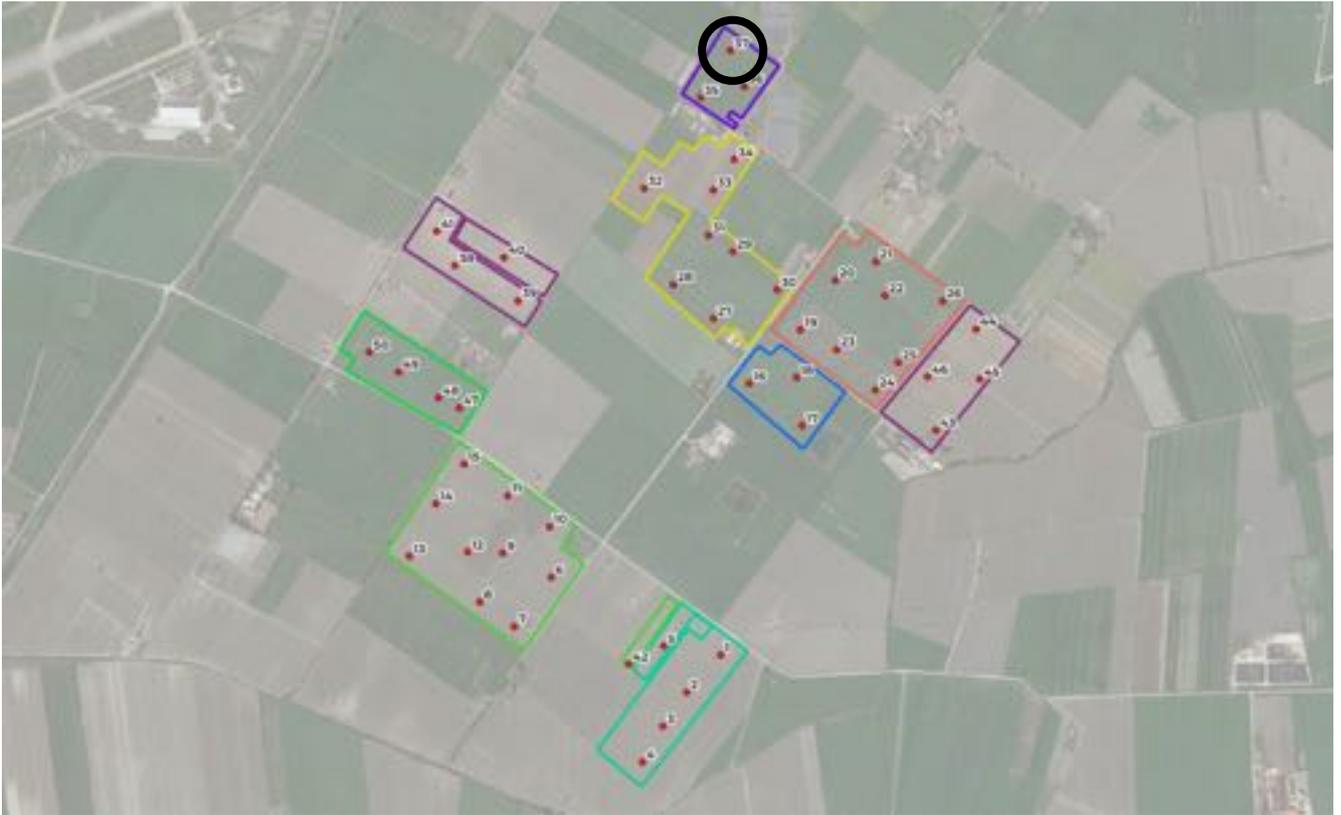
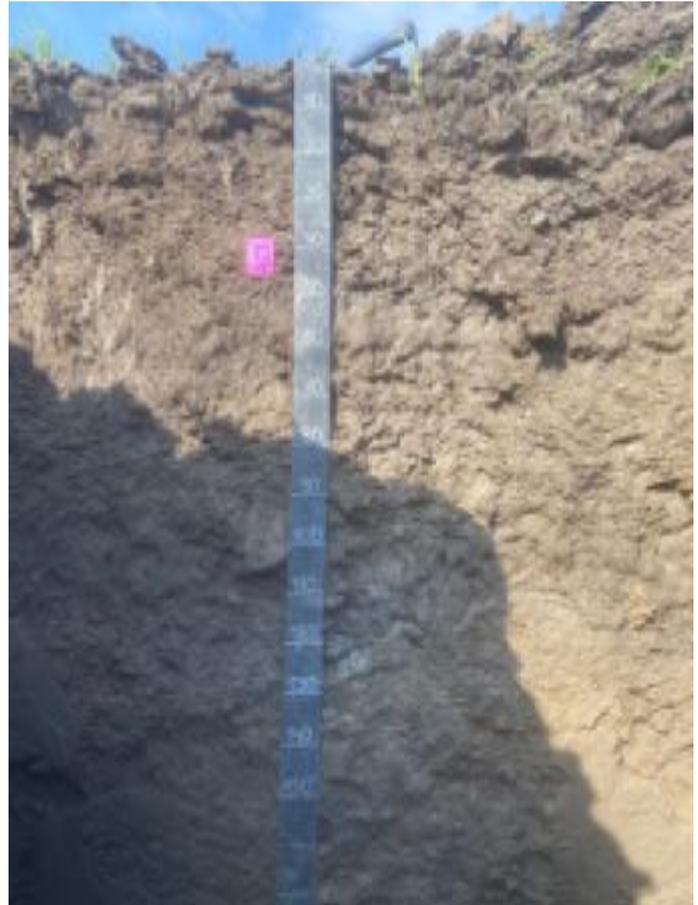
Profilo Pedologico: P37    Data: 5 marzo 2021  
Rilevatore: geol. Vittorio Em. Iervolino

Profondità 50 - 90cm, limite graduale, andamento ondulato, grado di umidità umido, a colorazione marrone giallastro chiaro (10YR 5/4)

VALUTAZIONE CAPACITA' D'USO DEI SUOLI		
Parametro	Dato	LCC
Pendenza (%)	0	I
Rischio Erosione	E1	I
Pietrosità	Assente	I
Rocciosità	Assente	I
Profondità utile radici (cm)	50	IV
Scheletro (%)	0,5	I
Disponibilità O <sub>2</sub> Piante	Imperfetta	III
Tessitura	A	III
Fertilità suolo arato	Moderata	II
Capacità assimilativa	Bassa	III
AWC	63	III
Rischio inondazione	Assente	I

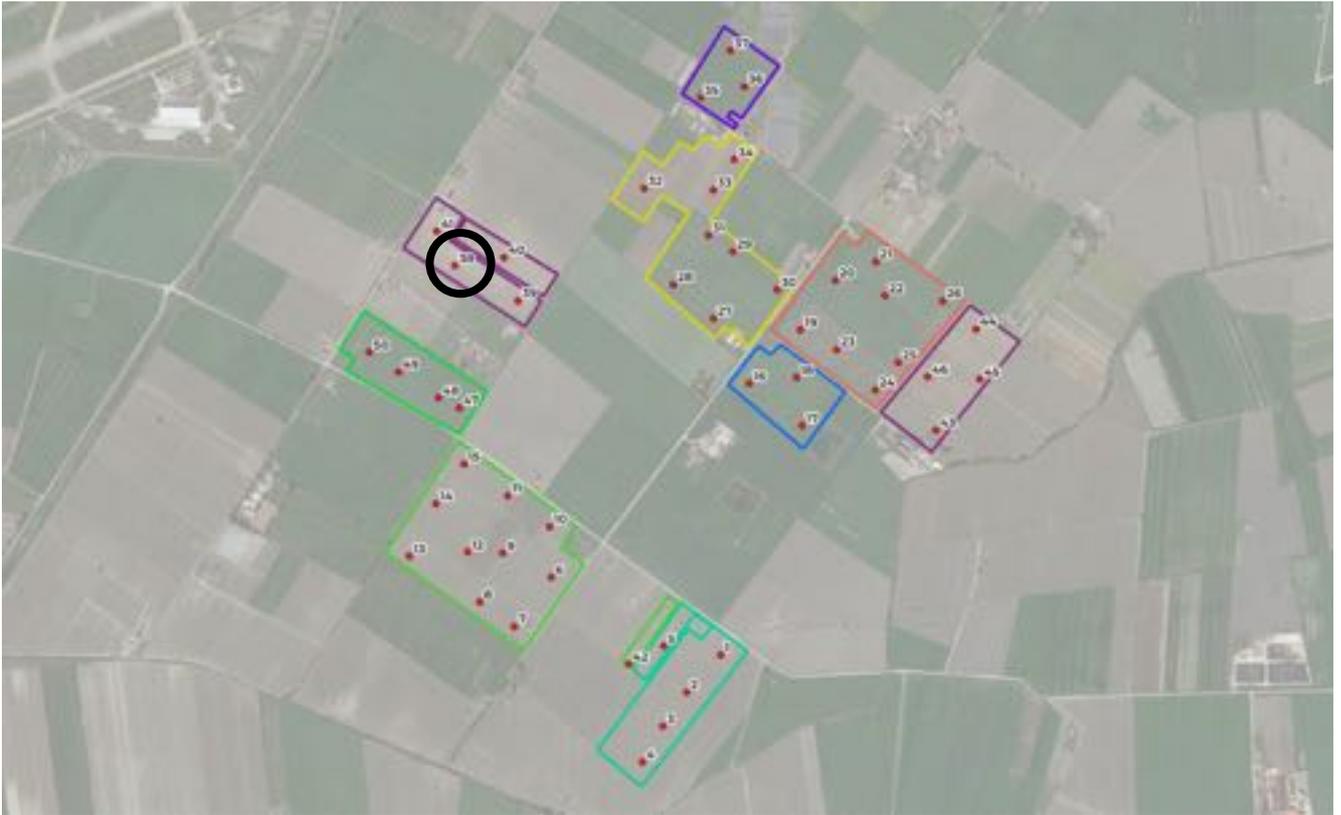
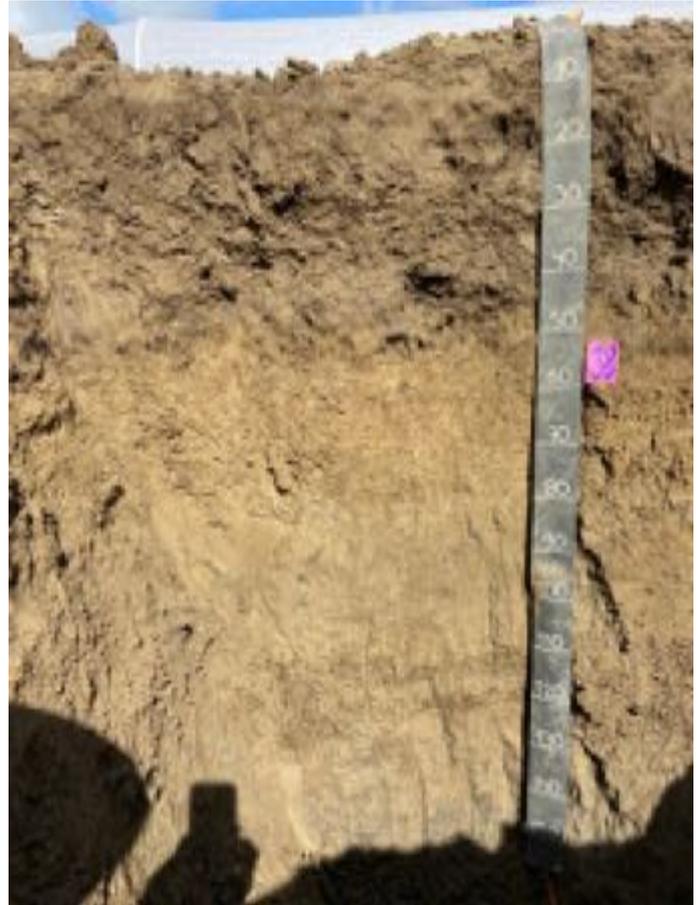
Profilo Pedologico: P38    Data: 6 maggio 2021  
Rilevatore: geol. Vittorio Em. Iervolino

Profondità 45 - 80cm, limite graduale, andamento ondulato, grado di umidità umido, a colorazione marrone rossastro (2,5YR 4/4)

VALUTAZIONE CAPACITA' D'USO DEI SUOLI		
Parametro	Dato	LCC
Pendenza (%)	0	I
Rischio Erosione	E1	I
Pietrosità	Assente	I
Rocciosità	Assente	I
Profondità utile radici (cm)	45	IV
Scheletro (%)	0,4	I
Disponibilità O <sub>2</sub> Piante	Moderata	I-II
Tessitura	F	I
Fertilità suolo arato	Moderata	II
Capacità assimilativa	Bassa	III
AWC	63	III
Rischio inondazione	Assente	I

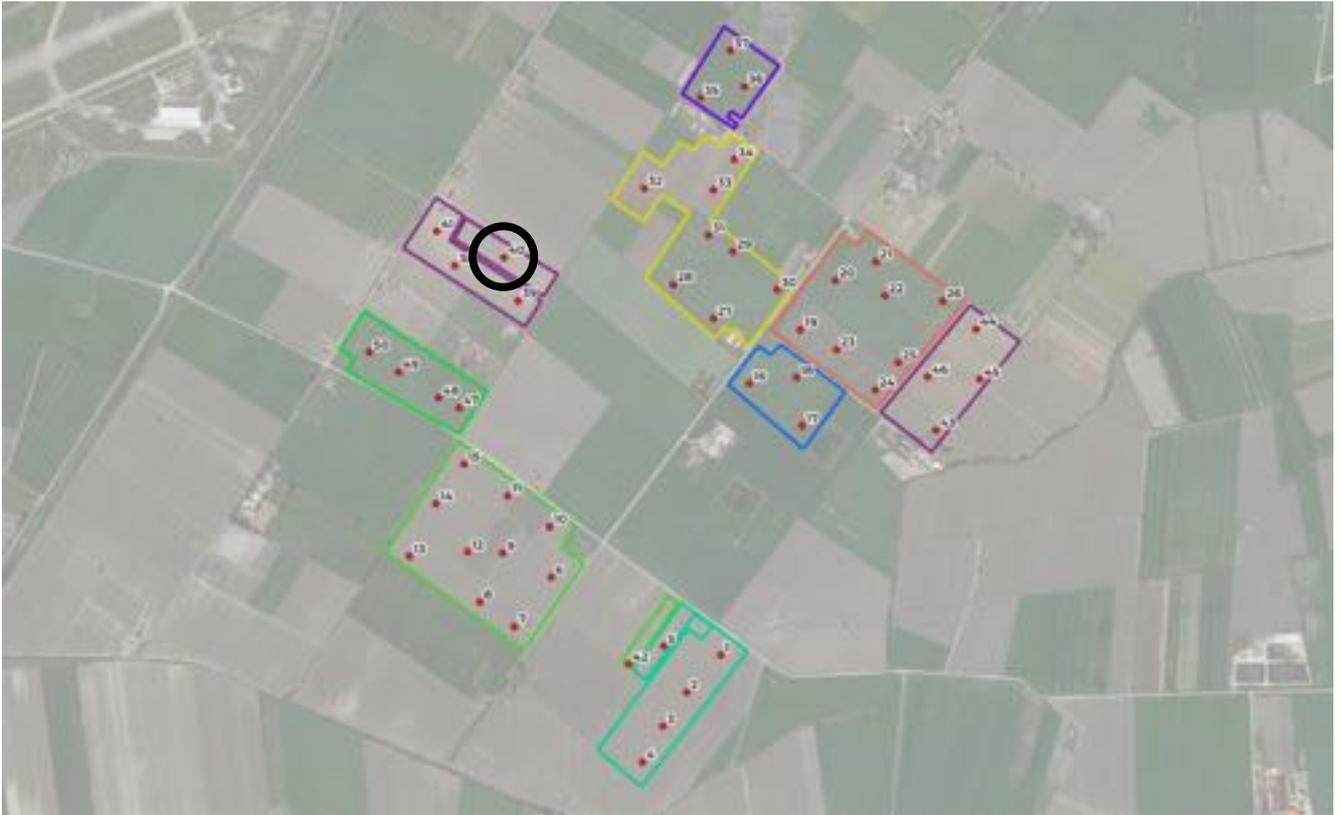
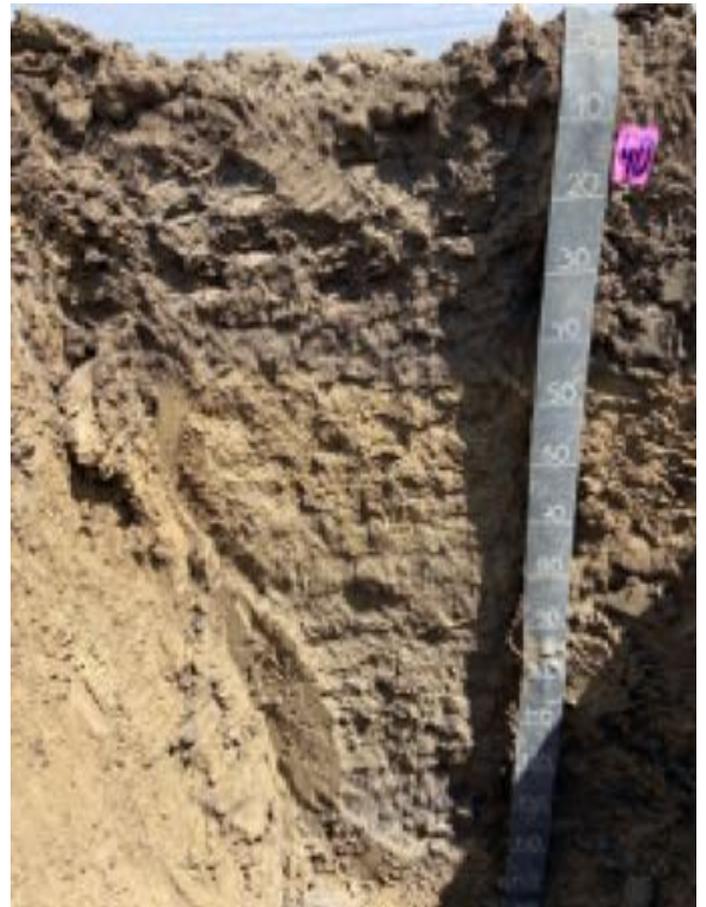
Profilo Pedologico: P40    Data: 6 maggio 2021  
Rilevatore: geol. Vittorio Em. Iervolino

Profondità 45 - 70cm, limite graduale, andamento ondulato, grado di umidità umido, a colorazione marrone rossastro (2,5YR 4/4)

VALUTAZIONE CAPACITA' D'USO DEI SUOLI		
Parametro	Dato	LCC
Pendenza (%)	0	I
Rischio Erosione	E1	I
Pietrosità	Assente	I
Rocciosità	Assente	I
Profondità utile radici (cm)	45	IV
Scheletro (%)		
Disponibilità O <sub>2</sub> Piante		
Tessitura	A	III
Fertilità suolo arato		
Capacità assimilativa		
AWC		
Rischio inondazione	Assente	I

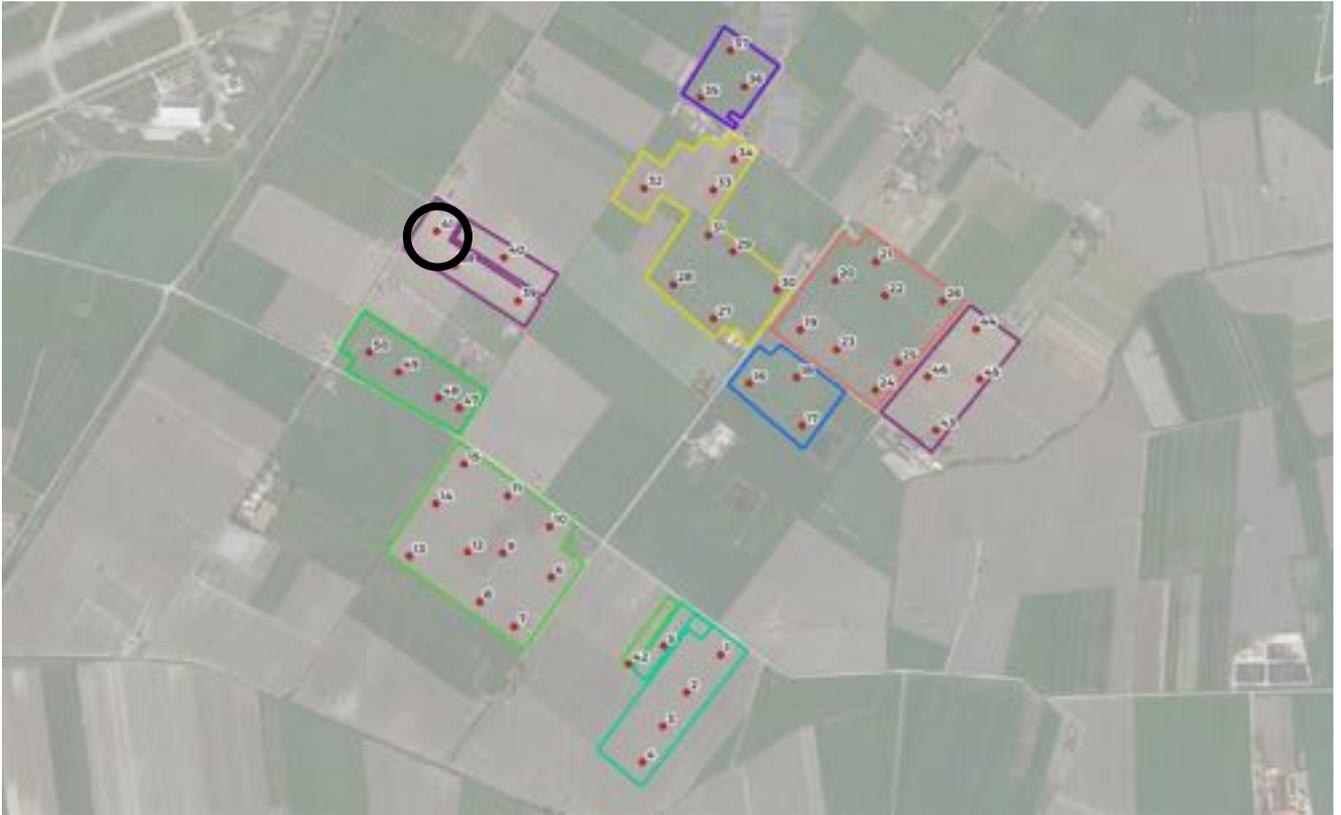
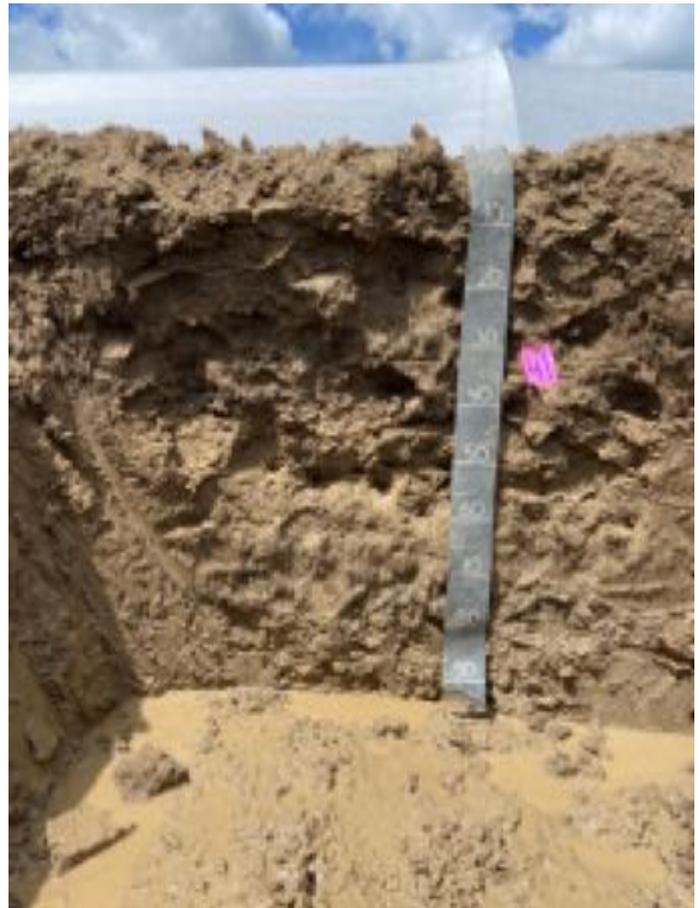
Profilo Pedologico: P41    Data: 6 maggio 2021  
Rilevatore: geol. Vittorio Em. Iervolino

Profondità 40 - 70cm, limite graduale, andamento ondulato, grado di umidità umido, a colorazione marrone rossastro (2,5YR 4/4)

VALUTAZIONE CAPACITA' D'USO DEI SUOLI		
Parametro	Dato	LCC
Pendenza (%)	0	I
Rischio Erosione	E1	I
Pietrosità	Assente	I
Rocciosità	Assente	I
Profondità utile radici (cm)	40	IV
Scheletro (%)		
Disponibilità O <sub>2</sub> Piante		
Tessitura	A	III
Fertilità suolo arato		
Capacità assimilativa		
AWC		
Rischio inondazione	Assente	I

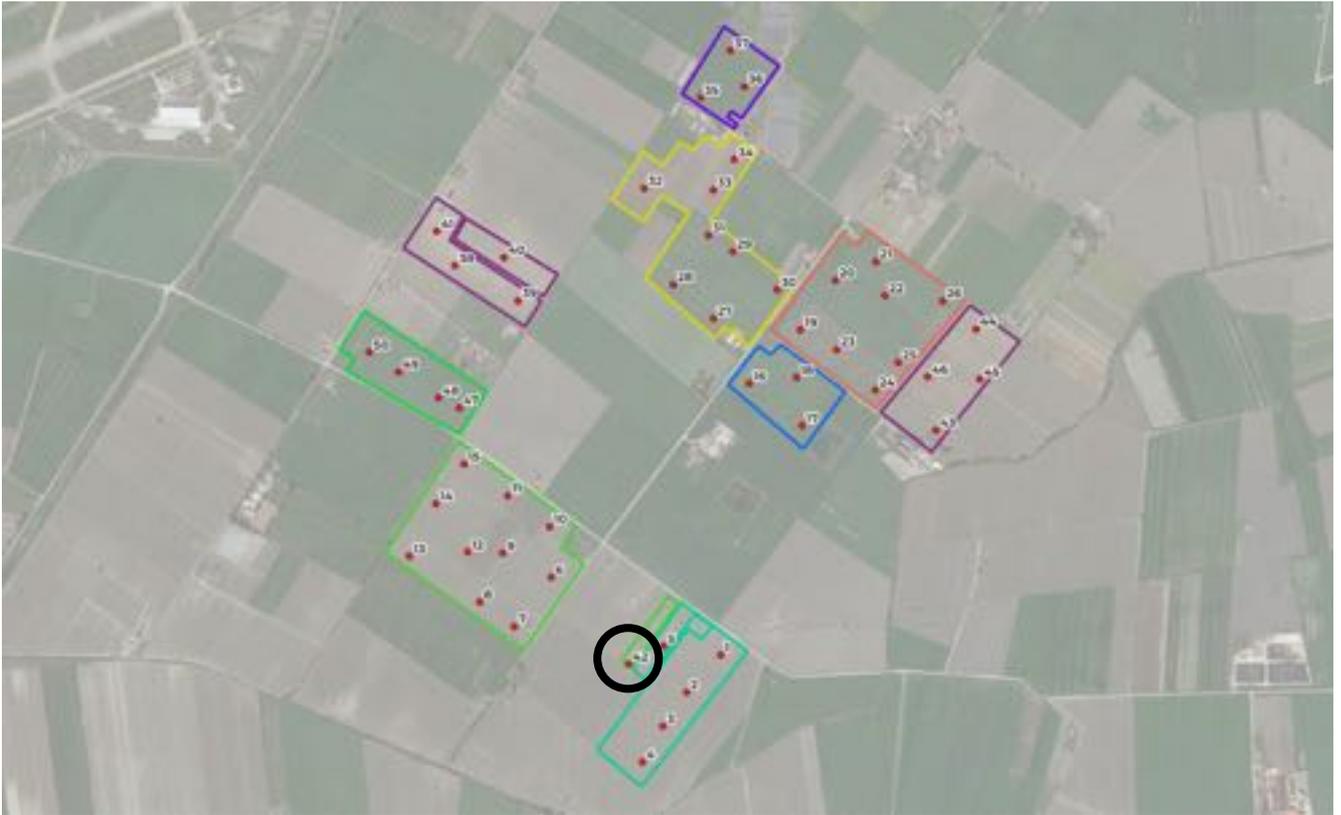
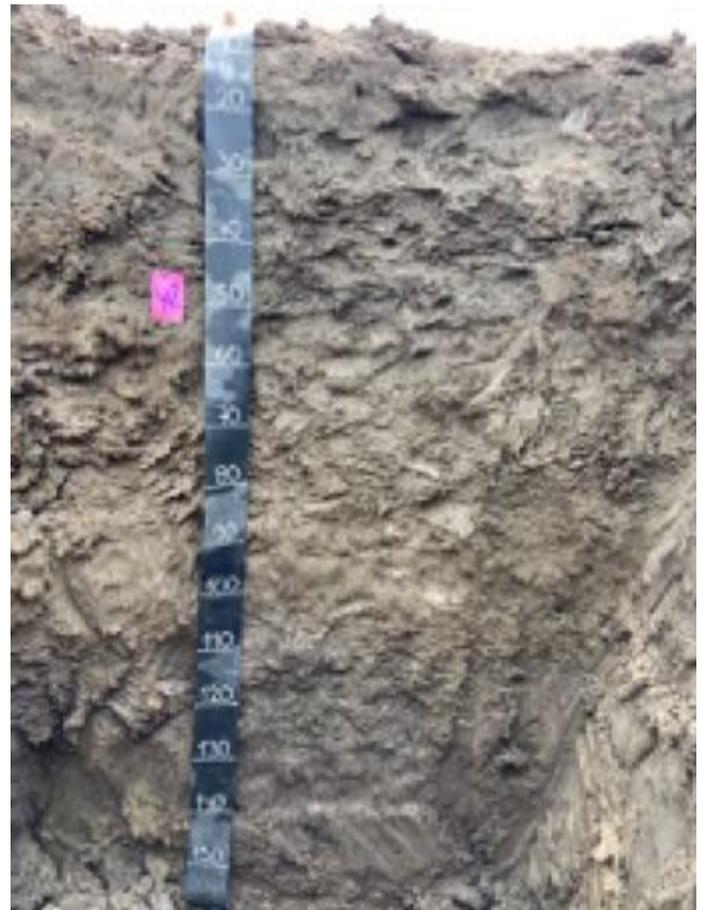
Profilo Pedologico: P42    Data: 6 maggio 2021  
Rilevatore: geol. Vittorio Em. Iervolino

Profondità 50 - 110cm, limite graduale, andamento ondulato, grado di umidità molto umido, a colorazione rossastro (2,5YR 5/6)

VALUTAZIONE CAPACITA' D'USO DEI SUOLI		
Parametro	Dato	LCC
Pendenza (%)	0	I
Rischio Erosione	E1	I
Pietrosità	Assente	I
Rocciosità	Assente	I
Profondità utile radici (cm)	50	IV
Scheletro (%)	0,2	I
Disponibilità O <sub>2</sub> Piante	Buona	I-II
Tessitura	FS	I
Fertilità suolo arato	Moderata	II
Capacità assimilativa	Bassa	III
AWC	58	III
Rischio inondazione	Assente	I

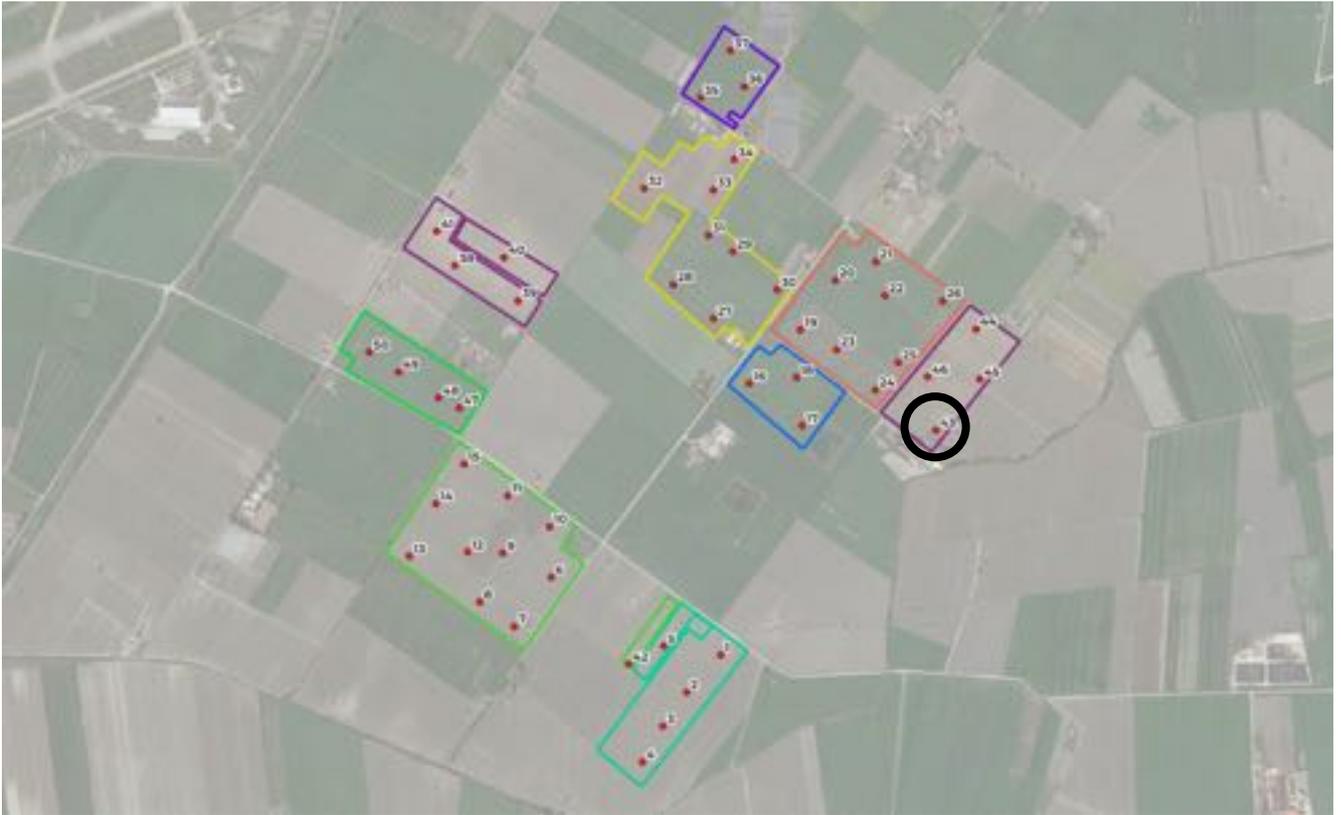
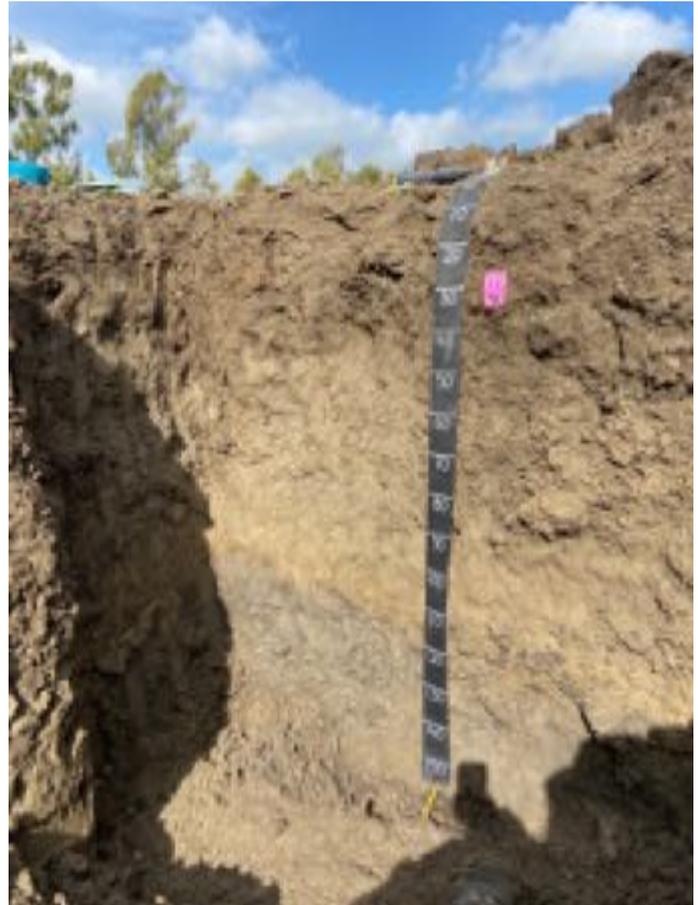
Profilo Pedologico: P43    Data: 7 maggio 2021  
Rilevatore: geol. Vittorio Em. Iervolino

Profondità 50 - 100cm, limite graduale, andamento ondulato, grado di umidità poco umido, a colorazione rosso chiaro (2,5YR 4/2)

VALUTAZIONE CAPACITA' D'USO DEI SUOLI		
Parametro	Dato	LCC
Pendenza (%)	0	I
Rischio Erosione	E1	I
Pietrosità	Assente	I
Rocciosità	Assente	I
Profondità utile radici (cm)	50	IV
Scheletro (%)	0,4	I
Disponibilità O <sub>2</sub> Piante	Buona	I-II
Tessitura	SF	II
Fertilità suolo arato	Moderata	II
Capacità assimilativa	Bassa	III
AWC	49	IV
Rischio inondazione	Assente	I
