**REGIONE CAMPANIA**  
**PROVINCIA DI CASERTA**  
**COMUNI DI SANTA MARIA LA FOSSA E GRAZZANISE**

**PROGETTO PER LA REALIZZAZIONE DI UN IMPIANTO FOTOVOLTAICO  
 DENOMINATO "BOSCO CAMMINO" DELLA POTENZA DI 79,21 MWp**

**Valutazione della Capacità d'Uso dei Suoli  
 mediante Indagine Pedologica**

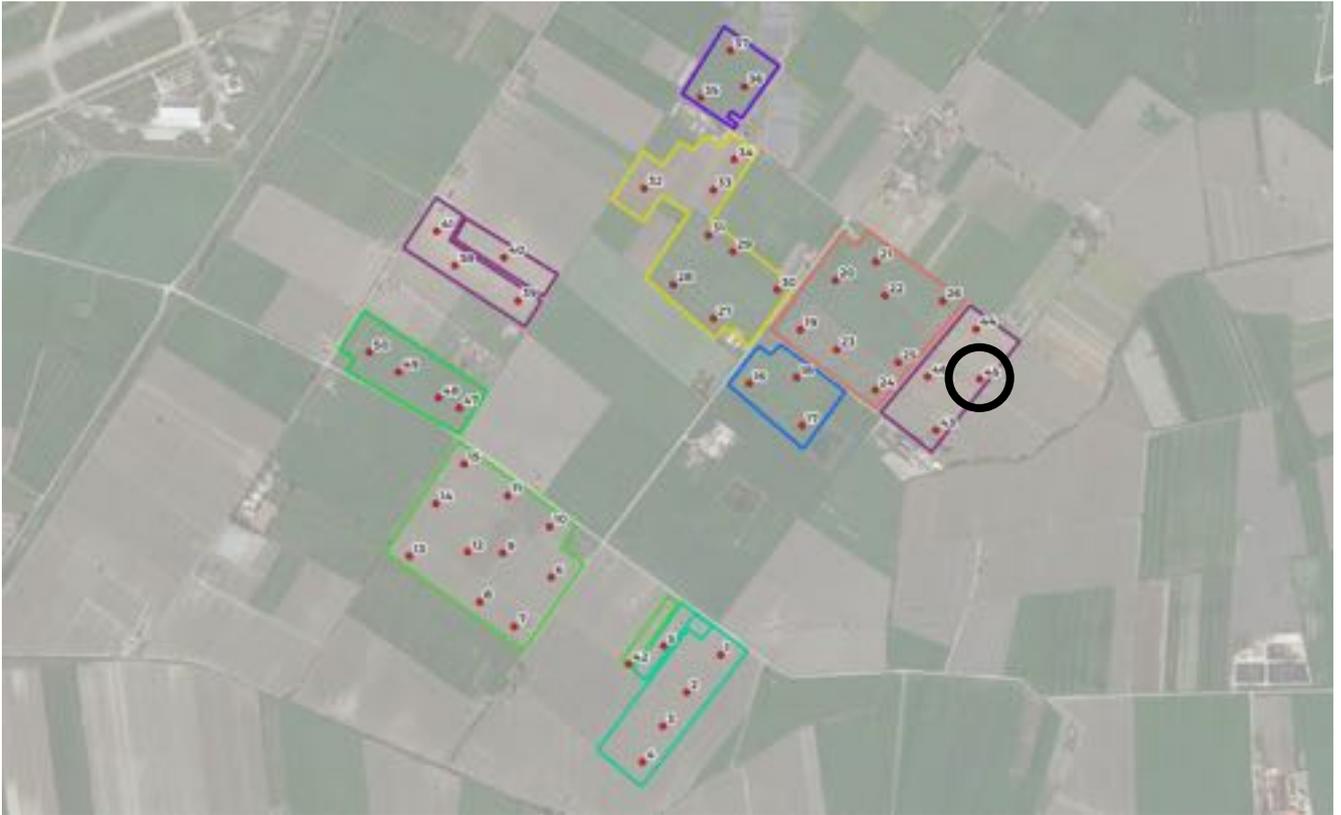
## 5.45 Profilo Pedologico P 45

Profilo Pedologico: P45    Data: 7 maggio 2021  
Rilevatore: geol. Vittorio Em. Iervolino

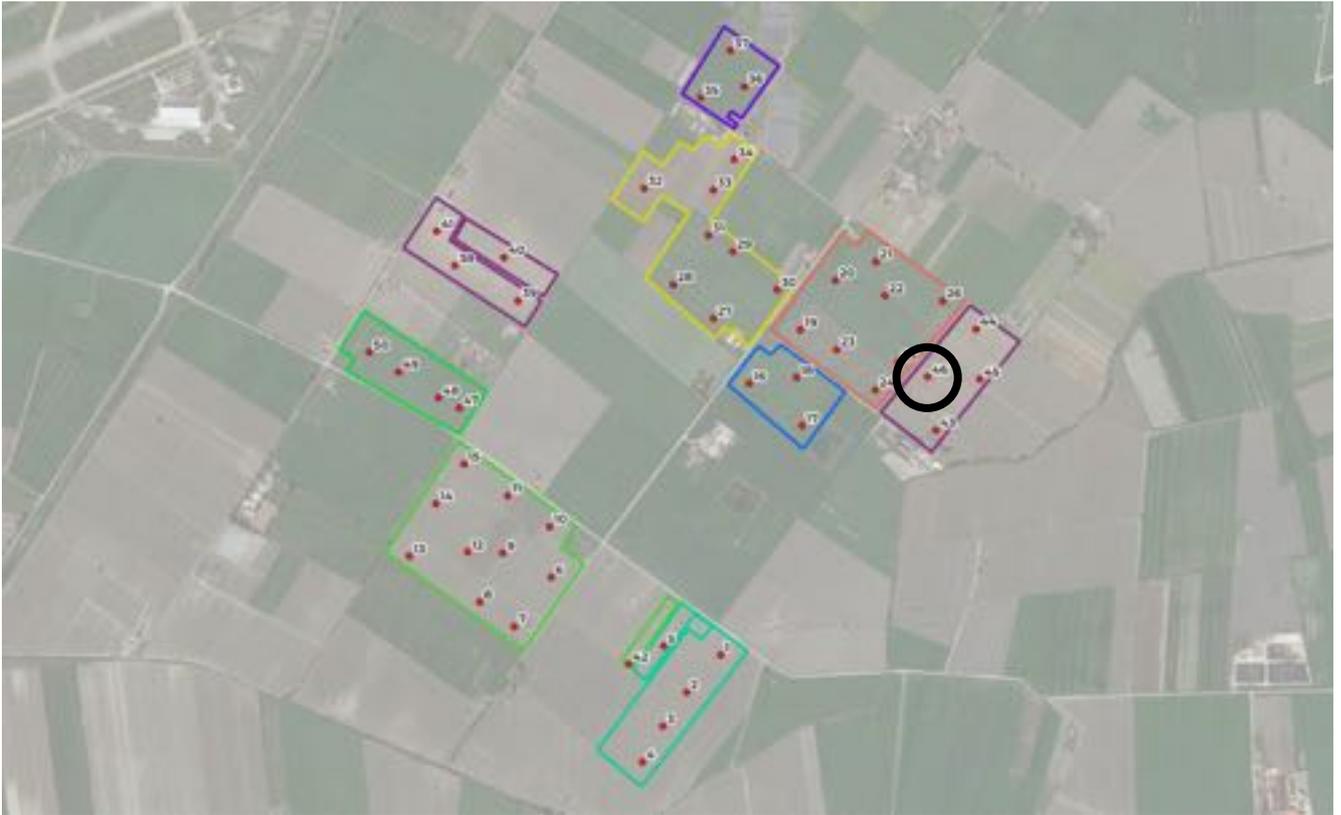
## 5.46 Profilo Pedologico P 46

Profilo Pedologico: P46    Data: 7 maggio 2021  
Rilevatore: geol. Vittorio Em. Iervolino

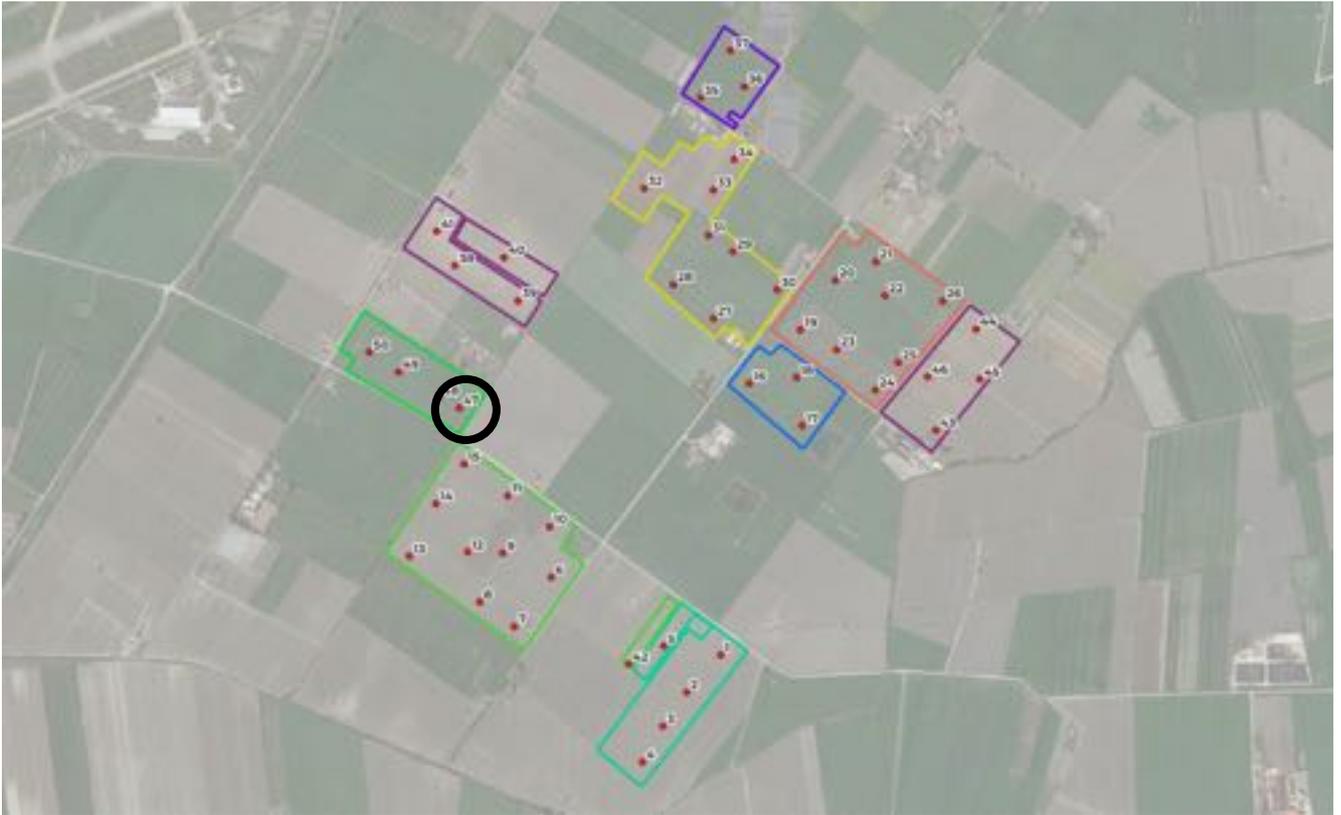
## 5.47 Profilo Pedologico P 47

Profilo Pedologico: P47    Data: 10 maggio 2021  
Rilevatore: geol. Vittorio Em. Iervolino

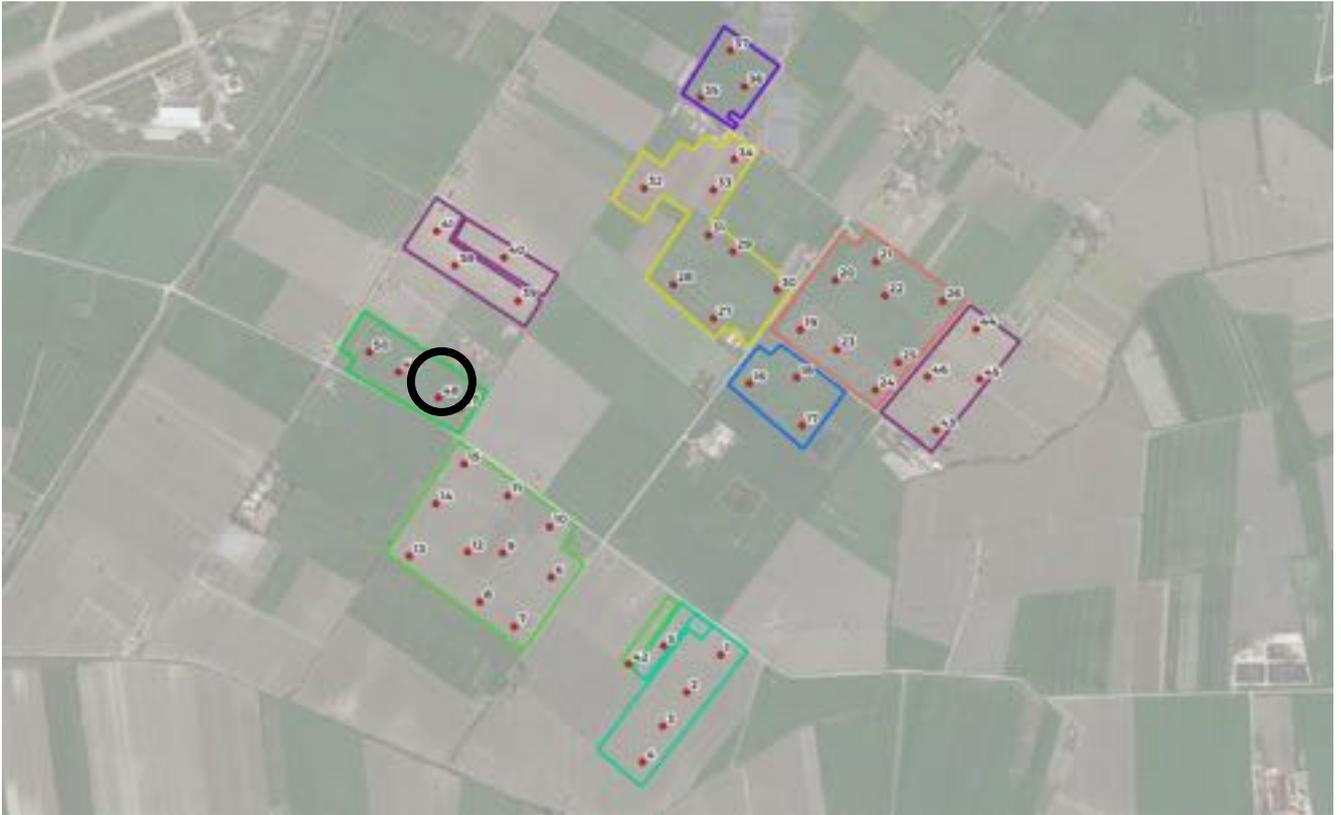
## 5.48 Profilo Pedologico P 48

Profilo Pedologico: P48    Data: 10 maggio 2021  
Rilevatore: geol. Vittorio Em. Iervolino

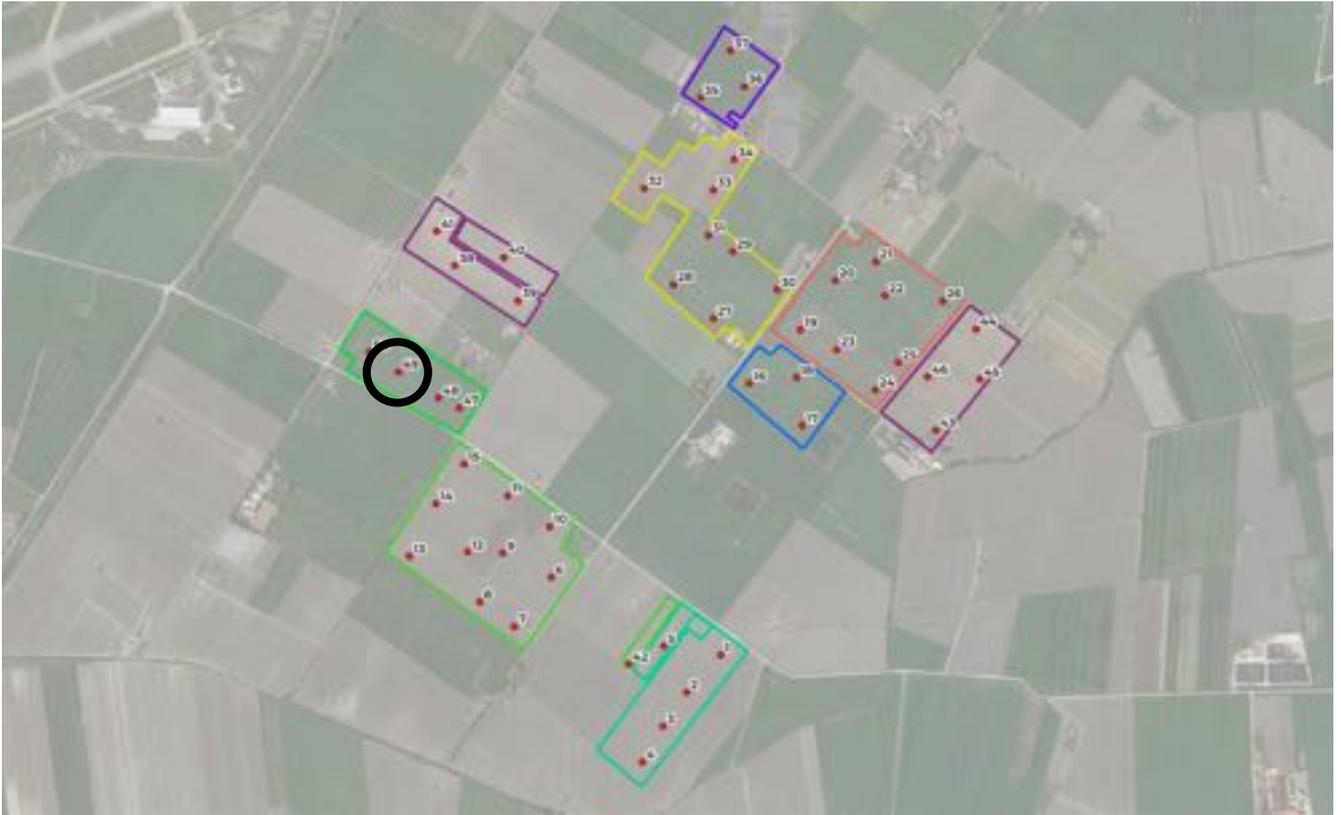
## 5.49 Profilo Pedologico P 49

Profilo Pedologico: P49    Data: 10 maggio 2021  
Rilevatore: geol. Vittorio Em. Iervolino

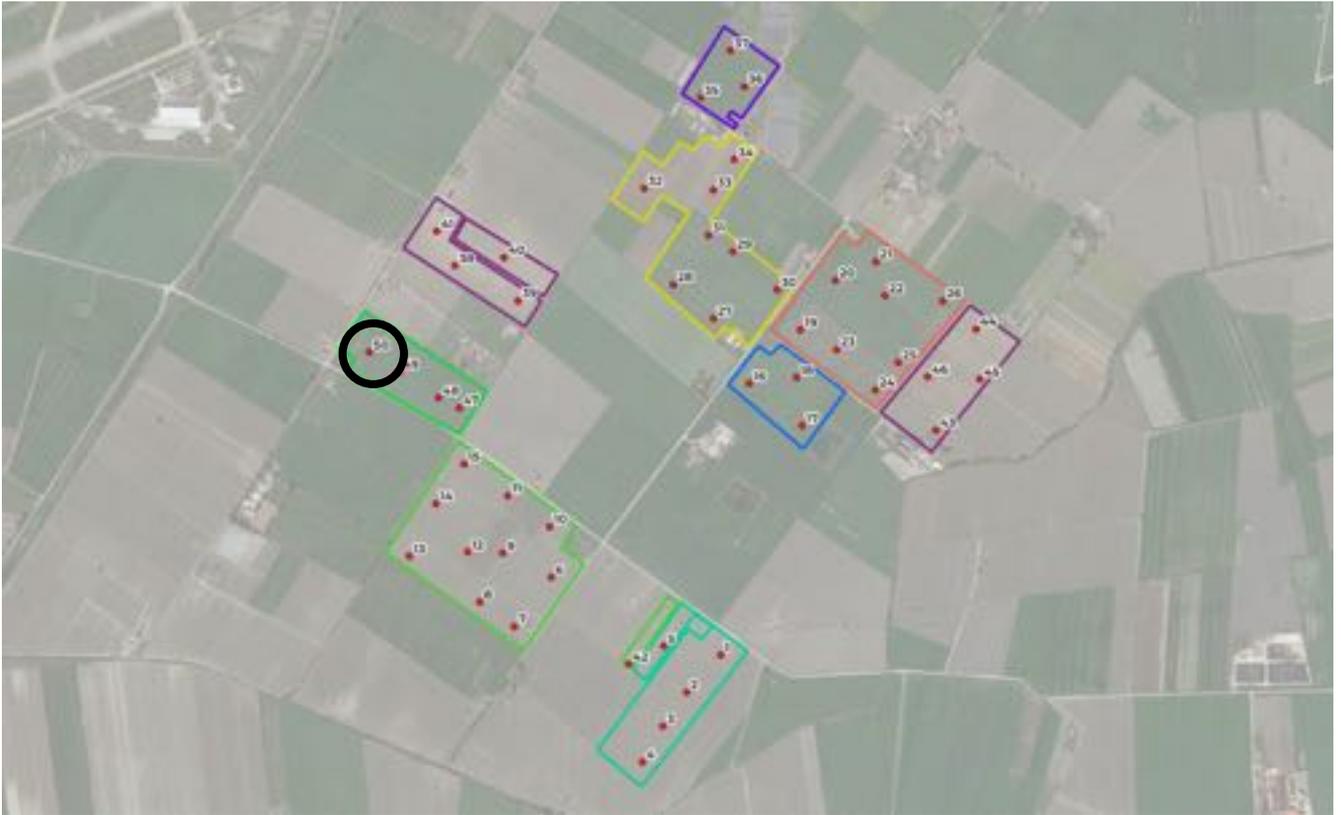
## 5.50 Profilo Pedologico P 50

Profilo Pedologico: P50    Data: 10 maggio 2021  
Rilevatore: geol. Vittorio Em. Iervolino

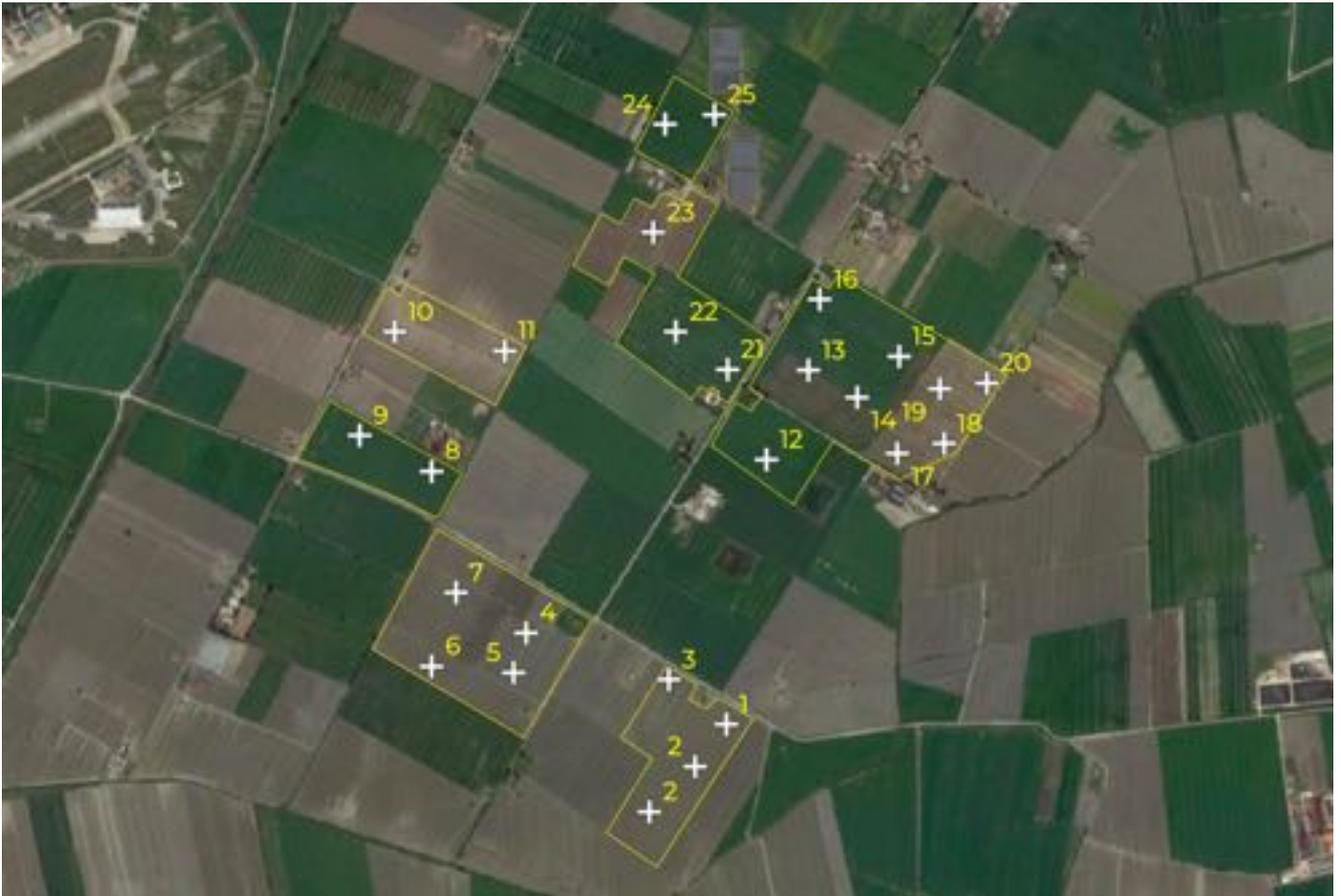
La trivella utilizzata è una Edelman – Eijkelkamp, modificata: non esiste in commercio una trivella Edelman di questa lunghezza, lo Scrivente ha fatto fare una particolare saldatura in acciaio da tecnico specializzato.

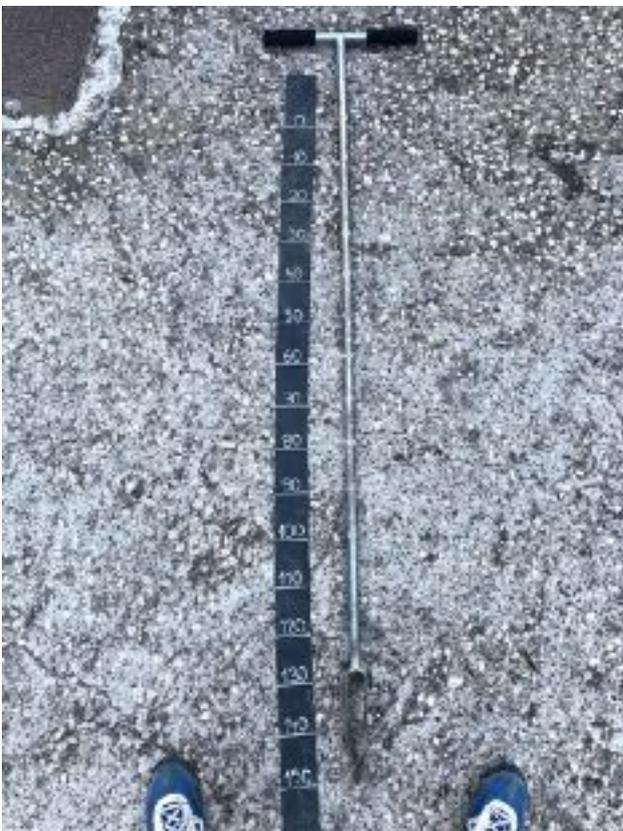
Nella foto viene mostrata la trivella dopo la modifica, che passa da una lunghezza di 1m campionamento a 1,5m. Sempre in foto si notano tacche adesive decimetriche bianche ad indicare profondità, che per ogni lavoro vengono sostituite per una maggiore visibilità.

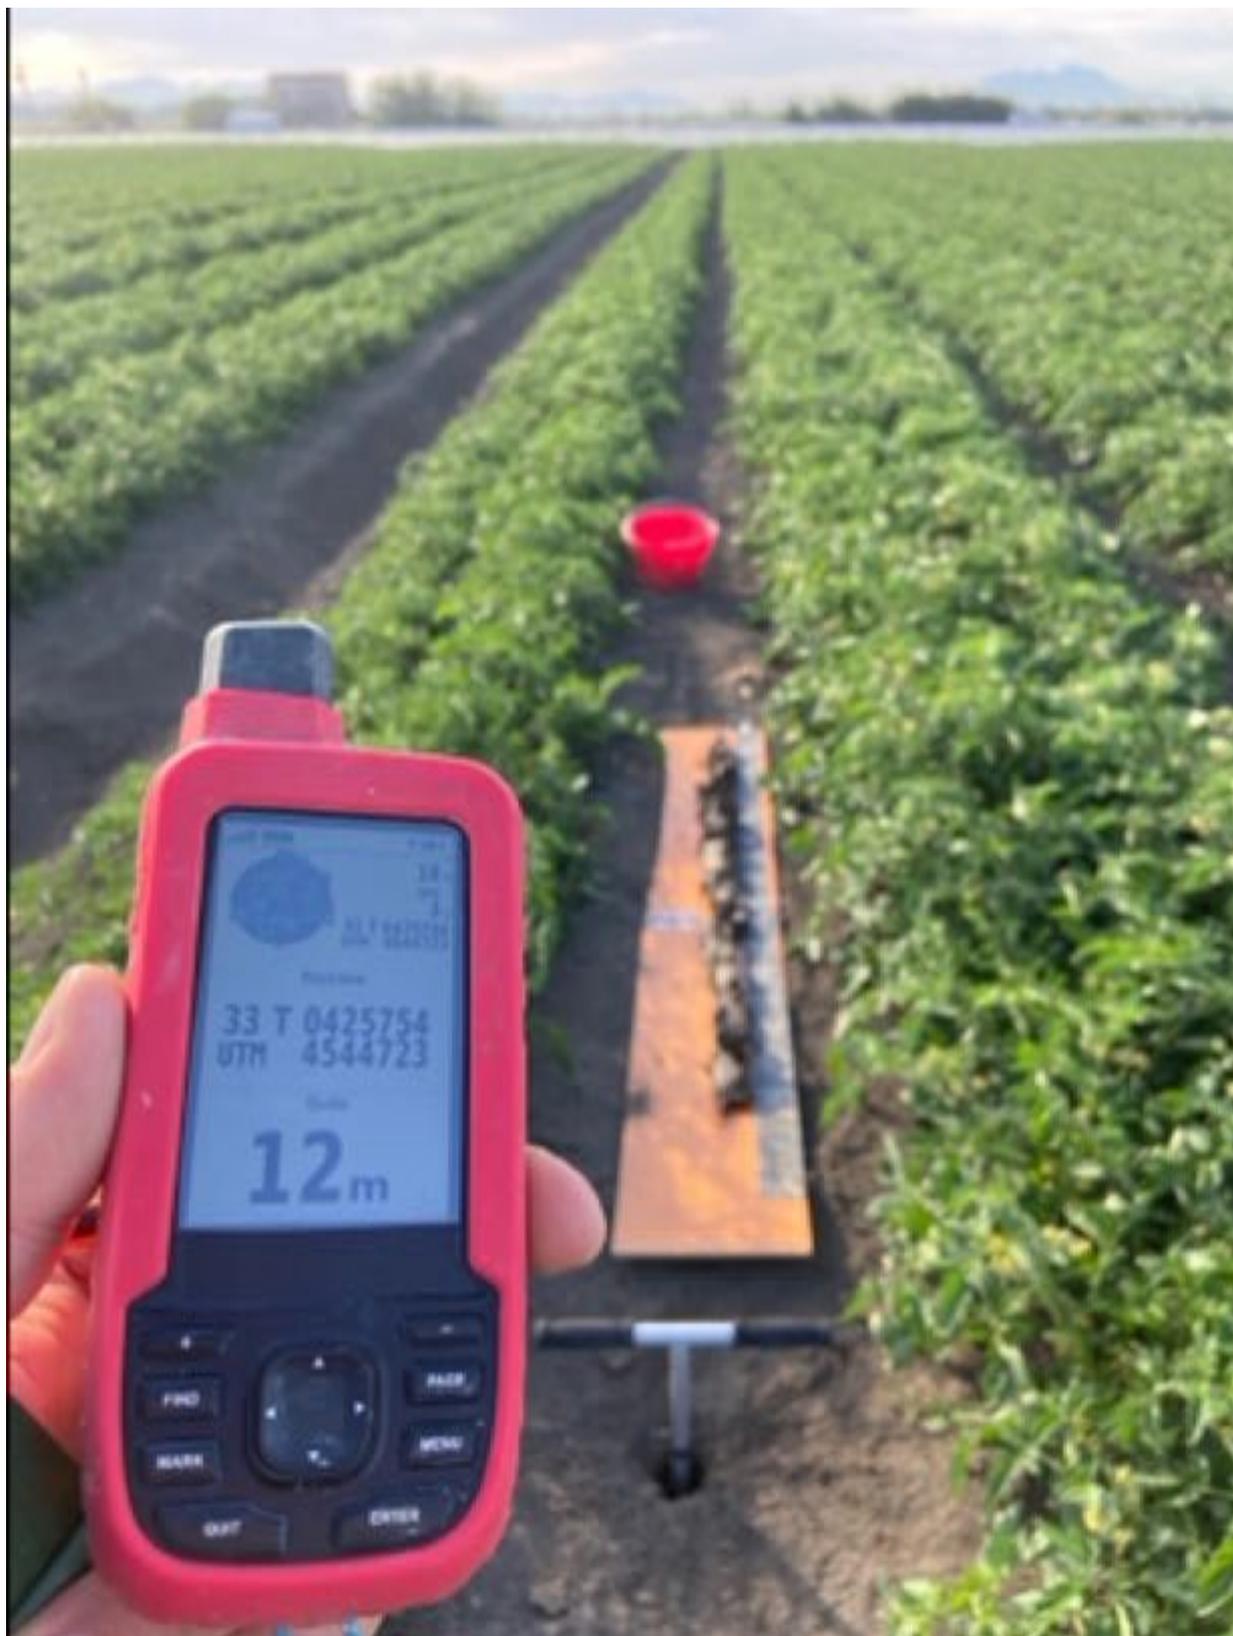
Per ogni trivellata è stato raccolto ed analizzato il terreno di perforazione e predisposte prove fotografiche di inquadramento di area, di trivellata a fondo foro e di ubicazione della stessa con GPS metrico. Tutte le foto sono allegare alla presente relazione tecnica per un totale di n° 25 trivellate speditive.
