Nuovo impianto per la produzione di energia da fonte eolica nei comuni di Ballao e Armungia (SU)

RELAZIONE ARCHEOLOGICA

VIA-WIND001.REL036

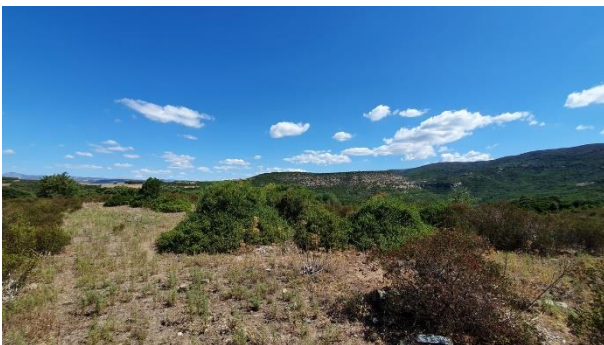
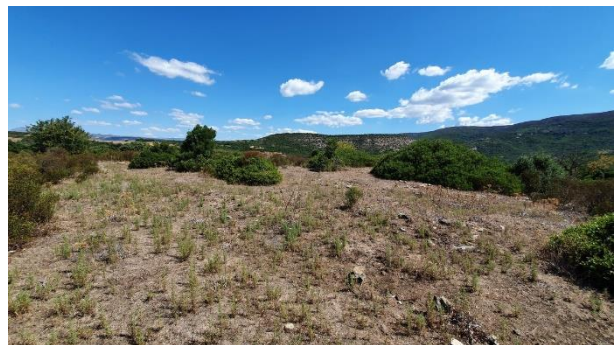
L'area della piazzola temporanea della **turbina WTG001** presenta nell'insieme una bassa visibilità permanente (Fig. 17) e si caratterizza per la presenza di piante della macchia mediterranea che tuttavia non impediscono l'osservazione complessiva del terreno. Buona parte dell'area della piazzola permanente e il settore scelto per l'impianto dell'aerogeneratore mostra una visibilità media (Figg. 11-12); non si osservano tracce archeologiche o materiali archeologici.

Figura 11. Area della turbina WTG001, vista da SSW.

Figura 12. Area della turbina WTG001, vista da NNW.

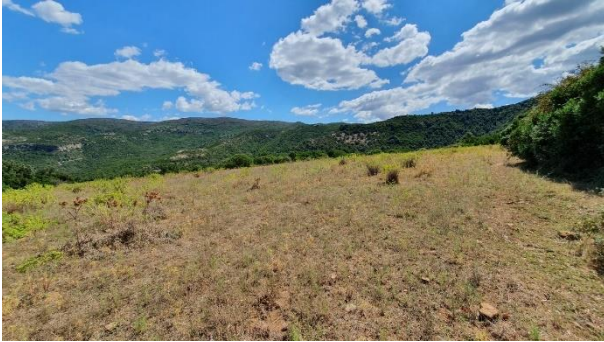
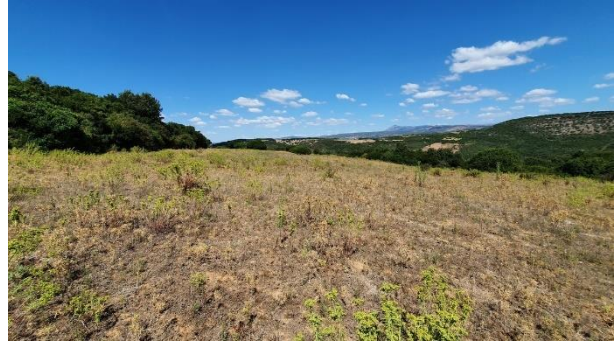
L'area (piazzola permanente e piazzola temporanea) della **turbina WTG002** presenta nel complesso una visibilità media con vegetazione rada e clasti di roccia in superficie (Figg. 13-14); alcuni settori limitrofi, interessanti da una fitta copertura boschiva, presentano invece una visibilità nulla permanente (Fig. 17). Nelle superfici ricognibili non si osservano tracce archeologiche o materiali archeologici.

Figura 13. Area della turbina WTG002, vista da SW.

Figura 14. Area della turbina WTG002, vista da ESE.

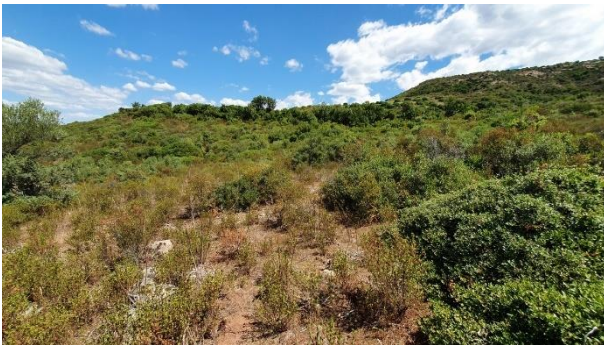
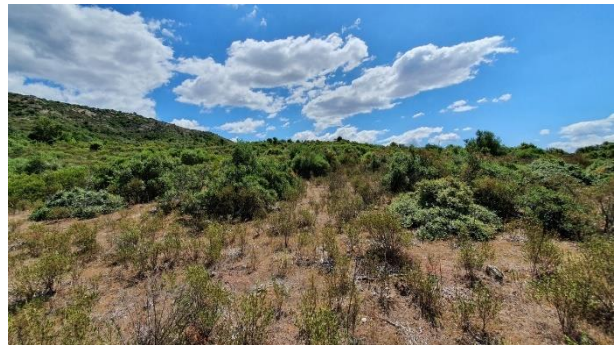
L'area della **turbina WTG003** presenta in generale una bassa visibilità permanente (Fig. 17) per la diffusa presenza di piante e arbusti ma al suo interno si rilevano anche superfici con terreno privo, o quasi, di vegetazione e, pertanto, ricognibile (Figg. 15-16); non si osservano tracce archeologiche o materiali archeologici.

Figura 15. Area della turbina WTG003, vista da S.

Figura 16. Area della turbina WTG003, vista da W.

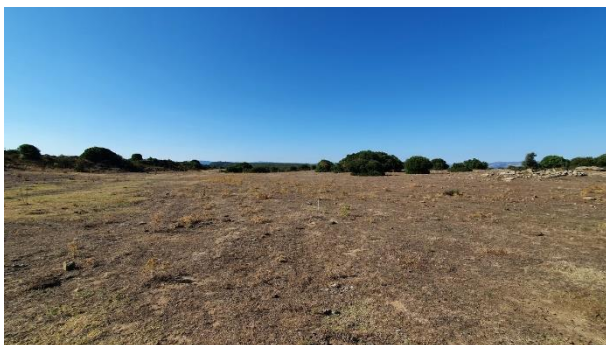
L'area della **turbina WTG004** mostra un terreno quasi privo di vegetazione (Fig. 18-19), ad eccezione di alcuni tratti periferici con piante e arbusti, e si caratterizza per una visibilità media (Fig. 20); non si osservano tracce archeologiche o materiali archeologici, eccetto qualche piccolo frammento ceramico sporadico. Sono stati ispezionati anche alcuni anfratti localizzati nei vicini affioramenti rocciosi ma le ricerche hanno dato esito negativo.

Figura 18. Area della turbina WTG004, vista da N.

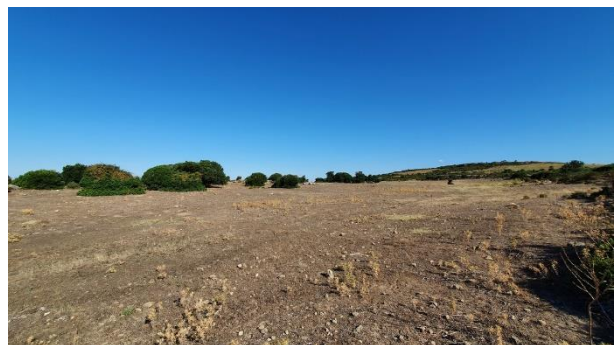
Figura 19. Area della turbina WTG004, vista da SE.

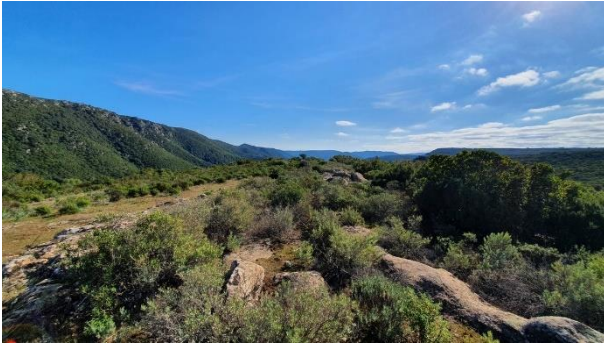
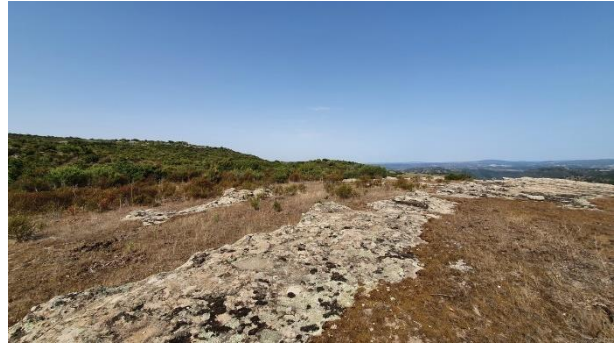
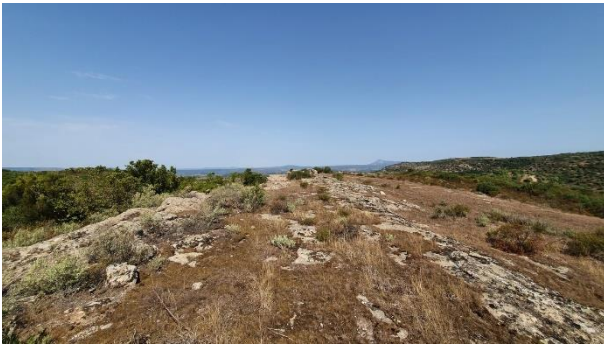
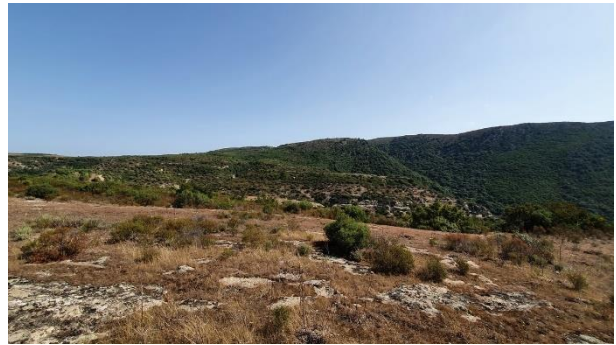
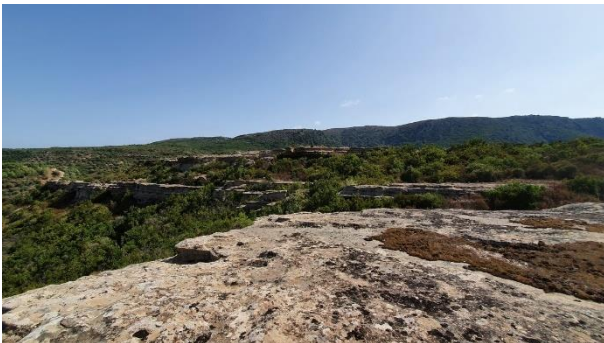
L'area della **turbina WTG005** si localizza sopra uno sperone di roccia con caratteristiche forme di erosione, in un'area con roccia affiorante; presenta condizioni di visibilità differenti (Fig. 27): il limitato settore terminale del cavidotto presenta visibilità nulla permanente, il settore centrale con vegetazione arbustiva non fitta che lascia intravedere blocchi e affioramenti di roccia, mostra una bassa visibilità permanente, le due fasce con roccia affiorante, come il punto scelto per l'impianto dell'aerogeneratore (Fig. 21), presentano una visibilità medio alta (Figg. 22-25). Non si osservano tracce archeologiche o materiali archeologici. Sono stati sottoposti ad indagine anche i numerosi anfratti e ripari sotto roccia presenti nelle vicinanze (Fig. 26), ma le ricerche hanno dato esito negativo.

Figura 21. Area della turbina WTG005, vista da E.

Figura 22. Area della turbina WTG005, vista da SE.

Figura 23. Area della turbina WTG005, vista da SE.

Figura 24. Area della turbina WTG005, vista da SW.

Figura 25. Area della turbina WTG005, vista da SW.

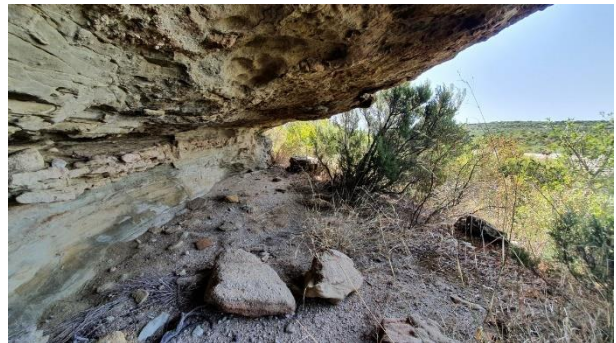
Figura 26. Riparo sotto roccia presso l'area della turbina WTG005.

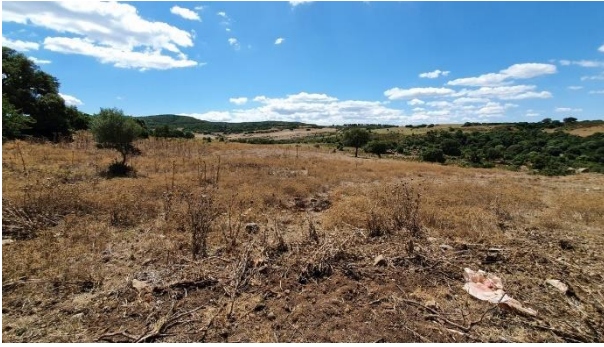
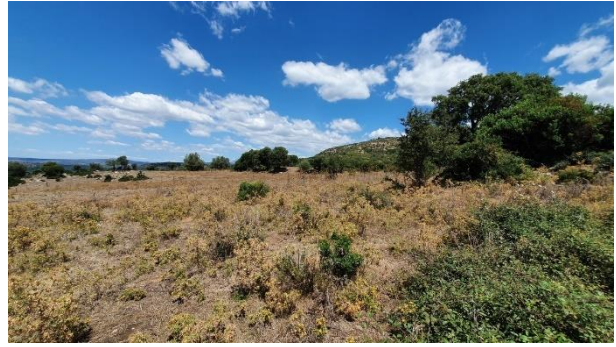
L'area della **turbina WTG006** mostra un terreno con visibilità media (Fig. 46), con ampie superfici prive di vegetazione e settori con vegetazione rada, sterpaglie e clasti di roccia; si rileva anche la presenza, localizzata, di alcune piante (quercia) e di arbusti (Figg. 28-29). Caratteristiche simili presenta anche la contigua **area di deposito temporanea** (Figg. 30-33), ad eccezione di un limitato settore localizzato nel lato sudorientale, contraddistinto da una bassa visibilità permanente. In entrambe le aree non si osservano tracce archeologiche o materiali archeologici.

Figura 28. Area della turbina WTG006, vista da NNW.

Figura 29. Area della turbina WTG006, vista da SE.

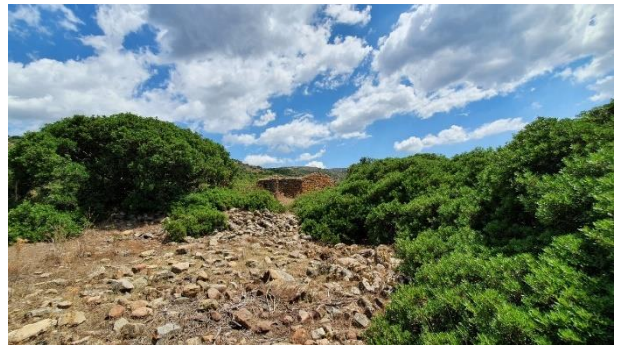
Figura 37. Su Coili de Sorrosu, vista da WNW, in primo piano depositi di crollo pertinenti al sito archeologico.

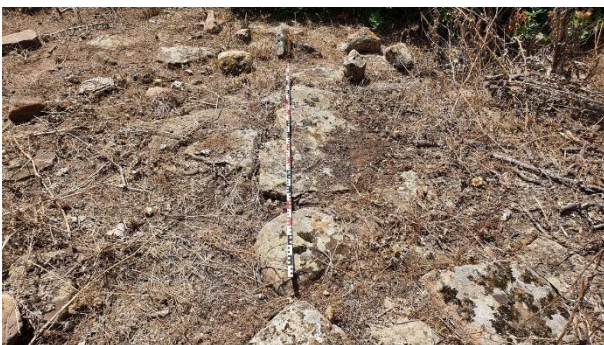
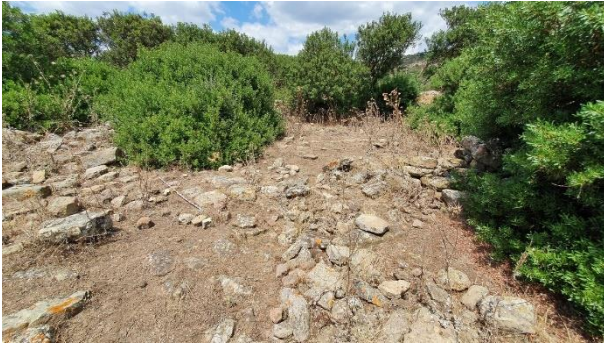
Sito archeologico di Gutturu Luas: probabili tracce di abitato romano e tardo romano con alcune strutture murarie affioranti (Figg. 40-43) e rinvenimenti di materiali ceramici di età imperiale, comprendenti frammenti di *imbrices*, ceramiche comuni e anfore (Figg. 44-45). Tenendo conto dell'evidenza si propone una delimitazione del sito (core zone e buffer zone) illustrata nella cartografia allegata (Fig. 46).

Figura 40. UT Gutturu Luas, affioramenti murari pertinenti a strutture antiche.

Figura 42. UT Gutturu Luas, affioramenti murari pertinenti a strutture antiche.

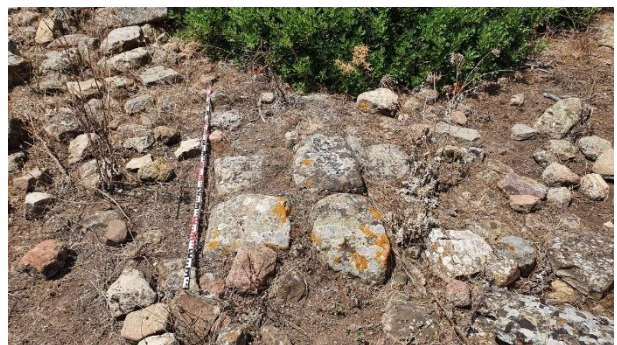
Alcuni indizi hanno suggerito di estendere le ricerche anche all'esterno di queste aree, in direzione E, e hanno consentito di rilevare un'area di interesse archeologico, denominata Gutturu Luas sulla base del toponimo indicato nella Carta Tecnica Regionale (nelle carte che corredano la presente relazione e in quelle allegate: UT - Unità Topografica - Gutturu Luas). Di seguito la descrizione del sito in questione.

Figura 41. UT Gutturu Luas, affioramenti murari pertinenti a strutture antiche.

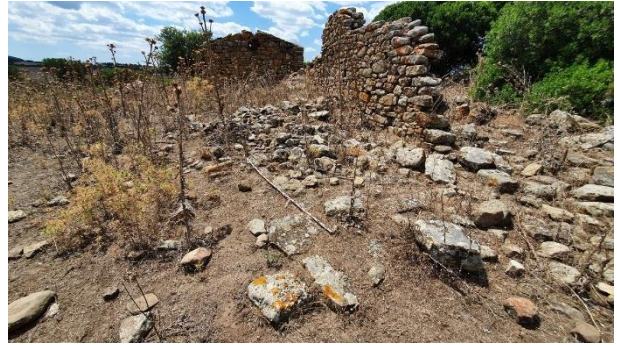
Figura 43. UT Gutturu Luas, affioramenti murari pertinenti a strutture antiche.

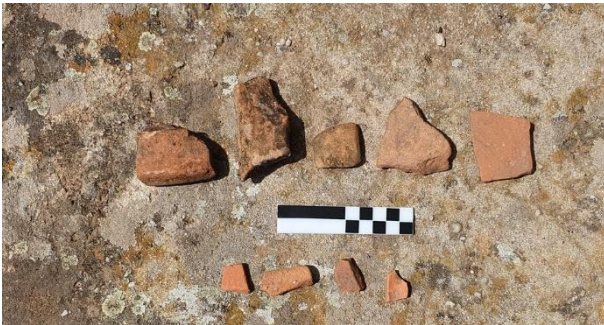
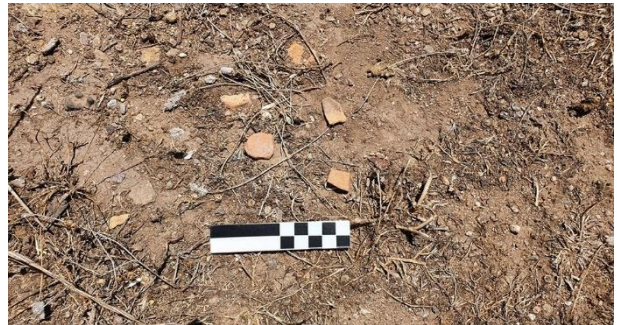
Figura 44. UT Gutturu Luas, frammenti ceramici di epoca imperiale.

Figura 45. UT Gutturu Luas, frammenti ceramici di epoca imperiale.

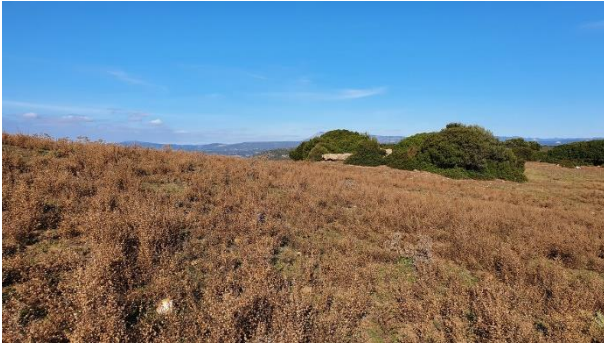
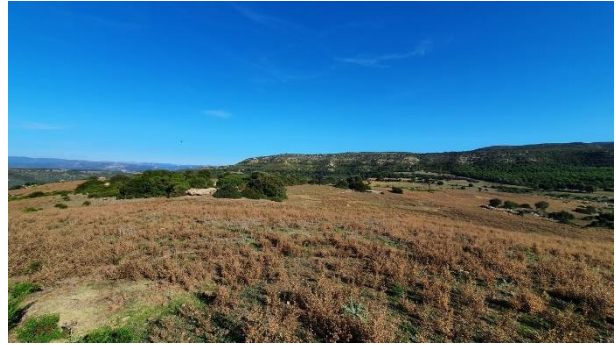
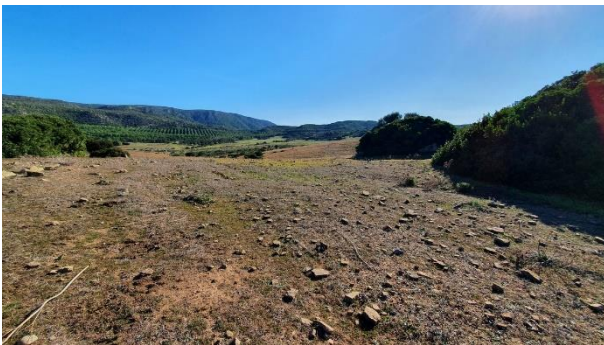
L'area della **turbina WTG007** (Figg. 47-49) presenta nel complesso una visibilità media, con una bassa e rada vegetazione che rende possibile una buona osservazione del terreno, e due isolati settori con bassa visibilità permanente e roccia affiorante (Fig. 59). Nei dintorni delle piazzole si localizzano alcune piante di lentisco che in parte nascondono un deposito di pietrame, verosimile esito della bonifica e del dissodamento del terreno circostante (Fig. 50). Non si osservano tracce archeologiche o materiali archeologici.

Figura 47. Area della turbina WTG007, vista da S.

Figura 48. Area della turbina WTG007, vista da SW.

Figura 49. Area della turbina WTG007, vista da NE.

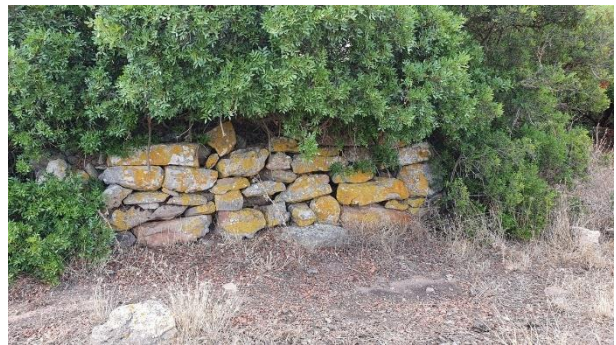
Figura 50. Area della turbina WTG007, deposito di pietrame.

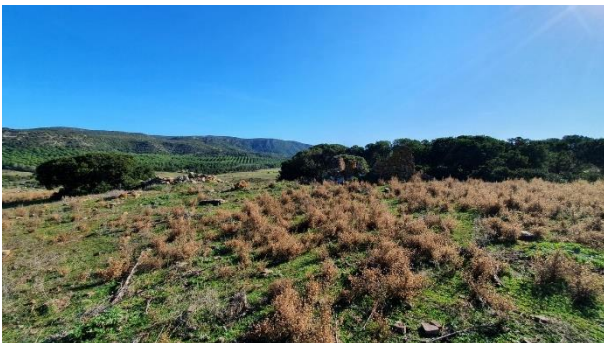
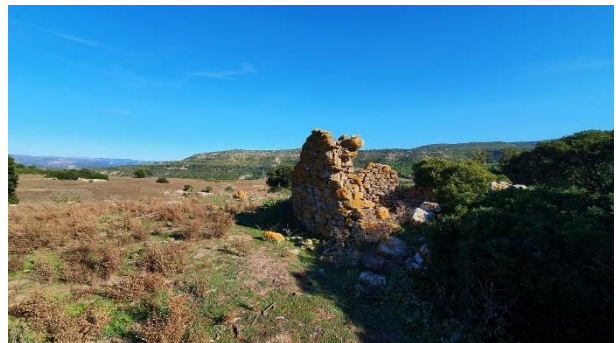
La toponomastica locale riportata nella Carta Tecnica Regionale (*Cuili Becciu*) suggerisce anche in questa località la presenza di ovili, testimonianze fossili di un'attività tradizionale che ha subito profonde trasformazioni negli ultimi decenni. I ruderi di alcune strutture pastorali, ascrivibili al XX sec., sono infatti osservabili a 160 m circa a Sud Est del punto scelto per l'impianto dell'aerogeneratore (Figg. 51-54).

Figura 51. Strutture pastorali, vista da W.

Figura 52. Strutture pastorali, vista da SSW.

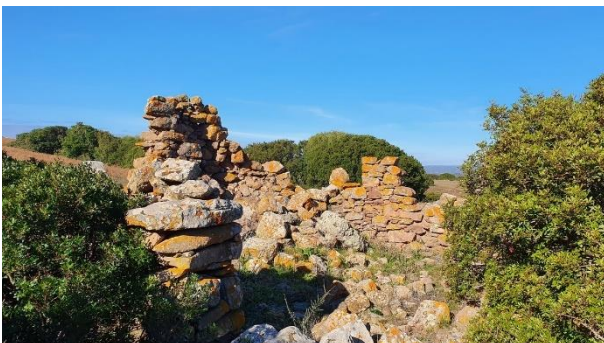
Figura 53. Strutture pastorali, dettaglio da SE.

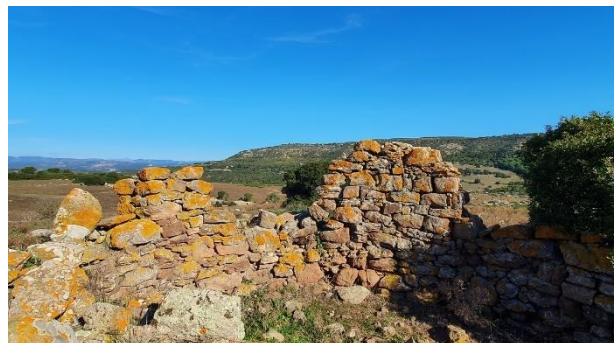
Figura 54. Strutture pastorali, dettaglio da S.

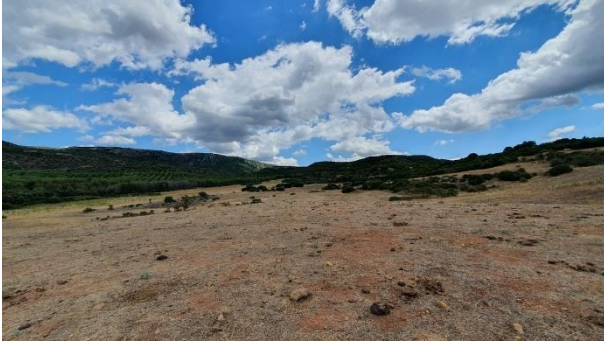
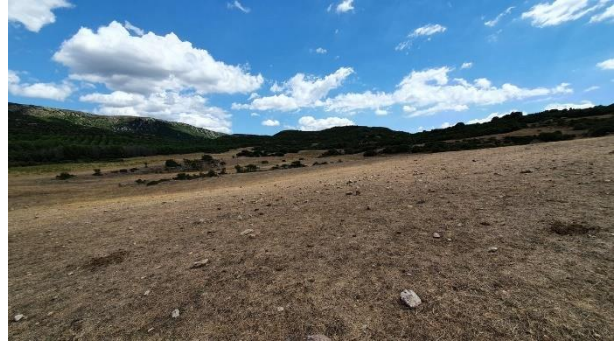
L'area di **deposito temporanea** individuata nei pressi della turbina WTG007 si mostra quasi priva di vegetazione (Figg. 55-56), con presenza localizzata di piantine rade o sterpaglie e presenza diffusa di clasti rocciosi, condizioni che producono una visibilità media (Fig. 59) e consentono una buona osservazione del terreno. Non si osservano in superficie tracce archeologiche o materiali archeologici.

Figura 55. Area di deposito temporanea, vista da NW.

Figura 56. Area di deposito temporanea, vista da NW.

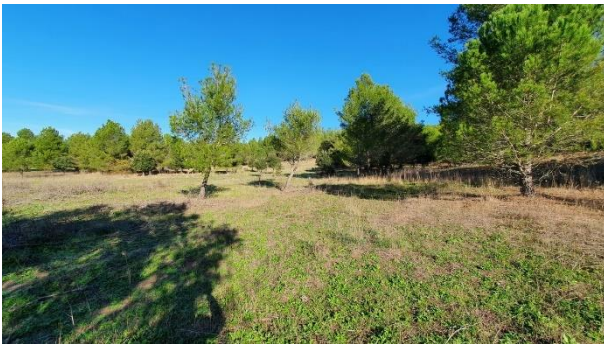
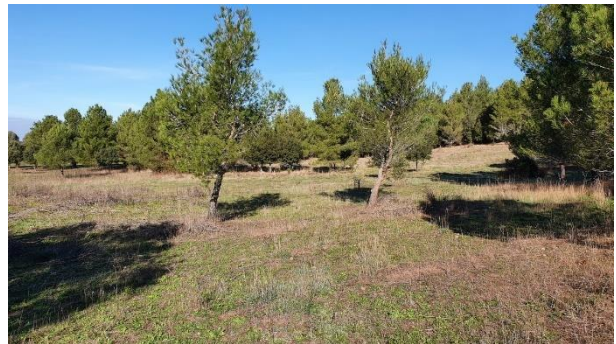
L'area della **turbina WTG008** presenta una visibilità media nel lato nordoccidentale comprendente la piazzola permanente mentre il settore orientale e sudorientale, interessato dalla presenza di alberi, mostra una bassa visibilità permanente (Fig. 59); anche in questo settore è tuttavia possibile osservare il terreno (Figg. 57-58). Non si osservano tracce archeologiche o materiali archeologici.

Figura 57. Area della turbina WTG008, vista da SSE.

Figura 58. Area della turbina WTG008, vista da SE.

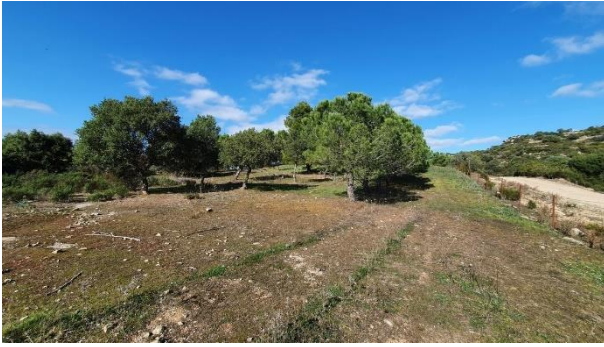
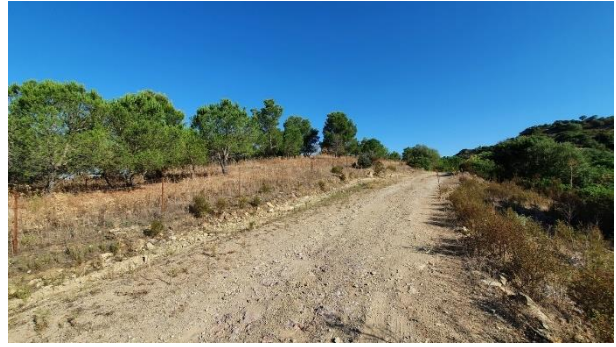
L'area della **turbina WTG009** presenta in generale una visibilità media (Fig. 27) mentre l'angolo sudoccidentale della piazzola temporanea mostra una bassa visibilità permanente (Figg. 60-61) per la presenza di rovi e arbusti; l'area si caratterizza anche per la presenza di alcune piante giovani di pino, di recente impianto. Il lato orientale delle piazzole interseca la moderna carrareccia e il tracciato del cavidotto; lungo questa direttrice e nelle sezioni esposte il terreno mostra una visibilità medio alta e non si osservano tracce archeologiche o materiali archeologici.

Figura 60. Area della turbina WTG009, vista da S.

Figura 61. Area della turbina WTG009, limite orientale.

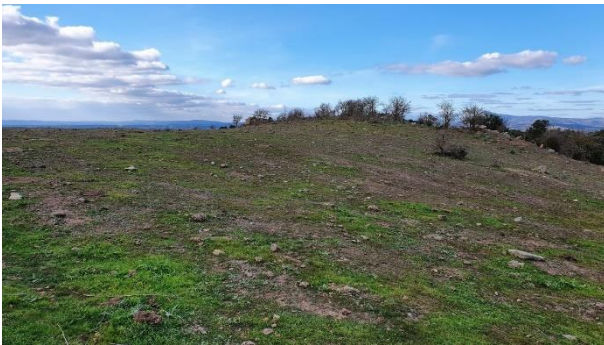
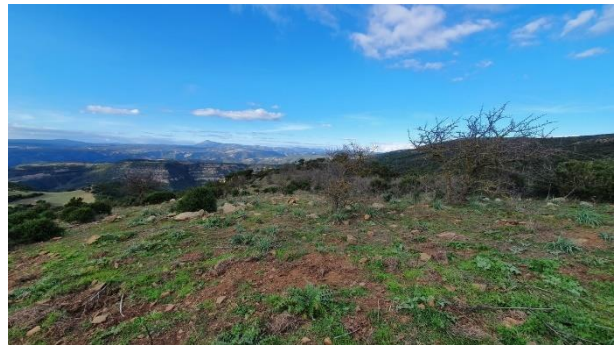
L'area della **turbina WTG010**, localizzata in punto particolarmente panoramico, presenta una visibilità media (Fig. 70), con un terreno caratterizzato da una rada copertura arborea e, nel settore della piazzola permanente, dalla presenza di clasti di roccia affiorante e di rare piante e arbusti (Figg. 62-63). Non si osservano tracce archeologiche o materiali archeologici.

Figura 62. Area della turbina WTG010, vista da SE.

Figura 63. Area della turbina WTG010, vista da SW.

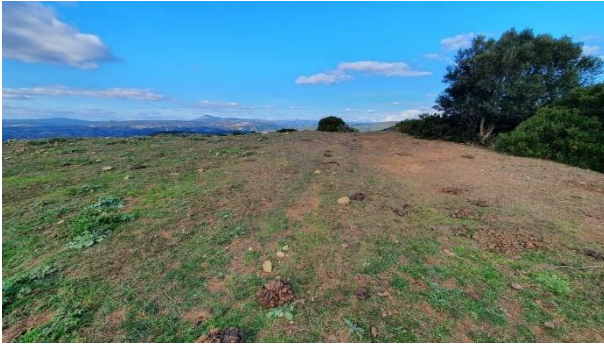
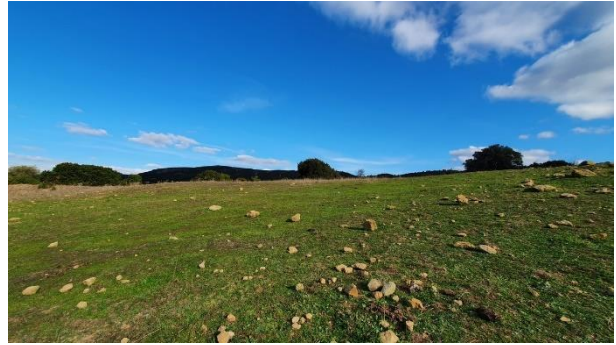
L'area della turbina **WTG011** presenta prevalentemente una visibilità media (Fig. 70) e mostra un terreno con una rada copertura arborea (Figg. 64-65), con ampie superfici prive di vegetazione e presenza diffusa e irregolare di clasti rocciosi; l'angolo nordorientale delle piazzole mostra invece una bassa visibilità permanente a causa della presenza di una vegetazione arbustiva, cresciuta su un terreno in forte pendenza. Non si osservano tracce archeologiche o materiali archeologici.

Figura 64. Area della turbina WTG011, vista da SE.

Figura 65. Area della turbina WTG011, vista da SW.

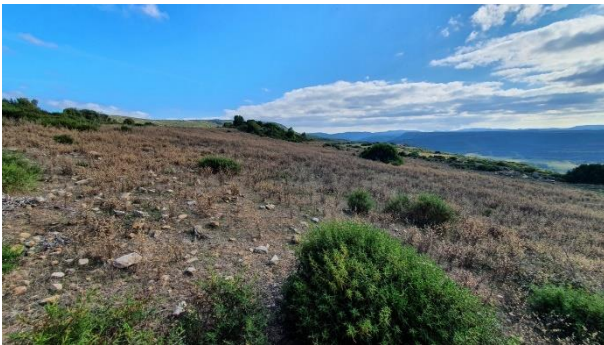
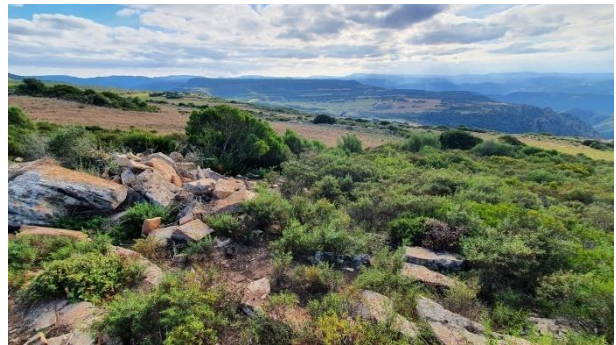
L'area della turbina **WTG012** presenta un settore caratterizzato da una visibilità media (Fig. 20), con un terreno caratterizzato dalla presenza localizzata di piante e sterpaglie e di ampie superfici prive di copertura arborea con clasti rocciosi affioranti, e un settore che mostra una bassa visibilità permanente per la presenza di una folta vegetazione arbustiva (Figg. 66-67). Non si osservano tracce archeologiche o materiali archeologici.

Figura 66. Area della turbina WTG012, vista da NE.

Figura 67. Area della turbina WTG012, vista da N.

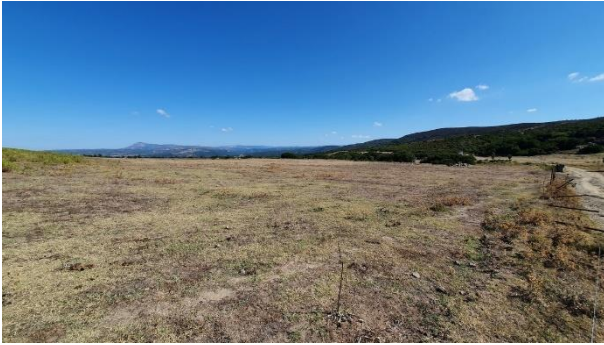
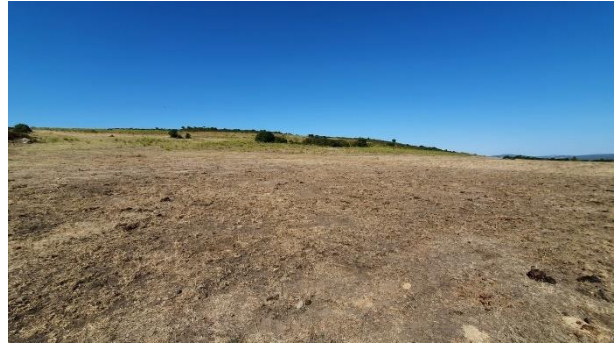
La vicina **area di deposito temporanea** presenta visibilità media (Fig. 20) e si caratterizza per un terreno con una rada e bassa copertura arborea alternata a settori coperti da sterpaglie e ad ampie superfici nude (Figg. 68-69). Non si osservano tracce archeologiche o materiali archeologici.

Figura 68. Area di deposito temporanea, vista da S.

Figura 69. Area di deposito temporanea, vista da NE.

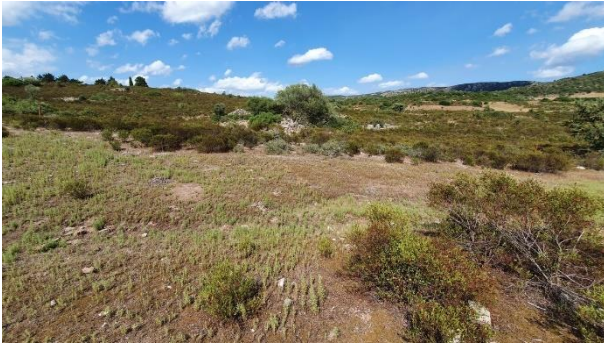
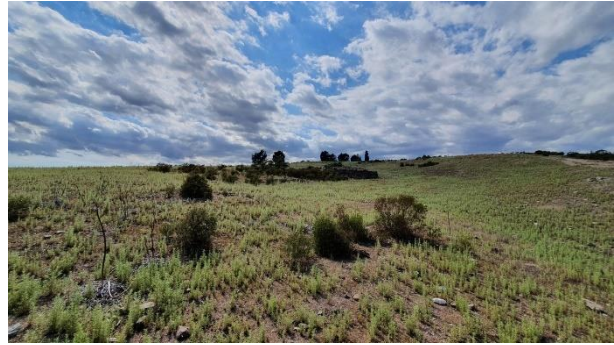
L'area della **turbina WTG013** presenta perlopiù una visibilità media (Fig. 77), con un terreno contraddistinto da una distribuzione uniforme ma rada di piccole piante che ne consente comunque l'osservazione diretta in molti punti; il settore nordorientale presenta invece una bassa visibilità permanente, con presenza di arbusti e clasti di roccia, ma mostra anche ampie superficie osservabili (Figg. 71-72). Al centro dell'area si osserva un deposito di pietrame, probabilmente creato dopo la bonifica del terreno per finalità agricole. Non si osservano tracce archeologiche o materiali archeologici.

Figura 71. Area della turbina WTG013, vista da S.

Figura 72. Area della turbina WTG013, vista da NE.

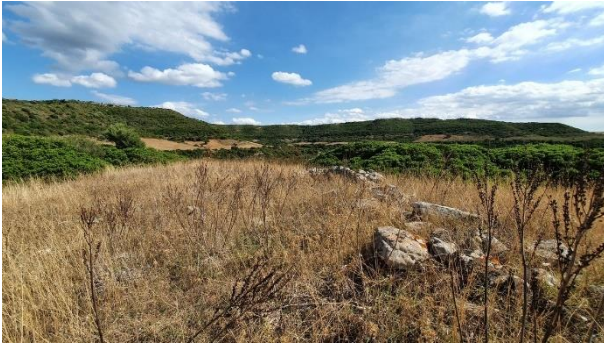
Sito archeologico S'Accorradroxiu: probabili tracce di abitato romano e tardo romano con strutture murarie affioranti ad andamento rettilineo e curvilineo e diffusi depositi di crollo (Figg. 73-76). Non si rinvennero materiali ceramici in situ, probabilmente anche a causa della scarsa visibilità, ma è stato osservato un piccolo frammento di ceramica comune di età romana nelle vicinanze, in un campo di recente aratura; si tratta di un rinvenimento "extra sito" ascrivibile al contesto di S'Accorradroxiu (nelle carte allegate UT S'Accorradroxiu).

Figura 73. UT S'Accorradroxiu, strutture murarie.

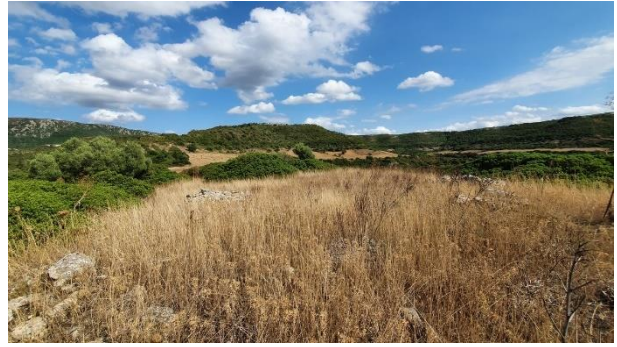
Figura 74. UT S'Accorradroxiu, vista verso SE.

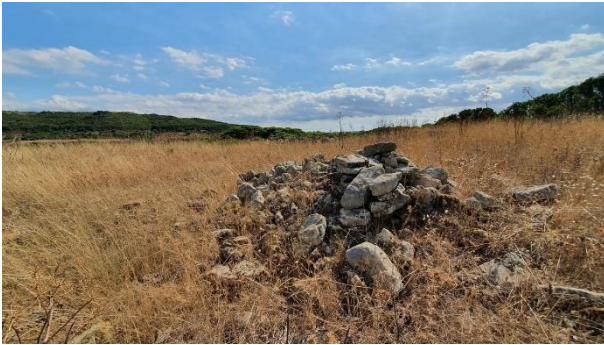
Figura 75. UT S'Accorradroxiu, depositi di crollo.

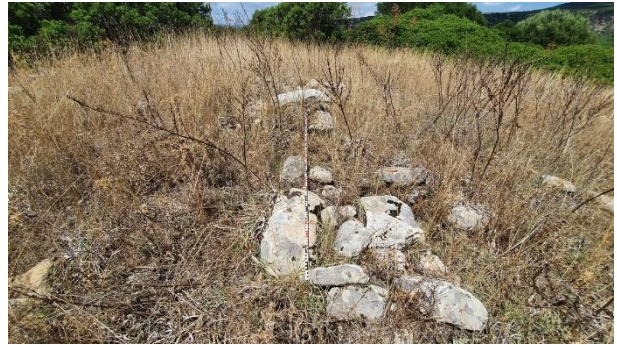
Figura 76. UT S'Accorradroxiu, strutture murarie affioranti.

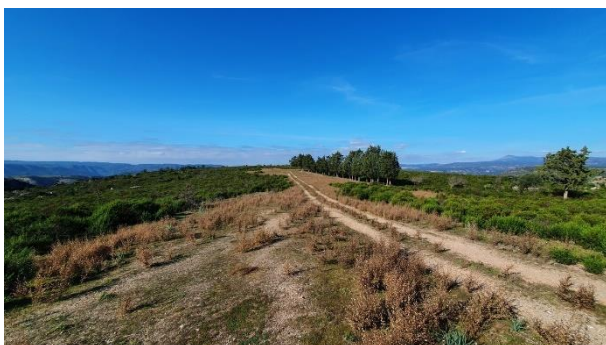
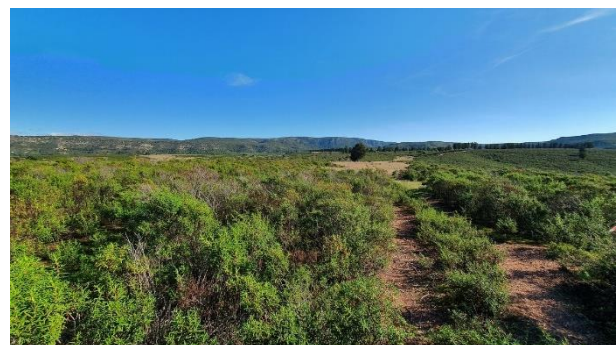
L'area della **turbina WTG014** presenta una visibilità media mentre l'area della piazzola mostra una bassa visibilità permanente (Fig. 80). Nel primo caso il terreno presenta una rada copertura arborea con superfici nude, nel secondo caso il terreno è interessato da una presenza di arbusti (cisto) con distribuzione uniforme ma con spazi vuoti e osservabili di suolo (Figg. 78-79). Non si osservano tracce archeologiche o materiali archeologici.

Figura 78. Area della turbina WTG014, vista da SE.

Figura 79. Area della turbina WTG014, vista da W.

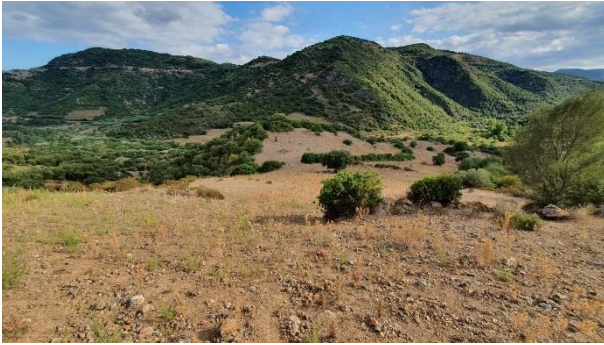
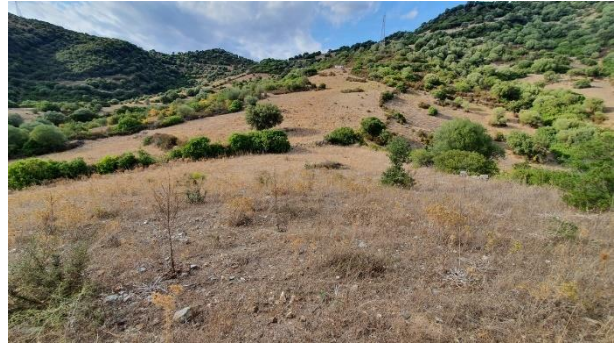
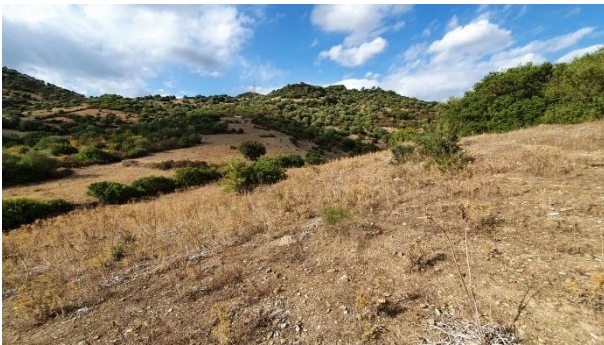
L'area della **sottostazione elettrica** è localizzata sul fondo di una valle, accessibile direttamente dalla strada di penetrazione agraria, dominata da uno sperone di roccia coperto di vegetazione arbustiva. L'area presenta una visibilità media (Fig. 85), con un terreno caratterizzato da una limitata presenza di arbusti e di piante secche e da una distribuzione più o meno uniforme di clasti di roccia di origine detritica (Figg. 81-83). È stato rilevato il basamento di forma quadrangolare di una probabile struttura pastorale del XX sec., nascosta dalla vegetazione (Fig. 84). Non si osservano tracce archeologiche o materiali archeologici.

Figura 81. Area della SSE, vista da N.

Figura 82. Area della SSE, vista da S.

Figura 83. Area della SSE, vista da SW.

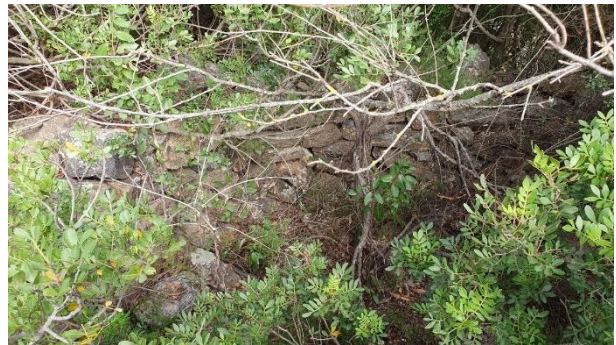
Figura 84. Area della SSE, struttura pastorale nascosta dalla vegetazione.

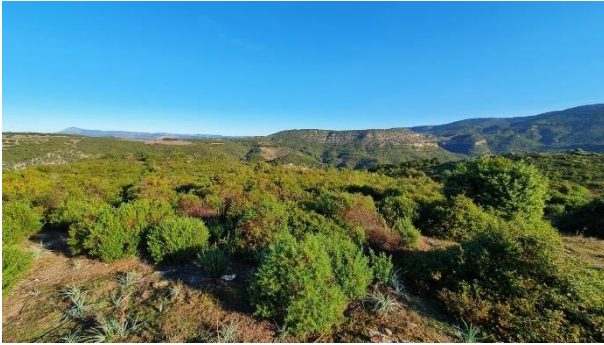
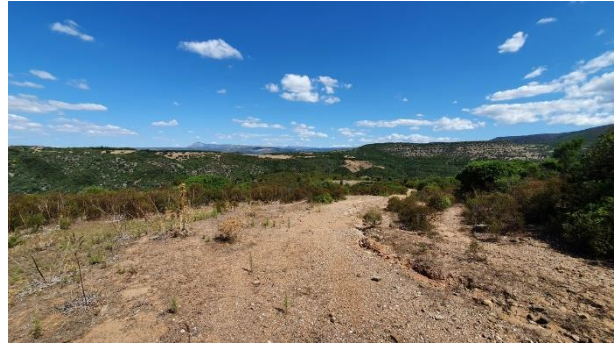
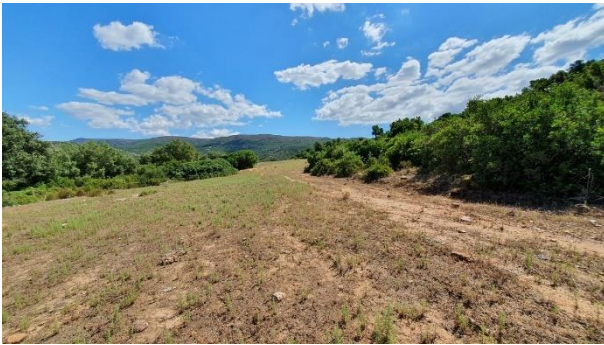
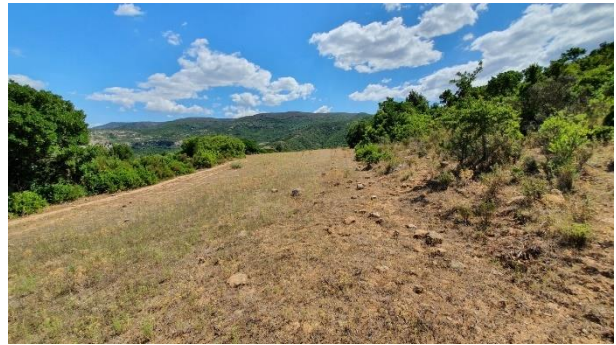
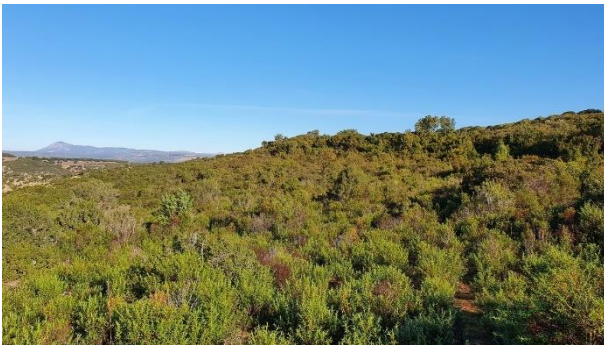
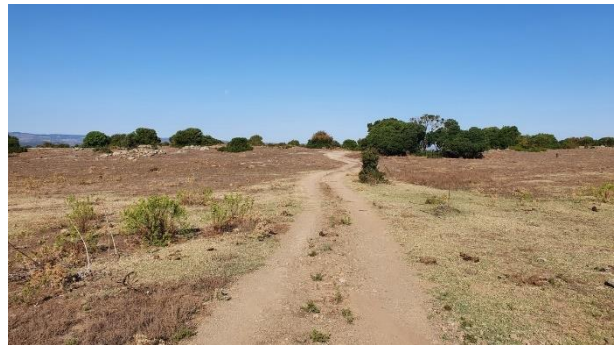
È stato ispezionato puntualmente tutto il percorso localizzato all'interno dell'area dell'impianto, con particolare attenzione ai tratti prossimi alle turbine (Figg. 86-101). In nessun caso sono state osservate tracce archeologiche o materiali archeologici sporadici.

Figura 86. Tracciato del cavidotto presso WTG001, vista da S.

Figura 87. Tracciato del cavidotto presso WTG001, vista da SW.

Figura 88. Tracciato del cavidotto presso WTG002, vista da WSW.

Figura 89. Tracciato del cavidotto presso WTG002, vista da ESE.

Figura 90. Tracciato del cavidotto presso WTG003, vista da SW.

Figura 91. Tracciato del cavidotto presso WTG004, vista da E.

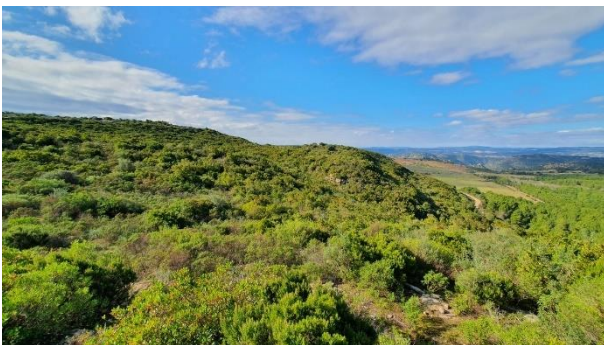
alla turbina WTG005, che si diparte dalla strada sterrata e si snoda all'interno della macchia mediterranea per 800 m circa; in questo tracciato, non ricognibile, la visibilità è nulla permanente (Fig. 92).

Figura 92. Tracciato del cavidotto presso WTG005, vista da NE.

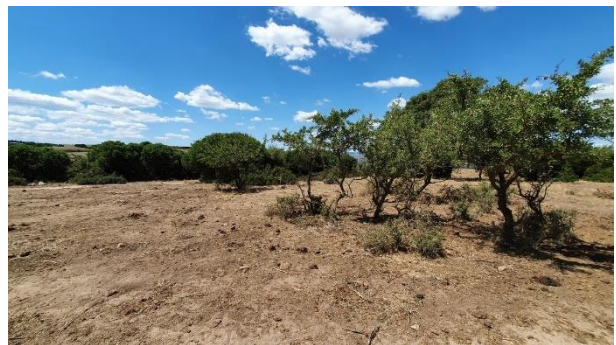
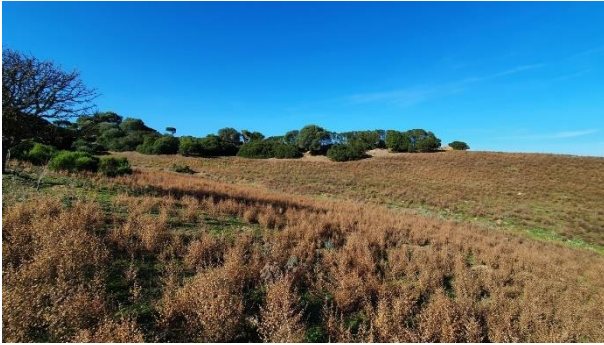
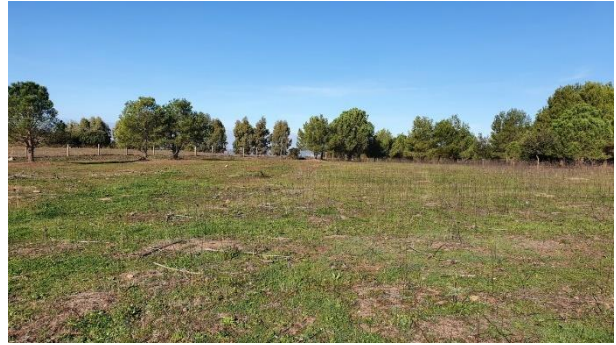
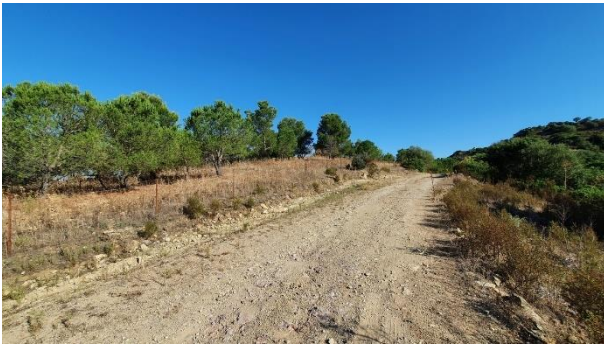
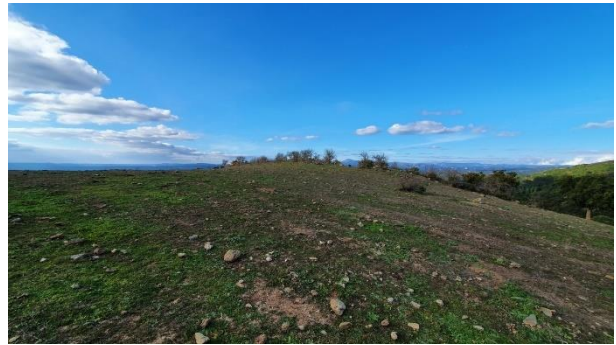
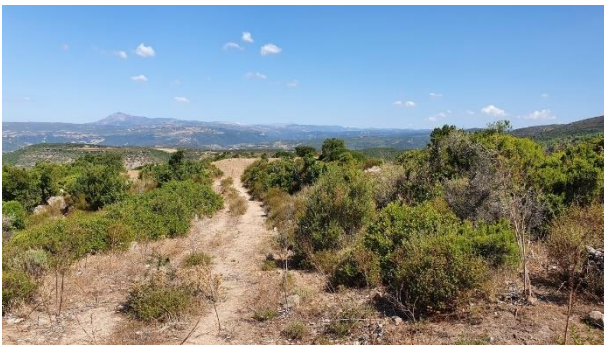
Figura 93. Tracciato del cavidotto presso WTG006, vista da NE.

Figura 94. Tracciato del cavidotto presso WTG007, vista da SE.

Figura 95. Tracciato del cavidotto presso WTG008, vista da ESE.

Figura 96. Tracciato del cavidotto presso WTG009, vista da S.

Figura 97. Tracciato del cavidotto presso WTG010, vista da SE.

Figura 98. Tracciato del cavidotto presso WTG011, vista da S.

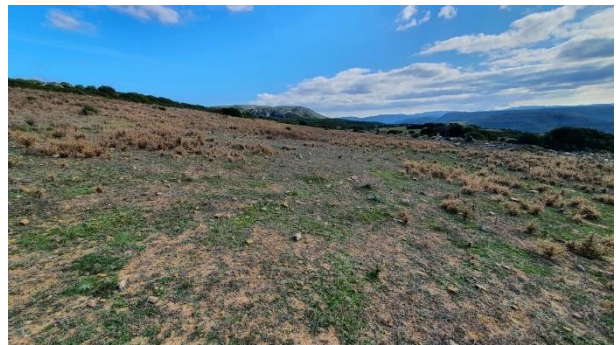
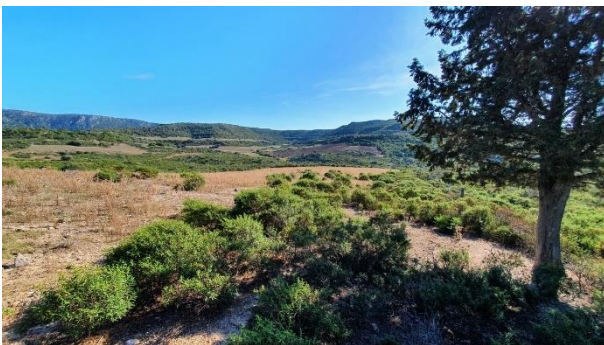
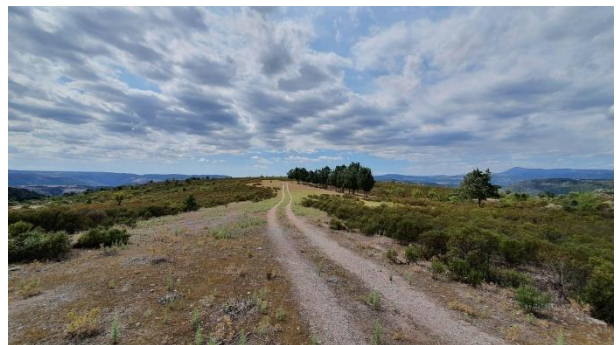
Figura 99. Tracciato del cavidotto presso WTG012, vista da NW.

Figura 100. Tracciato del cavidotto presso WTG013, vista da NW.

Figura 101. Tracciato del cavidotto presso WTG014, vista da ESE.
