RIPRISTINO AMBIENTALE DELLE AREE DI CANTIERE COINVOLTE NELLA FASE DI COSTRUZIONE

STRUTTURA TERRITORIALE CALABRIA (AGR CATANZARO)
Demolizione e ricostruzione del Viadotto CANNAVINO
al km 43+000 della SS 107 "Silano-Crotonese"

VERIFICA DI ASSOGGETTABILITA' A VIA

STUDIO AMBIENTALE PRELIMINARE (CUP: F67H21006780001)
TAVOLA DEGLI INTERVENTI DI RIPRISTINO E MITIGAZIONE

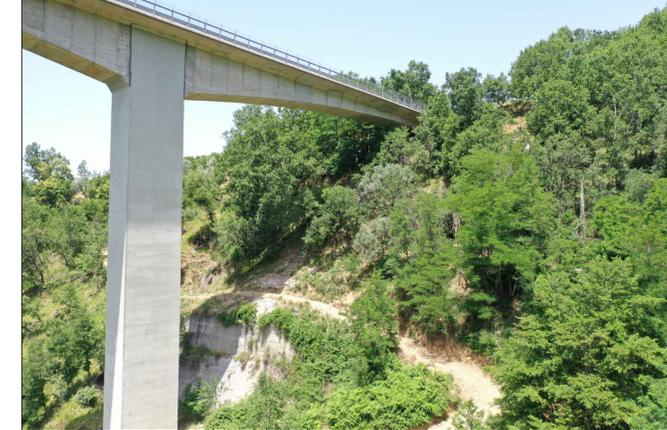
STATO ATTUALE - FOTO SPALLA LATO CELICO

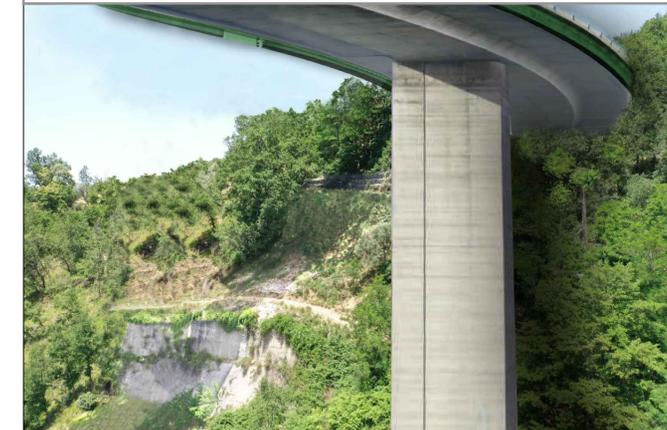
STATO FUTURO - FOTOINSERIMENTO SPALLA LATO CELICO

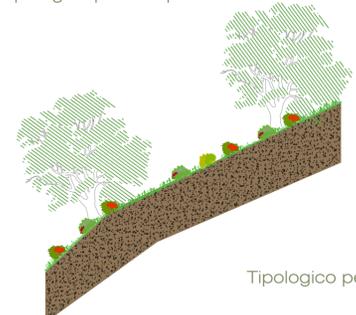
Tipologico per scarpate

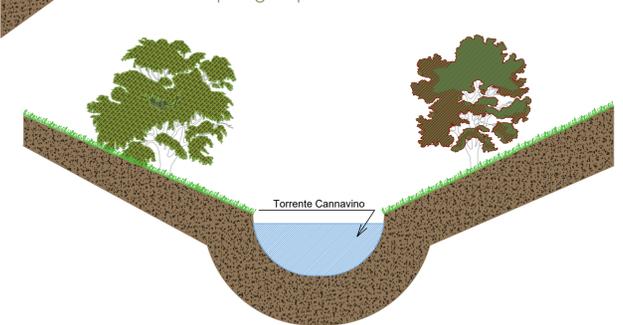
Tipologico per area fluviale

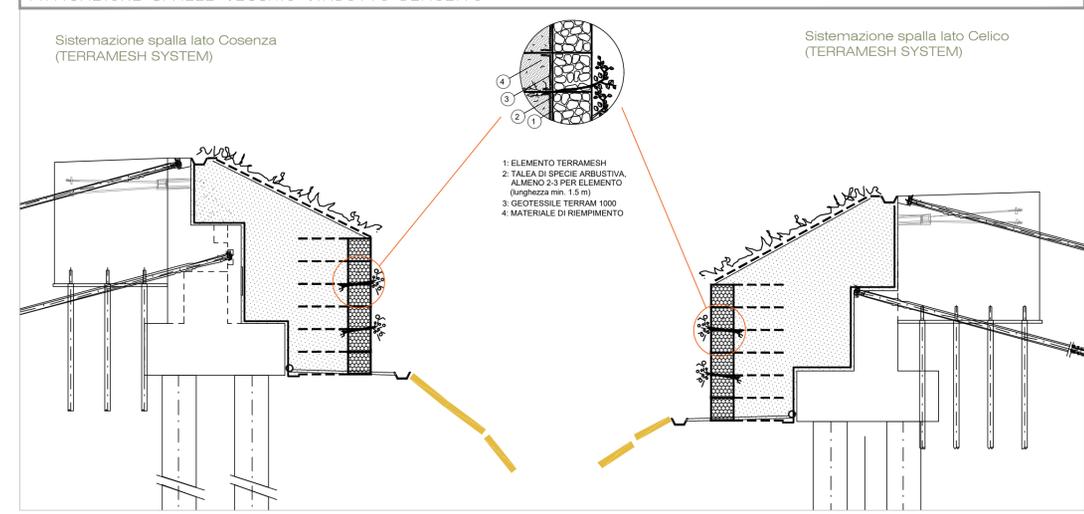
MITIGAZIONE SPALLE VECCHIO VIADOTTO DEMOLITO
